**UNIVERSIDAD POLITÉCNICA SALESIANA**

**CARRERA DE INGENIERÍA CIVIL**

**ANÁLISIS COMPARATIVO DEL MÉTODO DE PCI E IRI EN LA CALIFICACIÓN  
DE LA CONDICIÓN ACTUAL DEL PAVIMENTO FLEXIBLE EN UN TRAMO DE  
LA AV. LLIRA ÑAN Y OE2 EN LA CIUDAD DE QUITO**

Trabajo de titulación previo a la obtención del  
Título de Ingeniero Civil

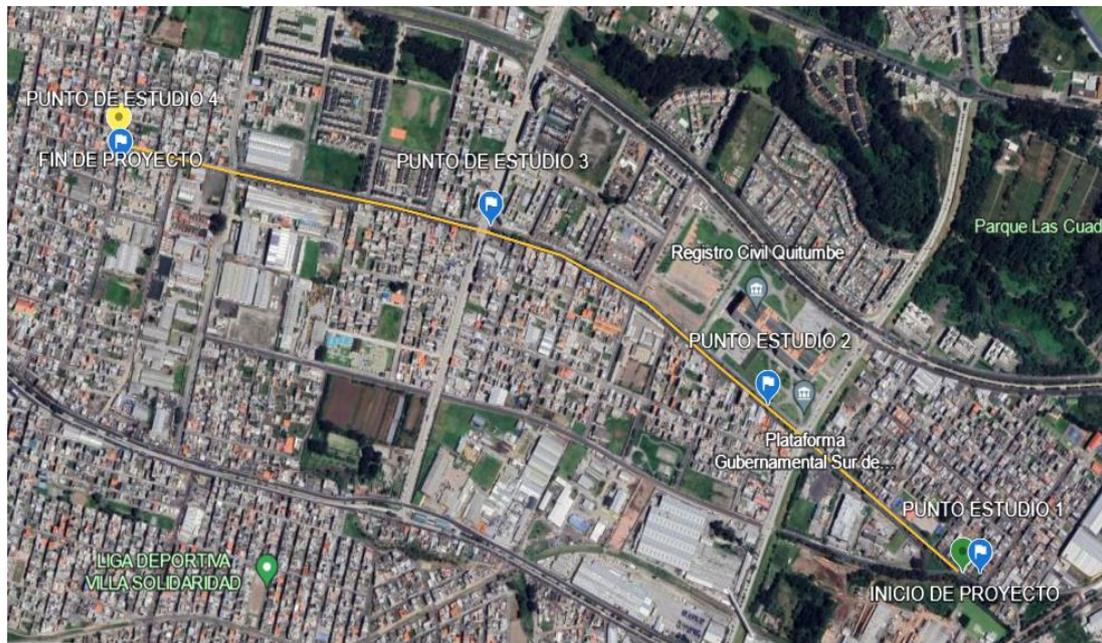
## Figura 2

### *Puntos de Estudio del proyecto*

*Nota.* Se presenta con color amarillo los cuatro puntos estratégicos para obtener el TPDA.  
Elaborado por: El autor a través de Google Maps.

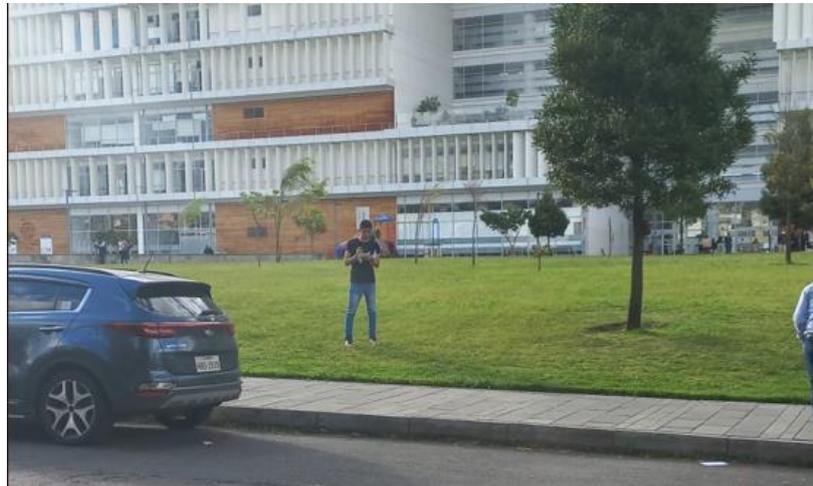
### Figura 3

Lugar de Análisis “Estación 4”

*Nota.* Lugar de Estudio para la Recopilación de Datos en la Plataforma Gubernamental del Sur.  
Elaborado por: El autor.

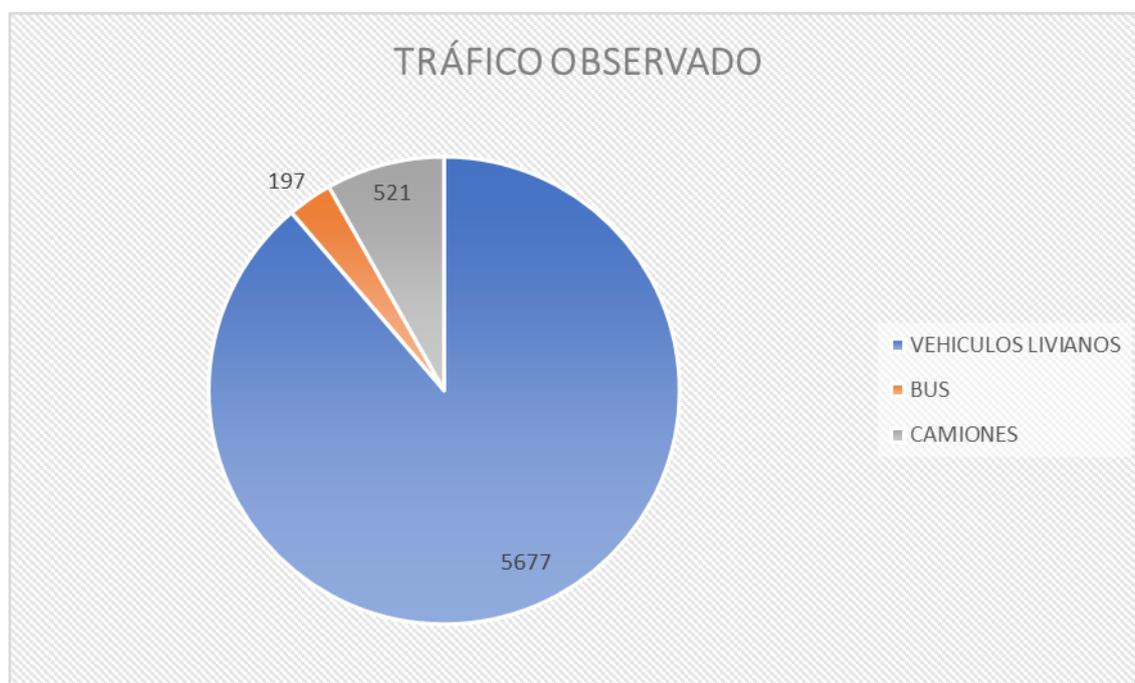
**Figura 4**

*Tráfico Observado Sentido Sur - Norte*

*Nota.* Gráfico del promedio observado en la Av. Lira Ñan. Elaborado por: El autor.

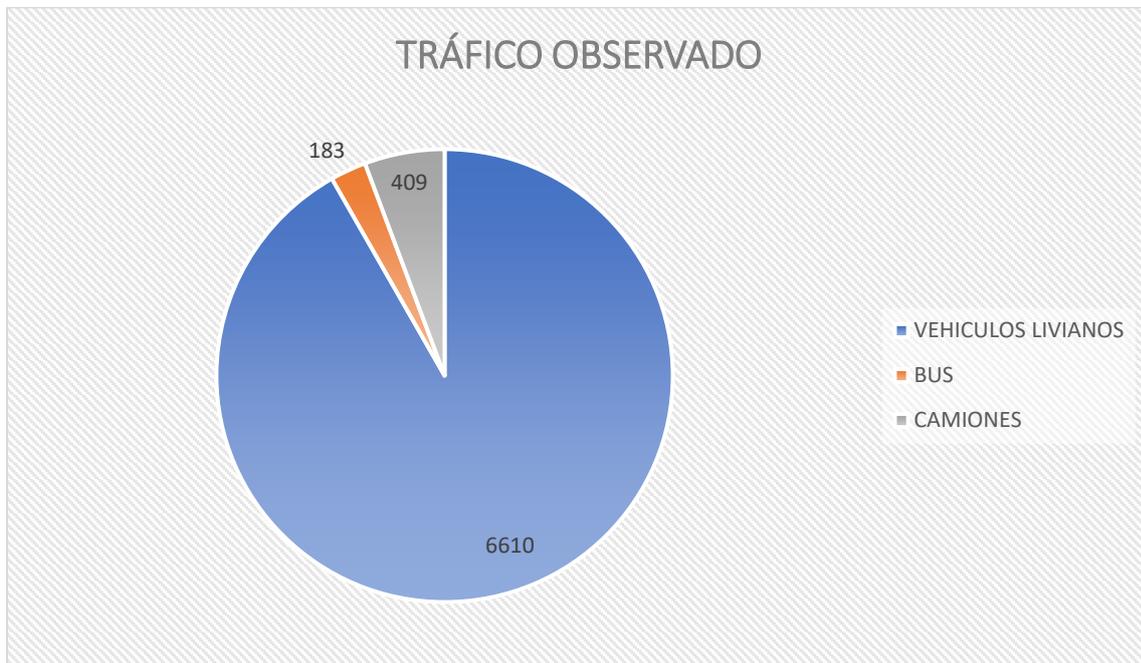
**Figura 5**

*Tráfico Observado Sentido Norte - Sur*

*Nota.* Gráfico del promedio observado en la Av. Lira Ñan. Elaborado por: El autor.

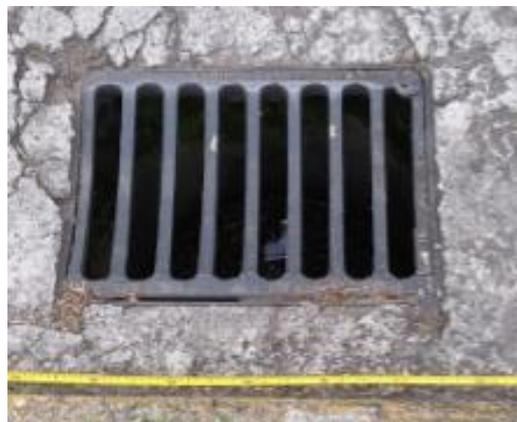
### **Figura 8**

**Sumidero en hierro fundido Clase B250.** – Es un sistema para evacuar el drenaje superficial de aguas lluvia, en calzadas patios y conducción a las redes de alcantarillado. La fuerza de resistencia de 250 KN, y carga de rotura > 250 KN.

*Sumidero Clase B250*

*Nota.* Sumidero de hierro fundido clase B250. Elaborado por: El autor.

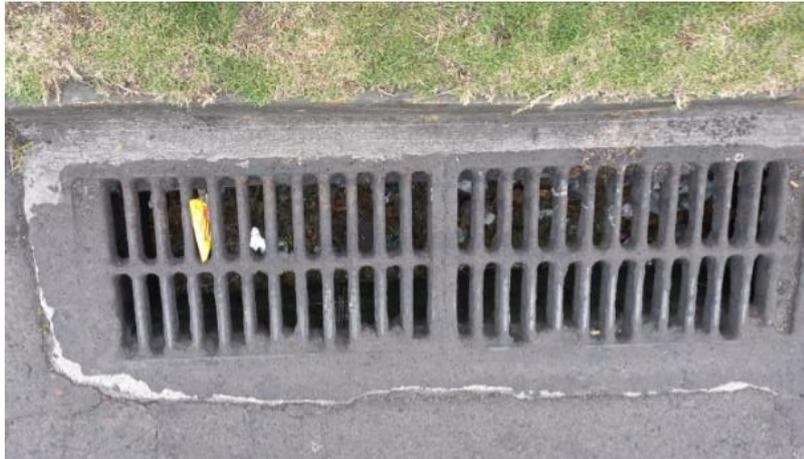
### **Figura 9**

**Sumidero en hierro fundido Clase C400. - Tipo** de sistema de drenaje con gran capacidad de evacuación de aguas lluvia con dimensiones de 3 m de longitud, Fuerza de ensayo 400 KN y carga de rotura > 400 KN.

*Sumidero Clase C400*

*Nota.* Tipo de sumidero clase C400. Elaborado por: El autor.

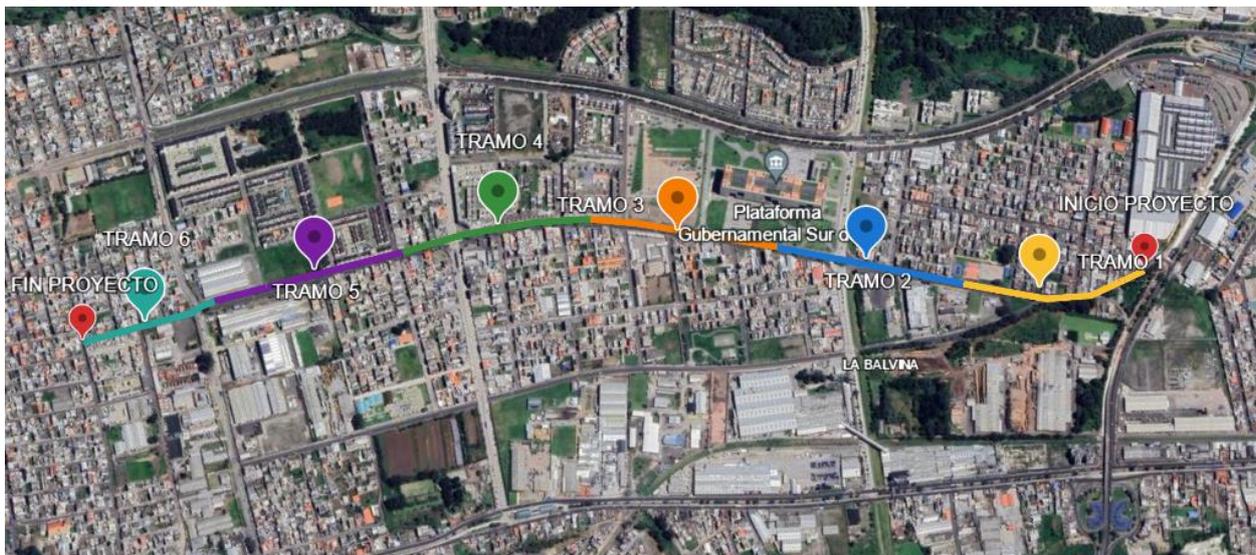
**Figura 12**

*Tramos de evaluación*

*Nota.* Se presenta de varios colores los diferentes tramos para determinar IRI y PCI en la Av. Llira Ñan y OE2. Elaborado por: El autor.

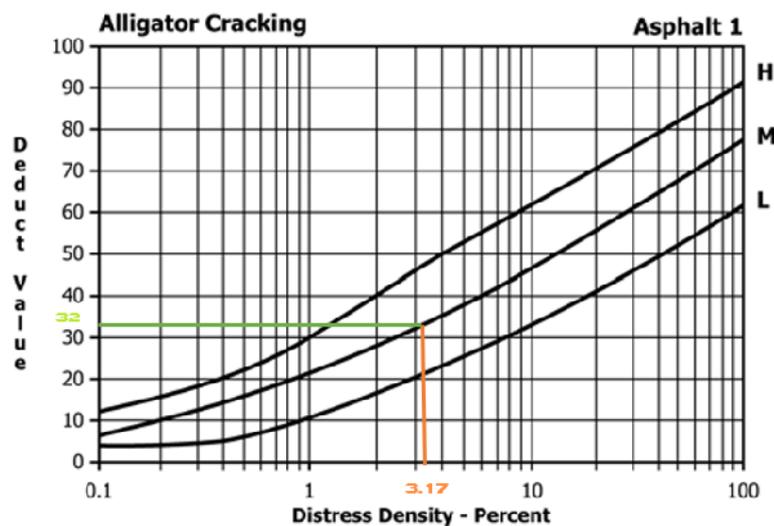
**Figura 15**

*Ábaco Piel de cocodrilo*

*Nota:* Valor obtenido de la observación superficial de la falla media. Fuente: ASTM D6433-11.

El valor hallado de densidad es un valor de deducción (VD) según el valor encontrado en el Abaco del tipo de fallas, el valor de densidad en la falla piel de cocodrilo es 3.17 de severidad media dando un valor de VD de 32. Seguimos determinando el valor de VD para todas las fallas encontradas.

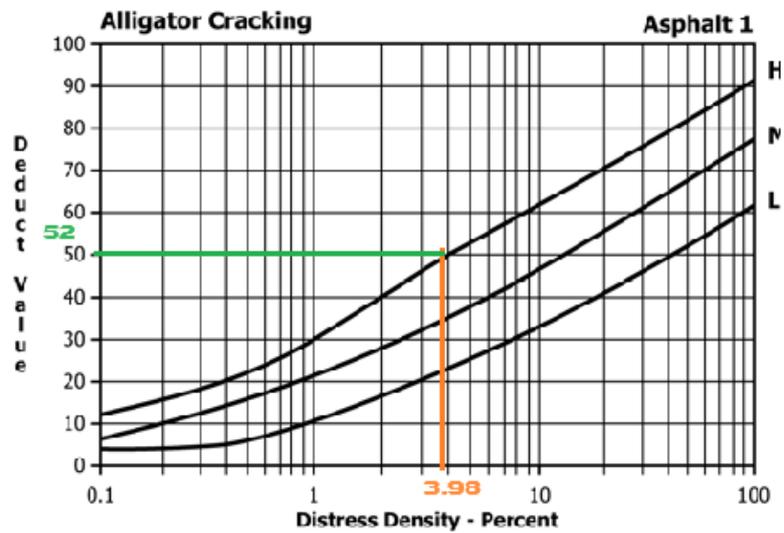
**Figura 16**

*Ábaco Piel de cocodrilo*

*Nota:* Valor obtenido de la observación superficial de la falla alta. Fuente: ASTM D6433-11.

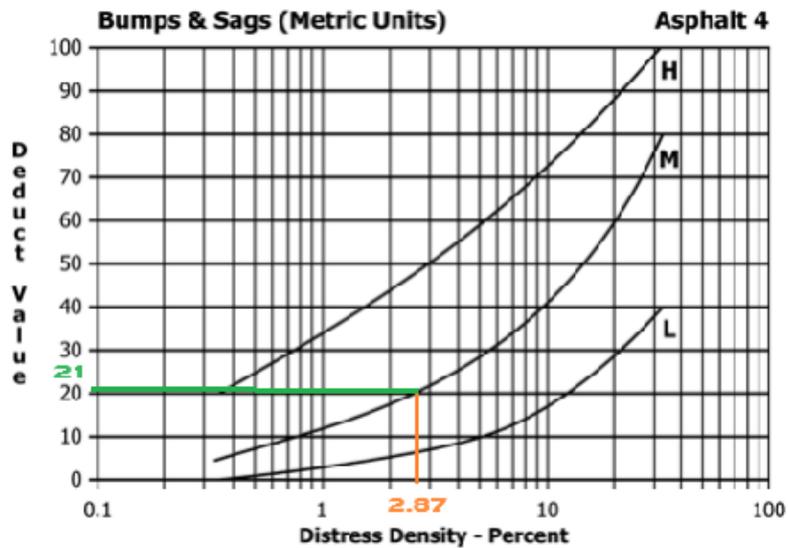
**Figura 17**

*Ábaco Bultos y hundimientos*

*Nota:* Valor obtenido de la observación superficial de la falla media. Fuente: ASTM D6433-11.

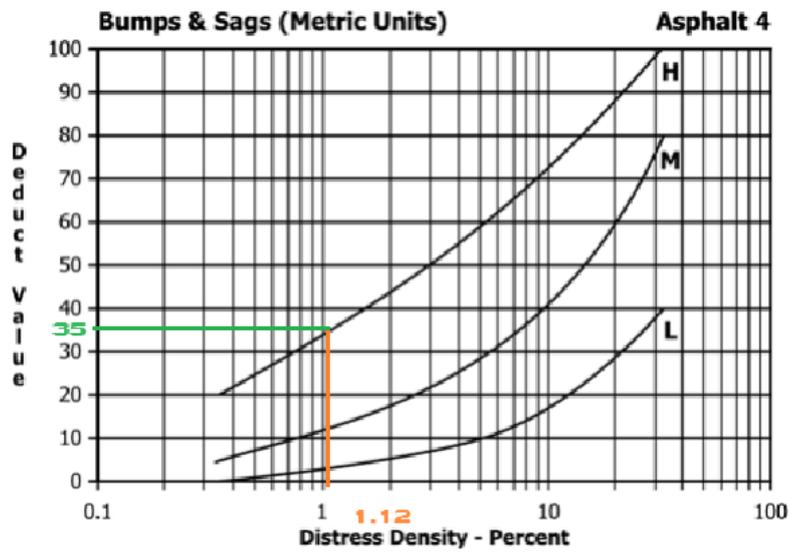
**Figura 18**

*Ábaco Bultos y hundimientos*

*Nota:* Valor obtenido de la observación superficial de la falla alta. Fuente: ASTM D6433-11.

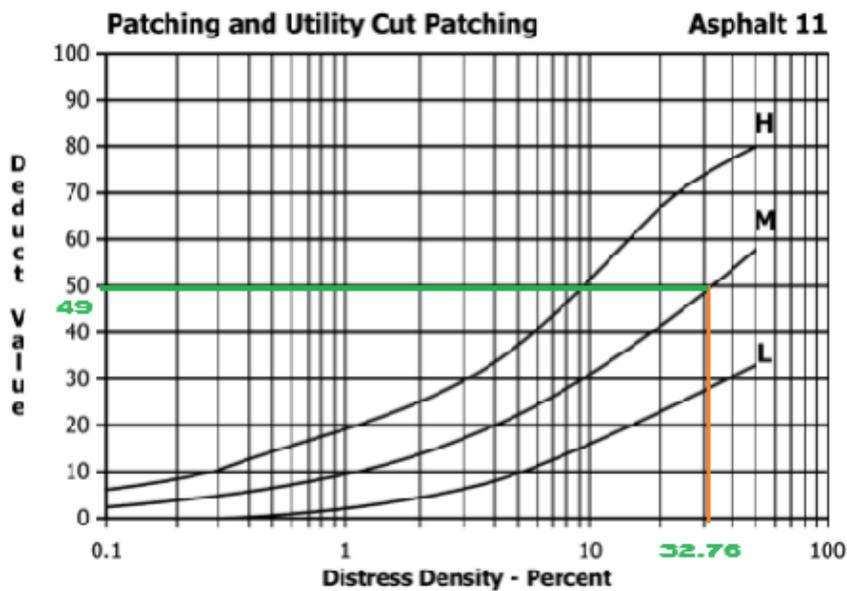
**Figura 19**

*Ábaco Parche*

*Nota:* Valor obtenido de la observación superficial de la falla media. Fuente: ASTM D6433-

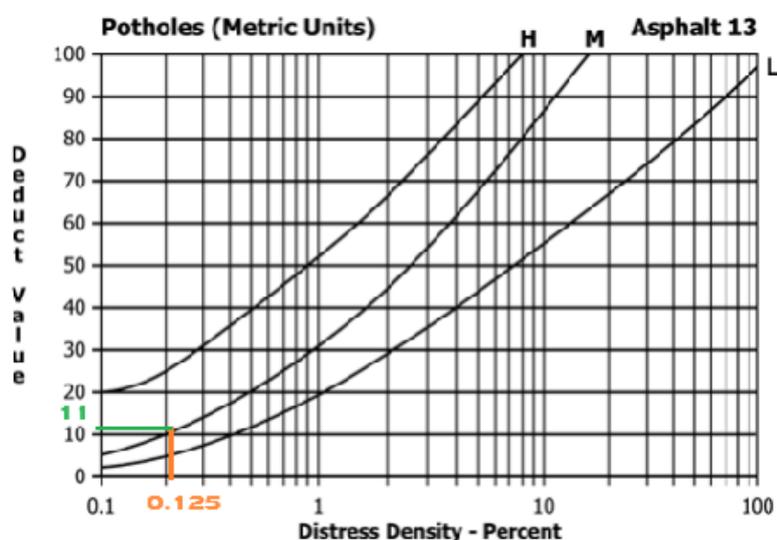
**Figura 20**

*Ábaco Bache*

*Nota:* Valor obtenido de la observación superficial de la falla media. Fuente: ASTM D6433-

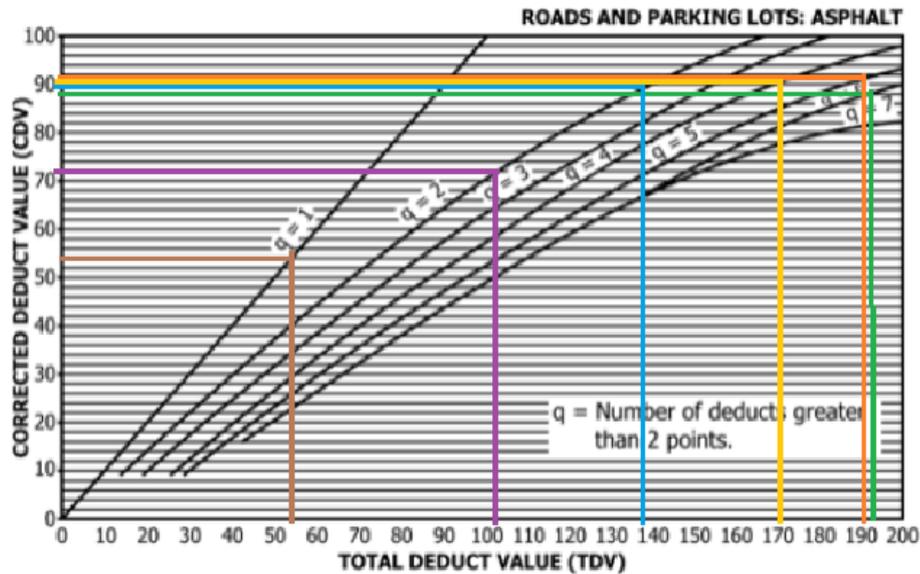
**Figura 21**

*Gráfica de Valor Deducible Corregido*

Nota: Se representa los valores reducidos obtenidos de las diferentes fallas. Fuente: ASTM D6433-11.

Se realiza la corrección total de los valores deducibles corregidos de cada falla, obtenido un valor deducible 5.41, lo cual se considera corregir 6 interacciones (q), en este caso se obtuvo 5 valores mayores a 2 por lo que se realiza 5 interacciones y 1 corregido.

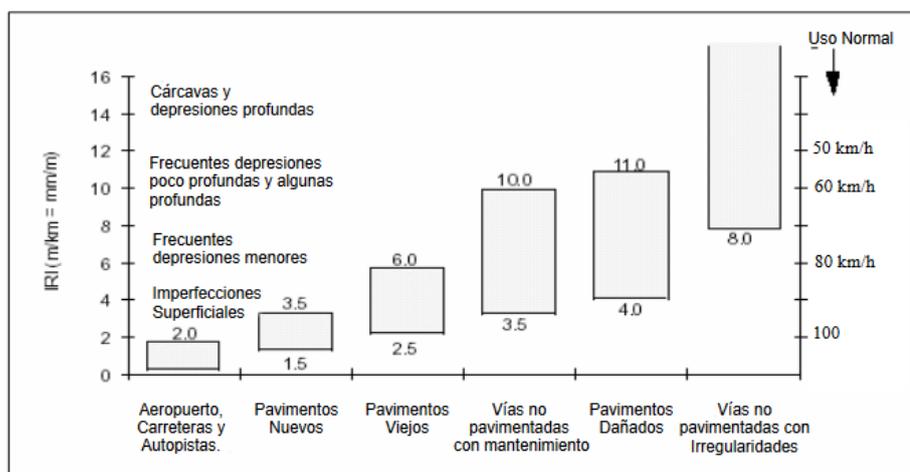
**Figura 22**

*Escala de Rugosidad para Pavimentos*

*Nota.* Se observa los rangos de clasificación de una vía según su daño. Fuente: Adaptado de Guidelines for Conducting and Calibrating.

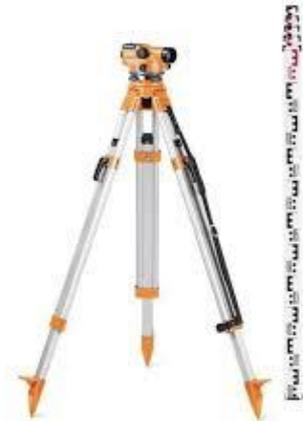
### **Figura 23**

*Nivel con trípode*

*Nota.* Equipo principal para determinar nivel en una vía. Fuente: Google

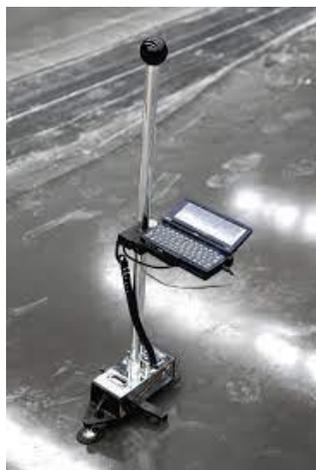
### **Figura 24**

*Face Dipstick*

*Nota.* Equipo tecnológico para determinar la rugosidad. Fuente: Google

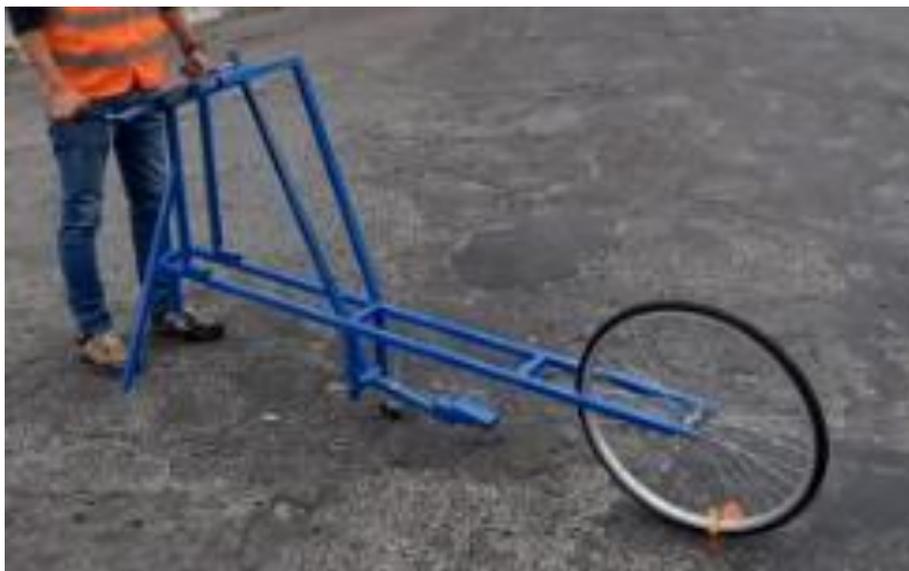
**Figura 25**

*Nota.* Se observa el equipo Rugosímetro Merlín. Elaborado por: El autor.

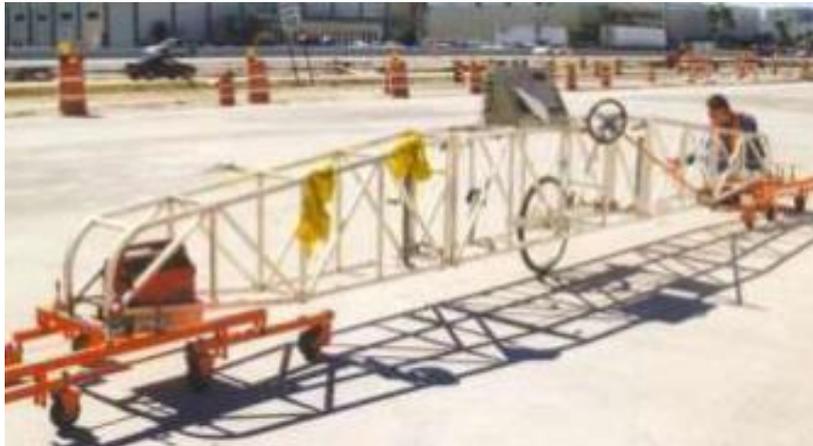
#### **Figura 26**

*Perfilógrafo*

*Nota.* Equipo para desarrollar la rugosidad. Fuente: Montoya Goicochea, 2013

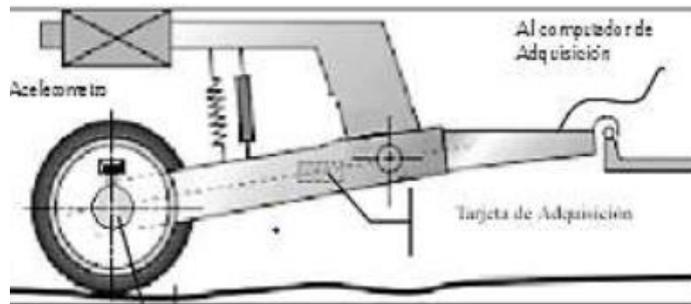
## Figura 27

### Perfilómetro Inercial

*Nota.* Instrumentación del Perfilómetro Inercial. Fuente: Medida perfil longitudinal de un pavimento mediante navegación inercial, 2003.

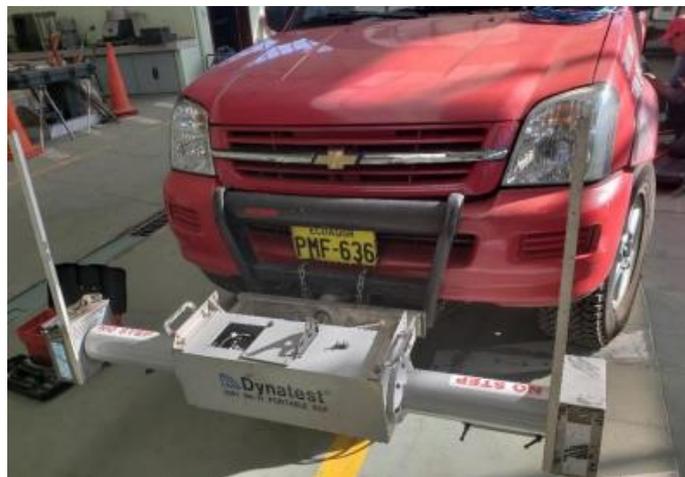
## Figura 28

### Perfilómetro Laser RSP

*Nota.* Se observa la ubicación del Perfilómetro laser. Fuente: Jarrín Irma, 2019

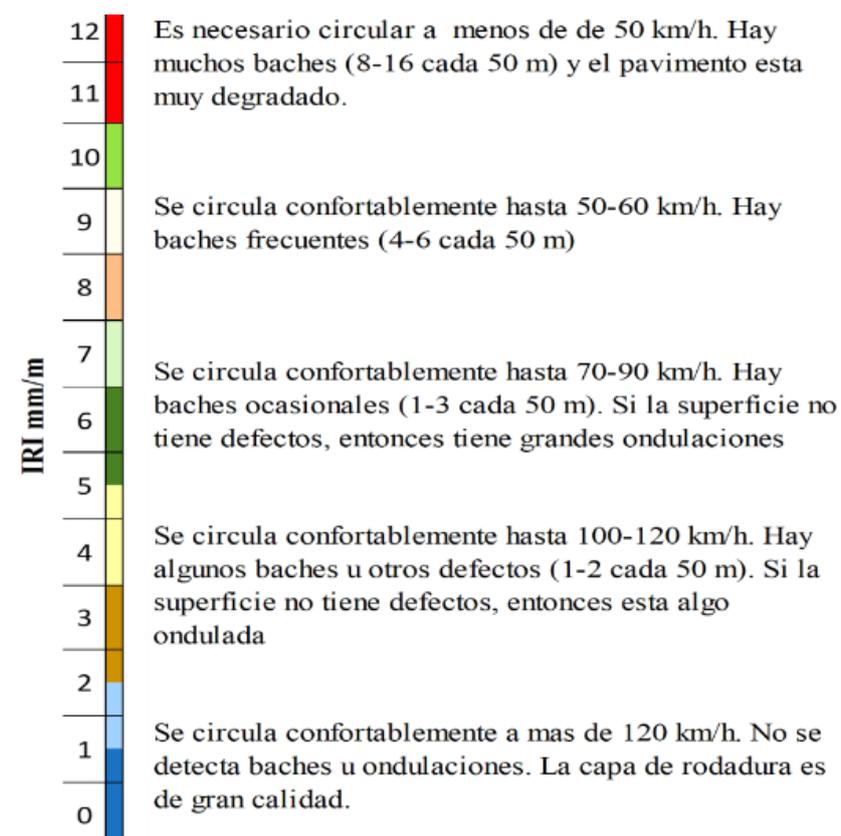
**Figura 29**

*Características del Rugosímetro IRI*

*Nota.* Relación de características y valores IRI. Fuente: (Chaluisa & Estevez, 2023).

La escala IRI en pavimentos adquiere un rango en el cual determinamos la superficie de la cual representara las características de esta vía. El rango que adquiere esta característica

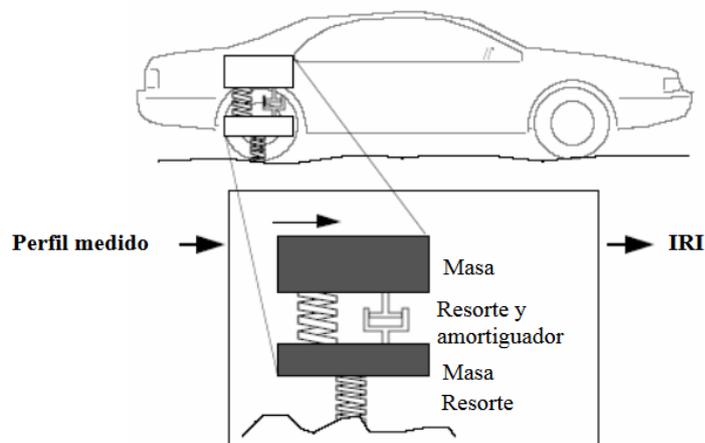
#### Figura 30

*Modelo de un cuarto de carro*

*Nota.* Representación del cuarto de carro. Fuente: Alvarenga Edwin, 2005

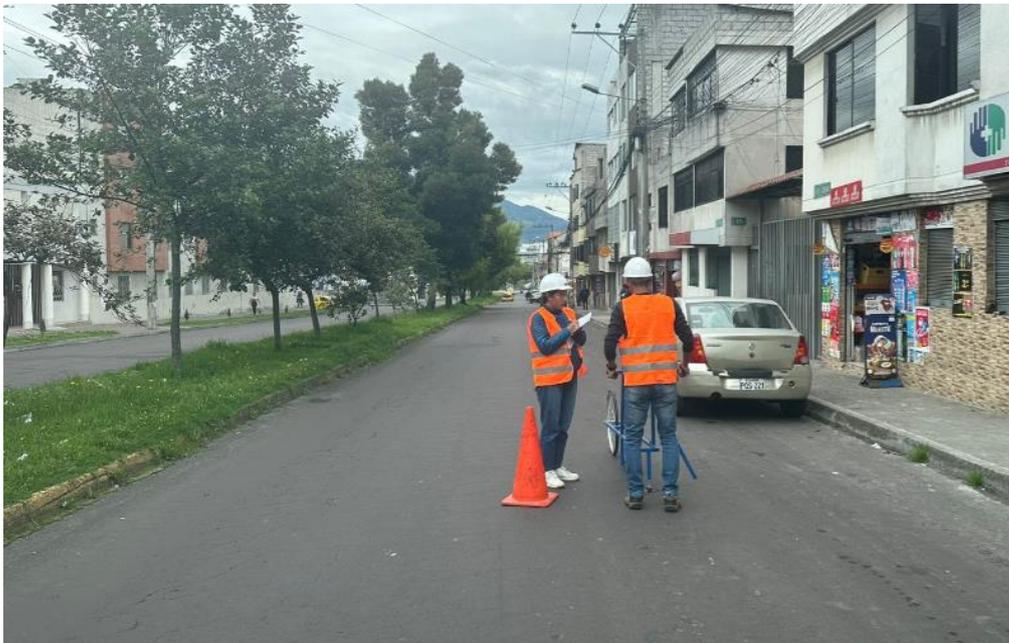
### **Figura 32**

*Utilización equipo Rugosímetro Merlin*

*Nota.* Operadores necesarios para la utilización del equipo. Elaborado por: El autor.

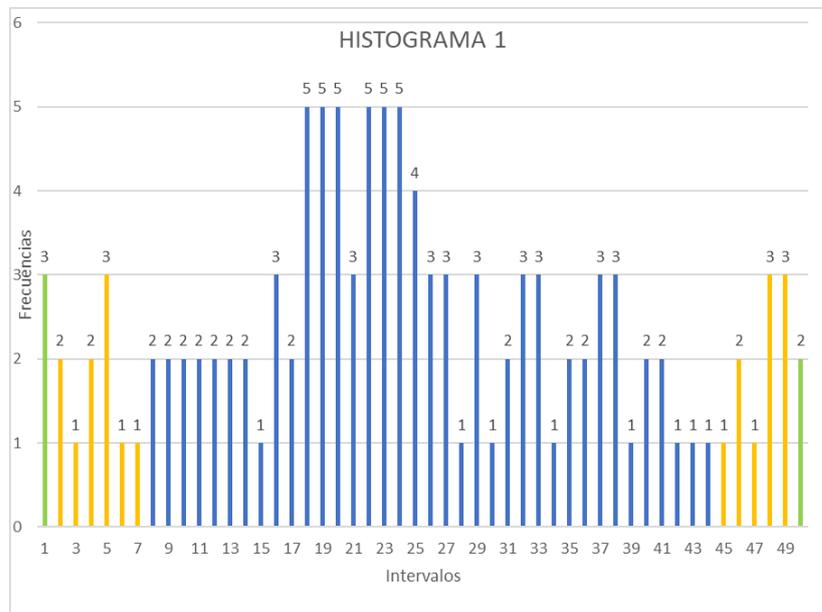
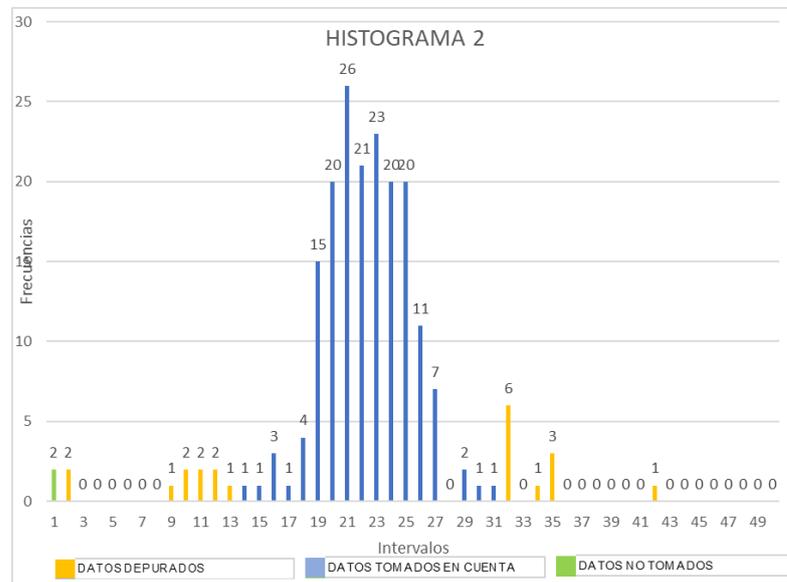
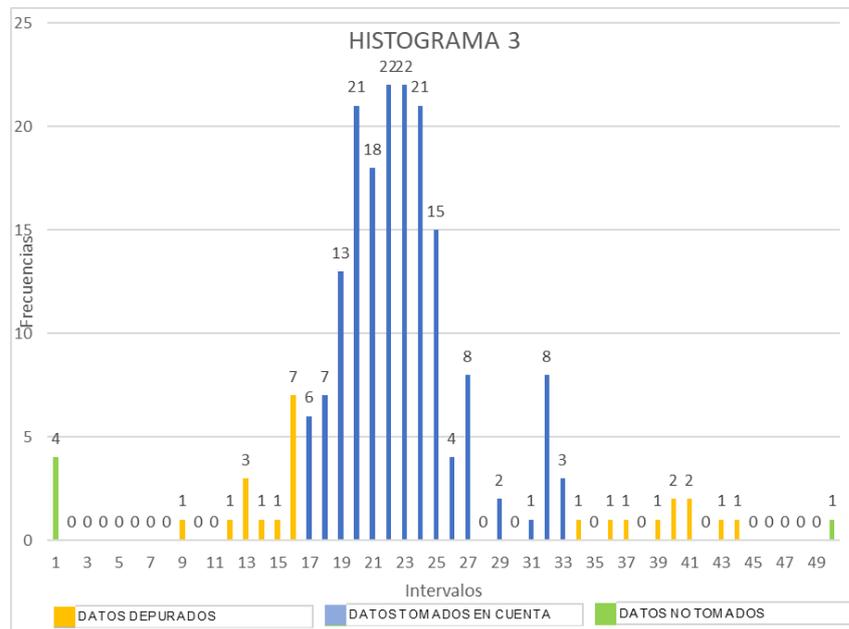
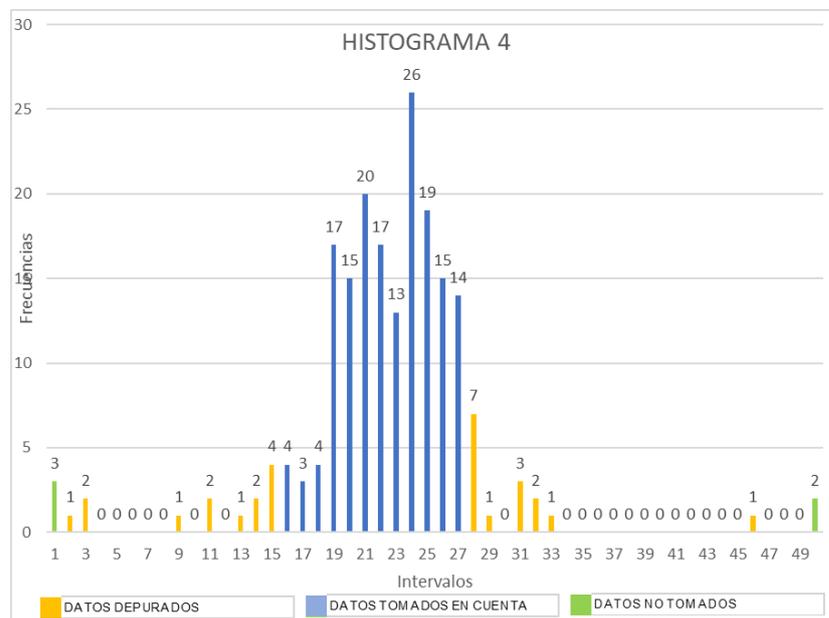
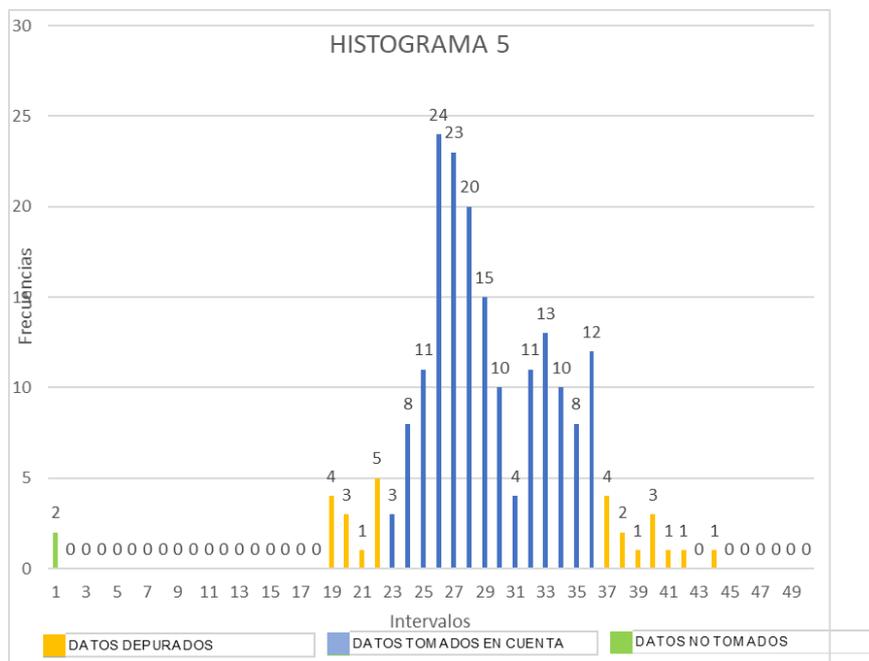
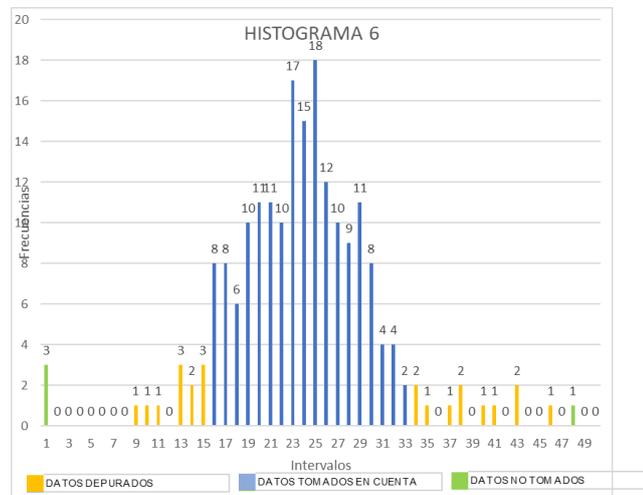
*Nota.* Intervalo de frecuencias usas para determinar IRI. Elaborado por: El autor.

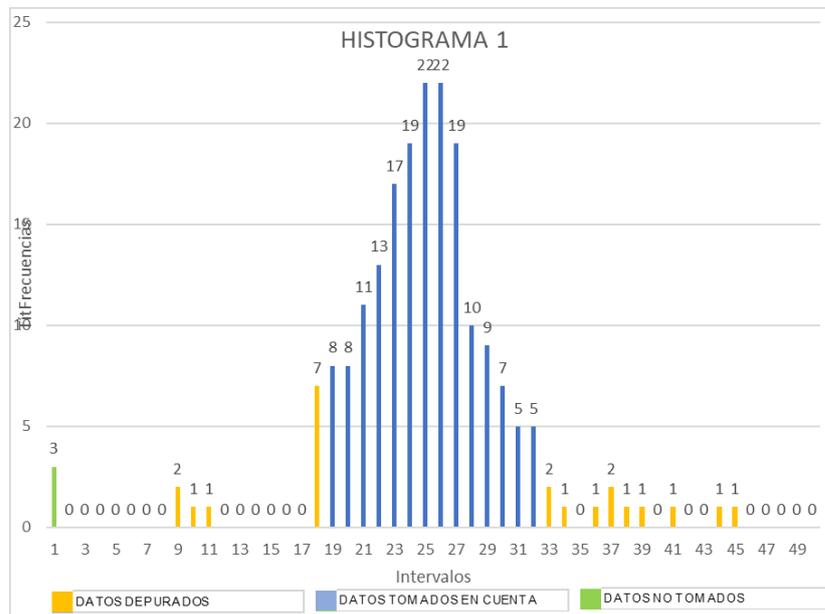
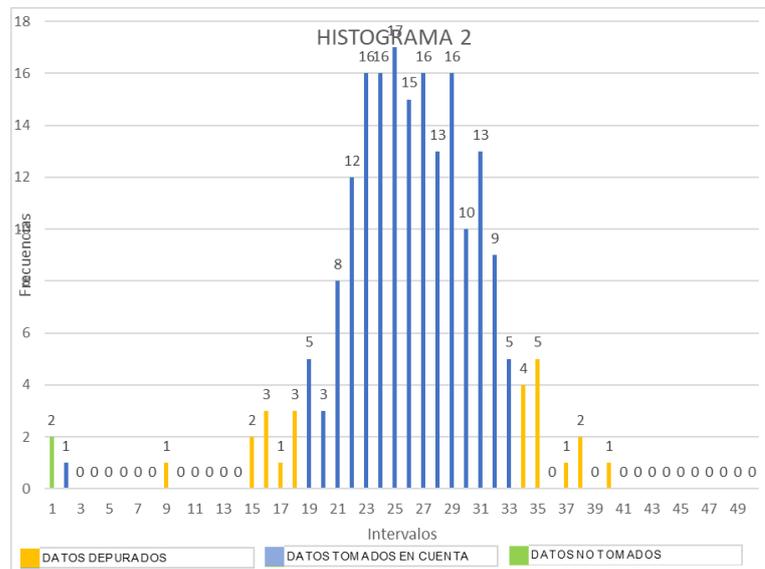
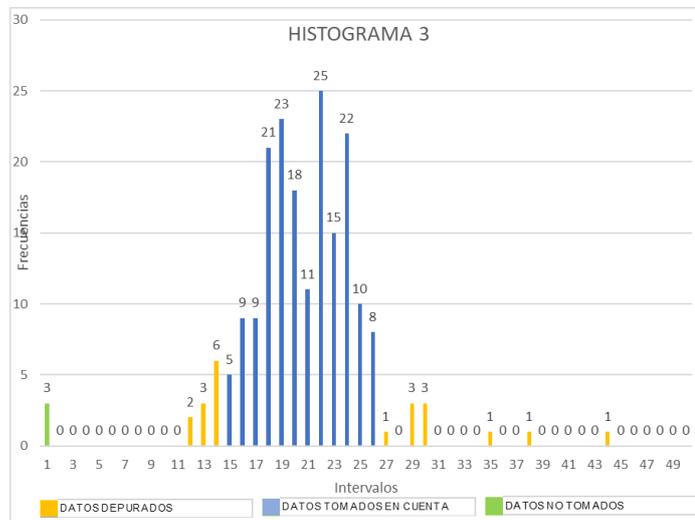
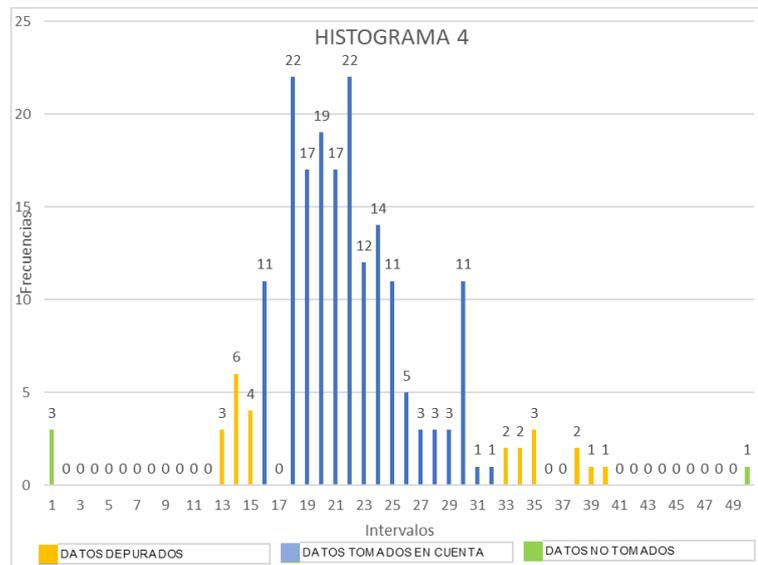
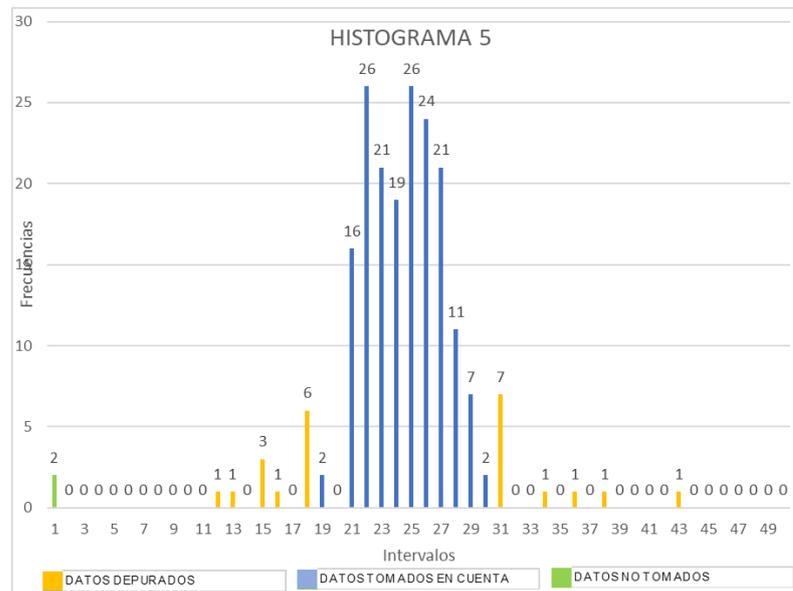
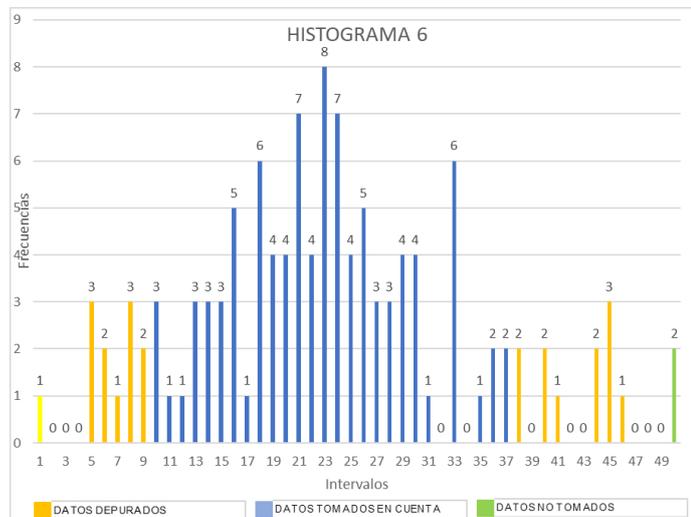
*Nota.* Intervalo de frecuencias usas para determinar IRI. Elaborado por: El autor.

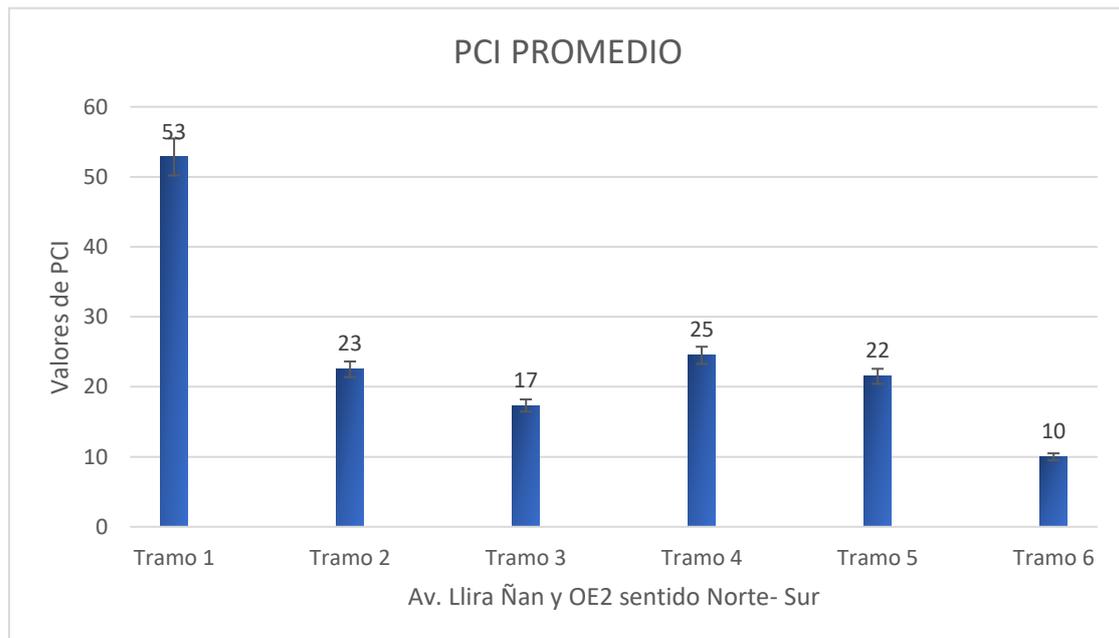
**Figura 59**

*Resumen de Valores de PCI promedio sentido Norte – Sur*

*Nota.* Se observa barras de color azul para representar los valores por tramos. Elaborado por:  
El autor.

Se puede observar el estado superficial de pavimento se encuentra en un rango variado según los tramos, puesto que en el tramo 1 el valor se encuentra en un estado “regular” según la clasificación general de la norma ASTM D6433-11, ver figura 11.

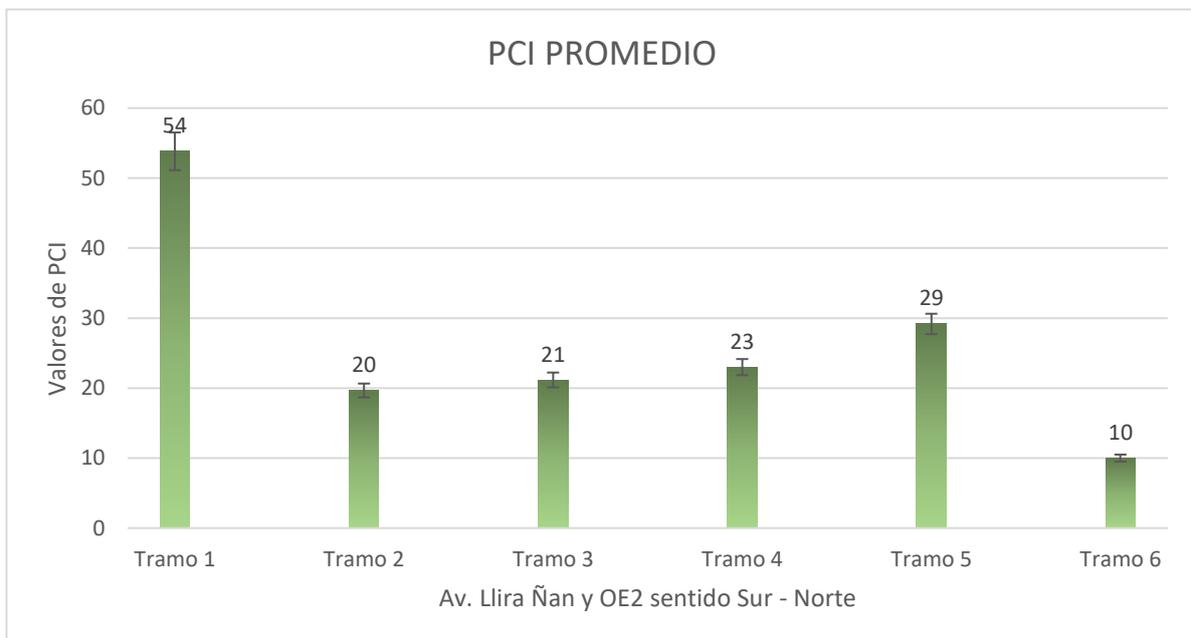
### Figura 60

Resumen de Valores de PCI promedio sentido Sur - Norte

*Nota.* Se observa barras de color verde para representar promedio de PCI para cada tramo.

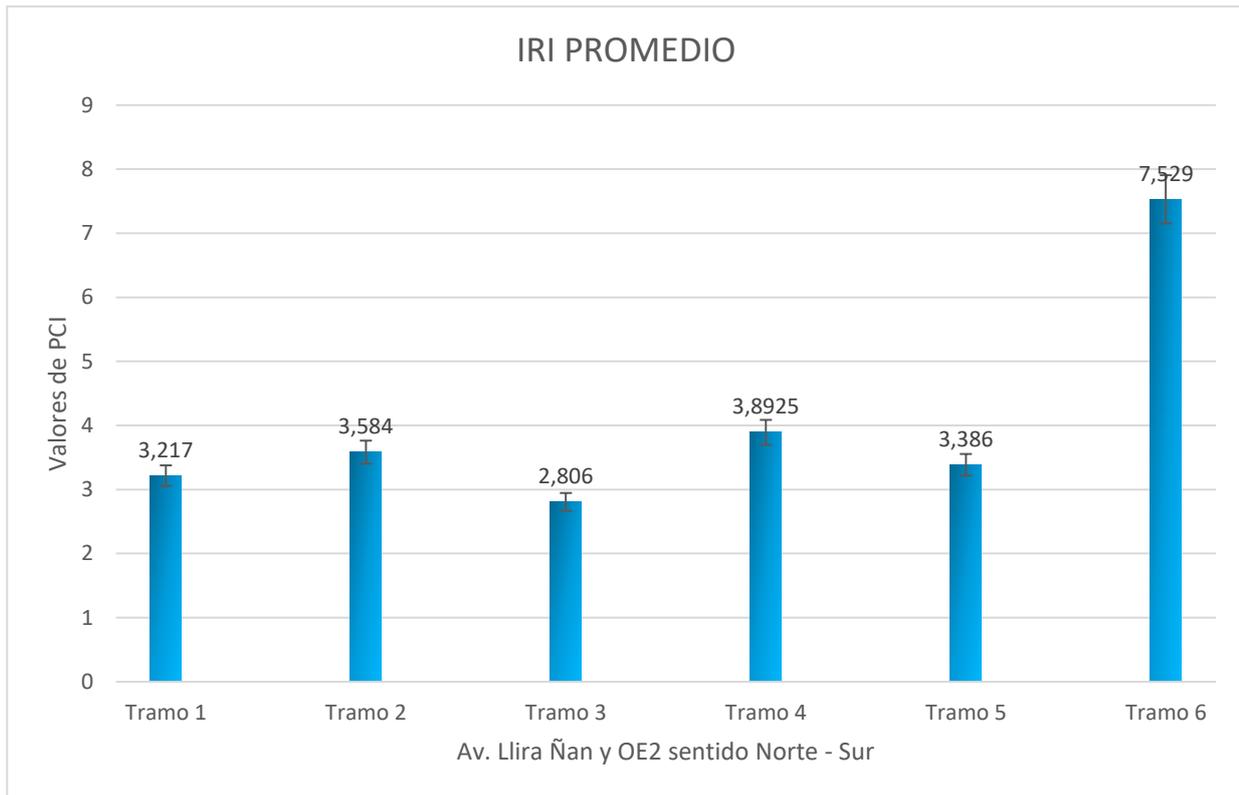
### Figura 61

*Resumen de Valores de IRI promedio sentido Norte - Sur*

*Nota.* Se observa barras de color celeste para representar los valores promedio de IRI para cada tramo. Elaborado por: El autor.

Con los resultados obtenidos se puede determinar que la vía en los tramos es conformable hasta 100 y 120 km/h, aunque se puede observar baches poco frecuentes a lo largo de esta, a excepción del tramo 6 en el cual se puede apreciar que el tramo se encuentra en un estado deteriorado con circulación de 50 y 60 km/h, puesto que se puede observar baches ocasionales, esto según la normativa ASMT en la figura 28.

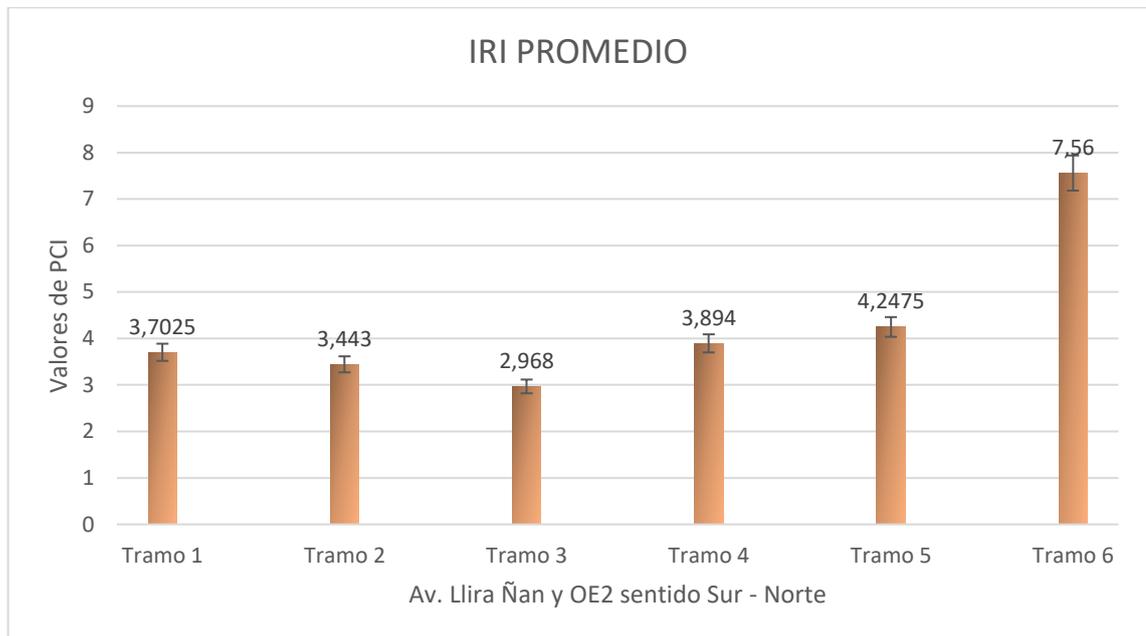
## Figura 62

### Resumen de Valores de IRI promedio sentido Sur - Norte

*Nota.* Se observa barras de color rosa para representar los valores promedio de IRI para cada tramo. Elaborado por: El autor.

La rugosidad que se encuentra a lo largo de la vía en los tramos se considera confortable entre 100 y 120 km/h con presencia de pocos baches, a excepción del tramo 6 que se encuentra en estado de circulación de 50 y 60 km/h, de igual manera se considera que para el tramo 6 en ambos sentidos el estado vial se encuentra en estado deteriorado.
