## MAESTRÍA EN INGENIERÍA AUTOMOTRIZ CON MENCIÓN EN NEGOCIOS AUTOMOTRICES

ESTUDIO DEL NIVEL DE CONFORT EN  
LAS 5 LINEAS MAS UTILIZADAS DEL  
TRANSPORTE URBANO DE CUENCA  
MEDIANTE LA APP LOWCOST.

PABLO ANDRÉS CAJAMARCA DUTÁN.

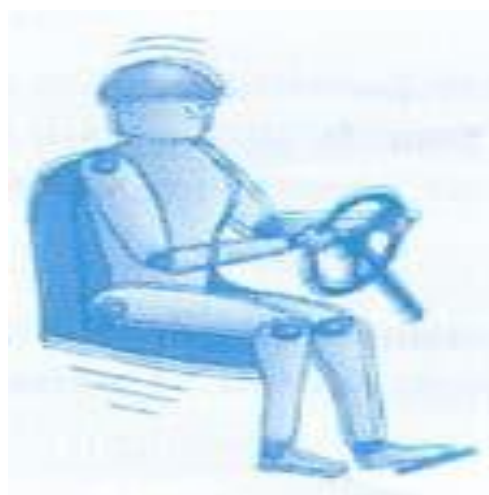
La misma que ocurre cuando la mayoría del cuerpo humano reposa sobre un plano vibrante, los mismos que son transmitidos en la gran mayoría mediante los pies o asientos. (Instituto Nacional de Seguridad e Higiene en el Trabajo , 2014), en el caso del estudio este tipo de vibración es con el que se trabaja debido a que los usuarios van de pie o sentados como indica la figura 3 que es por donde se va a transmitir la vibración procedente de las unidades.

*Figura 3 Vibración de cuerpo completo. (Desconocido, Vibracion de cuerpo completo )*

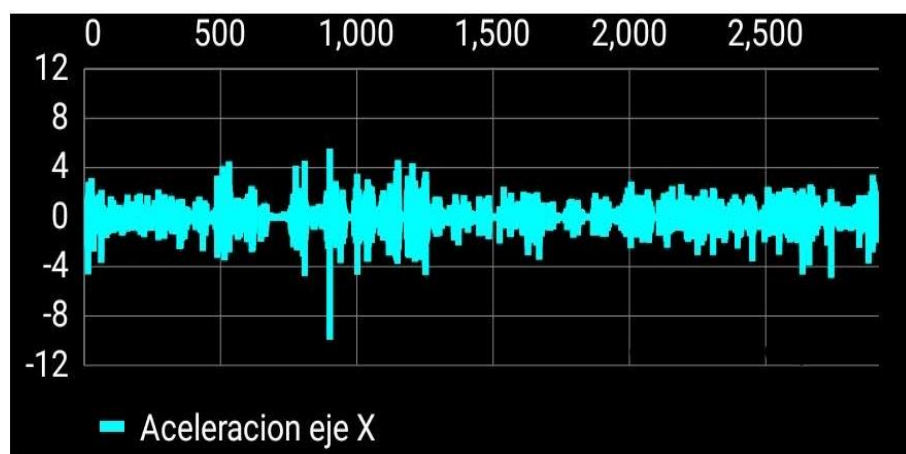
Figura 6 Parámetros

Este factor toma los valores a los que se da una vibración sean estos la frecuencia, la amplitud, la duración, etc. (KJAER)

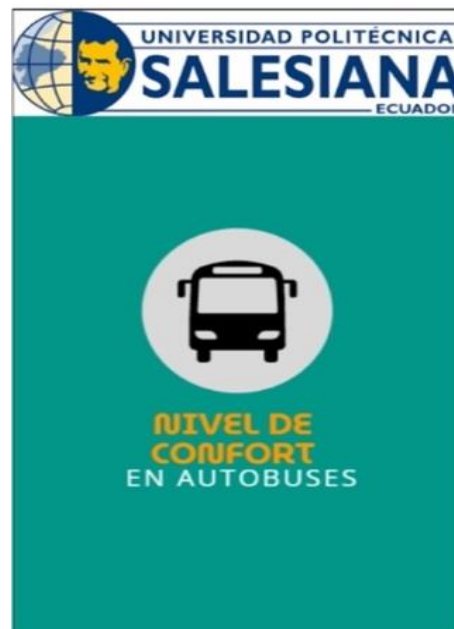
Figura 7 Interfaz de la aplicación .

La Universidad Politécnica Salesiana en conjunto con sus estudiantes ha diseñado una aplicación Low Cost (bajo costo) con una interfaz como se indica en la figura 7, la cuál es una aplicación para teléfonos celulares con sistema operativo Android, la cual permite la recolección de datos tales como velocidad, ubicación, dirección y aceleraciones. Mediante la misma se permite realizar la toma de datos de vibraciones para al final llegar a una conclusión sobre si el viaje que se ha realizado llegó o no a ser confortable. (Barrera & Yunga, 2022)

La app llega a tomar datos de aceleraciones procedentes de las vibraciones, las cuales en la mayoría del tiempo llegan a ser percibidas por el pasajero, además, gracias a los sensores con los que cuentan los dispositivos móviles se llega a realizar la toma de datos que son dados en los 3 ejes del plano (x, y, z) los mismos que son almacenados en manera instantánea creando una base de datos la cual toma valores de la ruta cada 1s, para así evitar pérdidas de datos ya que las pruebas se

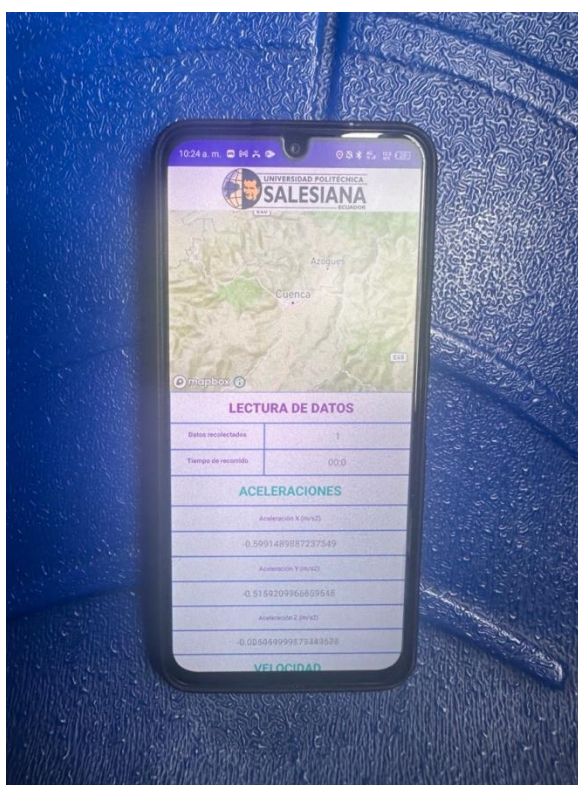
Figura 8 Colocación de dispositivo para toma de datos.

Para este punto se toma en cuenta el horario y la línea en la que se va a realizar la adquisición de datos, una vez teniendo en cuenta los horarios de recorrido se procede a embarcarse en la unidad desde la primera parada. Una vez en el bus, se procede a colocar el dispositivo en el asiento como se indica en la figura 8, esto con el fin de que el mismo en este caso llegue a ser como el cuerpo humano que va a recibir las vibraciones directamente de la unidad a su cuerpo.

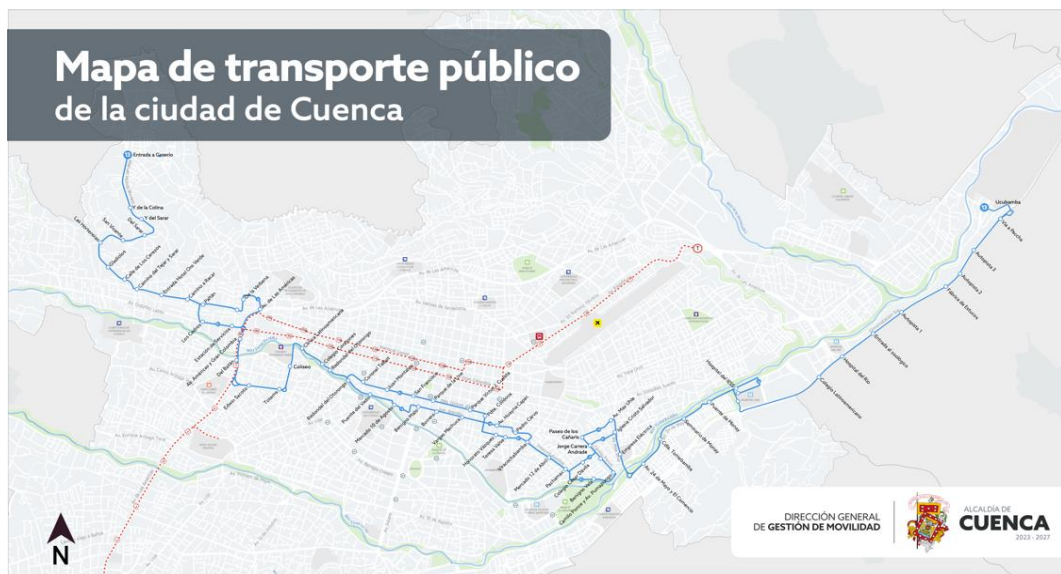
Figura 10 recorrido línea 13 (Desconocido, Línea 13 Hospital del IESS - Tejar)

El recorrido que ofrece la línea 13 está delimitado en dos rutas, Hospital del IESS hasta la Mutualista Azuay II, y otra ruta que toma desde el Hospital del IESS hasta el Mall del Río, para este estudio se toma en cuenta la primera ruta, la cual posee un mayor número de ocupantes. En la figura 10 se puede observar que la línea consta con un total de 49 paradas las cuales son recorridas en un total de 44 minutos aproximadamente.

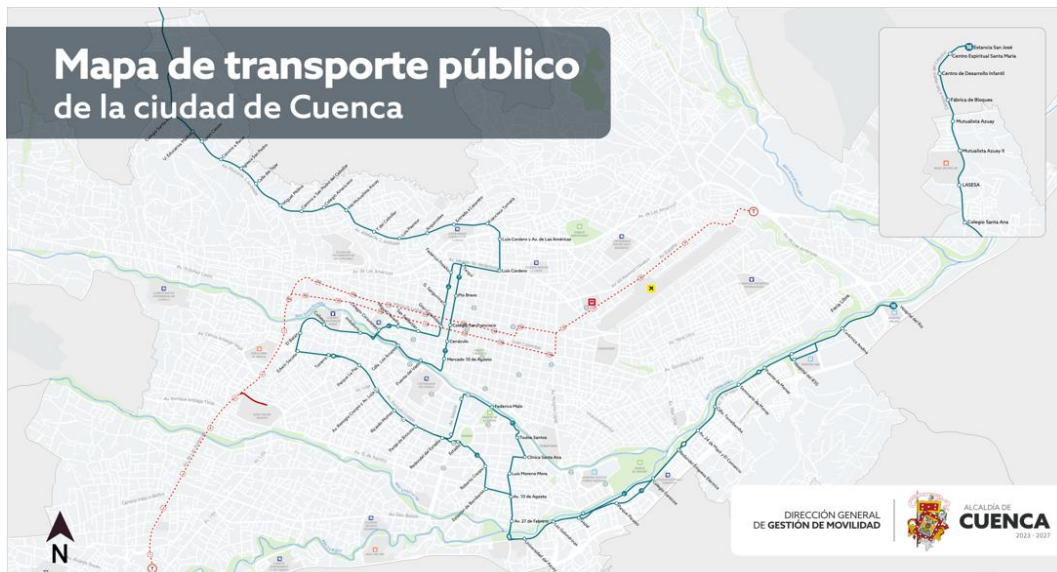
Figura 11 Recorrido línea 16 (Desconocido, Línea 16 Racar - Hospital del Río.)

La línea 16 tiene como su recorrido la ruta Hospital del Río hasta la Mutualista Azuay, y de igual manera retorna hacia el Hospital del Río. En la Figura 11 se puede observar como la línea consta con un total de 59 paradas las cuales son recorridas en un espacio de 59 minutos aproximadamente.

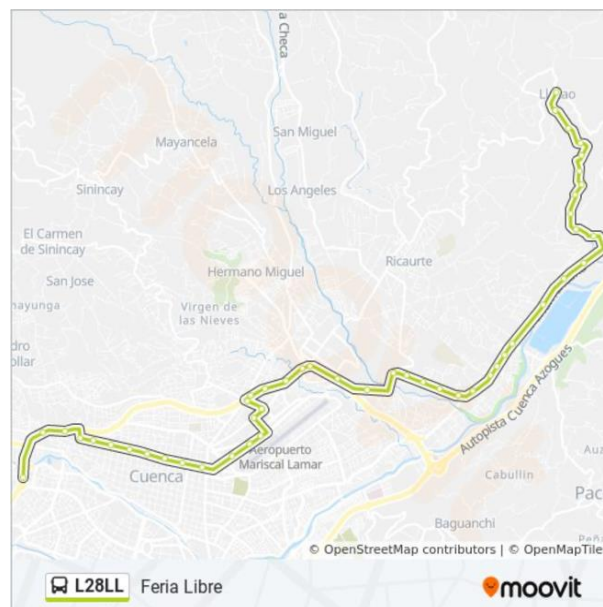
Figura 12 recorrido línea 28 (Moovit, L28LL Feria Libre)

La Línea 28 tiene la ruta que va desde la Estación de Transferencia Feria Libre hasta Llaoco, de la misma manera desde Llaoco hacia la estación. En la Figura 12 se observa que esta línea consta de 48 paradas las cuales las recorre en un tiempo estimado de 48 minutos.
