**UNIVERSIDAD POLITÉCNICA SALESIANA**  
**SEDE CUENCA**  
**CARRERA DE INGENIERÍA AMBIENTAL**

“ANÁLISIS DE LA SUSCEPTIBILIDAD A DESLIZAMIENTOS MEDIANTE  
TÉCNICAS GEOMÁTICAS DEL CANTÓN SANTA ISABEL, PROVINCIA DEL  
AZUAY”

Trabajo de titulación previo a la obtención del  
título de Ingeniera Ambiental

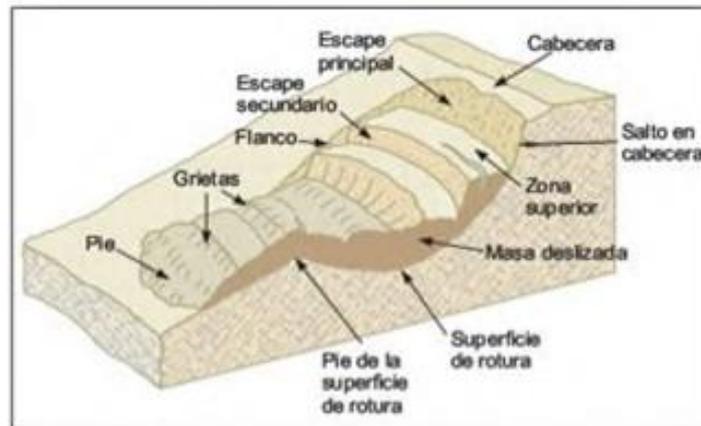
**Ilustración 1**  
Partes de un Deslizamiento.

**Superficie de falla:** consta de la zona de movimiento de masas y se limita de las demás zonas por la presencia del material removido (García Iván, 2022).

**Pie de superficie de falla:** es la zona denominada intermedia entre la zona inferior de falla y la zona original del terreno (García Iván, 2022).

**Base:** denominada así a la zona donde se encuentra el material removido situado al pie de la superficie de falla (García Iván, 2022).

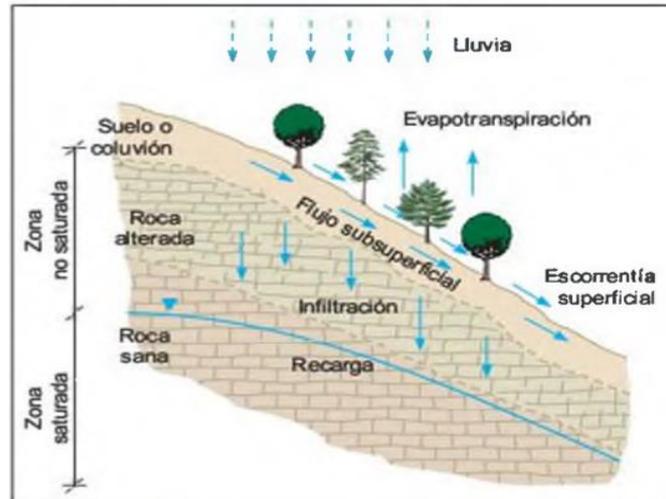
**Ilustración 2**  
Diagrama de circulación del agua en el talud.

- Minimizar la resistencia al corte por la presencia de presiones intersticiales y por la minimización de factores resistentes en diferentes tipos de suelo (González de Vallejo et al., 2002).
- Incrementa los esfuerzos de corte por el aumento del peso de la zona del terreno y por la creación de fuerzas desestabilizadoras en grietas y discontinuidades (González de Vallejo et al., 2002).

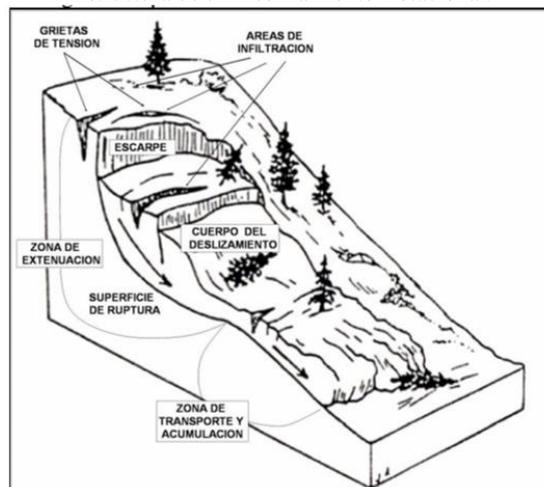
**Ilustración 3**  
Estructura de un Deslizamiento Rotacional.

El deslizamiento Rotacional se originan con mayor frecuencia en suelos cohesivos u homogéneo y en macizos rocosos con escasas de vegetación, además presenta una morfología que aporta a la meteorización (Corominas J. et al., 2014). Además (González de Vallejo et al., 2002) manifiesta que la rotura superficial se genera en forma de superficies curvas, una vez iniciado el suceso la masa comienza a rotar y se desliza fraccionándose entre sí generando escalones, comúnmente las dimensiones varían entre decenas y centenares de metros. Además, los deslizamientos varían entre superficiales y profundos (González de Vallejo et al., 2002). Finalmente (Chiquín Norma, 2017) se refiere a los deslizamientos rotacionales como susceptibles a reactivación y se estabilizan una vez reducido el movimiento de giro (Chiquín Norma, 2017).

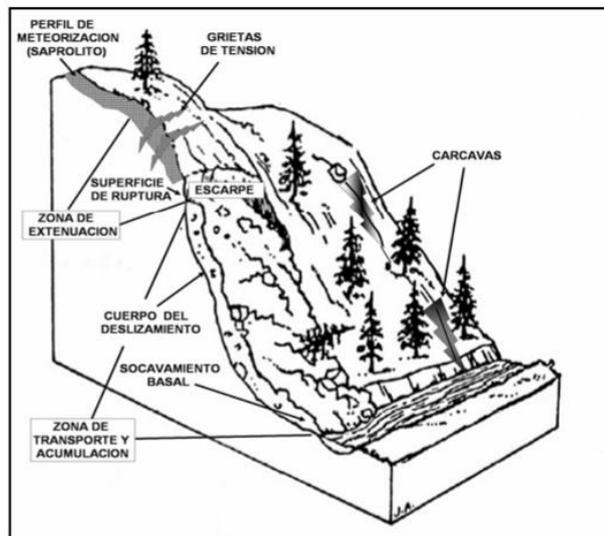
**Ilustración 4**  
Estructura del Deslizamiento Traslacional.

La rotura de los deslizamientos traslacionales se caracteriza por originarse en superficies planas con amenazas preexistentes (superficie de estratificación), por lo general los deslizamientos no son profundos, pero si extensos. Además, las masas se deslizan en forma de bloques y avanzan en trayectoria paralela. Es por ello que la diferencia existente se presenta una vez iniciada las inestabilidades los deslizamientos traslacionales que, por lo general se presentan más rápido que los deslizamientos rotacionales (González de Vallejo et al., 2002). Por una parte (Suárez Jaime, 1998) nos indica que el movimiento de traslación avanza indefinidamente a lo largo del talud

pendiente abajo. Cabe considerar, por otra parte que en ciertos deslizamientos de traslación la masa se altera o se fractura generándose un flujo (Suárez Jaime, 1998).

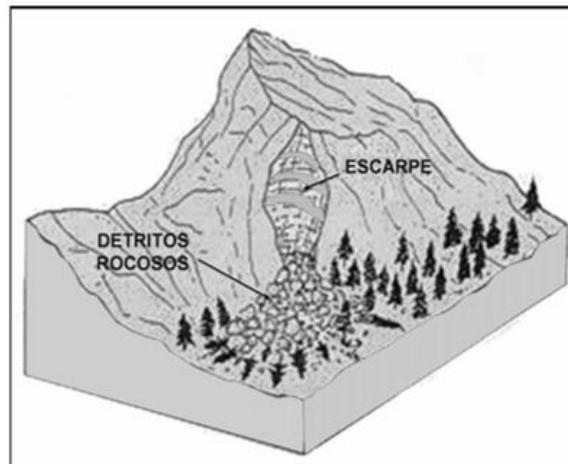
### Ilustración 5

Estructura de la caída / volcamiento (derrumbe).

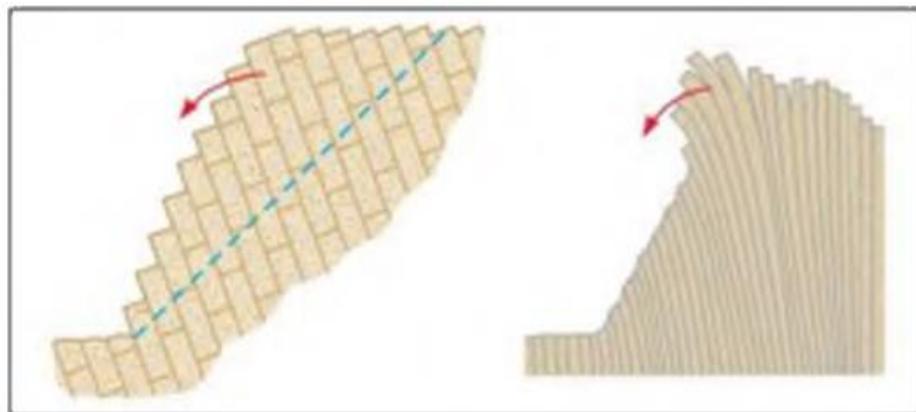
### Ilustración 6

Se origina en taludes de macizos rocosos que manifiesta buzamiento en sentido contrario al talud, debido a la rotura de la zona base del talud. Además, las roturas incluyen un movimiento de rotación de los macizos rocosos. (González de Vallejo et al., 2002)

Estructura de un Volcamiento en los taludes.

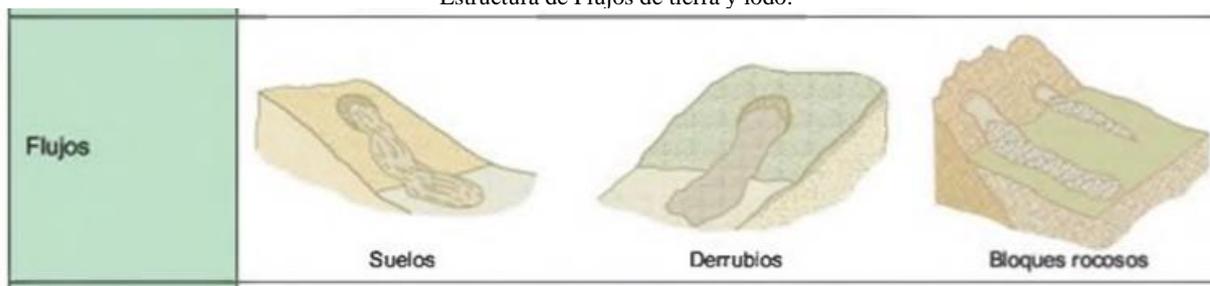
**Ilustración 7**  
Estructura de Flujos de tierra y lodo.

En los flujos de lodo comúnmente los desplazamientos se producen pequeñas magnitudes que presentan condiciones de saturación. Además los flujos son extensos y rápidos, en ocasiones llegan a sectores poblados generando situaciones catastróficas relacionadas con las pérdidas económicas, pérdidas de bienes, sistemas de comunicación averiados y en el peor de los casos pérdidas humanas (Varnes DJ., 1984). Por su parte (González de Vallejo et al., 2002) indica que las propiedades físicas y geomecánicas que poseen los materiales finos volcánicos son propensos a este tipo de flujo (González de Vallejo et al., 2002). Así mismo (Suárez Jaime, 1998) expone que el origen del flujo de lodo procede de una serie de escarpes de falla o deslizamientos de tipo rotacional o traslacional (Suárez Jaime, 1998).

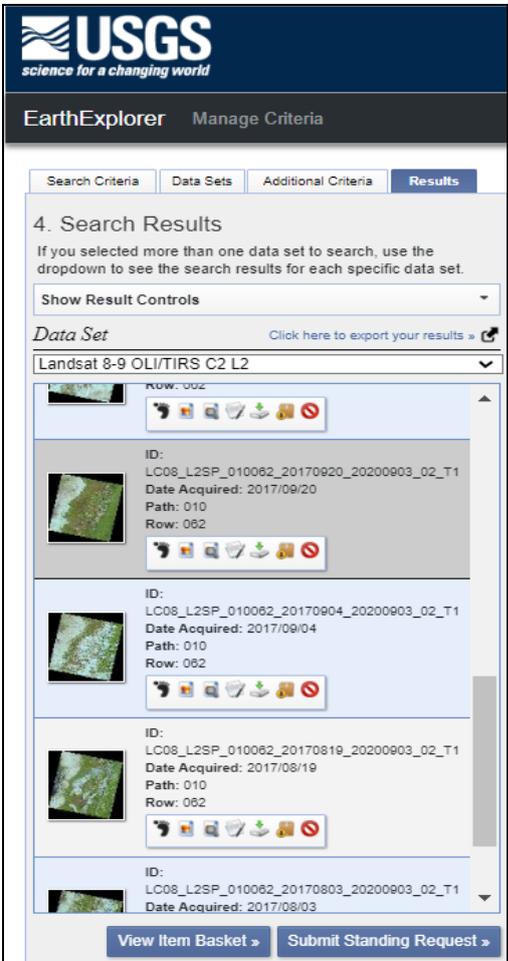
Para el procesamiento de datos, se utilizaron imágenes satelitales Landsat 8, las mismas que se obtuvieron mediante la plataforma EarthExplorer. En la selección de las imágenes satelitales, se tomó en cuenta que la información satelital tenga bajo contenido de nubosidad. Los años seleccionados fueron del 2017, 2019, 2020 y 2021. Antes de procesarlas, fue necesario corregir los errores espectrales de tipo atmosférico, mediante la herramienta (SCP) “Semi-Automatic Classification Plugin” del software QGIS 3.28.12, permitiendo la corrección de tipo atmosférico y topográfico.

Adquisición de imágenes satelitales	Corrección de imágenes satelitales
<p data-bbox="279 815 627 869"><b>Ilustración 10</b> Adquisición de imágenes satelitales</p>

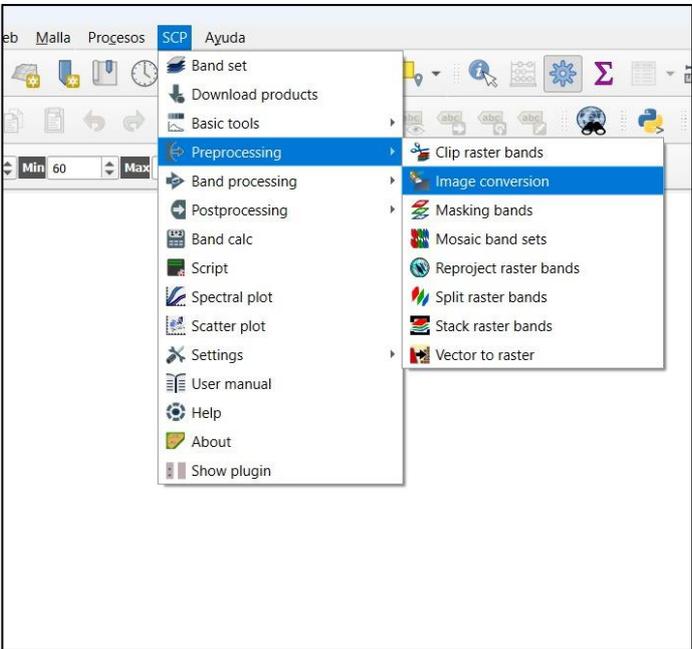
<p data-bbox="975 815 1313 869"><b>Ilustración 11</b> Corrección de imágenes satelitales</p>

Mediante la corrección de la información satelital, se logró mejorar la resolución de las imágenes de satélite, lo cual permitió recuperar información distorsionada por las

nubes. Este proceso fue fundamental, para recuperar diversas zonas de vegetación, masas de agua, zonas potencialmente erosionadas y zonas construidas, en base a la intensidad, contraste y brillo espectral, que poseen las imágenes satelitales. A continuación, se muestran las correcciones de satélite.

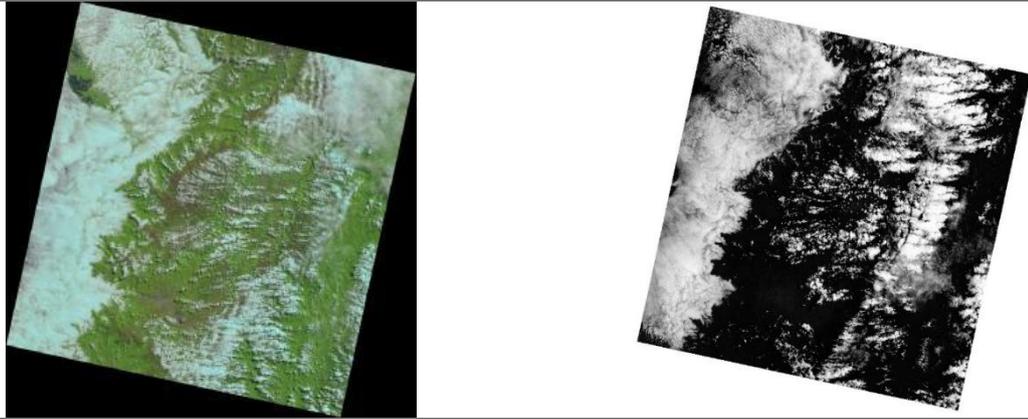
**Tabla 2**  
Imágenes Satelitales

Año	Imagen no corregida	Imagen corregida
<b>2017</b>		
<b>2019</b>		
<b>2020</b>

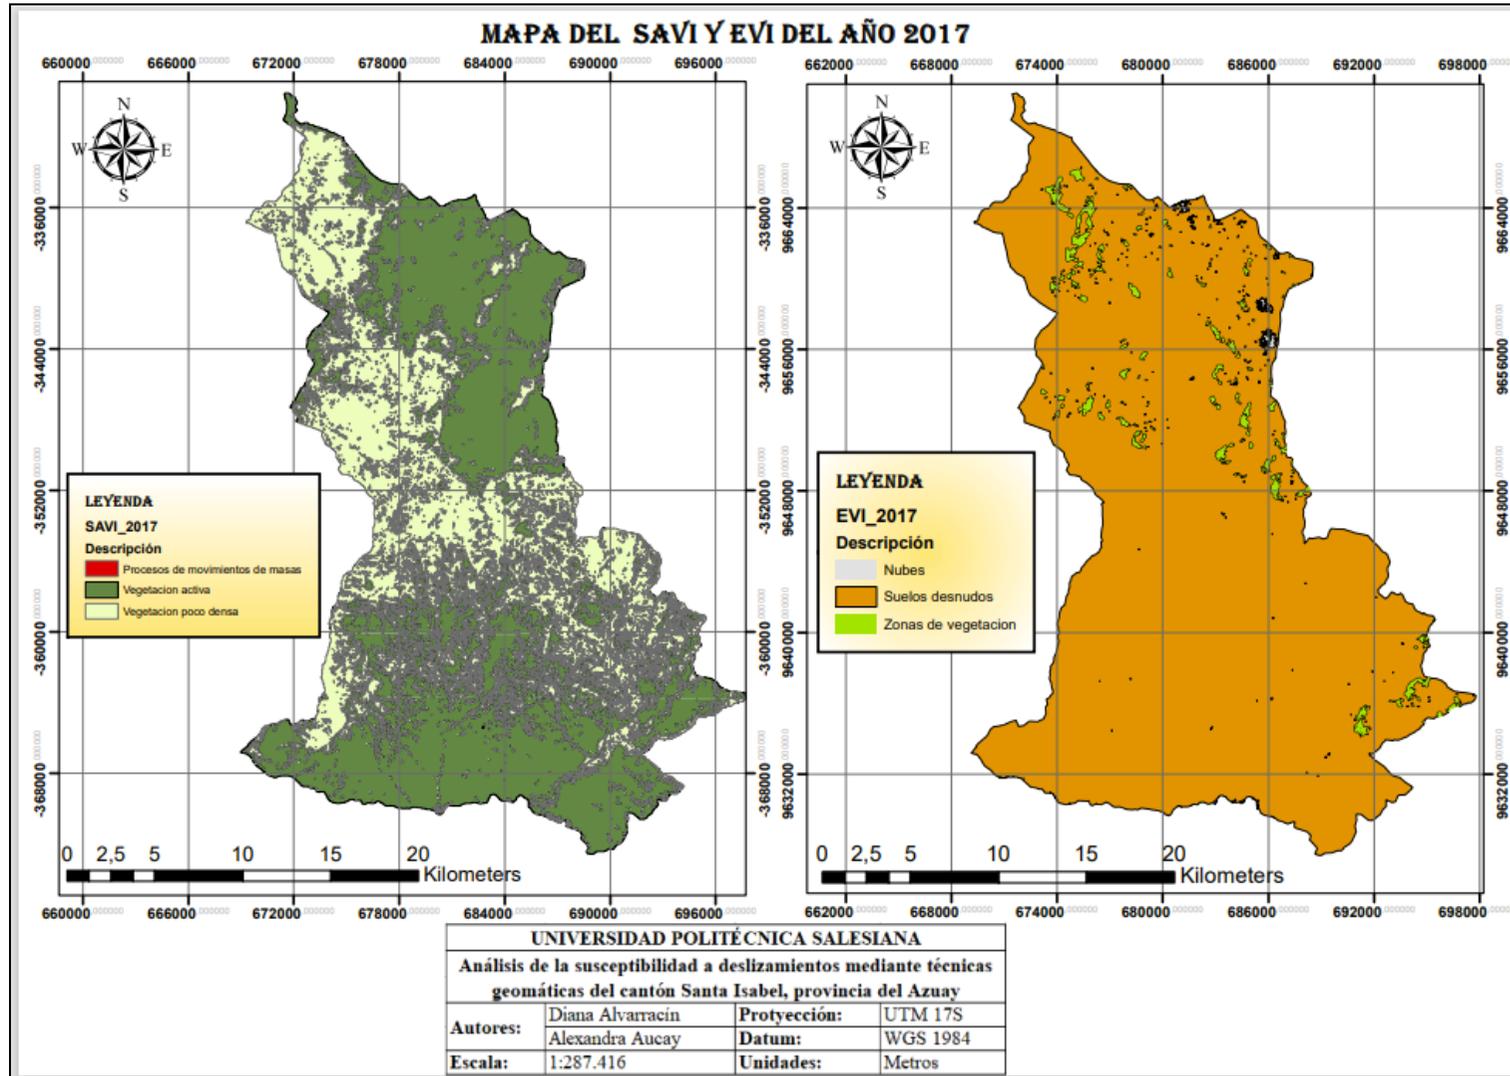
Ilustración 12

Para este apartado, se calcularon los índices de vegetación (EVI y SAVI) mediante las ecuaciones 1 y 2, en cambio las pendientes se calcularon en base a las curvas de nivel y modelo digital de terreno. Los datos resultantes se volvieron a clasificar según la "Tabla 3", identificando las zonas de vegetación y las áreas potencialmente erosionadas.

Mapa de los Índices SAVI y EVI del año 2017

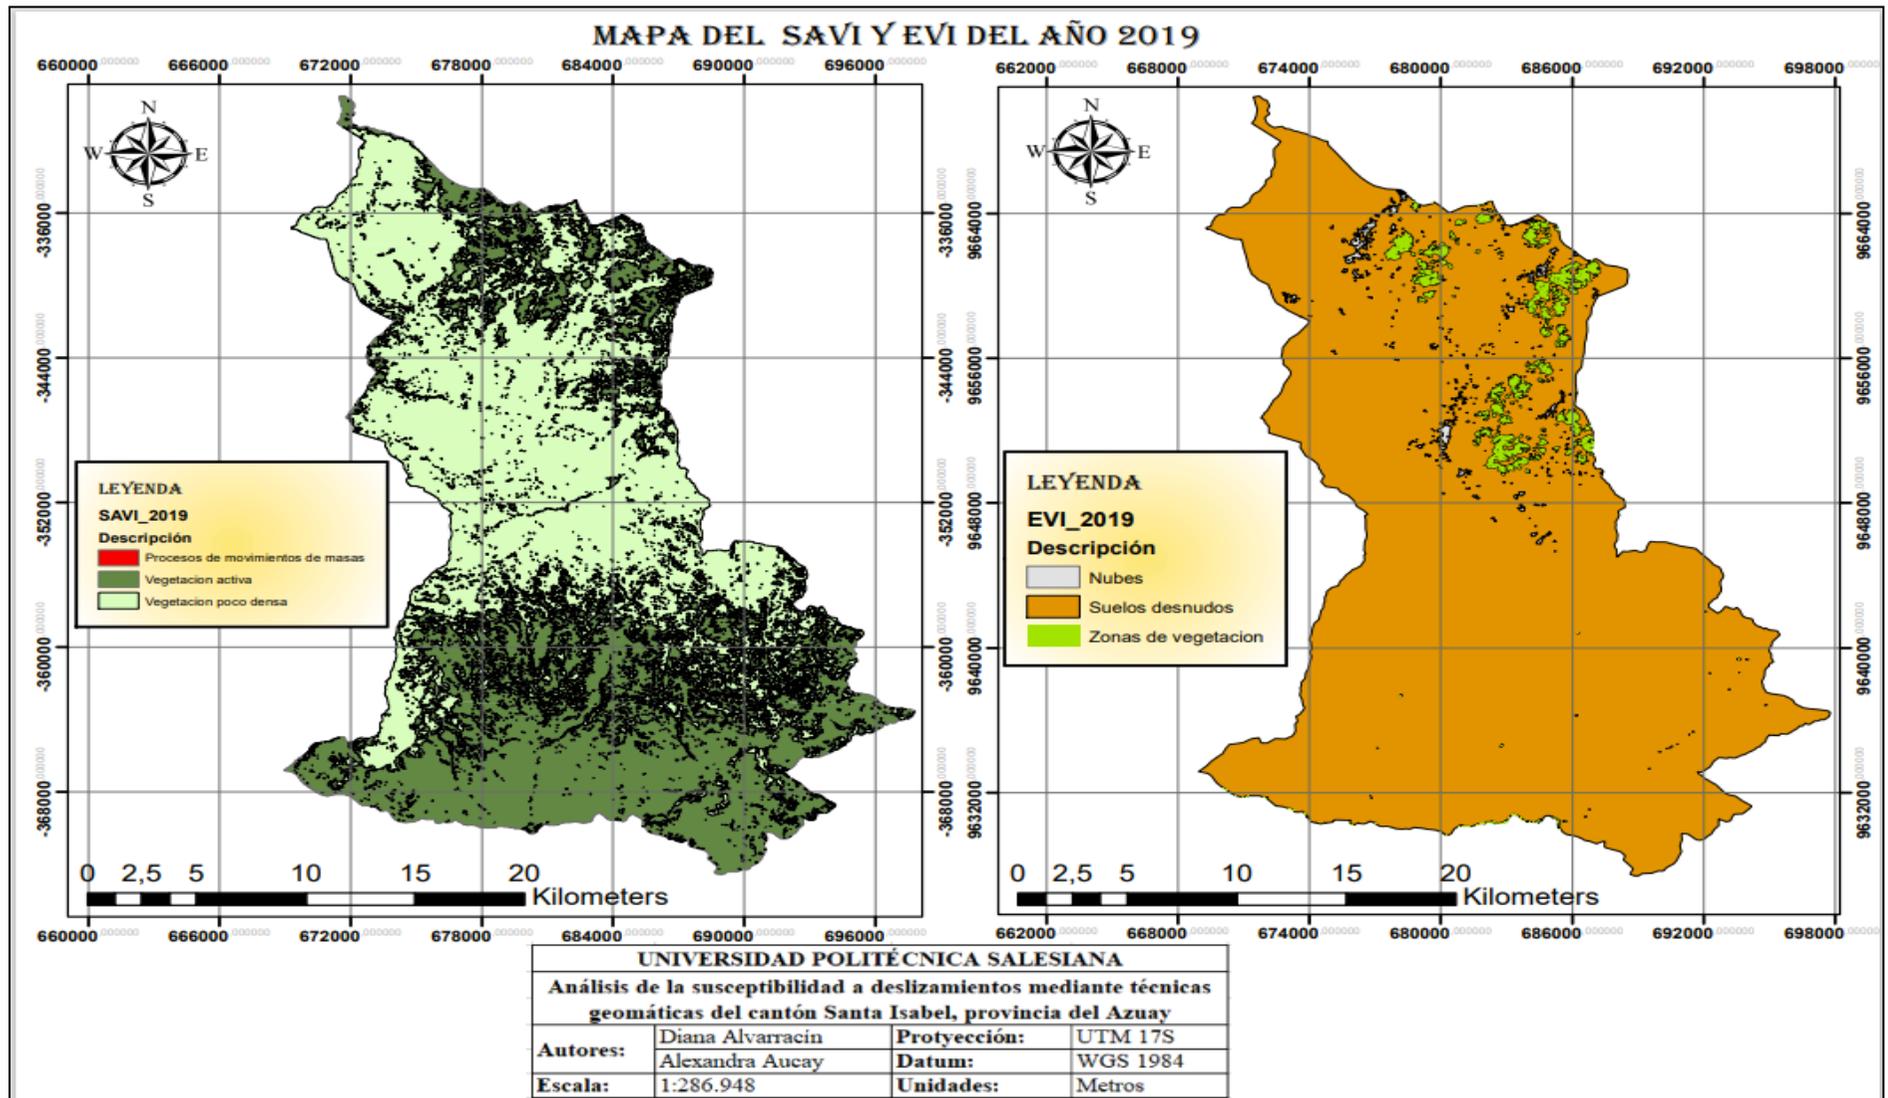
Ilustración 13

Mapa de los Índices SAVI y EVI del año 2019

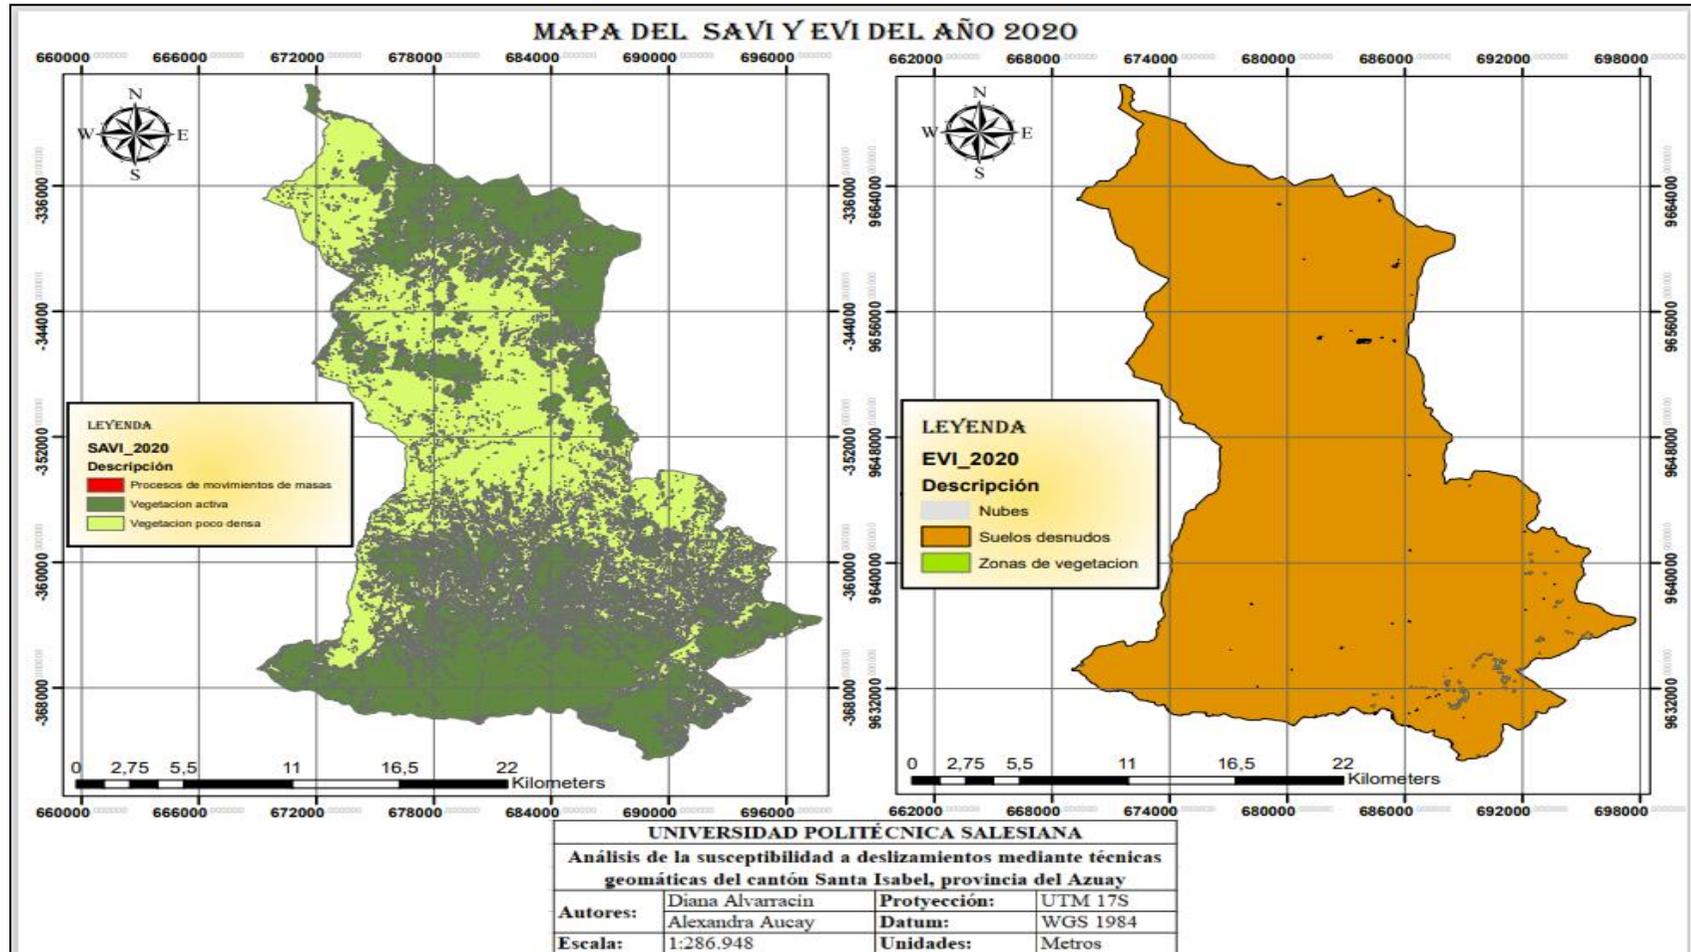
Ilustración 14

Mapa de los Índices SAVI y EVI del año 2020

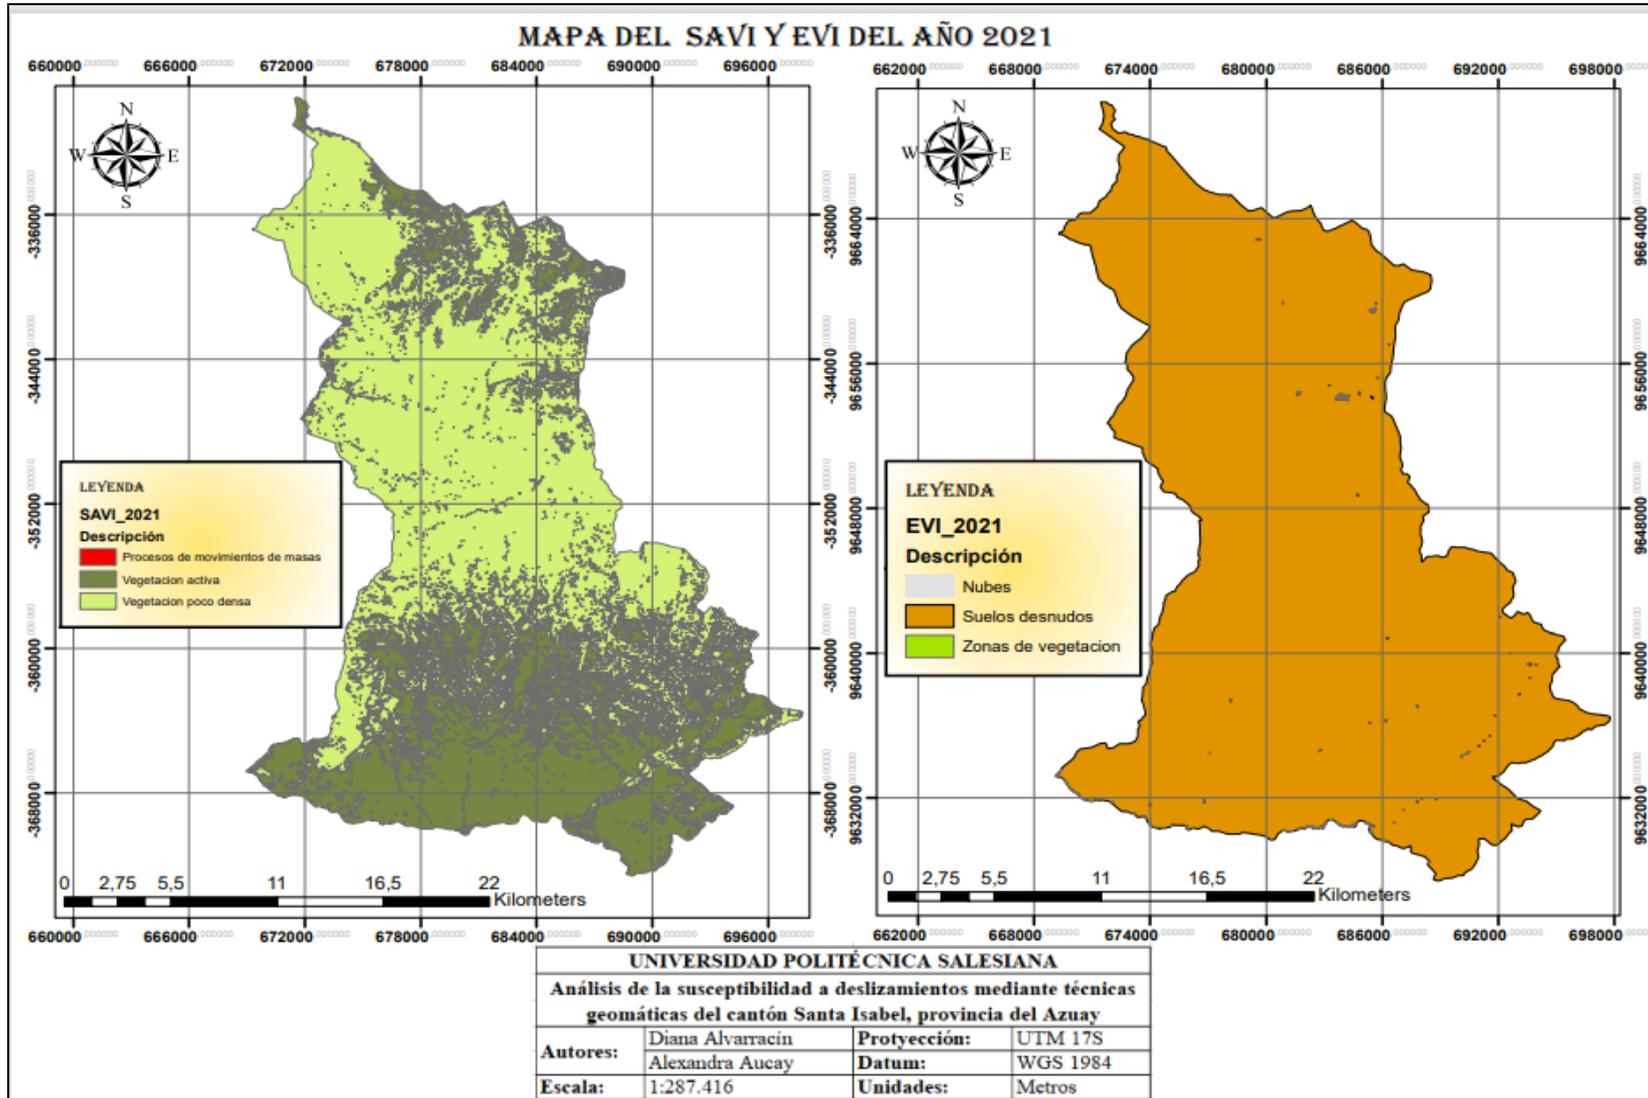
Ilustración 15

Mapa de los Índices SAVI y EVI del año 2021

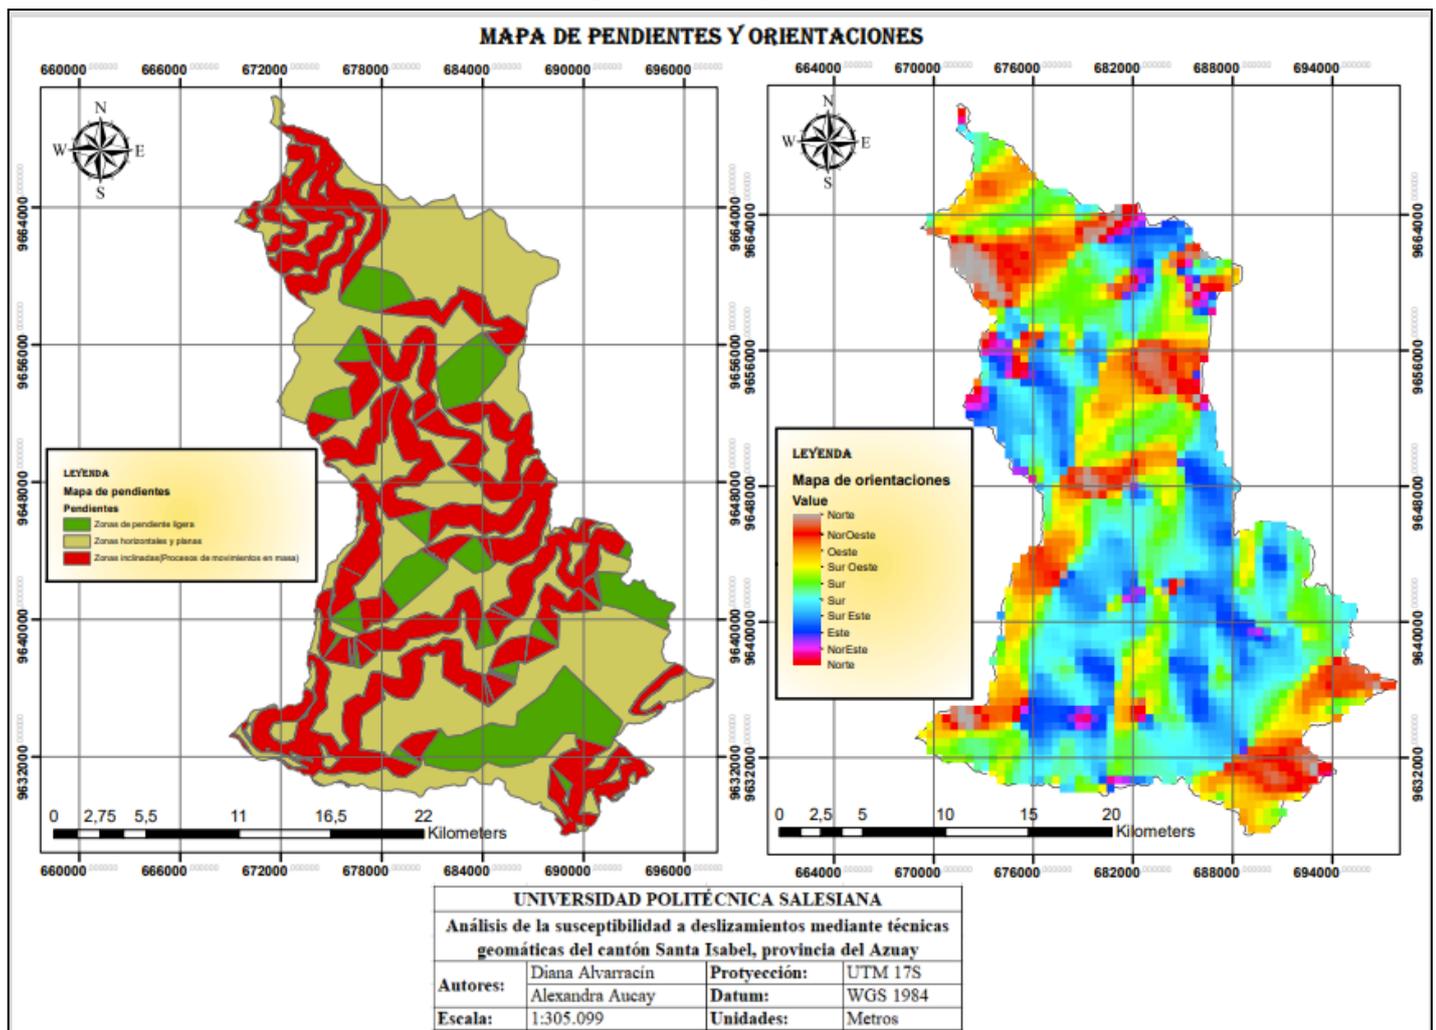
El parámetro de la pendiente modela la forma del terreno, identificando zonas vulnerables a deslizamientos. Para calcular la pendiente del terreno, se utilizaron las curvas de nivel y modelos digitales de elevación. Seguidamente, se reclasificaron en función de los criterios descritos en la "Tabla 3". Luego, se generó el mapa de orientaciones, evaluando la dirección de las pendientes. A continuación, el mapa temático de pendientes y orientaciones.

*Ilustración 16*  
Mapa de Pendientes y Orientaciones

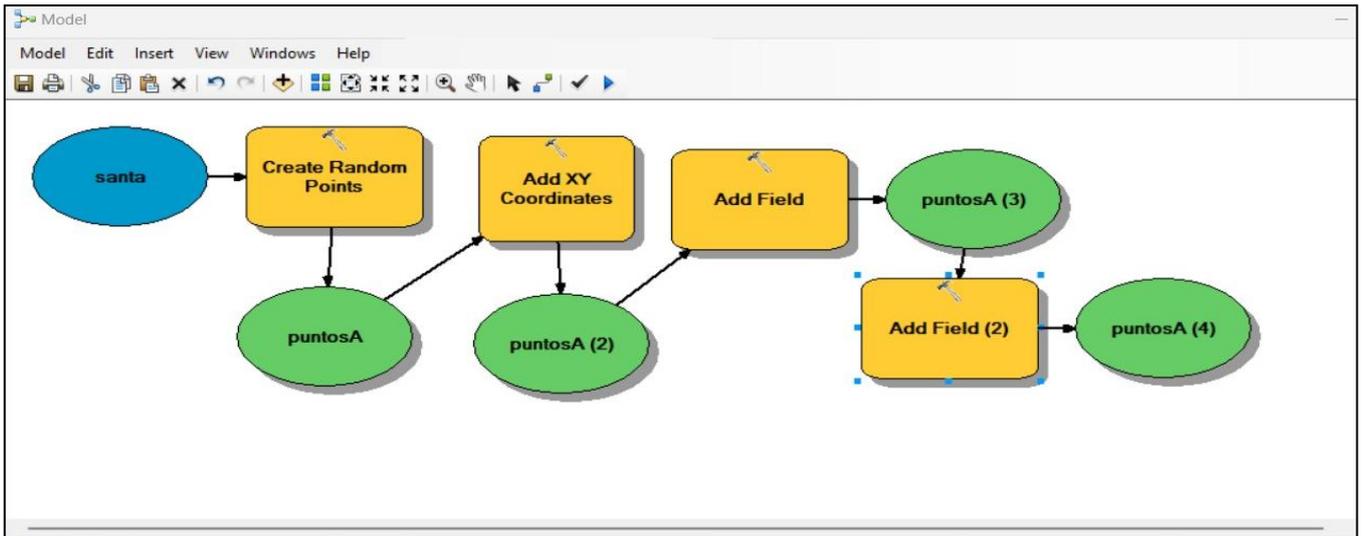
**Ilustración 17**

Diagrama de flujo de la herramienta Model Builder

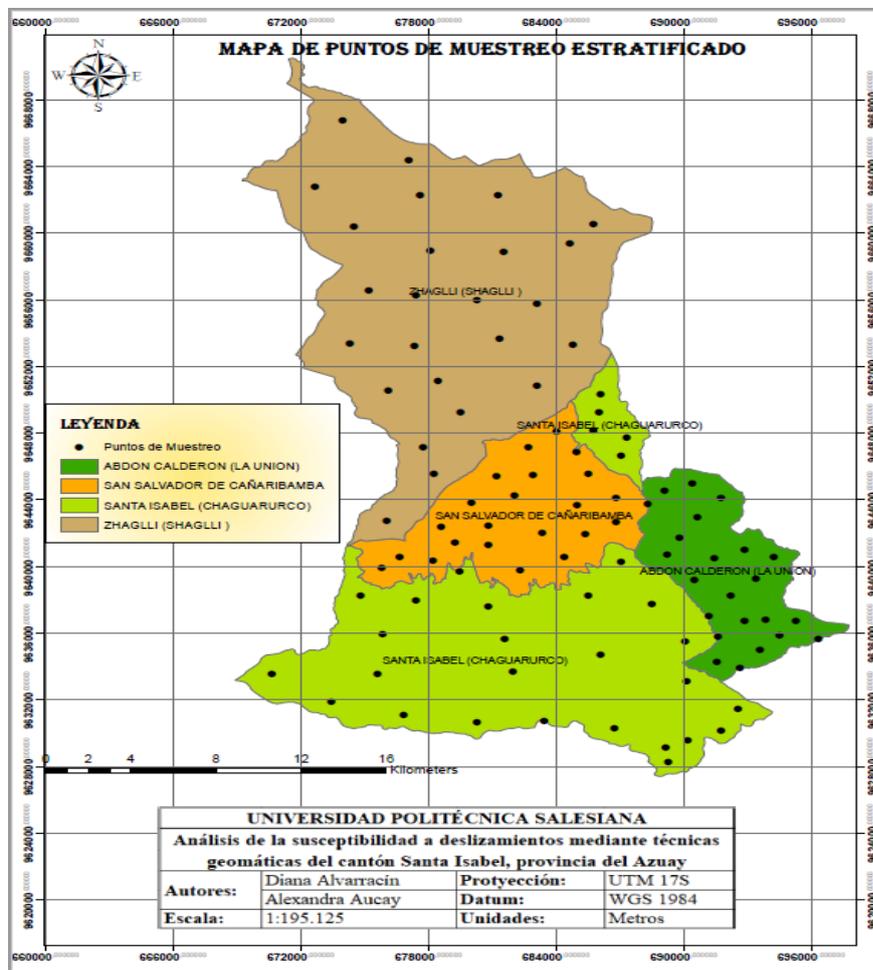
Ilustración 18

Mapa de muestreo de puntos Estratificado

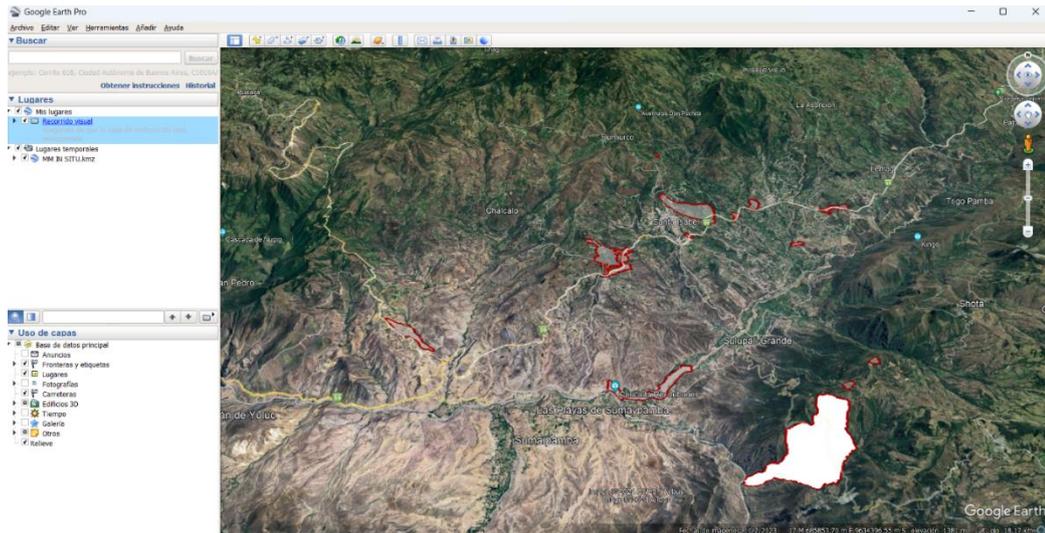
Para validar los resultados mediante los deslizamientos históricos, fue necesario solicitar la respectiva información satelital al Gobierno Autónomo Descentralizado de Santa Isabel, en donde la jefa de la Unidad de Gestión ambiental, la Ing. Teresa Moscoso, manifestó que no existen deslizamientos analizados históricamente, pero manifestó que, en la actualidad, se está trabajando en la generación de esta información. Para ello dicha responsable, entregó de manera digital los avances de los estudios, que se resumen en aquellas zonas que tienen movimientos de masas, sin evaluar su nivel de susceptibilidad alta o baja, ni mucho menos dar coordenadas específicas de las zonas en peligro a deslizarse. Por lo tanto, no es posible validar mediante este método, ya que la información entregada, representa ser subjetiva, ya que el estudio está en operación, sin resultados definidos.

**Ilustración 20**  
**Información de los deslizamientos del GAD de Santa Isabel**

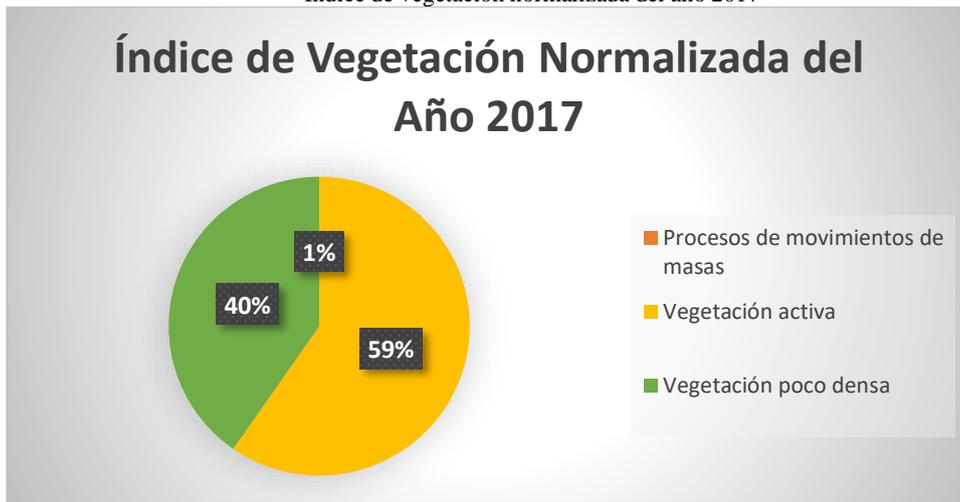
**Ilustración 21**  
Índice de vegetación normalizada del año 2017

En la ilustración 21, puede observarse que las áreas con presencia de movimientos en masa tuvieron una superficie de 1 hectárea, lo que corresponde al 1% de la superficie total estudiada. Las zonas con poca vegetación, que cubren una superficie de 24358 hectáreas, que representa el 40% de la superficie total, mientras que las zonas con vegetación activa cubren una superficie de 36049 hectáreas, que representa el 59% de la superficie total.

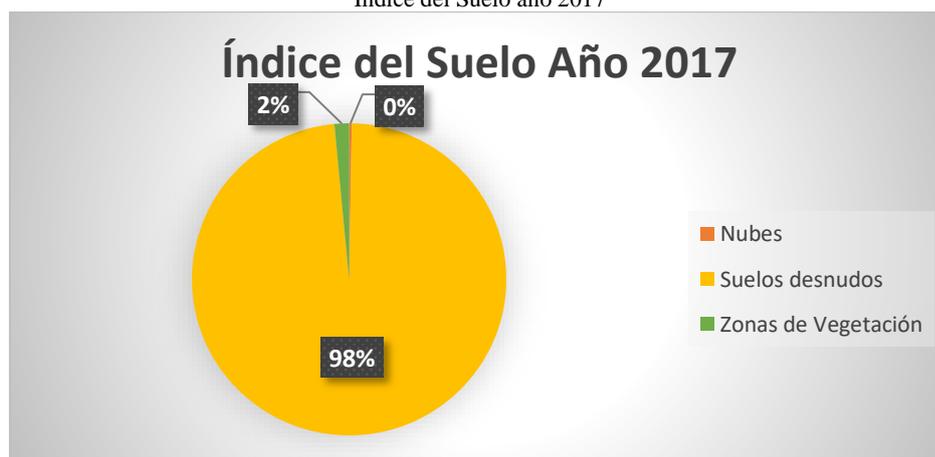
**Ilustración 22**  
Índice del Suelo año 2017

En la ilustración 22, se visualiza que los suelos desnudos cubren una superficie de 59355 hectáreas, lo que representa el 98% del área de estudio, mientras que las zonas de vegetación sólo tuvieron 905 hectáreas, lo que supone el 2%. Por consiguiente, los procesos de desertificación han hecho que los suelos desnudos prevalezcan sobre otras zonas identificadas.

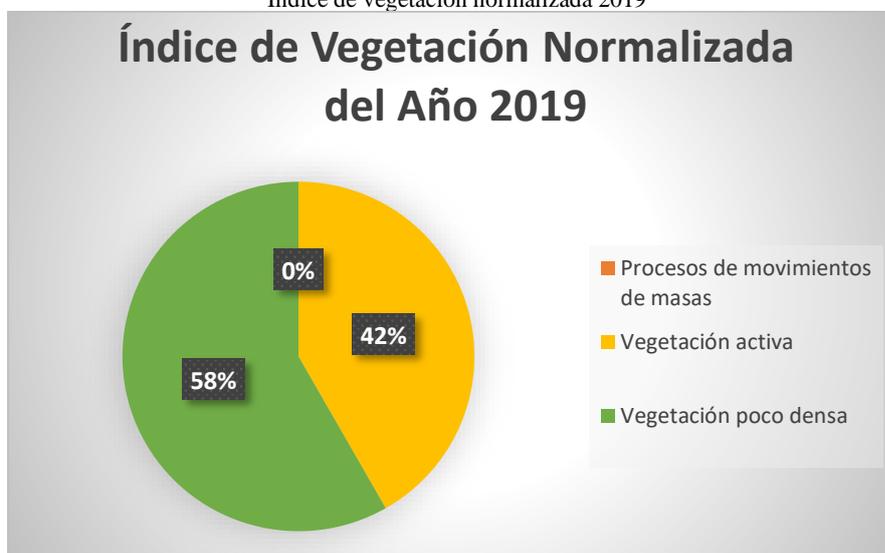
**Ilustración 23**  
Índice de vegetación normalizada 2019

En la ilustración 23, se puede observar que las zonas con poca vegetación cubren una superficie de 25221 hectáreas, representando el 58% de la superficie total, mientras que las zonas con vegetación activa, que cubren una superficie de 25221 hectáreas, representan el 42% de la superficie total.

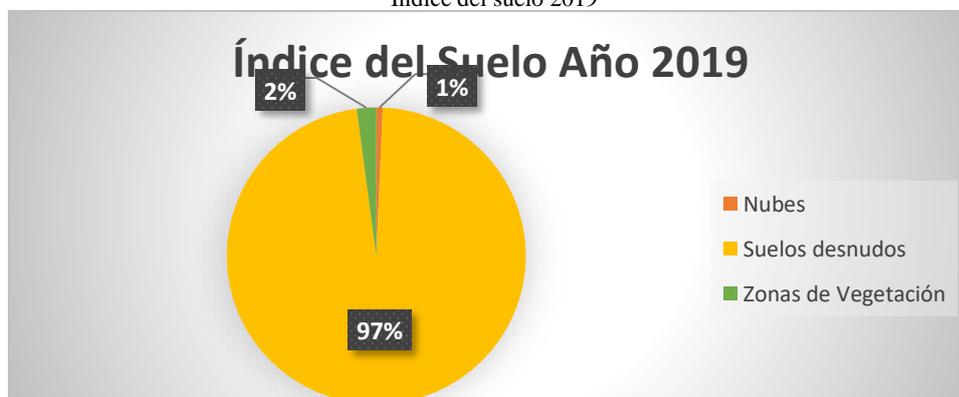
**Ilustración 24**  
Índice del suelo 2019

En la ilustración 24, se visualiza que los suelos desnudos presentaron una superficie de 58728 hectáreas, lo que representa el 97% del área de estudio, mientras que las zonas de vegetación tuvieron 1265 hectáreas, lo que indicaban el 2% de la superficie total.

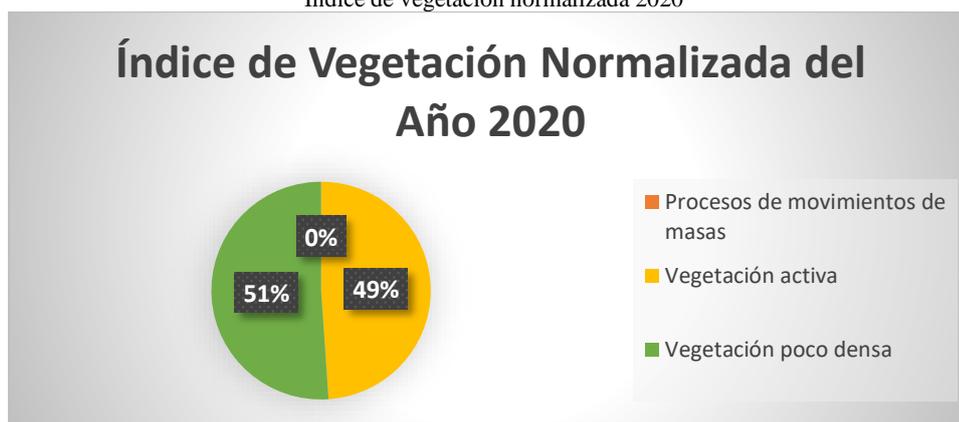
**Ilustración 25**  
Índice de vegetación normalizada 2020

En la ilustración 25, se puede observar que las zonas con poca vegetación cubren una superficie de 30867 hectáreas, representando el 51% de la superficie total, mientras que las zonas con vegetación activa cubren una superficie de 29549 hectáreas, representando el 49% de la superficie total.

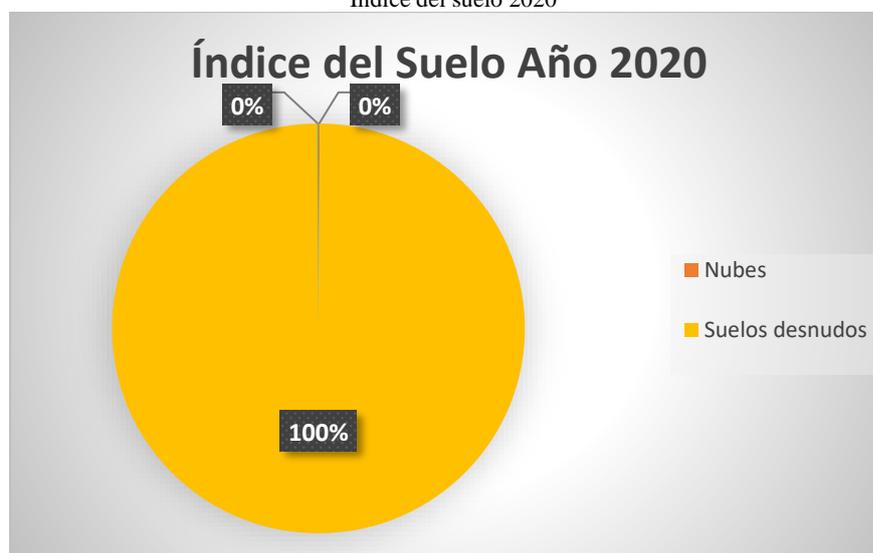
**Ilustración 26**  
Índice del suelo 2020

En la ilustración 26, se visualiza que las zonas de suelos desnudos cubren una superficie de 60301 hectáreas, lo que representa el 100% del área de estudio, mientras que las zonas de vegetación cubren una superficie de 61 hectáreas, que representa en porcentaje un valor insignificante igual o menor a 0.

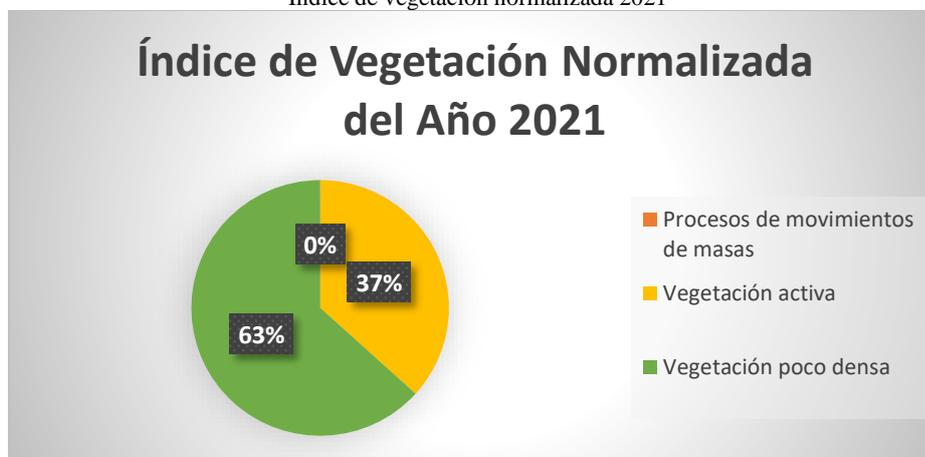
**Ilustración 27**

Índice de vegetación normalizada 2021

En la ilustración 27, se puede observar que las zonas con poca vegetación cubren una superficie de 38236 hectáreas, que representa el 63% de la superficie total, mientras que las zonas con vegetación activa cubren una superficie de 22172 hectáreas, que representa el 37% de la superficie total.

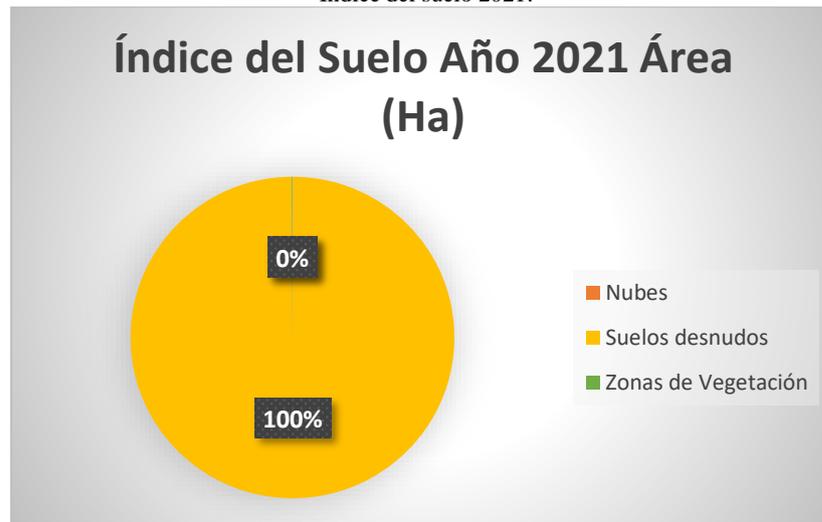
**Ilustración 28**  
Índice del suelo 2021.

En la ilustración 28, se visualiza que las zonas con suelos desnudos cubren una superficie de 60365 hectáreas, lo que representa el 100% del área de estudio, mientras que las zonas de vegetación cubrieron 43 hectáreas, lo que se entiende en términos de porcentaje, un valor insignificante igual o menor a 0.

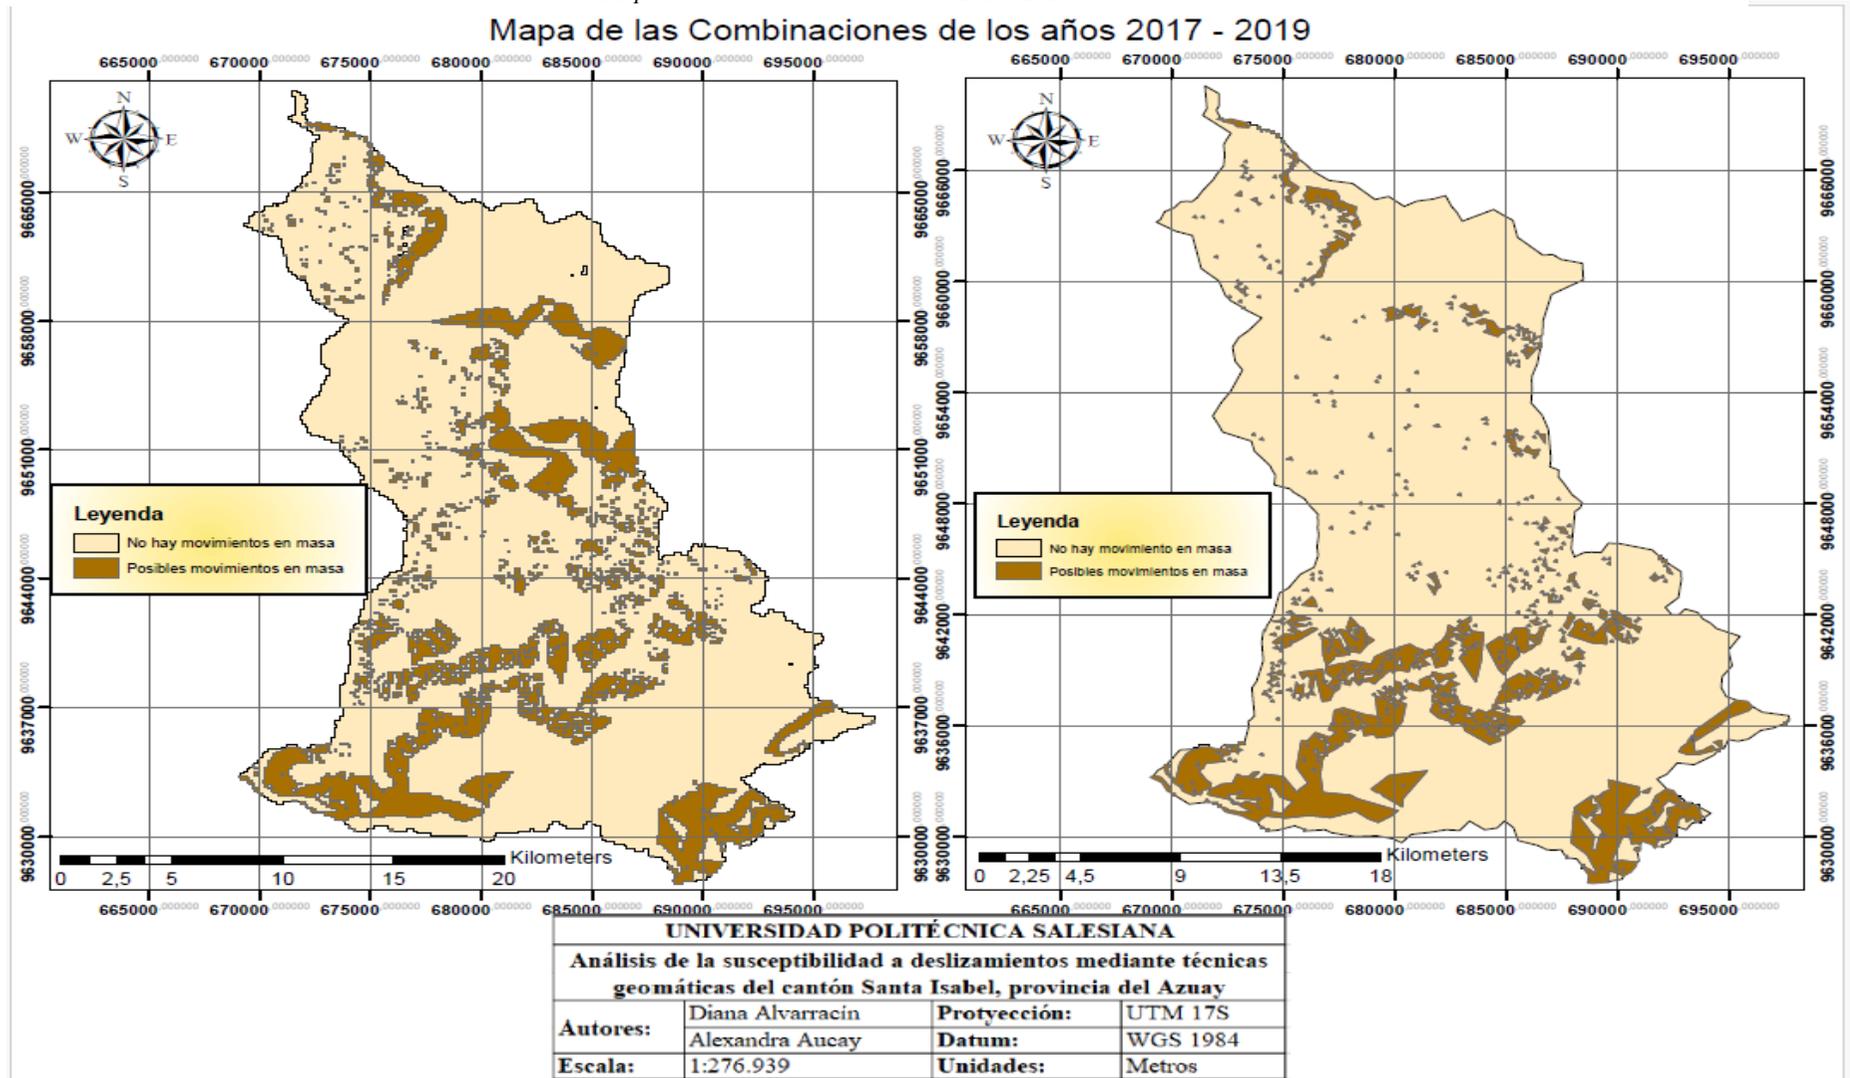
*Ilustración 29*  
 Mapa de Combinaciones de los años 2017 -2019.
