**UNIVERSIDAD POLITÉCNICA SALESIANA**  
**SEDE CUENCA**  
**CARRERA DE INGENIERÍA AMBIENTAL**

“ANÁLISIS DE LA SUSCEPTIBILIDAD A DESLIZAMIENTOS MEDIANTE  
TÉCNICAS GEOMÁTICAS DEL CANTÓN SANTA ISABEL, PROVINCIA DEL  
AZUAY”

Trabajo de titulación previo a la obtención del  
título de Ingeniera Ambiental

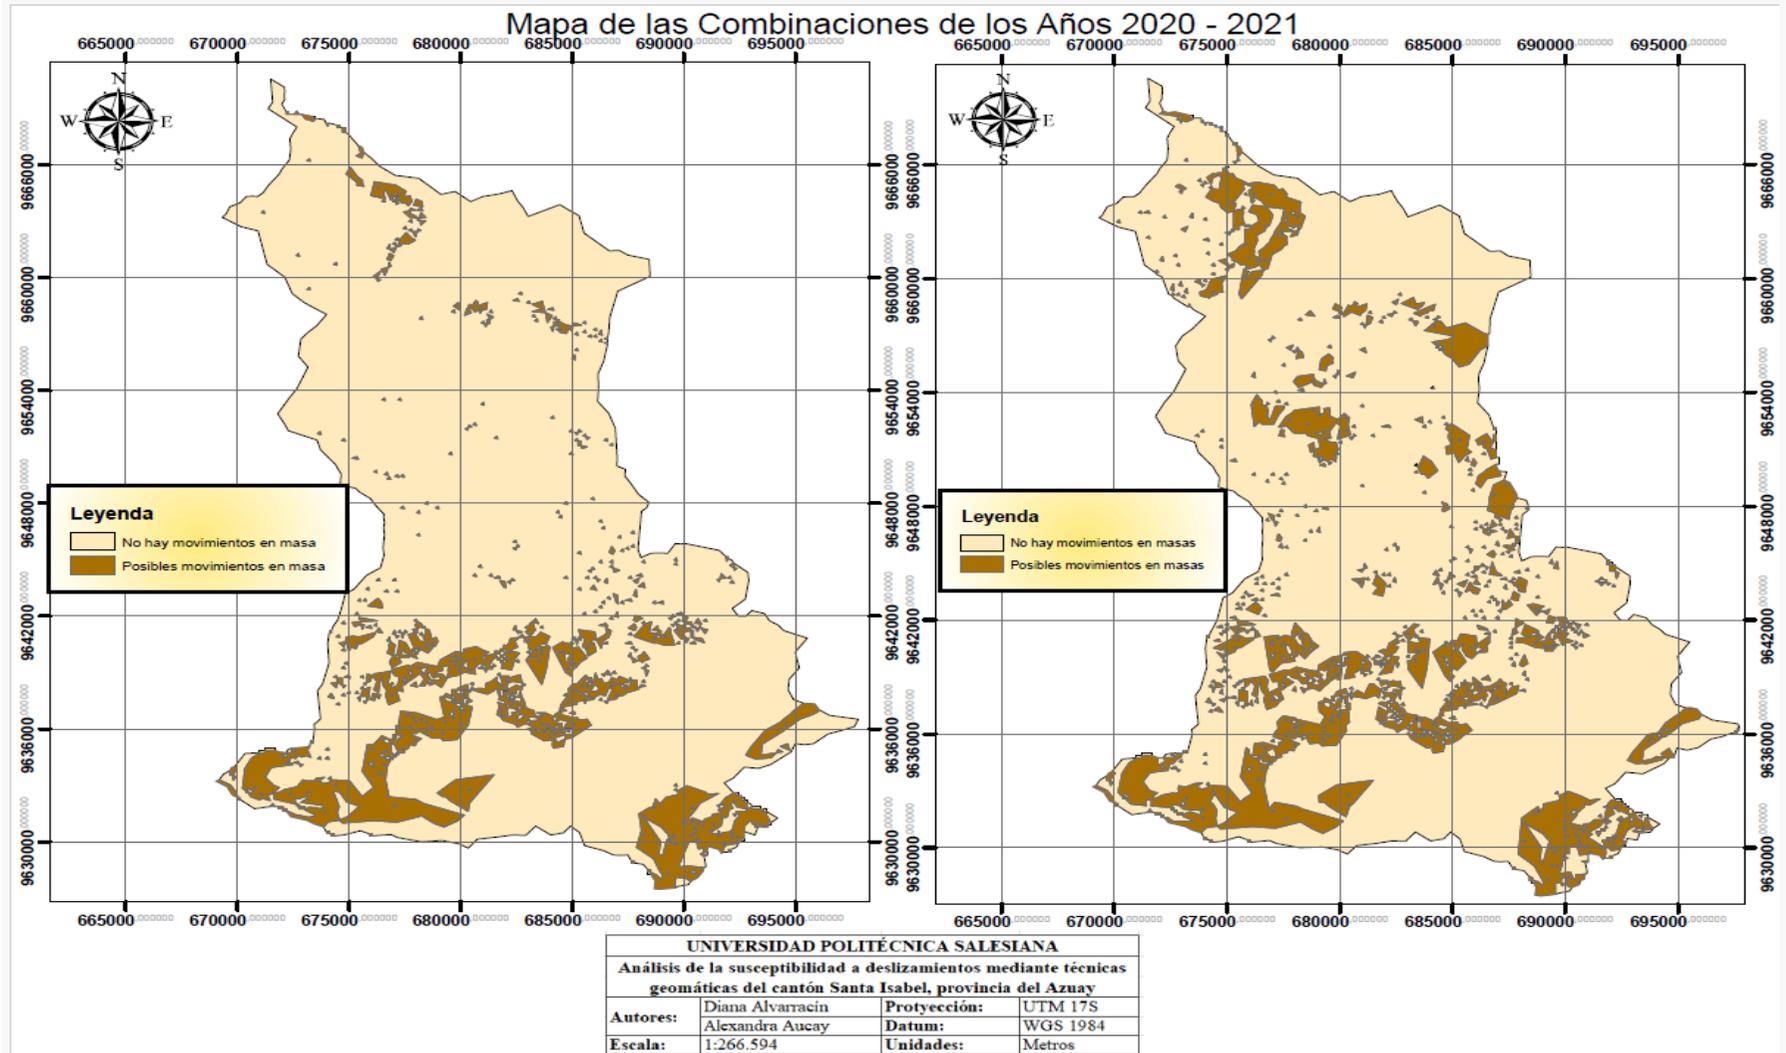
**Ilustración 30**  
 Mapa de Combinaciones de los años 2020-2021.

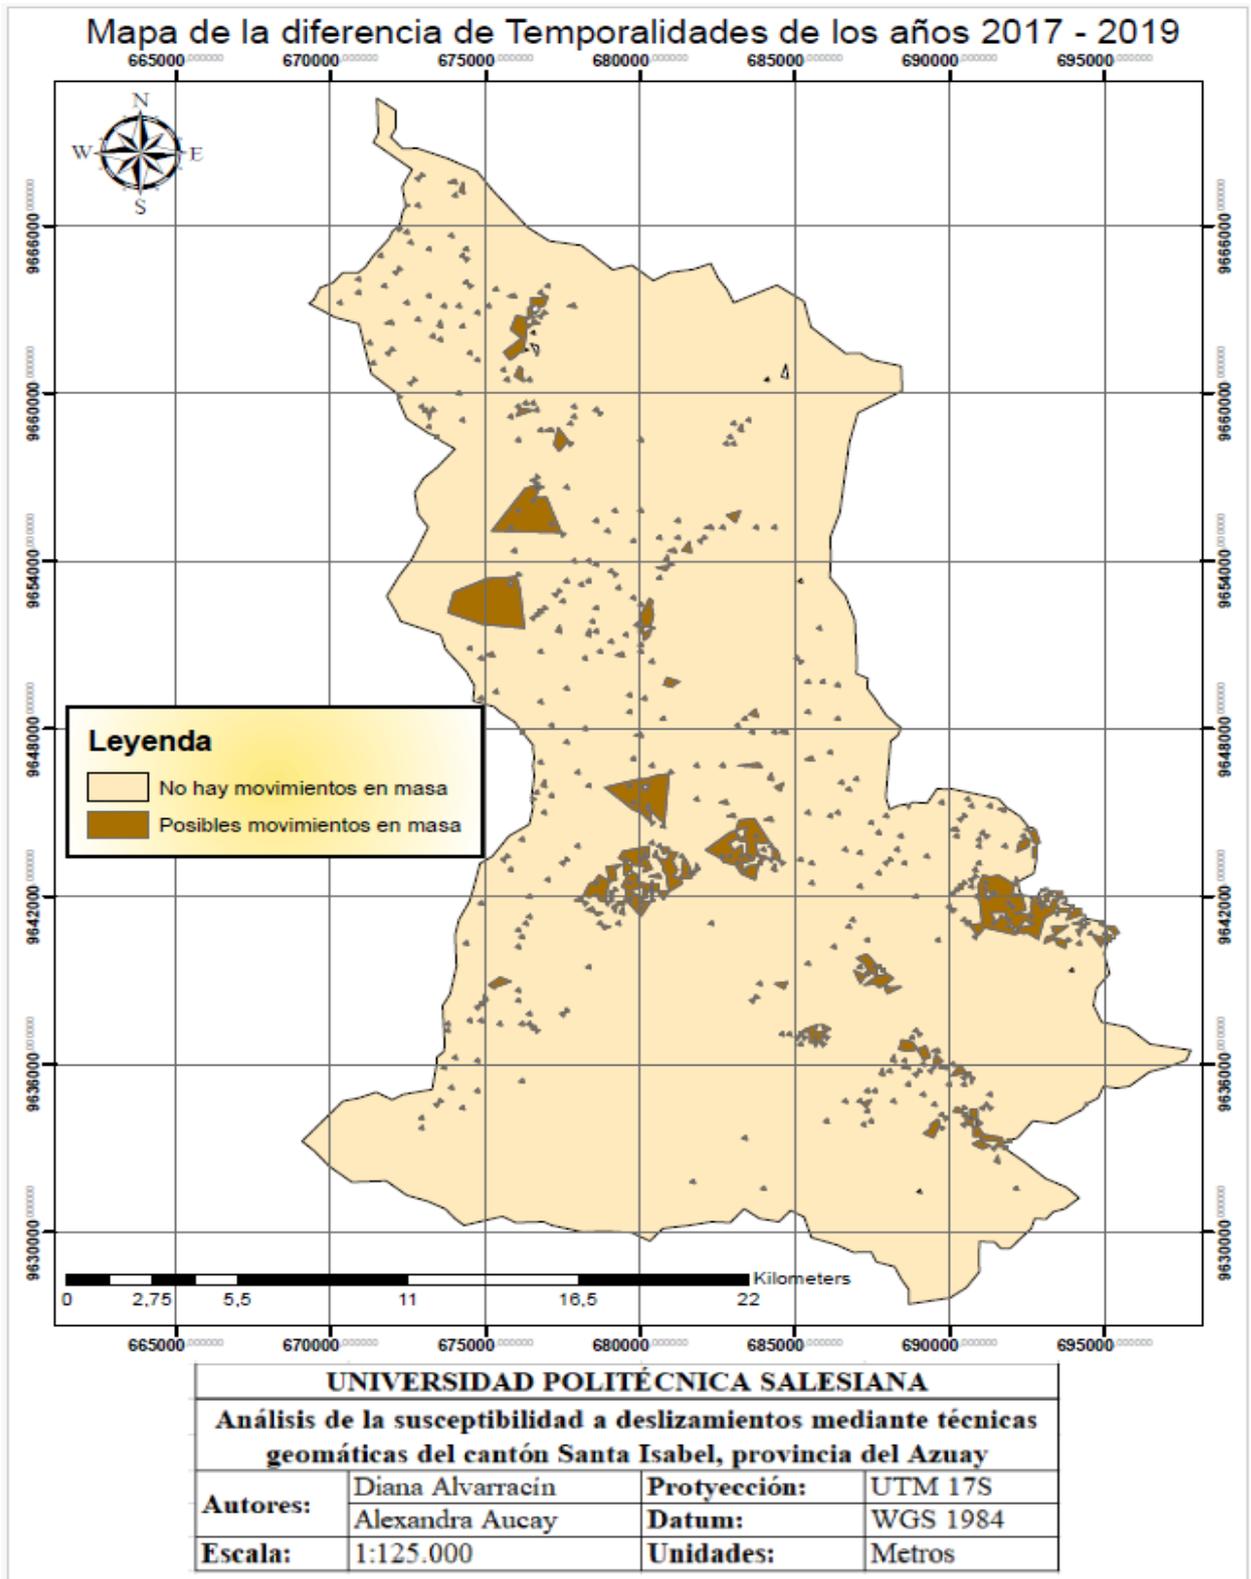
Ilustración 31

Mapa de diferencia de Temporalidades 2017-2019.

Al evaluar las diferencias de temporalidades (**Ver ilustración 31, 32, y 33**), se corrigió los errores espectrales, restando las combinaciones obtenidas una de otra, con la intención de que se eliminasen los errores espectrales, limitando de manera precisa los movimientos de masas.

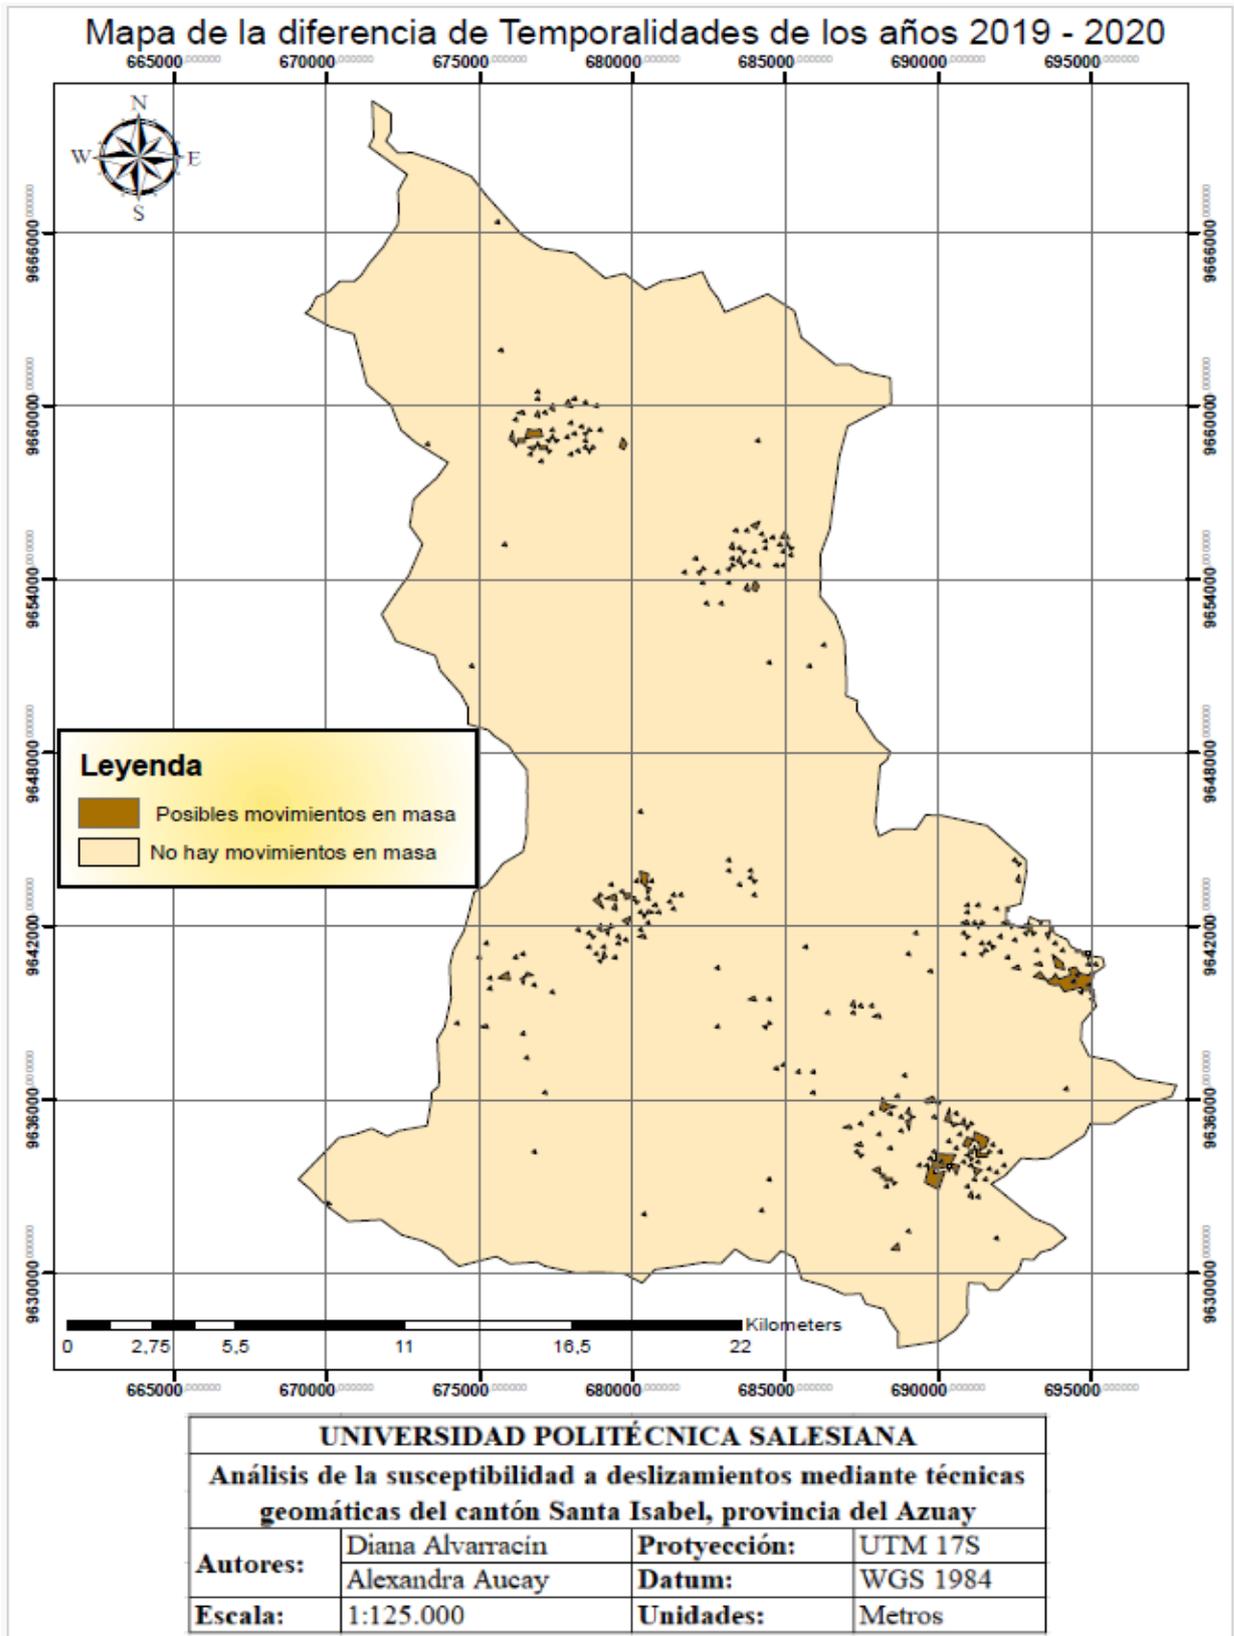
**Ilustración 32**  
 Mapa de diferencia de Temporalidades 2019-2020

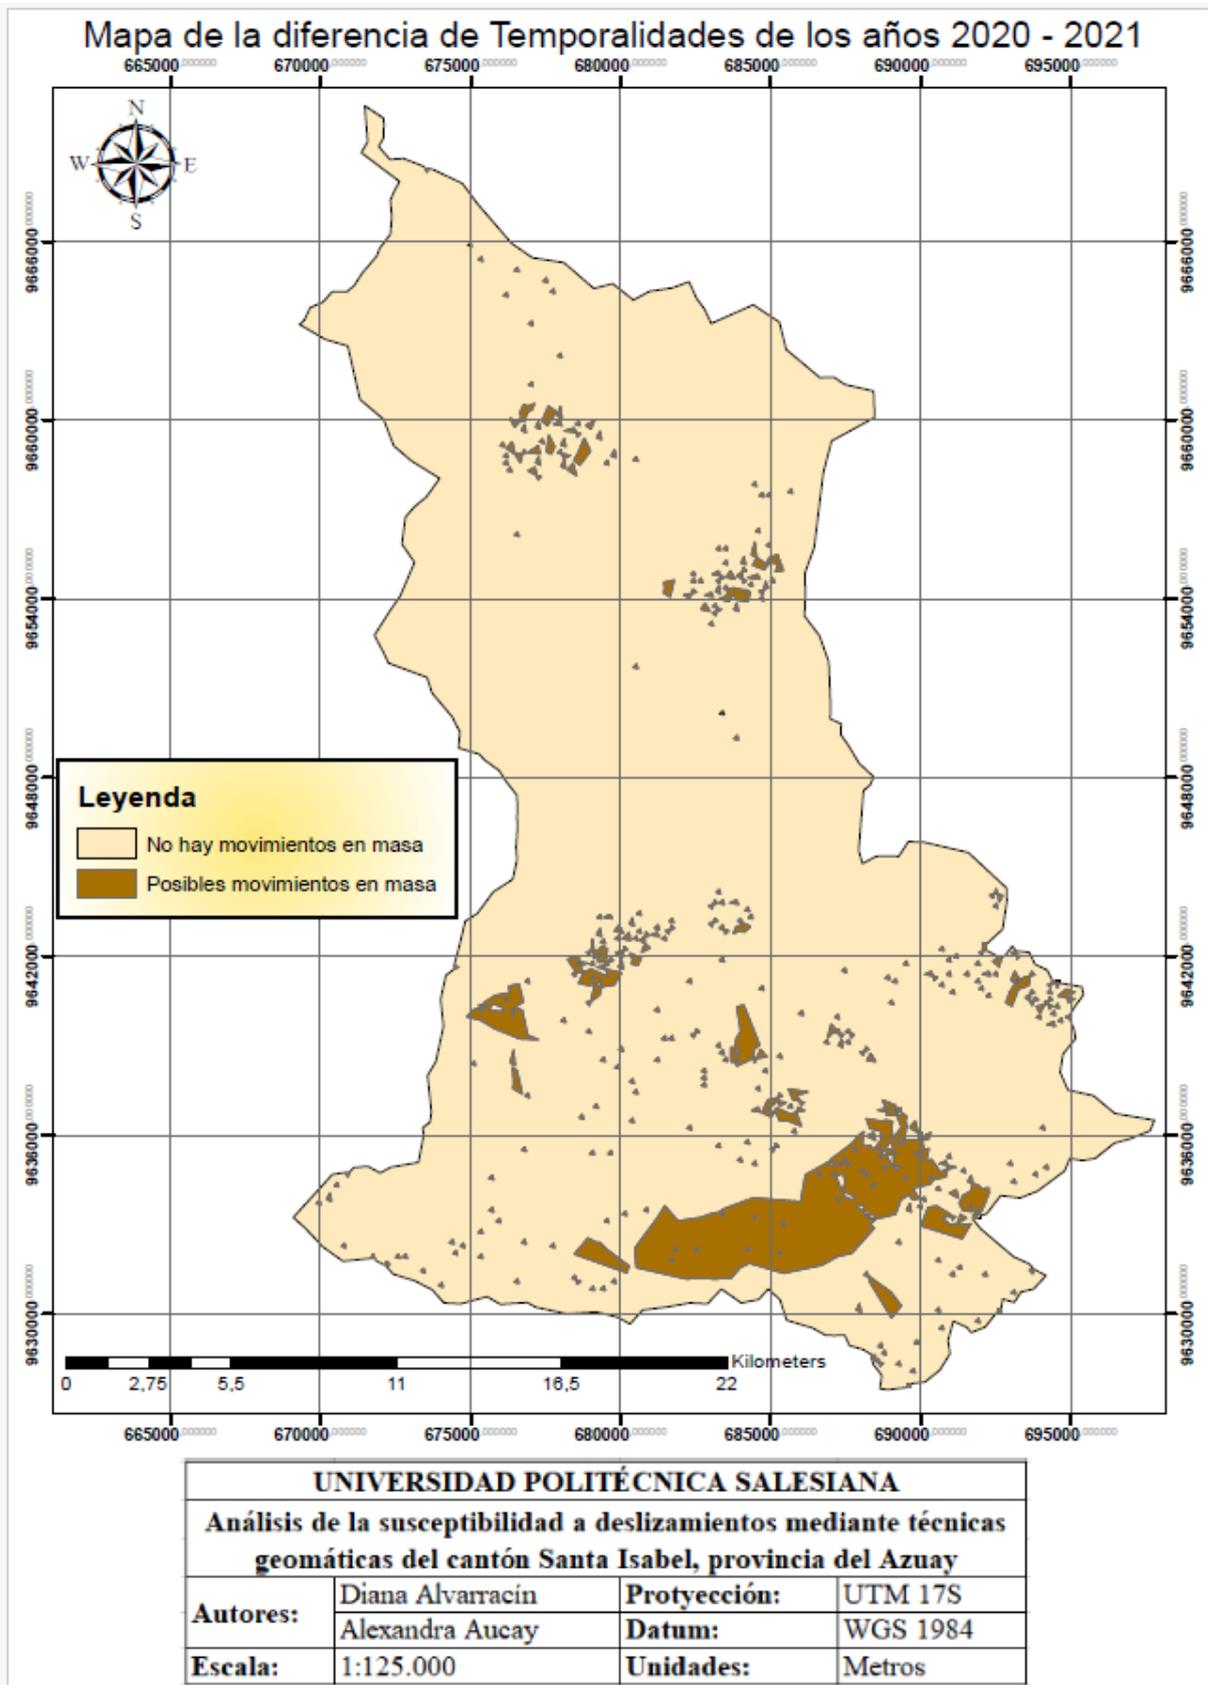
**Ilustración 33**  
 Mapa de diferencia de Temporalidades 2020-2021

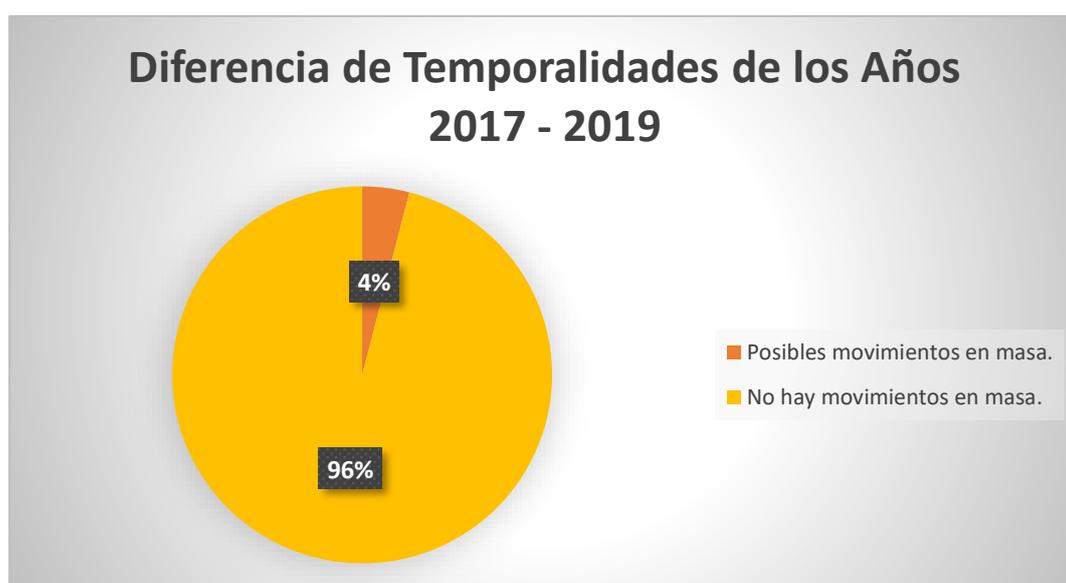
**Ilustración 34**  
Diferencia de Temporalidades 2017-2019

En la ilustración 34, se observó que en las diferencias de temporalidades del 2017 al 2019, las zonas libres de deslizamientos cubren una superficie de 57893ha, que representa el 96% y las zonas con movimientos de masas cubren una superficie de 2415ha que representa el 4%.

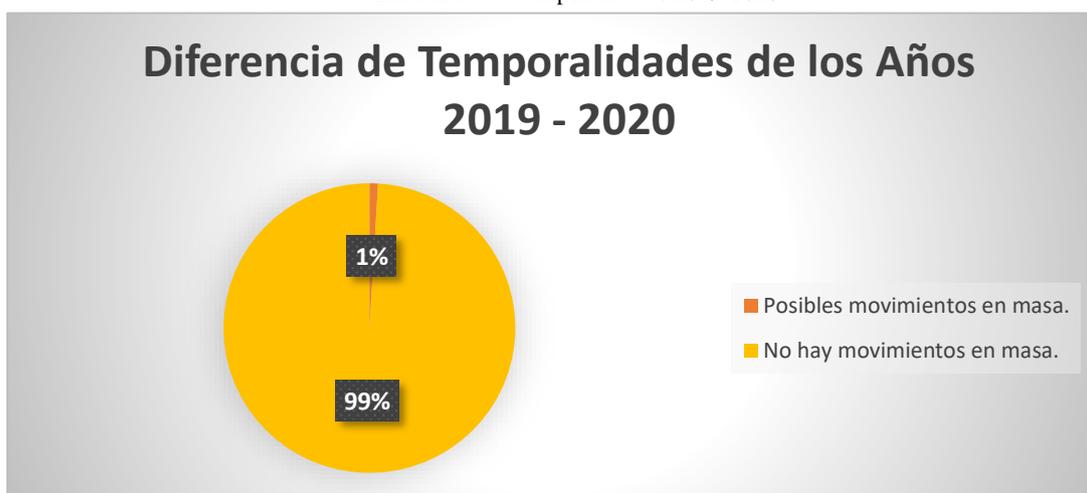
**Ilustración 35**  
Diferencia de Temporalidades 2019-2020

En la ilustración 35, se observó que para las diferencias de temporalidades del 2019 al 2020, las zonas sin deslizamientos cubren una superficie de 59765ha que representa el 99% y las zonas con movimientos de masas cubren una superficie de 571ha que representan el 1%.

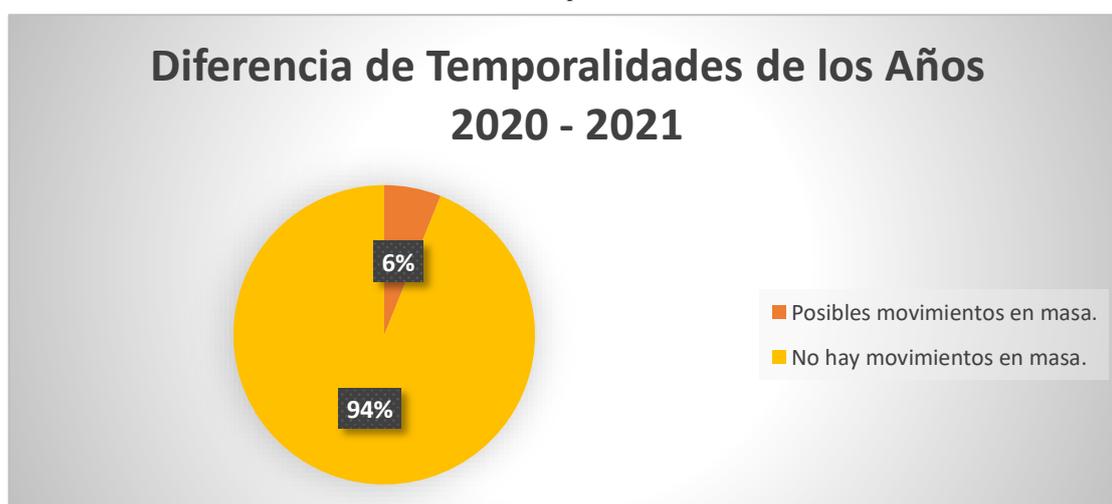
**Ilustración 36**  
Diferencia de Temporalidades 2020-2021

En la ilustración 36, se observó que para las diferencias de temporalidades del 2020 al 2021, las zonas sin deslizamientos cubren una superficie de 56644ha que representa el 94% y las zonas con movimientos de masas cubren una superficie de 3680ha que representa el 6%.

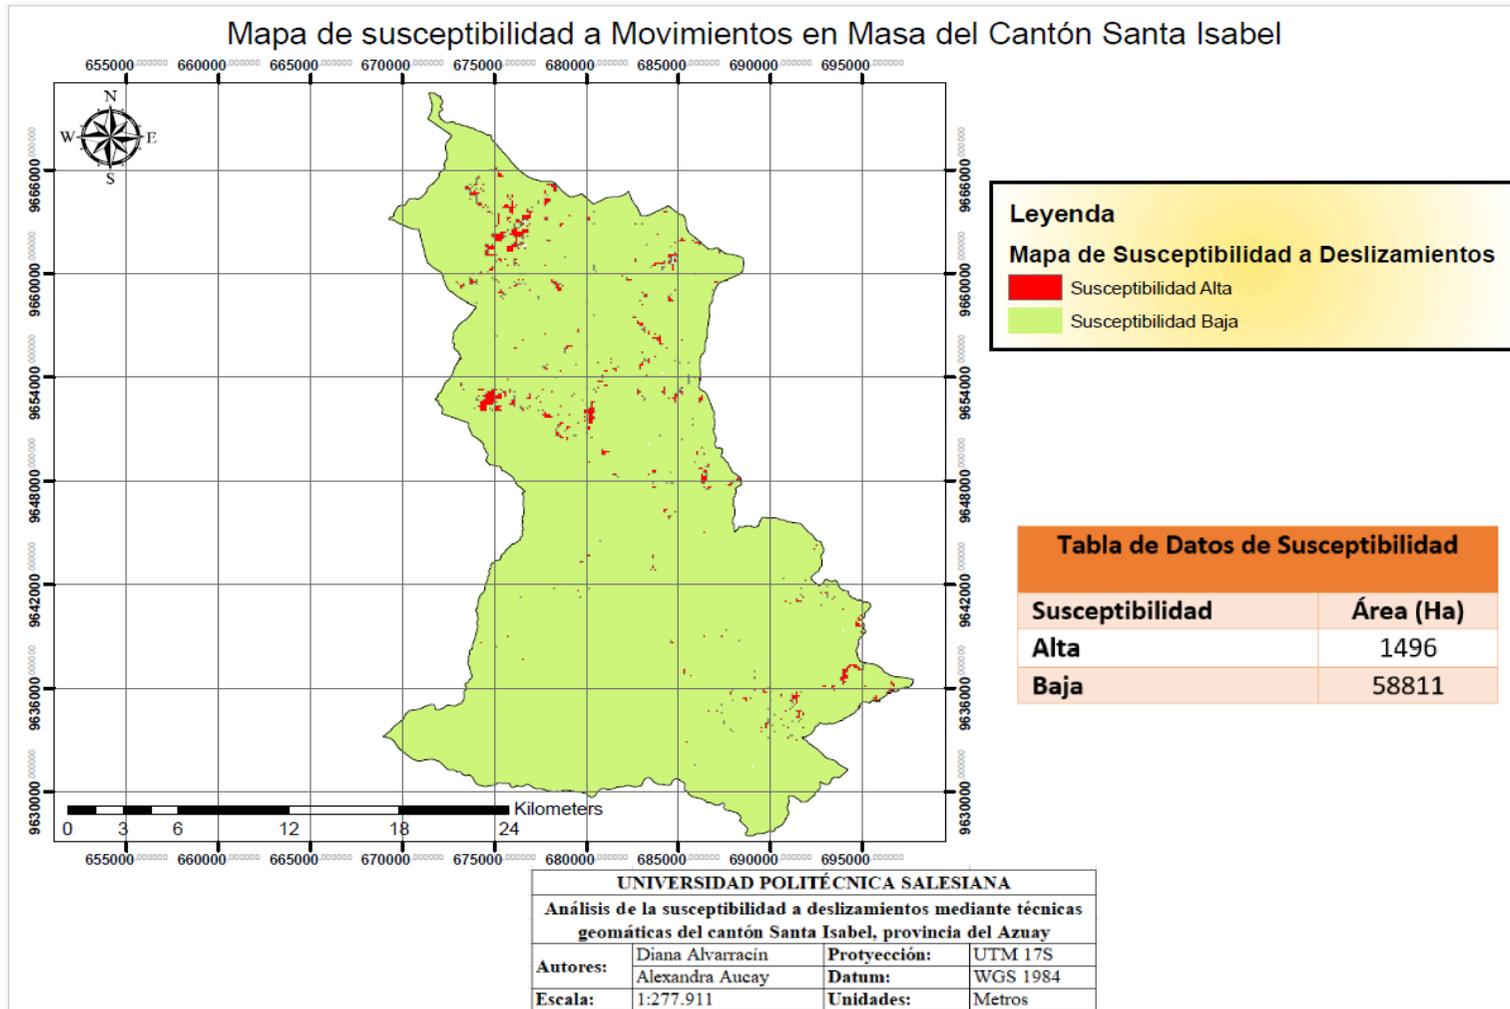
**Ilustración 37**

Mapa de Susceptibilidad a Deslizamientos del Cantón Santa Isabel

Para la identificación de las zonas susceptibles a deslizamientos, fue necesario un traslape de las diferencias de temporalidades, o en términos comunes lo que se llama a la superposición de capas o adición (suma) de las capas generadas preliminarmente, logrando eliminar los ráster mal identificados, obteniendo las zonas susceptibles a deslizamientos, en dos categorías, que son de susceptibilidad alta (Deslizamientos activos) y susceptibilidad baja (Deslizamientos temporales e inactivos).

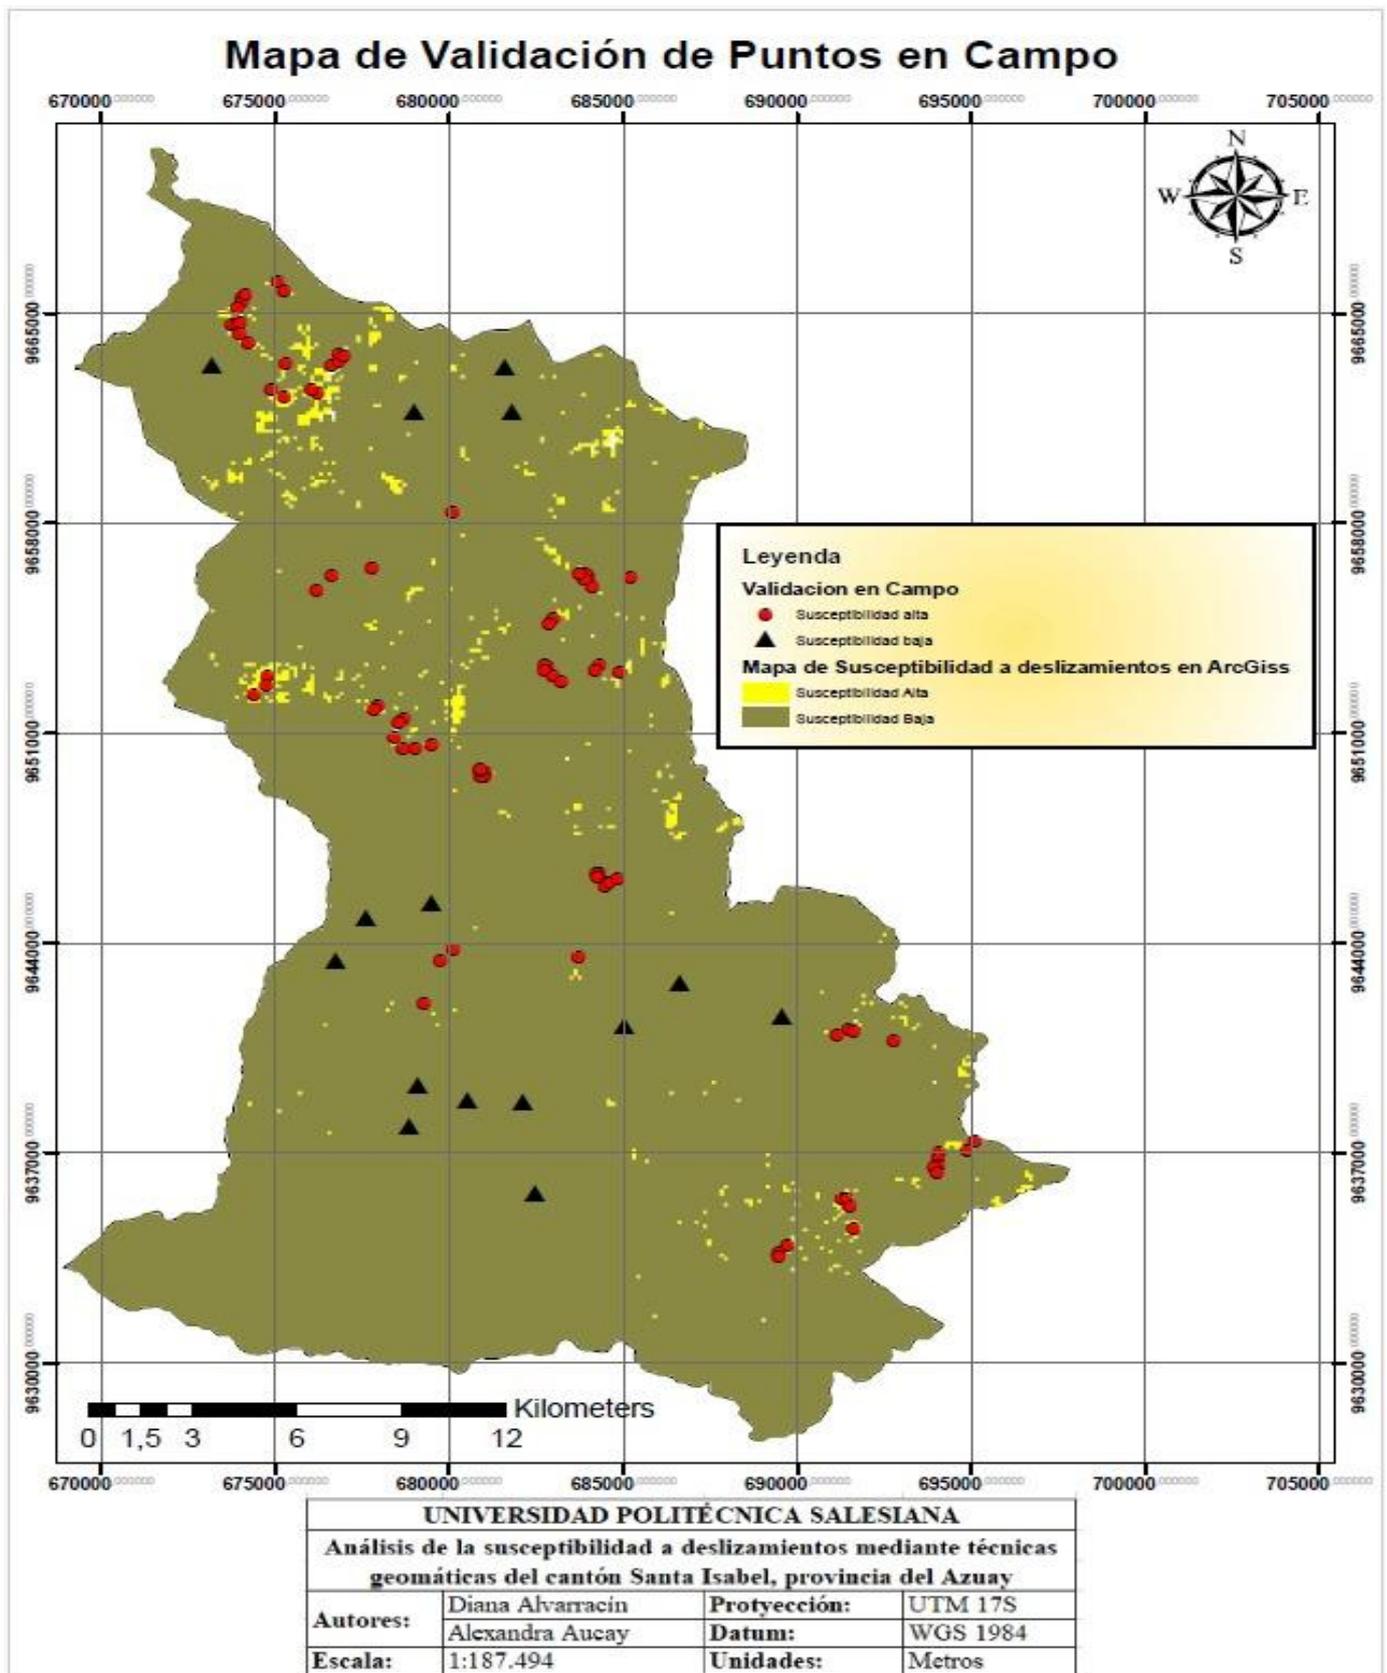
Ilustración 38  
Validación en campo
