Maestría en
**RECURSOS NATURALES
RENOVABLES CON MENCIÓN EN
REMEDIACIÓN Y RESTAURACIÓN**

Proyecto de titulación con componentes de investigación aplicada y/o de desarrollo

Evaluación del impacto socioambiental por la contaminación del botadero a cielo abierto de Curgua, cantón Guaranda.

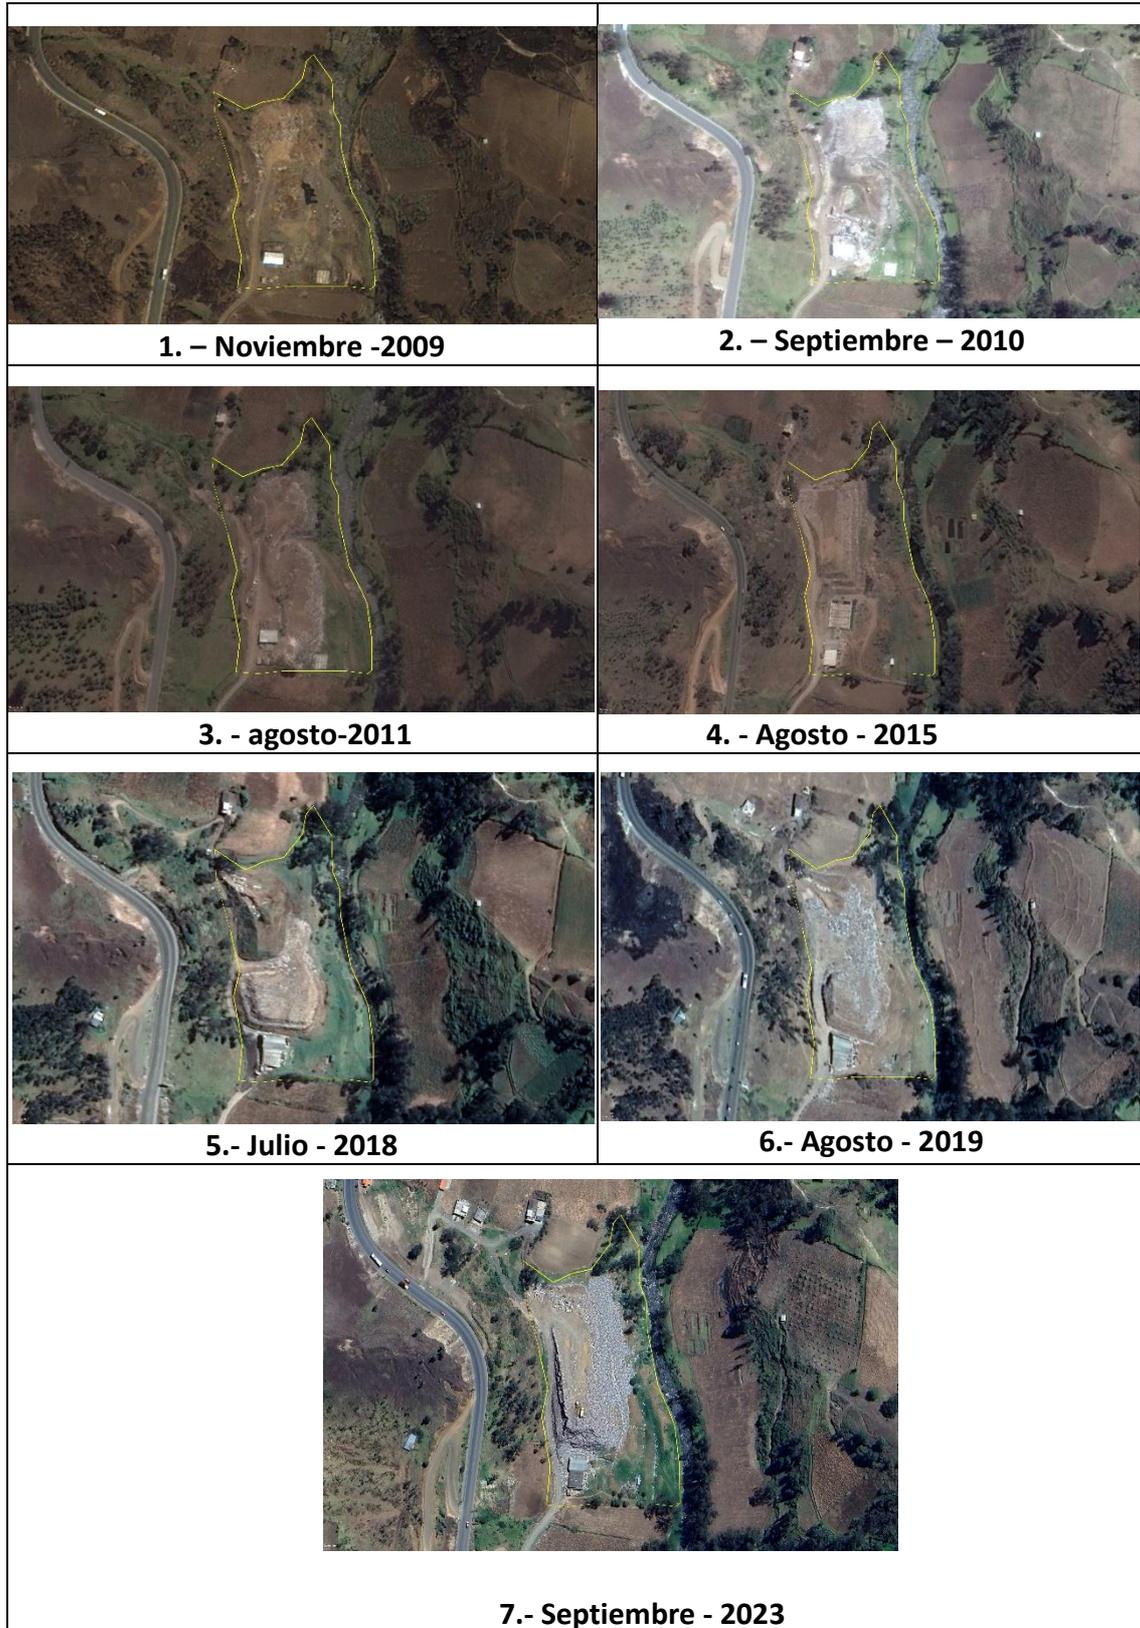
Figura 2 Análisis multitemporal del botadero

A partir del año 2018 hasta la actualidad, se puede apreciar que los residuos empiezan a dispersarse nuevamente, ya no se observan las terrazas, y la celda se extiende hacia donde se encontraba parte de la infraestructura, lo cual sugiere falta de seguimiento y control a la gestión adecuada del botadero de Curgua.

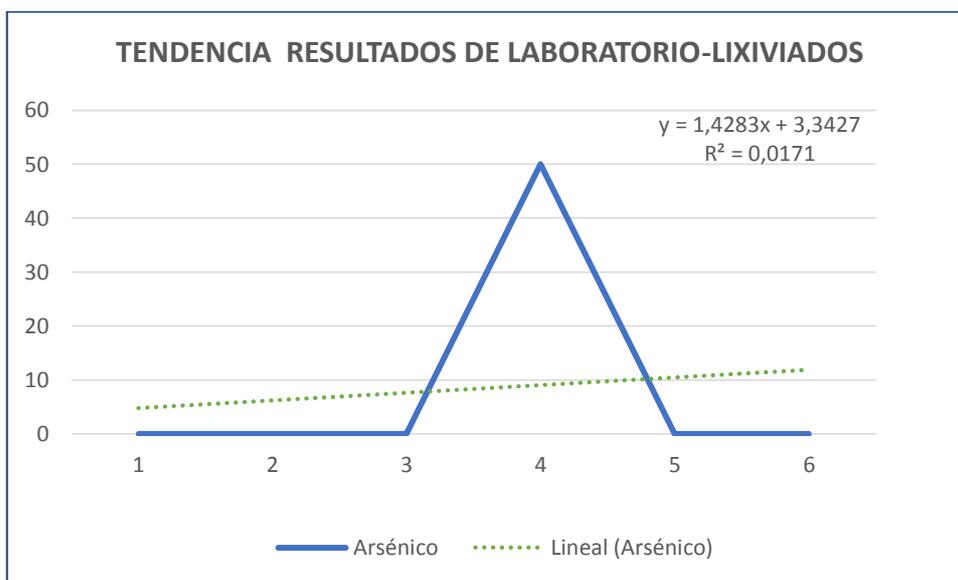
Figura 4 Tendencia Resultados de Laboratorio – Lixiviados

El período de años en la cual se registran los datos de los análisis de laboratorio de los vertidos líquidos del botadero de Curgua comprende desde el 2016 al 2022, estos resultados se analizaron y se tomó como referencia al componente que tenga datos registrados para todo el período en estudio, cuyos resultados se encuentren fuera de los límites permisibles, en este sentido se tomó al arsénico (Hg) para realizar una estimación, la cual fue establecida bajo una tendencia lineal, indicando que la tendencia para el siguiente año, será ascendente con 13,34m/L, lo cual indica que si no se mejora la gestión de los residuos estos valores sugieren incremento de concentración de este componente (Ilustración 4).

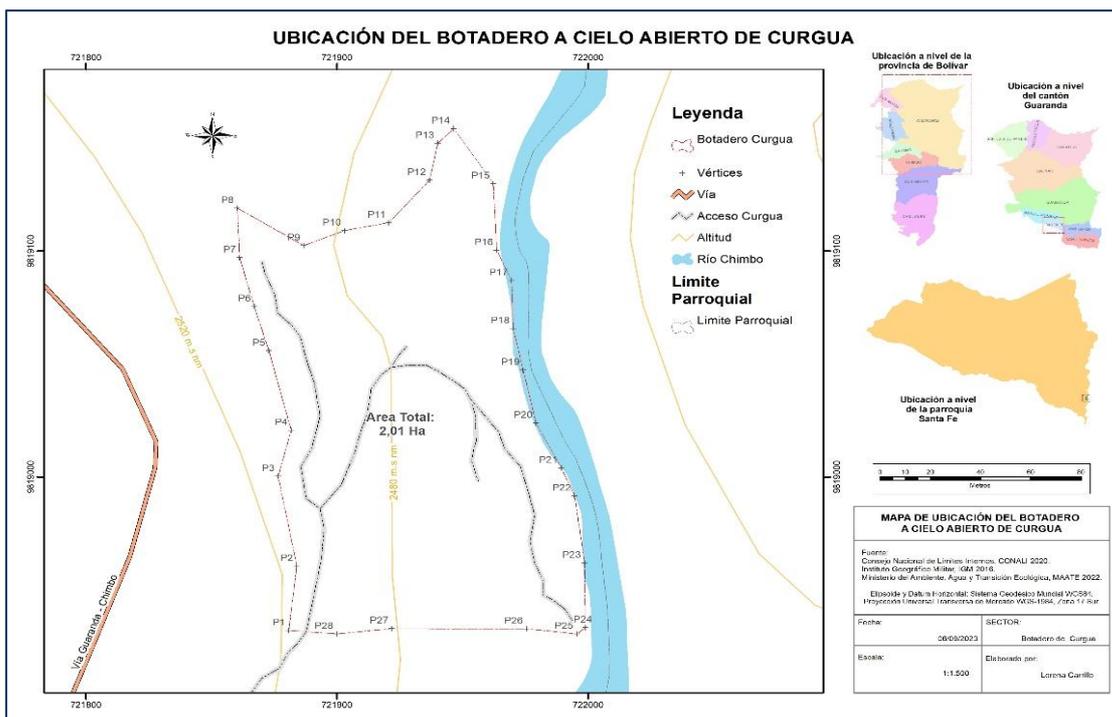
Figura 5 Proyección de las coordenadas del Botadero

Con los datos recopilados se realizó la proyección de las coordenadas geográficas UTM, con lo cual se precisó la ubicación del botadero de Curgua, garantizando un análisis más preciso del área del estudio.

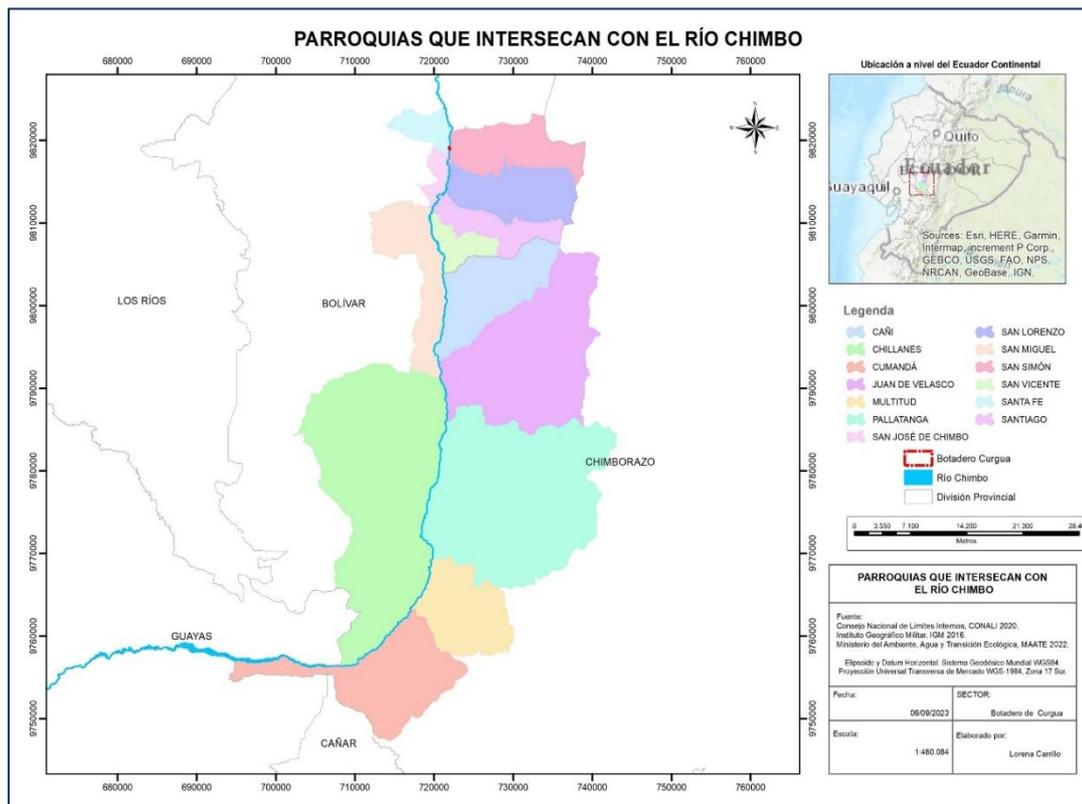
Figura 6 Área de Influencia aguas abajo con respecto al río Chimbo

En este sentido es necesario mencionar que por la provincia de Chimborazo también atraviesa el Río Chimbo, por los cantones de Colta, Pallatanga y Cumandá, que son los cantones colindantes con la provincia Bolívar (Figura 6).

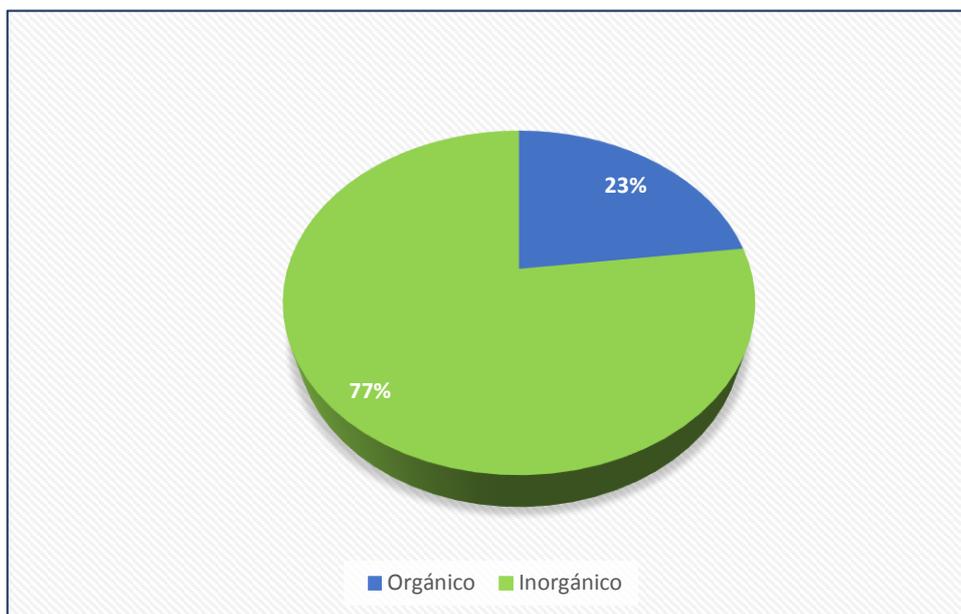
Figura 12 Porcentaje de residuos sólidos muestreados

Material Inorgánico. - Con un 77% (62 Kg), los cuales están compuestos por los siguientes materiales: plástico, cartón, metal, tela, espuma flex, vidrio, hospitalarios. (Figura 12; tabla 3).

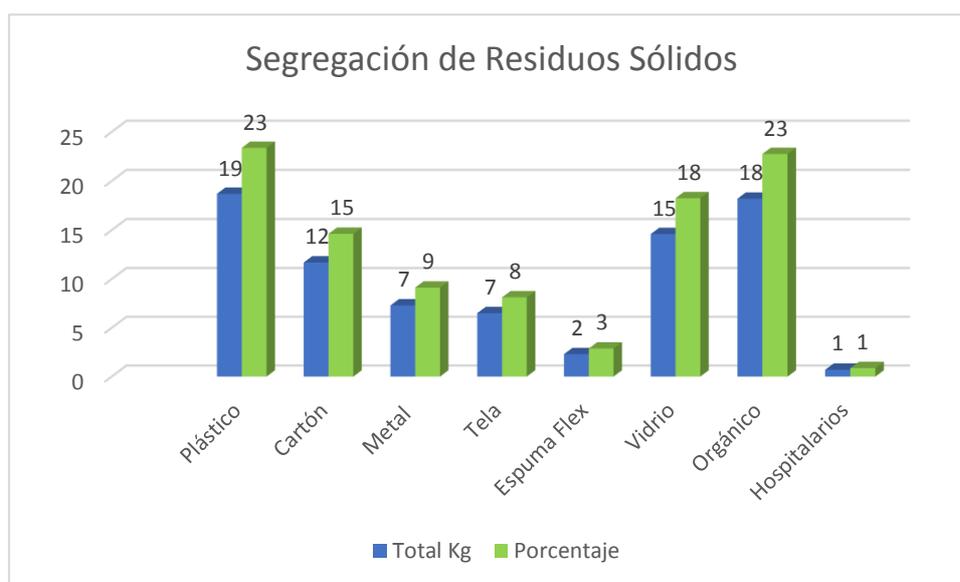
Figura 13 Segregación de Residuos Sólidos

Dentro de los materiales encontrados en las muestras se reporta de manera descendente los pesos en kilogramos de los siguientes: plástico 19 , orgánico 18, vidrio 15, cartón 12, metal 7, tela 7, espumaflex 2, hospitalarios 1. (Figura 13)
