# **Sistema de monitoreo de Bienes Patrimoniales IoT. Un caso piloto en el centro histórico de Cuenca, Ecuador**

monitoreo permitirán la generación de estudios de intervención y conservación preventiva arquitectónica, así como de ingeniería estructural de la edificación patrimonial llamada iglesia de El Sagrario o Catedral Vieja.

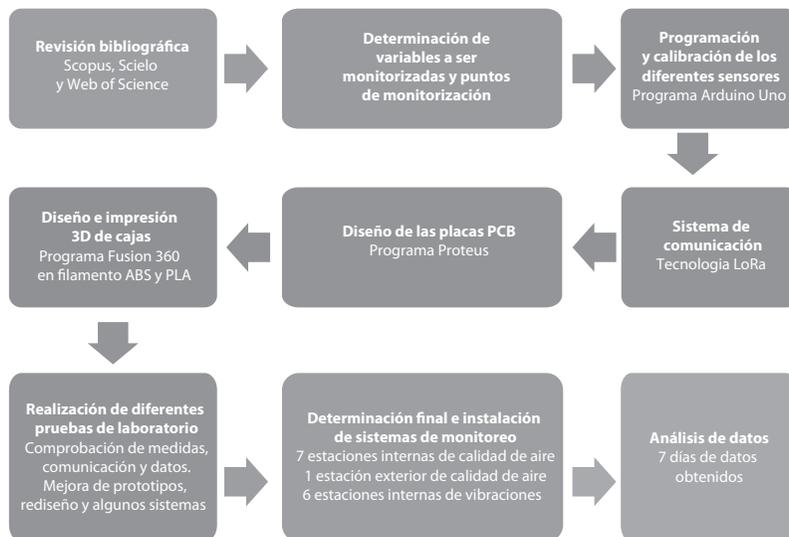
**Figura 2**

*Detalle de los pasos seguidos para el monitoreo de la iglesia El Sagrario*

Para la implementación de las cajas de los diferentes sistemas, se necesitó comprobar e identificar los diferentes puntos estratégicos del bien patrimonial, siendo definidas siete estaciones de monitoreo de calidad aire, seis estaciones de monitoreo de vibraciones y una estación de monitoreo exterior de calidad de aire. Asimismo, la respectiva instalación en los puntos donde son instalados los sistemas para un correcto funcionamiento y recopilación de información. Finalmente, una vez instalados los diferentes sistemas monitoreo, se pasó al respectivo análisis de datos preliminares que se recopilaron a lo largo del tiempo de una semana aproximadamente a través de la plataforma IoT *ThingSpeak*. A futuro y continuando con la investigación, se espera realizar un análisis exhaustivo y completo que permita tomar medidas de mantenimiento y conservación del bien patrimonial. El proceso realizado, se esquematiza en la figura 2.

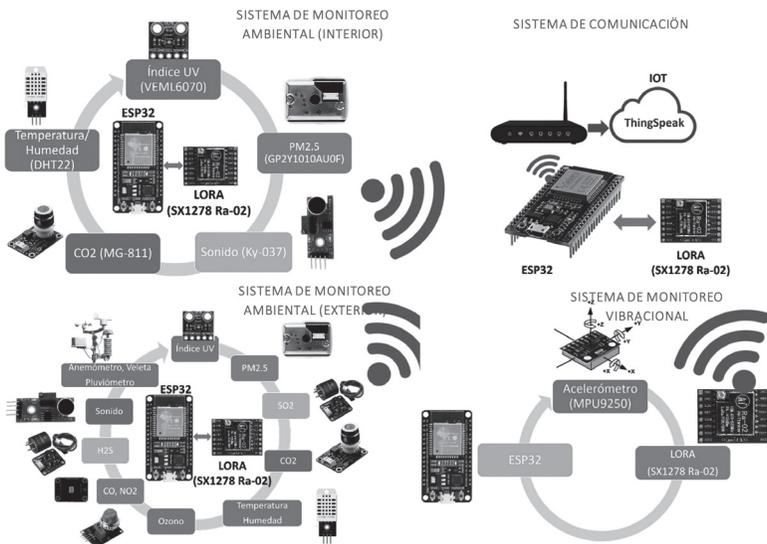
**Figura 3**

*Esquematación de los sistemas de monitoreo diseñados*

Continuando con el diseño, se bosquejó cada sistema de monitoreo con su respectivo sistema de comunicación (figura 3). El primer sistema de monitoreo ambiental fue diseñado para el interior de la iglesia, compuesto por un microcontrolador, al cual se conecta los sensores de radiación UV, material particulado, sonido, dióxido de carbono, temperatura y humedad; adicionalmente, se conecta a un módulo *LoRa* para la comunicación. El segundo sistema de monitoreo ambiental fue diseñado para el exterior de la iglesia, con los mismos componentes que la estación interior más sensores de dióxido de azufre, ozono, monóxido de carbono, dióxido de nitrógeno, sulfuro de hidrogeno, anemómetro, veleta y pluviómetro. El tercer sistema de monitoreo vibracional fue diseñado con un microcontrolador, un acelerómetro de tri-axial y un módulo *LoRa*. Finalmente, el cuarto sistema de comunicación fue diseñado con un microcontrolador, un módulo *LoRa* y un *router*. Este sistema recibe la información de todos los otros sistemas y los envía a la nube, a la plataforma IoT *ThingSpeak*.

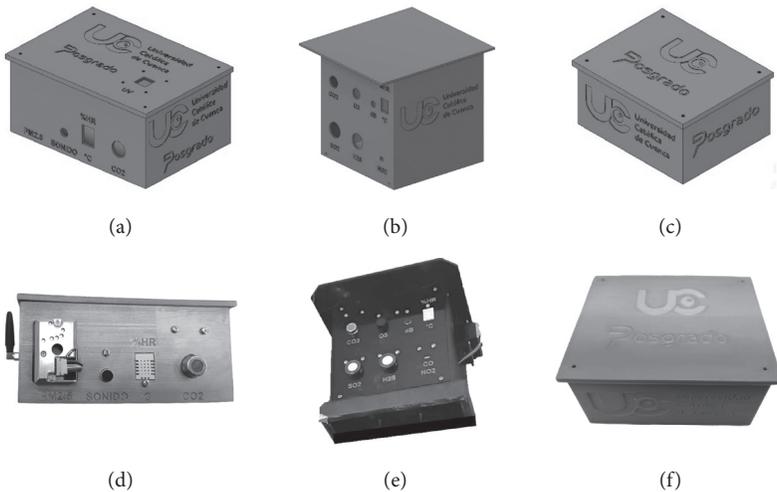
### Figura 5

Diseños de cajas de monitoreo: a) ambiental interior, b) ambiental exterior, c) vibracional; impresiones: d) ambiental interior, e) ambiental exterior, f) vibracional

De manera paralela, se diseñó e imprimió los circuitos impresos PCBs y las cajas que contienen los sensores. Para esto, se consideró los espacios disponibles y se trató de usar colores no invasivos con los ambientes del bien patrimonial (figura 5).

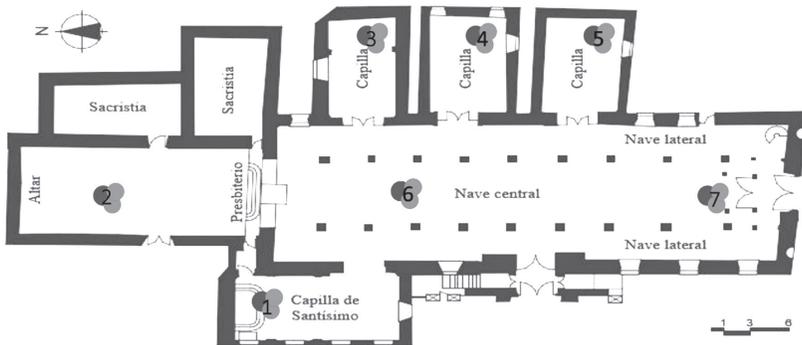
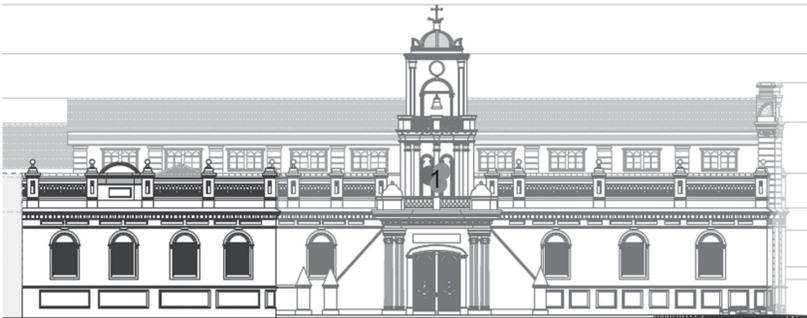
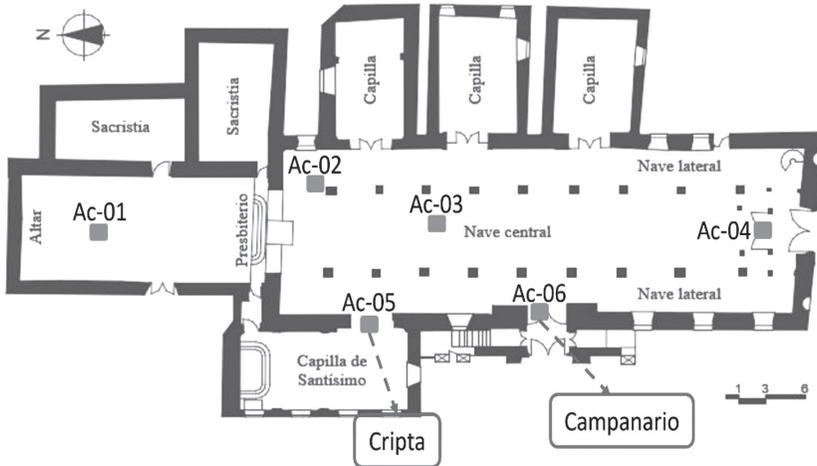
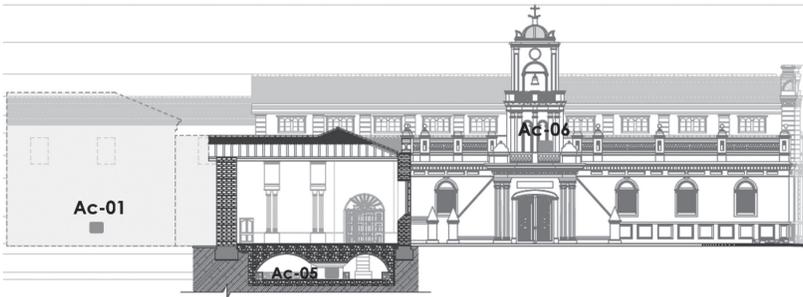
**Figura 6**

*Ubicación de los puntos de monitoreo de la iglesia El Sagrario, detalle de sistemas ambientales: a) Planta baja, b) Fachada lateral; detalle de sistemas vibracionales: c) Planta baja, d) Fachada lateral*

También se realizaron diferentes pruebas de laboratorio comprobando las mediciones y envío de datos a la nube. Con los equipos listos, se procedió a la determinación final e instalación de sistemas de monitoreo. Se estableció necesario colocar siete estaciones internas de calidad de aire, una estación exterior de calidad de aire y seis estaciones internas de vibraciones; su distribución se muestra en la figura 6, mientras que su implementación se evidencia en la figura 7.

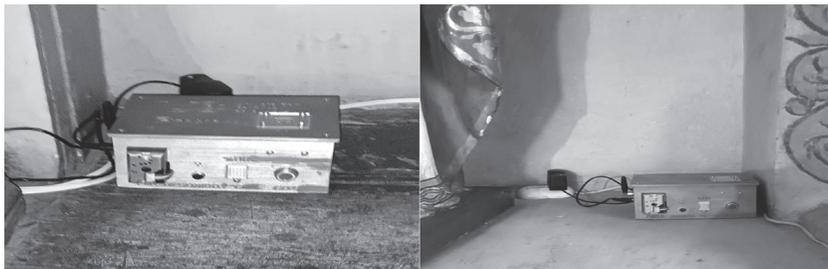
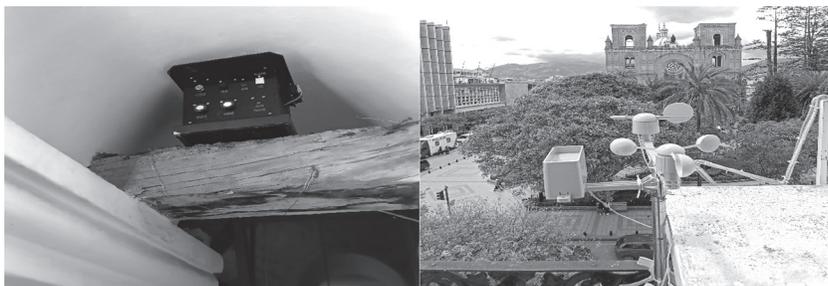
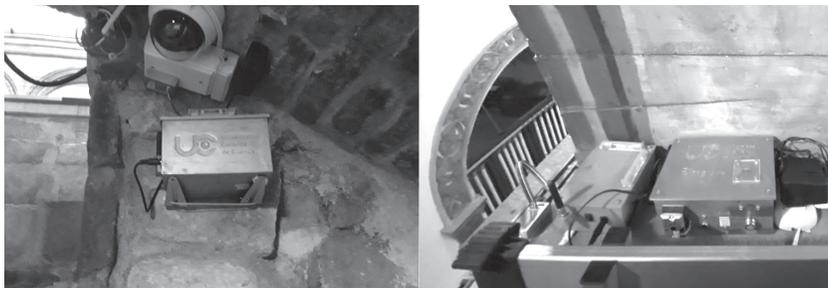
**Figura 7**

*Estaciones de calidad de aire y vibración instaladas en: a) Estaciones de calidad aire instaladas en las capillas, b) Estación de calidad de aire instalada en el campanario, c) Estaciones de monitoreo de vibración instaladas en la cripta y en la columna de la nave central*

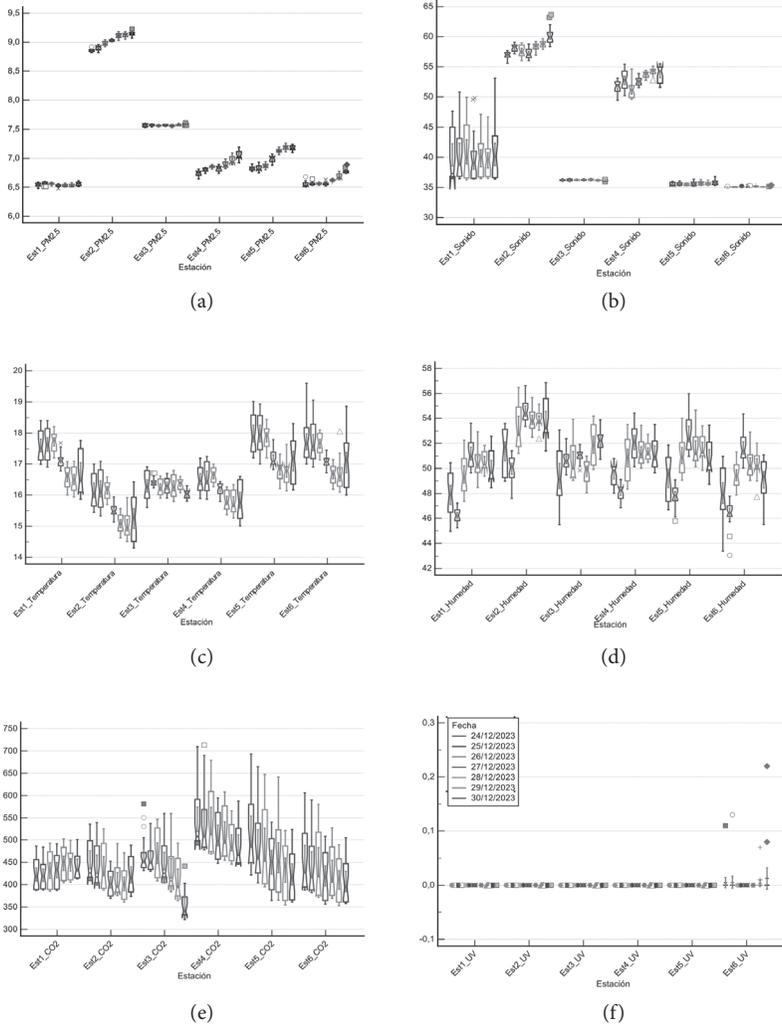
**Figura 8**

*Representación de múltiples variables agrupadas por estaciones con diagramas de caja y bigotes con muescas para mediciones diarias en el interior de la iglesia El Sagrario: a) Material Particulado 2.5, b) Potencia Acústica, c) Temperatura, d) Humedad Relativa, e) Concentración de CO<sub>2</sub> y f) Índice UV*

Finalmente se detalla un análisis de algunos datos obtenidos durante una semana de monitoreo. Como se puede observar en la figura 8a, el Material Particulado medido por la Estación 2 y Estación 3 durante los siete días tiene un promedio de 9.021 y 7.568 ppm, respectivamente. De igual manera, en la figura 8b se puede observar que, la Estación 2 y Estación 4 tienen un promedio de 58.146 y 52.831 dB, respectivamente, en relación con la potencia acústica. Además, se observa en la Estación 1 una media de 40.170 pero con una desviación estándar de 4.014. En la figura 8c de temperatura se puede observar que la Estación 1, Estación 5 y Estación 6 tienen las medias más altas de temperatura ambiental con 17.127, 17.380 y 17.212 °C.

Por otro lado, la humedad registrada por las estaciones es similar; la Estación 2 captó la máxima media con 53.365 %, mientras que la Estación 6 la mínima media con 49.690 %, ver figura 8d. En cuanto, a las concentraciones de CO<sub>2</sub> captadas por las estaciones se puede observar que la Estación 4 y Estación 5 tienen la media más elevada de CO<sub>2</sub> con 519.520 y 466.616 ppm, ver figura 8e. Finalmente, la radiación UV siempre se encuentra en valores cercanos a cero entre la Estación 1 a la Estación 5, ver figura 8f. Más detalles estadísticos, se pueden analizar en la tabla 3.

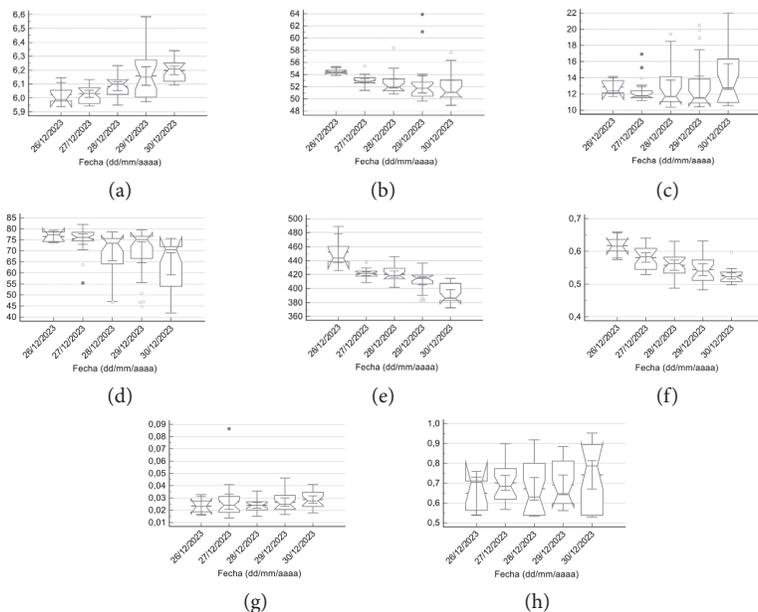
**Figura 9**

*Diagramas de caja y bigotes con muescas para mediciones diarias en el exterior de la iglesia El Sagrario: a) Material Particulado 2.5, b) Potencia Acústica, c) Temperatura, d) Humedad Relativa, e) Concentración de  $\text{CO}_2$  y f) Concentración de  $\text{CO}$ , g) Concentración de  $\text{O}_3$ , y h) Concentración de  $\text{NO}_2$*

En cuanto a la Estación exterior, se puede ver en la figura 9a que los días 29 y 30 se presenta 6.158 y 6.199  $\mu\text{g}/\text{m}^3$  de material particulado. En la figura 9b el día 26 se tiene una media de 54.504 dB. De manera similar, entre los días 28 y 30 se notan los máximos de Temperatura con 19.402, 20.443 y 21.997  $^{\circ}\text{C}$  (ver figura 9c). De igual manera, los días 26 y 27 se registran los días con mayor Humedad Relativa con una media de 76.555 y 75.353% (ver figura 9d). Así mismo, el día 26 se tiene el máximo de Concentración de  $\text{CO}_2$  y  $\text{CO}$  (figura 9e y figura 9f) con un promedio de 452.060 y 0.618 ppm, respectivamente. Las concentraciones de  $\text{O}_3$  y  $\text{NO}$ , no tienen mayores fluctuaciones, ver ver figura 9g y figura 9h. Para más información estadística referirse a la tabla 4.

Con respecto a los datos obtenidos en el caso de la iglesia de El Sagrario se puede observar que los niveles de material particulado (figura 9a y tabla 4, subsección PM) tienen diferencias de concentración entre un espacio y otro, debido a la forma de movimiento del aire entre las puertas de acceso, lo que causa un desplazamiento del material particulado a los

En el caso del nivel de ruido (figura 9b y tabla 4, subsección SON) en las estaciones de las Capillas se debe considerar que se está superando los 55dB (sin incluir el tiempo de exposición), recomendados por la OMS (Vivanco Font, 2022). A su vez, en las mediciones de la estación exterior es incluir la polución sonora; como se observa, un día se alcanzó 54dB, lo que hace necesario identificar cuál es la fuente que causó este nivel de ruido, ya que la exposición constante y prolongada a niveles mayores a los 55dB (sin considerar tiempo de exposición) a largo plazo puede generar pérdida de audición en las personas.

En el caso de las concentraciones de humedad (figura 9d y tabla 4, subsección HUM) se evidencia que, en el Altar y Nave Central sobre pasa los máximos recomendados por la (EPA, 2016) del 50 %, por lo que existe el riesgo de generación de hongos debido a la condensación de agua en el ambiente; esto afecta a mediano y largo plazo a los acabados y, dependiendo al tiempo de exposición, también a la salud de sus ocupantes. Para mitigar los riesgos que presentan estos niveles de humedad, es necesario definir sistemas de ventilación que se activen conjuntamente con la apertura de las puertas, y en el caso de que la iglesia de El Sagrario esté cerrada, considerar la necesidad de un sistema de ventilación secuencial programada conforme la época del año. En el exterior se registra humedad superior al 50 %, lo que significa riesgo de generación de hongos, por lo que es recomendable la protección de elementos constructivos de madera y tierra.

Finalmente, las concentraciones marcadas en ambientes interiores y en el exterior de CO<sub>2</sub> (figura 9e y tabla 4, subsección CO<sub>2</sub>), hasta el momento están enmarcados en estándares admisibles, ya que se recomienda por parte de Occupational Safety and Health Administration, OSHA, que no superen las 700 ppm en espacios interiores que cuenten con capacidad reducida o nula de personas, y que no sea mayor a 1000 ppm en caso de alta concentración de personas (GSS, 2013). Por su parte, la temperatura (figura 9c y tabla 4, subsección TEM) en los ambientes se puede considerar estable, debido a la poca variación que existen entre las mediciones, pese a ello, a futuro es importante verificar si estas variaciones también son constantes cuando están abiertas las puertas de acceso, con niveles de concentración de personas y de acuerdo con la época del año.

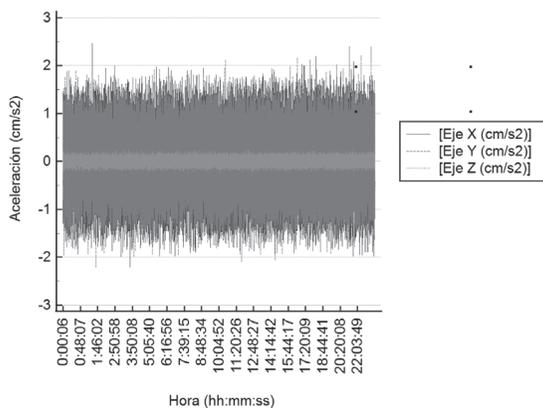
**Figura 10**

*Representación multilínea de las aceleraciones registradas por la Estación 1 de Vibraciones*

Finalmente, en la figura 10, se puede observar el registro de una Estación 1 de monitoreo vibracional. Se presenta las aceleraciones en los tres ejes; no existe ningún movimiento representativo, por lo cual no se presentan todas las figuras. Adicionalmente, se puede observar el análisis estadístico en la tabla 5.
