UNIVERSIDAD POLITÉCNICA SALESIANA
SEDE CUENCA
CARRERA DE INGENIERÍA MECÁNICA AUTOMOTRIZ

**IMPLEMENTACIÓN DE UN PLAN DE MANTENIMIENTO PREVENTIVO
DIRIGIDO A LOS VEHÍCULOS DE LA EMPRESA PÚBLICA MUNICIPAL
MANCOMUNADA DE ASEO INTEGRAL DE CAÑAR, BIBLIAN, EL
TAMBO Y SUSCAL (EMMAIPC-EP)**

Trabajo de titulación previo a la obtención del
título de Ingeniero Mecánico Automotriz

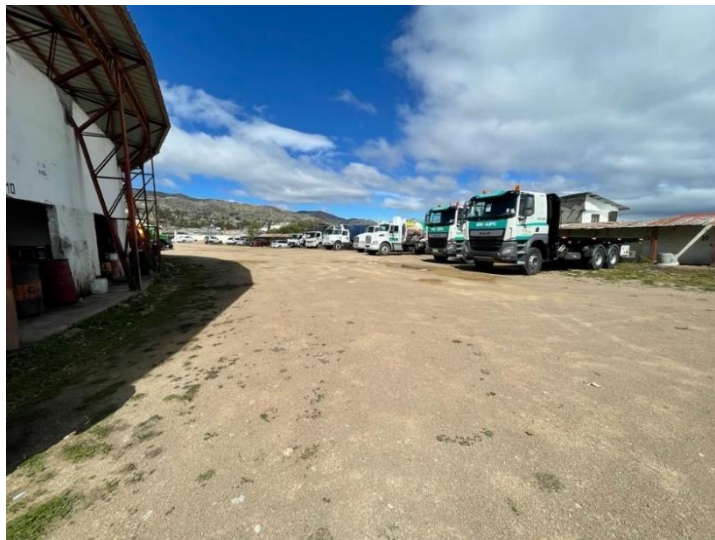
Figura 4. Infraestructura del taller en el parqueadero.

La infraestructura no es la adecuada para realizar el mantenimiento, ya que es un parqueadero público, carece de cubierta, no tiene instalaciones, el piso es de tierra, no tiene oficinas para el mecánico de la empresa la bodega de repuestos y herramientas se encuentra en las oficinas principales. Cabe mencionar que los filtros cambiados se colocan en un lugar que puede ser estacionamiento de algún vehículo.

Se propone realizar una cubierta en una zona para realizar mantenimientos. Además, se agrega lugares específicos para los estacionamientos de la maquinaria y vehículos de la empresa.

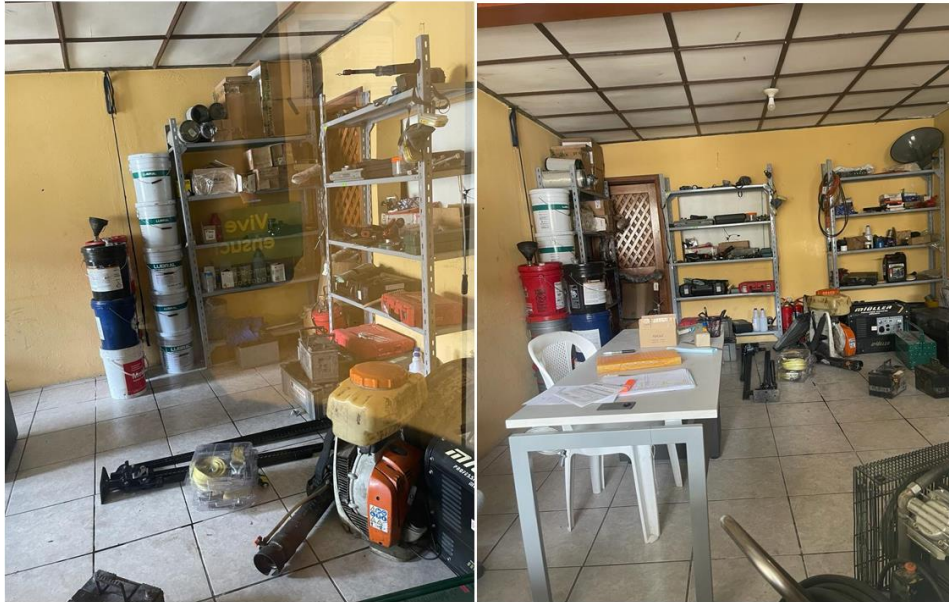
Figura 8. Bodega de repuestos y herramientas.

La bodega de repuestos e insumos se ubica en la oficina principal de la empresa, esta área no cuenta con buena iluminación, existe un mínimo orden, los repuestos no se encuentran clasificados, tienen una cantidad mínima de repuestos.

Se implementa un espacio diseñado para el almacenamiento de los repuestos con la señalización respectiva, de la misma forma para almacenar en cada lugar las bombas que tiene la empresa y ubicar las canecas de aceite para la maquinaria pesada.

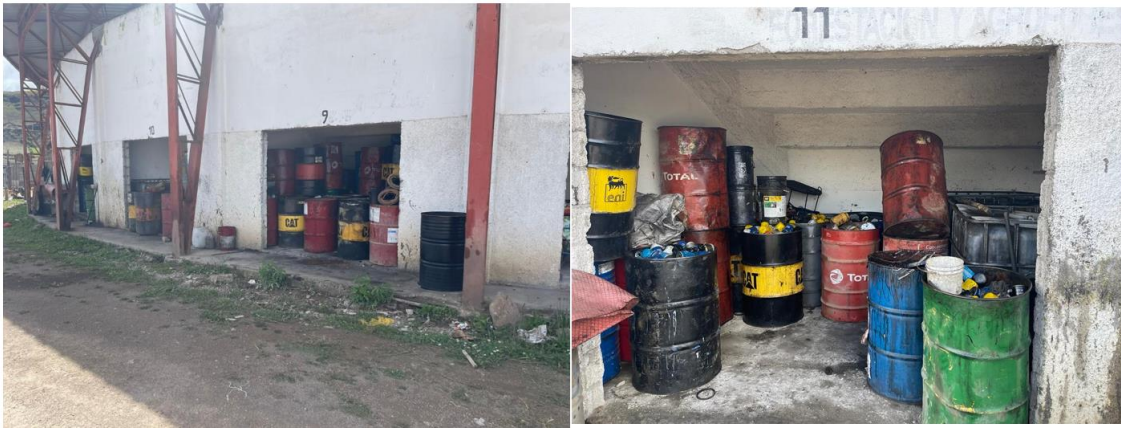
Figura 9. Área de residuos en el parqueadero.

Esta área para manejar residuos no es la adecuada, está en un espacio de estacionamiento debajo de la plaza de toros donde se encuentran la flota, estos filtros se almacenan en tachos vacíos, hay muchos llenos y una cantidad de residuos líquidos en el piso. Observando que existe un espacio pequeño para el almacenamiento de estos residuos.

Se diseña un espacio para la correcta área de residuos, distribuyendo en varias secciones para realizar los cambios de aceites.

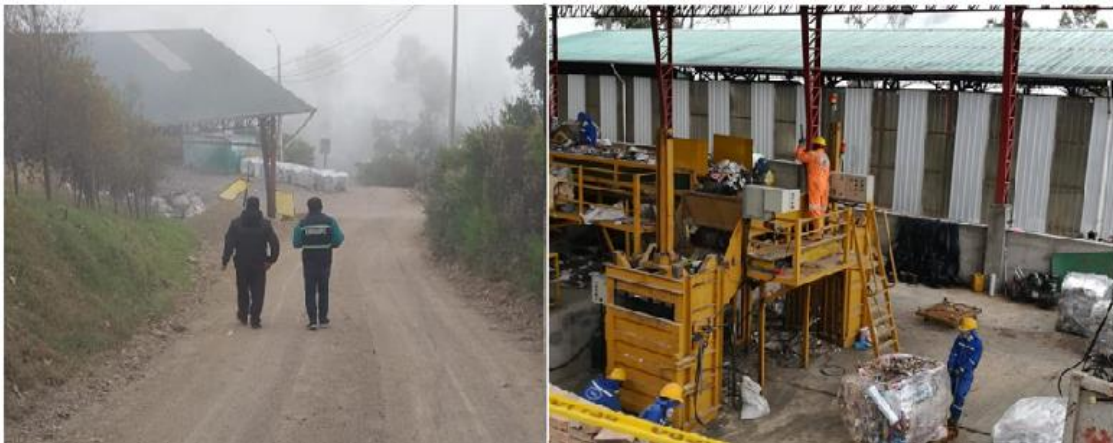
Figura 11. Centro de Gestión Yurachaca.

El parqueadero está ubicado en el canchón de la plaza de toros de Cañar, el centro de gestión se ubica a 30 min fuera de la ciudad, por la vía a Zhizho. El piso es de tierra y en el centro de gestión existen naves con cubierta, con el piso de cemento en ciertos lugares, y duchas en el centro de gestión, en el parqueadero no existen drenajes de agua acumulados por lluvia, no tiene señalización y sirve para parquear diferentes tipos de vehículos y maquinaria en zonas no señaladas.

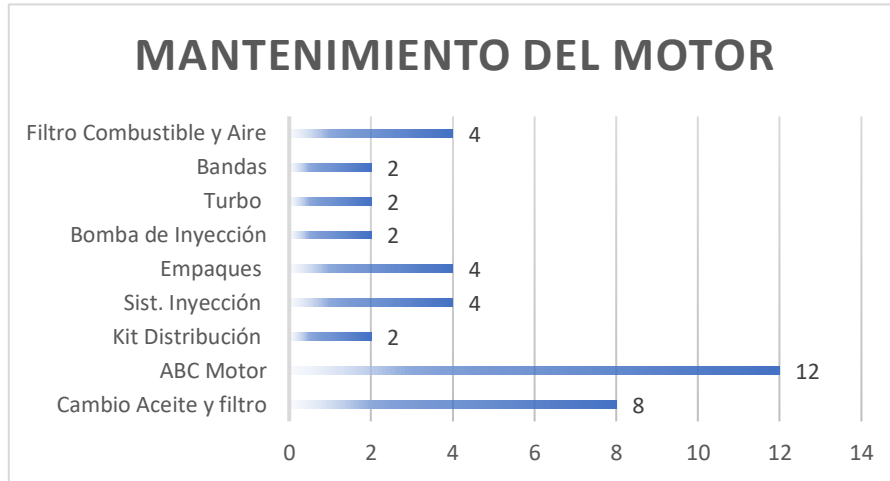
Figura 19. Historial de mantenimiento del motor

A lo largo de estos mantenimientos existen piezas internas que serán reemplazadas con un menor número de veces. Se muestra detallado en la siguiente figura según el historial de mantenimiento de la empresa de los últimos dos años.

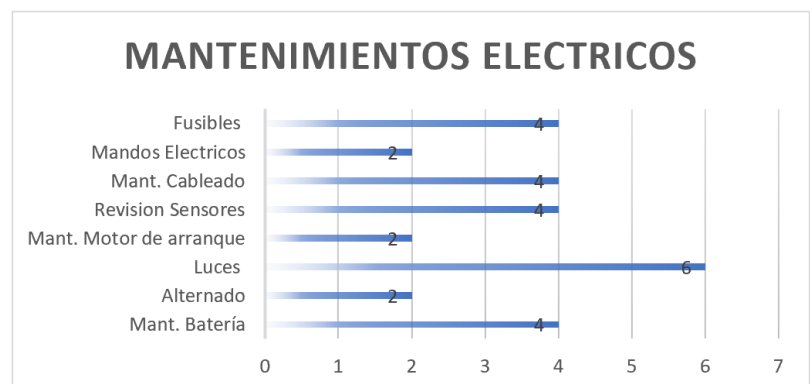
Figura 22. Historial del Sistema Eléctrico.

Sist. Electrico	Mantenimientos Electricos
Mant. Bateria	4
Alternado	2
Luces	6
Mant. Motor de arranque	2
Revision Sensores	4
Mant. Cableado	4
Mandos Electricos	2
Fusibles	4

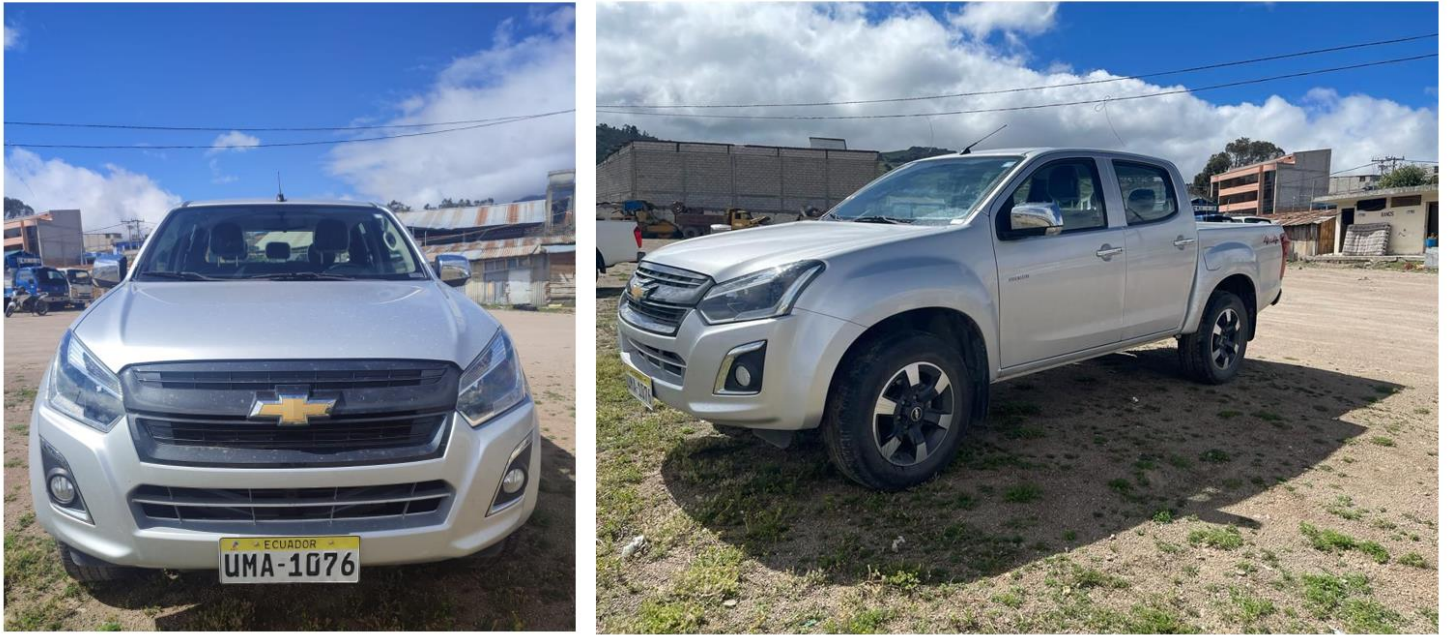
Figura 35. Vista Frontal y Vista Lateral de la camioneta DMAX.

8.1.2 Vista frontal y Vista lateral del Vehículo Chevrolet D-MAX 4X4

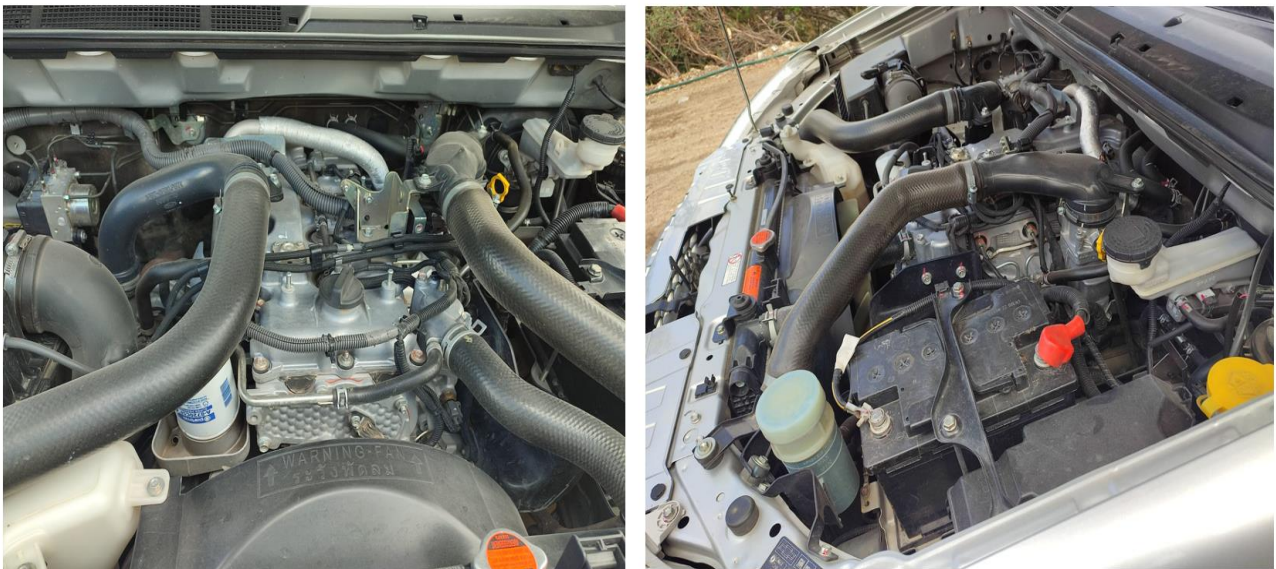
Figura 36. Vista del Motor de la camioneta.

8.1.3 Vista del estado del Motor Chevrolet D-MAX 4X4

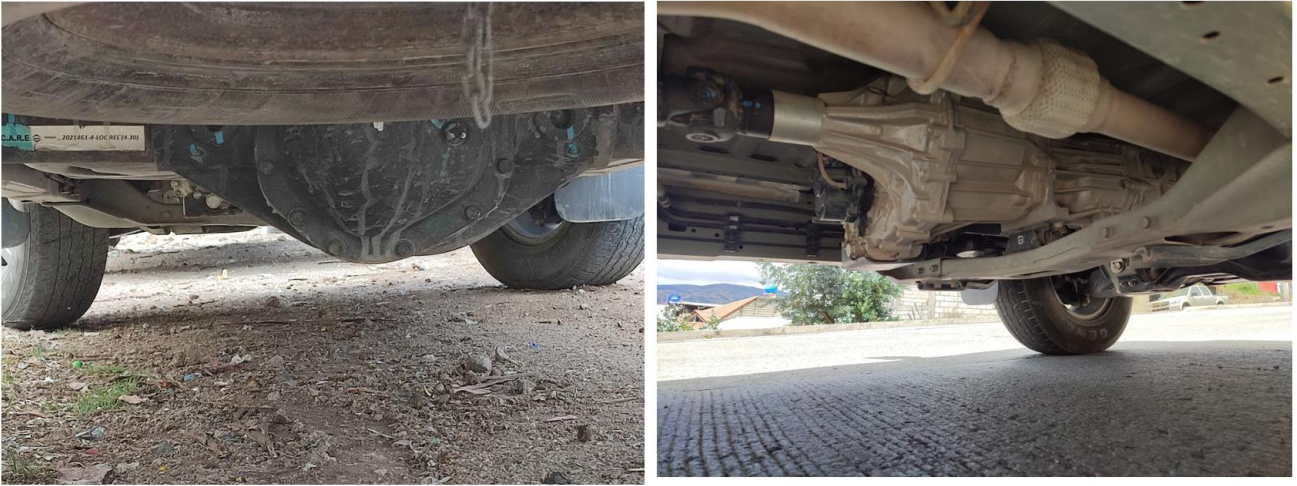
Figura 37. Vista de la caja y diferencial de la camioneta D-MAX.

8.1.4 Vista de la caja y diferencial Chevrolet D-MAX 4X4

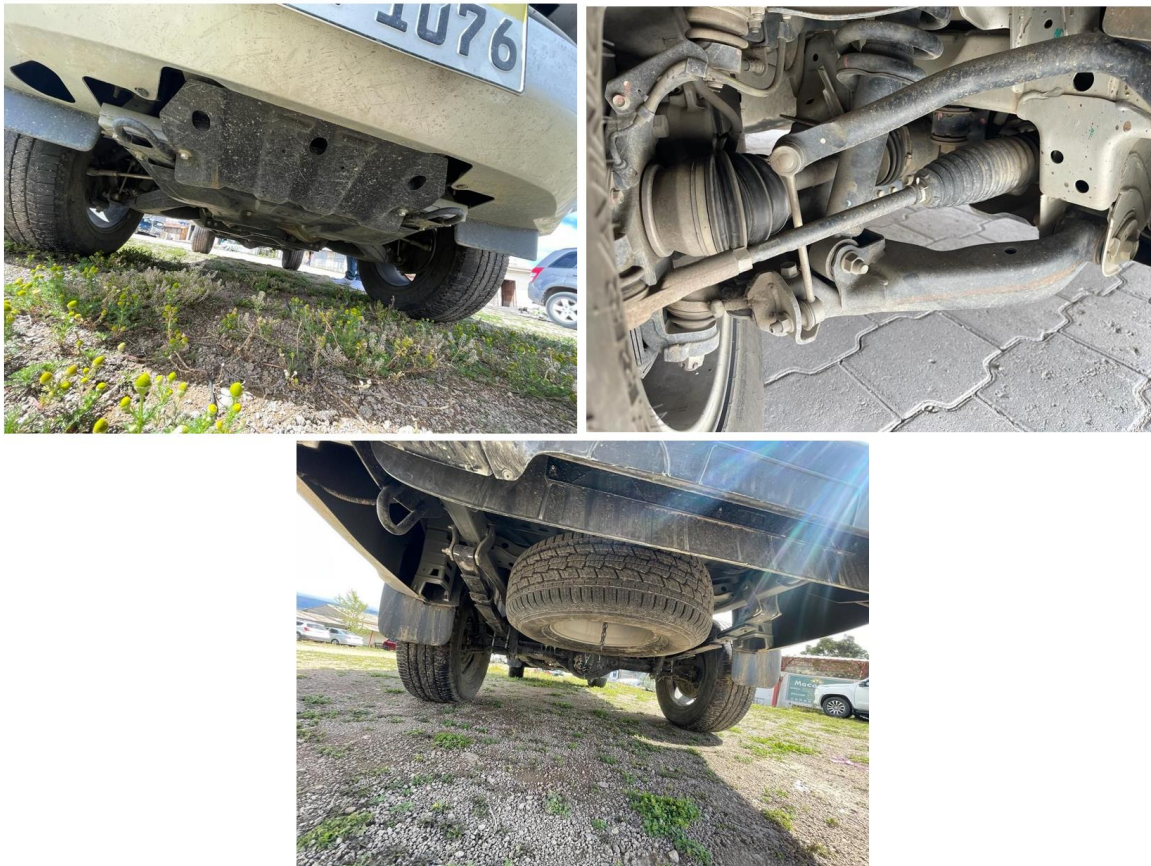
Figura 38. Vista de la parte de suspensión.

8.1.5 Vista de la suspensión del vehículo Chevrolet D-MAX 4X4

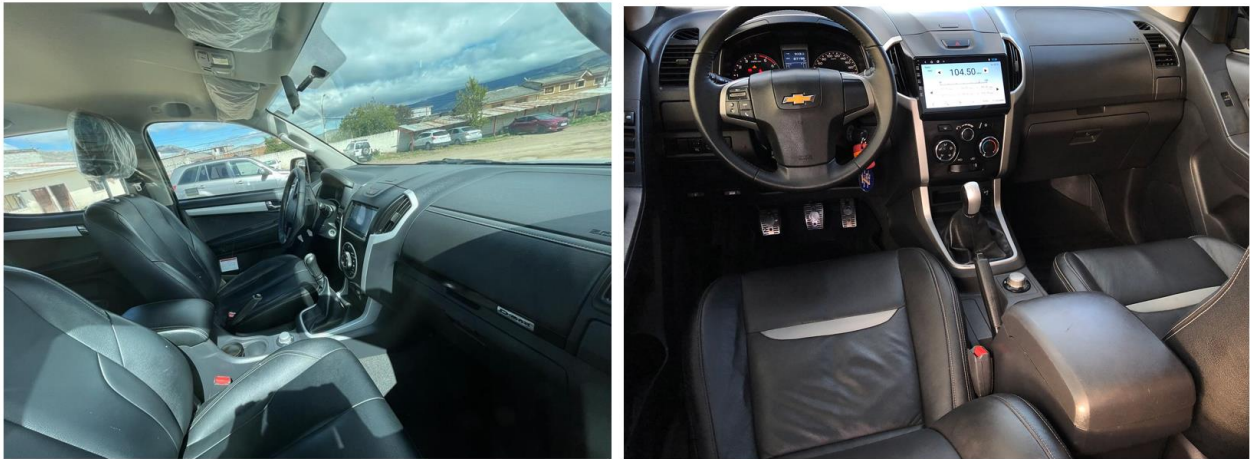
Figura 39. Vista de la parte interior de la camioneta.

8.1.6 Vista de la parte interior del vehículo Chevrolet D-MAX 4X4

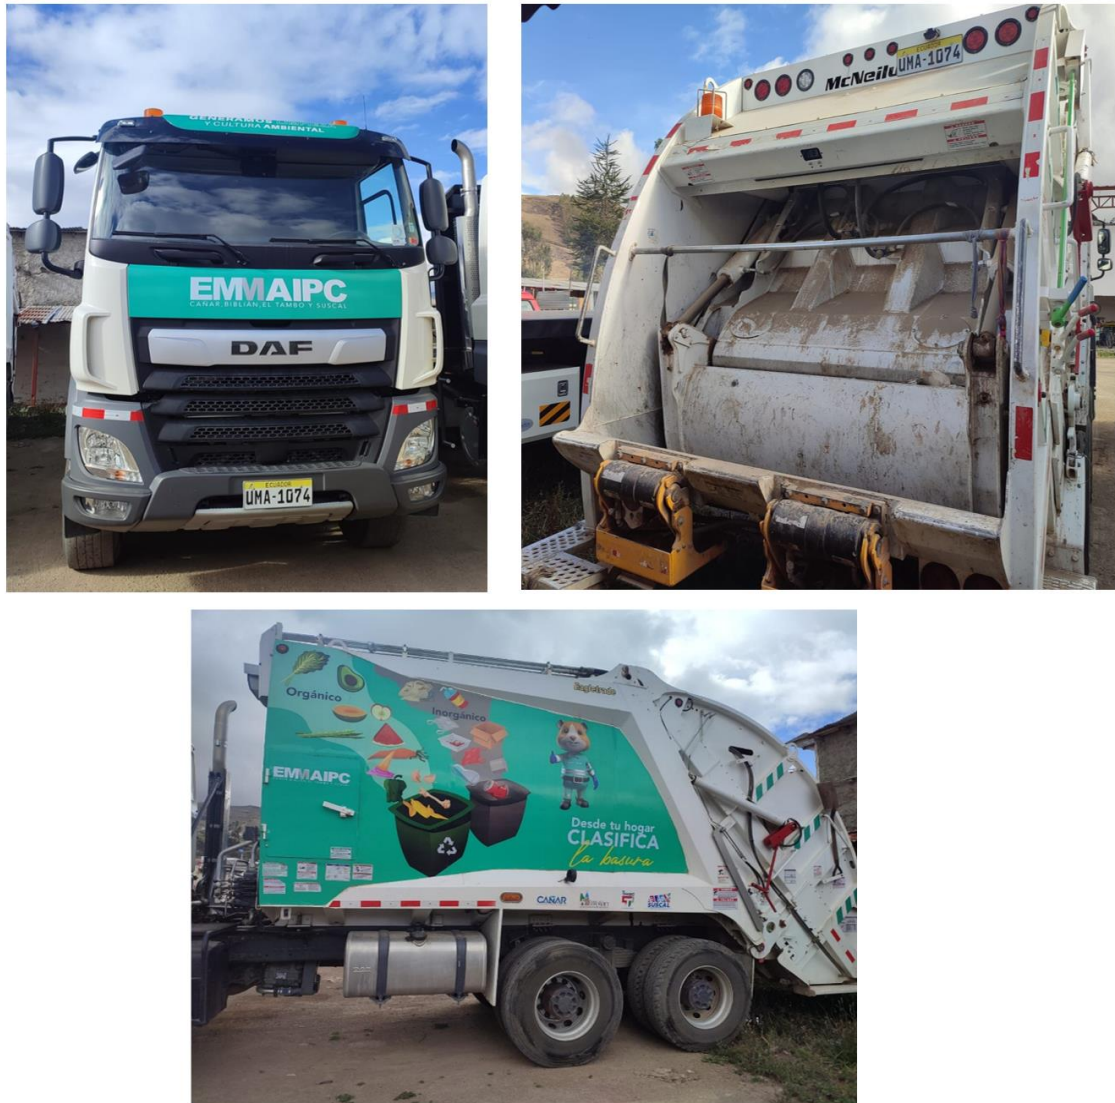
Figura 41. Vista Frontal, Superior y Lateral del DAF

Se adjunta las fotografías a continuación del vehículo DAF UMA – 1074

8.2.2 Vista Frontal, Posterior y Lateral del DAF-Recolector

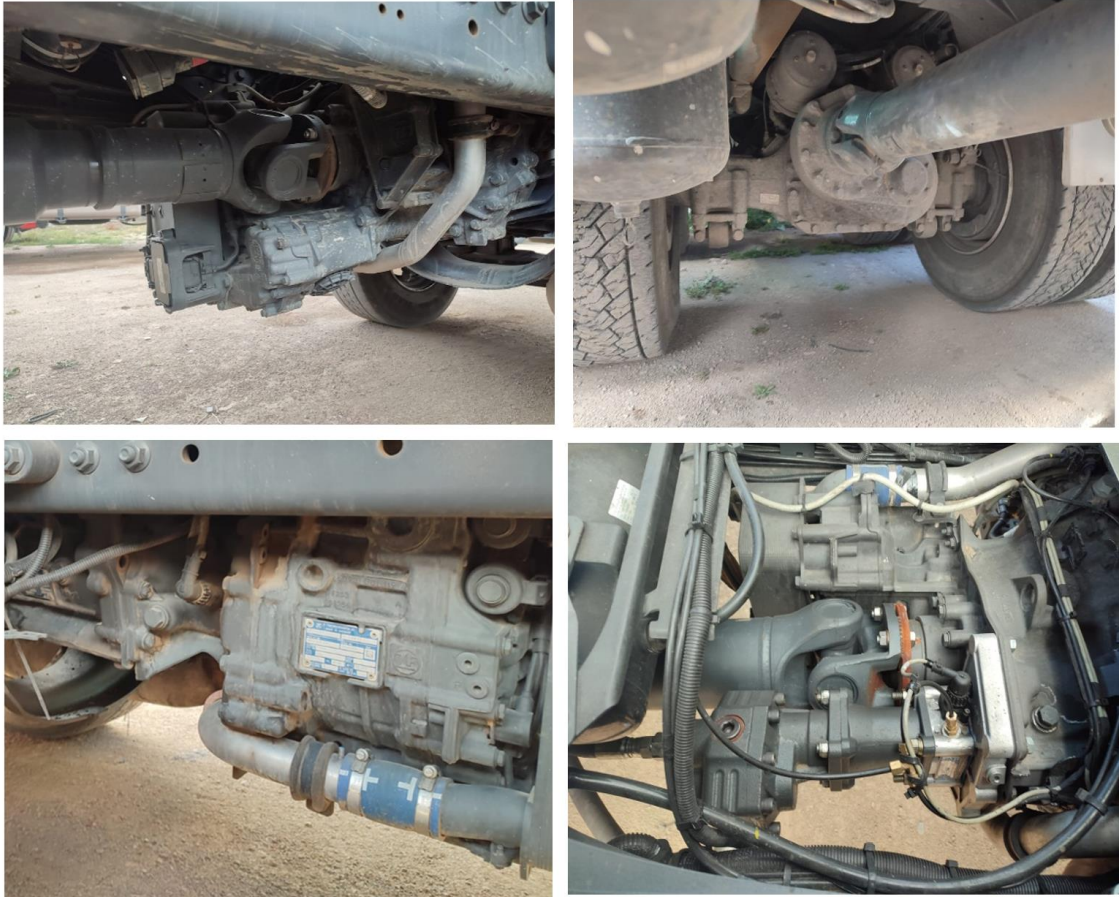
Figura 43. Vista de la Caja, Cardán y Diferencial.

8.2.4 Vista de la Caja, Cardan y Diferencial del vehículo pesado DAF-Recolector

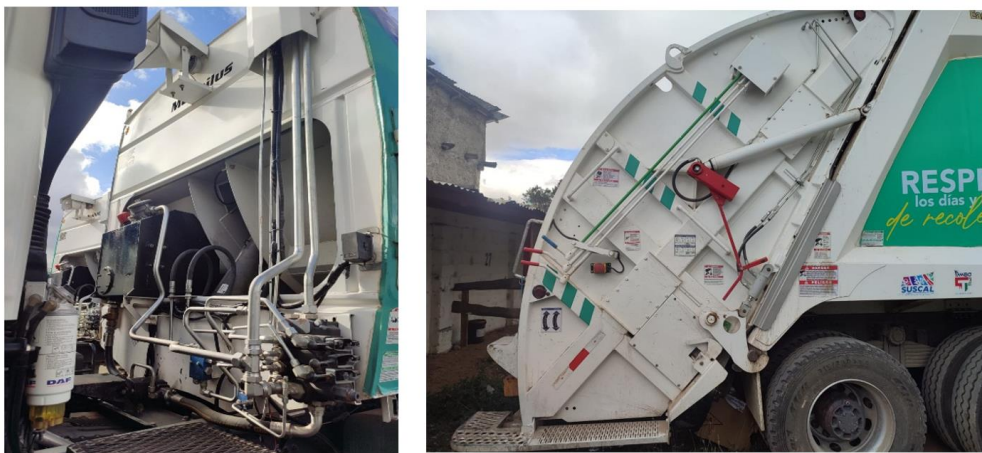
Figura 44. Sistema Hidráulico y la Tolva.

8.2.5 Vistas de la Tolva y el Sistema Hidráulico del DAF-Recolector

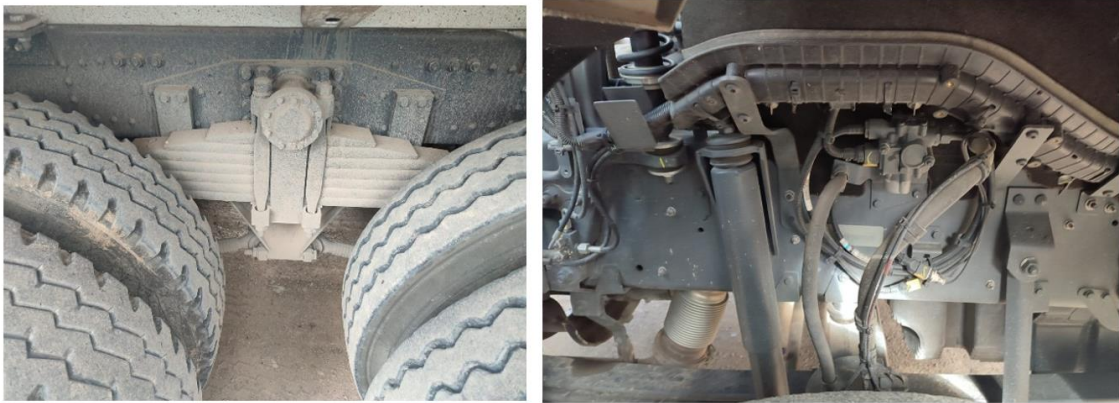
Figura 45. Suspensión delantera y posterior del DAF

8.2.6 Vista del Sistema de suspensión delantera y posterior del DAF

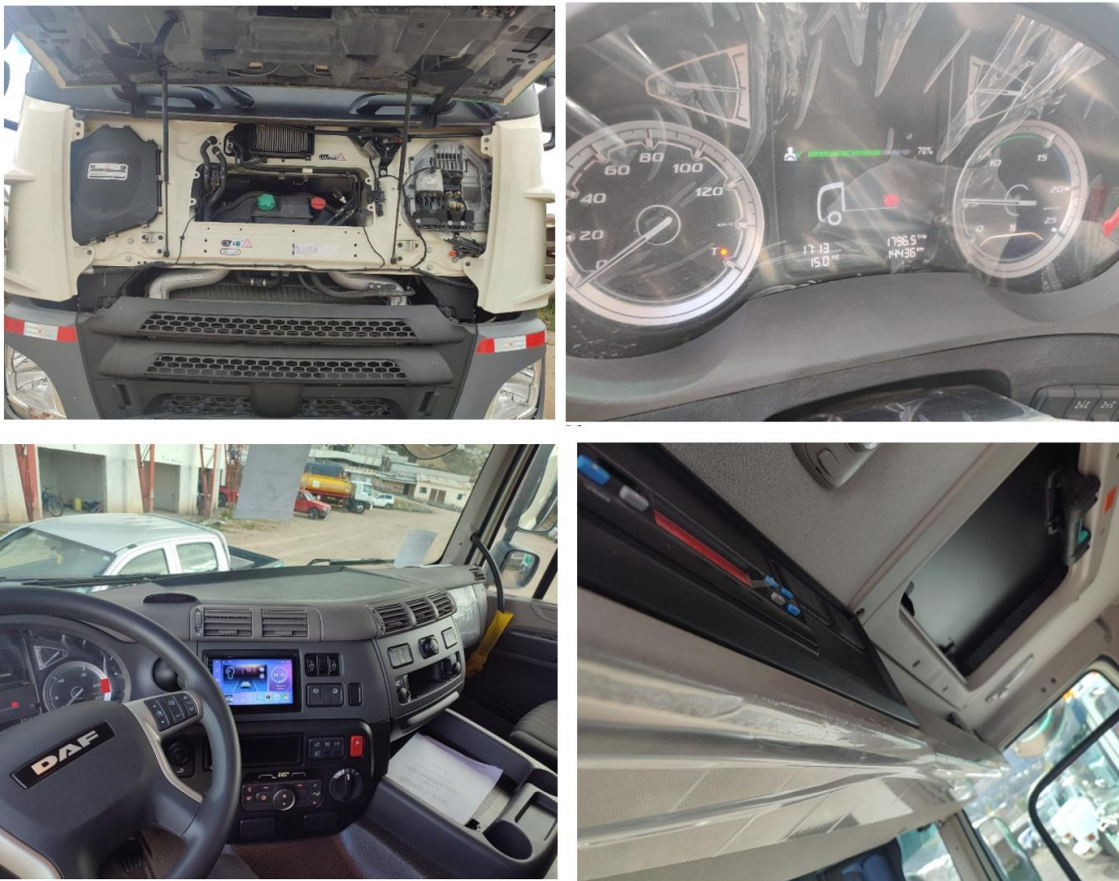
Figura 46. Vista del Interior de la Cabina del DAF

8.2.7 Vista del Interior de la Cabina y Mandos del DAF-Recolector

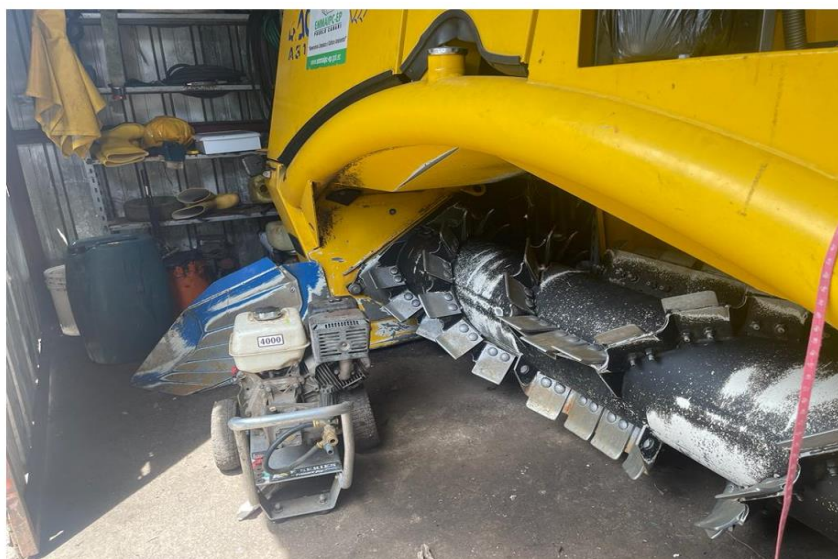
Figura 48. Vista Frontal de la Volteadora

8.3.2 Vista Frontal de la Volteadora BACKHUS-Serie A

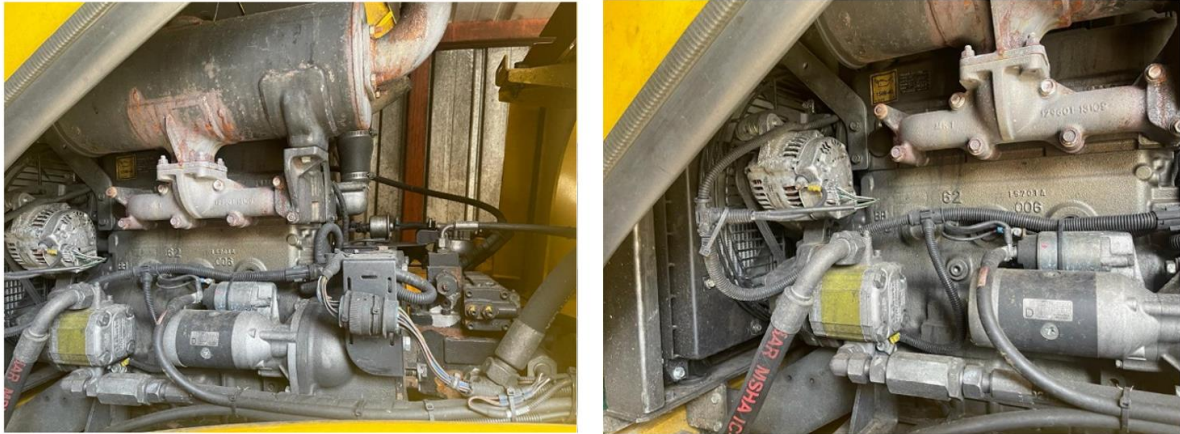
Figura 49. Vista del Motor de la Volteadora

8.3.3 Vista del Motor de la Volteadora BACKHUS-Serie A

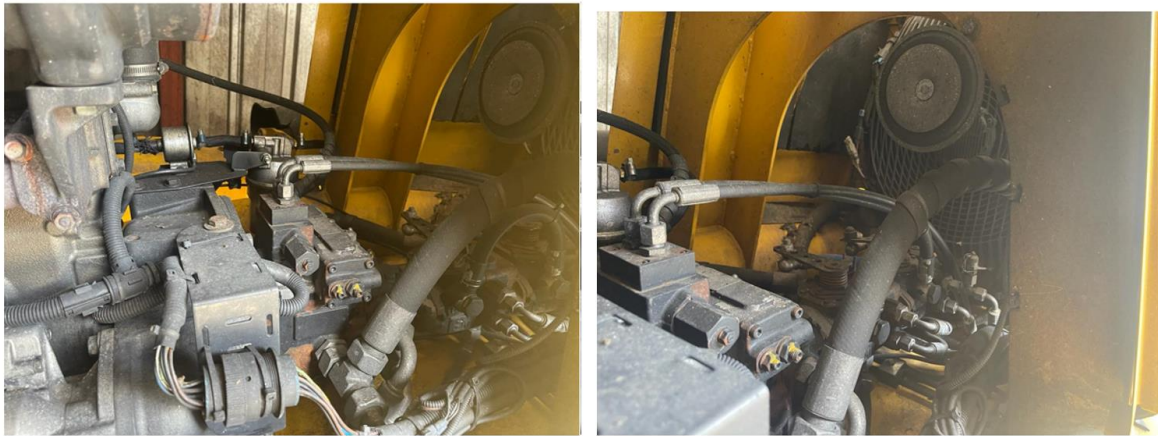
Figura 50. Vista del Toma fuerza de la Volteadora

8.3.4 Vista del Toma Fuerza de la Volteadora BACKHUS-Serie A

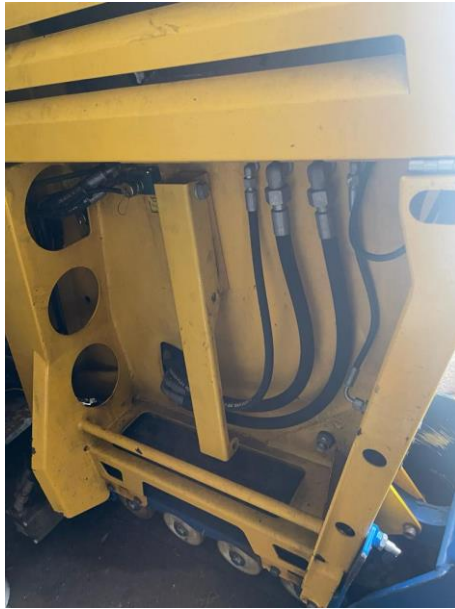
Figura 51. Vista de las mangueras hidráulicas de la Volteadora

8.3.5 Vista del sistema hidráulico de la Volteadora BLACKHUS-Serie

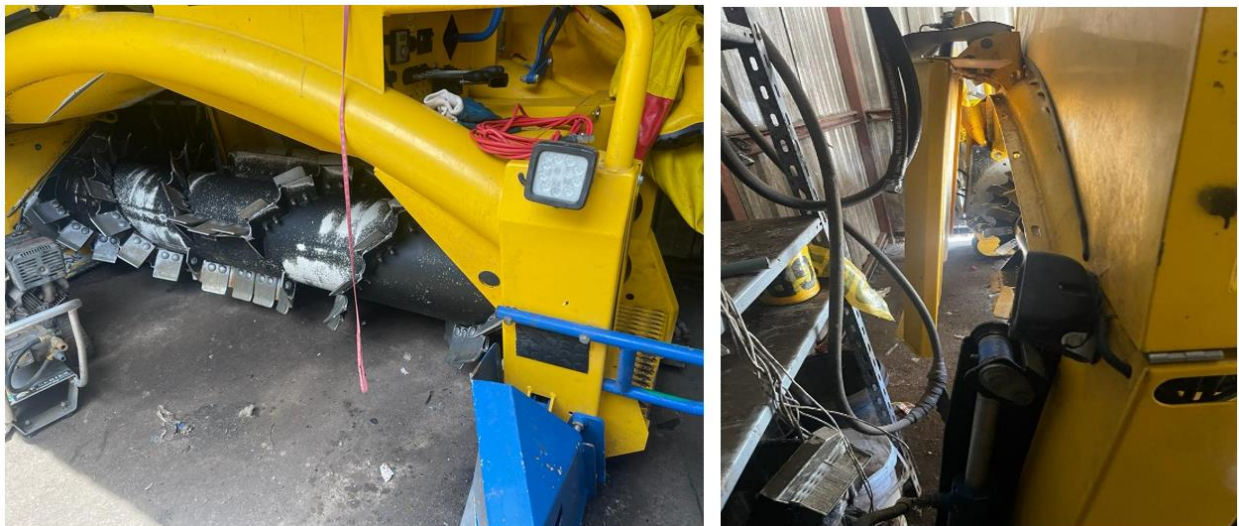
Figura 52. Vista de los mandos, cilindro rotor y focos delanteros de la Volteadora

8.3.6 Vista de los Mandos, del Cilindro Rotor y de los Focos delanteros

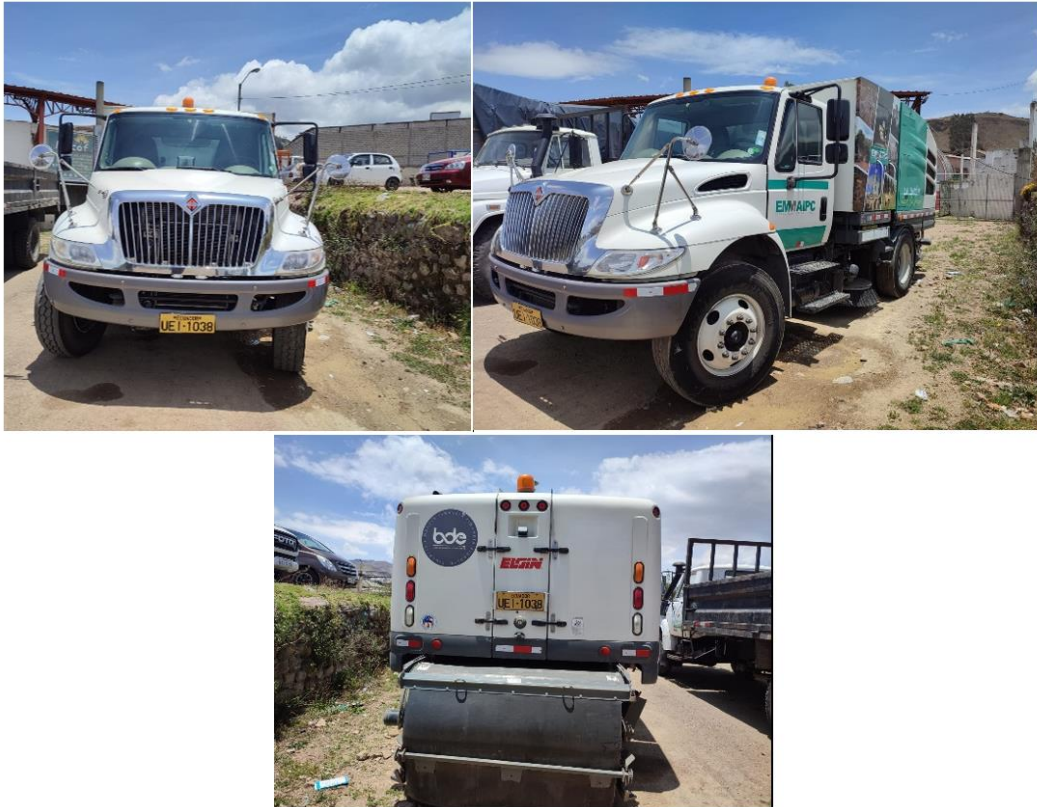
Figura 54. Vista frontal y lateral de la barredora

Se adjunta las fotografías del vehículo INTERNACIONAL UEI-1038.

**8.4.2 Vista frontal y lateral del camión de la marca Internacional-
Barredora.**

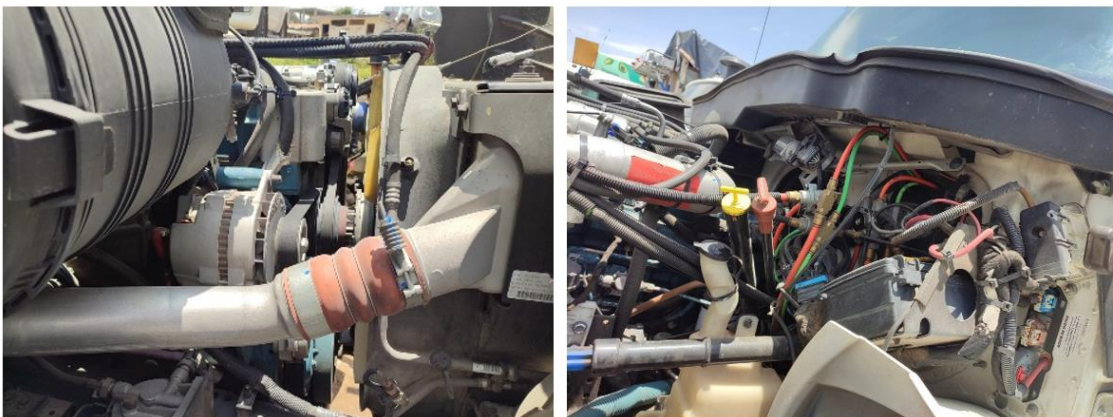
Figura 55. Vista del estado del motor 1 de la barredora

**8.4.3 Vista del estado del motor 1 del camión de la marca Internacional-
Barredora.**

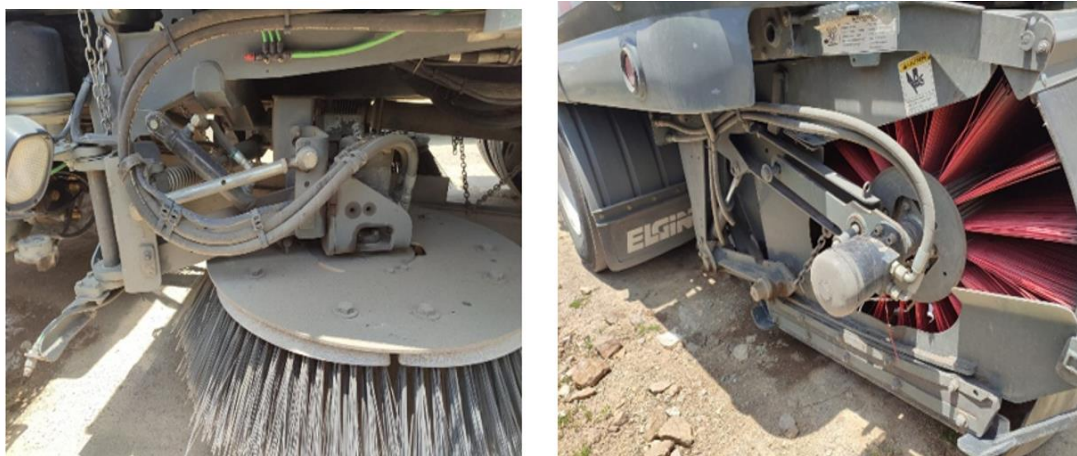
Figura 57. Vista del estado de la barredora

**8.4.5 Vista de la barredora del camión de la marca Internacional-
Barredora.**

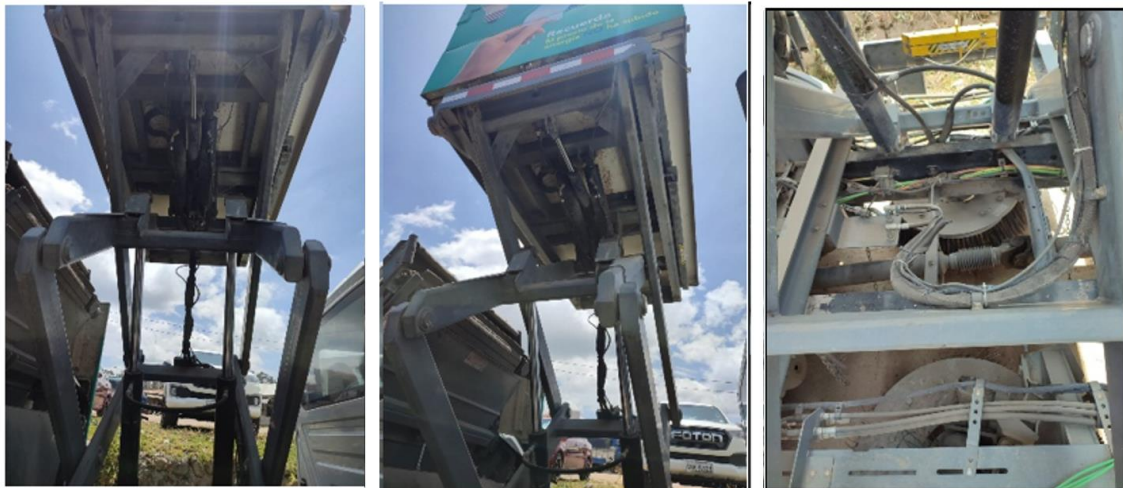
Figura 58. Vista de la tolva y su sistema hidráulico.

8.4.6 Vista de la tolva y sistema hidráulico del camión de la marca Internacional-Barredora.

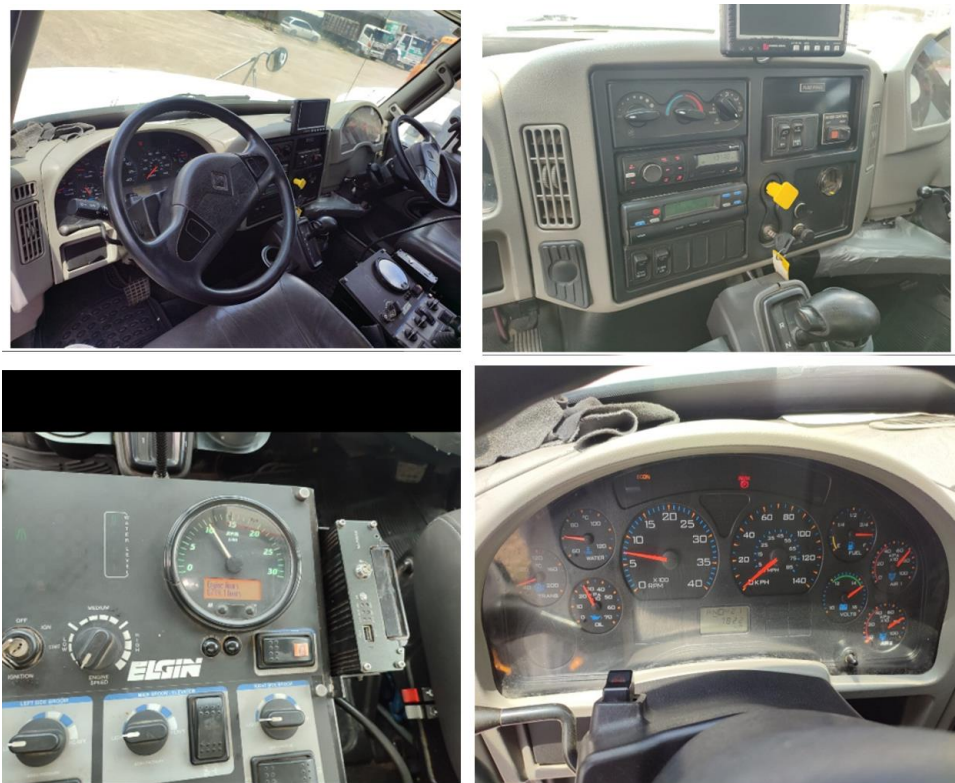
Figura 59. Vista del interior, cabina y tapicería.

8.4.7 Vista del interior, exterior y tapicería del camión de la marca Internacional-Barredora.
