**UNIVERSIDAD POLITÉCNICA SALESIANA
SEDE CUENCA
CARRERA DE INGENIERÍA CIVIL**

**ANÁLISIS DE MECANISMOS DE FALLA EN UNA ESTRUCTURA:
CASO PRÁCTICO DE UNA ESTRUCTURA DE ALMACENAMIENTO**

Trabajo de titulación previo a la obtención del
título de Ingeniero Civil

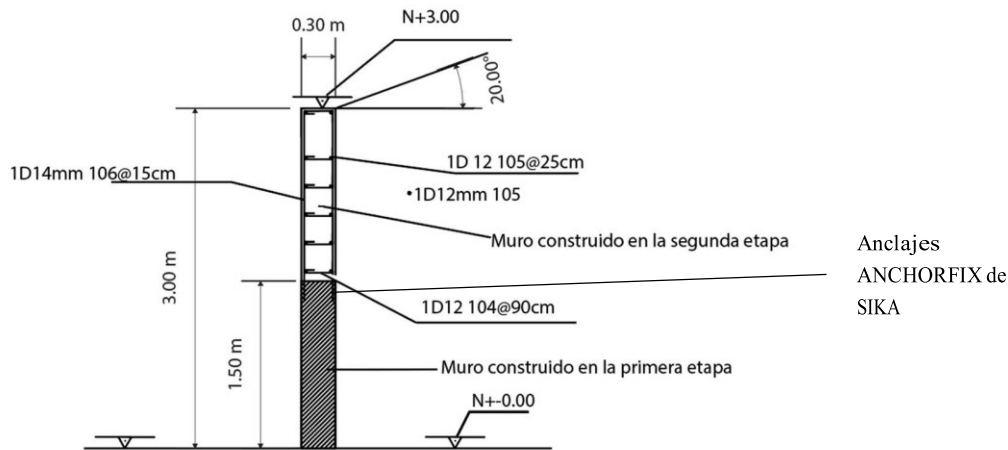
Figura 5 Vista de intervención de muros laterales

a) Prolongación en altura de muros de contención: La prolongación en altura de los muros incluyó la incorporación de elementos de anclaje en la zona de unión entre el muro original y su prolongación. Estos anclajes consisten en barras de refuerzo de 14 mm de diámetro, dispuestos a intervalos de 15 cm y anclados con ANCHORFIX de SIKA (ver Figura 5). Además, la prolongación del muro de contención incluía barras de refuerzo vertical ($1\text{Ø}14\text{mm @}15\text{cm}$) y barras de refuerzo horizontal ($1\text{Ø}12\text{mm @}25\text{cm}$), como muestra la Figura 5. En la ejecución, el refuerzo horizontal ($1\text{Ø}12\text{mm @}25\text{cm}$) se prolongó a través de las columnas tipo cercha, de tal manera que la prolongación vertical del muro tenía continuidad a través de las columnas tipo cercha (Ver la Figura 6).

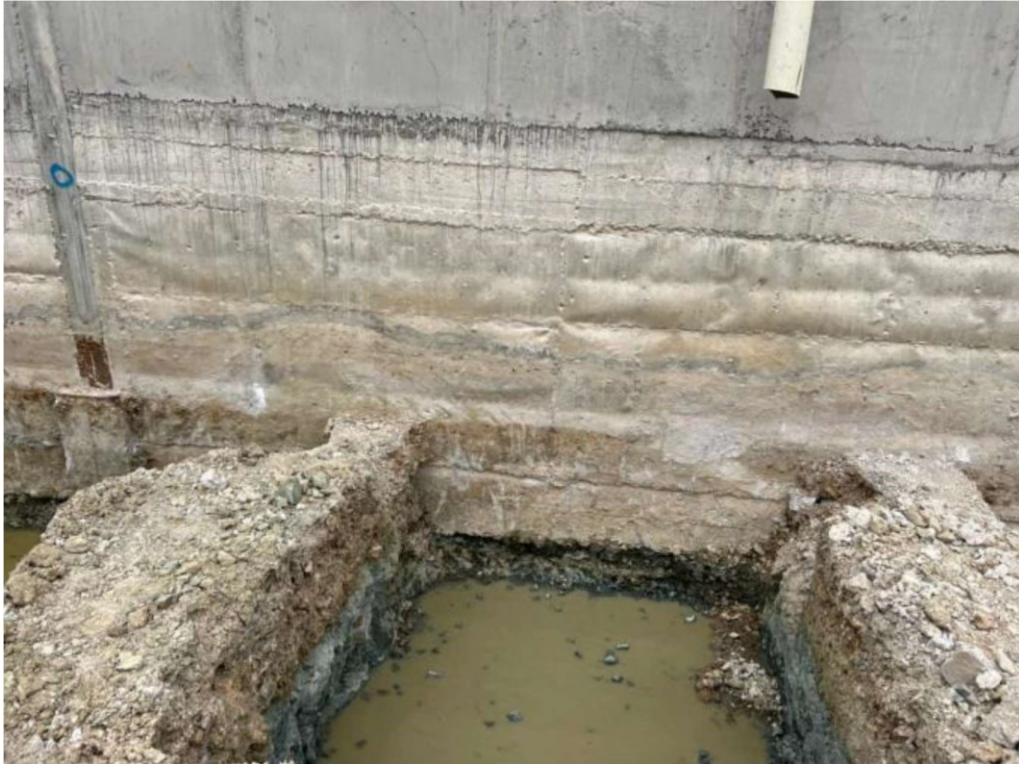
c) Ausencia de cimentación para muros de contención: excavaciones realizadas posterior a la intervención evidenciaron la ausencia de cimentación en el muro de

contención tipo mixto. Esto en las zonas laterales de la nave industrial como se puede ver en la Figura 9.

Figura 9 Ausencia de zapata en muro tipo mixto

La ausencia de zapatas y la integración monolítica con las columnas de la cercha alteraron el comportamiento estructural esperado. Estos daños indican que los muros alcanzaron su capacidad límite de deformación, comprometiendo su estabilidad. La interacción con las columnas de la cercha también contribuyó a este deterioro, generando restricciones adicionales que aumentan las tensiones.

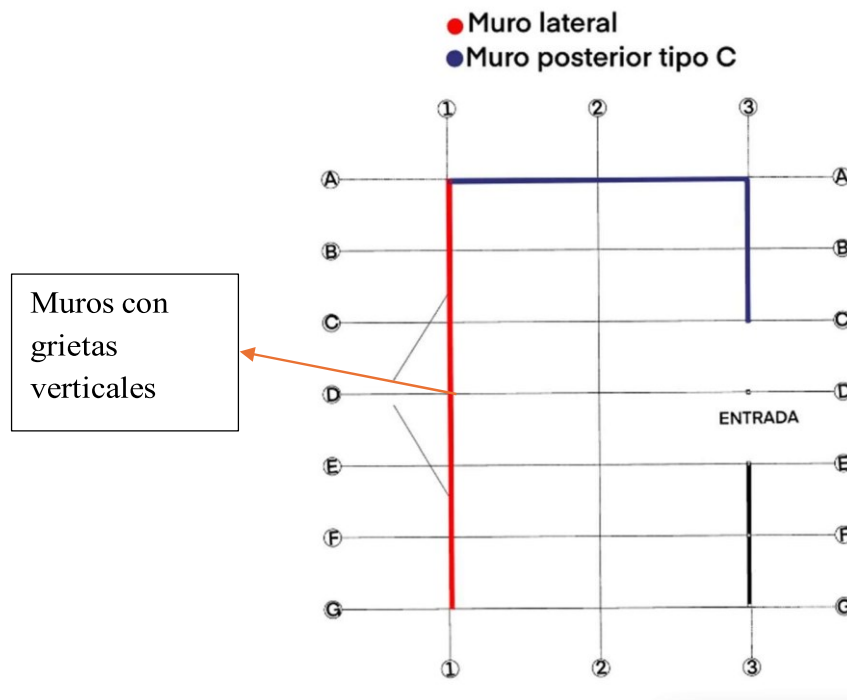
Figura 18. Vista en planta de los muros con grietas

En el centro de los vanos de los muros de contención (entre columnas tipo cercha) (ver Figura 18) se observaron grietas verticales de espesores entre 4-6mm. Estas grietas se desarrollaban entre las dos etapas del muro de contención, tal como se observa en la Figura 19.

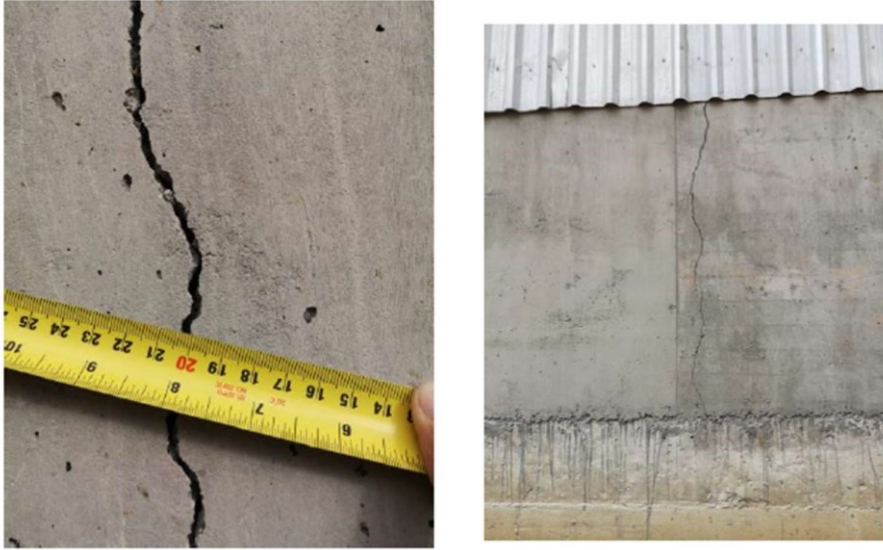
Figura 19 Grietas en el centro de luz de cada pantalla del muro de contención

La falta de refuerzo principal podría ocasionar una falla frágil en el muro de contención ya que el acero de refuerzo es el encargado de generar la ductilidad y capacidad de deformación en el muro. La aparición de grietas en el centro del muro podría significar que ya se alcanzó el momento plástico y el muro ya no tendría una capacidad de deformación adecuada. Este fenómeno explica el agrietamiento observado en los muros de contención perimetral (Ver Figura 19).

Los muros de contención, especialmente el tipo mixto, presentan daños significativos como grietas verticales de 4 a 6 mm de espesor en el centro de los vanos. Estas grietas son resultado de la insuficiencia del refuerzo estructural para resistir los

Además, la modelación permitió identificar que el refuerzo horizontal existente en la pantalla del muro no es suficiente para resistir los momentos máximos generados por las condiciones reales de carga. Esta insuficiencia de refuerzo es una de las principales causas de las grietas observadas en el muro de contención perimetral que podría comprometer la estabilidad y seguridad de la estructura.

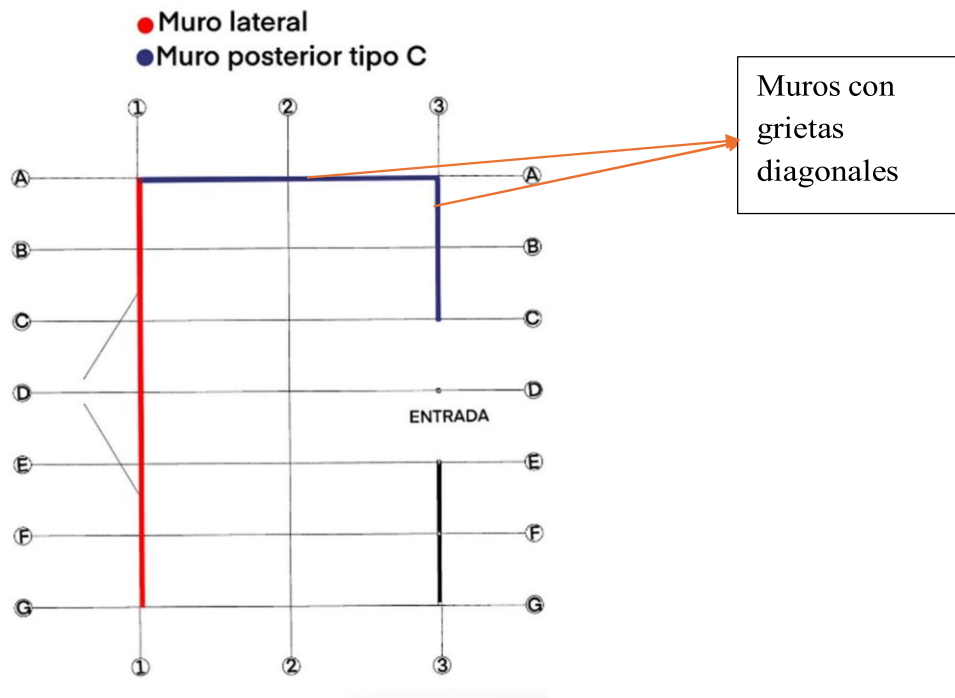
Figura 20 Vista en planta de muro con grietas

En el muro posterior tipo C (ver Figura 20) se observaron grietas diagonales de espesores entre 4-6mm. Estas grietas se desarrollaban en la pantalla del muro como se muestra en la Figura 21.

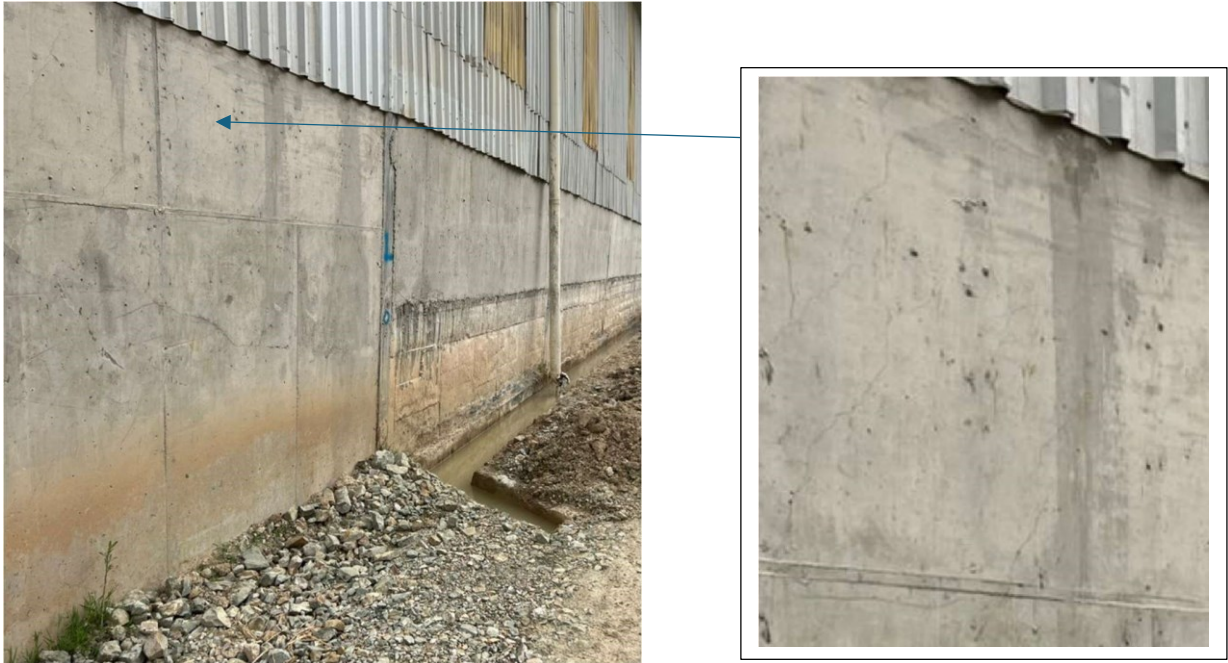
Figura 21 Grietas diagonales en el vano del muro posterior

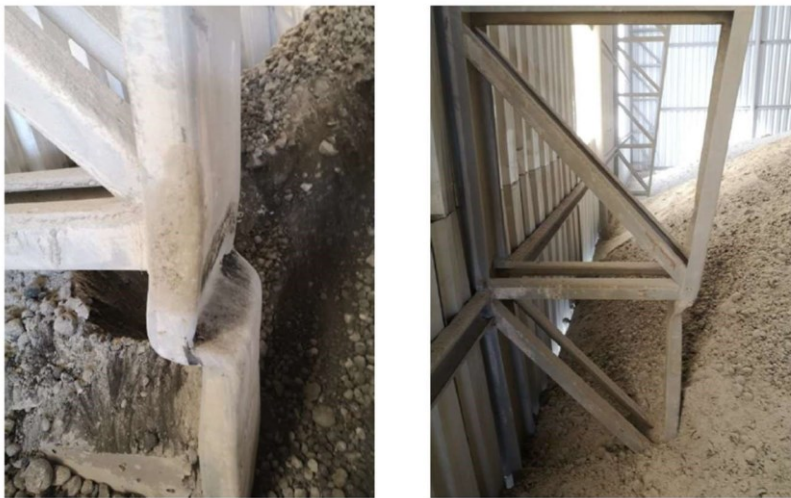
Además, se observó daño en los elementos de la columna tipo cercha. Este daño, aparentemente pandeo en los perfiles tipo C internos de la cercha, se muestran en la Figura 22. Este daño se observó en 8 columnas de la nave industrial. El aparente pandeo en los perfiles tipo C se produjo en la zona de transición entre el muro de contención y la columna tipo cercha (ver Figura 23).

Figura 22. Columnas aparentemente pandeadas con daño estructural en los elementos a compresión de las columnas tipo

Como se muestra en la Figura 22, se evidencia daño estructural en los elementos a compresión de las columnas de la cercha. La falla observada tiene una forma típica de una

falla por pandeo local de elementos de acero. Debido al posible volteo del muro mixto construido monolíticamente con las columnas de la cercha se generó una restricción adicional en toda la altura del muro, lo que cambia el normal comportamiento de los elementos de la columna.

El análisis evidenció daños significativos en las columnas de la cercha metálica, caracterizados principalmente por pandeo local en las zonas de transición de rigidez. Estos daños son atribuibles a las restricciones impuestas por la interacción entre las columnas y el muro de contención tipo mixto, el cual generó fuerzas y deformaciones adicionales no previstas en el diseño original. Estos daños por pandeo local comprometen no solo la integridad estructural de las columnas, sino también la estabilidad global de la cercha metálica, aumentando el riesgo de falla estructural.

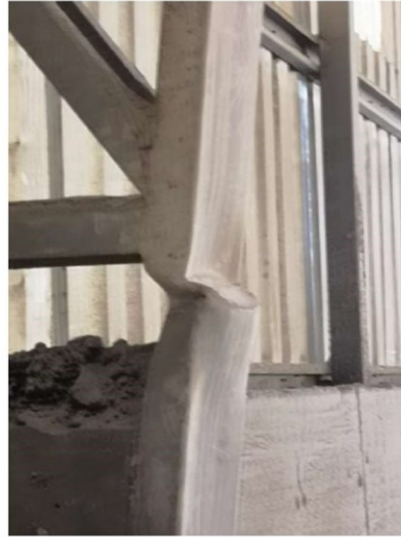
Figura 23 Pandeo en zona de transición

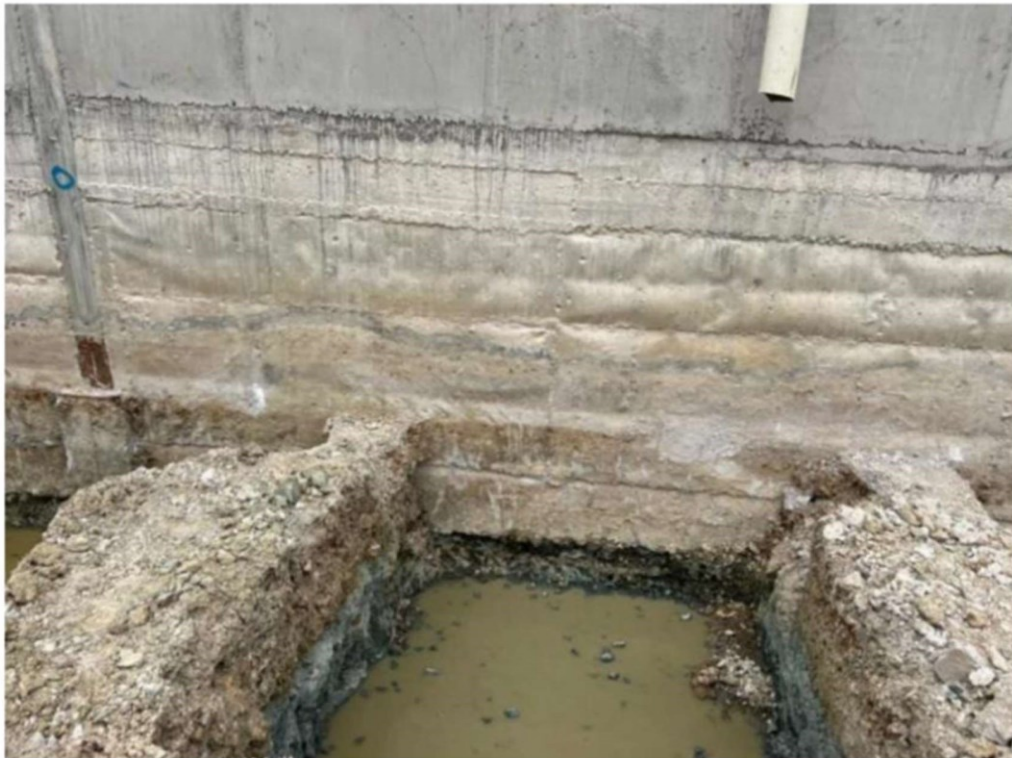
Además de las fallas anteriormente mencionadas, cabe mencionar que luego de excavaciones realizadas, los muros construidos en dos etapas no tenían cimentación. Este hecho se muestra en la Figura 24.

Figura 24 Ausencia de cimientos en los muros

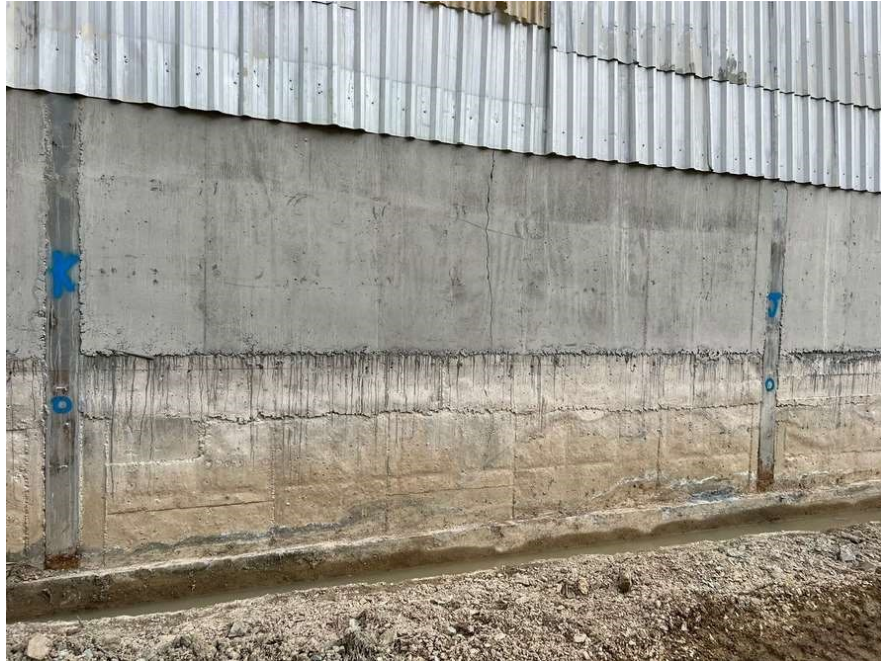
Tanto las deformaciones como los esfuerzos máximos se producen en el centro de la pantalla de cada tramo de muro contenido entre las columnas rellenas de hormigón. Estas zonas presentaron agrietamiento en las inspecciones de campo, tal como se muestra en la Figura 34.

Grietas observadas en visita de campo

Vista superior del muro de contención deformado

Figura 34 Condiciones deformada de la estructura del muro de contención en condiciones construidas

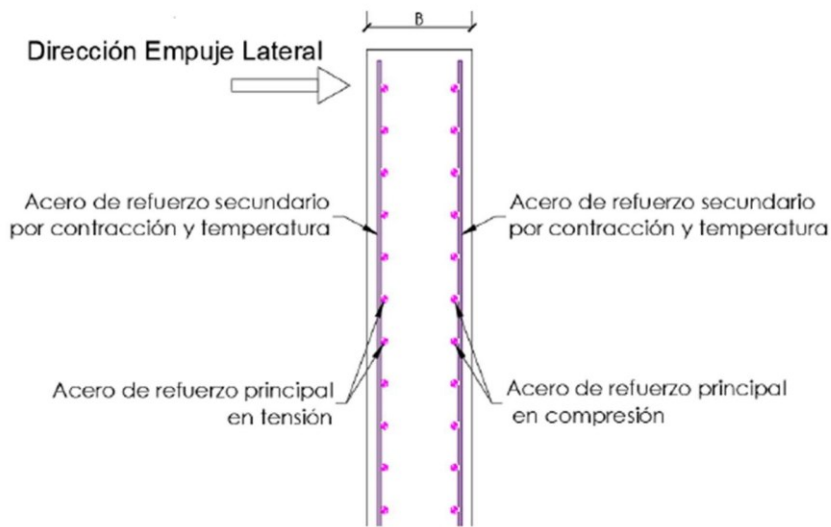
Tal como se muestran en las Figura 34, los esfuerzos y deformaciones máximas se producen en los extremos de cada paño de muro y en el centro de la luz. En este caso en particular, las columnas ayudan a soportar parte del momento que se presenta en los extremos, mientras que el momento en el centro del muro es resistido íntegramente por la sección y refuerzo del muro. El acero de refuerzo en este nuevo comportamiento debería seguir la dirección de los momentos máximos, tal como se muestra en la Figura 35.

Figura 35 Esquema de reforzamiento del muro de contención tipo mixto siguiendo los esfuerzos principales generados por las condiciones construidas

Si comparamos el comportamiento y reforzamiento estructural con respecto al muro en voladizo, el cambio en la dirección del refuerzo principal es crítico. El acero de refuerzo, que en el muro en voladizo estaba considerado con una cuantía mínima por retracción y temperatura, en la condición construida debería ser el acero de refuerzo principal, es decir, tener una cuantía suficiente para resistir los momentos actuantes.
