**UNIVERSIDAD POLITÉCNICA SALESIANA**  
**SEDE CUENCA**  
**CARRERA DE INGENIERÍA AMBIENTAL**

GESTIÓN Y APROVECHAMIENTO DE MATERIAL ORGÁNICO PROVENIENTE  
DE LA RESTAURACIÓN DE LA LAGUNA SAN MARTÍN EN SAN GERARDO,  
GIRÓN.

Trabajo de titulación previo a la obtención del  
título de Ingeniero Ambiental

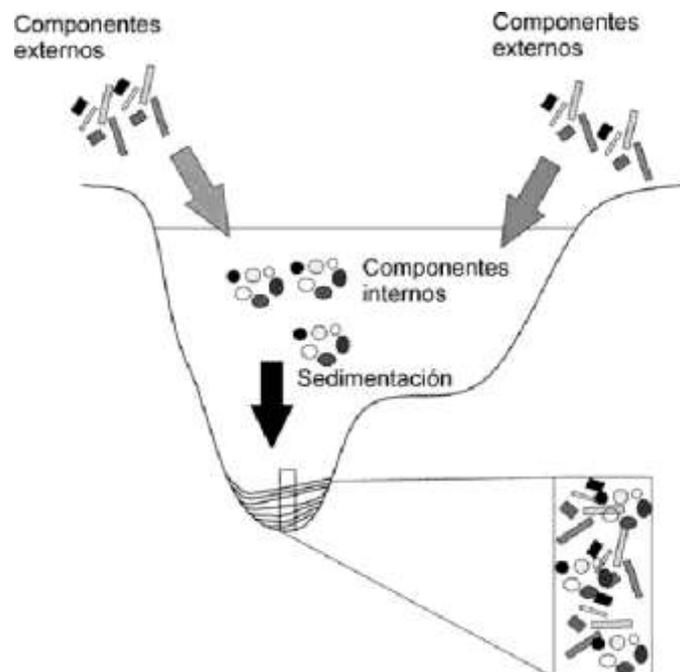
El proceso de sedimentación se puede resumir en la siguiente imagen.

*Ilustración 1 Representación esquemática del proceso de sedimentación.  
Fuente: García-Rodríguez et al., (2011)*

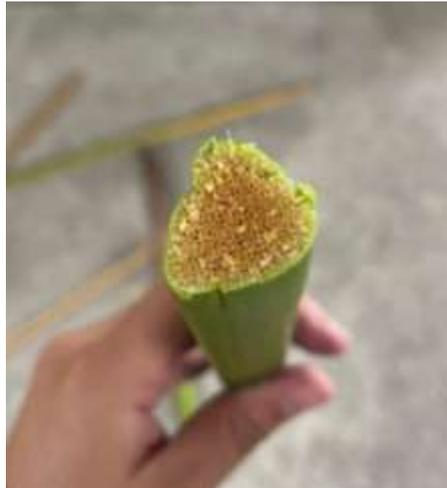
*Ilustración 2. Totora.  
Fuente: Autor, 2024.*

Flores: Para (Goyzueta Camacho et al., 2010), la totora tiene flores completas, sus verticilos en la parte externa está compuesta por cuatro escamas que hacen de perigonio hapliodeo y en algunas dicotiledóneas que vendrían a ser como glumas de las gramíneas tomando una disposición que es parecida al trigo. Su envoltura floral está compuesta por aproximadamente 2 a 6 escamas y el fruto que tienen adentro es plano y convexo.

Frutos: La totora produce frutos secos aplanados convexos con un pericarpio no soldado a ellos, el fruto contiene solo una semilla y su forma es similar a la de una lenteja.

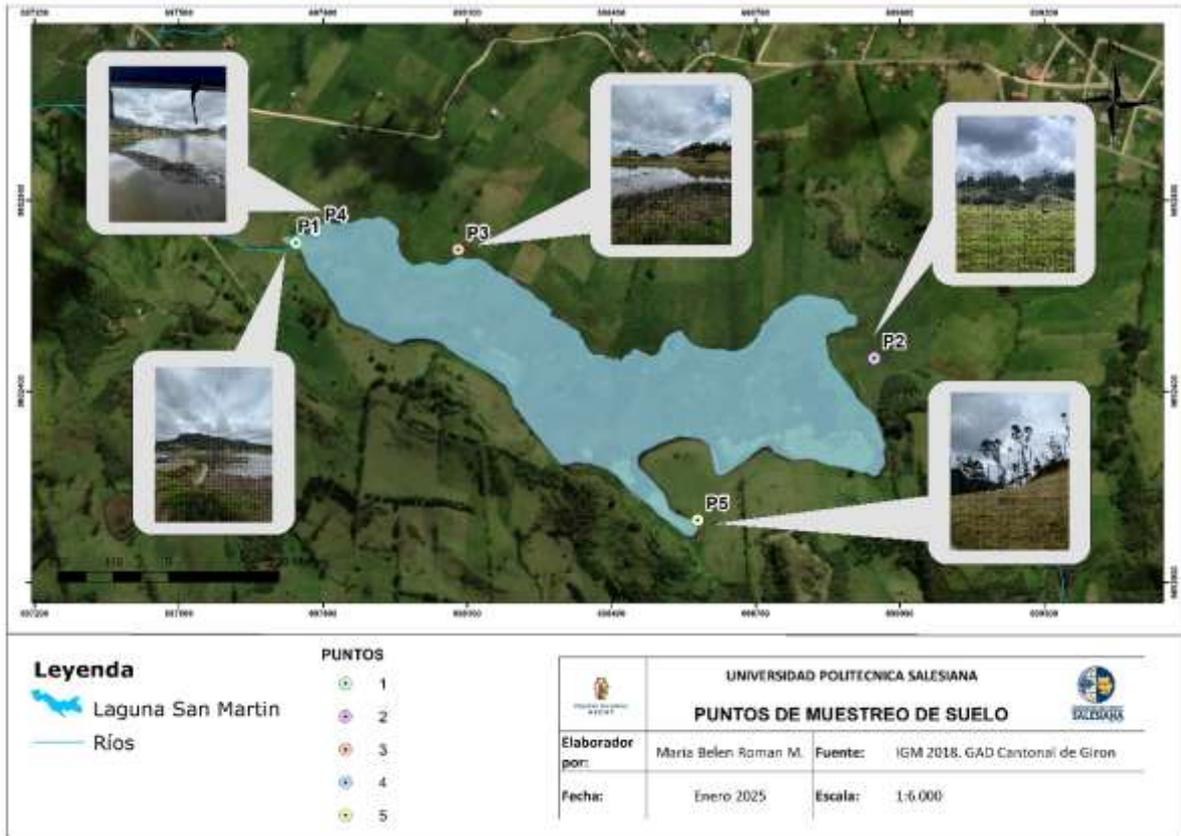
En el mapa 2 se representa la distribución de los puntos cinco puntos a lo largo de la laguna.

Mapa. 2. Mapa de los cinco puntos de muestreo.  
Elaborado por: Autor 2025.

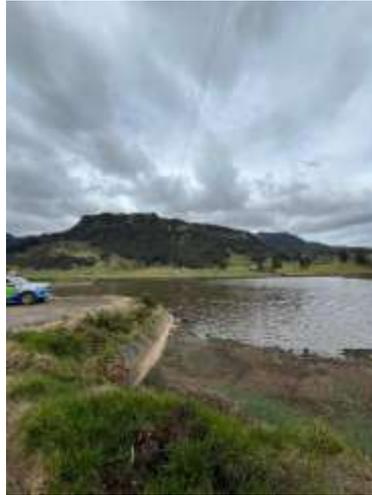
El punto 1 se encuentra ubicado en la zona de salida de agua de la laguna, específicamente en el área de ingreso principal del humedal. Esta ubicación corresponde al punto de primer acceso y constituye la zona más frecuentada de la laguna. Su ubicación permite evaluar las características fisicoquímicas del suelo y evaluar el impacto de las actividades recurrentes como el tránsito. Este punto es clave para comprender relaciones humanas y condiciones del ambiente.

*Ilustración 3. Punto P1 para la toma de muestras.  
Fuente: Autor, 2024.*

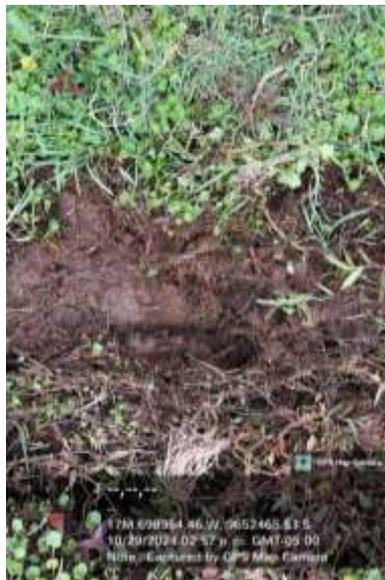
El punto 2 es el más alejado con respecto a la entrada principal de la laguna y se encuentra en una zona donde el cuerpo de agua recibe aportes hídricos que entrar en el cuerpo lacustre. La localidad se caracteriza por ser una de las áreas menos accesibles de la laguna debido a la dificultad del terreno y a las condiciones del entorno, lo que presenta un desafío menor para actividades de muestreo.

*Ilustración 4. Punto P2 para la toma de muestras.  
Fuente: Autor, 2024.*

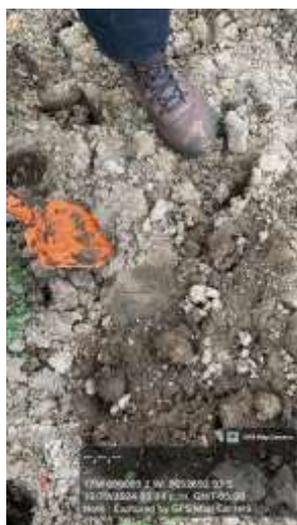
Según moradores de la zona, el suelo en esta zona es tratado frecuentemente con productos químicos para el mantenimiento del pasto, estos insumos con aportes fecales, generan una carga de nutrientes que afectan a la calidad ecológicas del humedal.

*Ilustración 5. . Punto P3 para la toma de muestras.*

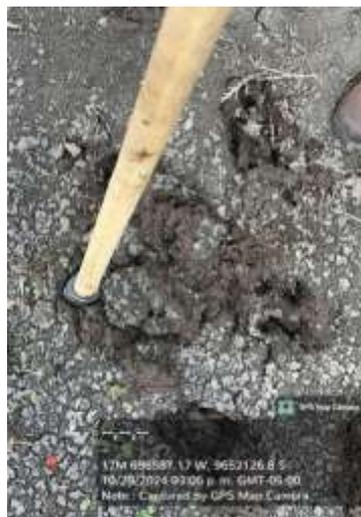
Este punto está ubicado en la zona no ganadera de la laguna, aproximadamente en la mitad de su longitud. Se caracteriza por ser de fácil acceso gracias a las mejoras y restauración de la laguna por el GAD y la prefectura, que han implementado caminos adecuados para facilitar el ingreso vehicular. Estas obras de infraestructura optimizaron la logística del muestreo en esta área permitiendo una recolección eficiente.

*Ilustración 7. Punto P5 para tome de muestras.  
Fuente: Autor, 2024.*

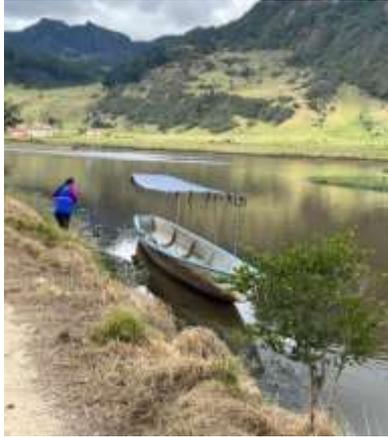
*Ilustración 8. Ingreso a la laguna San Martín en San Gerardo, Girón Ecuador.  
Fuente: Autor, 2024.*

Para el punto de muestreo ubicado dentro del cuerpo de agua, a pesar de contar con un bote propio se optó por utilizar una embarcación disponible en la laguna con capacidad aproximada de 5 personas, de las cuales ingresaron tres personas para una toma de muestras eficiente y segura en las condiciones del humedal.

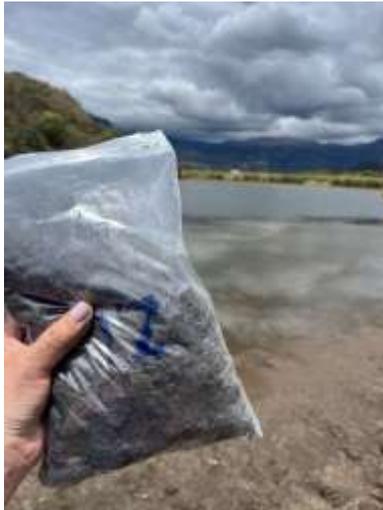
Para el almacenamiento de las muestras, se emplearon bolsas de plástico transparentes esterilizadas con dimensiones 16,5 cm x 8,2 cm, recolectando dos muestras por cada punto de muestreo. Durante el proceso de toma, cada muestra fue identificada inicialmente con un número asignado mediante un marcador permanente para garantizar el trazo de este. Posteriormente, se añadieron las etiquetas detalladas que incluyeron información clave como la fecha, hora, datos del lugar, coordenadas geográficas y nombre asignado de la muestra. Este proceso asegura una organización adecuada y facilitando su identificación para el posterior análisis.

Ilustración 9. Bolsas con muestras de suelo.  
Fuente: Autor, 2024.

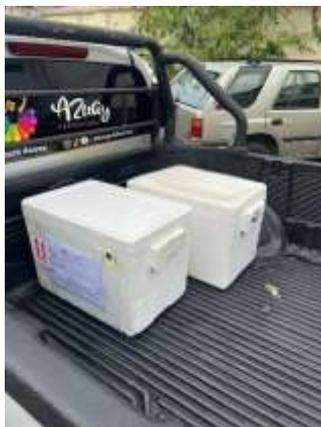
Las muestras recolectadas fueron preservadas en una nevera portátil, manteniendo una temperatura adecuada y controlada para evitar alteraciones en las propiedades de estas. Finalmente se procedió al envío de las muestras al laboratorio MSV Lab Cía. Ltda., ubicado en la ciudad de Cuenca, en la Av. de las Américas y Av. Turuhuayco, para su análisis específica según la normativa antes mencionada.

Ilustración 10. Preservación de las muestras.  
Fuente: Autor, 2024.

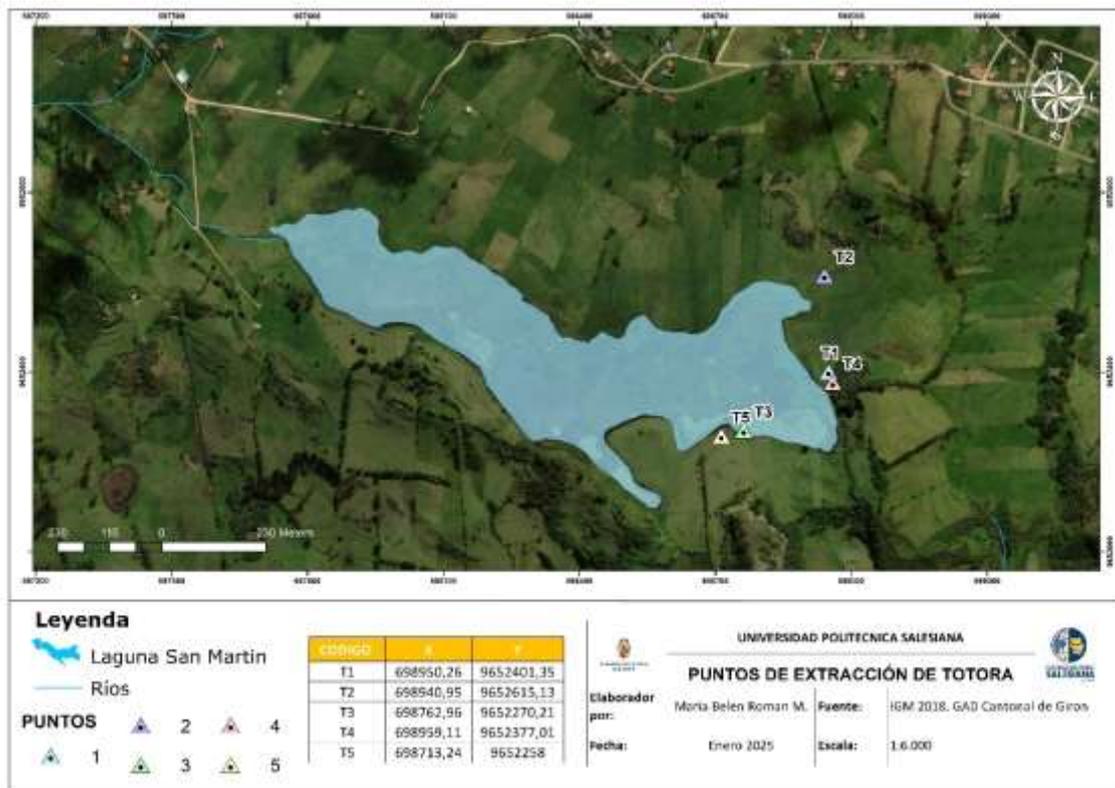
Con los puntos encontrados se realizó un mapa de la ubicación del área de extracción de la totora de la laguna de San Martín.

Mapa. 3. Puntos de extracción de la totora  
Elaborado por: Autor, 2025.

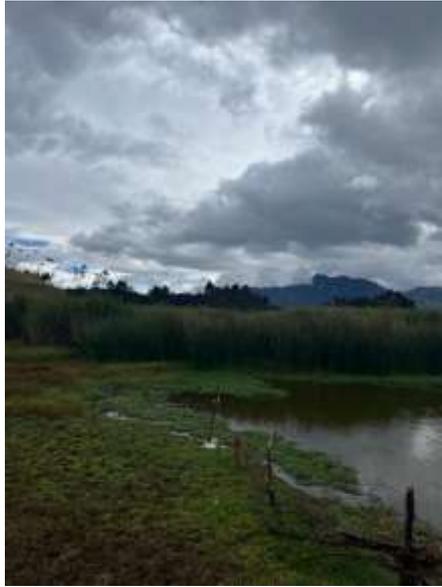
- Punto 1 (T1)

Esta área se encuentra cerca de la entrada de agua de la laguna y se caracteriza por ser una zona inundada de poca profundidad, según moradores anteriormente esta zona era utilizada para pastoreo de ganado, sin embargo, con el pasar del tiempo y el aumento del agua en la laguna, la zona quedó completamente inundada integrándose así al cuerpo de la laguna. Actualmente presenta gran cantidad de lechuguines y como se observa en la figura 17, aún se pueden observar restos de postes de madera y alambres cercanos al punto de extracción, evidencia de actividades humanas en el área.

*Ilustración 11. Punto T1 para la extracción de Totorá  
Fuente: Autor, 2024*

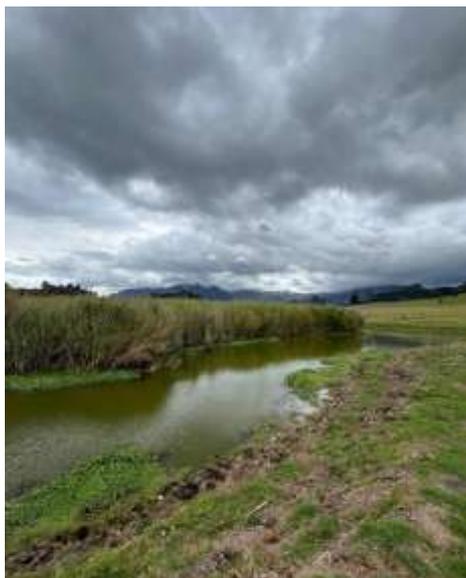
- Punto 2 (T2)

Este punto, está ubicado en el extremo más distante de la entrada principal de la laguna, representa un punto de extracción de difícil acceso y, por ende, extracción. Esta próxima a la zona ganadera de la laguna y a aproximadamente cuatro metros de la orilla, esta zona esta influenciada por prácticas de pastoreo lo que ayuda a la acumulación de sedimentos y nutrientes favoreciendo a la eutrofización.

*Ilustración 12. Punto T2 para la extracción de Totorá.  
Fuente; Autor, 2024.*

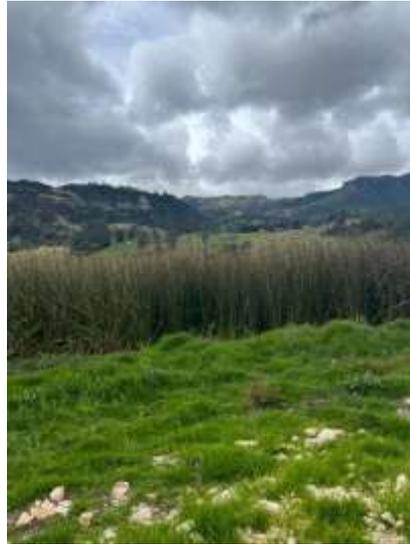
- Punto 3 (T3)

Este punto es el más cercano a la orilla del cuerpo de agua y se caracteriza por ser un punto de fácil acceso lo que facilita las actividades de extracción. Se encuentra ubicado en la zona no ganadera de la laguna. Su ubicación favorece a la planificación logística de actividades de restauración.

*Ilustración 13. Punto T3 para la extracción de Totorá.  
Fuente: Autor, 2024.*

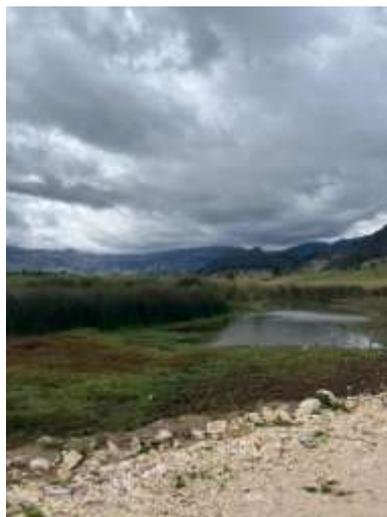
- Punto 4 (T4)

Este punto está ubicado cerca del T1 a la entrada de agua de la laguna, a diferencia del T1, este punto ofrece un acceso más sencillo debido a su mayor proximidad a la orilla del cuerpo de agua, su ubicación facilita las actividades de extracción.

*Ilustración 14. Punto T4 para la extracción de Totorá.  
Fuente: Autor, 2024*

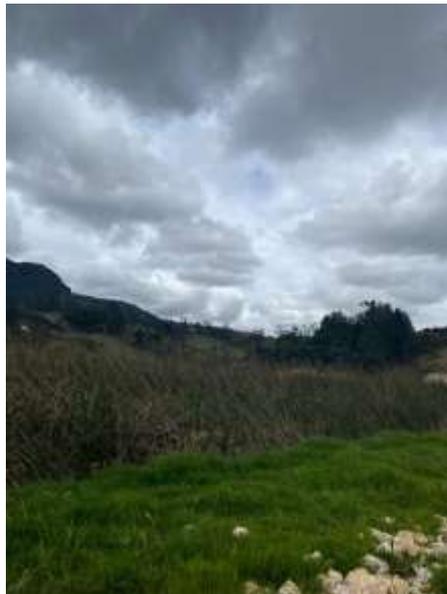
- Punto 5 (T5)

Este punto se encuentra cerca del punto T3 y es el más próximo al límite de acceso vehicular, lo que facilita su llegada y manejo logístico. Está ubicado en la zona no ganadera de la laguna. Es el punto ideal para la extracción de la Totora, realización de monitoreos regulares y temas relacionados a la restauración y conservación de la laguna.

*Ilustración 15. Punto T5 para la extracción de Totora.  
Fuente: Autor, 2024.*

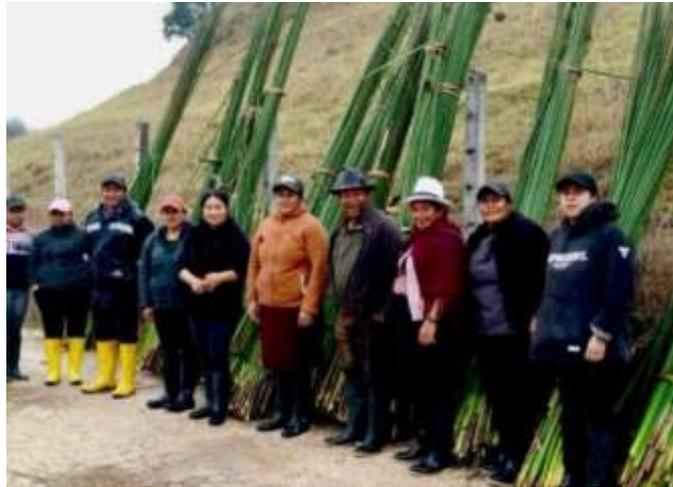
El proceso de remoción controlada de la totora se realizó con el fin de mejorar la capacidad de las aguas para regular el ecosistema local. La totora, cuando crece en exceso, puede afectar negativamente la circulación del agua y reducir la cantidad de oxígeno disponible, lo cual deteriora el hábitat para muchas especies acuáticas. Al retirar de manera controlada esta vegetación, se permite que el ecosistema recupere su equilibrio natural, favoreciendo la regeneración de otras especies acuáticas y mejorando la calidad del agua para el consumo humano, la pesca y otras actividades que dependen de este recurso. Además, este tipo de intervención promueve la colaboración comunitaria,

*Ilustración 16. Día de extracción de totora.  
Fuente: Autor, 2024*

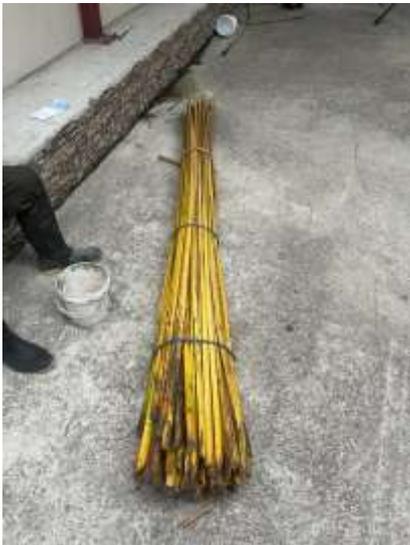
*Ilustración 20. Totora seca.  
Fuente: Autor, 2025.*

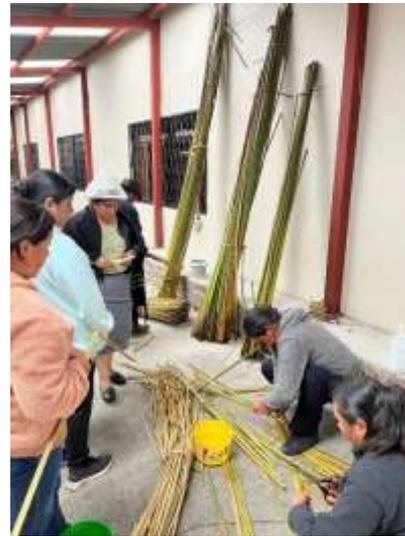
El segundo taller se trasladó la totora al GAD Parroquial en donde se colocó la misma todavía fresca, en grupos de aproximadamente 20 y se procedió a apilar de manera horizontal contra la pared para comenzar el proceso de secado y posteriormente ser ocupada para la elaboración de las artesanías. En este taller se impartió la primera capacitación con apoyo de trípticos de autoría propia.

*Ilustración 19. Secado de la totora.  
Fuente: Autor, 2025.*

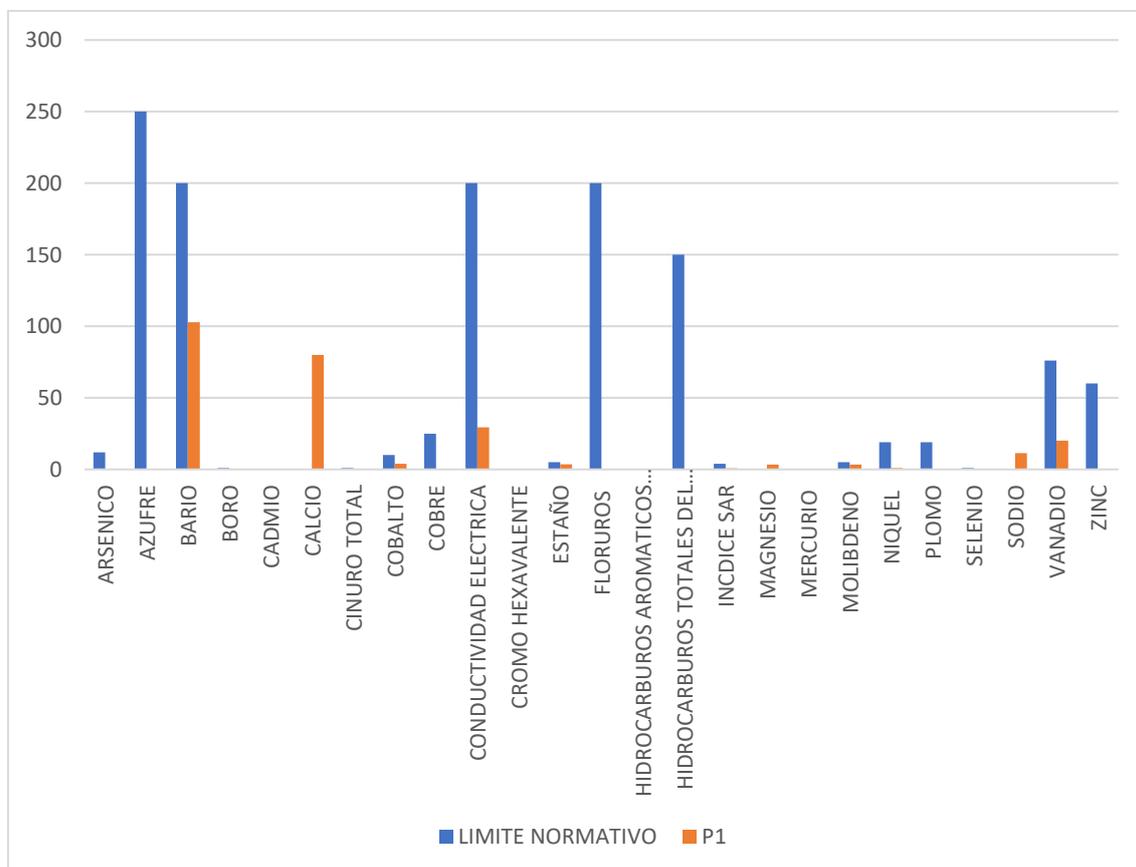
pero presenta condiciones que limitan su fertilidad como indica Tituaña Yamberla (2020) que analizó los suelos alrededor de la laguna de Colta y encontró que eran suelos pobres en nutrientes debido a ausencia de vegetación nativa y a los efectos del pastoreo demostrando así que estas condiciones hacen que la fertilidad de un suelo sea baja.

Gráfico 1. Resultados de la muestra P1.  
Fuente: Autor, 2025.

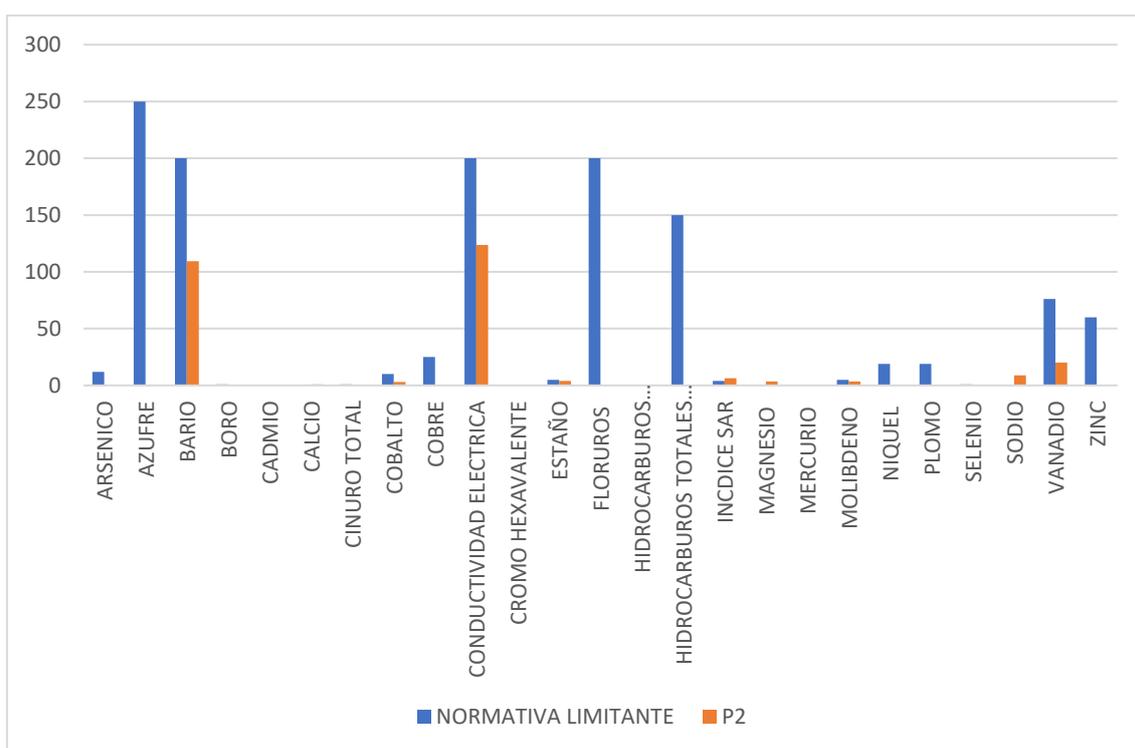
de que los suelos en esta área no presentan riesgos de contaminación química, pero tienen bajos niveles de elementos esenciales, lo que afecta su capacidad para sostener una cobertura vegetal saludable, como señala Gómez et al., (2019) en su estudio de suelos en humedales altoandinos donde los niveles de arsénico bario y otros metales pesados estaban por debajo de los límites normativos lo que indicaba baja contaminación pero presentaba problemas de fertilidad y esto era consecuencia a la limitada concentración de nutrientes como azufre o fósforo. Esta combinación limitaba la regeneración natural y la capacidad de las plantas para absorción de agua. Por otro lado, Salazar & Álvarez, (2021) en su estudio de evaluación de suelos degradados obtuvieron que había niveles aceptables de metales pesados, concentraciones moderadas de sodicidad, pero baja concentración de nutrientes como azufre, lo que dificultaba la infiltración de agua y la disponibilidad de nutrientes a las raíces de las plantas.

Gráfico 2. Resultados de la muestra P2.  
Fuente: Autor, 2025.

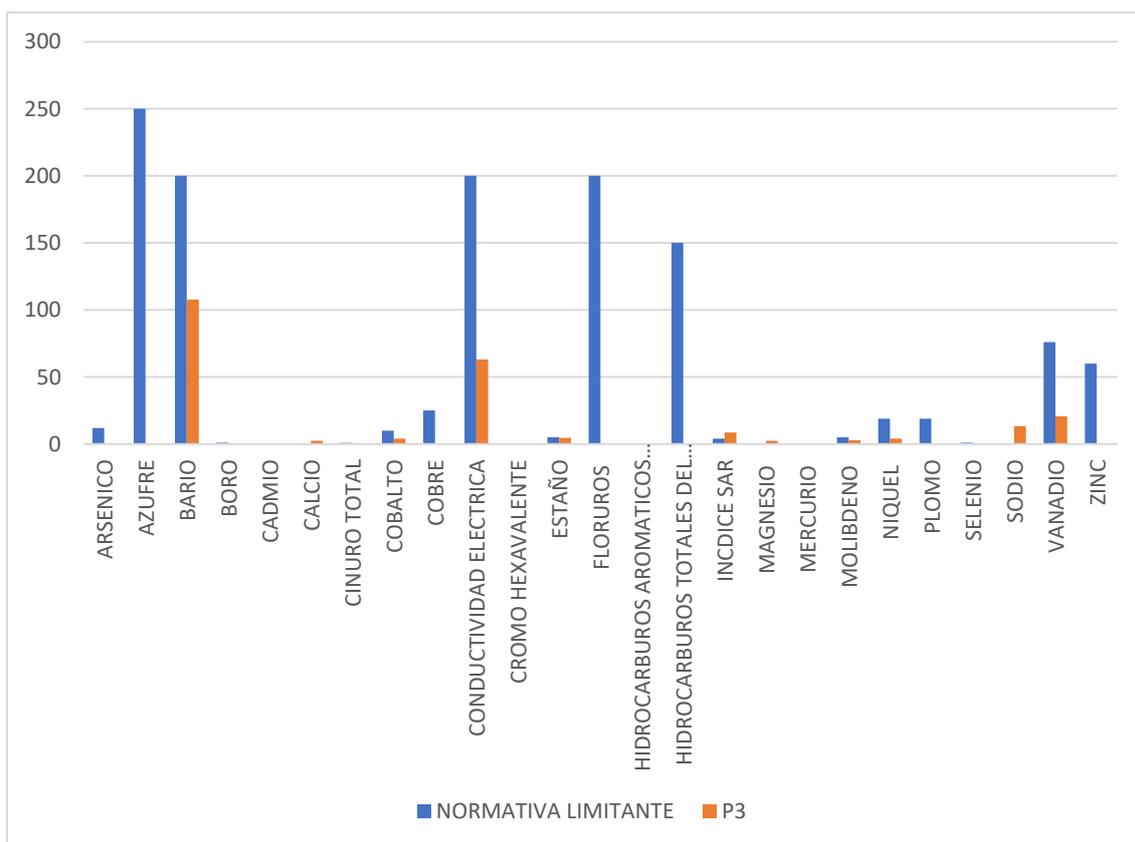
parámetros limita el uso de suelo para agricultura. No se detectó boro lo que confirma la carencia de estos elementos en los suelos de esta zona de estudio. Este suelo no presenta indicios de contaminación química, pero la baja presencia de nutrientes puede estar asociada con las prácticas agrícolas intensivas y la reducción de vegetación nativa en la zona lo que produce una degradación progresiva del suelo. Tal como lo señalan (Gómez, Briones y Manrique, 2019) en su estudio en ecosistemas lacustres donde demostraron que la pérdida de cobertura se debía al sobrepastoreo lo que resulto en una disminución de nutrientes en el suelo, estos carecían de nutrientes como boro o azufre y los índices de sodicidad eran elevados. Mitsch y Gosselink (2015) en su obra de biogeoquímica de humedales destacan que la pérdida de vegetación nativa está estrechamente ligada a la disminución de materia orgánica en los suelos lo que afecta a la capacidad de retención de nutrientes, además el uso del suelo sin medidas de conservación aporta a la compactación y reducción de permeabilidad y más aún si en este suelo existe un índice SAR elevado.

Gráfico 3. Resultados de la muestra P3.  
Fuente: Autor, 2025.

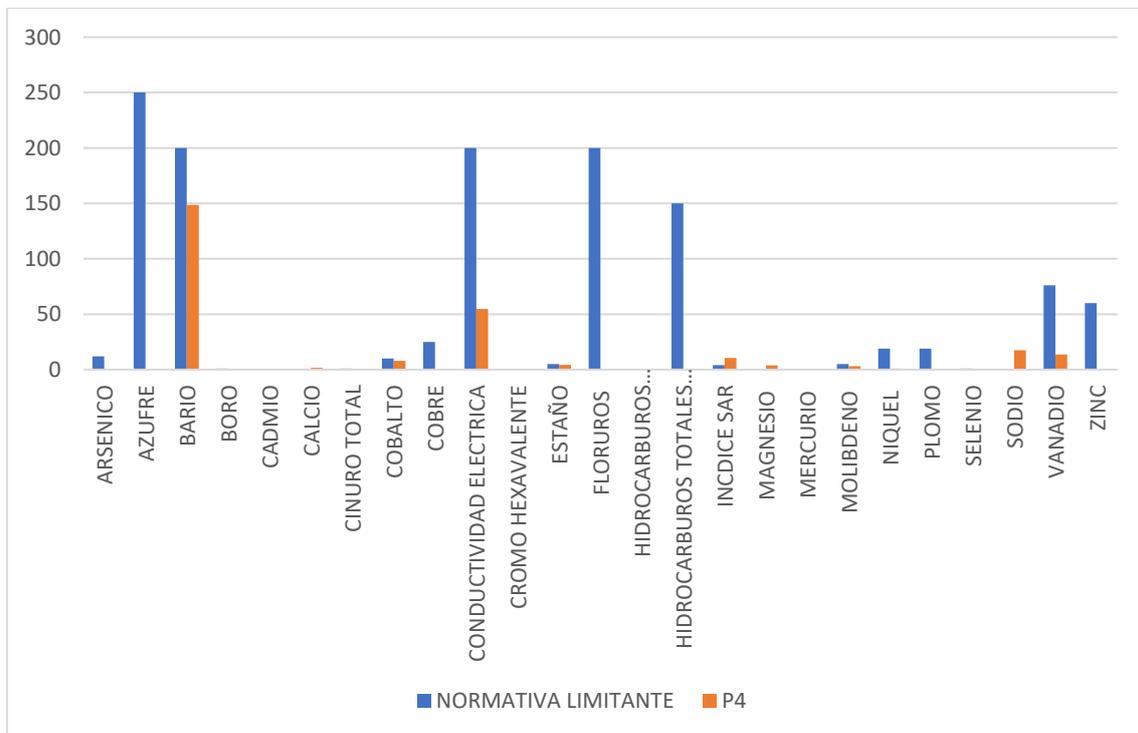
La muestra P4 corresponde a la muestra de sedimentos, dicha muestra presenta niveles de arsénico (0.222 mg/kg), azufre (0.06 mg/kg), bario (148.504 mg/kg) y CE (54.8  $\mu$ S/cm), dentro de los límites permisibles según la normativa. El índice SAR (10.552) es mucho más alto en comparación de las otras muestras, esta alta concentración podría afectar a la calidad de agua y plantas que crecen en contacto con los sedimentos. La ausencia de boro y las bajas concentraciones de azufre (0.06 mg/kg), reflejan que los sedimentos no están contaminados, pero presentan una limitada disponibilidad de nutrientes esenciales. Este resultado puede estar relacionado con el proceso de eutrofización documentado en la laguna, donde la acumulación de materia orgánica no se traduce en una alta fertilidad debido a las condiciones anaeróbicas presentes. Reddy y DeLaune (2008), en su investigación sobre la biogeoquímica de humedales explican que los sedimentos en cuerpos de agua específicamente eutrofizados suelen tener una alta acumulación de materia orgánica (M.O.) pero en condiciones anaeróbicas esta materia no se descompone completamente limitando la liberación de nutrientes como el boro o azufre, también destacan que un índice de sodio elevado puede influir de manera negativa en la calidad del agua y la disponibilidad de nutrientes para las plantas. Keddy (2010), en su análisis de ecología en humedales explica que los procesos de eutrofización generan acumulación de sedimentos con baja calidad de nutrientes debido a la ausencia de oxígeno y esta condición favorece al aumento del índice SAR.

Gráfico 4. . Resultados de la muestra P4.  
Fuente: Autor, 2025.

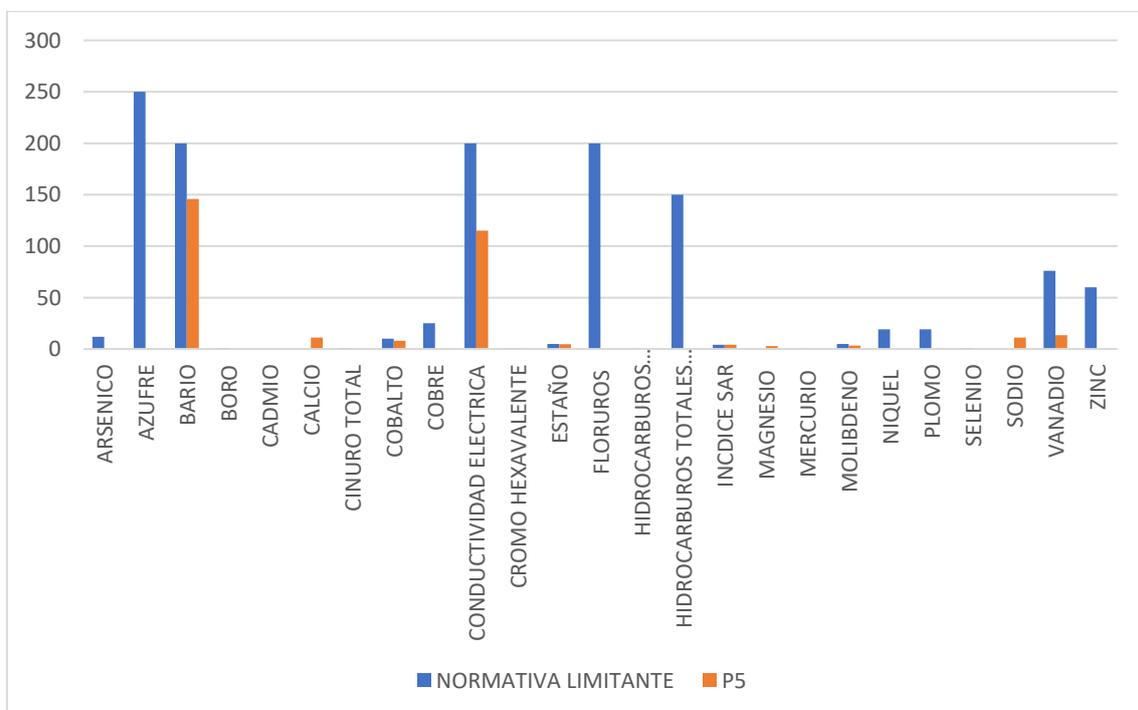
La muestra P5 revela niveles seguros de arsénico (0.208 mg/kg), azufre (0.02 mg/kg), bario (145.795 mg/kg) y CE (115.1  $\mu\text{S}/\text{cm}$ ), sin superar los límites normativos. El índice SAR (4.186) supera el límite normativo, pero en menor cantidad en comparación a las otras muestras por lo tanto no es tan crítico, pero es una señal de que el suelo necesita monitoreo y manejo para prevenir problemas futuros. La ausencia de boro indica que este suelo también carece de nutrientes esenciales. Este patrón es consistente con los otros suelos analizados, mostrando que el impacto de las actividades humanas ha reducido significativamente la fertilidad del suelo sin generar contaminación química significativa. Sellami y Terribile (2023), hablan en su análisis bibliométrico sobre el impacto de las prácticas agrícolas en la salud del suelo, donde destacan que en los suelos sin contaminación química la fertilidad puede verse afectada por el manejo intensivo del suelo, además el índice SAR es un indicador de problemas en la estructura de este. Rubio (2020), analiza en su investigación de propiedades del suelo como la pérdida de fertilidad en suelos no contaminados pueden estar relacionado con los índices de sodio elevado y la ausencia de nutrientes necesarios.

Gráfico 5. Resultados de la muestra P5.

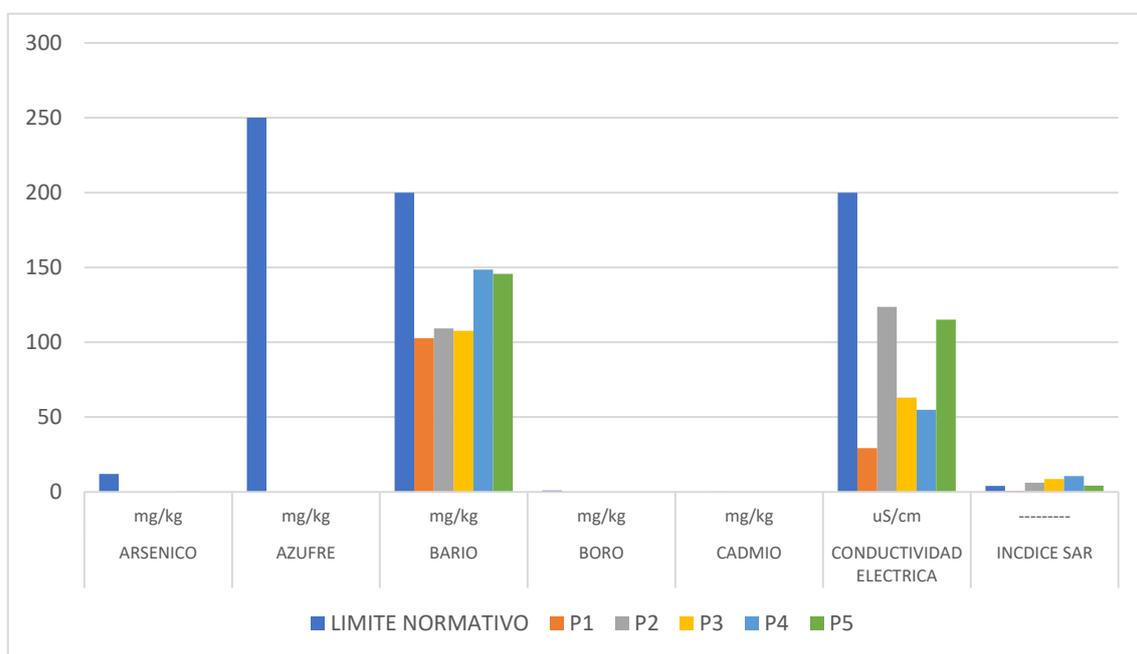
Dentro del análisis de suelos con todos los parámetros presentados, existen algunos parámetros que destacan por su relevancia ambiental, agrícola y su capacidad de restauración de suelos. El arsénico (As) es importante ya que es un componente tóxico y puede ser absorbido por las plantas afectando a su salud, también determina si los suelos son seguros para usos agrícolas o restauración. El cadmio (Cd), es un metal que al acumularse en los tejidos de las plantas puede causar graves efectos en la salud y por otro lado es clave de contaminación por fuentes antropogénicas. El bario (Ba), puede afectar a la disponibilidad de nutrientes en el suelo. El boro (B) es un micronutriente esencial para las paredes celulares de las plantas y su reproducción. El azufre (S) es un micronutriente importante para la síntesis de proteínas en las plantas y necesario para la productividad agrícola. La conductividad eléctrica determina si el suelo es apto para cultivos sensibles a sales y ayuda a identificar si los mismos requieren tratamiento. Por último, el índice de sodicidad ajustado (SAR), que es crucial para evaluar la calidad del suelo y viabilidad para actividades agrícolas ya que un SAR elevado afecta a la estructura del suelo causando compactación y reducción de infiltración de agua.

Gráfico 6. Comparación de parámetros principales.  
Elaborado por: Autor, 2025.

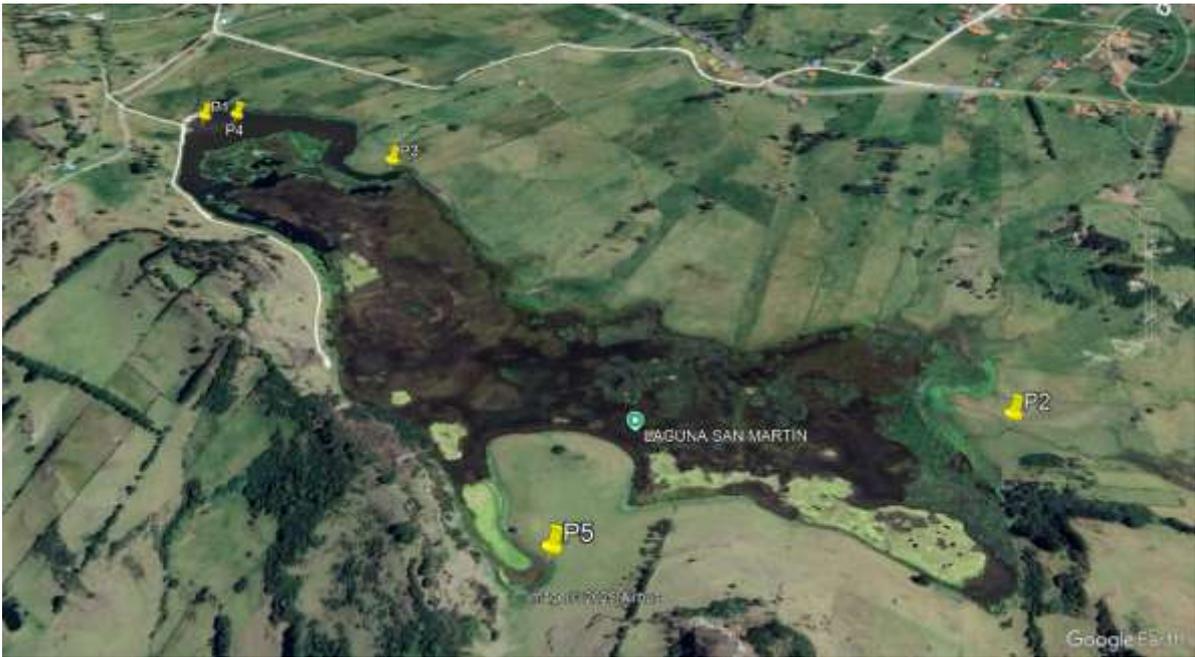
Ilustración 45. Puntos en Google earth pro.  
Fuente: Autor, 2025.

Se empleó la aplicación de visualización geoespacial “Google Earth Pro” para la ubicación referencial de los puntos en donde se debían tomar las muestras de suelo.

Los puntos graficados en Google Earth Pro, fueron pasados a un hoja de Excel para después poder cargarlos a el programa de Arc Gis, a continuación la tabla de coordenadas con la referencia y el cogido asignado:
