**UNIVERSIDAD POLITÉCNICA SALESIANA  
SEDE CUENCA  
CARRERA DE INGENIERÍA CIVIL**

**ANÁLISIS DEL REFORZAMIENTO ESTRUCTURAL  
SISMORRESISTENTE DE UNA VIVIENDA DE LA PARROQUIA DANIEL  
CÓRDOVA TORAL DEL CANTÓN GUALACEO**

Trabajo de titulación previo a la obtención del  
título de Ingeniero Civil

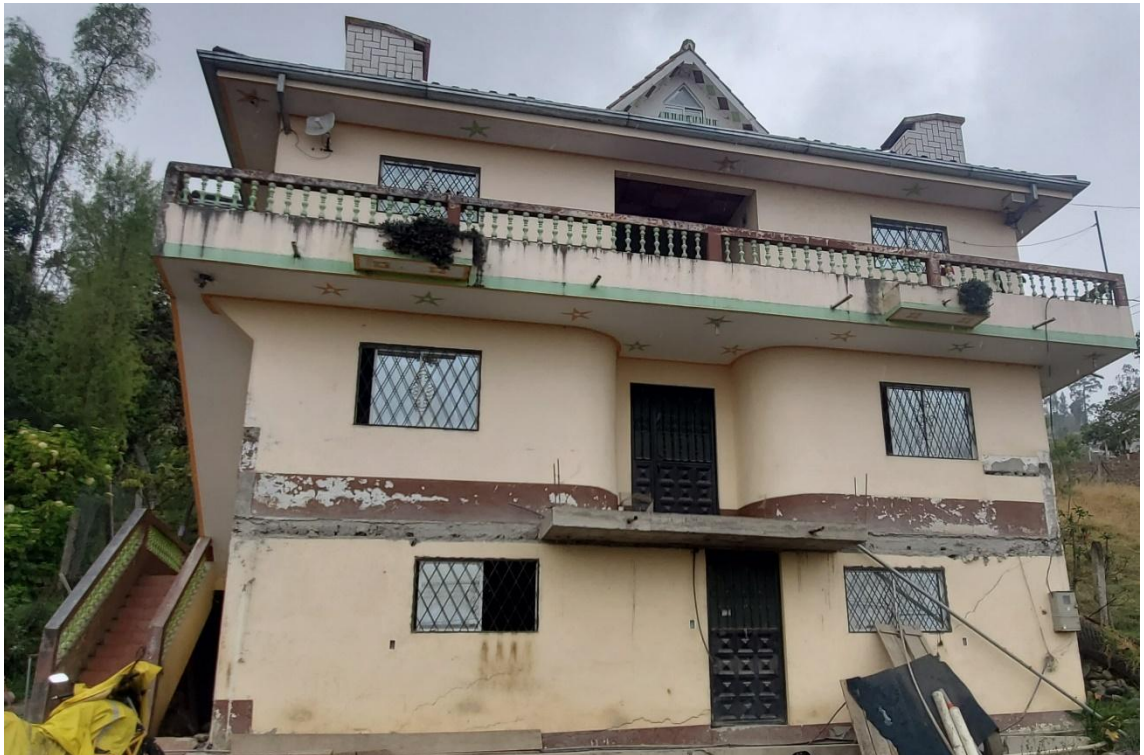
**Figura 1**

*Casa del estudio*

La casa de estudio está ubicada en la parroquia Daniel Córdova del Cantón Gualaceo, está conformada por tres pisos los cuales fueron analizados dentro de este estudio, la planta baja está ubicado la cocina y el comedor, cuenta con una área de 34.97m<sup>2</sup>, también tiene una escalera al lateral izquierdo de la casa que conecta a la 1ra y 2da planta, la primera planta está diseñado como sala social con una puerta de frente a la

casa que sale a un balcón que ya está cola pasada, con una área de 66.98m<sup>2</sup>. En seria 2da planta cuenta con un balcón que conecta directamente con la escalera que lleva a la puerta central de ingresos por el frente de la casa, este piso con cuatro habitaciones dos al costado derecho y dos al costado izquierdo, en la parte trasera de la casa existe un baño común con un área aproximada de 66.98m<sup>2</sup>. En la tercera planta es látigo donde se usa como bodega pequeña, con un área aproximadamente de 11.54m<sup>2</sup>. Toda la vivienda es de hormigón armado tanto en lozas como vigas y columnas, donde el tercer piso es de madera.

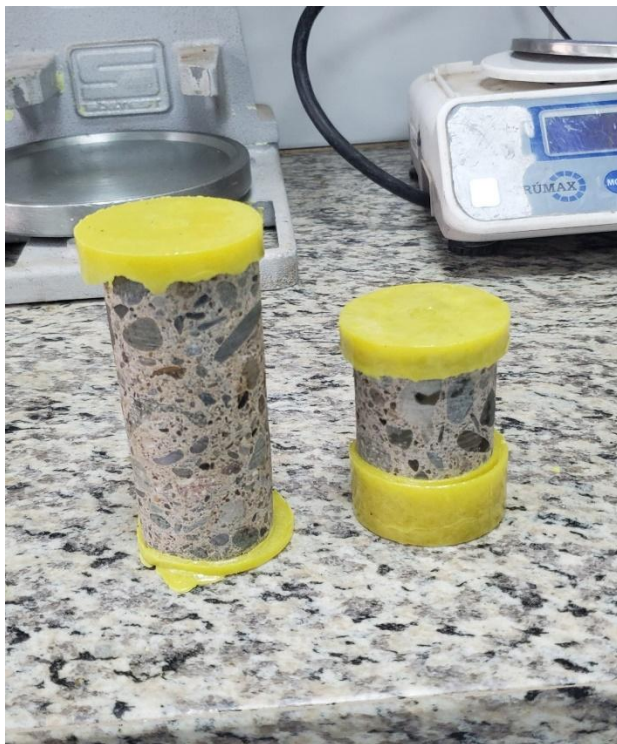
### **Figura 3**

*Extracción del núcleo*

La extracción del núcleo se desarrolló el 12 de julio del presente año donde se preparó la superficie, los equipos se ajustaron antes de ensayar para realizar la extracción, posteriormente se llevó al laboratorio para realizar su debido estudio.

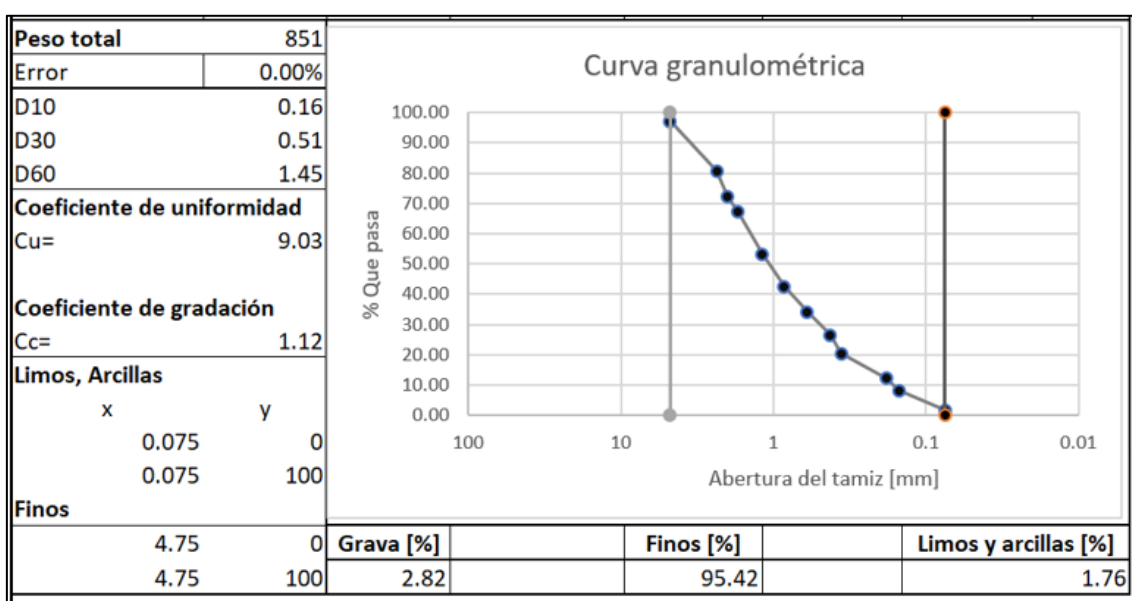
**Figura 8**

*Curva granulométrica (M3)*

En cuanto al contenido de grava, este fue escaso en todas las muestras. La M0 y M1 apenas superaron el 0.65%, mientras que la muestra M3 mostró el valor más alto con 2.82%. Este bajo porcentaje de partículas gruesas indica una baja capacidad de soporte por fricción interna, condición desfavorable para cimentaciones superficiales convencionales.

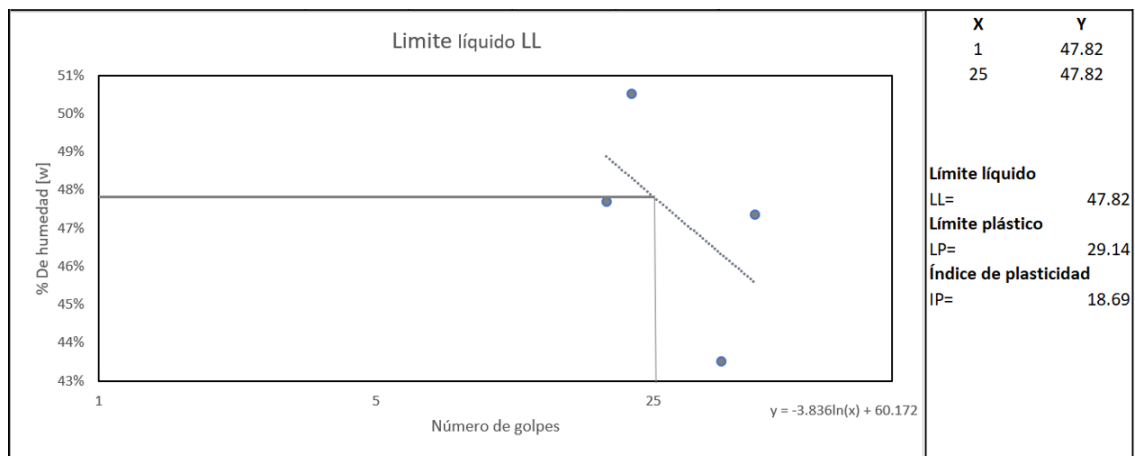
**Figura 9**

*Cálculos C1*

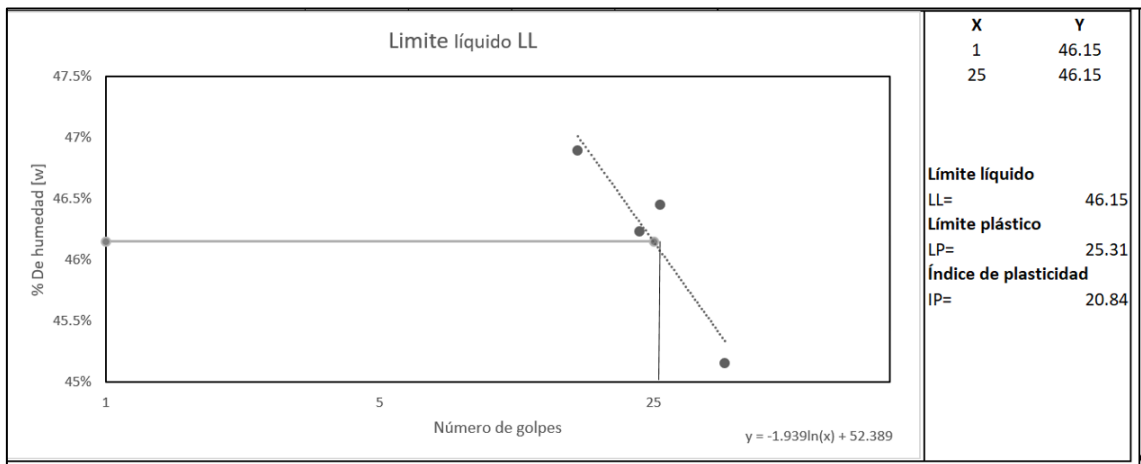
**Figura 10**

En el caso de C2, el límite líquido fue de 46.15%, el límite plástico de 25.31% y el índice plástico resultó en 20.84%. Este valor IP sugiere un grado de plasticidad ligeramente superior, lo cual incrementa su tendencia a deformarse al variar su contenido de agua. Esta condición podría favorecer asentamientos localizados o expansión-retracción en condiciones cíclicas de humedad.

*Cálculos C2*

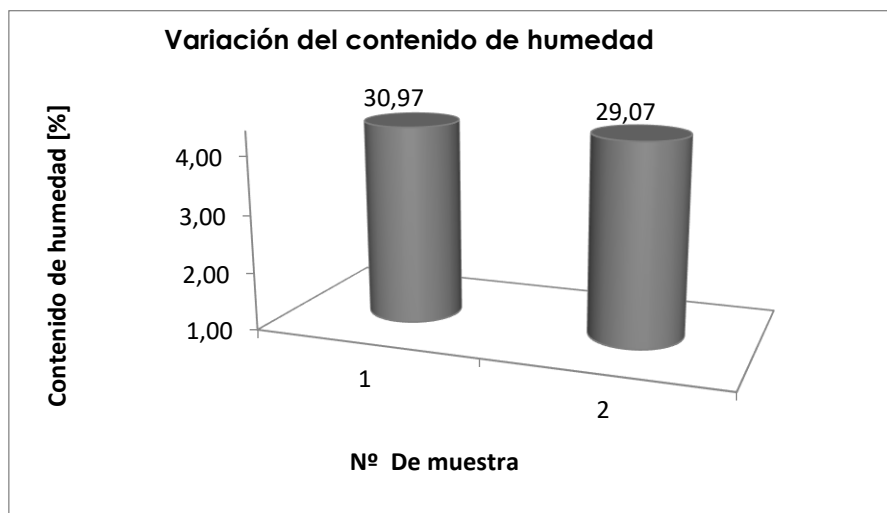
**Figura 12**  
*Comparación M1 v M2*

Estos valores indican una humedad media a alta dentro del perfil del suelo, lo cual sugiere la presencia de un ambiente subterráneo húmedo, probablemente influenciado por filtraciones o capa freática poco profunda. Este nivel de humedad tiene implicaciones relevantes para la estabilidad del terreno, ya que puede provocar una disminución en la resistencia al corte y favorecer asentamientos diferenciales o pérdida de capacidad portante.

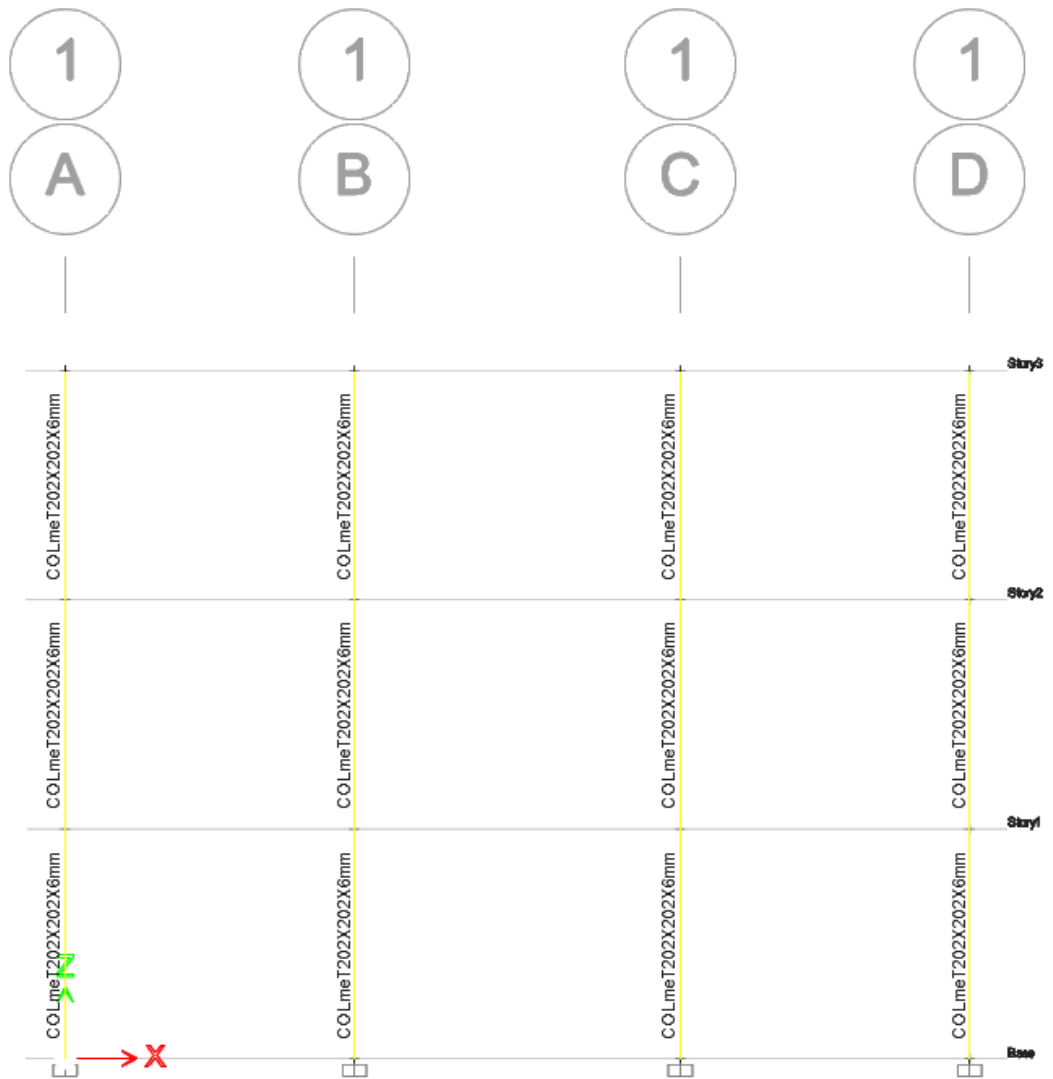
**Figura 14**

*Distribución de las columnas*

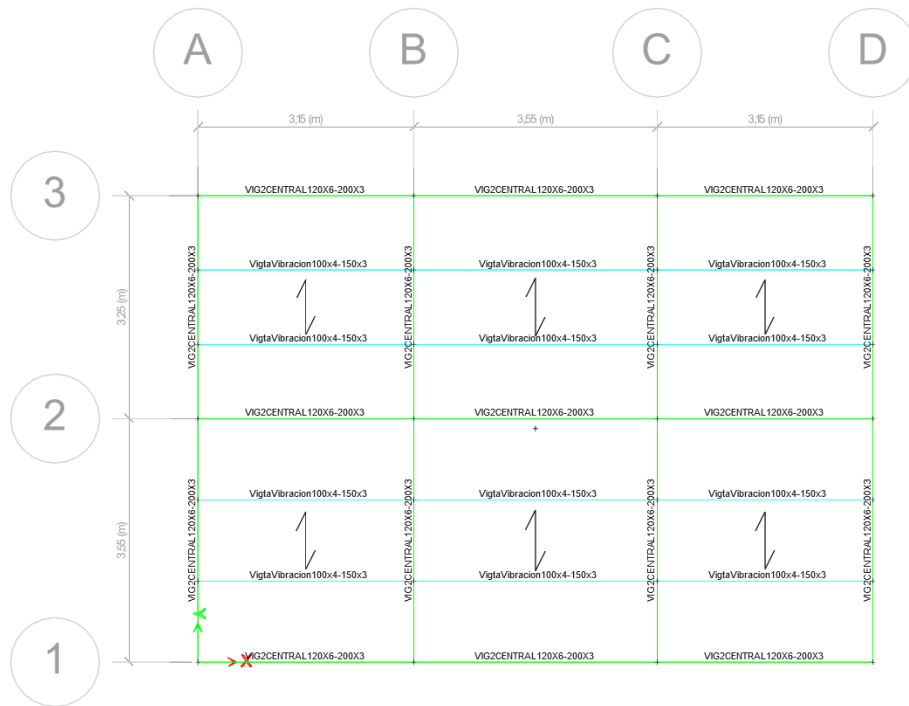
**Figura 23**

*Vigas y correas piso 2*

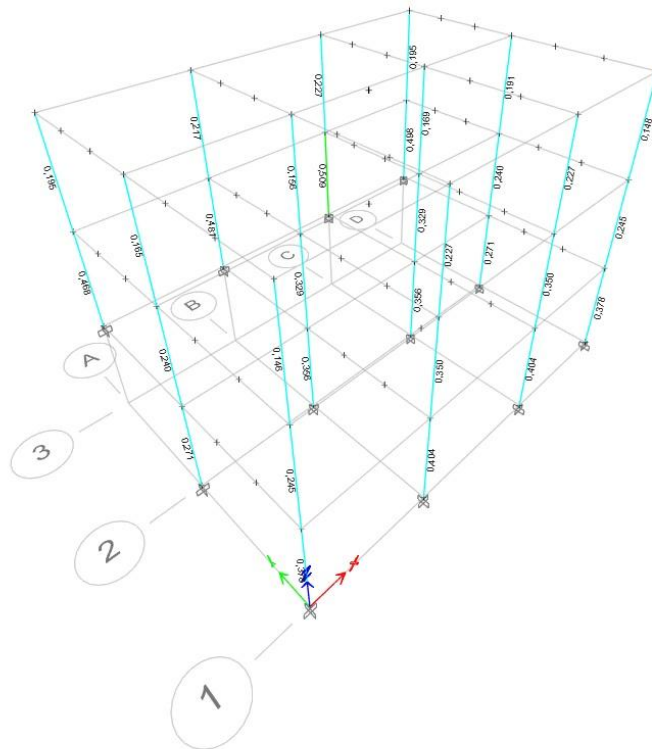
**Figura 27**

*Demanda - capacidad de columnas (todas las plantas) perspectiva*

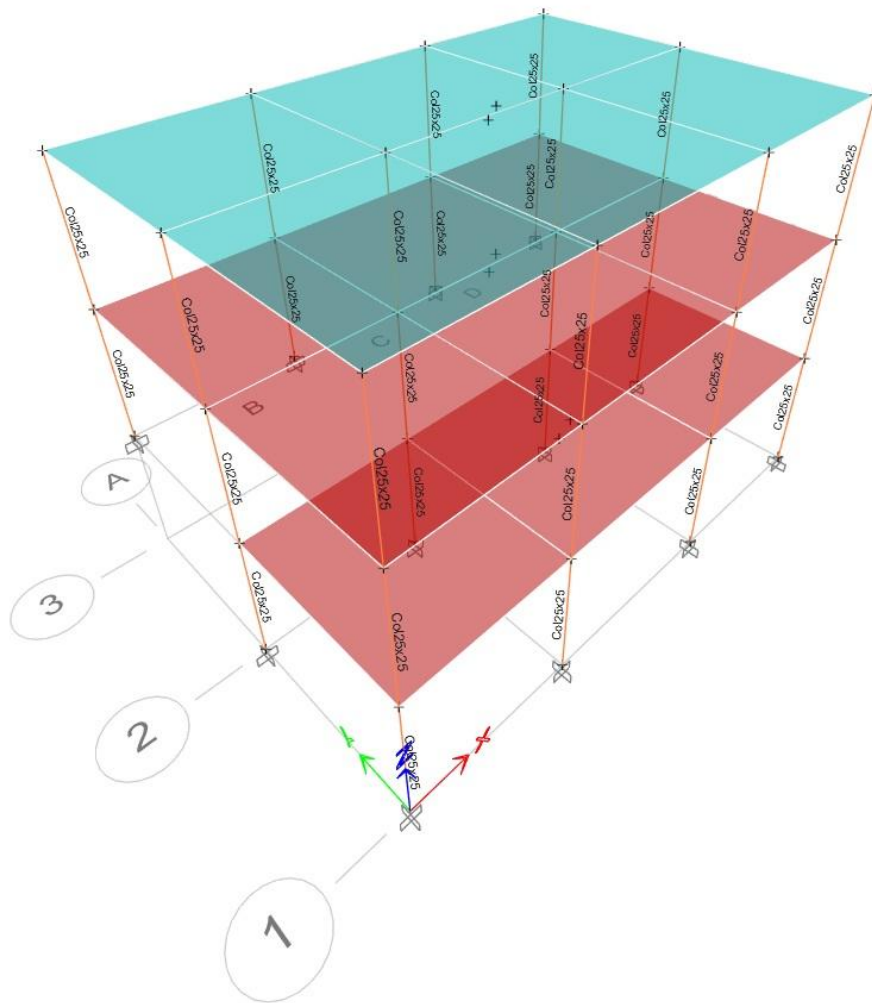
**Figura 31**

*Vista 3D dimensión de columnas*

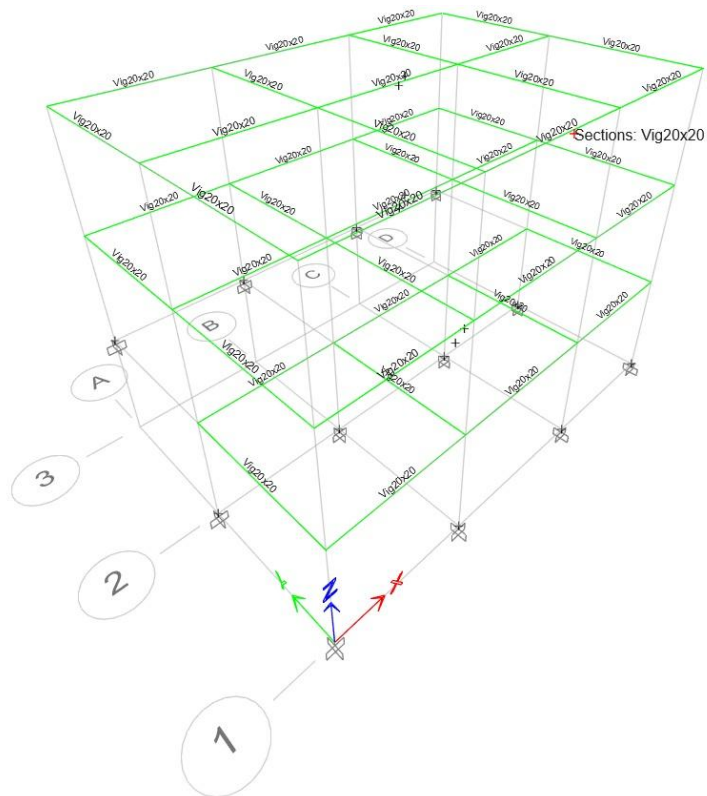
**Figura 33**  
*Perspectiva de vigas*

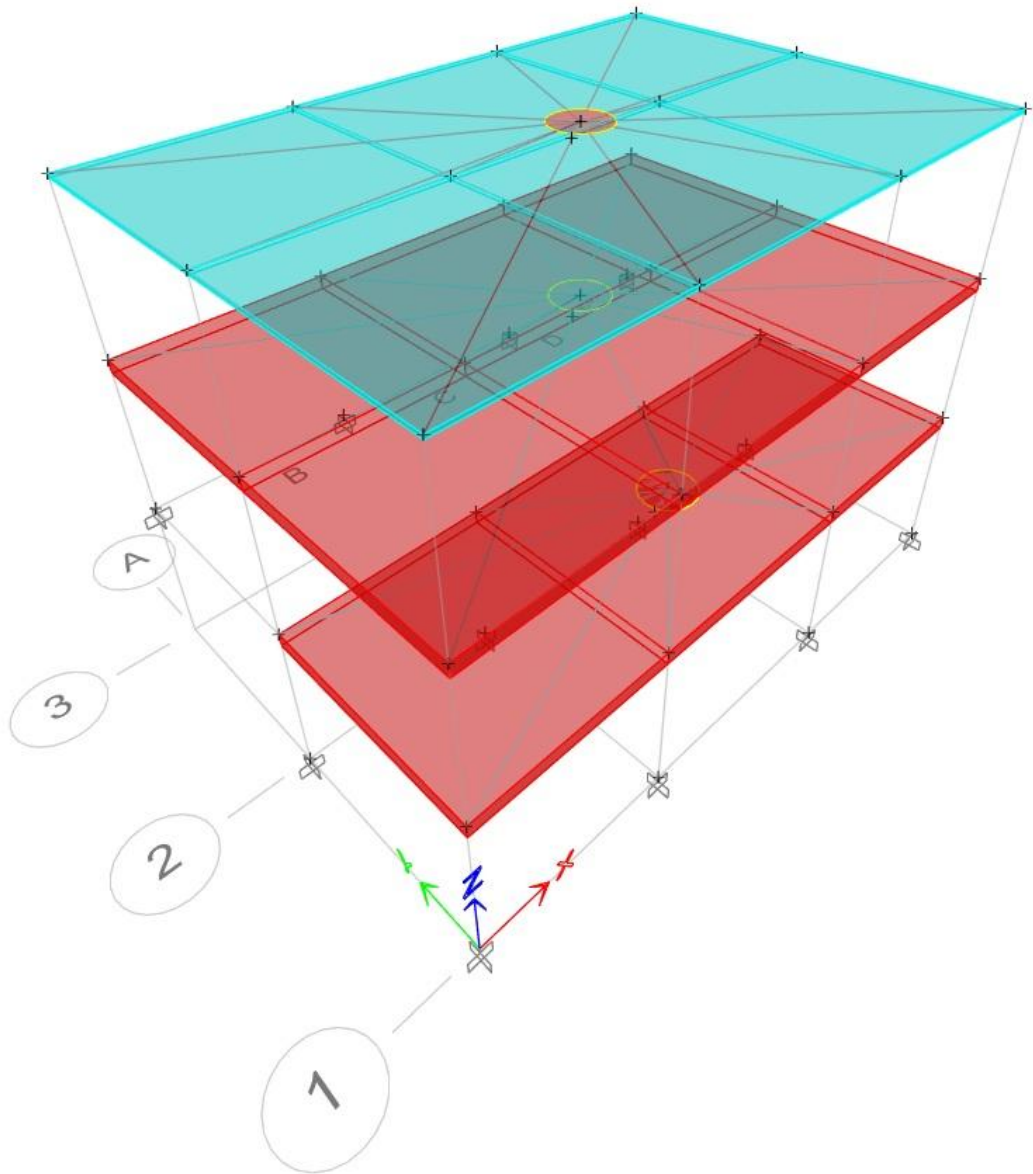
**Figura 34**

*Losas del modelado*
