**UNIVERSIDAD POLITÉCNICA SALESIANA**  
**SEDE CUENCA**  
**CARRERA DE INGENIERÍA CIVIL**

MODELACIÓN DE LA RUTA DE UN DESLIZAMIENTO ACTIVO MEDIANTE GPS Y  
ANÁLISIS DE RIESGO GEOTÉCNICO, EN EL SECTOR ROSAS DEL CANTÓN NABÓN

Trabajo de titulación previo a la obtención del  
título de Ingeniero Civil

Cuenca - Ecuador  
2025

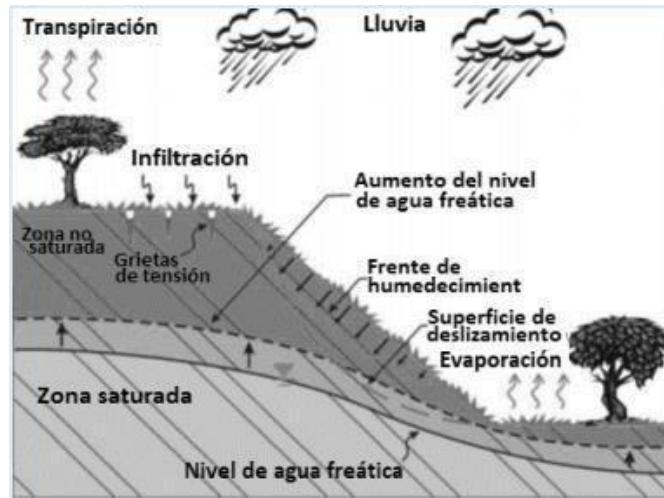
*Imagen 3 Factores que afectan la estabilidad del terreno*  
Fuente: (Pérez Fajardo, J. S., 2018)

Los deslizamientos están sujetos a factores geológicos, geomorfológicos, climáticos, topográficos y antrópicos, los cuales surgen debido a las fuertes lluvias, procesos de deforestación, actividades agrícolas y elevados grados de radiación. Por lo tanto, estos elementos producen diversas repercusiones, tales como la inestabilidad de los terrenos, la pérdida de cuerpos de agua, la infertilidad de los suelos y el incremento de los índices de erosión (Suárez Díaz, J, 1998)

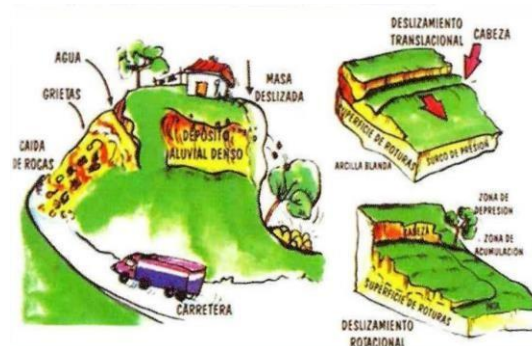
*Imagen 4 Causas de los deslizamientos*  
Fuente: (CREPAD - BOYACÁ, 2012)

Según los autores (Bonachea Pico, J., 2006) y (Chacón Montero, J, 2003) se originan debido a diversas actividades sísmicas, la edificación de construcciones sin respaldo técnico en montañas con pendientes pronunciadas, sobresaturación del suelo, falta de drenaje de aguas negras, deforestación, erosión del suelo, fisuras en los terrenos y condiciones geométricas de ladera, provocadas por las elevadas precipitaciones, procesos de erosión, y actividades naturales y humanas.

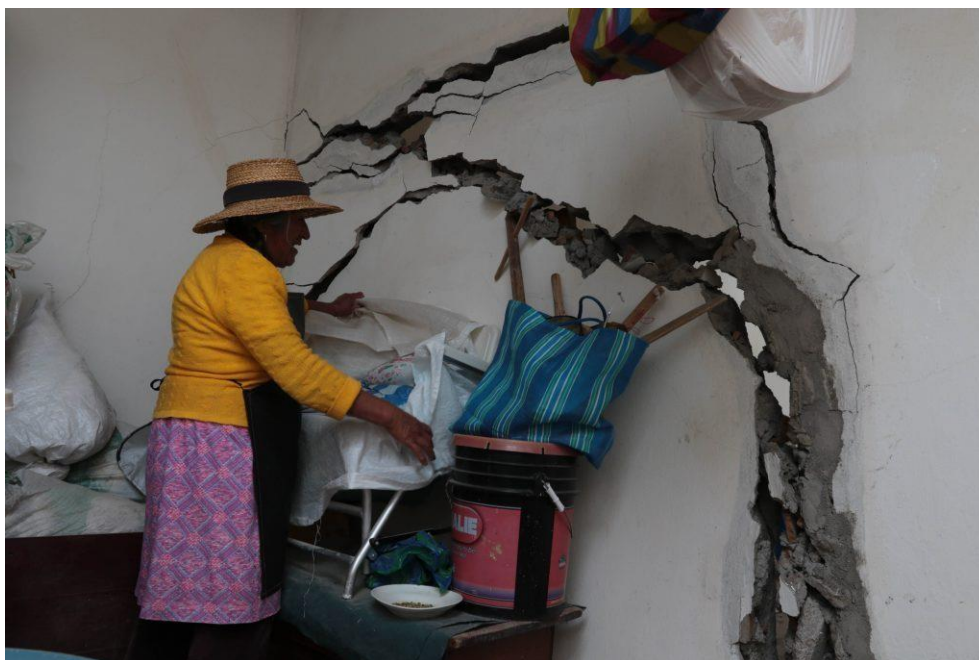
*Fotografía 1 Inmueble deteriorado producto del deslizamiento  
Fuente: (Bustamante Javier, Aguilar Freddy, 2025)*

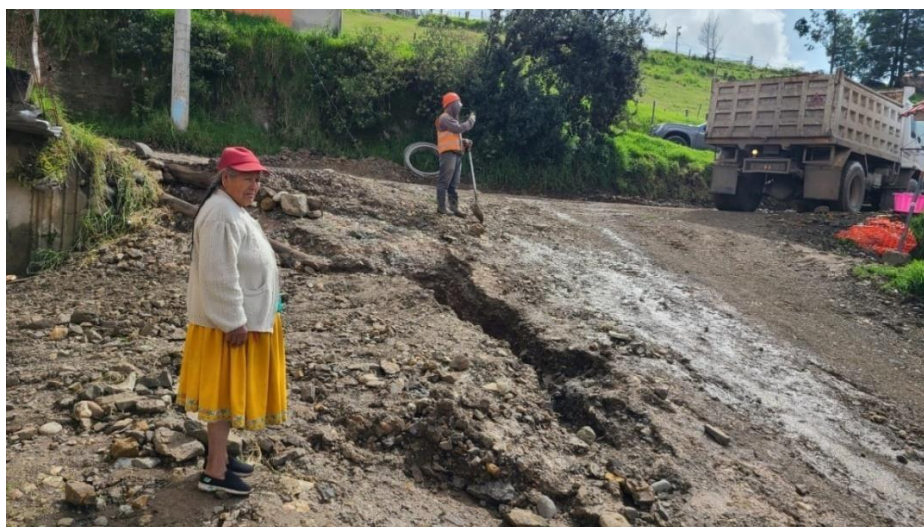
*Fotografía 2 Mantenimiento de vías transversales ladere abajo, cerca la cabecera cantonal  
Fuente: (Bustamante Javier, Aguilar Freddy, 2025)*

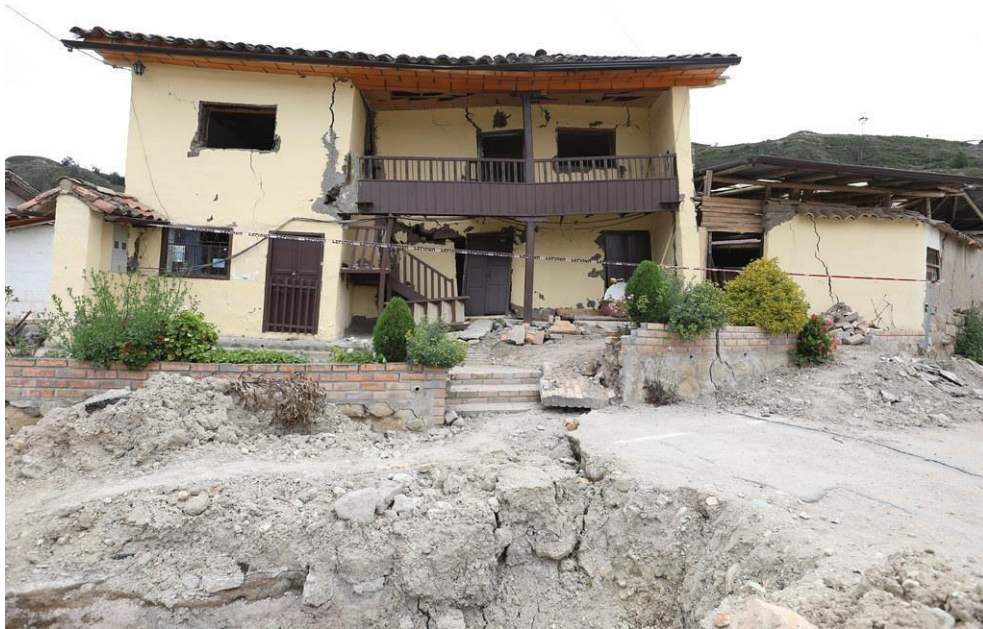
*Fotografía 3 Bien inmueble que ha perdido su funcionalidad  
Fuente: (Bustamante Javier, Aguilar Freddy, 2025)*

Efectivamente como primera contribución de la visita de campo realizada se han podido evidenciar estratificaciones con grandes fallas a nivel superficial, casas y complejos totalmente destruidos, así como puntos críticos como el terminal terrestre sin funcionamiento y destruido casi en su totalidad, y así mismo gran cantidad de seccionamientos de montañas que empiezan a mostrar cortes en las partes altas del sector Rosas recorriendo ladera abajo acarreando gran cantidad de material por los estratos interiores hasta generar grandes masas deslizables dejando variedad de saldos negativos a nivel infraestructural.

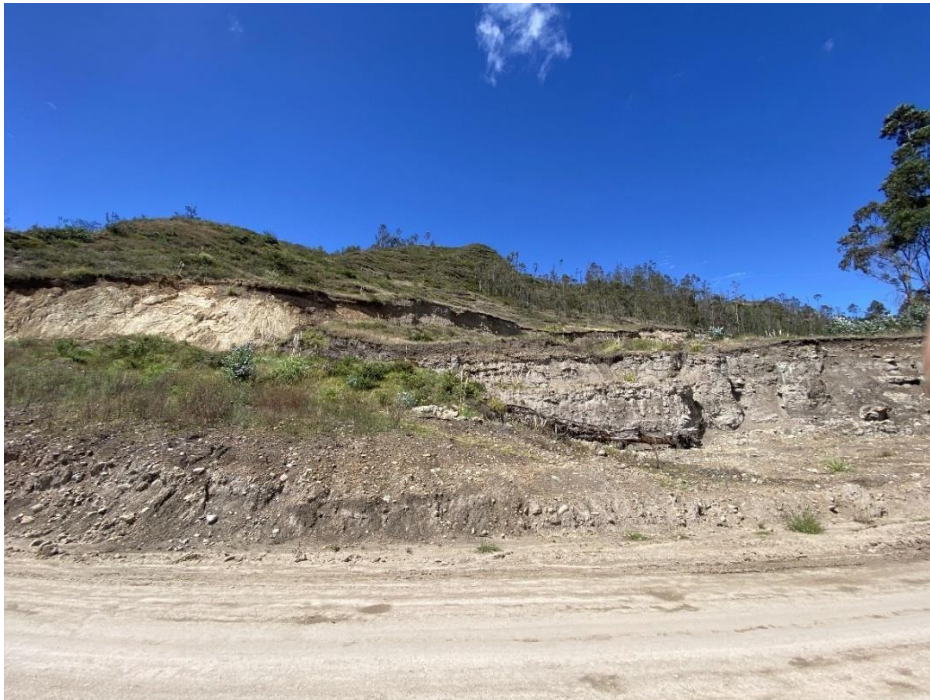
*Fotografía 4 Montañas en las partes altas del sector mostrando estratos seccionados  
Fuente: (Bustamante Javier, Aguilar Freddy, 2025)*

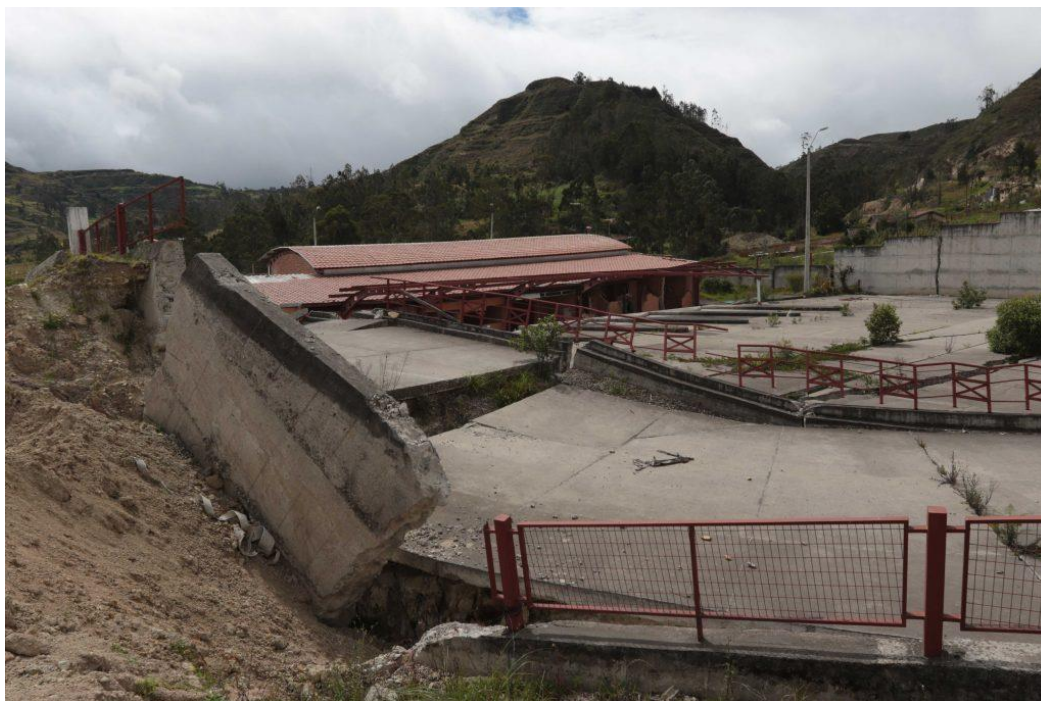
*Fotografía 5 Terminal terrestre al costado de la vía principal  
Fuente: (Bustamante Javier, Aguilar Freddy, 2025)*

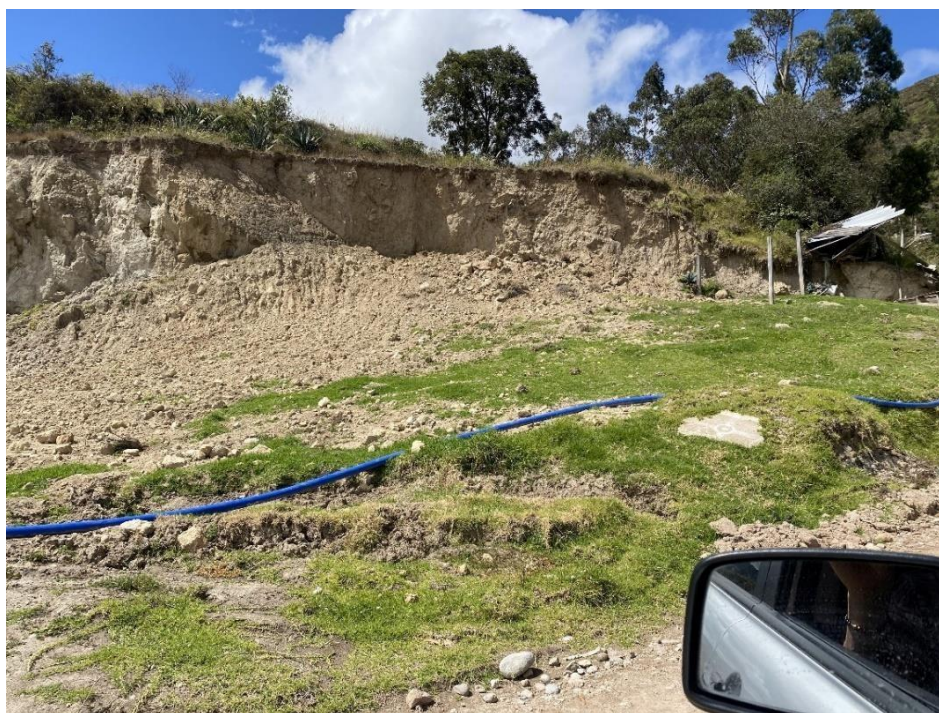
*Fotografía 6 Seccionamiento de montañas con alto contenido de arcilla en las partes altas del sector Fuente: (Bustamante Javier, Aguilar Freddy, 2025)*

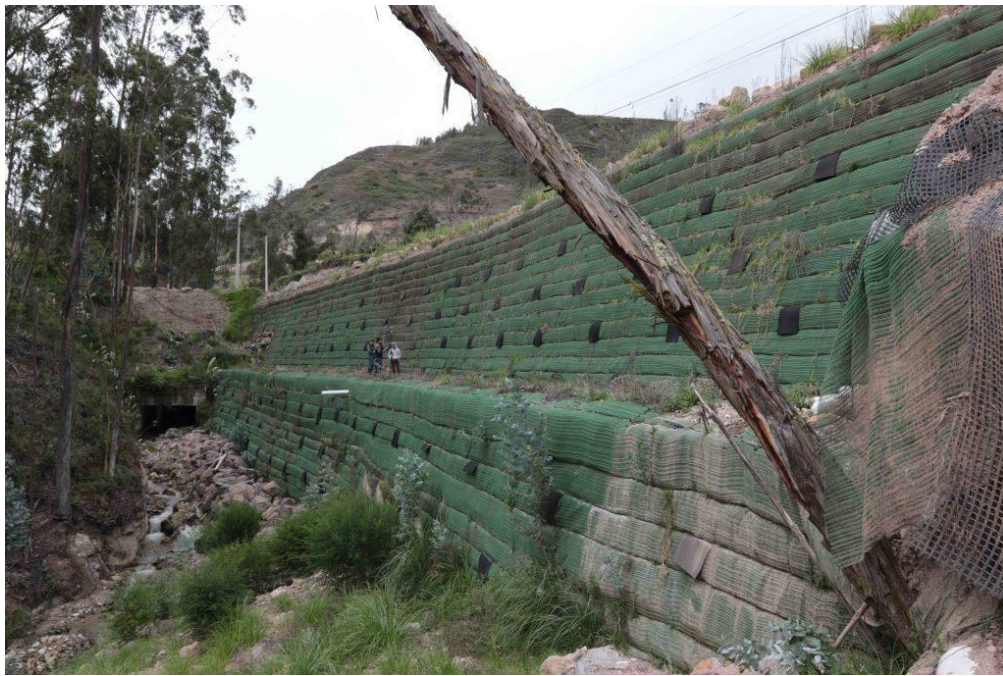
*Fotografía 7 Muro de contención al costado de la vía principal  
Fuente: (Bustamante Javier, Aguilar Freddy, 2025)*

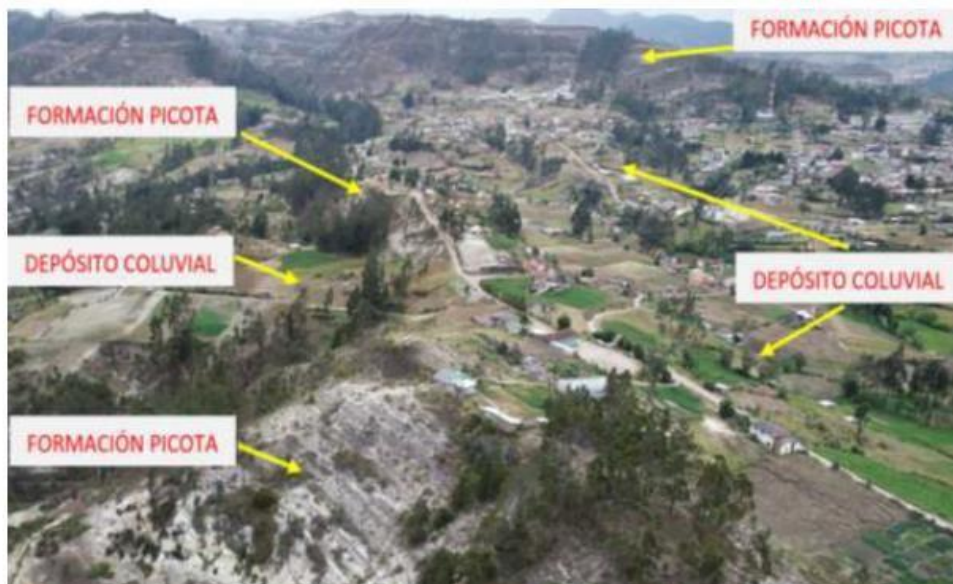
Imagen 8 Formaciones y depósitos coluviales que nacen en las partes altas del sector Rosas  
Fuente: (Vintimilla, 2022)

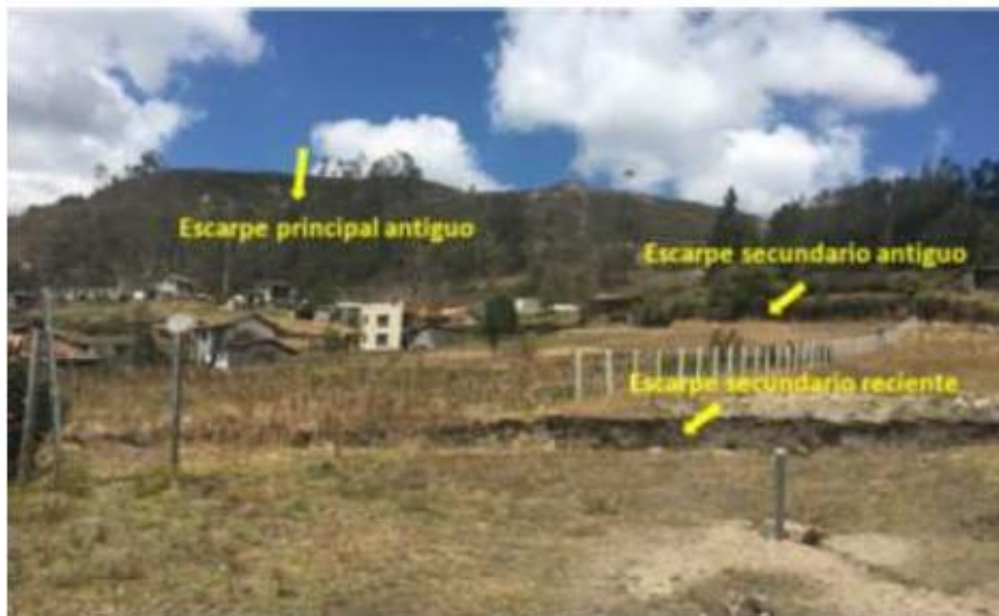
*Imagen 9 Escarpe principal y secundarios antiguos y recientes*  
*Fuente: (Geoproject, 2021)*

La pronunciada topografía del área, con inclinaciones que exceden el 30% en diversas áreas, ayuda a incrementar la fuerza gravitacional que impacta estas masas de tierra y roca debilitadas lo cual transforma al cantón Nabón en una zona extremadamente propensa a la aparición de deslizamientos, especialmente áreas el sector Rosas.

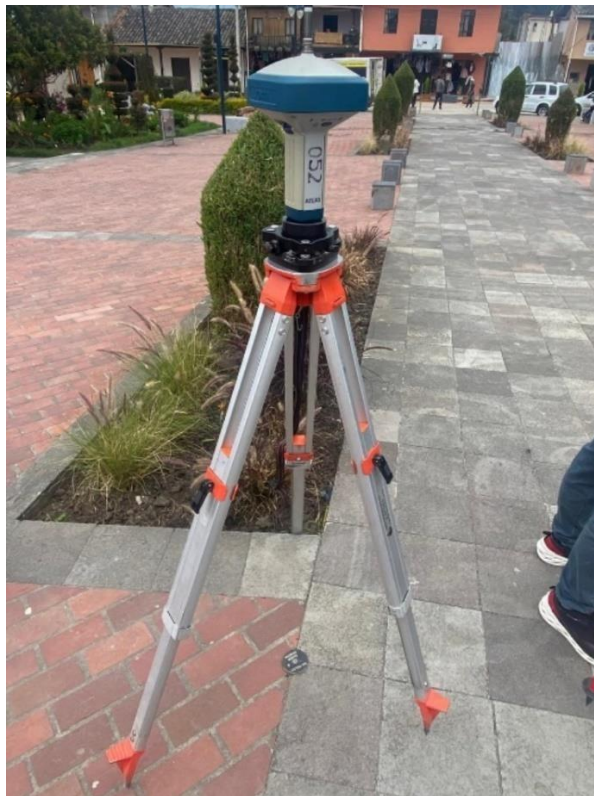
*Fotografía 8 Instalación de la base para la recolección de información (GPS) en el parque central de Nabón.*

Una vez definidos los puntos a monitorear lo siguiente es acudir al área para hacer los respectivos registros, pero antes de eso se procede a sentar la instrumentación base en el parque central de Nabón mismo que recepta los datos recolectados por lo cual debe ser instalado con la mayor precisión posible. Luego el traslado hacia cada uno de los puntos para monitorear su comportamiento entre las fechas establecidas es obligatorio pues es la única forma de poder tener datos confiables respecto al comportamiento del deslizamiento en cada punto. Es una tarea repetitiva que se la realiza 6 veces desde el 28 de marzo del 2025 hasta el 01 de julio del 2025.

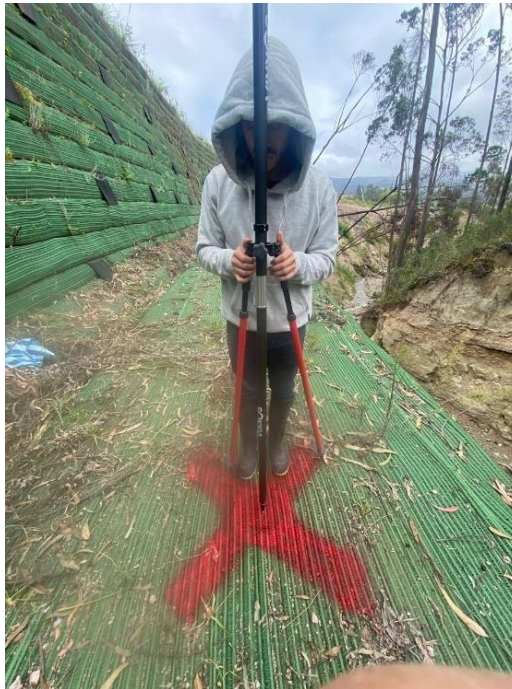
*Fotografía 10 Monitoreo de punto ubicado en el muro de contención  
Fuente: (Bustamante Javier, Aguilar Freddy, 2025)*

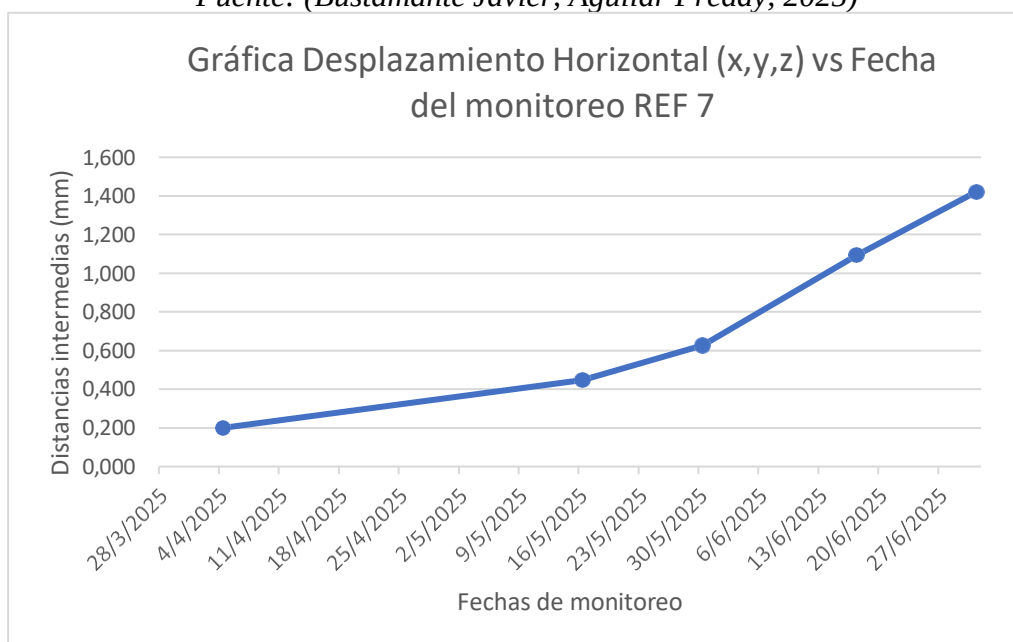
Gráfico 20 Desplazamiento horizontal (N, E,z) y progresión respecto a cada fecha de monitoreo

Tabla 39 Velocidad del desplazamiento horizontal (N, E) y sus componentes del punto Ref. 7  
Fuente: (Bustamante Javier, Aguilar Freddy, 2025)

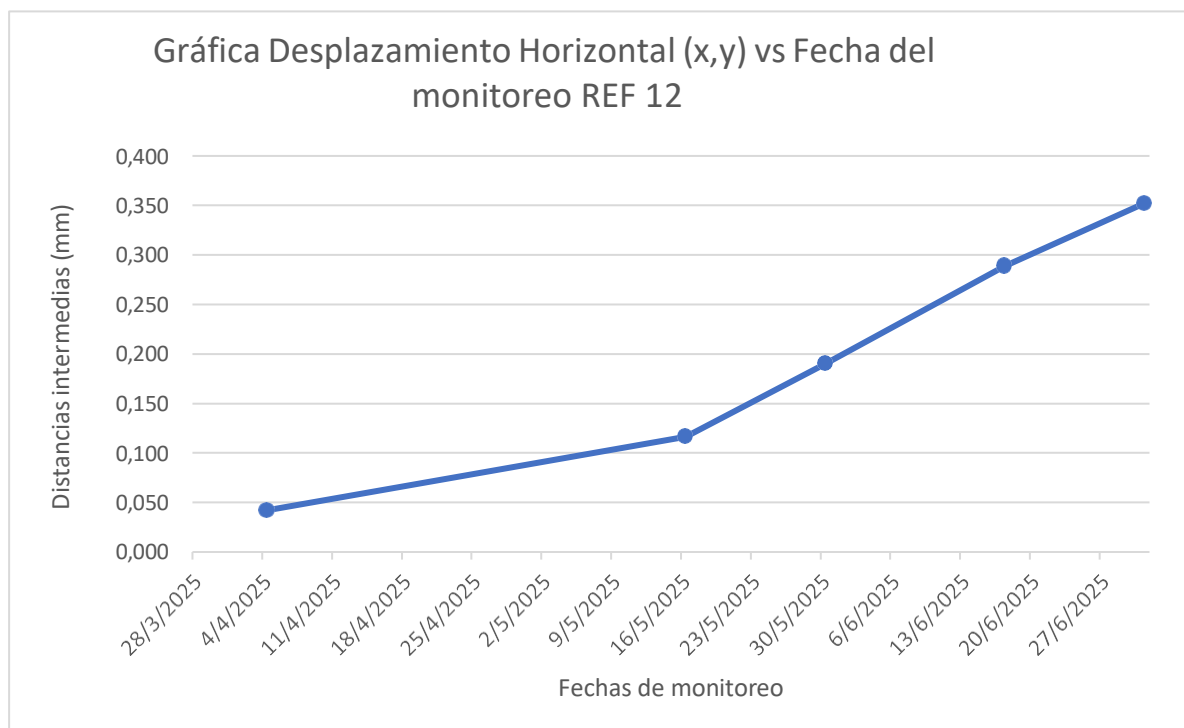
Gráfico 34 Desplazamiento horizontal (N,E) y progresión respecto a cada fecha de monitoreo

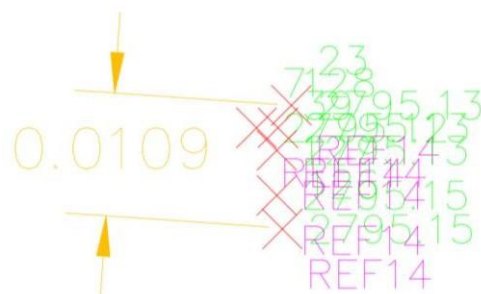
| ESPACIAMIENTO ENTRE MONITOREOS Y<br>DISTANCIA MAXIMA DE DESPLAZAMIENTO |
