## MAESTRÍA EN VIALIDAD Y TRANSPORTE

EVALUACIÓN COMPARATIVA DE LAS  
METODOLOGÍAS VISUAL Y DE  
TELEDETECCIÓN EN LA DETERMINACIÓN  
DEL ÍNDICE DE CONDICIÓN DEL  
PAVIMENTO (PCI) Y VIZIR EN LA VÍA  
SIDCAY - LA RAYA

CUENCA – ECUADOR  
2025

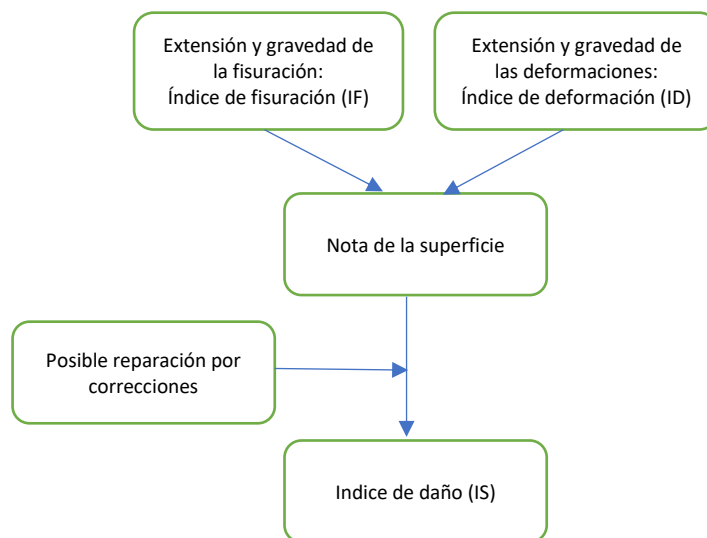
Figura 3: Flujograma para determinar el índice de daño (Elaboración propia)

Para la determinación del índice de daño por el método de VIZIR se debe seguir el flujograma de la Figura 3.

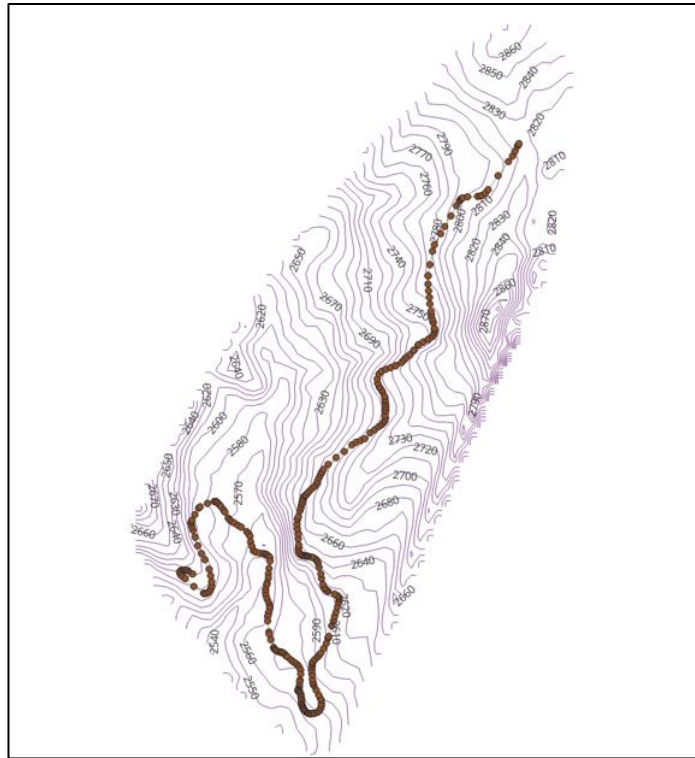
Figura 4: Curvas de nivel de la vía de estudio  
(Elaboración Propia)

1. Colocación de puntos de control: Se realizó una visita preliminar a campo para la colocación de mojones de hormigón, los cuales se utilizaron como puntos de control georreferenciados con antenas GNSS. Estos fueron ubicados en intervalos de un kilómetro a lo largo de la zona de estudio, colocando 8 mojones.
2. Planificación del vuelo: La planificación de la ruta del dron se realiza utilizando herramientas SIG como Google Earth y QGIS, con el fin de establecer el trazado y analizar el perfil altimétrico de la vía como se puede observar en la Figura 4.

Esta planificación de ruta en conjunto con la aplicación DJI PILOT en la cual se cargó el archivo tif. mostrado en Figura 4., con una topografía de la zona, ayudando a proyectar el vuelo a una altura constante de 90m sobre el pavimento, considerando la topografía y vegetación presente; a una velocidad de 8 m/s y considerando un traslape longitudinal y transversal del 80%.

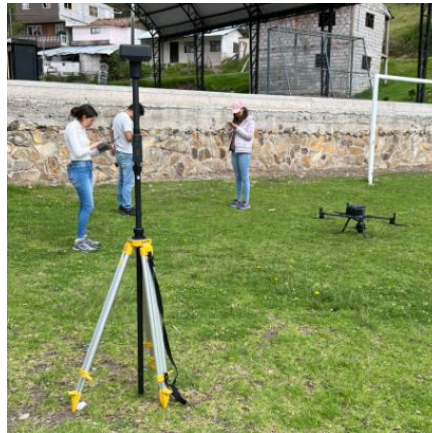
Figura 5: Verificación de condiciones previas al vuelo  
(Elaboración Propia)

1. Verificación de condiciones: En la Figura 5 se establecieron áreas de despegue y aterrizaje asegurándose que no existan obstáculos y se confirmó que las hélices estén colocadas de manera correcta, la batería esté cargada, punto de despegue y retorno en caso de pérdida de señal, tarjeta de memoria colocada y el correcto cargado del plan de vuelo. En el área de estudio se colocaron señales visuales (telas) para facilitar el reconocimiento de puntos de referencia; finalmente antes del vuelo se colocó una antena RTK para el posicionamiento correcto del dron.

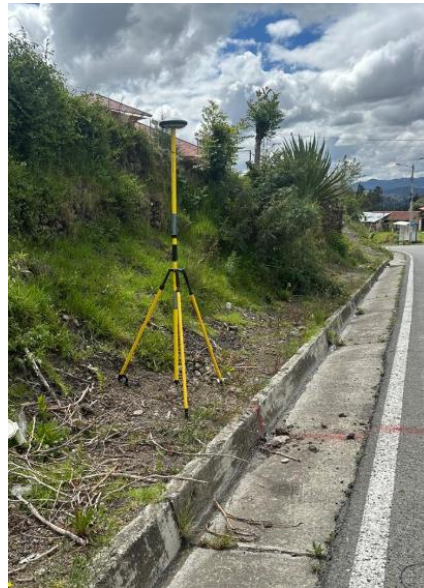
Figura 6: Toma de datos con receptores GNSS  
(Elaboración Propia)

3. Georreferenciación con GNSS: Se emplearon receptores GNSS en cada uno de los puntos de control previamente instalados como se muestra en la Figura 6, permitiendo posteriormente el ajuste preciso del levantamiento de información con LIDAR.

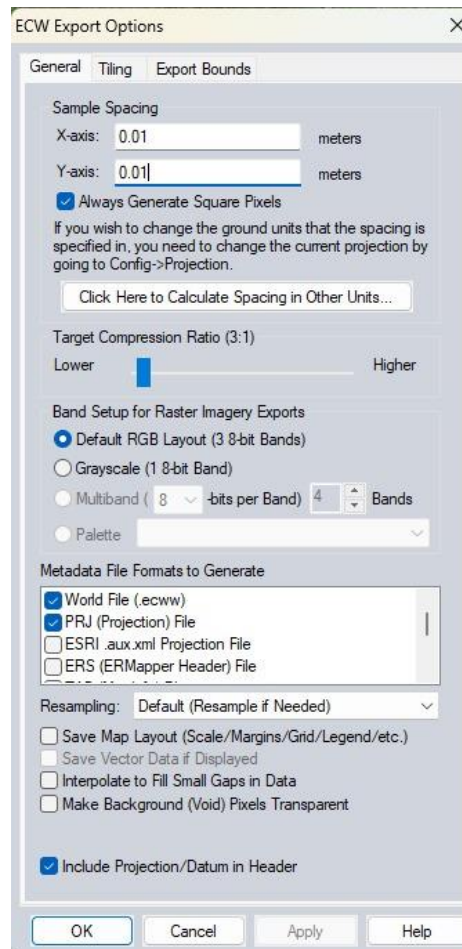
Figura 7: Configuración de exportación a DWG en el software Global Mapper (Elaboración Propia)

1. Procesamiento de datos: Los archivos obtenidos del levantamiento se procesaron en el programa DJI TERRA, para la obtención de la nube de puntos misma que se ajustó en base a los puntos de control colocados en campo por medio de las antenas GNSS garantizando una adecuada georreferenciación. Luego la nube de puntos obtenida se carga en el programa Global Mapper para generar el modelo digital de superficie en DWG y posteriormente se procesó las imágenes obtenidas del dron mediante el software Pix4D para generar la ortofoto, luego de generada la ortofoto se elaboró un archivo DWG del área con la aplicación Global Mapper, para poder trabajar en el programa Civil 3D y realizar la evaluación del pavimento; con el propósito de obtener la mayor calidad de imagen posible, se configura con los parámetros que se muestran en la Figura 7.

En el espaciado se escoge de 0,01 lo que representa 1cm/píxel, además con una compresión 3:1 se logra ocupar 3 veces menos espacio que el original sin comprimir.

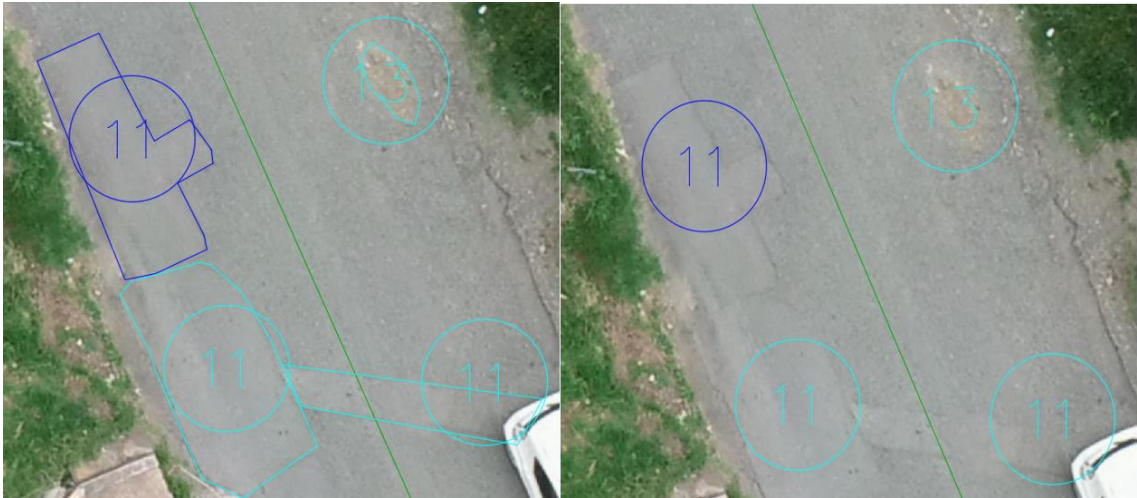
Figura 8: Determinación de tipo de falla y magnitud con ortofoto  
(Elaboración Propia)

Como se muestra en la Figura 8, Figura 9 y Figura 10 se determinó el tipo, magnitud y severidad de las fallas utilizando tanto la ortofoto como la superficie generada. Con la ortofoto, se midieron manualmente las áreas y longitudes de las fallas en el programa Civil 3D, mediante polilíneas. Para las áreas, se delimitó cuidadosamente el perímetro de cada falla, procurando excluir espacios ajenos a la misma; de forma similar, para las longitudes, se trazaron polilíneas siguiendo el contorno de las fisuras. Por otro lado, la superficie generada permitió estimar la severidad de las fallas en términos de profundidad al colocar puntos y verificar sus alturas; finalmente el modelo 3D ayuda a estimar fallas que en la ortofoto son difíciles de detectar como es el caso de abultamientos, hundimientos y ciertos baches.

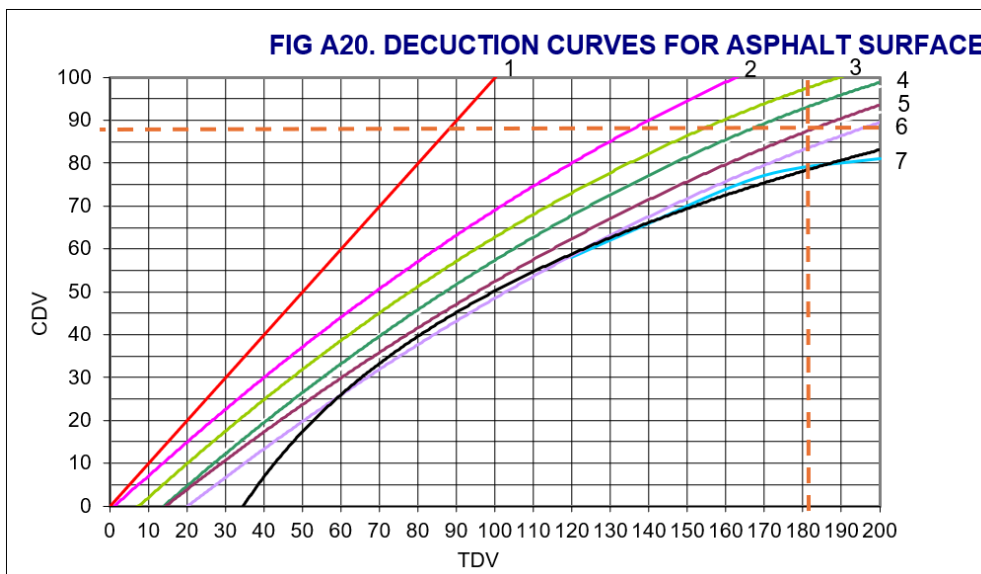
Figura 12: Abaco para determinar CDV (ASTM INTERNATIONAL, 2024)

- Se determinan los “CDV” (corrección del valor deducido) ingresando a la Figura 12 con el “TDV” y el “q” respectivo para cada fila de la “matriz A” ; para este ejemplo es **182** y de **5** respectivamente, obteniendo un **CDV = 87**, se debe tener en cuenta

que para los valores de “q ” de 7 y 6 donde se tiene que la suma de valores deducible es mayor a 200, para obtener su respectivo “CDV” no se debe extrapolar es decir que se debe tomar como total el valor de 200.

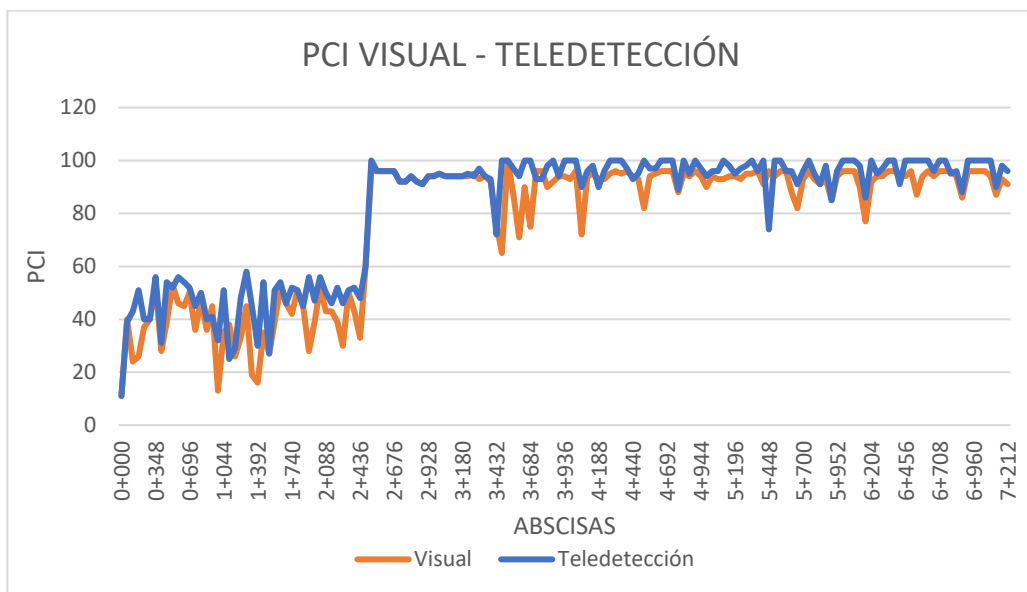
Figura 14: Gráfico de resultados del PCI del método visual y teledetección (Elaboración propia)

En la Figura 14 se aprecia los resultados de PCI para la vía de estudio observando que los resultados obtenidos por la teledetección son ligeramente mas altos que los obtenidos de manera tradicional, esto da como resultado un valor de correlación de Pearson de 0,96 lo que demuestra una correlación positiva muy fuerte es decir,

cuando uno aumenta o disminuye, el otro también lo hace de forma proporcional sin tener en cuenta la diferencia entre los valores, (análisis T-STUDENT).

Aunque los resultados obtenidos por el método visual y el de teledetección presentan una correlación de Pearson de 0,96, indicando una relación lineal muy fuerte y consistente entre ambos, la prueba T-STUDENT evidencia que existe una diferencia estadísticamente significativa en sus medias. Esto significa que, pese a la fuerte correlación, los valores obtenidos por teledetección tienden a ser sistemáticamente más altos que los obtenidos por el método visual.

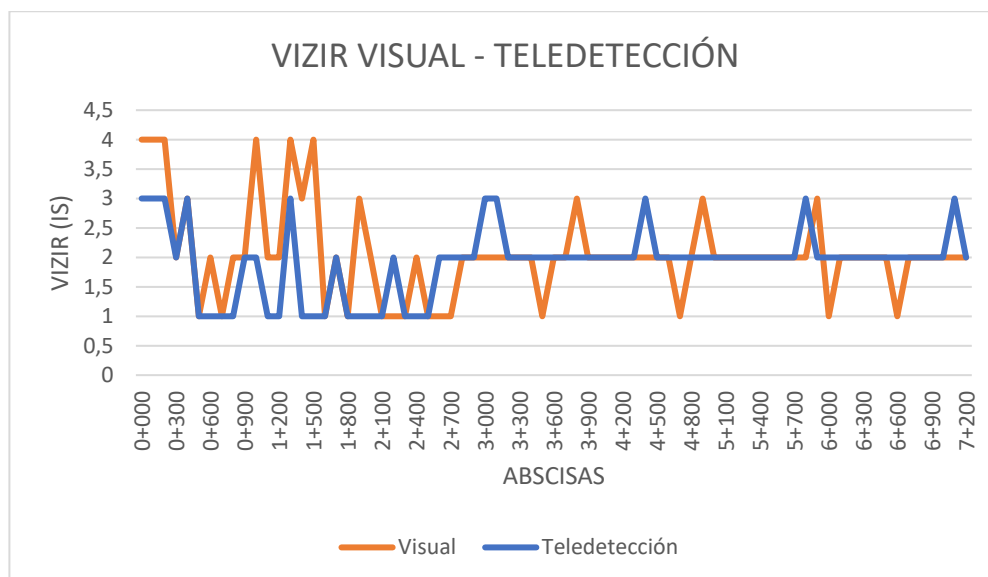
Figura 17: Gráfico de resultados de VIZIR del método visual y teledetección (Elaboración propia)

En la Figura 17 se muestra gráficamente los resultados obtenidos del índice de deterioro superficial (IS) para VIZIR, la gráfica indica que la forma en que suben y bajan los resultados de un método no se parece mucho a la del otro y esto tiene concordancia con el coeficiente de correlación Pearson que es de 0,37 el cual se lo califica como una correlación moderada.

En este caso, aunque no se detecta diferencia estadísticamente significativa entre las medias de ambos métodos (prueba T-STUDENT), la baja correlación indica que los resultados obtenidos por cada método no presentan un patrón de variación similar entre tramos. Es decir, los dos métodos coinciden en promedio, pero no son consistentes ni predecibles uno a partir del otro a nivel de tramo a tramo.
