**UNIVERSIDAD POLITÉCNICA SALESIANA**

**CARRERA DE INGENIERÍA AUTOMOTRIZ**

ESTUDIO DEL IMPACTO DE LA REVISIÓN TÉCNICA VEHICULAR EN LA MEJORA  
DE LA SEGURIDAD ACTIVA DE LOS VEHÍCULOS PARTICULARES DE LA  
SUBCATEGORÍA “M1” EN CUENCA DURANTE LOS PRIMEROS DIEZ AÑOS DE  
FUNCIONAMIENTO

Trabajo de titulación previo a la obtención del  
título de Ingeniero Automotriz

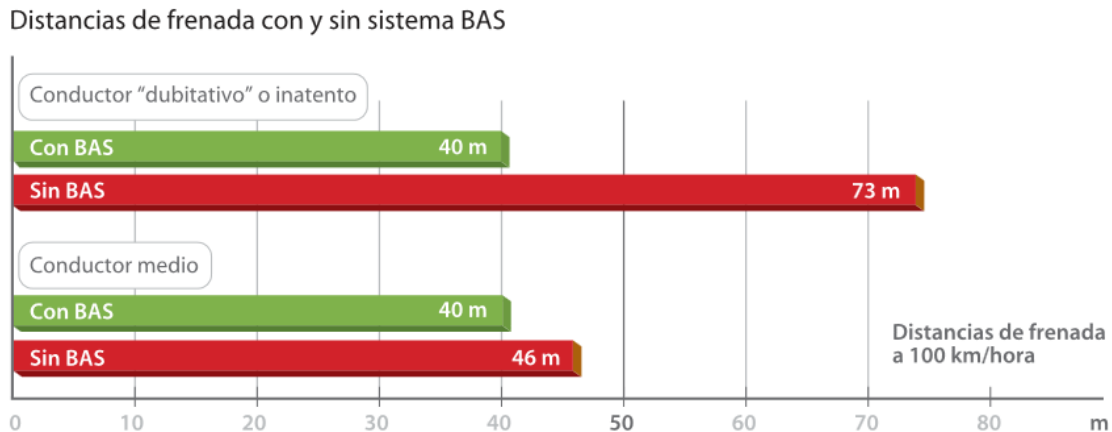
### **Ilustración 3:**Distancias de frenado con y sin el sistema BAS.

*Nota:* La figura nos demuestra las distancias de frenado con y sin el sistema BAS, a una velocidad de 100 km/h. Tomado de RODES. (s/f). El asistente a la frenada de emergencia ¿Qué es? RO-DES. Recuperado el 18 de noviembre de 2024, de <https://www.rodes.com/mecanica/servofreno-asistente-a-la-frenada-de-emergencia/>

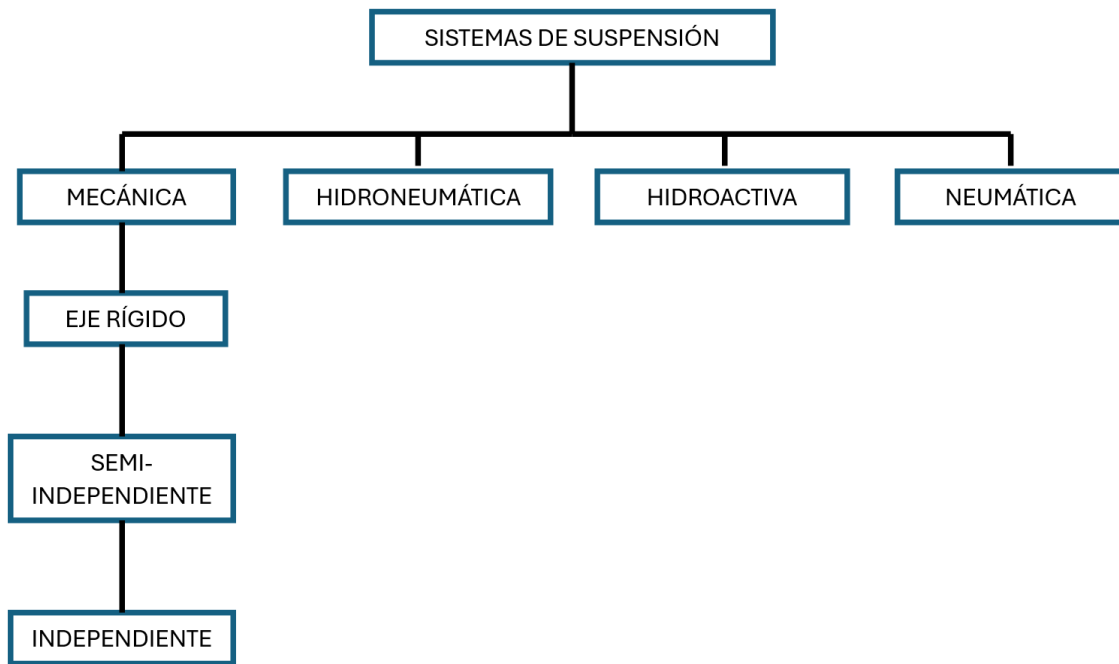
**Ilustración 4:** Tipos de Sistemas de suspensión.

**Nota:** Clasificación de los sistemas de suspensión. Recuperado de: Arizaga, E., & Gómez, D. (2015). *Análisis de los sistemas faltantes de seguridad vehicular de la categoría M1 en la norma NTE INEN034: 2010 y una propuesta de mejora.* Universidad Politécnica Salesiana.

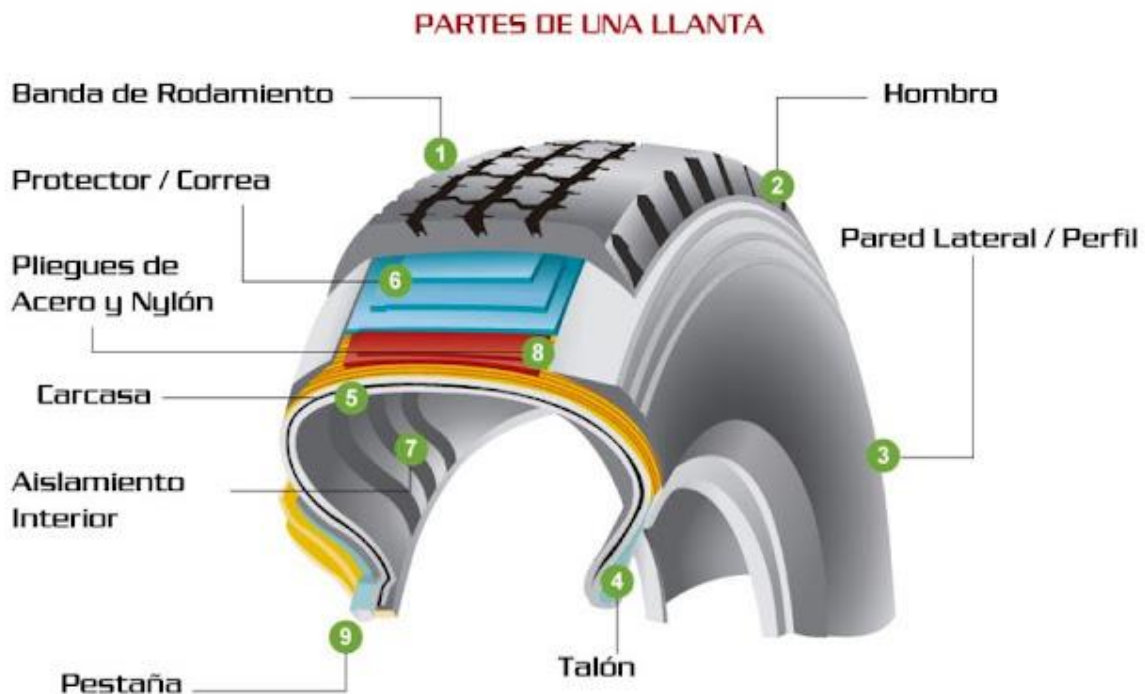
*Ilustración 5: Elementos que constituyen a una llanta.*

*Nota: La figura muestra las partes de las que se constituye un neumático. Tomado de Cardona, A. (2015). Reciclaje con Llantas. Blogspot.com. <http://andrescardona20.blogspot.com/>*

- **Aislamiento interior:** Es la superficie interior del neumático formada por el caucho, es el responsable de contener el aire dentro del neumático.
- **Plegues de acero y/o nylon:** Es la parte exterior de la estructura del neumático radial que sirve para estabilizar el neumático.
- **Pestaña:** Es la parte del talón que entra en contacto directo con la llanta y permite que el neumático selle contra ella. (Costoxkilometro, 2016).

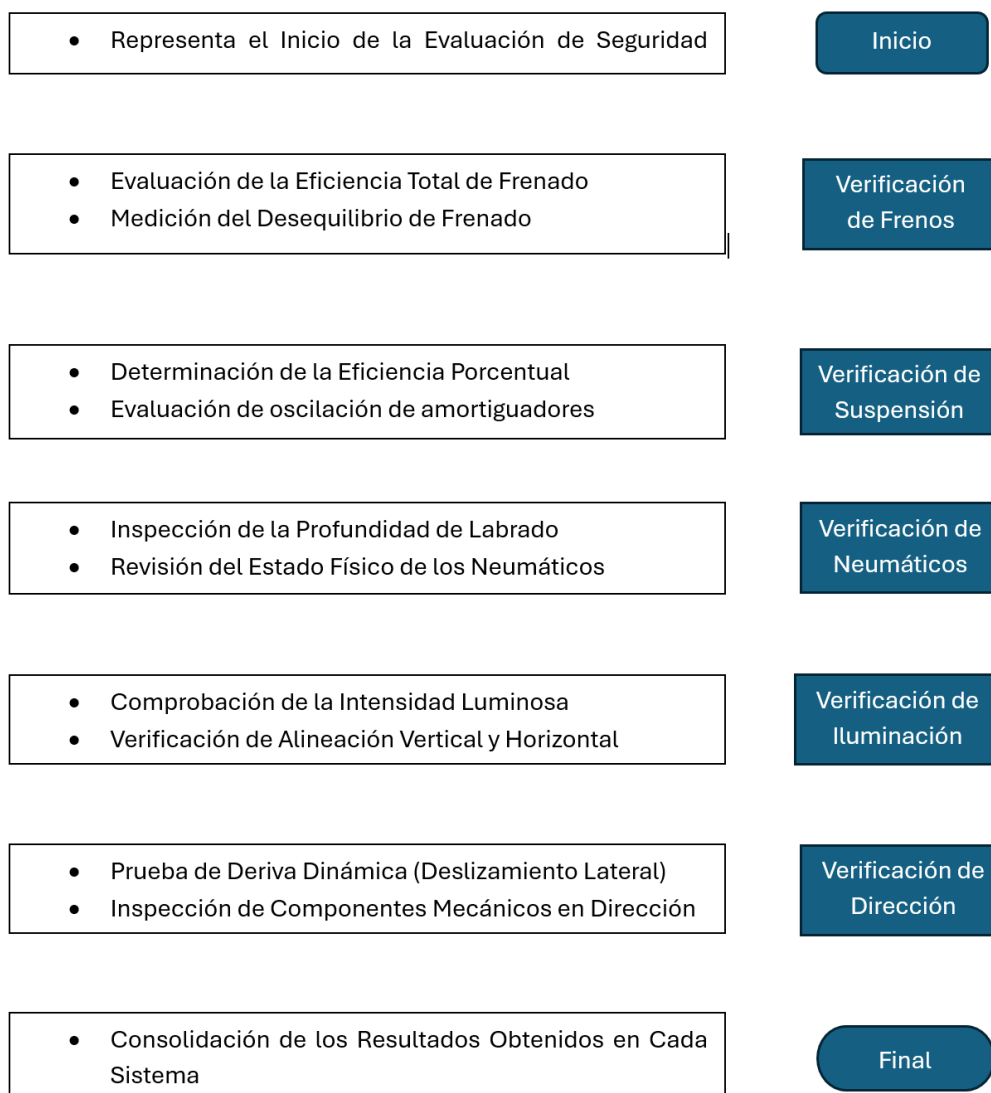
*Ilustración 6: Etapas en las que se verifica la seguridad activa, omitiendo otros procesos de revisión.*

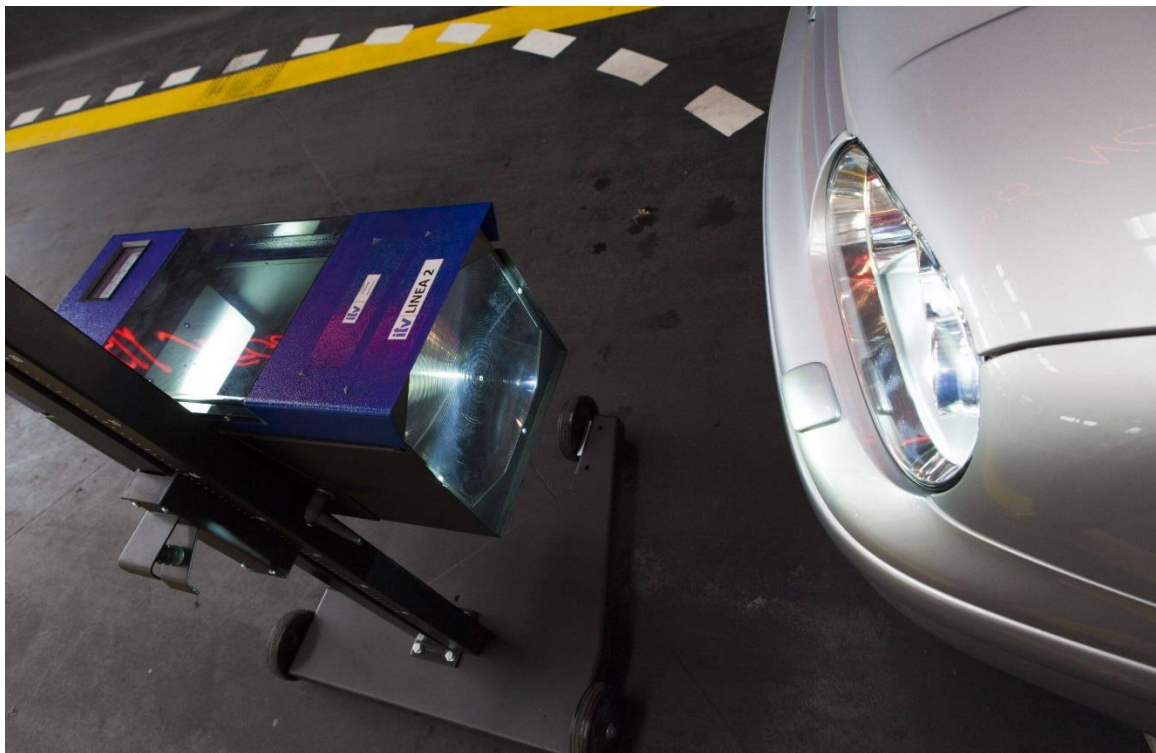
*Ilustración 11: Luxómetro y regloscopio.*

*Nota:* en la figura se observa el luxómetro y regloscopio. Obtenido de: Aeca, I. (2022). ¿Qué es el Regloscopio? <https://www.aeca-itv.com/blog/que-es-el-regloscopio/>

1. **Medición de intensidad luminosa de faros principales:** Asegura que los faros cumplan con los niveles de iluminación requeridos.
2. **Verificación del ángulo de desviación:** Comprueba la alineación correcta de los faros.

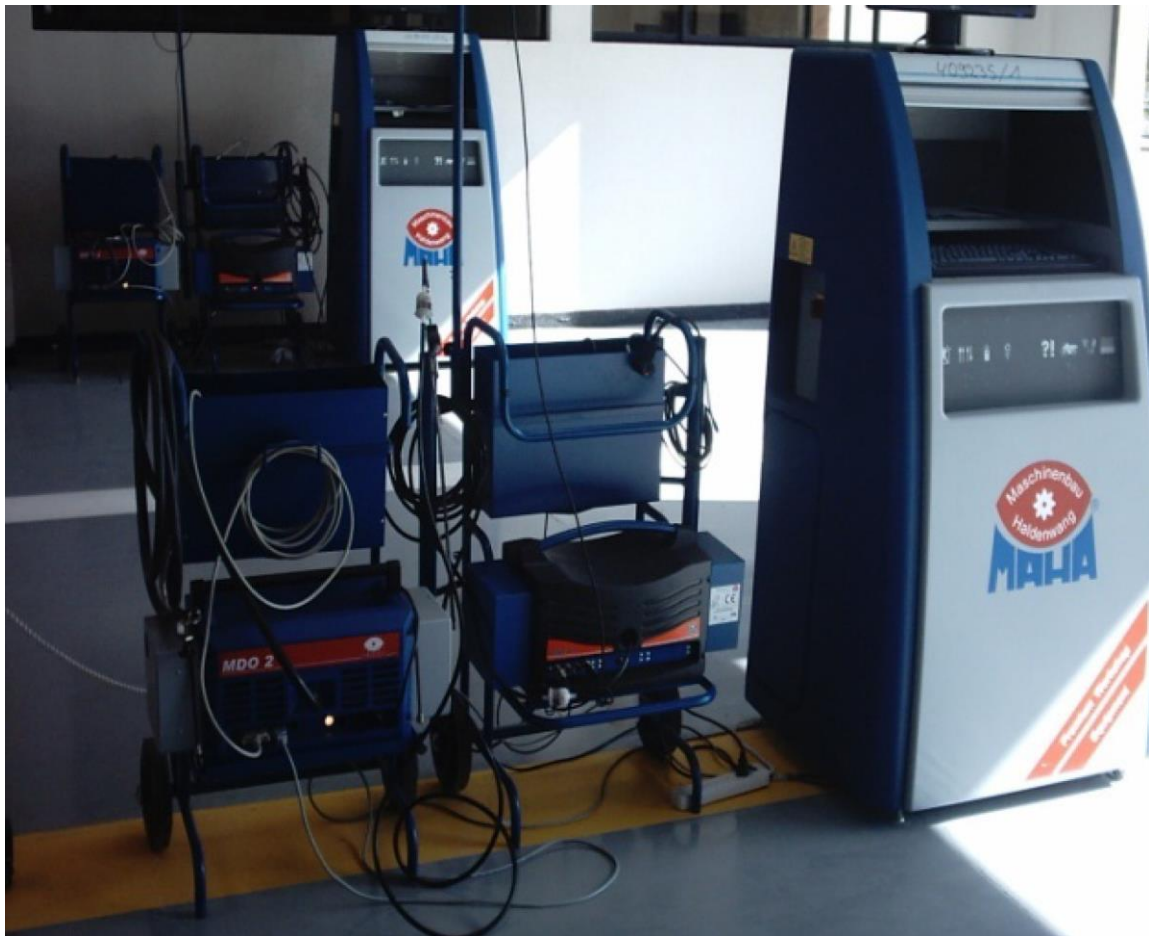
*Ilustración 12: Opacímetro y analizador de gases.*

*Nota:* En la figura se observa el opacímetro y analizador de gases contaminantes. Obtenido de: Portilla, R. (2010). Plan de Implementación de un Sistema de Gestión de la Seguridad y Salud Ocupacional en la Empresa Consorcio Danton. Universidad Politécnica Salesiana.

- 1. Control de emisiones de humo (Opacidad):** Análisis de la opacidad del humo emitido por el motor diésel.
- 2. Medición de la velocidad del motor:** Utiliza accesorios específicos para medir la velocidad de giro del motor (RPM).
- 3. Software de control:** Gestiona las pruebas de control de aceleración y desaceleración, lo que facilita la evaluación de emisiones en distintos rangos de operación.
- 4. Toma de muestras mediante sonda:** Utiliza sondas de fijación al escape para capturar emisiones parciales de flujo.

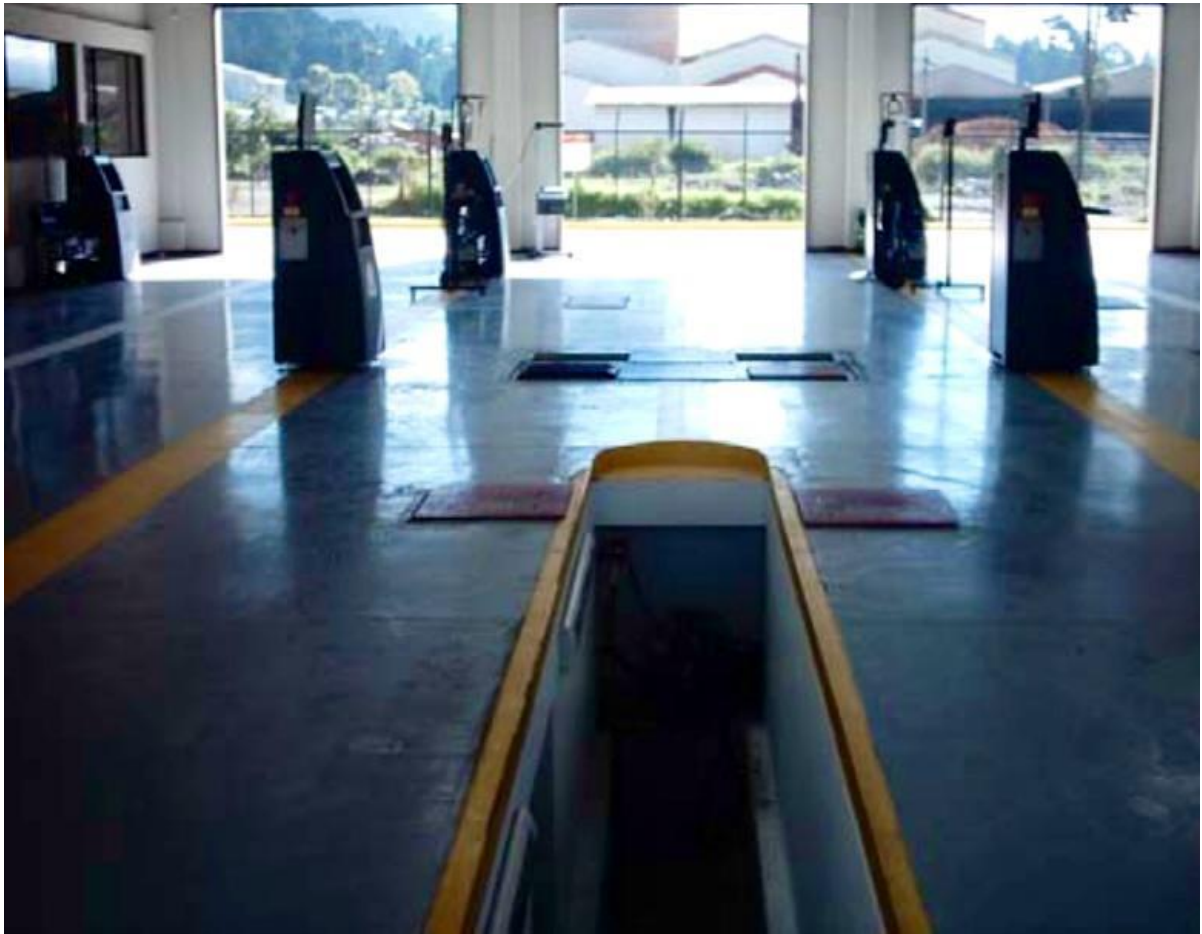
*Ilustración 13:Fosa de inspección y detector de holguras.*

*Nota:* En la figura se observa la fosa de inspección y el detector de holguras en un CRTV. Obtenido de: Portilla, R. (2010). Plan de Implementación de un Sistema de Gestión de la Seguridad y Salud Ocupacional en la Empresa Consorcio Danton. Universidad Politécnica Salesiana.

- 1. Plataformas móviles:** Plataformas que realizan movimientos específicos que simulan las condiciones de funcionamiento del vehículo, permiten evidenciar desgastes o desajustes en los componentes estructurales.
- 2. Fosa de inspección:** Permite una evaluación completa del chasis y sus sistemas asociados.
- 3. Registro digital de fallas:** Registro en un terminal conectado a una PC, para la elaboración del informe técnico.

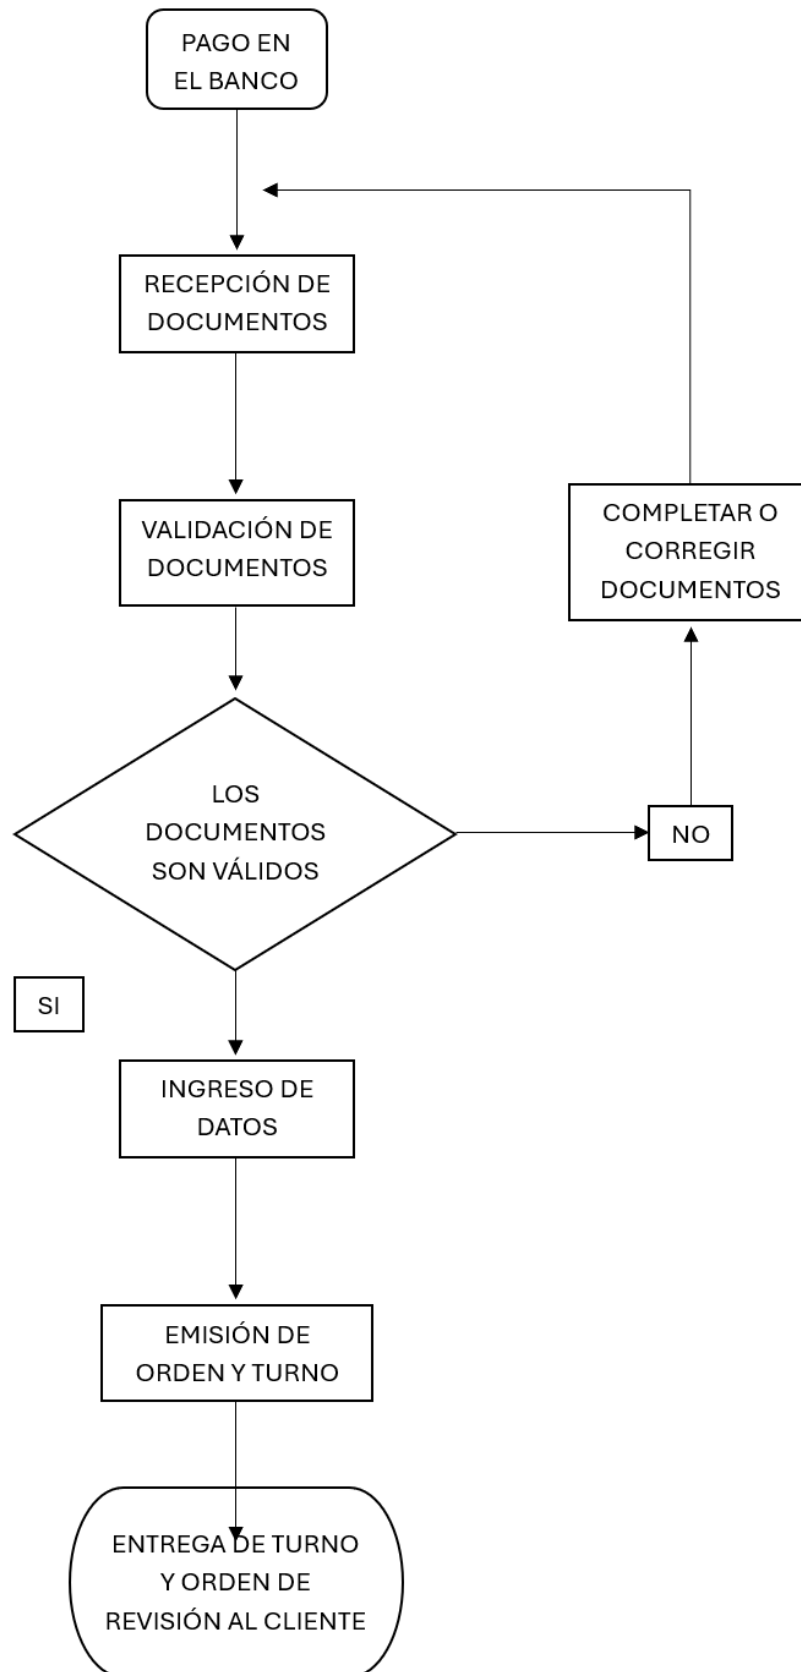
*Ilustración 15: Flujograma de recepción de documentos.*

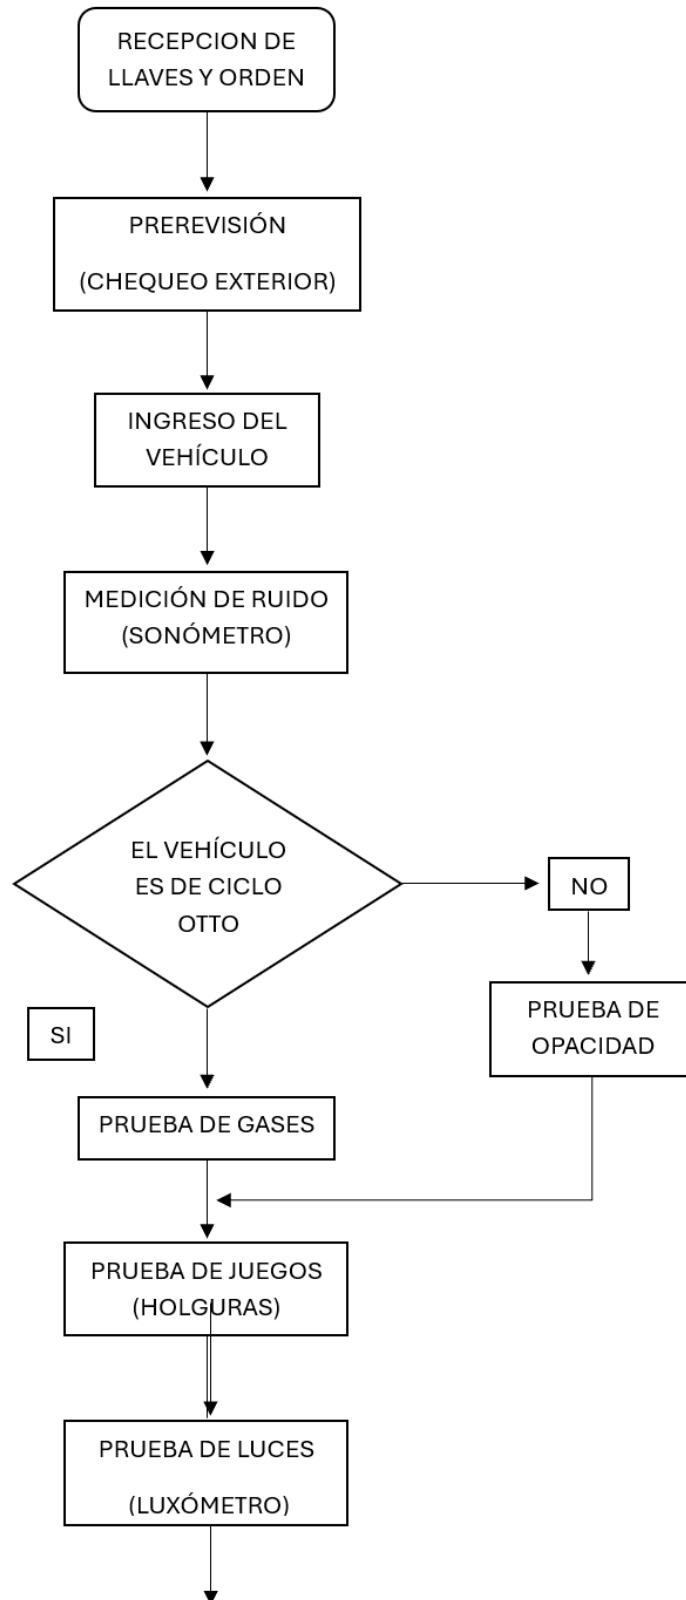
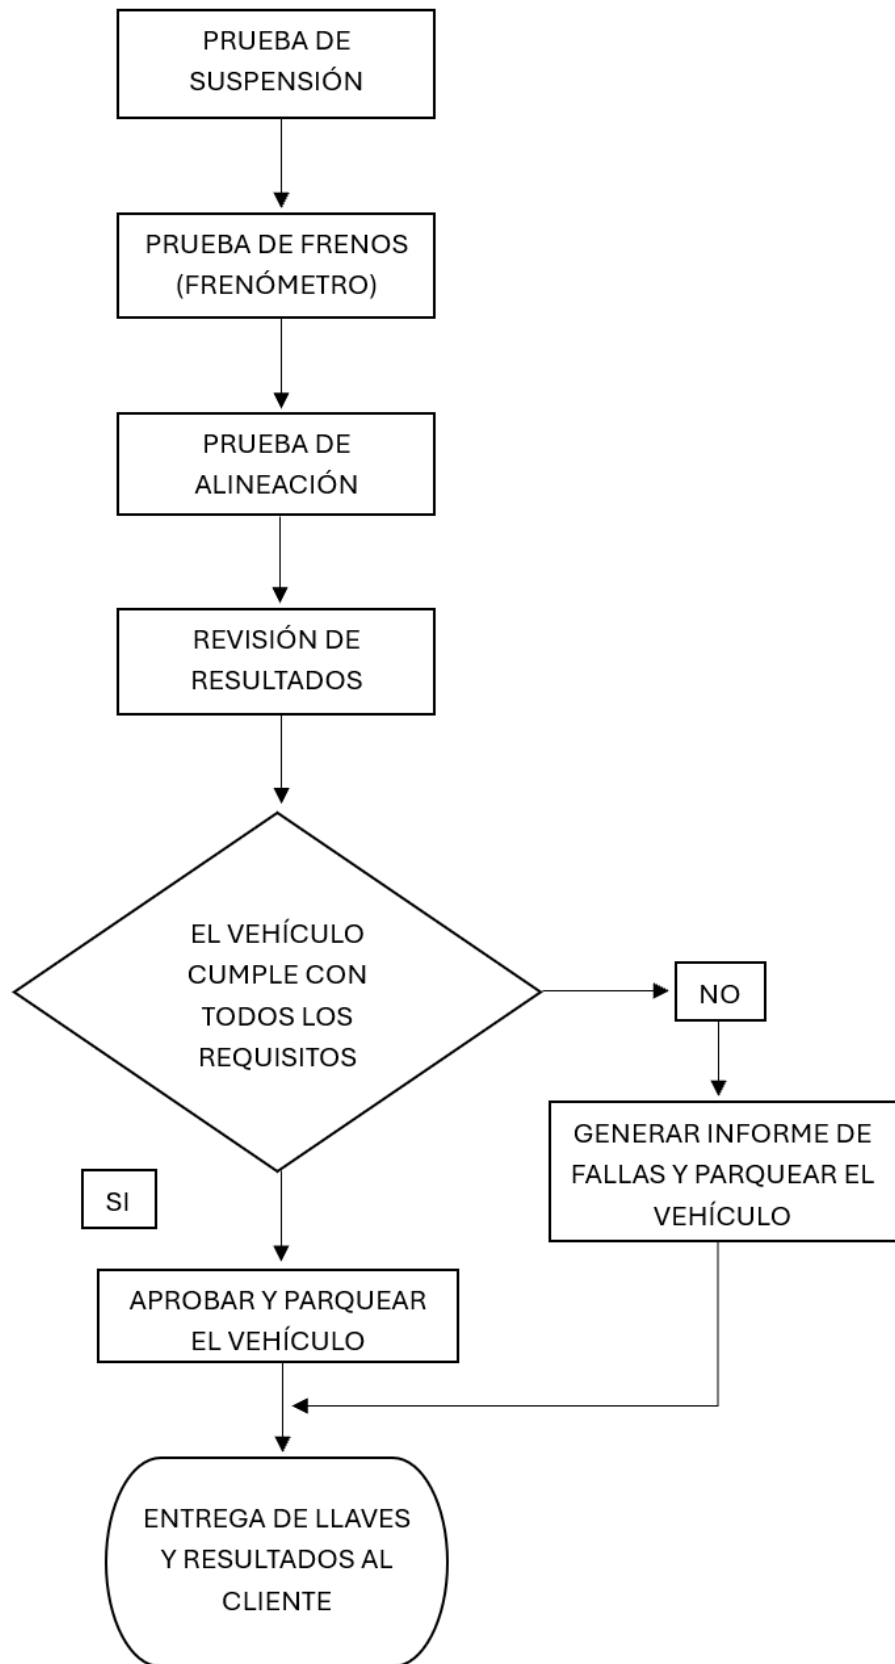
*Ilustración 16:Flujograma del proceso de revisión.*

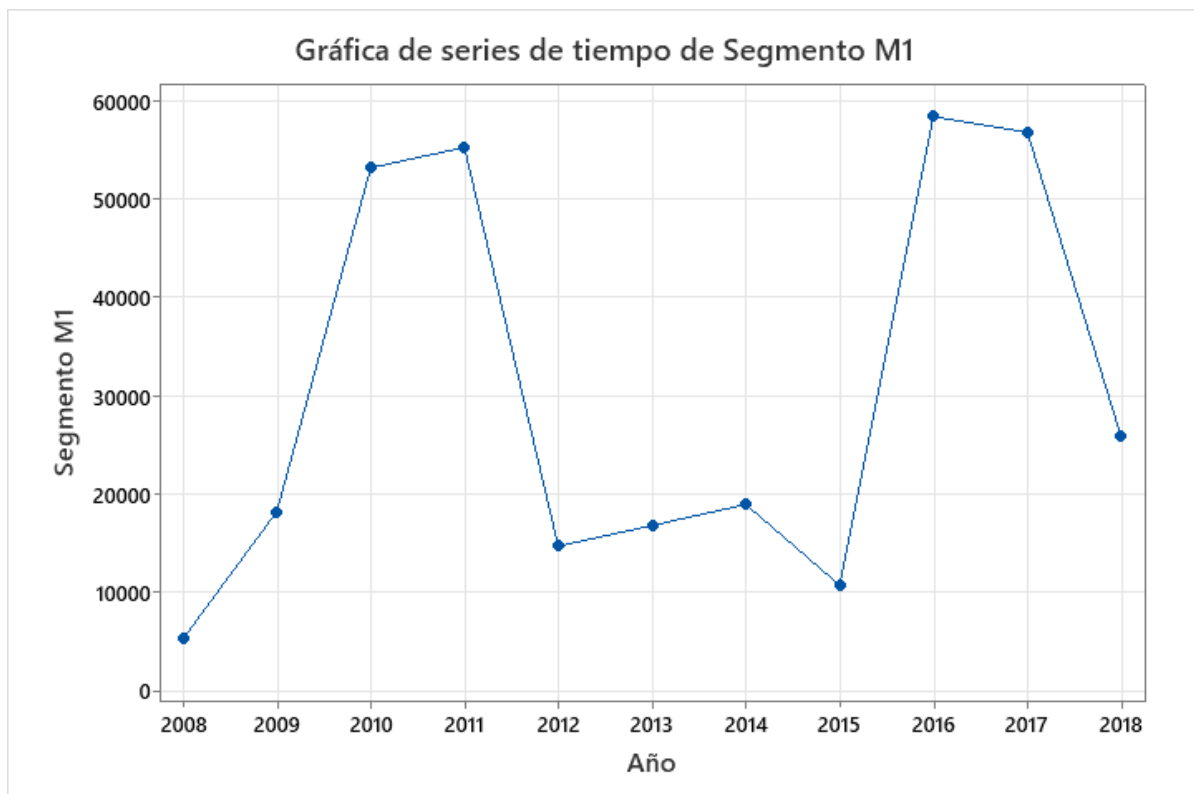
*Ilustración 18: Vehículos del segmento 1 que presentaron desperfectos en la Revisión Técnica Vehicular*

La evaluación de los datos históricos relacionados con las revisiones técnicas de vehículos de la EMOV EP de la subcategoría M1, revela los cambios significativos en la cantidad de unidades con defectos entre 2008 y 2018. Al principio, se distingue el fuerte aumento de 2008 a 2011, con un valor de 55.241 vehículos en 2011. Sin embargo, el paso de 2011 a 2012 indica el fuerte descenso de este indicador, que llega a 14.765 unidades, lo que podría atribuirse a la reforma de los estándares de revisión y la mejora de la calidad de los vehículos. Más adelante, las cifras de autos con defectos parecen mantenerse constantes entre 2013 y 2015 en valores relativamente bajos y, al mismo tiempo, se elevan a 56.000 unidades de nuevo entre 2016 y 2017. En 2018, la última cifra disminuye a 25.874 vehículos. De acuerdo con la peculiaridad de los aumentos y descensos destacados, los cambios se asocian a los avances en las normas de revisión, el uso de vehículos antiguos y las estrategias relacionadas con el mantenimiento preventivo.
