UNIVERSIDAD POLITÉCNICA SALESIANA
SEDE CUENCA
CARRERA DE INGENIERÍA CIVIL

**PROPUESTA DE REHABILITACIÓN VIAL EN LA ABSCISA 0+000 HASTA
2+000 KM EN LA VÍA EL ARENAL – PUENTE DE LOURDES, PARROQUIA
RICAURTE, CANTÓN CUENCA**

Trabajo de titulación previo a la obtención del
título de Ingeniero Civil

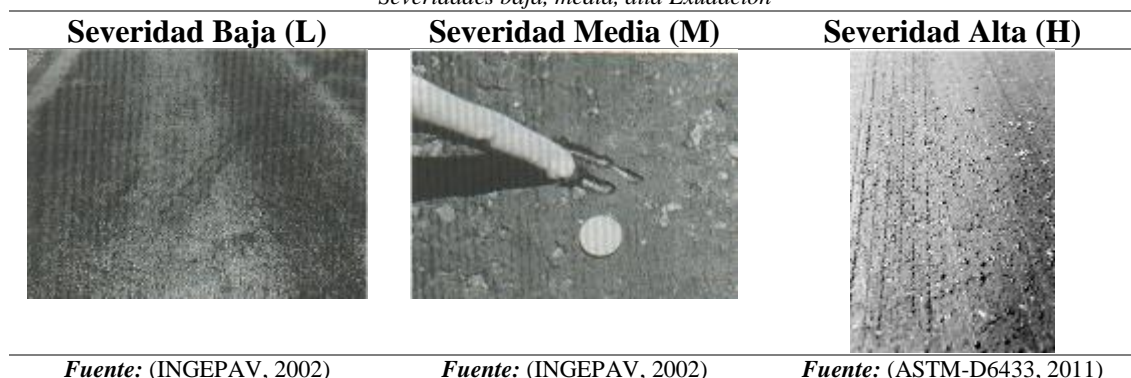
Ilustración 8
Severidades baja, media, alta Exudación

- **Bajo (L):** No se requiere intervención.
- **Medio (M):** Aplicar arena o agregados y compactar.
- **Alto (H):** Aplicar arena o agregados y compactar, precalentando si es necesario.

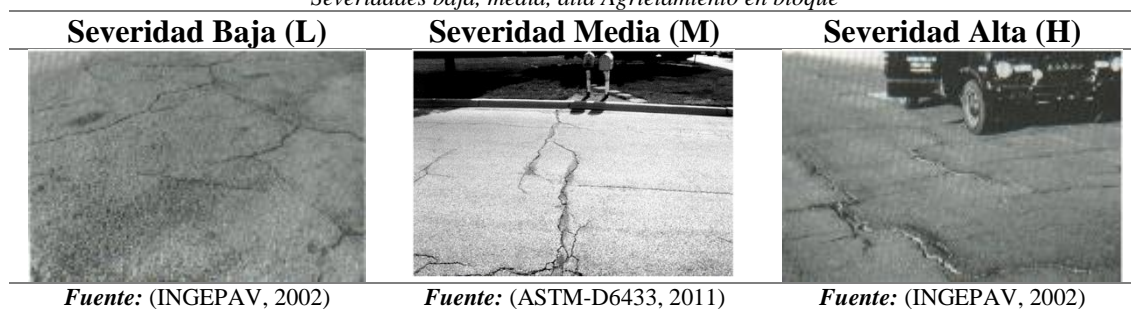
Ilustración 9

Severidades baja, media, alta Agrietamiento en bloque

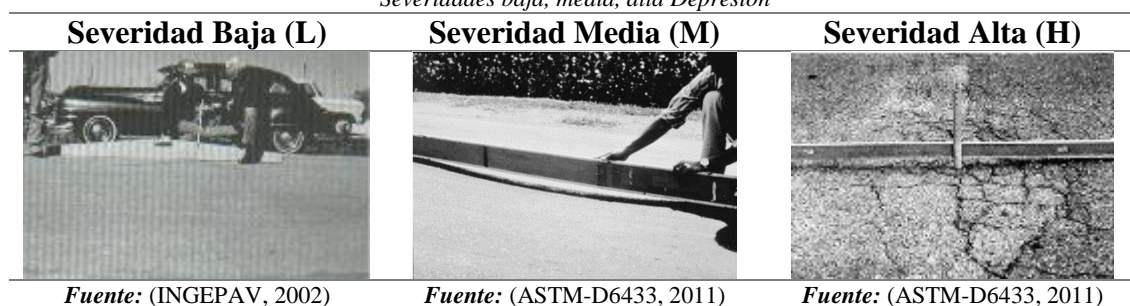
Ilustración 12
Severidades baja, media, alta Depresión

- **Bajo (L):** No requiere intervención.
- **Medio (M):** Parcheo superficial, parcial o profundo.
- **Alto (H):** Parcheo superficial, parcial o profundo.

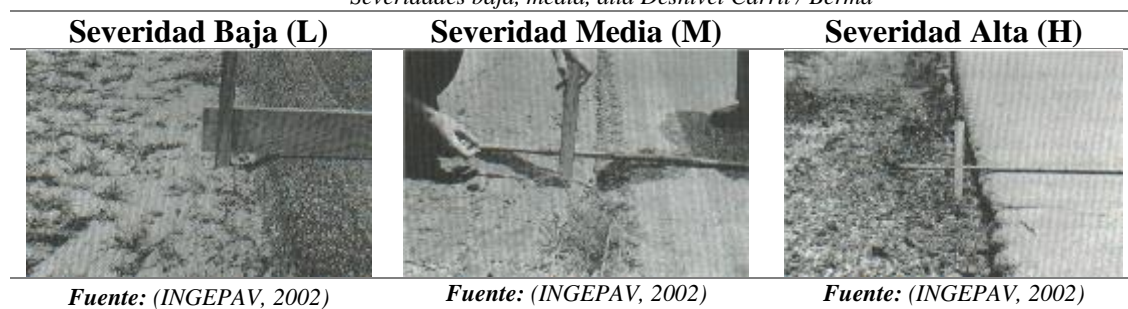
Ilustración 15
Severidades baja, media, alta Desnivel Carril / Berma

- **Todos los niveles:** Renivelación de la berma para igualar el nivel del carril.

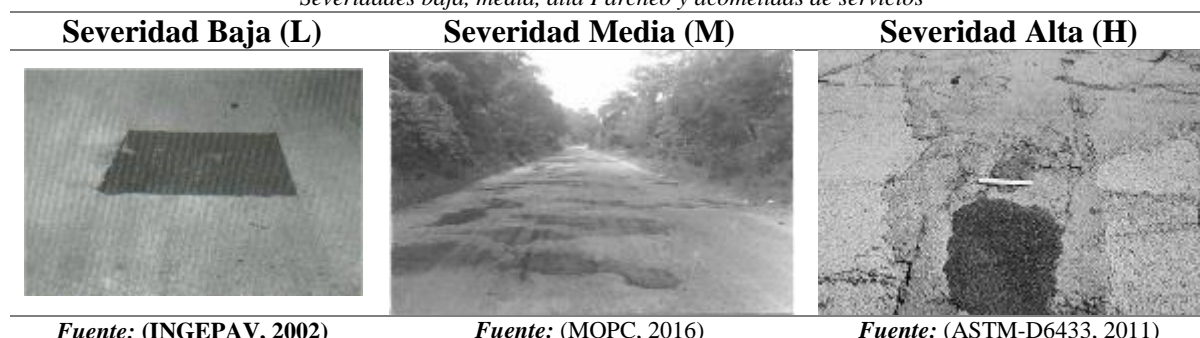
Ilustración 17

Severidades baja, media, alta Parcheo y acometidas de servicios

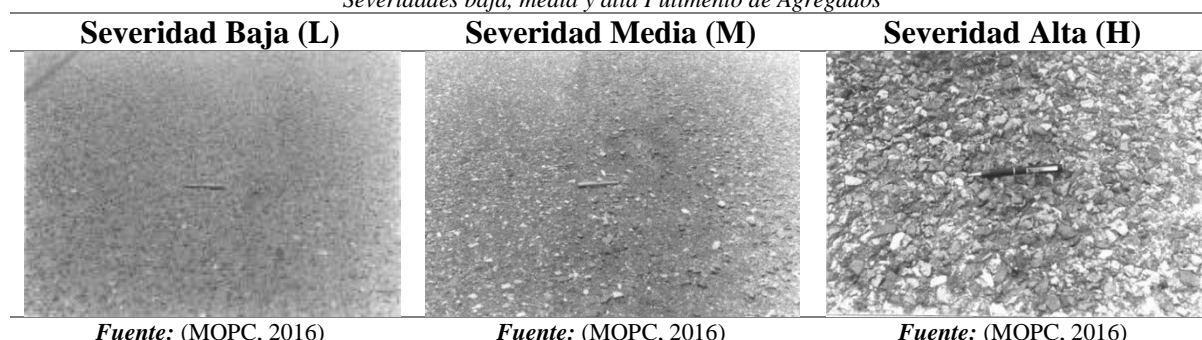
Ilustración 18
Severidades baja, media y alta Pulimento de Agregados

- No intervención, tratamiento superficial, sobrecarpeta, o fresado y sobrecarpeta según el caso.

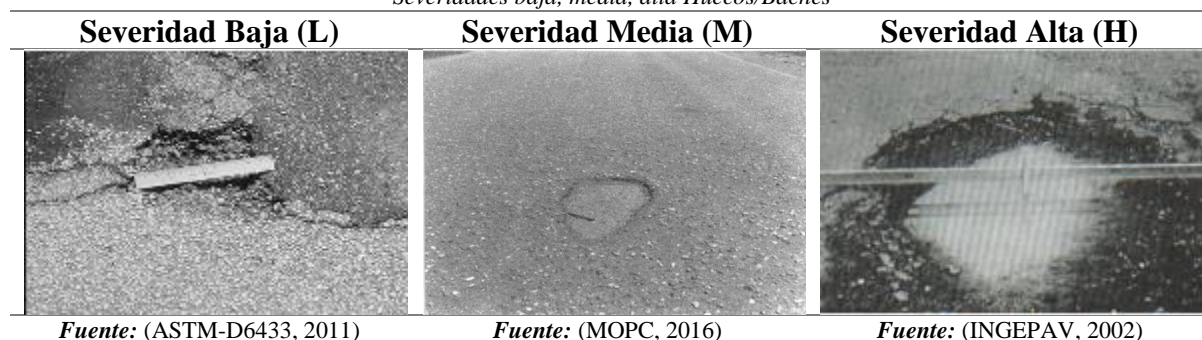
Ilustración 19
Severidades baja, media, alta Huecos/Baches

- **Bajo (L):** No intervención o parcheo parcial/profundo.
- **Medio (M):** Parcheo parcial o profundo.
- **Alto (H):** Parcheo profundo.

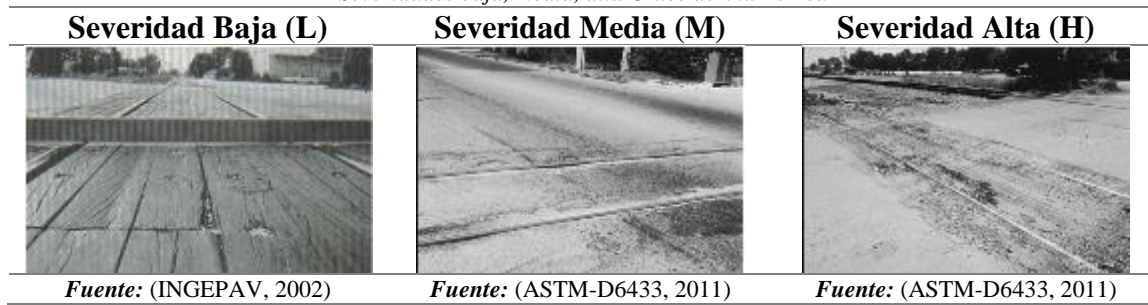
Ilustración 20
Severidades baja, media, alta Cruce de Vía Férrea

- **Bajo (L):** No se requiere intervención.
- **Medio (M):** Parcheo superficial o parcial en la aproximación y reconstrucción del cruce.
- **Alto (H):** Parcheo superficial o parcial en la aproximación y reconstrucción del cruce.

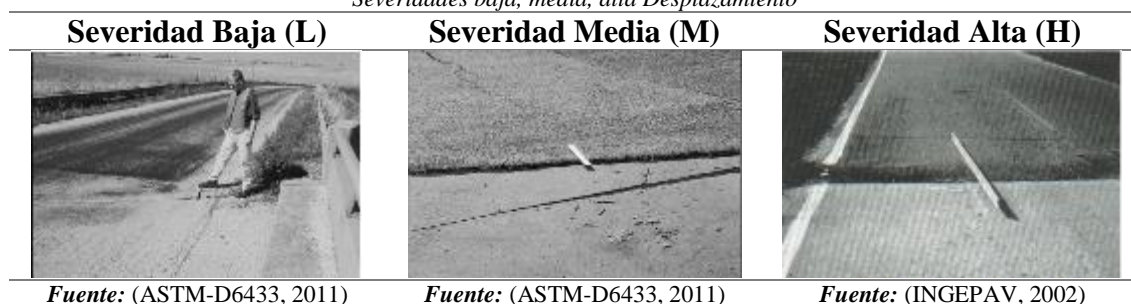
Ilustración 22
Severidades baja, media, alta Desplazamiento

- **Alto (H):** Fresado y parcheo parcial o profundo.

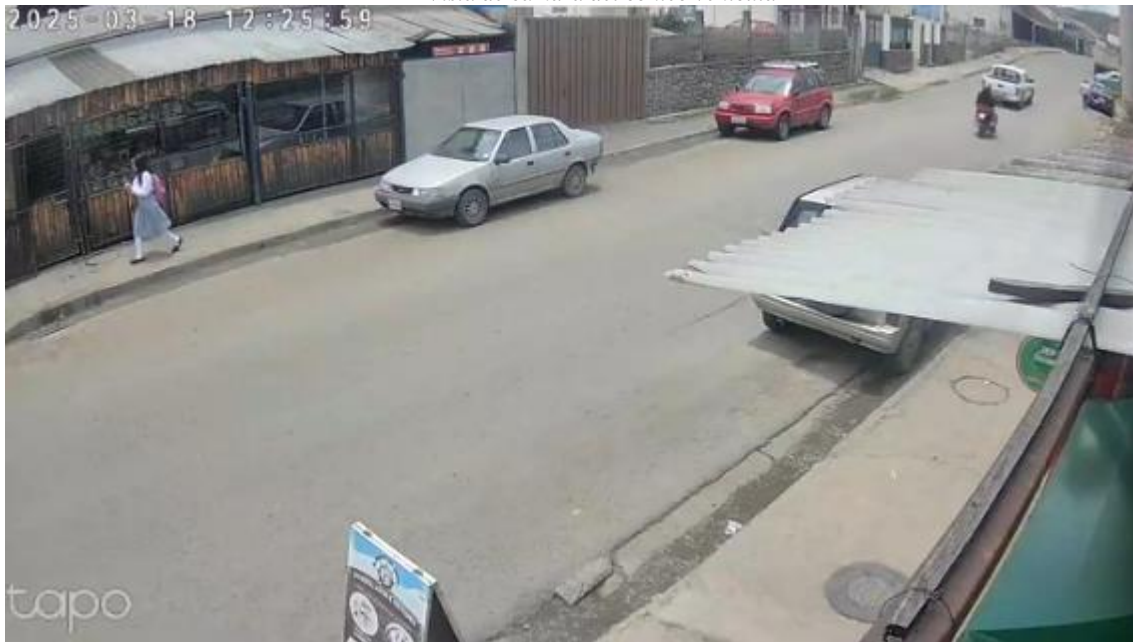
Ilustración 53
Vista de cámara del conteo vehicular

estratégica, específicamente en la abscisa 0+000 de la vía, esta posición permitió registrar de manera continua y objetiva la cantidad y tipo de vehículos que circulan en ambos sentidos de la vía Arenal – Puente de Lourdes.
