UNIVERSIDAD POLITÉCNICA SALESIANA
SEDE CUENCA
CARRERA DE ARQUITECTURA

**ESTRATEGIAS PARA LA CONSERVACIÓN DEL PATRIMONIO ARQUITECTÓNICO
DE LA CATEDRAL DE LA INMACULADA CONCEPCIÓN DE CUENCA, FRENTE AL
IMPACTO TURÍSTICO**

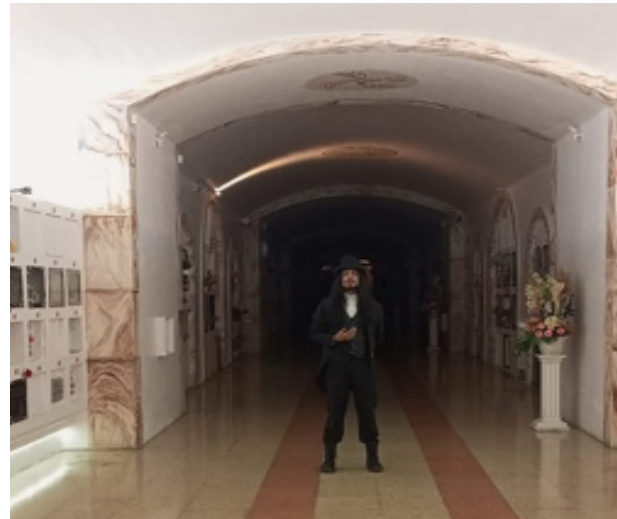
Fotografía: Catacumbas de la Catedral
Fuente: Paisajes de mi Ecuador (2024)

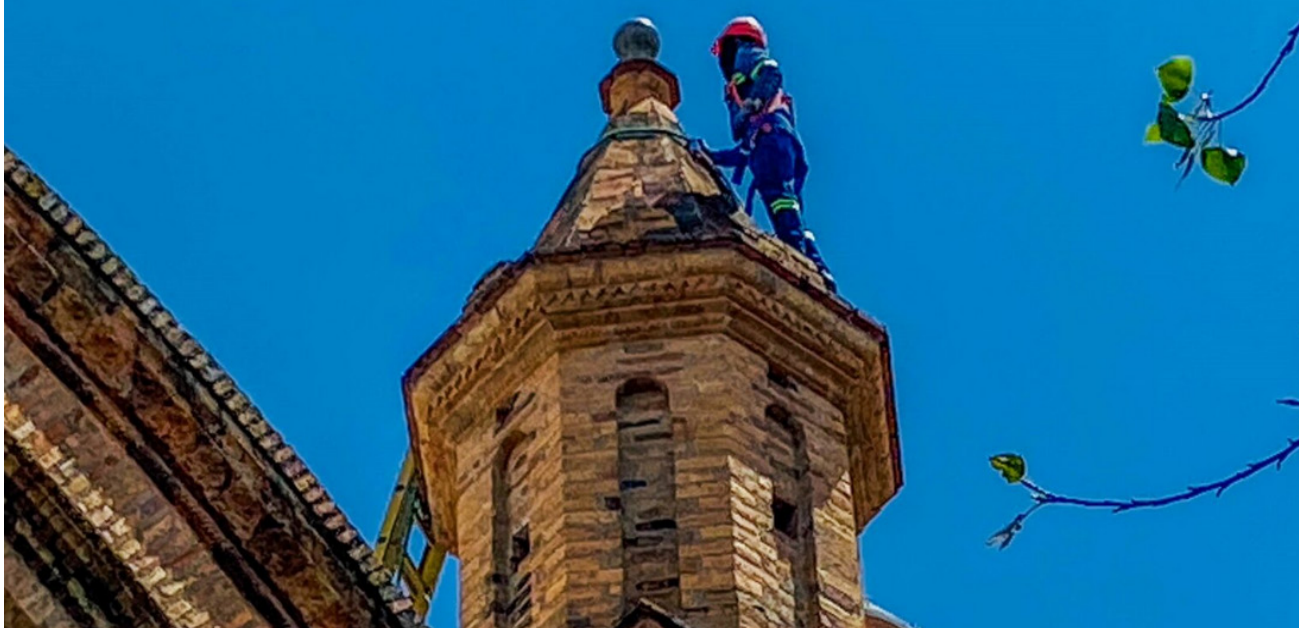
Fotografía: Catedral de Cuenca
Fuente: El Mercurio, Cuenca (2023).

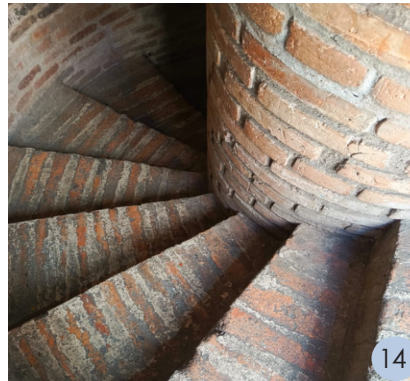
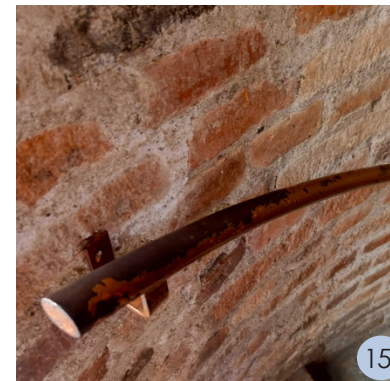
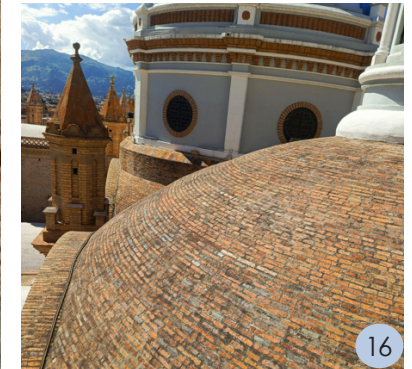
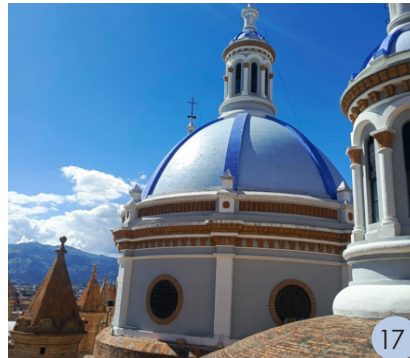
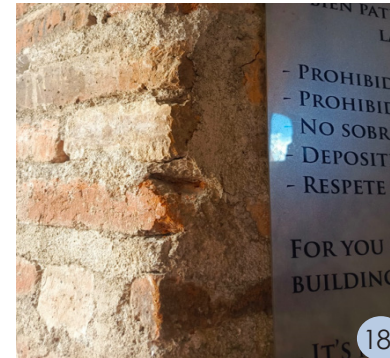
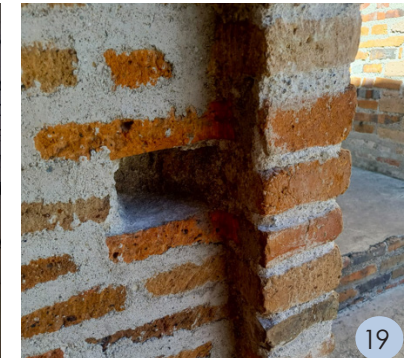
En la Imagen 14 de escalera helicoidal de acceso a niveles superiores se observa una escalera helicoidal construida en mampostería de ladrillo, utilizada para el acceso a niveles superiores del edificio. El deterioro identificado corresponde principalmente al desgaste superficial de los peldaños, provocado por el tránsito continuo, lo que ha generado una pérdida de aristas y definición geométrica..

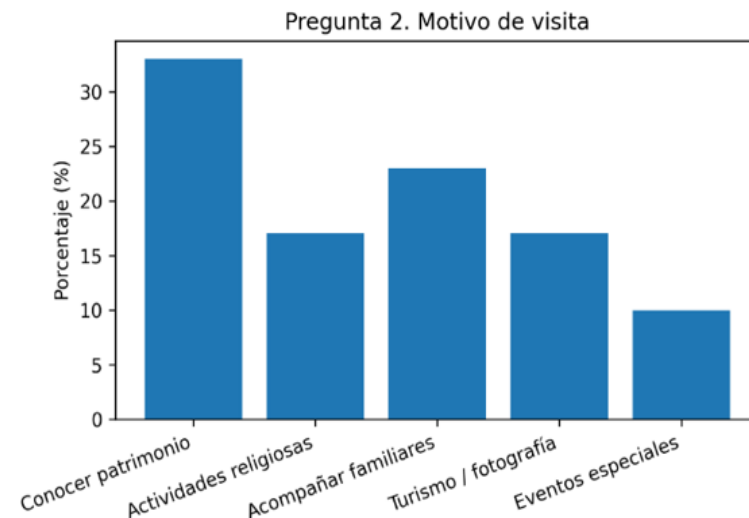
Predomina el interés cultural y patrimonial, lo que refuerza el valor simbólico de la Catedral como ícono turístico de Cuenca. Este tipo de visitante observa y evalúa el estado físico del edificio, lo que da credibilidad a las respuestas posteriores sobre deterioro visual y mantenimiento.

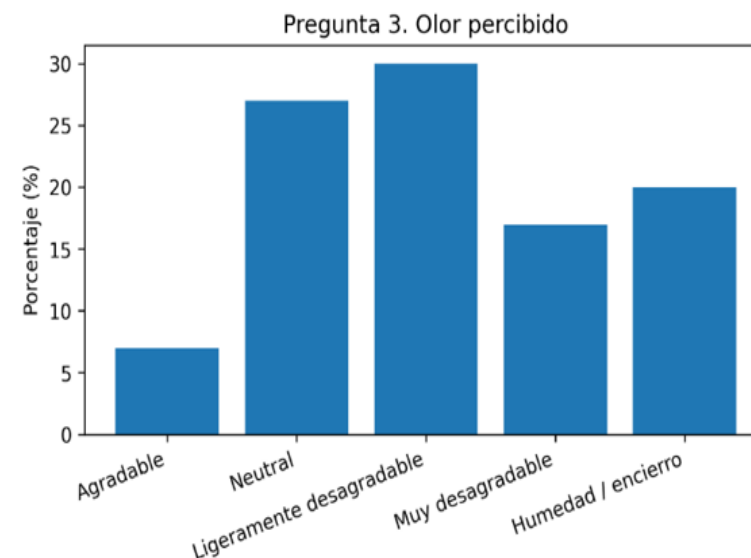
Esto sugiere problemas de ventilación y humedad acumulada en zonas interiores, especialmente en capillas laterales y criptas. La humedad puede estar generando daños en materiales pétreos y pinturas murales, afectando tanto la conservación como la experiencia sensorial del visitante.

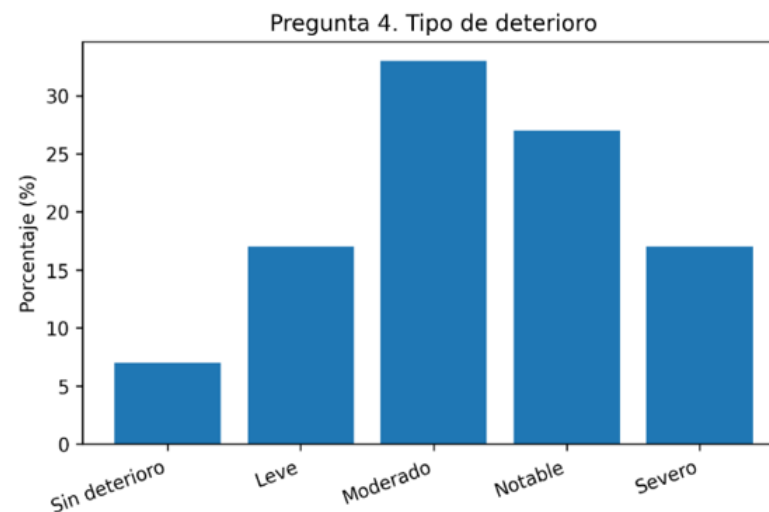
Este resultado confirma una percepción colectiva de desgaste arquitectónico, asociada al paso del tiempo, humedad y tránsito constante. Es un indicador de alerta para planes de restauración y mantenimiento preventivo.

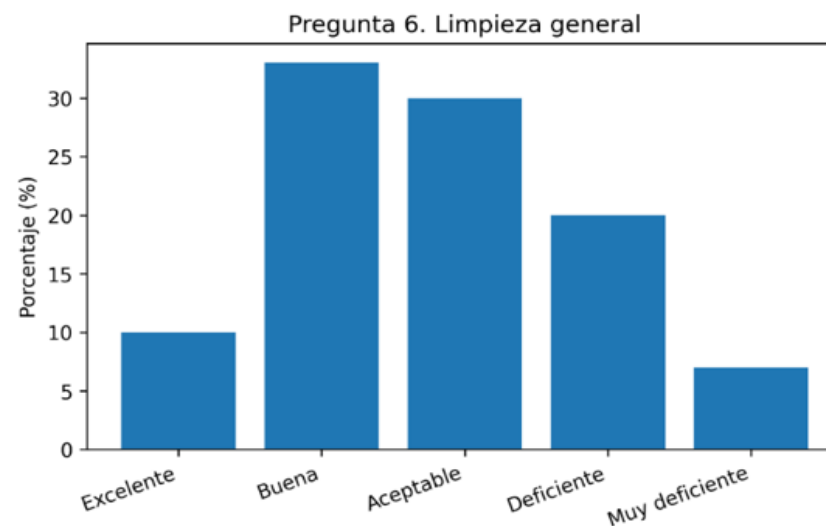
La limpieza es adecuada en zonas principales, pero las áreas menos transitadas (criptas, laterales o cúpulas) presentan acumulación de polvo y manchas de humedad. Esto evidencia falta de mantenimiento uniforme.

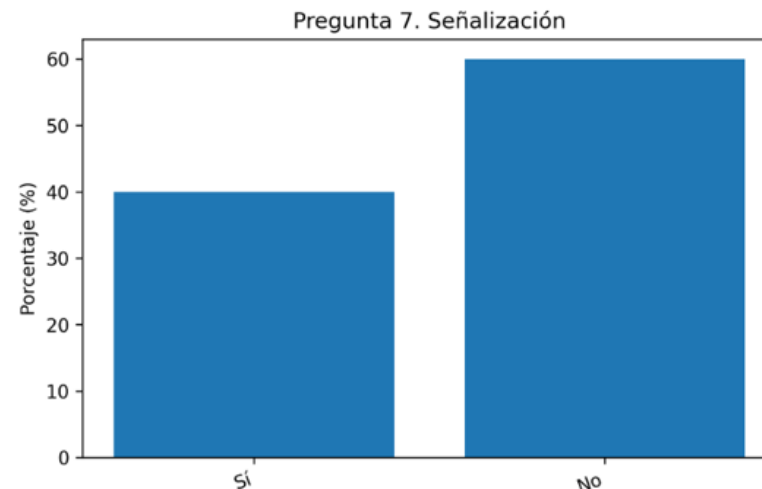
Pregunta 8. ¿Dónde considera que se presentan mayores problemas de accesibilidad o deterioro?

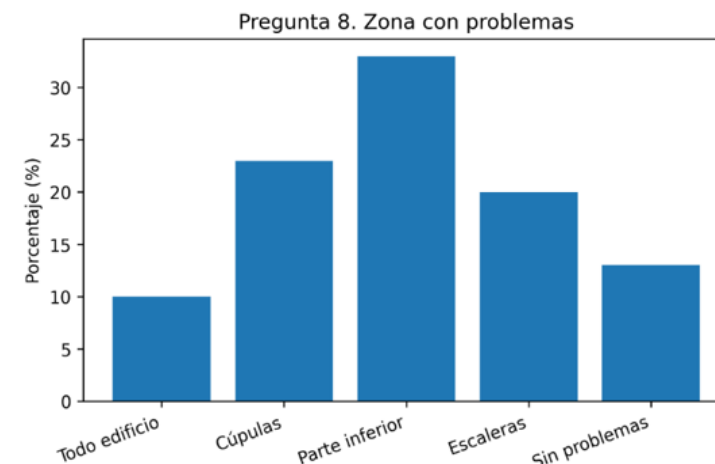
Zona	Frecuencia	Porcentaje
En general en todo el edificio	3	10 %
En las cúpulas	7	23 %
En la parte inferior (pisos, muros bajos)	10	33 %
En escaleras o accesos	6	20 %
No se observan problemas	4	13 %

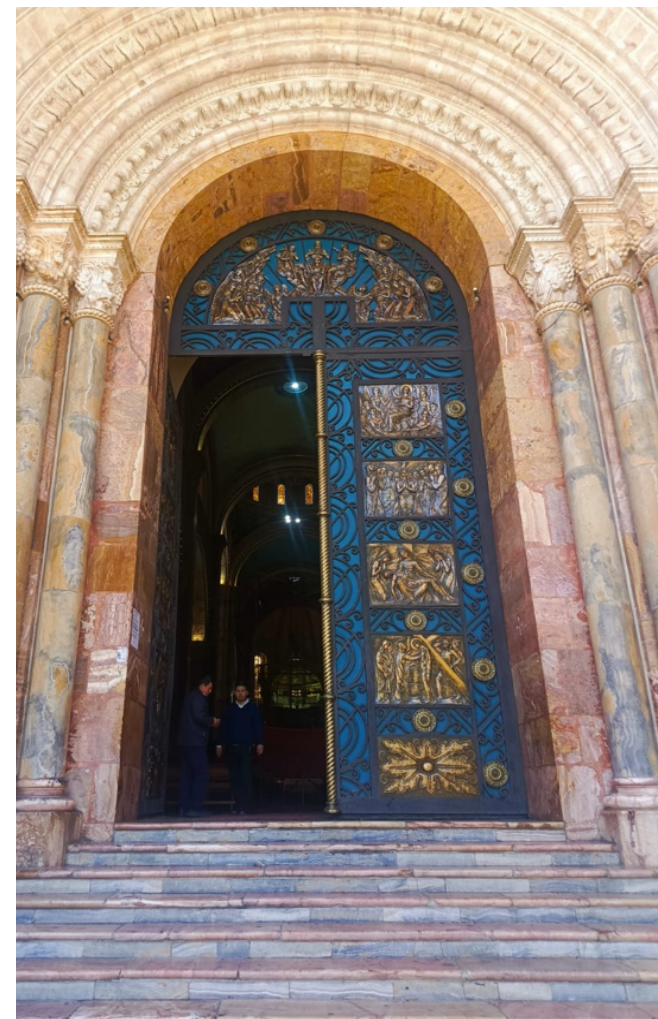
Fotografía: Entrada principal de la Catedral de Cuenca
Fuente: Elaboración propia.

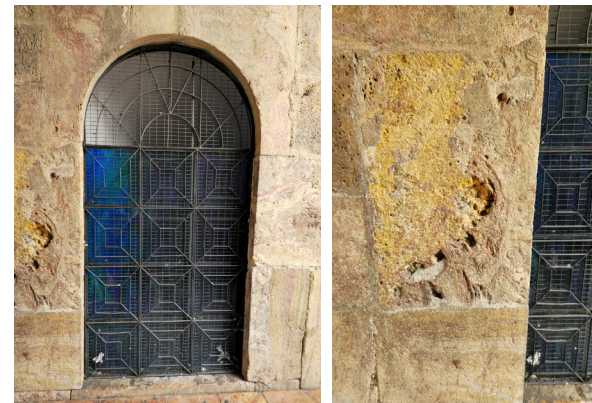
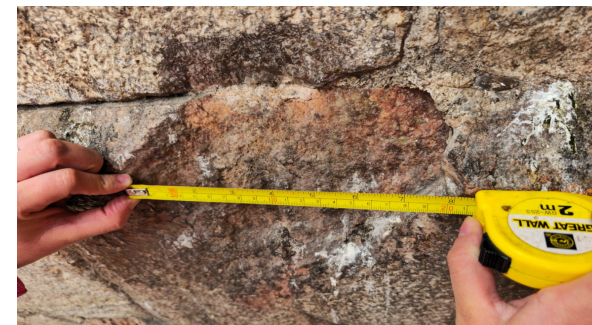
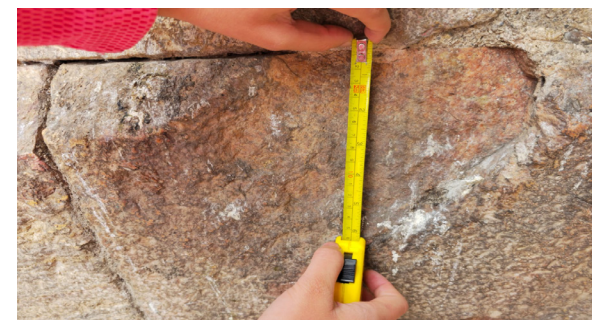
Fotografías: Paredes exteriores, bordes inferiores de muros y mediciones de pérdida de material.
Fuente: Elaboración propia.

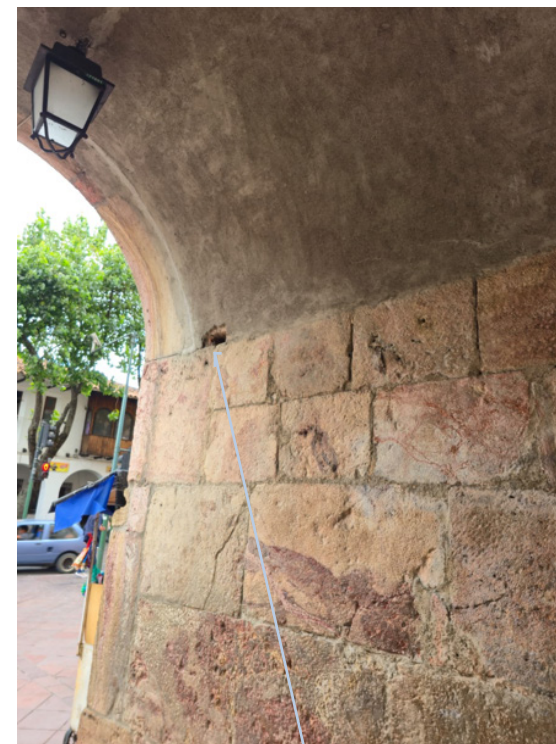
Fotografías: Paramentos con rellenos puntuales de ladrillo y vacíos visibles de la Catedral de Cuenca
Fuente: Elaboración propia.

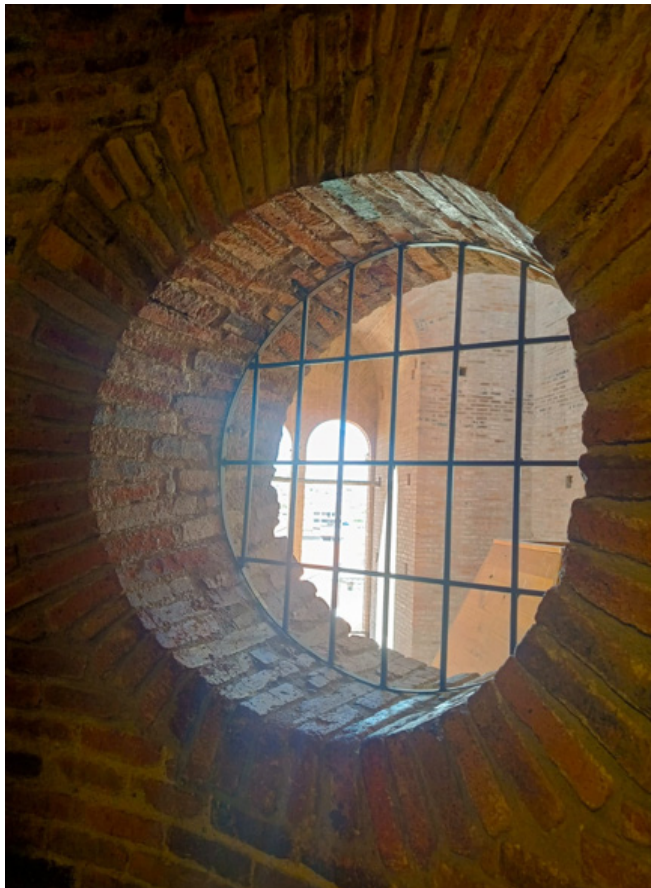
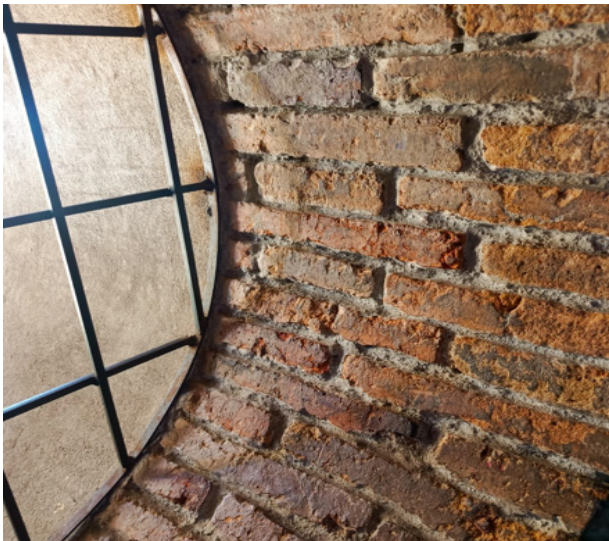
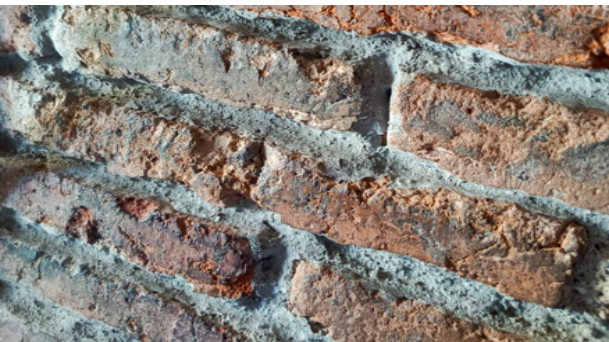
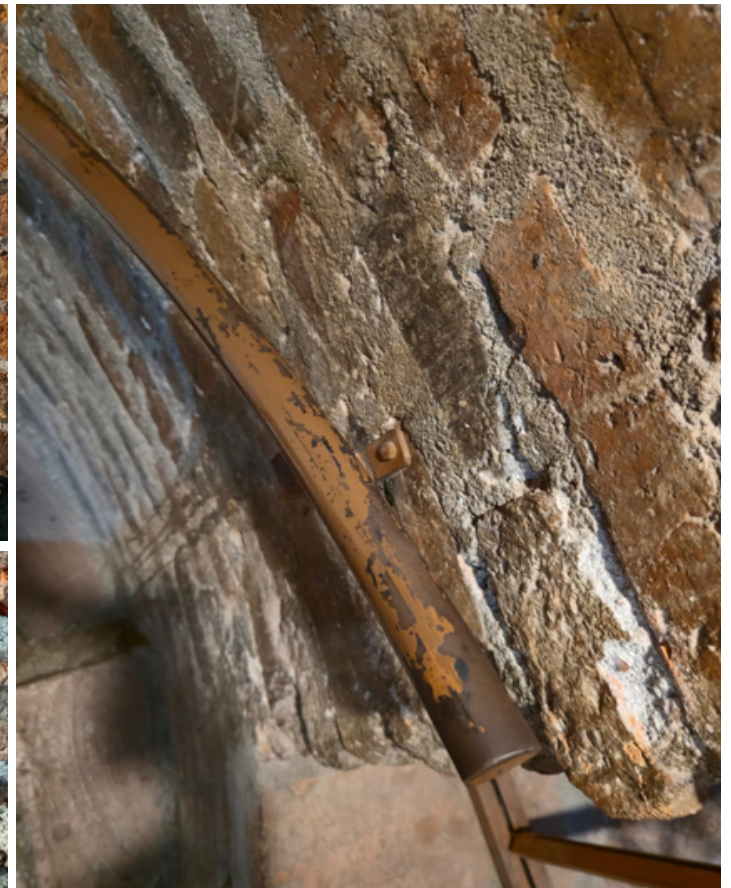
Estrategia 14: Protección de gradas helicoidales y aristas de muros

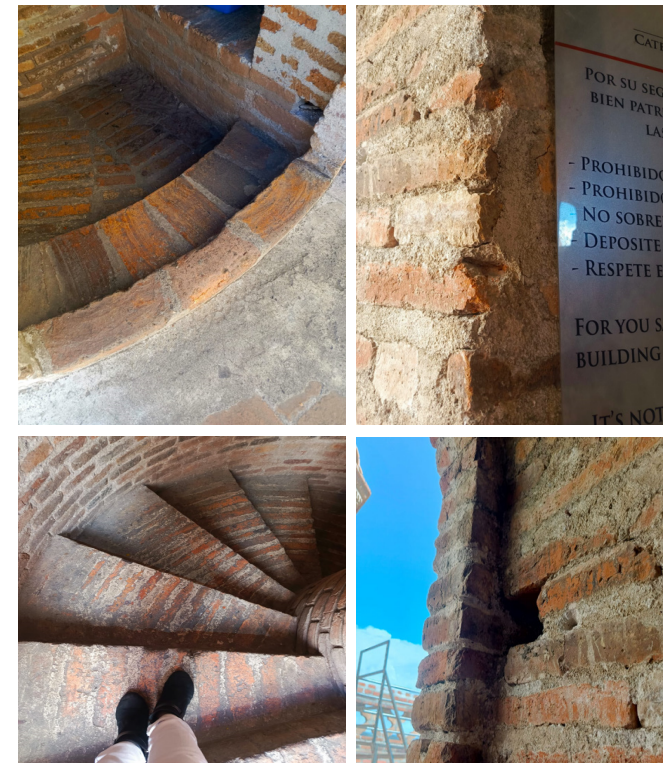
Fotografías: Tramos finales de gradas, aristas verticales de muros interiores y bordes expuestos
Fuente: Elaboración propia.

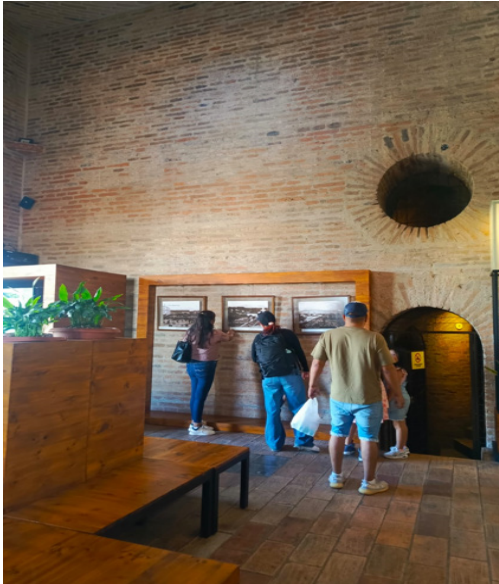
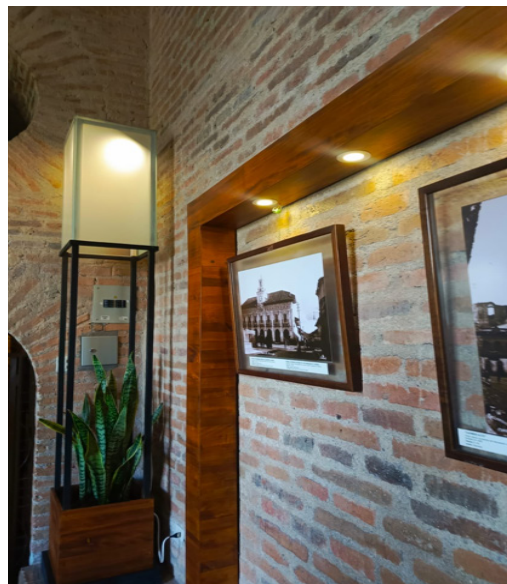
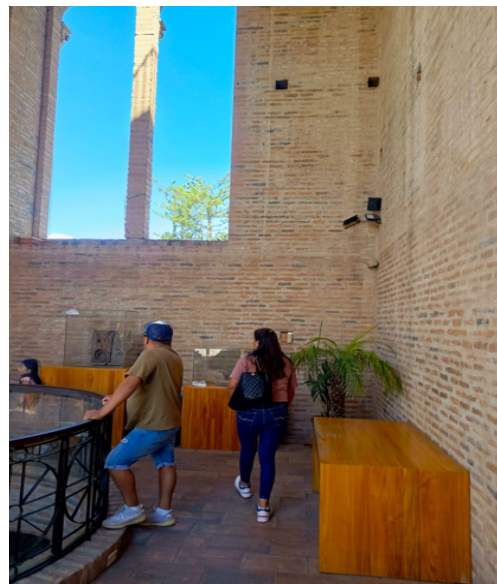
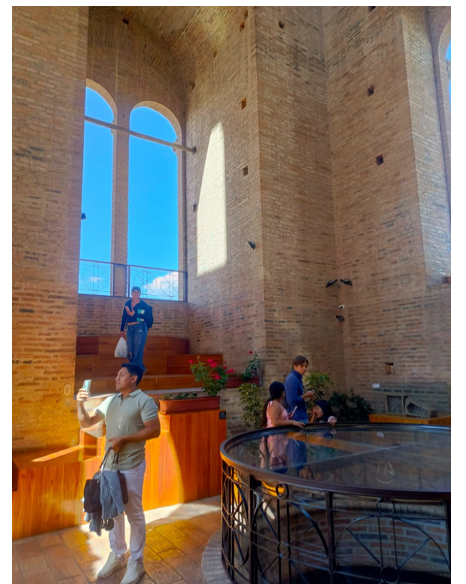
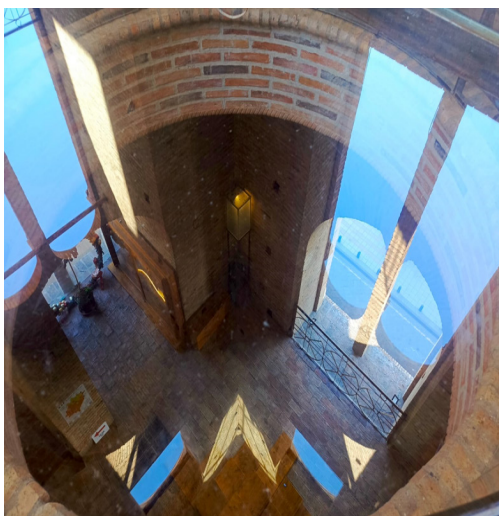
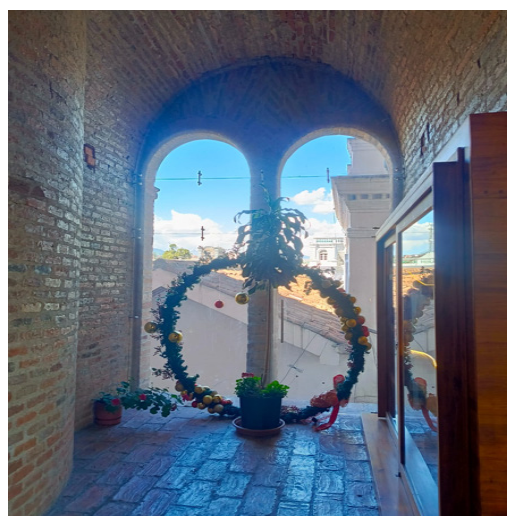
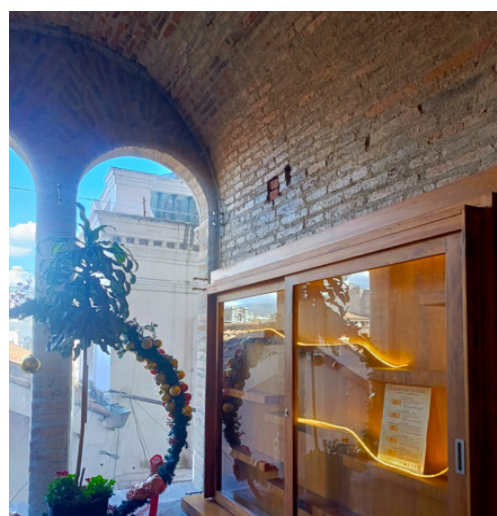
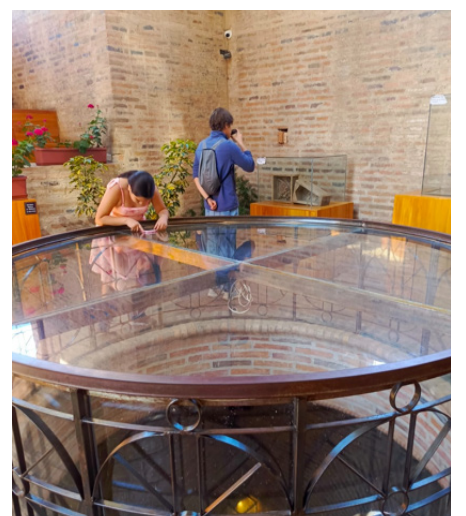
Fotografías: Partes clave de la subida a las cúpulas y paradas de descanso
Fuente: Elaboración propia.

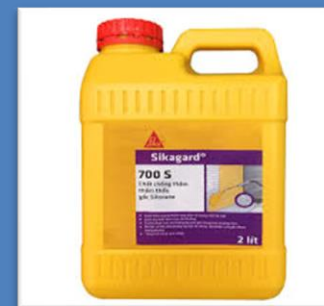
FICHA TÉCNICA MATERIAL 1

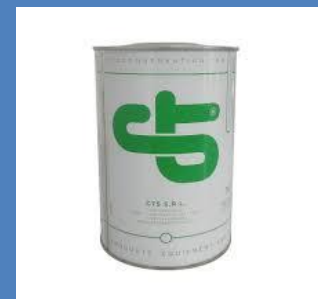
FICHA TÉCNICA MATERIAL 2

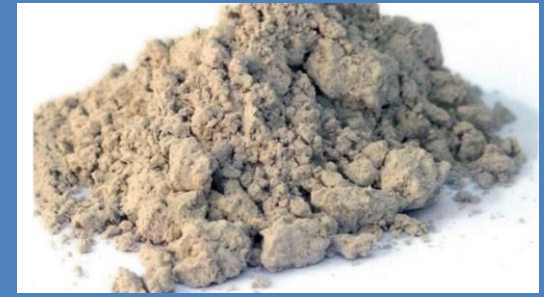
FICHA TÉCNICA MATERIAL 3

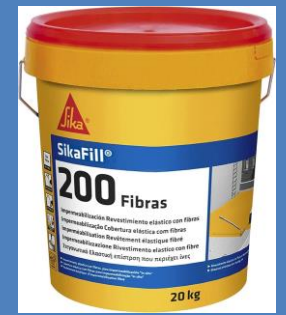
FICHA TÉCNICA MATERIAL 4

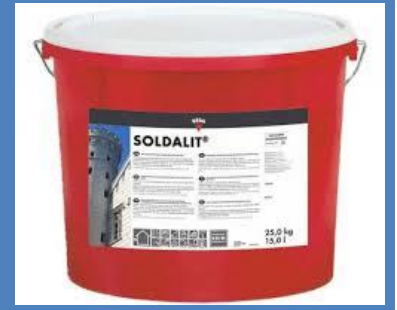
FICHA TÉCNICA MATERIAL 5

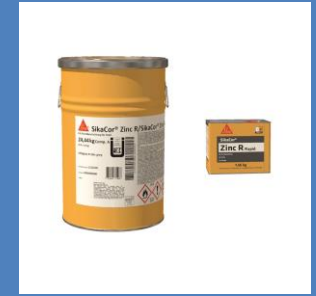
FICHA TÉCNICA MATERIAL 8
