**UNIVERSIDAD POLITÉCNICA SALESIANA
SEDE GUAYAQUIL**

CARRERA DE INGENIERÍA CIVIL

**DIAGNÓSTICO MULTIVARIABLE PARA LA DETERMINACIÓN DEL
ÍNDICE DE SERVICIABILIDAD EN LA AUTOPISTA E40 DESDE EL
KILÓMETRO 12 HASTA EL 16, GUAYAQUIL - ECUADOR**

Disminución del índice de serviciabilidad presente (PSI) en la autopista E40 en el tramo comprendido desde el Km 12 hasta el Km 16 del corredor vial Guayaquil – Chongón, que se evidencia por el aumento de fallas superficiales y funcionales del pavimento.

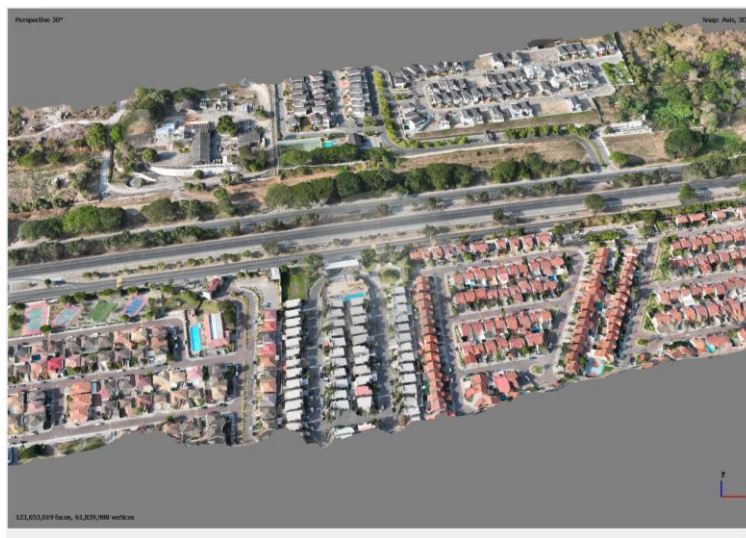
Ilustración 6: Generación de ortomosaico

verificación (GCP/CP) y se registró la utilización de 290.239 puntos de paso de un total de 311.605. La nube de puntos se generó con atribución radiométrica de 3 bandas, en formato uint8. El error RMS de reproyección fue de 0,336916 (equivalente a 0,875769 pix), mientras que el error máximo de reproyección alcanzó 1,01348 (hasta 49,6818 pix). Adicionalmente, el tamaño promedio de los puntos característicos fue de 2,42949 pix, parámetro que aporta a la interpretación de la estabilidad del emparejamiento y la calidad del seguimiento de características durante el proceso de alineación.

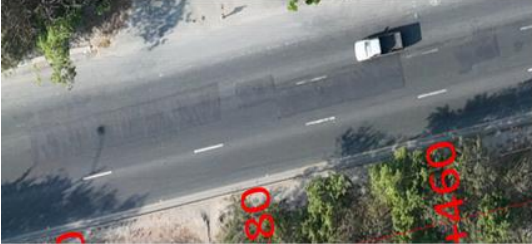
Ilustración 31: Extracto del inventario de fallas desarrollado en Excel.

KM 13 + 450	GYE - CHONGON	C	PARCHE	1,203
	KM 13 + 450	GYE - CHONGON	C	PARCHE	9,4771
	KM 13 + 470	GYE - CHONGON	C	PARCHE	10,7
	KM 13 + 470	GYE - CHONGON	D	PARCHE	36,288
	KM 13 + 490	GYE - CHONGON	C	PARCHE	30,021
	KM 13 + 490	GYE - CHONGON	D	PARCHE	43,306

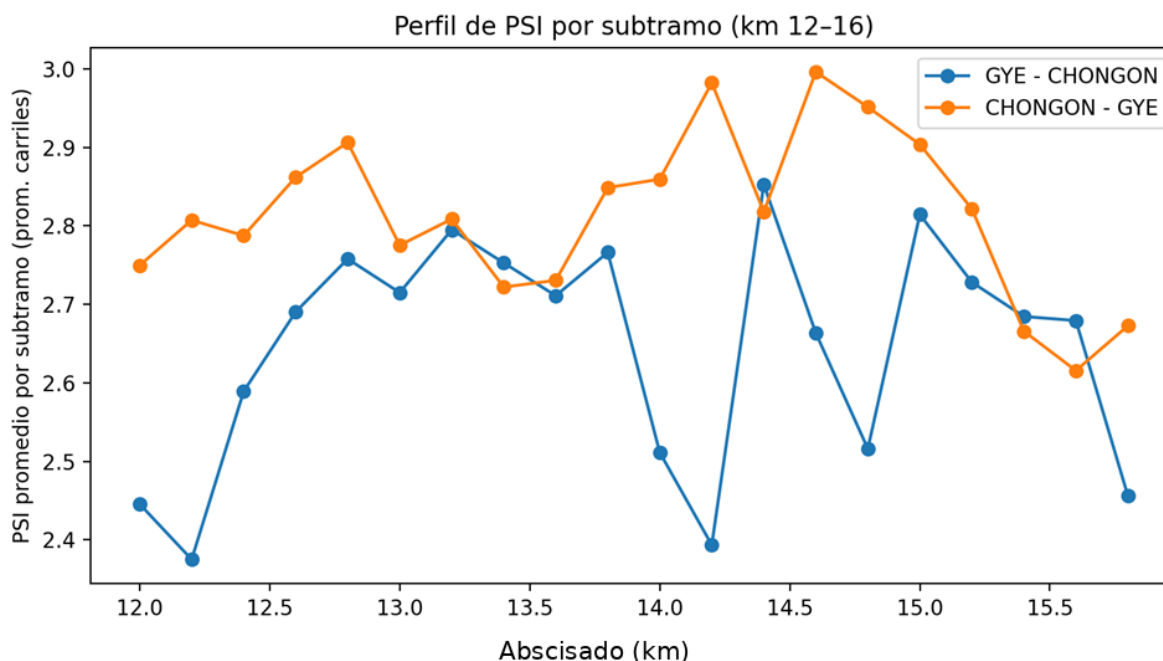
*Ilustración 55: Perfil de PSI VS Abscisado*

Figura 1. Perfil de PSI por subtramo (km 12–16)

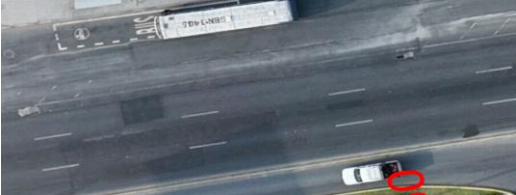
REGISTRO (FOTOGRAMETRIA)

ABSISA	SENTIDO	CARRIL	TIPO DE FALLA	AREA	(m ²)
KM 12 + 960	GYE - CHONGON	I	PARCHE	2.406	
KM 12 + 960	GYE - CHONGON	C	PARCHE	2.928	
KM 12 + 980	GYE - CHONGON	D	PARCHE	113.583	
KM 12 + 980	GYE - CHONGON	D	PARCHE	9.532	
KM 12 + 980	GYE - CHONGON	C	PARCHE	45.422	
KM 12 + 980	GYE - CHONGON	I	PARCHE	27.659

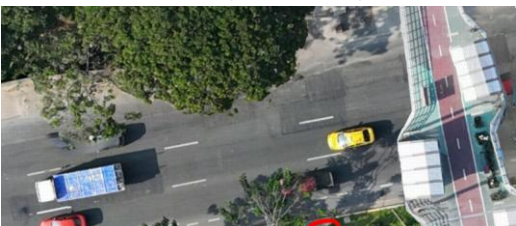
REGISTRO (FOTOGRAMETRIA)

ABSISA	SENTIDO	CARRIL	TIPO DE FALLA	AREA	(m ²)
KM 13 + 020	GYE - CHONGON	D	PARCHE	27.758	
KM 13 + 040	GYE - CHONGON	D	PARCHE	21.406	
KM 13 + 040	GYE - CHONGON	D	PARCHE	10.654	
KM 13 + 040	GYE - CHONGON	C	PARCHE	7.482	
KM 13 + 060	GYE - CHONGON	C	PARCHE	24.019	
KM 13 + 060	GYE - CHONGON	I	PARCHE	9.58

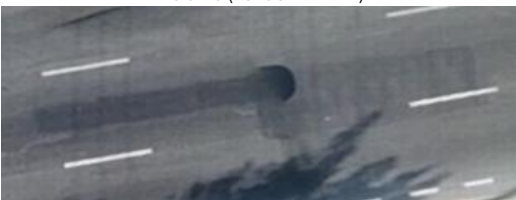
REGISTRO (FOTOGRAMETRIA)

ABSISA	SENTIDO	CARRIL	TIPO DE FALLA	AREA	(m ²)
KM 13 + 080	GYE - CHONGON	C	PARCHE	25.918	
KM 13 + 080	GYE - CHONGON	I	PARCHE	6.004

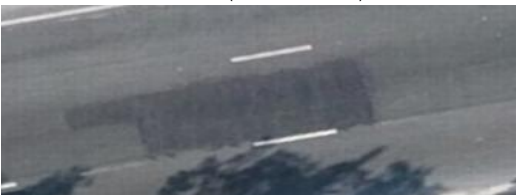
REGISTRO (FOTOGRAMETRIA)

ABSISA	SENTIDO	CARRIL	TIPO DE FALLA	AREA	(m ²)
KM 13 + 120	GYE - CHONGON	C	PARCHE	33.605

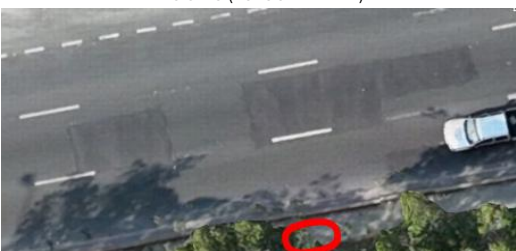
REGISTRO (FOTOGRAMETRIA)

ABSISA	SENTIDO	CARRIL	TIPO DE FALLA	AREA	(m ²)
KM 13 + 140	GYE - CHONGON	C	PARCHE	39.874	
KM 13 + 140	GYE - CHONGON	C	PARCHE	17.126

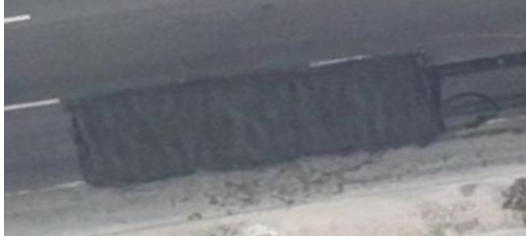
REGISTRO (FOTOGRAMETRIA)

ABSISA	SENTIDO	CARRIL	TIPO DE FALLA	AREA (m ²)
KM 14 + 500	CHONGON - GYE	D	PARCHE	53.016

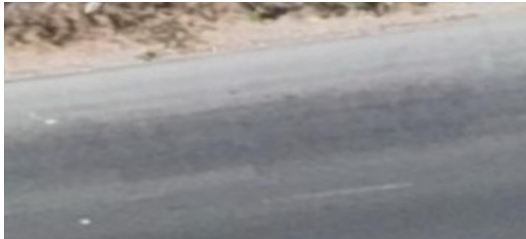
REGISTRO (FOTOGRAMETRIA)

ABSISA	SENTIDO	CARRIL	TIPO DE FALLA	AREA (m ²)
KM 14 + 530	GYE - CHONGON	D	DEFORMACION	20.945

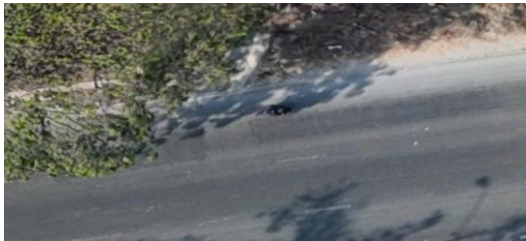
REGISTRO (FOTOGRAMETRIA)

ABSISA	SENTIDO	CARRIL	TIPO DE FALLA	AREA (m ²)
KM 14 + 540	GYE - CHONGON	D	DEFORMACION	25.829
KM 14 + 560	GYE - CHONGON	D	PARCHE	18.848

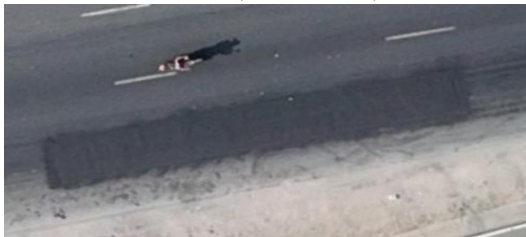
REGISTRO (FOTOGRAMETRIA)

ABSISA	SENTIDO	CARRIL	TIPO DE FALLA	AREA (m ²)
KM 14 + 580	CHONGON - GYE	D	PARCHE	54.616

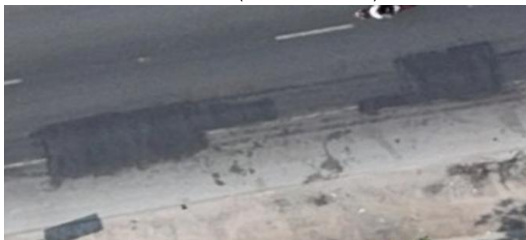
REGISTRO (FOTOGRAMETRIA)

ABSISA	SENTIDO	CARRIL	TIPO DE FALLA	AREA (m ²)
KM 14 + 600	CHONGON - GYE	D	PARCHE	12.290
KM 14 + 600	CHONGON - GYE	D	PARCHE	22.182

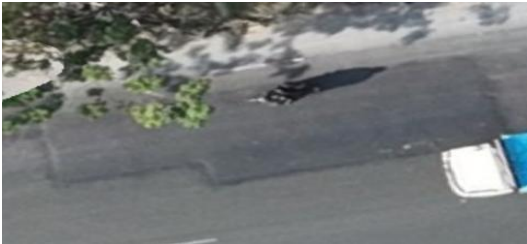
KM 14 + 960	GYE - CHONGON	D	AHUELLAMIENTO	40.410
	KM 14 + 960	GYE - CHONGON	C	PARCHE	6.949
REGISTRO (FOTOGRAMETRIA)	ABSISA	SENTIDO	CARRIL	TIPO DE FALLA	AREA (m ²)
