Maestría en Vialidad y Transporte

Proyecto de titulación con componentes de investigación aplicada y/o de desarrollo

Guía para la implementación del programa de mantenimiento vial por niveles de servicio aplicado al tramo de la red provincial de Pichincha entre el río Pisque - San José de Minas

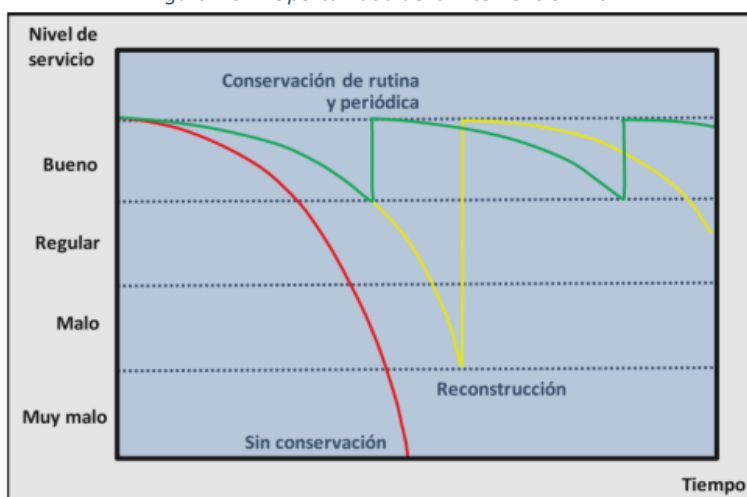
Figura No. 4 Oportunidad de la Intervención Vial

Intervenir en el momento adecuado es clave para preservar la vida útil del pavimento. Si la vía se mantiene en buen estado, las actividades de conservación son simples y de bajo costo; en cambio, si se deja deteriorar, los costos y la magnitud de la intervención aumentan significativamente (Figura 4). En América Latina, por limitaciones económicas,

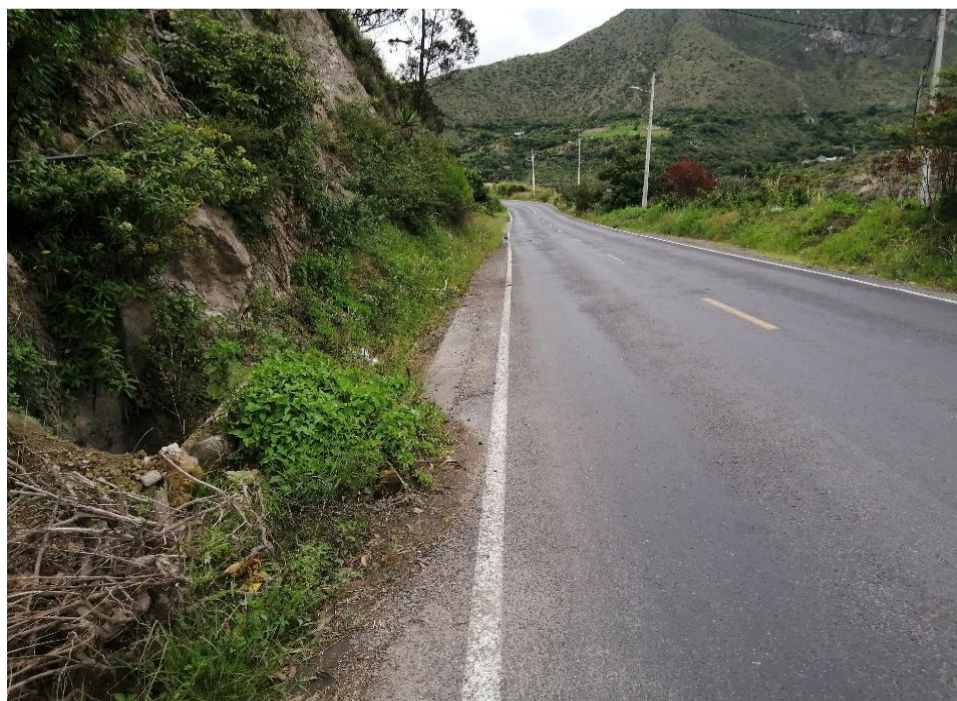
FOTOGRAFIA

HDV	54
PCI	46
CLASIFICACIÓN	
Regular

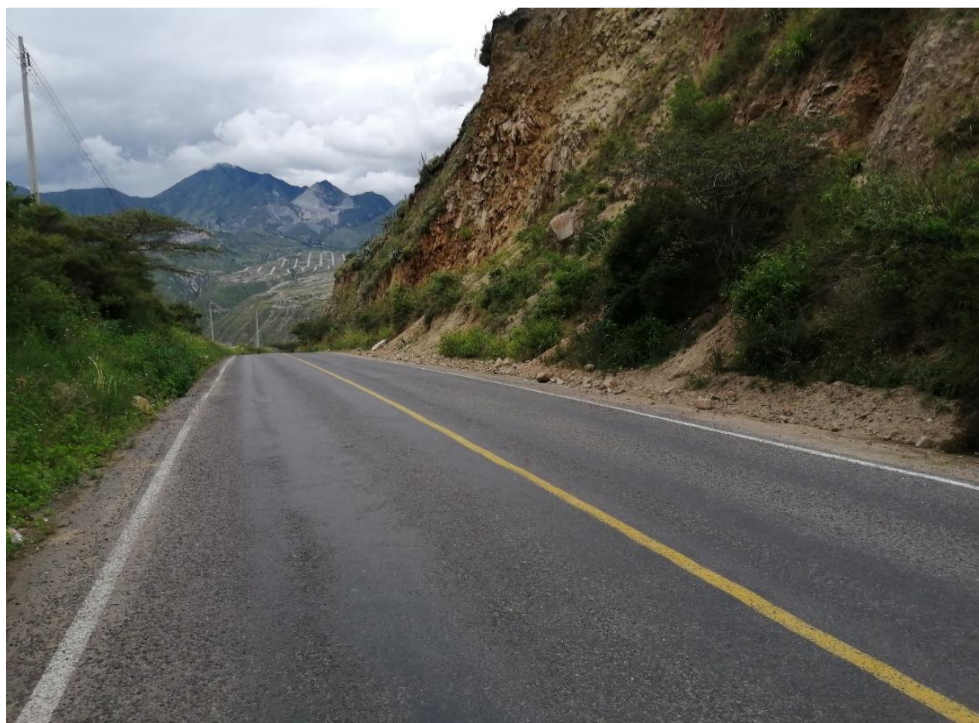
FOTOGRAFÍA

HDV	50
PCI	50
CLASIFICACIÓN REGULAR	
Regular

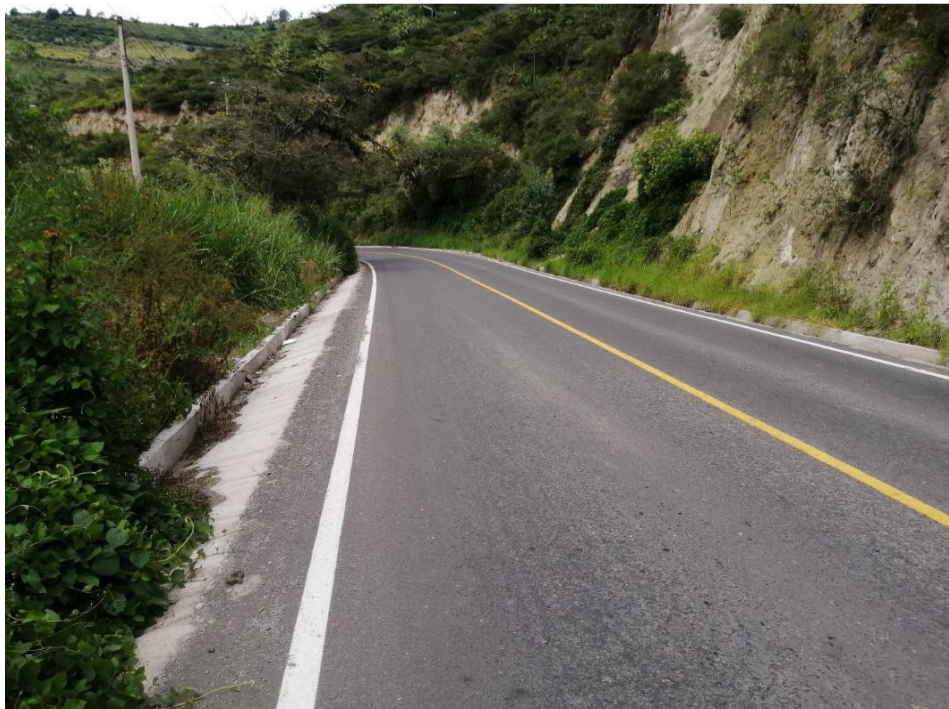
FOTOGRAFÍA

HDV	25
PCI	75
CLASIFICACIÓN MUY BUENO	
Muy bueno

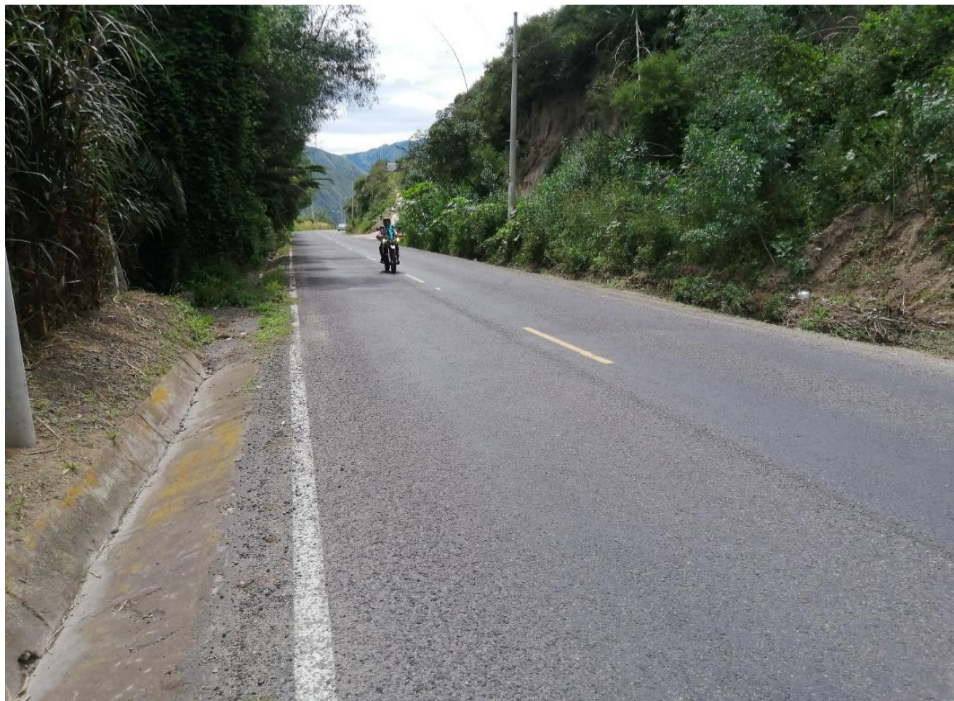
FOTOGRAFÍA

HDV	58
PCI	42
CLASIFICACIÓN REGULAR	
Regular

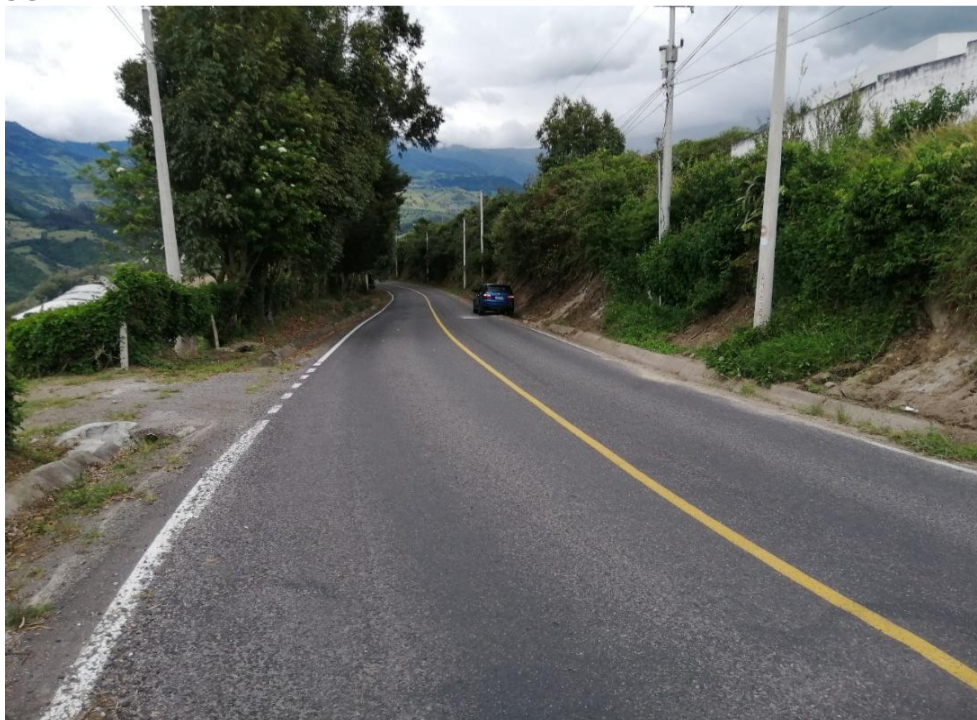
FOTOGRAFÍA

HDV	35
PCI	65
CLASIFICACIÓN BUENO	
Bueno

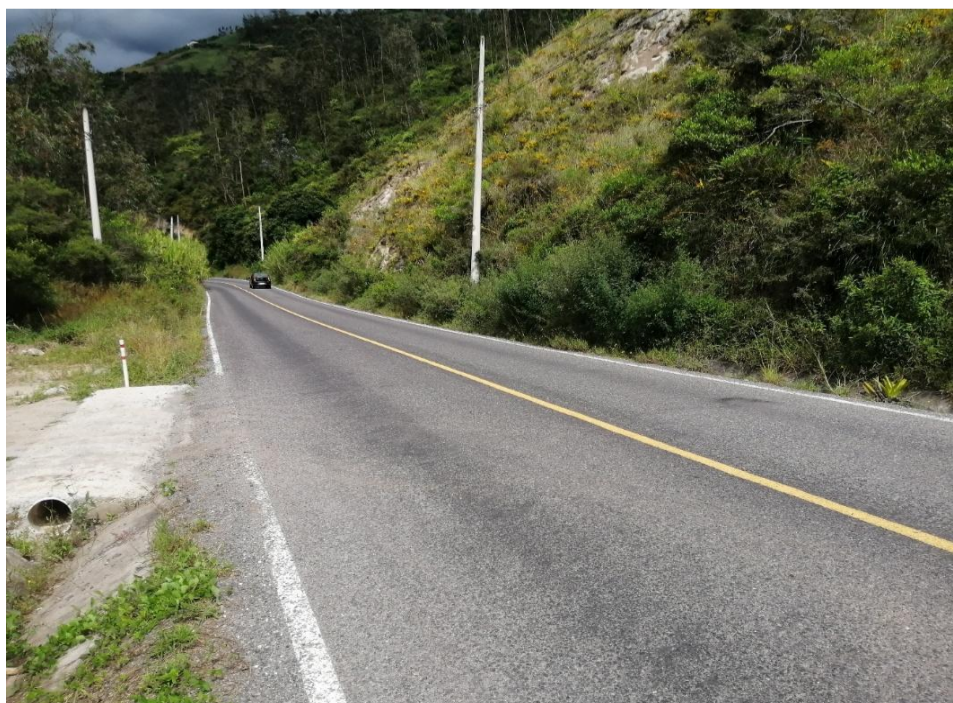
FOTOGRAFÍA

HDV	50
PCI	50
CLASIFICACIÓN REGULAR	
Regular

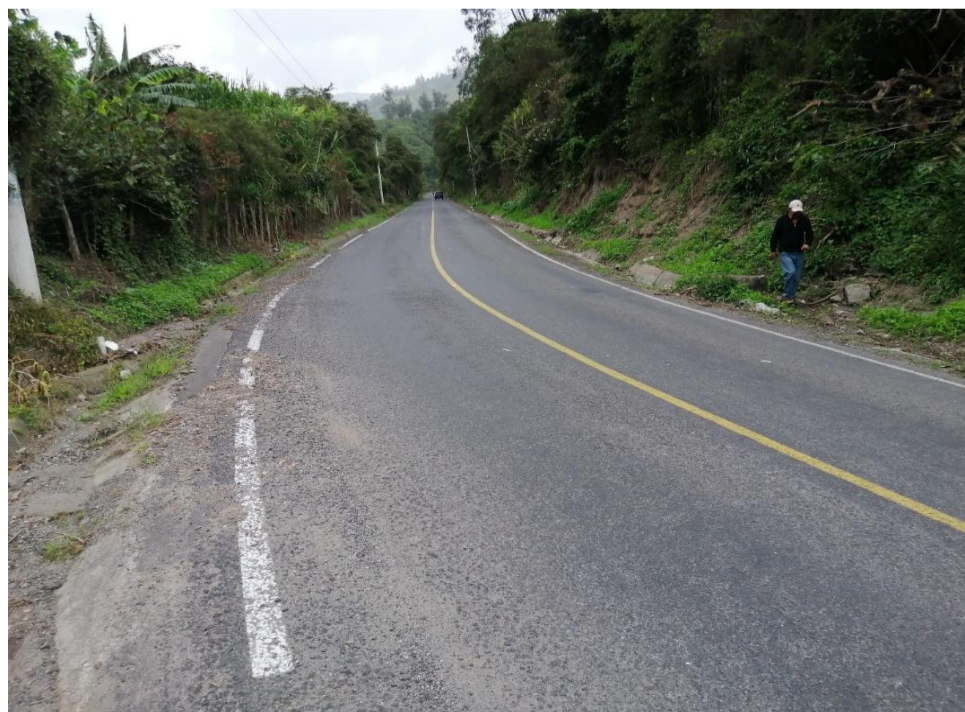
FOTOGRAFÍA

HDV	50
PCI	50
CLASIFICACIÓN REGULAR	
Regular

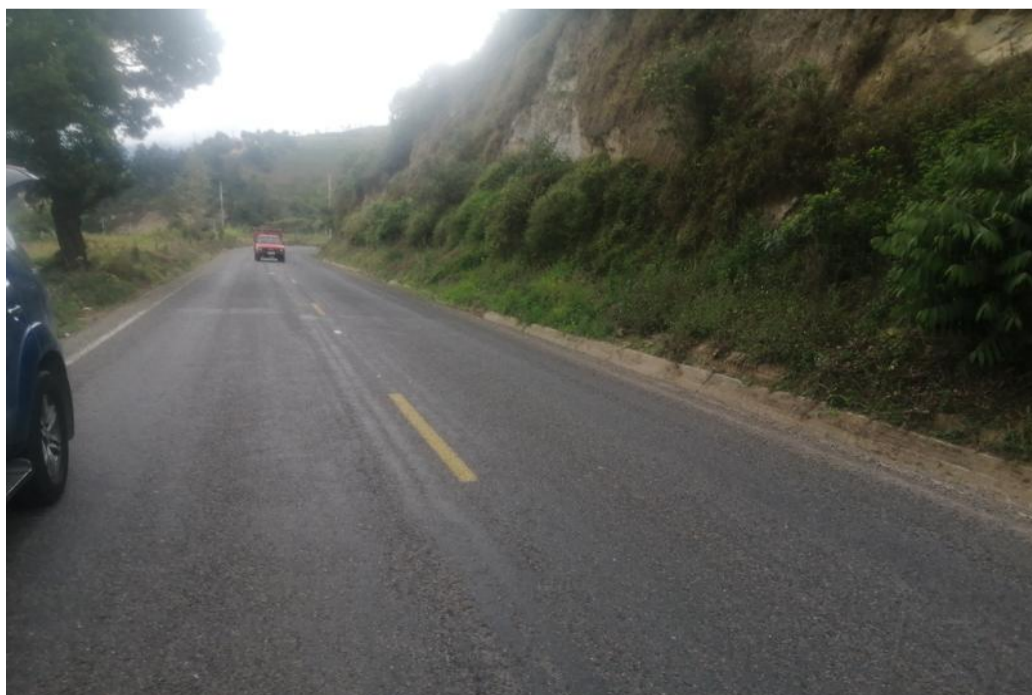
FOTOGRAFÍA

HDV	48
PCI	52
CLASIFICACIÓN REGULAR	
Regular

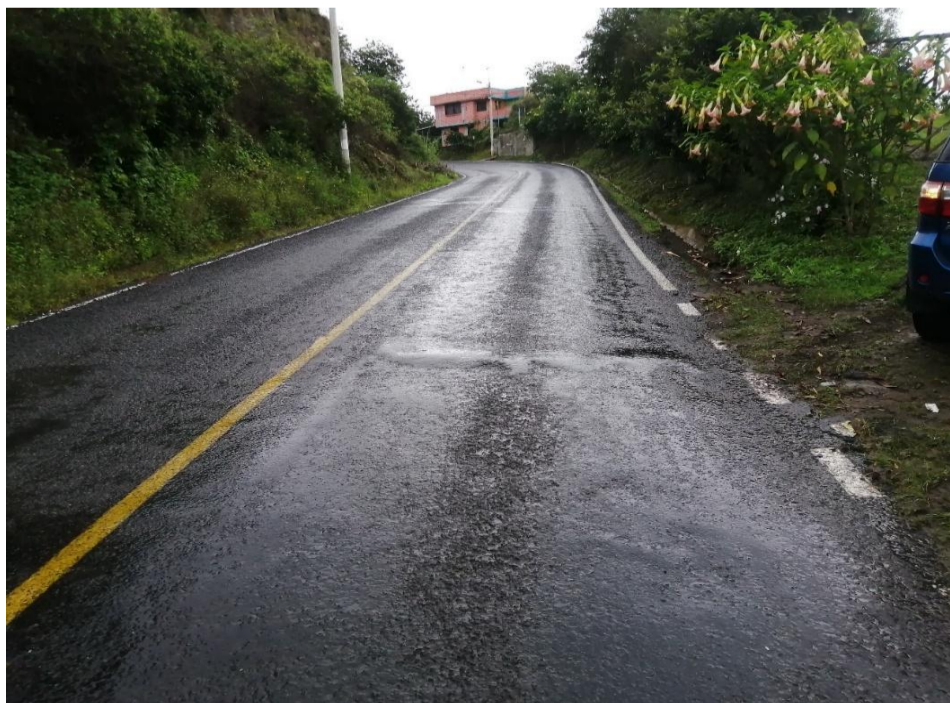
FOTOGRAFÍA

HDV	52
PCI	48
CLASIFICACIÓN REGULAR	
Regular

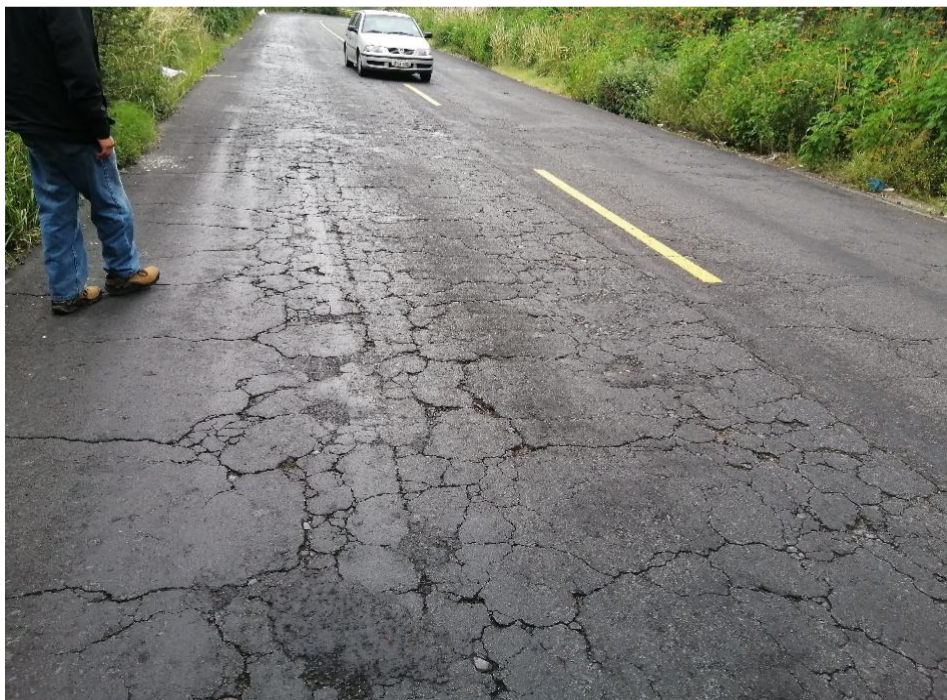
FOTOGRAFÍA

HDV	59
PCI	41
CLASIFICACIÓN REGULAR

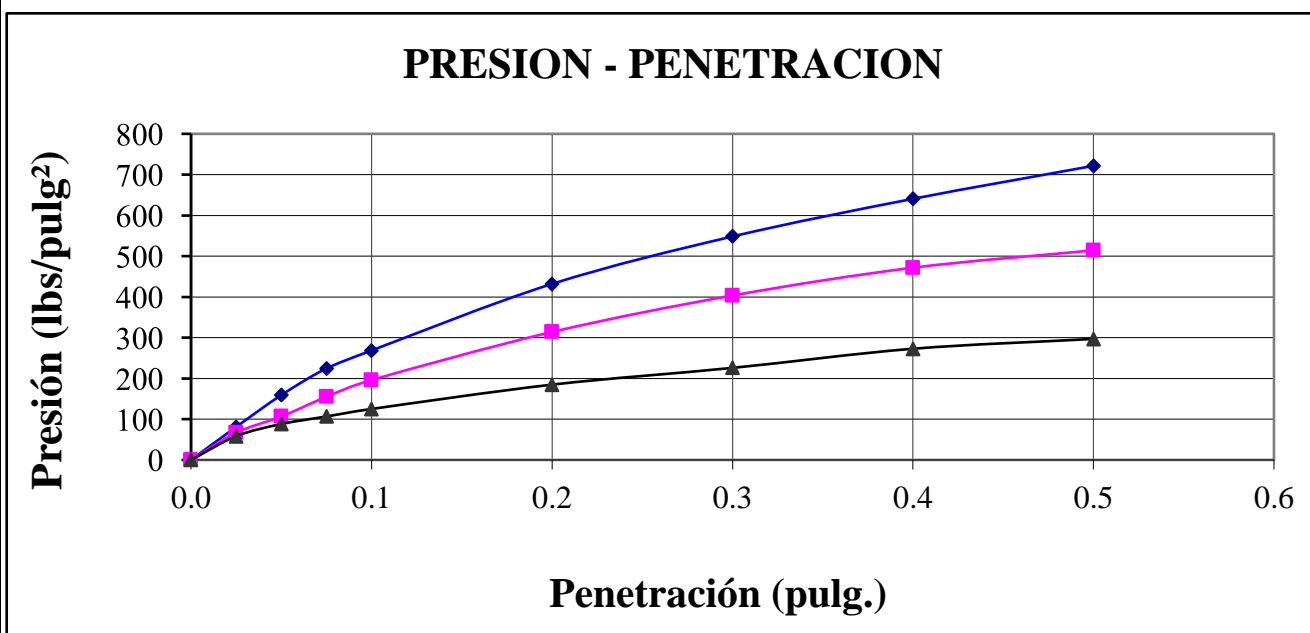
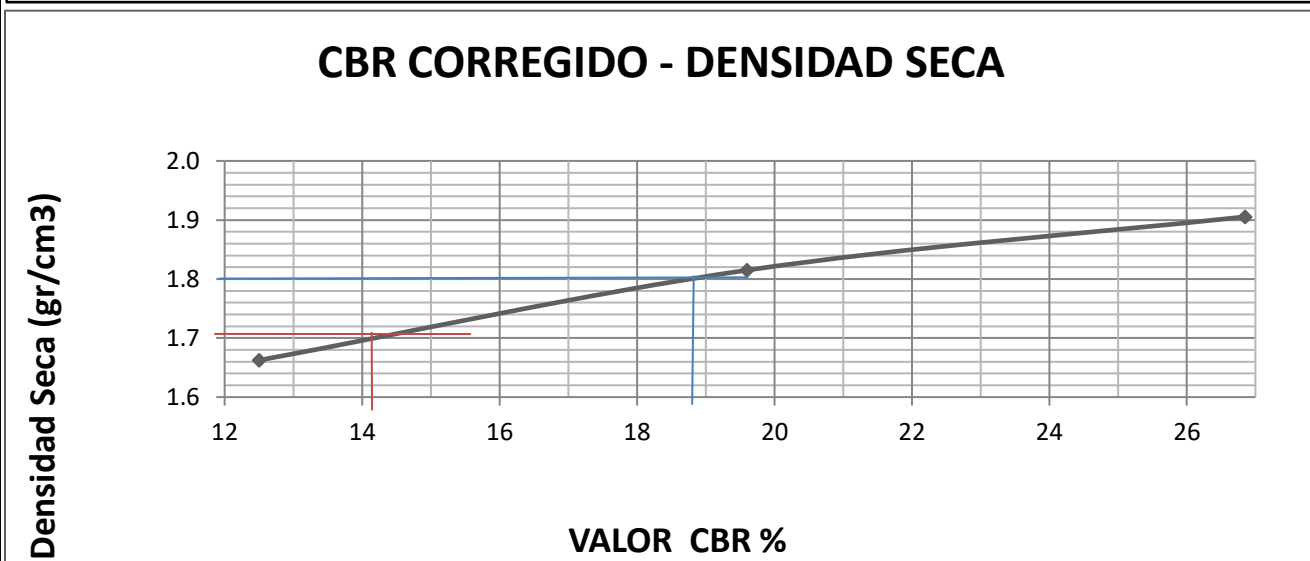
PROYECTO :	VIA RIO PISQUE – SAN JOSE DE MINAS	MUESTRA:	CALICATA 1
UBICACION :	47+500	PROFUND:	0.50 - 1.00 m
LOCALIZ. :	PARROQUIA SAN JOSE DE MINAS	LABORATORISTA	JORGE CAMACHO
CALICATA :	9	CALCULO:	JORGE CAMACHO

VALOR CBR	
MAXIMA DENSIDAD	CBR
%	%
90	14.4
95	18.8
