**UNIVERSIDAD POLITÉCNICA SALESIANA
SEDE QUITO**

Tesis previa a la obtención del título de: INGENIERO AMBIENTAL

**ESTUDIO SOCIO-AMBIENTAL RELACIONADO CON LOS IMPACTOS
NEGATIVOS Y DAÑOS GENERADOS POR LA ACTIVIDAD
HIDROCARBURIFERA DENTRO DE LA ZONA DEL REVENTADOR
ENTRE LA PROVINCIA DEL NAPO Y SUCUMBÍOS**

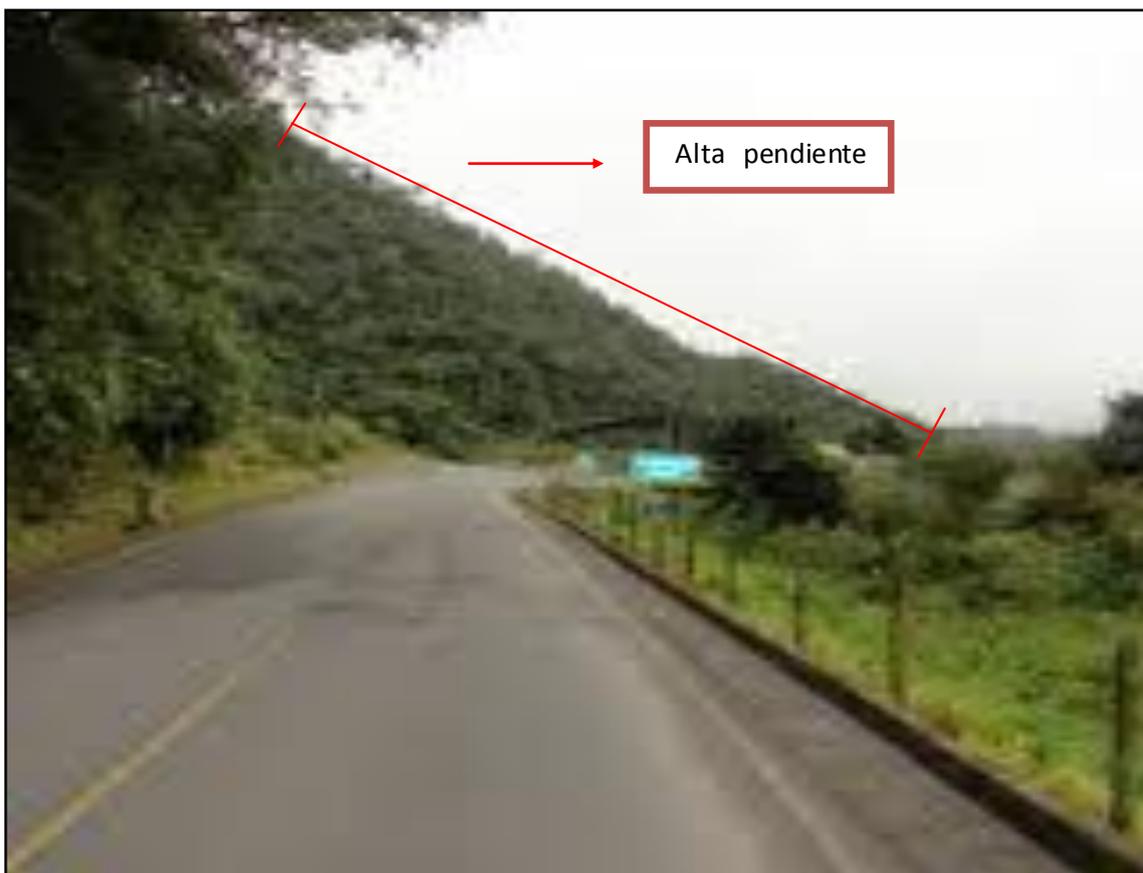
Figura 4: Pendiente zona de estudio

Dentro del área de estudio existen riesgos de inestabilidad geomorfológica; los movimientos en masa se presentan con mucha regularidad, principalmente en las épocas de grandes precipitaciones, principalmente esto se asocia con grandes sobrecargas de los suelos, además de las fuertes pendientes que predominan en el sector (Ver figura 4).

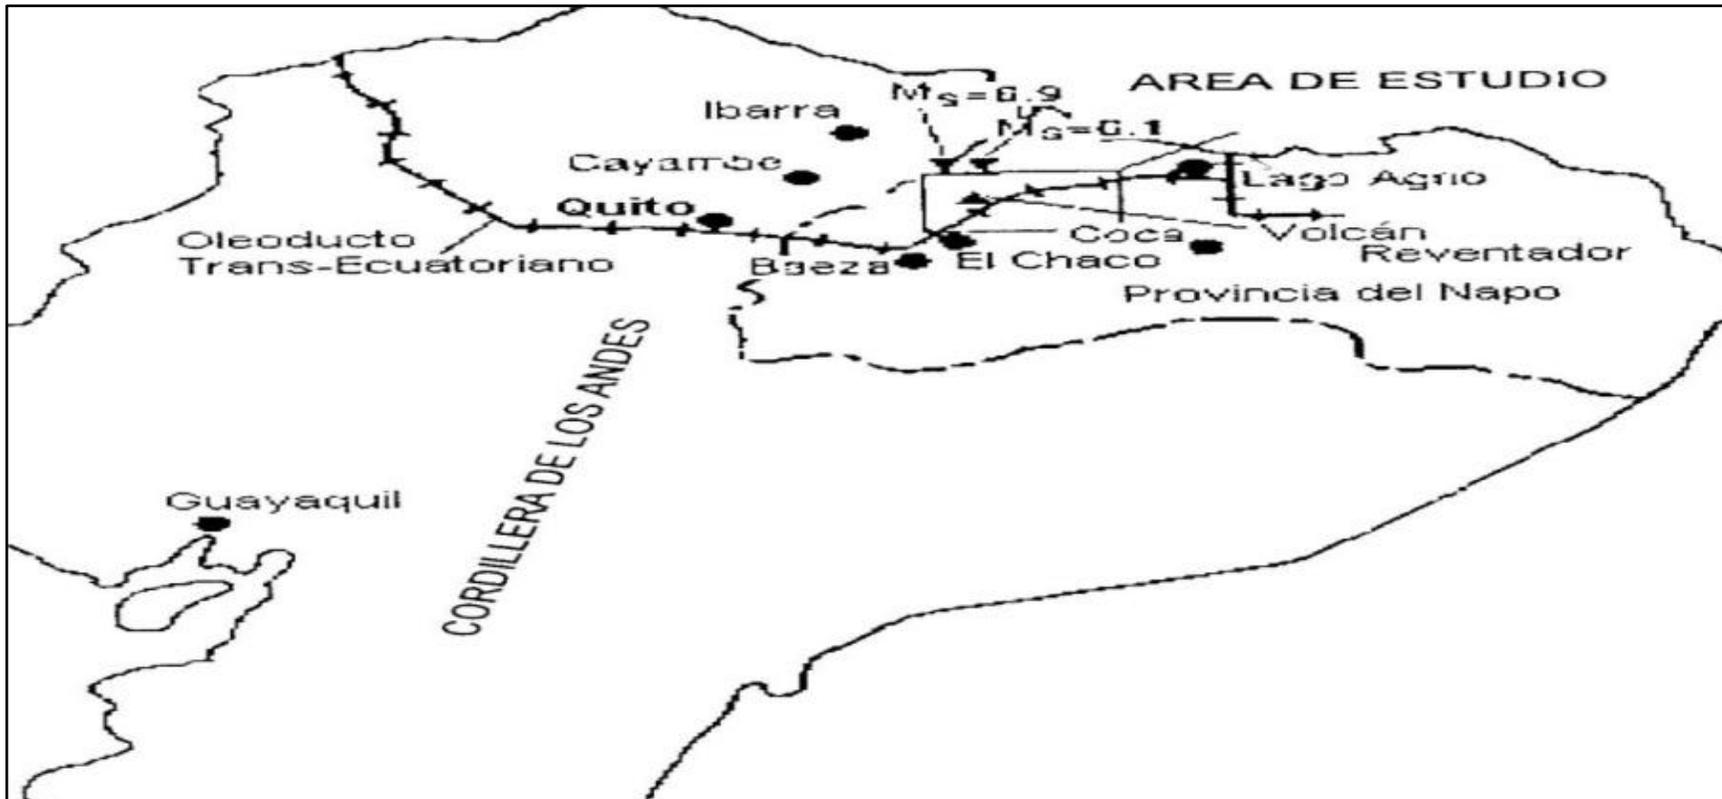
Figura 6: Mapa índice donde se muestra donde fueron los sismos del año 1987 (triángulos)

cerca de 100 muertes por los sismos como consecuencia de los movimientos de tierras e inundaciones. Las pérdidas económicas se estimaron cerca de mil millones de dólares especialmente para el sector agrícola y ganadero, que impera en la zona. (Nieto & Yépez, 2000 pág. 24-28) (Ver figura 6).

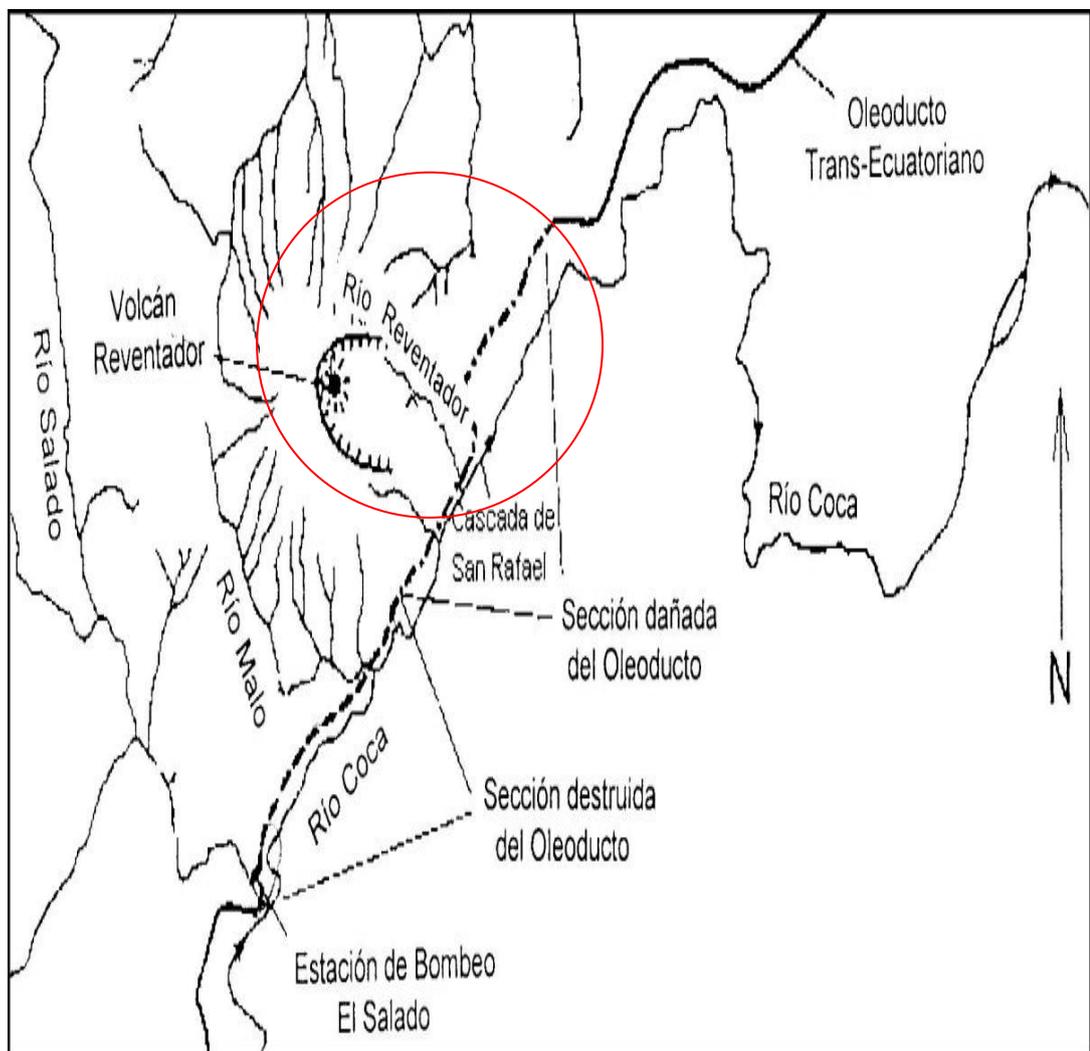
Figura 7: Mapa de daños al oleoducto

Estas zonas que fueron afectadas por el terremoto del 5 de Marzo de 1987, tuvieron que entrar dentro de las acciones del gobierno para ser prioridad, ya que las pérdidas debido a la baja producción petrolera eran cuantiosas, así que, se debía proceder con las reparaciones en los tramos de tubería del SOTE (Sistema de Oleoducto Trans-ecuatoriano) (Nieto & Yépez, 2000 pág. 50-54).

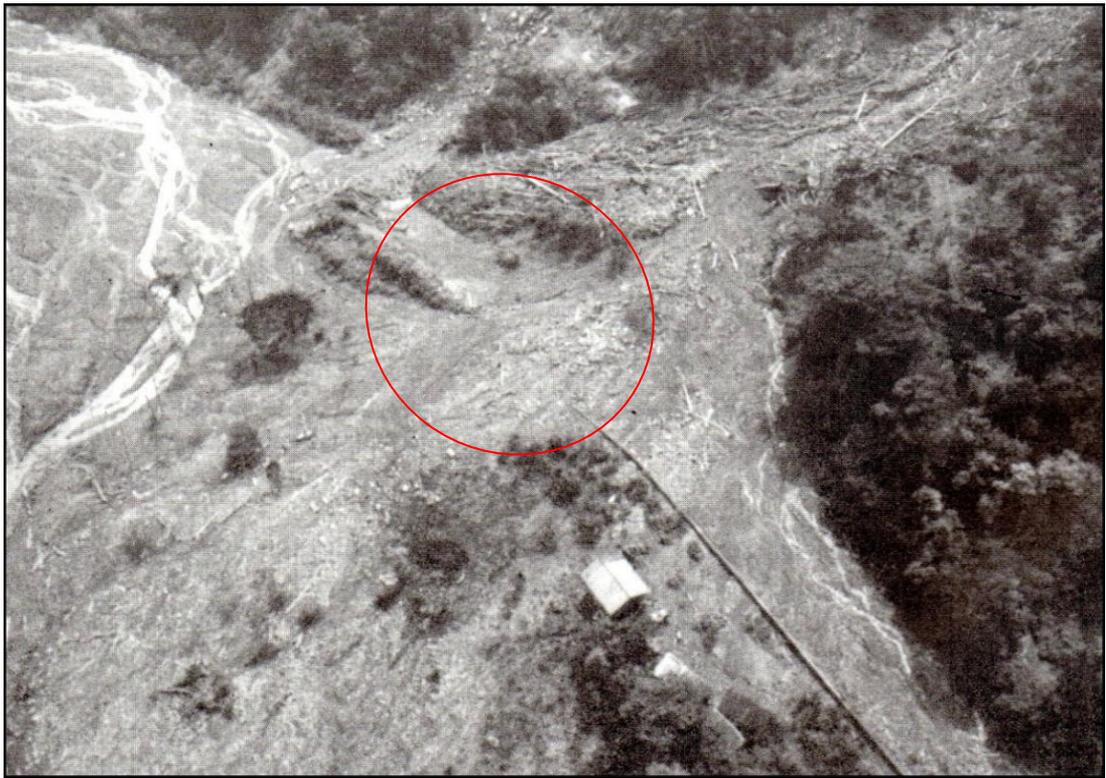
Figura 8: Fotografía aérea daños al oleoducto

En las aéreas cercanas a la zona de estudio, los daños a la tubería del oleoducto y poliducto Trans ecuatoriano, fueron bastante graves, la consecuencia de esto fueron los derrames de petróleo, esto se cuantifica aproximadamente una distancia de rotura de entre 40 y 70 km de tubería rota, además las líneas de comunicación vial fueron totalmente interrumpidas (Quito y Lago Agrio). Este desastre provocó impactos muy severos en la economía de nuestro país, llegando incluso a entrar en una recesión económica.

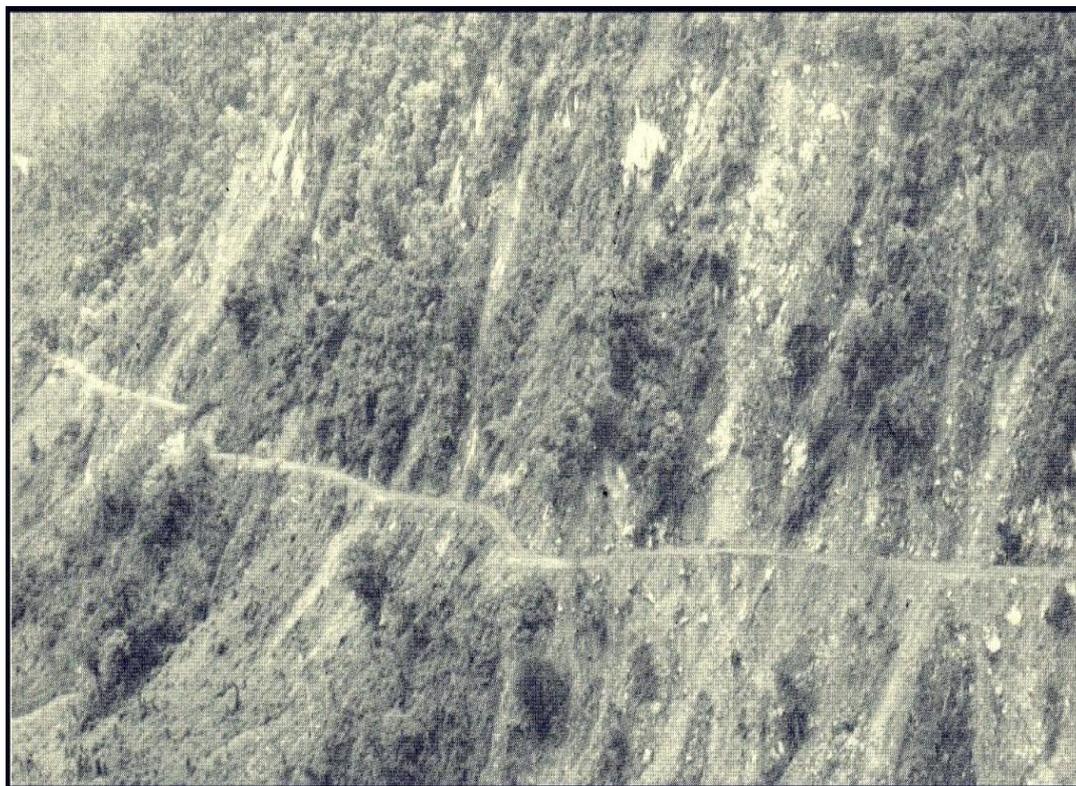
Figura 10: Deslizamiento a lo largo de la carretera que une el Reventador y Lago Agrio Marzo 1987

La inaccesibilidad de ciertos terrenos a lo largo de 67km se impidió el retorno de los agricultores sobrevivientes y evacuados de sus tierras. Una gran porción cerca, de 75.000 habitantes quedaron aislados de la provincia del Napo, como campesinos de las parroquias aledañas incluyendo la parroquia del Reventador debido al abandono y falta de accesos.

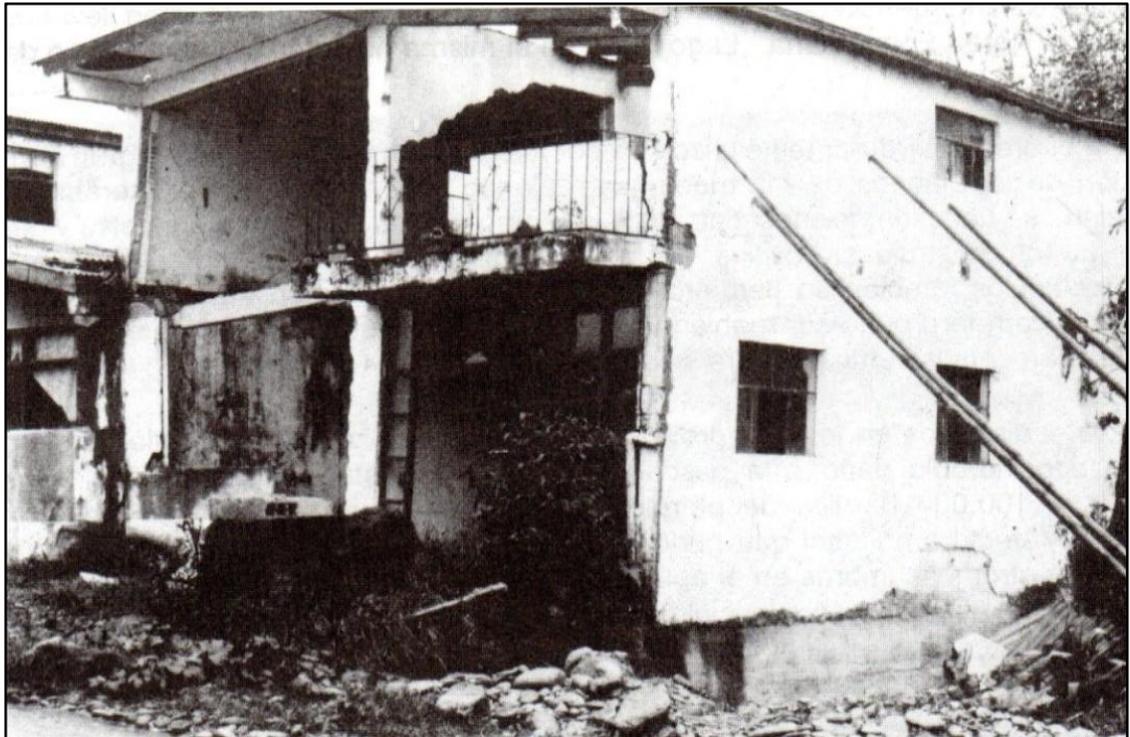
Figura 11: Domicilio de bloque de concreto dañado Provincia del Napo

En la zona de impacto secundaria, las viviendas aproximadamente 60.000 hogares fueron dañados o considerados inhabitables, al ser un evento moderadamente severo, para algunos grupos económicos en esta zona, probó ser un desastre, para aquellos que tenían un nivel económico más bajo ya que fueron más vulnerables a los riesgos sísmicos y por sus pocos recursos para la reconstrucción. (Nieto & Yépez, 2000 pág. 66-67).

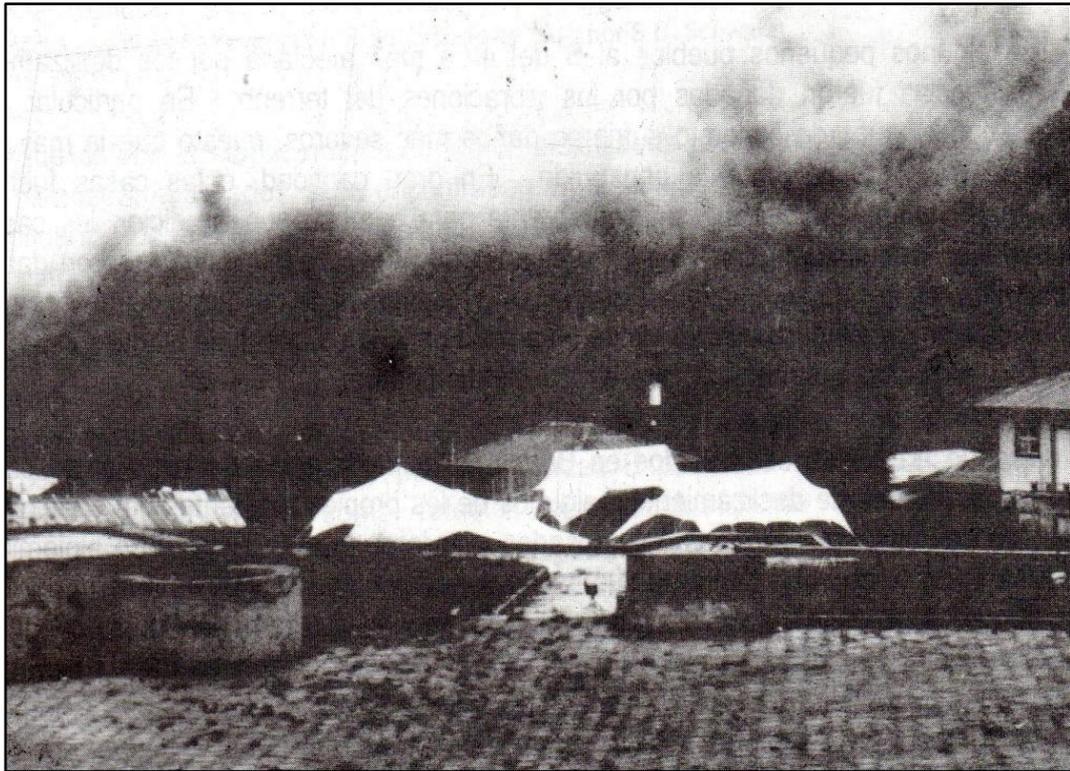
Figura 12: Carpas para refugiados en las zonas de deslizamiento

Más de 1000 carpas fueron suministradas a las familias en las áreas afectadas de la provincia del Napo. Algunas familias durmieron en centros de salud hasta que se puedan preparar los refugios adecuados como se puede apreciar en la imagen. (Nieto & Yépez, 2000 pág. 45-48).

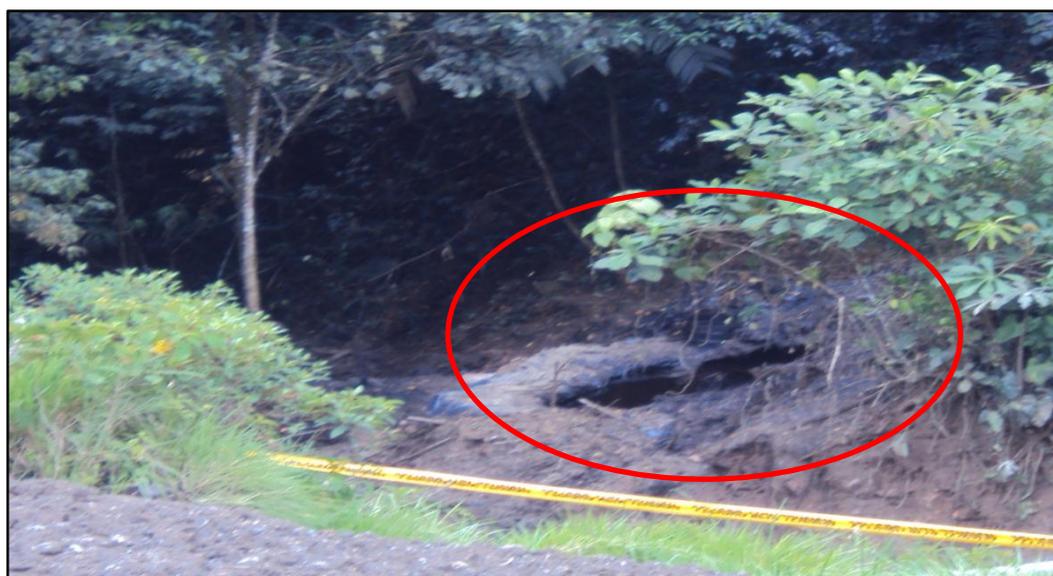
Figura 17: Afloramiento de crudo en las cercanías de la zona

Como se puede ver en las fotografías, la industria hidrocarburífera produce impactos en las zonas cercanas a los puntos de extracción o en su defecto en los sitios de rotura de ductos, de igual forma el agua que se contamina es devuelta al cauce sin tratamiento debido.

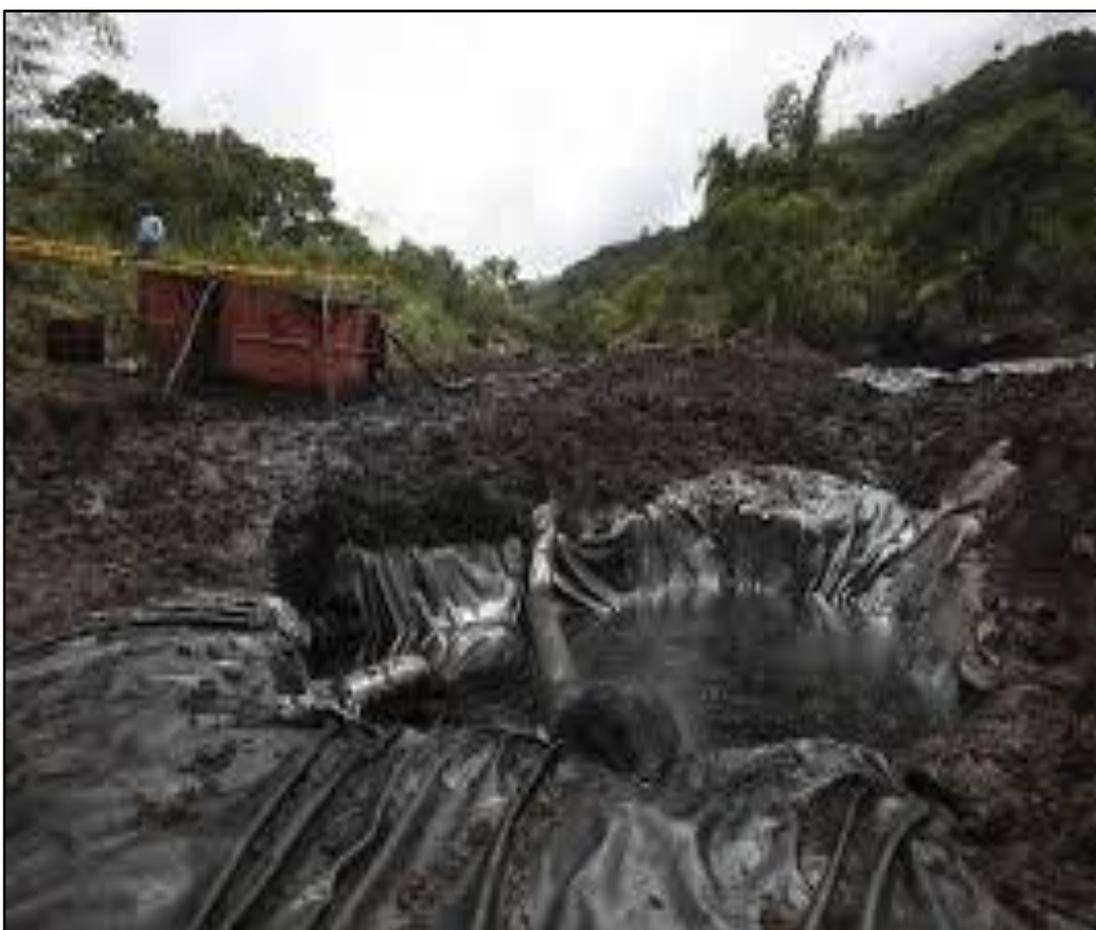
Figura 18: Derrame de crudo el pasado 30 de mayo del 2013 “Reventador”

Las distintas fases de la actividad hidrocarburífera requieren una serie de acciones que conllevan importantes consecuencias en los elementos del ambiente y por ende conlleva afectaciones a las personas que están dentro de la zona de estudio, como es la instalación de tuberías y de estaciones de bombeo y control. Asimismo, los derrames de petróleo como el ocurrido el pasado jueves 30 de mayo del 2013 en el kilómetro 82 dentro de la parroquia de estudio. (Carpio & Meneses, pág. 37-38 2006).

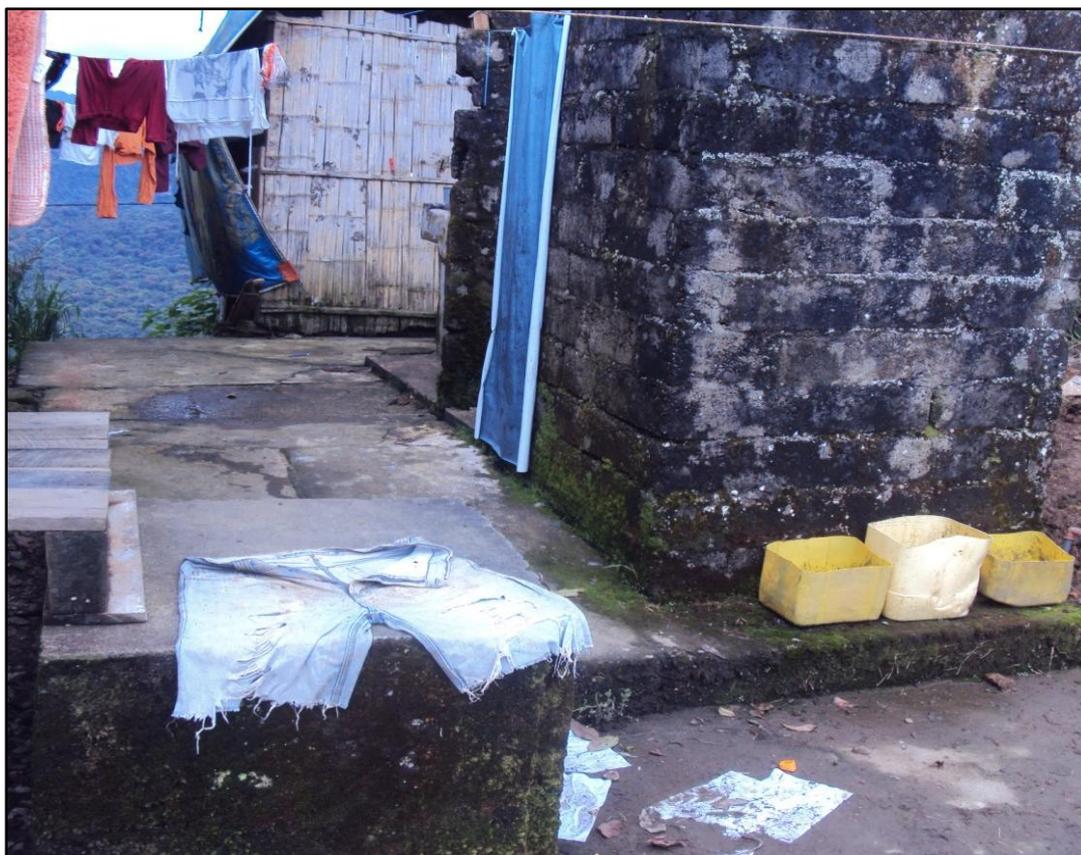
Figura 20: Letrinas características de la zona

Esto ha generado bastante malestar, fundamentalmente entre las mujeres y niños que habitan en la zona de estudio, puesto que en las estadísticas tabuladas se demostró que es una población altamente joven, esencialmente de adolescentes y niños. A estos problemas se le debe sumar una débil infraestructura sanitaria, alcantarillado y la falta de agua potable (Ver figura 20)

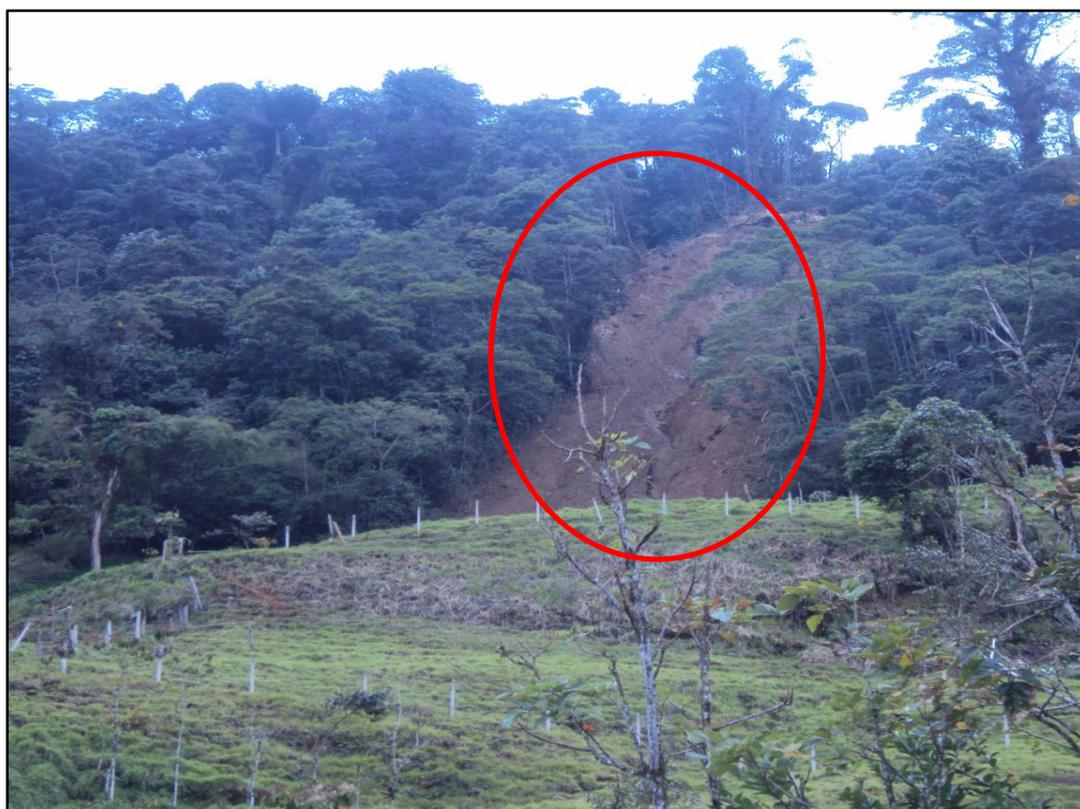
Figura 21: Deslizamiento de la ladera de la parroquia “el Reventador”

Los riesgos relacionados a los desastres naturales es algo latente entre los habitantes de la zona del Reventador, el pasado 30 de mayo del 2013 se rompió la tubería producto de un deslizamiento de tierra que ocurrió en el lado Este (E) de la parroquia.

Este tipo de problemas solo demuestra que no se ha hecho nada en cuestión de prevención y mitigación de los riesgos por deslizamientos sísmicos en esta zona del país. La ruptura del Sote a causa de un deslizamiento de tierra provocó el derrame de 11.480 barriles de petróleo de los cuales fueron recuperados 800. Según un informe de Petroecuador, a esto se le debe sumar que la tubería de crudo

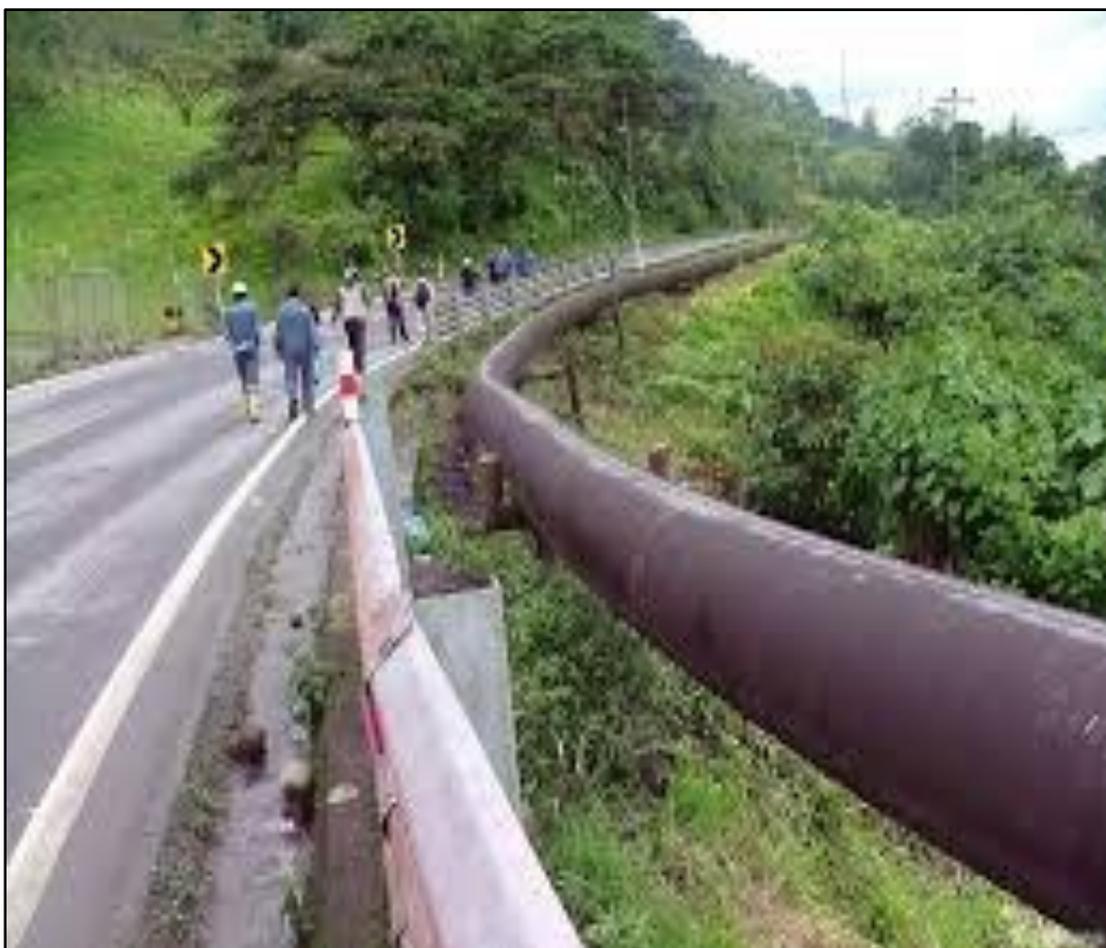
Figura 22: Desplazamiento “El Reventador”

Esto evidencia que los riesgos por deslizamientos son bastante altos y la tubería de crudo es muy susceptible a este tipo de eventos. Las personas sostienen, es un miedo latente puesto que los taludes son muy inestables y el problema empeora aun más puesto que en las zonas orientales son zonas con altas precipitaciones.

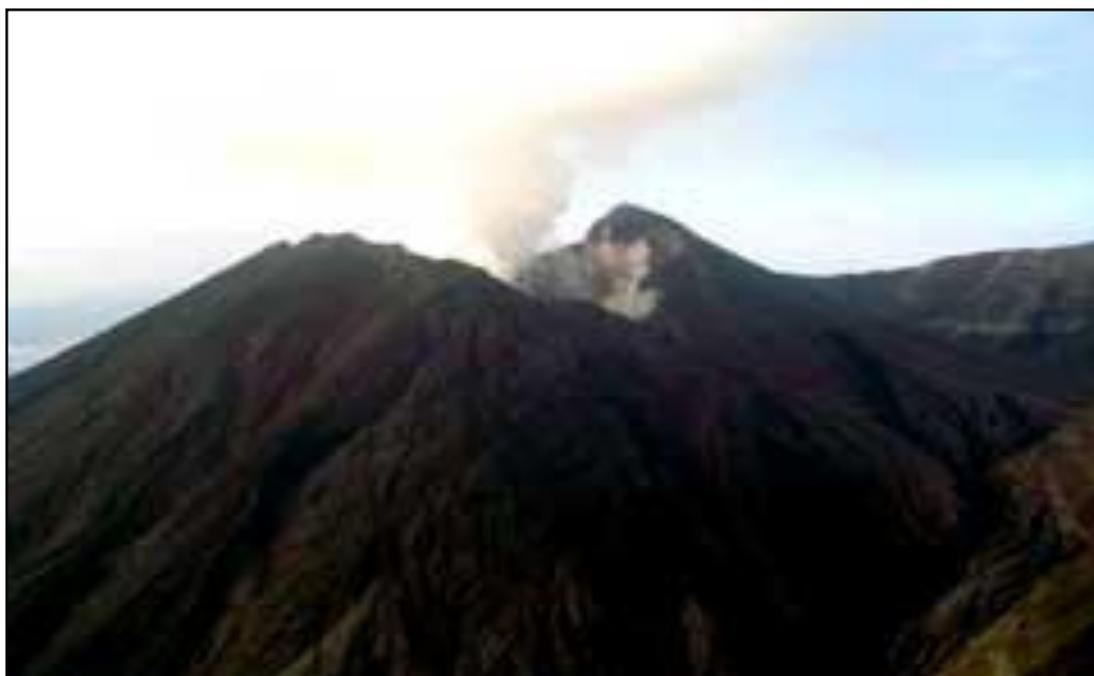
Figura 23: Volcán Reventador (2007)

Eventos importantes que sucedieron en esta década se presento con una sorpresiva violencia fue en el 2007, donde se produjo sismos muy superficiales de (1-10 km), también formo flujos de lodo y roca y flujos piroclasticos (gases, ceniza y material particulado).

La historia eruptiva del volcán Reventador, ha tenido eventos muy marcados en la historia del oriente ecuatoriano, según registros del Instituto Geofísico de La Politécnica Nacional, este volcán presento una actividad del tipo volcánico tectónico en un periodo 1991 -2013 donde se registro mas de 123336 eventos sísmicos y 86306 evento sísmico volcánicos, en la actualidad el volcán se encuentra en un estado activo y no ha presentados eventos volcánicos violentos en los últimos 10.000 años.

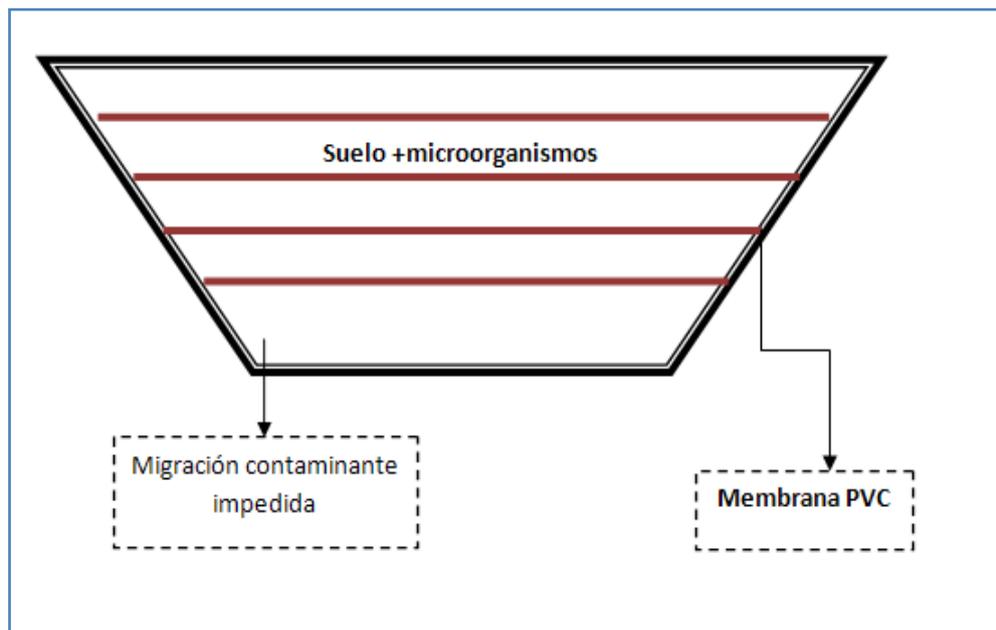
Figura 26: Diagrama

La celda se construye en un terreno previamente acondicionado, donde se coloca líneas de polietileno de alta densidad, y así evitar la dispersión cinética del contaminante.
