**UNIVERSIDAD POLITÉCNICA SALESIANA
SEDE QUITO**

**TEMA:
PROPUESTA DE UNA METODOLOGÍA DE AUDITORÍA AMBIENTAL
COMO HERRAMIENTA PARA LA PREVENCIÓN DE DESASTRES Y
MINIMIZACIÓN DE RIESGOS AMBIENTALES EN COMPAÑÍAS
ENVASADORAS DE GAS LICUADO DE PETRÓLEO (GLP). CASO
COMPAÑÍA NACIONAL DE GAS CONGAS C.A. PLANTA DE ENVASADO
SALCEDO.**

AUDITOR: A&G ASOCIADOS
AUDITADA: COMPAÑÍA NACIONAL DE GAS CONGAS C.A.
REGIONAL: PLANTA DE ENVASADO SALCEDO.
FECHA: 18 de Diciembre del 2014.

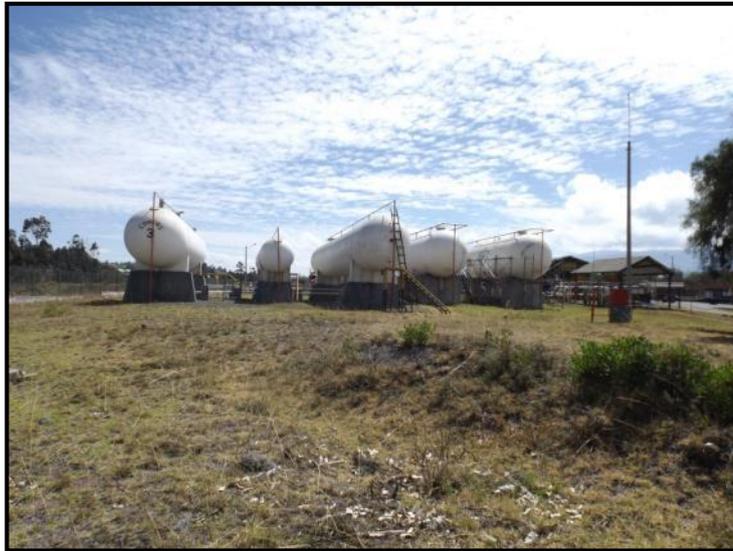
Figura 15: Tanques estacionarios.

se tiene un sistema de descarga a tierra de la electricidad estática, además cuenta con 2 pararrayos.

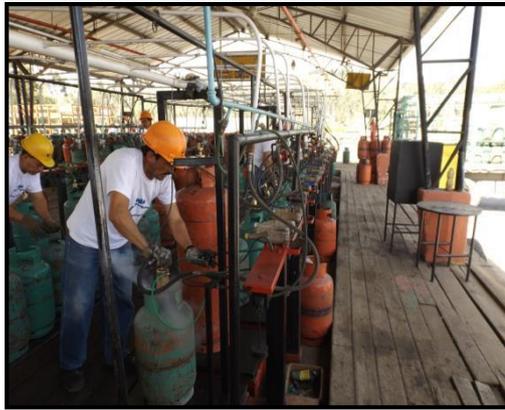
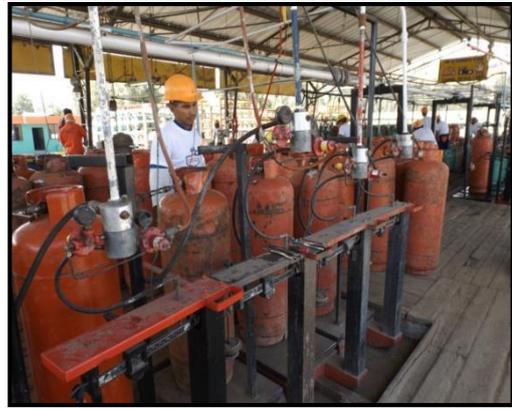
Figura 16: Nave de envasado.

El sistema de control de envasado, básicamente consta de válvulas, tuberías, mangueras y conexiones neumáticas, por otro lado el proceso de envasado se alimenta de una red de aire comprimido que constituye la energía de accionamiento de sus equipos de control, el GLP de los tanques de almacenamiento es impulsado y distribuido a las líneas de envasado, en donde se recibe por el cabezal de envasado permitiendo el paso del GLP una vez que se engancha a la válvula del cilindro, completado el peso de envasado se bloquea automáticamente la alimentación de GLP y se libera el cabezal de la válvula.

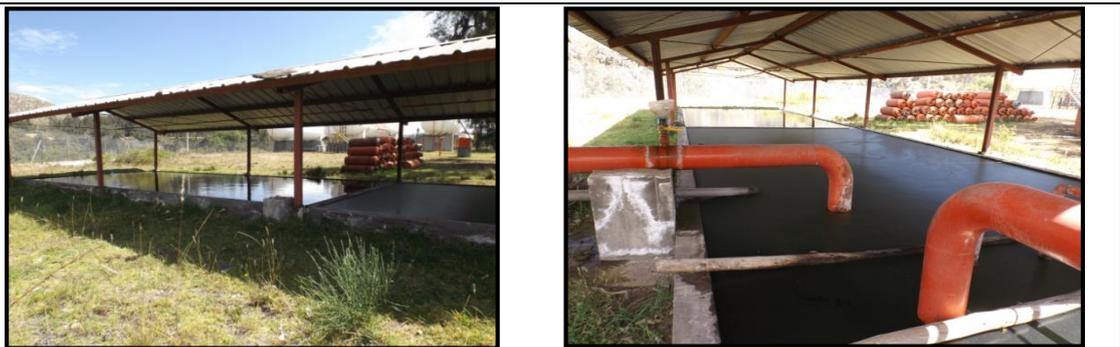
Figura 18: Reserva de agua.

La planta cuenta con un tanque de almacenamiento de agua, con una reserva total de 450 m³, que dan una autonomía de 2 horas a toda capacidad, en el supuesto caso de un incidente (incendio). La red de tubería se extiende a todas las áreas de la Planta para abastecer a hidrantes, monitores y sistemas de refrigeración de los tanques de almacenamiento.

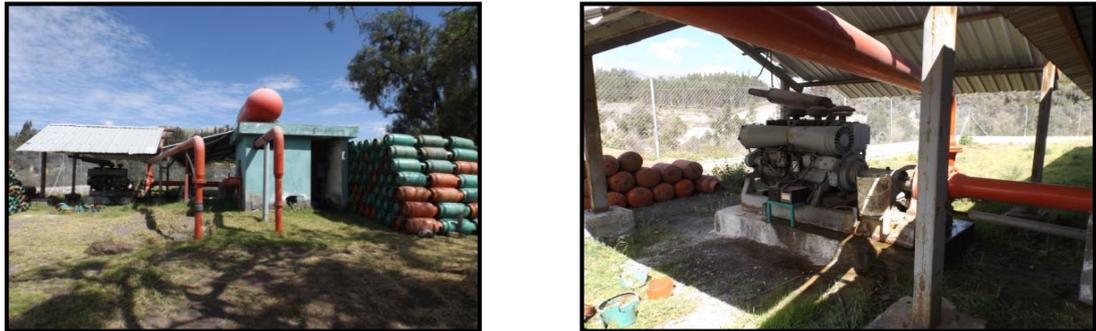
Figura 19: Unidad de bombeo.

residual dentro de los límites aceptables se instaló un sistema de recirculación de válvulas de control, conectado a la fuente de abastecimiento. Esta válvula permite también proteger la red de distribución de agua contra incendio, bajo condiciones de mínimo flujo.

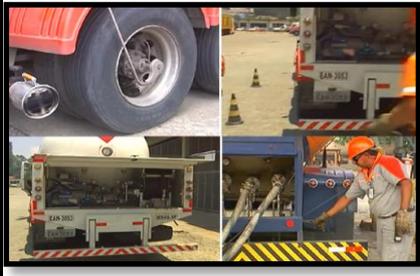
</td> <td>El auto tanque debe estar en perfectas condiciones mecánicas, de seguridad y señalización de producto peligroso.</td> </tr> <tr> <td></td> <td></td> <td></td> </tr> <tr> <td></td> <td></td> <td></td> </tr> <tr> <td></td> <td></td> <td></td> </tr> </table>			PROCESO: Compra de G.L.P. a Petro-Comercial Planta Chorrillo. SUBPROCESO: Revisión mecánica y de permisos del Auto-tanque por parte de EP Petroecuador.			N°	FOTOGRAFÍA	OBSERVACIÓN	1

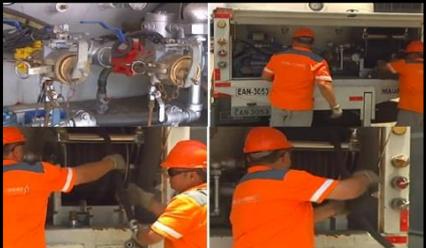
</td> <td style="padding: 5px;"> Por seguridad se envasa el auto tanque al 80% de su capacidad. </td> </tr> <tr> <td></td> <td></td> <td></td> </tr> <tr> <td></td> <td></td> <td></td> </tr> <tr> <td></td> <td></td> <td></td> </tr> </table>			PROCESO: Compra de G.L.P. a Petro- Comercial Planta Chorrillo. SUBPROCESO: Envasado del Auto-tanque.		N°	FOTOGRAFÍA	OBSERVACIÓN	1

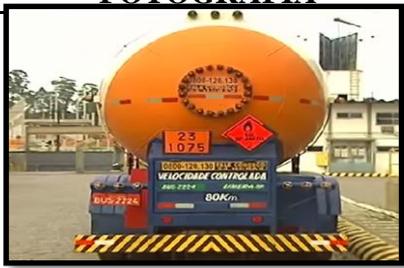
Por disposición de la Agencia de Regulación y Control Hidrocarburífero el auto-tanque no debe sobrepasar los 80 km por hora. “Si se cumplió con esta disposición”
REALIZADO POR:	Diego Azuero Danny Guanoluisa

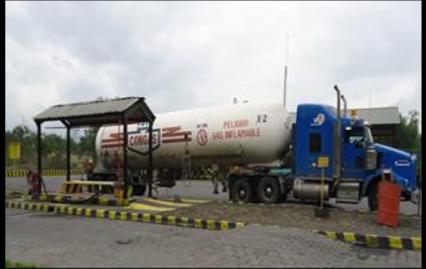
</td> <td style="padding: 5px;"> Para iniciar la descarga del GLP el auto tanque debe reposar 20 30 minutos. “Si se cumplió con lo establecido” </td> </tr> <tr> <td></td> <td></td> <td></td> </tr> <tr> <td></td> <td></td> <td></td> </tr> <tr> <td></td> <td></td> <td></td> </tr> </table>			PROCESO: Descarga de GLP			SUBPROCESO: Llegada del Auto-tanque al área de descarga de G.L.P.			N°	FOTOGRAFÍA	OBSERVACIÓN	1

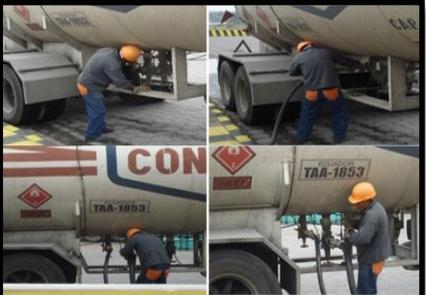
El operador no cuenta con el equipo adecuado para realizar esta actividad.
		OBSERVACION
		No cuenta con gafas protectoras ni mascarilla

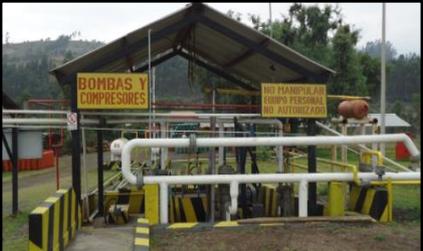
Exceso de ruido por funcionamiento de bombas y compresores.
		OBSERVACIÓN El operario no cuenta con las orejeras.
2

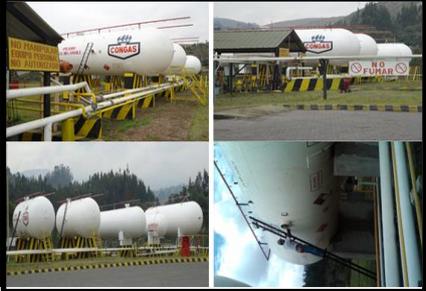
El personal no cuenta con el equipo de protección personal para la medición del GLP en el Tanque Estacionario.
		OBSERVACIÓN
		El operario no cuenta con mascarilla.

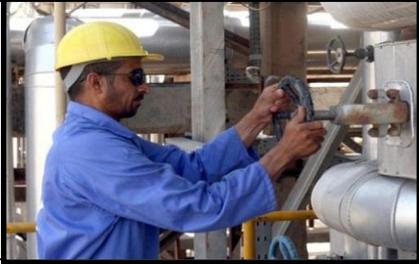
Por seguridad se realiza un chequeo frecuente de todas las válvulas de todo el sistema de envasado de GLP.

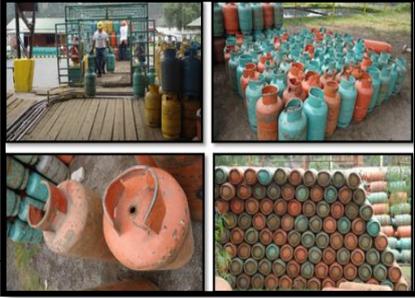
1. Fuga de GLP en cilindro por válvula dañada.
		2. Daño de bases y asas.

Desviación: se determinó que existen muchos cilindros con daños en las bases y asas, y fugas de GLP por válvula dañada.

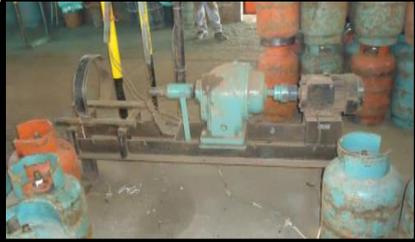
La máquina no recibe un mantenimiento adecuado acumulando polvo, perjudicando al personal del taller.
2

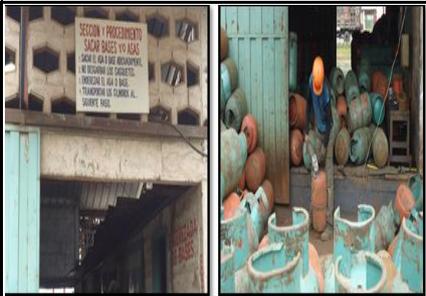
<p>El obrero no cuenta con todo el equipo de seguridad personal para realizar esta actividad.</p> <hr/> <p style="text-align: center;">OBSERVACIÓN</p> <p>El operario no cuenta con gafas de seguridad.</p>

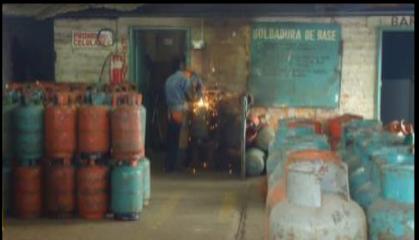
1. El obrero no cuenta con el equipo de seguridad apropiado para realizar esta actividad.
		2. El residuo que produce la suelda no es recogido inmediatamente.
		3. Inadecuado manejo de los cilindros.
2

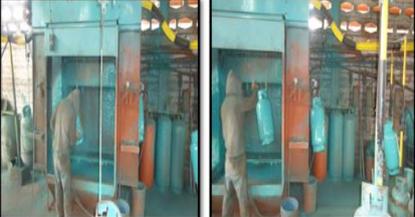
1. Existe desechos de pintura.
		2. Concentración de olores de los solventes en el aire.
		3. El obrero no cuenta con el equipo de seguridad apropiado para realizar esta actividad.
2

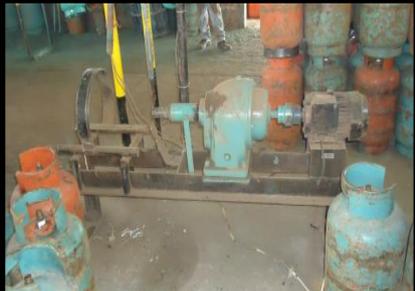
La máquina no recibe un mantenimiento adecuado acumulando polvo perjudicando al personal del taller.

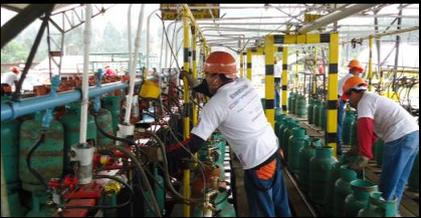
El operario no cuenta con mascarillas, gafas de seguridad. En la nave de envasado no se puede hacer uso de ningún dispositivo electrónico.
3

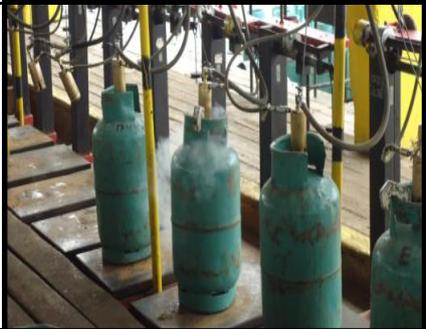
Fuga de GLP del cilindro.
		OBSERVACIÓN
		<p>La fuga del GLP del cilindro puede ocasionar quemaduras porque al gas se encuentra a bajas temperaturas para su envasado. Se debe llenar el cilindro al 80% de su capacidad.</p>

Desviación: se determinó que existe fuga de GLP en el cilindro pero es 1 de cada 800 cilindros.

Observación: La fuga de GLP puede ocasionar quemaduras ya que se encuentra a bajas temperaturas para su envasado, además el cilindro debe ser llenado al 80% de su capacidad.

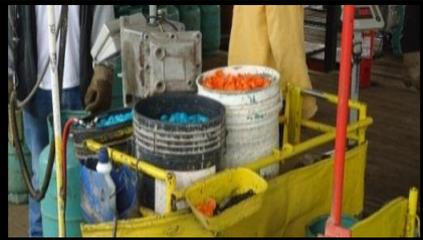
Los cilindros después de tener el peso exacto pasan al proceso de hermetización, la cual se la realiza en forma manual, con agua jabonosa, y si no existe fuga se coloca el sello de seguridad.
2

Observación: Los cilindros después de su verificación del peso exacto pasa al proceso de hermetización la cual se observó que se realiza en forma manual artesanal esto con agua jabonosa y si no existe fuga se coloca los sellos de seguridad.

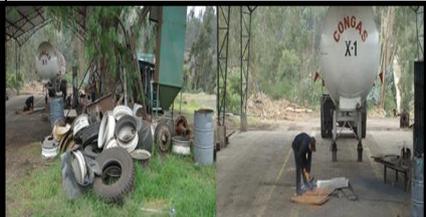
1. Residuos de aceite en el suelo. 2. Mal almacenaje de llantas viejas y aros.
2

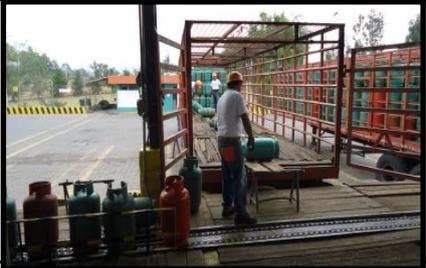
Al momento del estivaje no cuenta con el personal suficiente para esta actividad.					
<table border="1" style="width: 100%; border-collapse: collapse;"> <tr> <td style="width: 30%; padding: 5px;">REALIZADO POR:</td> <td style="padding: 5px;">Diego Azuero Danny Guanoluisa</td> </tr> <tr> <td style="padding: 5px;">REVISADO POR:</td> <td style="padding: 5px;">Constanza Moreno</td> </tr> </table>		REALIZADO POR:	Diego Azuero Danny Guanoluisa	REVISADO POR:	Constanza Moreno		
REALIZADO POR:	Diego Azuero Danny Guanoluisa						
REVISADO POR:	Constanza Moreno

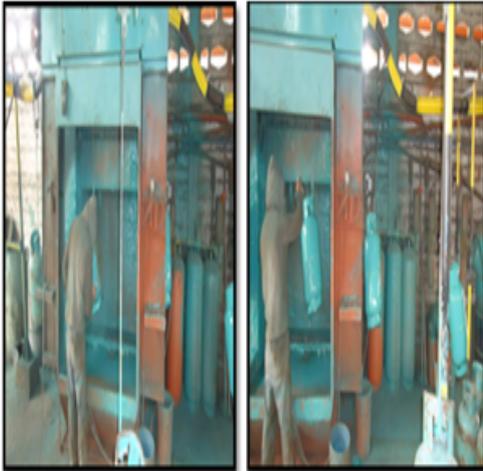
<p>1. Durante el trabajo de campo de auditoría realizado se pudo constatar que existe emisiones de contaminantes al aire por solventes utilizados en la pintura y desechos de pintura causando mal estar entre los operarios que se encuentran en dicha área.</p> <p>2. Esto es a causa del deficiente control por parte del las actividades realizadas del jefe del área de mantenimiento de cilindros, hay que tomar en cuenta que dichos residuos solidos como es la pintura, son tratados de manera adecuada.</p>

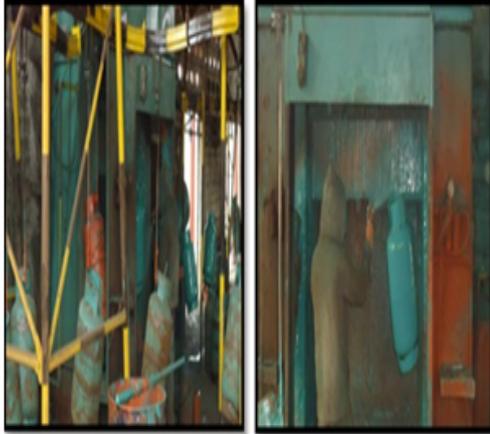
<p>1. Se verificó que el operario de esta actividad no cuenta con el equipo de porteccción de seguridad personal industrial causandose así mismo, afectaciones a su integridad fisca y a su salud.</p> <p>2. La causa es falta de control del jefe de planta o del Jefe del Departamento de Seguridad Industrial y Ambiente</p>
	No conformidad	RECOMENDACIONES:
X	Desviación	1.- Se recomienda poner atención en cada una de las actividades que realiza cada operario pero principalmnete en verificar que utilice su equipo de seguridad personal.
	Observación	
Firma del Auditor:

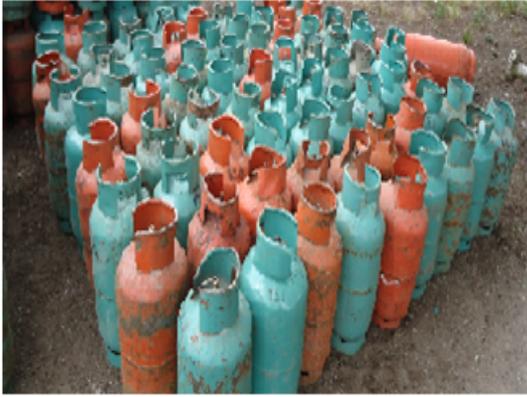
<p>1. Al momento de la llegada de los cilindros al área de envasado, se constató que en la revisión física de los mismos por parte del personal operativo, se determino que los cilindros se encontraban, al momento del trabajo de campo por parte de la auditoria, en mal estado por el trato que reciben por parte del consumidor. Se verificó además que el personal no contaba con el equipo de protección de seguridad industrial establecido en el PMA de la compañía.</p>
<input type="checkbox"/> <input checked="" type="checkbox"/> <input type="checkbox"/>	No conformidad Desviación Observación	RECOMENDACIONES:
Firma del Auditor:		1.- Se recomienda poner atención en cada una de las actividades qu realiza cada operario, pero principalmnete en verificar que utilice su equipo de seguridad personal.

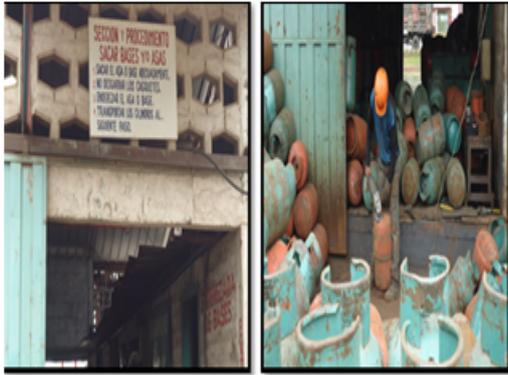
<p>1. Durante el trabajo de campo de auditoria realizado se constato que existen factores contaminantes al suelo, por que los deperdicios del proceso de amoladora caen directamente al suelo el cual no esta impermeabilizado.</p> <p>2. Se verificó que el operario de esta actividad no contaba con el equipo de protección de seguridad industrial establecido en el PMA de la compañía. La <i>causa</i> es falta de control del jefe de planta o del Jefe del Departamento de Seguridad Industrial y Ambiente.</p>
<input type="checkbox"/>	No conformidad	RECOMENDACIONES:

<input checked="" type="checkbox"/>	Desviación	
<input type="checkbox"/>	Observación	
Firma del Auditor:		<p>1. Para el cambio de las bases y asas de los cilindros, se la recomienda hacer sobre la estructura para no exponer los desechos al suelo directamente.</p> <p>2. Para los operarios se recomienda que el jefe de área este atento a que cumplan con las disposiciones de seguridad en lo que se refiere al equipo de seguridad que deben llevar.</p>
Elaborado por: Diego Azuero y Danny Guanohuisa

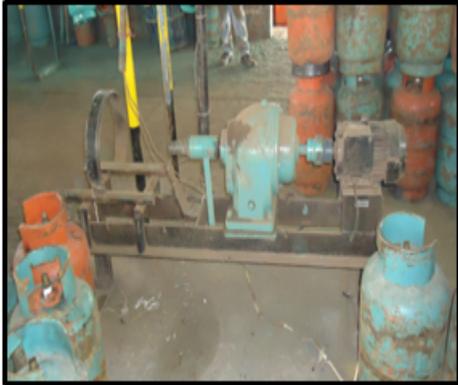
<p>1. Durante el trabajo de campo realizado por auditoria se pudo constatar que la máquina con la cual se saca las válvulas dañadas en el cilindro no recibe un mantenimiento adecuado, por lo cual no está cumpliendo lo estipulado en el PMA.</p> <p>2. A causa de esto la máquina causa contaminación al ambiente de trabajo, lo cual es perjudicial para los operarios, ya que ellos no cuentan con el equipo de seguridad industrial correspondiente.</p>
<input type="checkbox"/>	No conformidad	RECOMENDACIONES:
<input checked="" type="checkbox"/>	Desviación

<input type="checkbox"/>	Observación	
Firma del Auditor:		1. Para los operarios se recomienda que el jefe de área esté atento a que cumplan con las disposiciones de seguridad en lo que se refiere al equipo de seguridad que deben llevar.

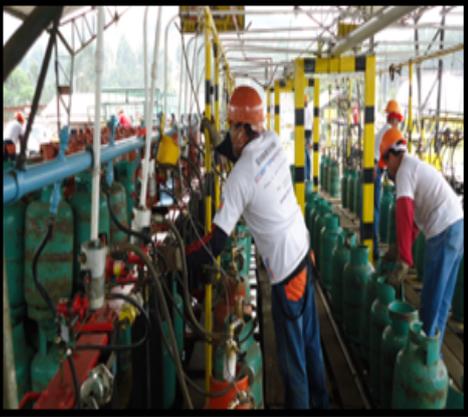
<ol style="list-style-type: none"> Se verificó que el operario de esta actividad no cuenta con el equipo de porteccción de seguridad personal industrial causandose asi mismo afectaciones a su integridad fisca y a su salud. La causa es falta de control del jefe de planta o del Jefe del Departamento de Seguridad Industrial y Ambiente

No conformidad	RECOMENDACIONES:
X	Desviación	1.- Se recomienda poner atención en cada una de las actividades qu realiza cada operario pero principalmnete en verificar que utilice su equipo de seguridad personal.
	Observación	
Firma del Auditor:		
Elaborado por: Danny Guanohuisa

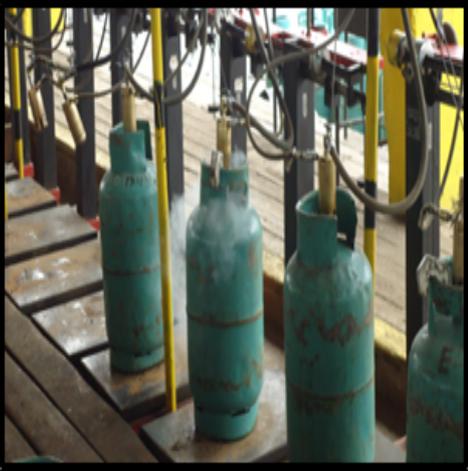
<p>1.- Se verificó que en este subproceso existe una fuga de gas en el cilindro causando exposición de GLP al aire afectando al personal operario que trabaja en esa área.</p>
	X	No conformidad Desviación Observación
Firma del Auditor:		RECOMENDACIONES: 1.- Se recomienda poner atención a que exista una mejor revisión de los cilindros antes de ser envasados de GLP.

Se determinó que existe fuga de GLP en el cilindro pero es 1 de cada 800 cilindros. Esto no incumple una falta grave ya que es controlado por parte de los operarios y jefe de área.

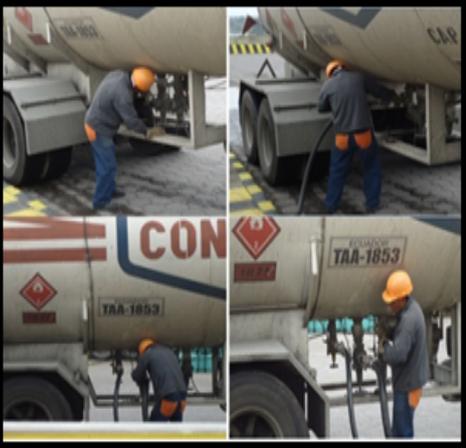
<div style="margin-left: 20px;"> <ol style="list-style-type: none"> Se verificó que el operario de esta actividad no cuenta con el equipo de protección de seguridad personal industrial causandose así mismo afectaciones a su integridad física y a su salud. La causa es falta de control del jefe de planta o del Jefe del Departamento de Seguridad Industrial y Ambiente y descuido por parte del operario. </div> </div>										
<table border="1"> <tr> <td style="width: 20px; height: 20px;"></td> </tr> <tr> <td style="text-align: center;">X</td> <td></td> <td></td> <td></td> </tr> </table>					X				No conformidad Desviación Observación	RECOMENDACIONES: 1.- Se recomienda poner atención a las actividades que realiza cada operario pero principalmnete en verificar que utilice su equipo de seguridad personal.
X										
Firma del Auditor:										
Elaborado por: Danny Guanohuisa

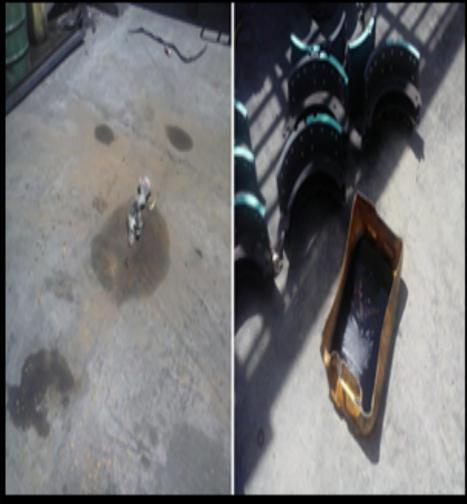
1.- Se verificó que existe residuos de desechos sólidos de aceite de motor en el área de la macánica, este residuo no causa ningún tipo de afectación al suelo ya que esta área se encuentra sobre una gruesa capa de cemento la cual impide la filtración hacia el suelo.
		No conformidad
		Desviación
	X	Observación
Firma del Auditor:		RECOMENDACIONES: 1.- Se recomienda que los desechos sólidos de aceite de motor sean almacenados en recipientes adecuados.

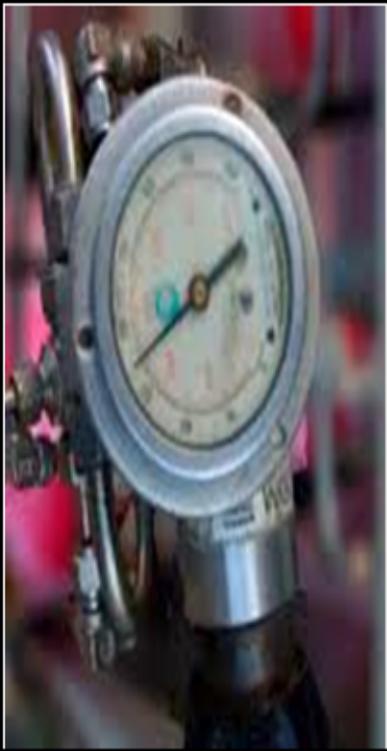
</div> <p>Durante el trabajo de campo, en este subproceso se pudo constatar que después del chequeo mecánico que recibe el vehículo, se procede a envasarlo, este demora alrededor de 2 horas. En el transcurso de llenado se controla que no se llene al 100% de su capacidad sino a su 80%, esto es comprobado revisando el manómetro de capacidad del auto-tanque. Esto es controlado por el personal técnico de PETROCOMERCIAL.</p>	
OBSERVACIÓN: Por seguridad se envasa el auto tanque al 80% de su capacidad, esto es porque con el calor se evapora, expande y la presión aumenta y puede causar el aumento de presión en el auto-tanque.

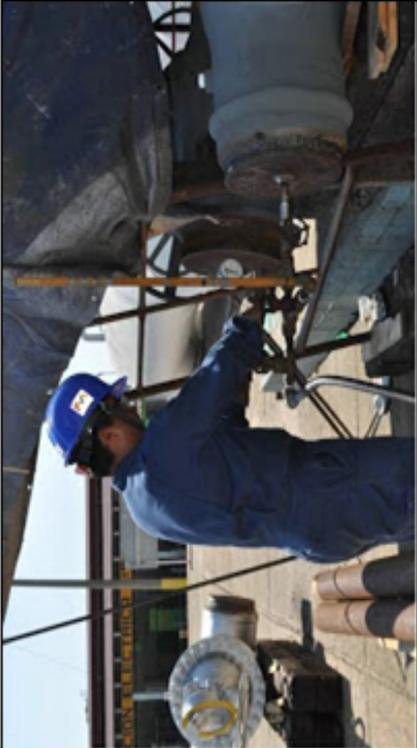
<p>Durante el trabajo de campo realizado a este subproceso se pudo constatar que se realizan chequeos periódicos a todo el sistema de envasado, esto incluye válvulas, tuberías, conexiones y todos sus componentes para el buen flujo de GLP a las diferentes áreas de envasado. Esto es realizado y supervisado por el Departamento Técnico y de Seguridad Industrial y Ambiente de la compañía.</p>
OBSERVACIÓN: Por seguridad se realiza un chequeo frecuente de las válvulas de todo el sistema de envasado de GLP.	
Elaborado por: Danny Guanoltuiza
