**UNIVERSIDAD POLITÉCNICA SALESIANA
SEDE CUENCA**

CARRERA DE INGENIERÍA MECÁNICA AUTOMOTRIZ

**PROYECTO TÉCNICO:
“PROPUESTA DE PLAN DE MANTENIMIENTO PREVENTIVO
AUTOMOTRIZ PARA LA FLOTA VEHICULAR DEL MTOP DEL
CAÑAR”**

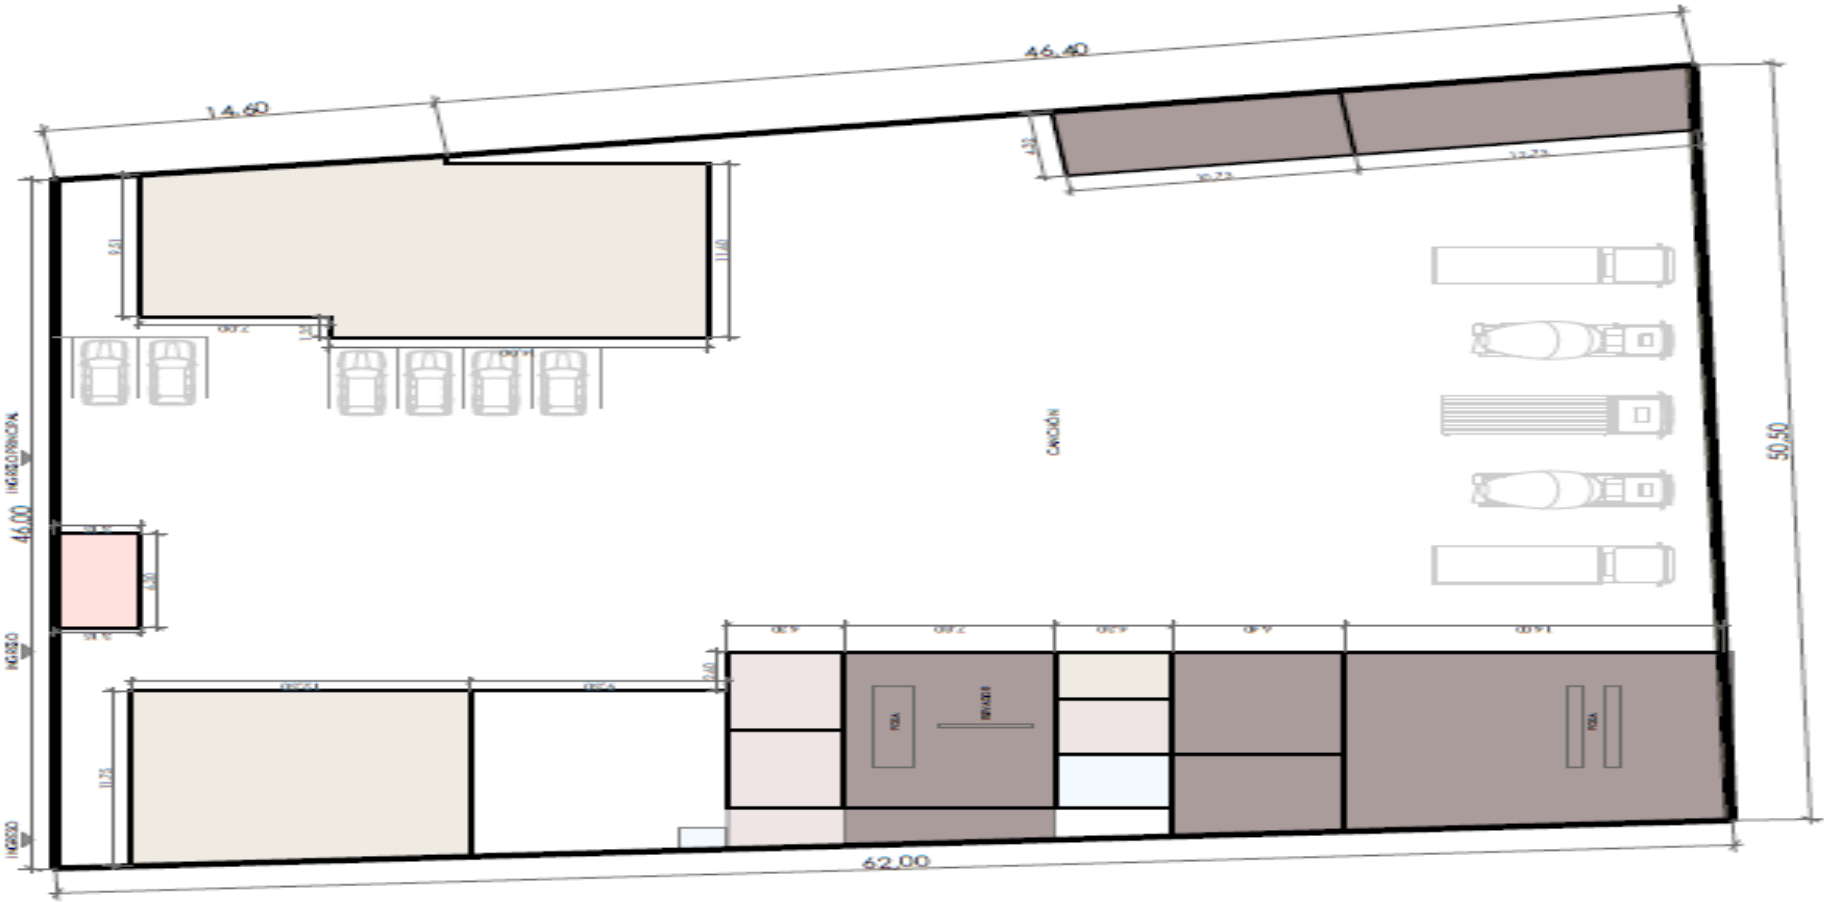
Ilustración 2: Plano del taller.
Fuente: Autores. (2020).

Actualmente el MTOP del Cañar dispone de unas zonas de trabajo con mala distribución, lo que ocasiona que al momento de realizar un mantenimiento sea de maquinaria pesada o liviana se deba repartir en diferentes lugares, en consecuencia, produce molestia en los operarios de las unidades por no tener un orden fijo, debido a lo cual los trabajos de mantenimiento son complicados y demorados al momento de realizarlos, ya que, los encargados del mantenimiento deben moverse en diferentes zonas para la adquisición de las herramientas, repuestos y aceites, para poder realizar el trabajo designado por el jefe del equipo caminero.

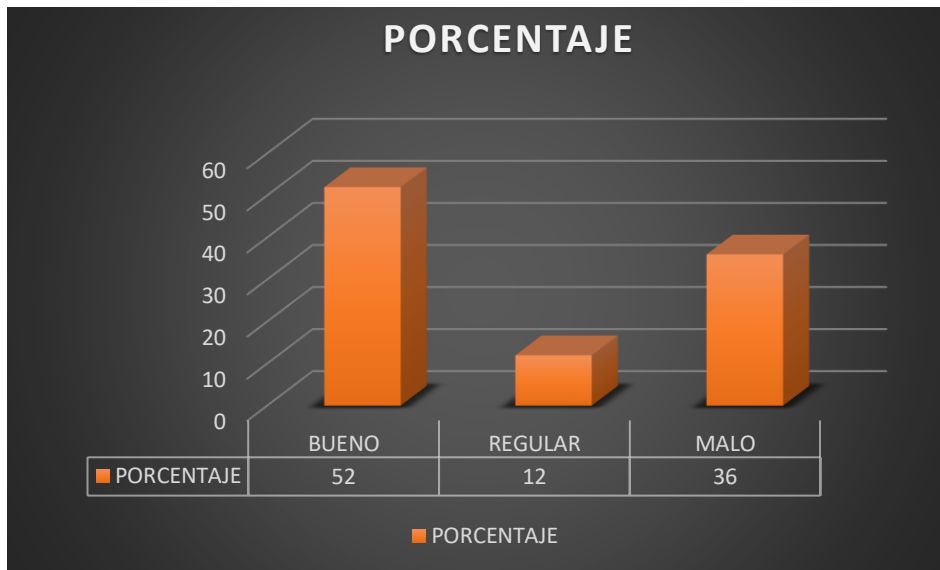
Ilustración 21: Clasificación según el estado de las unidades del MTOP del Cañar.

En la ilustración 21, se puede visualizar el estado que presentan las unidades después de la inspección física en los diferentes lugares como Azogues, Cañar y Tambo. La flota vehicular es valorada y clasificada, existiendo un total de 25 unidades de las cuales se identifican que 13 unidades se encuentran en un buen estado, esto equivale al 52%, mientras que 3 unidades se encuentran con fallas en el sistema, valorándolas como en condiciones regulares, esto equivale al 12 %, y finalmente 9 unidades que es el 36%, están en malas condiciones.

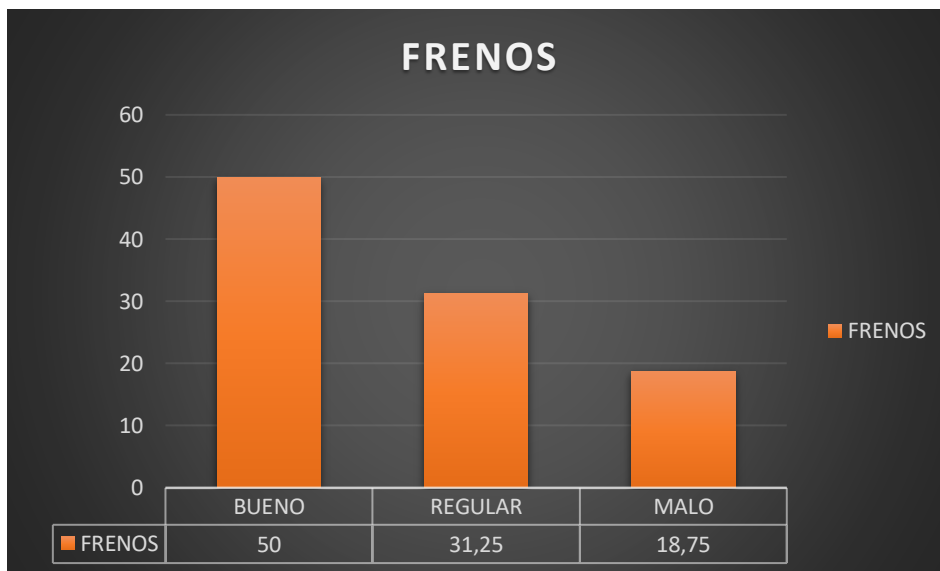
Ilustración 23: Estado de frenos de los vehículos del MTOP del Cañar.
Fuente: Autores. (2020).

En la ilustración 23 se puede apreciar lo siguiente: en el estado actual de los frenos de la maquinaria del MTOP el Cañar, el 50% de todas las unidades en buen estado, puesto que estas realizan trabajos diarios y no pueden tener fallos en el sistema; por lo que podría provocar accidentes en el trabajo o bien en carretera. Por otro lado, el 31.25% están en un estado regular, estas unidades por lo general no realizan trabajos duros y se

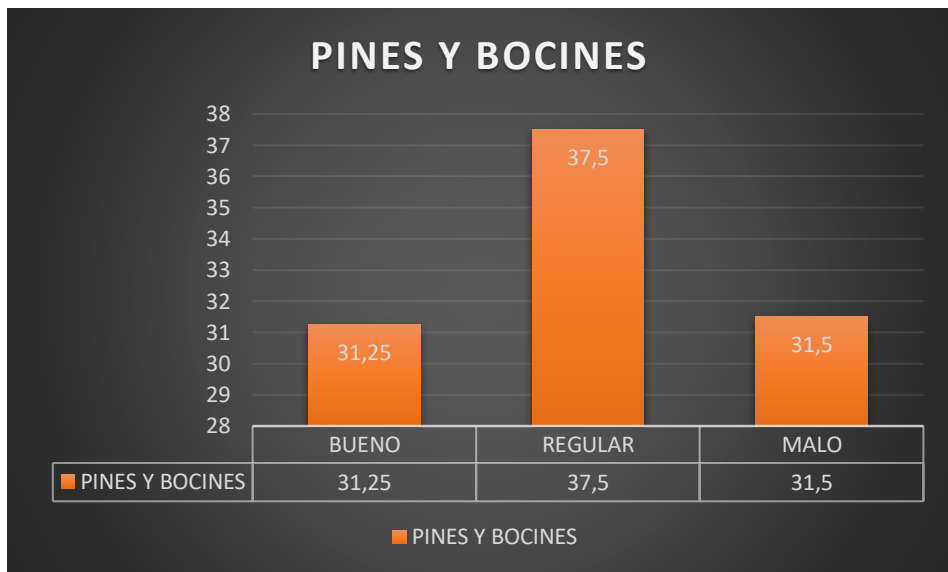
Ilustración 24: Estado de pines y bocines de los vehículos del MTOP del Cañar.
Fuente: Autores. (2020).

En la ilustración 24, se presenta el estado actual de los pines y bocines de toda la flota de maquinaria pesada el MTOP del Cañar; por lo que luego de su valoración y clasificación se establece que existen 16 unidades de las cuales 5 se encuentran en buen estado, esto equivale al 31,25%, mientras que 6 unidades se encuentran con fallas en los pines por lo que se considera en estado regular, que equivale al 37,5%; y, finalmente 5 unidades presentan daños en los pines y bocines, siendo el 31,25% en malas condiciones.

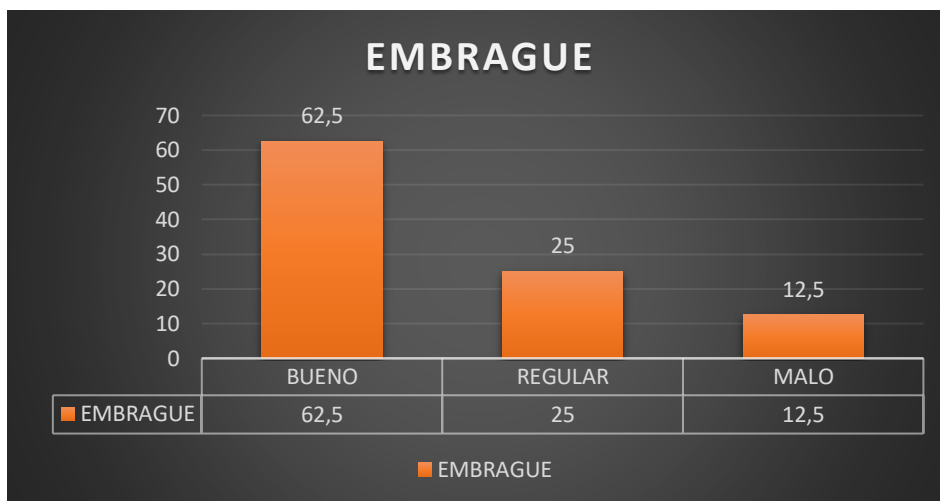
Ilustración 25: Estado de embrague de los vehículos del MTOP del Cañar.
Fuente: Autores. (2020).

En la ilustración 25, se puede constatar el estado del embrague en el que se encuentra cada unidad. De estos un 62,5% se visualizó en un estado bueno, siendo el disco y plato los elementos que menor desgaste presentó. Mientras que un 25% tiene un desgaste regular en los elementos que los componen, en tanto que el disco en este caso tiene un desgaste del 50% aproximadamente. Por otro lado, un 12,5% se encuentra en un estado malo, a la vez que se pudo observar el disco y plato presentan un desgaste considerable y un patinaje evidente del embrague al momento del manejo, siendo prioridad para un recambio.

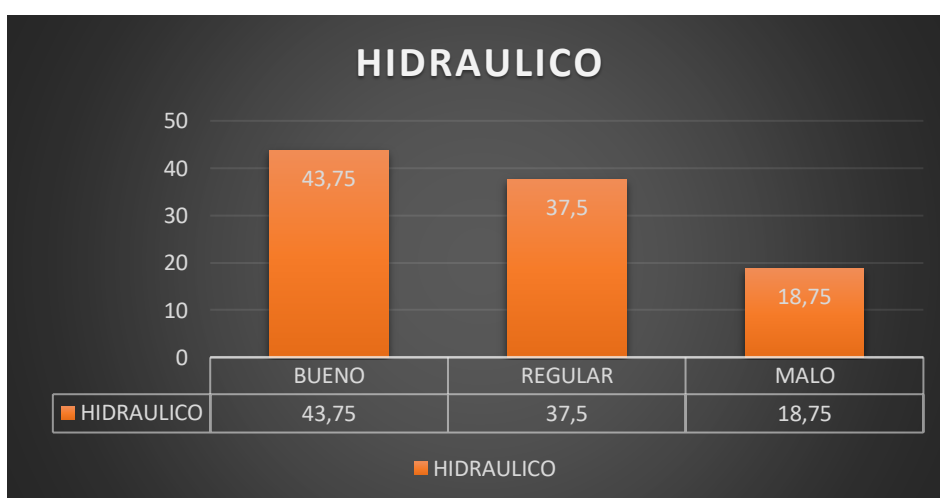
Ilustración 26: Fugas aceite hidráulico de los vehículos del MTOP del Cañar.
Fuente: Autores. (2020).

En la ilustración 26, se puede constatar que la mayoría de la maquinaria presenta fugas de aceite hidráulico, esto se debe por el trabajo excesivo a las cuales son sometidas las unidades lo que hace que los retenes se desgasten y cambien sus propiedades, esto genera fugas a pesar de que los aceites hidráulicos son los que se realizan los cambios con más frecuencia, debido a las condiciones de trabajo. Por ello un 43,75% de las unidades presentan un estado bueno sin fugas considerables de aceite hidráulico. Un 37,5% tienen fugas, pero no de gravedad y por ello se ubicó en un estado regular en sus retenes. Finalmente, un 18,75% tienen problemas visibles de pérdida y fugas de aceite hidráulico en sus depósitos y mangueras, por ese motivo éstos se les consideró en un mal estado.

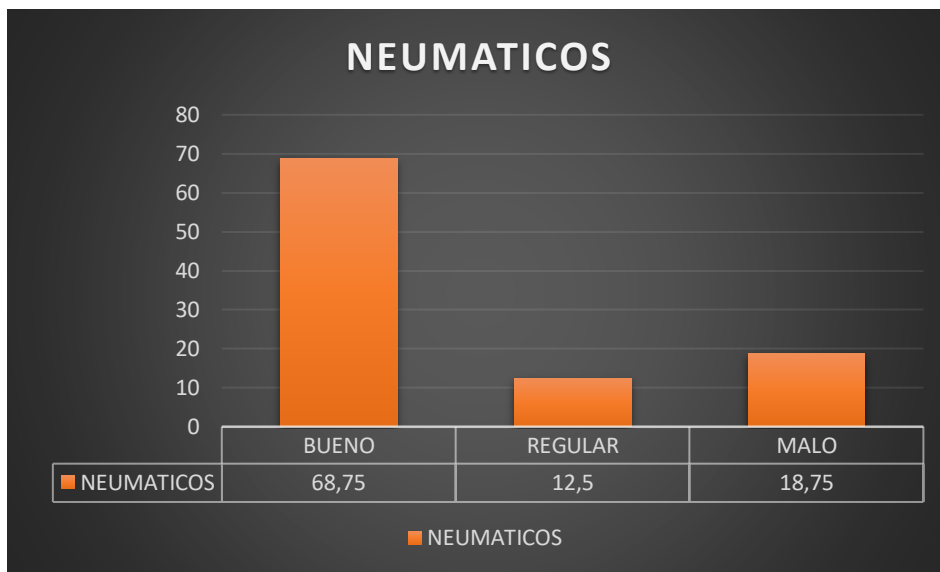
Ilustración 27: Estado actual de los neumáticos de los vehículos del MTOP del Cañar.
Fuente: Autores. (2020).

En la ilustración 27, se puede constatar el estado de los neumáticos de la maquinaria del MTOP del Cañar. En virtud de ello, se pudo ver que un 68,75%, presentan un buen estado, esto se pudo verificar analizando la labor del neumático, el cual tiene una buena cantidad de caucho en su labor. Seguido de un estado regular con un 12,5% de la maquinaria, los neumáticos de estas unidades tienen un desgaste con un 55% de su labor aproximadamente. Finalmente, algunas unidades necesitan un cambio de neumáticos con urgencia, puesto que un 18,75% de la maquinaria presentó un desgaste evidente casi ya en alambres.

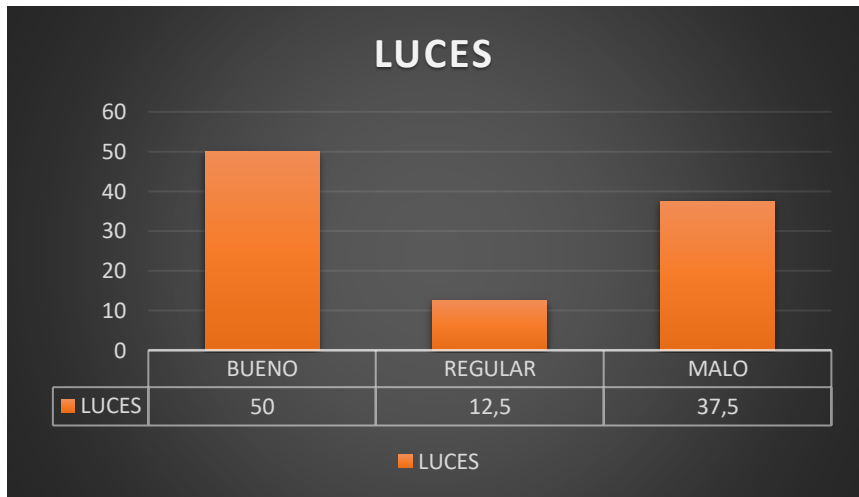
Ilustración 28: Estado actual de las luces de los vehículos del MTOP del Cañar.

Como se aprecia en la ilustración 28, el estado de las luces de la maquinaria del MTOP del Cañar, se encuentran con un 50% de ellas en buen estado, con un 12,5% en un estado regular y con un 37,5% con un estado malo. Esto es alarmante, ya que estas unidades en este tipo de sistema debe mantener una eficiencia del 100% en buen estado, pero como manifestó el Jefe del Equipo Caminero, el inconveniente para este punto es que la institución no cuenta con un electricista propio, entonces esto ocasiona que cuando una unidad presente daños en este sistema se debe realizar una orden para dar paso al electricista designado fuera del MTOP del Cañar, otro punto que manifestó el Jefe antes señalado, que las unidades tienen trabajo diurno de 8am a 4:30pm, que rara la vez se presta servicio nocturno por ello este sistema se encuentra con un descuido notable.

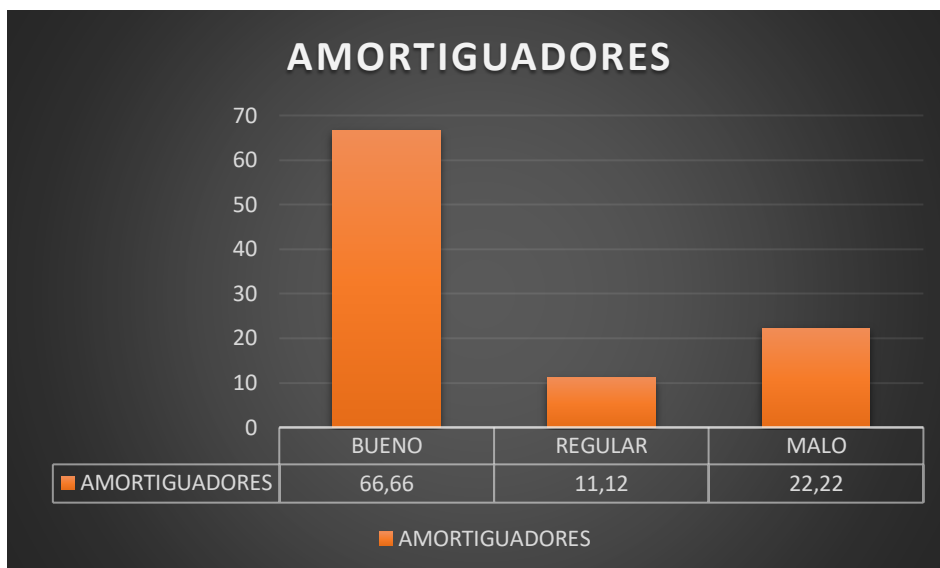
Ilustración 31 Estado actual de los amortiguadores de los vehículos del MTOP del Cañar.
Fuente: Autores. (2020).

Continuando con la ilustración 31, se puede apreciar el estado actual de los amortiguadores de las unidades del MTOP del Cañar. De las cuales con un 66,66% de las unidades están con un buen sistema, con un 11,12% en un estado regular y con un 22,22% en un estado malo. Estos elementos son indispensables para el correcto funcionamiento y confort del chofer y acompañantes, debido a que los mismos son los encargados de absorber las irregularidades de la carretera.

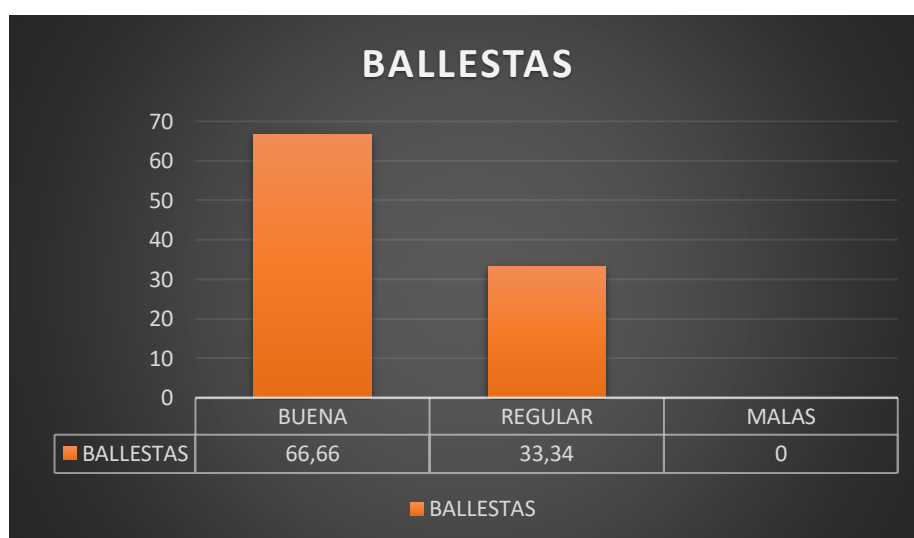
Ilustración 32 Estado actual de las ballestas de los vehículos del MTOP del Cañar.
Fuente: Autores. (2020).

En la ilustración 32, se puede verificar el estado actual en que se encuentra las ballestas de las 6 unidades. Esto da como resultado un 66,66% en buen estado, el mismo que en las unidades se les realizó mantenimiento preventivo ajustándoles de esta manera alargando su vida útil. Sin embargo, existen 2 unidades con un 33,34% en un estado regular, por lo que se pudo observar los candados de las ballestas oxidadas, pues requieren un cambio oportuno. Por la cantidad de unidades livianas no presentaron los elementos analizados en mal estado.

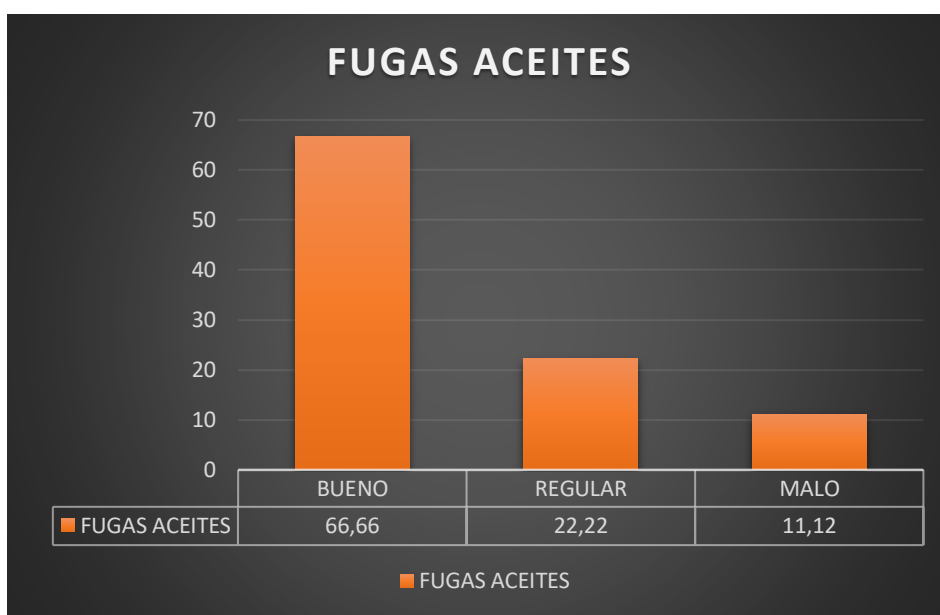
Ilustración 33: Fugas de aceite motor de los vehículos del MTOP del Cañar.

Como se presenta en la ilustración 33, las unidades actualmente tienen fugas de aceite de motor, pero no son de gravedad, más provoca inconvenientes y manchones en el piso en donde son estacionadas. Constatando con la inspección física que se llevó a cabo, se pudo confirmar que un 66,66% las unidades se encuentran en buen estado puesto que son usadas para el personal directivo del MTOP del Cañar para su traslado; sin embargo, con un 22,22% de los vehículos están en un estado regular, siendo las camionetas las que presentan derrames o goteos de aceite en la parte del motor, debido a que estas son sometidas a trabajos de alto rendimiento durante todo el día. Finalmente, con un 11,12% tiene un daño considerable, por lo que, este vehículo se encuentra en análisis por parte del Jefe del Equipo Caminero para poder darlo de baja.

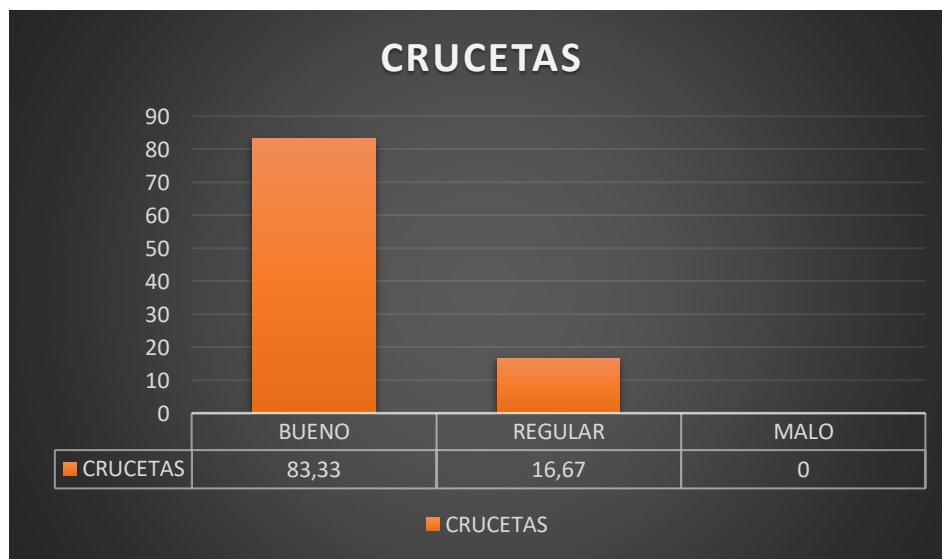
Ilustración 34: Estado actual de las crucetas de los vehículos del MTOP del Cañar.
Fuente: Autores. (2020).

En la ilustración 34, se puede verificar mediante la inspección física a las camionetas de la institución, que el estado de las crucetas con un 83,33% que representa a 5 unidades, están en un estado bueno y con un 16,67% que representa a una unidad, en estado regular por el ruido que hace al girar el cardan. En este punto no presenta vehículos con crucetas en mal estado dando un alto porcentaje de estado bueno.

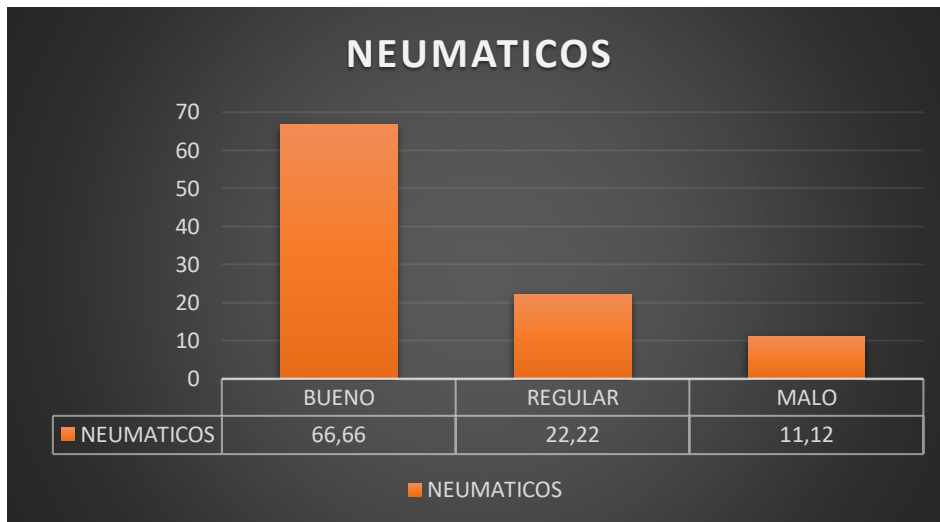
Ilustración 35: Estado actual de los neumáticos de los vehículos del MTOP del Cañar.
Fuente: Autores. (2020).

En la siguiente ilustración 35, se puede verificar el estado actual en el que encuentra los neumáticos de los vehículos. Según esto un 66,66% que representa 6 unidades se encuentran en estado bueno con una buena labor. Seguido con un 22,22% que son de 2 unidades un estado regular, estas unidades son las que realizan los viajes más largos de cantón a cantón. Finalmente, con el 11,12% que representa a un vehículo, el cual se encuentra en lista para dar de baja no requiriendo más de su servicio.

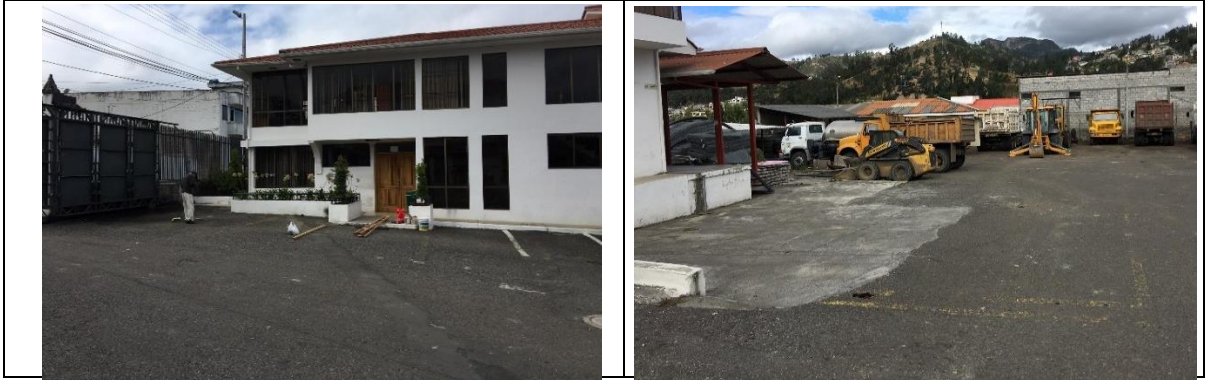
Ilustración 42: Zonas de Parqueo de Maquinaria Liviana y Pesada.
Fuente: Autores. (2020).

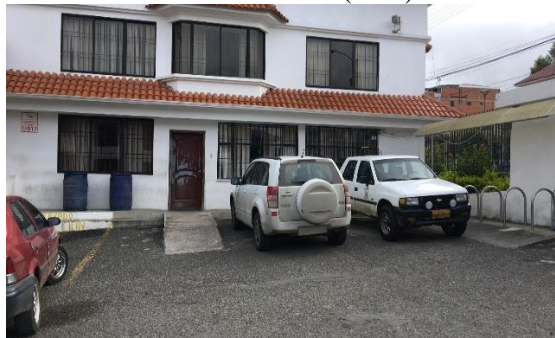
Ilustración 43: Zona de Parqueo de Maquinaria Liviana.
Fuente: Autores. (2020).

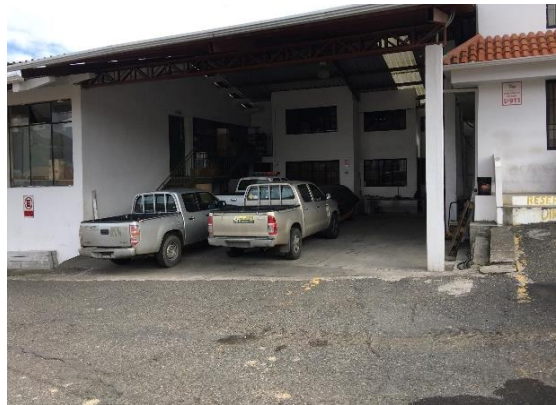
Ilustración 44: Zona de Parqueo de Maquinaria Liviana.
Fuente: Autores. (2020).

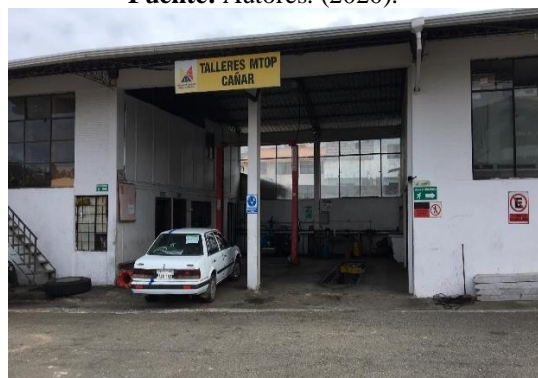
Ilustración 345: Taller de Maquinaria Liviana.
Fuente: Autores. (2020).

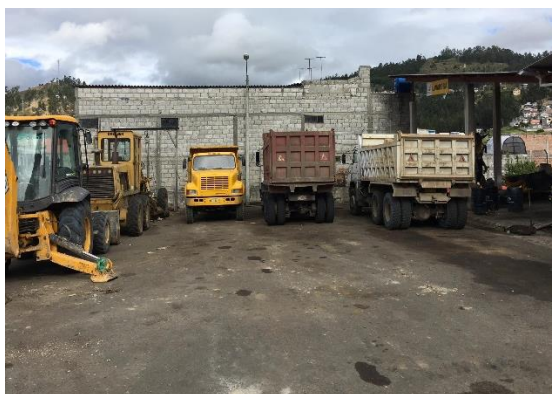
Ilustración 46: Zona de Parqueo de Maquinaria Pesada.
Fuente: Autores. (2020).

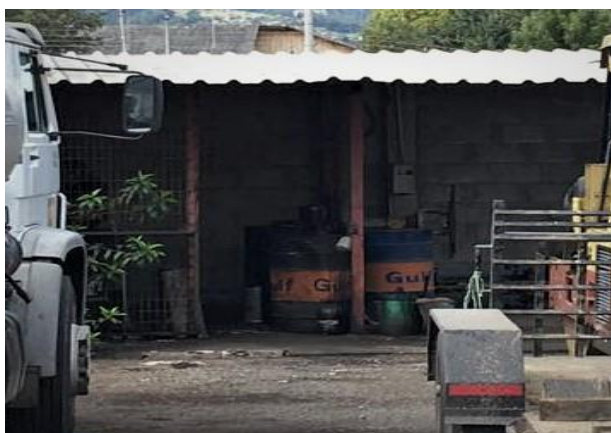
Ilustración 47: Zona de Almacenamiento de Desechos.
Fuente: Autores. (2020).

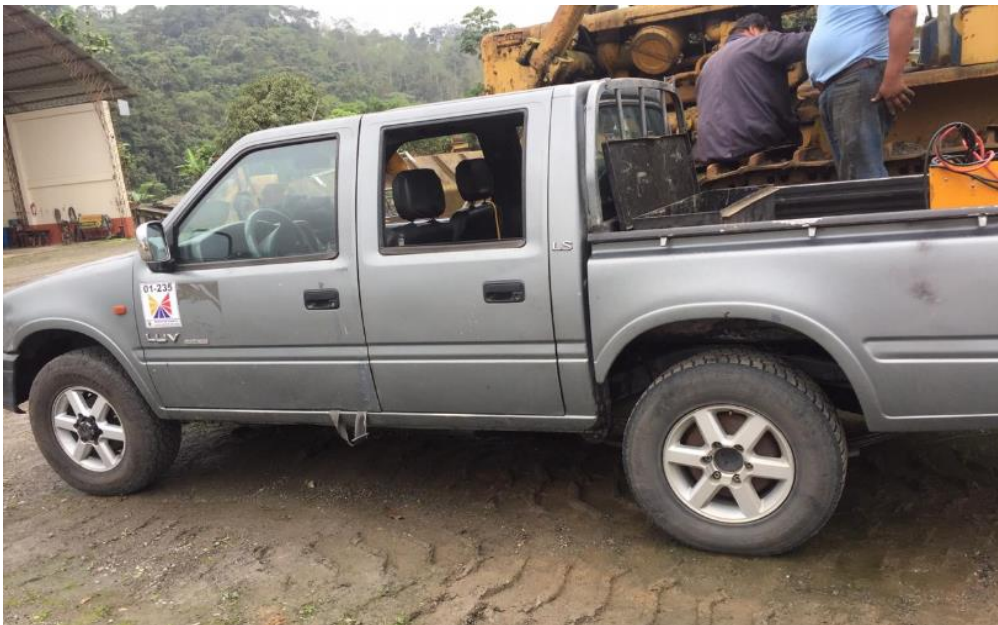
El vehiculo 01-235 tiene las siguientes peculiaridades: motor a gasolina de 4 - cilindros, diésel de cuatro cilindros. Este tiene un fallo en el motor del limpia parabrisas, en uno de los focos del faro, por ello se enciende y apaga en ciertos momentos. En el interior de la unidad se pudo constatar que el tablero de instrumentos tiene partiduras causadas por el deterioro del material. Los mandos de luces y direccionales no tienen los protectores plásticos, los asientos presentan rupturas del tapiz.

La parte externa presenta desgaste de la pintura debido a que la unidad pasa mayormente en la zona costera del país. Los neumáticos están con un desgaste del 60%, los faros delanteros presentan una línea de ruptura, los espejos retrovisores están en buen estado.

El estado del motor se encuentra con fugas de aceite por la bomba hidráulica, en la tapa válvulas, cárter, en cuanto a la suspensión esta presenta desgaste en sus ballestas teniendo un candado roto.

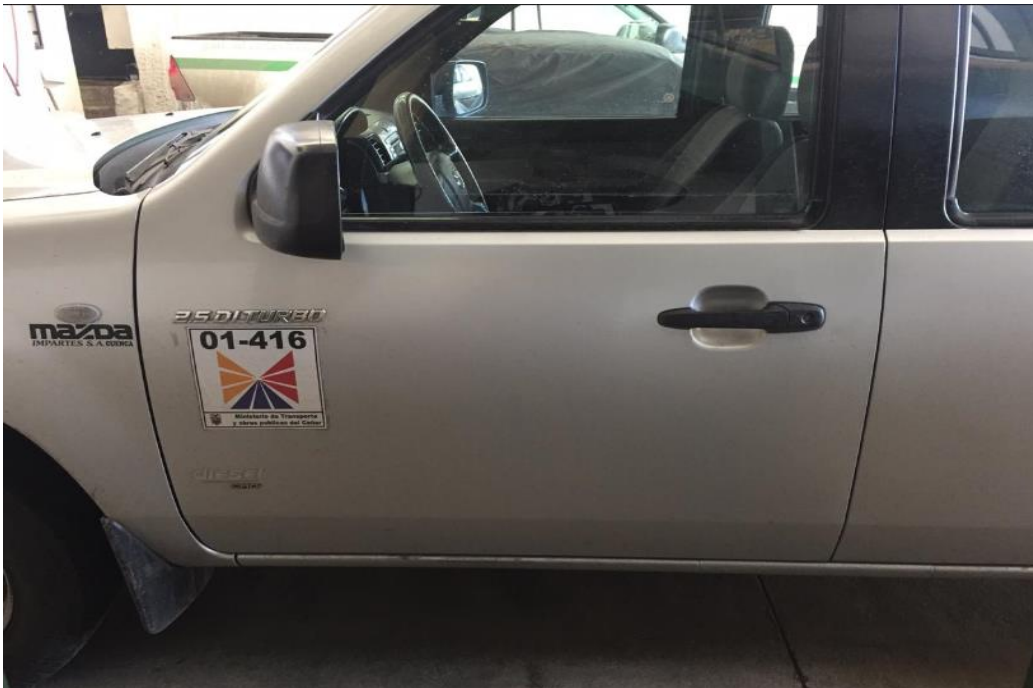
Para la parte externa se pudo observar que la pintura y vidrios están en buenas condiciones, no presentan desgaste y rayones. Los espejos retrovisores del lado izquierdo tiene una sola posición, puesto que, se encuentra con una falla eléctrica y no puede moverse. El balde tiene arañños por el transporte de material de trabajo.

Por último, verificando el motor, éste no tiene fugas de aceite. Los elementos se encuentran conservados, visiblemente en buen estado, ya que la unidad se encuentra en la ciudad de Azogues por lo que recibe mantenimiento seguido.

Para finalizar en general la unidad se encuentra en buen estado por lo que esta unidad es usada para el transporte principalmente del personal que labora en el MTOP del cañar.

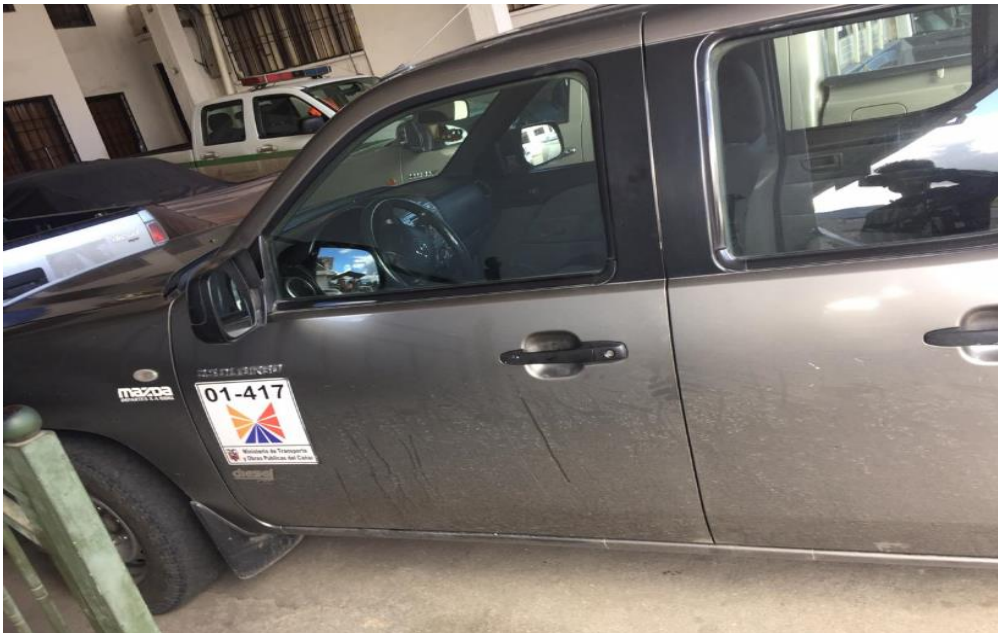
Esta unidad 01-417 presenta las siguientes características: motor de 4 cilindros, combustión a Diesel. La unidad no presenta daños considerables en motor, chasis, por lo general esta unidad es usada para el transporte de elementos de reparación de la maquinaria pesada.

Para la parte interior de la unidad, se pudo notar lo siguiente: en cuanto al tapiz presenta desgaste considerable en la tela, en los asientos en la parte trasera tienen rupturas, para el panel se pudo observar deterioro por exposición del sol.

En lo que corresponde al exterior de la unidad, en ciertas partes presenta deterioro de la pintura por la exposición a las condiciones climáticas, siendo el techo la más afectada. En el balde se pudo notar que es uno de los elementos que más desgaste ha sufrido por el transporte de elementos de gran volumen, los neumáticos presentan un desgaste significativo por lo que requiere un cambio de estos con urgencia.

En cuanto al motor se pudo observar que tiene fugas de aceite de la tapa válvulas. Estas son mínimas pero lo suficiente para causar contaminación del suelo en el lugar de estacionamiento que le corresponde. El Carter tiene hundimientos por golpes causados al caer en huecos.

La unidad en general se encuentra en estado regular, por ello es usada para transporte de elementos necesarios para realizar los arreglos de maquinaria. No obstante, necesita de manera urgente un cambio de los neumáticos, ya que, son visibles los alambres, lo que significa que concluyo con la vida útil.

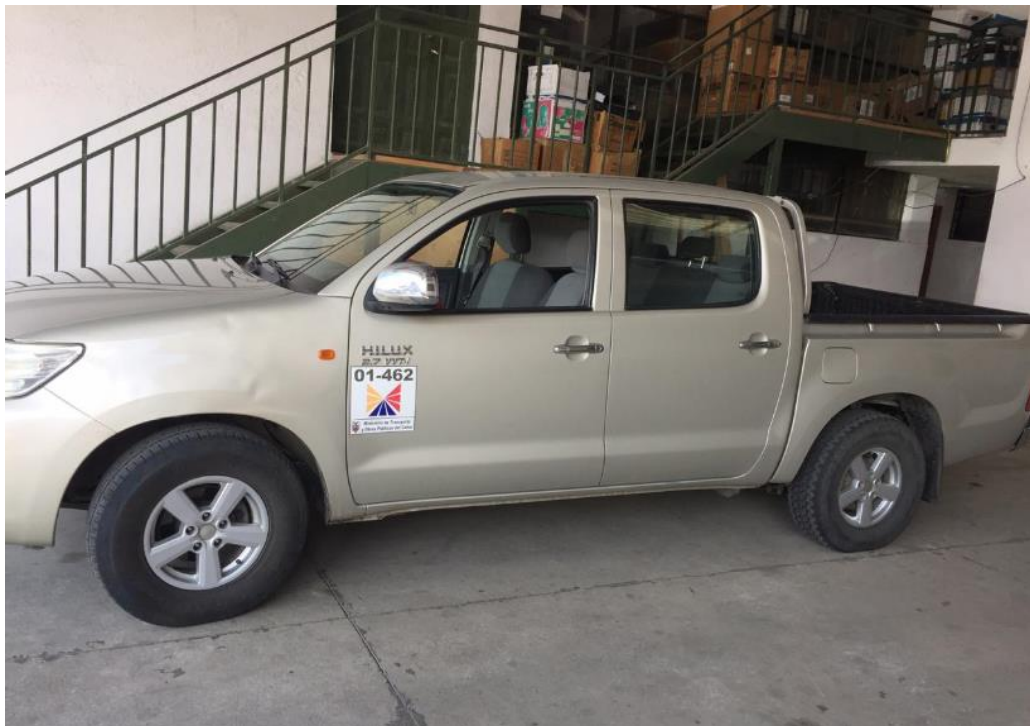
Vehículo 01-462 presenta las siguientes características: motor de 4 cilindros en línea, posee una combustión a gasolina. Esta unidad no presenta daños de consideración, a las partes del motor chasis. La unidad es utilizada para el transporte del personal a los distintos cantones y llevar repuestos de las unidades dañadas.

En la parte interna se pudo notar problemas con el pomo de la palanca de cambios, el tablero tiene desgaste de los botones de parqueo, las palancas de luces y direccionales tienen pérdida de señalización. Por lo general, internamente la unidad está en buenas condiciones.

En cuanto a la parte exterior, se debe mencionar que: la pintura está en buenas condiciones. El balde presenta rupturas del plástico por elementos que son transportador para arreglos principalmente. El faro derecho se encuentra con una Trizaduras. Los amortiguadores se encuentran golpeando en la parte trasera de la camioneta. La unidad tiene un estado bueno en motor y regular en apariencia.

Esta unidad se encuentra en un estado regular en cuanto a lo exterior, en buenas condiciones mecánicas, pues, no presenta daños de consideración, por lo que recibe mantenimiento periódicamente según las órdenes del jefe del equipo caminero.

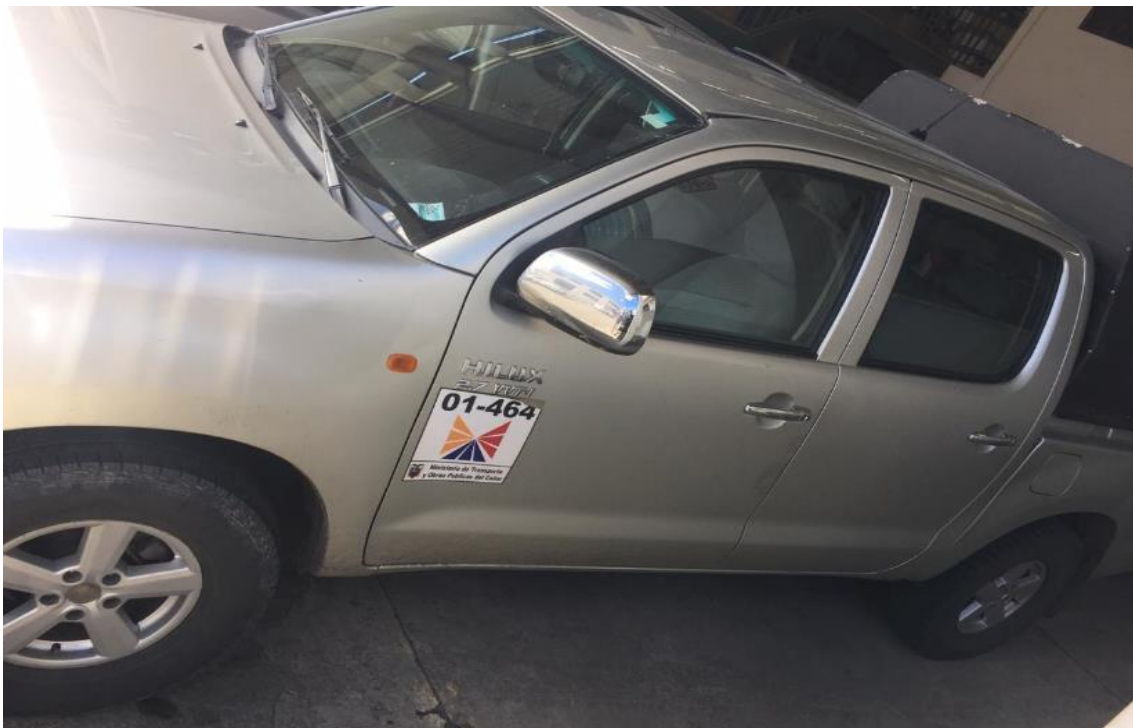
La unidad 01-464 presenta las siguientes características: motor de 4 cilindros en línea, alimentación a gasolina. Esta unidad tiene fugas de aceite en el Carter, en la tapa válvulas, las cuales son visibles al momento de alzar el capo o mover la unidad del lugar de estacionamiento designado, para la dirección presenta fallos al momento de girar, por daños en la bomba de dirección y fugas de hidráulico.

Para la parte interna, se observa lo siguiente: el tapiz tiene manchones por aceite, resultado del traslado de piezas dañadas en cartones, la bocina no suena con fuerza, el indicador del tablero se encuentra encendido la luz de la bomba de aceite.

En la parte exterior se pudo notar que la pintura del techo se encuentra quemada por el sol, la carpa que posee la unidad ya está con un desgaste visible, las llantas están en un 50% de desgaste, tiene un golpe en el balde.

La unidad por lo general está en un estado regular, lo preocupante son las fugas de aceite y de hidráulico que presenta; esta unidad es usada mayormente para llevar herramientas y repuestos de los diferentes campamentos que posee el MTOP del Cañar en toda la Provincia.

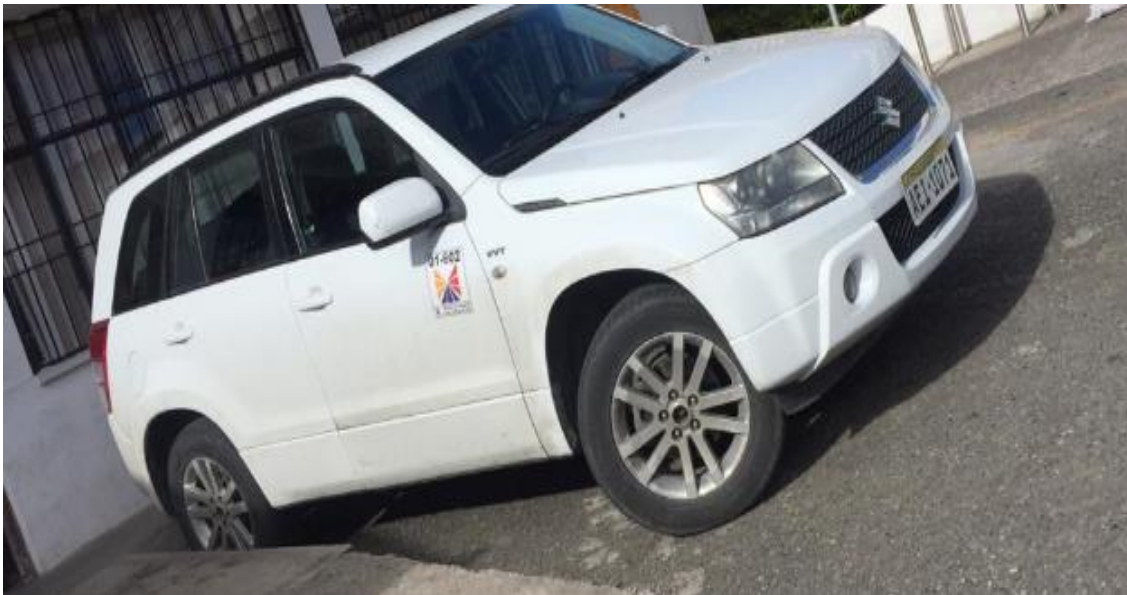
La unidad 01-602, posee un motor de 4 cilindros los cuales deben ser alimentados con gasolina, en cuanto al motor, se encuentra en un estado bueno sin presentar fallos o fugas que merecen atención.

En la parte interior presenta buenas condiciones, tapiz y tablero en buen estado Para la parte exterior, la pintura está en buenas condiciones, llantas son nuevas según manifestó el jefe del equipo caminero, amortiguadores en óptimas condiciones.

Como punto final la unidad se encuentra en buenas condiciones mecánicas como su aspecto físico.

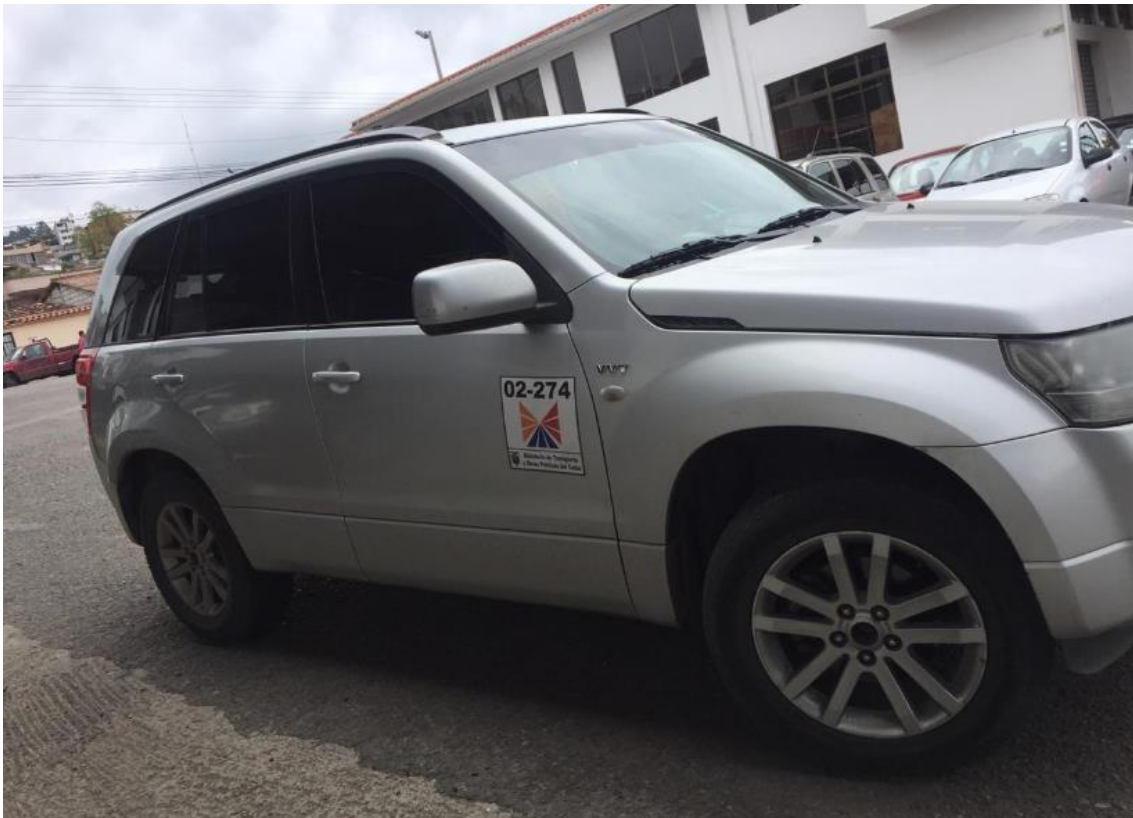
La unidad 02-274 presenta las siguientes características: motor de 4 cilindros con una alimentación mediante gasolina, en cuanto al mantenimiento es llevada con mucho más énfasis, ya que, esta unidad es utilizada para el transporte de los directivos del MTOP del Cañar, por ello no presenta daños a consideración.

Para la parte interna de la unidad, no presenta mayores inconvenientes.

En la parte externa se pudo observar que la pintura está en buenas condiciones, neumáticos nuevos, sistema de amortiguación en buen estado.

La unidad no presenta mayormente daños, ni molestias que puedan ser mencionadas; en general, está en buen estado.

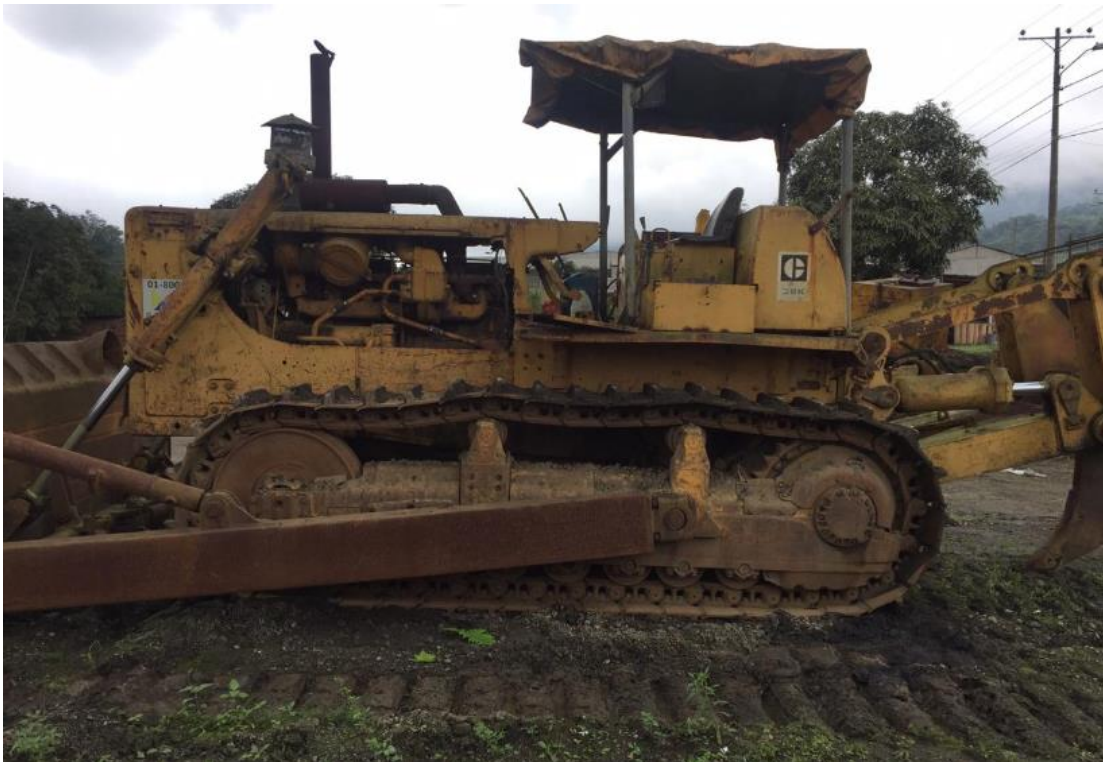
Para la parte interior esta unidad tiene un desgaste evidente por el clima. Las condiciones en las que se encuentra, en el asiento presenta muy mal estado, los mandos y el horómetro no están en condiciones de uso.

La parte exterior tiene un grave deterioro por la sal y su falta de uso provocó que en las orugas estén con moho. Por otro lado, la toma de escape del aire se encuentra en mal estado.

Una vez terminada la inspección física se pudo notar que la maquinaria en términos generales está en un pésimo estado. Esto principalmente por las condiciones climáticas en las que se encuentra y por los escasos repuestos, misma que posteriormente será trasladada a la ciudad de Azogues para poder darle el mantenimiento y ponerla a trabajar.

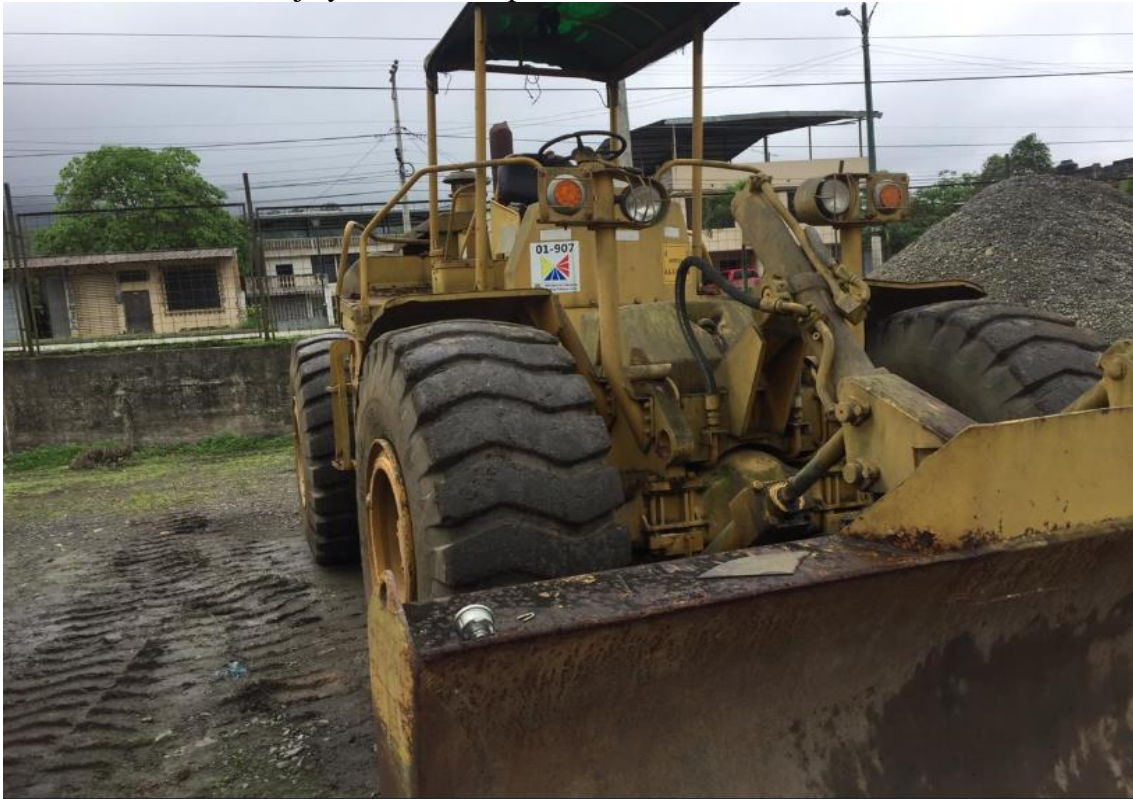
En la parte interior presenta deterioro por el estado climático que tiene la Troncal. El asiento se encuentra con el forro roto, el panel de indicadores no marca, las palancas se encuentran con óxido, lo que se dificulta la maniobrabilidad al momento de ejecutarlas.

Para la parte externa se pudo notar que ha sido afectado por el clima de la zona, deteriorando en gran consideración la pintura, provocando oxido en algunos lugares, una rueda se encontraba baja y el cucharón presentaba moho.

Una vez finalizada la inspección física se pudo notar que la unidad se encuentra en condiciones malas. Debido a que esta se encuentra parada sin uso, por lo que han solicitado su traslado a la ciudad de Azogues, para el mantenimiento y reparación necesarios.

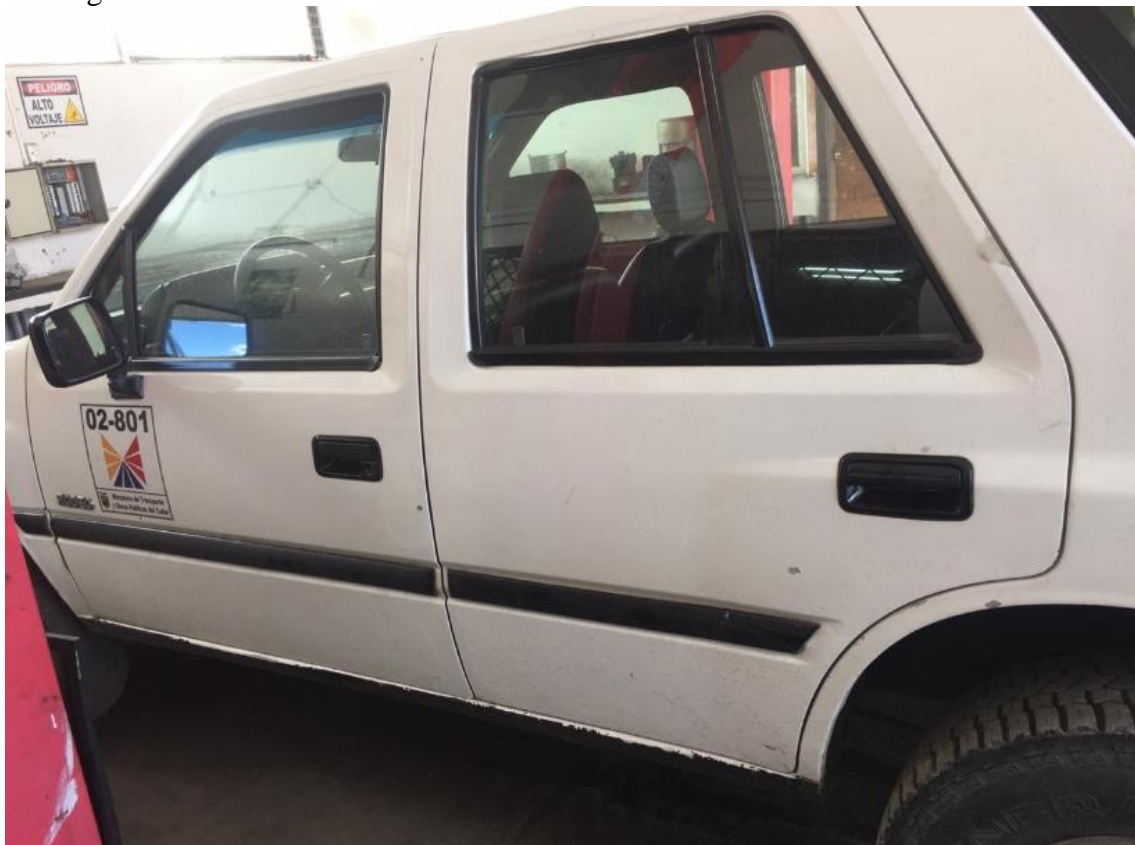
Unidad 02-801

En la parte interna se pudo notar que el tapiz se encuentra en un deterioro por los años que posee la unidad. En el panel existe rupturas en su integridad por la exposición que ha sufrido al sol; no posee pedales en freno y embrague; el tapiz del piso se encuentra roto reluciendo las latas del piso.

En cuanto al exterior se puede observar que la pintura y latas están en un estado malo con deterioro visible. Las llantas no deberían continuar rodando, pues dos de ellas están con alambres y las otras con un 80% de desgaste lo que hace requerir un cambio con urgencia.

La unidad en general se encuentra en un estado malo por lo que se recomienda realizar el mantenimiento adecuado para que pueda ser usada de manera eficiente para la institución.
