**UNIVERSIDAD POLITÉCNICA SALESIANA
SEDE CUENCA**

CARRERA DE INGENIERÍA MECÁNICA AUTOMOTRIZ

**PROYECTO TÉCNICO:
“PROPUESTA DE PLAN DE MANTENIMIENTO PREVENTIVO
AUTOMOTRIZ PARA LA FLOTA VEHICULAR DEL MTOP DEL
CAÑAR”**

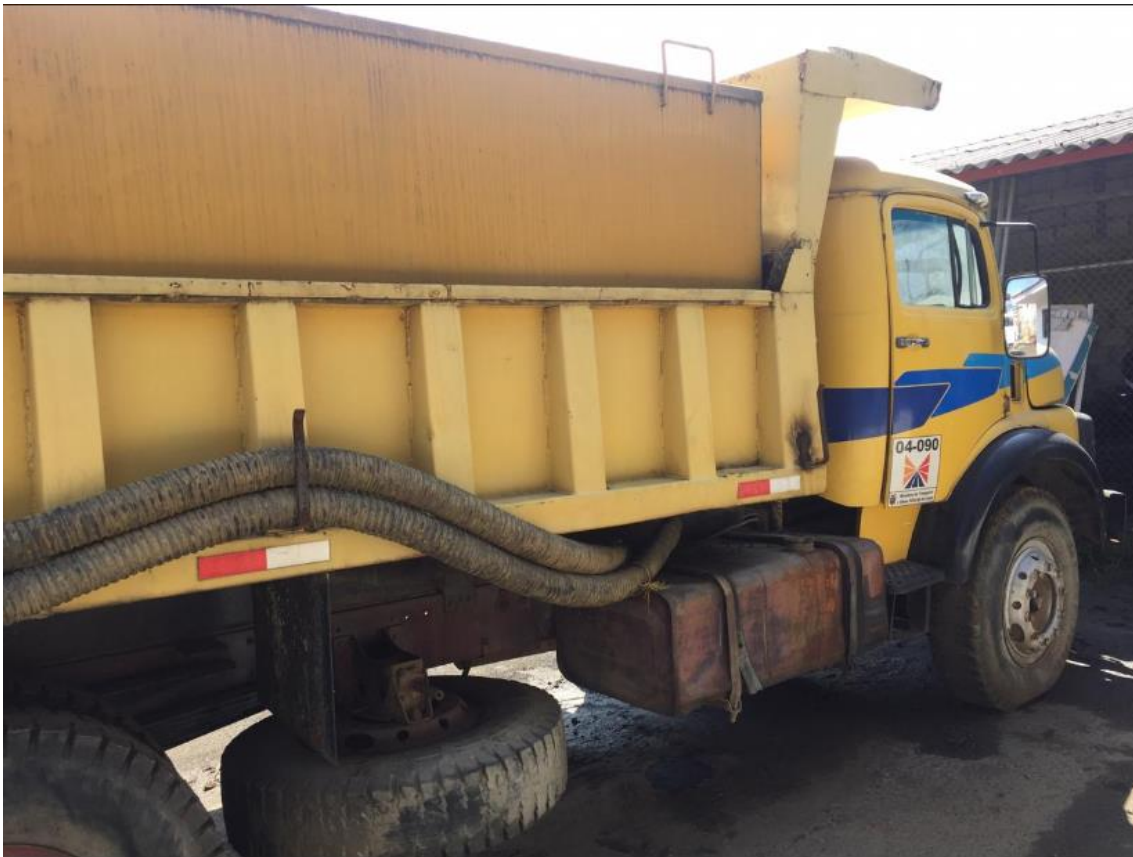
En la parte interna se pudo notar que el tapiz de los asientos está en un estado de deterioro por los años que posee la máquina. El volante ha sido cambiado por otro más pequeño, el tablero se encuentra con rupturas por la exposición sufrida al sol.

En lo que corresponde en el exterior es evidente el óxido que es provocado por el derrame de agua a los costados. La pintura está en mal estado, las llantas poseen moho debido al lugar en donde es estacionado, que en su mayor tiempo pasa estacionada.

Una vez realizada la inspección física de esta unidad, se establece que la misma presenta mal aspecto por el tiempo que permanece estacionado, por el óxido que posee y deterioro en general que tiene.

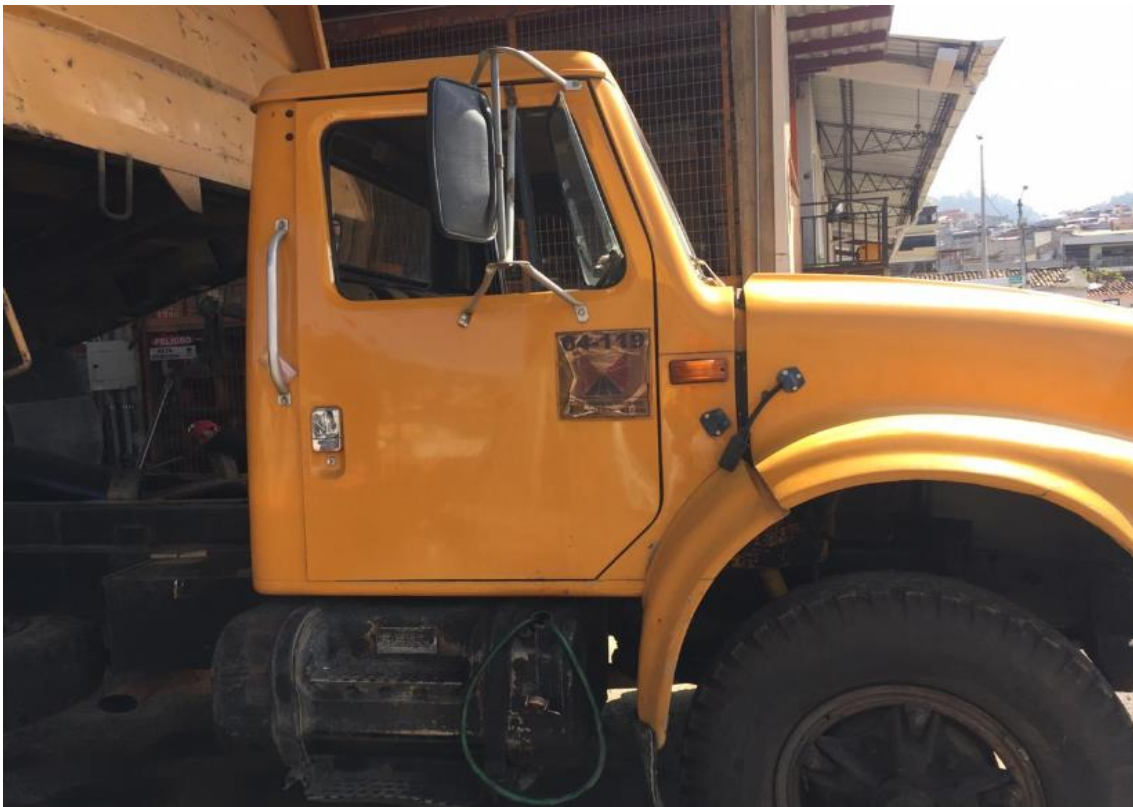
En la parte interior, los asientos se encuentran conservados; el panel está en buenas condiciones; palancas y mandos con los símbolos aún visibles para poderlos maniobrar correctamente, pedales recién fueron cambiados.

Lo que corresponde en la parte externa, a pesar de los años que tiene, la pintura está aún en buen estado. Las llantas se encuentran con un desgaste evidente lo que requiere un cambio con el pasar de pocos meses. En cuanto al balde tiene maltrato, pero eso se debe al trabajo que realiza al ser utilizada para el transporte de materiales de carretera.

Una vez terminado el mantenimiento que se le está realizando, lo más alarmante que tiene la unidad es el desgaste de las llantas, se puede decir que el volquete tiene un estado bastante conservado, a pesar de los años que posee en la institución y los trabajos que realiza.

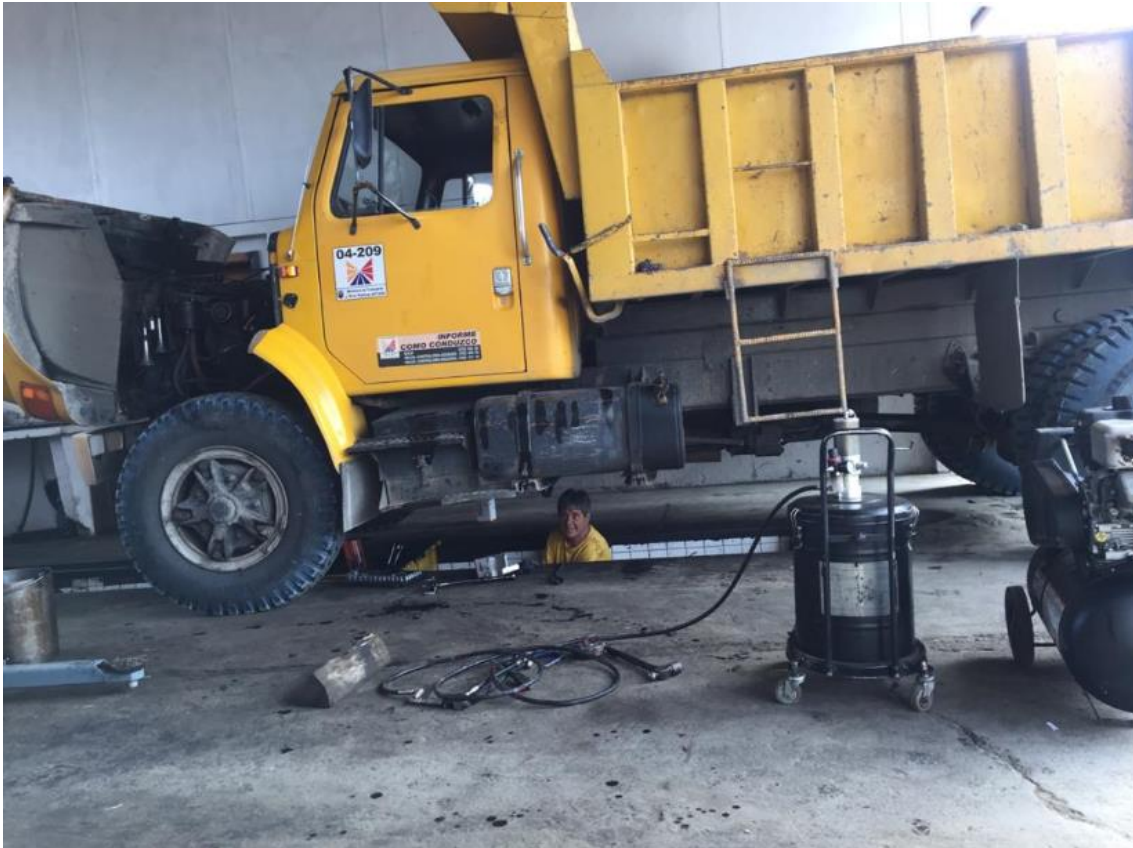
En cuanto la parte interna, la volqueta se encuentra en un estado de conservación evidente, asientos, panel, mandos conservados.

Para la parte externa tiene un poco de deterioro de la pintura debido a los años que tiene la unidad y golpes en el balde por los materiales que transporta.

La volqueta se encuentra en buen estado, por lo que necesita únicamente cambios de aceite y mantenimiento preventivo.

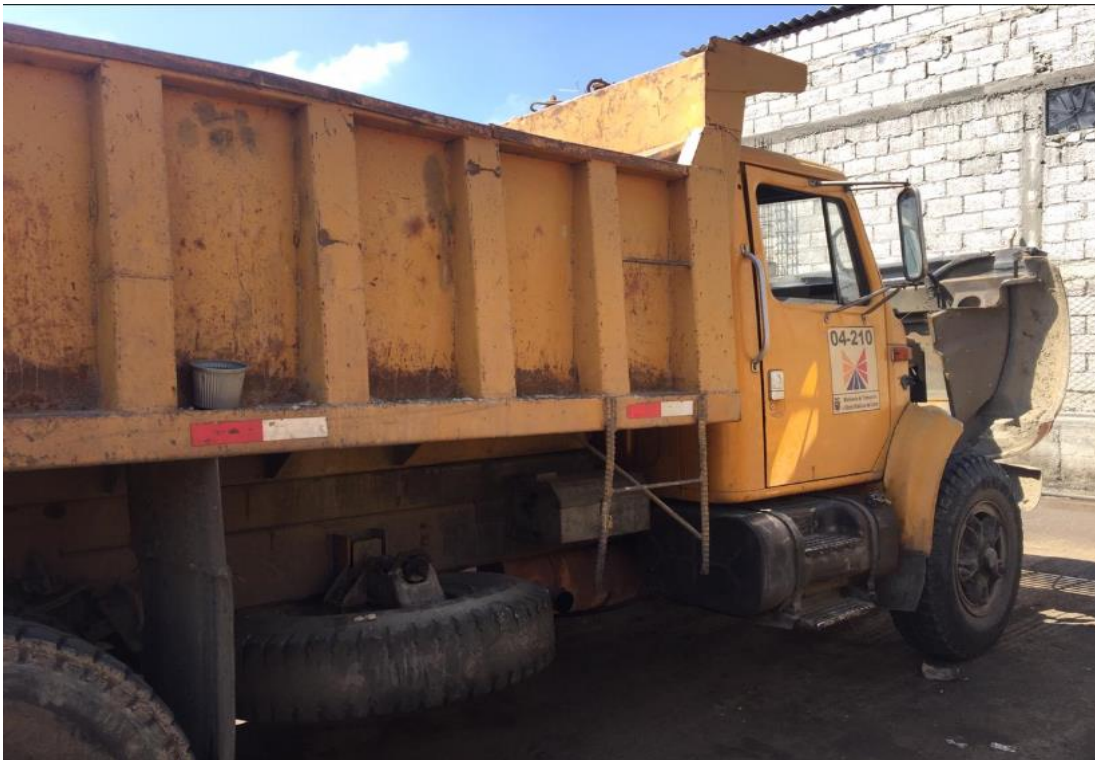
En la parte interna de la volqueta se pudo observar: los asientos el tapiz se encuentra muy desgastados, no cuenta con forros; el volante tiene un desgaste visible como el pomo de las palancas; el tablero tiene rupturas provocadas por el sol; algunos indicadores no marcaban como el horómetro entre otros.

En lo que corresponde al exterior es muy evidente el desgaste de pintura. El óxido por las condiciones climáticas a las que son sometidas; los neumáticos aún poseen rodadura en un estado bueno; el escape tiene orificios que nunca han sido arreglados, por lo que escapan los gases de la combustión.

La volqueta se encuentra en una buena condición mecánica, pero no física, pues es del año 2004, teniendo 16 años de uso en la Institución. El jefe del equipo caminero realiza mantenimiento con más frecuencia para esta unidad.

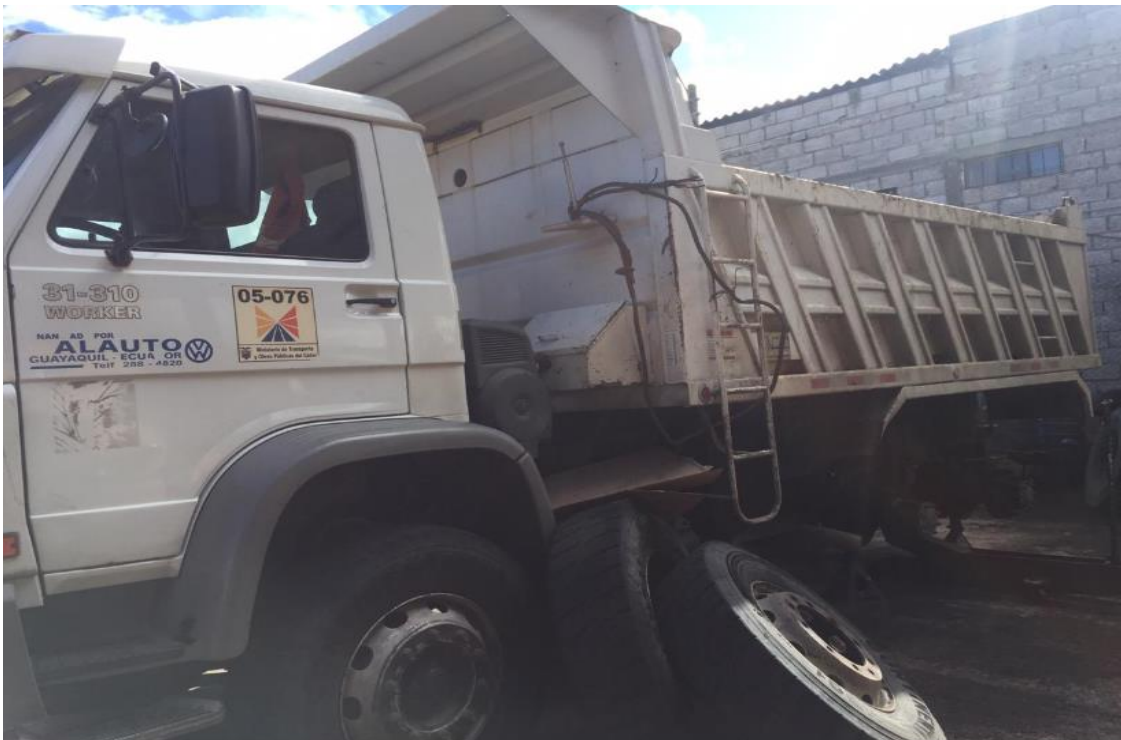
La volqueta 05-076 se encuentra en lista para reparación integral del motor. Esta presenta múltiples fallos en el sistema de frenos, por lo que se realizó un cambio total del líquido de frenos y depósito; presenta daños en los pistones para el cajón, que dificulta al momento de bajar o subir el cajón.

En su interior, la antigüedad es muy visible. El tablero tiene quemados algunos indicadores, por ello al momento de encenderlos no muestran el símbolo correspondiente. El pomo de la palanca de cambios está roto, sin el pedal del embrague, los asientos tenían forros, los cuales se encontraban en un estado de deterioro.

En lo que corresponde a la parte externa, la pintura se encuentra con un desgaste evidente por las condiciones climáticas a las cuales son sometidas. El faro derecho esta con la luz quemada, el retrovisor izquierdo roto, por lo que el conductor debe ingeniarse al momento de retroceder la volqueta. Los neumáticos son de recauche por lo que se estima un cambio en los próximos meses.

La volqueta se encuentra en un mal estado. El sistema de frenos no es bueno y consta en lista de reparación este año. Por lo que actualmente la unidad está en los patios del MTOP del Cañar.

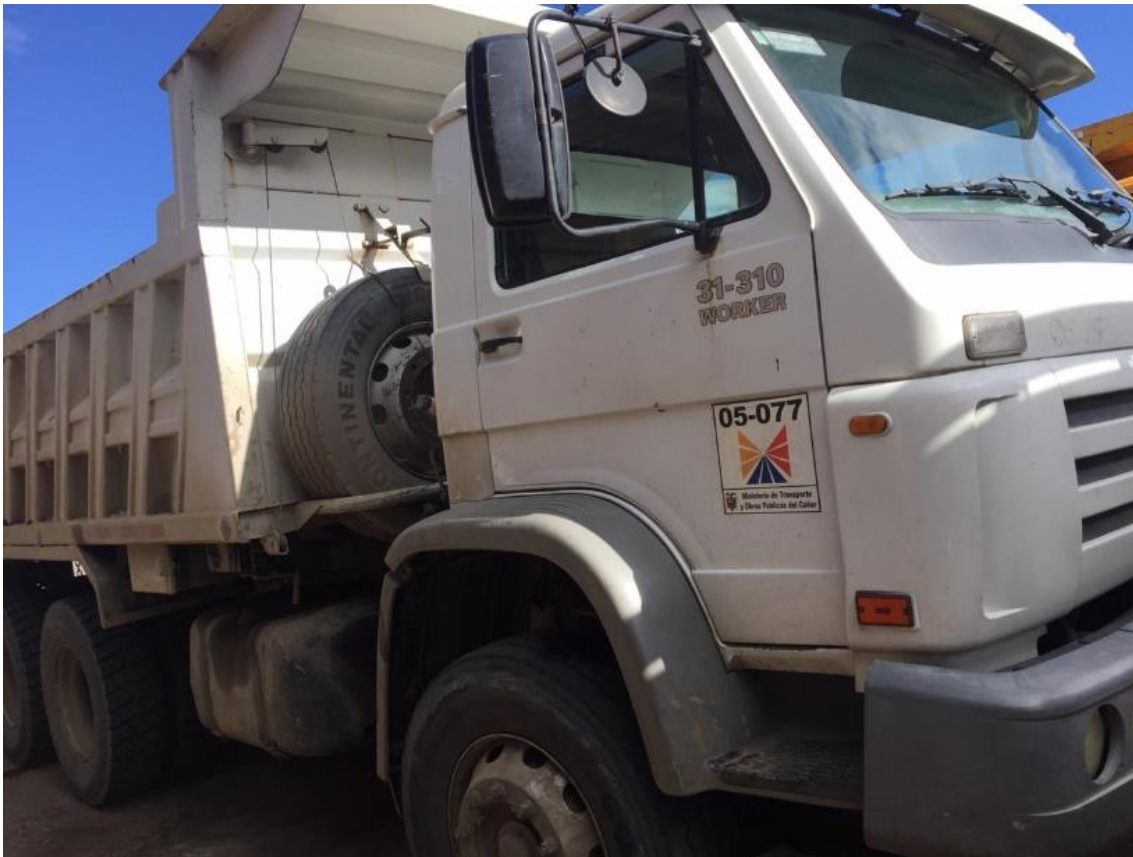
La parte interior se encuentra conservada. La misa tiene daños por el uso en el piso, el mismo que ha sido cubierto con una pasta propia para evitar filtraciones en momentos de lluvia, no presenta más inconvenientes.

En lo que se refiere al exterior: pintura mal estado, debido a las condiciones climáticas a las cuales la unidad es sometida. El espejo retrovisor derecho tiene unas Trizaduras, la cual será reparado a mayor brevedad, los neumáticos próximos a cambio de las delanteras, puesto que presentan ya un desgaste notorio.

La volqueta actualmente se encuentra en lista para realizarse una reparación del motor, por lo que se encuentra consumiendo aceite, sin mayores inconvenientes. En general, la unidad está en un estado bueno físicamente, pero mecánicamente se encuentra fallando, pues está perdiendo potencia.

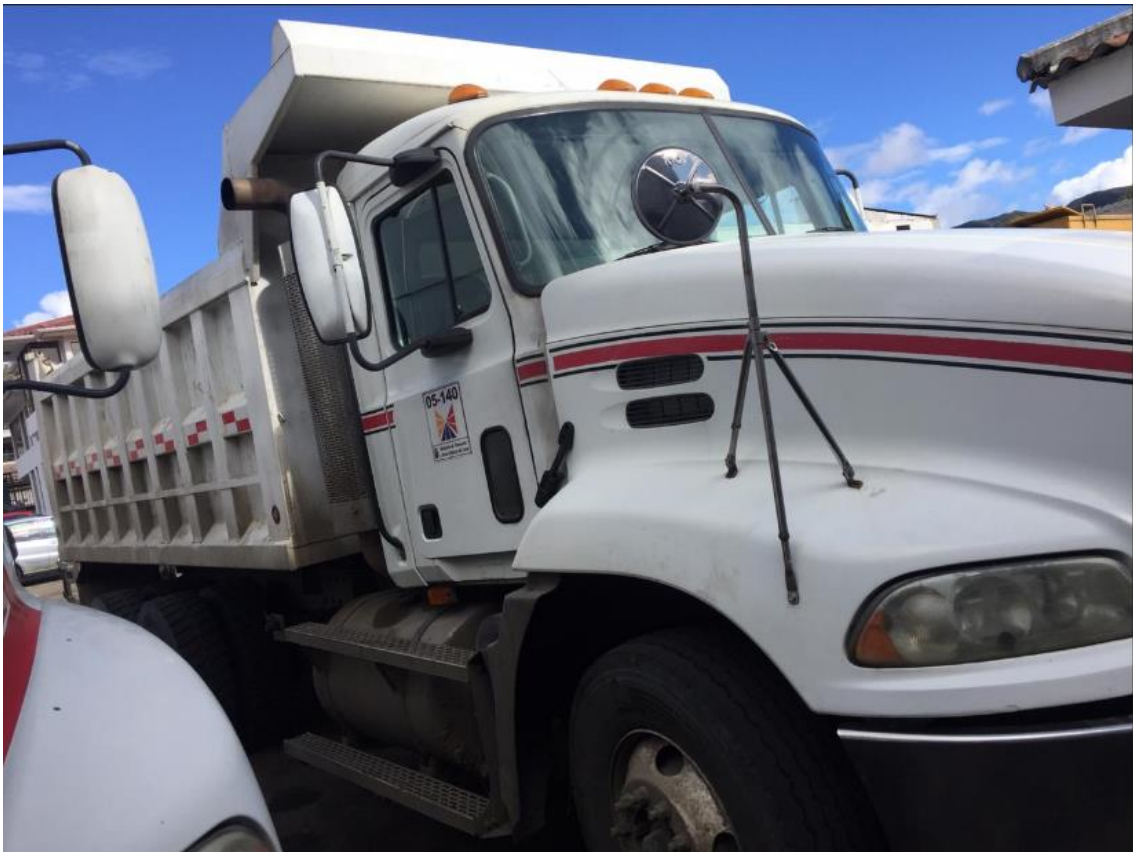
Para la parte interna de la unidad, según explica el jefe del equipo caminero, sufrió un robo de los elementos internos del tablero. Se puede recalcar que no contiene un radio, por lo que la unidad se encuentra en los patios del MTOP del Cañar, los asientos tienen rupturas debido a los años que tiene trabajando para la institución.

En lo que corresponde al exterior, tiene buen estado ya que es mayormente usada para transporte de materiales cercanos, no forzándole a viajes largos, los neumáticos están con una buena rodadura aún.

La unidad se encuentra en lista para realizar una reparación del motor, esto debido a los años que posee la unidad en uso por el MTOP del Cañar, por lo general tiene buen estado.

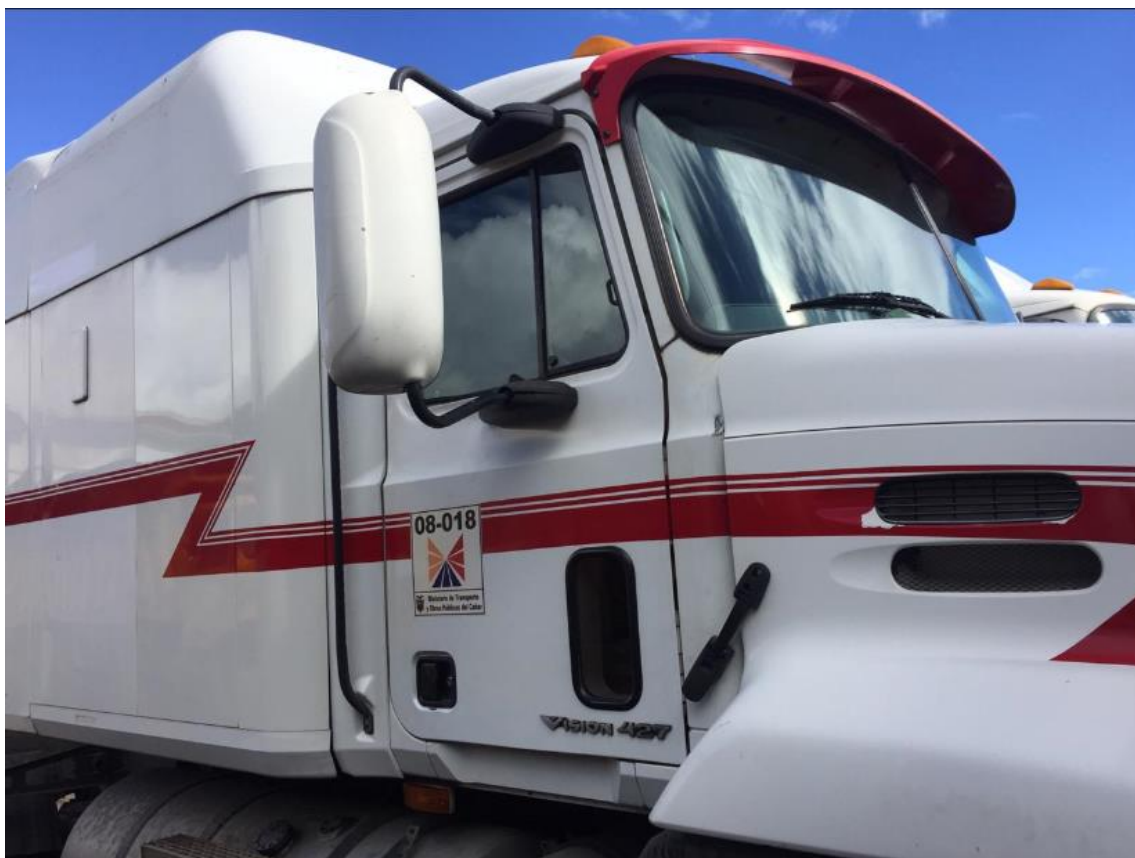
El interior de la unidad se encuentra en buen estado sin presentar mayor problema.

En lo que corresponde a la parte exterior la unidad esta con buenas condiciones físicas.

La unidad está en excelentes condiciones físicas, pero no así mecánicas puesto que se encuentra en lista para ser realizada una reparación íntegra del motor y de la caja.

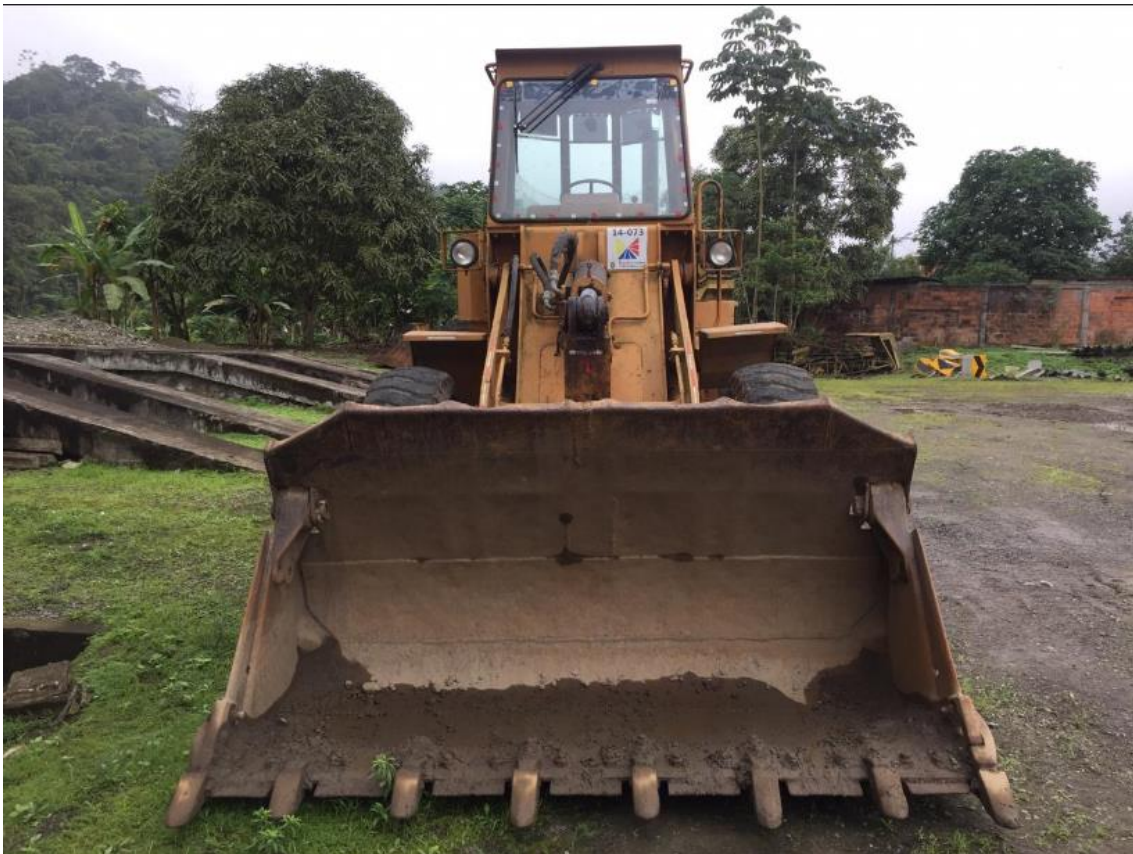
La unidad 14-073, la cargadora actualmente se encuentra en el sector de Cochancay por lo que se encuentra parada sin uso. Se le enciende pasado tres días para evitar daños en el motor y descarga de la batería. Se le carga con suficiente Diesel para que se mantenga encendida por lo menos unos 30 minutos.

Para el interior de la cargadora se pudo observar un desgaste evidente, pues al ser expuesta a los cambios bruscos del clima y la humedad, el tablero se ha deteriorado, los asientos, las palancas, en algunos lugares como el piso se encuentra con óxido.

La parte exterior presenta moho por las condiciones climáticas tropicales en la que se encuentra y la presencia de sal del ambiente, haciendo que ciertas partes tengan un óxido, los neumáticos presentan falta de aire.

La cargadora debido a las condiciones climáticas que sufre la zona costera tiene un desgaste notable en las piezas, como óxido, moho, falta de lubricación de los elementos que le componen; la unidad está en un estado regular.

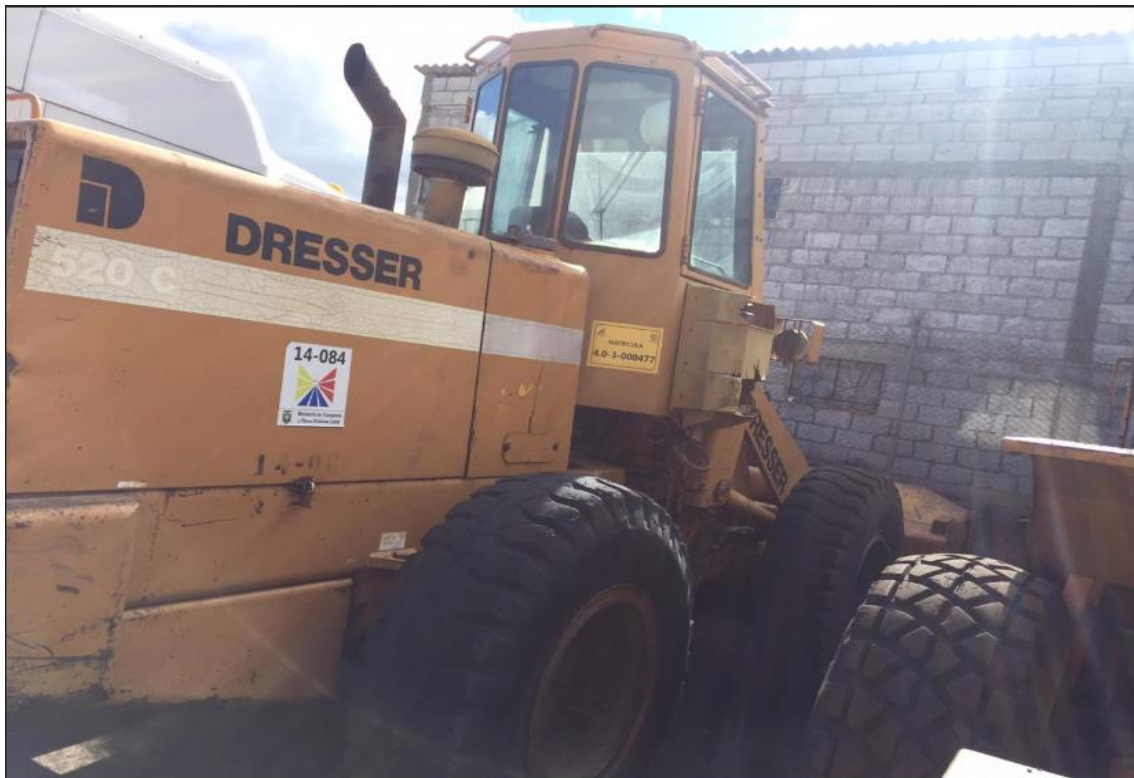
En el interior se pudo observar que los asientos se encuentran tapizados hace menos de 3 meses, el tablero se encuentra funcionando, los mandos y botones aún conservados a pesar de tener como 30 años de uso.

Exteriormente la unidad presenta la pintura con un desgaste evidente, golpes y ciertas zonas con óxido. Se realizó un cambio de llantas para poder usar en trabajos más pesados, las luces están en buen estado, a pesar de que la institución no cuenta con un electricista propio.

La cargadora se encuentra mecánicamente en buen estado, en virtud que es la única unidad que se encuentra trabajando en la ciudad de Azogues. Por ello, el jefe del equipo caminero tomo un trato especial, debiendo mencionar que físicamente tiene un desgaste.

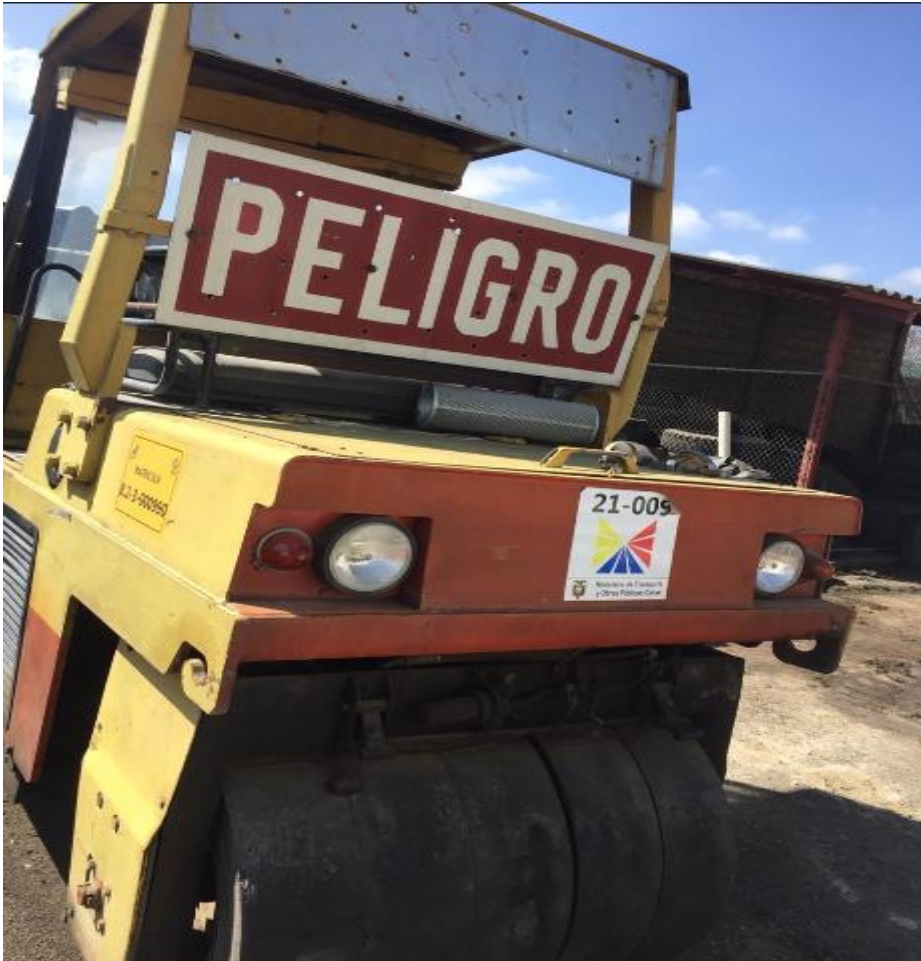
Lo que corresponde para la parte interior, el asiento está en buen estado, el tablero con los indicadores aún funcionales, palancas con poco de óxido debido a las condiciones climáticas que se encuentra.

El exterior del rodillo está en unas buenas condiciones, sin presentar mayores daños.

Una vez finalizada la inspección la unidad se encuentra en lista para la baja, debido a que los repuestos se encuentran descontinuados.

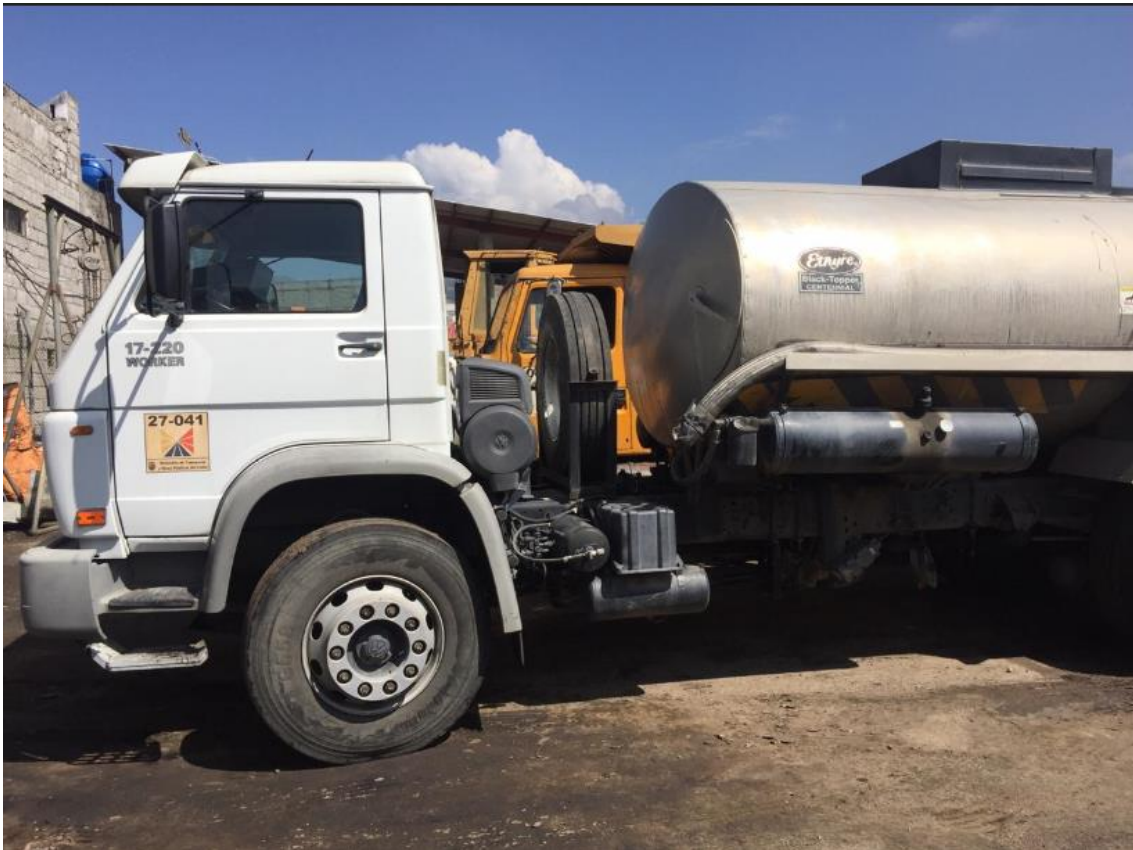
La parte interna, está en buenas condiciones sin presentar mayores daños.

En lo exterior, las llantas tienen un mal estado, casi acabado, por lo que se debe realizar un cambio urgente debido al trabajo casi diario que tiene. En ciertas partes se encuentra con lastre, esto debido que la unidad transita por los lugares donde ya ha sido derramado lastre y grava.

La unidad actualmente es la más usada por el MTOP del Cañar para los trabajos de bacheos, arreglos de carreteras, por lo que se encuentra en buen para el avance en los trabajos.
