**UNIVERSIDAD POLITÉCNICA SALESIANA
SEDE QUITO**

**PROPUESTA DE REHABILITACIÓN ESTRUCTURAL DE UNA EDIFICACIÓN
PATRIMONIAL DE MADERA, UBICADA EN LA PARROQUIA ESMERALDAS,
CANTÓN ESMERALDAS, PROVINCIA ESMERALDAS, EN EL AÑO 2021**

Trabajo de titulación previo a la obtención del
título de Ingeniera Civil

Quito – Ecuador
2022

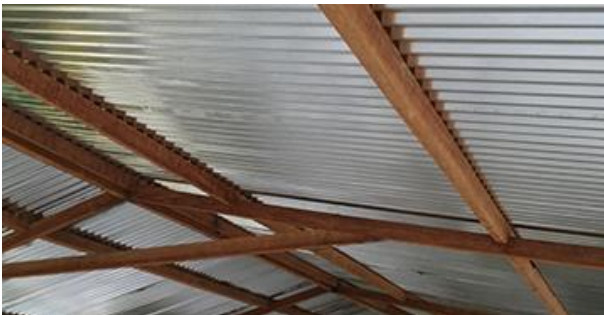
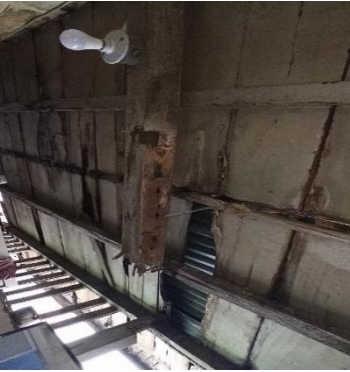
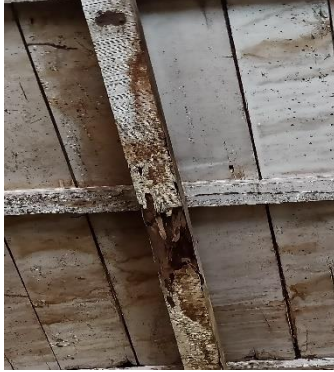
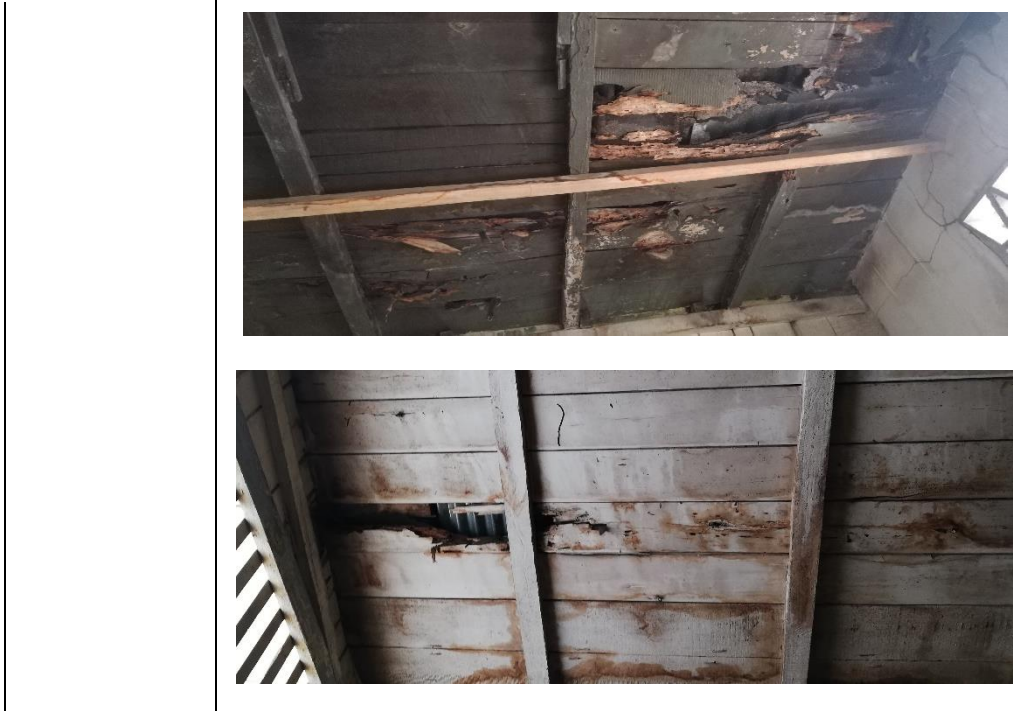
<p>Observaciones:</p>	<ul style="list-style-type: none"> • Cabe mencionar que ya se ha había realizado anteriormente el cambio de las planchas de zinc en el resto de la cubierta, es decir desde el eje 9 hasta el eje 14, por lo que en esta parte no existe un deterioro de la misma. • Debido a que no se intervino oportunamente el resto de la cubierta. Existe este deterioro tan significativo y como consecuencia de ello no se ha afectado solamente la estructura de cubierta, sino también el cielo raso y parte del entrepiso.

Nota. Ficha técnica para tratamiento de daños ocasionados en la estructura de cubierta del inmueble, como consecuencia de humedades excesivas originadas por la falta de mantenimiento en el revestimiento de zinc. Elaborado por: La autora.

Tratamiento propuesto:	La mayoría de los elementos estructurales de cubierta, así como el zinc y cielo raso de madera, presentan una condición crítica. Para evitar un posible aumento del deterioro o el posible colapso, no sólo de la estructura de cubierta sino también del resto de la estructura de la vivienda, ya que como se mencionó anteriormente la infiltración de agua lluvia ha deteriorado significativamente el entrepiso, se

<p>propone la sustitución total de la cubierta, para ello se propone el siguiente proceso constructivo:</p> <ul style="list-style-type: none"> • Apuntalar los elementos estructurales de cubierta que puedan resultar en derrumbamientos incontrolados en el proceso de desmontaje. • Retirar el material de revestimiento de la cubierta, es decir de las planchas de zinc. Se recomienda usar arneses de seguridad con el objetivo de evitar posibles accidentes del personal operario. • Se procederá a realizar el desmontaje de la estructura portante de la cubierta, utilizando materiales o equipo que permita el retirado seguro de la estructura. • Se procederá a colocar las vigas durmientes con mucho cuidado, ya que estas serán las encargadas de transmitir las cargas de manera uniforme hacia paredes. • Posteriormente se colocarán las vigas y viguetas, cuyo diseño se realizará en el siguiente capítulo. • Una vez colocadas las vigas, se procederá a realizar el entablado correspondiente al cielo raso de la vivienda. • Se colocarán las planchas de zinc, utilizando capuchones aptos para las planchas.

<ul style="list-style-type: none"> • Debido a la disposición del techo, se recomienda colocar un canal para aguas lluvias, que permitirá el drenaje correcto de la cubierta.
