UNIVERSIDAD POLITÉCNICA SALESIANA
SEDE CUENCA
CARRERA DE INGENIERÍA AMBIENTAL

“EVALUACIÓN DE LA CONTAMINACIÓN DE LOS MICROPLÁSTICOS EN LAS
JUNTAS DE AGUA DE LOS CANTONES: GIRÓN, SANTA ISABEL, CAMILO PONCE
ENRÍQUEZ, NABÓN, OÑA, PUCARÁ Y SAN FERNANDO”

Trabajo de titulación previo a la obtención
del título de Ingeniero Ambiental

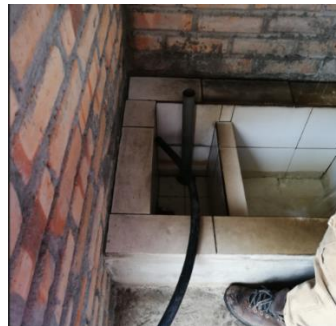
La población de Oña es muy pequeña y existen otros sistemas de agua de riego de donde obtienen el recurso hídrico por eso es que la planta abastece a todos los habitantes del cantón. Se considera que el origen de contaminación por microplásticos puede ser por las tuberías de PVC por donde se distribuye el agua, por la cisterna que almacena el cloro y por recipientes plásticos que se encuentran en la caceta de cloración.

Figura 3 Tuberías de PVC por donde circula el agua clorada.

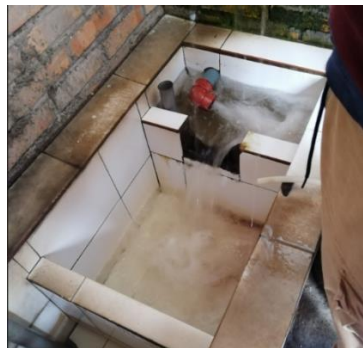
Figura 4 Conexiones de tuberías de PVC en el tanque de cloración.

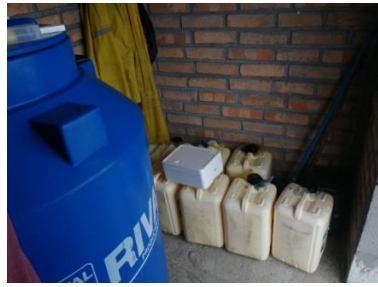
Figura 5 Cisterna de cloro y galones plásticos en la caseta de cloración.

Posiblemente se pueden generar microplásticos por las cisternas que contienen la mezcla de cloro, las tuberías que son de PVC y los galones que son de plásticos que están almacenados en la caseta de cloración y llegar al agua potable de la planta.

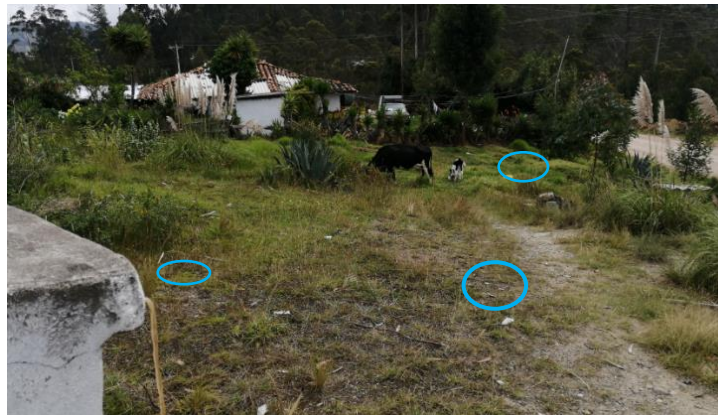
Figura 6 Presencia de residuos plásticos alrededor de la planta de tratamiento de agua potable.

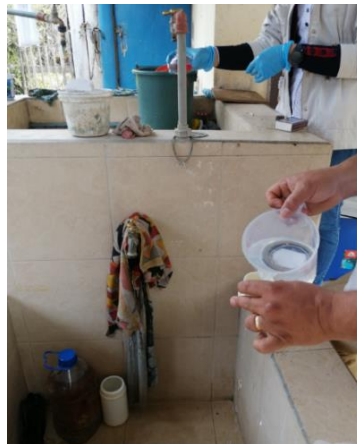
Figura 7 Presencia de artículos plásticos cerca de una llave de agua potable.

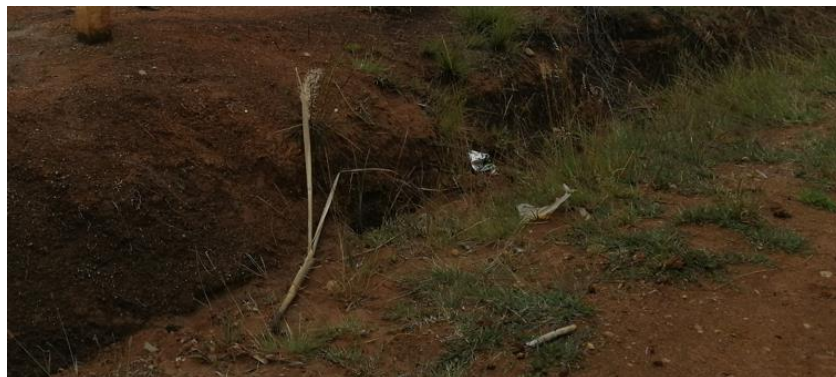
Figura 9 Residuos plásticos cerca de la planta de tratamiento de agua potable Tranca (Autores, 2022).

En el sector Cochapata se encuentra la planta de tratamiento de agua potable Tranca, esta planta realiza únicamente proceso de cloración diario, beneficia a aproximadamente 85 casas sus coordenadas son: 713112; 9625216. El mantenimiento de esta planta lo realizan dos veces por mes. Alrededor de la planta existen viviendas por lo que existe la presencia de residuos plásticos, tuberías a la intemperie, animales alimonándose como se observa en la figura 7, a 10 metros existe un pequeño invernadero cubierto con plástico transparente expuesto a condiciones meteorológicas como se muestra en la figura 6, lo que se considera son fuentes de contaminantes directos para el agua de esta planta.

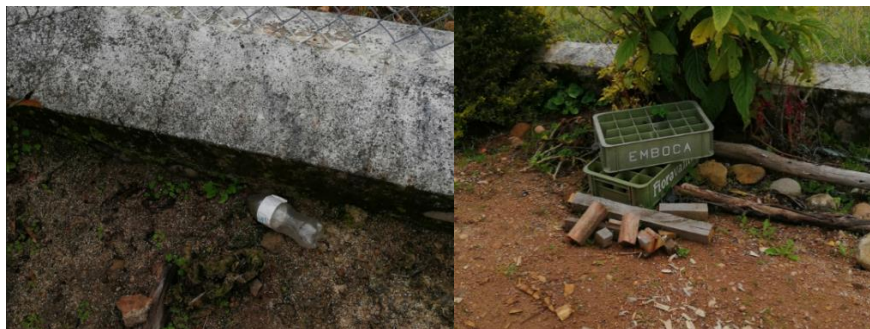
En el sector Cochapata se encuentra la planta de tratamiento de agua potable Pichil, esta planta realiza únicamente el proceso de cloración diario, y beneficia aproximadamente a 48 casas, sus coordenadas son: 714580;9625377. El mantenimiento de esta planta es escaso. En la figura 8 se puede observar que dentro de la planta se encuentran cajas y botellas plásticas. En la figura 9 se evidencia que la cubierta del tanque de almacenamiento de agua es una bolsa plástica, incluso las tuberías de PVC se pueden considerar como posibles fuentes de microplásticos que contaminan el agua de esta planta.

Figura 10 Caja y botella de plástico que se encuentra dentro de la planta de tratamiento de agua potable Pichil.

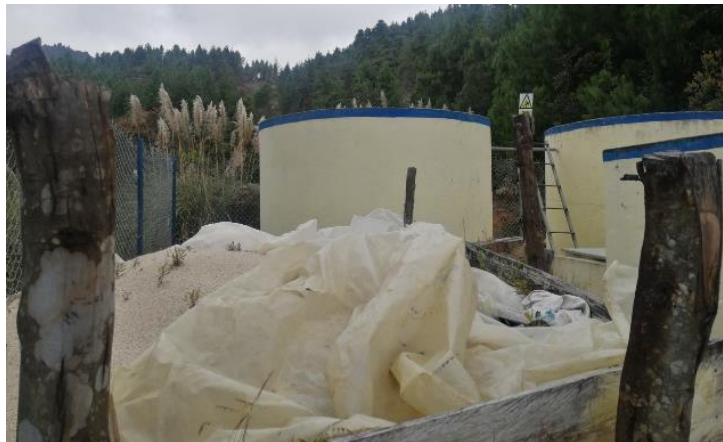
de microplásticos, como se observa en la figura 9. Otra manera por la cual podría existir microplásticos en el agua de este lugar es debido a sus tuberías que son de PVC.

Figura 12 Planta de tratamiento de agua potable de Cochaseca.

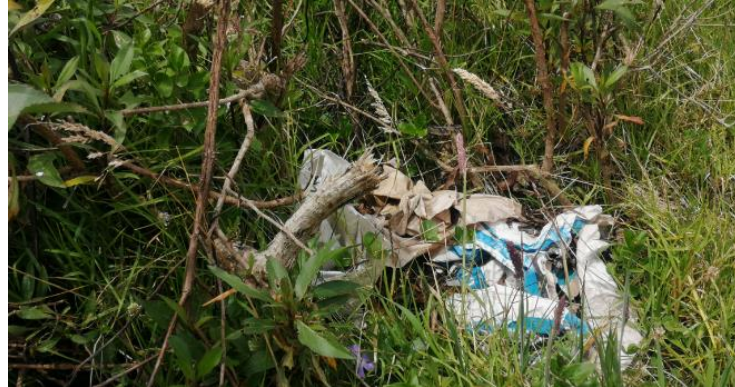
La planta de tratamiento de agua potable Camara abastece aproximadamente a 83 viviendas. Sus coordenadas son: 708322; 9630279. Tiene una captación de agua la cual solo recibe procesos de cloración cada 24 horas. La planta de tratamiento se encuentra cerca de una vía de tercer orden por lo que la presencia de residuos plásticos es evidente. Como se puede observar en la figura 11. Considerando las condiciones, características y ubicación de la planta se puede decir que las fuentes de contaminación del agua de esta planta son sus tuberías de PVC y los residuos plásticos arrojados a los exteriores de la planta.

Figura 14 Presencia de fundas plásticas cerca de la puerta de la planta de tratamiento de agua potable Camara.

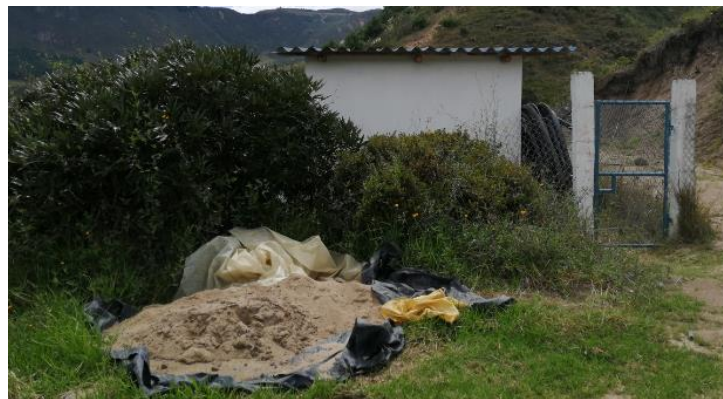
Figura 15 Plásticos protectores de arena de filtración cerca de la planta de tratamiento de agua potable Chuilla.

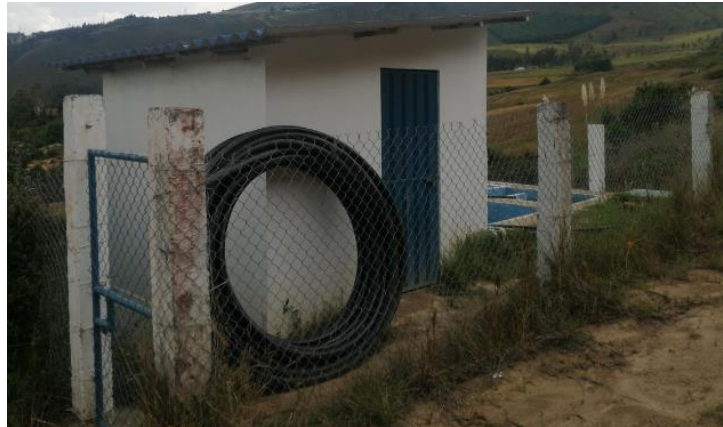
La planta de tratamiento de agua potable Chuilla abastece aproximadamente a 82 viviendas. Sus coordenadas son: 703208;9627175. Tiene una captación de agua la cual recibe procesos de filtración y cloración; el proceso de cloración cada 24 horas. La planta de tratamiento se encuentra cerca de la población por lo que la presencia de residuos plásticos es evidente. Otra posible fuente de contaminación por microplásticos en esta planta es la presencia de plásticos con los que protegen la arena para la filtración como se observa en la figura 12 y mangueras expuestas a las condiciones meteorológicas que están cerca de los tanques de almacenamiento de agua figura 13.

Figura 16 Mangueras de PVC expuestas a condiciones meteorológicas en la planta de tratamiento de agua potable Chuilla.

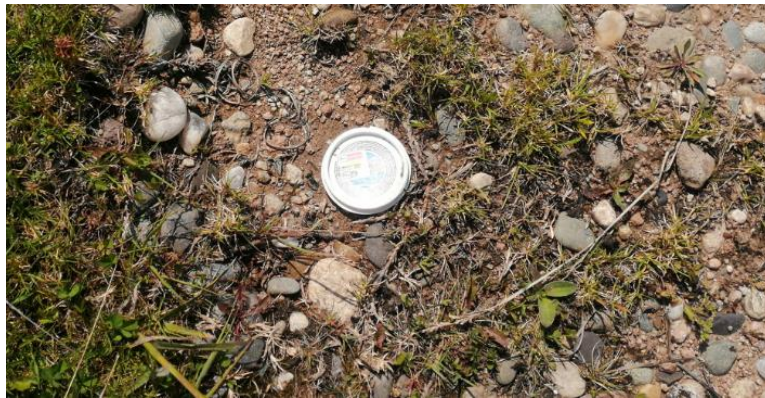
Las coordenadas de la planta Grande de tratamiento de agua potable del cantón Nabón son: 716182;9630707. En esta planta el agua recibe procesos de floculación, filtración y cloración, se encuentra cerca de la población por lo que la presencia de residuos plásticos expuestos a condiciones meteorológicas es evidente. Es en la planta de tratamiento donde más residuos plásticos encontramos, desde bolsas plásticas hasta tapas de envases de helados como se puede observar en la figura 14 y 15.

Figura 18 Tapas de envases plásticos presentes en la planta grande de tratamiento de agua potable del cantón Nabón.

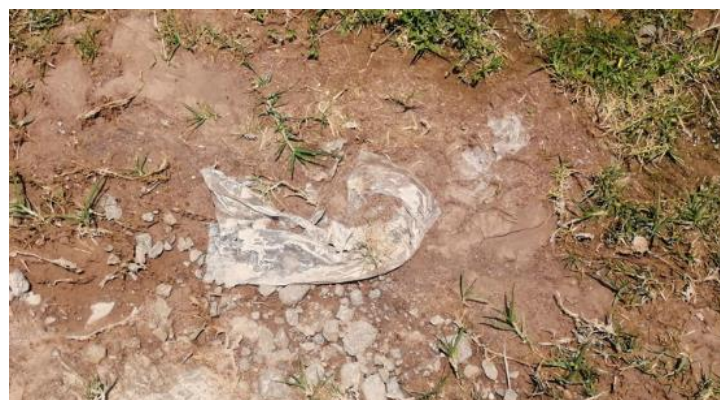
La planta de tratamiento de agua potable perteneciente a la junta Administradora de Agua Potable Masta Grande, se encuentra en zona periférica, sus coordenadas 698063 y 9656572, capta agua de una quebrada, tiene una sola fuente de abastecimiento, la planta se dedica a la purificación a través de 2 procesos: la cloración y filtración, la distribución del recurso hídrico para cualquier tipo de uso sea doméstico o industrial se realiza por medio de tuberías PVC. Aproximadamente son 88 usuarios registrados, es decir 88 familias que se benefician del agua tratada. La planta se encuentra rodeada de viviendas por lo que es muy notorio las botellas plásticas que desechan cerca de la planta de potabilización

Figura 20 Presencia de Fundas Plásticas Posibles Generadores de Microplásticos.

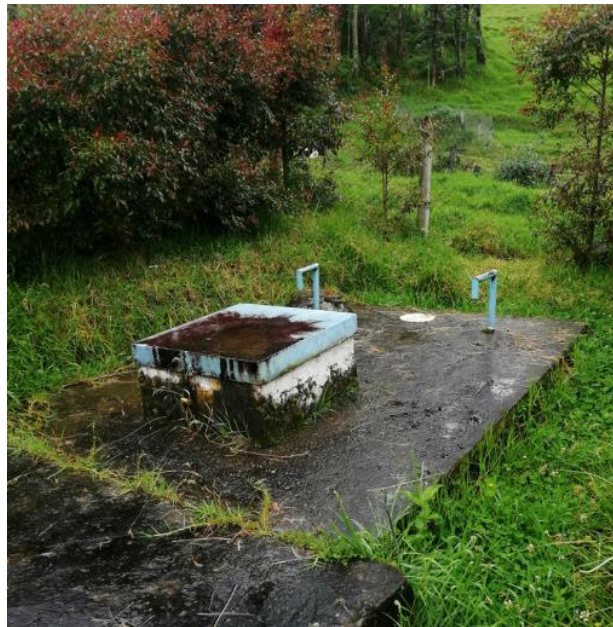
únicamente con el proceso de cloración; la distribución del recurso hídrico para cualquier tipo de uso sea doméstico o industrial se realiza por medio de tuberías PVC, Aproximadamente son 200 usuarios registrados, es decir 200 familias que se benefician del agua que se trata en este lugar. La planta se encuentra en medio de viviendas por lo que en el exterior de la planta se pudo encontrar residuos plásticos, El clima por lo general en este cantón es frío y la temperatura varía entre 11°C a 12°C por lo que los residuos plásticos no reciben radiación solar muy seguido, pero si, lluvia constante.

Figura 29 Pequeña Planta de Tratamiento de Agua Potable San Vicente.

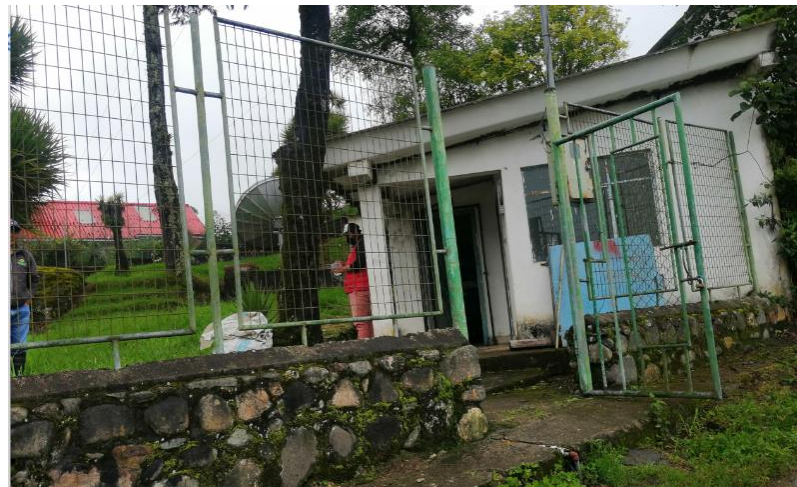
La planta de tratamiento de agua potable perteneciente a la junta Administradora de Agua Potable María Auxiliadora, se encuentra en la cabecera cantonal, sus coordenadas son 693130,42 9651587,6 capta agua de dos vertientes las cuales se unen en la entrada del agua de la planta de tratamiento de agua potable la cual se purifica a través de los procesos de cloración y filtración; la distribución del recurso hídrico para cualquier tipo de uso sea doméstico o industrial, se realiza por medio de tuberías PVC, el cloro se almacena en cisternas plásticas. Aproximadamente son 350 usuarios registrados, es decir 350 familias que se benefician del agua que se trata en este lugar. La planta se encuentra en medio de viviendas por lo que en el exterior de la planta pudimos encontrar residuos plásticos, esta planta está ubicada en una de las avenidas principales por lo que creemos que puede existir microplásticos provenientes de los neumáticos de los automóviles, El clima por lo general en este cantón es frío y la temperatura varía entre 11°C a 12°C por lo que los residuos plásticos no reciben radiación solar muy seguido, pero si recibe agua de las constantes lluvias.

Figura 30 Planta de Tratamiento de Agua Potable Pechupaqui en el Cantón San Fernando.

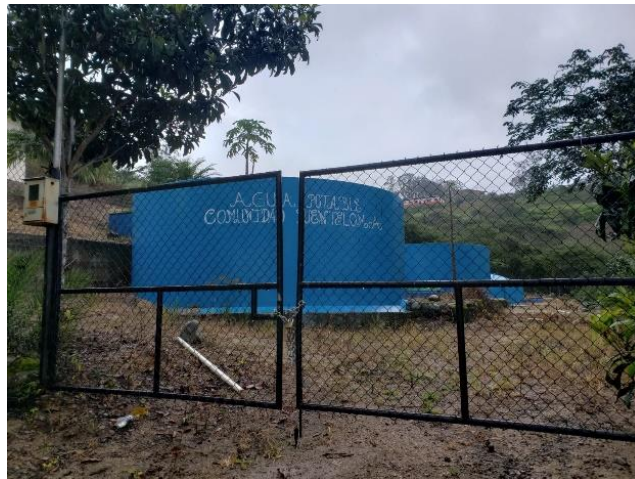
Figura 31 Planta de Tratamiento de Agua Potable de la JAAP Puenteloma.

de las unidades de la planta o estos residuos son arrastrados por el viento. El día de la visita a la planta se pudo encontrar muchos baldes, bolsas, saquillos de plásticos dispersos por varios sitios, los tanques de almacenamiento de cloro son de plástico, los tubos por donde se distribuye el agua a la comunidad son de PVC; por todas estas situaciones se puede deducir que son las fuentes principales generadoras de microplásticos para el agua que se trata en este lugar. En la figura 31 se puede observar tubos PVC en la entrada de la planta de tratamiento.

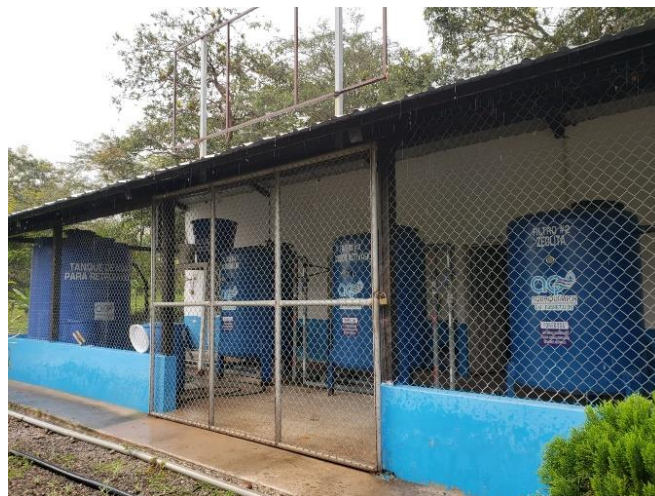
Figura 32 Planta de Tratamiento de Agua Potable de la JAAP Abdón Calderón.

En los exteriores de la planta de tratamiento se encuentran viviendas frente a ella y un camino por donde la gente pasa muy a menudo, los mismos depositan residuos plásticos cerca de las unidades de la planta o estos residuos son arrastrados por el viento. Las unidades de esta planta son de metal, pero algunos reservorios son de plástico, los tubos por donde se distribuye el agua a la comunidad son de PVC; por todas estas situaciones se deduce que estos son las fuentes principales generadoras de microplásticos para el agua que se trata en este lugar. En la figura 32 se puede observar tubos PVC en la entrada de la planta de tratamiento.

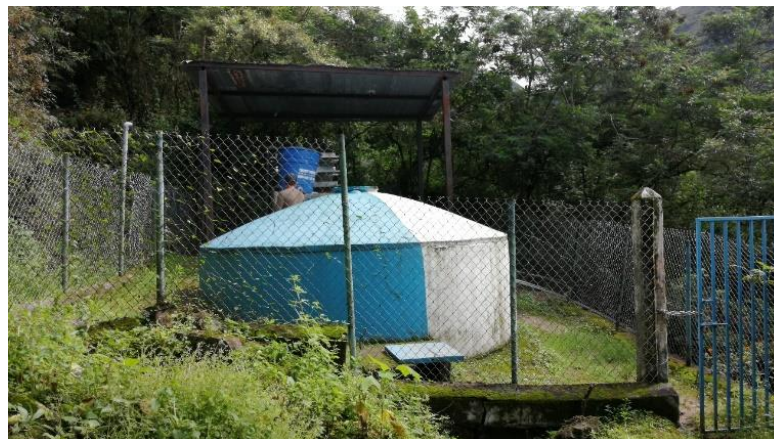
Figura 33 Planta de Tratamiento de Agua Potable que Pertenece a la JAAP Pillcoaja

Esta planta se encuentra en medio de la montaña y la única persona que visita a diario este lugar es el operador por lo que la presencia de residuos plásticos o de cualquier otro tipo es casi nula. Las unidades de esta planta son de metal, pero los reservorios de cloro son de plástico, los tubos por donde se distribuye el agua a la comunidad son de PVC; por todas estas situaciones se deduce que estas son las fuentes principales generadoras de microplásticos para el agua. En la figura 33 podemos observar que el tanque que contiene el cloro es de plástico y que en la planta no se encuentran residuos.

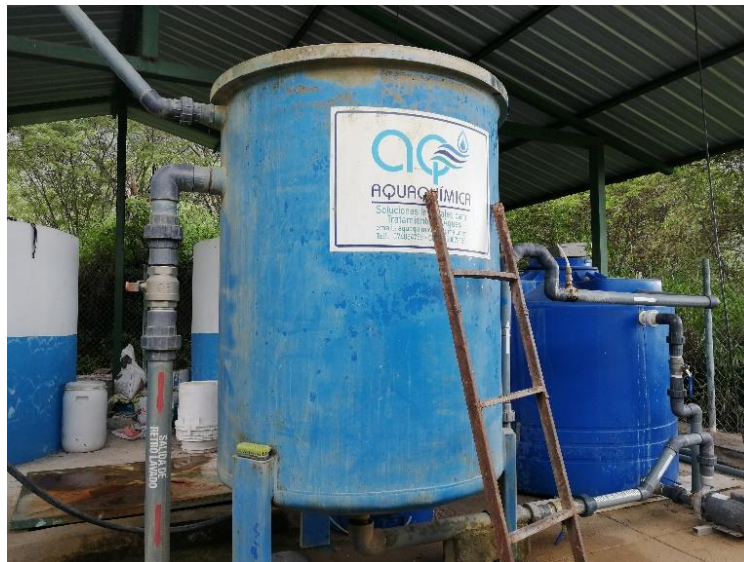
Figura 34 Unidades que conforman la planta de tratamiento de Agua Potable de la JAAP Sulupali Chico.

Esta planta se encuentra en medio de la montaña y muy poca gente transita por este lugar por lo que la presencia de residuos plásticos o de cualquier otro tipo de residuo es baja. Las unidades de esta planta son de metal, pero los reservorios de cloro son de plástico, los tubos por donde se distribuye el agua a la comunidad son de PVC, pero se encuentran tubos PVC, baldes plásticos dentro de las instalaciones de la planta por todas estas situaciones se puede indicar que todas estas son las fuentes principales generadoras de microplásticos para el agua. En la figura 34 se puede observar que el tanque que contiene el cloro es de plástico y que en la planta se encuentran residuos plásticos dentro y al redor de la planta de tratamiento. Durante la visita se pudo observar que los residuos plásticos y demás están expuestos constantemente a la lluvia y al sol que son factores importantes que influyen en la formación de microplásticos.

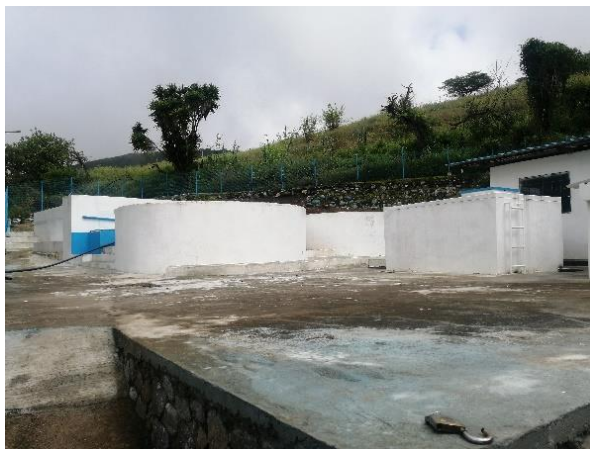
Figura 35 Planta de Tratamiento de Agua Potable que pertenece a la JAAP Lunduma.

Esta planta se encuentra en medio de algunas viviendas, pero la presencia de residuos plásticos o de cualquier otro tipo de residuo en el día de la visita fue nula. Las unidades de esta planta son de concreto, pero los reservorios de cloro son de plástico, los tubos por donde se distribuye el agua a la comunidad son de PVC, se encuentran almacenados tubos PVC, baldes plásticos dentro de las bodegas de la planta. Consideramos que todo esto son las fuentes principales generadoras de microplásticos para el agua. En la figura 35 se puede observar que la planta se encuentra libre de residuos, pero están presentes las tuberías que están expuestas constantemente a la lluvia y al sol que son factores importantes que influyen en la formación de microplásticos.

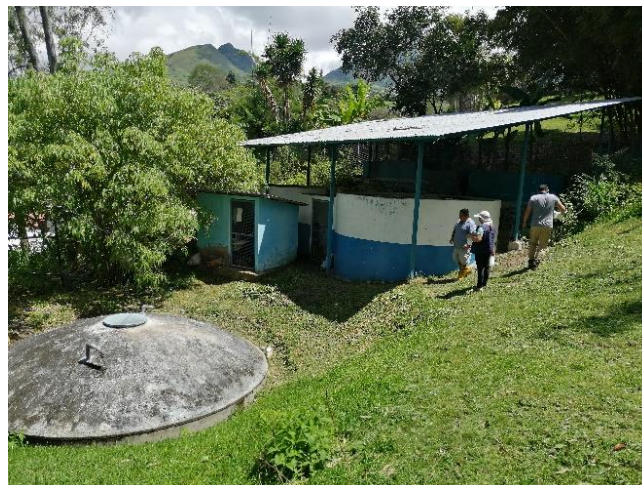
Figura 36 Planta de Tratamiento de Agua Potable de la JAAP Portovelo Grande.

Esta planta se encuentra en medio de la montaña por lo que la presencia de residuos plásticos o de cualquier otro tipo de residuo es poca. Las unidades de esta planta son de concreto, pero los reservorios de cloro son de plástico, los tubos por donde se distribuye el agua a la comunidad son de PVC, se encuentran tubos PVC, baldes plásticos dentro de la casa de cloración por todas estas situaciones se puede decir que todo esto son las fuentes principales generadoras de microplásticos para el agua. En la figura 36 podemos observar que no se encuentran residuos plásticos en la planta. Durante el muestreo se pudo constatar que los residuos plásticos y demás están expuestos constantemente a la lluvia y al sol que son factores importantes que influyen en la formación de microplásticos.

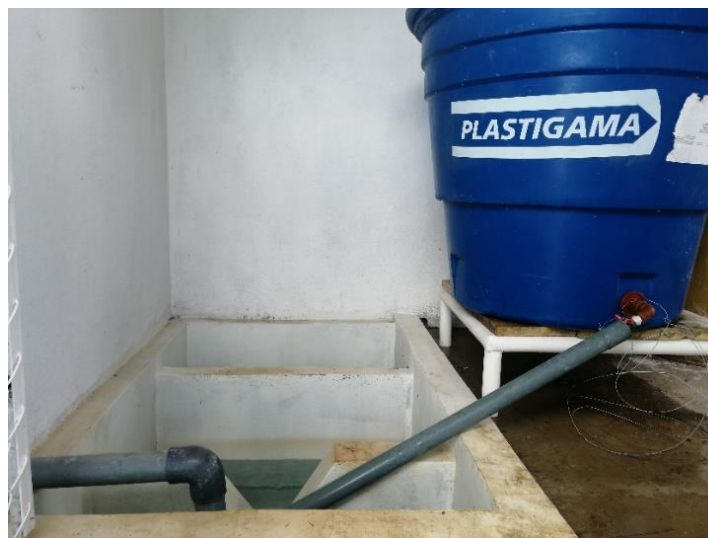
Figura 37 Tanque de Cloración en la Planta de Tratamiento de Agua Potable de la JAAP Dandan.

Esta planta se encuentra en medio de pocas viviendas por lo que la presencia de residuos plásticos o de cualquier otro tipo de residuo es poca. Las unidades de esta planta son de concreto, pero los reservorios de cloro son de plástico, los tubos por donde se distribuye el agua a la comunidad son de PVC, pero se encuentran tubos PVC, baldes plásticos y materiales de construcción dentro de la caca de cloración, por todas estas situaciones se deduce que estas son las fuentes principales generadoras de microplásticos para el agua. En la figura 36 podemos observar el tanque que contiene el cloro es de plástico y los tubos PVC por donde circula el agua.

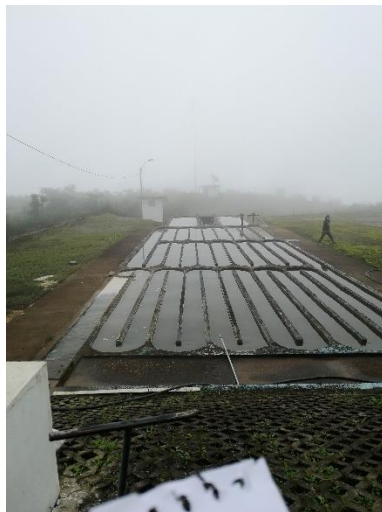
Figura 38 Planta Grande de Tratamiento de Agua Potable de Santa Isabel.

La población de Santa Isabel es una de las más grandes del Azuay por lo que se considera que son las plantas de tratamiento de agua potable que están más expuestas a la contaminación por microplásticos a comparación con otros cantones de la misma provincia. El día de la visita el clima tenía temperaturas bajas y las tuberías, bolsas plásticas estuvieron expuestas a la lluvia, mientras que por lo general en este lugar tienen temperaturas altas. Por estas condiciones se considera que el agua de este lugar contiene más microplásticos. En la figura 38 se puede observar el clima y las unidades donde se trata el agua en esta planta.

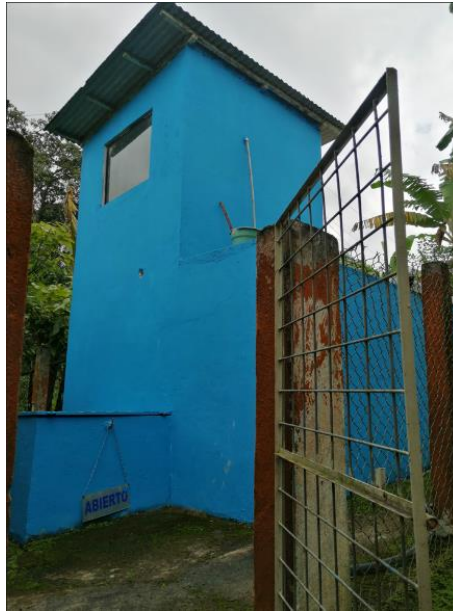
Figura 40 Planta de Tratamiento de Agua Potable que pertenece a la JAAP Vivar Bajo

La planta de tratamiento de agua potable perteneciente a la junta Administradora de Agua Potable Vivar, se encuentra en la parroquia Pucará, sus coordenadas son 652597,82; 9634330, capta agua de una vertiente, la planta se dedica a la purificación a través de los procesos de cloración y filtración, la distribución del recurso hídrico para cualquier tipo de uso sea doméstico o industrial se realiza por medio de tuberías PVC, el cloro se almacena en cisternas plásticas. Aproximadamente son 220 usuarios registrados, es decir 220 familias que se benefician del agua que se trata en este lugar. La planta se encuentra en medio de viviendas por lo que en el exterior de la planta pudimos encontrar residuos plásticos, esta planta está ubicada en la vía que va a la provincia de El Oro por lo que puede existir microplásticos provenientes de los neumáticos de los automóviles que transcurren todos los días cerca de la planta de tratamiento, los habitantes que viven cerca de la planta depositan residuos en los exteriores de la misma por lo que se considera que los residuos plásticos de las personas es lo que más contamina al agua de este lugar. El clima por lo general en este cantón es cálido lo cual es un factor que influye directamente y con frecuencia en la degradación de plásticos y obviamente a la formación de microplásticos en este lugar.

La planta de tratamiento de agua potable Vivar Bajo se encuentra junto a la vía que conduce a Machala, cuando se tomó las muestras se notó un evidente deterioro de las instalaciones debido al poco mantenimiento que se le da a sus instalaciones. En el análisis se evidencia presencia de tereftalato de polietileno y polietileno clorado 36% en las muestras.
