**UNIVERSIDAD POLITÉCNICA SALESIANA  
SEDE QUITO**

**LEVANTAMIENTO ESTRUCTURAL Y EVALUACIÓN PRELIMINAR DEL  
“BLOQUE A”, DE LA UNIVERSIDAD POLITÉCNICA SALESIANA, CAMPUS EL  
GIRÓN, SEDE QUITO**

Trabajo de titulación previo a la obtención del  
título de Ingenieros Civiles

Quito – Ecuador

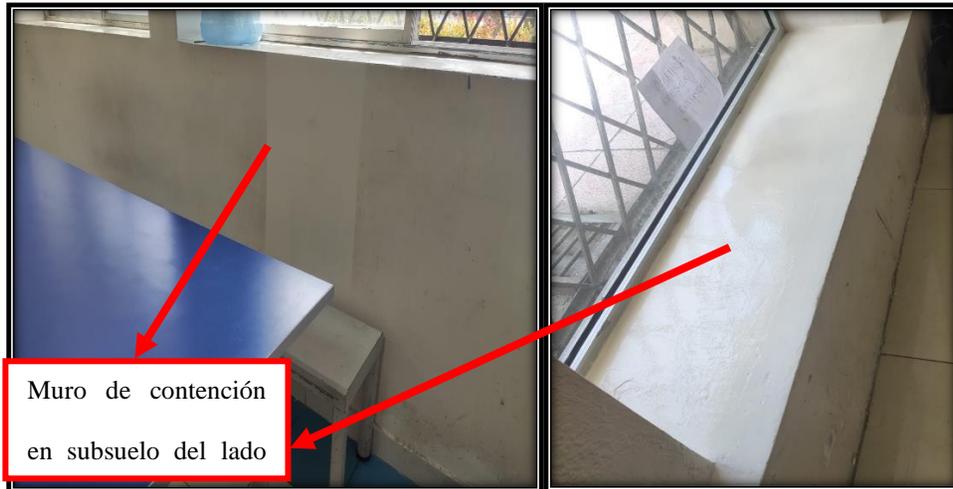
## Figura 28

El subsuelo del lado occidental del “Bloque A” consta de muros de contención que a su vez cumplen la función de confinar a la cimentación del edificio. También se hizo un análisis del material del cual estaban compuestos estos muros y se evidencio que no tienen agregados gruesos, en el apartado de “Extracción de Núcleos de Hormigón” de este proyecto se puede evidenciar más a detalle lo descrito. En la figura 28 que se presenta a continuación se puede observar un parte del muro de contención.

*Muro de contención del lado occidental del “Bloque A” de la U.P.S*

*Nota.* En las imágenes se observa la parte superficial del muro de contención que confina a la cimentación del edificio. Elaborado por: Los autores.

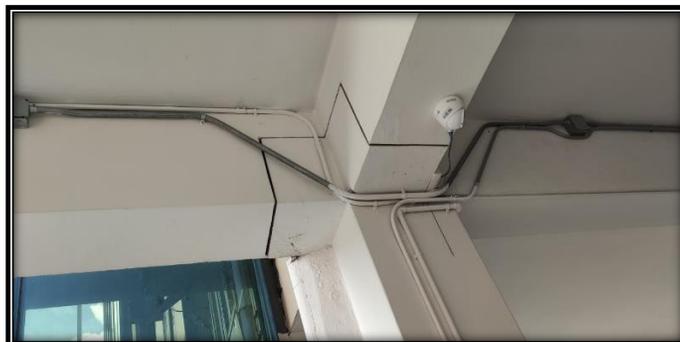
## Figura 29

El edificio que se está analizando tiene forma de una “L”, por tal motivo se encuentra unido mediante juntas en sus extremos con las partes más actuales de la universidad. Sin embargo, existen vigas simplemente apoyadas que se encuentra dentro del área de estudio entre el lado occidental y el lado norte del edificio y se la puede apreciar en la figura 29.

*Vigas simplemente apoyadas*

*Nota.* En la imagen se puede observar dos vigas que comparten una columna donde se unen el lado norte y el lado occidental del edificio. Fuente: Los autores.

Es muy importante que se considere esta junta en el caso de que se elaboren modelaciones ya que esta característica del edificio afectaría considerablemente la respuesta del edificio ante los respectivos análisis sísmicos.

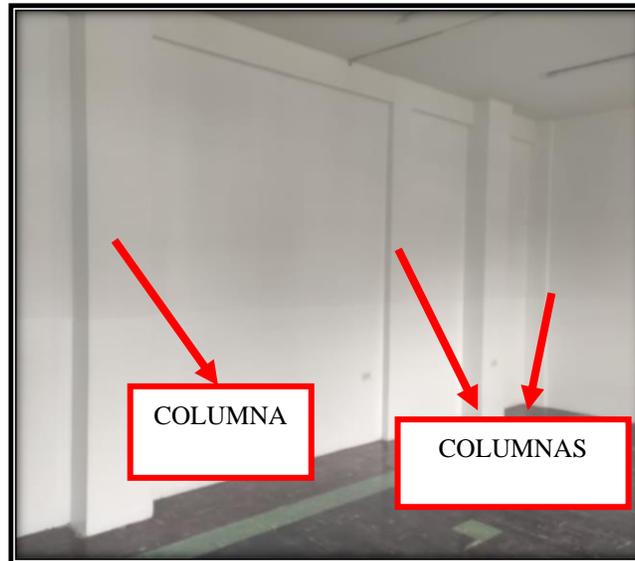
**Figura 30**

*Columnas del aula A36*

*Nota.* En la imagen se puede observar los diferentes tamaños y las distancias entre columnas del aula A36 del lado occidental del “Bloque A”. Fuente: Los autores.

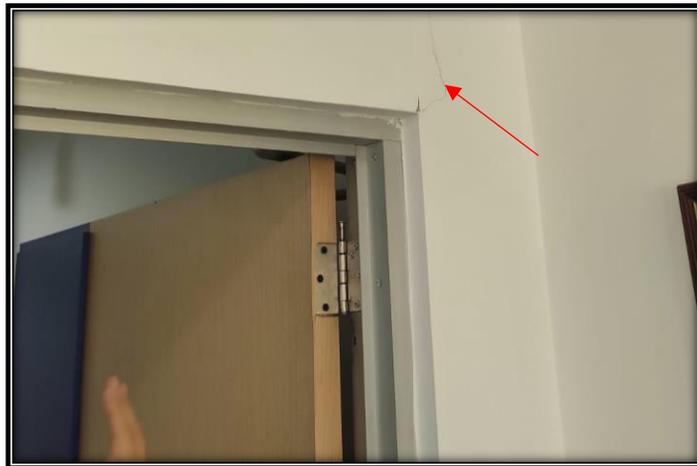
### **Figura 31**

Un aspecto importante que causa intriga en el lado occidental del “Bloque A” es el tamaño de sus paredes. Mientras que en la planta baja sus paredes son de aproximadamente 15 cm de ancho, en el primer piso las paredes tienden a elevar considerablemente esa medida alcanzando

los 40 cm como se puede observar en las figuras 31 y 32. Este tipo de sistema constructivo podría ser crítico ya que hay una alta probabilidad de que se genere un *Piso Débil* debido a la elevada rigidez que aporta la mampostería de grandes dimensiones, esto a su vez provoca que el nivel del edificio genere torsión.

*Pared fisurada planta baja*

*Nota.* En la imagen se puede observar una pared de la planta baja de aproximadamente 15cm. Fuente: Los autores.

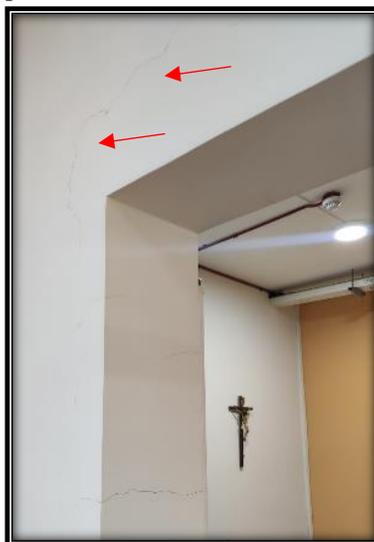
### **Figura 32**

*Pared fisurada del primer piso*

*Nota.* En la imagen se puede observar el grosor de una pared del primer piso en la cual también se encuentra una fisura. Fuente: Los autores.

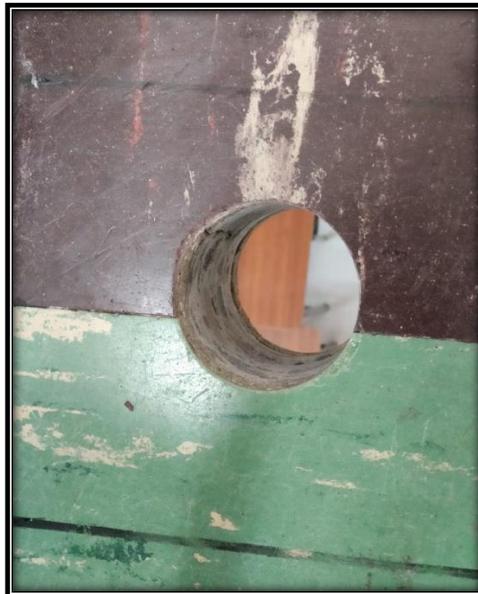
### **Figura 33**

Cuando se llevó a cabo la extracción de núcleos de hormigón en las losas del tercer nivel del lado occidental del “Bloque A” se evidenció que se tiene paños con un espesor de 12 cm incluyendo los recubrimientos en la parte superior e inferior de la losa. Cabe recalcar que se trata de losas macizas de hormigón armado. En la figura 33 que se muestra a continuación se puede observar una losa perforada de la cual obtuvimos las medidas correspondientes.

*Nota.* En la imagen se puede observar el espesor de la losa maciza del aula A32 con 12 cm de espesor aproximadamente. Fuente: Los autores.

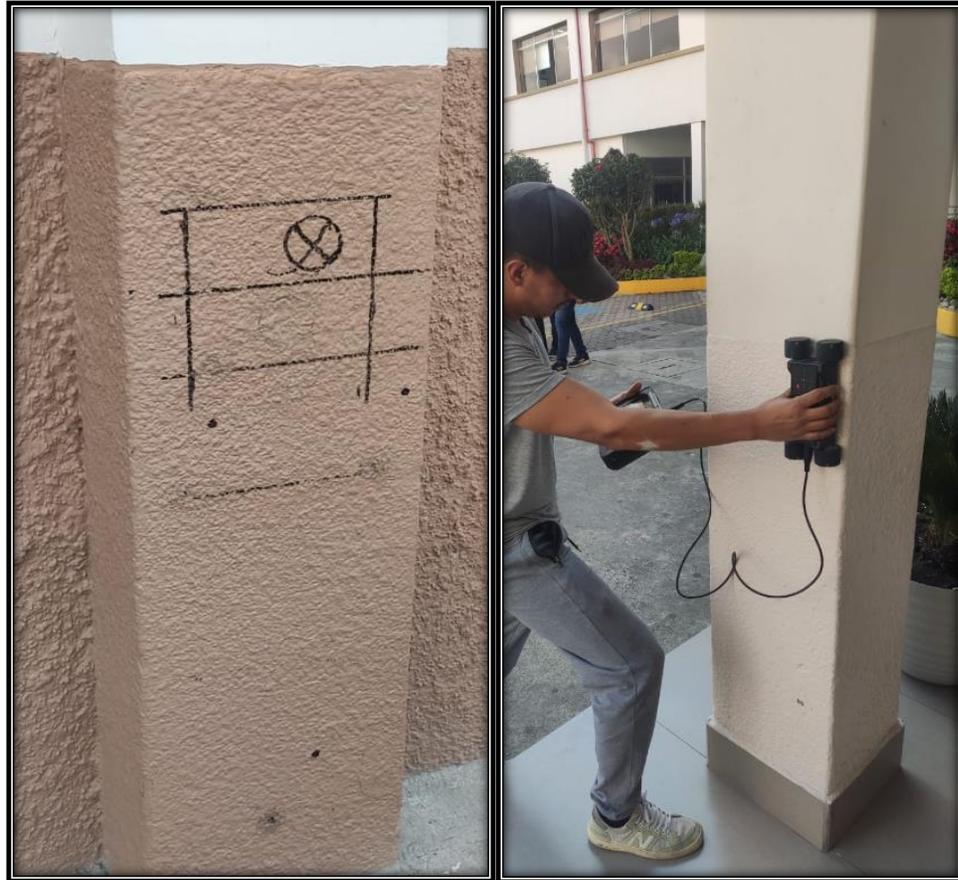
### Figura 43

*Nota.* En la imagen se puede observar líneas que representan las barras de acero de refuerzo de un elemento estructural tipo columna. Fuente: Los Autores.

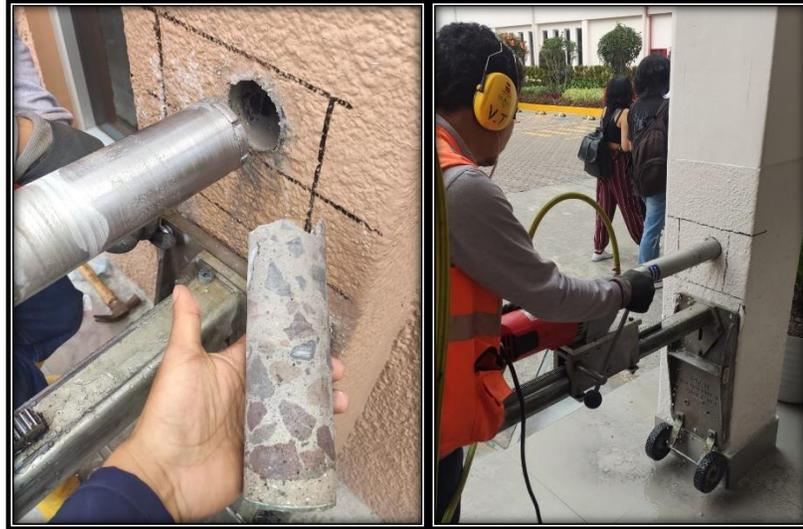
### **Figura 45**

*Nota.* En la imagen se puede apreciar la extracción de un núcleo de hormigón en una columna del “Bloque A” de la U.P.S. Fuente: Los Autores.

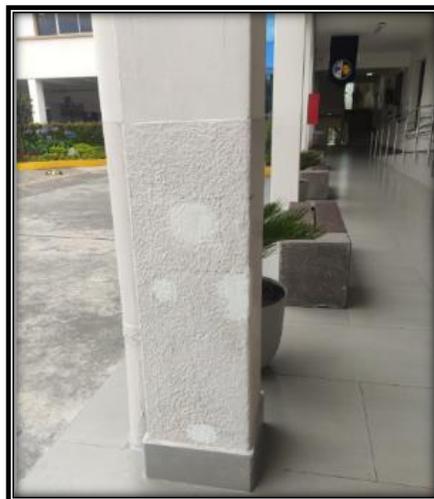
### **Figura 46**

*Nota.* En la imagen se aprecia la restauración de un núcleo extraído de una columna con mortero y masilla. Fuente: Los Autores.

Una vez que se ha completado las extracciones de los núcleos de hormigón, se llevó a cabo un proceso de relleno con mortero, masillado y pintado para restaurar la apariencia y la integridad de la superficie como se observa en la figura 46.

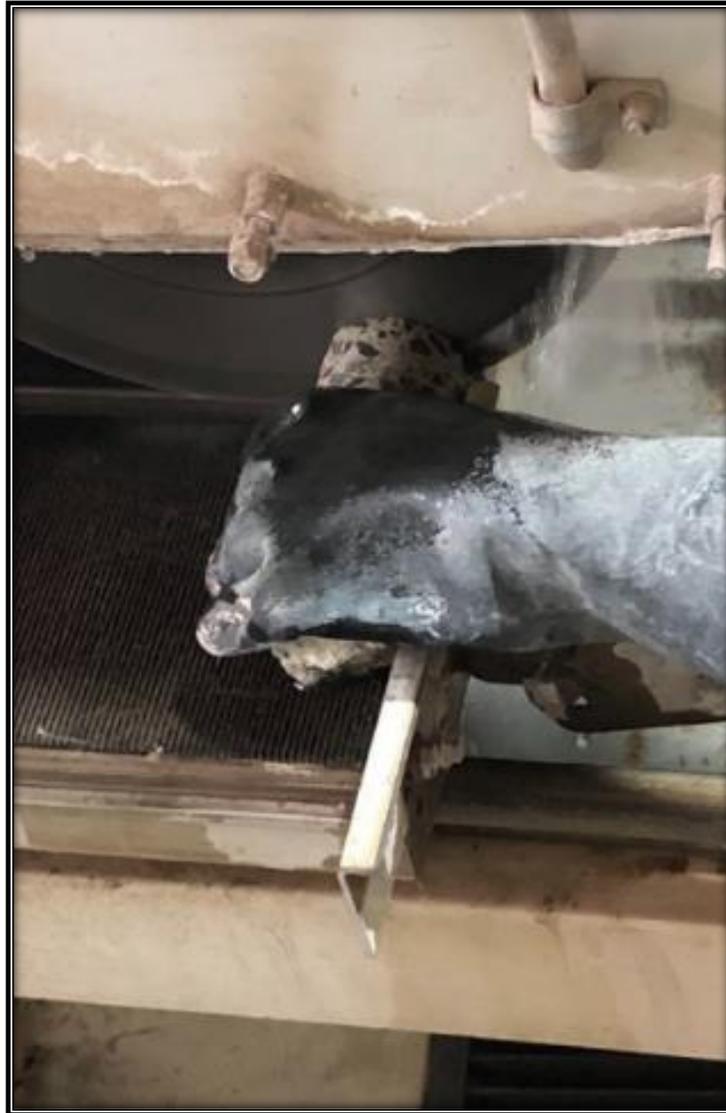
## Figura 47

Se obtuvieron núcleos de hormigón con un diámetro de 57 mm, y una longitud superior a los 114 mm, por lo que se procedió a ajustar su longitud para poder cumplir con la relación de longitud vs. diámetro de 2 a 1. Se procedió a eliminar cualquier parte dañada o afectada del cuerpo de los núcleos que podría afectar los resultados para las pruebas de compresión con la máquina de corte del laboratorio de ensayo de materiales de la U.P.S Campus “Sur” sede “Quito” como se muestra en la figura 47.

*Nota.* En la imagen se puede observar la preparación de los núcleos de hormigón para el ensayo de compresión. Elaborado por: Los autores.

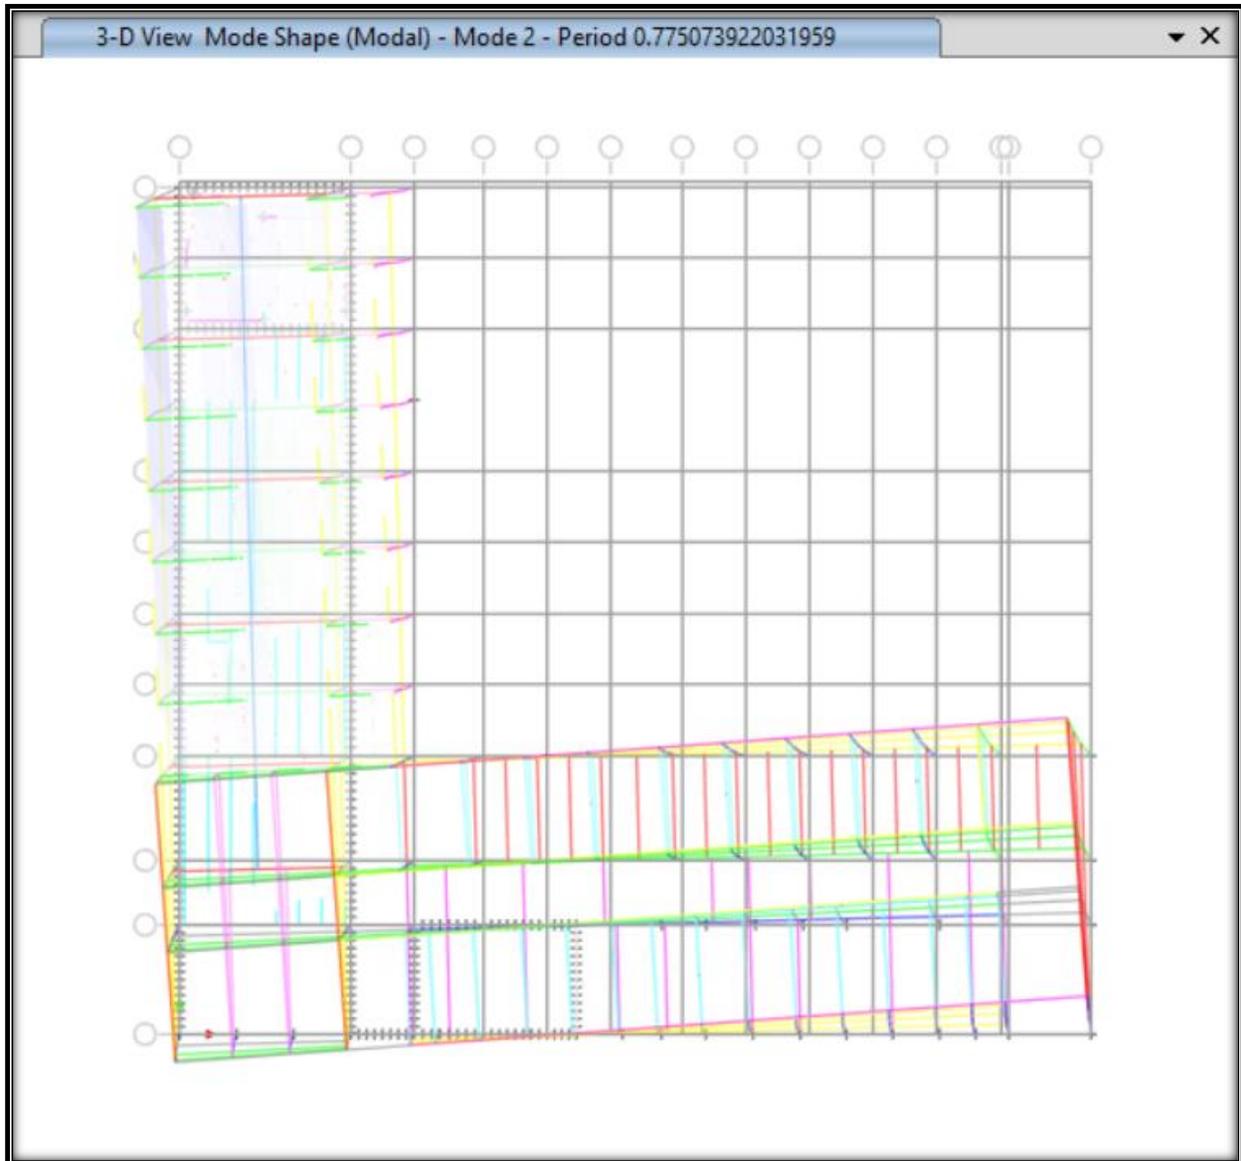
**Figura 78**

*Nota.* El segundo modo cuenta con un movimiento transnacional en sentido X, con torsión apreciable, con un periodo de 0.775 segundos. Fuente: Los autores a través de ETABS (2021).

Como podemos observar, el segundo modo de vibración de la estructura es uno de los más complejos ya que tiene serios problemas de torsión con un porcentaje de participación de masa del 39.26 % en dirección del eje 'x' y un periodo de 0.775 segundos.

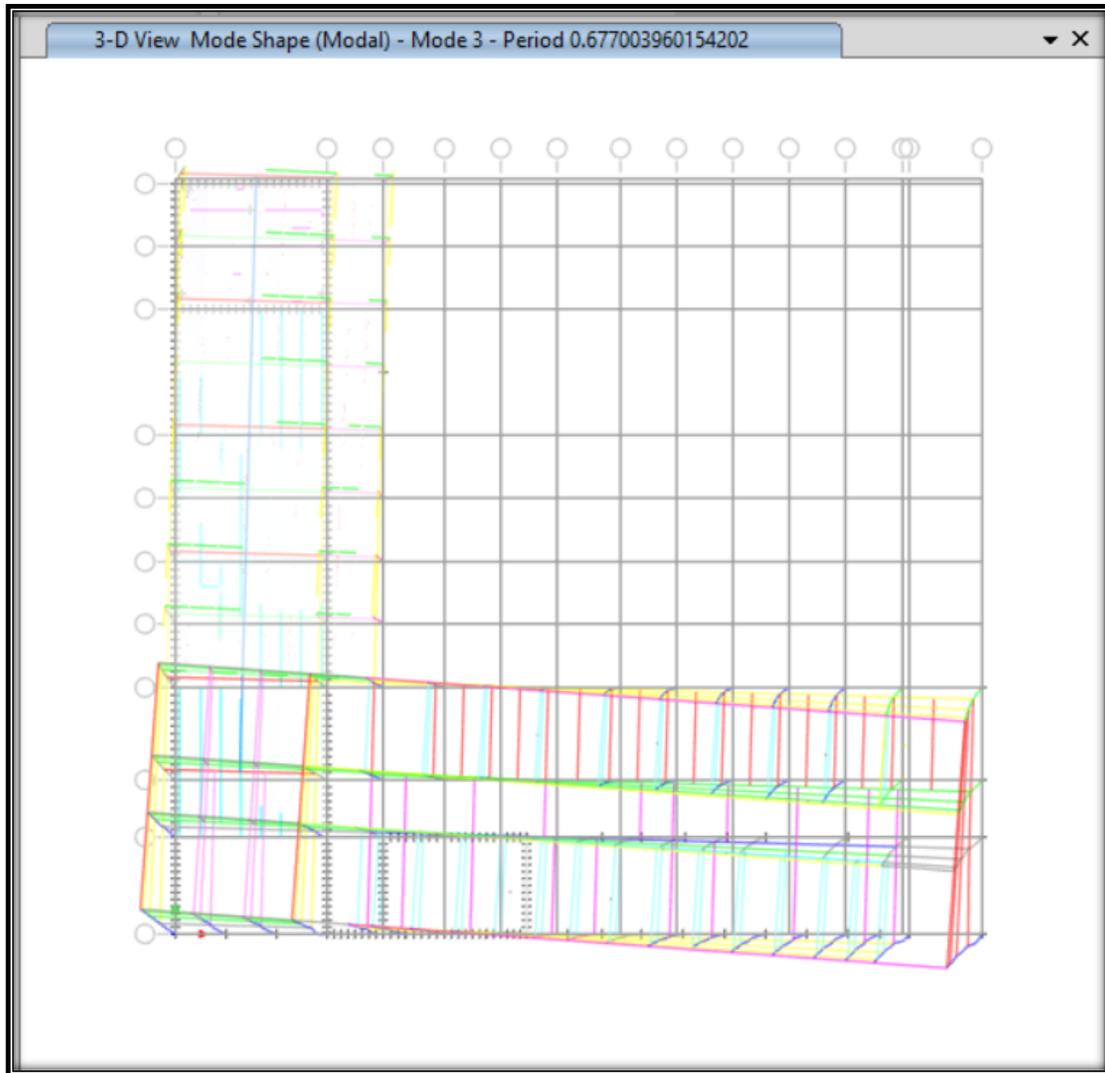
**Figura 79**

*Nota.* El tercer modo cuenta con torsión, con un periodo de 0.677 segundos. Fuente: Los autores a través de ETABS (2021).

Una vez presentados los tres principales periodos de vibración ( $T_y=0.924$  ;  $T_x=0.775$  ;  $T_z=0.667$ ), podemos observar que el valor del periodo del primer modo de vibración no se encuentra entre los límites  $T_{m1}=0.60$  y  $T_{m2}=0.78$  que propone el capítulo de peligro sísmico de la NEC-14, sección 6.3.3. Sin embargo, los dos valores que están adecuados según la normativa son los que presentan más problemas de torsión según se puede apreciar en las figuras 78 y 79.

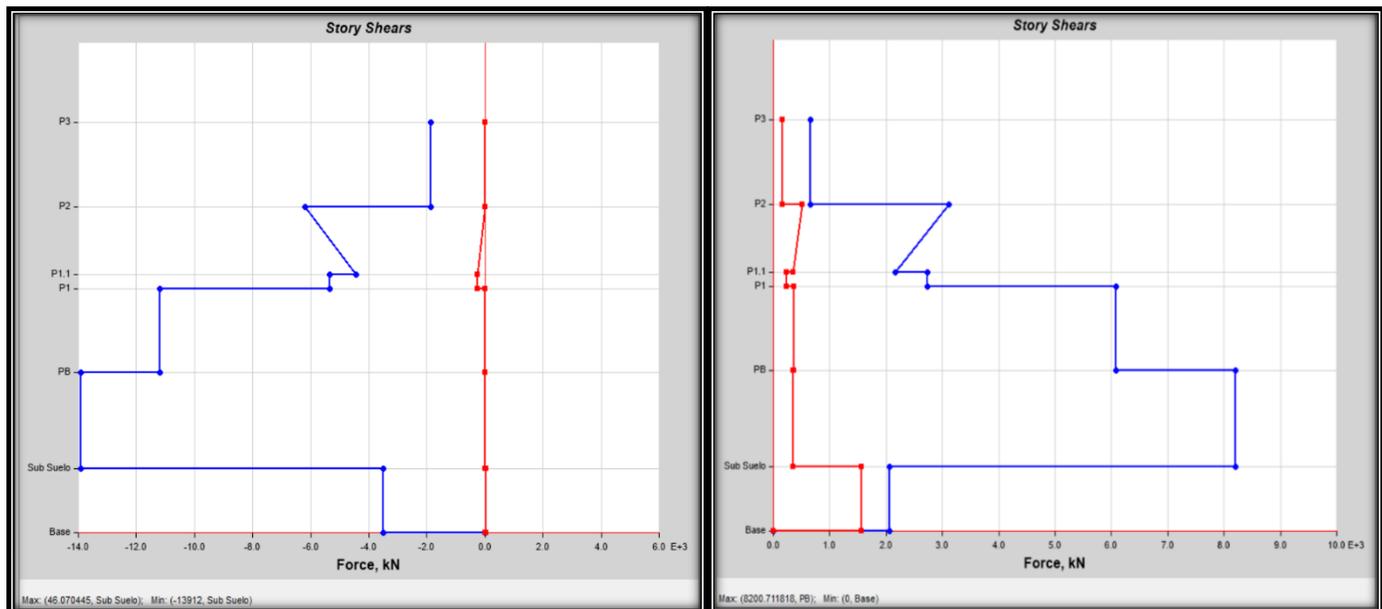
**Figura 84**

*Nota.* En la imagen se puede observar el corte dinámico máximo en el lado derecho con un valor de 8200.71 kN y el corte estático máximo izquierda con un valor de 13912.0 kN. Fuente: Los Autores a través de Etabs (2023).

$$8200.712 \text{ kN} > 0.85 * 13912.0 \text{ kN}$$
$$8200.712 \text{ kN} < 11825.2 \text{ kN} \rightarrow \underline{\underline{NO CUMPLE}}$$

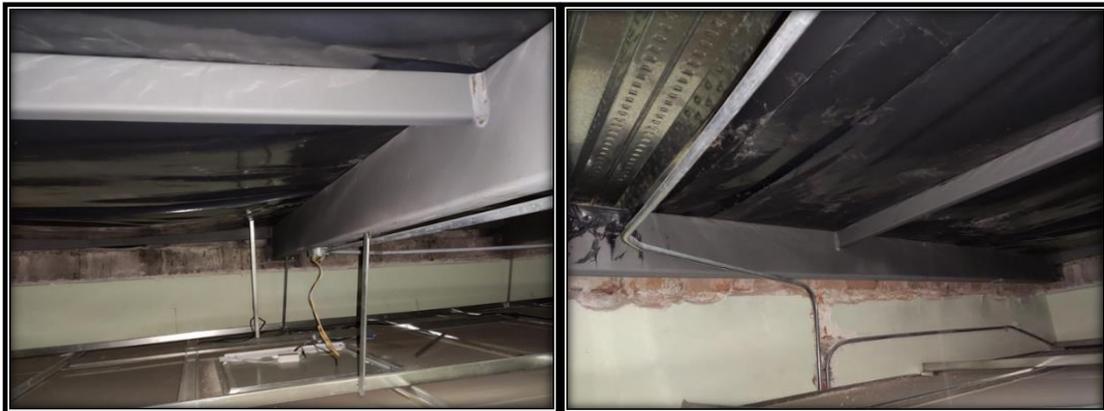
**Figura 106**

*Nota.* En la imagen se observa la perfilería de la estructura metálica que conforma la losa del primer piso, misma que corresponde al nivel N+ 7.55 m, en el laboratorio Mac en la parte norte de la edificación. Fuente: Los Autores.

En el tercer nivel del lado occidental del edificio existen tres elementos similares a una columna, estos elementos se ubican sobre el eje 3, entre el eje D y el eje G según los planos estructurales y se pueden observar en la figura 106 del registro fotográfico. Dichos elementos no cumplen ninguna función estructural ya que por su altura se deduce que no soportan la carga de

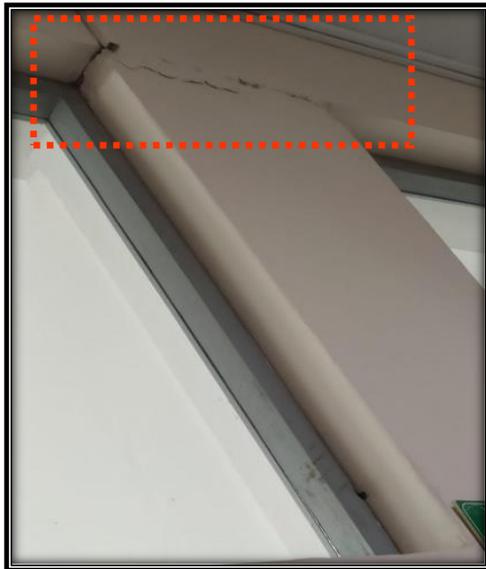
**Figura 107**

*Fisura en el aula A-34*

*Nota.* Fisura registrada en la unión de la viga con la columna en el aula A34 del tercer piso.  
Fuente: Los Autores.

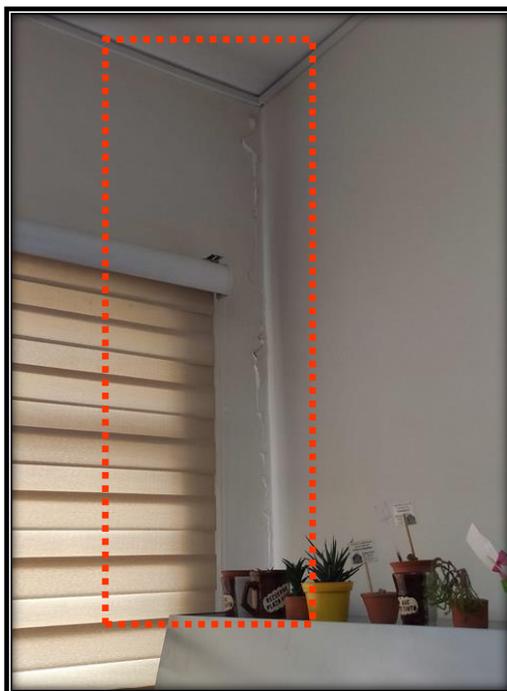
**Figura 108**

*Fisura en coordinación de admisiones*

*Nota.* Fisura registrada a lo largo de la columna en coordinación de admisiones del primer piso. Fuente: Los Autores.

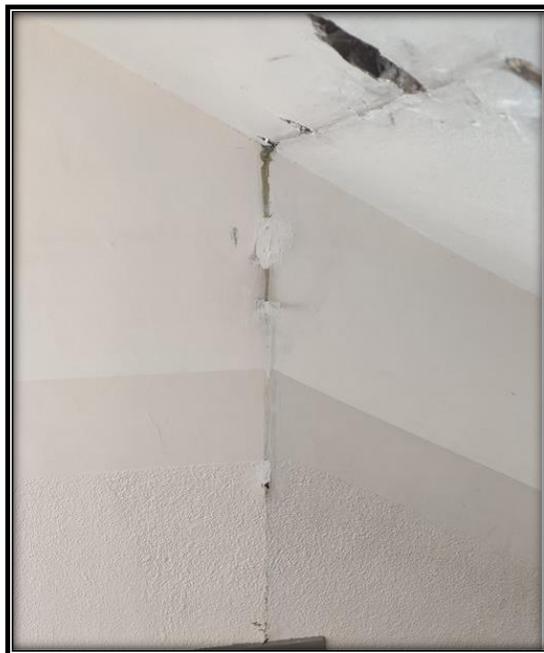
**Figura 113**

*Fisura en gradas*

*Nota.* Fisura en las gradas que llevan del primer piso al segundo piso. Fuente: Los Autores.

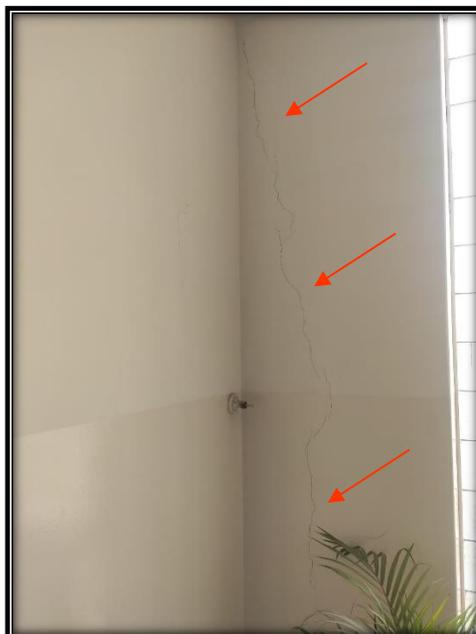
**Figura 114**

*Fisura en mampostería de gradas*

*Nota.* Fisura que se prolonga desde la losa a lo largo de toda la pared en el descanso de las escaleras hacia el segundo piso. Fuente: Los Autores.

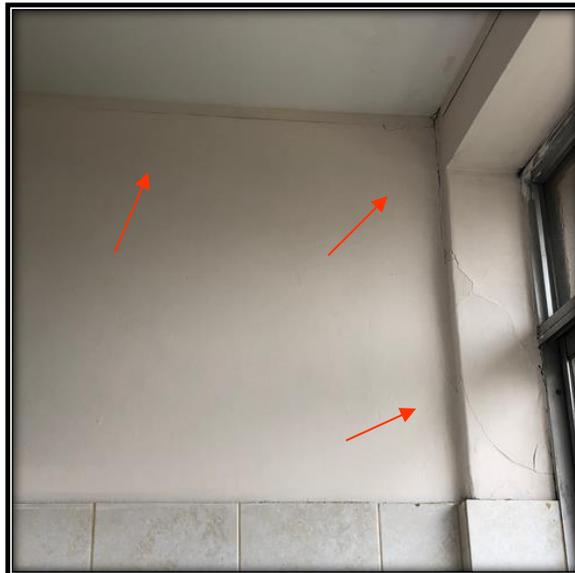
**Figura 115**

*Fisura en baño*

*Nota.* Fisura que se prolonga en losa, viga y columna en el baño del segundo piso. Fuente: Los Autores.

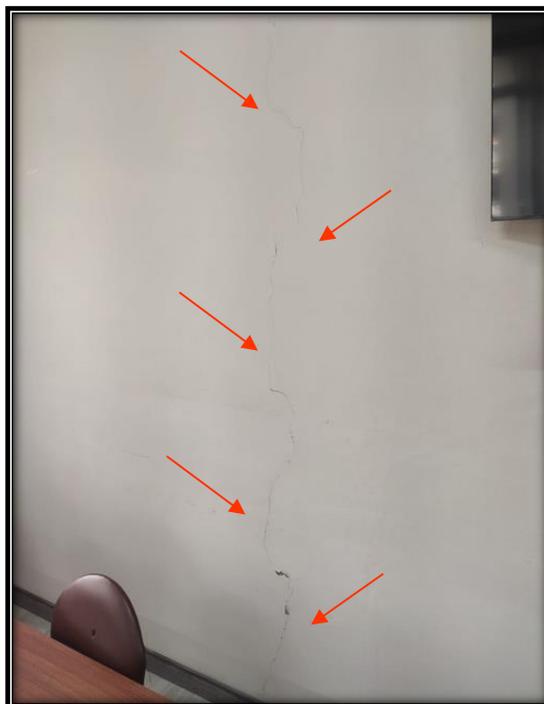
**Figura 116**

*Fisura pared aula A8*

*Nota.* Fisura que se prolonga a lo alto de la pared donde está anclada la televisión en el aula A8. Fuente: Los Autores.

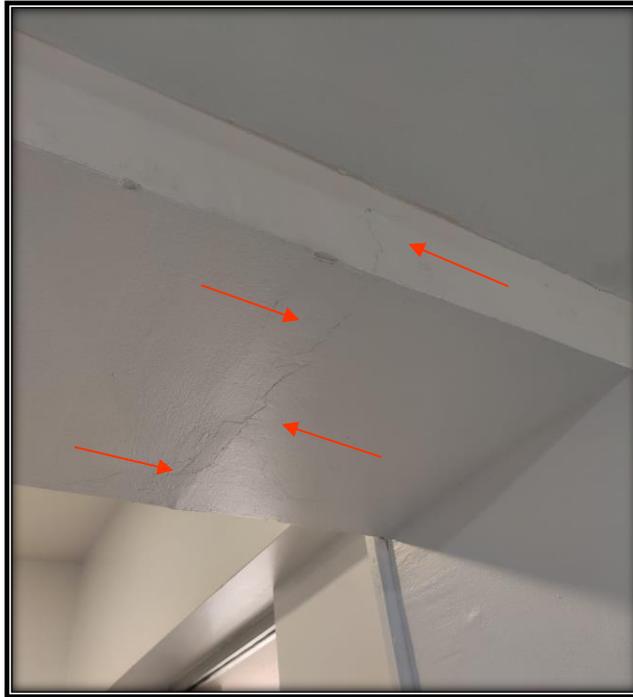
**Figura 119**

*Fisura de viga*

*Nota.* Fisura transversal en viga que se encuentra cerca de la rampa del segundo nivel.  
Fuente: Los Autores.

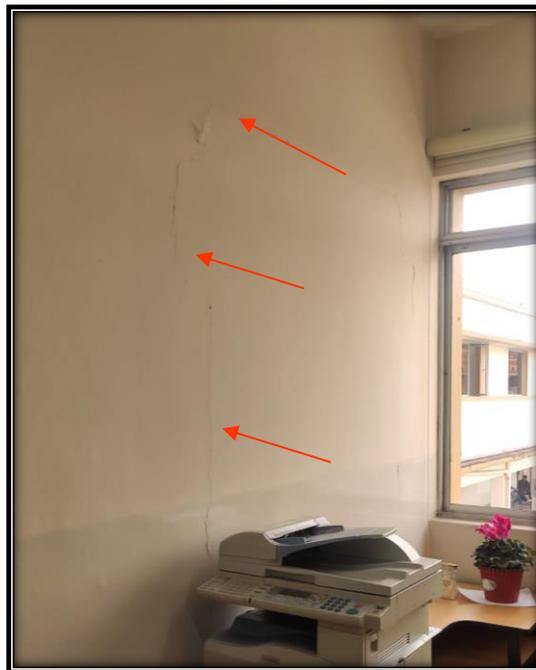
### Figura 121

*Fisura de columna y pared*

*Nota.* Fisura en columna y en pared de una oficina de docentes del segundo nivel. Fuente: Los Autores.
