UNIVERSIDAD POLITÉCNICA SALESIANA

**MODELAMIENTO HIDRAULICO DE LA RED HIDROSANITARIA DE LA
UNIVERSIDAD POLITÉCNICA SALESIANA SEDE CUENCA**

Trabajo de titulación previo a la obtención del
título de Ingeniero Civil

Cuenca - Ecuador

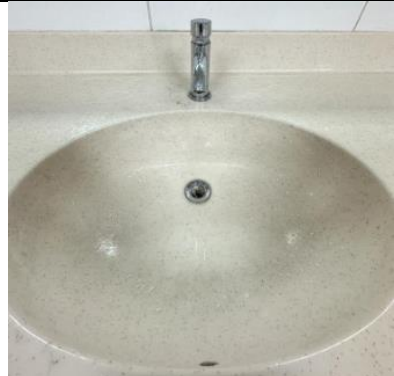
Lavamanos	FV	Funcionales	Bajo Consumo
Ubicación Se encuentra ubicado en la planta baja del edificio Juan Botasso				
Datos adicionales Baño de uso común				
Datos de levantamiento El levantamiento fue realizado el 09/11/2023 por Juan José Arteaga Hernández y Víctor Alexander Fernández Jiménez con la ayuda del Ingeniero Jorge Yanza				
Sugerencias No debe ser reemplazado, en vista de que es de bajo consumo

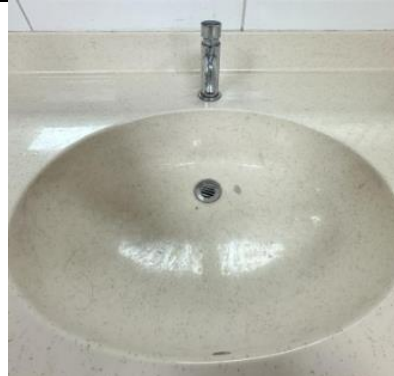
Lavamanos	FV	Funcionales	Bajo Consumo
Ubicación Se encuentra ubicado en la planta baja del edificio Juan Botasso				
Datos adicionales Baño de uso común

Datos de levantamiento El levantamiento fue realizado el 09/11/2023 por Juan José Arteaga Hernández y Víctor Alexander Fernández Jiménez con la ayuda del Ingeniero Jorge Yanza
Sugerencias No debe ser reemplazado, en vista de que es de bajo consumo

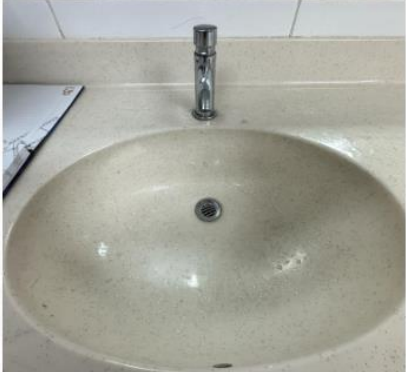
Lavamanos	FV	Funcionales	Bajo Consumo

Ubicación Se encuentra ubicado en la planta baja del edificio Juan Botasso
Datos adicionales Baño de uso común
Datos de levantamiento El levantamiento fue realizado el 09/11/2023 por Juan José Arteaga Hernández y Víctor Alexander Fernández Jiménez con la ayuda del Ingeniero Jorge Yanza
Sugerencias No debe ser reemplazado, en vista de que es de bajo consumo

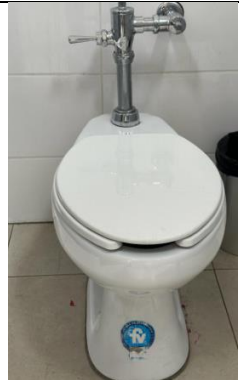
Inodoro	FV	Funcionales	Bajo Consumo

Se encuentra ubicado en la planta baja del edificio Juan Botasso

No debe ser reemplazado, en vista de que es de bajo consumo

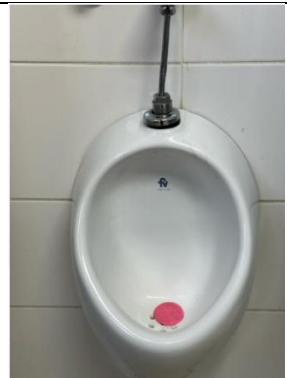
Orinal	FV	Funcionales	Bajo Consumo

Sugerencias
No debe ser reemplazado, en vista de que es de bajo consumo

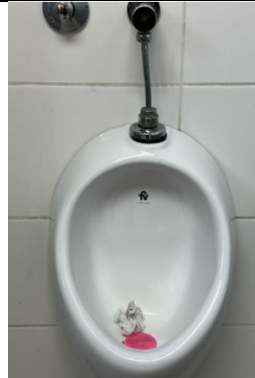
Orinal	FV	Funcionales	Bajo Consumo

Ubicación
Se encuentra ubicado en la planta baja del edificio Juan Botasso

Sugerencias
No debe ser reemplazado, en vista de que es de bajo consumo

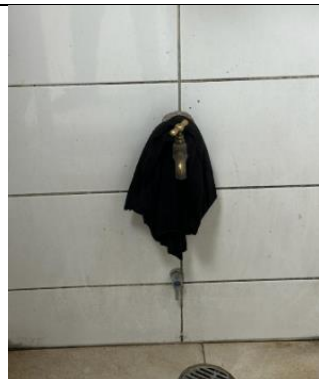
Grifo	FV	Funcionales	Alto Consumo

Ubicación
Se encuentra ubicado en la planta baja del edificio Juan Botasso

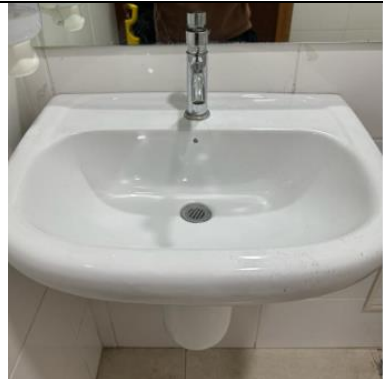
Lavamanos	FV	Funcionales	Bajo Consumo
Ubicación Se encuentra ubicado en la planta baja del edificio Juan Botasso				
Datos adicionales Baño para discapacitados.				
Datos de levantamiento El levantamiento fue realizado el 09/11/2023 por Juan José Arteaga Hernández y Víctor Alexander Fernández Jiménez con la ayuda del Ingeniero Jorge Yanza				
Sugerencias No debe ser reemplazado, en vista de que es de bajo consumo

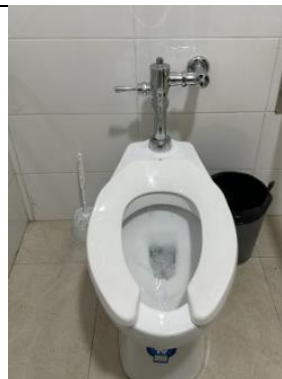
Inodoro	FV	Funcionales	Bajo Consumo
Ubicación Se encuentra ubicado en la planta baja del edificio Juan Botasso				
Datos adicionales Baño para discapacitados				
Datos de levantamiento

El levantamiento fue realizado el 09/11/2023 por Juan José Arteaga Hernández y Víctor Alexander Fernández Jiménez con la ayuda del Ingeniero Jorge Yanza
Sugerencias No debe ser reemplazado, en vista de que es de bajo consumo

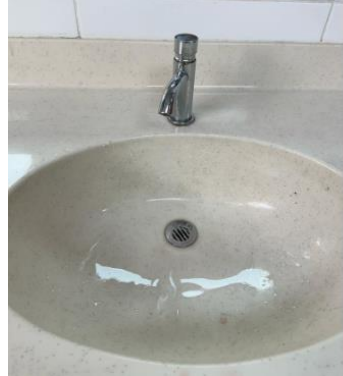
Lavamanos	FV	Funcionales	Bajo Consumo
Ubicación Se encuentra ubicado en la planta baja del edificio Juan Botasso				
Datos adicionales Baño de uso común				
Datos de levantamiento El levantamiento fue realizado el 09/11/2023 por Juan José Arteaga Hernández y Víctor Alexander Fernández Jiménez con la ayuda del Ingeniero Jorge Yanza				
Sugerencias No debe ser reemplazado, en vista de que es de bajo consumo

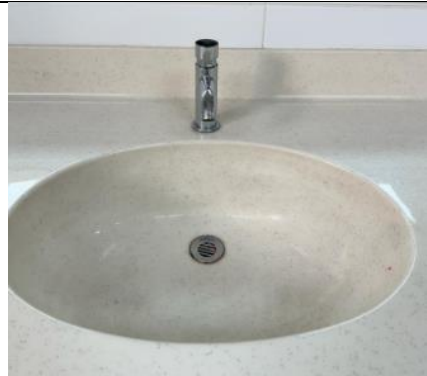
Lavamanos	FV	Funcionales	Bajo Consumo
Ubicación Se encuentra ubicado en la planta baja del edificio Juan Botasso				
Datos adicionales Baño de uso común				
Datos de levantamiento

El levantamiento fue realizado el 09/11/2023 por Juan José Arteaga Hernández y Víctor Alexander Fernández Jiménez con la ayuda del Ingeniero Jorge Yanza
Sugerencias No debe ser reemplazado, en vista de que es de bajo consumo

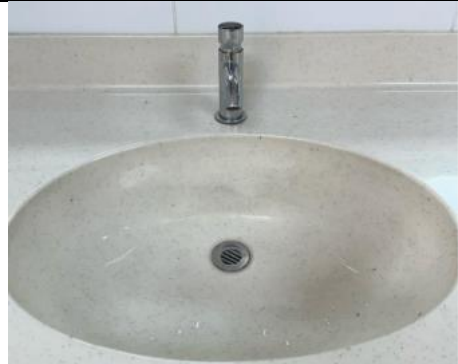
Lavamanos	FV	Funcionales	Bajo Consumo

Ubicación Se encuentra ubicado en la planta baja del edificio Juan Botasso
Datos adicionales Baño de uso común
Datos de levantamiento El levantamiento fue realizado el 09/11/2023 por Juan José Arteaga Hernández y Víctor Alexander Fernández Jiménez con la ayuda del Ingeniero Jorge Yanza
Sugerencias No debe ser reemplazado, en vista de que es de bajo consumo

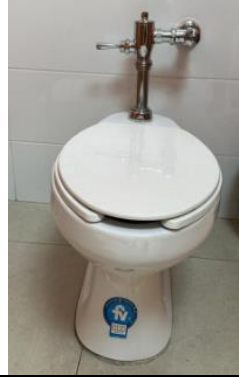
Inodoro	FV	Funcionales	Bajo Consumo
Ubicación Se encuentra ubicado en la planta baja del edificio Juan Botasso				
Datos adicionales Baño de uso común				
Datos de levantamiento El levantamiento fue realizado el 09/11/2023 por Juan José Arteaga Hernández y Víctor Alexander Fernández Jiménez con la ayuda del Ingeniero Jorge Yanza				
Sugerencias No debe ser reemplazado, en vista de que es de bajo consumo

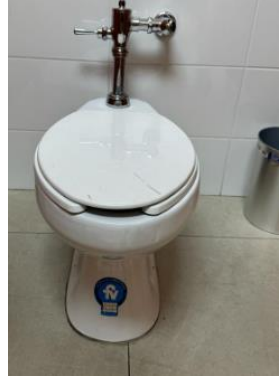
Inodoro	FV	Funcionales	Bajo Consumo
Ubicación Se encuentra ubicado en la planta baja del edificio Juan Botasso				
Datos adicionales Baño de uso común				
Datos de levantamiento

El levantamiento fue realizado el 09/11/2023 por Juan José Arteaga Hernández y Víctor Alexander Fernández Jiménez con la ayuda del Ingeniero Jorge Yanza
Sugerencias No debe ser reemplazado, en vista de que es de bajo consumo

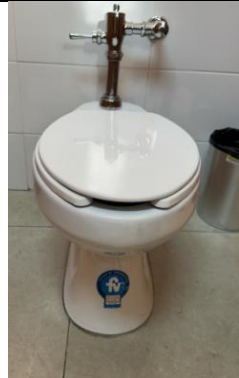
Inodoro	FV	Funcionales	Bajo Consumo

Ubicación Se encuentra ubicado en la planta baja del edificio Juan Botasso
Datos adicionales Baño de uso común
Datos de levantamiento El levantamiento fue realizado el 09/11/2023 por Juan José Arteaga Hernández y Víctor Alexander Fernández Jiménez con la ayuda del Ingeniero Jorge Yanza
Sugerencias No debe ser reemplazado, en vista de que es de bajo consumo

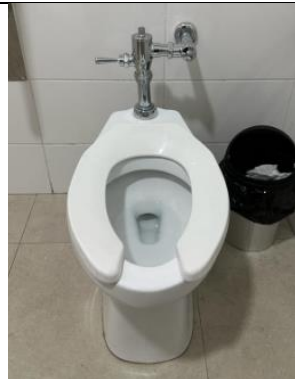
Inodoro	FV	Funcionales	Bajo Consumo

Ubicación Se encuentra ubicado en la planta baja del edificio Juan Botasso
Datos adicionales Baño para discapacitados
Datos de levantamiento El levantamiento fue realizado el 09/11/2023 por Juan José Arteaga Hernández y Víctor Alexander Fernández Jiménez con la ayuda del Ingeniero Jorge Yanza
Sugerencias No debe ser reemplazado, en vista de que es de bajo consumo

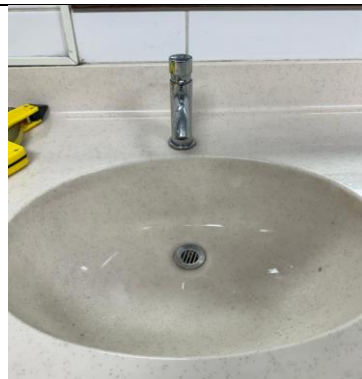
Lavamanos	FV	Funcionales	Bajo Consumo
Ubicación Se encuentra ubicado en el piso 1 del edificio Juan Botasso				
Datos adicionales Baño de uso común

Datos de levantamiento El levantamiento fue realizado el 09/11/2023 por Juan Jose Arteaga Hernandez y Víctor Alexander Fernández Jiménez con la ayuda del Ingeniero Jorge Yanza
Sugerencias No debe ser reemplazado, en vista de que es de bajo consumo

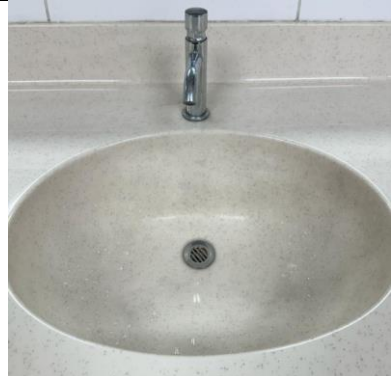
Lavamanos	FV	Funcionales	Bajo Consumo

Ubicación Se encuentra ubicado en el piso 1 del edificio Juan Botasso
Datos adicionales Baño de uso común
Datos de levantamiento El levantamiento fue realizado el 09/11/2023 por Juan Jose Arteaga Hernandez y Víctor Alexander Fernández Jiménez con la ayuda del Ingeniero Jorge Yanza
Sugerencias No debe ser reemplazado, en vista de que es de bajo consumo

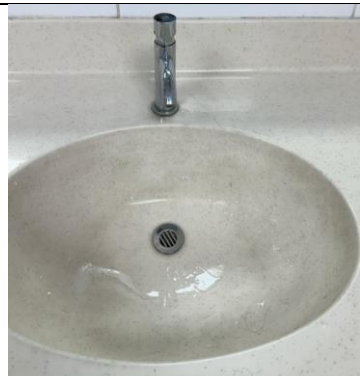
Lavamanos	FV	Funcionales	Bajo Consumo
Ubicación Se encuentra ubicado en el piso 1 del edificio Juan Botasso				
Datos adicionales Baño de uso común				
Datos de levantamiento

El levantamiento fue realizado el 09/11/2023 por Juan Jose Arteaga Hernandez y Víctor Alexander Fernández Jiménez con la ayuda del Ingeniero Jorge Yanza
Sugerencias No debe ser reemplazado, en vista de que es de bajo consumo

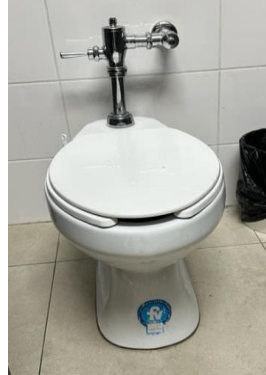
Inodoro	FV	Funcionales	Bajo Consumo

Ubicación Se encuentra ubicado en el piso 1 del edificio Juan Botasso
Datos adicionales Baño de uso común
Datos de levantamiento El levantamiento fue realizado el 09/11/2023 por Juan Jose Arteaga Hernandez y Víctor Alexander Fernández Jiménez con la ayuda del Ingeniero Jorge Yanza
Sugerencias No debe ser reemplazado, en vista de que es de bajo consumo

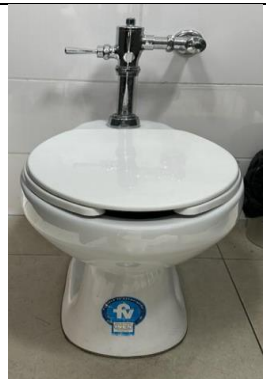
Inodoro	FV	Funcionales	Bajo Consumo

Ubicación Se encuentra ubicado en el piso 1 del edificio Juan Botasso
Datos adicionales Baño de uso común
Datos de levantamiento El levantamiento fue realizado el 09/11/2023 por Juan Jose Arteaga Hernandez y Víctor Alexander Fernández Jiménez con la ayuda del Ingeniero Jorge Yanza
Sugerencias No debe ser reemplazado, en vista de que es de bajo consumo

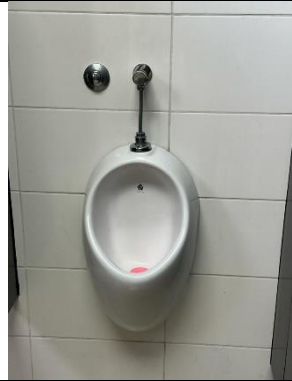
Orinal	FV	Funcionales	Bajo Consumo
Ubicación Se encuentra ubicado en el piso 1 del edificio Juan Botasso				
Datos adicionales Baño de uso común				
Datos de levantamiento El levantamiento fue realizado el 09/11/2023 por Juan Jose Arteaga Hernandez y Víctor Alexander Fernández Jiménez con la ayuda del Ingeniero Jorge Yanza				
Sugerencias No debe ser reemplazado, en vista de que es de bajo consumo

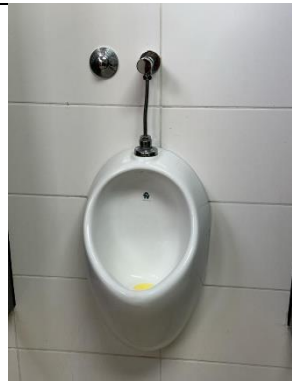
Orinal	FV	Funcionales	Bajo Consumo
Ubicación Se encuentra ubicado en el piso 1 del edificio Juan Botasso				
Datos adicionales Baño de uso común				
Datos de levantamiento

El levantamiento fue realizado el 09/11/2023 por Juan Jose Arteaga Hernandez y Víctor Alexander Fernández Jiménez con la ayuda del Ingeniero Jorge Yanza
Sugerencias No debe ser reemplazado, en vista de que es de bajo consumo

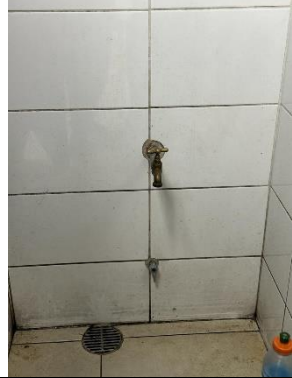
Grifo	FV	Funcionales	Alto Consumo
Ubicación Se encuentra ubicado en el piso 1 del edificio Juan Botasso				
Datos adicionales Baño de uso común				
Datos de levantamiento El levantamiento fue realizado el 09/11/2023 por Juan Jose Arteaga Hernandez y Víctor Alexander Fernández Jiménez con la ayuda del Ingeniero Jorge Yanza				
Sugerencias Debe ser reemplazado, en vista de que es de alto consumo

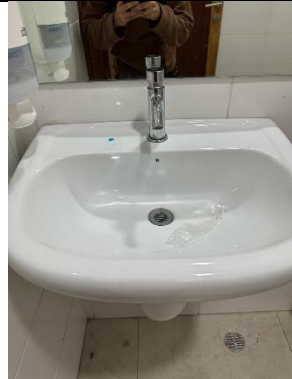
Lavamanos	FV	Funcionales	Bajo Consumo
Ubicación Se encuentra ubicado en el piso 1 del edificio Juan Botasso				
Datos adicionales Baño para discapacitados

Datos de levantamiento El levantamiento fue realizado el 09/11/2023 por Juan Jose Arteaga Hernandez y Víctor Alexander Fernández Jiménez con la ayuda del Ingeniero Jorge Yanza
Sugerencias No debe ser reemplazado, en vista de que es de bajo consumo

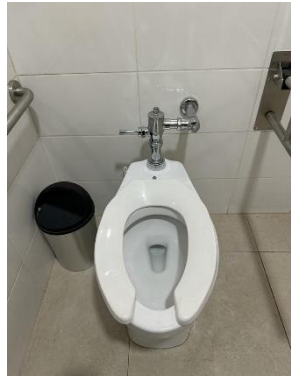
Inodoro	FV	Funcionales	Bajo Consumo

Ubicación Se encuentra ubicado en el piso 1 del edificio Juan Botasso
Datos adicionales Baño para discapacitados
Datos de levantamiento El levantamiento fue realizado el 09/11/2023 por Juan Jose Arteaga Hernandez y Víctor Alexander Fernández Jiménez con la ayuda del Ingeniero Jorge Yanza
Sugerencias No debe ser reemplazado, en vista de que es de bajo consumo

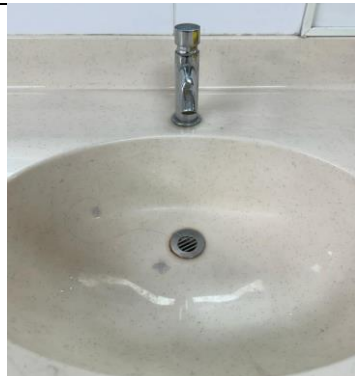
Lavamanos	FV	Funcionales	Bajo Consumo

Baño de uso común
Datos de levantamiento El levantamiento fue realizado el 09/11/2023 por Juan Jose Arteaga Hernandez y Víctor Alexander Fernández Jiménez con la ayuda del Ingeniero Jorge Yanza
Sugerencias No debe ser reemplazado, en vista de que es de bajo consumo

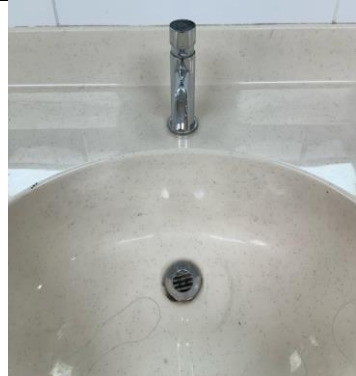
Lavamanos	FV	Funcionales	Bajo Consumo

Ubicación Se encuentra ubicado en el piso 1 del edificio Juan Botasso
Datos adicionales Baño de uso común
Datos de levantamiento El levantamiento fue realizado el 09/11/2023 por Juan Jose Arteaga Hernandez y Víctor Alexander Fernández Jiménez con la ayuda del Ingeniero Jorge Yanza
Sugerencias No debe ser reemplazado, en vista de que es de bajo consumo

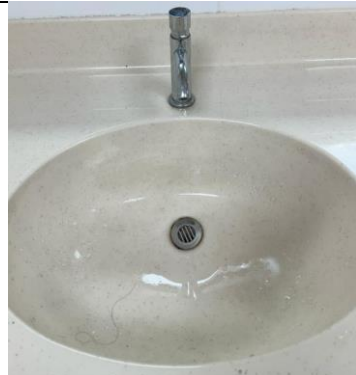
Lavamanos	FV	Funcionales	Bajo Consumo

No debe ser reemplazado, en vista de que es de bajo consumo

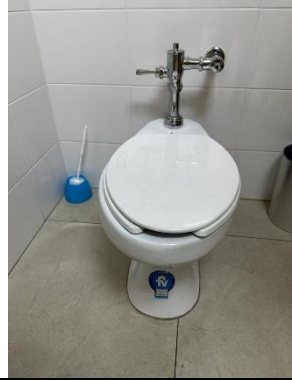
Inodoro	FV	Funcionales	Bajo Consumo
Ubicación Se encuentra ubicado en el piso 1 del edificio Juan Botasso				
Datos adicionales Baño de uso común				
Datos de levantamiento El levantamiento fue realizado el 09/11/2023 por Juan Jose Arteaga Hernandez y Víctor Alexander Fernández Jiménez con la ayuda del Ingeniero Jorge Yanza				
Sugerencias No debe ser reemplazado, en vista de que es de bajo consumo

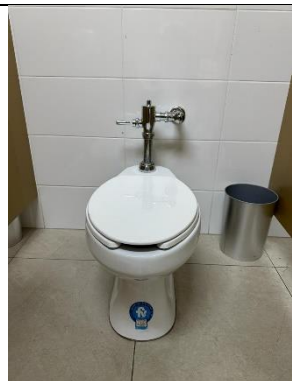
Inodoro	FV	Funcionales	Bajo Consumo
Ubicación Se encuentra ubicado en el piso 1 del edificio Juan Botasso				
Datos adicionales Baño de uso común				
Datos de levantamiento El levantamiento fue realizado el 09/11/2023 por Juan Jose Arteaga Hernandez y Víctor Alexander Fernández Jiménez con la ayuda del Ingeniero Jorge Yanza

Sugerencias
No debe ser reemplazado, en vista de que es de bajo consumo

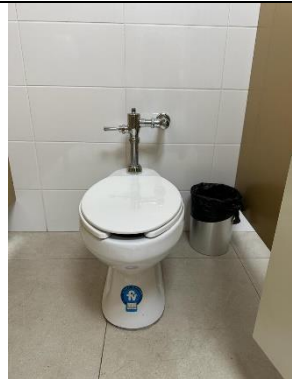
Inodoro	FV	Funcionales	Bajo Consumo
Ubicación Se encuentra ubicado en el piso 1 del edificio Juan Botasso				
Datos adicionales Baño de uso común				
Datos de levantamiento El levantamiento fue realizado el 09/11/2023 por Juan Jose Arteaga Hernandez y Víctor Alexander Fernández Jiménez con la ayuda del Ingeniero Jorge Yanza				
Sugerencias No debe ser reemplazado, en vista de que es de bajo consumo

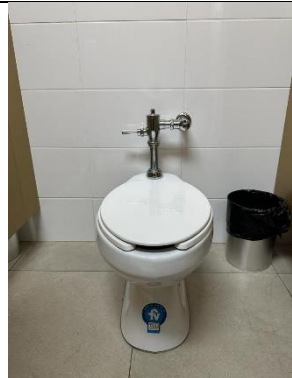
Inodoro	FV	Funcionales	Bajo Consumo
Ubicación Se encuentra ubicado en el piso 1 del edificio Juan Botasso				
Datos adicionales Baño de uso común				
Datos de levantamiento El levantamiento fue realizado el 09/11/2023 por Juan Jose Arteaga Hernandez y Víctor Alexander Fernández Jiménez con la ayuda del Ingeniero Jorge Yanza

No debe ser reemplazado, en vista de que es de bajo consumo

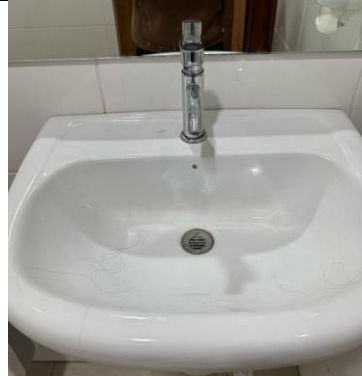
Lavamanos	FV	Funcionales	Bajo Consumo

No debe ser reemplazado, en vista de que es de bajo consumo

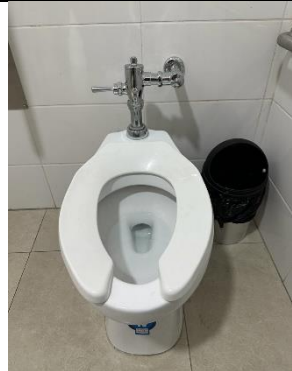
Inodoro	FV	Funcionales	Bajo Consumo

Datos de levantamiento El levantamiento fue realizado el 09/11/2023 por Juan Jose Arteaga Hernandez y Víctor Alexander Fernández Jiménez con la ayuda del Ingeniero Jorge Yanza
Sugerencias No debe ser reemplazado, en vista de que es de bajo consumo

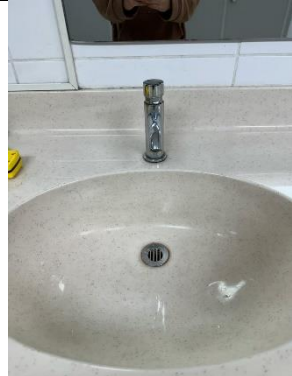
Lavamanos	FV	Funcionales	Bajo Consumo
Ubicación Se encuentra ubicado en el piso 1 del edificio Juan Botasso				
Datos adicionales Baño de uso común				
Datos de levantamiento El levantamiento fue realizado el 09/11/2023 por Juan Jose Arteaga Hernandez y Víctor Alexander Fernández Jiménez con la ayuda del Ingeniero Jorge Yanza				
Sugerencias No debe ser reemplazado, en vista de que es de bajo consumo

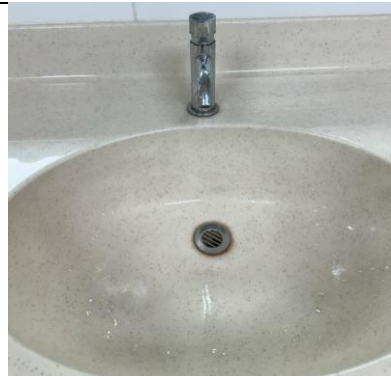
Lavamanos	FV	Funcionales	Bajo Consumo
Ubicación Se encuentra ubicado en el piso 1 del edificio Juan Botasso				
Datos adicionales

Baño de uso común
Datos de levantamiento El levantamiento fue realizado el 09/11/2023 por Juan Jose Arteaga Hernandez y Víctor Alexander Fernández Jiménez con la ayuda del Ingeniero Jorge Yanza
Sugerencias No debe ser reemplazado, en vista de que es de bajo consumo

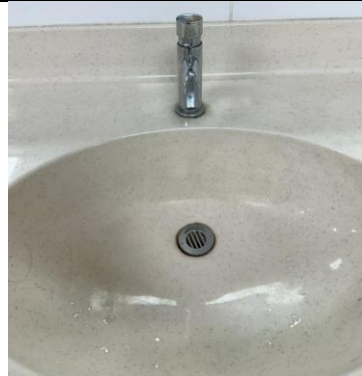
Lavamanos	FV	Funcionales	Bajo Consumo

Ubicación Se encuentra ubicado en el piso 1 del edificio Juan Botasso
Datos adicionales Baño de uso común
Datos de levantamiento El levantamiento fue realizado el 09/11/2023 por Juan Jose Arteaga Hernandez y Víctor Alexander Fernández Jiménez con la ayuda del Ingeniero Jorge Yanza
Sugerencias No debe ser reemplazado, en vista de que es de bajo consumo

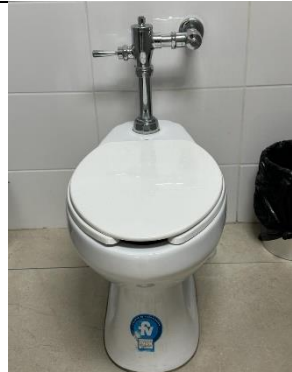
Inodoro	FV	Funcionales	Bajo Consumo

El levantamiento fue realizado el 09/11/2023 por Juan Jose Arteaga Hernandez y Víctor Alexander Fernández Jiménez con la ayuda del Ingeniero Jorge Yanza
Sugerencias No debe ser reemplazado, en vista de que es de bajo consumo

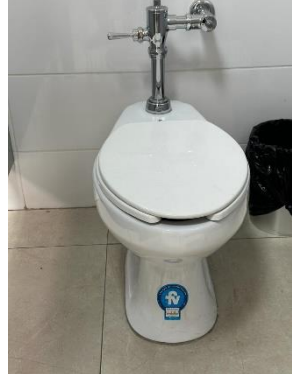
Inodoro	FV	Funcionales	Bajo Consumo

Ubicación Se encuentra ubicado en el piso 1 del edificio Juan Botasso
Datos adicionales Baño de uso común
Datos de levantamiento El levantamiento fue realizado el 09/11/2023 por Juan Jose Arteaga Hernandez y Víctor Alexander Fernández Jiménez con la ayuda del Ingeniero Jorge Yanza
Sugerencias No debe ser reemplazado, en vista de que es de bajo consumo

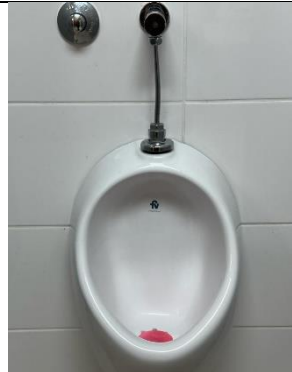
Orinal	FV	Funcionales	Bajo Consumo

El levantamiento fue realizado el 09/11/2023 por Juan Jose Arteaga Hernandez y Víctor Alexander Fernández Jiménez con la ayuda del Ingeniero Jorge Yanza
Sugerencias No debe ser reemplazado, en vista de que es de bajo consumo

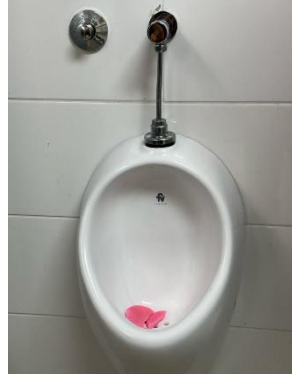
Orinal	FV	Funcionales	Bajo Consumo

Ubicación Se encuentra ubicado en el piso 1 del edificio Juan Botasso
Datos adicionales Baño de uso común
Datos de levantamiento El levantamiento fue realizado el 09/11/2023 por Juan Jose Arteaga Hernandez y Víctor Alexander Fernández Jiménez con la ayuda del Ingeniero Jorge Yanza
Sugerencias No debe ser reemplazado, en vista de que es de bajo consumo

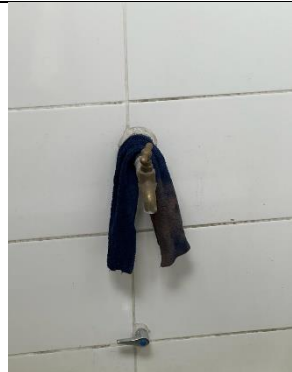
Grifo	FV	Funcionales	Alto Consumo

El levantamiento fue realizado el 09/11/2023 por Juan Jose Arteaga Hernandez y Víctor Alexander Fernández Jiménez con la ayuda del Ingeniero Jorge Yanza
Sugerencias Debe ser reemplazado, en vista de que es de alto consumo

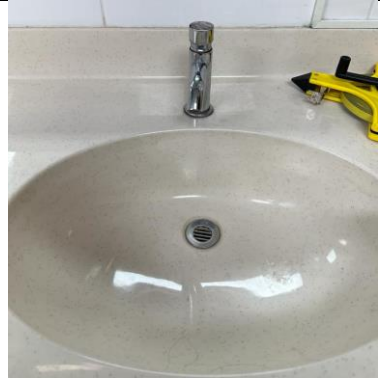
Lavamanos	FV	Funcionales	Bajo Consumo
Ubicación Se encuentra ubicado en el piso 1 del edificio Juan Botasso				
Datos adicionales Baño de uso común				
Datos de levantamiento El levantamiento fue realizado el 09/11/2023 por Juan Jose Arteaga Hernandez y Víctor Alexander Fernández Jiménez con la ayuda del Ingeniero Jorge Yanza				
Sugerencias No debe ser reemplazado, en vista de que es de bajo consumo

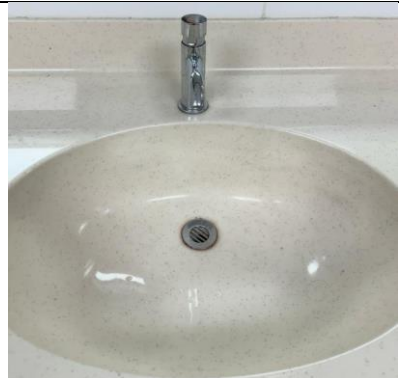
Lavamanos	FV	Funcionales	Bajo Consumo
Ubicación Se encuentra ubicado en el piso 1 del edificio Juan Botasso

Datos adicionales Baño de uso común
Datos de levantamiento El levantamiento fue realizado el 09/11/2023 por Juan Jose Arteaga Hernandez y Víctor Alexander Fernández Jiménez con la ayuda del Ingeniero Jorge Yanza
Sugerencias No debe ser reemplazado, en vista de que es de bajo consumo

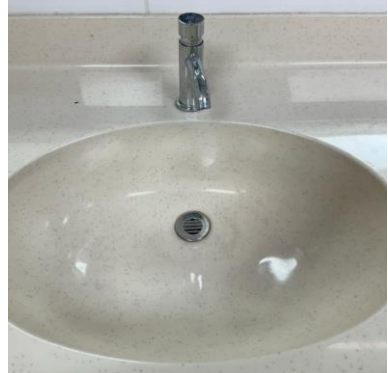
Lavamanos	FV	Funcionales	Bajo Consumo

Ubicación Se encuentra ubicado en el piso 1 del edificio Juan Botasso
Datos adicionales Baño de uso común
Datos de levantamiento El levantamiento fue realizado el 09/11/2023 por Juan Jose Arteaga Hernandez y Víctor Alexander Fernández Jiménez con la ayuda del Ingeniero Jorge Yanza
Sugerencias No debe ser reemplazado, en vista de que es de bajo consumo

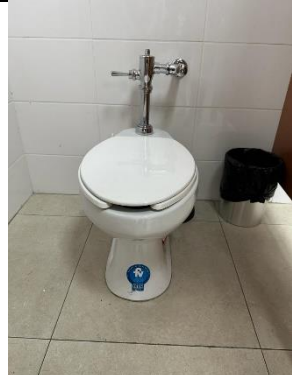
Inodoro	FV	Funcionales	Bajo Consumo

No debe ser reemplazado, en vista de que es de bajo consumo

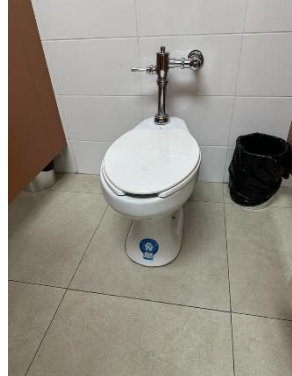
Inodoro	FV	Funcionales	Bajo Consumo

No debe ser reemplazado, en vista de que es de bajo consumo

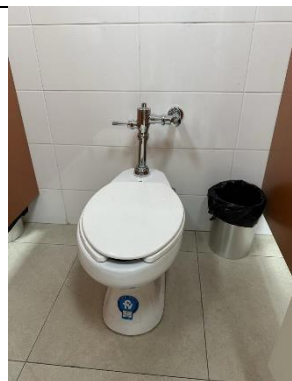
Inodoro	FV	Funcionales	Bajo Consumo

No debe ser reemplazado, en vista de que es de bajo consumo

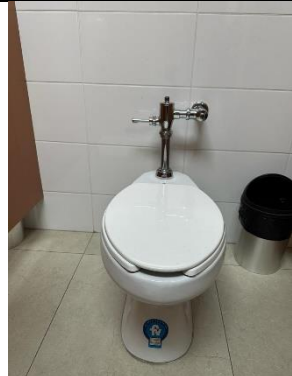
Inodoro	FV	Funcionales	Bajo Consumo

No debe ser reemplazado, en vista de que es de bajo consumo

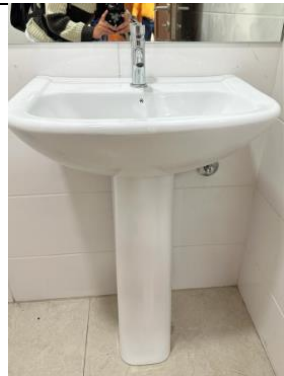
Lavamanos	FV	Funcionales	Bajo Consumo

Baño de uso docente
Datos de levantamiento El levantamiento fue realizado el 05/12/2023 por Juan Jose Arteaga Hernandez y Víctor Alexander Fernández Jiménez con la ayuda del Ingeniero Jorge Yanza
Sugerencias No debe ser reemplazado, en vista de que es de bajo consumo

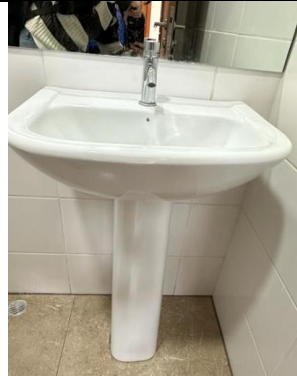
Lavamanos	FV	Funcionales	Bajo Consumo

Baño de uso docente
Datos de levantamiento El levantamiento fue realizado el 05/12/2023 por Juan Jose Arteaga Hernandez y Víctor Alexander Fernández Jiménez con la ayuda del Ingeniero Jorge Yanza
Sugerencias No debe ser reemplazado, en vista de que es de bajo consumo

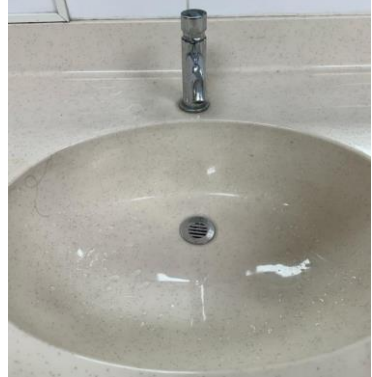
Lavamanos	FV	Funcionales	Bajo Consumo
Ubicación Se encuentra ubicado en el piso 2 del edificio Juan Botasso				
Datos adicionales Baño de uso común				
Datos de levantamiento El levantamiento fue realizado el 09/11/2023 por Juan Jose Arteaga Hernandez y Víctor Alexander Fernández Jiménez con la ayuda del Ingeniero Jorge Yanza				
Sugerencias No debe ser reemplazado, en vista de que es de bajo consumo

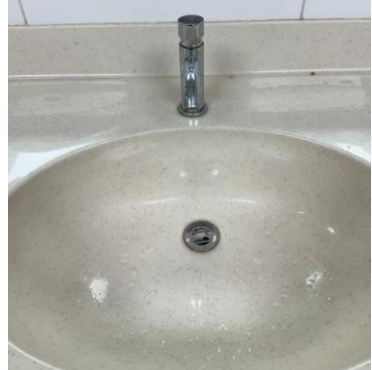
Lavamanos	FV	Funcionales	Bajo Consumo

Ubicación Se encuentra ubicado en el piso 2 del edificio Juan Botasso
Datos adicionales Baño de uso común
Datos de levantamiento El levantamiento fue realizado el 09/11/2023 por Juan Jose Arteaga Hernandez y Víctor Alexander Fernández Jiménez con la ayuda del Ingeniero Jorge Yanza
Sugerencias No debe ser reemplazado, en vista de que es de bajo consumo

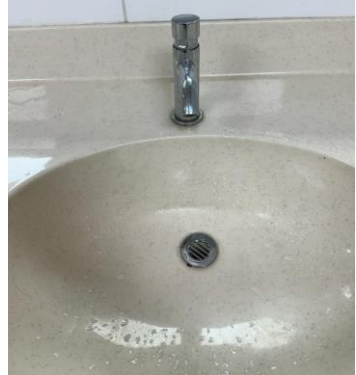
Lavamanos	FV	Funcionales	Bajo Consumo

Ubicación Se encuentra ubicado en el piso 2 del edificio Juan Botasso
Datos adicionales Baño de uso común
Datos de levantamiento El levantamiento fue realizado el 09/11/2023 por Juan Jose Arteaga Hernandez y Víctor Alexander Fernández Jiménez con la ayuda del Ingeniero Jorge Yanza
Sugerencias No debe ser reemplazado, en vista de que es de bajo consumo

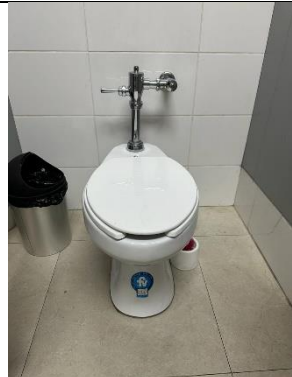
Inodoro	FV	Funcionales	Bajo Consumo

No debe ser reemplazado, en vista de que es de bajo consumo

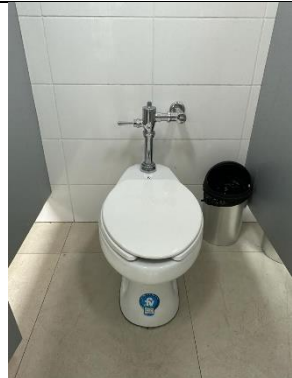
Inodoro	FV	Funcionales	Bajo Consumo

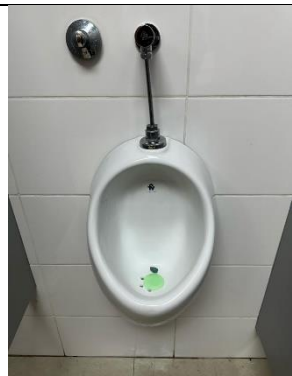
Orinal	FV	Funcionales	Bajo Consumo

Se encuentra ubicado en el piso 2 del edificio Juan Botasso

Baño de uso común

No debe ser reemplazado, en vista de que es de bajo consumo

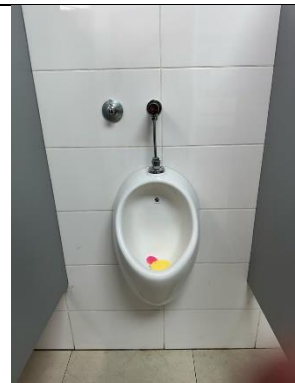
Orinal	FV	Funcionales	Bajo Consumo
Ubicación Se encuentra ubicado en el piso 2 del edificio Juan Botasso				
Datos adicionales Baño de uso común				
Datos de levantamiento El levantamiento fue realizado el 09/11/2023 por Juan Jose Arteaga Hernandez y Víctor Alexander Fernández Jiménez con la ayuda del Ingeniero Jorge Yanza				
Sugerencias No debe ser reemplazado, en vista de que es de bajo consumo

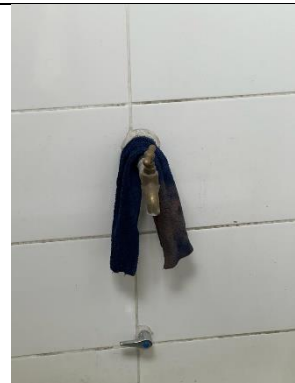
Grifo	FV	Funcionales	Bajo Consumo
Ubicación Se encuentra ubicado en el piso 2 del edificio Juan Botasso				
Datos adicionales Baño de uso común				
Datos de levantamiento El levantamiento fue realizado el 09/11/2023 por Juan Jose Arteaga Hernandez y Víctor Alexander Fernández Jiménez con la ayuda del Ingeniero Jorge Yanza				
Sugerencias No debe ser reemplazado, en vista de que es de bajo consumo

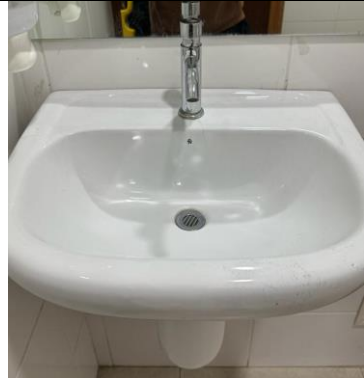
BAÑO DISCAPACITADOS HOMBRES 1

Lavamanos	FV	Funcionales	Bajo Consumo
Ubicación Se encuentra ubicado en el piso 2 del edificio Juan Botasso				
Datos adicionales Baño para discapacitados				
Datos de levantamiento El levantamiento fue realizado el 09/11/2023 por Juan Jose Arteaga Hernandez y Víctor Alexander Fernández Jiménez con la ayuda del Ingeniero Jorge Yanza				
Sugerencias No debe ser reemplazado, en vista de que es de bajo consumo

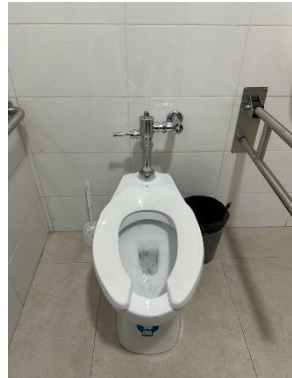
Inodoro	FV	Funcionales	Bajo Consumo
Ubicación Se encuentra ubicado en el piso 2 del edificio Juan Botasso				
Datos adicionales Baño para discapacitados				
Datos de levantamiento El levantamiento fue realizado el 09/11/2023 por Juan Jose Arteaga Hernandez y Víctor Alexander Fernández Jiménez con la ayuda del Ingeniero Jorge Yanza				
Sugerencias No debe ser reemplazado, en vista de que es de bajo consumo

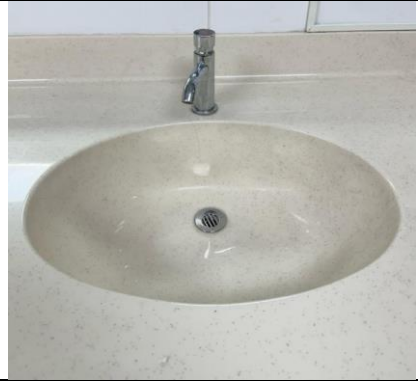
BAÑO MUJERES 1

Lavamanos	FV	Funcionales	Bajo Consumo
Ubicación Se encuentra ubicado en el piso 2 del edificio Juan Botasso				
Datos adicionales Baño de uso común				
Datos de levantamiento El levantamiento fue realizado el 09/11/2023 por Juan Jose Arteaga Hernandez y Víctor Alexander Fernández Jiménez con la ayuda del Ingeniero Jorge Yanza				
Sugerencias No debe ser reemplazado, en vista de que es de bajo consumo

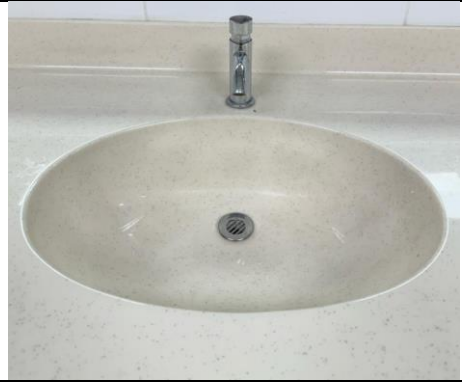
Lavamanos	FV	Funcionales	Bajo Consumo
Ubicación Se encuentra ubicado en el piso 2 del edificio Juan Botasso				
Datos adicionales Baño de uso común				
Datos de levantamiento El levantamiento fue realizado el 09/11/2023 por Juan Jose Arteaga Hernandez y Víctor Alexander Fernández Jiménez con la ayuda del Ingeniero Jorge Yanza				
Sugerencias No debe ser reemplazado, en vista de que es de bajo consumo

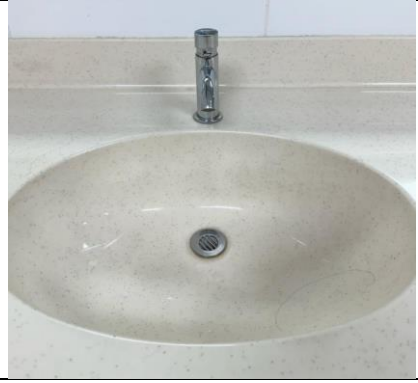
Lavamanos	FV	Funcionales	Bajo Consumo
Ubicación Se encuentra ubicado en el piso 2 del edificio Juan Botasso				
Datos adicionales Baño de uso común				
Datos de levantamiento El levantamiento fue realizado el 09/11/2023 por Juan Jose Arteaga Hernandez y Víctor Alexander Fernández Jiménez con la ayuda del Ingeniero Jorge Yanza				
Sugerencias No debe ser reemplazado, en vista de que es de bajo consumo

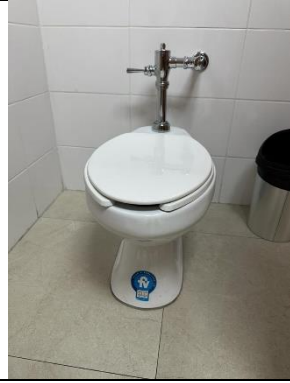
Inodoro	FV	Funcionales	Bajo Consumo
Ubicación Se encuentra ubicado en el piso 2 del edificio Juan Botasso				
Datos adicionales Baño de uso común				
Datos de levantamiento El levantamiento fue realizado el 09/11/2023 por Juan Jose Arteaga Hernandez y Víctor Alexander Fernández Jiménez con la ayuda del Ingeniero Jorge Yanza				
Sugerencias No debe ser reemplazado, en vista de que es de bajo consumo

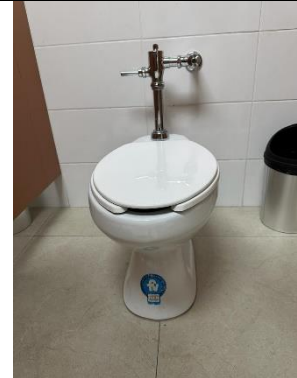
Inodoro	FV	Funcionales	Bajo Consumo
Ubicación Se encuentra ubicado en el piso 2 del edificio Juan Botasso				
Datos adicionales Baño de uso común				
Datos de levantamiento El levantamiento fue realizado el 09/11/2023 por Juan Jose Arteaga Hernandez y Víctor Alexander Fernández Jiménez con la ayuda del Ingeniero Jorge Yanza				
Sugerencias No debe ser reemplazado, en vista de que es de bajo consumo

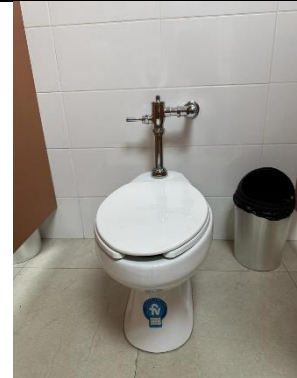
Inodoro	FV	Funcionales	Bajo Consumo
Ubicación Se encuentra ubicado en el piso 2 del edificio Juan Botasso				
Datos adicionales Baño de uso común				
Datos de levantamiento El levantamiento fue realizado el 09/11/2023 por Juan Jose Arteaga Hernandez y Víctor Alexander Fernández Jiménez con la ayuda del Ingeniero Jorge Yanza				
Sugerencias No debe ser reemplazado, en vista de que es de bajo consumo

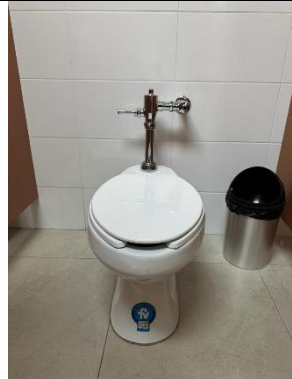
Inodoro	FV	Funcionales	Bajo Consumo
Ubicación Se encuentra ubicado en el piso 2 del edificio Juan Botasso				
Datos adicionales Baño de uso común				
Datos de levantamiento El levantamiento fue realizado el 09/11/2023 por Juan Jose Arteaga Hernandez y Víctor Alexander Fernández Jiménez con la ayuda del Ingeniero Jorge Yanza				
Sugerencias No debe ser reemplazado, en vista de que es de bajo consumo

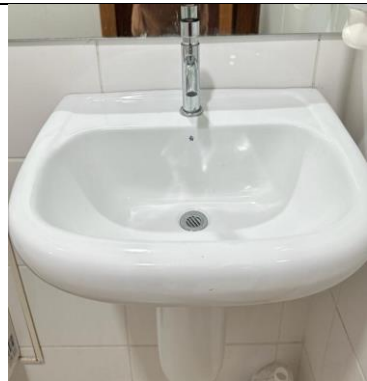
BAÑO DISCAPACITADAS MUJERES 1

Lavamanos	FV	Funcionales	Bajo Consumo
Ubicación Se encuentra ubicado en el piso 2 del edificio Juan Botasso				
Datos adicionales Baño para discapacitados				
Datos de levantamiento El levantamiento fue realizado el 09/11/2023 por Juan Jose Arteaga Hernandez y Víctor Alexander Fernández Jiménez con la ayuda del Ingeniero Jorge Yanza				
Sugerencias No debe ser reemplazado, en vista de que es de bajo consumo

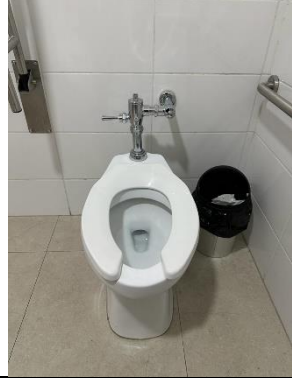
Inodoro	FV	Funcionales	Bajo Consumo
Ubicación Se encuentra ubicado en el piso 2 del edificio Juan Botasso				
Datos adicionales Baño para discapacitados				
Datos de levantamiento El levantamiento fue realizado el 09/11/2023 por Juan Jose Arteaga Hernandez y Víctor Alexander Fernández Jiménez con la ayuda del Ingeniero Jorge Yanza				
Sugerencias No debe ser reemplazado, en vista de que es de bajo consumo

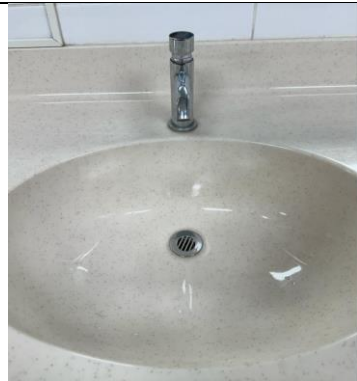
BAÑO HOMBRES 2

Lavamanos	FV	Funcionales	Bajo Consumo
Ubicación Se encuentra ubicado en el piso 2 del edificio Juan Botasso				
Datos adicionales Baño de uso común				
Datos de levantamiento El levantamiento fue realizado el 09/11/2023 por Juan Jose Arteaga Hernandez y Víctor Alexander Fernández Jiménez con la ayuda del Ingeniero Jorge Yanza				
Sugerencias No debe ser reemplazado, en vista de que es de bajo consumo

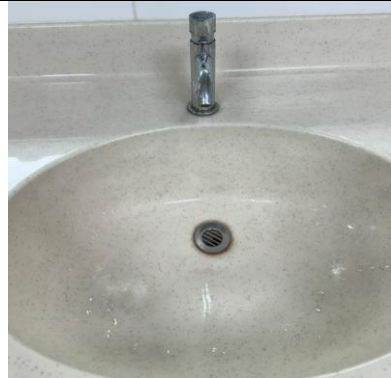
Lavamanos	FV	Funcionales	Bajo Consumo
Ubicación Se encuentra ubicado en el piso 2 del edificio Juan Botasso				
Datos adicionales Baño de uso común				
Datos de levantamiento El levantamiento fue realizado el 09/11/2023 por Juan Jose Arteaga Hernandez y Víctor Alexander Fernández Jiménez con la ayuda del Ingeniero Jorge Yanza				
Sugerencias No debe ser reemplazado, en vista de que es de bajo consumo

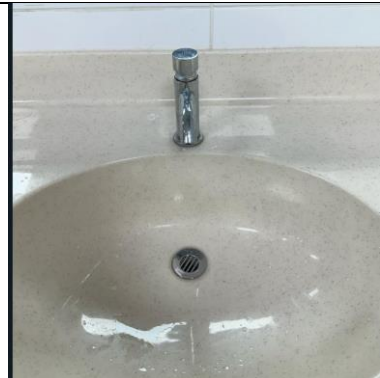
Lavamanos	FV	Funcionales	Bajo Consumo
Ubicación Se encuentra ubicado en el piso 2 del edificio Juan Botasso				
Datos adicionales Baño de uso común				
Datos de levantamiento El levantamiento fue realizado el 09/11/2023 por Juan Jose Arteaga Hernandez y Víctor Alexander Fernández Jiménez con la ayuda del Ingeniero Jorge Yanza				
Sugerencias No debe ser reemplazado, en vista de que es de bajo consumo

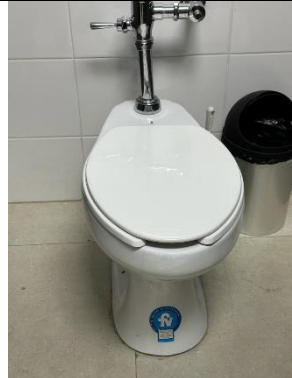
Inodoro	FV	Funcionales	Bajo Consumo
Ubicación Se encuentra ubicado en el piso 2 del edificio Juan Botasso				
Datos adicionales Baño de uso común				
Datos de levantamiento El levantamiento fue realizado el 09/11/2023 por Juan Jose Arteaga Hernandez y Víctor Alexander Fernández Jiménez con la ayuda del Ingeniero Jorge Yanza				
Sugerencias No debe ser reemplazado, en vista de que es de bajo consumo

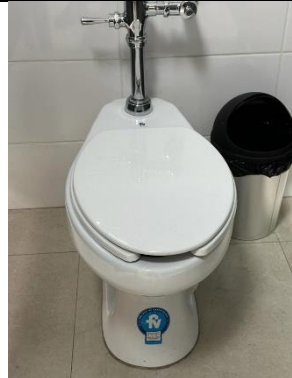
Inodoro	FV	Funcionales	Bajo Consumo
Ubicación Se encuentra ubicado en el piso 2 del edificio Juan Botasso				
Datos adicionales Baño de uso común				
Datos de levantamiento El levantamiento fue realizado el 09/11/2023 por Juan Jose Arteaga Hernandez y Víctor Alexander Fernández Jiménez con la ayuda del Ingeniero Jorge Yanza				
Sugerencias No debe ser reemplazado, en vista de que es de bajo consumo

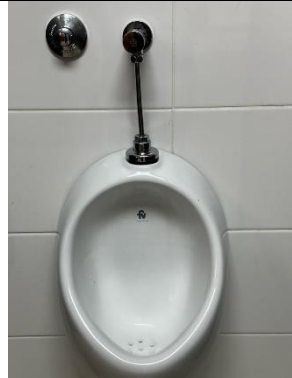
Orinal	FV	Funcionales	Bajo Consumo
Ubicación Se encuentra ubicado en el piso 2 del edificio Juan Botasso				
Datos adicionales Baño de uso común				
Datos de levantamiento El levantamiento fue realizado el 09/11/2023 por Juan Jose Arteaga Hernandez y Víctor Alexander Fernández Jiménez con la ayuda del Ingeniero Jorge Yanza				
Sugerencias No debe ser reemplazado, en vista de que es de bajo consumo

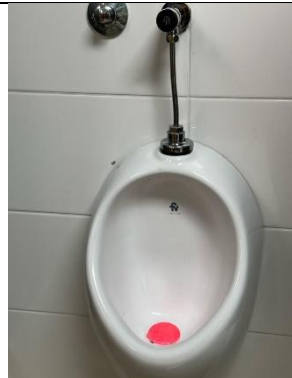
Orinal	FV	Funcionales	Bajo Consumo
Ubicación Se encuentra ubicado en el piso 2 del edificio Juan Botasso				
Datos adicionales Baño de uso común				
Datos de levantamiento El levantamiento fue realizado el 09/11/2023 por Juan Jose Arteaga Hernandez y Víctor Alexander Fernández Jiménez con la ayuda del Ingeniero Jorge Yanza				
Sugerencias No debe ser reemplazado, en vista de que es de bajo consumo

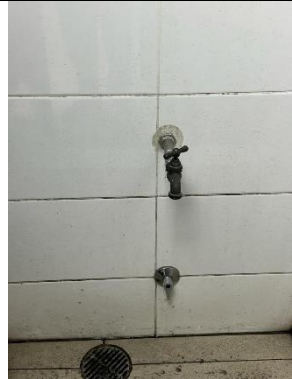
Grifo	FV	Funcionales	Alto Consumo
Ubicación Se encuentra ubicado en el piso 2 del edificio Juan Botasso				
Datos adicionales Baño de uso común				
Datos de levantamiento El levantamiento fue realizado el 09/11/2023 por Juan Jose Arteaga Hernandez y Víctor Alexander Fernández Jiménez con la ayuda del Ingeniero Jorge Yanza				
Sugerencias Debe ser reemplazado, en vista de que es de alto consumo

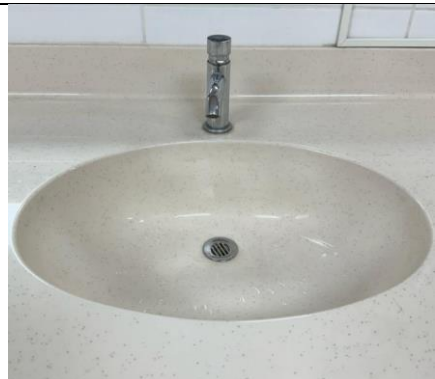
BAÑO MUJERES 2

Lavamanos	FV	Funcionales	Bajo Consumo
Ubicación Se encuentra ubicado en el piso 2 del edificio Juan Botasso				
Datos adicionales Baño de uso común				
Datos de levantamiento El levantamiento fue realizado el 09/11/2023 por Juan Jose Arteaga Hernandez y Víctor Alexander Fernández Jiménez con la ayuda del Ingeniero Jorge Yanza				
Sugerencias No debe ser reemplazado, en vista de que es de bajo consumo

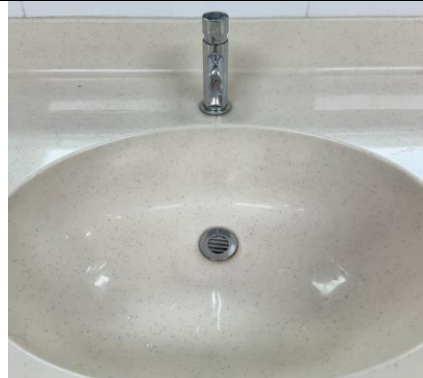
Lavamanos	FV	Funcionales	Bajo Consumo
Ubicación Se encuentra ubicado en el piso 2 del edificio Juan Botasso				
Datos adicionales Baño de uso común				
Datos de levantamiento El levantamiento fue realizado el 09/11/2023 por Juan Jose Arteaga Hernandez y Víctor Alexander Fernández Jiménez con la ayuda del Ingeniero Jorge Yanza				
Sugerencias No debe ser reemplazado, en vista de que es de bajo consumo

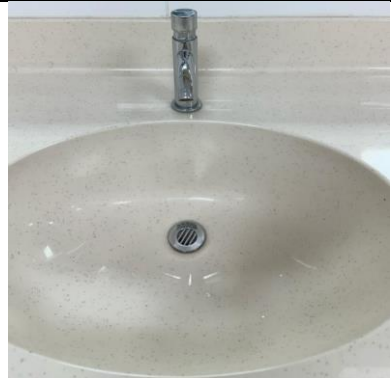
Lavamanos	FV	Funcionales	Bajo Consumo
Ubicación Se encuentra ubicado en el piso 2 del edificio Juan Botasso				
Datos adicionales Baño de uso común				
Datos de levantamiento El levantamiento fue realizado el 09/11/2023 por Juan Jose Arteaga Hernandez y Víctor Alexander Fernández Jiménez con la ayuda del Ingeniero Jorge Yanza				
Sugerencias No debe ser reemplazado, en vista de que es de bajo consumo

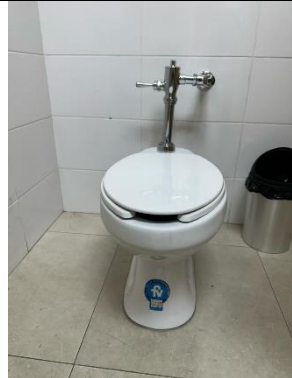
Inodoro	FV	Funcionales	Bajo Consumo
Ubicación Se encuentra ubicado en el piso 2 del edificio Juan Botasso				
Datos adicionales Baño de uso común				
Datos de levantamiento El levantamiento fue realizado el 09/11/2023 por Juan Jose Arteaga Hernandez y Víctor Alexander Fernández Jiménez con la ayuda del Ingeniero Jorge Yanza				
Sugerencias No debe ser reemplazado, en vista de que es de bajo consumo

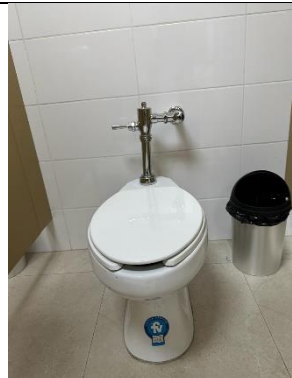
Inodoro	FV	Funcionales	Bajo Consumo
Ubicación Se encuentra ubicado en el piso 2 del edificio Juan Botasso				
Datos adicionales Baño de uso común				
Datos de levantamiento El levantamiento fue realizado el 09/11/2023 por Juan Jose Arteaga Hernandez y Víctor Alexander Fernández Jiménez con la ayuda del Ingeniero Jorge Yanza				
Sugerencias No debe ser reemplazado, en vista de que es de bajo consumo

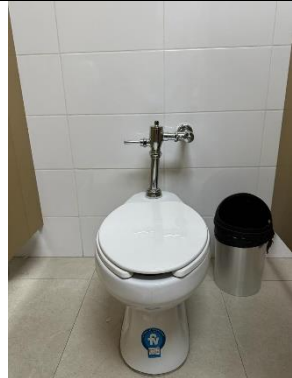
Inodoro	FV	Funcionales	Bajo Consumo
Ubicación Se encuentra ubicado en el piso 2 del edificio Juan Botasso				
Datos adicionales Baño de uso común				
Datos de levantamiento El levantamiento fue realizado el 09/11/2023 por Juan Jose Arteaga Hernandez y Víctor Alexander Fernández Jiménez con la ayuda del Ingeniero Jorge Yanza				
Sugerencias No debe ser reemplazado, en vista de que es de bajo consumo

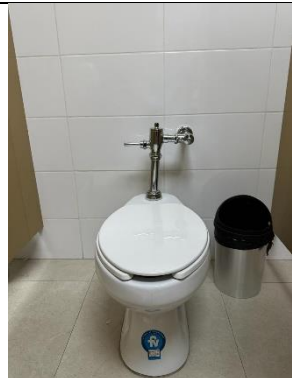
Inodoro	FV	Funcionales	Bajo Consumo
Ubicación Se encuentra ubicado en el piso 2 del edificio Juan Botasso				
Datos adicionales Baño de uso común				
Datos de levantamiento El levantamiento fue realizado el 09/11/2023 por Juan Jose Arteaga Hernandez y Víctor Alexander Fernández Jiménez con la ayuda del Ingeniero Jorge Yanza				
Sugerencias No debe ser reemplazado, en vista de que es de bajo consumo

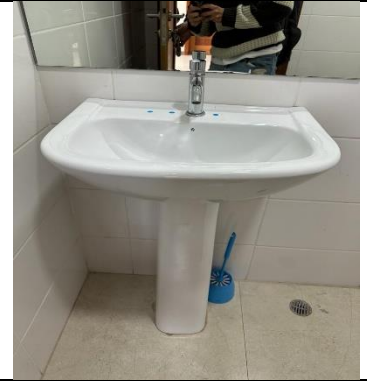
BAÑO DOCENTES HOMBRES 1

Lavamanos	FV	Funcionales	Bajo Consumo
Ubicación Se encuentra ubicado en el piso 2 del edificio Juan Botasso				
Datos adicionales Baño de uso docente				
Datos de levantamiento El levantamiento fue realizado el 05/12/2023 por Juan Jose Arteaga Hernandez y Víctor Alexander Fernández Jiménez con la ayuda del Ingeniero Jorge Yanza				
Sugerencias No debe ser reemplazado, en vista de que es de bajo consumo

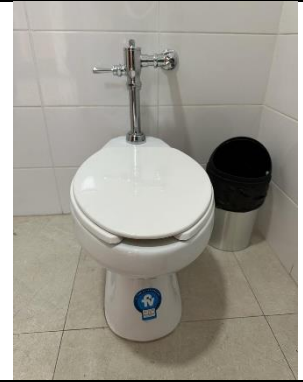
Inodoro	FV	Funcionales	Bajo Consumo
Ubicación Se encuentra ubicado en el piso 2 del edificio Juan Botasso				
Datos adicionales Baño de uso docente				
Datos de levantamiento El levantamiento fue realizado el 05/12/2023 por Juan Jose Arteaga Hernandez y Víctor Alexander Fernández Jiménez con la ayuda del Ingeniero Jorge Yanza				
Sugerencias No debe ser reemplazado, en vista de que es de bajo consumo

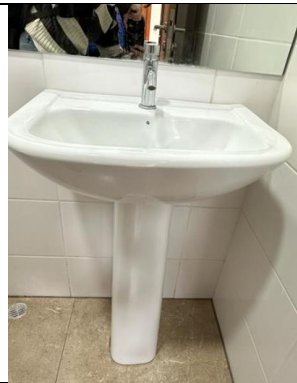
BAÑO DOCENTES MUJERES 1

Lavamanos	FV	Funcionales	Bajo Consumo
Ubicación				
Datos adicionales Baño de uso docente				
Datos de levantamiento El levantamiento fue realizado el 05/12/2023 por Juan Jose Arteaga Hernandez y Víctor Alexander Fernández Jiménez con la ayuda del Ingeniero Jorge Yanza				
Sugerencias No debe ser reemplazado, en vista de que es de bajo consumo

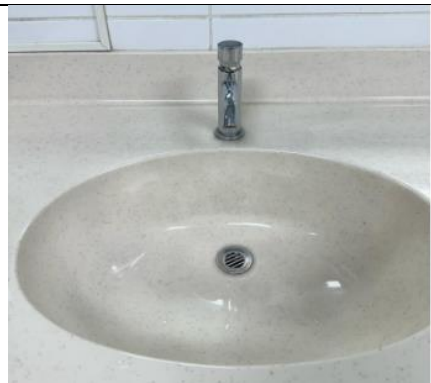
BAÑO HOMBRES 1

Lavamanos	FV	Funcionales	Bajo Consumo
Ubicación Se encuentra ubicado en el piso 3 del edificio Juan Botasso				
Datos adicionales Baño de uso común				
Datos de levantamiento El levantamiento fue realizado el 09/11/2023 por Juan José Arteaga Hernández y Víctor Alexander Fernández Jiménez con la ayuda del Ingeniero Jorge Yanza				
Sugerencias No debe ser reemplazado, en vista de que es de bajo consumo

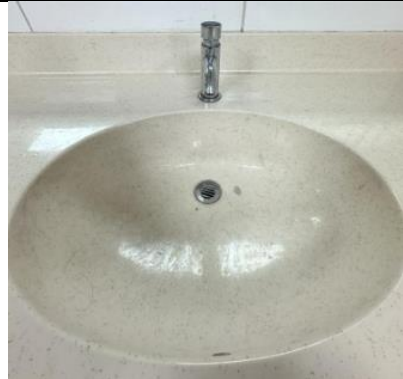
Lavamanos	FV	Funcionales	Bajo Consumo
Ubicación Se encuentra ubicado en el piso 3 del edificio Juan Botasso				
Datos adicionales Baño de uso común				
Datos de levantamiento El levantamiento fue realizado el 09/11/2023 por Juan José Arteaga Hernández y Víctor Alexander Fernández Jiménez con la ayuda del Ingeniero Jorge Yanza				
Sugerencias No debe ser reemplazado, en vista de que es de bajo consumo

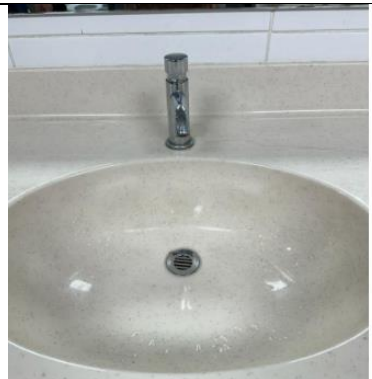
Lavamanos	FV	Funcionales	Alto Consumo
Ubicación Se encuentra ubicado en el piso 3 del edificio Juan Botasso				
Datos adicionales Baño de uso común				
Datos de levantamiento El levantamiento fue realizado el 09/11/2023 por Juan José Arteaga Hernández y Víctor Alexander Fernández Jiménez con la ayuda del Ingeniero Jorge Yanza				
Sugerencias El lavamanos no se cierra

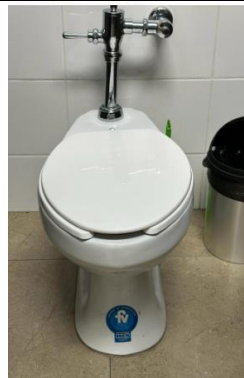
Inodoro	FV	Funcionales	Bajo Consumo
Ubicación Se encuentra ubicado en el piso 3 del edificio Juan Botasso				
Datos adicionales Baño de uso común				
Datos de levantamiento El levantamiento fue realizado el 09/11/2023 por Juan José Arteaga Hernández y Víctor Alexander Fernández Jiménez con la ayuda del Ingeniero Jorge Yanza				
Sugerencias No debe ser reemplazado, en vista de que es de bajo consumo

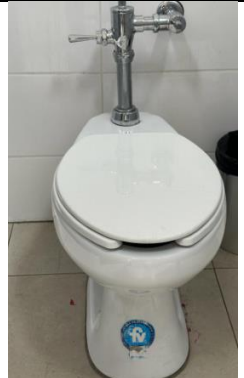
Inodoro	FV	Funcionales	Bajo Consumo
Ubicación Se encuentra ubicado en el piso 3 del edificio Juan Botasso				
Datos adicionales Baño de uso común				
Datos de levantamiento El levantamiento fue realizado el 09/11/2023 por Juan José Arteaga Hernández y Víctor Alexander Fernández Jiménez con la ayuda del Ingeniero Jorge Yanza				
Sugerencias No debe ser reemplazado, en vista de que es de bajo consumo

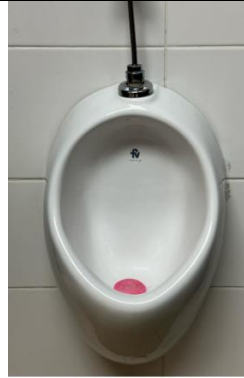
Orinal	FV	Funcionales	Bajo Consumo
Ubicación Se encuentra ubicado en el piso 3 del edificio Juan Botasso				
Datos adicionales Baño de uso común				
Datos de levantamiento El levantamiento fue realizado el 09/11/2023 por Juan José Arteaga Hernández y Víctor Alexander Fernández Jiménez con la ayuda del Ingeniero Jorge Yanza				
Sugerencias No debe ser reemplazado, en vista de que es de bajo consumo

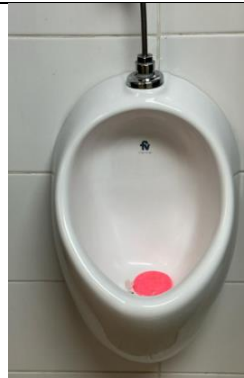
Orinal	FV	Funcionales	Bajo Consumo
Ubicación Se encuentra ubicado en el piso 3 del edificio Juan Botasso				
Datos adicionales Baño de uso común				
Datos de levantamiento El levantamiento fue realizado el 09/11/2023 por Juan José Arteaga Hernández y Víctor Alexander Fernández Jiménez con la ayuda del Ingeniero Jorge Yanza				
Sugerencias No debe ser reemplazado, en vista de que es de bajo consumo

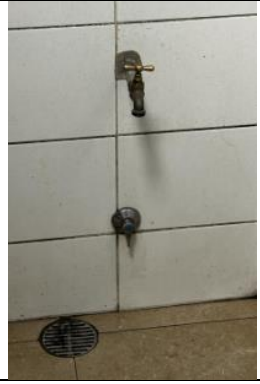
Grifo	FV	Funcionales	Alto Consumo
Ubicación Se encuentra ubicado en el piso 3 del edificio Juan Botasso				
Datos adicionales Baño de uso común				
Datos de levantamiento El levantamiento fue realizado el 09/11/2023 por Juan José Arteaga Hernández y Víctor Alexander Fernández Jiménez con la ayuda del Ingeniero Jorge Yanza				
Sugerencias Debe ser reemplazado, en vista de que es de alto consumo

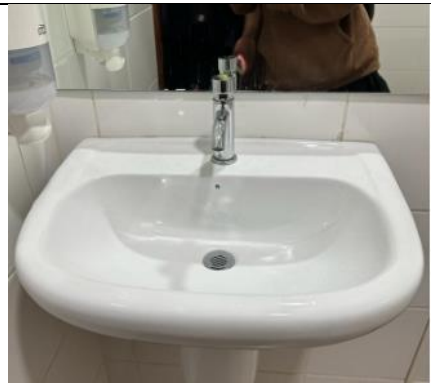
BAÑO DISCAPACITADOS HOMBRES

Lavamanos	FV	Funcionales	Bajo Consumo
Ubicación Se encuentra ubicado en el piso 3 del edificio Juan Botasso				
Datos adicionales Baño para discapacitados.				
Datos de levantamiento El levantamiento fue realizado el 09/11/2023 por Juan José Arteaga Hernández y Víctor Alexander Fernández Jiménez con la ayuda del Ingeniero Jorge Yanza				
Sugerencias No debe ser reemplazado, en vista de que es de bajo consumo

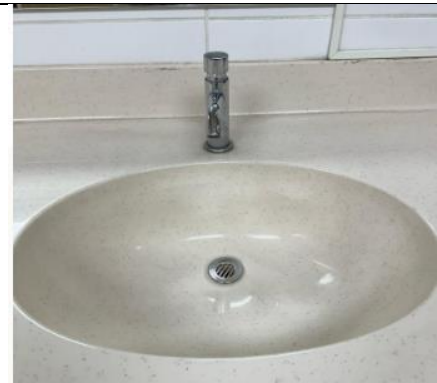
BAÑO MUJERES 1

Lavamanos	FV	Funcionales	Bajo Consumo
Ubicación Se encuentra ubicado en el piso 3 del edificio Juan Botasso				
Datos adicionales Baño de uso común				
Datos de levantamiento El levantamiento fue realizado el 09/11/2023 por Juan José Arteaga Hernández y Víctor Alexander Fernández Jiménez con la ayuda del Ingeniero Jorge Yanza				
Sugerencias No debe ser reemplazado, en vista de que es de bajo consumo
