UNIVERSIDAD POLITÉCNICA SALESIANA

**MODELAMIENTO HIDRAULICO DE LA RED HIDROSANITARIA DE LA
UNIVERSIDAD POLITÉCNICA SALESIANA SEDE CUENCA**

Trabajo de titulación previo a la obtención del
título de Ingeniero Civil

Cuenca - Ecuador

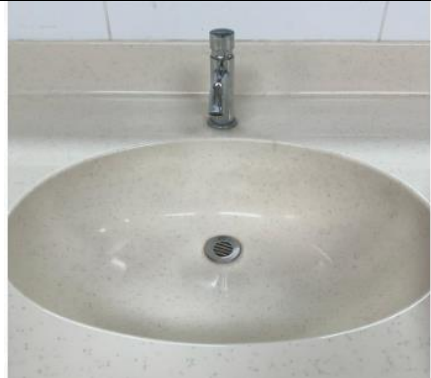
Lavamanos	FV	Funcionales	Bajo Consumo
Ubicación Se encuentra ubicado en el piso 3 del edificio Juan Botasso				
Datos adicionales Baño de uso común				
Datos de levantamiento El levantamiento fue realizado el 09/11/2023 por Juan José Arteaga Hernández y Víctor Alexander Fernández Jiménez con la ayuda del Ingeniero Jorge Yanza				
Sugerencias No debe ser reemplazado, en vista de que es de bajo consumo

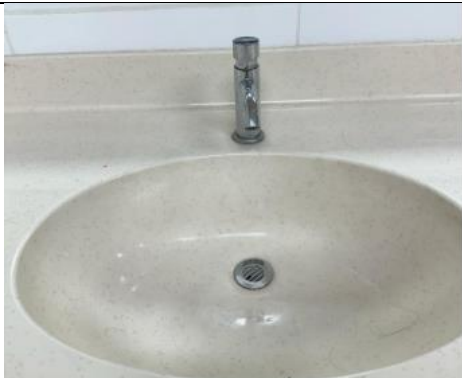
Lavamanos	FV	Funcionales	Bajo Consumo
Ubicación Se encuentra ubicado en el piso 3 del edificio Juan Botasso				
Datos adicionales Baño de uso común				
Datos de levantamiento El levantamiento fue realizado el 09/11/2023 por Juan José Arteaga Hernández y Víctor Alexander Fernández Jiménez con la ayuda del Ingeniero Jorge Yanza				
Sugerencias No debe ser reemplazado, en vista de que es de bajo consumo

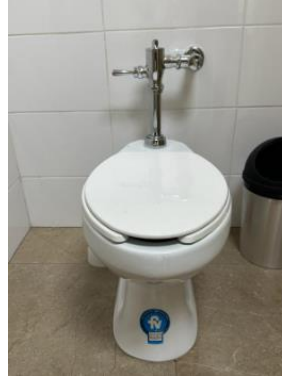
Inodoro	FV	Funcionales	Bajo Consumo
Ubicación Se encuentra ubicado en el piso 3 del edificio Juan Botasso				
Datos adicionales Baño de uso común				
Datos de levantamiento El levantamiento fue realizado el 09/11/2023 por Juan José Arteaga Hernández y Víctor Alexander Fernández Jiménez con la ayuda del Ingeniero Jorge Yanza				
Sugerencias No debe ser reemplazado, en vista de que es de bajo consumo

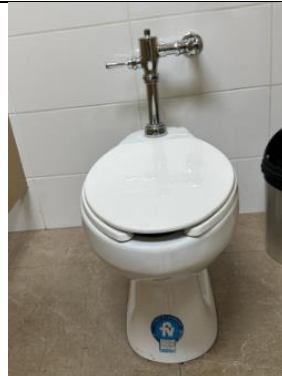
Inodoro	FV	Funcionales	Bajo Consumo
Ubicación Se encuentra ubicado en el piso 3 del edificio Juan Botasso				
Datos adicionales Baño de uso común				
Datos de levantamiento El levantamiento fue realizado el 09/11/2023 por Juan José Arteaga Hernández y Víctor Alexander Fernández Jiménez con la ayuda del Ingeniero Jorge Yanza				
Sugerencias No debe ser reemplazado, en vista de que es de bajo consumo

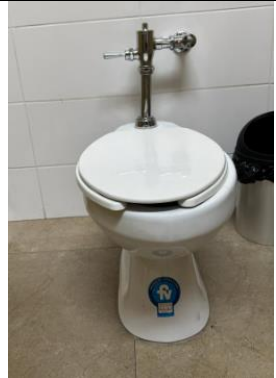
Inodoro	FV	Funcionales	Bajo Consumo
Ubicación Se encuentra ubicado en el piso 3 del edificio Juan Botasso				
Datos adicionales Baño de uso común				
Datos de levantamiento El levantamiento fue realizado el 09/11/2023 por Juan José Arteaga Hernández y Víctor Alexander Fernández Jiménez con la ayuda del Ingeniero Jorge Yanza				
Sugerencias No debe ser reemplazado, en vista de que es de bajo consumo

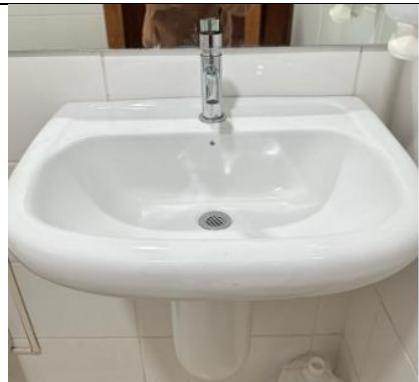
BAÑO DISCAPACITADOS MUJERES

Lavamanos	FV	Funcionales	Bajo Consumo
Ubicación Se encuentra ubicado en el piso 3 del edificio Juan Botasso				
Datos adicionales Baño para discapacitados.				
Datos de levantamiento El levantamiento fue realizado el 09/11/2023 por Juan José Arteaga Hernández y Víctor Alexander Fernández Jiménez con la ayuda del Ingeniero Jorge Yanza				
Sugerencias No debe ser reemplazado, en vista de que es de bajo consumo

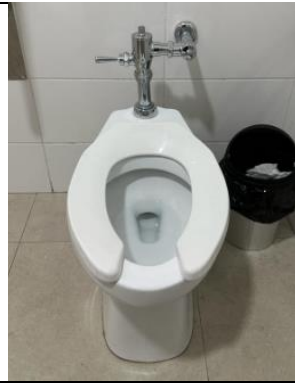
Inodoro	FV	Funcionales	Bajo Consumo
Ubicación Se encuentra ubicado en el piso 3 del edificio Juan Botasso				
Datos adicionales Baño para discapacitados				
Datos de levantamiento El levantamiento fue realizado el 09/11/2023 por Juan José Arteaga Hernández y Víctor Alexander Fernández Jiménez con la ayuda del Ingeniero Jorge Yanza				
Sugerencias No debe ser reemplazado, en vista de que es de bajo consumo

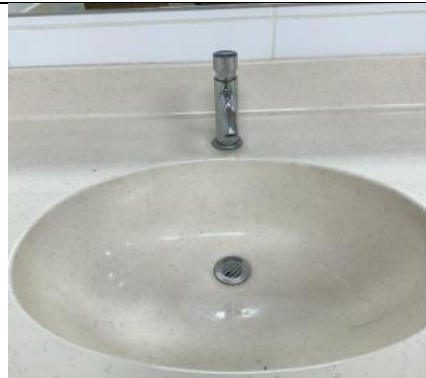
BAÑO HOMBRES 2

Lavamanos	FV	Funcionales	Bajo Consumo
Ubicación Se encuentra ubicado en el piso 3 del edificio Juan Botasso				
Datos adicionales Baño de uso común				
Datos de levantamiento El levantamiento fue realizado el 09/11/2023 por Juan José Arteaga Hernández y Víctor Alexander Fernández Jiménez con la ayuda del Ingeniero Jorge Yanza				
Sugerencias No debe ser reemplazado, en vista de que es de bajo consumo

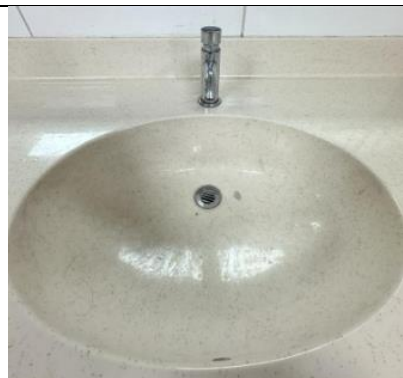
Lavamanos	FV	Funcionales	Bajo Consumo
Ubicación Se encuentra ubicado en el piso 3 del edificio Juan Botasso				
Datos adicionales Baño de uso común				
Datos de levantamiento El levantamiento fue realizado el 09/11/2023 por Juan José Arteaga Hernández y Víctor Alexander Fernández Jiménez con la ayuda del Ingeniero Jorge Yanza				
Sugerencias No debe ser reemplazado, en vista de que es de bajo consumo

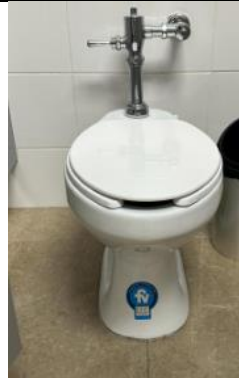
Inodoro	FV	Funcionales	Bajo Consumo
Ubicación Se encuentra ubicado en el piso 3 del edificio Juan Botasso				
Datos adicionales Baño de uso común				
Datos de levantamiento El levantamiento fue realizado el 09/11/2023 por Juan José Arteaga Hernández y Víctor Alexander Fernández Jiménez con la ayuda del Ingeniero Jorge Yanza				
Sugerencias No debe ser reemplazado, en vista de que es de bajo consumo

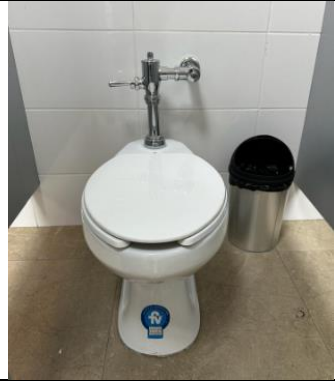
Inodoro	FV	Funcionales	Bajo Consumo
Ubicación Se encuentra ubicado en el piso 3 del edificio Juan Botasso				
Datos adicionales Baño de uso común				
Datos de levantamiento El levantamiento fue realizado el 09/11/2023 por Juan José Arteaga Hernández y Víctor Alexander Fernández Jiménez con la ayuda del Ingeniero Jorge Yanza				
Sugerencias No debe ser reemplazado, en vista de que es de bajo consumo

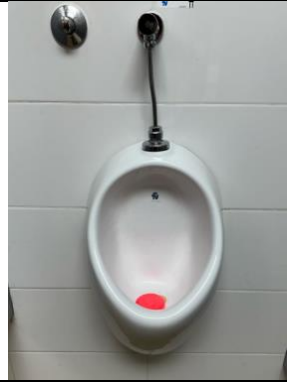
Orinal	FV	Funcionales	Bajo Consumo
Ubicación Se encuentra ubicado en el piso 3 del edificio Juan Botasso				
Datos adicionales Baño de uso común				
Datos de levantamiento El levantamiento fue realizado el 09/11/2023 por Juan José Arteaga Hernández y Víctor Alexander Fernández Jiménez con la ayuda del Ingeniero Jorge Yanza				
Sugerencias No debe ser reemplazado, en vista de que es de bajo consumo

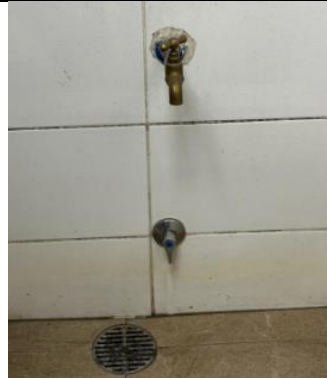
Grifo	FV	Funcionales	Alto Consumo
Ubicación Se encuentra ubicado en el piso 3 del edificio Juan Botasso				
Datos adicionales Baño de uso común				
Datos de levantamiento El levantamiento fue realizado el 09/11/2023 por Juan José Arteaga Hernández y Víctor Alexander Fernández Jiménez con la ayuda del Ingeniero Jorge Yanza				
Sugerencias Debe ser reemplazado, en vista de que es de alto consumo

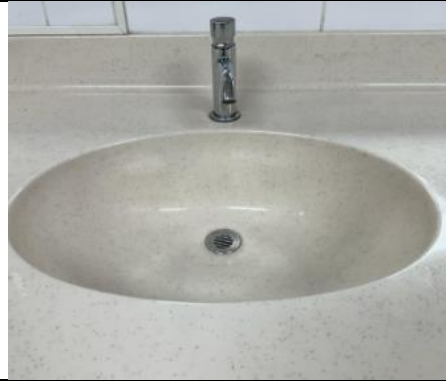
BAÑO MUJERES 2

Lavamanos	FV	Funcionales	Bajo Consumo
Ubicación Se encuentra ubicado en el piso 3 del edificio Juan Botasso				
Datos adicionales Baño de uso común				
Datos de levantamiento El levantamiento fue realizado el 09/11/2023 por Juan José Arteaga Hernández y Víctor Alexander Fernández Jiménez con la ayuda del Ingeniero Jorge Yanza				
Sugerencias No debe ser reemplazado, en vista de que es de bajo consumo

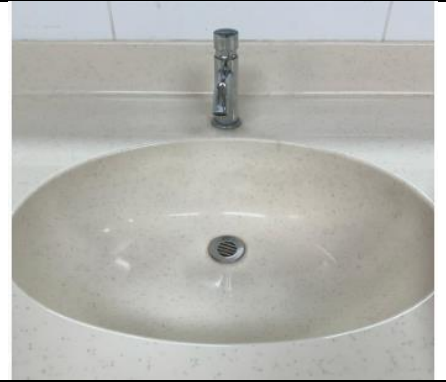
Lavamanos	FV	Funcionales	Bajo Consumo
Ubicación Se encuentra ubicado en el piso 3 del edificio Juan Botasso				
Datos adicionales Baño de uso común				
Datos de levantamiento El levantamiento fue realizado el 09/11/2023 por Juan José Arteaga Hernández y Víctor Alexander Fernández Jiménez con la ayuda del Ingeniero Jorge Yanza				
Sugerencias No debe ser reemplazado, en vista de que es de bajo consumo

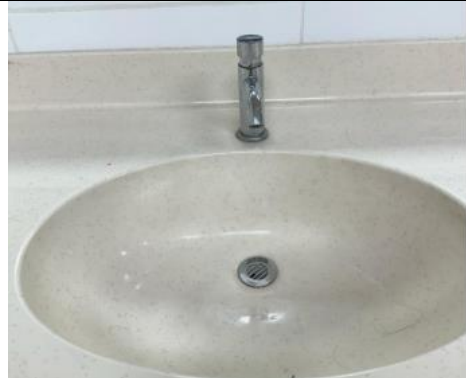
Lavamanos	FV	Funcionales	Bajo Consumo
Ubicación Se encuentra ubicado en el piso 3 del edificio Juan Botasso				
Datos adicionales Baño de uso común				
Datos de levantamiento El levantamiento fue realizado el 09/11/2023 por Juan José Arteaga Hernández y Víctor Alexander Fernández Jiménez con la ayuda del Ingeniero Jorge Yanza				
Sugerencias No debe ser reemplazado, en vista de que es de bajo consumo

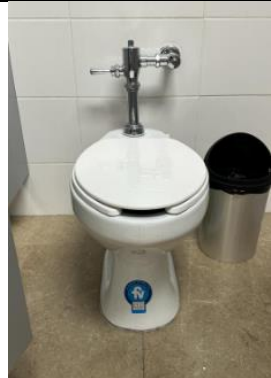
Inodoro	FV	Funcionales	Bajo Consumo
Ubicación Se encuentra ubicado en el piso 3 del edificio Juan Botasso				
Datos adicionales Baño de uso común				
Datos de levantamiento El levantamiento fue realizado el 09/11/2023 por Juan José Arteaga Hernández y Víctor Alexander Fernández Jiménez con la ayuda del Ingeniero Jorge Yanza				
Sugerencias No debe ser reemplazado, en vista de que es de bajo consumo

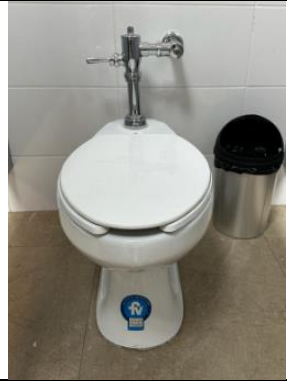
Inodoro	FV	Funcionales	Bajo Consumo
Ubicación Se encuentra ubicado en el piso 3 del edificio Juan Botasso				
Datos adicionales Baño de uso común				
Datos de levantamiento El levantamiento fue realizado el 09/11/2023 por Juan José Arteaga Hernández y Víctor Alexander Fernández Jiménez con la ayuda del Ingeniero Jorge Yanza				
Sugerencias No debe ser reemplazado, en vista de que es de bajo consumo

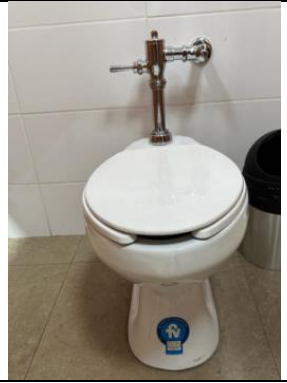
Inodoro	FV	Funcionales	Bajo Consumo
Ubicación Se encuentra ubicado en el piso 3 del edificio Juan Botasso				
Datos adicionales Baño de uso común				
Datos de levantamiento El levantamiento fue realizado el 09/11/2023 por Juan José Arteaga Hernández y Víctor Alexander Fernández Jiménez con la ayuda del Ingeniero Jorge Yanza				
Sugerencias No debe ser reemplazado, en vista de que es de bajo consumo

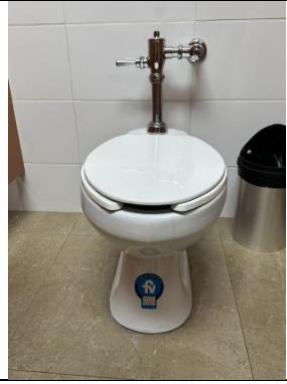
Inodoro	FV	Funcionales	Bajo Consumo
Ubicación Se encuentra ubicado en el piso 3 del edificio Juan Botasso				
Datos adicionales Baño de uso común				
Datos de levantamiento El levantamiento fue realizado el 09/11/2023 por Juan José Arteaga Hernández y Víctor Alexander Fernández Jiménez con la ayuda del Ingeniero Jorge Yanza				
Sugerencias No debe ser reemplazado, en vista de que es de bajo consumo

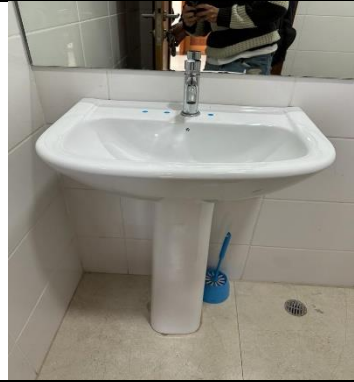
BAÑO DOCENTES HOMBRES

Lavamanos	FV	Funcionales	Bajo Consumo
Ubicación Se encuentra ubicado en el piso 3 del edificio Juan Botasso				
Datos adicionales Baño de uso docente				
Datos de levantamiento El levantamiento fue realizado el 05/12/2023 por Juan Jose Arteaga Hernandez y Víctor Alexander Fernández Jiménez con la ayuda del Ingeniero Jorge Yanza				
Sugerencias No debe ser reemplazado, en vista de que es de bajo consumo

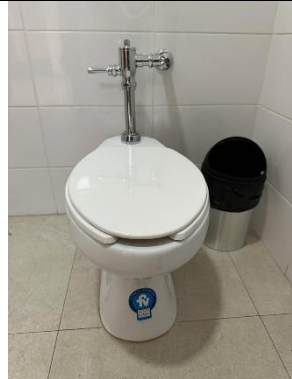
Inodoro	FV	Funcionales	Bajo Consumo
Ubicación Se encuentra ubicado en el piso 3 del edificio Juan Botasso				
Datos adicionales Baño de uso docente				
Datos de levantamiento El levantamiento fue realizado el 05/12/2023 por Juan Jose Arteaga Hernandez y Víctor Alexander Fernández Jiménez con la ayuda del Ingeniero Jorge Yanza				
Sugerencias No debe ser reemplazado, en vista de que es de bajo consumo

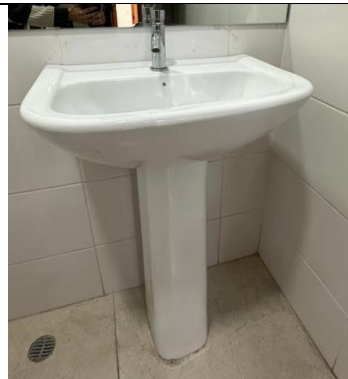
BAÑO DOCENTES MUJERES

Lavamanos	FV	Funcionales	Bajo Consumo
Ubicación Se encuentra ubicado en el piso 3 del edificio Juan Botasso				
Datos adicionales Baño de uso docente				
Datos de levantamiento El levantamiento fue realizado el 05/12/2023 por Juan Jose Arteaga Hernandez y Víctor Alexander Fernández Jiménez con la ayuda del Ingeniero Jorge Yanza				
Sugerencias No debe ser reemplazado, en vista de que es de bajo consumo

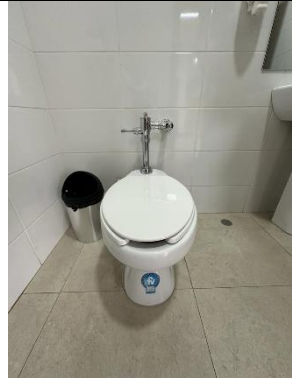
Inodoro	FV	Funcionales	Bajo Consumo
Ubicación Se encuentra ubicado en el piso 3 del edificio Juan Botasso				
Datos adicionales Baño de uso docente				
Datos de levantamiento El levantamiento fue realizado el 05/12/2023 por Juan Jose Arteaga Hernandez y Víctor Alexander Fernández Jiménez con la ayuda del Ingeniero Jorge Yanza				
Sugerencias No debe ser reemplazado, en vista de que es de bajo consumo

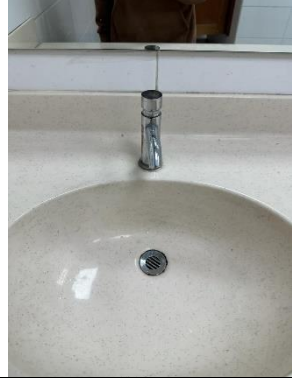
BAÑO HOMBRES 1

Lavamanos	FV	Funcionales	Bajo Consumo
Ubicación Se encuentra ubicado en los laboratorios del edificio Juan Botasso				
Datos adicionales Baño de uso común				
Datos de levantamiento El levantamiento fue realizado el 09/11/2023 por Juan Jose Arteaga Hernandez y Víctor Alexander Fernández Jiménez con la ayuda del Ingeniero Jorge Yanza				
Sugerencias No debe ser reemplazado, en vista de que es de bajo consumo

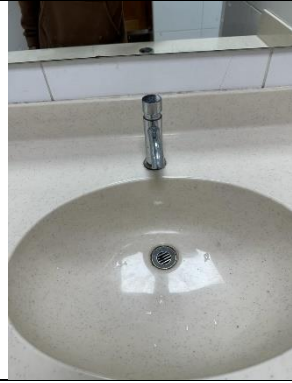
Lavamanos	FV	Funcionales	Bajo Consumo
Ubicación Se encuentra ubicado en los laboratorios del edificio Juan Botasso				
Datos adicionales Baño de uso común				
Datos de levantamiento El levantamiento fue realizado el 09/11/2023 por Juan Jose Arteaga Hernandez y Víctor Alexander Fernández Jiménez con la ayuda del Ingeniero Jorge Yanza				
Sugerencias No debe ser reemplazado, en vista de que es de bajo consumo

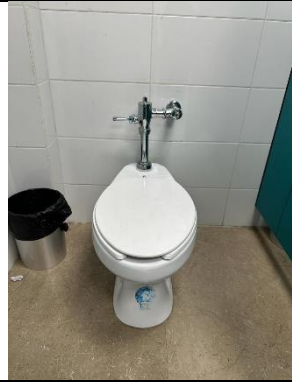
Inodoro	FV	Funcionales	Bajo Consumo
Ubicación Se encuentra ubicado en los laboratorios del edificio Juan Botasso				
Datos adicionales Baño de uso común				
Datos de levantamiento El levantamiento fue realizado el 09/11/2023 por Juan Jose Arteaga Hernandez y Víctor Alexander Fernández Jiménez con la ayuda del Ingeniero Jorge Yanza				
Sugerencias No debe ser reemplazado, en vista de que es de bajo consumo

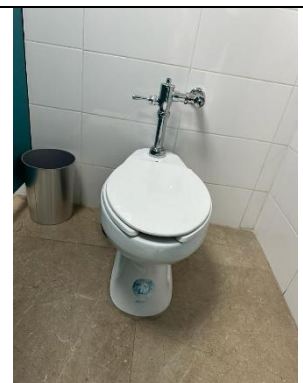
Inodoro	FV	Funcionales	Bajo Consumo
Ubicación Se encuentra ubicado en los laboratorios del edificio Juan Botasso				
Datos adicionales Baño de uso común				
Datos de levantamiento El levantamiento fue realizado el 09/11/2023 por Juan Jose Arteaga Hernandez y Víctor Alexander Fernández Jiménez con la ayuda del Ingeniero Jorge Yanza				
Sugerencias No debe ser reemplazado, en vista de que es de bajo consumo

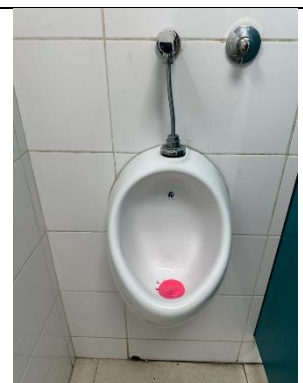
Orinal	FV	Funcionales	Bajo Consumo
Ubicación Se encuentra ubicado en los laboratorios del edificio Juan Botasso				
Datos adicionales Baño de uso común				
Datos de levantamiento El levantamiento fue realizado el 09/11/2023 por Juan Jose Arteaga Hernandez y Víctor Alexander Fernández Jiménez con la ayuda del Ingeniero Jorge Yanza				
Sugerencias No debe ser reemplazado, en vista de que es de bajo consumo

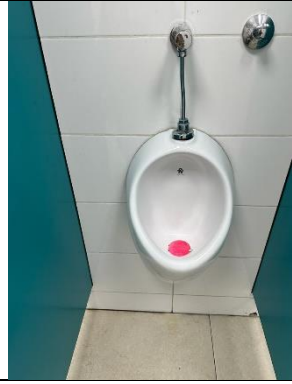
Orinal	FV	Funcionales	Bajo Consumo
Ubicación Se encuentra ubicado en los laboratorios del edificio Juan Botasso				
Datos adicionales Baño de uso común				
Datos de levantamiento El levantamiento fue realizado el 09/11/2023 por Juan Jose Arteaga Hernandez y Víctor Alexander Fernández Jiménez con la ayuda del Ingeniero Jorge Yanza				
Sugerencias No debe ser reemplazado, en vista de que es de bajo consumo

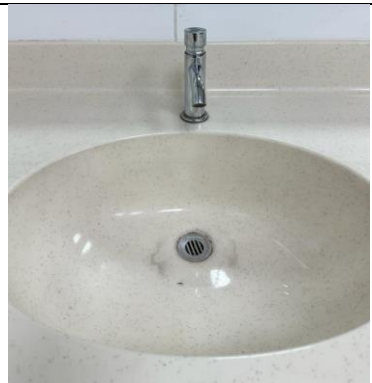
BAÑO MUJERES 1

Lavamanos	FV	Funcionales	Bajo Consumo
Ubicación Se encuentra ubicado en los laboratorios del edificio Juan Botasso				
Datos adicionales Baño de uso común				
Datos de levantamiento El levantamiento fue realizado el 09/11/2023 por Juan Jose Arteaga Hernandez y Víctor Alexander Fernández Jiménez con la ayuda del Ingeniero Jorge Yanza				
Sugerencias No debe ser reemplazado, en vista de que es de bajo consumo

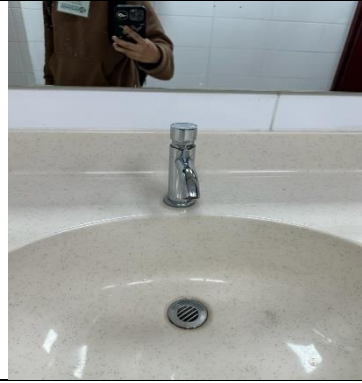
Lavamanos	FV	Funcionales	Bajo Consumo
Ubicación Se encuentra ubicado en los laboratorios del edificio Juan Botasso				
Datos adicionales Baño de uso común				
Datos de levantamiento El levantamiento fue realizado el 09/11/2023 por Juan Jose Arteaga Hernandez y Víctor Alexander Fernández Jiménez con la ayuda del Ingeniero Jorge Yanza				
Sugerencias No debe ser reemplazado, en vista de que es de bajo consumo

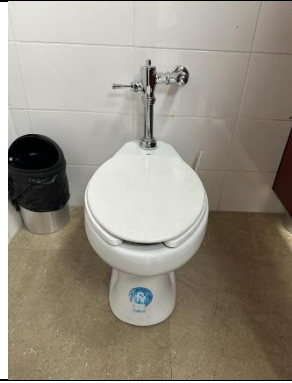
Inodoro	FV	Funcionales	Bajo Consumo
Ubicación Se encuentra ubicado en los laboratorios del edificio Juan Botasso				
Datos adicionales Baño de uso común				
Datos de levantamiento El levantamiento fue realizado el 09/11/2023 por Juan Jose Arteaga Hernandez y Víctor Alexander Fernández Jiménez con la ayuda del Ingeniero Jorge Yanza				
Sugerencias No debe ser reemplazado, en vista de que es de bajo consumo

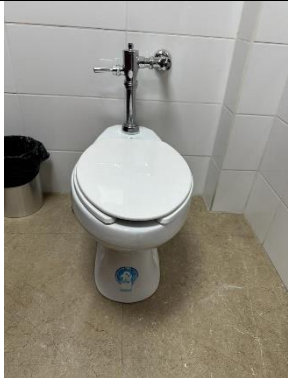
Inodoro	FV	Funcionales	Bajo Consumo
Ubicación Se encuentra ubicado en los laboratorios del edificio Juan Botasso				
Datos adicionales Baño de uso común				
Datos de levantamiento El levantamiento fue realizado el 09/11/2023 por Juan Jose Arteaga Hernandez y Víctor Alexander Fernández Jiménez con la ayuda del Ingeniero Jorge Yanza				
Sugerencias No debe ser reemplazado, en vista de que es de bajo consumo

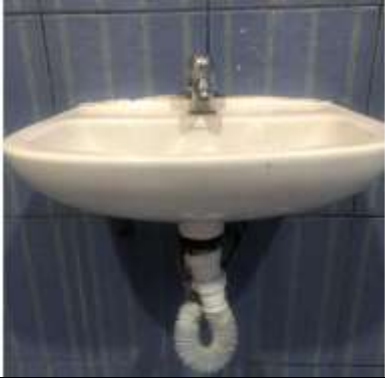
BAÑO HOMBRES 1

Lavamanos	FV	Funcionales	Alto Consumo
Ubicación Se encuentra ubicado en la planta baja del edificio Cornelio Merchán				
Datos adicionales Baño de uso común				
Datos de levantamiento El levantamiento fue realizado el 09/11/2023 por Juan José Arteaga Hernández y Víctor Alexander Fernández Jiménez con la ayuda del Ingeniero Jorge Yanza				
Sugerencias Debe ser reemplazado, en vista de que es de alto consumo

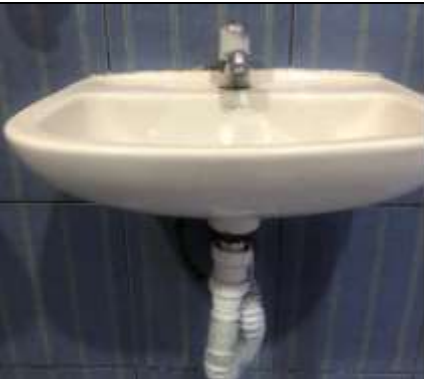
Lavamanos	FV	Funcionales	Alto Consumo
Ubicación Se encuentra ubicado en la planta baja del edificio Cornelio Merchán				
Datos adicionales Baño de uso común

<p>Datos de levantamiento</p> <p>El levantamiento fue realizado el 09/11/2023 por Juan José Arteaga Hernández y Víctor Alexander Fernández Jiménez con la ayuda del Ingeniero Jorge Yanza</p>
<p>Sugerencias</p> <p>Debe ser reemplazado, en vista de que es de alto consumo</p>

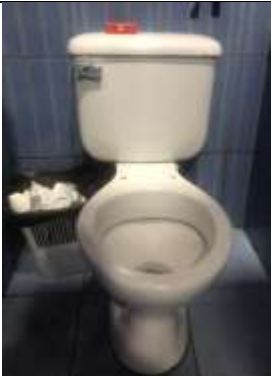
Inodoro	FV	Con avería	Alto Consumo

<p>Ubicación</p> <p>Se encuentra ubicado en la planta baja del edificio Cornelio Merchán</p>
<p>Datos adicionales</p> <p>Baño de uso común</p>
<p>Datos de levantamiento</p> <p>El levantamiento fue realizado el 09/11/2023 por Juan José Arteaga Hernández y Víctor Alexander Fernández Jiménez con la ayuda del Ingeniero Jorge Yanza</p>
<p>Sugerencias</p> <p>Debe ser reemplazado, en vista de que es de alto consumo, y se encuentra sin tapa</p>

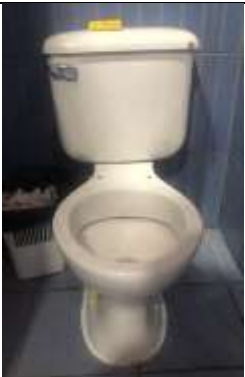
Inodoro	FV	Con avería	Alto Consumo
<p>Ubicación</p> <p>Se encuentra ubicado en la planta baja del edificio Cornelio Merchán</p>				
<p>Datos adicionales</p> <p>Baño de uso común</p>

<p>Datos de levantamiento</p> <p>El levantamiento fue realizado el 09/11/2023 por Juan José Arteaga Hernández y Víctor Alexander Fernández Jiménez con la ayuda del Ingeniero Jorge Yanza</p>
<p>Sugerencias</p> <p>Debe ser reemplazado, en vista de que es de alto consumo, y se encuentra sin tapa</p>

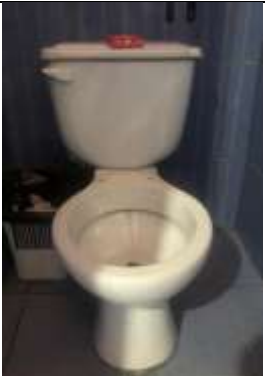
Inodoro	FV	Con avería	Alto Consumo

<p>Ubicación</p> <p>Se encuentra ubicado en la planta baja del edificio Cornelio Merchán</p>
<p>Datos adicionales</p> <p>Baño de uso común</p>
<p>Datos de levantamiento</p> <p>El levantamiento fue realizado el 09/11/2023 por Juan José Arteaga Hernández y Víctor Alexander Fernández Jiménez con la ayuda del Ingeniero Jorge Yanza</p>
<p>Sugerencias</p> <p>Debe ser reemplazado, en vista de que es de alto consumo, y se encuentra sin tapa</p>

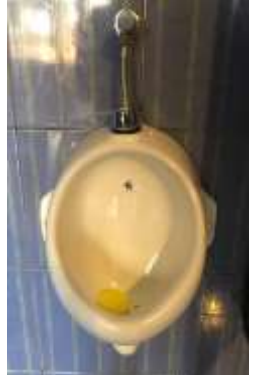
Orinal	FV	Funcionales	Bajo Consumo

No debe ser reemplazado, en vista de que es de bajo consumo

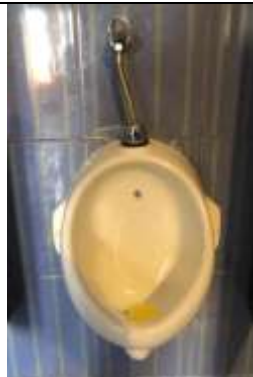
Orinal	FV	Funcionales	Bajo Consumo

Baño de uso común				
<p>Datos de levantamiento</p> <p>El levantamiento fue realizado el 09/11/2023 por Juan José Arteaga Hernández y Víctor Alexander Fernández Jiménez con la ayuda del Ingeniero Jorge Yanza</p>				
<p>Sugerencias</p> <p>No debe ser reemplazado, en vista de que es de bajo consumo</p>				
Fotografía	Tipo de instalación	Marca	Estado	Categoría

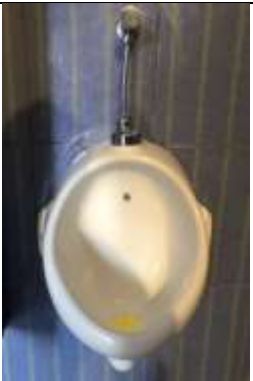
Orinal	FV	Funcionales	Bajo Consumo
<p>Ubicación</p> <p>Se encuentra ubicado en la planta baja del edificio Cornelio Merchán</p>				
<p>Datos adicionales</p> <p>Baño de uso común</p>				
<p>Datos de levantamiento</p> <p>El levantamiento fue realizado el 09/11/2023 por Juan José Arteaga Hernández y Víctor Alexander Fernández Jiménez con la ayuda del Ingeniero Jorge Yanza</p>				
<p>Sugerencias</p> <p>No debe ser reemplazado, en vista de que es de bajo consumo</p>

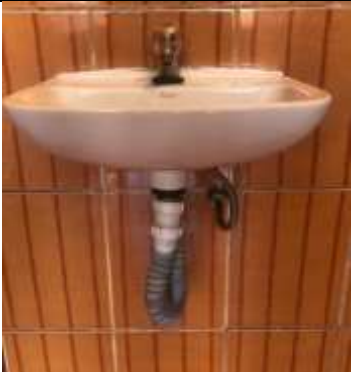
Lavamanos	FV	Funcionales	Alto Consumo

Ubicación Se encuentra ubicado en la planta baja del edificio Cornelio Merchán
Datos adicionales Baño de uso común
Datos de levantamiento El levantamiento fue realizado el 09/11/2023 por Juan José Arteaga Hernández y Víctor Alexander Fernández Jiménez con la ayuda del Ingeniero Jorge Yanza
Sugerencias Se encuentra ubicado en la planta baja del edificio Cornelio Merchán

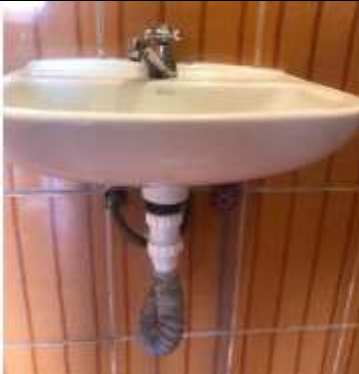
Lavamanos	FV	Funcionales	Alto Consumo

Ubicación Se encuentra ubicado en la planta baja del edificio Cornelio Merchán
Datos adicionales Baño de uso común
Datos de levantamiento El levantamiento fue realizado el 09/11/2023 por Juan José Arteaga Hernández y Víctor Alexander Fernández Jiménez con la ayuda del Ingeniero Jorge Yanza
Sugerencias Debe ser reemplazado, en vista de que es de alto consumo

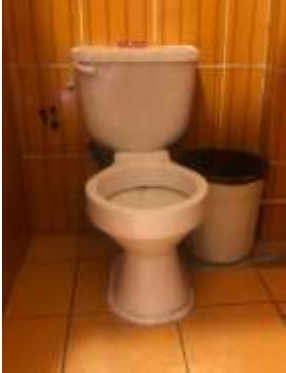
Inodoro	FV	Con avería	Alto Consumo
Ubicación Se encuentra ubicado en la planta baja del edificio Cornelio Merchán				
Datos adicionales Baño de uso común				
Datos de levantamiento El levantamiento fue realizado el 09/11/2023 por Juan José Arteaga Hernández y Víctor Alexander Fernández Jiménez con la ayuda del Ingeniero Jorge Yanza				
Sugerencias Debe ser reemplazado, en vista de que es de alto consumo, y se encuentra sin tapa

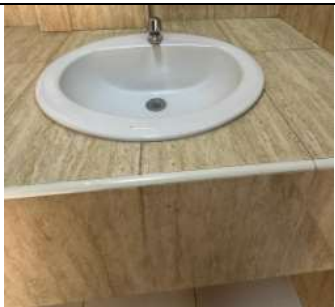
Lavamanos	FV	Funcionales	Alto Consumo
Ubicación Se encuentra ubicado en la planta baja del edificio Cornelio Merchán				
Datos adicionales Baño de uso común				
Datos de levantamiento El levantamiento fue realizado el 09/11/2023 por Juan José Arteaga Hernández y Víctor Alexander Fernández Jiménez con la ayuda del Ingeniero Jorge Yanza				
Sugerencias Debe ser reemplazado, en vista de que es de alto consumo

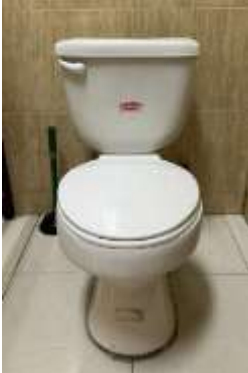
Inodoro	Edesa	Funcionales	Alto Consumo
Ubicación Se encuentra ubicado en la planta baja del edificio Cornelio Merchán				
Datos adicionales Baño de uso común				
Datos de levantamiento El levantamiento fue realizado el 09/11/2023 por Juan José Arteaga Hernández y Víctor Alexander Fernández Jiménez con la ayuda del Ingeniero Jorge Yanza				
Sugerencias Debe ser reemplazado, en vista de que es de alto consumo

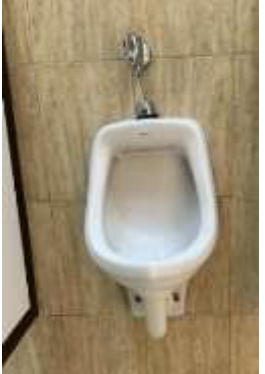
Orinal	Edesa	Funcionales	Bajo Consumo
Ubicación Se encuentra ubicado en la planta baja del edificio Cornelio Merchán				
Datos adicionales Baño de uso común				
Datos de levantamiento El levantamiento fue realizado el 09/11/2023 por Juan José Arteaga Hernández y Víctor Alexander Fernández Jiménez con la ayuda del Ingeniero Jorge Yanza				
Sugerencias No debe ser reemplazado, en vista de que es de bajo consumo

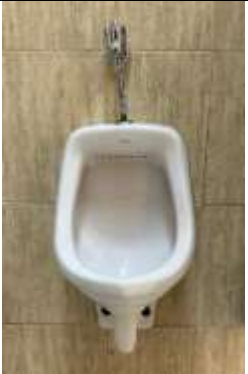
Orinal	Edesa	Funcionales	Bajo Consumo
Ubicación Se encuentra ubicado en la planta baja del edificio Cornelio Merchán				
Datos adicionales Baño de uso común				
Datos de levantamiento El levantamiento fue realizado el 09/11/2023 por Juan José Arteaga Hernández y Víctor Alexander Fernández Jiménez con la ayuda del Ingeniero Jorge Yanza				
Sugerencias No debe ser reemplazado, en vista de que es de bajo consumo

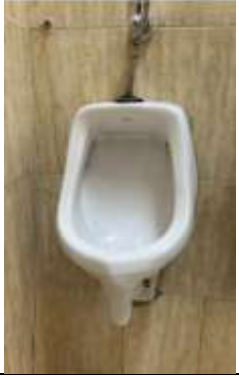
Orinal	Edesa	Funcionales	Bajo Consumo
Ubicación Se encuentra ubicado en la planta baja del edificio Cornelio Merchán				
Datos adicionales Baño de uso común				
Datos de levantamiento El levantamiento fue realizado el 09/11/2023 por Juan José Arteaga Hernández y Víctor Alexander Fernández Jiménez con la ayuda del Ingeniero Jorge Yanza				
Sugerencias No debe ser reemplazado, en vista de que es de bajo consumo

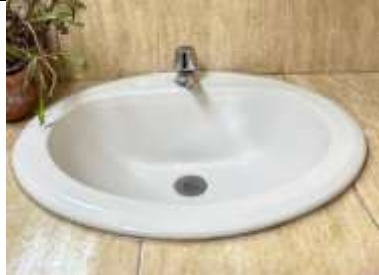
Lavamanos	FV	Funcionales	Alto Consumo

Debe ser reemplazado, en vista de que es de alto consumo

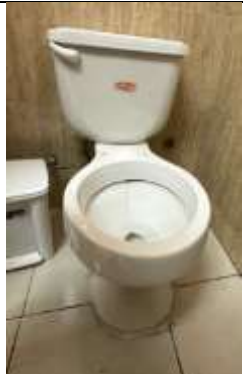
Inodoro	Edesa	Con avería	Alto Consumo

Debe ser reemplazado, en vista de que es de alto consumo, y se encuentra sin tapa

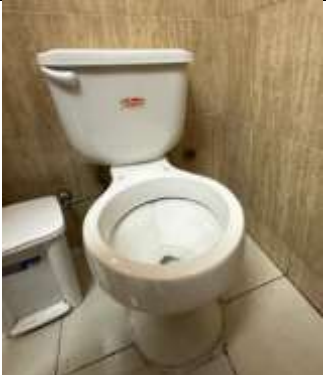
Inodoro	Edesa	Con avería	Alto Consumo

Debe ser reemplazado, en vista de que es de alto consumo, y se encuentra sin tapa

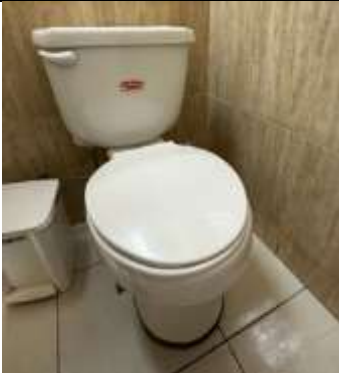
Inodoro	Edesa	Funcionales	Alto Consumo

Debe ser reemplazado, en vista de que es de alto consumo

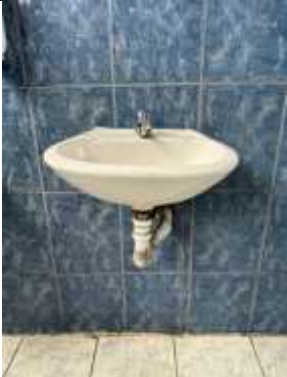
Lavamanos	FV	Funcionales	Alto Consumo
Ubicación Se encuentra ubicado en el piso 2 del edificio Cornelio Mechan				
Datos adicionales Baño de uso común				
Datos de levantamiento El levantamiento fue realizado el 09/11/2023 por Juan José Arteaga Hernández y Víctor Alexander Fernández Jiménez con la ayuda del Ingeniero Jorge Yanza				
Sugerencias Debe ser reemplazado, en vista de que es de alto consumo

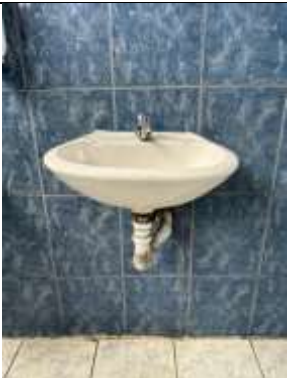
Lavamanos	FV	Funcionales	Alto Consumo
Ubicación

Se encuentra ubicado en el piso 2 del edificio Cornelio Mechan
Datos adicionales Baño de uso común
Datos de levantamiento El levantamiento fue realizado el 09/11/2023 por Juan José Arteaga Hernández y Víctor Alexander Fernández Jiménez con la ayuda del Ingeniero Jorge Yanza
Sugerencias Debe ser reemplazado, en vista de que es de alto consumo

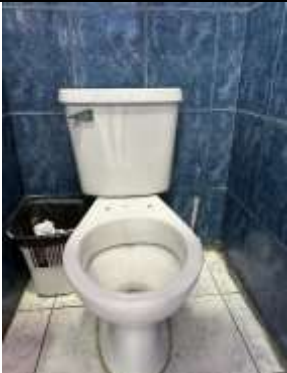
Inodoro	FV	Con avería	Alto Consumo

Ubicación Se encuentra ubicado en el piso 2 del edificio Cornelio Mechan
Datos adicionales Baño de uso común
Datos de levantamiento El levantamiento fue realizado el 09/11/2023 por Juan José Arteaga Hernández y Víctor Alexander Fernández Jiménez con la ayuda del Ingeniero Jorge Yanza
Debe ser reemplazado, en vista de que es de alto consumo, y se encuentra sin tapa

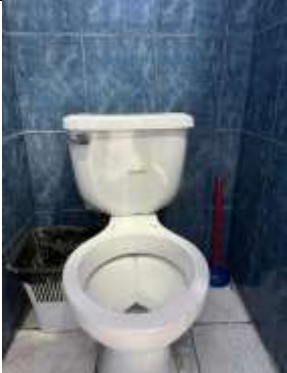
Inodoro	FV	Con avería	Alto Consumo

Ubicación Se encuentra ubicado en el piso 2 del edificio Cornelio Mehan
Datos adicionales Baño de uso común
Datos de levantamiento El levantamiento fue realizado el 09/11/2023 por Juan José Arteaga Hernández y Víctor Alexander Fernández Jiménez con la ayuda del Ingeniero Jorge Yanza
Sugerencias Debe ser reemplazado, en vista de que es de alto consumo, y se encuentra sin tapa

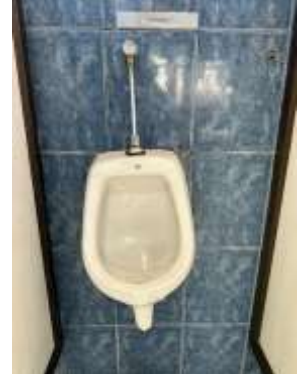
Orinal	CISA	Funcionales	Alto Consumo
Ubicación Se encuentra ubicado en el piso 2 del edificio Cornelio Mechan				
Datos adicionales Baño de uso común				
Datos de levantamiento El levantamiento fue realizado el 09/11/2023 por Juan José Arteaga Hernández y Víctor Alexander Fernández Jiménez con la ayuda del Ingeniero Jorge Yanza				
Sugerencias Debe ser reemplazado, en vista de que es de alto consumo

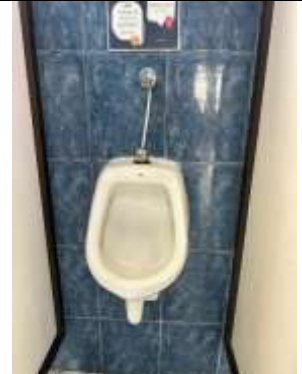
Orinal	CISA	Funcionales	Alto Consumo
Ubicación Se encuentra ubicado en el piso 2 del edificio Cornelio Mechan				
Datos adicionales Baño de uso común				
Datos de levantamiento El levantamiento fue realizado el 09/11/2023 por Juan José Arteaga Hernández y Víctor Alexander Fernández Jiménez con la ayuda del Ingeniero Jorge Yanza				
Sugerencias Debe ser reemplazado, en vista de que es de alto consumo

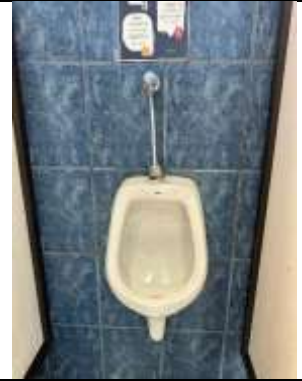
Orinal	CISA	Funcionales	Alto Consumo
Ubicación Se encuentra ubicado en el piso 2 del edificio Cornelio Mechan				
Datos adicionales Baño de uso común				
Datos de levantamiento El levantamiento fue realizado el 09/11/2023 por Juan José Arteaga Hernández y Víctor Alexander Fernández Jiménez con la ayuda del Ingeniero Jorge Yanza				
Sugerencias Debe ser reemplazado, en vista de que es de alto consumo

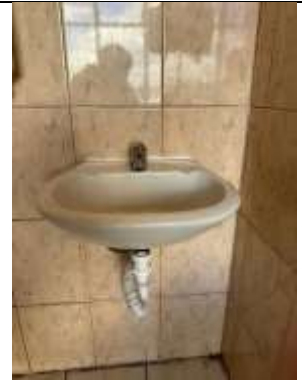
Lavamanos	FV	Funcionales	Alto Consumo
Ubicación Se encuentra ubicado en el piso 2 del edificio Cornelio Mechan				
Datos adicionales Baño de uso común				
Datos de levantamiento El levantamiento fue realizado el 09/11/2023 por Juan José Arteaga Hernández y Víctor Alexander Fernández Jiménez con la ayuda del Ingeniero Jorge Yanza

Debe ser reemplazado, en vista de que es de alto consumo

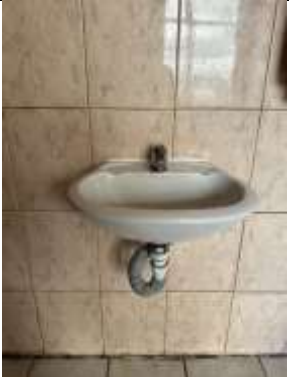
Lavamanos	FV	Funcionales	Alto Consumo

Debe ser reemplazado, en vista de que es de alto consumo

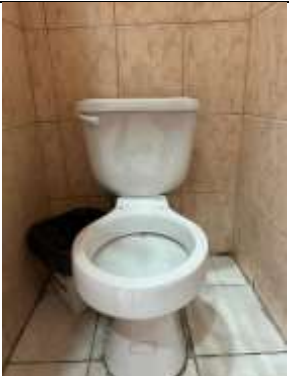
Inodoro	FV	Con avería	Alto Consumo

Debe ser reemplazado, en vista de que es de alto consumo, y se encuentra sin tapa

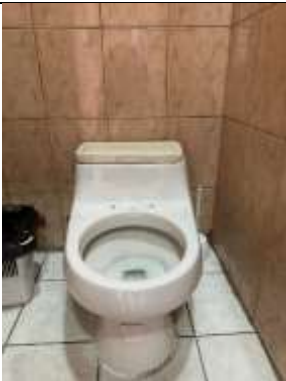
Inodoro	BRIGGS	Con avería	Alto Consumo
Ubicación Se encuentra ubicado en el piso 2 del edificio Cornelio Mehan				
Datos adicionales Baño de uso común				
Datos de levantamiento El levantamiento fue realizado el 09/11/2023 por Juan José Arteaga Hernández y Víctor Alexander Fernández Jiménez con la ayuda del Ingeniero Jorge Yanza				
Sugerencias Debe ser reemplazado, en vista de que es de alto consumo, y se encuentra sin tapa

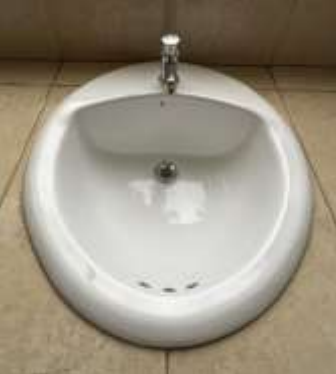
Lavamanos	FV	Funcionales	Bajo Consumo
Ubicación Se encuentra ubicado en el piso 1 del edificio Cornelio Mechan				
Datos adicionales Baño de uso privado				
Datos de levantamiento El levantamiento fue realizado el 09/11/2023 por Juan José Arteaga Hernández y Víctor Alexander Fernández Jiménez con la ayuda del Ingeniero Jorge Yanza				
Sugerencias No debe ser reemplazado, en vista de que es de bajo consumo

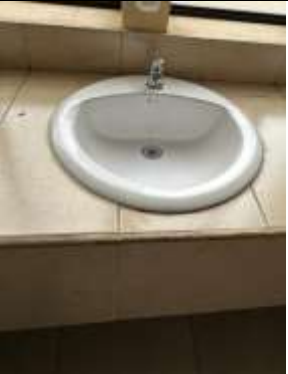
Lavamanos	FV	Funcionales	Bajo Consumo
Ubicación Se encuentra ubicado en el piso 1 del edificio Cornelio Mechan				
Datos adicionales Baño de uso privado				
Datos de levantamiento El levantamiento fue realizado el 09/11/2023 por Juan José Arteaga Hernández y Víctor Alexander Fernández Jiménez con la ayuda del Ingeniero Jorge Yanza				
Sugerencias No debe ser reemplazado, en vista de que es de bajo consumo

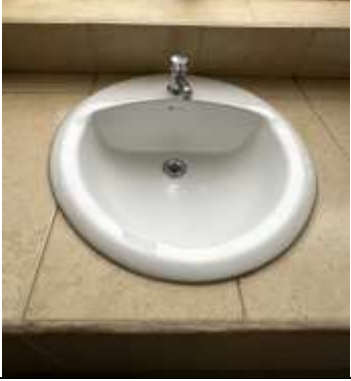
Lavamanos	FV	Funcionales	Bajo Consumo
Ubicación Se encuentra ubicado en el piso 1 del edificio Cornelio Mechan				
Datos adicionales Baño de uso privado				
Datos de levantamiento El levantamiento fue realizado el 09/11/2023 por Juan José Arteaga Hernández y Víctor Alexander Fernández Jiménez con la ayuda del Ingeniero Jorge Yanza				
Sugerencias No debe ser reemplazado, en vista de que es de bajo consumo

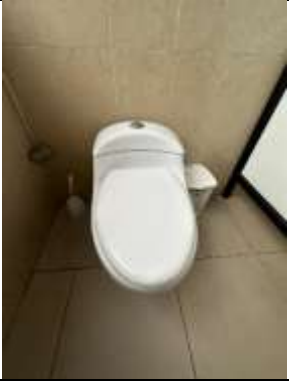
Inodoro	FV	Funcionales	Bajo Consumo
Ubicación Se encuentra ubicado en el piso 1 del edificio Cornelio Mechan				
Datos adicionales Baño de uso privado				
Datos de levantamiento El levantamiento fue realizado el 09/11/2023 por Juan José Arteaga Hernández y Víctor Alexander Fernández Jiménez con la ayuda del Ingeniero Jorge Yanza				
Sugerencias No debe ser reemplazado, en vista de que es de bajo consumo

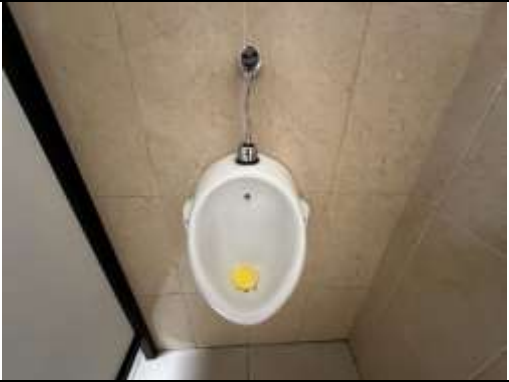
Orinal	FV	Funcionales	Bajo Consumo
Ubicación Se encuentra ubicado en el piso 1 del edificio Cornelio Mechan				
Datos adicionales Baño de uso privado				
Datos de levantamiento El levantamiento fue realizado el 09/11/2023 por Juan José Arteaga Hernández y Víctor Alexander Fernández Jiménez con la ayuda del Ingeniero Jorge Yanza				
Sugerencias No debe ser reemplazado, en vista de que es de bajo consumo

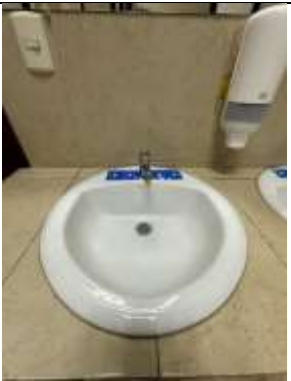
Lavamanos	FV	Funcionales	Bajo Consumo
Ubicación Se encuentra ubicado en el piso 1 del edificio Cornelio Mechan				
Datos adicionales Baño de uso privado				
Datos de levantamiento

No debe ser reemplazado, en vista de que es de bajo consumo

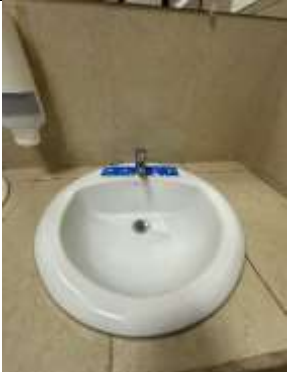
Lavamanos	FV	Funcionales	Bajo Consumo

Se encuentra ubicado en el piso 1 del edificio Cornelio Mehan

No debe ser reemplazado, en vista de que es de bajo consumo

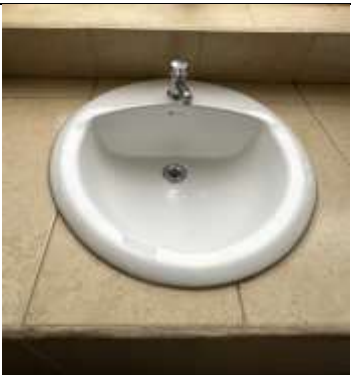
Lavamanos	FV	Funcionales	Bajo Consumo

Se encuentra ubicado en el piso 1 del edificio Cornelio Mehan

Datos de levantamiento El levantamiento fue realizado el 09/11/2023 por Juan José Arteaga Hernández y Víctor Alexander Fernández Jiménez con la ayuda del Ingeniero Jorge Yanza
Sugerencias No debe ser reemplazado, en vista de que es de bajo consumo

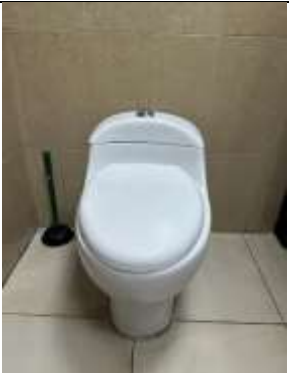
Inodoro	FV	Funcionales	Bajo Consumo

Se encuentra ubicado en el piso 1 del edificio Cornelio Mehan

No debe ser reemplazado, en vista de que es de bajo consumo

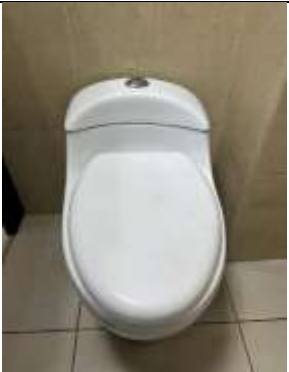
Inodoro	FV	Funcionales	Bajo Consumo

Se encuentra ubicado en el piso 1 del edificio Cornelio Mehan

Datos adicionales Baño de uso privado
Datos de levantamiento El levantamiento fue realizado el 09/11/2023 por Juan José Arteaga Hernández y Víctor Alexander Fernández Jiménez con la ayuda del Ingeniero Jorge Yanza
Sugerencias No debe ser reemplazado, en vista de que es de bajo consumo

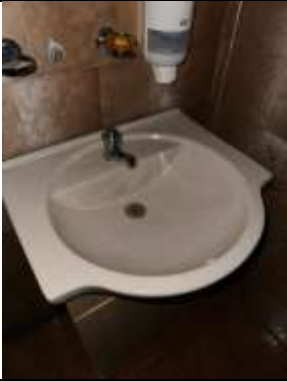
Lavamanos	EDESA	Funcionales	Bajo Consumo
Ubicación Se encuentra ubicado en el piso 1 del edificio Cornelio Mechan				
Datos adicionales Baño de uso privado				
Datos de levantamiento El levantamiento fue realizado el 09/11/2023 por Juan José Arteaga Hernández y Víctor Alexander Fernández Jiménez con la ayuda del Ingeniero Jorge Yanza				
Sugerencias No debe ser reemplazado, en vista de que es de bajo consumo

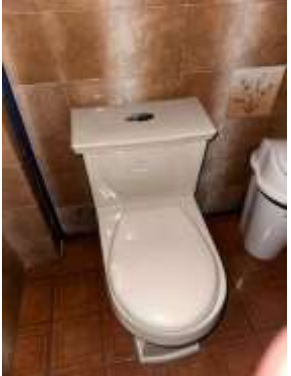
Inodoro	BRIGGS	Funcionales	Bajo Consumo
Ubicación Se encuentra ubicado en el piso 1 del edificio Cornelio Mechan				
Datos adicionales Baño de uso privado				
Datos de levantamiento El levantamiento fue realizado el 09/11/2023 por Juan José Arteaga Hernández y Víctor Alexander Fernández Jiménez con la ayuda del Ingeniero Jorge Yanza				
Sugerencias No debe ser reemplazado, en vista de que es de bajo consumo

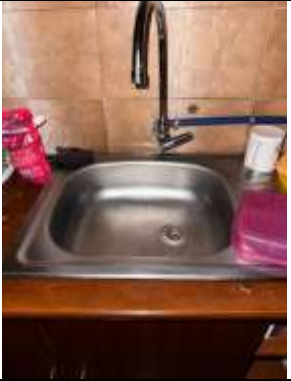
Grifo	BRIGGS	Funcionales	Alto Consumo
Ubicación Se encuentra ubicado en el piso 1 del edificio Cornelio Mechan				
Datos adicionales Baño de uso privado				
Datos de levantamiento El levantamiento fue realizado el 09/11/2023 por Juan José Arteaga Hernández y Víctor Alexander Fernández Jiménez con la ayuda del Ingeniero Jorge Yanza				
Sugerencias Debe ser reemplazado, en vista de que es de alto consumo

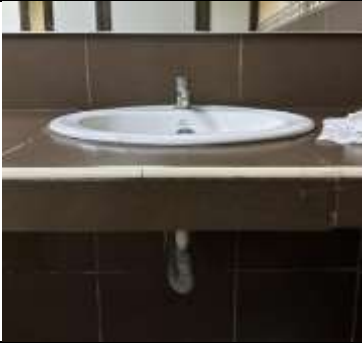
Lavamanos	BRIGGS	Funcionales	Bajo Consumo
Ubicación Se encuentra ubicado en los laboratorios de la planta baja del edificio Cornelio Merchán				
Datos adicionales Baño de uso común				
Datos de levantamiento El levantamiento fue realizado el 09/11/2023 por Juan José Arteaga Hernández y Víctor Alexander Fernández Jiménez con la ayuda del Ingeniero Jorge Yanza				
Sugerencias No debe ser reemplazado, en vista de que es de bajo consumo

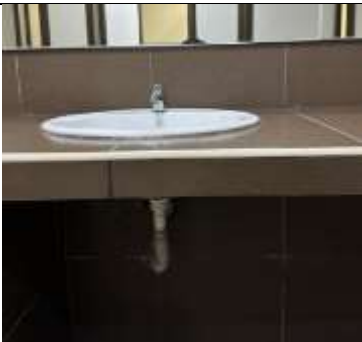
Lavamanos	BRIGGS	Funcionales	Bajo Consumo
Ubicación Se encuentra ubicado en los laboratorios de la planta baja del edificio Cornelio Merchán				
Datos adicionales Baño de uso común				
Datos de levantamiento

No debe ser reemplazado, en vista de que es de bajo consumo

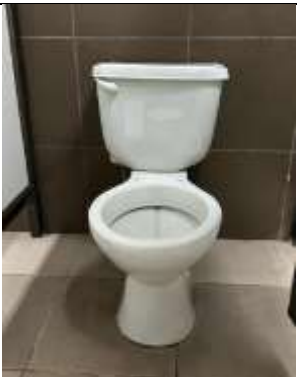
Inodoro	Edesa	Con averías	Alto Consumo

Se encuentra ubicado en los laboratorios de la planta baja del edificio Cornelio Merchán

Debe ser reemplazado, en vista de que es de alto consumo y se encuentra sin tapa

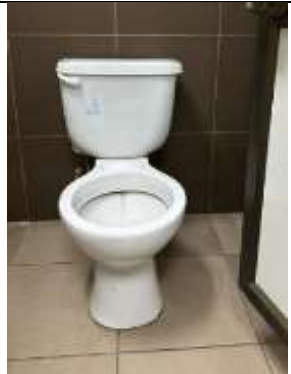
Inodoro	Edesa	Con averías	Alto Consumo

Se encuentra ubicado en los laboratorios de la planta baja del edificio Cornelio Merchán

Debe ser reemplazado, en vista de que es de alto consumo y se encuentra sin tapa

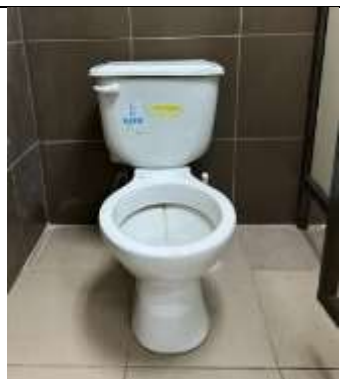
Inodoro	Edesa	Con averías	Alto Consumo

Se encuentra ubicado en los laboratorios de la planta baja del edificio Cornelio Merchán

Debe ser reemplazado, en vista de que es de alto consumo y se encuentra sin tapa

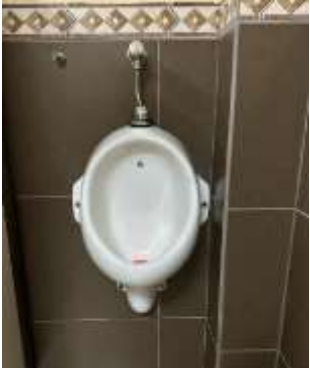
Orinal	FV	Funcionales	Bajo Consumo

Se encuentra ubicado en los laboratorios de la planta baja del edificio Cornelio Merchán

No debe ser reemplazado, en vista de que es de bajo consumo

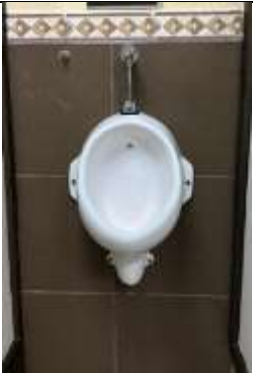
Orinal	FV	Funcionales	Bajo Consumo

Datos de levantamiento El levantamiento fue realizado el 09/11/2023 por Juan José Arteaga Hernández y Víctor Alexander Fernández Jiménez con la ayuda del Ingeniero Jorge Yanza
Sugerencias No debe ser reemplazado, en vista de que es de bajo consumo

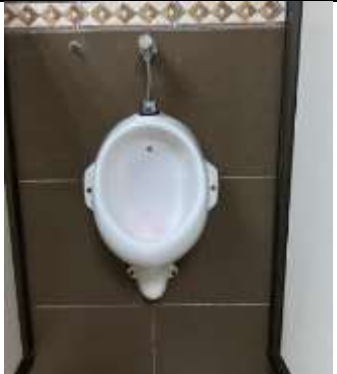
Orinal	FV	Funcionales	Bajo Consumo

Ubicación
Se encuentra ubicado en los laboratorios de la planta baja del edificio Cornelio Merchán

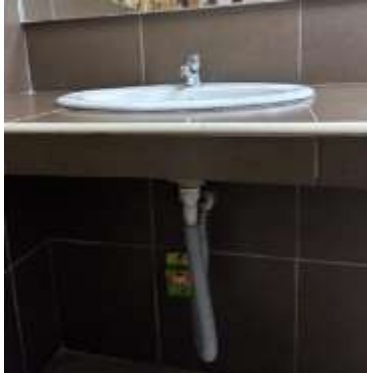
Lavamanos	BRIGGS	Funcionales	Bajo Consumo

Ubicación Se encuentra ubicado en los laboratorios de la planta baja del edificio Cornelio Merchán
Datos adicionales Baño de uso común
Datos de levantamiento El levantamiento fue realizado el 09/11/2023 por Juan José Arteaga Hernández y Víctor Alexander Fernández Jiménez con la ayuda del Ingeniero Jorge Yanza
Sugerencias No debe ser reemplazado, en vista de que es de bajo consumo

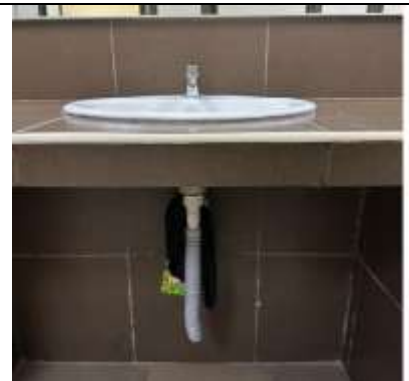
Lavamanos	BRIGGS	Funcionales	Bajo Consumo
Ubicación Se encuentra ubicado en los laboratorios de la planta baja del edificio Cornelio Merchán				
Datos adicionales Baño de uso común				
Datos de levantamiento El levantamiento fue realizado el 09/11/2023 por Juan José Arteaga Hernández y Víctor Alexander Fernández Jiménez con la ayuda del Ingeniero Jorge Yanza				
Sugerencias No debe ser reemplazado, en vista de que es de bajo consumo

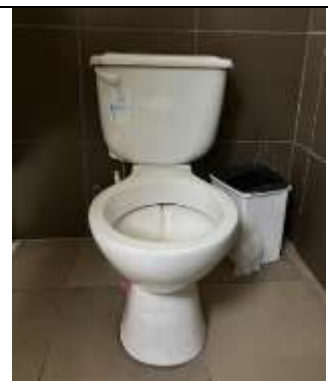
Inodoro	Edesa	Con averías	Alto Consumo
Ubicación Se encuentra ubicado en los laboratorios de la planta baja del edificio Cornelio Merchán				
Datos adicionales Baño de uso común				
Datos de levantamiento El levantamiento fue realizado el 09/11/2023 por Juan José Arteaga Hernández y Víctor Alexander Fernández Jiménez con la ayuda del Ingeniero Jorge Yanza				
Sugerencias Debe ser reemplazado, en vista de que es de alto consumo y se encuentra sin tapa

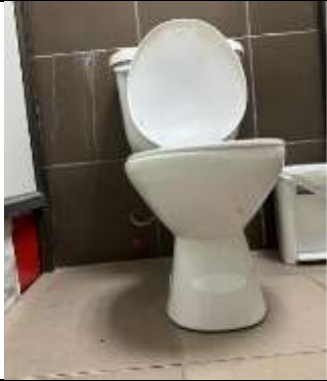
Inodoro	Edesa	Funcionale	Alto Consumo
Ubicación Se encuentra ubicado en los laboratorios de la planta baja del edificio Cornelio Merchán				
Datos adicionales Baño de uso común				
Datos de levantamiento El levantamiento fue realizado el 09/11/2023 por Juan José Arteaga Hernández y Víctor Alexander Fernández Jiménez con la ayuda del Ingeniero Jorge Yanza				
Sugerencias Debe ser reemplazado, en vista de que es de alto consumo y se encuentra sin tapa

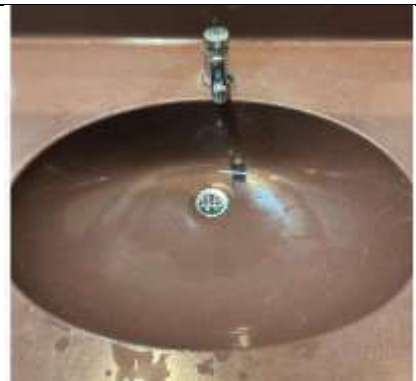
Lavamanos	FV	Funcionales	Bajo Consumo
Ubicación Se encuentra ubicado en las oficinas del edificio Cornelio Merchán				
Datos adicionales Baño de uso para docentes				
Datos de levantamiento El levantamiento fue realizado el 09/11/2023 por Juan José Arteaga Hernández y Víctor Alexander Fernández Jiménez con la ayuda del Ingeniero Jorge Yanza				
Sugerencias

No debe ser reemplazado, en vista de que es de bajo consumo

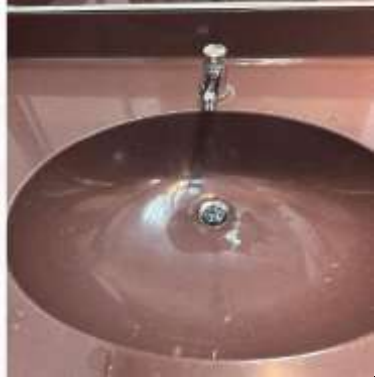
Lavamanos	FV	Funcionales	Bajo Consumo
Ubicación Se encuentra ubicado en las oficinas del edificio Cornelio Merchán				
Datos adicionales Baño de uso para docentes				
Datos de levantamiento El levantamiento fue realizado el 09/11/2023 por Juan José Arteaga Hernández y Víctor Alexander Fernández Jiménez con la ayuda del Ingeniero Jorge Yanza				
Sugerencias No debe ser reemplazado, en vista de que es de bajo consumo

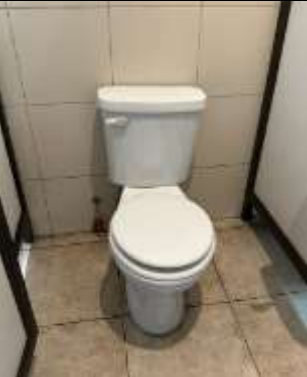
Inodoro	FV	Funcionales	Alto Consumo
Ubicación Se encuentra ubicado en las oficinas del edificio Cornelio Merchán				
Datos adicionales Baño de uso para docentes				
Datos de levantamiento El levantamiento fue realizado el 09/11/2023 por Juan José Arteaga Hernández y Víctor Alexander Fernández Jiménez con la ayuda del Ingeniero Jorge Yanza

Debe ser reemplazado, en vista de que es de alto consumo

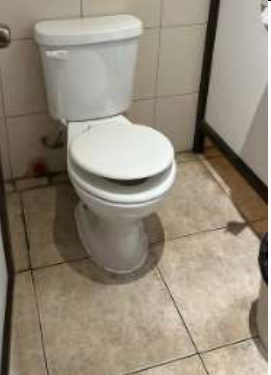
Inodoro	FV	Funcionales	Alto Consumo

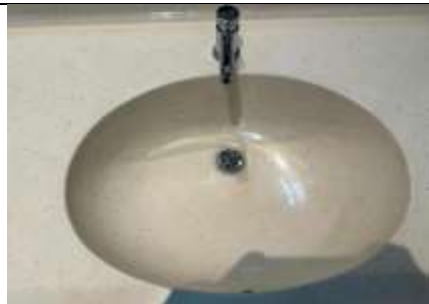
Lavamanos	FV	Funcionales	Bajo Consumo
Ubicación Se encuentra ubicado en las oficinas del edificio Cornelio Merchán				
Datos adicionales Baño de uso para docentes				
Datos de levantamiento El levantamiento fue realizado el 09/11/2023 por Juan José Arteaga Hernández y Víctor Alexander Fernández Jiménez con la ayuda del Ingeniero Jorge Yanza				
Sugerencias No debe ser reemplazado, en vista de que es de bajo consumo

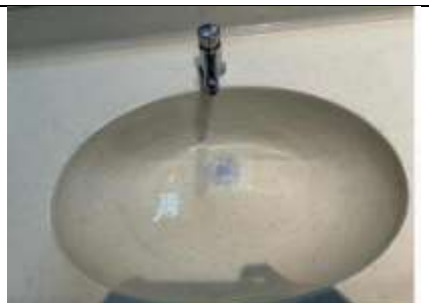
Lavamanos	FV	Funcionales	Bajo Consumo
Ubicación Se encuentra ubicado en las oficinas del edificio Cornelio Merchán				
Datos adicionales Baño de uso para docentes				
Datos de levantamiento El levantamiento fue realizado el 09/11/2023 por Juan José Arteaga Hernández y Víctor Alexander Fernández Jiménez con la ayuda del Ingeniero Jorge Yanza				
Sugerencias No debe ser reemplazado, en vista de que es de bajo consumo

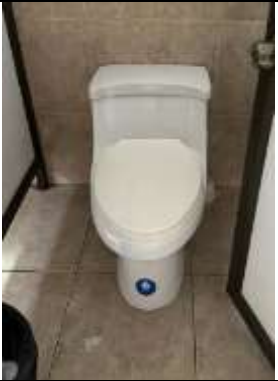
Inodoro	FV	Funcionales	Bajo Consumo
Ubicación Se encuentra ubicado en las oficinas del edificio Cornelio Merchán				
Datos adicionales Baño de uso para docentes				
Datos de levantamiento El levantamiento fue realizado el 09/11/2023 por Juan José Arteaga Hernández y Víctor Alexander Fernández Jiménez con la ayuda del Ingeniero Jorge Yanza				
Sugerencias No debe ser reemplazado, en vista de que es de bajo consumo

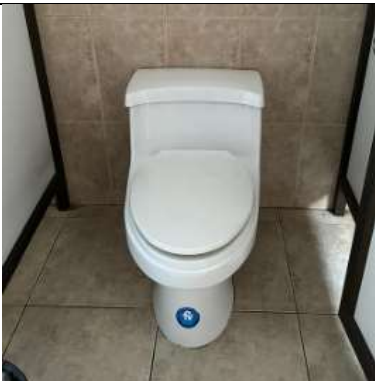
Inodoro	FV	Funcionales	Bajo Consumo
Ubicación Se encuentra ubicado en las oficinas del edificio Cornelio Merchán				
Datos adicionales Baño de uso para docentes				
Datos de levantamiento El levantamiento fue realizado el 09/11/2023 por Juan José Arteaga Hernández y Víctor Alexander Fernández Jiménez con la ayuda del Ingeniero Jorge Yanza				
Sugerencias No debe ser reemplazado, en vista de que es de bajo consumo

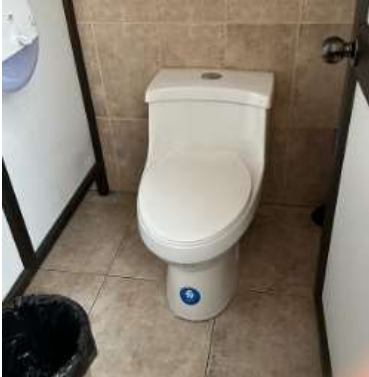
Inodoro	FV	Funcionales	Bajo Consumo
Ubicación Se encuentra ubicado en las oficinas del edificio Cornelio Merchán				
Datos adicionales Baño de uso para docentes				
Datos de levantamiento El levantamiento fue realizado el 09/11/2023 por Juan José Arteaga Hernández y Víctor Alexander Fernández Jiménez con la ayuda del Ingeniero Jorge Yanza				
Sugerencias No debe ser reemplazado, en vista de que es de bajo consumo
