UNIVERSIDAD POLITÉCNICA SALESIANA

**MODELAMIENTO HIDRAULICO DE LA RED HIDROSANITARIA DE LA
UNIVERSIDAD POLITÉCNICA SALESIANA SEDE CUENCA**

Trabajo de titulación previo a la obtención del
título de Ingeniero Civil

Cuenca - Ecuador

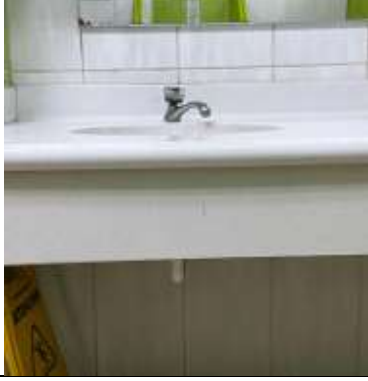
Lavamanos	FV	Funcionales	Alto Consumo
<p>Croquis de ubicación Se encuentra ubicado en la planta baja de la Biblioteca</p>				
<p>Datos adicionales Baño de uso común</p>				
<p>Datos de levantamiento El levantamiento fue realizado el 09/11/2023 por Juan José Arteaga Hernández y Víctor Alexander Fernández Jiménez con la ayuda del Ingeniero Jorge Yanza</p>				
<p>Sugerencias Debe ser reemplazado, en vista de que es de alto consumo</p>

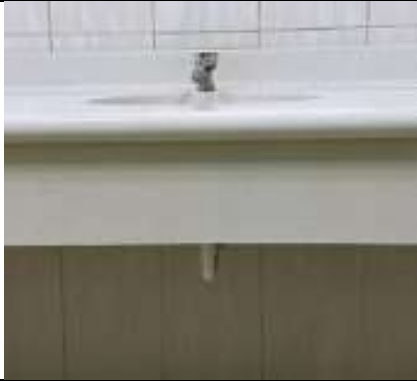
Lavamanos	FV	Funcionales	Alto Consumo
<p>Croquis de ubicación Se encuentra ubicado en la planta baja de la Biblioteca</p>				
<p>Datos adicionales Baño de uso común</p>

<p>Datos de levantamiento</p> <p>El levantamiento fue realizado el 09/11/2023 por Juan José Arteaga Hernández y Víctor Alexander Fernández Jiménez con la ayuda del Ingeniero Jorge Yanza</p>
<p>Sugerencias</p> <p>Debe ser reemplazado, en vista de que es de alto consumo</p>

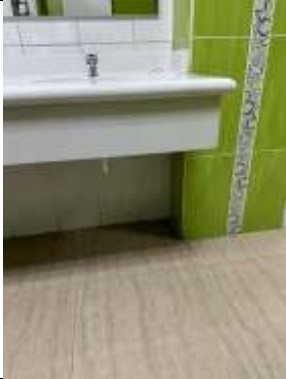
Lavamanos	FV	Funcionales	Alto Consumo

Croquis de ubicación
Se encuentra ubicado en la planta baja de la Biblioteca

Sugerencias

Debe ser reemplazado, en vista de que es de alto consumo

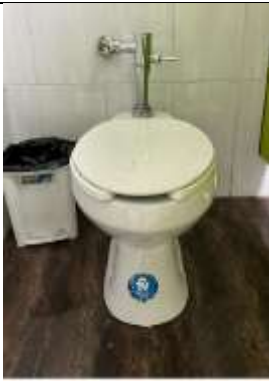
Inodoro	FV	Funcionales	Bajo Consumo

Croquis de ubicación
Se encuentra ubicado en la planta baja de la Biblioteca

Baño de uso común
Datos de levantamiento El levantamiento fue realizado el 09/11/2023 por Juan José Arteaga Hernández y Víctor Alexander Fernández Jiménez con la ayuda del Ingeniero Jorge Yanza
Sugerencias No debe ser reemplazado, en vista de que es de bajo consumo

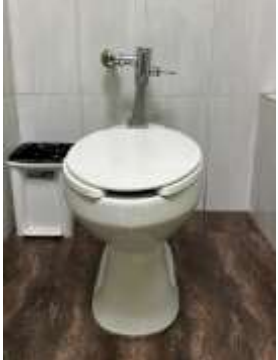
Inodoro	FV	Funcionales	Bajo Consumo

Croquis de ubicación Se encuentra ubicado en la planta baja de la Biblioteca
Datos adicionales Baño de uso común
Datos de levantamiento El levantamiento fue realizado el 09/11/2023 por Juan José Arteaga Hernández y Víctor Alexander Fernández Jiménez con la ayuda del Ingeniero Jorge Yanza
Sugerencias No debe ser reemplazado, en vista de que es de bajo consumo

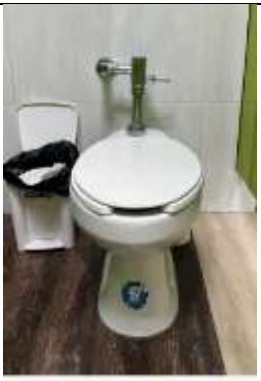
Inodoro	FV	Funcionales	Bajo Consumo
Croquis de ubicación Se encuentra ubicado en la planta baja de la Biblioteca				
Datos adicionales

Baño de uso común
Datos de levantamiento El levantamiento fue realizado el 09/11/2023 por Juan José Arteaga Hernández y Víctor Alexander Fernández Jiménez con la ayuda del Ingeniero Jorge Yanza
Sugerencias No debe ser reemplazado, en vista de que es de bajo consumo

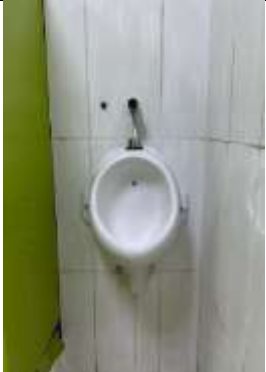
Orinal	FV	Funcionales	Bajo Consumo

Croquis de ubicación Se encuentra ubicado en la planta baja de la Biblioteca
Datos adicionales Baño de uso común
Datos de levantamiento El levantamiento fue realizado el 09/11/2023 por Juan José Arteaga Hernández y Víctor Alexander Fernández Jiménez con la ayuda del Ingeniero Jorge Yanza
Sugerencias No debe ser reemplazado, en vista de que es de bajo consumo

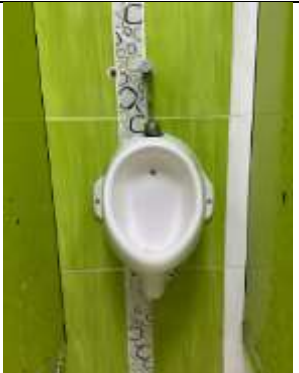
Orinal	FV	Funcionales	Bajo Consumo
Croquis de ubicación Se encuentra ubicado en la planta baja de la Biblioteca

Datos adicionales Baño de uso común
Datos de levantamiento El levantamiento fue realizado el 09/11/2023 por Juan José Arteaga Hernández y Víctor Alexander Fernández Jiménez con la ayuda del Ingeniero Jorge Yanza
Sugerencias No debe ser reemplazado, en vista de que es de bajo consumo

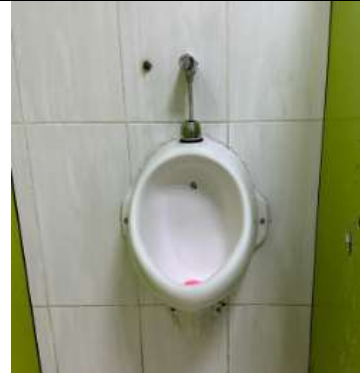
Orinal	FV	Funcionales	Bajo Consumo

Croquis de ubicación Se encuentra ubicado en la planta baja de la Biblioteca
Datos adicionales Baño de uso común
Datos de levantamiento El levantamiento fue realizado el 09/11/2023 por Juan José Arteaga Hernández y Víctor Alexander Fernández Jiménez con la ayuda del Ingeniero Jorge Yanza
Sugerencias No debe ser reemplazado, en vista de que es de bajo consumo

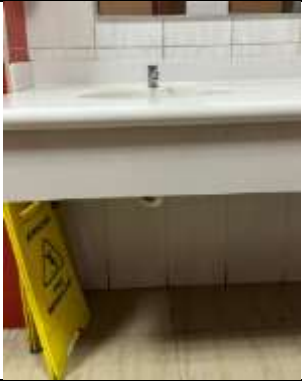
Lavamanos	FV	Funcionales	Bajo Consumo
<p>Croquis de ubicación Se encuentra ubicado en la planta baja de la Biblioteca</p>				
<p>Datos adicionales Baño de uso común</p>				
<p>Datos de levantamiento El levantamiento fue realizado el 09/11/2023 por Juan José Arteaga Hernández y Víctor Alexander Fernández Jiménez con la ayuda del Ingeniero Jorge Yanza</p>				
<p>Sugerencias No debe ser reemplazado, en vista de que es de bajo consumo</p>

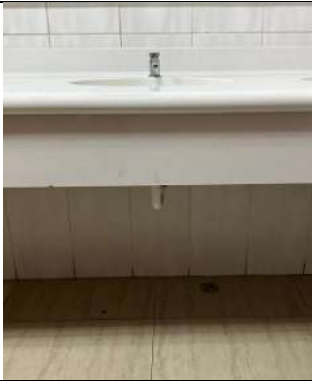
Lavamanos	FV	Funcionales	Bajo Consumo
<p>Croquis de ubicación Se encuentra ubicado en la planta baja de la Biblioteca</p>				
<p>Datos adicionales Baño de uso común</p>				
<p>Datos de levantamiento El levantamiento fue realizado el 09/11/2023 por Juan José Arteaga Hernández y Víctor Alexander Fernández Jiménez con la ayuda del Ingeniero Jorge Yanza</p>				
<p>Sugerencias No debe ser reemplazado, en vista de que es de bajo consumo</p>

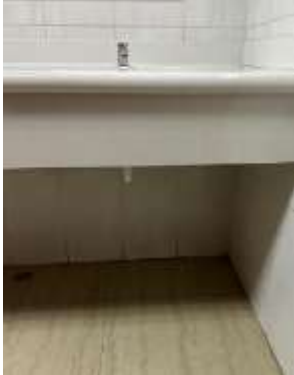
Lavamanos	FV	Funcionales	Bajo Consumo
<p>Croquis de ubicación Se encuentra ubicado en la planta baja de la Biblioteca</p>				
<p>Datos adicionales Baño de uso común</p>				
<p>Datos de levantamiento El levantamiento fue realizado el 09/11/2023 por Juan José Arteaga Hernández y Víctor Alexander Fernández Jiménez con la ayuda del Ingeniero Jorge Yanza</p>				
<p>Sugerencias No debe ser reemplazado, en vista de que es de bajo consumo</p>

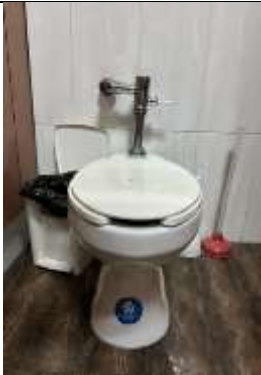
Inodoro	FV	Funcionales	Bajo Consumo
<p>Croquis de ubicación Se encuentra ubicado en la planta baja de la Biblioteca</p>				
<p>Datos adicionales Baño de uso común</p>				
<p>Datos de levantamiento El levantamiento fue realizado el 09/11/2023 por Juan José Arteaga Hernández y Víctor Alexander Fernández Jiménez con la ayuda del Ingeniero Jorge Yanza</p>				
<p>Sugerencias No debe ser reemplazado, en vista de que es de bajo consumo</p>

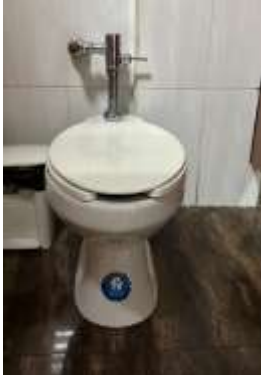
Inodoro	FV	Funcionales	Bajo Consumo
Croquis de ubicación Se encuentra ubicado en la planta baja de la Biblioteca				
Datos adicionales Baño de uso común				
Datos de levantamiento El levantamiento fue realizado el 09/11/2023 por Juan José Arteaga Hernández y Víctor Alexander Fernández Jiménez con la ayuda del Ingeniero Jorge Yanza				
Sugerencias No debe ser reemplazado, en vista de que es de bajo consumo

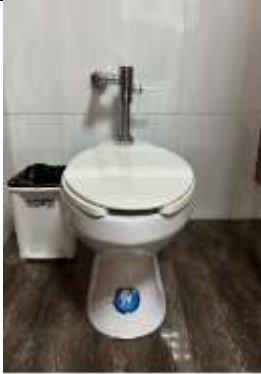
Inodoro	FV	Funcionales	Bajo Consumo
Croquis de ubicación Se encuentra ubicado en la planta baja de la Biblioteca				
Datos adicionales Baño de uso común				
Datos de levantamiento El levantamiento fue realizado el 09/11/2023 por Juan José Arteaga Hernández y Víctor Alexander Fernández Jiménez con la ayuda del Ingeniero Jorge Yanza				
Sugerencias No debe ser reemplazado, en vista de que es de bajo consumo

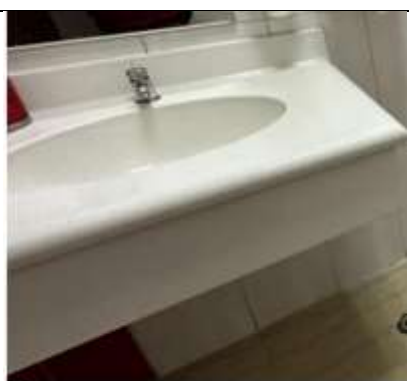
Lavamanos	FV	Funcionales	Bajo Consumo
<p>Croquis de ubicación Se encuentra ubicado en la planta baja de la Biblioteca</p>				
<p>Datos adicionales Baño para discapacitados.</p>				
<p>Datos de levantamiento El levantamiento fue realizado el 09/11/2023 por Juan José Arteaga Hernández y Víctor Alexander Fernández Jiménez con la ayuda del Ingeniero Jorge Yanza</p>				
<p>Sugerencias</p>

No debe ser reemplazado, en vista de que es de bajo consumo

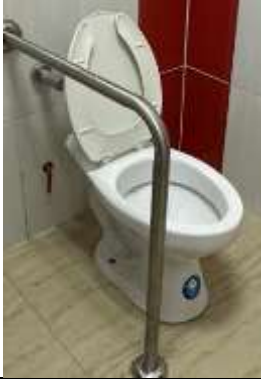
Inodoro	FV	Funcionales	Bajo Consumo
Croquis de ubicación Se encuentra ubicado en la planta baja de la Biblioteca				
Datos adicionales Baño para discapacitados				
Datos de levantamiento El levantamiento fue realizado el 09/11/2023 por Juan José Arteaga Hernández y Víctor Alexander Fernández Jiménez con la ayuda del Ingeniero Jorge Yanza				
Sugerencias No debe ser reemplazado, en vista de que es de bajo consumo

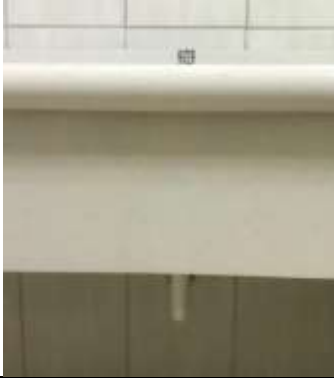
Lavamanos	FV	Funcionales	Bajo Consumo
Croquis de ubicación Se encuentra ubicado en el piso 1 de la biblioteca				
Datos adicionales Baño de uso común

Datos de levantamiento El levantamiento fue realizado el 09/11/2023 por Juan José Arteaga Hernández y Víctor Alexander Fernández Jiménez con la ayuda del Ingeniero Jorge Yanza
Sugerencias No debe ser reemplazado, en vista de que es de bajo consumo

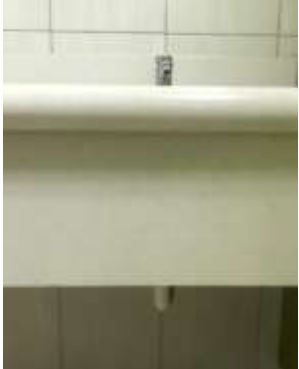
Lavamanos	FV	Funcionales	Bajo Consumo

Croquis de ubicación
Se encuentra ubicado en el piso 1 de la biblioteca

Sugerencias
No debe ser reemplazado, en vista de que es de bajo consumo

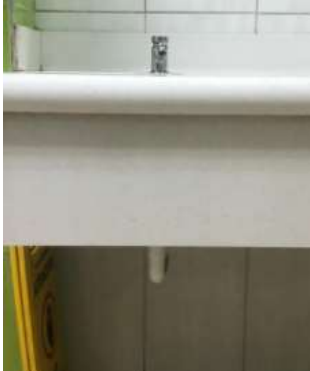
Lavamanos	FV	Funcionales	Bajo Consumo

Croquis de ubicación
Se encuentra ubicado en el piso 1 de la biblioteca

Datos adicionales Baño de uso común
Datos de levantamiento El levantamiento fue realizado el 09/11/2023 por Juan José Arteaga Hernández y Víctor Alexander Fernández Jiménez con la ayuda del Ingeniero Jorge Yanza
Sugerencias No debe ser reemplazado, en vista de que es de bajo consumo

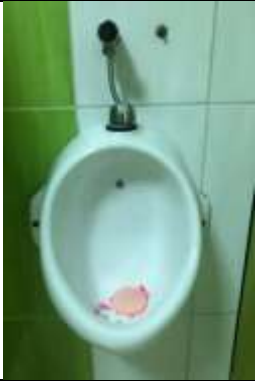
Orinal	FV	Funcionales	Bajo Consumo
<p>Croquis de ubicación Se encuentra ubicado en el piso 1 de la biblioteca</p>				
<p>Datos adicionales Baño de uso común</p>				
<p>Datos de levantamiento El levantamiento fue realizado el 09/11/2023 por Juan José Arteaga Hernández y Víctor Alexander Fernández Jiménez con la ayuda del Ingeniero Jorge Yanza</p>				
<p>Sugerencias No debe ser reemplazado, en vista de que es de bajo consumo</p>

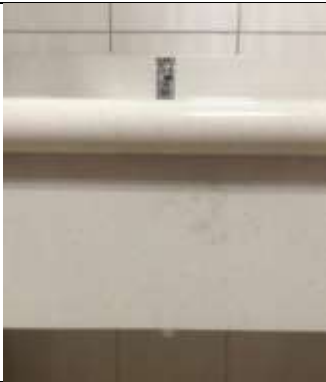
Lavamanos	FV	Funcionales	Bajo Consumo
Croquis de ubicación Se encuentra ubicado en el piso 1 de la biblioteca				
Datos adicionales Baño de uso común				
Datos de levantamiento El levantamiento fue realizado el 09/11/2023 por Juan José Arteaga Hernández y Víctor Alexander Fernández Jiménez con la ayuda del Ingeniero Jorge Yanza				
Sugerencias No debe ser reemplazado, en vista de que es de bajo consumo

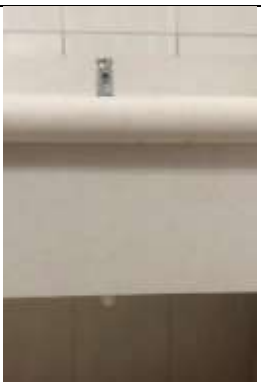
Lavamanos	FV	Funcionales	Bajo Consumo
Croquis de ubicación Se encuentra ubicado en el piso 1 de la biblioteca				
Datos adicionales Baño de uso común				
Datos de levantamiento El levantamiento fue realizado el 09/11/2023 por Juan José Arteaga Hernández y Víctor Alexander Fernández Jiménez con la ayuda del Ingeniero Jorge Yanza

No debe ser reemplazado, en vista de que es de bajo consumo

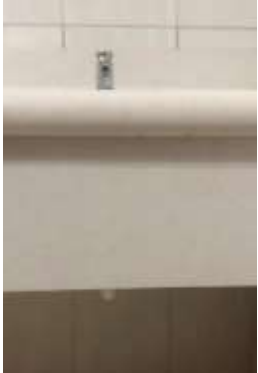
Lavamanos	FV	Funcionales	Bajo Consumo

Se encuentra ubicado en el piso 1 de la biblioteca

No debe ser reemplazado, en vista de que es de bajo consumo

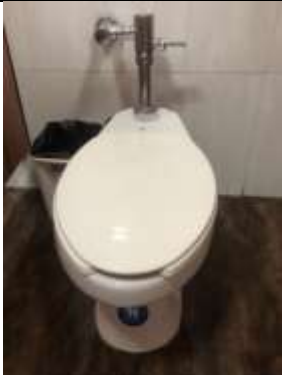
Inodoro	FV	Funcionales	Bajo Consumo

Se encuentra ubicado en el piso 1 de la biblioteca

No debe ser reemplazado, en vista de que es de bajo consumo

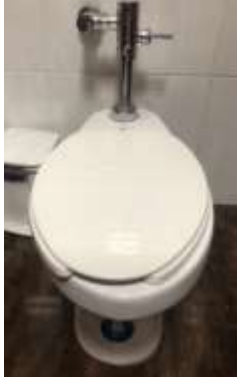
Inodoro	FV	Funcionales	Bajo Consumo
Croquis de ubicación Se encuentra ubicado en el piso 1 de la biblioteca				
Datos adicionales Baño de uso común				
Datos de levantamiento El levantamiento fue realizado el 09/11/2023 por Juan José Arteaga Hernández y Víctor Alexander Fernández Jiménez con la ayuda del Ingeniero Jorge Yanza				
Sugerencias No debe ser reemplazado, en vista de que es de bajo consumo

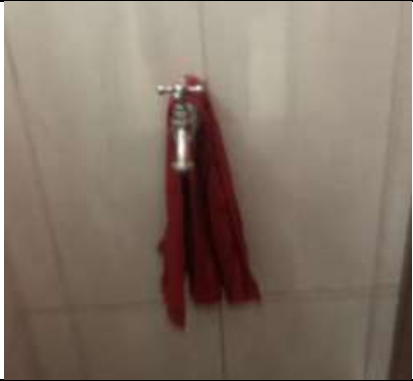
Grifo	FV	Funcionales	Alto Consumo
Croquis de ubicación Se encuentra ubicado en el piso 1 de la biblioteca				
Datos adicionales Baño de uso común				
Datos de levantamiento

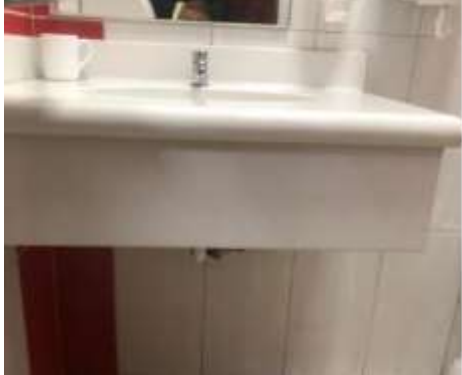
Lavamanos	FV	Funcionales	Bajo Consumo
Croquis de ubicación Se encuentra ubicado en el piso 1 de la biblioteca				
Datos adicionales Baño para discapacitados.				
Datos de levantamiento El levantamiento fue realizado el 09/11/2023 por Juan José Arteaga Hernández y Víctor Alexander Fernández Jiménez con la ayuda del Ingeniero Jorge Yanza				
Sugerencias No debe ser reemplazado, en vista de que es de bajo consumo

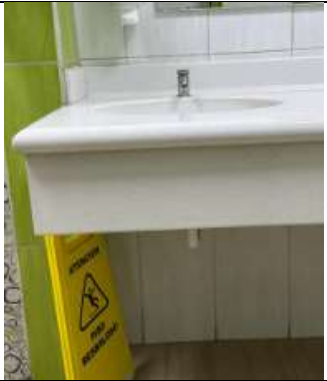
Lavamanos	FV	Funcionales	Bajo Consumo
Croquis de ubicación Se encuentra ubicado en el piso 2 de la biblioteca				
Datos adicionales Baño de uso común				
Datos de levantamiento El levantamiento fue realizado el 09/11/2023 por Juan José Arteaga Hernández y Víctor Alexander Fernández Jiménez con la ayuda del Ingeniero Jorge Yanza				
Sugerencias No debe ser reemplazado, en vista de que es de bajo consumo

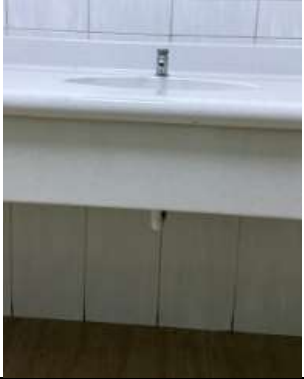
Lavamanos	FV	Funcionales	Bajo Consumo
<p>Croquis de ubicación Se encuentra ubicado en el piso 2 de la biblioteca</p>				
<p>Datos adicionales Baño de uso común</p>				
<p>Datos de levantamiento El levantamiento fue realizado el 09/11/2023 por Juan José Arteaga Hernández y Víctor Alexander Fernández Jiménez con la ayuda del Ingeniero Jorge Yanza</p>				
<p>Sugerencias No debe ser reemplazado, en vista de que es de bajo consumo</p>

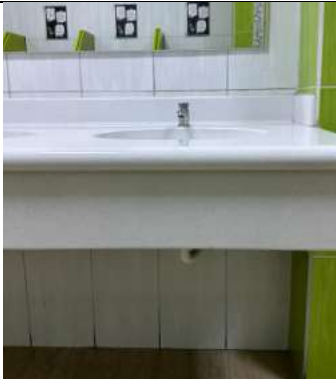
Lavamanos	FV	Funcionales	Bajo Consumo
<p>Croquis de ubicación Se encuentra ubicado en el piso 2 de la biblioteca</p>				
<p>Datos adicionales Baño de uso común</p>				
<p>Datos de levantamiento El levantamiento fue realizado el 09/11/2023 por Juan José Arteaga Hernández y Víctor Alexander Fernández Jiménez con la ayuda del Ingeniero Jorge Yanza</p>				
<p>Sugerencias No debe ser reemplazado, en vista de que es de bajo consumo</p>

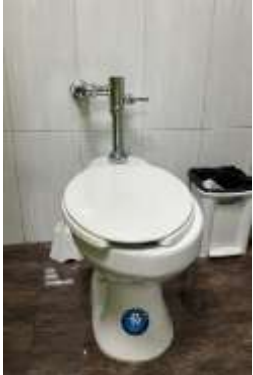
Inodoro	FV	Funcionales	Bajo Consumo
<p>Croquis de ubicación Se encuentra ubicado en el piso 2 de la biblioteca</p>				
<p>Datos adicionales Baño de uso común</p>				
<p>Datos de levantamiento El levantamiento fue realizado el 09/11/2023 por Juan José Arteaga Hernández y Víctor Alexander Fernández Jiménez con la ayuda del Ingeniero Jorge Yanza</p>				
<p>Sugerencias No debe ser reemplazado, en vista de que es de bajo consumo</p>

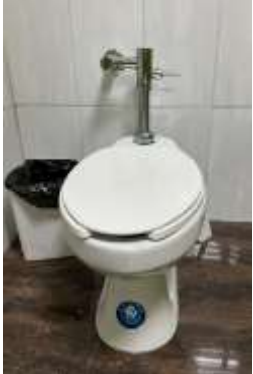
Inodoro	FV	Funcionales	Bajo Consumo
<p>Croquis de ubicación Se encuentra ubicado en el piso 2 de la biblioteca</p>				
<p>Datos adicionales Baño de uso común</p>				
<p>Datos de levantamiento El levantamiento fue realizado el 09/11/2023 por Juan José Arteaga Hernández y Víctor Alexander Fernández Jiménez con la ayuda del Ingeniero Jorge Yanza</p>				
<p>Sugerencias No debe ser reemplazado, en vista de que es de bajo consumo</p>

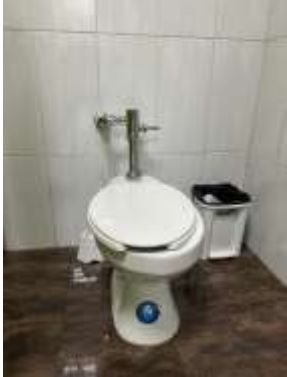
Inodoro	FV	Funcionales	Bajo Consumo
<p>Croquis de ubicación Se encuentra ubicado en el piso 2 de la biblioteca</p>				
<p>Datos adicionales Baño de uso común</p>				
<p>Datos de levantamiento El levantamiento fue realizado el 09/11/2023 por Juan José Arteaga Hernández y Víctor Alexander Fernández Jiménez con la ayuda del Ingeniero Jorge Yanza</p>				
<p>Sugerencias No debe ser reemplazado, en vista de que es de bajo consumo</p>

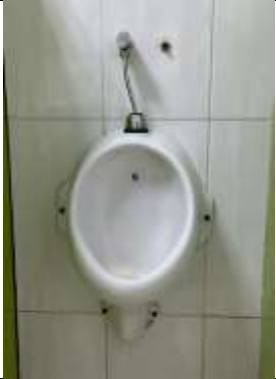
Orinal	FV	Funcionales	Bajo Consumo
<p>Croquis de ubicación Se encuentra ubicado en el piso 2 de la biblioteca</p>				
<p>Datos adicionales Baño de uso común</p>				
<p>Datos de levantamiento El levantamiento fue realizado el 09/11/2023 por Juan José Arteaga Hernández y Víctor Alexander Fernández Jiménez con la ayuda del Ingeniero Jorge Yanza</p>				
<p>Sugerencias No debe ser reemplazado, en vista de que es de bajo consumo</p>

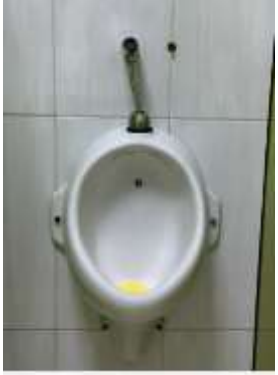
Orinal	FV	Funcionales	Bajo Consumo
<p>Croquis de ubicación Se encuentra ubicado en el piso 2 de la biblioteca</p>				
<p>Datos adicionales Baño de uso común</p>				
<p>Datos de levantamiento El levantamiento fue realizado el 09/11/2023 por Juan José Arteaga Hernández y Víctor Alexander Fernández Jiménez con la ayuda del Ingeniero Jorge Yanza</p>				
<p>Sugerencias No debe ser reemplazado, en vista de que es de bajo consumo</p>

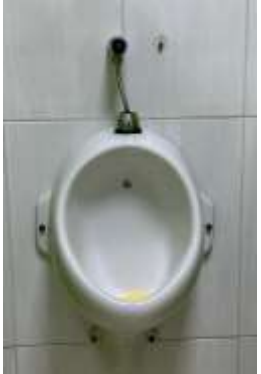
Orinal	FV	Funcionales	Bajo Consumo
<p>Croquis de ubicación Se encuentra ubicado en el piso 2 de la biblioteca</p>				
<p>Datos adicionales Baño de uso común</p>				
<p>Datos de levantamiento El levantamiento fue realizado el 09/11/2023 por Juan José Arteaga Hernández y Víctor Alexander Fernández Jiménez con la ayuda del Ingeniero Jorge Yanza</p>				
<p>Sugerencias No debe ser reemplazado, en vista de que es de bajo consumo</p>

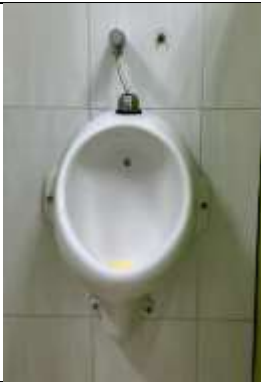
Orinal	FV	Funcionales	Bajo Consumo
Croquis de ubicación Se encuentra ubicado en el piso 2 de la biblioteca				
Datos adicionales Baño de uso común				
Datos de levantamiento El levantamiento fue realizado el 09/11/2023 por Juan José Arteaga Hernández y Víctor Alexander Fernández Jiménez con la ayuda del Ingeniero Jorge Yanza				
Sugerencias No debe ser reemplazado, en vista de que es de bajo consumo

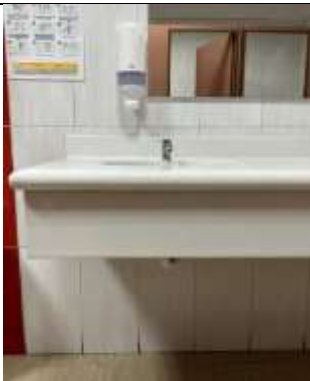
Lavamanos	FV	Funcionales	Bajo Consumo
Croquis de ubicación Se encuentra ubicado en el piso 2 de la biblioteca				
Datos adicionales Baño de uso común				
Datos de levantamiento

El levantamiento fue realizado el 09/11/2023 por Juan José Arteaga Hernández y Víctor Alexander Fernández Jiménez con la ayuda del Ingeniero Jorge Yanza

No debe ser reemplazado, en vista de que es de bajo consumo

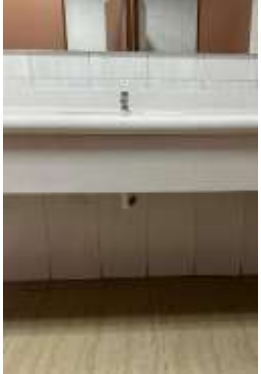
Lavamanos	FV	Funcionales	Bajo Consumo

Se encuentra ubicado en el piso 2 de la biblioteca

No debe ser reemplazado, en vista de que es de bajo consumo

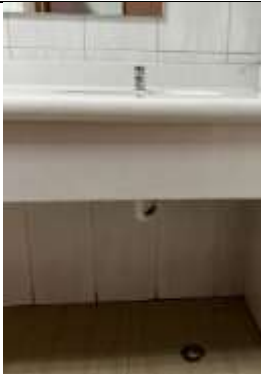
Lavamanos	FV	Funcionales	Bajo Consumo

Se encuentra ubicado en el piso 2 de la biblioteca

Datos de levantamiento El levantamiento fue realizado el 09/11/2023 por Juan José Arteaga Hernández y Víctor Alexander Fernández Jiménez con la ayuda del Ingeniero Jorge Yanza
Sugerencias No debe ser reemplazado, en vista de que es de bajo consumo

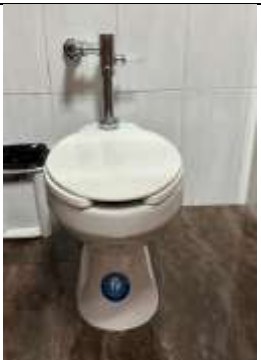
Inodoro	FV	Funcionales	Bajo Consumo

Croquis de ubicación Se encuentra ubicado en el piso 2 de la biblioteca
Datos adicionales

Baño de uso común
Datos de levantamiento El levantamiento fue realizado el 09/11/2023 por Juan José Arteaga Hernández y Víctor Alexander Fernández Jiménez con la ayuda del Ingeniero Jorge Yanza
Sugerencias No debe ser reemplazado, en vista de que es de bajo consumo

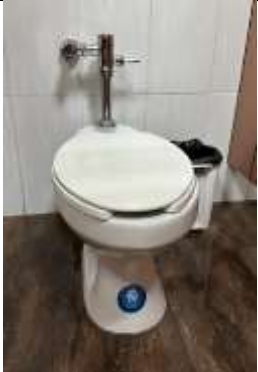
Inodoro	FV	Funcionales	Bajo Consumo

Croquis de ubicación Se encuentra ubicado en el piso 2 de la biblioteca
Datos adicionales Baño de uso común
Datos de levantamiento El levantamiento fue realizado el 09/11/2023 por Juan José Arteaga Hernández y Víctor Alexander Fernández Jiménez con la ayuda del Ingeniero Jorge Yanza
Sugerencias No debe ser reemplazado, en vista de que es de bajo consumo

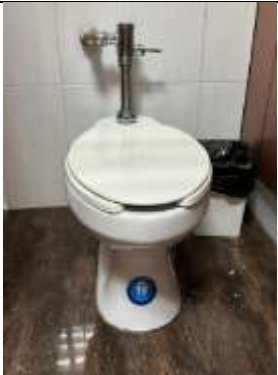
Inodoro	FV	Funcionales	Bajo Consumo
Croquis de ubicación Se encuentra ubicado en el piso 2 de la biblioteca				
Datos adicionales

Baño de uso común
Datos de levantamiento El levantamiento fue realizado el 09/11/2023 por Juan José Arteaga Hernández y Víctor Alexander Fernández Jiménez con la ayuda del Ingeniero Jorge Yanza
Sugerencias No debe ser reemplazado, en vista de que es de bajo consumo

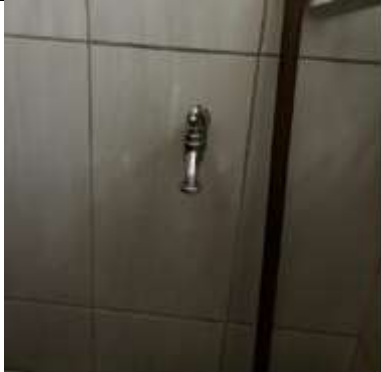
Grifo	FV	Funcionales	Alto Consumo

Croquis de ubicación Se encuentra ubicado en el piso 2 de la biblioteca
Datos adicionales Baño de uso común
Datos de levantamiento El levantamiento fue realizado el 09/11/2023 por Juan José Arteaga Hernández y Víctor Alexander Fernández Jiménez con la ayuda del Ingeniero Jorge Yanza
Sugerencias Debe ser reemplazado, en vista de que es de alto consumo

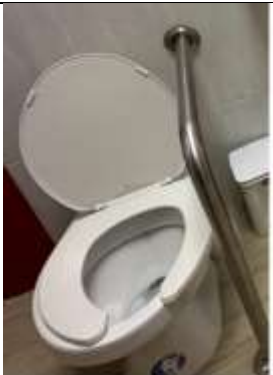
Inodoro	FV	Funcionales	Bajo Consumo

Croquis de ubicación Se encuentra ubicado en el piso 2 de la biblioteca
Datos adicionales Baño para discapacitados
Datos de levantamiento El levantamiento fue realizado el 09/11/2023 por Juan José Arteaga Hernández y Víctor Alexander Fernández Jiménez con la ayuda del Ingeniero Jorge Yanza
Sugerencias No debe ser reemplazado, en vista de que es de bajo consumo

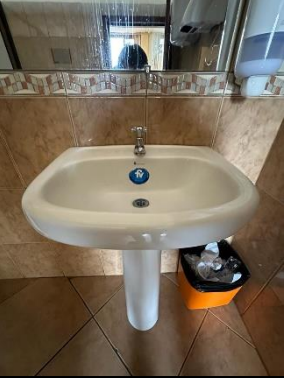
Lavamanos	FV	Funcionales	Alto Consumo
<p>Croquis de ubicación Se encuentra ubicado en la planta alta del edificio de sistemas.</p>				
<p>Datos adicionales Baño de uso privado</p>				
<p>Datos de levantamiento El levantamiento fue realizado el 09/11/2023 por Juan José Arteaga Hernández y Víctor Alexander Fernández Jiménez con la ayuda del Ingeniero Jorge Yanza</p>				
<p>Sugerencias Debe ser reemplazado, en vista de que es de alto consumo</p>

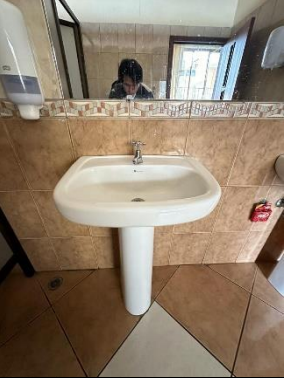
Lavamanos	FV	Funcionales	Alto Consumo
<p>Croquis de ubicación Se encuentra ubicado en la planta alta del edificio de sistemas.</p>				
<p>Datos adicionales Baño de uso privado</p>				
<p>Datos de levantamiento El levantamiento fue realizado el 09/11/2023 por Juan José Arteaga Hernández y Víctor Alexander Fernández Jiménez con la ayuda del Ingeniero Jorge Yanza</p>

Debe ser reemplazado, en vista de que es de alto consumo

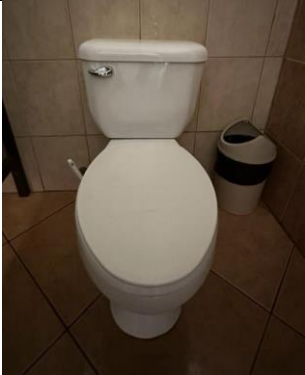
Inodoro	FV	Funcionales	Alto Consumo

Se encuentra ubicado en la planta alta del edificio de sistemas.

Debe ser reemplazado, en vista de que es de alto consumo

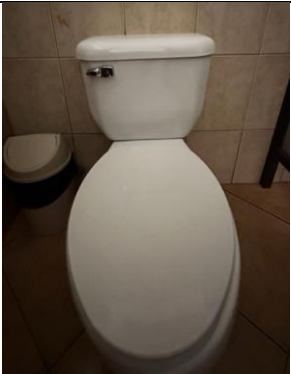
Inodoro	FV	Funcionales	Alto Consumo

Se encuentra ubicado en la planta alta del edificio de sistemas.

Debe ser reemplazado, en vista de que es de alto consumo

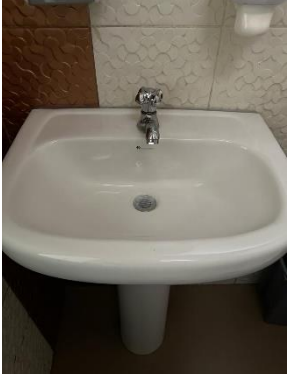
Lavamanos	FV	Funcionales	Alto Consumo

Se encuentra ubicado en la planta baja del edificio de sistemas.

Debe ser reemplazado, en vista de que es de alto consumo

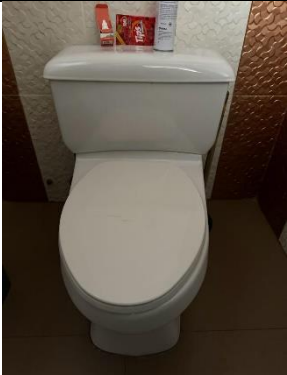
Inodoro	FV	Funcionales	Alto Consumo

Se encuentra ubicado en la planta baja del edificio de sistemas.

Debe ser reemplazado, en vista de que es de alto consumo

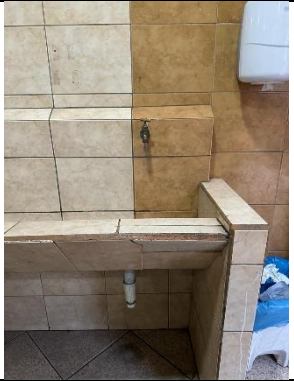
Lavamanos	Genérico	Funcionales	Alto Consumo
Ubicación Se encuentra ubicado en las canchas sintéticas de la UPS				
Datos adicionales Baño de uso común				
Datos de levantamiento El levantamiento fue realizado el 09/11/2023 por Juan José Arteaga Hernández y Víctor Alexander Fernández Jiménez con la ayuda del Ingeniero Jorge Yanza				
Sugerencias Debe ser reemplazado en vista de que es de alto consumo

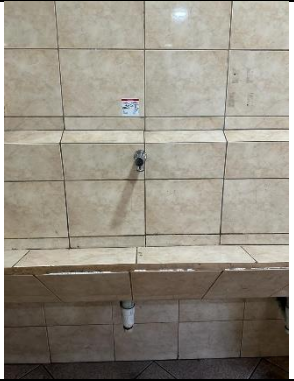
Lavamanos	FV	Funcionales	Bajo Consumo
Ubicación Se encuentra ubicado en las canchas sintéticas de la UPS				
Datos adicionales Baño de uso común				
Datos de levantamiento El levantamiento fue realizado el 09/11/2023 por Juan José Arteaga Hernández y Víctor Alexander Fernández Jiménez con la ayuda del Ingeniero Jorge Yanza				
Sugerencias

No debe ser reemplazado en vista de que es de bajo consumo

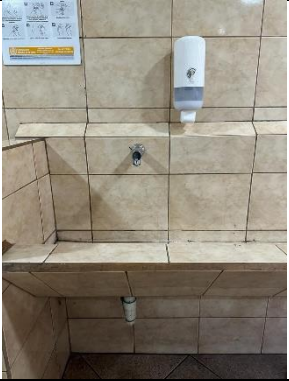
Lavamanos	FV	Funcionales	Bajo Consumo
Ubicación Se encuentra ubicado en las canchas sintéticas de la UPS				
Datos adicionales Baño de uso común				
Datos de levantamiento El levantamiento fue realizado el 09/11/2023 por Juan José Arteaga Hernández y Víctor Alexander Fernández Jiménez con la ayuda del Ingeniero Jorge Yanza				
Sugerencias No debe ser reemplazado en vista de que es de bajo consumo

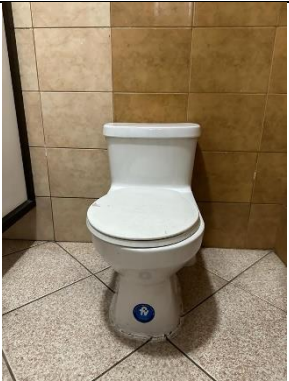
Inodoro	FV	Funcionales	Bajo Consumo
Ubicación Se encuentra ubicado en las canchas sintéticas de la UPS				
Datos adicionales Baño de uso común				
Datos de levantamiento El levantamiento fue realizado el 09/11/2023 por Juan José Arteaga Hernández y Víctor Alexander Fernández Jiménez con la ayuda del Ingeniero Jorge Yanza				
Sugerencias

No debe ser reemplazado en vista de que es bajo consumo

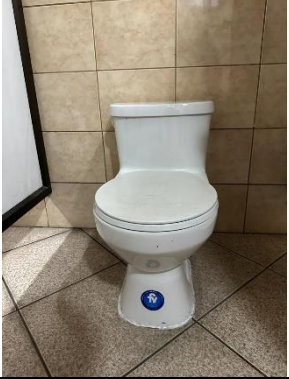
Inodoro	FV	Funcionales	Bajo Consumo
Ubicación Se encuentra ubicado en las canchas sintéticas de la UPS				
Datos adicionales Baño de uso común				
Datos de levantamiento El levantamiento fue realizado el 09/11/2023 por Juan José Arteaga Hernández y Víctor Alexander Fernández Jiménez con la ayuda del Ingeniero Jorge Yanza				
Sugerencias No debe ser reemplazado en vista de que es bajo consumo

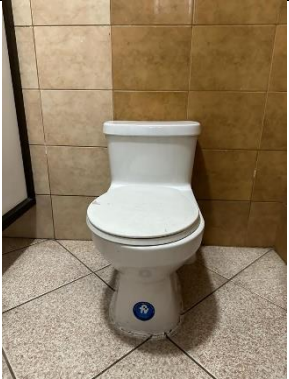
Inodoro	FV	Funcionales	Bajo Consumo
Ubicación Se encuentra ubicado en las canchas sintéticas de la UPS				
Datos adicionales Baño de uso común				
Datos de levantamiento El levantamiento fue realizado el 09/11/2023 por Juan José Arteaga Hernández y Víctor Alexander Fernández Jiménez con la ayuda del Ingeniero Jorge Yanza				
Sugerencias

No debe ser reemplazado en vista de que es bajo consumo

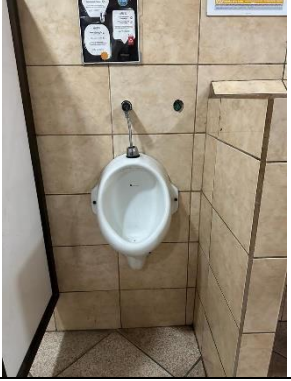
Orinal	FV	Funcionales	Bajo Consumo
Ubicación Se encuentra ubicado en las canchas sintéticas de la UPS				
Datos adicionales Baño de uso exclusivo del equipo de futbol femenino de la UPS				
Datos de levantamiento El levantamiento fue realizado el 09/11/2023 por Juan José Arteaga Hernández y Víctor Alexander Fernández Jiménez con la ayuda del Ingeniero Jorge Yanza				
Sugerencias No debe ser reemplazado, en vista de que es de bajo consumo

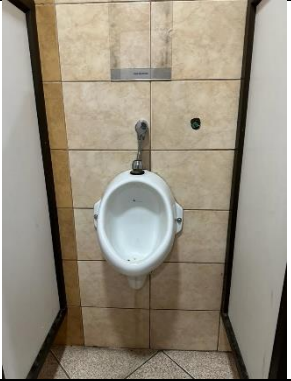
Orinal	FV	Funcionales	Bajo Consumo
Ubicación Se encuentra ubicado en las canchas sintéticas de la UPS				
Datos adicionales Baño de uso exclusivo del equipo de futbol femenino de la UPS				
Datos de levantamiento El levantamiento fue realizado el 09/11/2023 por Juan José Arteaga Hernández y Víctor Alexander Fernández Jiménez con la ayuda del Ingeniero Jorge Yanza				
Sugerencias

No debe ser reemplazado, en vista de que es de bajo consumo

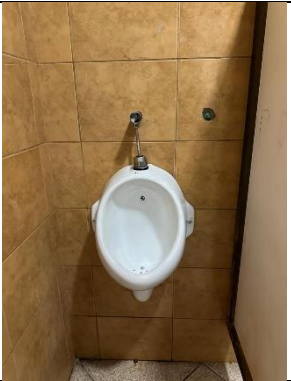
Orinal	FV	Funcionales	Bajo Consumo
Ubicación Se encuentra ubicado en las canchas sintéticas de la UPS				
Datos adicionales Baño de uso exclusivo del equipo de futbol femenino de la UPS				
Datos de levantamiento El levantamiento fue realizado el 09/11/2023 por Juan José Arteaga Hernández y Víctor Alexander Fernández Jiménez con la ayuda del Ingeniero Jorge Yanza				
Sugerencias No debe ser reemplazado, en vista de que es de bajo consumo

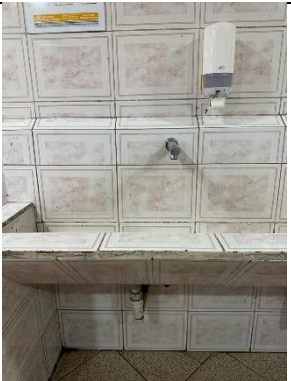
Lavamanos	FV	Funcionales	Bajo Consumo
Ubicación Se encuentra ubicado en las canchas sintéticas de la UPS				
Datos adicionales Baño de uso común				
Datos de levantamiento

No debe ser reemplazado en vista de que es de bajo consumo

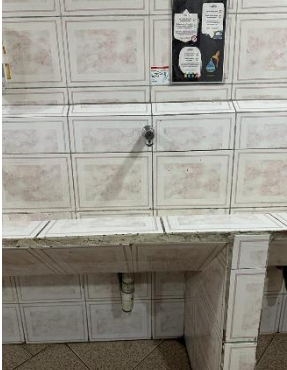
Lavamanos	FV	Funcionales	Bajo Consumo

No debe ser reemplazado en vista de que es de bajo consumo

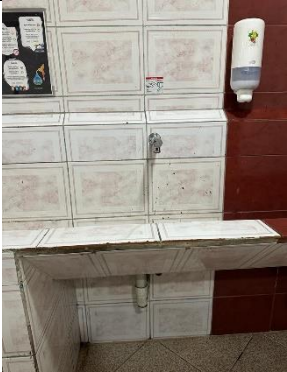
Lavamanos	FV	Funcionales	Bajo Consumo

No debe ser reemplazado en vista de que es de bajo consumo

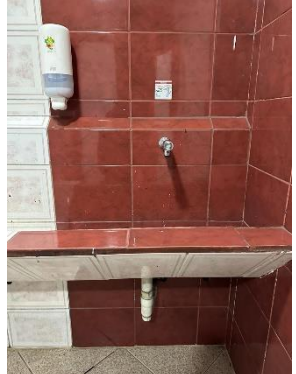
Lavamanos	FV	Funcionales	Bajo Consumo

No debe ser reemplazado en vista de que es de bajo consumo

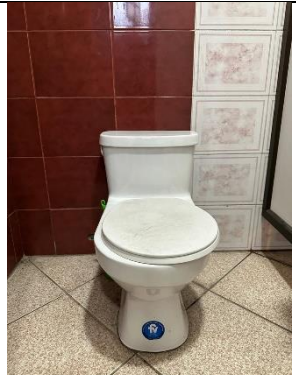
Inodoro	FV	Funcionales	Bajo Consumo

No debe ser reemplazado en vista de que es bajo consumo

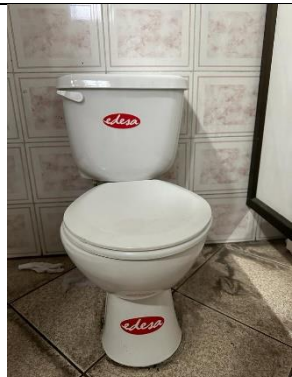
Inodoro	Edesa	Funcionales	Alto Consumo

Debe ser reemplazado en vista de que es de alto consumo

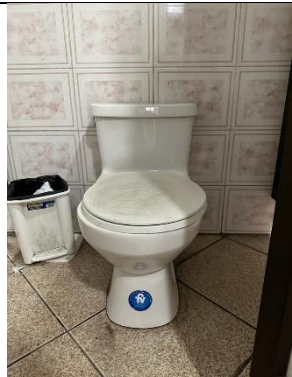
Inodoro	FV	Funcionales	Bajo Consumo

Baño de uso común
Datos de levantamiento El levantamiento fue realizado el 09/11/2023 por Juan José Arteaga Hernández y Víctor Alexander Fernández Jiménez con la ayuda del Ingeniero Jorge Yanza
Sugerencias No debe ser reemplazado en vista de que es bajo consumo

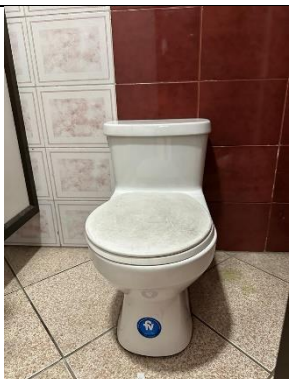
Inodoro	FV	Funcionales	Bajo Consumo

Ubicación Se encuentra ubicado en las canchas sintéticas de la UPS
Datos adicionales Baño de uso común
Datos de levantamiento El levantamiento fue realizado el 09/11/2023 por Juan José Arteaga Hernández y Víctor Alexander Fernández Jiménez con la ayuda del Ingeniero Jorge Yanza
Sugerencias No debe ser reemplazado en vista de que es bajo consumo

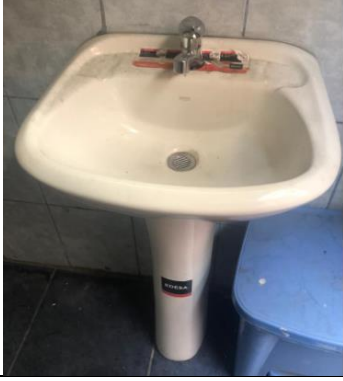
Lavamanos	Edesa	Funcionales	Alto Consumo
<p>Croquis de ubicación Se encuentra ubicado en la planta baja del edificio Paces</p>				
<p>Datos adicionales Baño de uso común</p>				
<p>Datos de levantamiento El levantamiento fue realizado el 09/11/2023 por Juan José Arteaga Hernández y Víctor Alexander Fernández Jiménez con la ayuda del Ingeniero Jorge Yanza</p>				
<p>Sugerencias Debe ser reemplazado, en vista de que es de alto consumo</p>

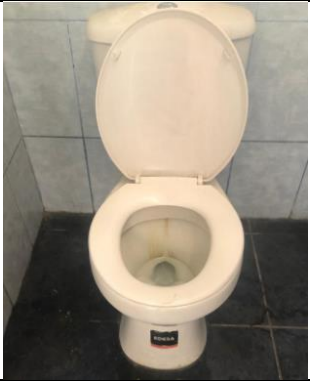
Inodoro	Edesa	Funcionales	Alto Consumo
<p>Croquis de ubicación Se encuentra ubicado en la planta baja del edificio Paces</p>				
<p>Datos adicionales Baño de uso común</p>				
<p>Datos de levantamiento</p>

Debe ser reemplazado, en vista de que es de alto consumo

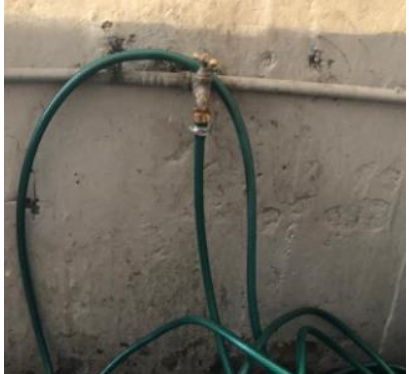
Grifo	Edesa	Funcionales	Alto Consumo

Debe ser reemplazado, en vista de que es de alto consumo

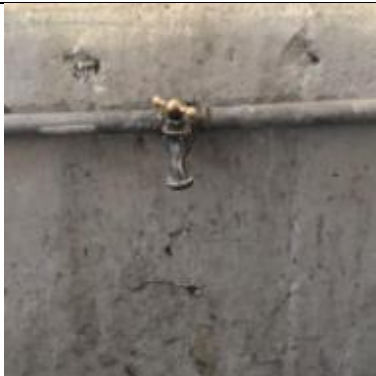
Grifo	Edesa	Funcionales	Alto Consumo

Debe ser reemplazado, en vista de que es de alto consumo

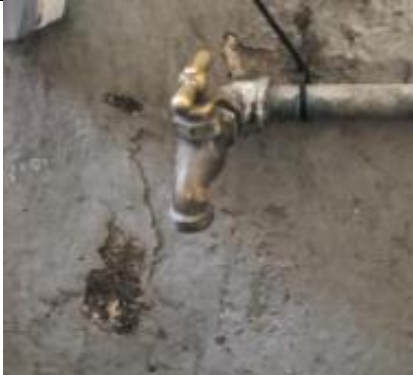
Grifo	Edesa	Funcionales	Alto Consumo

Debe ser reemplazado, en vista de que es de alto consumo

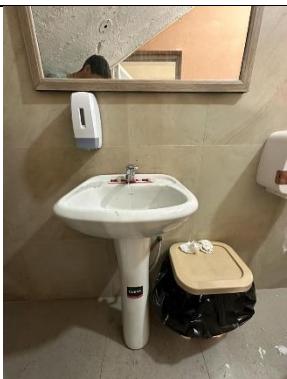
Lavamanos	Edesa	Funcionales	Alto Consumo

Baño de uso común
Datos de levantamiento El levantamiento fue realizado el 09/11/2023 por Juan José Arteaga Hernández y Víctor Alexander Fernández Jiménez con la ayuda del Ingeniero Jorge Yanza
Sugerencias Debe ser reemplazado, en vista de que es de alto consumo

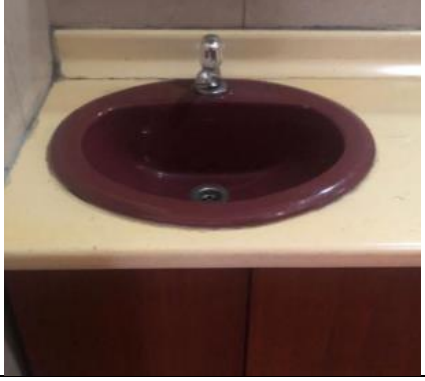
Lavamanos	FV	Funcionales	Alto Consumo
Croquis de ubicación Se encuentra ubicado en la planta baja del edificio Paces				
Datos adicionales Baño de uso común				
Datos de levantamiento El levantamiento fue realizado el 09/11/2023 por Juan José Arteaga Hernández y Víctor Alexander Fernández Jiménez con la ayuda del Ingeniero Jorge Yanza				
Sugerencias Debe ser reemplazado, en vista de que es de alto consumo

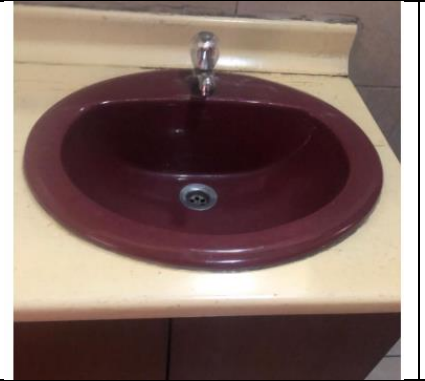
Lavamanos	FV	Funcionales	Alto Consumo
Croquis de ubicación Se encuentra ubicado en la planta baja del edificio Paces				
Datos adicionales Baño de uso común

<p>Datos de levantamiento</p> <p>El levantamiento fue realizado el 09/11/2023 por Juan José Arteaga Hernández y Víctor Alexander Fernández Jiménez con la ayuda del Ingeniero Jorge Yanza</p>
<p>Sugerencias</p> <p>Debe ser reemplazado, en vista de que es de alto consumo</p>

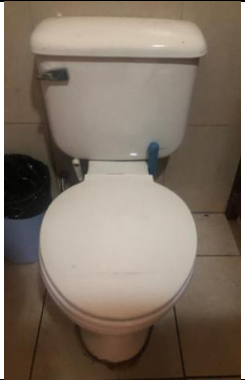
Inodoro	FV	Funcionales	Alto Consumo

<p>Croquis de ubicación</p> <p>Se encuentra ubicado en la planta baja del edificio Paces</p>
<p>Datos adicionales</p> <p>Baño de uso común</p>
<p>Datos de levantamiento</p> <p>El levantamiento fue realizado el 09/11/2023 por Juan José Arteaga Hernández y Víctor Alexander Fernández Jiménez con la ayuda del Ingeniero Jorge Yanza</p>
<p>Sugerencias</p> <p>Debe ser reemplazado, en vista de que es de alto consumo</p>

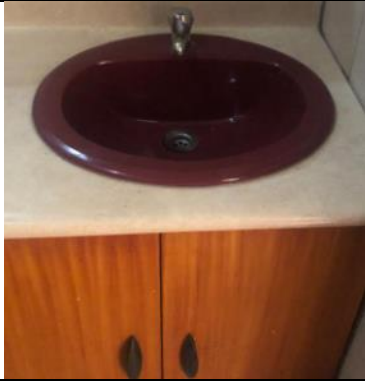
Lavamanos	FV	Funcionales	Alto Consumo
Croquis de ubicación Se encuentra ubicado en el piso 1 del edificio Paces				
Datos adicionales Baño de uso común				
Datos de levantamiento El levantamiento fue realizado el 09/11/2023 por Juan José Arteaga Hernández y Víctor Alexander Fernández Jiménez con la ayuda del Ingeniero Jorge Yanza				
Sugerencias Debe ser reemplazado, en vista de que es de alto consumo

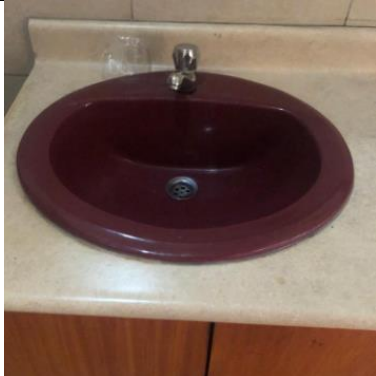
Lavamanos	FV	Funcionales	Alto Consumo

<p>Croquis de ubicación Se encuentra ubicado en el piso 1 del edificio Paces</p>
<p>Datos adicionales Baño de uso común</p>
<p>Datos de levantamiento El levantamiento fue realizado el 09/11/2023 por Juan José Arteaga Hernández y Víctor Alexander Fernández Jiménez con la ayuda del Ingeniero Jorge Yanza</p>
<p>Sugerencias Debe ser reemplazado, en vista de que es de alto consumo</p>

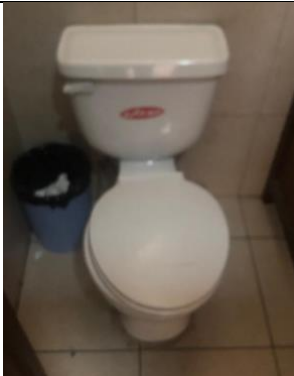
Inodoro	Edesa	Funcionales	Alto Consumo

<p>Croquis de ubicación Se encuentra ubicado en el piso 1 del edificio Paces</p>
<p>Datos adicionales Baño de uso común</p>
<p>Datos de levantamiento El levantamiento fue realizado el 09/11/2023 por Juan José Arteaga Hernández y Víctor Alexander Fernández Jiménez con la ayuda del Ingeniero Jorge Yanza</p>
<p>Sugerencias Debe ser reemplazado, en vista de que es de alto consumo</p>

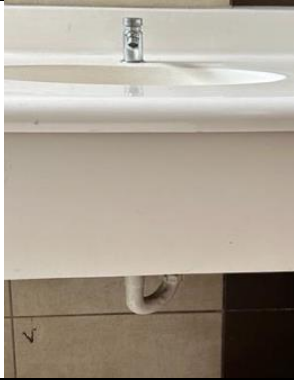
Lavamanos	FV	Funcionales	Bajo Consumo
Ubicación Se encuentra ubicado en el auditorio Leónidas Proaño				
Datos adicionales Baño de uso común				
Datos de levantamiento El levantamiento fue realizado el 09/11/2023 por Juan José Arteaga Hernández y Víctor Alexander Fernández Jiménez con la ayuda del Ingeniero Jorge Yanza				
Sugerencias No debe ser reemplazado, en vista de que es de bajo consumo

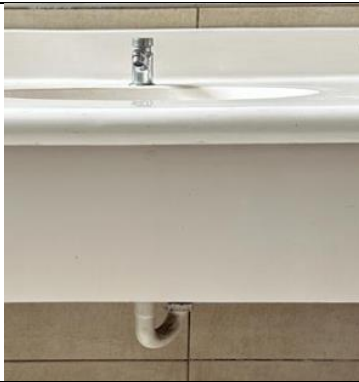
Lavamanos	FV	Funcionales	Bajo Consumo
Ubicación Se encuentra ubicado en el auditorio Leónidas Proaño				
Datos adicionales Baño de uso común				
Datos de levantamiento El levantamiento fue realizado el 09/11/2023 por Juan José Arteaga Hernández y Víctor Alexander Fernández Jiménez con la ayuda del Ingeniero Jorge Yanza

No debe ser reemplazado, en vista de que es de bajo consumo

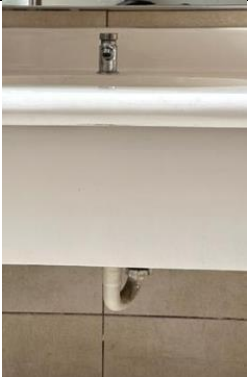
Lavamanos	FV	Funcionales	Bajo Consumo

No debe ser reemplazado, en vista de que es de bajo consumo

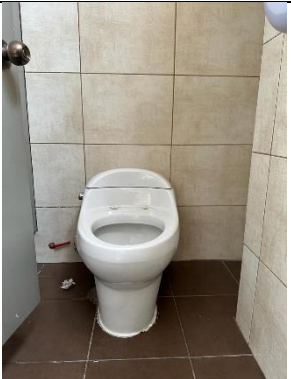
Inodoro	FV	Con avería	Bajo Consumo

Debe colocarse una tapa al inodoro, caso contrario ser reemplazado

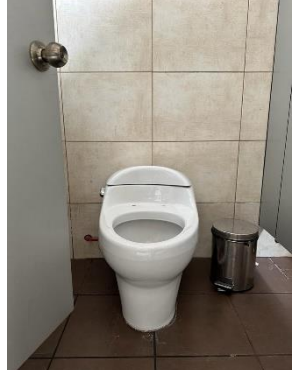
Inodoro	FV	Con avería	Bajo Consumo

Debe colocarse una tapa al inodoro, caso contrario ser reemplazado

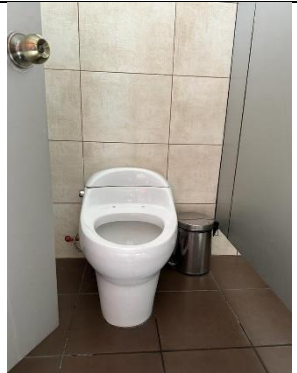
Inodoro	FV	Con avería	Bajo Consumo

Datos de levantamiento El levantamiento fue realizado el 09/11/2023 por Juan José Arteaga Hernández y Víctor Alexander Fernández Jiménez con la ayuda del Ingeniero Jorge Yanza
Sugerencias Debe colocarse una tapa al inodoro, caso contrario ser reemplazado

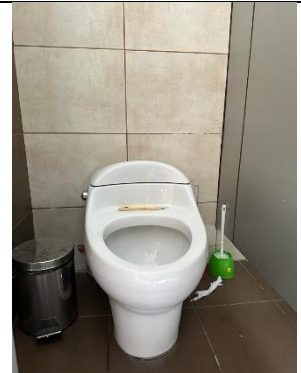
Inodoro	FV	Con avería	Bajo Consumo

Sugerencias
Debe colocarse una tapa al inodoro, caso contrario ser reemplazado

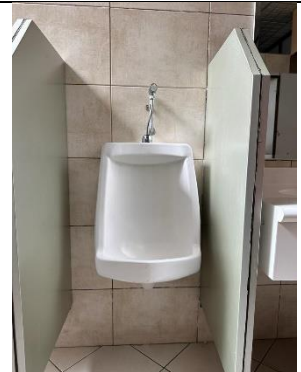
Orinales	FV	Funcionales	Bajo Consumo

Datos adicionales Baño de uso común
Datos de levantamiento El levantamiento fue realizado el 09/11/2023 por Juan José Arteaga Hernández y Víctor Alexander Fernández Jiménez con la ayuda del Ingeniero Jorge Yanza
Sugerencias No debe ser reemplazado, en vista de que es de bajo consumo

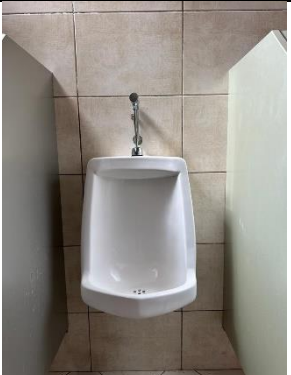
Orinales	FV	Funcionales	Bajo Consumo

Datos adicionales Baño de uso común
Datos de levantamiento El levantamiento fue realizado el 09/11/2023 por Juan José Arteaga Hernández y Víctor Alexander Fernández Jiménez con la ayuda del Ingeniero Jorge Yanza
Sugerencias No debe ser reemplazado, en vista de que es de bajo consumo

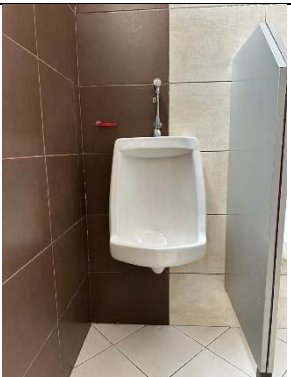
Orinales	FV	Funcionales	Bajo Consumo

Ubicación Se encuentra ubicado en el auditorio Leónidas Proaño
Datos adicionales Baño de uso común
Datos de levantamiento El levantamiento fue realizado el 09/11/2023 por Juan José Arteaga Hernández y Víctor Alexander Fernández Jiménez con la ayuda del Ingeniero Jorge Yanza
Sugerencias No debe ser reemplazado, en vista de que es de bajo consumo

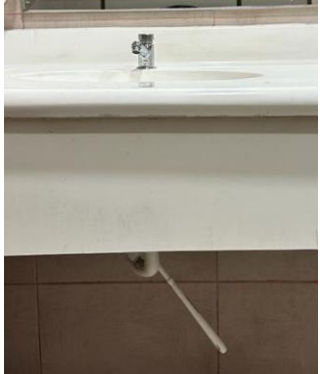
Lavamanos	FV	Funcionales	Bajo Consumo
Ubicación Se encuentra ubicado en el auditorio Leónidas Proaño				
Datos adicionales Baño de uso común				
Datos de levantamiento El levantamiento fue realizado el 09/11/2023 por Juan José Arteaga Hernández y Víctor Alexander Fernández Jiménez con la ayuda del Ingeniero Jorge Yanza				
Sugerencias No debe ser reemplazado, en vista de que es de bajo consumo

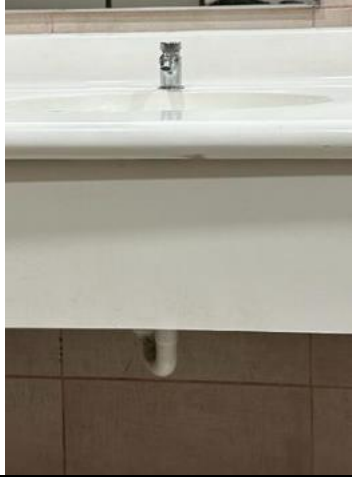
Lavamanos	FV	Funcionales	Bajo Consumo
Ubicación Se encuentra ubicado en el auditorio Leónidas Proaño				
Datos adicionales Baño de uso común				
Datos de levantamiento El levantamiento fue realizado el 09/11/2023 por Juan José Arteaga Hernández y Víctor Alexander Fernández Jiménez con la ayuda del Ingeniero Jorge Yanza				
Sugerencias No debe ser reemplazado, en vista de que es de bajo consumo

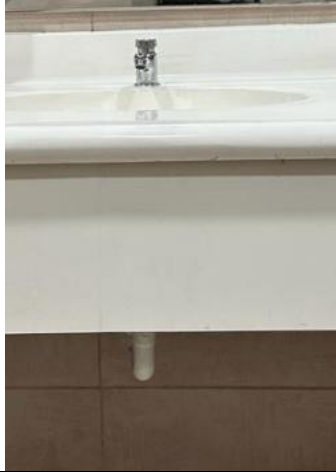
Lavamanos	FV	Funcionales	Bajo Consumo
Ubicación

Se encuentra ubicado en el auditorio Leónidas Proaño
Datos adicionales Baño de uso común
Datos de levantamiento El levantamiento fue realizado el 09/11/2023 por Juan José Arteaga Hernández y Víctor Alexander Fernández Jiménez con la ayuda del Ingeniero Jorge Yanza
Sugerencias No debe ser reemplazado, en vista de que es de bajo consumo

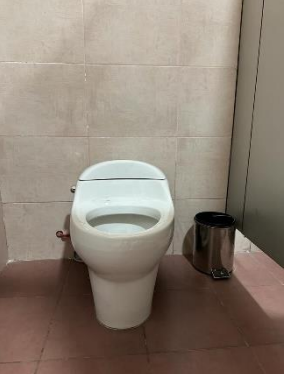
Inodoro	FV	Con avería	Bajo Consumo
Ubicación Se encuentra ubicado en el auditorio Leónidas Proaño				
Datos adicionales Baño de uso común				
Datos de levantamiento El levantamiento fue realizado el 09/11/2023 por Juan José Arteaga Hernández y Víctor Alexander Fernández Jiménez con la ayuda del Ingeniero Jorge Yanza				
Sugerencias Debe colocarse una tapa al inodoro, caso contrario ser reemplazado

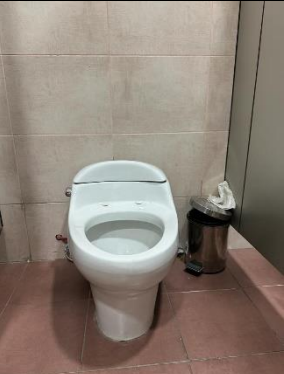
Inodoro	FV	Con avería	Bajo Consumo
Ubicación Se encuentra ubicado en el auditorio Leónidas Proaño				
Datos adicionales Baño de uso común				
Datos de levantamiento El levantamiento fue realizado el 09/11/2023 por Juan José Arteaga Hernández y Víctor Alexander Fernández Jiménez con la ayuda del Ingeniero Jorge Yanza				
Sugerencias Debe colocarse una tapa al inodoro, caso contrario ser reemplazado

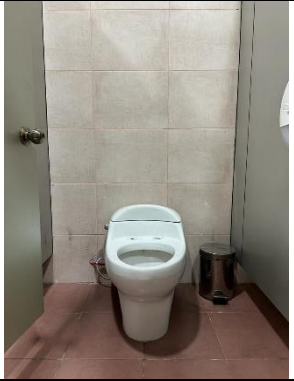
Inodoro	FV	Con avería	Bajo Consumo
Ubicación Se encuentra ubicado en el auditorio Leónidas Proaño				
Datos adicionales Baño de uso común				
Datos de levantamiento El levantamiento fue realizado el 09/11/2023 por Juan José Arteaga Hernández y Víctor Alexander Fernández Jiménez con la ayuda del Ingeniero Jorge Yanza				
Sugerencias Debe colocarse una tapa al inodoro, caso contrario ser reemplazado

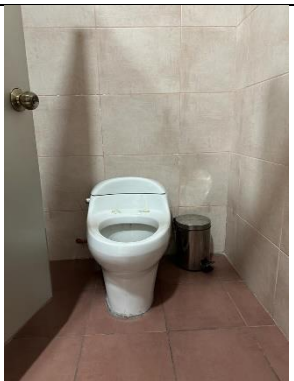
Inodoro	FV	Con avería	Bajo Consumo
Ubicación Se encuentra ubicado en el auditorio Leónidas Proaño				
Datos adicionales Baño de uso común				
Datos de levantamiento El levantamiento fue realizado el 09/11/2023 por Juan José Arteaga Hernández y Víctor Alexander Fernández Jiménez con la ayuda del Ingeniero Jorge Yanza				
Sugerencias Debe colocarse una tapa al inodoro, caso contrario ser reemplazado

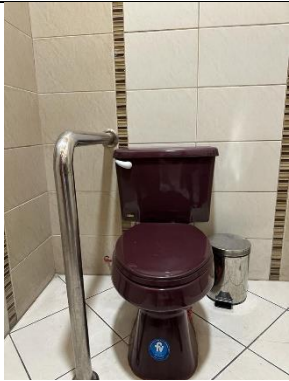
Inodoro	FV	Funcionales	Alto Consumo
Ubicación Se encuentra ubicado en el auditorio Leónidas Proaño				
Datos adicionales

Debe ser reemplazado, en vista de que es de alto consumo

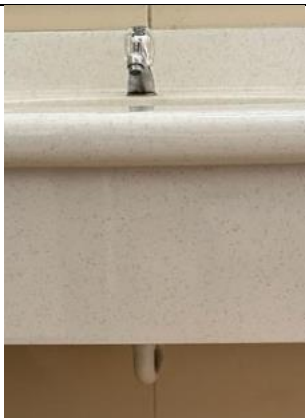
Lavamanos	FV	Funcionales	Alto Consumo
Croquis de ubicación Se encuentra ubicado en el coliseo de la UPS

Datos adicionales Baño de uso común
Datos de levantamiento El levantamiento fue realizado el 09/11/2023 por Juan José Arteaga Hernández y Víctor Alexander Fernández Jiménez con la ayuda del Ingeniero Jorge Yanza
Sugerencias Debe ser reemplazado, en vista de que es de alto consumo

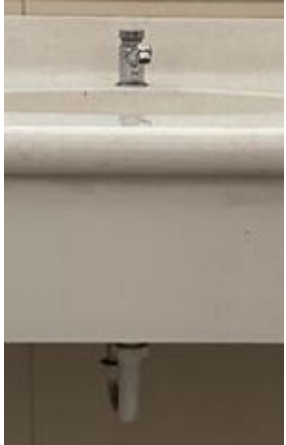
Lavamanos	FV	Funcionales	Alto Consumo
<p>Croquis de ubicación Se encuentra ubicado en el coliseo de la UPS</p>				
<p>Datos adicionales Baño de uso común</p>				
<p>Datos de levantamiento El levantamiento fue realizado el 09/11/2023 por Juan José Arteaga Hernández y Víctor Alexander Fernández Jiménez con la ayuda del Ingeniero Jorge Yanza</p>				
<p>Sugerencias Debe ser reemplazado, en vista de que es de alto consumo</p>

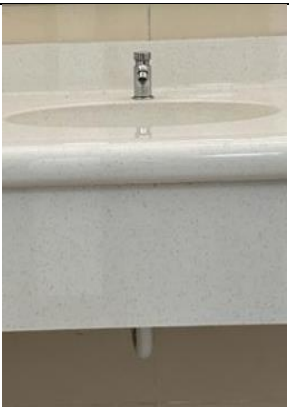
Lavamanos	FV	Funcionales	Alto Consumo

Debe ser reemplazado, en vista de que es de alto consumo

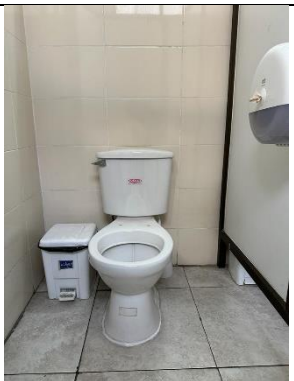
Inodoros	FV	Con avería	Bajo Consumo
<p>Croquis de ubicación Se encuentra ubicado en el coliseo de la UPS</p>				
<p>Datos adicionales Baño de uso común</p>				
<p>Datos de levantamiento El levantamiento fue realizado el 09/11/2023 por Juan José Arteaga Hernández y Víctor Alexander Fernández Jiménez con la ayuda del Ingeniero Jorge Yanza</p>				
<p>Sugerencias</p>

No debe ser reemplazado, en vista de que es de bajo consumo, pero debe reponerse su tapa

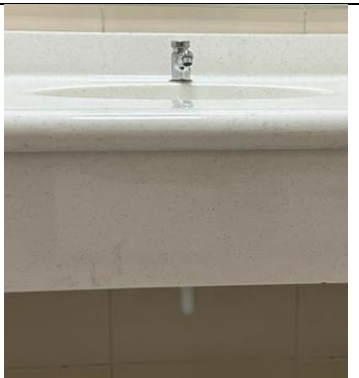
Lavamanos	FV	Funcionales	Alto Consumo

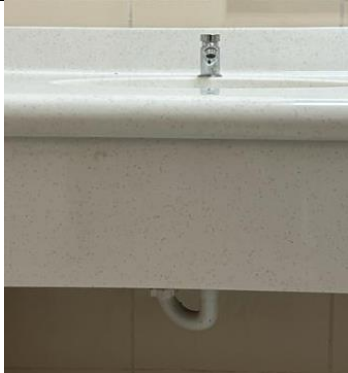
Lavamanos	FV	Funcionales	Bajo Consumo

Croquis de ubicación Se encuentra ubicado en el coliseo de la UPS
Datos adicionales Baño de uso común
Datos de levantamiento El levantamiento fue realizado el 09/11/2023 por Juan José Arteaga Hernández y Víctor Alexander Fernández Jiménez con la ayuda del Ingeniero Jorge Yanza
Sugerencias No debe ser reemplazado, en vista de que es de bajo consumo
