UNIVERSIDAD POLITÉCNICA SALESIANA

**MODELAMIENTO HIDRAULICO DE LA RED HIDROSANITARIA DE LA
UNIVERSIDAD POLITÉCNICA SALESIANA SEDE CUENCA**

Trabajo de titulación previo a la obtención del
título de Ingeniero Civil

Cuenca - Ecuador

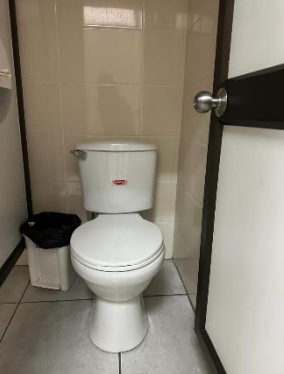
Inodoros	EDESA	Funcionales	Bajo Consumo
Croquis de ubicación Se encuentra ubicado en el coliseo de la UPS				
Datos adicionales Baño de uso común				
Datos de levantamiento El levantamiento fue realizado el 09/11/2023 por Juan José Arteaga Hernández y Víctor Alexander Fernández Jiménez con la ayuda del Ingeniero Jorge Yanza				
Sugerencias No debe ser reemplazado, en vista de que es de bajo consumo

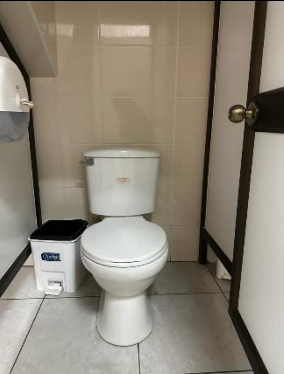
Inodoros	EDESA	Funcionales	Bajo Consumo
Croquis de ubicación Se encuentra ubicado en el coliseo de la UPS				
Datos adicionales Baño de uso común				
Datos de levantamiento El levantamiento fue realizado el 09/11/2023 por Juan José Arteaga Hernández y Víctor Alexander Fernández Jiménez con la ayuda del Ingeniero Jorge Yanza				
Sugerencias No debe ser reemplazado, en vista de que es de bajo consumo

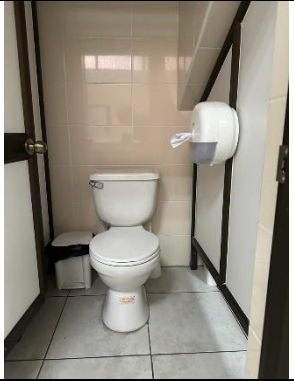
Inodoros	FV	Funcionales	Bajo Consumo
<p>Croquis de ubicación Se encuentra ubicado en el coliseo de la UPS</p>				
<p>Datos adicionales Baño de uso común</p>				
<p>Datos de levantamiento El levantamiento fue realizado el 09/11/2023 por Juan José Arteaga Hernández y Víctor Alexander Fernández Jiménez con la ayuda del Ingeniero Jorge Yanza</p>				
<p>Sugerencias No debe ser reemplazado, en vista de que es de bajo consumo</p>

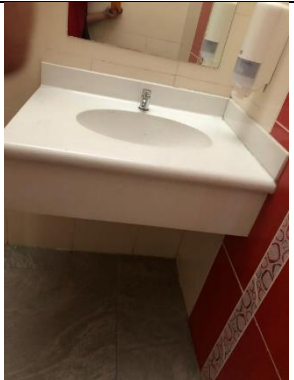
BAÑO DISCAPACITADOS 1

Lavamanos	FV	Funcionales	Alto Consumo
<p>Croquis de ubicación Se encuentra ubicado en el coliseo de la UPS</p>				
<p>Datos adicionales Baño de uso común</p>				
<p>Datos de levantamiento El levantamiento fue realizado el 09/11/2023 por Juan José Arteaga Hernández y Víctor Alexander Fernández Jiménez con la ayuda del Ingeniero Jorge Yanza</p>

Debe ser reemplazado, en vista de que es de alto consumo

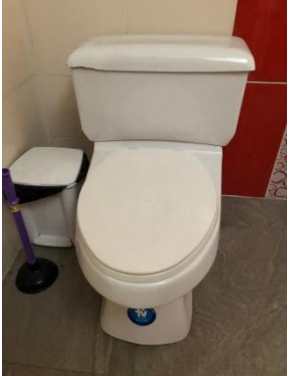
Inodoro	FV	Funcionales	Alto Consumo
<p>Croquis de ubicación Se encuentra ubicado en el coliseo de la UPS</p>				
<p>Datos adicionales Baño de uso común</p>				
<p>Datos de levantamiento El levantamiento fue realizado el 09/11/2023 por Juan José Arteaga Hernández y Víctor Alexander Fernández Jiménez con la ayuda del Ingeniero Jorge Yanza</p>				
<p>Sugerencias Debe ser reemplazado, en vista de que es de alto consumo</p>

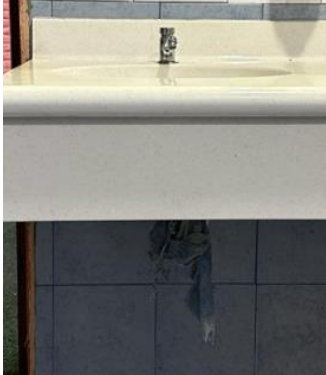
BAÑO “CARNERAS UPS”

Lavamanos	FV	Funcionales	Bajo Consumo
Ubicación Se encuentra ubicado en el estadio Valeriano Gavinelli				
Datos adicionales Baño de uso exclusivo del equipo de futbol femenino de la UPS				
Datos de levantamiento El levantamiento fue realizado el 09/11/2023 por Juan José Arteaga Hernández y Víctor Alexander Fernández Jiménez con la ayuda del Ingeniero Jorge Yanza				
Sugerencias No debe ser reemplazado en vista de que es de bajo consumo

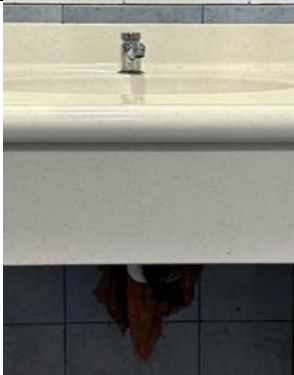
Lavamanos	FV	Funcionales	Bajo Consumo
Ubicación Se encuentra ubicado en el estadio Valeriano Gavinelli				
Datos adicionales Baño de uso exclusivo del equipo de futbol femenino de la UPS				
Datos de levantamiento

No debe ser reemplazado en vista de que es de bajo consumo

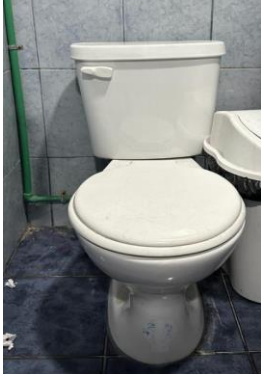
Inodoro	FV	Funcionales	Alto Consumo

Debe ser reemplazado, en vista de que es de alto consumo

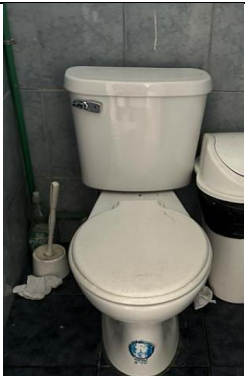
Inodoro	FV	Funcionales	Alto Consumo

Debe ser reemplazado, en vista de que es de alto consumo

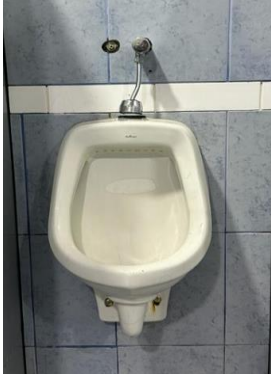
Orinal	Edesa	Funcionales	Bajo Consumo

No debe ser reemplazado, en vista de que es de bajo consumo

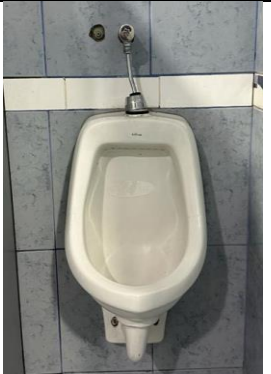
Orinal	Edesa	Funcionales	Bajo Consumo

No debe ser reemplazado, en vista de que es de bajo consumo

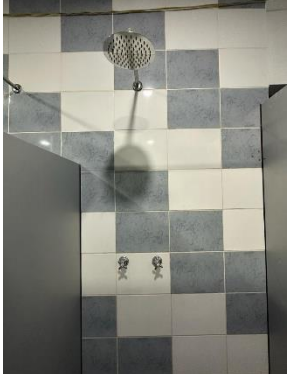
Ducha	FV	Funcionales	Alto Consumo

Debe ser reemplazado, en vista de que es de alto consumo

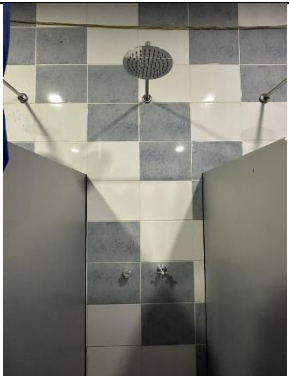
Ducha	FV	Funcionales	Alto Consumo

Debe ser reemplazado, en vista de que es de alto consumo

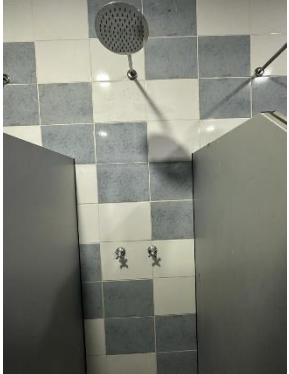
Ducha	FV	Funcionales	Alto Consumo

Debe ser reemplazado, en vista de que es de alto consumo

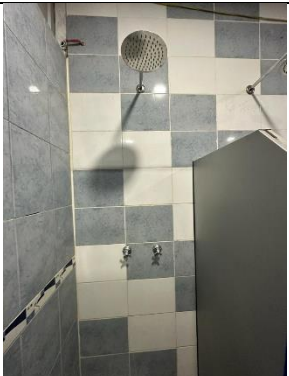
Ducha	FV	Funcionales	Alto Consumo

Debe ser reemplazado, en vista de que es de alto consumo

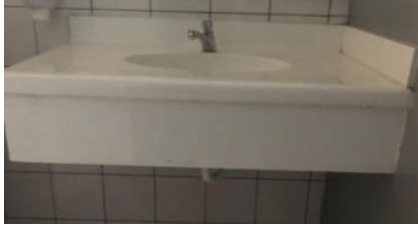
BAÑO ESTADIO

Lavamanos	FV	Funcionales	Alto Consumo
Ubicación Se encuentra ubicado en el estadio Valeriano Gavinielli				
Datos adicionales Baño de uso común				
Datos de levantamiento El levantamiento fue realizado el 09/11/2023 por Juan José Arteaga Hernández y Víctor Alexander Fernández Jiménez con la ayuda del Ingeniero Jorge Yanza				
Sugerencias Debe ser reemplazado, en vista de que es de alto consumo

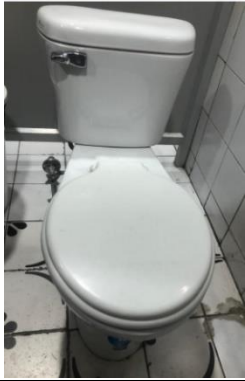
Inodoro	FV	Funcionales	Alto Consumo
Ubicación Se encuentra ubicado en el estadio Valeriano Gavinielli				
Datos adicionales Baño de uso común				
Datos de levantamiento

Debe ser reemplazado, en vista de que es de alto consumo

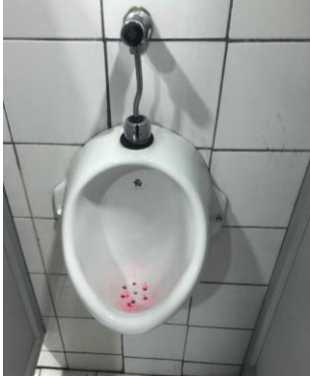
Orinal	FV	Funcionales	Bajo Consumo

No debe ser reemplazado, en vista de que es de bajo consumo

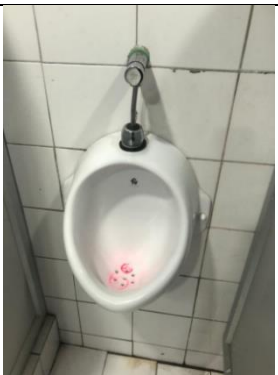
Orinal	FV	Funcionales	Bajo Consumo

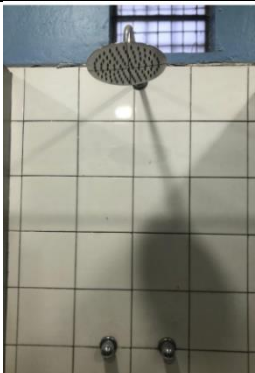
Ducha	FV	Funcionales	Alto Consumo

Ubicación Se encuentra ubicado en el estadio Valeriano Gavinnelli
Datos adicionales Baño de uso común
Datos de levantamiento El levantamiento fue realizado el 09/11/2023 por Juan José Arteaga Hernández y Víctor Alexander Fernández Jiménez con la ayuda del Ingeniero Jorge Yanza
Sugerencias Debe ser reemplazado, en vista de que es de alto consumo

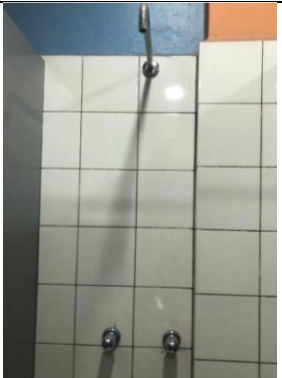
Ducha	FV	Con averías	Alto Consumo

Ubicación Se encuentra ubicado en el estadio Valeriano Gavinelli
Datos adicionales Baño de uso común
Datos de levantamiento El levantamiento fue realizado el 09/11/2023 por Juan José Arteaga Hernández y Víctor Alexander Fernández Jiménez con la ayuda del Ingeniero Jorge Yanza
Sugerencias Debe ser reemplazado, en vista de que es de alto consumo y cuenta con una avería

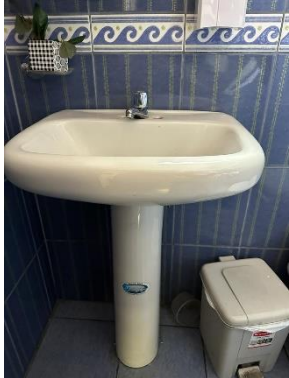
RECTORADO
PLANTA BAJA
OFICINA N°1

Lavamanos	FV	Funcionales	Alto Consumo
Ubicación Se encuentra ubicado en la planta baja del edificio de rectorado				
Datos adicionales Baño de uso privado				
Datos de levantamiento El levantamiento fue realizado el 09/11/2023 por Juan José Arteaga Hernández y Víctor Alexander Fernández Jiménez con la ayuda del Ingeniero Jorge Yanza				
Sugerencias Debe ser reemplazado, en vista de que es de alto consumo

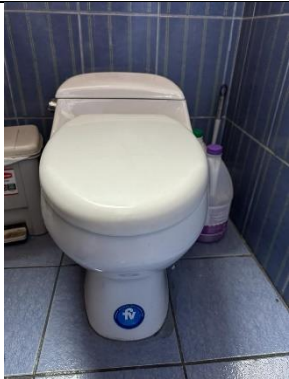
Inodoro	FV	Funcionales	Bajo Consumo
Ubicación Se encuentra ubicado en la planta baja del edificio de rectorado				
Datos adicionales Baño de uso privado				
Datos de levantamiento

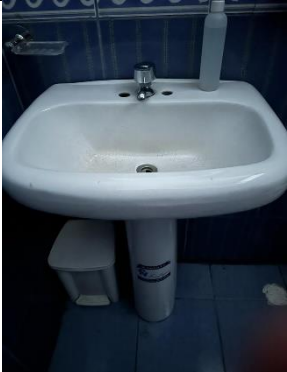
OFICINA N°2

Lavamanos	FV	Funcionales	Alto Consumo

Debe ser reemplazado, en vista de que es de alto consumo

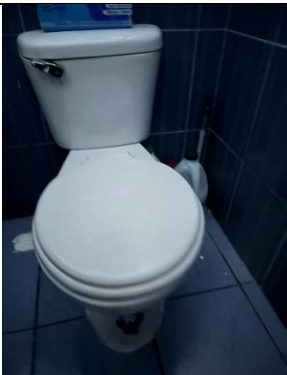
Inodoro	FV	Funcionales	Alto Consumo

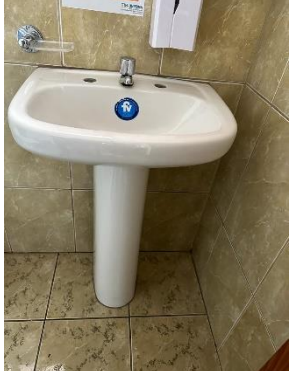
OFICINA N°3

Lavamanos	FV	Funcionales	Alto Consumo

Datos de levantamiento El levantamiento fue realizado el 09/11/2023 por Juan José Arteaga Hernández y Víctor Alexander Fernández Jiménez con la ayuda del Ingeniero Jorge Yanza
Sugerencias Debe ser reemplazado, en vista de que es de alto consumo

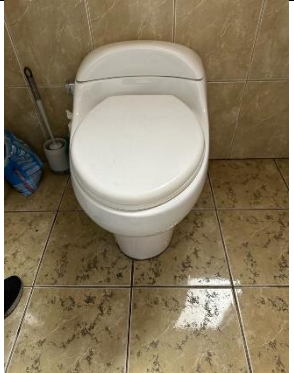
Inodoro	FV	Funcionales	Bajo Consumo

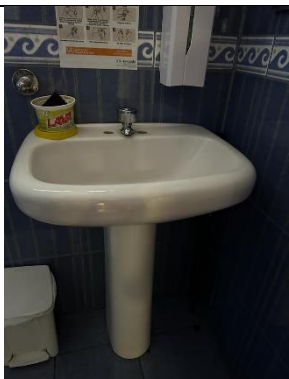
OFICINA N°4

Lavamanos	FV	Funcionales	Alto Consumo

Debe ser reemplazado, en vista de que es de alto consumo

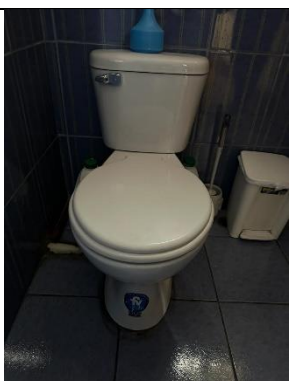
Inodoro	FV	Funcionales	Alto Consumo

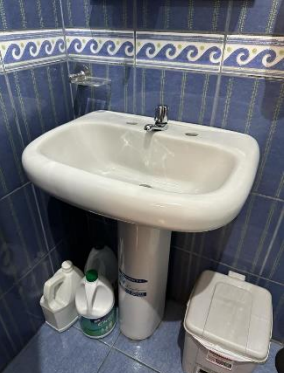
OFICINA N°5

Lavamanos	FV	Funcionales	Alto Consumo

Ubicación Se encuentra ubicado en la planta baja del edificio de rectorado
Datos adicionales Baño de uso privado
Datos de levantamiento El levantamiento fue realizado el 09/11/2023 por Juan José Arteaga Hernández y Víctor Alexander Fernández Jiménez con la ayuda del Ingeniero Jorge Yanza
Sugerencias Debe ser reemplazado, en vista de que es de alto consumo

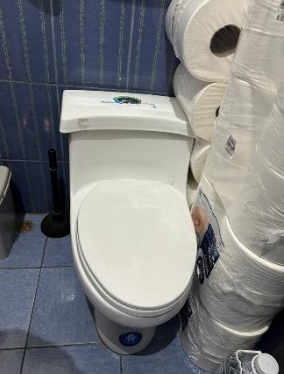
Inodoro	FV	Funcionales	Alto Consumo
Ubicación Se encuentra ubicado en la planta baja del edificio de rectorado				
Datos adicionales Baño de uso privado				
Datos de levantamiento El levantamiento fue realizado el 09/11/2023 por Juan José Arteaga Hernández y Víctor Alexander Fernández Jiménez con la ayuda del Ingeniero Jorge Yanza				
Sugerencias No debe ser reemplazado, en vista de que es de bajo consumo

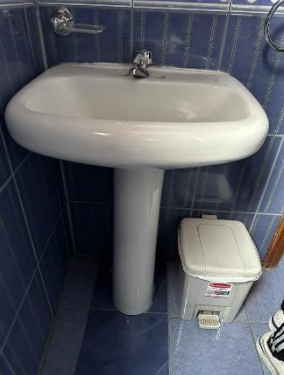
PISO 1
OFICINA N°1

Lavamanos	FV	Funcionales	Alto Consumo
Ubicación Se encuentra ubicado en el piso 1 del edificio de rectorado				
Datos adicionales Baño de uso privado				
Datos de levantamiento El levantamiento fue realizado el 09/11/2023 por Juan José Arteaga Hernández y Víctor Alexander Fernández Jiménez con la ayuda del Ingeniero Jorge Yanza				
Sugerencias Debe ser reemplazado, en vista de que es de alto consumo

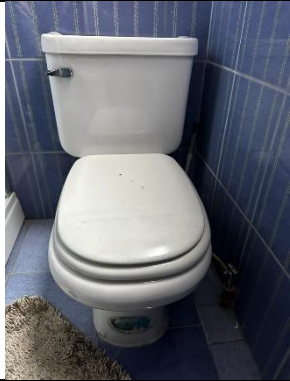
Inodoro	FV	Funcionales	Alto Consumo
Ubicación Se encuentra ubicado en el piso 1 del edificio de rectorado				
Datos adicionales Baño de uso privado				
Datos de levantamiento El levantamiento fue realizado el 09/11/2023 por Juan José Arteaga Hernández y Víctor Alexander Fernández Jiménez con la ayuda del Ingeniero Jorge Yanza				
Sugerencias Debe ser reemplazado, en vista de que es de alto consumo

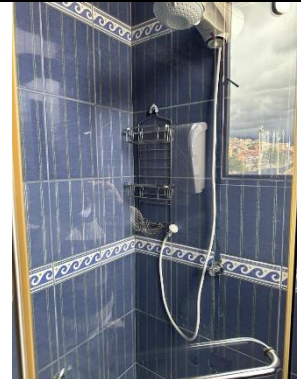
Ducha	HYDRA	Funcionales	Alto Consumo
Ubicación Se encuentra ubicado en el piso 1 del edificio de rectorado				
Datos adicionales Baño de uso privado				
Datos de levantamiento El levantamiento fue realizado el 09/11/2023 por Juan José Arteaga Hernández y Víctor Alexander Fernández Jiménez con la ayuda del Ingeniero Jorge Yanza				
Sugerencias Debe ser reemplazado, en vista de que es de alto consumo

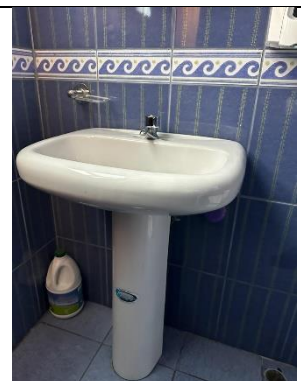
Lavamanos	FV	Funcionales	Alto Consumo
Ubicación Se encuentra ubicado en el piso 1 del edificio de rectorado				
Datos adicionales Baño de uso privado				
Datos de levantamiento El levantamiento fue realizado el 09/11/2023 por Juan José Arteaga Hernández y Víctor Alexander Fernández Jiménez con la ayuda del Ingeniero Jorge Yanza

Debe ser reemplazado, en vista de que es de alto consumo

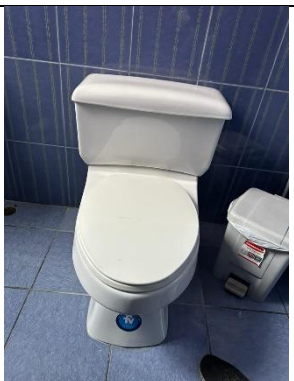
Inodoro	FV	Funcionales	Bajo Consumo
Ubicación Se encuentra ubicado en el piso 1 del edificio de rectorado				
Datos adicionales Baño de uso privado				
Datos de levantamiento El levantamiento fue realizado el 09/11/2023 por Juan José Arteaga Hernández y Víctor Alexander Fernández Jiménez con la ayuda del Ingeniero Jorge Yanza				
Sugerencias No debe ser reemplazado, en vista de que es de bajo consumo

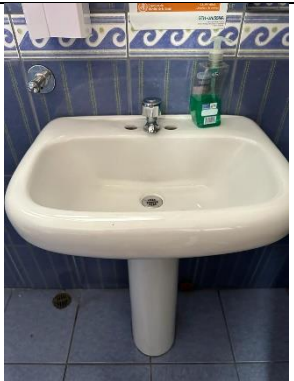
Lavamanos	FV	Funcionales	Alto Consumo
Ubicación Se encuentra ubicado en el piso 1 del edificio de rectorado				
Datos adicionales Baño de uso privado				
Datos de levantamiento

Debe ser reemplazado, en vista de que es de alto consumo

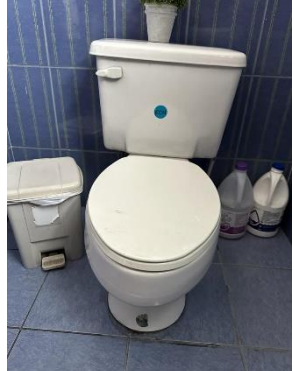
Inodoro	ECH	Funcionales	Alto Consumo

Debe ser reemplazado, en vista de que es de alto consumo

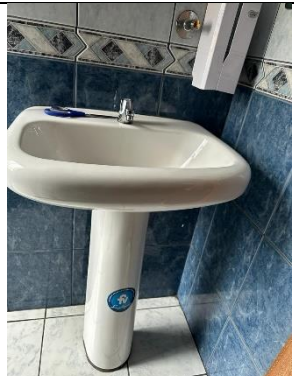
Lavamanos	FV	Funcionales	Alto Consumo

Datos de levantamiento El levantamiento fue realizado el 09/11/2023 por Juan José Arteaga Hernández y Víctor Alexander Fernández Jiménez con la ayuda del Ingeniero Jorge Yanza
Sugerencias Debe ser reemplazado, en vista de que es de alto consumo

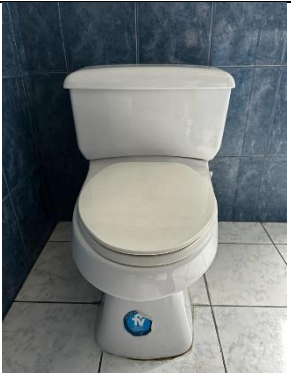
Inodoro	FV	Funcionales	Bajo Consumo

No debe ser reemplazado, en vista de que es de bajo consumo

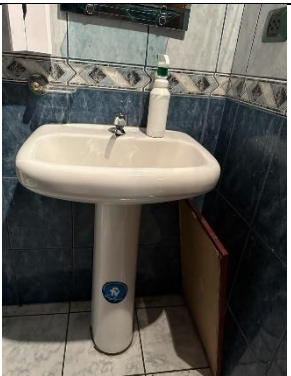
Lavamanos	FV	Funcionales	Alto Consumo

Datos adicionales Baño de uso privado
Datos de levantamiento El levantamiento fue realizado el 09/11/2023 por Juan José Arteaga Hernández y Víctor Alexander Fernández Jiménez con la ayuda del Ingeniero Jorge Yanza
Sugerencias Debe ser reemplazado, en vista de que es de alto consumo

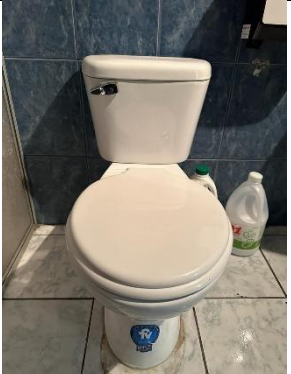
Inodoro	FV	Funcionales	Alto Consumo

Datos adicionales Baño de uso privado
Datos de levantamiento El levantamiento fue realizado el 09/11/2023 por Juan José Arteaga Hernández y Víctor Alexander Fernández Jiménez con la ayuda del Ingeniero Jorge Yanza
Sugerencias Debe ser reemplazado, en vista de que es de alto consumo

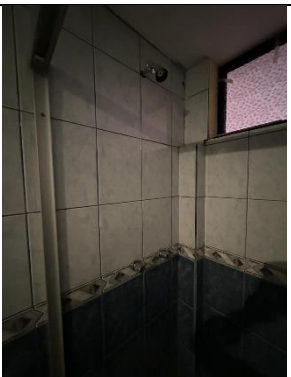
Ducha	FV	Funcionales	Alto Consumo
Ubicación

Se encuentra ubicado en el piso 1 del edificio de rectorado
Datos adicionales Baño de uso privado
Datos de levantamiento El levantamiento fue realizado el 09/11/2023 por Juan José Arteaga Hernández y Víctor Alexander Fernández Jiménez con la ayuda del Ingeniero Jorge Yanza
Sugerencias Debe ser reemplazado, en vista de que es de alto consumo

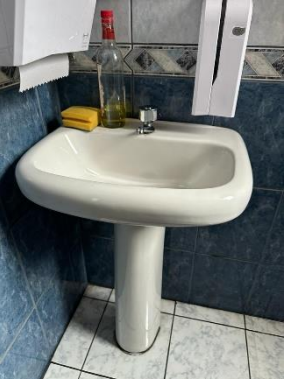
Lavamanos	FV	Funcionales	Alto Consumo
Ubicación Se encuentra ubicado en el piso 1 del edificio de rectorado				
Datos adicionales Baño de uso privado				
Datos de levantamiento El levantamiento fue realizado el 09/11/2023 por Juan José Arteaga Hernández y Víctor Alexander Fernández Jiménez con la ayuda del Ingeniero Jorge Yanza				
Sugerencias Debe ser reemplazado, en vista de que es de alto consumo

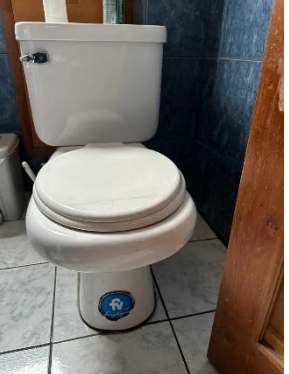
Inodoro	FV	Funcionales	Alto Consumo
Ubicación Se encuentra ubicado en el piso 1 del edificio de rectorado				
Datos adicionales Baño de uso privado				
Datos de levantamiento El levantamiento fue realizado el 09/11/2023 por Juan José Arteaga Hernández y Víctor Alexander Fernández Jiménez con la ayuda del Ingeniero Jorge Yanza				
Sugerencias Debe ser reemplazado, en vista de que es de alto consumo

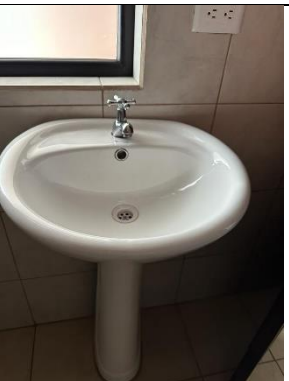
Lavamanos	HOME PRODUCT	Funcionales	Alto Consumo
Ubicación Se encuentra ubicado en el piso 1 del edificio de rectorado				
Datos adicionales Baño de uso privado				
Datos de levantamiento El levantamiento fue realizado el 09/11/2023 por Juan José Arteaga Hernández y Víctor Alexander Fernández Jiménez con la ayuda del Ingeniero Jorge Yanza				
Sugerencias Debe ser reemplazado, en vista de que es de alto consumo

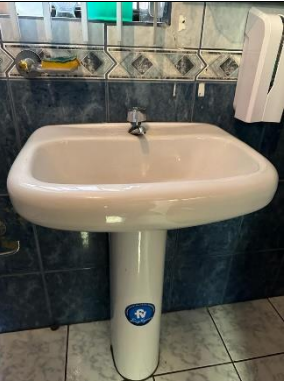
Lavamanos	FV	Funcionales	Alto Consumo
Ubicación Se encuentra ubicado en el piso 1 del edificio de rectorado				
Datos adicionales Baño de uso privado				
Datos de levantamiento El levantamiento fue realizado el 09/11/2023 por Juan José Arteaga Hernández y Víctor Alexander Fernández Jiménez con la ayuda del Ingeniero Jorge Yanza				
Sugerencias

Debe ser reemplazado, en vista de que es de alto consumo

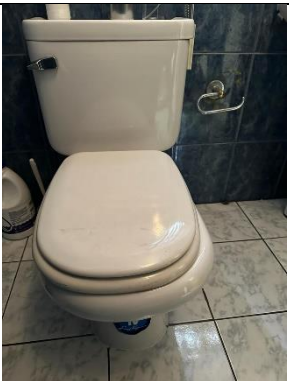
Inodoro	FV	Funcionales	Alto Consumo
Ubicación Se encuentra ubicado en el piso 1 del edificio de rectorado				
Datos adicionales Baño de uso privado				
Datos de levantamiento El levantamiento fue realizado el 09/11/2023 por Juan José Arteaga Hernández y Víctor Alexander Fernández Jiménez con la ayuda del Ingeniero Jorge Yanza				
Sugerencias Debe ser reemplazado, en vista de que es de alto consumo

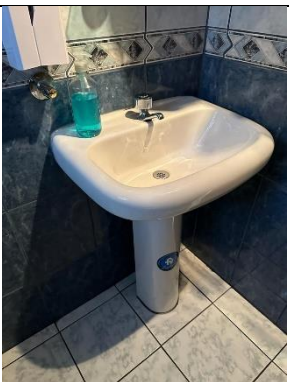
Lavamanos	FV	Funcionales	Alto Consumo
Ubicación Se encuentra ubicado en el piso 1 del edificio de rectorado				
Datos adicionales Baño de uso privado				
Datos de levantamiento

Debe ser reemplazado, en vista de que es de alto consumo

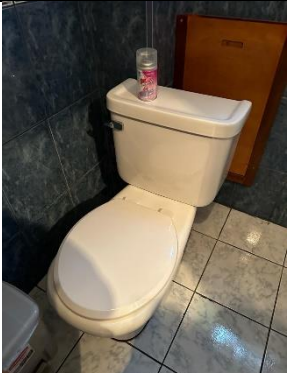
Inodoro	FV	Funcionales	Alto Consumo

Debe ser reemplazado, en vista de que es de alto consumo

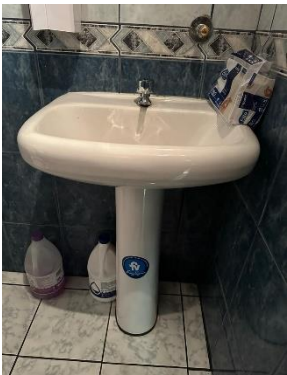
Lavamanos	FV	Funcionales	Alto Consumo

Datos adicionales Baño de uso privado
Datos de levantamiento El levantamiento fue realizado el 09/11/2023 por Juan José Arteaga Hernández y Víctor Alexander Fernández Jiménez con la ayuda del Ingeniero Jorge Yanza
Sugerencias Debe ser reemplazado, en vista de que es de alto consumo

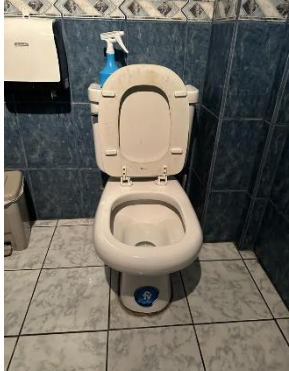
Inodoro	FV	Funcionales	Alto Consumo

Ubicación Se encuentra ubicado en el piso 1 del edificio de rectorado
Datos adicionales Baño de uso privado
Datos de levantamiento El levantamiento fue realizado el 09/11/2023 por Juan José Arteaga Hernández y Víctor Alexander Fernández Jiménez con la ayuda del Ingeniero Jorge Yanza
Sugerencias Debe ser reemplazado, en vista de que es de alto consumo

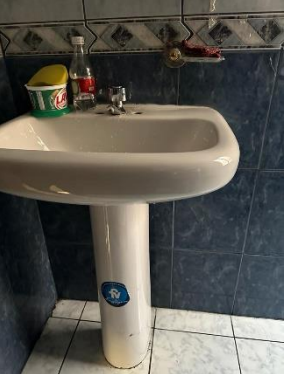
Lavamanos	FV	Funcionales	Alto Consumo
Ubicación Se encuentra ubicado en el piso 1 del edificio de rectorado				
Datos adicionales Baño de uso privado				
Datos de levantamiento El levantamiento fue realizado el 09/11/2023 por Juan José Arteaga Hernández y Víctor Alexander Fernández Jiménez con la ayuda del Ingeniero Jorge Yanza				
Sugerencias Debe ser reemplazado, en vista de que es de alto consumo

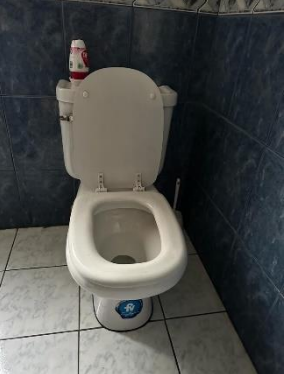
Inodoro	FV	Funcionales	Alto Consumo
Ubicación Se encuentra ubicado en el piso 1 del edificio de rectorado				
Datos adicionales Baño de uso privado				
Datos de levantamiento El levantamiento fue realizado el 09/11/2023 por Juan José Arteaga Hernández y Víctor Alexander Fernández Jiménez con la ayuda del Ingeniero Jorge Yanza				
Sugerencias Debe ser reemplazado, en vista de que es de alto consumo

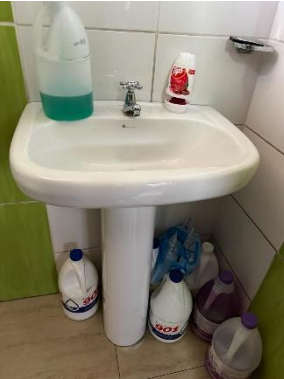
Lavamanos	FV	Funcionales	Alto Consumo
Ubicación Se encuentra ubicado en el piso 2 del edificio de rectorado				
Datos adicionales Baño de uso privado				
Datos de levantamiento El levantamiento fue realizado el 09/11/2023 por Juan José Arteaga Hernández y Víctor Alexander Fernández Jiménez con la ayuda del Ingeniero Jorge Yanza

Debe ser reemplazado, en vista de que es de alto consumo

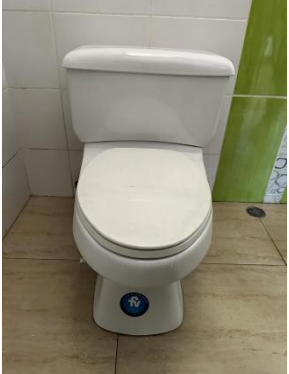
Inodoro	FV	Funcionales	Bajo Consumo
Ubicación Se encuentra ubicado en el piso 2 del edificio de rectorado				
Datos adicionales Baño de uso privado				
Datos de levantamiento El levantamiento fue realizado el 09/11/2023 por Juan José Arteaga Hernández y Víctor Alexander Fernández Jiménez con la ayuda del Ingeniero Jorge Yanza				
Sugerencias No debe ser reemplazado, en vista de que es de bajo consumo

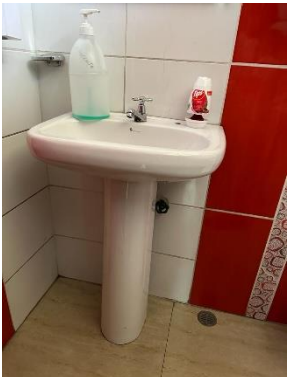
Lavamanos	FV	Funcionales	Alto Consumo
Ubicación Se encuentra ubicado en el piso 2 del edificio de rectorado				
Datos adicionales Baño de uso privado

Datos de levantamiento El levantamiento fue realizado el 09/11/2023 por Juan José Arteaga Hernández y Víctor Alexander Fernández Jiménez con la ayuda del Ingeniero Jorge Yanza
Sugerencias Debe ser reemplazado, en vista de que es de alto consumo

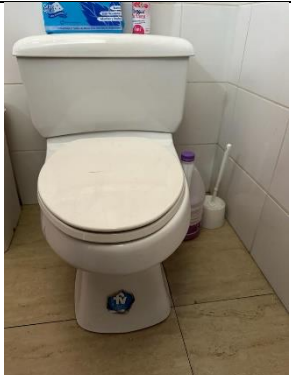
Inodoro	FV	Funcionales	Bajo Consumo

Ubicación Se encuentra ubicado en el piso 2 del edificio de rectorado
Datos adicionales Baño de uso privado
Datos de levantamiento El levantamiento fue realizado el 09/11/2023 por Juan José Arteaga Hernández y Víctor Alexander Fernández Jiménez con la ayuda del Ingeniero Jorge Yanza
Sugerencias No debe ser reemplazado, en vista de que es de bajo consumo

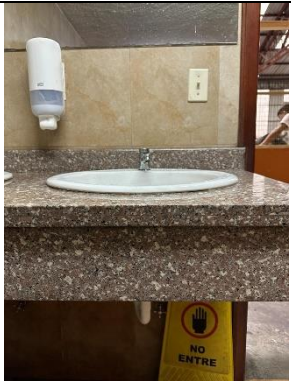
Lavamanos	FV	Funcionales	Bajo Consumo
Ubicación Se encuentra ubicado en la planta baja de los talleres de automotriz				
Datos adicionales Baño de uso común				
Datos de levantamiento El levantamiento fue realizado el 09/11/2023 por Juan José Arteaga Hernández y Víctor Alexander Fernández Jiménez con la ayuda del Ingeniero Jorge Yanza				
Sugerencias No debe ser reemplazado, en vista de que es de bajo consumo

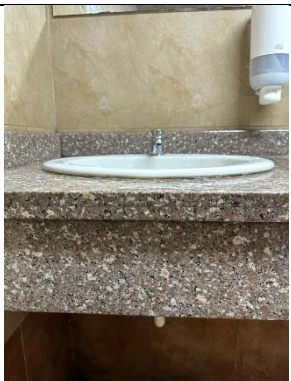
Lavamanos	FV	Funcionales	Bajo Consumo
Ubicación Se encuentra ubicado en la planta baja de los talleres de automotriz				
Datos adicionales Baño de uso común				
Datos de levantamiento

No debe ser reemplazado, en vista de que es de bajo consumo

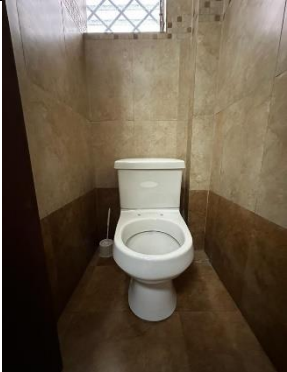
Inodoro	Edesa	Con avería	Bajo Consumo

Debe colocarse una tapa al inodoro, caso contrario ser reemplazado

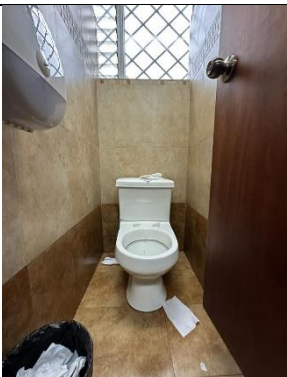
Inodoro	Edesa	Con avería	Bajo Consumo

Debe colocarse una tapa al inodoro, caso contrario ser reemplazado

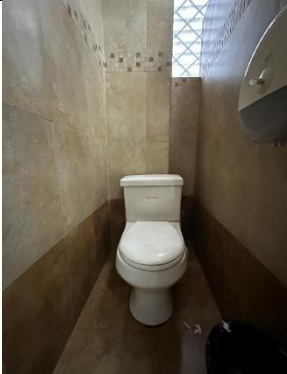
Inodoro	Edesa	Funcionales	Bajo Consumo

No debe ser reemplazado, en vista de que es de bajo consumo

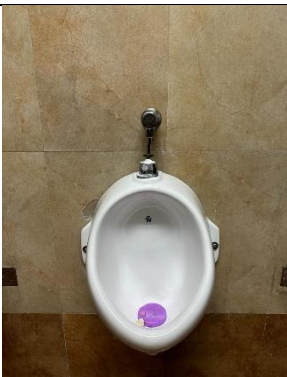
Orinal	FV	Funcionales	Bajo Consumo

No debe ser reemplazado, en vista de que es de bajo consumo

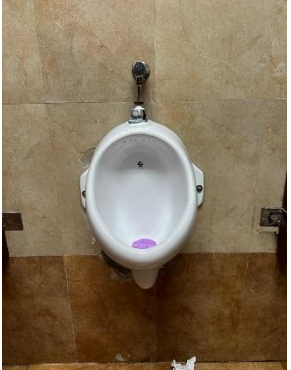
Orinal	FV	Funcionales	Bajo Consumo

No debe ser reemplazado, en vista de que es de bajo consumo

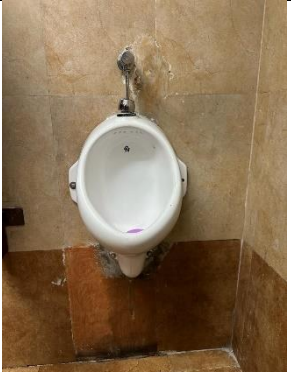
Orinal	FV	Funcionales	Bajo Consumo

No debe ser reemplazado, en vista de que es de bajo consumo

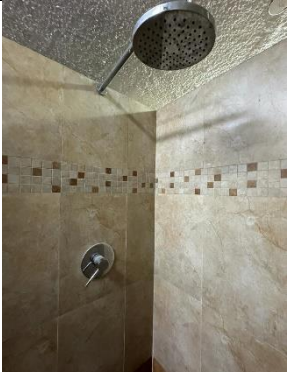
Ducha	FV	Funcionales	Alto Consumo

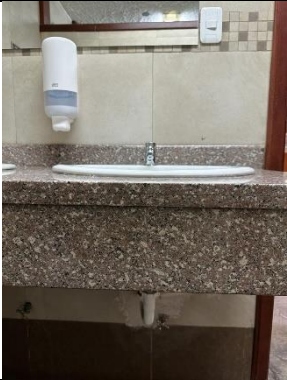
Lavamanos	FV	Funcionales	Bajo Consumo
Ubicación Se encuentra ubicado en la planta baja de los talleres de automotriz				
Datos adicionales Baño de uso común				
Datos de levantamiento El levantamiento fue realizado el 09/11/2023 por Juan José Arteaga Hernández y Víctor Alexander Fernández Jiménez con la ayuda del Ingeniero Jorge Yanza				
Sugerencias No debe ser reemplazado, en vista de que es de bajo consumo

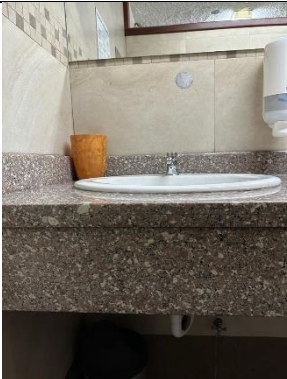
Lavamanos	FV	Funcionales	Bajo Consumo
Ubicación Se encuentra ubicado en la planta baja de los talleres de automotriz

Datos adicionales Baño de uso común
Datos de levantamiento El levantamiento fue realizado el 09/11/2023 por Juan José Arteaga Hernández y Víctor Alexander Fernández Jiménez con la ayuda del Ingeniero Jorge Yanza
Sugerencias No debe ser reemplazado, en vista de que es de bajo consumo

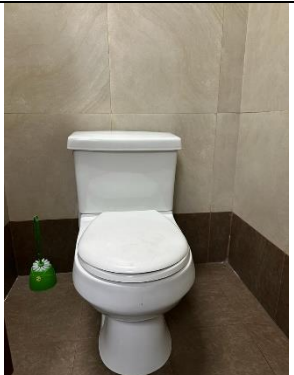
Inodoro	Edesa	Funcionales	Bajo Consumo

Ubicación Se encuentra ubicado en la planta baja de los talleres de automotriz
Datos adicionales Baño de uso común
Datos de levantamiento El levantamiento fue realizado el 09/11/2023 por Juan José Arteaga Hernández y Víctor Alexander Fernández Jiménez con la ayuda del Ingeniero Jorge Yanza
Sugerencias No debe ser reemplazado, en vista de que es de bajo consumo

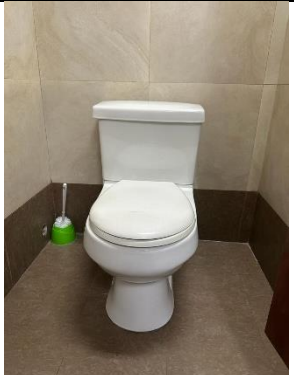
Inodoro	Edesa	Funcionales	Bajo Consumo
Ubicación Se encuentra ubicado en la planta baja de los talleres de automotriz

Datos adicionales Baño de uso común
Datos de levantamiento El levantamiento fue realizado el 09/11/2023 por Juan José Arteaga Hernández y Víctor Alexander Fernández Jiménez con la ayuda del Ingeniero Jorge Yanza
Sugerencias No debe ser reemplazado, en vista de que es de bajo consumo

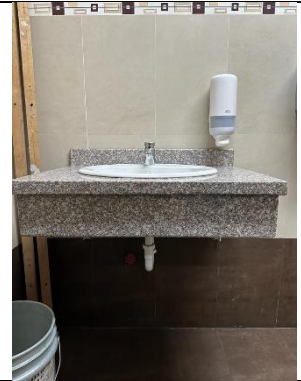
Lavamanos	FV	Funcionales	Bajo Consumo
Ubicación Se encuentra ubicado en la planta baja de los talleres de automotriz				
Datos adicionales Baño de uso común				
Datos de levantamiento El levantamiento fue realizado el 09/11/2023 por Juan José Arteaga Hernández y Víctor Alexander Fernández Jiménez con la ayuda del Ingeniero Jorge Yanza				
Sugerencias No debe ser reemplazado, en vista de que es de bajo consumo

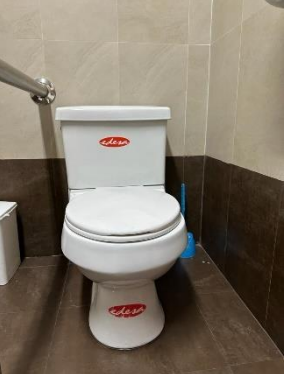
Inodoro	Edesa	Funcionales	Bajo Consumo
Ubicación Se encuentra ubicado en la planta baja de los talleres de automotriz				
Datos adicionales Baño de uso común				
Datos de levantamiento El levantamiento fue realizado el 09/11/2023 por Juan José Arteaga Hernández y Víctor Alexander Fernández Jiménez con la ayuda del Ingeniero Jorge Yanza				
Sugerencias No debe ser reemplazado, en vista de que es de bajo consumo

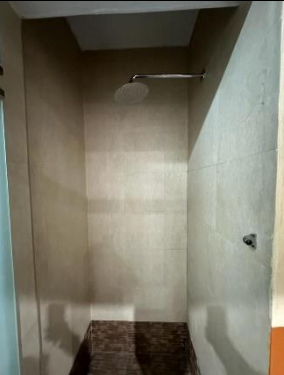
DUCHA DE EMERGENCIA

Ducha	FV	Funcionales	Alto Consumo
Ubicación Se encuentra ubicado en la planta baja de los talleres de automotriz				
Datos adicionales Baño de uso común				
Datos de levantamiento El levantamiento fue realizado el 09/11/2023 por Juan José Arteaga Hernández y Víctor Alexander Fernández Jiménez con la ayuda del Ingeniero Jorge Yanza				
Sugerencias Debe ser reemplazado, en vista de que es de alto consumo

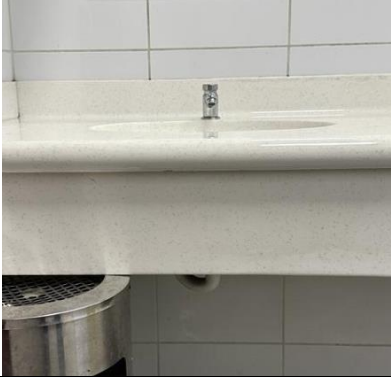
Lavamanos	FV	Funcionales	Bajo Consumo
Ubicación Se encuentra ubicado en el segundo piso de los talleres de automotriz				
Datos adicionales Baño de uso común				
Datos de levantamiento El levantamiento fue realizado el 09/11/2023 por Juan José Arteaga Hernández y Víctor Alexander Fernández Jiménez con la ayuda del Ingeniero Jorge Yanza				
Sugerencias No debe ser reemplazado, en vista de que es de bajo consumo

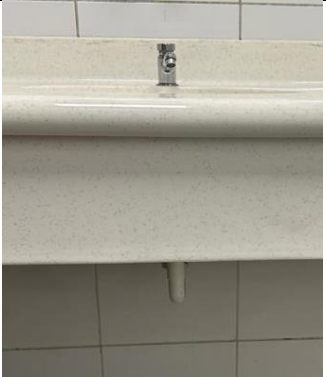
Lavamanos	FV	Funcionales	Bajo Consumo
Ubicación Se encuentra ubicado en el segundo piso de los talleres de automotriz				
Datos adicionales Baño de uso común				
Datos de levantamiento El levantamiento fue realizado el 09/11/2023 por Juan José Arteaga Hernández y Víctor Alexander Fernández Jiménez con la ayuda del Ingeniero Jorge Yanza				
Sugerencias No debe ser reemplazado, en vista de que es de bajo consumo

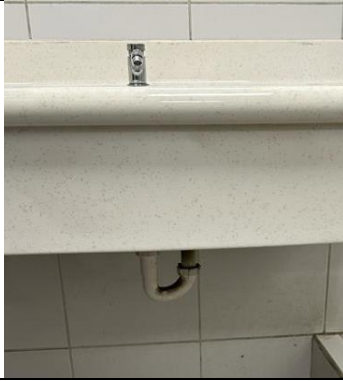
Lavamanos	FV	Funcionales	Bajo Consumo
Ubicación Se encuentra ubicado en el segundo piso de los talleres de automotriz				
Datos adicionales Baño de uso común				
Datos de levantamiento El levantamiento fue realizado el 09/11/2023 por Juan José Arteaga Hernández y Víctor Alexander Fernández Jiménez con la ayuda del Ingeniero Jorge Yanza				
Sugerencias No debe ser reemplazado, en vista de que es de bajo consumo

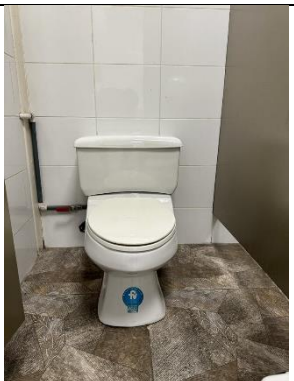
Inodoro	FV	Funcionales	Bajo Consumo
Ubicación Se encuentra ubicado en el segundo piso de los talleres de automotriz				
Datos adicionales Baño de uso común				
Datos de levantamiento El levantamiento fue realizado el 09/11/2023 por Juan José Arteaga Hernández y Víctor Alexander Fernández Jiménez con la ayuda del Ingeniero Jorge Yanza				
Sugerencias

No debe ser reemplazado, en vista de que es de bajo consumo

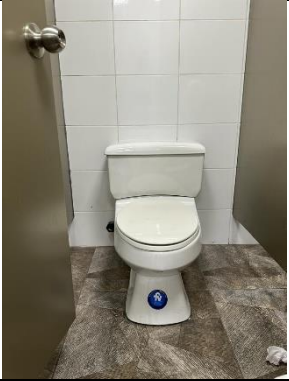
Inodoro	FV	Funcionales	Bajo Consumo
Ubicación Se encuentra ubicado en el segundo piso de los talleres de automotriz				
Datos adicionales Baño de uso común				
Datos de levantamiento El levantamiento fue realizado el 09/11/2023 por Juan José Arteaga Hernández y Víctor Alexander Fernández Jiménez con la ayuda del Ingeniero Jorge Yanza				
Sugerencias No debe ser reemplazado, en vista de que es de bajo consumo

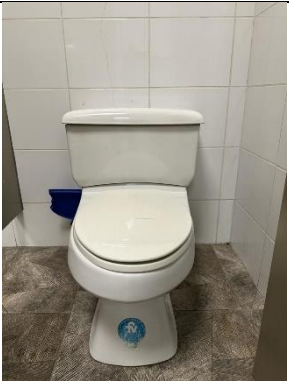
Inodoro	FV	Funcionales	Bajo Consumo
Ubicación Se encuentra ubicado en el segundo piso de los talleres de automotriz				
Datos adicionales Baño de uso común				
Datos de levantamiento El levantamiento fue realizado el 09/11/2023 por Juan José Arteaga Hernández y Víctor Alexander Fernández Jiménez con la ayuda del Ingeniero Jorge Yanza				
Sugerencias

No debe ser reemplazado, en vista de que es de bajo consumo

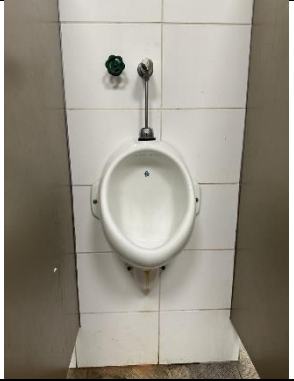
Orinal	FV	Funcionales	Bajo Consumo
Ubicación Se encuentra ubicado en el segundo piso de los talleres de automotriz				
Datos adicionales Baño de uso común				
Datos de levantamiento El levantamiento fue realizado el 09/11/2023 por Juan José Arteaga Hernández y Víctor Alexander Fernández Jiménez con la ayuda del Ingeniero Jorge Yanza				
Sugerencias No debe ser reemplazado, en vista de que es de bajo consumo

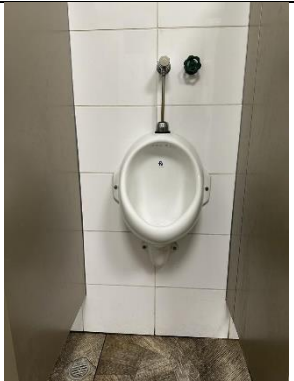
Orinal	FV	Funcionales	Bajo Consumo
Ubicación Se encuentra ubicado en el segundo piso de los talleres de automotriz				
Datos adicionales Baño de uso común				
Datos de levantamiento El levantamiento fue realizado el 09/11/2023 por Juan José Arteaga Hernández y Víctor Alexander Fernández Jiménez con la ayuda del Ingeniero Jorge Yanza				
Sugerencias

No debe ser reemplazado, en vista de que es de bajo consumo

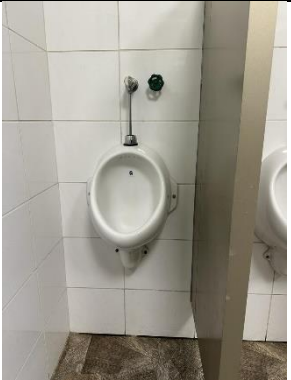
Orinal	FV	Funcionales	Bajo Consumo

Se encuentra ubicado en el segundo piso de los talleres de automotriz

No debe ser reemplazado, en vista de que es de bajo consumo

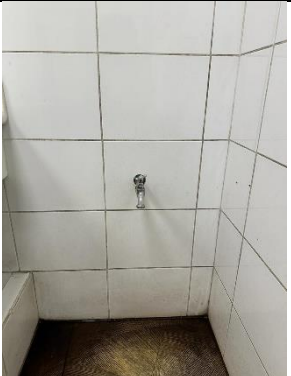
Grifo	FV	Funcionales	Bajo Consumo

Se encuentra ubicado en el segundo piso de los talleres de automotriz

No debe ser reemplazado, en vista de que es de bajo consumo

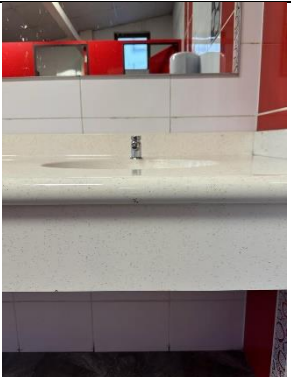
Lavamanos	FV	Funcionales	Bajo Consumo
Ubicación Se encuentra ubicado en el segundo piso de los talleres de automotriz				
Datos adicionales Baño de uso común				
Datos de levantamiento El levantamiento fue realizado el 09/11/2023 por Juan José Arteaga Hernández y Víctor Alexander Fernández Jiménez con la ayuda del Ingeniero Jorge Yanza				
Sugerencias No debe ser reemplazado, en vista de que es de bajo consumo

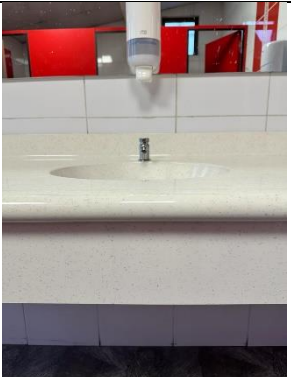
Lavamanos	FV	Funcionales	Bajo Consumo
Ubicación Se encuentra ubicado en el segundo piso de los talleres de automotriz				
Datos adicionales Baño de uso común				
Datos de levantamiento El levantamiento fue realizado el 09/11/2023 por Juan José Arteaga Hernández y Víctor Alexander Fernández Jiménez con la ayuda del Ingeniero Jorge Yanza				
Sugerencias No debe ser reemplazado, en vista de que es de bajo consumo

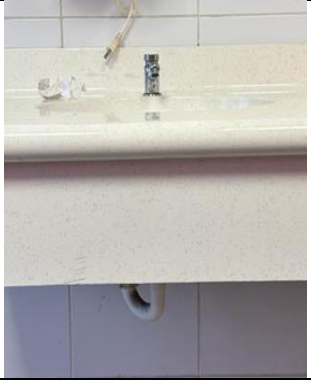
Lavamanos	FV	Funcionales	Bajo Consumo
Ubicación Se encuentra ubicado en el segundo piso de los talleres de automotriz				
Datos adicionales Baño de uso común				
Datos de levantamiento El levantamiento fue realizado el 09/11/2023 por Juan José Arteaga Hernández y Víctor Alexander Fernández Jiménez con la ayuda del Ingeniero Jorge Yanza				
Sugerencias No debe ser reemplazado, en vista de que es de bajo consumo

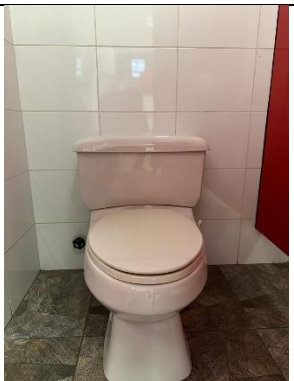
Inodoro	BRIGS	Funcionales	Bajo Consumo
Ubicación Se encuentra ubicado en el segundo piso de los talleres de automotriz				
Datos adicionales Baño de uso común				
Datos de levantamiento El levantamiento fue realizado el 09/11/2023 por Juan José Arteaga Hernández y Víctor Alexander Fernández Jiménez con la ayuda del Ingeniero Jorge Yanza				
Sugerencias

No debe ser reemplazado, en vista de que es de bajo consumo

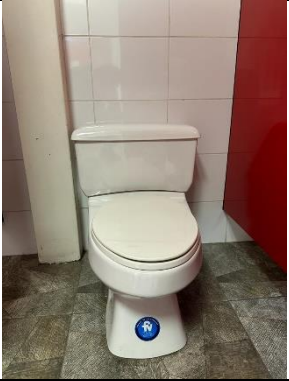
Inodoro	FV	Funcionales	Bajo Consumo
Ubicación Se encuentra ubicado en el segundo piso de los talleres de automotriz				
Datos adicionales Baño de uso común				
Datos de levantamiento El levantamiento fue realizado el 09/11/2023 por Juan José Arteaga Hernández y Víctor Alexander Fernández Jiménez con la ayuda del Ingeniero Jorge Yanza				
Sugerencias No debe ser reemplazado, en vista de que es de bajo consumo

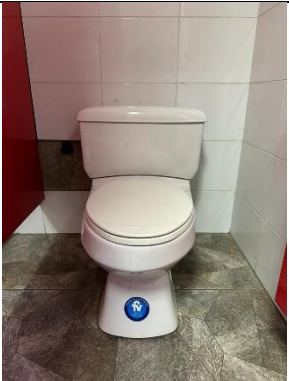
Inodoro	FV	Funcionales	Bajo Consumo
Ubicación Se encuentra ubicado en el segundo piso de los talleres de automotriz				
Datos adicionales Baño de uso común				
Datos de levantamiento El levantamiento fue realizado el 09/11/2023 por Juan José Arteaga Hernández y Víctor Alexander Fernández Jiménez con la ayuda del Ingeniero Jorge Yanza				
Sugerencias

No debe ser reemplazado, en vista de que es de bajo consumo

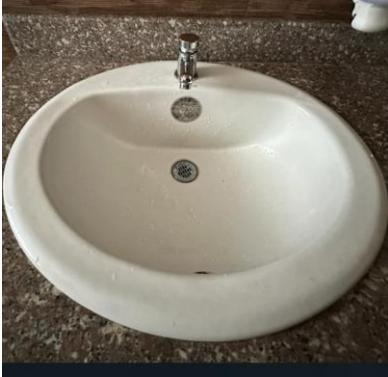
Lavamanos	BRIGGS	Funcionales	Bajo Consumo
Ubicación Se encuentra ubicado en la planta baja de los talleres de automotriz				
Datos adicionales Baño de uso privado				
Datos de levantamiento El levantamiento fue realizado el 09/11/2023 por Juan José Arteaga Hernández y Víctor Alexander Fernández Jiménez con la ayuda del Ingeniero Jorge Yanza				
Sugerencias No debe ser reemplazado, en vista de que es de bajo consumo

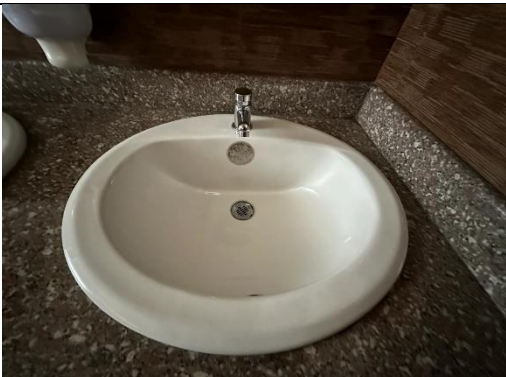
Lavamanos	BRIGGS	Funcionales	Bajo Consumo
Ubicación Se encuentra ubicado en la planta baja de los talleres de automotriz				
Datos adicionales Baño de uso privado				
Datos de levantamiento El levantamiento fue realizado el 09/11/2023 por Juan José Arteaga Hernández y Víctor Alexander Fernández Jiménez con la ayuda del Ingeniero Jorge Yanza

No debe ser reemplazado, en vista de que es de bajo consumo

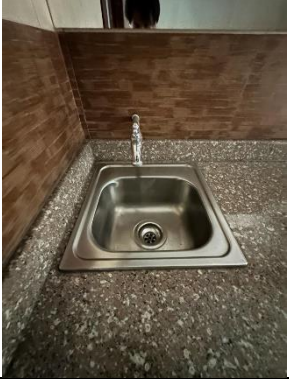
Grifo	FV	Funcionales	Alto Consumo
Ubicación Se encuentra ubicado en la planta baja de los talleres de automotriz				
Datos adicionales Baño de uso privado				
Datos de levantamiento El levantamiento fue realizado el 09/11/2023 por Juan José Arteaga Hernández y Víctor Alexander Fernández Jiménez con la ayuda del Ingeniero Jorge Yanza				
Sugerencias Debe ser reemplazado, en vista de que es de alto consumo

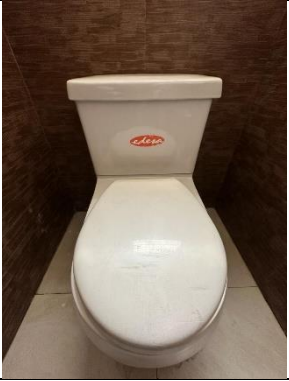
Inodoro	EDESA	Funcionales	Bajo Consumo
Ubicación Se encuentra ubicado en la planta baja de los talleres de automotriz				
Datos adicionales Baño de uso privado				
Datos de levantamiento El levantamiento fue realizado el 09/11/2023 por Juan José Arteaga Hernández y Víctor Alexander Fernández Jiménez con la ayuda del Ingeniero Jorge Yanza

No debe ser reemplazado, en vista de que es de bajo consumo

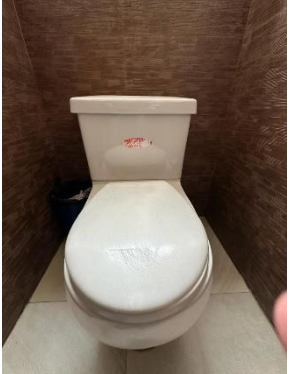
Inodoro	EDESA	Funcionales	Bajo Consumo
Ubicación Se encuentra ubicado en la planta baja de los talleres de automotriz				
Datos adicionales Baño de uso privado				
Datos de levantamiento El levantamiento fue realizado el 09/11/2023 por Juan José Arteaga Hernández y Víctor Alexander Fernández Jiménez con la ayuda del Ingeniero Jorge Yanza				
Sugerencias No debe ser reemplazado, en vista de que es de bajo consumo

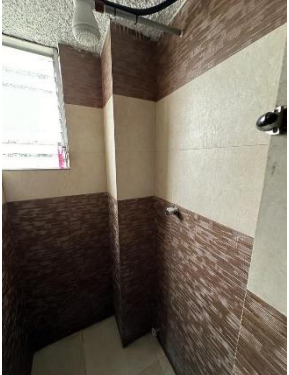
Ducha	FV	Funcionales	Bajo Consumo
Ubicación Se encuentra ubicado en la planta baja de los talleres de automotriz				
Datos adicionales Baño de uso privado				
Datos de levantamiento

No debe ser reemplazado, en vista de que es de bajo consumo

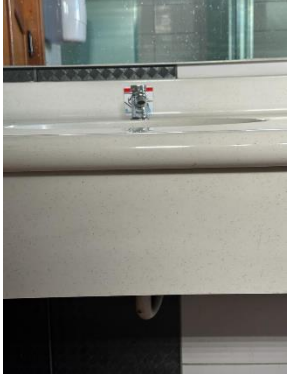
Lavamanos	FV	Funcionales	Bajo Consumo
<p>Croquis de ubicación Se encuentra ubicado en la planta baja del edificio CIMA</p>				
<p>Datos adicionales Baño de uso común</p>				
<p>Datos de levantamiento El levantamiento fue realizado el 09/11/2023 por Juan José Arteaga Hernández y Víctor Alexander Fernández Jiménez con la ayuda del Ingeniero Jorge Yanza</p>				
<p>Sugerencias No debe ser reemplazado, en vista de que es de bajo consumo</p>

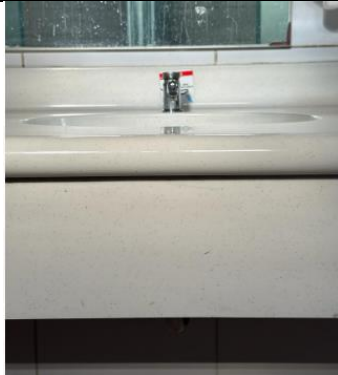
Lavamanos	FV	Funcionales	Bajo Consumo
<p>Croquis de ubicación Se encuentra ubicado en la planta baja del edificio CIMA</p>				
<p>Datos adicionales Baño de uso común</p>

<p>Datos de levantamiento</p> <p>El levantamiento fue realizado el 09/11/2023 por Juan José Arteaga Hernández y Víctor Alexander Fernández Jiménez con la ayuda del Ingeniero Jorge Yanza</p>
<p>Sugerencias</p> <p>No debe ser reemplazado, en vista de que es de bajo consumo</p>

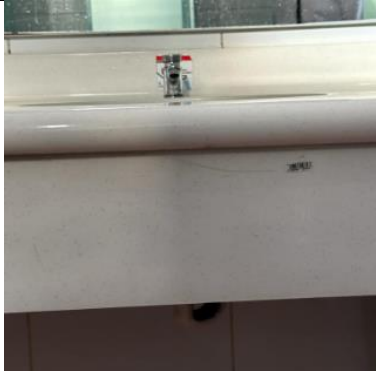
Lavamanos	FV	Funcionales	Bajo Consumo

Croquis de ubicación
Se encuentra ubicado en la planta baja del edificio CIMA

<p>Datos de levantamiento</p> <p>El levantamiento fue realizado el 09/11/2023 por Juan José Arteaga Hernández y Víctor Alexander Fernández Jiménez con la ayuda del Ingeniero Jorge Yanza</p>
<p>Sugerencias</p> <p>No debe ser reemplazado, en vista de que es de bajo consumo</p>

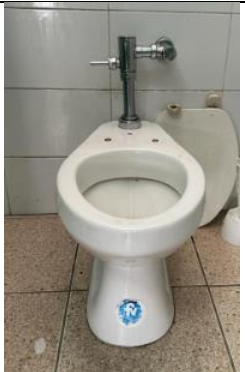
Inodoro	FV	Con avería	Bajo Consumo

Se encuentra ubicado en la planta baja del edificio CIMA
Datos adicionales Baño de uso común
Datos de levantamiento El levantamiento fue realizado el 09/11/2023 por Juan José Arteaga Hernández y Víctor Alexander Fernández Jiménez con la ayuda del Ingeniero Jorge Yanza
Sugerencias No debe ser reemplazado, en vista de que es de bajo consumo, pero debe reponerse su tapa

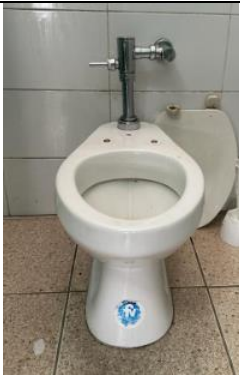
Inodoro	FV	Con avería	Bajo Consumo

Croquis de ubicación Se encuentra ubicado en la planta baja del edificio CIMA
Datos adicionales Baño de uso común
Datos de levantamiento El levantamiento fue realizado el 09/11/2023 por Juan José Arteaga Hernández y Víctor Alexander Fernández Jiménez con la ayuda del Ingeniero Jorge Yanza
Sugerencias No debe ser reemplazado, en vista de que es de bajo consumo, pero debe reponerse su tapa

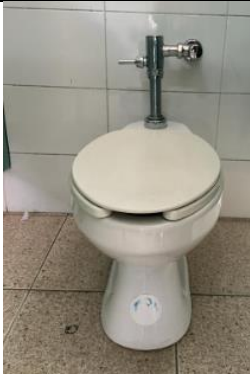
Inodoro	FV	Funcionales	Bajo Consumo
<p>Croquis de ubicación Se encuentra ubicado en la planta baja del edificio CIMA</p>				
<p>Datos adicionales Baño de uso común</p>				
<p>Datos de levantamiento El levantamiento fue realizado el 09/11/2023 por Juan José Arteaga Hernández y Víctor Alexander Fernández Jiménez con la ayuda del Ingeniero Jorge Yanza</p>				
<p>Sugerencias No debe ser reemplazado, en vista de que es de bajo consumo, pero debe reponerse su tapa</p>

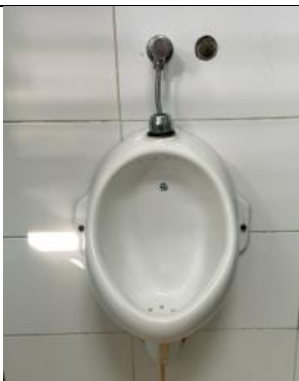
Orinal	FV	Funcionales	Bajo Consumo
<p>Croquis de ubicación Se encuentra ubicado en la planta baja del edificio CIMA</p>				
<p>Datos adicionales Baño de uso común</p>				
<p>Datos de levantamiento El levantamiento fue realizado el 09/11/2023 por Juan José Arteaga Hernández y Víctor Alexander Fernández Jiménez con la ayuda del Ingeniero Jorge Yanza</p>				
<p>Sugerencias No debe ser reemplazado, en vista de que es de bajo consumo, pero debe reponerse su tapa</p>

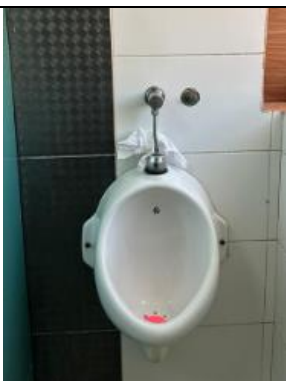
Orinal	FV	Funcionales	Bajo Consumo
<p>Croquis de ubicación Se encuentra ubicado en la planta baja del edificio CIMA</p>				
<p>Datos adicionales Baño de uso común</p>				
<p>Datos de levantamiento El levantamiento fue realizado el 09/11/2023 por Juan José Arteaga Hernández y Víctor Alexander Fernández Jiménez con la ayuda del Ingeniero Jorge Yanza</p>				
<p>Sugerencias No debe ser reemplazado, en vista de que es de bajo consumo</p>

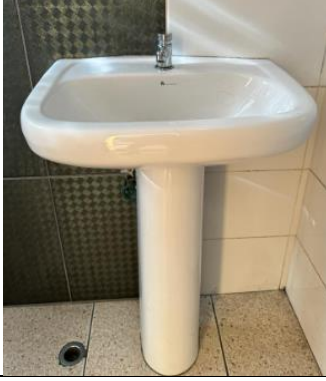
Lavamanos	FV	Funcionales	Bajo Consumo
<p>Croquis de ubicación Se encuentra ubicado en la planta baja del edificio CIMA</p>				
<p>Datos adicionales Baño para discapacitados.</p>				
<p>Datos de levantamiento El levantamiento fue realizado el 09/11/2023 por Juan José Arteaga Hernández y Víctor Alexander Fernández Jiménez con la ayuda del Ingeniero Jorge Yanza</p>				
<p>Sugerencias No debe ser reemplazado, en vista de que es de bajo consumo</p>

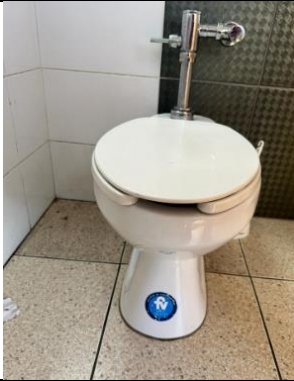
Inodoro	FV	Funcionales	Bajo Consumo
<p>Croquis de ubicación Se encuentra ubicado en la planta baja del edificio CIMA</p>				
<p>Datos adicionales Baño para discapacitados</p>

Datos de levantamiento El levantamiento fue realizado el 09/11/2023 por Juan José Arteaga Hernández y Víctor Alexander Fernández Jiménez con la ayuda del Ingeniero Jorge Yanza
Sugerencias No debe ser reemplazado, en vista de que es de bajo consumo

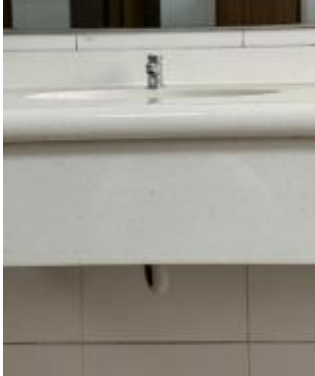
Lavamanos	FV	Funcionales	Bajo Consumo
Croquis de ubicación Se encuentra ubicado en la planta baja del edificio CIMA				
Datos adicionales Baño de uso común				
Datos de levantamiento El levantamiento fue realizado el 09/11/2023 por Juan José Arteaga Hernández y Víctor Alexander Fernández Jiménez con la ayuda del Ingeniero Jorge Yanza				
Sugerencias No debe ser reemplazado, en vista de que es de bajo consumo

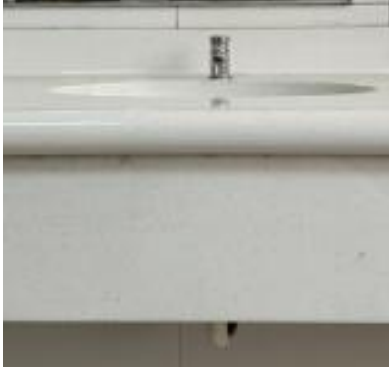
Lavamanos	FV	Funcionales	Bajo Consumo

<p>Croquis de ubicación Se encuentra ubicado en la planta baja del edificio CIMA</p>
<p>Datos adicionales Baño de uso común</p>
<p>Datos de levantamiento El levantamiento fue realizado el 09/11/2023 por Juan José Arteaga Hernández y Víctor Alexander Fernández Jiménez con la ayuda del Ingeniero Jorge Yanza</p>
<p>Sugerencias No debe ser reemplazado, en vista de que es de bajo consumo</p>

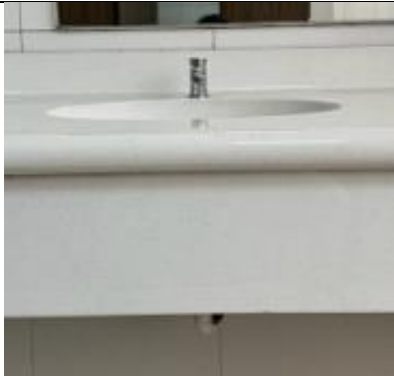
Lavamanos	FV	Funcionales	Bajo Consumo

<p>Croquis de ubicación Se encuentra ubicado en la planta baja del edificio CIMA</p>
<p>Datos adicionales Baño de uso común</p>
<p>Datos de levantamiento El levantamiento fue realizado el 09/11/2023 por Juan José Arteaga Hernández y Víctor Alexander Fernández Jiménez con la ayuda del Ingeniero Jorge Yanza</p>
<p>Sugerencias No debe ser reemplazado, en vista de que es de bajo consumo</p>

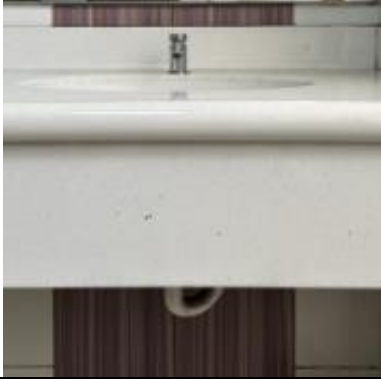
Lavamanos	FV	Funcionales	Bajo Consumo
<p>Croquis de ubicación Se encuentra ubicado en la planta baja del edificio CIMA</p>				
<p>Datos adicionales Baño de uso común</p>				
<p>Datos de levantamiento El levantamiento fue realizado el 09/11/2023 por Juan José Arteaga Hernández y Víctor Alexander Fernández Jiménez con la ayuda del Ingeniero Jorge Yanza</p>				
<p>Sugerencias No debe ser reemplazado, en vista de que es de bajo consumo</p>
