UNIVERSIDAD POLITÉCNICA SALESIANA

**MODELAMIENTO HIDRAULICO DE LA RED HIDROSANITARIA DE LA
UNIVERSIDAD POLITÉCNICA SALESIANA SEDE CUENCA**

Trabajo de titulación previo a la obtención del
título de Ingeniero Civil

Cuenca - Ecuador

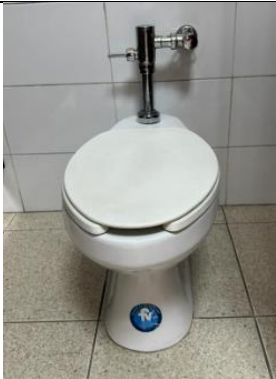
Inodoro	FV	Funcionales	Bajo Consumo
<p>Croquis de ubicación Se encuentra ubicado en la planta baja del edificio CIMA</p>				
<p>Datos adicionales Baño de uso común</p>				
<p>Datos de levantamiento El levantamiento fue realizado el 09/11/2023 por Juan José Arteaga Hernández y Víctor Alexander Fernández Jiménez con la ayuda del Ingeniero Jorge Yanza</p>				
<p>Sugerencias No debe ser reemplazado, en vista de que es de bajo consumo</p>

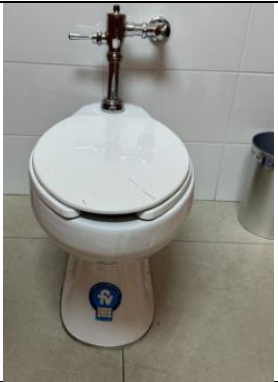
Inodoro	FV	Funcionales	Bajo Consumo
<p>Croquis de ubicación Se encuentra ubicado en la planta baja del edificio CIMA</p>				
<p>Datos adicionales Baño de uso común</p>				
<p>Datos de levantamiento El levantamiento fue realizado el 09/11/2023 por Juan José Arteaga Hernández y Víctor Alexander Fernández Jiménez con la ayuda del Ingeniero Jorge Yanza</p>				
<p>Sugerencias No debe ser reemplazado, en vista de que es de bajo consumo</p>

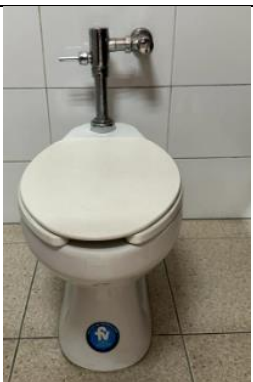
Inodoro	FV	Funcionales	Bajo Consumo
<p>Croquis de ubicación Se encuentra ubicado en la planta baja del edificio CIMA</p>				
<p>Datos adicionales Baño de uso común</p>				
<p>Datos de levantamiento El levantamiento fue realizado el 09/11/2023 por Juan José Arteaga Hernández y Víctor Alexander Fernández Jiménez con la ayuda del Ingeniero Jorge Yanza</p>

No debe ser reemplazado, en vista de que es de bajo consumo

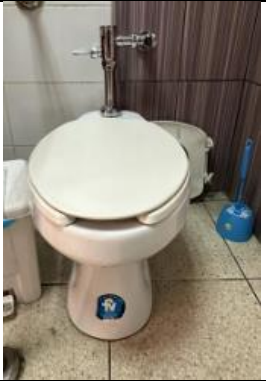
Inodoro	FV	Funcionales	Bajo Consumo
Croquis de ubicación Se encuentra ubicado en la planta baja del edificio CIMA				
Datos adicionales Baño para discapacitados				
Datos de levantamiento El levantamiento fue realizado el 09/11/2023 por Juan José Arteaga Hernández y Víctor Alexander Fernández Jiménez con la ayuda del Ingeniero Jorge Yanza

No debe ser reemplazado, en vista de que es de bajo consumo

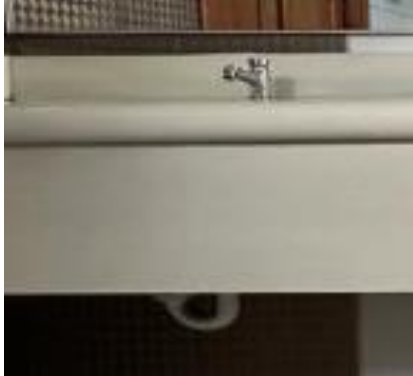
Lavamanos	FV	Funcionales	Bajo Consumo
Croquis de ubicación Se encuentra ubicado en el piso 1 del edificio CIMA				
Datos adicionales Baño de uso común				
Datos de levantamiento El levantamiento fue realizado el 09/11/2023 por Juan José Arteaga Hernández y Víctor Alexander Fernández Jiménez con la ayuda del Ingeniero Jorge Yanza				
Sugerencias No debe ser reemplazado, en vista de que es de bajo consumo

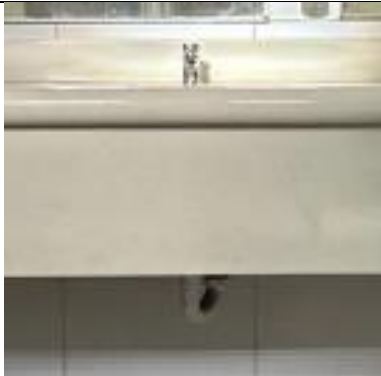
Lavamanos	FV	Funcionales	Bajo Consumo
Croquis de ubicación Se encuentra ubicado en el piso 1 del edificio CIMA				
Datos adicionales

Baño de uso común
Datos de levantamiento El levantamiento fue realizado el 09/11/2023 por Juan José Arteaga Hernández y Víctor Alexander Fernández Jiménez con la ayuda del Ingeniero Jorge Yanza
Sugerencias No debe ser reemplazado, en vista de que es de bajo consumo

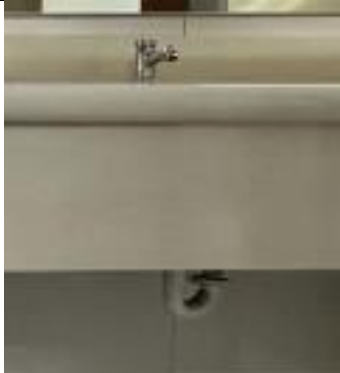
Lavamanos	FV	Funcionales	Bajo Consumo

Croquis de ubicación Se encuentra ubicado en el piso 1 del edificio CIMA
Datos adicionales Baño de uso común
Datos de levantamiento El levantamiento fue realizado el 09/11/2023 por Juan José Arteaga Hernández y Víctor Alexander Fernández Jiménez con la ayuda del Ingeniero Jorge Yanza
Sugerencias No debe ser reemplazado, en vista de que es de bajo consumo

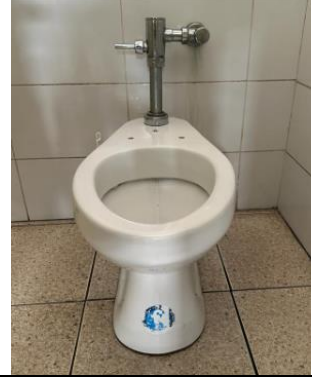
Inodoro	FV	Con avería	Bajo Consumo
Croquis de ubicación Se encuentra ubicado en el piso 1 del edificio CIMA				
Datos adicionales Baño de uso común				
Datos de levantamiento El levantamiento fue realizado el 09/11/2023 por Juan José Arteaga Hernández y Víctor Alexander Fernández Jiménez con la ayuda del Ingeniero Jorge Yanza				
Sugerencias No debe ser reemplazado, en vista de que es de bajo consumo, pero debe reponerse su tapa

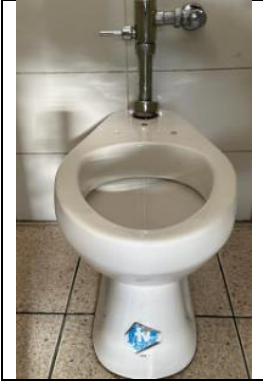
Inodoro	FV	Con avería	Bajo Consumo
Croquis de ubicación

Se encuentra ubicado en el piso 1 del edificio CIMA
Datos adicionales Baño de uso común
Datos de levantamiento El levantamiento fue realizado el 09/11/2023 por Juan José Arteaga Hernández y Víctor Alexander Fernández Jiménez con la ayuda del Ingeniero Jorge Yanza
Sugerencias No debe ser reemplazado, en vista de que es de bajo consumo, pero debe reponerse su tapa

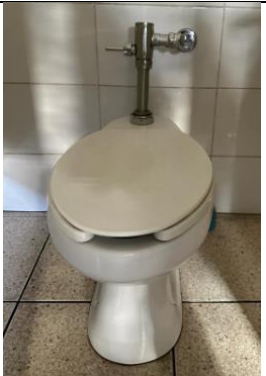
Inodoro	FV	Funcionales	Bajo Consumo

Croquis de ubicación Se encuentra ubicado en el piso 1 del edificio CIMA
Datos adicionales Baño de uso común
Datos de levantamiento El levantamiento fue realizado el 09/11/2023 por Juan José Arteaga Hernández y Víctor Alexander Fernández Jiménez con la ayuda del Ingeniero Jorge Yanza
Sugerencias No debe ser reemplazado, en vista de que es de bajo consumo

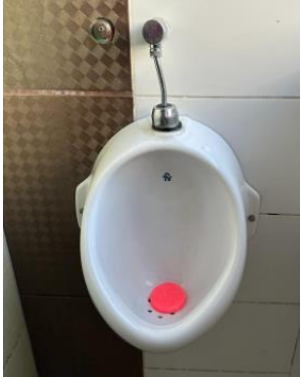
Orinal	FV	Funcionales	Bajo Consumo
Croquis de ubicación Se encuentra ubicado en el piso 1 del edificio CIMA				
Datos adicionales Baño de uso común				
Datos de levantamiento El levantamiento fue realizado el 09/11/2023 por Juan José Arteaga Hernández y Víctor Alexander Fernández Jiménez con la ayuda del Ingeniero Jorge Yanza				
Sugerencias No debe ser reemplazado, en vista de que es de bajo consumo

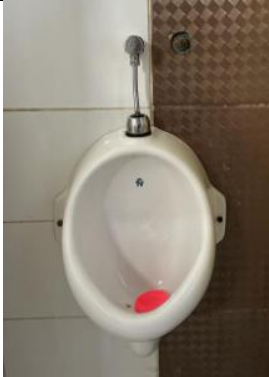
Orinal	FV	Funcionales	Bajo Consumo
Croquis de ubicación Se encuentra ubicado en el piso 1 del edificio CIMA				
Datos adicionales Baño de uso común				
Datos de levantamiento El levantamiento fue realizado el 09/11/2023 por Juan José Arteaga Hernández y Víctor Alexander Fernández Jiménez con la ayuda del Ingeniero Jorge Yanza				
Sugerencias No debe ser reemplazado, en vista de que es de bajo consumo

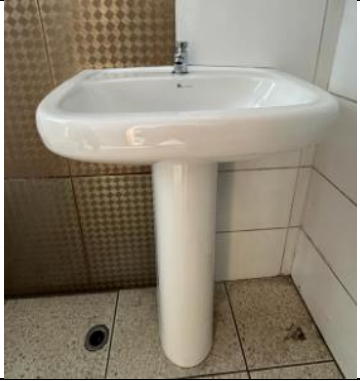
BAÑO DISCAPACITADOS HOMBRES

Lavamanos	FV	Funcionales	Bajo Consumo
<p>Croquis de ubicación Se encuentra ubicado en el piso 1 del edificio CIMA</p>				
<p>Datos adicionales Baño para discapacitados.</p>

Datos de levantamiento El levantamiento fue realizado el 09/11/2023 por Juan José Arteaga Hernández y Víctor Alexander Fernández Jiménez con la ayuda del Ingeniero Jorge Yanza
Sugerencias No debe ser reemplazado, en vista de que es de bajo consumo

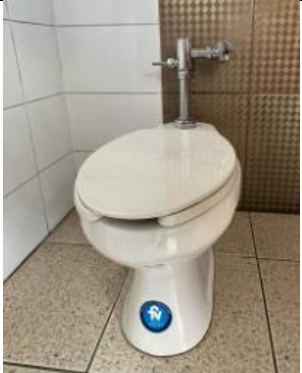
Inodoro	FV	Funcionales	Bajo Consumo

Sugerencias
No debe ser reemplazado, en vista de que es de bajo consumo

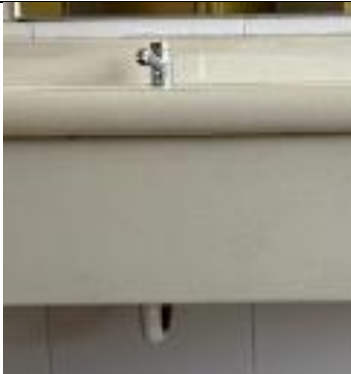
BAÑO MUJERES 1

Lavamanos	FV	Funcionales	Bajo Consumo

Se encuentra ubicado en el piso 1 del edificio CIMA
Datos adicionales Baño de uso común
Datos de levantamiento El levantamiento fue realizado el 09/11/2023 por Juan José Arteaga Hernández y Víctor Alexander Fernández Jiménez con la ayuda del Ingeniero Jorge Yanza
Sugerencias No debe ser reemplazado, en vista de que es de bajo consumo

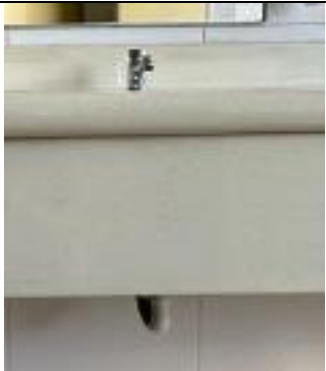
Lavamanos	FV	Funcionales	Bajo Consumo

Croquis de ubicación Se encuentra ubicado en el piso 1 del edificio CIMA
Datos adicionales Baño de uso común
Datos de levantamiento El levantamiento fue realizado el 09/11/2023 por Juan José Arteaga Hernández y Víctor Alexander Fernández Jiménez con la ayuda del Ingeniero Jorge Yanza
Sugerencias No debe ser reemplazado, en vista de que es de bajo consumo

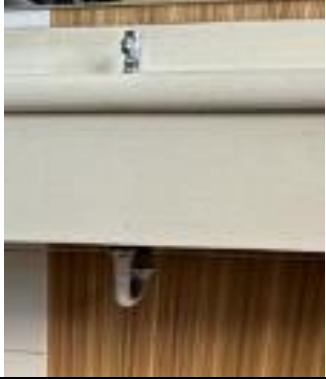
Lavamanos	FV	Funcionales	Bajo Consumo
<p>Croquis de ubicación Se encuentra ubicado en el piso 1 del edificio CIMA</p>				
<p>Datos adicionales Baño de uso común</p>				
<p>Datos de levantamiento El levantamiento fue realizado el 09/11/2023 por Juan José Arteaga Hernández y Víctor Alexander Fernández Jiménez con la ayuda del Ingeniero Jorge Yanza</p>				
<p>Sugerencias No debe ser reemplazado, en vista de que es de bajo consumo</p>

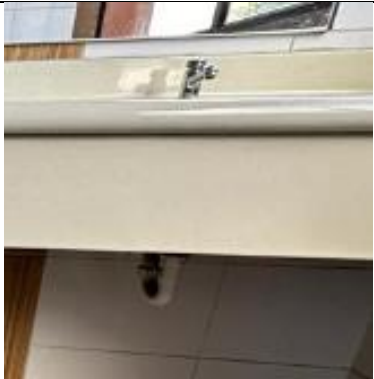
Lavamanos	FV	Funcionales	Bajo Consumo
<p>Croquis de ubicación Se encuentra ubicado en el piso 1 del edificio CIMA</p>				
<p>Datos adicionales Baño de uso común</p>				
<p>Datos de levantamiento El levantamiento fue realizado el 09/11/2023 por Juan José Arteaga Hernández y Víctor Alexander Fernández Jiménez con la ayuda del Ingeniero Jorge Yanza</p>				
<p>Sugerencias No debe ser reemplazado, en vista de que es de bajo consumo</p>

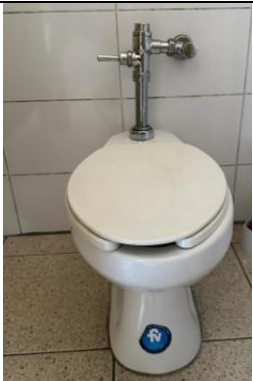
Inodoro	FV	Funcionales	Bajo Consumo
<p>Croquis de ubicación Se encuentra ubicado en el piso 1 del edificio CIMA</p>				
<p>Datos adicionales Baño de uso común</p>				
<p>Datos de levantamiento El levantamiento fue realizado el 09/11/2023 por Juan José Arteaga Hernández y Víctor Alexander Fernández Jiménez con la ayuda del Ingeniero Jorge Yanza</p>				
<p>Sugerencias No debe ser reemplazado, en vista de que es de bajo consumo</p>

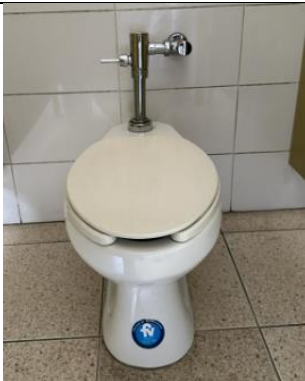
Inodoro	FV	Funcionales	Bajo Consumo
<p>Croquis de ubicación Se encuentra ubicado en el piso 1 del edificio CIMA</p>				
<p>Datos adicionales Baño de uso común</p>				
<p>Datos de levantamiento El levantamiento fue realizado el 09/11/2023 por Juan José Arteaga Hernández y Víctor Alexander Fernández Jiménez con la ayuda del Ingeniero Jorge Yanza</p>				
<p>Sugerencias</p>

No debe ser reemplazado, en vista de que es de bajo consumo

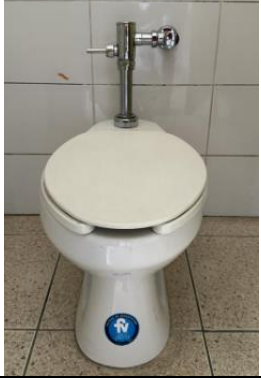
Inodoro	FV	Funcionales	Bajo Consumo
Croquis de ubicación Se encuentra ubicado en el piso 1 del edificio CIMA				
Datos adicionales Baño de uso común				
Datos de levantamiento El levantamiento fue realizado el 09/11/2023 por Juan José Arteaga Hernández y Víctor Alexander Fernández Jiménez con la ayuda del Ingeniero Jorge Yanza				
Sugerencias No debe ser reemplazado, en vista de que es de bajo consumo

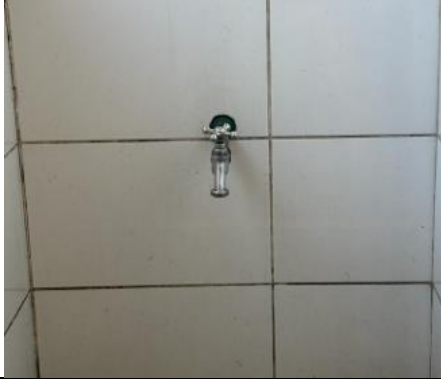
Grifo	FV	Funcionales	Bajo Consumo
Croquis de ubicación Se encuentra ubicado en el piso 1 del edificio CIMA				
Datos adicionales Baño de uso común

Datos de levantamiento El levantamiento fue realizado el 09/11/2023 por Juan José Arteaga Hernández y Víctor Alexander Fernández Jiménez con la ayuda del Ingeniero Jorge Yanza
Sugerencias No debe ser reemplazado, en vista de que es de bajo consumo

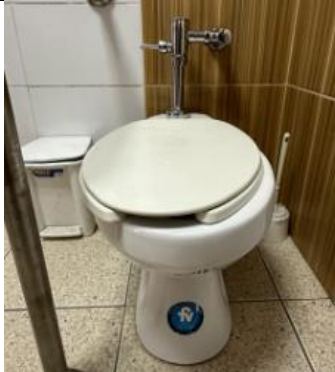
Inodoro	FV	Funcionales	Bajo Consumo
Croquis de ubicación Se encuentra ubicado en el piso 1 del edificio CIMA				
Datos adicionales Baño para discapacitados

Datos de levantamiento El levantamiento fue realizado el 09/11/2023 por Juan José Arteaga Hernández y Víctor Alexander Fernández Jiménez con la ayuda del Ingeniero Jorge Yanza
Sugerencias No debe ser reemplazado, en vista de que es de bajo consumo

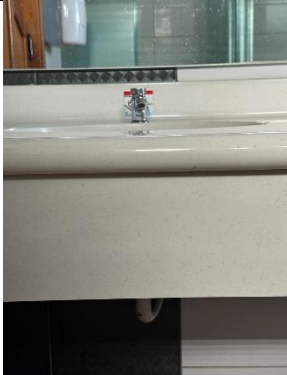
BAÑO HOMBRES 1

Lavamanos	FV	Funcionales	Bajo Consumo

Sugerencias
No debe ser reemplazado, en vista de que es de bajo consumo

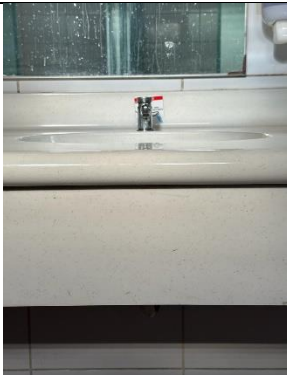
Lavamanos	FV	Funcionales	Bajo Consumo

<p>Croquis de ubicación Se encuentra ubicado en el piso 1 del edificio CIMA</p>
<p>Datos adicionales Baño de uso común</p>
<p>Datos de levantamiento El levantamiento fue realizado el 09/11/2023 por Juan José Arteaga Hernández y Víctor Alexander Fernández Jiménez con la ayuda del Ingeniero Jorge Yanza</p>
<p>Sugerencias No debe ser reemplazado, en vista de que es de bajo consumo</p>

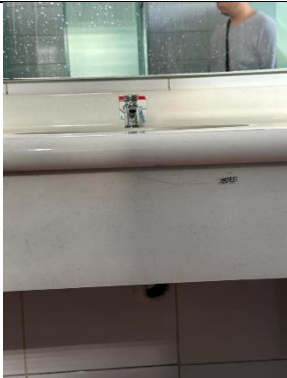
Lavamanos	FV	Funcionales	Bajo Consumo

<p>Croquis de ubicación Se encuentra ubicado en el piso 1 del edificio CIMA</p>
<p>Datos adicionales Baño de uso común</p>
<p>Datos de levantamiento El levantamiento fue realizado el 09/11/2023 por Juan José Arteaga Hernández y Víctor Alexander Fernández Jiménez con la ayuda del Ingeniero Jorge Yanza</p>
<p>Sugerencias No debe ser reemplazado, en vista de que es de bajo consumo</p>

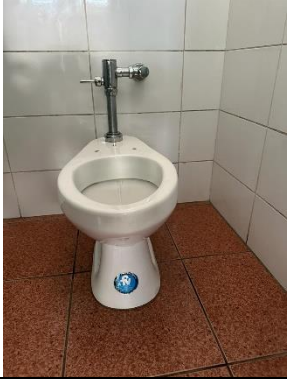
Inodoro	FV	Con avería	Bajo Consumo
Croquis de ubicación Se encuentra ubicado en el piso 1 del edificio CIMA				
Datos adicionales Baño de uso común				
Datos de levantamiento El levantamiento fue realizado el 09/11/2023 por Juan José Arteaga Hernández y Víctor Alexander Fernández Jiménez con la ayuda del Ingeniero Jorge Yanza				
Sugerencias No debe ser reemplazado, en vista de que es de bajo consumo, pero debe reponerse su tapa

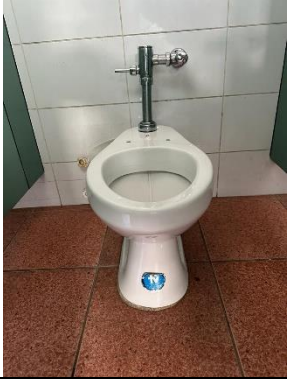
Inodoro	FV	Con avería	Bajo Consumo
Croquis de ubicación Se encuentra ubicado en el piso 2 del edificio CIMA				
Datos adicionales Baño de uso común				
Datos de levantamiento El levantamiento fue realizado el 09/11/2023 por Juan José Arteaga Hernández y Víctor Alexander Fernández Jiménez con la ayuda del Ingeniero Jorge Yanza				
Sugerencias No debe ser reemplazado, en vista de que es de bajo consumo, pero debe reponerse su tapa

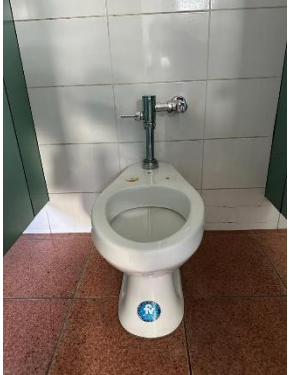
Inodoro	FV	Con avería	Bajo Consumo
<p>Croquis de ubicación Se encuentra ubicado en el piso 2 del edificio CIMA</p>				
<p>Datos adicionales Baño de uso común</p>				
<p>Datos de levantamiento El levantamiento fue realizado el 09/11/2023 por Juan José Arteaga Hernández y Víctor Alexander Fernández Jiménez con la ayuda del Ingeniero Jorge Yanza</p>				
<p>Sugerencias No debe ser reemplazado, en vista de que es de bajo consumo, pero debe reponerse su tapa</p>

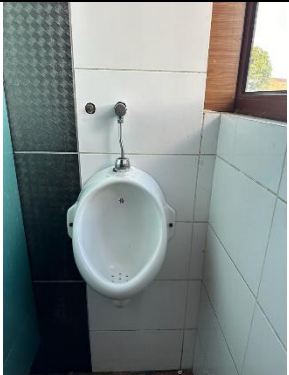
Orinal	FV	Funcionales	Bajo Consumo
<p>Croquis de ubicación Se encuentra ubicado en el piso 1 del edificio CIMA</p>				
<p>Datos adicionales Baño de uso común</p>				
<p>Datos de levantamiento El levantamiento fue realizado el 09/11/2023 por Juan José Arteaga Hernández y Víctor Alexander Fernández Jiménez con la ayuda del Ingeniero Jorge Yanza</p>				
<p>Sugerencias No debe ser reemplazado, en vista de que es de bajo consumo</p>

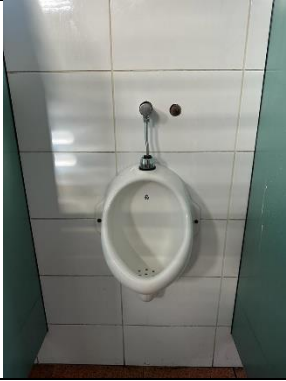
Orinal	FV	Funcionales	Bajo Consumo
<p>Croquis de ubicación Se encuentra ubicado en el piso 2 del edificio CIMA</p>				
<p>Datos adicionales Baño de uso común</p>				
<p>Datos de levantamiento El levantamiento fue realizado el 09/11/2023 por Juan José Arteaga Hernández y Víctor Alexander Fernández Jiménez con la ayuda del Ingeniero Jorge Yanza</p>				
<p>Sugerencias No debe ser reemplazado, en vista de que es de bajo consumo</p>

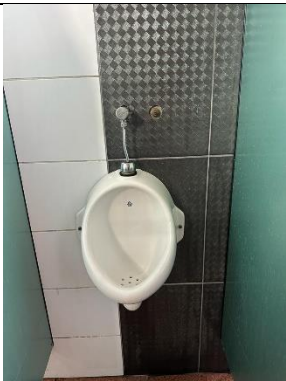
Orinal	FV	Funcionales	Bajo Consumo
<p>Croquis de ubicación Se encuentra ubicado en el piso 2 del edificio CIMA</p>				
<p>Datos adicionales Baño de uso común</p>				
<p>Datos de levantamiento</p>

No debe ser reemplazado, en vista de que es de bajo consumo

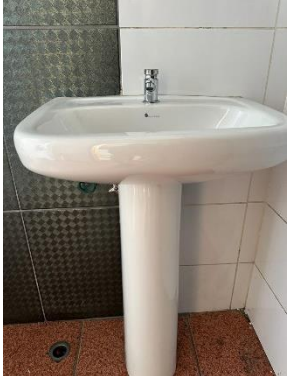
BAÑO DISCAPACITADOS HOMBRES 1

Lavamanos	FV	Funcionales	Bajo Consumo

No debe ser reemplazado, en vista de que es de bajo consumo

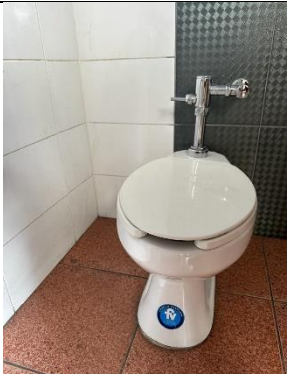
Inodoro	FV	Funcionales	Bajo Consumo

Datos de levantamiento El levantamiento fue realizado el 09/11/2023 por Juan José Arteaga Hernández y Víctor Alexander Fernández Jiménez con la ayuda del Ingeniero Jorge Yanza
Sugerencias No debe ser reemplazado, en vista de que es de bajo consumo

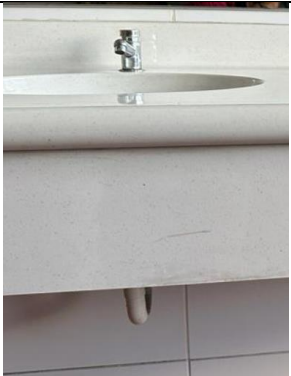
BAÑO MUJERES 1

Lavamanos	FV	Funcionales	Bajo Consumo

Sugerencias
No debe ser reemplazado, en vista de que es de bajo consumo

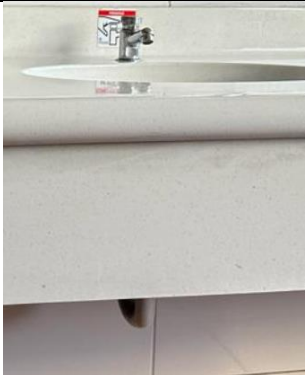
Lavamanos	FV	Funcionales	Bajo Consumo

<p>Croquis de ubicación Se encuentra ubicado en el piso 2 del edificio CIMA</p>
<p>Datos adicionales Baño de uso común</p>
<p>Datos de levantamiento El levantamiento fue realizado el 09/11/2023 por Juan José Arteaga Hernández y Víctor Alexander Fernández Jiménez con la ayuda del Ingeniero Jorge Yanza</p>
<p>Sugerencias No debe ser reemplazado, en vista de que es de bajo consumo</p>

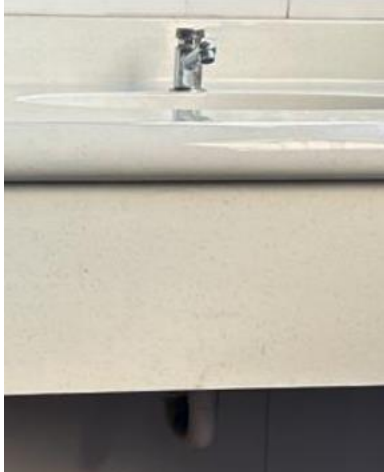
Lavamanos	FV	Funcionales	Bajo Consumo

<p>Croquis de ubicación Se encuentra ubicado en el piso 2 del edificio CIMA</p>
<p>Datos adicionales Baño de uso común</p>
<p>Datos de levantamiento El levantamiento fue realizado el 09/11/2023 por Juan José Arteaga Hernández y Víctor Alexander Fernández Jiménez con la ayuda del Ingeniero Jorge Yanza</p>
<p>Sugerencias No debe ser reemplazado, en vista de que es de bajo consumo</p>

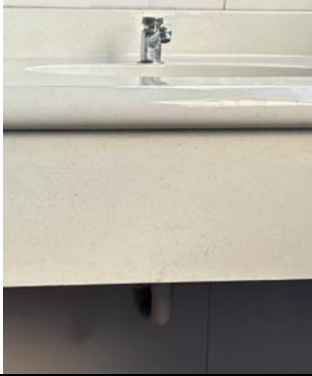
Lavamanos	FV	Funcionales	Bajo Consumo
<p>Croquis de ubicación Se encuentra ubicado en el piso 2 del edificio CIMA</p>				
<p>Datos adicionales Baño de uso común</p>				
<p>Datos de levantamiento El levantamiento fue realizado el 09/11/2023 por Juan José Arteaga Hernández y Víctor Alexander Fernández Jiménez con la ayuda del Ingeniero Jorge Yanza</p>				
<p>Sugerencias No debe ser reemplazado, en vista de que es de bajo consumo</p>

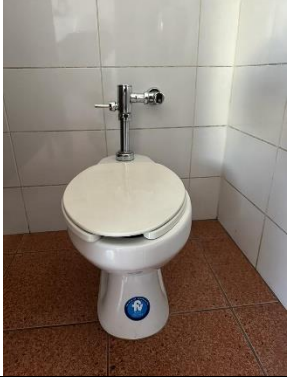
Inodoro	FV	Funcionales	Bajo Consumo
<p>Croquis de ubicación Se encuentra ubicado en el piso 2 del edificio CIMA</p>				
<p>Datos adicionales Baño de uso común</p>				
<p>Datos de levantamiento El levantamiento fue realizado el 09/11/2023 por Juan José Arteaga Hernández y Víctor Alexander Fernández Jiménez con la ayuda del Ingeniero Jorge Yanza</p>				
<p>Sugerencias No debe ser reemplazado, en vista de que es de bajo consumo</p>

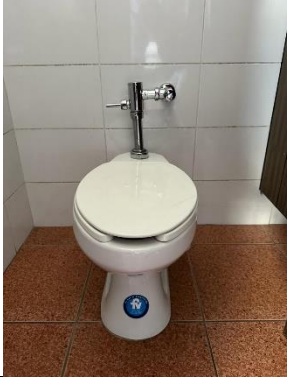
Inodoro	FV	Funcionales	Bajo Consumo
<p>Croquis de ubicación Se encuentra ubicado en el piso 1 del edificio CIMA</p>				
<p>Datos adicionales Baño de uso común</p>				
<p>Datos de levantamiento El levantamiento fue realizado el 09/11/2023 por Juan José Arteaga Hernández y Víctor Alexander Fernández Jiménez con la ayuda del Ingeniero Jorge Yanza</p>				
<p>Sugerencias No debe ser reemplazado, en vista de que es de bajo consumo</p>

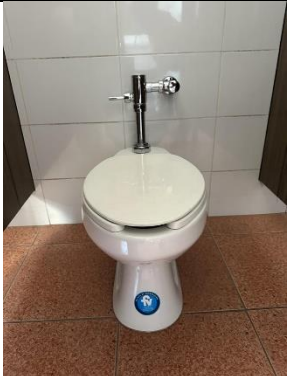
Inodoro	FV	Funcionales	Bajo Consumo
<p>Croquis de ubicación Se encuentra ubicado en el piso 1 del edificio CIMA</p>				
<p>Datos adicionales Baño de uso común</p>				
<p>Datos de levantamiento El levantamiento fue realizado el 09/11/2023 por Juan José Arteaga Hernández y Víctor Alexander Fernández Jiménez con la ayuda del Ingeniero Jorge Yanza</p>

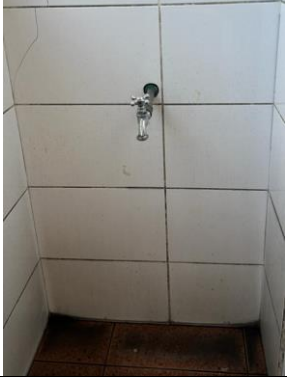
Grifo	FV	Funcionales	Bajo Consumo
Croquis de ubicación Se encuentra ubicado en el piso 1 del edificio CIMA				
Datos adicionales Baño de uso común				
Datos de levantamiento El levantamiento fue realizado el 09/11/2023 por Juan José Arteaga Hernández y Víctor Alexander Fernández Jiménez con la ayuda del Ingeniero Jorge Yanza				
Sugerencias No debe ser reemplazado, en vista de que es de bajo consumo

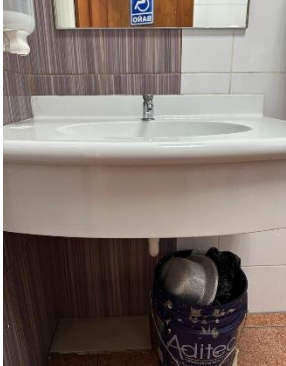
Lavamanos	FV	Funcionales	Bajo Consumo
<p>Croquis de ubicación Se encuentra ubicado en el piso 2 del edificio CIMA</p>				
<p>Datos adicionales Baño para discapacitados.</p>				
<p>Datos de levantamiento El levantamiento fue realizado el 09/11/2023 por Juan José Arteaga Hernández y Víctor Alexander Fernández Jiménez con la ayuda del Ingeniero Jorge Yanza</p>				
<p>Sugerencias No debe ser reemplazado, en vista de que es de bajo consumo</p>

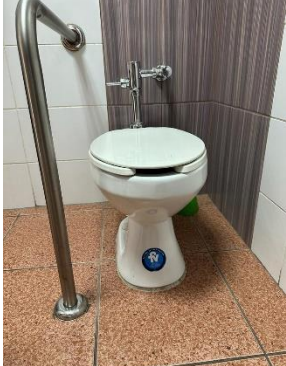
Inodoro	FV	Funcionales	Bajo Consumo
<p>Croquis de ubicación Se encuentra ubicado en el piso 2 del edificio CIMA</p>				
<p>Datos adicionales Baño para discapacitados</p>				
<p>Datos de levantamiento El levantamiento fue realizado el 09/11/2023 por Juan José Arteaga Hernández y Víctor Alexander Fernández Jiménez con la ayuda del Ingeniero Jorge Yanza</p>				
<p>Sugerencias No debe ser reemplazado, en vista de que es de bajo consumo</p>

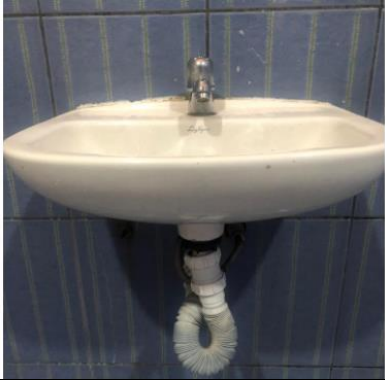
Lavamanos	FV	Funcionales	Alto Consumo
Ubicación Se encuentra ubicado en la planta baja del edificio Cornelio Merchán				
Datos adicionales Baño de uso común				
Datos de levantamiento El levantamiento fue realizado el 09/11/2023 por Juan José Arteaga Hernández y Víctor Alexander Fernández Jiménez con la ayuda del Ingeniero Jorge Yanza				
Sugerencias Debe ser reemplazado, en vista de que es de alto consumo

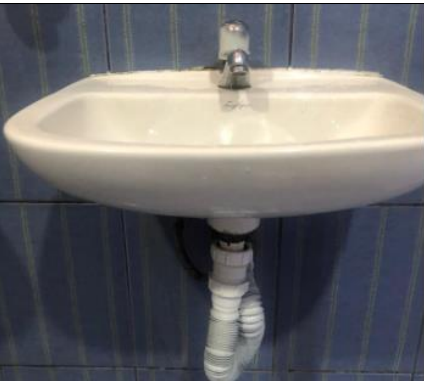
Lavamanos	FV	Funcionales	Alto Consumo
Ubicación Se encuentra ubicado en la planta baja del edificio Cornelio Merchán				
Datos adicionales Baño de uso común

Debe ser reemplazado, en vista de que es de alto consumo

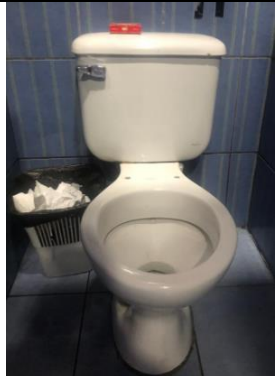
Inodoro	FV	Con avería	Alto Consumo

Debe ser reemplazado, en vista de que es de alto consumo, y se encuentra sin tapa

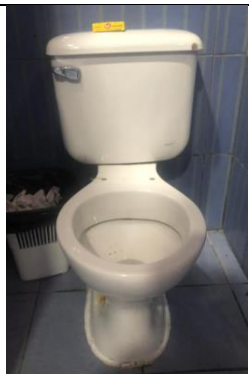
Inodoro	FV	Con avería	Alto Consumo

Debe ser reemplazado, en vista de que es de alto consumo, y se encuentra sin tapa

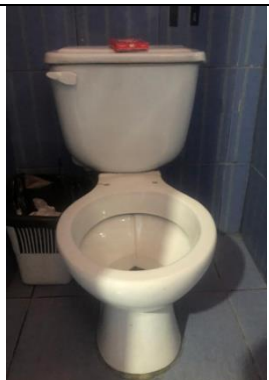
Inodoro	FV	Con avería	Alto Consumo

Debe ser reemplazado, en vista de que es de alto consumo, y se encuentra sin tapa

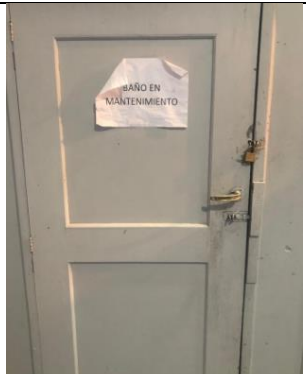
Inodoro	FV	Sin Funcionamiento	Alto Consumo

Debe ser reemplazado, en vista de que no esta funcionando

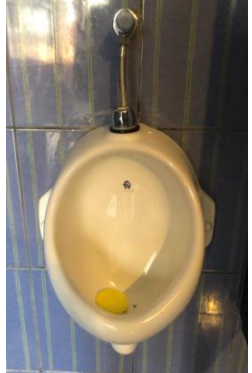
Orinal	FV	Funcionales	Bajo Consumo

No debe ser reemplazado, en vista de que es de bajo consumo

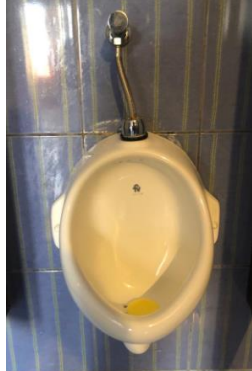
Orinal	FV	Funcionales	Bajo Consumo

Baño de uso común				
<p>Datos de levantamiento</p> <p>El levantamiento fue realizado el 09/11/2023 por Juan José Arteaga Hernández y Víctor Alexander Fernández Jiménez con la ayuda del Ingeniero Jorge Yanza</p>				
<p>Sugerencias</p> <p>No debe ser reemplazado, en vista de que es de bajo consumo</p>				
Fotografía	Tipo de instalación	Marca	Estado	Categoría

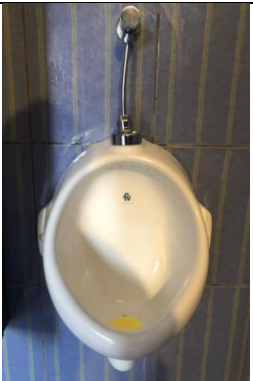
Orinal	FV	Funcionales	Bajo Consumo
<p>Ubicación</p> <p>Se encuentra ubicado en la planta baja del edificio Cornelio Merchán</p>				
<p>Datos adicionales</p> <p>Baño de uso común</p>				
<p>Datos de levantamiento</p> <p>El levantamiento fue realizado el 09/11/2023 por Juan José Arteaga Hernández y Víctor Alexander Fernández Jiménez con la ayuda del Ingeniero Jorge Yanza</p>				
<p>Sugerencias</p> <p>No debe ser reemplazado, en vista de que es de bajo consumo</p>

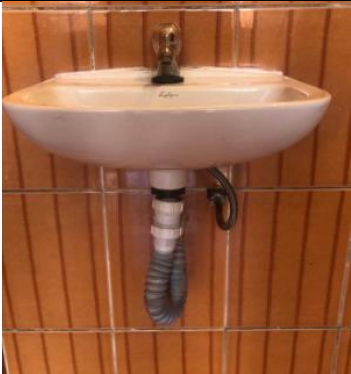
Lavamanos	FV	Funcionales	Alto Consumo

Ubicación Se encuentra ubicado en la planta baja del edificio Cornelio Merchán
Datos adicionales Baño de uso común
Datos de levantamiento El levantamiento fue realizado el 09/11/2023 por Juan José Arteaga Hernández y Víctor Alexander Fernández Jiménez con la ayuda del Ingeniero Jorge Yanza
Sugerencias Se encuentra ubicado en la planta baja del edificio Cornelio Merchán

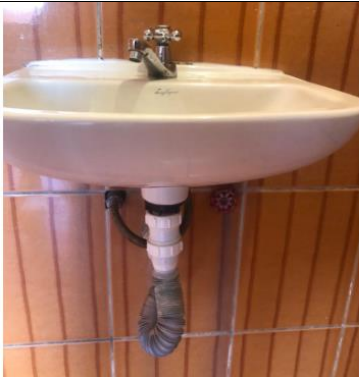
Lavamanos	FV	Funcionales	Alto Consumo

Ubicación Se encuentra ubicado en la planta baja del edificio Cornelio Merchán
Datos adicionales Baño de uso común
Datos de levantamiento El levantamiento fue realizado el 09/11/2023 por Juan José Arteaga Hernández y Víctor Alexander Fernández Jiménez con la ayuda del Ingeniero Jorge Yanza
Sugerencias Debe ser reemplazado, en vista de que es de alto consumo

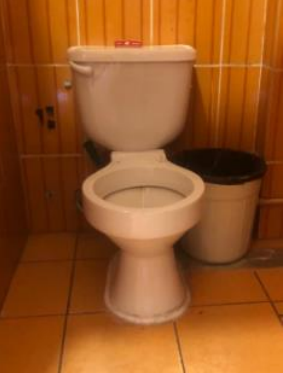
Inodoro	FV	Con avería	Alto Consumo
Ubicación Se encuentra ubicado en la planta baja del edificio Cornelio Merchán				
Datos adicionales Baño de uso común				
Datos de levantamiento El levantamiento fue realizado el 09/11/2023 por Juan José Arteaga Hernández y Víctor Alexander Fernández Jiménez con la ayuda del Ingeniero Jorge Yanza				
Sugerencias Debe ser reemplazado, en vista de que es de alto consumo, y se encuentra sin tapa

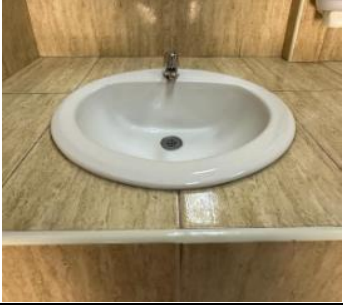
Lavamanos	FV	Funcionales	Alto Consumo
Ubicación Se encuentra ubicado en la planta baja del edificio Cornelio Merchán				
Datos adicionales Baño de uso común				
Datos de levantamiento El levantamiento fue realizado el 09/11/2023 por Juan José Arteaga Hernández y Víctor Alexander Fernández Jiménez con la ayuda del Ingeniero Jorge Yanza				
Sugerencias Debe ser reemplazado, en vista de que es de alto consumo

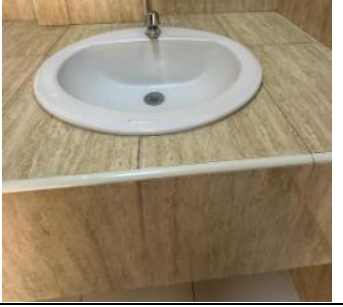
Lavamanos	FV	Funcionales	Alto Consumo
Ubicación Se encuentra ubicado en la planta baja del edificio Cornelio Merchán				
Datos adicionales Baño de uso común				
Datos de levantamiento El levantamiento fue realizado el 09/11/2023 por Juan José Arteaga Hernández y Víctor Alexander Fernández Jiménez con la ayuda del Ingeniero Jorge Yanza				
Sugerencias Debe ser reemplazado, en vista de que es de alto consumo

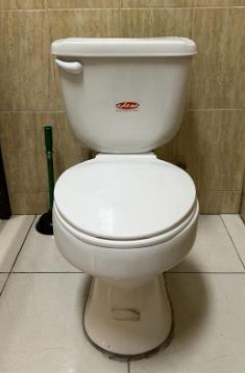
Inodoro	Edesa	Funcionales	Alto Consumo
Ubicación Se encuentra ubicado en la planta baja del edificio Cornelio Merchán				
Datos adicionales Baño de uso común				
Datos de levantamiento El levantamiento fue realizado el 09/11/2023 por Juan José Arteaga Hernández y Víctor Alexander Fernández Jiménez con la ayuda del Ingeniero Jorge Yanza				
Sugerencias Debe ser reemplazado, en vista de que es de alto consumo

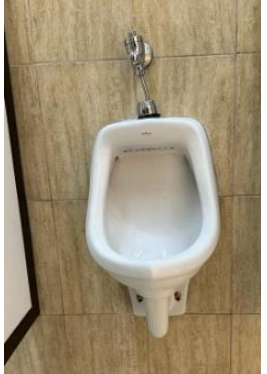
Orinal	Edesa	Funcionales	Bajo Consumo
Ubicación Se encuentra ubicado en la planta baja del edificio Cornelio Merchán				
Datos adicionales Baño de uso común				
Datos de levantamiento El levantamiento fue realizado el 09/11/2023 por Juan José Arteaga Hernández y Víctor Alexander Fernández Jiménez con la ayuda del Ingeniero Jorge Yanza				
Sugerencias No debe ser reemplazado, en vista de que es de bajo consumo

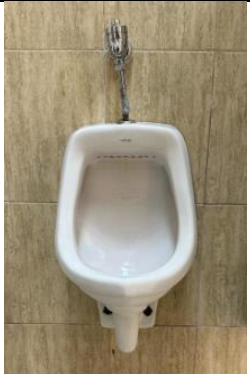
Orinal	Edesa	Funcionales	Bajo Consumo
Ubicación Se encuentra ubicado en la planta baja del edificio Cornelio Merchán				
Datos adicionales Baño de uso común				
Datos de levantamiento El levantamiento fue realizado el 09/11/2023 por Juan José Arteaga Hernández y Víctor Alexander Fernández Jiménez con la ayuda del Ingeniero Jorge Yanza				
Sugerencias No debe ser reemplazado, en vista de que es de bajo consumo

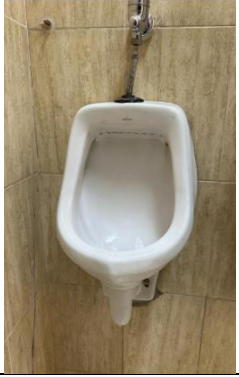
Orinal	Edesa	Funcionales	Bajo Consumo
Ubicación Se encuentra ubicado en la planta baja del edificio Cornelio Merchán				
Datos adicionales Baño de uso común				
Datos de levantamiento El levantamiento fue realizado el 09/11/2023 por Juan José Arteaga Hernández y Víctor Alexander Fernández Jiménez con la ayuda del Ingeniero Jorge Yanza				
Sugerencias No debe ser reemplazado, en vista de que es de bajo consumo

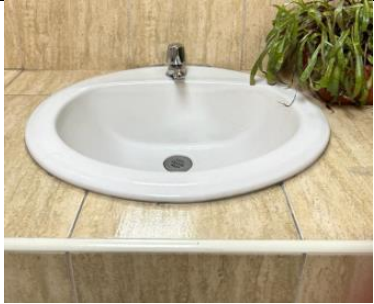
Lavamanos	FV	Funcionales	Alto Consumo
Ubicación Se encuentra ubicado en la planta baja del edificio Cornelio Merchán				
Datos adicionales Baño de uso común				
Datos de levantamiento

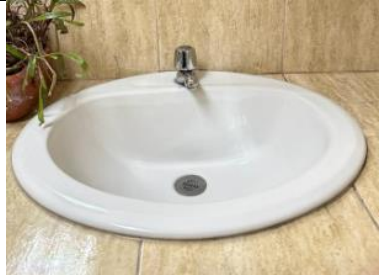
Lavamanos	FV	Funcionales	Alto Consumo

Debe ser reemplazado, en vista de que es de alto consumo

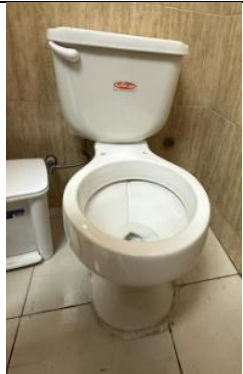
Inodoro	Edesa	Con avería	Alto Consumo

Debe ser reemplazado, en vista de que es de alto consumo, y se encuentra sin tapa

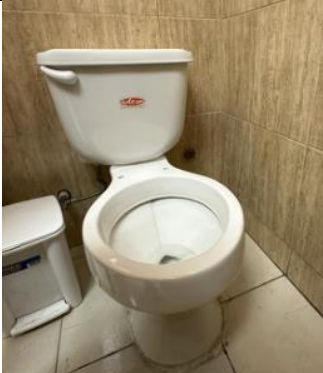
Inodoro	Edesa	Con avería	Alto Consumo

Debe ser reemplazado, en vista de que es de alto consumo, y se encuentra sin tapa

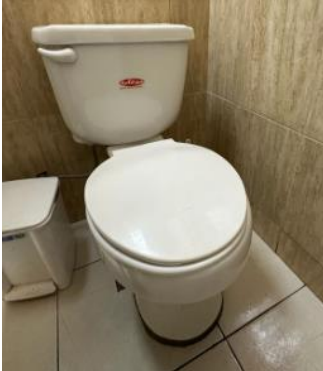
Inodoro	Edesa	Funcionales	Alto Consumo

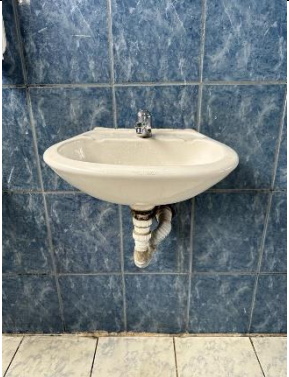
Lavamanos	FV	Funcionales	Alto Consumo
Ubicación Se encuentra ubicado en el piso 2 del edificio Cornelio Mehan				
Datos adicionales Baño de uso común				
Datos de levantamiento El levantamiento fue realizado el 09/11/2023 por Juan José Arteaga Hernández y Víctor Alexander Fernández Jiménez con la ayuda del Ingeniero Jorge Yanza				
Sugerencias Debe ser reemplazado, en vista de que es de alto consumo

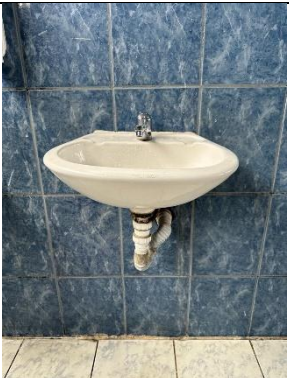
Lavamanos	FV	Funcionales	Alto Consumo
Ubicación

Se encuentra ubicado en el piso 2 del edificio Cornelio Mechan
Datos adicionales Baño de uso común
Datos de levantamiento El levantamiento fue realizado el 09/11/2023 por Juan José Arteaga Hernández y Víctor Alexander Fernández Jiménez con la ayuda del Ingeniero Jorge Yanza
Sugerencias Debe ser reemplazado, en vista de que es de alto consumo

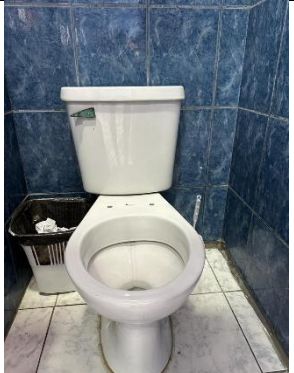
Inodoro	FV	Con avería	Alto Consumo

Ubicación Se encuentra ubicado en el piso 2 del edificio Cornelio Mechan
Datos adicionales Baño de uso común
Datos de levantamiento El levantamiento fue realizado el 09/11/2023 por Juan José Arteaga Hernández y Víctor Alexander Fernández Jiménez con la ayuda del Ingeniero Jorge Yanza
Debe ser reemplazado, en vista de que es de alto consumo, y se encuentra sin tapa

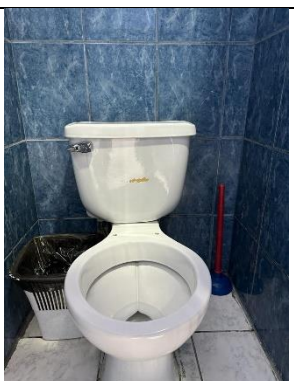
Inodoro	FV	Con avería	Alto Consumo

Ubicación Se encuentra ubicado en el piso 2 del edificio Cornelio Mechan
Datos adicionales Baño de uso común
Datos de levantamiento El levantamiento fue realizado el 09/11/2023 por Juan José Arteaga Hernández y Víctor Alexander Fernández Jiménez con la ayuda del Ingeniero Jorge Yanza
Sugerencias Debe ser reemplazado, en vista de que es de alto consumo, y se encuentra sin tapa

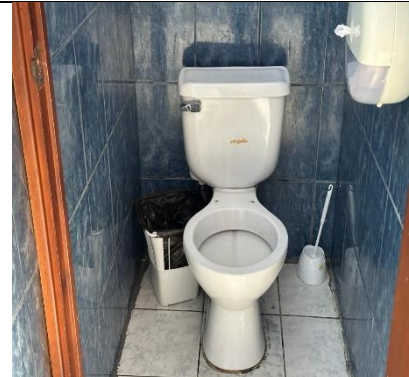
Inodoro	FV	Con avería	Alto Consumo

Ubicación Se encuentra ubicado en el piso 2 del edificio Cornelio Mechan
Datos adicionales Baño de uso común
Datos de levantamiento El levantamiento fue realizado el 09/11/2023 por Juan José Arteaga Hernández y Víctor Alexander Fernández Jiménez con la ayuda del Ingeniero Jorge Yanza
Debe ser reemplazado, en vista de que es de alto consumo, y se encuentra sin tapa

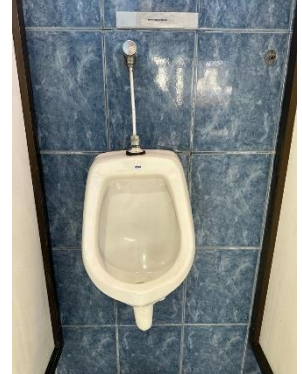
Orinal	CISA	Funcionales	Alto Consumo
Ubicación Se encuentra ubicado en el piso 2 del edificio Cornelio Mechan				
Datos adicionales Baño de uso común				
Datos de levantamiento El levantamiento fue realizado el 09/11/2023 por Juan José Arteaga Hernández y Víctor Alexander Fernández Jiménez con la ayuda del Ingeniero Jorge Yanza				
Sugerencias Debe ser reemplazado, en vista de que es de alto consumo

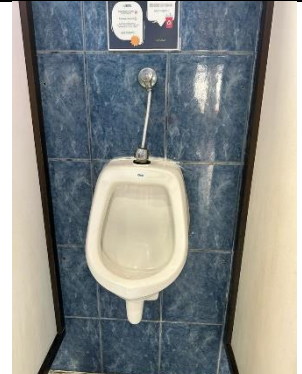
Orinal	CISA	Funcionales	Alto Consumo
Ubicación Se encuentra ubicado en el piso 2 del edificio Cornelio Mechan				
Datos adicionales Baño de uso común				
Datos de levantamiento El levantamiento fue realizado el 09/11/2023 por Juan José Arteaga Hernández y Víctor Alexander Fernández Jiménez con la ayuda del Ingeniero Jorge Yanza				
Sugerencias Debe ser reemplazado, en vista de que es de alto consumo

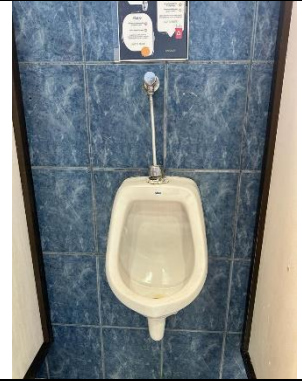
Orinal	CISA	Funcionales	Alto Consumo
Ubicación Se encuentra ubicado en el piso 2 del edificio Cornelio Mehan				
Datos adicionales Baño de uso común				
Datos de levantamiento El levantamiento fue realizado el 09/11/2023 por Juan José Arteaga Hernández y Víctor Alexander Fernández Jiménez con la ayuda del Ingeniero Jorge Yanza				
Sugerencias Debe ser reemplazado, en vista de que es de alto consumo

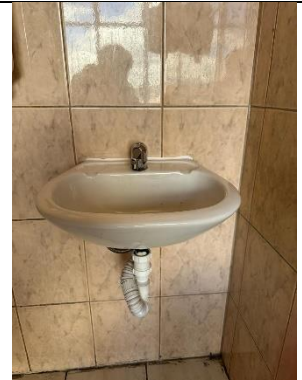
Lavamanos	FV	Funcionales	Alto Consumo
Ubicación Se encuentra ubicado en el piso 2 del edificio Cornelio Mehan				
Datos adicionales Baño de uso común				
Datos de levantamiento El levantamiento fue realizado el 09/11/2023 por Juan José Arteaga Hernández y Víctor Alexander Fernández Jiménez con la ayuda del Ingeniero Jorge Yanza

Debe ser reemplazado, en vista de que es de alto consumo

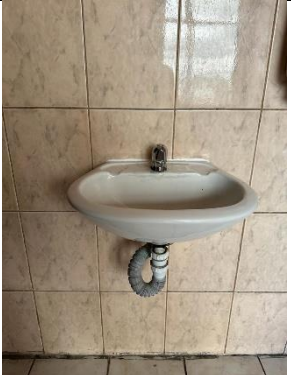
Lavamanos	FV	Funcionales	Alto Consumo

Se encuentra ubicado en el piso 2 del edificio Cornelio Mehan

Debe ser reemplazado, en vista de que es de alto consumo

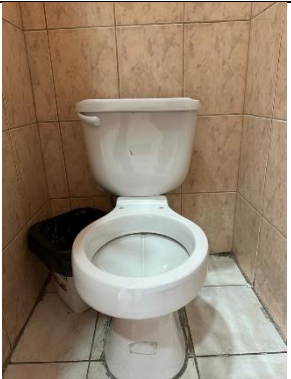
Inodoro	FV	Con avería	Alto Consumo

Se encuentra ubicado en el piso 2 del edificio Cornelio Mehan

Debe ser reemplazado, en vista de que es de alto consumo, y se encuentra sin tapa

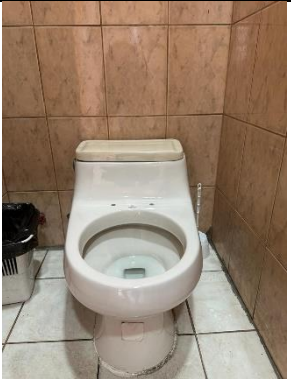
Inodoro	BRIGGS	Con avería	Alto Consumo
Ubicación Se encuentra ubicado en el piso 2 del edificio Cornelio Mehan				
Datos adicionales Baño de uso común				
Datos de levantamiento El levantamiento fue realizado el 09/11/2023 por Juan José Arteaga Hernández y Víctor Alexander Fernández Jiménez con la ayuda del Ingeniero Jorge Yanza				
Sugerencias Debe ser reemplazado, en vista de que es de alto consumo, y se encuentra sin tapa

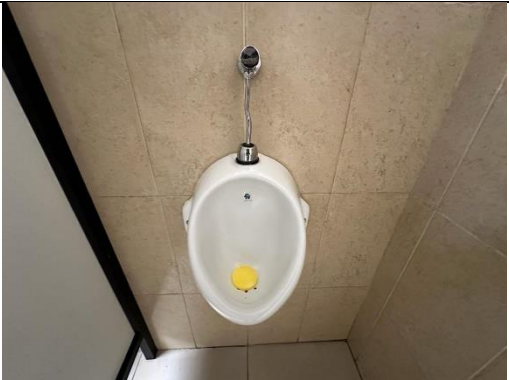
Orinal	FV	Funcionales	Bajo Consumo
Ubicación Se encuentra ubicado en el piso 1 del edificio Cornelio Mechan				
Datos adicionales Baño de uso privado				
Datos de levantamiento El levantamiento fue realizado el 09/11/2023 por Juan José Arteaga Hernández y Víctor Alexander Fernández Jiménez con la ayuda del Ingeniero Jorge Yanza				
Sugerencias No debe ser reemplazado, en vista de que es de bajo consumo

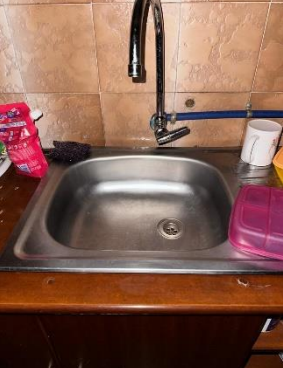
Grifo	BRIGGS	Funcionales	Alto Consumo
Ubicación Se encuentra ubicado en el piso 1 del edificio Cornelio Mechan				
Datos adicionales Baño de uso privado				
Datos de levantamiento El levantamiento fue realizado el 09/11/2023 por Juan José Arteaga Hernández y Víctor Alexander Fernández Jiménez con la ayuda del Ingeniero Jorge Yanza				
Sugerencias Debe ser reemplazado, en vista de que es de alto consumo

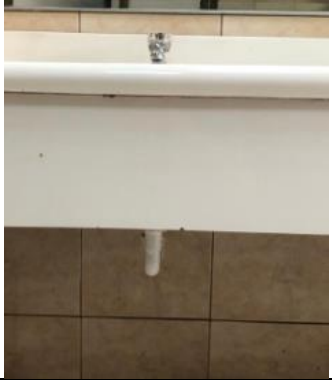
Lavamanos	FV	Funcionales	Alto Consumo
Ubicación Se encuentra ubicado en la planta baja del edificio Guillermo Mensi				
Datos adicionales Baño de uso común				
Datos de levantamiento El levantamiento fue realizado el 09/11/2023 por Juan José Arteaga Hernández y Víctor Alexander Fernández Jiménez con la ayuda del Ingeniero Jorge Yanza				
Sugerencias Debe ser reemplazado, en vista de que es de alto consumo

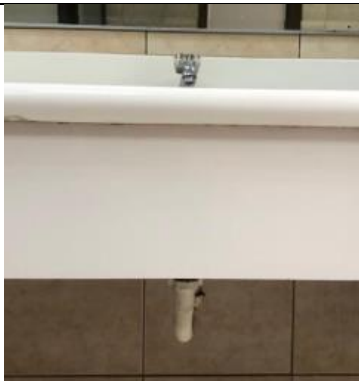
Lavamanos	FV	Funcionales	Alto Consumo
Ubicación Se encuentra ubicado en la planta baja del edificio Guillermo Mensi				
Datos adicionales Baño de uso común

Debe ser reemplazado, en vista de que es de alto consumo

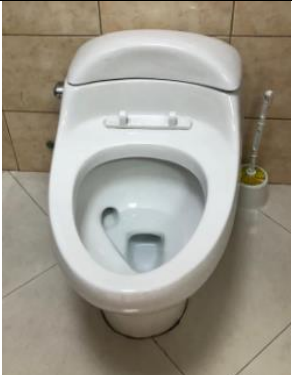
Inodoro	FARNS	Con averías	Bajo Consumo

Se encuentra ubicado en la planta baja del edificio Guillermo Mensi

No debe ser reemplazado, en vista de que es de bajo consumo, pero debe reponerse su tapa

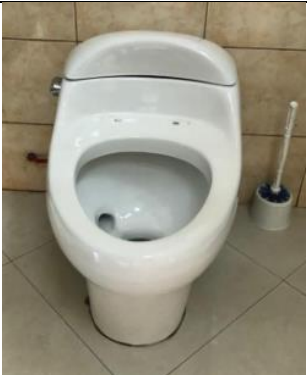
Inodoro	FARNS	Con averías	Bajo Consumo

Se encuentra ubicado en la planta baja del edificio Guillermo Mensi

Baño de uso común
Datos de levantamiento El levantamiento fue realizado el 09/11/2023 por Juan José Arteaga Hernández y Víctor Alexander Fernández Jiménez con la ayuda del Ingeniero Jorge Yanza
Sugerencias No debe ser reemplazado, en vista de que es de bajo consumo, pero debe reponerse su tapa

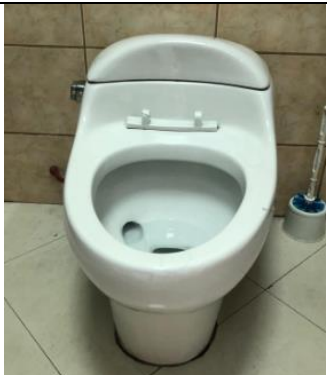
Inodoro	FARNS	Con averías	Bajo Consumo

Ubicación Se encuentra ubicado en la planta baja del edificio Guillermo Mensi
Datos adicionales Baño de uso común
Datos de levantamiento El levantamiento fue realizado el 09/11/2023 por Juan José Arteaga Hernández y Víctor Alexander Fernández Jiménez con la ayuda del Ingeniero Jorge Yanza
Sugerencias No debe ser reemplazado, en vista de que es de bajo consumo, pero debe reponerse su tapa

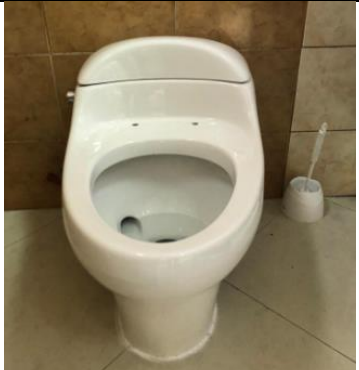
Inodoro	FARNS	Con averías	Bajo Consumo
Ubicación

Se encuentra ubicado en la planta baja del edificio Guillermo Mensi
Datos adicionales Baño de uso común
Datos de levantamiento El levantamiento fue realizado el 09/11/2023 por Juan José Arteaga Hernández y Víctor Alexander Fernández Jiménez con la ayuda del Ingeniero Jorge Yanza
Sugerencias No debe ser reemplazado, en vista de que es de bajo consumo, pero debe reponerse su tapa

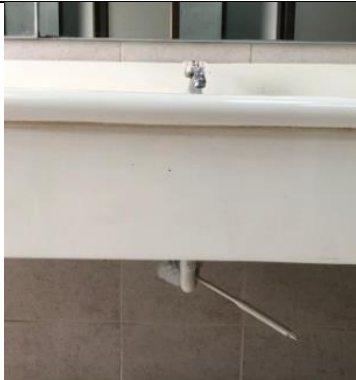
Lavamanos	FV	Funcionales	Alto Consumo
Ubicación Se encuentra ubicado en la planta baja del edificio Guillermo Mensi				
Datos adicionales Baño de uso común				
Datos de levantamiento El levantamiento fue realizado el 09/11/2023 por Juan José Arteaga Hernández y Víctor Alexander Fernández Jiménez con la ayuda del Ingeniero Jorge Yanza				
Sugerencias Debe ser reemplazado, en vista de que es de alto consumo

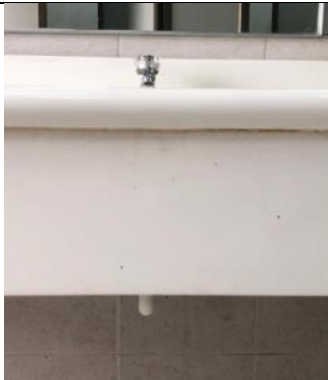
Lavamanos	FV	Funcionales	Alto Consumo
Ubicación Se encuentra ubicado en la planta baja del edificio Guillermo Mensi				
Datos adicionales Baño de uso común				
Datos de levantamiento El levantamiento fue realizado el 09/11/2023 por Juan José Arteaga Hernández y Víctor Alexander Fernández Jiménez con la ayuda del Ingeniero Jorge Yanza

Debe ser reemplazado, en vista de que es de alto consumo

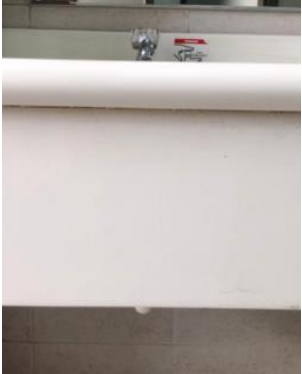
Lavamanos	FV	Funcionales	Alto Consumo

Se encuentra ubicado en la planta baja del edificio Guillermo Mensi

Debe ser reemplazado, en vista de que es de alto consumo

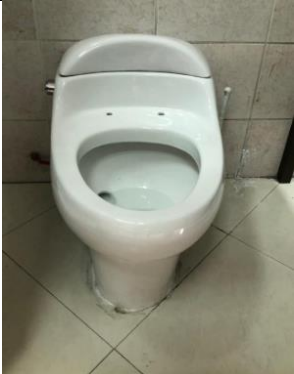
Inodoro	FARNS	Con averías	Bajo Consumo

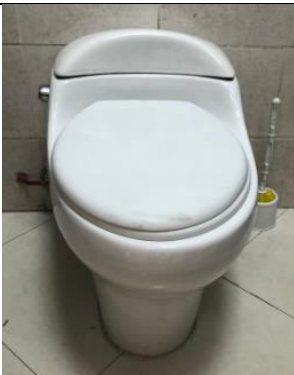
Inodoro	FARNS	Funcionales	Bajo Consumo

Se encuentra ubicado en la planta baja del edificio Guillermo Mensi

No debe ser reemplazado, en vista de que es de bajo consumo

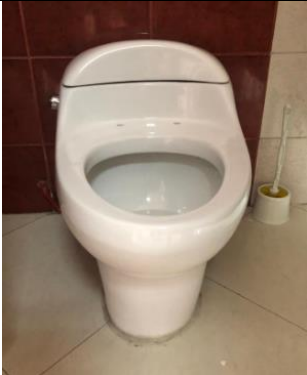
Inodoro	FARNS	Con averías	Bajo Consumo

Se encuentra ubicado en la planta baja del edificio Guillermo Mensi

No debe ser reemplazado, en vista de que es de bajo consumo, pero debe reponerse su tapa

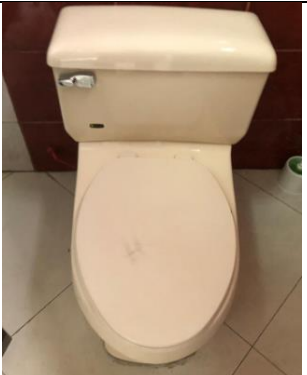
Inodoro	FV	Funcionales	Alto Consumo

Se encuentra ubicado en la planta baja del edificio Guillermo Mensi

Baño de uso común
Datos de levantamiento El levantamiento fue realizado el 09/11/2023 por Juan José Arteaga Hernández y Víctor Alexander Fernández Jiménez con la ayuda del Ingeniero Jorge Yanza
Sugerencias Debe ser reemplazado, en vista de que es de alto consumo

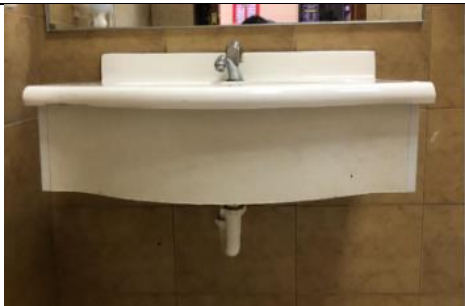
Lavamanos	FV	Funcionales	Alto Consumo
Ubicación Se encuentra ubicado en la planta baja del edificio Guillermo Mensi				
Datos adicionales Baño para discapacitados.				
Datos de levantamiento El levantamiento fue realizado el 09/11/2023 por Juan José Arteaga Hernández y Víctor Alexander Fernández Jiménez con la ayuda del Ingeniero Jorge Yanza				
Sugerencias Debe ser reemplazado, en vista de que es de alto consumo

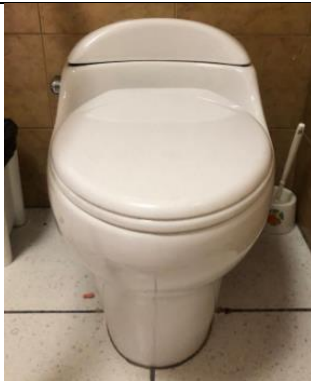
Inodoro	FV	Funcionales	Bajo Consumo
Ubicación

Se encuentra ubicado en la planta baja del edificio Guillermo Mensi
Datos adicionales Baño para discapacitados
Datos de levantamiento El levantamiento fue realizado el 09/11/2023 por Juan José Arteaga Hernández y Víctor Alexander Fernández Jiménez con la ayuda del Ingeniero Jorge Yanza
Sugerencias No debe ser reemplazado, en vista de que es de bajo consumo

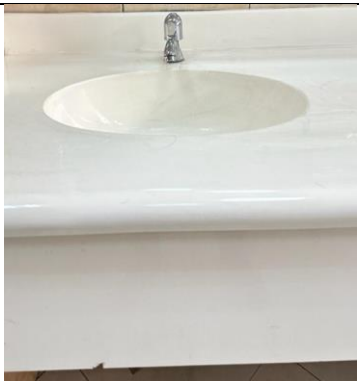
Lavamanos	FV	Funcionales	Alto Consumo
Ubicación Se encuentra ubicado en el piso 1 del edificio Guillermo Mensi				
Datos adicionales Baño de uso común				
Datos de levantamiento El levantamiento fue realizado el 09/11/2023 por Juan José Arteaga Hernández y Víctor Alexander Fernández Jiménez con la ayuda del Ingeniero Jorge Yanza				
Sugerencias No debe ser reemplazado, en vista de que es de bajo consumo

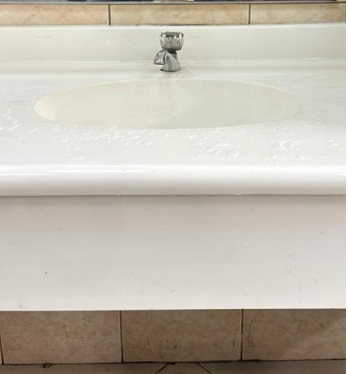
Lavamanos	FV	Funcionales	Alto Consumo
Ubicación Se encuentra ubicado en el piso 1 del edificio Guillermo Mensi				
Datos adicionales Baño de uso común				
Datos de levantamiento El levantamiento fue realizado el 09/11/2023 por Juan José Arteaga Hernández y Víctor Alexander Fernández Jiménez con la ayuda del Ingeniero Jorge Yanza				
Sugerencias No debe ser reemplazado, en vista de que es de bajo consumo

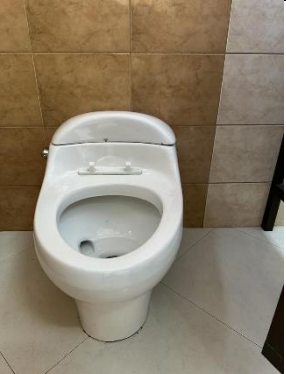
Inodoro	FARNS	Con averías	Bajo Consumo
Ubicación Se encuentra ubicado en el piso 1 del edificio Guillermo Mensi				
Datos adicionales Baño de uso común				
Datos de levantamiento El levantamiento fue realizado el 09/11/2023 por Juan José Arteaga Hernández y Víctor Alexander Fernández Jiménez con la ayuda del Ingeniero Jorge Yanza				
Sugerencias No debe ser reemplazado, en vista de que es de bajo consumo, pero debe reponerse su tapa

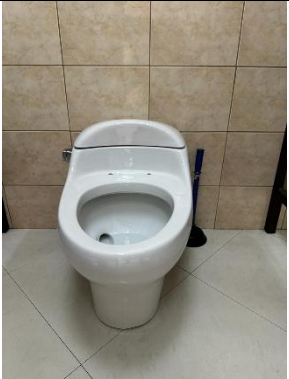
Inodoro	FARNS	Con averías	Bajo Consumo
Ubicación Se encuentra ubicado en el piso 1 del edificio Guillermo Mensi				
Datos adicionales Baño de uso común				
Datos de levantamiento El levantamiento fue realizado el 09/11/2023 por Juan José Arteaga Hernández y Víctor Alexander Fernández Jiménez con la ayuda del Ingeniero Jorge Yanza				
Sugerencias No debe ser reemplazado, en vista de que es de bajo consumo, pero debe reponerse su tapa

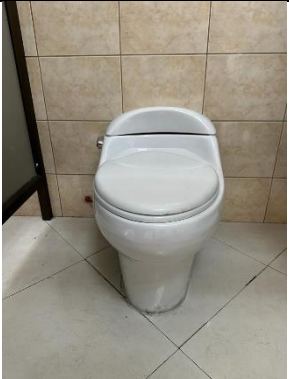
Inodoro	FARNS	Funcionales	Bajo Consumo
Ubicación Se encuentra ubicado en el piso 1 del edificio Guillermo Mensi				
Datos adicionales Baño de uso común				
Datos de levantamiento El levantamiento fue realizado el 09/11/2023 por Juan José Arteaga Hernández y Víctor Alexander Fernández Jiménez con la ayuda del Ingeniero Jorge Yanza				
Sugerencias No debe ser reemplazado, en vista de que es de bajo consumo

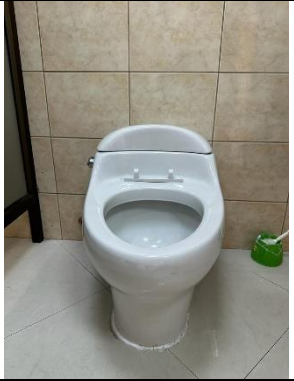
Inodoro	FARNS	Con averías	Bajo Consumo
Ubicación Se encuentra ubicado en el piso 1 del edificio Guillermo Mensi				
Datos adicionales Baño de uso común				
Datos de levantamiento El levantamiento fue realizado el 09/11/2023 por Juan José Arteaga Hernández y Víctor Alexander Fernández Jiménez con la ayuda del Ingeniero Jorge Yanza				
Sugerencias No debe ser reemplazado, en vista de que es de bajo consumo, pero debe reponerse su tapa

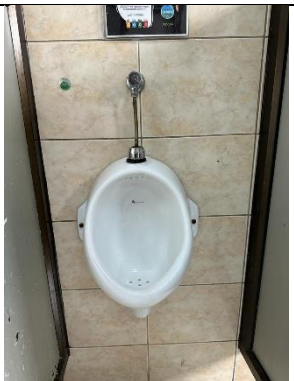
Orinal	FV	Funcionales	Bajo Consumo
Ubicación Se encuentra ubicado en el piso 1 del edificio Guillermo Mensi				
Datos adicionales Baño de uso común				
Datos de levantamiento El levantamiento fue realizado el 09/11/2023 por Juan José Arteaga Hernández y Víctor Alexander Fernández Jiménez con la ayuda del Ingeniero Jorge Yanza				
Sugerencias No debe ser reemplazado, en vista de que es de bajo consumo
