UNIVERSIDAD POLITÉCNICA SALESIANA

**MODELAMIENTO HIDRAULICO DE LA RED HIDROSANITARIA DE LA
UNIVERSIDAD POLITÉCNICA SALESIANA SEDE CUENCA**

Trabajo de titulación previo a la obtención del
título de Ingeniero Civil

Cuenca - Ecuador

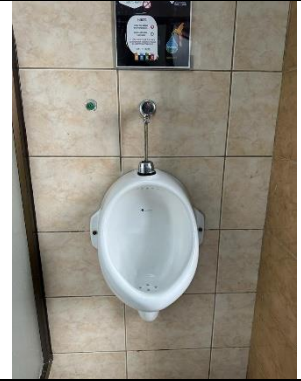
Orinal	FV	Funcionales	Bajo Consumo
Ubicación Se encuentra ubicado en el piso 1 del edificio Guillermo Mensi				
Datos adicionales Baño de uso común				
Datos de levantamiento El levantamiento fue realizado el 09/11/2023 por Juan José Arteaga Hernández y Víctor Alexander Fernández Jiménez con la ayuda del Ingeniero Jorge Yanza				
Sugerencias No debe ser reemplazado, en vista de que es de bajo consumo

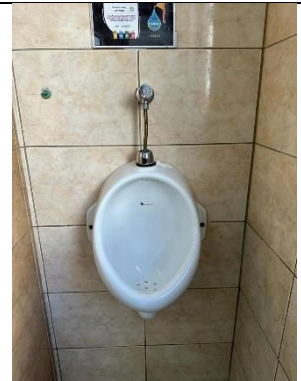
Orinal	FV	Funcionales	Bajo Consumo
Ubicación Se encuentra ubicado en el piso 1 del edificio Guillermo Mensi				
Datos adicionales Baño de uso común				
Datos de levantamiento El levantamiento fue realizado el 09/11/2023 por Juan José Arteaga Hernández y Víctor Alexander Fernández Jiménez con la ayuda del Ingeniero Jorge Yanza				
Sugerencias No debe ser reemplazado, en vista de que es de bajo consumo

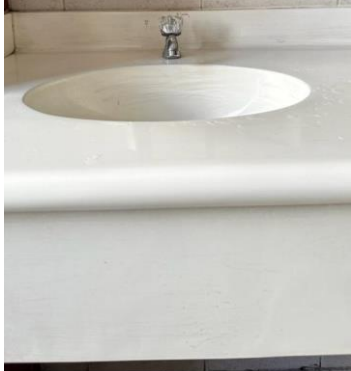
Lavamanos	FV	Funcionales	Alto Consumo
Ubicación Se encuentra ubicado en el piso 1 del edificio Guillermo Mensi				
Datos adicionales Baño de uso común				
Datos de levantamiento El levantamiento fue realizado el 09/11/2023 por Juan José Arteaga Hernández y Víctor Alexander Fernández Jiménez con la ayuda del Ingeniero Jorge Yanza				
Sugerencias No debe ser reemplazado, en vista de que es de bajo consumo

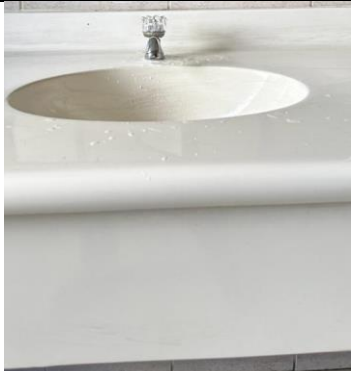
Lavamanos	FV	Funcionales	Alto Consumo
Ubicación Se encuentra ubicado en el piso 1 del edificio Guillermo Mensi				
Datos adicionales Baño de uso común				
Datos de levantamiento

No debe ser reemplazado, en vista de que es de bajo consumo

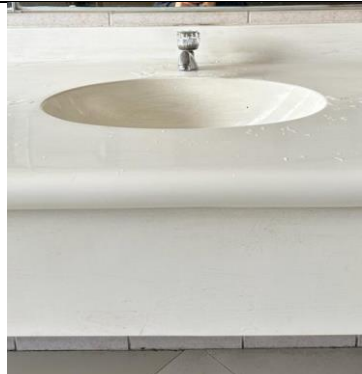
Lavamanos	FV	Funcionales	Alto Consumo

Se encuentra ubicado en el piso 1 del edificio Guillermo Mensi

No debe ser reemplazado, en vista de que es de bajo consumo

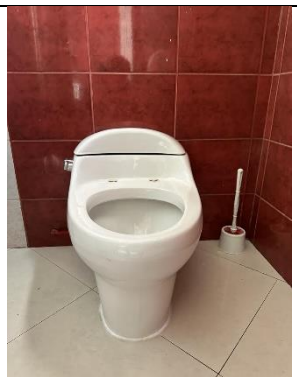
Inodoro	FARNS	Con averías	Bajo Consumo

Se encuentra ubicado en el piso 1 del edificio Guillermo Mensi

No debe ser reemplazado, en vista de que es de bajo consumo, pero debe reponerse su tapa

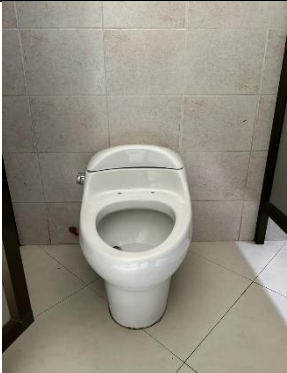
Inodoro	FARNS	Con averías	Bajo Consumo

Se encuentra ubicado en el piso 1 del edificio Guillermo Mensi

No debe ser reemplazado, en vista de que es de bajo consumo, pero debe reponerse su tapa

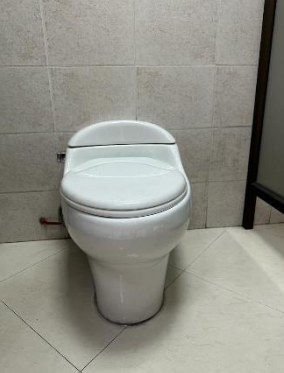
Inodoro	FARNS	Funcionales	Bajo Consumo
Ubicación Se encuentra ubicado en el piso 1 del edificio Guillermo Mensi				
Datos adicionales Baño de uso común				
Datos de levantamiento El levantamiento fue realizado el 09/11/2023 por Juan José Arteaga Hernández y Víctor Alexander Fernández Jiménez con la ayuda del Ingeniero Jorge Yanza				
Sugerencias No debe ser reemplazado, en vista de que es de bajo consumo

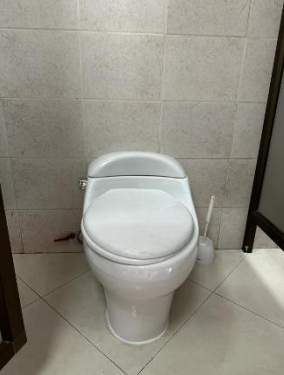
Inodoro	FARNS	Funcionales	Bajo Consumo
Ubicación Se encuentra ubicado en el piso 1 del edificio Guillermo Mensi				
Datos adicionales Baño de uso común				
Datos de levantamiento El levantamiento fue realizado el 09/11/2023 por Juan José Arteaga Hernández y Víctor Alexander Fernández Jiménez con la ayuda del Ingeniero Jorge Yanza				
Sugerencias No debe ser reemplazado, en vista de que es de bajo consumo

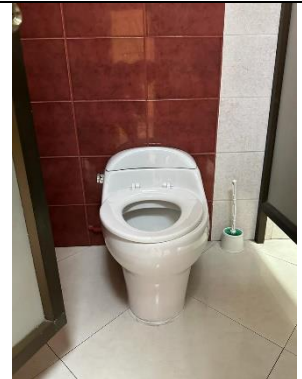
Inodoro	FARNS	Con averías	Bajo Consumo
Ubicación Se encuentra ubicado en el piso 1 del edificio Guillermo Mensi				
Datos adicionales Baño de uso común				
Datos de levantamiento El levantamiento fue realizado el 09/11/2023 por Juan José Arteaga Hernández y Víctor Alexander Fernández Jiménez con la ayuda del Ingeniero Jorge Yanza				
Sugerencias No debe ser reemplazado, en vista de que es de bajo consumo, pero debe reponerse su tapa

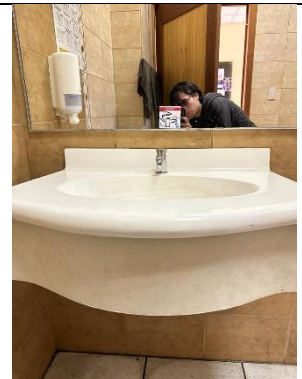
Lavamanos	FV	Funcionales	Alto Consumo
Ubicación Se encuentra ubicado en el piso 1 del edificio Guillermo Mensi				
Datos adicionales Baño de uso común				
Datos de levantamiento El levantamiento fue realizado el 09/11/2023 por Juan José Arteaga Hernández y Víctor Alexander Fernández Jiménez con la ayuda del Ingeniero Jorge Yanza				
Sugerencias No debe ser reemplazado, en vista de que es de bajo consumo

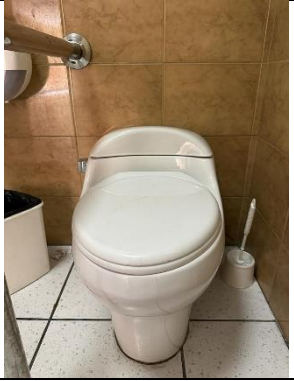
Inodoro	FARNS	Funcionales	Bajo Consumo
Ubicación Se encuentra ubicado en el piso 1 del edificio Guillermo Mensi				
Datos adicionales Baño de uso común				
Datos de levantamiento El levantamiento fue realizado el 09/11/2023 por Juan José Arteaga Hernández y Víctor Alexander Fernández Jiménez con la ayuda del Ingeniero Jorge Yanza				
Sugerencias No debe ser reemplazado, en vista de que es de bajo consumo

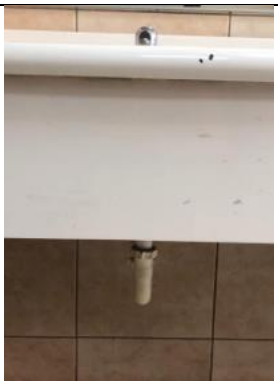
Lavamanos	FV	Funcionales	Alto Consumo
Ubicación Se encuentra ubicado en el piso 2 del edificio Guillermo Mensi				
Datos adicionales Baño de uso común				
Datos de levantamiento El levantamiento fue realizado el 09/11/2023 por Juan José Arteaga Hernández y Víctor Alexander Fernández Jiménez con la ayuda del Ingeniero Jorge Yanza

Debe ser reemplazado, en vista de que es de alto consumo

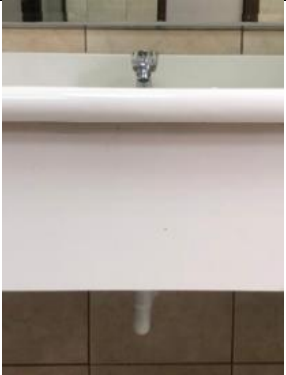
Lavamanos	FV	Funcionales	Alto Consumo

Se encuentra ubicado en el piso 2 del edificio Guillermo Mensi

Debe ser reemplazado, en vista de que es de alto consumo

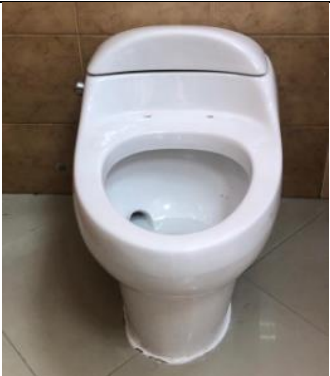
Inodoro	FARNS	Con averías	Bajo Consumo

Se encuentra ubicado en el piso 2 del edificio Guillermo Mensi

No debe ser reemplazado, en vista de que es de bajo consumo, pero debe reponerse su tapa

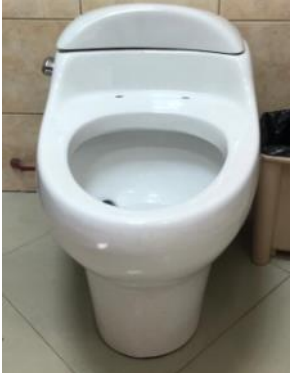
Inodoro	FARNS	Con averías	Bajo Consumo

Se encuentra ubicado en el piso 2 del edificio Guillermo Mensi

No debe ser reemplazado, en vista de que es de bajo consumo, pero debe reponerse su tapa

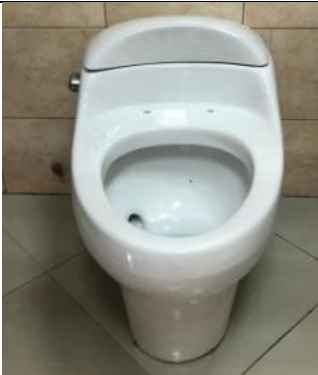
Inodoro	FARNS	Con averías	Bajo Consumo

Se encuentra ubicado en el piso 2 del edificio Guillermo Mensi

Baño de uso común
Datos de levantamiento El levantamiento fue realizado el 09/11/2023 por Juan José Arteaga Hernández y Víctor Alexander Fernández Jiménez con la ayuda del Ingeniero Jorge Yanza
Sugerencias No debe ser reemplazado, en vista de que es de bajo consumo, pero debe reponerse su tapa

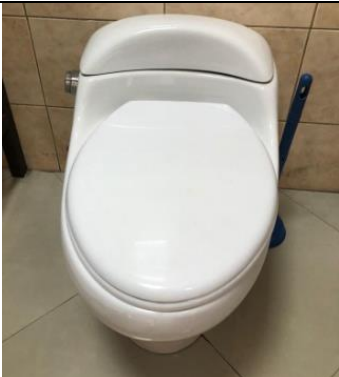
Inodoro	FARNS	Funcionales	Bajo Consumo

Ubicación Se encuentra ubicado en el piso 2 del edificio Guillermo Mensi
Datos adicionales Baño de uso común
Datos de levantamiento El levantamiento fue realizado el 09/11/2023 por Juan José Arteaga Hernández y Víctor Alexander Fernández Jiménez con la ayuda del Ingeniero Jorge Yanza
Sugerencias No debe ser reemplazado, en vista de que es de bajo consumo

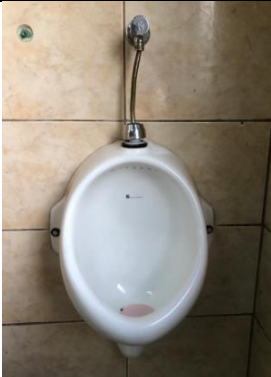
Orinal	FV	Funcionales	Bajo Consumo
Ubicación Se encuentra ubicado en el piso 2 del edificio Guillermo Mensi

Datos adicionales Baño de uso común
Datos de levantamiento El levantamiento fue realizado el 09/11/2023 por Juan José Arteaga Hernández y Víctor Alexander Fernández Jiménez con la ayuda del Ingeniero Jorge Yanza
Sugerencias No debe ser reemplazado, en vista de que es de bajo consumo

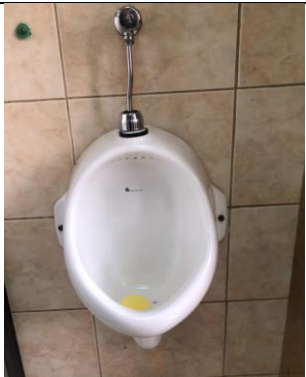
Orinal	FV	Funcionales	Bajo Consumo

Ubicación Se encuentra ubicado en el piso 2 del edificio Guillermo Mensi
Datos adicionales Baño de uso común
Datos de levantamiento El levantamiento fue realizado el 09/11/2023 por Juan José Arteaga Hernández y Víctor Alexander Fernández Jiménez con la ayuda del Ingeniero Jorge Yanza
Sugerencias No debe ser reemplazado, en vista de que es de bajo consumo

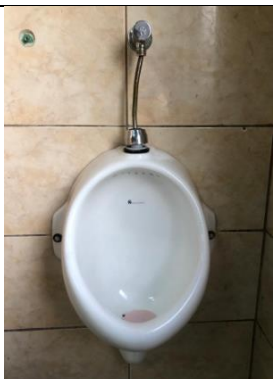
Orinal	FV	Funcionales	Bajo Consumo

Ubicación Se encuentra ubicado en el piso 2 del edificio Guillermo Mensi
Datos adicionales Baño de uso común
Datos de levantamiento El levantamiento fue realizado el 09/11/2023 por Juan José Arteaga Hernández y Víctor Alexander Fernández Jiménez con la ayuda del Ingeniero Jorge Yanza
Sugerencias No debe ser reemplazado, en vista de que es de bajo consumo

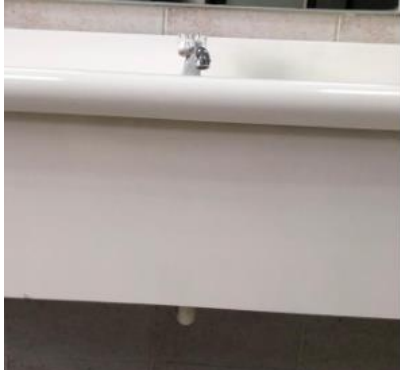
Lavamanos	FV	Funcionales	Alto Consumo
Ubicación Se encuentra ubicado en la planta baja del edificio Guillermo Mensi				
Datos adicionales Baño de uso común				
Datos de levantamiento El levantamiento fue realizado el 09/11/2023 por Juan José Arteaga Hernández y Víctor Alexander Fernández Jiménez con la ayuda del Ingeniero Jorge Yanza				
Sugerencias Debe ser reemplazado, en vista de que es de alto consumo

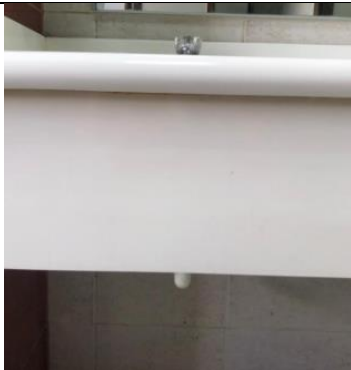
Lavamanos	FV	Funcionales	Alto Consumo
Ubicación Se encuentra ubicado en la planta baja del edificio Guillermo Mensi				
Datos adicionales Baño de uso común				
Datos de levantamiento El levantamiento fue realizado el 09/11/2023 por Juan José Arteaga Hernández y Víctor Alexander Fernández Jiménez con la ayuda del Ingeniero Jorge Yanza				
Sugerencias Debe ser reemplazado, en vista de que es de alto consumo

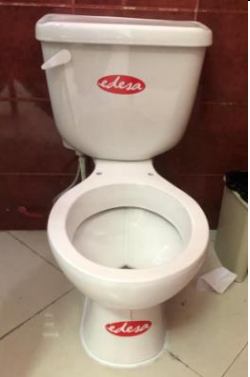
Inodoro	Edesa	Con averías	Alto Consumo
Ubicación Se encuentra ubicado en la planta baja del edificio Guillermo Mensi				
Datos adicionales Baño de uso común				
Datos de levantamiento El levantamiento fue realizado el 09/11/2023 por Juan José Arteaga Hernández y Víctor Alexander Fernández Jiménez con la ayuda del Ingeniero Jorge Yanza				
Sugerencias Debe ser reemplazado, en vista de que es de alto consumo, debe reponerse su tapa

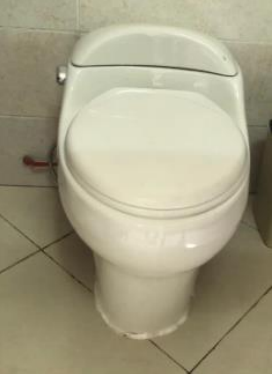
Inodoro	FARNS	Funcionales	Bajo Consumo
Ubicación Se encuentra ubicado en la planta baja del edificio Guillermo Mensi				
Datos adicionales Baño de uso común				
Datos de levantamiento El levantamiento fue realizado el 09/11/2023 por Juan José Arteaga Hernández y Víctor Alexander Fernández Jiménez con la ayuda del Ingeniero Jorge Yanza				
Sugerencias No debe ser reemplazado, en vista de que es de bajo consumo

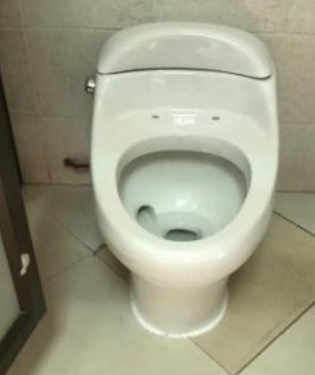
Inodoro	FARNS	Con averías	Bajo Consumo
Ubicación Se encuentra ubicado en la planta baja del edificio Guillermo Mensi				
Datos adicionales Baño de uso común				
Datos de levantamiento El levantamiento fue realizado el 09/11/2023 por Juan José Arteaga Hernández y Víctor Alexander Fernández Jiménez con la ayuda del Ingeniero Jorge Yanza				
Sugerencias No debe ser reemplazado, en vista de que es de bajo consumo, pero debe reponerse su tapa

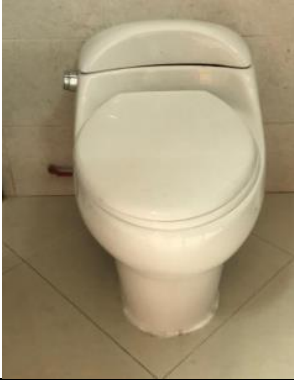
Inodoro	FARNS	Funcionales	Bajo Consumo
Ubicación Se encuentra ubicado en la planta baja del edificio Guillermo Mensi				
Datos adicionales Baño de uso común				
Datos de levantamiento El levantamiento fue realizado el 09/11/2023 por Juan José Arteaga Hernández y Víctor Alexander Fernández Jiménez con la ayuda del Ingeniero Jorge Yanza				
Sugerencias No debe ser reemplazado, en vista de que es de bajo consumo

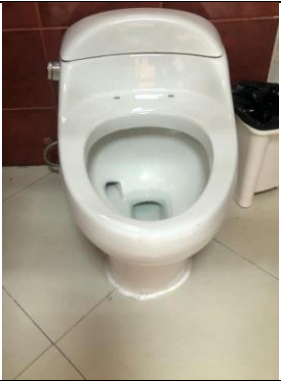
Inodoro	FARNS	Con averías	Alto Consumo
Ubicación Se encuentra ubicado en la planta baja del edificio Guillermo Mensi				
Datos adicionales Baño de uso común				
Datos de levantamiento El levantamiento fue realizado el 09/11/2023 por Juan José Arteaga Hernández y Víctor Alexander Fernández Jiménez con la ayuda del Ingeniero Jorge Yanza				
Sugerencias Debe ser reemplazado, en vista de que es de alto consumo, pero debe reponerse su tapa

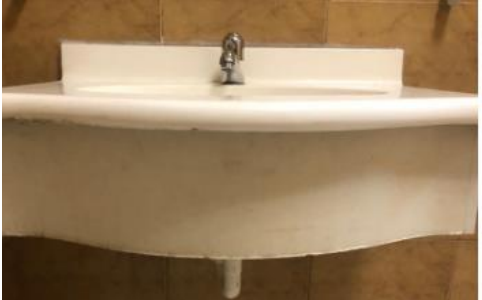
Lavamanos	FV	Funcionales	Alto Consumo
Ubicación Se encuentra ubicado en la planta baja del edificio Guillermo Mensi				
Datos adicionales Baño para discapacitados.				
Datos de levantamiento El levantamiento fue realizado el 09/11/2023 por Juan José Arteaga Hernández y Víctor Alexander Fernández Jiménez con la ayuda del Ingeniero Jorge Yanza				
Sugerencias Debe ser reemplazado, en vista de que es de alto consumo

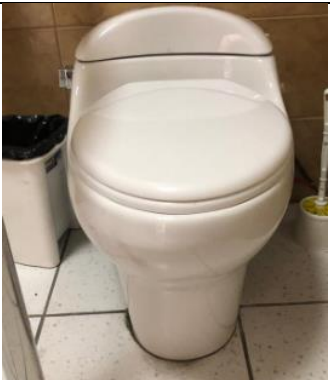
Inodoro	FV	Funcionales	Bajo Consumo
Ubicación Se encuentra ubicado en la planta baja del edificio Guillermo Mensi				
Datos adicionales Baño para discapacitados				
Datos de levantamiento El levantamiento fue realizado el 09/11/2023 por Juan José Arteaga Hernández y Víctor Alexander Fernández Jiménez con la ayuda del Ingeniero Jorge Yanza				
Sugerencias

No debe ser reemplazado, en vista de que es de bajo consumo

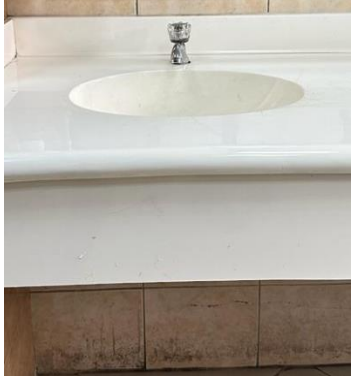
Lavamanos	FV	Funcionales	Alto Consumo
Ubicación Se encuentra ubicado en el piso 1 del edificio Guillermo Mensi				
Datos adicionales Baño de uso común				
Datos de levantamiento El levantamiento fue realizado el 09/11/2023 por Juan José Arteaga Hernández y Víctor Alexander Fernández Jiménez con la ayuda del Ingeniero Jorge Yanza				
Sugerencias No debe ser reemplazado, en vista de que es de bajo consumo

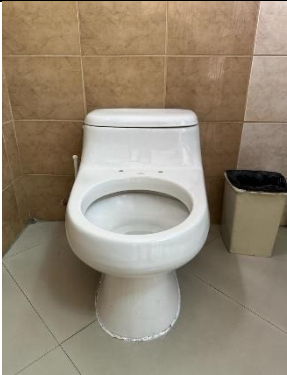
Inodoro	BRIGGS	Con averías	Bajo Consumo

Ubicación Se encuentra ubicado en el piso 1 del edificio Guillermo Mensi
Datos adicionales Baño de uso común
Datos de levantamiento El levantamiento fue realizado el 09/11/2023 por Juan José Arteaga Hernández y Víctor Alexander Fernández Jiménez con la ayuda del Ingeniero Jorge Yanza
Sugerencias No debe ser reemplazado, en vista de que es de bajo consumo, pero debe reponerse su tapa

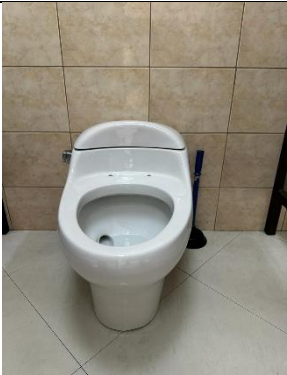
Inodoro	FARNS	Con averías	Bajo Consumo

Ubicación Se encuentra ubicado en el piso 1 del edificio Guillermo Mensi
Datos adicionales Baño de uso común
Datos de levantamiento El levantamiento fue realizado el 09/11/2023 por Juan José Arteaga Hernández y Víctor Alexander Fernández Jiménez con la ayuda del Ingeniero Jorge Yanza
Sugerencias No debe ser reemplazado, en vista de que es de bajo consumo, pero debe reponerse su tapa

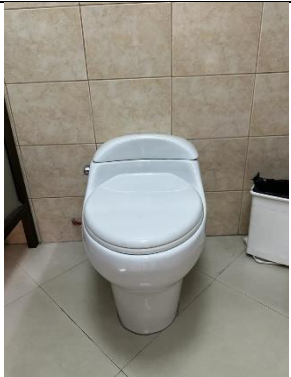
Inodoro	FARNS	Funcionales	Bajo Consumo

Ubicación Se encuentra ubicado en el piso 1 del edificio Guillermo Mensi
Datos adicionales Baño de uso común
Datos de levantamiento El levantamiento fue realizado el 09/11/2023 por Juan José Arteaga Hernández y Víctor Alexander Fernández Jiménez con la ayuda del Ingeniero Jorge Yanza
Sugerencias No debe ser reemplazado, en vista de que es de bajo consumo

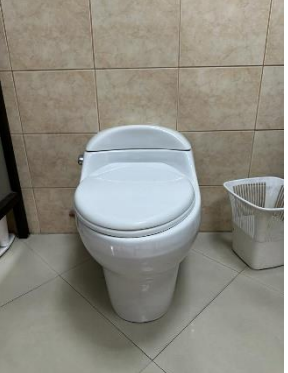
Inodoro	FARNS	Funcionales	Bajo Consumo
Ubicación Se encuentra ubicado en el piso 1 del edificio Guillermo Mensi				
Datos adicionales Baño de uso común				
Datos de levantamiento El levantamiento fue realizado el 09/11/2023 por Juan José Arteaga Hernández y Víctor Alexander Fernández Jiménez con la ayuda del Ingeniero Jorge Yanza				
Sugerencias No debe ser reemplazado, en vista de que es de bajo consumo

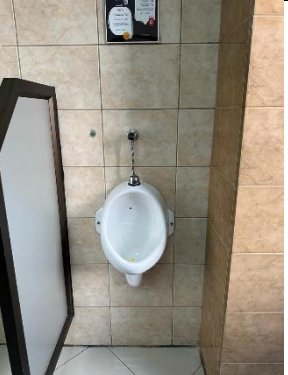
Orinal	FV	Funcionales	Bajo Consumo
Ubicación Se encuentra ubicado en el piso 1 del edificio Guillermo Mensi				
Datos adicionales Baño de uso común				
Datos de levantamiento El levantamiento fue realizado el 09/11/2023 por Juan José Arteaga Hernández y Víctor Alexander Fernández Jiménez con la ayuda del Ingeniero Jorge Yanza				
Sugerencias No debe ser reemplazado, en vista de que es de bajo consumo

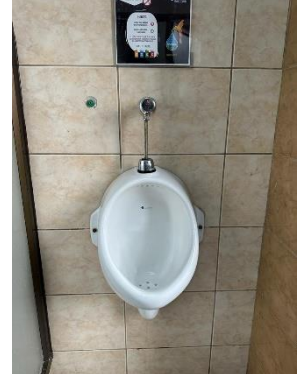
Orinal	FV	Funcionales	Bajo Consumo
Ubicación Se encuentra ubicado en el piso 1 del edificio Guillermo Mensi				
Datos adicionales Baño de uso común				
Datos de levantamiento El levantamiento fue realizado el 09/11/2023 por Juan José Arteaga Hernández y Víctor Alexander Fernández Jiménez con la ayuda del Ingeniero Jorge Yanza				
Sugerencias No debe ser reemplazado, en vista de que es de bajo consumo

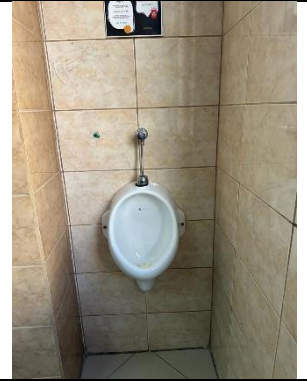
Orinal	FV	Funcionales	Bajo Consumo
Ubicación Se encuentra ubicado en el piso 1 del edificio Guillermo Mensi				
Datos adicionales Baño de uso común				
Datos de levantamiento El levantamiento fue realizado el 09/11/2023 por Juan José Arteaga Hernández y Víctor Alexander Fernández Jiménez con la ayuda del Ingeniero Jorge Yanza				
Sugerencias No debe ser reemplazado, en vista de que es de bajo consumo

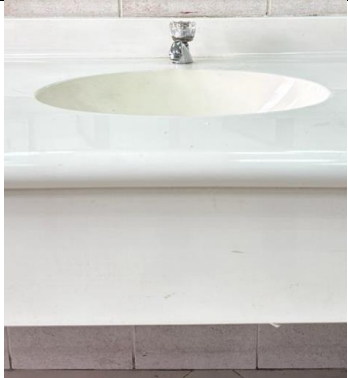
Lavamanos	FV	Funcionales	Alto Consumo
Ubicación Se encuentra ubicado en el piso 1 del edificio Guillermo Mensi				
Datos adicionales Baño de uso común				
Datos de levantamiento El levantamiento fue realizado el 09/11/2023 por Juan José Arteaga Hernández y Víctor Alexander Fernández Jiménez con la ayuda del Ingeniero Jorge Yanza				
Sugerencias No debe ser reemplazado, en vista de que es de bajo consumo

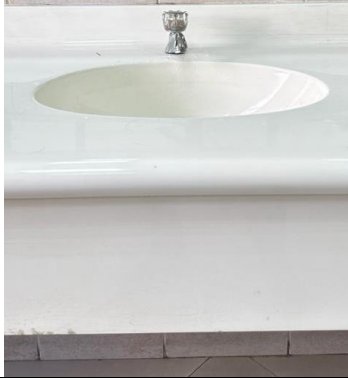
Lavamanos	FV	Funcionales	Alto Consumo
Ubicación Se encuentra ubicado en el piso 1 del edificio Guillermo Mensi				
Datos adicionales Baño de uso común				
Datos de levantamiento El levantamiento fue realizado el 09/11/2023 por Juan José Arteaga Hernández y Víctor Alexander Fernández Jiménez con la ayuda del Ingeniero Jorge Yanza

No debe ser reemplazado, en vista de que es de bajo consumo

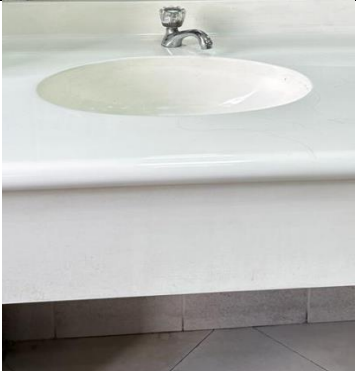
Lavamanos	FV	Funcionales	Alto Consumo

Se encuentra ubicado en el piso 1 del edificio Guillermo Mensi

No debe ser reemplazado, en vista de que es de bajo consumo

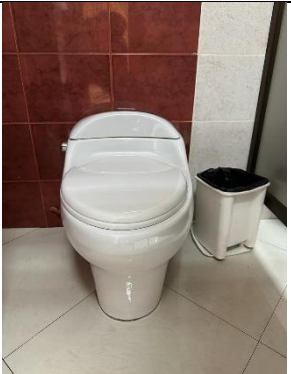
Inodoro	FARNS	Funcionales	Bajo Consumo

Se encuentra ubicado en el piso 1 del edificio Guillermo Mensi

No debe ser reemplazado, en vista de que es de bajo consumo

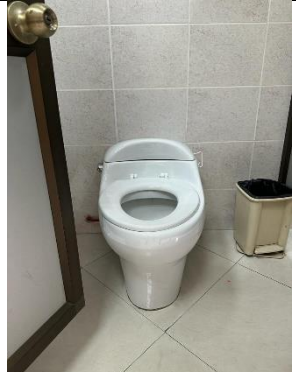
Inodoro	FARNS	Con averías	Bajo Consumo

Se encuentra ubicado en el piso 1 del edificio Guillermo Mensi

No debe ser reemplazado, en vista de que es de bajo consumo, pero debe reponerse su tapa

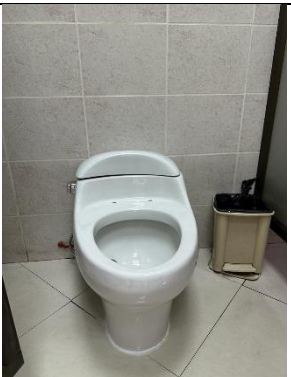
Inodoro	FARNS	Con averías	Bajo Consumo

Se encuentra ubicado en el piso 1 del edificio Guillermo Mensi

Baño de uso común
Datos de levantamiento El levantamiento fue realizado el 09/11/2023 por Juan José Arteaga Hernández y Víctor Alexander Fernández Jiménez con la ayuda del Ingeniero Jorge Yanza
Sugerencias No debe ser reemplazado, en vista de que es de bajo consumo, pero debe reponerse su tapa

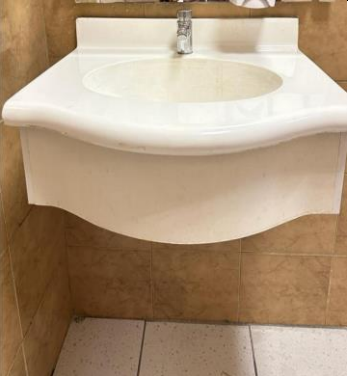
Lavamanos	FV	Funcionales	Alto Consumo
Ubicación Se encuentra ubicado en el piso 1 del edificio Guillermo Mensi				
Datos adicionales Baño de uso común				
Datos de levantamiento El levantamiento fue realizado el 09/11/2023 por Juan José Arteaga Hernández y Víctor Alexander Fernández Jiménez con la ayuda del Ingeniero Jorge Yanza				
Sugerencias No debe ser reemplazado, en vista de que es de bajo consumo

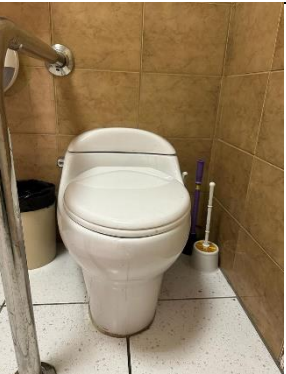
Inodoro	FARNS	Funcionales	Bajo Consumo

Ubicación
Se encuentra ubicado en el piso 1 del edificio Guillermo Mensi
Datos adicionales
Baño de uso común
Datos de levantamiento
El levantamiento fue realizado el 09/11/2023 por Juan José Arteaga Hernández y Víctor Alexander Fernández Jiménez con la ayuda del Ingeniero Jorge Yanza
Sugerencias
No debe ser reemplazado, en vista de que es de bajo consumo

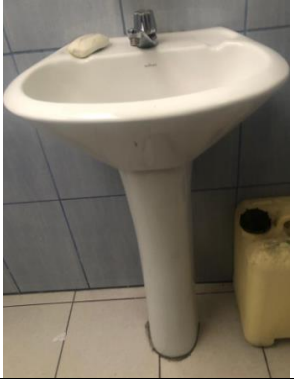
Lavamanos	Edesa	Funcionales	Alto Consumo
Ubicación Se encuentra ubicado la edificación FEUPS				
Datos adicionales Baño de uso común				
Datos de levantamiento El levantamiento fue realizado el 09/11/2023 por Juan José Arteaga Hernández y Víctor Alexander Fernández Jiménez con la ayuda del Ingeniero Jorge Yanza				
Sugerencias Debe ser reemplazado, en vista de que es de alto consumo

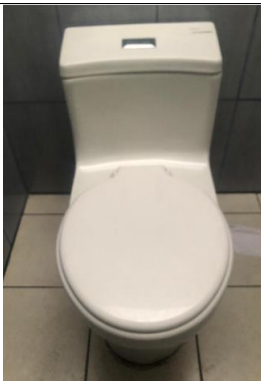
Inodoro	Edesa	Funcionales	Bajo Consumo
Ubicación Se encuentra ubicado en la planta baja del edificio Cornelio Merchán				
Datos adicionales Baño de uso común				
Datos de levantamiento

No debe ser reemplazado, en vista de que es de bajo consumo

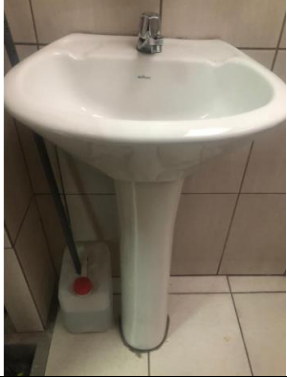
Lavamanos	Edesa	Funcionales	Alto Consumo
Ubicación Se encuentra ubicado la edificación FEUPS				
Datos adicionales Baño de uso común				
Datos de levantamiento El levantamiento fue realizado el 09/11/2023 por Juan José Arteaga Hernández y Víctor Alexander Fernández Jiménez con la ayuda del Ingeniero Jorge Yanza				
Sugerencias Debe ser reemplazado, en vista de que es de alto consumo

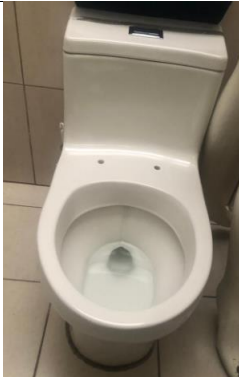
Inodoro	Edesa	Con avería	Bajo Consumo
Ubicación Se encuentra ubicado en la planta baja del edificio Cornelio Merchán

Datos adicionales Baño de uso común
Datos de levantamiento El levantamiento fue realizado el 09/11/2023 por Juan José Arteaga Hernández y Víctor Alexander Fernández Jiménez con la ayuda del Ingeniero Jorge Yanza
Sugerencias Debe colocarse una tapa al inodoro, caso contrario ser reemplazado

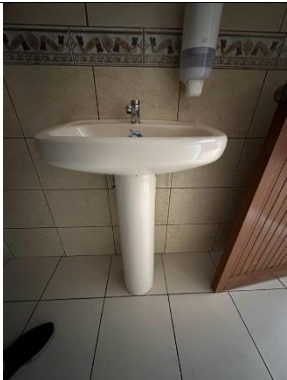
BAÑO HOMBRE 2

Lavamanos	FV	Funcionales	Bajo Consumo
Ubicación Se encuentra ubicado la edificación FUPS				
Datos adicionales Baño de uso común				
Datos de levantamiento El levantamiento fue realizado el 09/11/2023 por Juan José Arteaga Hernández y Víctor Alexander Fernández Jiménez con la ayuda del Ingeniero Jorge Yanza				
Sugerencias No debe ser reemplazado, en vista de que es de bajo consumo

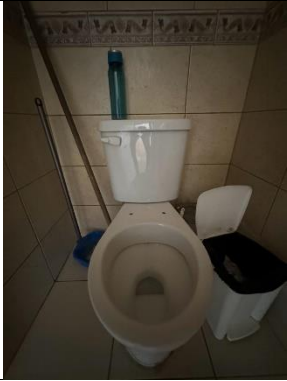
Inodoro	Edesa	Con avería	Alto Consumo
Ubicación Se encuentra ubicado la edificación FEUPS				
Datos adicionales Baño de uso común				
Datos de levantamiento El levantamiento fue realizado el 09/11/2023 por Juan José Arteaga Hernández y Víctor Alexander Fernández Jiménez con la ayuda del Ingeniero Jorge Yanza				
Sugerencias Debe ser reemplazado, en vista de que es de alto consumo, y se encuentra sin tapa

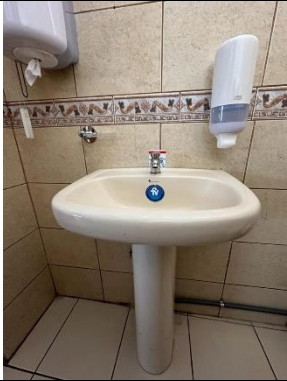
BAÑO PRIVADO 1

Lavamanos	FV	Funcionales	Bajo Consumo
Ubicación Se encuentra ubicado la edificación FEUPS				
Datos adicionales Baño de uso común				
Datos de levantamiento El levantamiento fue realizado el 09/11/2023 por Juan José Arteaga Hernández y Víctor Alexander Fernández Jiménez con la ayuda del Ingeniero Jorge Yanza				
Sugerencias No debe ser reemplazado, en vista de que es de bajo consumo

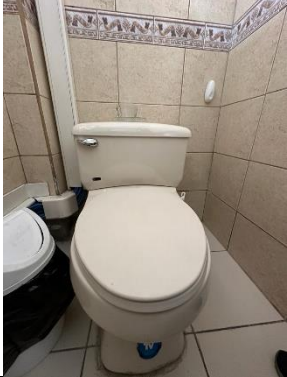
Inodoro	BRIGGS	Funcionales	Alto Consumo
Ubicación Se encuentra ubicado la edificación FEUPS				
Datos adicionales Baño de uso común				
Datos de levantamiento El levantamiento fue realizado el 09/11/2023 por Juan José Arteaga Hernández y Víctor Alexander Fernández Jiménez con la ayuda del Ingeniero Jorge Yanza				
Sugerencias Debe ser reemplazado, en vista de que es de alto consumo

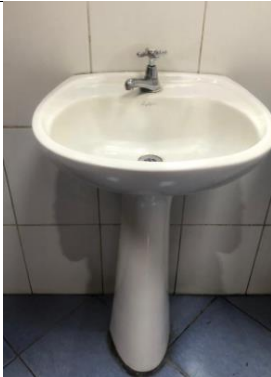
BAÑO HOMBRE

Lavamanos	FV	Funcionales	Alto Consumo
Ubicación Se encuentra ubicado en el gimnasio				
Datos adicionales Baño de uso común				
Datos de levantamiento

Debe ser reemplazado, en vista de que es de alto consumo

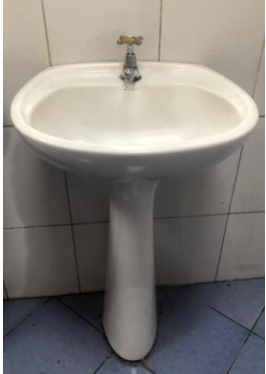
Lavamanos	FV	Funcionales	Alto Consumo

Se encuentra ubicado en el gimnasio

Debe ser reemplazado, en vista de que es de alto consumo

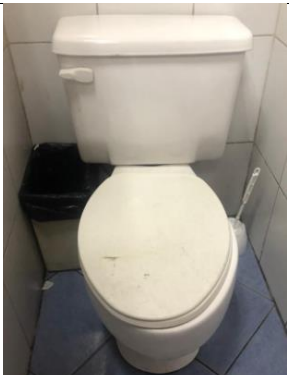
Inodoro	FV	Funcionales	Alto Consumo

Se encuentra ubicado en la planta baja del edificio Cornelio Merchán

<p>Datos de levantamiento</p> <p>El levantamiento fue realizado el 09/11/2023 por Juan José Arteaga Hernández y Víctor Alexander Fernández Jiménez con la ayuda del Ingeniero Jorge Yanza</p>
<p>Sugerencias</p> <p>Debe ser reemplazado, en vista de que es de alto consumo</p>

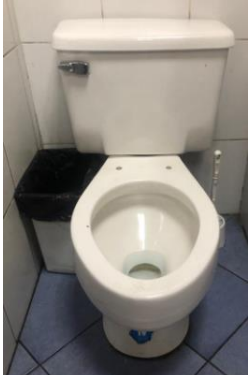
Inodoro	FV	Con avería	Alto Consumo

<p>Ubicación</p> <p>Se encuentra ubicado en la planta baja del edificio Cornelio Merchán</p>
<p>Datos adicionales</p> <p>Baño de uso común</p>
<p>Datos de levantamiento</p> <p>El levantamiento fue realizado el 09/11/2023 por Juan José Arteaga Hernández y Víctor Alexander Fernández Jiménez con la ayuda del Ingeniero Jorge Yanza</p>
<p>Sugerencias</p> <p>Debe ser reemplazado, en vista de que es de alto consumo, y se encuentra sin tapa</p>

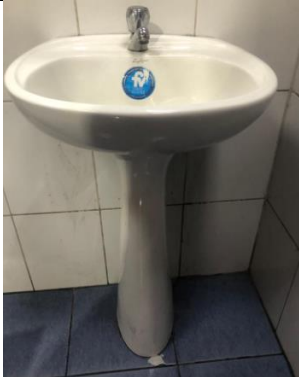
BAÑO MUJERES

Lavamanos	FV	Funcionales	Alto Consumo

<p>Ubicación</p> <p>Se encuentra ubicado en el gimnasio</p>

Datos adicionales Baño de uso común
Datos de levantamiento El levantamiento fue realizado el 09/11/2023 por Juan José Arteaga Hernández y Víctor Alexander Fernández Jiménez con la ayuda del Ingeniero Jorge Yanza
Sugerencias Debe ser reemplazado, en vista de que es de alto consumo

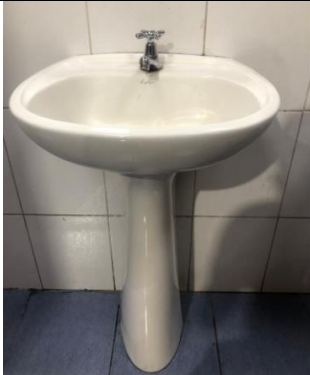
Lavamanos	FV	Funcionales	Alto Consumo

Ubicación Se encuentra ubicado en el gimnasio
Datos adicionales Baño de uso común
Datos de levantamiento El levantamiento fue realizado el 09/11/2023 por Juan José Arteaga Hernández y Víctor Alexander Fernández Jiménez con la ayuda del Ingeniero Jorge Yanza
Sugerencias Debe ser reemplazado, en vista de que es de alto consumo

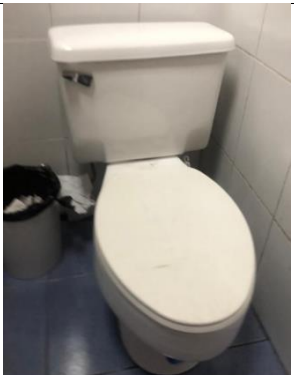
Inodoro	FV	Funcionales	Alto Consumo

Ubicación Se encuentra ubicado en el gimnasio
Datos adicionales Baño de uso común
Datos de levantamiento El levantamiento fue realizado el 09/11/2023 por Juan José Arteaga Hernández y Víctor Alexander Fernández Jiménez con la ayuda del Ingeniero Jorge Yanza
Sugerencias Debe ser reemplazado, en vista de que es de alto consumo

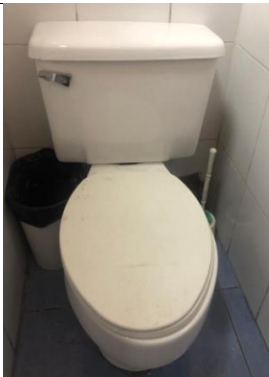
Inodoro	FV	Funcionales	Alto Consumo

Ubicación Se encuentra ubicado en el gimnasio
Datos adicionales Baño de uso común
Datos de levantamiento El levantamiento fue realizado el 09/11/2023 por Juan José Arteaga Hernández y Víctor Alexander Fernández Jiménez con la ayuda del Ingeniero Jorge Yanza
Sugerencias Debe ser reemplazado, en vista de que es de alto consumo

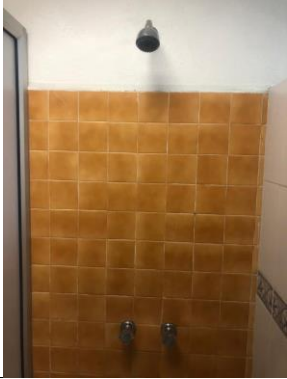
DUCHAS HOMBRE

Ducha	FV	Funcionales	Alto Consumo
Ubicación Se encuentra ubicado en el gimnasio				
Datos adicionales Baño de uso común				
Datos de levantamiento El levantamiento fue realizado el 09/11/2023 por Juan José Arteaga Hernández y Víctor Alexander Fernández Jiménez con la ayuda del Ingeniero Jorge Yanza				
Sugerencias Debe ser reemplazado, en vista de que es de alto consumo

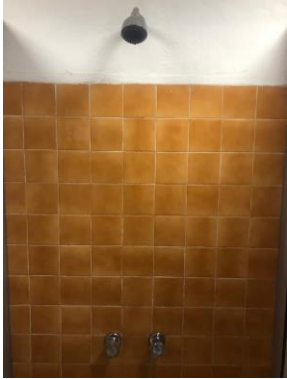
Ducha	FV	Funcionales	Alto Consumo
Ubicación Se encuentra ubicado en el gimnasio				
Datos adicionales Baño de uso común				
Datos de levantamiento El levantamiento fue realizado el 09/11/2023 por Juan José Arteaga Hernández y Víctor Alexander Fernández Jiménez con la ayuda del Ingeniero Jorge Yanza				
Sugerencias Debe ser reemplazado, en vista de que es de alto consumo

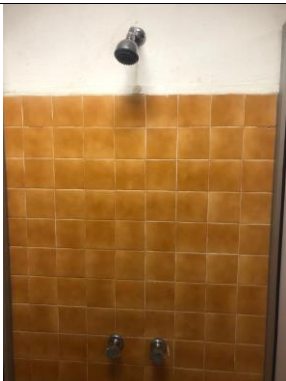
Ducha	FV	Funcionales	Alto Consumo
Ubicación Se encuentra ubicado en el gimnasio				
Datos adicionales Baño de uso común				
Datos de levantamiento El levantamiento fue realizado el 09/11/2023 por Juan José Arteaga Hernández y Víctor Alexander Fernández Jiménez con la ayuda del Ingeniero Jorge Yanza				
Sugerencias Debe ser reemplazado, en vista de que es de alto consumo

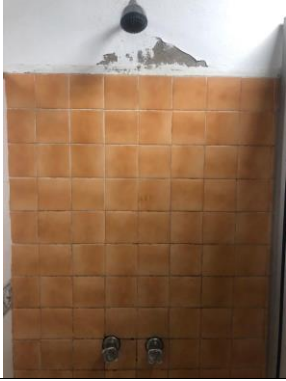
DUCHAS MUJERES

Ducha	FV	Funcionales	Alto Consumo
Ubicación Se encuentra ubicado en el gimnasio				
Datos adicionales Baño de uso común				
Datos de levantamiento El levantamiento fue realizado el 09/11/2023 por Juan José Arteaga Hernández y Víctor Alexander Fernández Jiménez con la ayuda del Ingeniero Jorge Yanza				
Sugerencias Debe ser reemplazado, en vista de que es de alto consumo

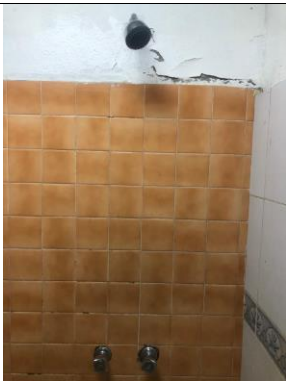
Ducha	FV	Funcionales	Alto Consumo
Ubicación Se encuentra ubicado en el gimnasio				
Datos adicionales Baño de uso común				
Datos de levantamiento

Debe ser reemplazado, en vista de que es de alto consumo

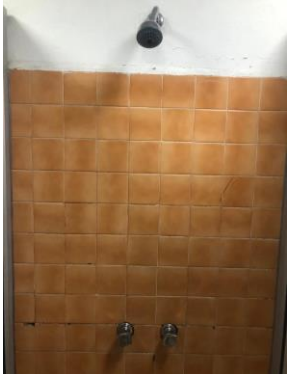
Ducha	FV	Funcionales	Alto Consumo

Se encuentra ubicado en el gimnasio

Debe ser reemplazado, en vista de que es de alto consumo

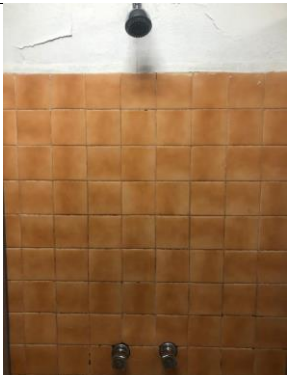
Ducha	FV	Funcionales	Alto Consumo

Se encuentra ubicado en el gimnasio

Datos de levantamiento El levantamiento fue realizado el 09/11/2023 por Juan José Arteaga Hernández y Víctor Alexander Fernández Jiménez con la ayuda del Ingeniero Jorge Yanza
Sugerencias Debe ser reemplazado, en vista de que es de alto consumo

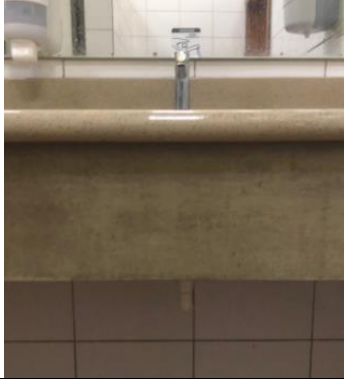
BAÑO HOMBRE

Lavamanos	FV	Funcionales	Bajo Consumo
Ubicación Se encuentra ubicado en el patio de comidas UPS				
Datos adicionales Baño de uso común				
Datos de levantamiento El levantamiento fue realizado el 09/11/2023 por Juan José Arteaga Hernández y Víctor Alexander Fernández Jiménez con la ayuda del Ingeniero Jorge Yanza				
Sugerencias No debe ser reemplazado, en vista de que es de bajo consumo

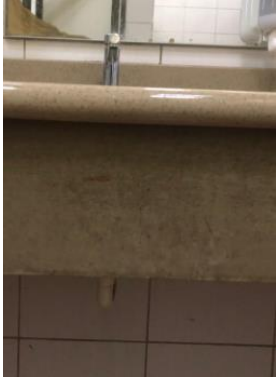
Lavamanos	FV	Funcionales	Bajo Consumo
Ubicación Se encuentra ubicado en el patio de comidas UPS				
Datos adicionales Baño de uso común				
Datos de levantamiento El levantamiento fue realizado el 09/11/2023 por Juan José Arteaga Hernández y Víctor Alexander Fernández Jiménez con la ayuda del Ingeniero Jorge Yanza				
Sugerencias No debe ser reemplazado, en vista de que es de bajo consumo

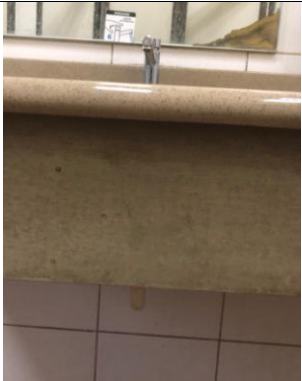
Lavamanos	FV	Funcionales	Bajo Consumo
Ubicación Se encuentra ubicado en el patio de comidas UPS				
Datos adicionales Baño de uso común				
Datos de levantamiento El levantamiento fue realizado el 09/11/2023 por Juan José Arteaga Hernández y Víctor Alexander Fernández Jiménez con la ayuda del Ingeniero Jorge Yanza				
Sugerencias No debe ser reemplazado, en vista de que es de bajo consumo

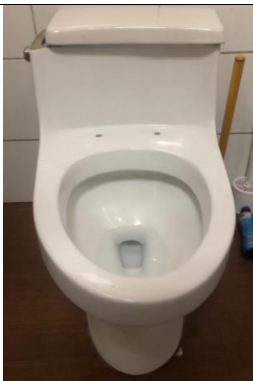
Inodoro	FV	Con avería	Bajo Consumo
Ubicación Se encuentra ubicado en el patio de comidas UPS				
Datos adicionales Baño de uso común				
Datos de levantamiento El levantamiento fue realizado el 09/11/2023 por Juan José Arteaga Hernández y Víctor Alexander Fernández Jiménez con la ayuda del Ingeniero Jorge Yanza				
Sugerencias Debe colocarse una tapa al inodoro, caso contrario ser reemplazado

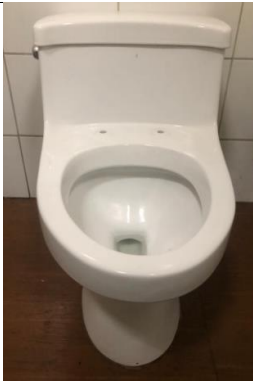
Inodoro	FV	Con avería	Bajo Consumo
Ubicación Se encuentra ubicado en el patio de comidas UPS				
Datos adicionales Baño de uso común				
Datos de levantamiento El levantamiento fue realizado el 09/11/2023 por Juan José Arteaga Hernández y Víctor Alexander Fernández Jiménez con la ayuda del Ingeniero Jorge Yanza				
Sugerencias Debe colocarse una tapa al inodoro, caso contrario ser reemplazado

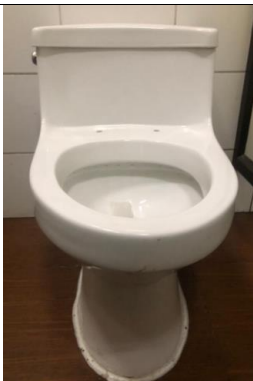
Inodoro	FV	Con avería	Bajo Consumo
Ubicación Se encuentra ubicado en el patio de comidas UPS				
Datos adicionales Baño de uso común				
Datos de levantamiento El levantamiento fue realizado el 09/11/2023 por Juan José Arteaga Hernández y Víctor Alexander Fernández Jiménez con la ayuda del Ingeniero Jorge Yanza				
Sugerencias Debe colocarse una tapa al inodoro, caso contrario ser reemplazado

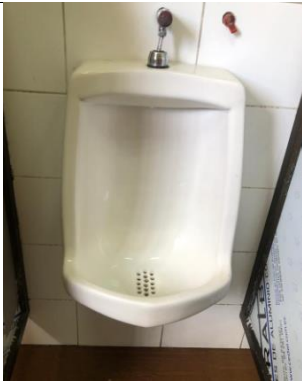
Orinal	FV	Funcionales	Bajo Consumo
Ubicación Se encuentra ubicado en el patio de comidas UPS				
Datos adicionales Baño de uso común				
Datos de levantamiento El levantamiento fue realizado el 09/11/2023 por Juan José Arteaga Hernández y Víctor Alexander Fernández Jiménez con la ayuda del Ingeniero Jorge Yanza				
Sugerencias No debe ser reemplazado, en vista de que es de bajo consumo

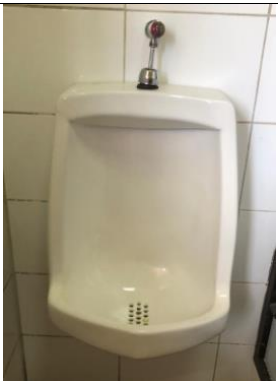
Orinal	FV	Funcionales	Bajo Consumo
Ubicación Se encuentra ubicado en el patio de comidas UPS				
Datos adicionales Baño de uso común				
Datos de levantamiento El levantamiento fue realizado el 09/11/2023 por Juan José Arteaga Hernández y Víctor Alexander Fernández Jiménez con la ayuda del Ingeniero Jorge Yanza				
Sugerencias No debe ser reemplazado, en vista de que es de bajo consumo

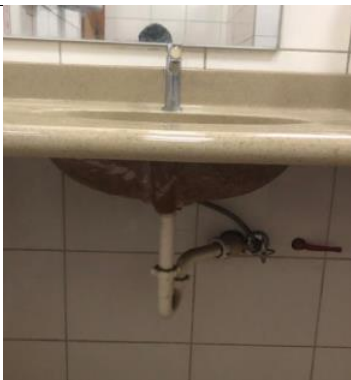
BAÑO MUJERES

Lavamanos	FV	Funcionales	Bajo Consumo
Ubicación Se encuentra ubicado en el patio de comidas UPS				
Datos adicionales Baño de uso común				
Datos de levantamiento El levantamiento fue realizado el 09/11/2023 por Juan José Arteaga Hernández y Víctor Alexander Fernández Jiménez con la ayuda del Ingeniero Jorge Yanza

No debe ser reemplazado, en vista de que es de bajo consumo

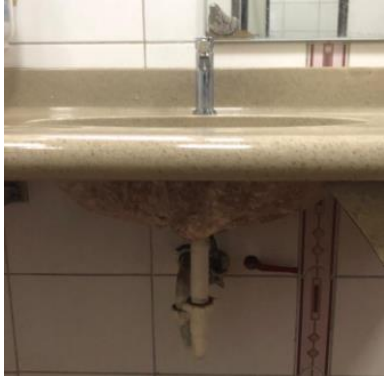
Lavamanos	FV	Funcionales	Bajo Consumo

Se encuentra ubicado en el patio de comidas UPS

No debe ser reemplazado, en vista de que es de bajo consumo

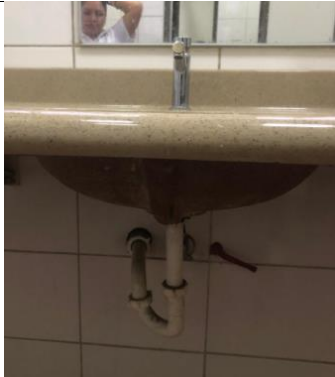
Lavamanos	FV	Funcionales	Bajo Consumo

Se encuentra ubicado en el patio de comidas UPS

No debe ser reemplazado, en vista de que es de bajo consumo

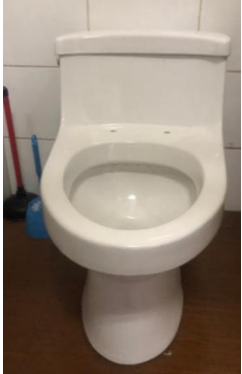
Inodoro	FV	Con avería	Bajo Consumo

Se encuentra ubicado en el patio de comidas UPS

Debe colocarse una tapa al inodoro, caso contrario ser reemplazado

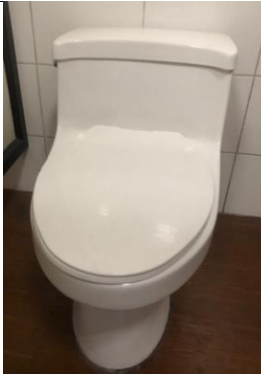
Inodoro	FV	Funcionales	Bajo Consumo

Se encuentra ubicado en el patio de comidas UPS

No debe ser reemplazado, en vista de que es de bajo consumo

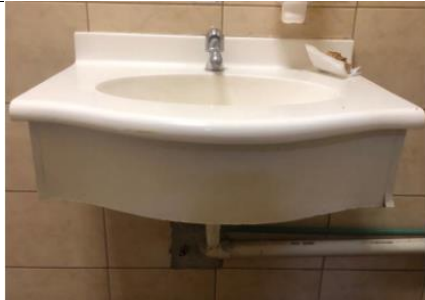
BAÑO DISCAPACITADOS

Lavamanos	FV	Funcionales	Alto Consumo

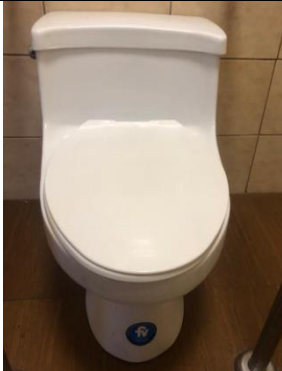
Inodoro	FV	Funcionales	Bajo Consumo

<p>Ubicación</p> <p>Se encuentra ubicado en el patio de comidas UPS</p>
<p>Datos adicionales</p> <p>Baño para discapacitados</p>
<p>Datos de levantamiento</p> <p>El levantamiento fue realizado el 09/11/2023 por Juan José Arteaga Hernández y Víctor Alexander Fernández Jiménez con la ayuda del Ingeniero Jorge Yanza</p>
<p>Sugerencias</p> <p>No debe ser reemplazado, en vista de que es de bajo consumo</p>

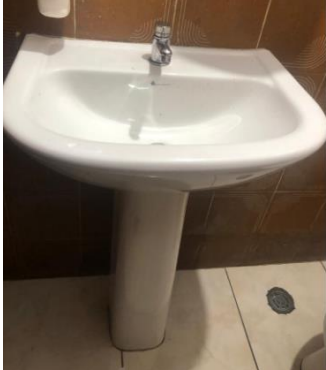
Lavamanos	FV	Funcionales	Bajo Consumo

Ubicación Se encuentra ubicado en el Oratorio Don Bosco
Datos adicionales Baño de uso común
Datos de levantamiento El levantamiento fue realizado el 09/11/2023 por Juan José Arteaga Hernández y Víctor Alexander Fernández Jiménez con la ayuda del Ingeniero Jorge Yanza
Sugerencias No debe ser reemplazado, en vista de que es de bajo consumo

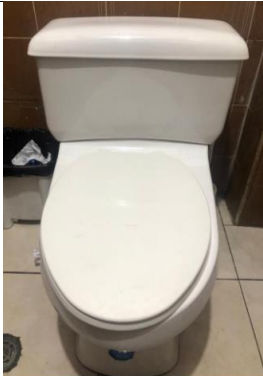
Inodoro	FV	Funcionales	Bajo Consumo

Ubicación Se encuentra ubicado en el Oratorio Don Bosco
Datos adicionales Baño de uso común
Datos de levantamiento El levantamiento fue realizado el 09/11/2023 por Juan José Arteaga Hernández y Víctor Alexander Fernández Jiménez con la ayuda del Ingeniero Jorge Yanza
Sugerencias No debe ser reemplazado, en vista de que es de bajo consumo

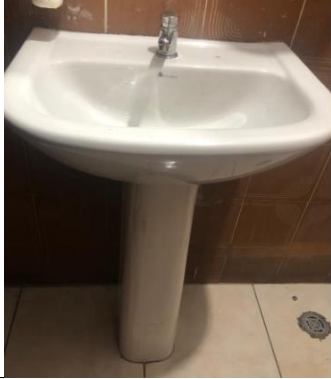
Lavamanos	FV	Funcionales	Bajo Consumo
Ubicación Se encuentra ubicado en el Oratorio Don Bosco				
Datos adicionales Baño de uso común				
Datos de levantamiento El levantamiento fue realizado el 09/11/2023 por Juan José Arteaga Hernández y Víctor Alexander Fernández Jiménez con la ayuda del Ingeniero Jorge Yanza				
Sugerencias No debe ser reemplazado, en vista de que es de bajo consumo

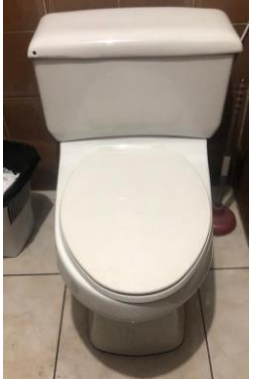
Inodoro	FV	Funcionales	Bajo Consumo
Ubicación Se encuentra ubicado en el Oratorio Don Bosco				
Datos adicionales Baño de uso común				
Datos de levantamiento El levantamiento fue realizado el 09/11/2023 por Juan José Arteaga Hernández y Víctor Alexander Fernández Jiménez con la ayuda del Ingeniero Jorge Yanza				
Sugerencias No debe ser reemplazado, en vista de que es de bajo consumo

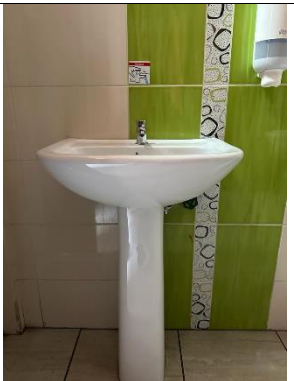
Lavamanos	FV	Funcionales	Bajo Consumo
Ubicación Se encuentra ubicado en el taller psicología frente al patio de comidas				
Datos adicionales Baño de uso común				
Datos de levantamiento El levantamiento fue realizado el 09/11/2023 por Juan José Arteaga Hernández y Víctor Alexander Fernández Jiménez con la ayuda del Ingeniero Jorge Yanza				
Sugerencias No debe ser reemplazado, en vista de que es de bajo consumo

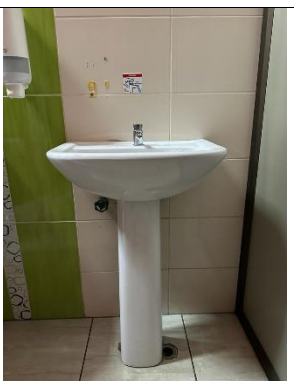
Lavamanos	FV	Funcionales	Bajo Consumo
Ubicación Se encuentra ubicado en el taller psicología frente al patio de comidas				
Datos adicionales Baño de uso común				
Datos de levantamiento El levantamiento fue realizado el 09/11/2023 por Juan José Arteaga Hernández y Víctor Alexander Fernández Jiménez con la ayuda del Ingeniero Jorge Yanza				
Sugerencias No debe ser reemplazado, en vista de que es de bajo consumo

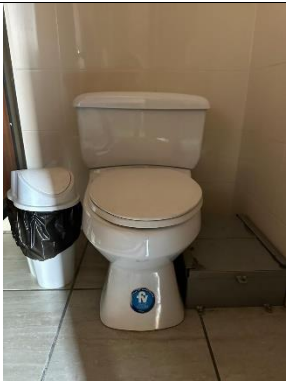
Inodoro	FV	Funcionales	Bajo Consumo
Ubicación Se encuentra ubicado en el Oratorio Don Bosco				
Datos adicionales Se encuentra ubicado en el taller psicología frente al patio de comidas				
Datos de levantamiento El levantamiento fue realizado el 09/11/2023 por Juan José Arteaga Hernández y Víctor Alexander Fernández Jiménez con la ayuda del Ingeniero Jorge Yanza				
Sugerencias No debe ser reemplazado, en vista de que es de bajo consumo

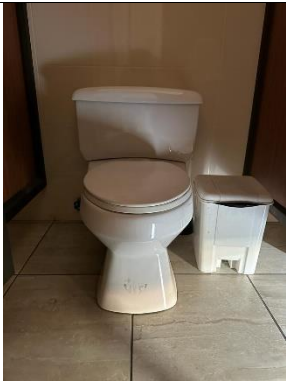
Inodoro	FV	Funcionales	Bajo Consumo
Ubicación Se encuentra ubicado en el Oratorio Don Bosco				
Datos adicionales Se encuentra ubicado en el taller psicología frente al patio de comidas				
Datos de levantamiento El levantamiento fue realizado el 09/11/2023 por Juan José Arteaga Hernández y Víctor Alexander Fernández Jiménez con la ayuda del Ingeniero Jorge Yanza				
Sugerencias No debe ser reemplazado, en vista de que es de bajo consumo

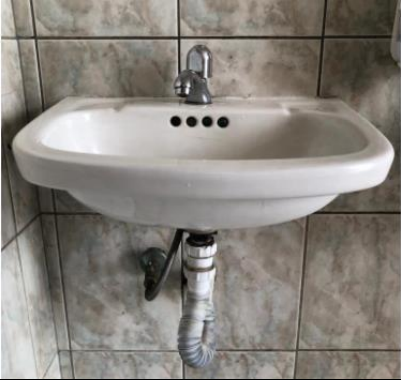
Lavamanos	FV	Funcionales	Alto Consumo
Ubicación Se encuentra ubicado en la planta baja del edificio Mario Rizzini				
Datos adicionales Baño de uso común				
Datos de levantamiento El levantamiento fue realizado el 09/11/2023 por Juan José Arteaga Hernández y Víctor Alexander Fernández Jiménez con la ayuda del Ingeniero Jorge Yanza				
Sugerencias Debe ser reemplazado, en vista de que es de alto consumo

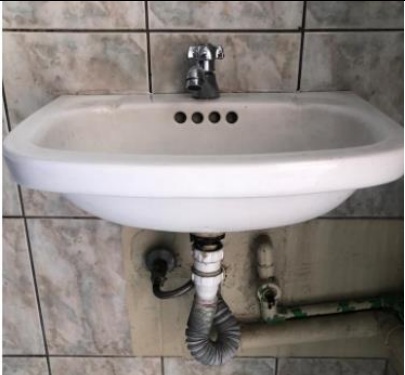
Lavamanos	FV	Funcionales	Alto Consumo

Se encuentra ubicado en la planta baja del edificio Mario Rizzini

Debe ser reemplazado, en vista de que es de alto consumo

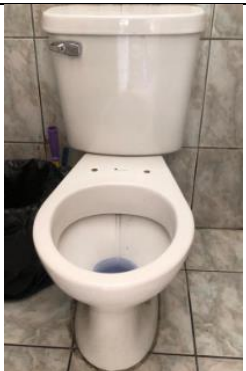
Inodoro	FV	Con avería	Alto Consumo

Ubicación Se encuentra ubicado en la planta baja del edificio Mario Rizzini
Datos adicionales Baño de uso común
Datos de levantamiento El levantamiento fue realizado el 09/11/2023 por Juan José Arteaga Hernández y Víctor Alexander Fernández Jiménez con la ayuda del Ingeniero Jorge Yanza
Sugerencias Debe ser reemplazado, en vista de que es de alto consumo, y se encuentra sin tapa

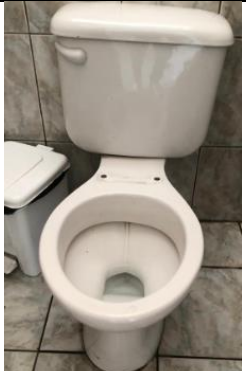
Inodoro	FV	Con avería	Alto Consumo

Baño de uso común
Datos de levantamiento El levantamiento fue realizado el 09/11/2023 por Juan José Arteaga Hernández y Víctor Alexander Fernández Jiménez con la ayuda del Ingeniero Jorge Yanza
Sugerencias Debe ser reemplazado, en vista de que es de alto consumo, y se encuentra sin tapa

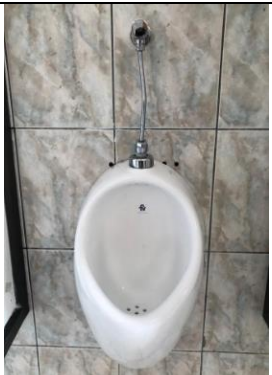
Orinal	FV	Funcionales	Bajo Consumo

Ubicación Se encuentra ubicado en la planta baja del edificio Mario Rizzini
Datos adicionales Baño de uso común
Datos de levantamiento El levantamiento fue realizado el 09/11/2023 por Juan José Arteaga Hernández y Víctor Alexander Fernández Jiménez con la ayuda del Ingeniero Jorge Yanza
Sugerencias No debe ser reemplazado, en vista de que es de bajo consumo

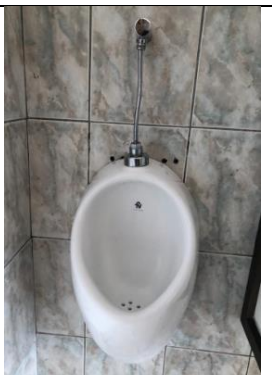
Orinal	FV	Funcionales	Bajo Consumo
Ubicación

Se encuentra ubicado en la planta baja del edificio Mario Rizzini
Datos adicionales Baño de uso común
Datos de levantamiento El levantamiento fue realizado el 09/11/2023 por Juan José Arteaga Hernández y Víctor Alexander Fernández Jiménez con la ayuda del Ingeniero Jorge Yanza
Sugerencias No debe ser reemplazado, en vista de que es de bajo consumo

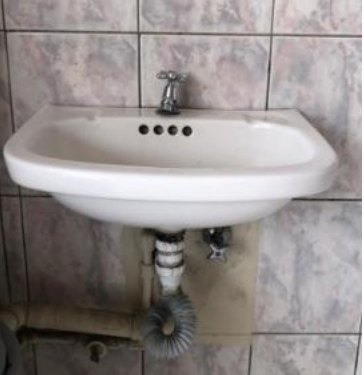
Lavamanos	FV	Funcionales	Alto Consumo
Ubicación Se encuentra ubicado en la planta baja del edificio Mario Rizzini				
Datos adicionales Baño de uso común				
Datos de levantamiento El levantamiento fue realizado el 09/11/2023 por Juan José Arteaga Hernández y Víctor Alexander Fernández Jiménez con la ayuda del Ingeniero Jorge Yanza				
Sugerencias Debe ser reemplazado, en vista de que es de alto consumo

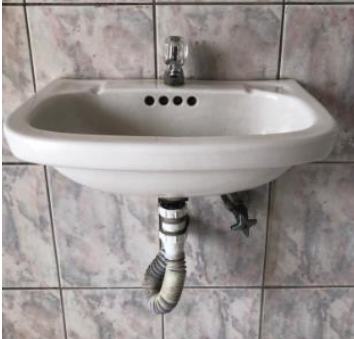
Lavamanos	FV	Funcionales	Alto Consumo
Ubicación Se encuentra ubicado en la planta baja del edificio Mario Rizzini				
Datos adicionales Baño de uso común				
Datos de levantamiento El levantamiento fue realizado el 09/11/2023 por Juan José Arteaga Hernández y Víctor Alexander Fernández Jiménez con la ayuda del Ingeniero Jorge Yanza				
Sugerencias Debe ser reemplazado, en vista de que es de alto consumo

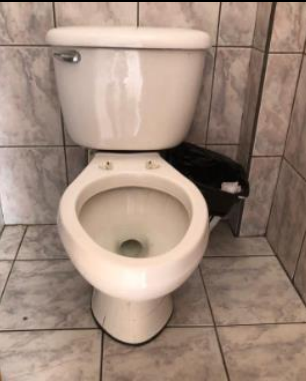
Inodoro	FV	Con avería	Alto Consumo
Ubicación Se encuentra ubicado en la planta baja del edificio Mario Rizzini				
Datos adicionales Baño de uso común				
Datos de levantamiento El levantamiento fue realizado el 09/11/2023 por Juan José Arteaga Hernández y Víctor Alexander Fernández Jiménez con la ayuda del Ingeniero Jorge Yanza				
Sugerencias Debe ser reemplazado, en vista de que es de alto consumo, y se encuentra sin tapa

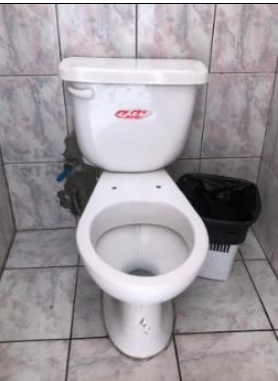
Inodoro	Edesa	Con avería	Alto Consumo
Ubicación Se encuentra ubicado en la planta baja del edificio Mario Rizzini				
Datos adicionales Baño de uso común				
Datos de levantamiento El levantamiento fue realizado el 09/11/2023 por Juan José Arteaga Hernández y Víctor Alexander Fernández Jiménez con la ayuda del Ingeniero Jorge Yanza				
Sugerencias Debe ser reemplazado, en vista de que es de alto consumo, y se encuentra sin tapa

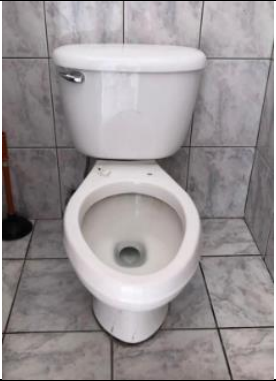
Inodoro	FV	Con avería	Alto Consumo
Ubicación Se encuentra ubicado en la planta baja del edificio Mario Rizzini				
Datos adicionales Baño de uso común				
Datos de levantamiento El levantamiento fue realizado el 09/11/2023 por Juan José Arteaga Hernández y Víctor Alexander Fernández Jiménez con la ayuda del Ingeniero Jorge Yanza				
Sugerencias Debe ser reemplazado, en vista de que es de alto consumo, y se encuentra sin tapa

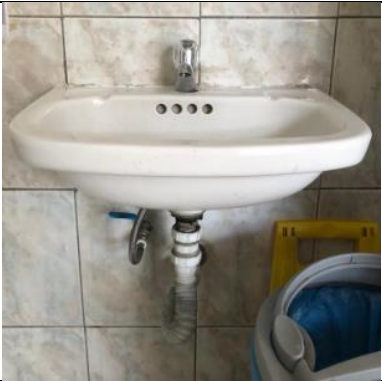
Lavamanos	FV	Funcionales	Alto Consumo
Ubicación Se encuentra ubicado en la planta baja del edificio Mario Rizzini				
Datos adicionales Baño de uso común				
Datos de levantamiento El levantamiento fue realizado el 09/11/2023 por Juan José Arteaga Hernández y Víctor Alexander Fernández Jiménez con la ayuda del Ingeniero Jorge Yanza				
Sugerencias

Debe ser reemplazado, en vista de que es de alto consumo
