UNIVERSIDAD POLITÉCNICA SALESIANA

**MODELAMIENTO HIDRAULICO DE LA RED HIDROSANITARIA DE LA
UNIVERSIDAD POLITÉCNICA SALESIANA SEDE CUENCA**

Trabajo de titulación previo a la obtención del
título de Ingeniero Civil

Cuenca - Ecuador

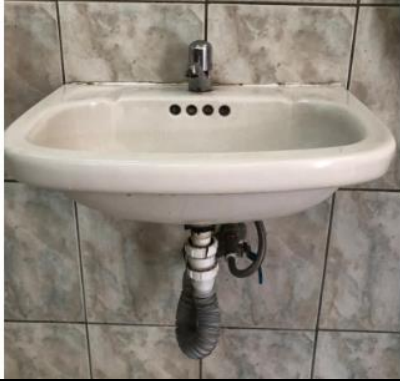
Lavamanos	FV	Funcionales	Alto Consumo
Ubicación Se encuentra ubicado en la planta baja del edificio Mario Rizzini				
Datos adicionales Baño de uso común				
Datos de levantamiento El levantamiento fue realizado el 09/11/2023 por Juan José Arteaga Hernández y Víctor Alexander Fernández Jiménez con la ayuda del Ingeniero Jorge Yanza				
Sugerencias Debe ser reemplazado, en vista de que es de alto consumo

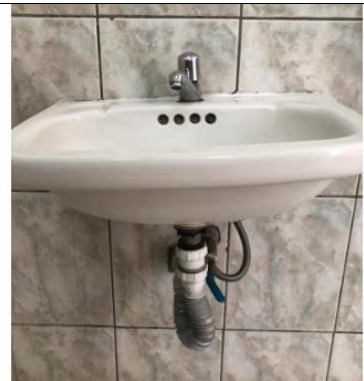
Lavamanos	FV	Funcionales	Alto Consumo
Ubicación Se encuentra ubicado en la planta baja del edificio Mario Rizzini				
Datos adicionales Baño de uso común				
Datos de levantamiento

Debe ser reemplazado, en vista de que es de alto consumo

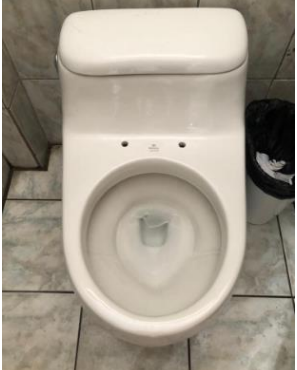
Inodoro	BRIGGS	Con avería	Bajo Consumo

Se encuentra ubicado en la planta baja del edificio Mario Rizzini

Debe colocarse una tapa al inodoro, caso contrario ser reemplazado

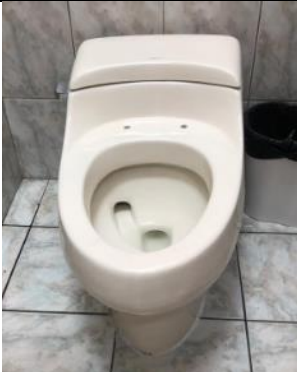
Inodoro	FARNS	Con avería	Bajo Consumo

Se encuentra ubicado en la planta baja del edificio Mario Rizzini

Debe colocarse una tapa al inodoro, caso contrario ser reemplazado

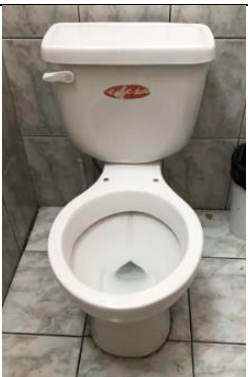
Inodoro	Edesa	Con avería	Alto Consumo

Se encuentra ubicado en la planta baja del edificio Mario Rizzini

Debe ser reemplazado, en vista de que es de alto consumo, y se encuentra sin tapa

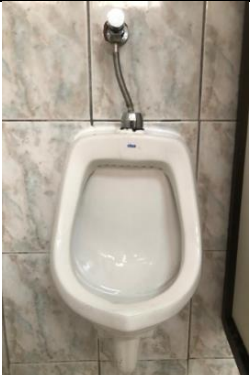
Orinal	Cisa	Funcionales	Bajo Consumo

No debe ser reemplazado, en vista de que es de bajo consumo

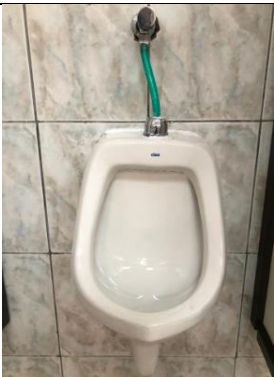
Orinal	Cisa	Funcionales	Bajo Consumo

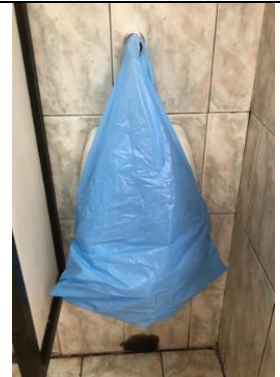
Orinal	Cisa	Sin funcionamiento	Bajo Consumo

Ubicación Se encuentra ubicado en la planta baja del edificio Mario Rizzini
Datos adicionales Baño de uso común
Datos de levantamiento El levantamiento fue realizado el 09/11/2023 por Juan José Arteaga Hernández y Víctor Alexander Fernández Jiménez con la ayuda del Ingeniero Jorge Yanza
Sugerencias Debe ser reemplazado, en vista de que se encuentra sin funcionamiento

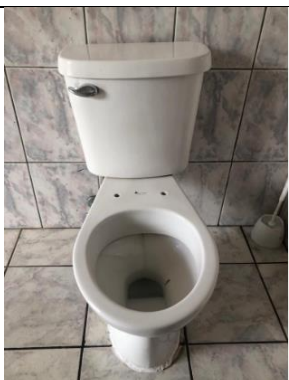
Inodoro	FV	Con avería	Alto Consumo

Ubicación Se encuentra ubicado en la planta baja del edificio Mario Rizzini
Datos adicionales Baño de uso común
Datos de levantamiento El levantamiento fue realizado el 09/11/2023 por Juan José Arteaga Hernández y Víctor Alexander Fernández Jiménez con la ayuda del Ingeniero Jorge Yanza
Sugerencias Debe ser reemplazado, en vista de que es de alto consumo, y se encuentra sin tapa

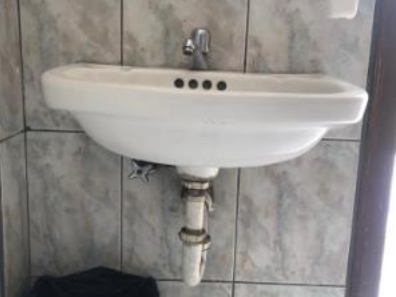
Lavamanos	FV	Funcionales	Alto Consumo
Ubicación Se encuentra ubicado en la planta baja del edificio Mario Rizzini				
Datos adicionales Baño para discapacitados.				
Datos de levantamiento El levantamiento fue realizado el 09/11/2023 por Juan José Arteaga Hernández y Víctor Alexander Fernández Jiménez con la ayuda del Ingeniero Jorge Yanza				
Sugerencias Debe ser reemplazado, en vista de que es de alto consumo

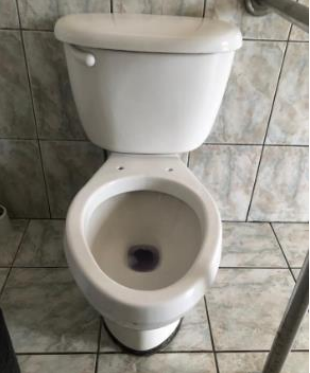
Inodoro	FV	Con avería	Alto Consumo
Ubicación Se encuentra ubicado en la planta baja del edificio Mario Rizzini				
Datos adicionales Baño para discapacitados				
Datos de levantamiento El levantamiento fue realizado el 09/11/2023 por Juan José Arteaga Hernández y Víctor Alexander Fernández Jiménez con la ayuda del Ingeniero Jorge Yanza				
Sugerencias Debe ser reemplazado, en vista de que es de alto consumo, y se encuentra sin tapa

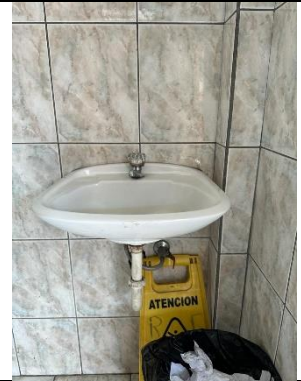
Lavamanos	FV	Funcionales	Alto Consumo
Ubicación Se encuentra ubicado en el piso 1 del edificio Mario Rizzini				
Datos adicionales Baño de uso común				
Datos de levantamiento El levantamiento fue realizado el 09/11/2023 por Juan José Arteaga Hernández y Víctor Alexander Fernández Jiménez con la ayuda del Ingeniero Jorge Yanza				
Sugerencias Debe ser reemplazado, en vista de que es de alto consumo

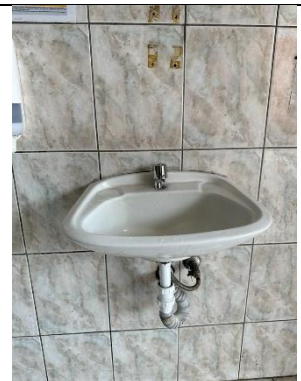
Lavamanos	FV	Funcionales	Alto Consumo
Ubicación Se encuentra ubicado en el piso 1 del edificio Mario Rizzini				
Datos adicionales Baño de uso común				
Datos de levantamiento

Debe ser reemplazado, en vista de que es de alto consumo

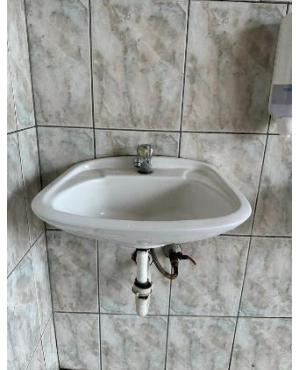
Lavamanos	FV	Funcionales	Alto Consumo

Debe ser reemplazado, en vista de que es de alto consumo

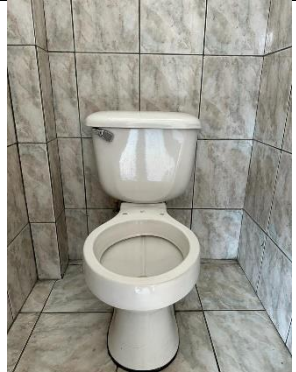
Inodoro	CISA	Con avería	Alto Consumo

Debe ser reemplazado, en vista de que es de alto consumo, y se encuentra sin tapa

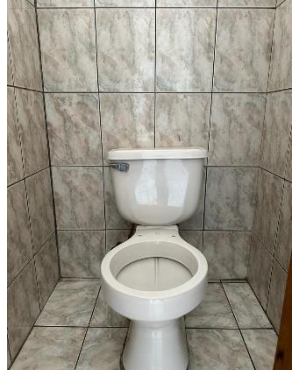
Inodoro	CISA	Con avería	Alto Consumo

Debe ser reemplazado, en vista de que es de alto consumo, y se encuentra sin tapa

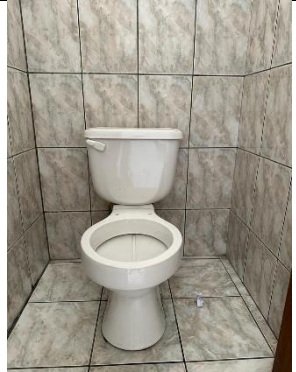
Inodoro	CISA	Con avería	Alto Consumo

Debe ser reemplazado, en vista de que es de alto consumo, y se encuentra sin tapa

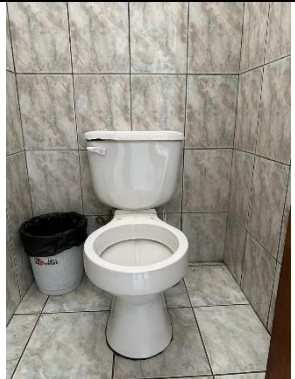
Inodoro	CISA	Con avería	Alto Consumo

Debe ser reemplazado, en vista de que es de alto consumo, y se encuentra sin tapa

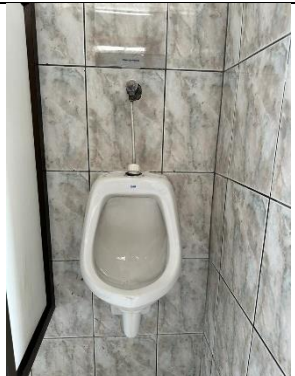
Orinal	CISA	Funcionales	Alto Consumo

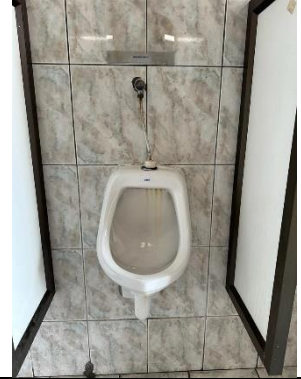
Orinal	CISA	Funcionales	Alto Consumo
<p>Ubicación Se encuentra ubicado en el piso 1 del edificio Mario Rizzini</p>				
<p>Datos adicionales Baño de uso común</p>				
<p>Datos de levantamiento El levantamiento fue realizado el 09/11/2023 por Juan José Arteaga Hernández y Víctor Alexander Fernández Jiménez con la ayuda del Ingeniero Jorge Yanza</p>				
<p>Sugerencias Debe ser reemplazado, en vista de que es de alto consumo</p>

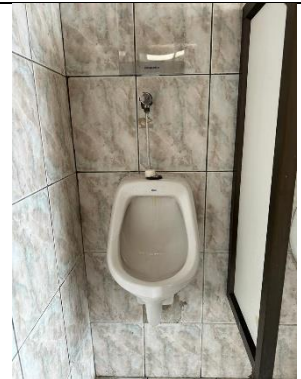
Orinal	CISA	Funcionales	Alto Consumo
<p>Ubicación Se encuentra ubicado en el piso 1 del edificio Mario Rizzini</p>				
<p>Datos adicionales Baño de uso común</p>

Datos de levantamiento El levantamiento fue realizado el 09/11/2023 por Juan José Arteaga Hernández y Víctor Alexander Fernández Jiménez con la ayuda del Ingeniero Jorge Yanza
Sugerencias Debe ser reemplazado, en vista de que es de alto consumo

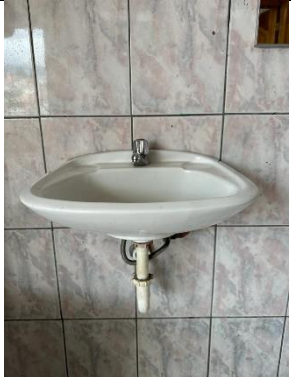
Lavamanos	FV	Funcionales	Alto Consumo
Ubicación Se encuentra ubicado en el piso 1 del edificio Mario Rizzini				
Datos adicionales Baño de uso común				
Datos de levantamiento El levantamiento fue realizado el 09/11/2023 por Juan José Arteaga Hernández y Víctor Alexander Fernández Jiménez con la ayuda del Ingeniero Jorge Yanza				
Sugerencias Debe ser reemplazado, en vista de que es de alto consumo

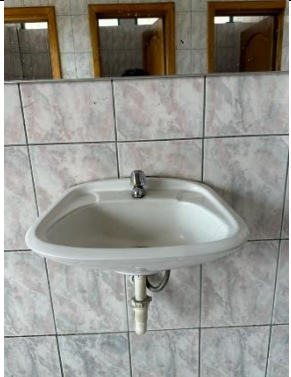
Lavamanos	FV	Funcionales	Alto Consumo
Ubicación Se encuentra ubicado en el piso 1 del edificio Mario Rizzini				
Datos adicionales

Baño de uso común
Datos de levantamiento El levantamiento fue realizado el 09/11/2023 por Juan José Arteaga Hernández y Víctor Alexander Fernández Jiménez con la ayuda del Ingeniero Jorge Yanza
Sugerencias Debe ser reemplazado, en vista de que es de alto consumo

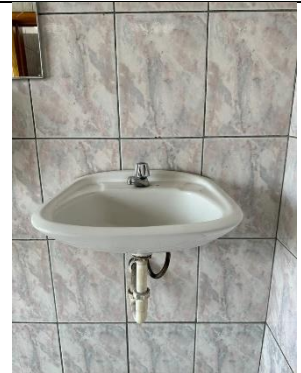
Lavamanos	FV	Funcionales	Alto Consumo

Sugerencias
Debe ser reemplazado, en vista de que es de alto consumo

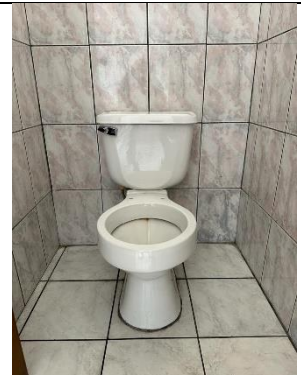
Inodoro	FV	Con avería	Alto Consumo

Baño de uso común
Datos de levantamiento El levantamiento fue realizado el 09/11/2023 por Juan José Arteaga Hernández y Víctor Alexander Fernández Jiménez con la ayuda del Ingeniero Jorge Yanza
Sugerencias Debe ser reemplazado, en vista de que es de alto consumo, y se encuentra sin tapa

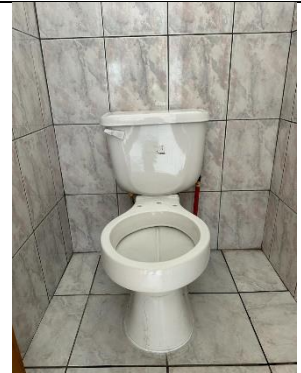
Inodoro	CISA	Con avería	Alto Consumo

Sugerencias
Debe ser reemplazado, en vista de que es de alto consumo, y se encuentra sin tapa

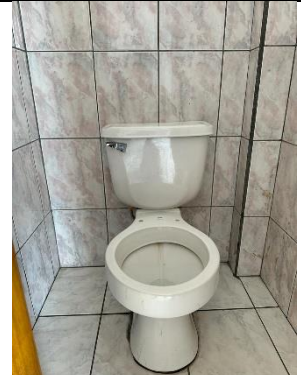
Inodoro	FV	Con avería	Alto Consumo

Baño de uso común
Datos de levantamiento El levantamiento fue realizado el 09/11/2023 por Juan José Arteaga Hernández y Víctor Alexander Fernández Jiménez con la ayuda del Ingeniero Jorge Yanza
Sugerencias Debe ser reemplazado, en vista de que es de alto consumo, y se encuentra sin tapa

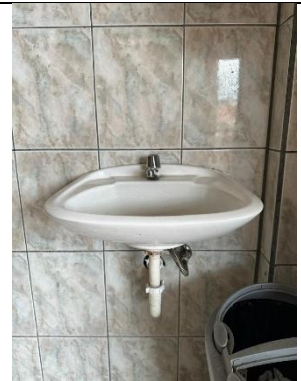
Lavamanos	FV	Funcionales	Alto Consumo
Ubicación Se encuentra ubicado en el piso 1 del edificio Mario Rizzini				
Datos adicionales Baño de uso común				
Datos de levantamiento El levantamiento fue realizado el 09/11/2023 por Juan José Arteaga Hernández y Víctor Alexander Fernández Jiménez con la ayuda del Ingeniero Jorge Yanza				
Sugerencias Debe ser reemplazado, en vista de que es de alto consumo

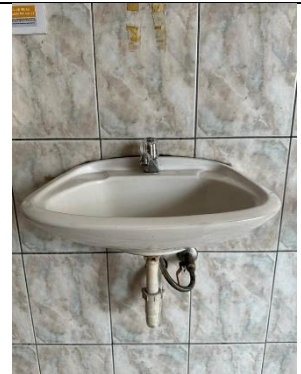
Lavamanos	FV	Funcionales	Alto Consumo

Ubicación Se encuentra ubicado en el piso 1 del edificio Mario Rizzini
Datos adicionales Baño de uso común
Datos de levantamiento El levantamiento fue realizado el 09/11/2023 por Juan José Arteaga Hernández y Víctor Alexander Fernández Jiménez con la ayuda del Ingeniero Jorge Yanza
Sugerencias Debe ser reemplazado, en vista de que es de alto consumo

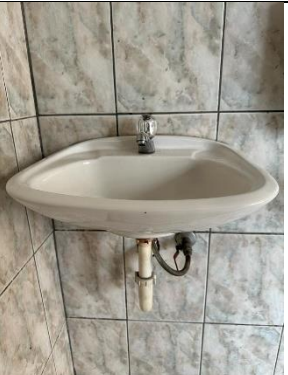
Lavamanos	FV	Funcionales	Alto Consumo

Ubicación Se encuentra ubicado en el piso 1 del edificio Mario Rizzini
Datos adicionales Baño de uso común
Datos de levantamiento El levantamiento fue realizado el 09/11/2023 por Juan José Arteaga Hernández y Víctor Alexander Fernández Jiménez con la ayuda del Ingeniero Jorge Yanza
Sugerencias Debe ser reemplazado, en vista de que es de alto consumo

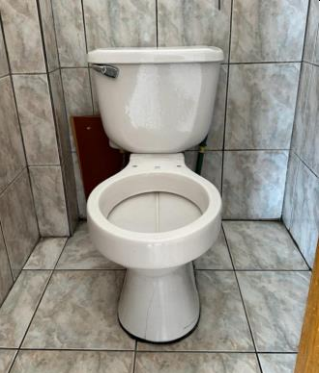
Inodoro	CISA	Con avería	Alto Consumo

Ubicación Se encuentra ubicado en el piso 1 del edificio Mario Rizzini
Datos adicionales Baño de uso común
Datos de levantamiento El levantamiento fue realizado el 09/11/2023 por Juan José Arteaga Hernández y Víctor Alexander Fernández Jiménez con la ayuda del Ingeniero Jorge Yanza
Sugerencias Debe ser reemplazado, en vista de que es de alto consumo, y se encuentra sin tapa

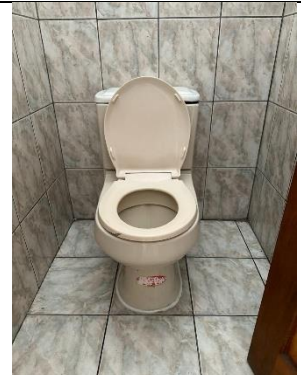
Inodoro	EDESA	Con avería	Alto Consumo

Ubicación Se encuentra ubicado en el piso 1 del edificio Mario Rizzini
Datos adicionales Baño de uso común
Datos de levantamiento El levantamiento fue realizado el 09/11/2023 por Juan José Arteaga Hernández y Víctor Alexander Fernández Jiménez con la ayuda del Ingeniero Jorge Yanza
Sugerencias No debe ser reemplazado, en vista de que es de bajo consumo

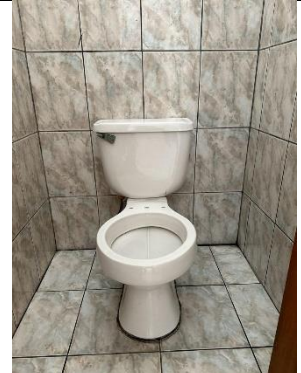
Inodoro	CISA	Con avería	Alto Consumo

Ubicación Se encuentra ubicado en el piso 1 del edificio Mario Rizzini
Datos adicionales Baño de uso común
Datos de levantamiento El levantamiento fue realizado el 09/11/2023 por Juan José Arteaga Hernández y Víctor Alexander Fernández Jiménez con la ayuda del Ingeniero Jorge Yanza
Sugerencias Debe ser reemplazado, en vista de que es de alto consumo, y se encuentra sin tapa

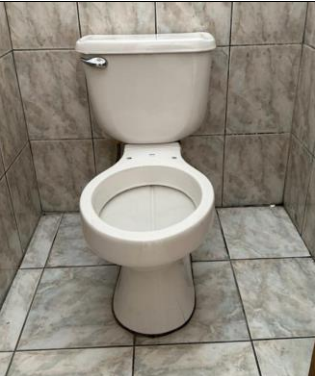
Inodoro	CISA	Con avería	Alto Consumo

Ubicación Se encuentra ubicado en el piso 1 del edificio Mario Rizzini
Datos adicionales Baño de uso común
Datos de levantamiento El levantamiento fue realizado el 09/11/2023 por Juan José Arteaga Hernández y Víctor Alexander Fernández Jiménez con la ayuda del Ingeniero Jorge Yanza
Sugerencias Debe ser reemplazado, en vista de que es de alto consumo, y se encuentra sin tapa

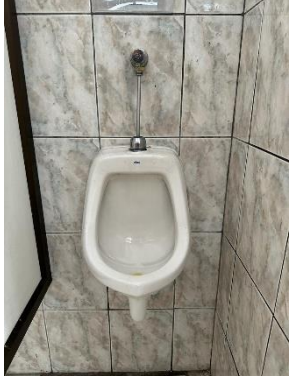
Orinal	CISA	Funcionales	Alto Consumo
---	--------	------	-------------	--------------

Sugerencias
Debe ser reemplazado, en vista de que es de alto consumo

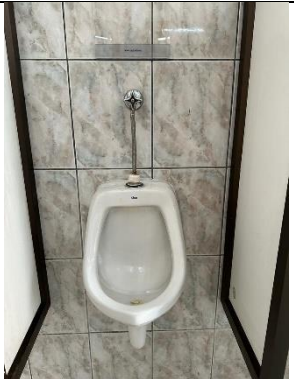
Orinal	CISA	Funcionales	Alto Consumo

Sugerencias
Debe ser reemplazado, en vista de que es de alto consumo

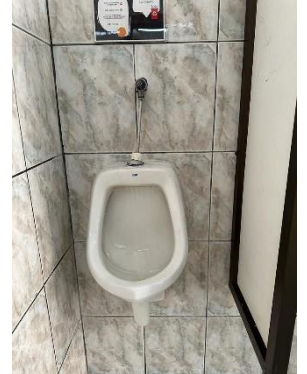
Orinal	CISA	Funcionales	Alto Consumo
Ubicación Se encuentra ubicado en el piso 1 del edificio Mario Rizzini				
Datos adicionales Baño de uso común				
Datos de levantamiento El levantamiento fue realizado el 09/11/2023 por Juan José Arteaga Hernández y Víctor Alexander Fernández Jiménez con la ayuda del Ingeniero Jorge Yanza				
Sugerencias Debe ser reemplazado, en vista de que es de alto consumo

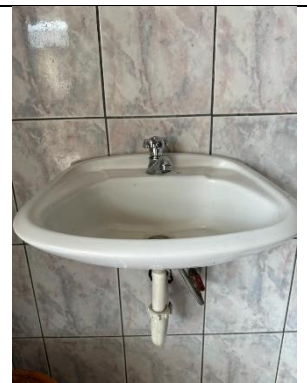
Lavamanos	FV	Funcionales	Alto Consumo
Ubicación Se encuentra ubicado en el piso 1 del edificio Mario Rizzini				
Datos adicionales Baño de uso común				
Datos de levantamiento El levantamiento fue realizado el 09/11/2023 por Juan José Arteaga Hernández y Víctor Alexander Fernández Jiménez con la ayuda del Ingeniero Jorge Yanza				
Sugerencias Debe ser reemplazado, en vista de que es de alto consumo

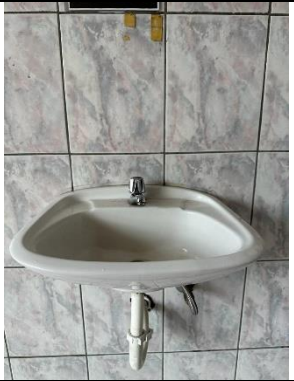
Lavamanos	FV	Funcionales	Alto Consumo
Ubicación Se encuentra ubicado en el piso 1 del edificio Mario Rizzini				
Datos adicionales Baño de uso común				
Datos de levantamiento El levantamiento fue realizado el 09/11/2023 por Juan José Arteaga Hernández y Víctor Alexander Fernández Jiménez con la ayuda del Ingeniero Jorge Yanza				
Sugerencias Debe ser reemplazado, en vista de que es de alto consumo

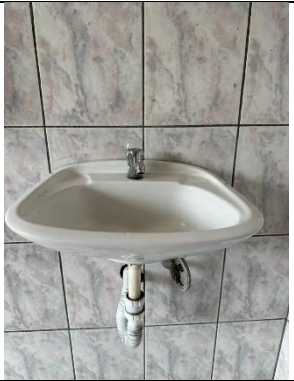
Lavamanos	FV	Funcionales	Alto Consumo
Ubicación Se encuentra ubicado en el piso 1 del edificio Mario Rizzini				
Datos adicionales Baño de uso común				
Datos de levantamiento El levantamiento fue realizado el 09/11/2023 por Juan José Arteaga Hernández y Víctor Alexander Fernández Jiménez con la ayuda del Ingeniero Jorge Yanza				
Sugerencias Debe ser reemplazado, en vista de que es de alto consumo

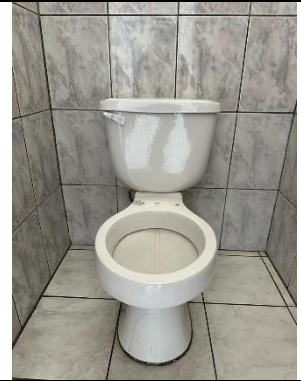
Inodoro	FV	Con avería	Alto Consumo
Ubicación Se encuentra ubicado en el piso 1 del edificio Mario Rizzini				
Datos adicionales Baño de uso común				
Datos de levantamiento El levantamiento fue realizado el 09/11/2023 por Juan José Arteaga Hernández y Víctor Alexander Fernández Jiménez con la ayuda del Ingeniero Jorge Yanza				
Sugerencias Debe ser reemplazado, en vista de que es de alto consumo, y se encuentra sin tapa

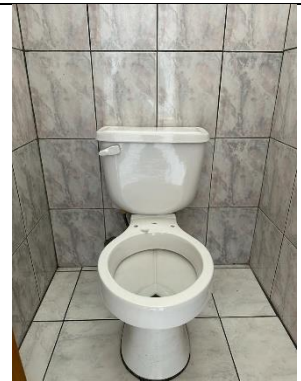
Inodoro	CISA	Con avería	Alto Consumo
Ubicación Se encuentra ubicado en el piso 1 del edificio Mario Rizzini				
Datos adicionales Baño de uso común				
Datos de levantamiento El levantamiento fue realizado el 09/11/2023 por Juan José Arteaga Hernández y Víctor Alexander Fernández Jiménez con la ayuda del Ingeniero Jorge Yanza				
Sugerencias Debe ser reemplazado, en vista de que es de alto consumo, y se encuentra sin tapa

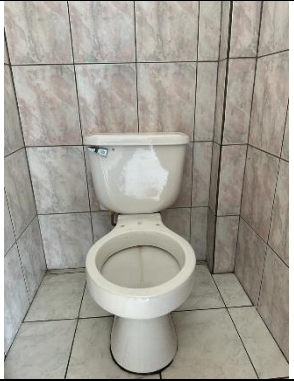
Inodoro	FV	Con avería	Alto Consumo
Ubicación Se encuentra ubicado en el piso 1 del edificio Mario Rizzini				
Datos adicionales Baño de uso común				
Datos de levantamiento El levantamiento fue realizado el 09/11/2023 por Juan José Arteaga Hernández y Víctor Alexander Fernández Jiménez con la ayuda del Ingeniero Jorge Yanza				
Sugerencias Debe ser reemplazado, en vista de que es de alto consumo, y se encuentra sin tapa

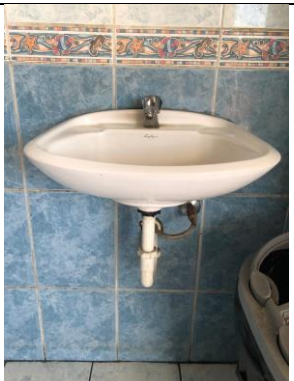
Lavamanos	FV	Funcionales	Alto Consumo
Ubicación Se encuentra ubicado en la planta baja del edificio Mario Rizzini				
Datos adicionales Baño de uso común				
Datos de levantamiento

Debe ser reemplazado, en vista de que es de alto consumo

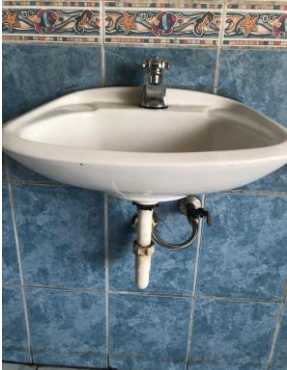
Lavamanos	FV	Funcionales	Alto Consumo

Se encuentra ubicado en la planta baja del edificio Mario Rizzini

Debe ser reemplazado, en vista de que es de alto consumo

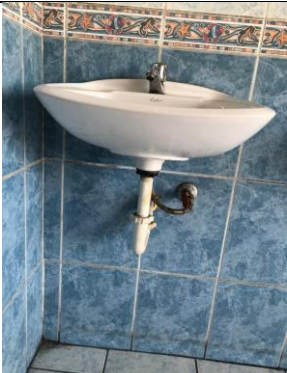
Lavamanos	FV	Funcionales	Alto Consumo

Se encuentra ubicado en la planta baja del edificio Mario Rizzini

Datos de levantamiento El levantamiento fue realizado el 09/11/2023 por Juan José Arteaga Hernández y Víctor Alexander Fernández Jiménez con la ayuda del Ingeniero Jorge Yanza
Sugerencias Debe ser reemplazado, en vista de que es de alto consumo

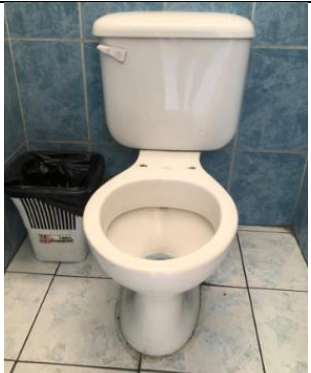
Inodoro	FV	Con avería	Alto Consumo

Ubicación
Se encuentra ubicado en la planta baja del edificio Mario Rizzini

Sugerencias
Debe ser reemplazado, en vista de que es de alto consumo, y se encuentra sin tapa

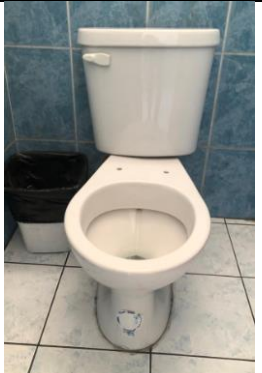
Inodoro	FV	Con avería	Alto Consumo

Ubicación
Se encuentra ubicado en la planta baja del edificio Mario Rizzini

Baño de uso común
Datos de levantamiento El levantamiento fue realizado el 09/11/2023 por Juan José Arteaga Hernández y Víctor Alexander Fernández Jiménez con la ayuda del Ingeniero Jorge Yanza
Sugerencias Debe ser reemplazado, en vista de que es de alto consumo, y se encuentra sin tapa

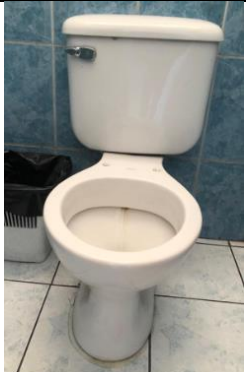
Inodoro	FV	Con avería	Alto Consumo

Ubicación Se encuentra ubicado en la planta baja del edificio Mario Rizzini
Datos adicionales Baño de uso común
Datos de levantamiento El levantamiento fue realizado el 09/11/2023 por Juan José Arteaga Hernández y Víctor Alexander Fernández Jiménez con la ayuda del Ingeniero Jorge Yanza
Sugerencias Debe ser reemplazado, en vista de que es de alto consumo, y se encuentra sin tapa

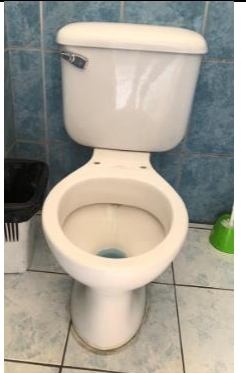
Inodoro	FV	Con avería	Alto Consumo
Ubicación Se encuentra ubicado en la planta baja del edificio Mario Rizzini				
Datos adicionales

Baño de uso común
Datos de levantamiento El levantamiento fue realizado el 09/11/2023 por Juan José Arteaga Hernández y Víctor Alexander Fernández Jiménez con la ayuda del Ingeniero Jorge Yanza
Sugerencias Debe ser reemplazado, en vista de que es de alto consumo, y se encuentra sin tapa

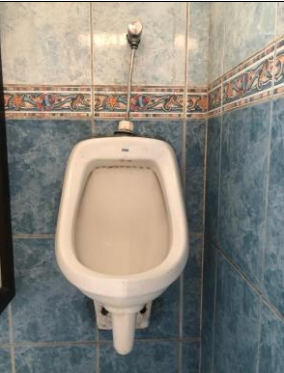
Orinal	Cisa	Funcionales	Bajo Consumo

Ubicación Se encuentra ubicado en la planta baja del edificio Mario Rizzini
Datos adicionales Baño de uso común
Datos de levantamiento El levantamiento fue realizado el 09/11/2023 por Juan José Arteaga Hernández y Víctor Alexander Fernández Jiménez con la ayuda del Ingeniero Jorge Yanza
Sugerencias No debe ser reemplazado, en vista de que es de bajo consumo

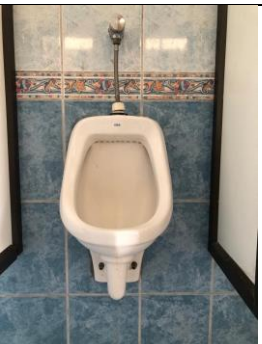
Orinal	Cisa	Funcionales	Bajo Consumo

Baño de uso común
Datos de levantamiento El levantamiento fue realizado el 09/11/2023 por Juan José Arteaga Hernández y Víctor Alexander Fernández Jiménez con la ayuda del Ingeniero Jorge Yanza
Sugerencias No debe ser reemplazado, en vista de que es de bajo consumo

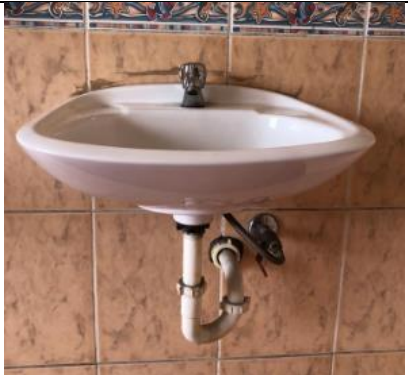
Lavamanos	FV	Funcionales	Alto Consumo

Se encuentra ubicado en la planta baja del edificio Mario Rizzini
Datos adicionales Baño de uso común
Datos de levantamiento El levantamiento fue realizado el 09/11/2023 por Juan José Arteaga Hernández y Víctor Alexander Fernández Jiménez con la ayuda del Ingeniero Jorge Yanza
Sugerencias Debe ser reemplazado, en vista de que es de alto consumo

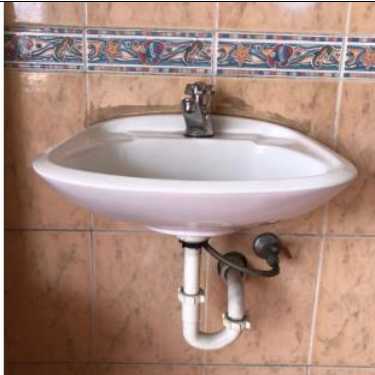
Lavamanos	FV	Funcionales	Alto Consumo

Ubicación Se encuentra ubicado en la planta baja del edificio Mario Rizzini
Datos adicionales Baño de uso común
Datos de levantamiento El levantamiento fue realizado el 09/11/2023 por Juan José Arteaga Hernández y Víctor Alexander Fernández Jiménez con la ayuda del Ingeniero Jorge Yanza
Sugerencias Debe ser reemplazado, en vista de que es de alto consumo

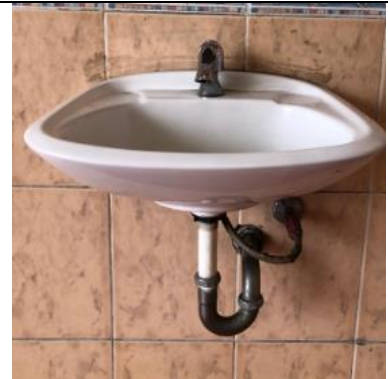
Lavamanos	FV	Funcionales	Alto Consumo
Ubicación Se encuentra ubicado en la planta baja del edificio Mario Rizzini				
Datos adicionales Baño de uso común				
Datos de levantamiento El levantamiento fue realizado el 09/11/2023 por Juan José Arteaga Hernández y Víctor Alexander Fernández Jiménez con la ayuda del Ingeniero Jorge Yanza				
Sugerencias Debe ser reemplazado, en vista de que es de alto consumo

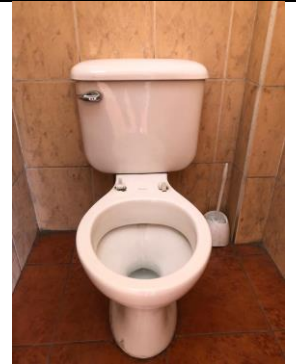
Inodoro	FV	Con avería	Alto Consumo
Ubicación Se encuentra ubicado en la planta baja del edificio Mario Rizzini				
Datos adicionales Baño de uso común				
Datos de levantamiento El levantamiento fue realizado el 09/11/2023 por Juan José Arteaga Hernández y Víctor Alexander Fernández Jiménez con la ayuda del Ingeniero Jorge Yanza				
Sugerencias Debe ser reemplazado, en vista de que es de alto consumo, y se encuentra sin tapa

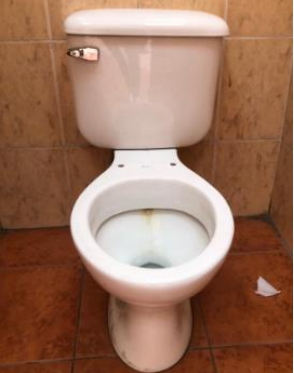
Inodoro	Edesa	Con avería	Alto Consumo
Ubicación Se encuentra ubicado en la planta baja del edificio Mario Rizzini				
Datos adicionales Baño de uso común				
Datos de levantamiento El levantamiento fue realizado el 09/11/2023 por Juan José Arteaga Hernández y Víctor Alexander Fernández Jiménez con la ayuda del Ingeniero Jorge Yanza				
Sugerencias Debe ser reemplazado, en vista de que es de alto consumo, y se encuentra sin tapa

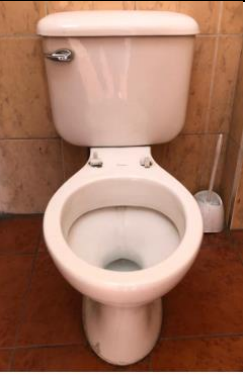
Inodoro	FV	Con avería	Alto Consumo
Ubicación Se encuentra ubicado en la planta baja del edificio Mario Rizzini				
Datos adicionales Baño de uso común				
Datos de levantamiento El levantamiento fue realizado el 09/11/2023 por Juan José Arteaga Hernández y Víctor Alexander Fernández Jiménez con la ayuda del Ingeniero Jorge Yanza				
Sugerencias Debe ser reemplazado, en vista de que es de alto consumo, y se encuentra sin tapa

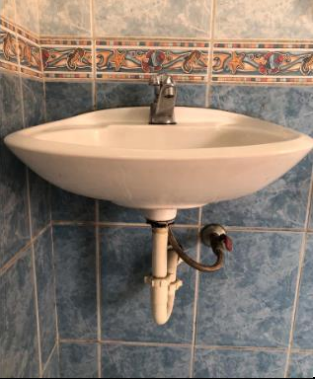
Lavamanos	FV	Funcionales	Alto Consumo
Ubicación Se encuentra ubicado en la planta baja del edificio Mario Rizzini				
Datos adicionales Baño de uso común				
Datos de levantamiento El levantamiento fue realizado el 09/11/2023 por Juan José Arteaga Hernández y Víctor Alexander Fernández Jiménez con la ayuda del Ingeniero Jorge Yanza				
Sugerencias Debe ser reemplazado, en vista de que es de alto consumo

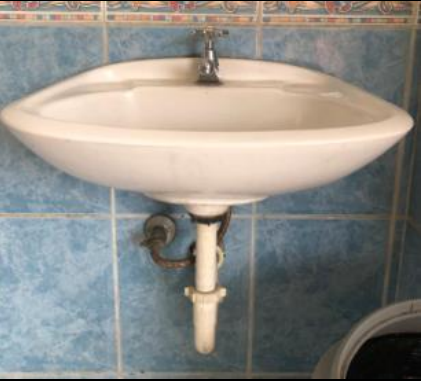
Lavamanos	FV	Funcionales	Alto Consumo
Ubicación Se encuentra ubicado en la planta baja del edificio Mario Rizzini				
Datos adicionales Baño de uso común				
Datos de levantamiento El levantamiento fue realizado el 09/11/2023 por Juan José Arteaga Hernández y Víctor Alexander Fernández Jiménez con la ayuda del Ingeniero Jorge Yanza				
Sugerencias Debe ser reemplazado, en vista de que es de alto consumo

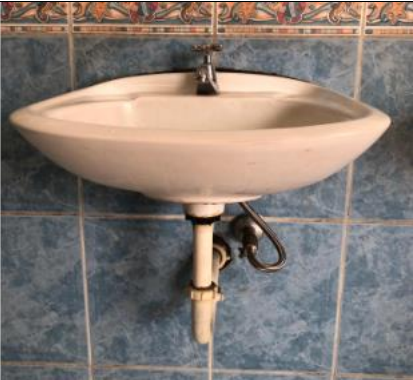
Lavamanos	FV	Funcionales	Alto Consumo
Ubicación Se encuentra ubicado en la planta baja del edificio Mario Rizzini				
Datos adicionales Baño de uso común				
Datos de levantamiento El levantamiento fue realizado el 09/11/2023 por Juan José Arteaga Hernández y Víctor Alexander Fernández Jiménez con la ayuda del Ingeniero Jorge Yanza				
Sugerencias Debe ser reemplazado, en vista de que es de alto consumo

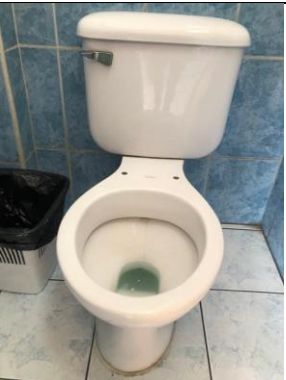
Inodoro	FV	Con avería	Alto Consumo
Ubicación Se encuentra ubicado en la planta baja del edificio Mario Rizzini				
Datos adicionales Baño de uso común				
Datos de levantamiento El levantamiento fue realizado el 09/11/2023 por Juan José Arteaga Hernández y Víctor Alexander Fernández Jiménez con la ayuda del Ingeniero Jorge Yanza				
Sugerencias

Debe ser reemplazado, en vista de que es de alto consumo, y se encuentra sin tapa

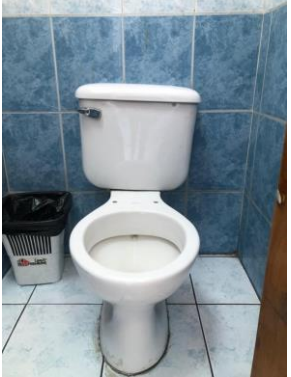
Inodoro	FV	Con avería	Alto Consumo
Ubicación Se encuentra ubicado en la planta baja del edificio Mario Rizzini				
Datos adicionales Baño de uso común				
Datos de levantamiento El levantamiento fue realizado el 09/11/2023 por Juan José Arteaga Hernández y Víctor Alexander Fernández Jiménez con la ayuda del Ingeniero Jorge Yanza				
Sugerencias Debe ser reemplazado, en vista de que es de alto consumo, y se encuentra sin tapa

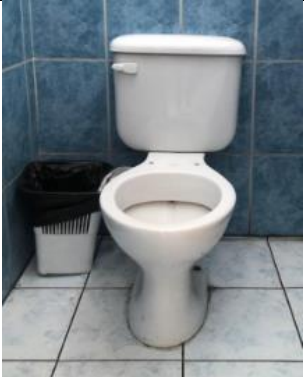
Inodoro	FV	Con avería	Alto Consumo
Ubicación Se encuentra ubicado en la planta baja del edificio Mario Rizzini				
Datos adicionales Baño de uso común				
Datos de levantamiento El levantamiento fue realizado el 09/11/2023 por Juan José Arteaga Hernández y Víctor Alexander Fernández Jiménez con la ayuda del Ingeniero Jorge Yanza				
Sugerencias

Debe ser reemplazado, en vista de que es de alto consumo, y se encuentra sin tapa

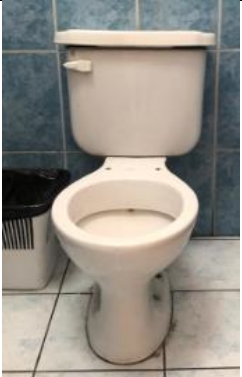
Inodoro	FV	Con avería	Alto Consumo
Ubicación Se encuentra ubicado en la planta baja del edificio Mario Rizzini				
Datos adicionales Baño de uso común				
Datos de levantamiento El levantamiento fue realizado el 09/11/2023 por Juan José Arteaga Hernández y Víctor Alexander Fernández Jiménez con la ayuda del Ingeniero Jorge Yanza				
Sugerencias Debe ser reemplazado, en vista de que es de alto consumo, y se encuentra sin tapa

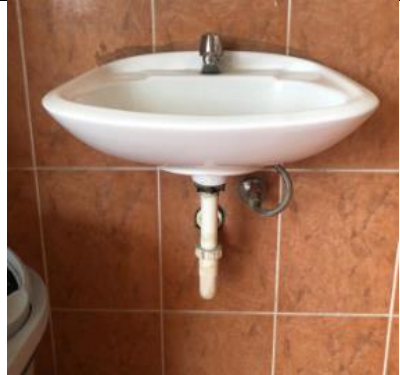
Lavamanos	FV	Funcionales	Alto Consumo

Se encuentra ubicado en la planta baja del edificio Mario Rizzini

Debe ser reemplazado, en vista de que es de alto consumo

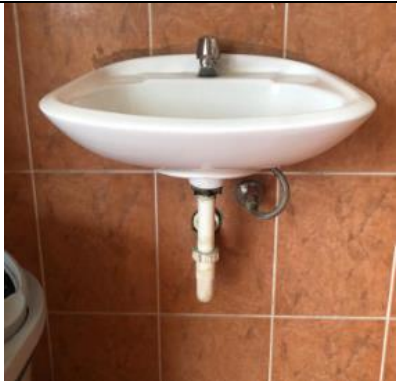
Lavamanos	FV	Funcionales	Alto Consumo
Ubicación Se encuentra ubicado en la planta baja del edificio Mario Rizzini				
Datos adicionales Baño de uso común				
Datos de levantamiento El levantamiento fue realizado el 09/11/2023 por Juan José Arteaga Hernández y Víctor Alexander Fernández Jiménez con la ayuda del Ingeniero Jorge Yanza				
Sugerencias Debe ser reemplazado, en vista de que es de alto consumo

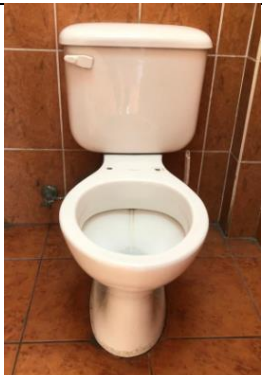
Inodoro	FV	Con avería	Alto Consumo

Ubicación Se encuentra ubicado en la planta baja del edificio Mario Rizzini
Datos adicionales Baño de uso común
Datos de levantamiento El levantamiento fue realizado el 09/11/2023 por Juan José Arteaga Hernández y Víctor Alexander Fernández Jiménez con la ayuda del Ingeniero Jorge Yanza
Sugerencias Debe ser reemplazado, en vista de que es de alto consumo, y se encuentra sin tapa

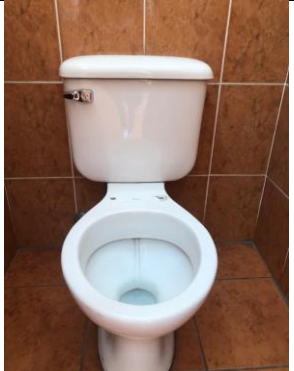
Inodoro	FV	Con avería	Alto Consumo

Ubicación Se encuentra ubicado en la planta baja del edificio Mario Rizzini
Datos adicionales Baño de uso común
Datos de levantamiento El levantamiento fue realizado el 09/11/2023 por Juan José Arteaga Hernández y Víctor Alexander Fernández Jiménez con la ayuda del Ingeniero Jorge Yanza
Sugerencias Debe ser reemplazado, en vista de que es de alto consumo, y se encuentra sin tapa

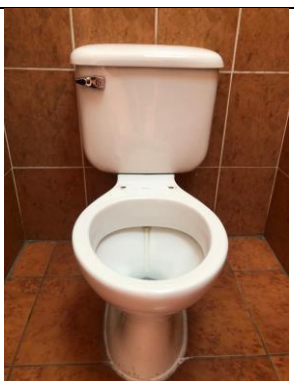
Inodoro	FV	Con avería	Alto Consumo

Ubicación Se encuentra ubicado en la planta baja del edificio Mario Rizzini
Datos adicionales Baño de uso común
Datos de levantamiento El levantamiento fue realizado el 09/11/2023 por Juan José Arteaga Hernández y Víctor Alexander Fernández Jiménez con la ayuda del Ingeniero Jorge Yanza
Sugerencias Debe ser reemplazado, en vista de que es de alto consumo, y se encuentra sin tapa

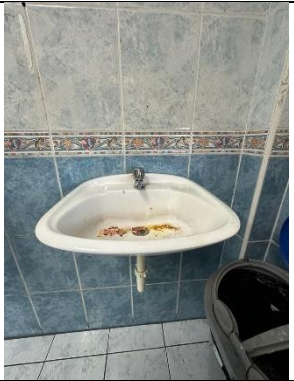
Lavamanos	FV	Funcionales	Alto Consumo
Ubicación Se encuentra ubicado en el piso 3 del edificio Mario Rizzini				
Datos adicionales Baño de uso común				
Datos de levantamiento El levantamiento fue realizado el 09/11/2023 por Juan José Arteaga Hernández y Víctor Alexander Fernández Jiménez con la ayuda del Ingeniero Jorge Yanza				
Sugerencias Debe ser reemplazado, en vista de que es de alto consumo

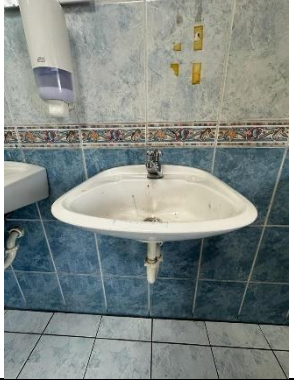
Lavamanos	FV	Funcionales	Alto Consumo
Ubicación Se encuentra ubicado en el piso 3 del edificio Mario Rizzini				
Datos adicionales Baño de uso común				
Datos de levantamiento El levantamiento fue realizado el 09/11/2023 por Juan José Arteaga Hernández y Víctor Alexander Fernández Jiménez con la ayuda del Ingeniero Jorge Yanza				
Sugerencias Debe ser reemplazado, en vista de que es de alto consumo

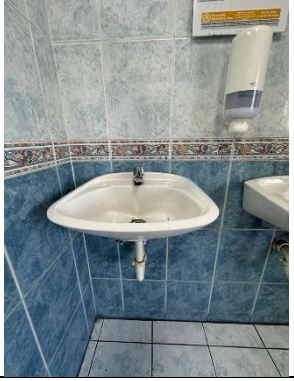
Lavamanos	FV	Funcionales	Alto Consumo
Ubicación Se encuentra ubicado en el piso 3 del edificio Mario Rizzini				
Datos adicionales Baño de uso común				
Datos de levantamiento El levantamiento fue realizado el 09/11/2023 por Juan José Arteaga Hernández y Víctor Alexander Fernández Jiménez con la ayuda del Ingeniero Jorge Yanza				
Sugerencias Debe ser reemplazado, en vista de que es de alto consumo

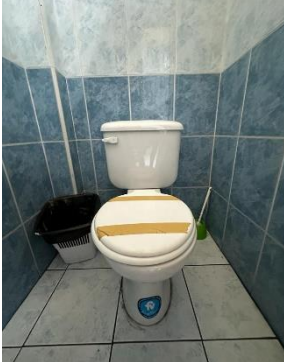
Inodoro	CISA	Con avería	Alto Consumo
Ubicación Se encuentra ubicado en el piso 3 del edificio Mario Rizzini				
Datos adicionales Baño de uso común				
Datos de levantamiento El levantamiento fue realizado el 09/11/2023 por Juan José Arteaga Hernández y Víctor Alexander Fernández Jiménez con la ayuda del Ingeniero Jorge Yanza				
Sugerencias Debe ser reemplazado, en vista de que es de alto consumo, y se encuentra con la tapa en mal estado

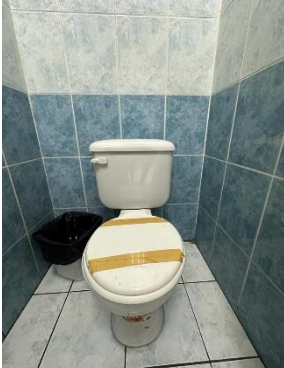
Inodoro	EDESA	Con avería	Alto Consumo
Ubicación Se encuentra ubicado en el piso 3 del edificio Mario Rizzini				
Datos adicionales Baño de uso común				
Datos de levantamiento El levantamiento fue realizado el 09/11/2023 por Juan José Arteaga Hernández y Víctor Alexander Fernández Jiménez con la ayuda del Ingeniero Jorge Yanza				
Sugerencias Debe ser reemplazado, en vista de que es de alto consumo, y se encuentra con la tapa en mal estado

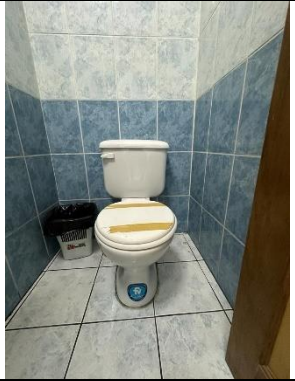
Inodoro	CISA	Con avería	Alto Consumo
Ubicación Se encuentra ubicado en el piso 1 del edificio Mario Rizzini				
Datos adicionales Baño de uso común				
Datos de levantamiento El levantamiento fue realizado el 09/11/2023 por Juan José Arteaga Hernández y Víctor Alexander Fernández Jiménez con la ayuda del Ingeniero Jorge Yanza				
Sugerencias Debe ser reemplazado, en vista de que es de alto consumo, y se encuentra con la tapa en mal estado

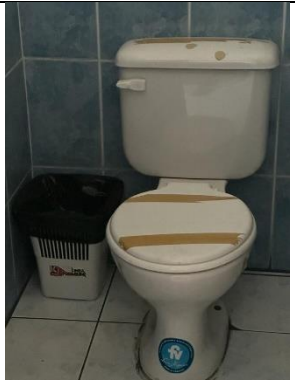
Inodoro	CISA	Con avería	Alto Consumo
Ubicación Se encuentra ubicado en el piso 3 del edificio Mario Rizzini				
Datos adicionales Baño de uso común				
Datos de levantamiento El levantamiento fue realizado el 09/11/2023 por Juan José Arteaga Hernández y Víctor Alexander Fernández Jiménez con la ayuda del Ingeniero Jorge Yanza				
Sugerencias

Debe ser reemplazado, en vista de que es de alto consumo, y se encuentra con la tapa en mal estado

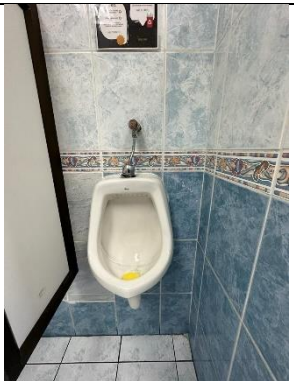
Orinal	CISA	Funcionales	Alto Consumo
Ubicación Se encuentra ubicado en el piso 3 del edificio Mario Rizzini				
Datos adicionales Baño de uso común				
Datos de levantamiento El levantamiento fue realizado el 09/11/2023 por Juan José Arteaga Hernández y Víctor Alexander Fernández Jiménez con la ayuda del Ingeniero Jorge Yanza				
Sugerencias Debe ser reemplazado, en vista de que es de alto consumo				
Fotografía	Tipo de instalación	Marca	Estado	Categoría

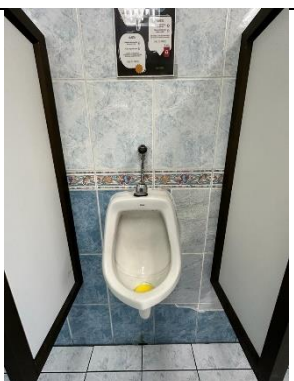
Orinal	CISA	Funcionales	Alto Consumo
Ubicación Se encuentra ubicado en el piso 3 del edificio Mario Rizzini				
Datos adicionales Baño de uso común				
Datos de levantamiento

Debe ser reemplazado, en vista de que es de alto consumo

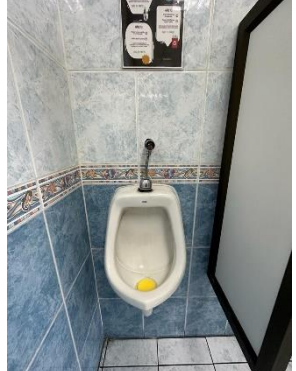
Orinal	CISA	Funcionales	Alto Consumo

Se encuentra ubicado en el piso 3 del edificio Mario Rizzini

Debe ser reemplazado, en vista de que es de alto consumo

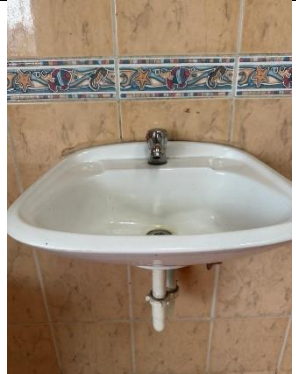
Lavamanos	FV	Funcionales	Alto Consumo

Se encuentra ubicado en el piso 3 del edificio Mario Rizzini

Baño de uso común
Datos de levantamiento El levantamiento fue realizado el 09/11/2023 por Juan José Arteaga Hernández y Víctor Alexander Fernández Jiménez con la ayuda del Ingeniero Jorge Yanza
Sugerencias Debe ser reemplazado, en vista de que es de alto consumo

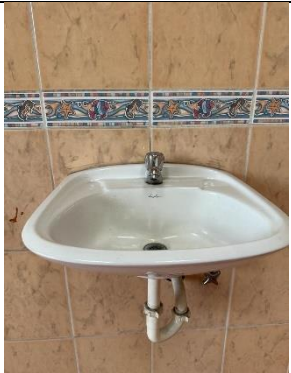
Lavamanos	FV	Funcionales	Alto Consumo

Ubicación
Se encuentra ubicado en el piso 3 del edificio Mario Rizzini

Sugerencias
Debe ser reemplazado, en vista de que es de alto consumo

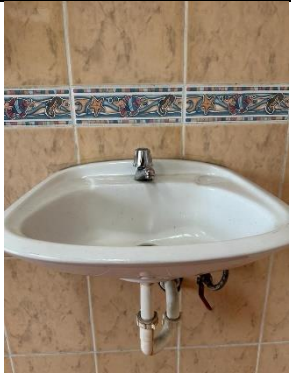
Lavamanos	FV	Funcionales	Alto Consumo

Ubicación
Se encuentra ubicado en el piso 3 del edificio Mario Rizzini

Baño de uso común
Datos de levantamiento El levantamiento fue realizado el 09/11/2023 por Juan José Arteaga Hernández y Víctor Alexander Fernández Jiménez con la ayuda del Ingeniero Jorge Yanza
Sugerencias Debe ser reemplazado, en vista de que es de alto consumo

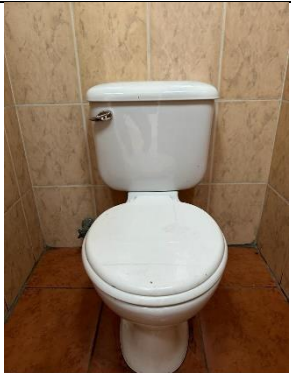
Inodoro	FV	Funcionales	Alto Consumo

Ubicación
Se encuentra ubicado en el piso 3 del edificio Mario Rizzini

Sugerencias
Debe ser reemplazado, en vista de que es de alto consumo

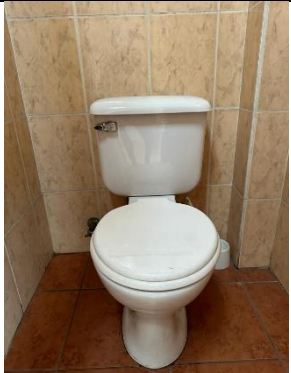
Inodoro	FV	Funcionales	Alto Consumo

Ubicación
Se encuentra ubicado en el piso 3 del edificio Mario Rizzini

Baño de uso común
Datos de levantamiento El levantamiento fue realizado el 09/11/2023 por Juan José Arteaga Hernández y Víctor Alexander Fernández Jiménez con la ayuda del Ingeniero Jorge Yanza
Sugerencias Debe ser reemplazado, en vista de que es de alto consumo

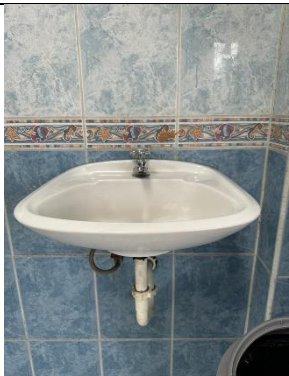
Lavamanos	FV	Funcionales	Alto Consumo

Se encuentra ubicado en el piso 3 del edificio Mario Rizzini

Datos adicionales Baño de uso común
Datos de levantamiento El levantamiento fue realizado el 09/11/2023 por Juan José Arteaga Hernández y Víctor Alexander Fernández Jiménez con la ayuda del Ingeniero Jorge Yanza
Sugerencias Debe ser reemplazado, en vista de que es de alto consumo

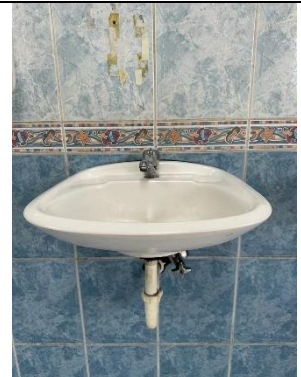
Lavamanos	FV	Funcionales	Alto Consumo

Ubicación Se encuentra ubicado en el piso 3 del edificio Mario Rizzini
Datos adicionales Baño de uso común
Datos de levantamiento El levantamiento fue realizado el 09/11/2023 por Juan José Arteaga Hernández y Víctor Alexander Fernández Jiménez con la ayuda del Ingeniero Jorge Yanza
Sugerencias Debe ser reemplazado, en vista de que es de alto consumo

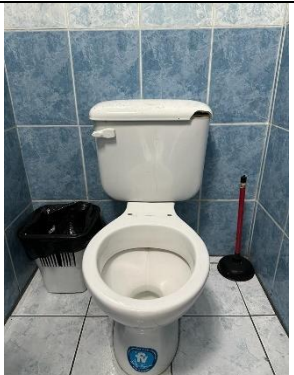
Inodoro	CISA	Con avería	Alto Consumo

Ubicación Se encuentra ubicado en el piso 3 del edificio Mario Rizzini
Datos adicionales Baño de uso común
Datos de levantamiento El levantamiento fue realizado el 09/11/2023 por Juan José Arteaga Hernández y Víctor Alexander Fernández Jiménez con la ayuda del Ingeniero Jorge Yanza
Sugerencias Debe ser reemplazado, en vista de que es de alto consumo, y se encuentra sin tapa

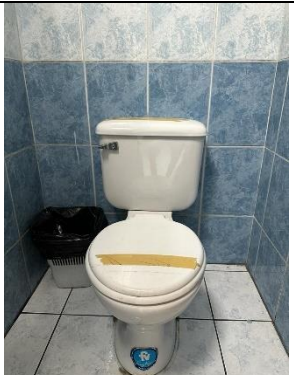
Inodoro	CISA	Con avería	Alto Consumo

Ubicación Se encuentra ubicado en el piso 3 del edificio Mario Rizzini
Datos adicionales Baño de uso común
Datos de levantamiento El levantamiento fue realizado el 09/11/2023 por Juan José Arteaga Hernández y Víctor Alexander Fernández Jiménez con la ayuda del Ingeniero Jorge Yanza
Sugerencias Debe ser reemplazado, en vista de que es de alto consumo, y se encuentra con la tapa en mal estado

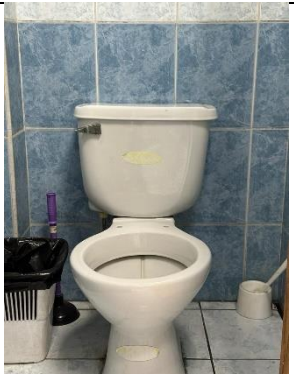
Inodoro	CISA	Con avería	Alto Consumo

Ubicación Se encuentra ubicado en el piso 3 del edificio Mario Rizzini
Datos adicionales Baño de uso común
Datos de levantamiento El levantamiento fue realizado el 09/11/2023 por Juan José Arteaga Hernández y Víctor Alexander Fernández Jiménez con la ayuda del Ingeniero Jorge Yanza
Sugerencias Debe ser reemplazado, en vista de que es de alto consumo, y se encuentra sin tapa

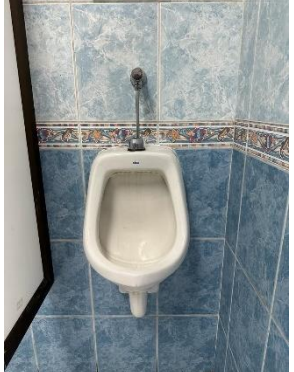
Orinal	CISA	Funcionales	Alto Consumo

Ubicación Se encuentra ubicado en el piso 3 del edificio Mario Rizzini				
Datos adicionales Baño de uso común				
Datos de levantamiento El levantamiento fue realizado el 09/11/2023 por Juan José Arteaga Hernández y Víctor Alexander Fernández Jiménez con la ayuda del Ingeniero Jorge Yanza				
Sugerencias Debe ser reemplazado, en vista de que es de alto consumo				
Fotografía	Tipo de instalación	Marca	Estado	Categoría

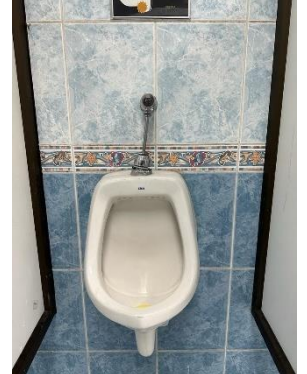
Orinal	CISA	Funcionales	Alto Consumo
Ubicación Se encuentra ubicado en el piso 1 del edificio Mario Rizzini				
Datos adicionales Baño de uso común				
Datos de levantamiento El levantamiento fue realizado el 09/11/2023 por Juan José Arteaga Hernández y Víctor Alexander Fernández Jiménez con la ayuda del Ingeniero Jorge Yanza				
Sugerencias Debe ser reemplazado, en vista de que es de alto consumo

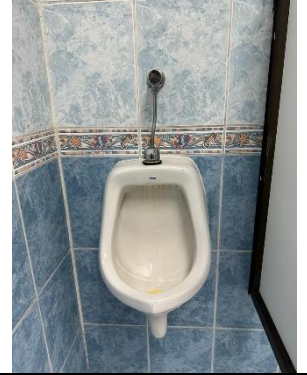
Orinal	CISA	Funcionales	Alto Consumo
Ubicación Se encuentra ubicado en el piso 1 del edificio Mario Rizzini				
Datos adicionales Baño de uso común				
Datos de levantamiento El levantamiento fue realizado el 09/11/2023 por Juan José Arteaga Hernández y Víctor Alexander Fernández Jiménez con la ayuda del Ingeniero Jorge Yanza				
Sugerencias Debe ser reemplazado, en vista de que es de alto consumo

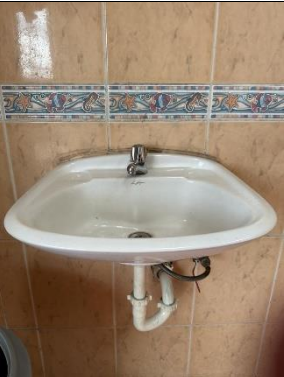
Lavamanos	FV	Funcionales	Alto Consumo
Ubicación Se encuentra ubicado en el piso 3 del edificio Mario Rizzini				
Datos adicionales Baño de uso común				
Datos de levantamiento El levantamiento fue realizado el 09/11/2023 por Juan José Arteaga Hernández y Víctor Alexander Fernández Jiménez con la ayuda del Ingeniero Jorge Yanza				
Sugerencias Debe ser reemplazado, en vista de que es de alto consumo

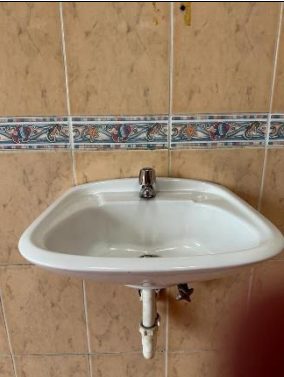
Lavamanos	FV	Funcionales	Alto Consumo
Ubicación Se encuentra ubicado en el piso 3 del edificio Mario Rizzini				
Datos adicionales Baño de uso común				
Datos de levantamiento El levantamiento fue realizado el 09/11/2023 por Juan José Arteaga Hernández y Víctor Alexander Fernández Jiménez con la ayuda del Ingeniero Jorge Yanza				
Sugerencias Debe ser reemplazado, en vista de que es de alto consumo

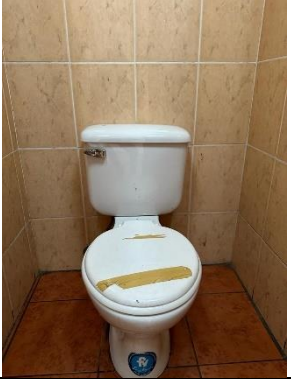
Inodoro	FV	Con avería	Alto Consumo
Ubicación Se encuentra ubicado en el piso 1 del edificio Mario Rizzini				
Datos adicionales Baño de uso común				
Datos de levantamiento El levantamiento fue realizado el 09/11/2023 por Juan José Arteaga Hernández y Víctor Alexander Fernández Jiménez con la ayuda del Ingeniero Jorge Yanza				
Sugerencias

Debe ser reemplazado, en vista de que es de alto consumo, y se encuentra con la tapa en mal estado

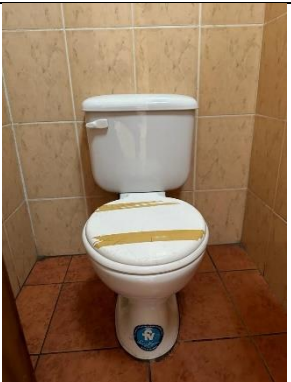
Inodoro	CISA	Con avería	Alto Consumo
Ubicación Se encuentra ubicado en el piso 3 del edificio Mario Rizzini				
Datos adicionales Baño de uso común				
Datos de levantamiento El levantamiento fue realizado el 09/11/2023 por Juan José Arteaga Hernández y Víctor Alexander Fernández Jiménez con la ayuda del Ingeniero Jorge Yanza				
Sugerencias Debe ser reemplazado, en vista de que es de alto consumo, y se encuentra con la tapa en mal estado
