**UNIVERSIDAD POLITÉCNICA SALESIANA**

**LEVANTAMIENTO PLANIMÉTRICO Y EVALUACIÓN DE LOS ESPACIOS  
EDUCATIVOS EN LA ESCUELA SAN VICENTE DE ANDOAS**

Trabajo de titulación previo a la obtención del

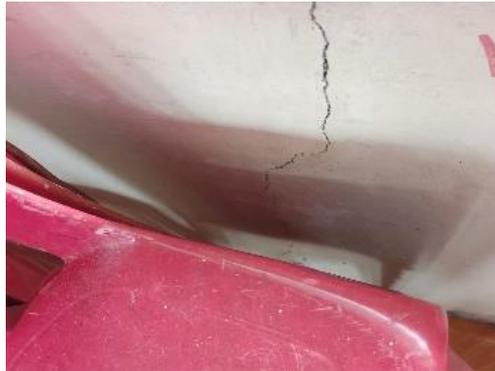
**Figura 28.** Fisura vertical en pared

Otro tipo de fisura presenta en la escuela se encuentra en la bodega donde guardan equipo de educación física y utilería, la cual es una fisura vertical, la cual se observa en la Figura 28, y puede deberse a un asentamiento diferencial del terreno que se encuentra en una zona elevada próxima a un desnivel que con el tipo de suelo de la región puede acentuarse.

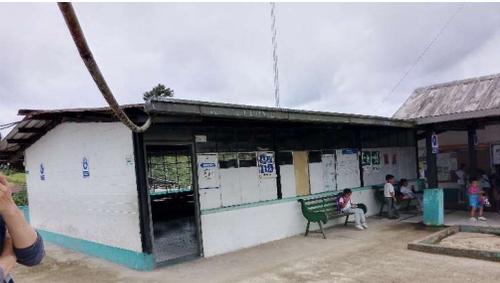
Observaciones: La estructura metálica que conforma el pórtico presenta corrosión en diversas secciones	Base			Número de pisos		Irregularidad edificación		Código de Construcción			Tipo de suelo		
	Puntaje Base	Menor a 4 pisos	De 4 a 7 pisos	Mayor a 7 pisos	Irregularidad Vertical	Irregularidad en planta	Construido antes de 1977 o Construcción sin profesional	Construido entre 1977 y 2001	Construido a partir del 2001	Suelo C	Suelo D	Suelo E	
Madera	4.4	0	N/A	N/A	-2,5	-0,5	0	0	1	0	0	0	
Mampostería sin refuerzo	1.8	0	N/A	N/A	-1	-0,5	-0,2	0	N/A	-0,4	-0,6	-0,8	
Mampostería reforzada	2.8	0	0,4	N/A	-1	-0,5	-1	0	2,8	-0,4	-0,6	-0,4	
Mixta acero-hormigón o mixta madera-hormigón	1.8	0	0,2	0,3	-1,5	-0,5	-1,2	0	1	-0,4	-0,6	-1,2	
Pórtico hormigón armado	2.5	0	0,4	0,6	-1,5	-0,5	-1,2	0	1,4	-0,4	-0,6	-1,2	
Pórtico hormigón armado con muros estructurales	2.8	0	0,4	0,8	-1	-0,5	-1	0	2,4	-0,4	-0,6	-0,8	
Pórtico hormigón armado con mampostería confinada sin refuerzos	1.6	0	0,2	0,3	-1	-0,5	-0,2	0	1,4	-0,4	-0,6	-0,8

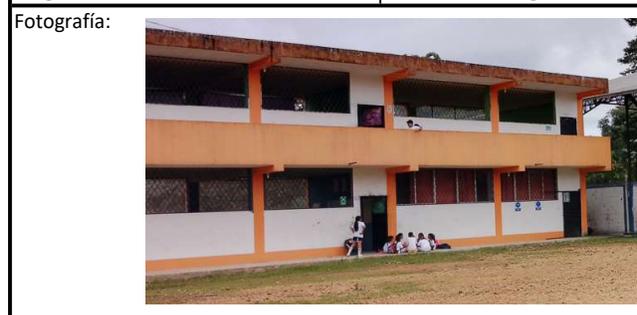
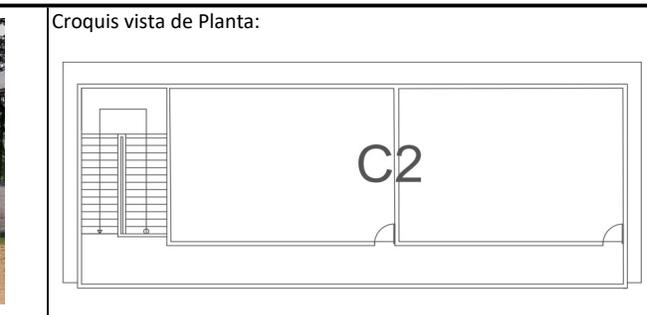
Observaciones: En diferentes secciones se observó humedad en las paredes exteriores	Base	Número de pisos			Irregularidad edificación		Código de Construcción			Tipo de suelo		
	Puntaje Base	Menor a 4 pisos	De 4 a 7 pisos	Mayor a 7 pisos	Irregularidad Vertical	Irregularidad en planta	Construido antes de 1977 o Construcción sin profesional	Construido entre 1977 y 2001	Construido a partir del 2001	Suelo C	Suelo D	Suelo E
Madera	4.4	0	N/A	N/A	-2,5	-0,5	0	0	1	0	0	0
Mampostería sin refuerzo	1.8	0	N/A	N/A	-1	-0,5	-0,2	0	N/A	-0,4	-0,6	-0,8
Mampostería reforzada	2.8	0	0,4	N/A	-1	-0,5	-1	0	2,8	-0,4	-0,6	-0,4
Mixta acero-hormigón o mixta madera-hormigón	1.8	0	0,2	0,3	-1,5	-0,5	-1,2	0	1	-0,4	-0,6	-1,2
Pórtico hormigón armado	2.5	0	0,4	0,6	-1,5	-0,5	-1,2	0	1,4	-0,4	-0,6	-1,2
Pórtico hormigón armado con muros estructurales	2.8	0	0,4	0,8	-1	-0,5	-1	0	2,4	-0,4	-0,6	-0,8
Pórtico hormigón armado con mampostería confinada sin refuerzos	1.6	0	0,2	0,3	-1	-0,5	-0,2	0	1,4	-0,4	-0,6	-0,8

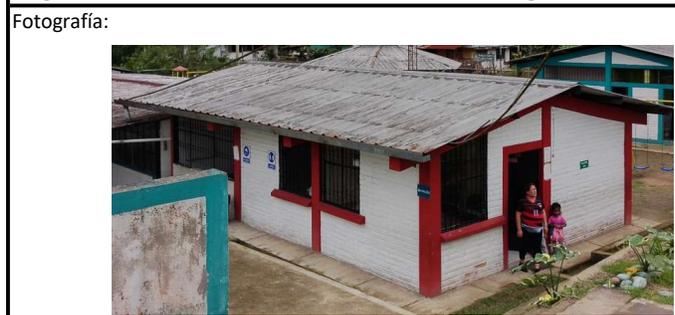
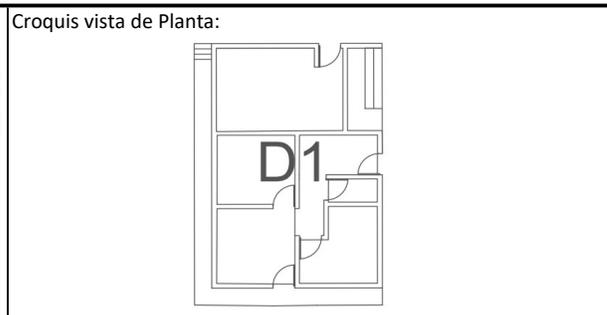
Observaciones: En diferentes secciones se observó humedad debido el ascenso de la humedad del suelo por capilaridad en las paredes interiores	Base			Número de pisos		Irregularidad edificación		Código de Construcción			Tipo de suelo		
	Puntaje Base	Menor a 4 pisos	De 4 a 7 pisos	Mayor a 7 pisos	Irregularidad Vertical	Irregularidad en planta	Construido antes de 1977 o Construcción sin profesional	Construido entre 1977 y 2001	Construido a partir del 2001	Suelo C	Suelo D	Suelo E	
Madera	4.4	0	N/A	N/A	-2,5	-0,5	0	0	1	0	0	0	
Mampostería sin refuerzo	1.8	0	N/A	N/A	-1	-0,5	-0,2	0	N/A	-0,4	-0,6	-0,8	
Mampostería reforzada	2.8	0	0,4	N/A	-1	-0,5	-1	0	2,8	-0,4	-0,6	-0,4	
Mixta acero-hormigón o mixta madera-hormigón	1.8	0	0,2	0,3	-1,5	-0,5	-1,2	0	1	-0,4	-0,6	-1,2	
Pórtico hormigón armado	2.5	0	0,4	0,6	-1,5	-0,5	-1,2	0	1,4	-0,4	-0,6	-1,2	
Pórtico hormigón armado con muros estructurales	2.8	0	0,4	0,8	-1	-0,5	-1	0	2,4	-0,4	-0,6	-0,8

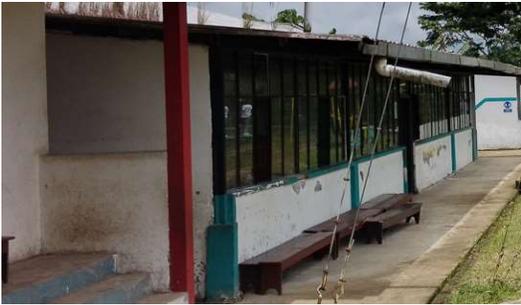
Observaciones: En diferentes secciones se observó deterioro en la estructura de hormigón armado por corrosión generalizada de la armadura. Es apreciable la pérdida de material en la estructura.	Base			Número de pisos		Irregularidad edificación		Código de Construcción			Tipo de suelo		
	Puntaje Base	Menor a 4 pisos	De 4 a 7 pisos	Mayor a 7 pisos	Irregularidad Vertical	Irregularidad en planta	Construido antes de 1977 o Construcción sin profesional	Construido entre 1977 y 2001	Construido a partir del 2001	Suelo C	Suelo D	Suelo E	
Madera	4.4	0	N/A	N/A	-2,5	-0,5	0	0	1	0	0	0	
Mampostería sin refuerzo	1.8	0	N/A	N/A	-1	-0,5	-0,2	0	N/A	-0,4	-0,6	-0,8	
Mampostería reforzada	2.8	0	0,4	N/A	-1	-0,5	-1	0	2,8	-0,4	-0,6	-0,4	
Mixta acero-hormigón o mixta madera-hormigón	1.8	0	0,2	0,3	-1,5	-0,5	-1,2	0	1	-0,4	-0,6	-1,2	
Pórtico hormigón armado	2.5	0	0,4	0,6	-1,5	-0,5	-1,2	0	1,4	-0,4	-0,6	-1,2	
Pórtico hormigón armado con muros estructurales	2.8	0	0,4	0,8	-1	-0,5	-1	0	2,4	-0,4	-0,6	-0,8

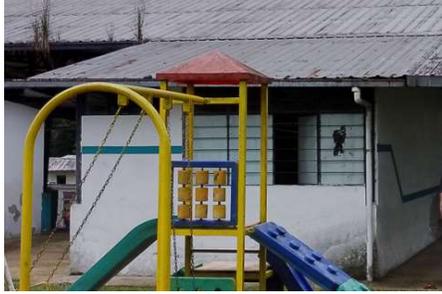
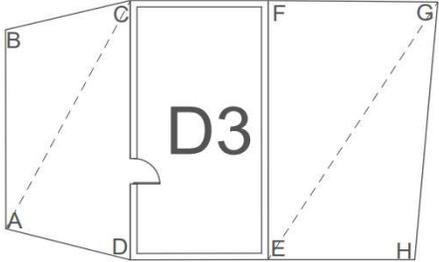
Observaciones: En diferentes secciones se observó humedad en las paredes exteriores	Base	Número de pisos			Irregularidad edificación		Código de Construcción			Tipo de suelo

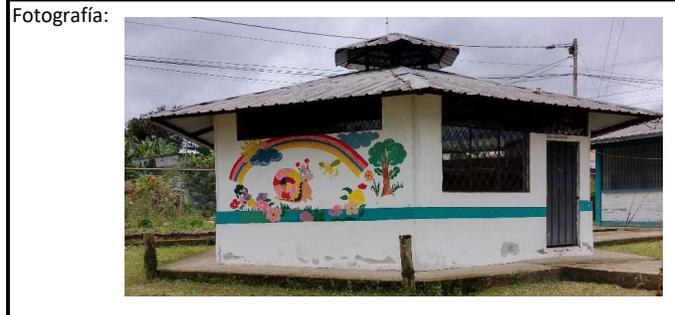
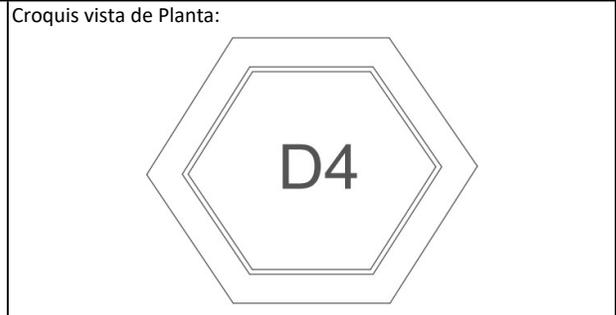
Observaciones: En diferentes secciones se observó humedad en las paredes exteriores	Base	Número de pisos			Irregularidad edificación		Código de Construcción			Tipo de suelo		
	Puntaje Base	Menor a 4 pisos	De 4 a 7 pisos	Mayor a 7 pisos	Irregularidad Vertical	Irregularidad en planta	Construido antes de 1977 o Construcción sin profesional	Construido entre 1977 y 2001	Construido a partir del 2001	Suelo C	Suelo D	Suelo E
Madera	4.4	0	N/A	N/A	-2,5	-0,5	0	0	1	0	0	0
Mampostería sin refuerzo	1.8	0	N/A	N/A	-1	-0,5	-0,2	0	N/A	-0,4	-0,6	-0,8
Mampostería reforzada	2.8	0	0,4	N/A	-1	-0,5	-1	0	2,8	-0,4	-0,6	-0,4
Mixta acero-hormigón o mixta madera-hormigón	1.8	0	0,2	0,3	-1,5	-0,5	-1,2	0	1	-0,4	-0,6	-1,2
Pórtico hormigón armado	2.5	0	0,4	0,6	-1,5	-0,5	-1,2	0	1,4	-0,4	-0,6	-1,2
Pórtico hormigón armado con muros estructurales	2.8	0	0,4	0,8	-1	-0,5	-1	0	2,4	-0,4	-0,6	-0,8
Pórtico hormigón armado con mampostería confinada sin refuerzos	1.6	0	0,2	0,3	-1	-0,5	-0,2	0	1,4	-0,4	-0,6	-0,8

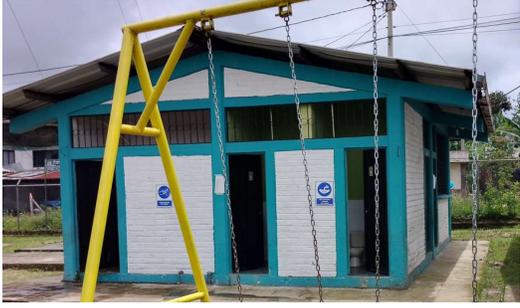
Observaciones: En diferentes secciones se observó humedad en las paredes exteriores y corrosión en algunos elementos metálicos de la estructura	Base	Número de pisos			Irregularidad edificación		Código de Construcción			Tipo de suelo
