**EVALUACIÓN DEL PAVIMENTO Y CÁLCULO DEL PCI EN LA
VÍA ELCARMEN DE SININCAY - LAZARETO**

Trabajo de titulación previo a la obtención del
título de Ingeniero Civil

AUTORES: JORGE MIGUEL GONZALEZ SANCHEZ
KEVIN RONALDO ORTEGA MEDINA

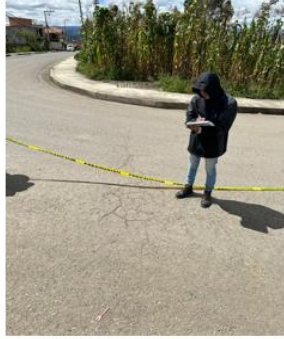
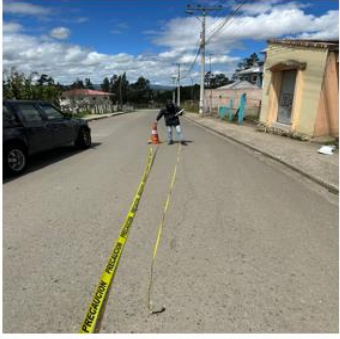
Tipo de fallas tramo 1

2	Exudacion	EX	m2		
3	Agrietamiento en Bloque	BLO	m2		
4	Abultamientos y Hundimientos	ABH	m2		
5	Corrugacion	COR	m2		
6	Depresion	DEP	m2		
7	Grieta de Borde	GB	m		
8	Grieta de reflexion de junta	GR	m		
9	Desnivel Carril/Berma	DN	m		
10	Grietas Longitudinales y Transversales	GLT	m		
11	Parcheo	PA	m2

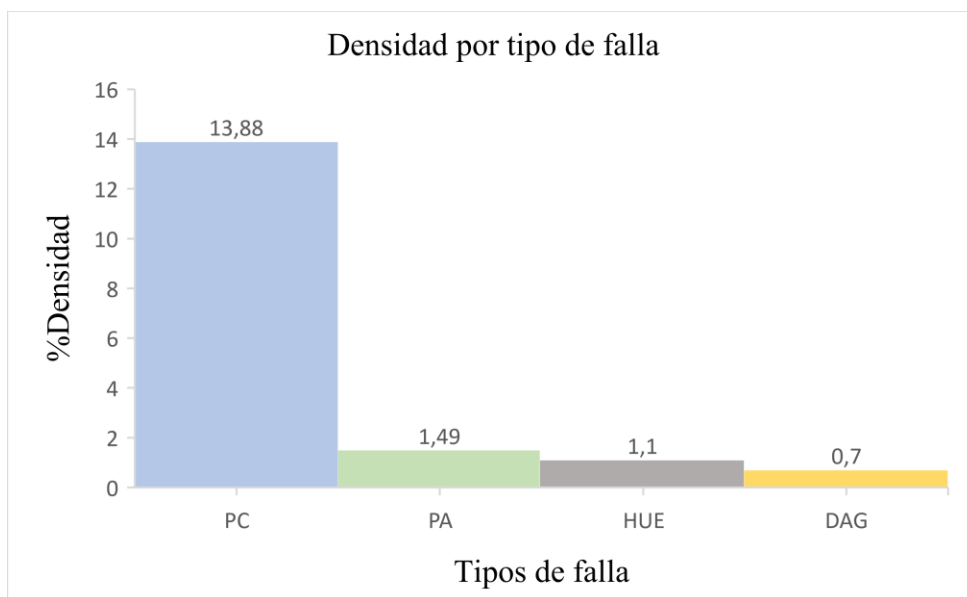
*Fuente: Elaboración propia***Gráfico 2***Densidades por fallas, tramo 2*

PCI	$PCI = 100 - (Max\ VDC\ o\ Total\ VD)$
PCI	32
Clasificación	MALO

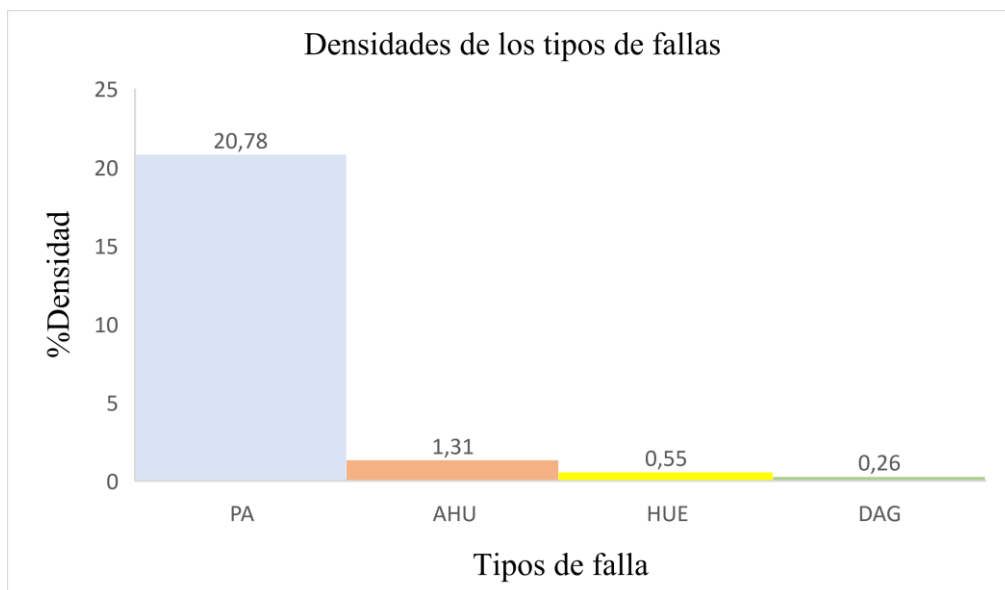
*Fuente: Elaboración propia***Gráfico 3***Densidades tramo 3*

PCI	$PCI = 100 - (Max\ VDC\ o\ Total\ VD)$
PCI	36
Clasificación	MALO

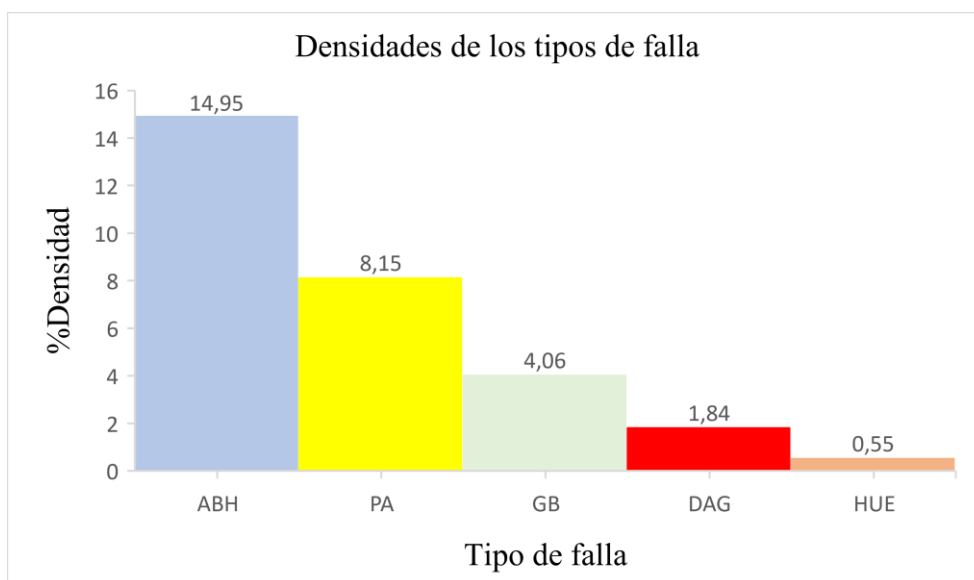
*Fuente: Elaboración propia***Gráfico 4***Densidades tramo 4*

PCI	$PCI = 100 - (Max\ VDC\ o\ Total\ VD)$
PCI	18
Clasificación	MUY MALO

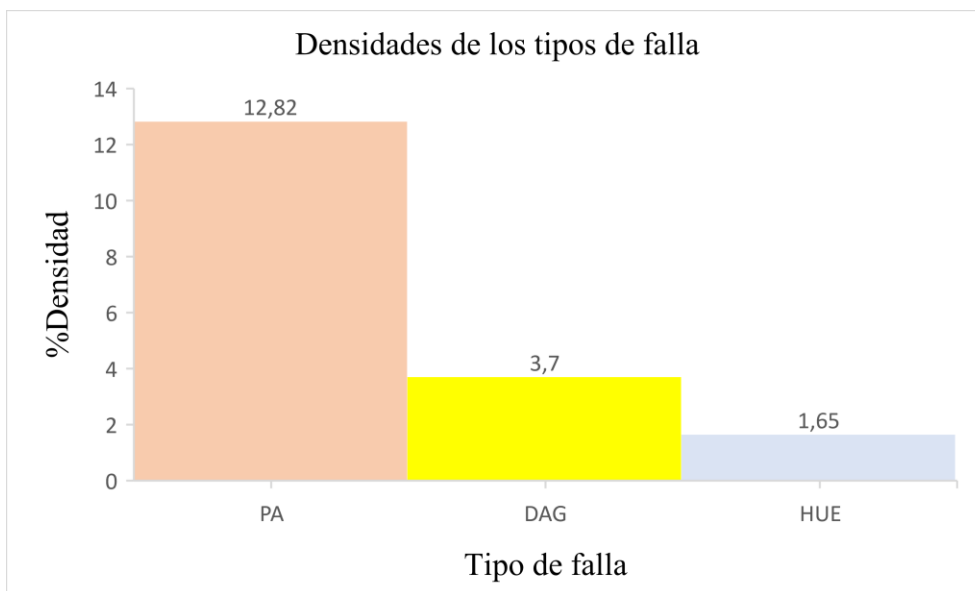
*Fuente: Elaboración propia***Gráfico 5***Densidades tramo 5*

PCI	$PCI = 100 - (Max\ VDC\ o\ Total\ VD)$
PCI	20
Clasificación	MUY MALO

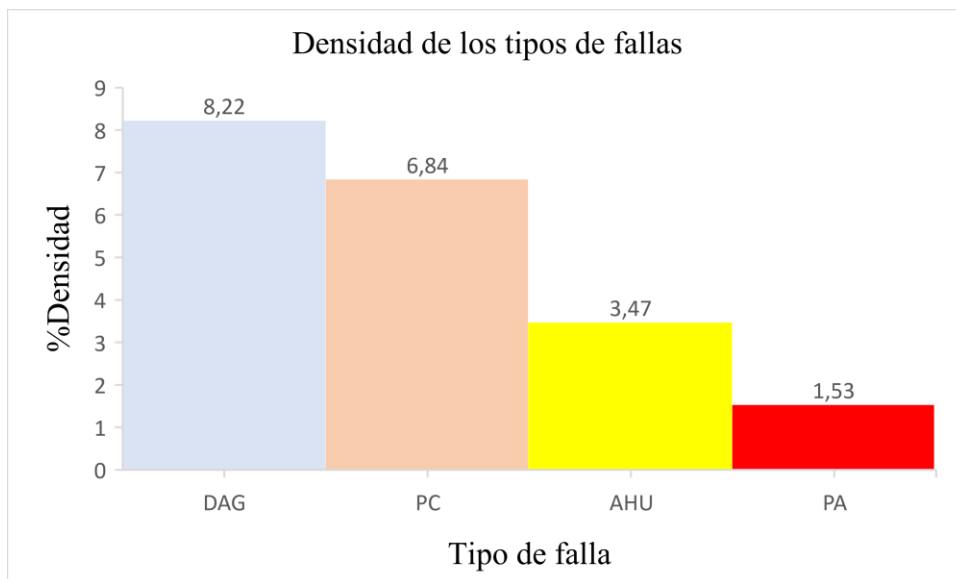
*Fuente: Elaboración propia***Gráfico 6***Densidades tramo 6*

PCI	$PCI = 100 - (Max\ VDC\ o\ Total\ VD)$
PCI	35
Clasificación	MALO

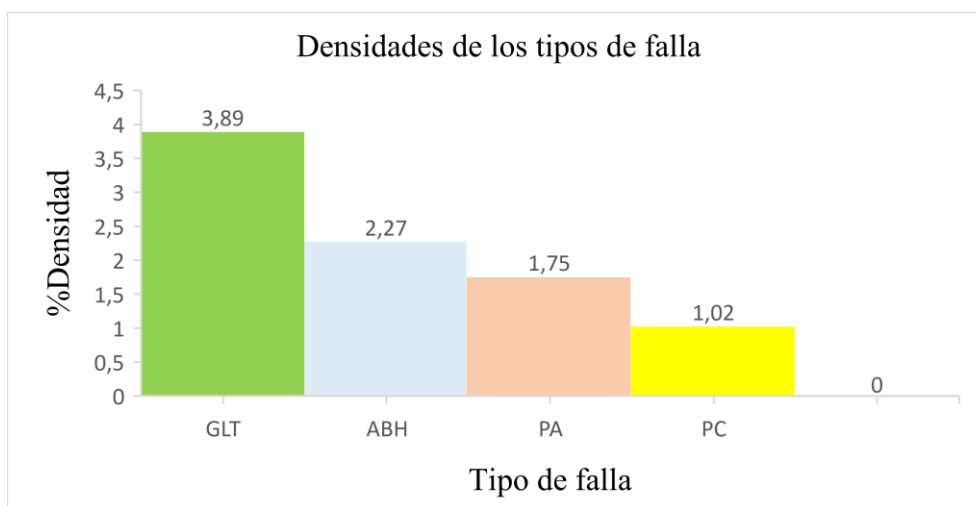
Fuente: Elaboración propia**Gráfico 9***Densidades tramo 9*

PCI	$PCI = 100 - (Max\ VDC\ o\ Total\ VD)$
PCI	72
Clasificación	MUY BUENO

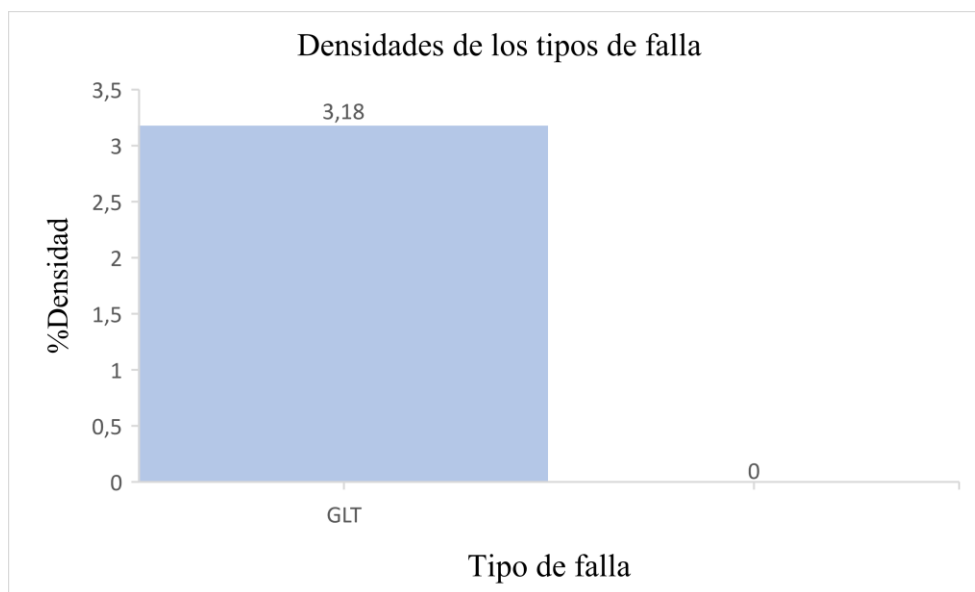
*Fuente: Elaboración propia***Gráfico 11***Densidades tramo 11*

PCI	$PCI = 100 - (Max\ VDC\ o\ Total\ VD)$
PCI	92
Clasificación	EXCELENTE

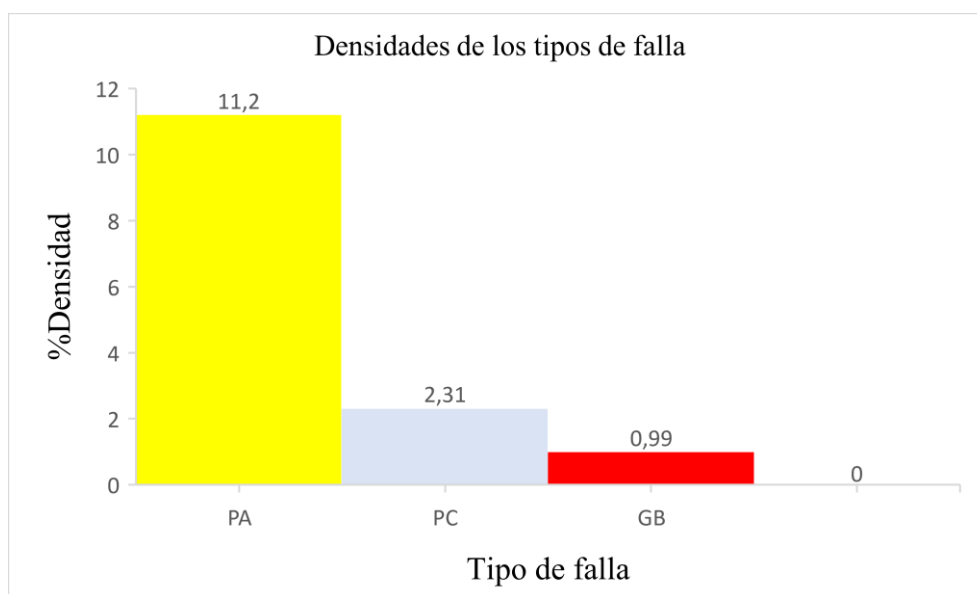
*Fuente: Elaboración propia***Gráfico 13***Densidades tramo 13*

PCI	$PCI = 100 - (Max\ VDC\ o\ Total\ VD)$
PCI	48
Clasificación	REGULAR

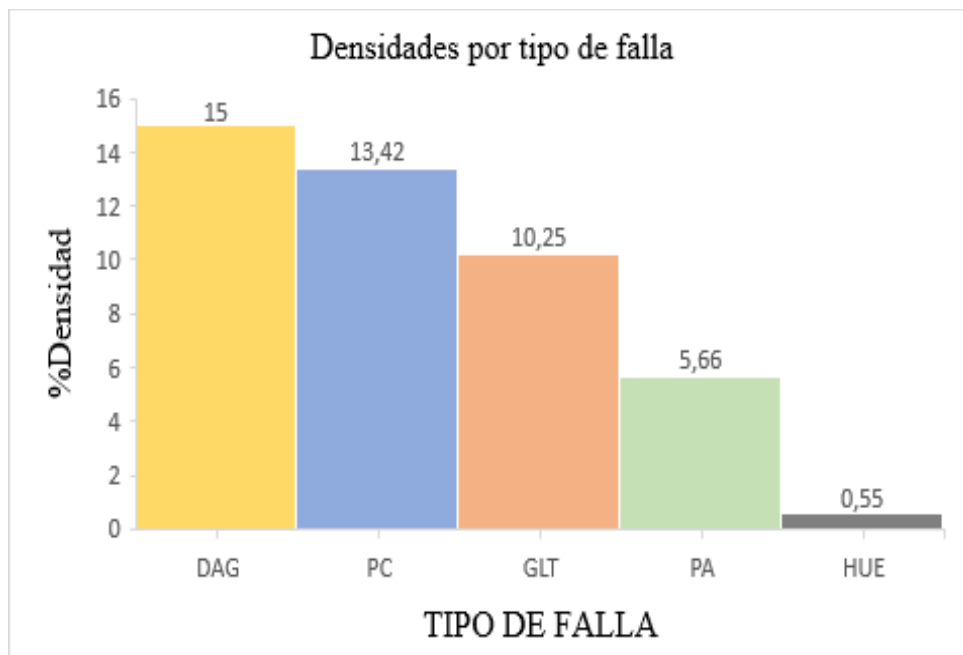
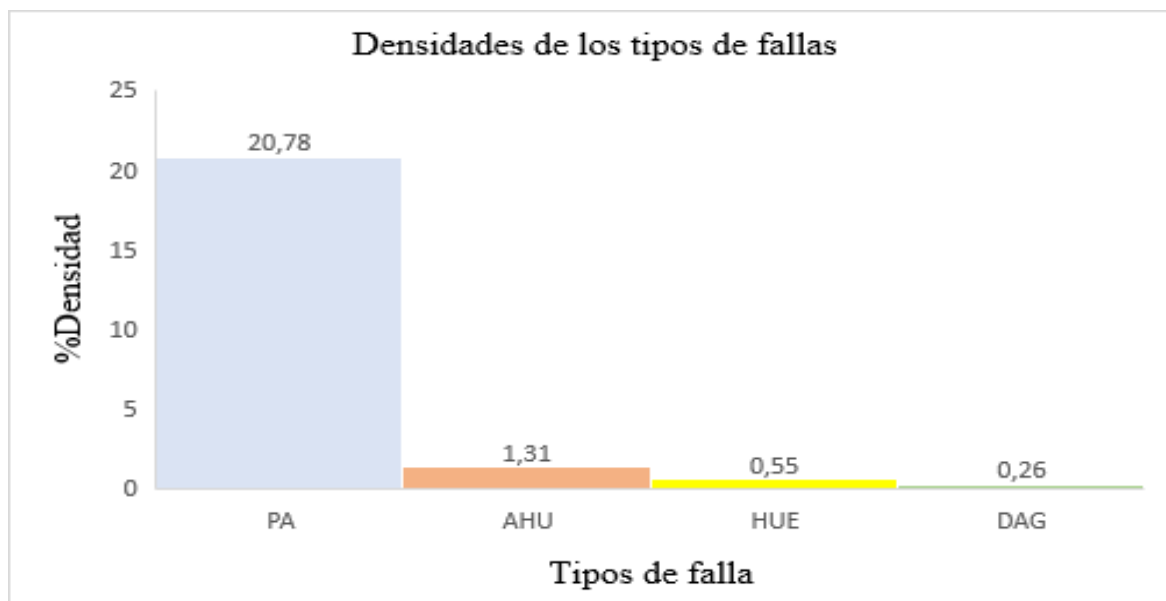
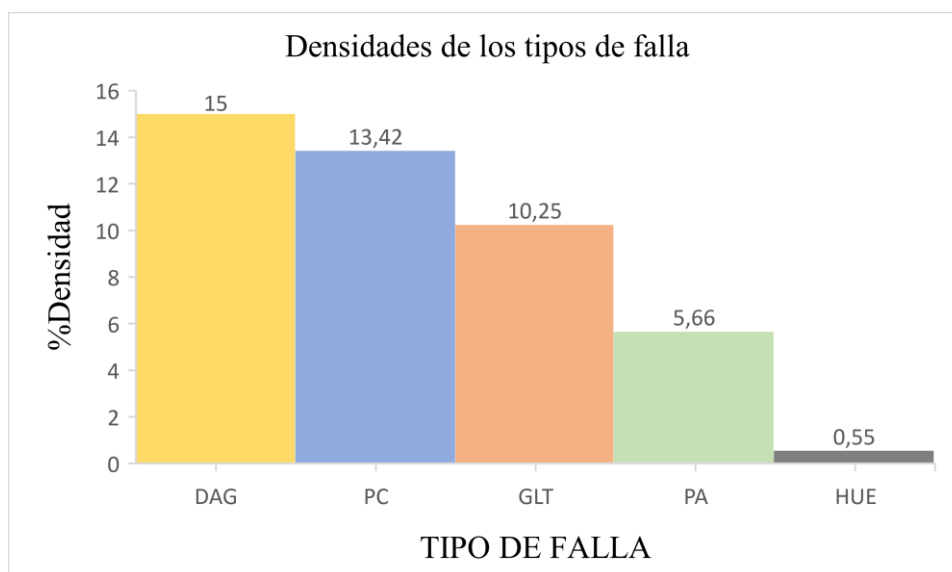
TRAMO 1

E	1	H	Muy deteriorado	m2	0,5	25,5	7,4	2		14,8	14,8
F	13	H	130mm	Und	1	26,38			1	1	1
G	19	H	sin grados de severidad	m2	3,65	27,5	7,5	3,65		27,375	27,375
H	11	M	Moderadamente deteriorado	m2	1,8	28,5	2,9	1		2,9	
I	10	L	3mm	m	1,5	39,3	2,7			2,7	11,2
J	10	L	5mm	m	1,35	41,5	8,5			8,5

EVALUACION SUPERFICIAL DEL PAVIMENTO FLEXIBLE											
FALLA	SEVERIDAD	UND	CANTIDADES PARCIALES						TOTAL	DENSIDAD (%)	VALOR DEDUCIDO
PC	M	m2	0,49	9,2					9,69	5,31	36
PC	H	m2	14,8						14,8	8,11	56
GLT	M	m	7,5						7,5	4,11	9
GLT	L	m	2,7	8,5					11,2	6,14	5
PA	M	m2	7,426	2,9					10,326	5,66	41
HUE	H	Und	1						1	0,55	20
DAG	H	m2	27,375						27,375	15	45
									TOTAL, VD	212

PCI	$PCI = 100 - (Max VDC \text{ o } Total VD)$
PCI	10
Clasificación	FALLADO

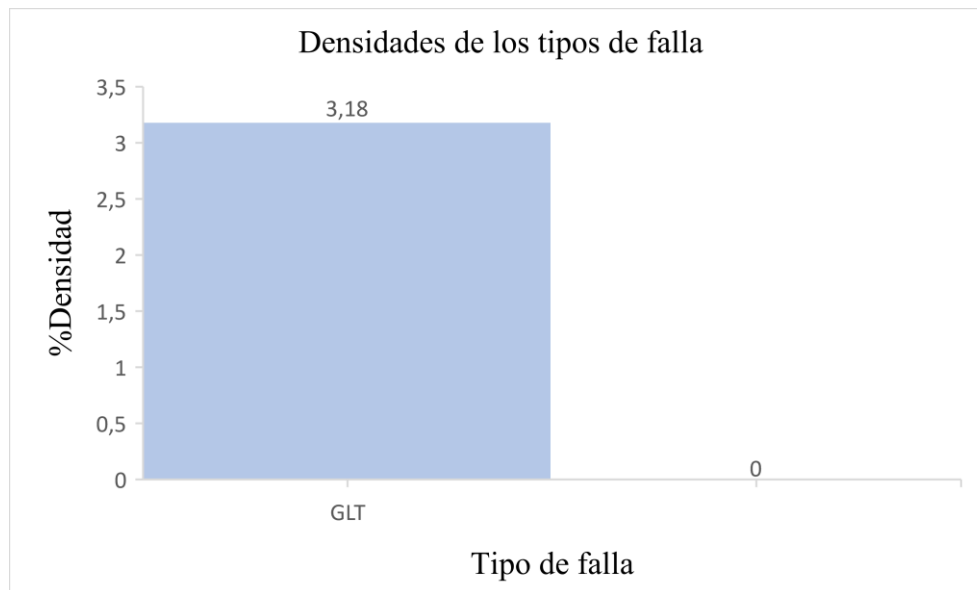
**TRAMO 12**

Daño	Severidad	Medida de la severidad	Unidad	Ubicación		Área /Longitud/Und			Cantidades parciales	Total	
				X m	Y m	L m	A m	Und			
A	10	M	2mm	m	1,1	5,4	5,8		5,8	5,8	
Evaluación superficial del pavimento flexible											
Falla	Severidad	Und	Cantidades parciales						Total	Densidad (%)	Valor deducido
GLT	M	m	5,8						5,8	3,18	8
										Total, VD	8
Cálculo del número máximo admisible de valores deducidos (m)											
Numero de valores deducidos >2			1

PCI	$PCI = 100 - (Max VDC o Total VD)$
PCI	92
Clasificación	EXCELENTE

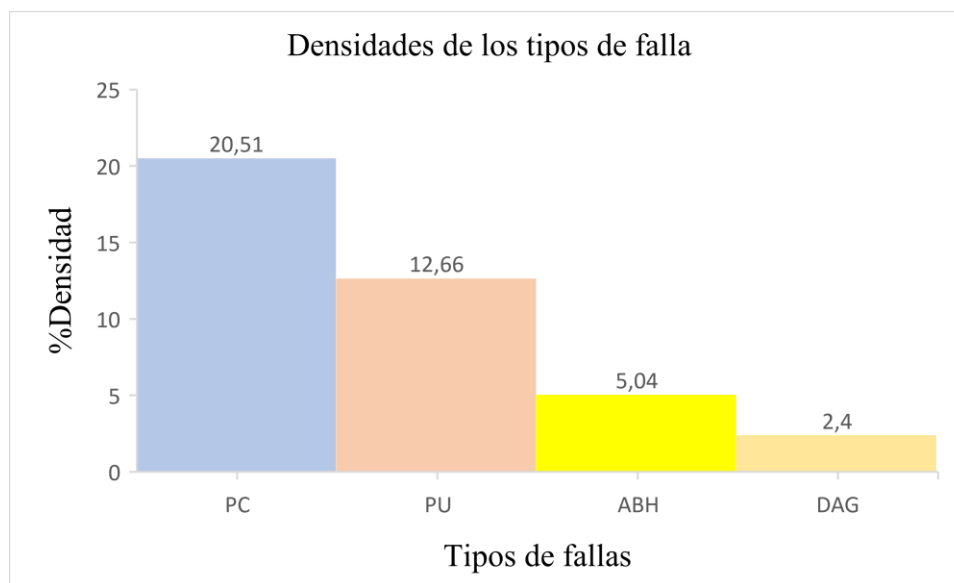
TRAMO 4

Daño	Severidad	Medida de la severidad (mm)	Unidad	Ubicación		Área /Longitud/Und			Cantidades parciales	Total
					X (m)	Y (m)	L (m)	A (m)	Und		
A	11	M	Deficiencia en los bordes	m2	0	2,25	3	0,65		1,95	4,67
B	11	M	Deficiencia en los bordes	m2	0	6,33	4	0,68		2,72	
C	1	M	8mm	m2	1,4	15,3	1,5	1,25		1,875	13,125
D	1	M	9mm	m2	0,8	25,5	9	1,25		11,25

E	12	M	Sin grados de severidad	m2	0,5	38	3,4	1,7		5,78	5,78	
F	19	M	Sin grados de severidad	m2	0,5	45,6	2,8	2		5,6	5,6	
Evaluación superficial del pavimento flexible												
FALLA	SEVERIDAD	UND	Cantidades parciales							TOTAL	DENSIDAD (%)	VALOR DEDUCIDO
PA	M	m2	1,95	2,72						4,67	2,56	15
PC	H	m2	1,875	11,25						13,125	7,19	63
PU	L	m2	5,78							5,78	3,17	3
DAG	L	m2	5,6							5,6	3,07	3
										TOTAL, VD	84	
Numero de valores deducidos >2			4		$m_i = 1 + \frac{9}{98}(100 - HDV_i)$							
Valor deducido más alto (HVDi)			63									
Numero máximo de valores deducidos (mi)			4									
Nº	Cálculo del valor deducido corregido								VDT	q	VDC	
1	63	15	3	3					84	4	48	
2	63	15	3	2					83	3	53	
3	63	15	2	2					82	2	58	
4	63	2	2	2					69	1	68	
										Máximo VDC	68

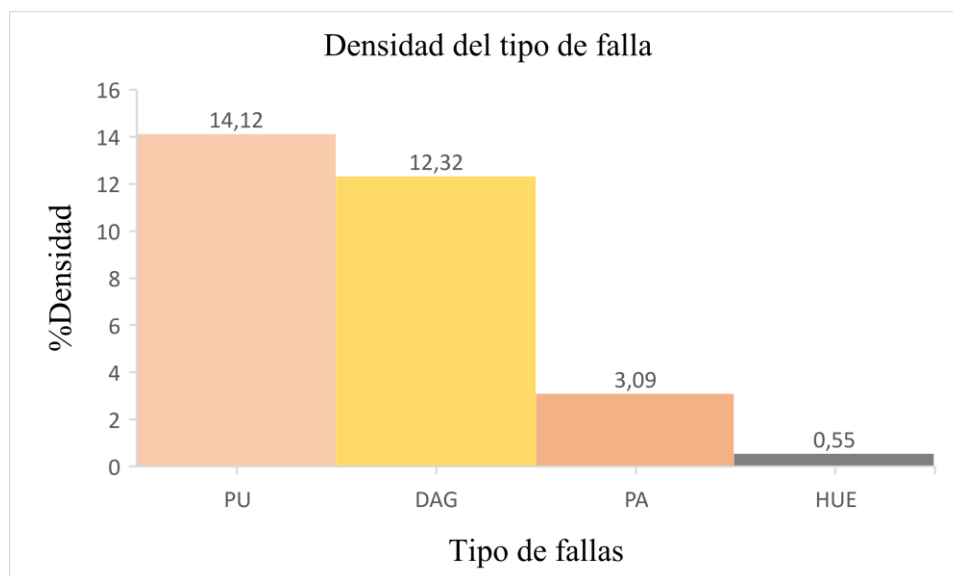
TRAMO 6

Daño	Severidad	Medida de la severidad(mm)	Unidad	X (m)	Y(m)	L(m)	A(m)	Und	Cantidades parciales		
A	7	M	2mm	m	0,2	3,35	6			6	6	
B	13	M	35mm	Und	0,5	9,25			1	1	2	
C	11	M	Deficiencia en los bordes	m2	0,3	15,5	3,41	2,1		7,161	24,357	
D	11	M	Deficiencia en los bordes	m2	1,1	20,12	1,54	0,9		1,386		
E	13	M	30mm	m2	0,5	25,5			1	1		
F	15	M	20mm	m2	0,7	27,8	3,3	2,45		8,085	8,085	
G	11	M	Deficiencia en los bordes	m2	1,7	30,5	5,1	3,1		15,81	15,81	
H	19	M	Sin grados de severidad	m2	1,8	43,5	2	1,55		3,1	3,1	
I	7	H	10mm	m	0,2	48,8	2,7			2,7	2,7	
Evaluación superficial del pavimento flexible												
FAL LA	SEVERIDAD	UND	Cantidades parciales							TOTAL	DENSIDAD (%)	VALOR DEDUCIDO
GB	M	m	6							6	3,29	9
GB	H	m	2,7							2,7	1,48	10
HUE	M	Und	1	1						2	1,1	32
PA	M	m2	7,161	1,386	15,81					24,357	13,35	45
AHU	M	m2	8,085							8,085	4,43	20
DAG	M	m2	3,1							3,1	1,7	8
										TOTAL, VD	124	
Cálculo del número máximo admisible de valores deducidos (m)

PCI	$PCI = 100 - (Max\ VDC\ o\ Total\ VD)$
PCI	32
Clasificación	MALO

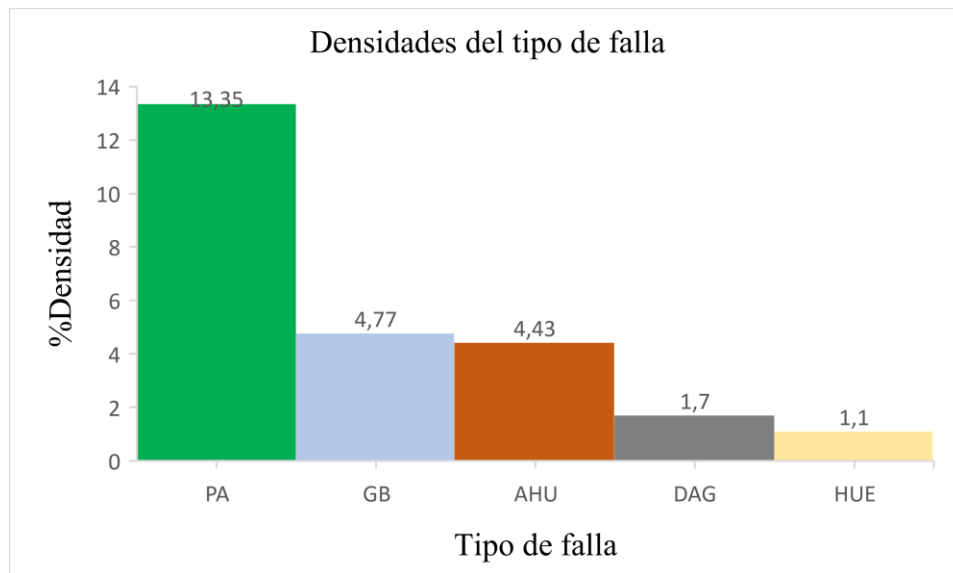
TRAMO 7

Daño	Severidad	Medida de la severidad(mm)	Unidad	Ubicación		Área /Longitud/Und			Cantidades parciales	Total
					X (m)	Y(m)	L(m)	A(m)	Und		
A	19	M	Sin grados de severidad	m2	1,5	8,65	1,1	0,7		0,77	0,77
B	13	M	25mm	Und	1,72	14,75			1	1	1
C	15	M	22mm	m2	0,9	20,5	5,1	2,2		11,22	11,22
D	11	L	Deficiencia en los bordes	m2	0,3	30,45	18,6	2,1		39,06	39,06
E	13	H	25mm	Und	1,1	40,3			1	1	1
F	7	H	10mm	m	0,3	45,5			18,6	18,6	18,6
Evaluación superficial del pavimento flexible											
FALLA	SEVERIDAD	UND	Cantidades parciales						TOTAL	DENSIDAD (%)	VALOR DEDUCIDO
DAG	M	m2	0,77						0,77	0,42	10
HUE	M	Und	1						1	0,55	23
HUE	H	Und	1						1	0,55	42
AHU	M	m2	11,22						11,22	6,15	38
PA	M	m2	39,06						39,06	21,4	41
GB	H	m	18,6						18,6	10,19	15
									TOTAL, VD		169
Cálculo del número máximo admisible de valores deducidos (m)											
Número de valores deducidos >2			6		$m_i = 1 + \frac{9}{98} (100 - HDV_i)$

PCI	$PCI = 100 - (Max VDC \text{ o } Total VD)$
PCI	14
Clasificación	MUY MALO

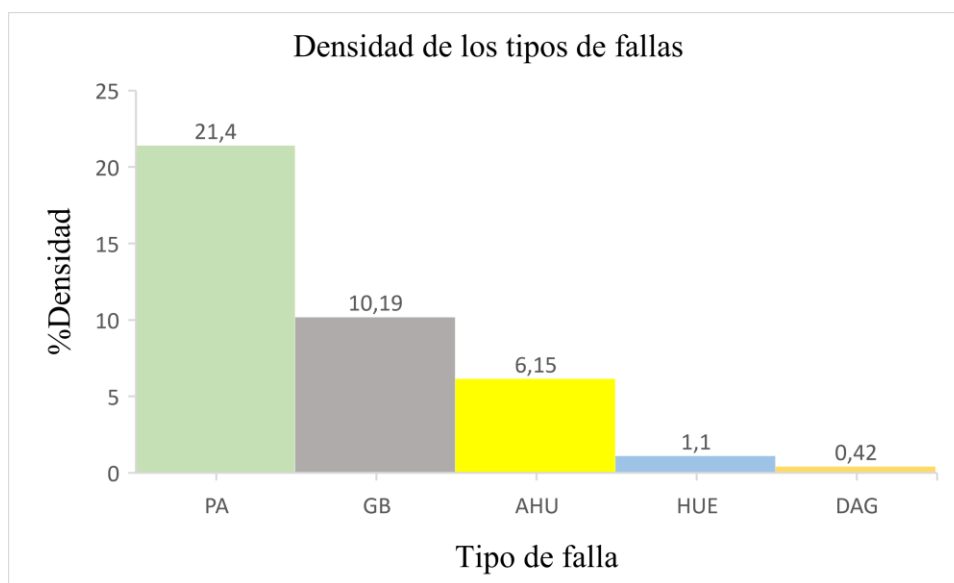
TRAMO 8

Daño	Severidad	Medida de la severidad (mm)	Unidad	Ubicación		Área /Longitud/Und			Cantidades parciales	Total
					X (m)	Y(m)	L(m)	A(m)	Und		
A	11	M	Presenta algunos daños de severidad baja a media	m2	1,3	3,5	18,6	2,1		39,06	39,06
B	13	M	35mm	Und	0,2	13,25			1	1	1
C	19	M	Se han perdido los agregados o el ligante	m2	0	18,75	6,6	1,15		7,59	7,59
D	13	H	55mm	Und	0,85	20,56			1	1	1
E	15	H	15mm	m2	0	26,78	5,9	3,1		18,29	18,29
F	7	H	Fragmentación o desprendimiento a lo largo del borde	m	0,1	30,5	3,45			3,45	3,45

FALLA	SEVERIDAD	UND	Cantidades parciales							TOTAL	DENSIDAD (%)	VALOR DEDUCIDO
PA	M	m2	39,06							39,06	21,4	40
HUE	M	Und	1							1	0,55	19
HUE	M	Und	1							1	0,55	42
DAG	H	m2	7,59							7,59	4,16	26
AHU	H	m2	18,29							18,29	10,02	62
GB	H	m	3,45							3,45	1,89	10
										TOTAL, VD		199

PCI	$PCI = 100 - (Max\ VDC\ o\ Total\ VD)$
PCI	5
Clasificación	FALLADO

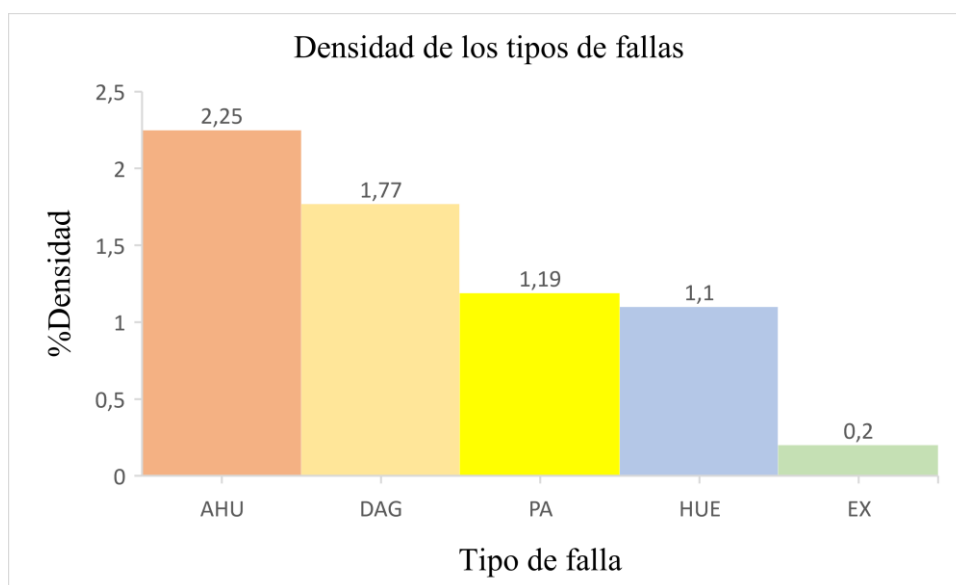
TRAMO 9

Daño	Severidad	Medida de la severidad (mm)	Unidad	Ubicación		Área /Longitud/Und			Cantidades parciales	Total	
					X (m)	Y(m)	L(m)	A(m)	Und			
A	13	L	20mm	Und	1,1	3,3			1	1	1	
B	13	M	60mm	Und	0,6	11,2	7,5		1	1	1	
C	15	M	16mm	m2	0,2	18,76	1,5	0,9		1,35	1,35	
D	19	M	Moderadamente rugosa y ahuecada	m2	2,5	22,54	1,9	1,7		3,23	3,23	
E	2	M	El asfalto se pega hasta los zapatos	m2	0,5	25,5	0,9	0,4		0,36	0,36	
F	15	L	8mm	m2	1,1	43,6	2,3	1,2		2,76	2,76	
G	11	M	Moderadamente deteriorado	m2	1,5	27,5	3,35	0,65		2,1775	2,1775	
Evaluación superficial del pavimento flexible												
FALTA	SEVERIDAD	UND	Cantidades parciales							TOTAL	DENSIDAD (%)	VALOR DEDUCIDO
HUE	L	Und	1						1	0,55	11	
HUE	M	Und	1						1	0,55	20	
AHU	M	m2	1,35						1,35	0,74	18	
DAG	M	m2	3,23						3,23	1,77	10	
EX	M	m2	0,36						0,36	0,2	1	
AHU	L	m2	2,76						2,76	1,51	9	
PA	M	m2	2,1775						2,1775	1,19	12	
										TOTAL, VD	81	
Cálculo del número máximo admisible de valores deducidos (m)

Numero de valores deducidos >2			7		$m_i = 1 + \frac{9}{98} (100 - HDV_i)$							
Valor deducido más alto (HVDi)			20									
Numero máximo de valores deducidos (mi)			8									
Nº	Cálculo del valor deducido corregido							VDT	q	VDC		
1	20	18	12	11	10	9		80	6	38		
2	20	18	12	11	10	2		73	5	36		
3	20	18	12	11	2	2		65	4	37		
4	20	18	12	2	2	2		56	3	34		
5	20	18	2	2	2	2		46	2	18		
6	20	2	2	2	2	2		30	1	8		
Máximo VDC										38

PCI	$PCI = 100 - (Max VDC \text{ o } Total VD)$
PCI	62
Clasificación	BUENO

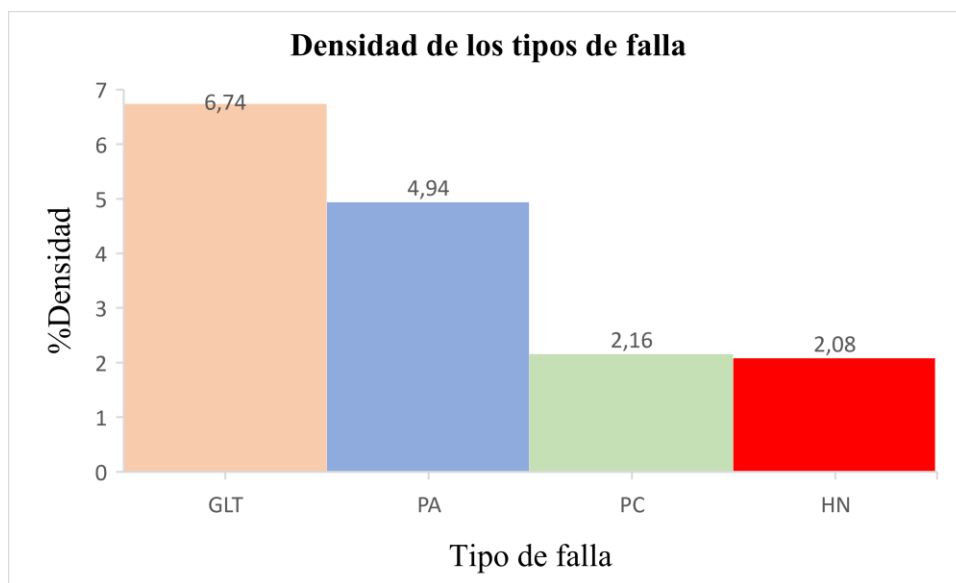
TRAMO 10

Daño	Severidad	Medida de la severidad (mm)	Unidad	Ubicación		Area /Longitud/Und			Cantidades parciales	Total
					X (m)	Y(m)	L(m)	A(m)	Und		
A	11	M	Moderadamente deteriorado	m2	1,35	8	4,1	2,2		9,02	17,52
B	10	M	20mm	m	0,45	16,78	3,8			3,8	3,8
C	18	M	8mm	m2	0,1	35,45	7,2	0,69		4,968	4,968
D	10	M	24mm	m	0,5	44,2	8,5			8,5	
E	1	H	Ligeramente descascaradas	m2	0,5	46,7	2,25	1,75		3,9375	3,9375

FALLA	SEVERIDAD	UND	Cantidades parciales							TOTAL	DENSIDAD (%)	VALOR DEDUCIDO
PA	M	m2	9,02							9,02	4,94	22
GLT	M	m	3,8	8,5						12,3	6,74	11
HN	M	m2	3,8							3,8	2,08	20
PC	H	m2	3,9375							3,9375	2,16	42
											TOTAL, VD	95

Numero de valores deducidos >2	4		$m_i = 1 + \frac{9}{98} (100 - HDV_i)$									
Valor deducido más alto (HVDi)	42											
Numero máximo de valores deducidos (mi)	6											
Nº	Cálculo del valor deducido corregido									VDT	q	VDC
1	42	22	20	11						95	4	55
2	42	22	20	2						86	3	57
3	42	22	2	2						68	2	50
4	42	2	2	2						48	1	48
											Máximo VDC	57

PCI	$PCI = 100 - (Max\ VDC\ o\ Total\ VD)$
PCI	43
Clasificación	REGULAR

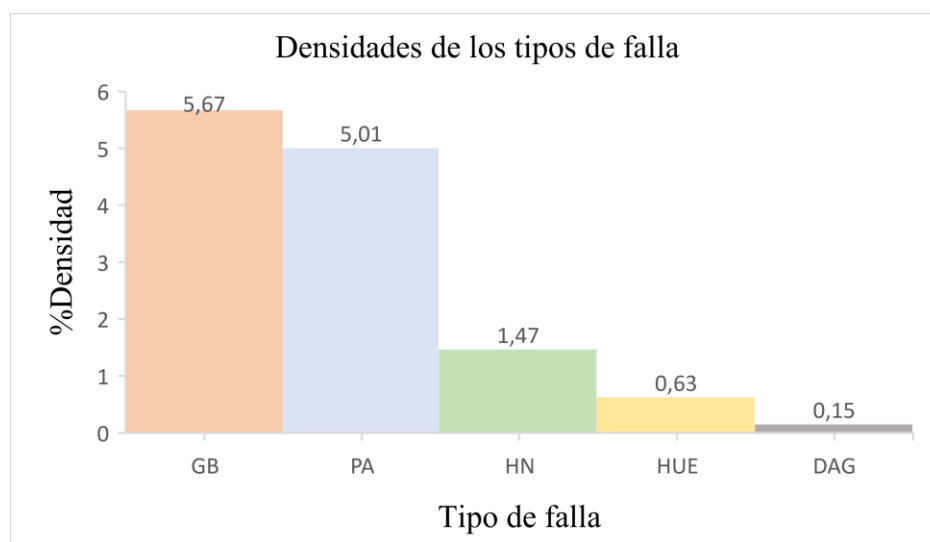
TRAMO 11

Daño	Severidad	Medida de la severidad (mm)	Unidad	Ubicación		Área /Longitud/Und			Cantidades parciales	Total
					X (m)	Y(m)	L(m)	A(m)	Und		
A	11	M	Presenta algunos daños de severidad baja a media y deficiencias en los bordes	m2	0	7,75	3	2,53		7,59	9,15
B	7	M	2mm	m	0,1	10,25	6,85			6,85	6,85
C	11	L	buena condición	m2	0,2	17,5	1,3	1,2		1,56	1,56
D	7	H	1mm	m	0,4	20,5	3,5			3,5	3,5
E	18	M	11mm	m2	0,5	25,5	1,46	1,15		1,679	1,679
F	19	L	5mm	m2	1	27,38	0,4	0,3		0,12	0,27
G	19	L	4mm	m2	2,65	30,75	0,5	0,3		0,15	
H	13	M	25mm	Und	1,8	47,88			1	1	1

4	24	21	18	2	2	2				69	3	45
5	24	21	2	2	2	2				53	2	40
6	24	2	2	2	2	2				34	1	34
											Máximo VDC	45

PCI	$PCI = 100 - (Max\ VDC\ o\ Total\ VD)$
PCI	55
Clasificación	REGULAR

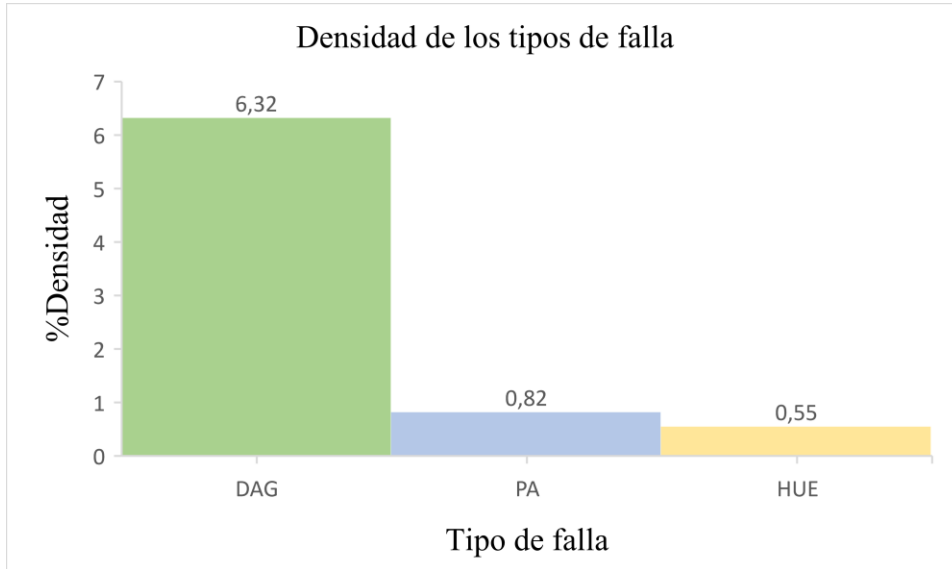
TRAMO 12

Daño	Severidad	Medida de la severidad(m m)	Unidad	Ubicación		Área /Longitud/Und			Cantidades parciales	Total	
					X (m)	Y(m)	L(m)	A(m)	Und			
A	11	L	buena condición	m2	1	5,25	1,5	1		1,5	1,5	
B	13	M	26mm	Und	1,82	14,5			1	1	2	
C	19	L	Sin grados de severidad	m2	0,3	20,27	2,25	1,75		3,9375	3,9375	
D	13	M	25mm	Und	2,55	30,5			1	1		
E	19	M	Sin grados de severidad	m2	0,5	38,5	3	2,53		7,59	7,59	
Evaluación superficial del pavimento flexible												
FALLA	SEVERIDAD	UND	Cantidades parciales							TOTAL	DENSIDAD (%)	VALOR DEDUCIDO
PA	M	m2	1,5							1,5	0,82	9
HUE	H	Und	1							1	0,55	22
DAG	M	m2	7,59							7,59	4,16	13
DAG	L	m2	3,9375							3,9375	2,16	3
										TOTAL, VD	47	
Cálculo del número máximo admisible de valores deducidos (m)												
Numero de valores deducidos >2		4		$m_i = 1 + \frac{9}{98}(100 - HDV_i)$								
Valor deducido más alto (HVDi)		22										
Numero máximo de valores deducidos (mi)		8

Nº	Cálculo del valor deducido corregido								VDT	q	VDC	
1	22	13	9	3					47	4	25	
2	22	13	9	2					46	3	28	
3	22	13	2	2					39	2	31	
4	22	2	2	2					28	1	25	
										Máximo VDC	31

PCI	$PCI = 100 - (Max VDC \text{ o } Total VD)$
PCI	69
Clasificación	BUENO

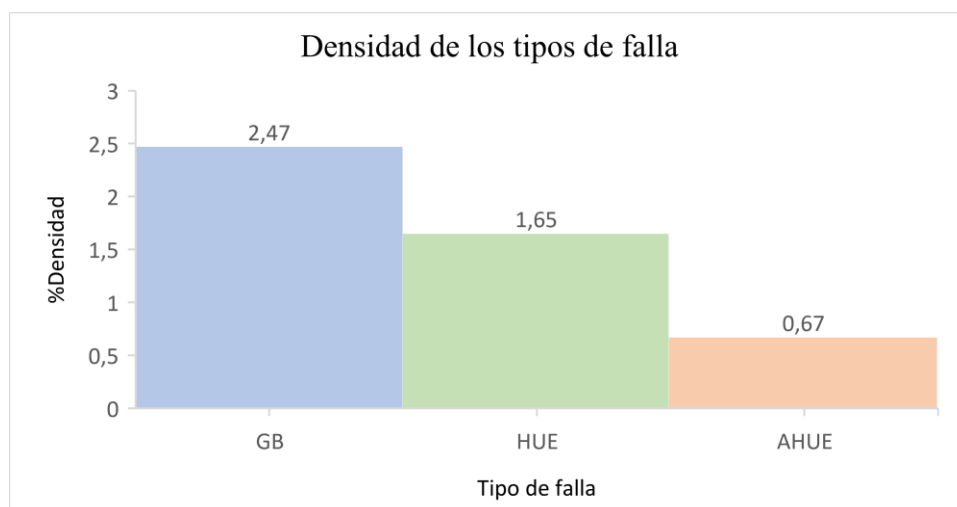
TRAMO 13

Daño	Severidad	Medida de la severidad(m m)	Unidad	Ubicación		Área /Longitud/Und			Cantidades parciales	Total	
					X (m)	Y(m)	L(m)	A(m)	Und			
A	7	M	2mm	m	0,2	10,5	4,5			4,5	4,5	
B	13	L	10mm	Und	0,9	25,35			1	1	1	
C	13	M	30mm	Und	0,3	33,45			1	1	1	
D	15	M	12mm	m2	0	38,4	1,75	0,7		1,225	1,225	
E	13	H	55mm	Und	1,1	43,5			1	1	1	
Evaluación superficial del pavimento flexible												
FALTA	SEVERIDAD	UND	Cantidades parciales							TOTAL	DENSIDAD (%)	VALOR DEDUCIDO
GB	M	m	4,5						4,5	2,47	8	
HUE	L	Und	1						1	0,55	11	
HUE	M	Und	1						1	0,55	22	
AHUE	M	m2	1,225						1,225	0,67	12	
HUE	H	m2	1						1	0,55	41	
										TOTAL, VD	94	
Cálculo del número máximo admisible de valores deducidos (m)												
Numero de valores deducidos >2		5		$m_i = 1 + \frac{9}{98} (100 - HDV_i)$								
Valor deducido más alto (HVDi)		41										
Numero máximo de valores deducidos (mi)		6										
Nº	Cálculo del valor deducido corregido								VDT	q	VDC

1	41	22	12	11	8				94	5	54	
2	41	22	12	11	2				88	4	50	
3	41	22	12	2	2				79	3	51	
4	41	22	2	2	2				69	2	52	
5	41	2	2	2	2				49	1	48	
										Máximo VDC	54

PCI	$PCI = 100 - (Max VDC \text{ o } Total VD)$
PCI	46
Clasificación	REGULAR

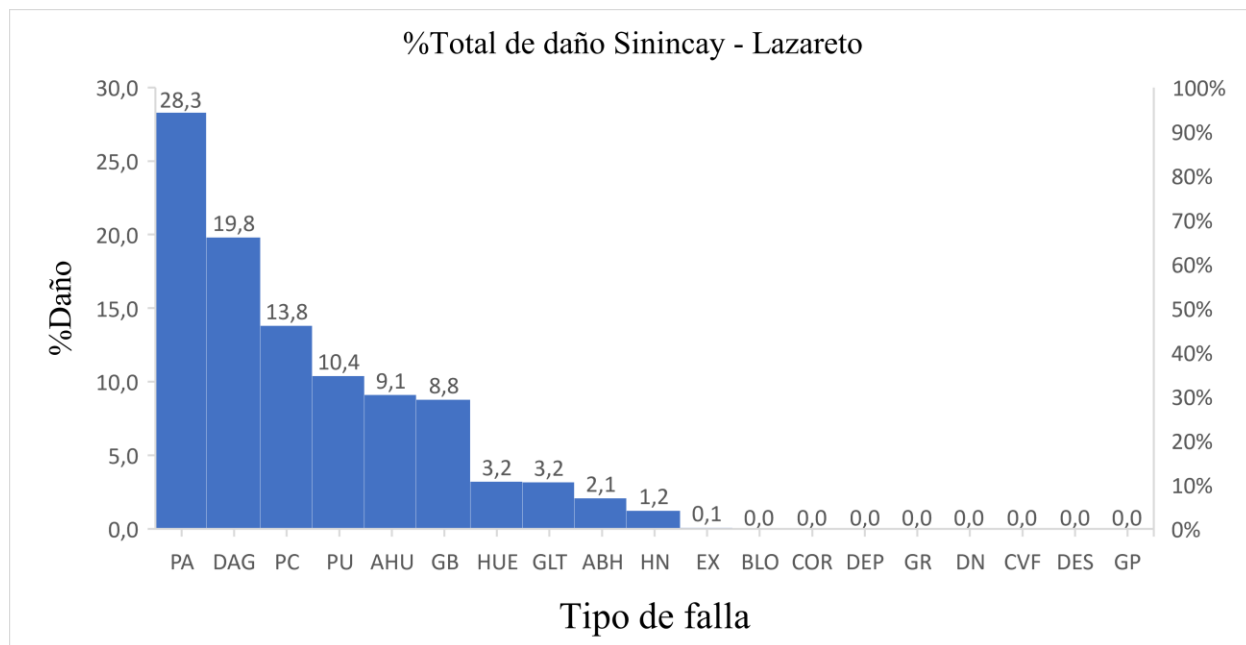
Tipos de fallas y su totalidad de afectación en el pavimento tramo Sinincay-Lazareto

N°	Tipo de falla	cod	Und	L	M	H	Total	%Total de daño
1	Piel de Cocodrilo	PC	m2	0	13,615	47,2875	20,3	13,8
2	Exudación	EX	m2	0	0,36	0	0,1	0,1
3	Agrietamiento en Bloque	BLO	m2	0	0	0	0,0	0,0
4	Abultamientos y Hundimientos	ABH	m2	0	9,2	0	3,1	2,1
5	Corrugación	COR	m2	0	0	0	0,0	0,0
6	Depresión	DEP	m2	0	0	0	0,0	0,0
7	Grieta de Borde	GB	m	0	10,5	28,25	12,9	8,8
8	Grieta de reflexión de junta	GR	m	0	0	0	0,0	0,0
9	Desnivel Carril/Berma	DN	m	0	0	0	0,0	0,0
10	Grietas Longitudinales y Transversales	GLT	m	2,7	11,3	0	4,7	3,2
11	Parcheo	PA	m2	1,56	117,6645	5,64	41,6	28,3
12	Pulimiento de agregados	PU	m2	28,88	16,96	0	15,3	10,4
13	Huecos	HUE	Und	4	6,15	4	4,7	3,2
14	Cruce de vía férrea	CVF	m2	0	0	0	0,0	0,0
15	Ahuellamiento	AHU	m2	0	21,88	18,29	13,4	9,1
16	Desplazamiento	DES	m2	0	0	0	0,0	0,0
17	Grieta Parabólica	GP	m2	0	0	0	0,0	0,0
18	Hinchamiento	HN	m2	0	5,479	0	1,8	1,2
19	Desprendimiento de agregados	DAG	m2	9,6575	42,82	34,965	29,1	19,8

Total							147,1	100,0

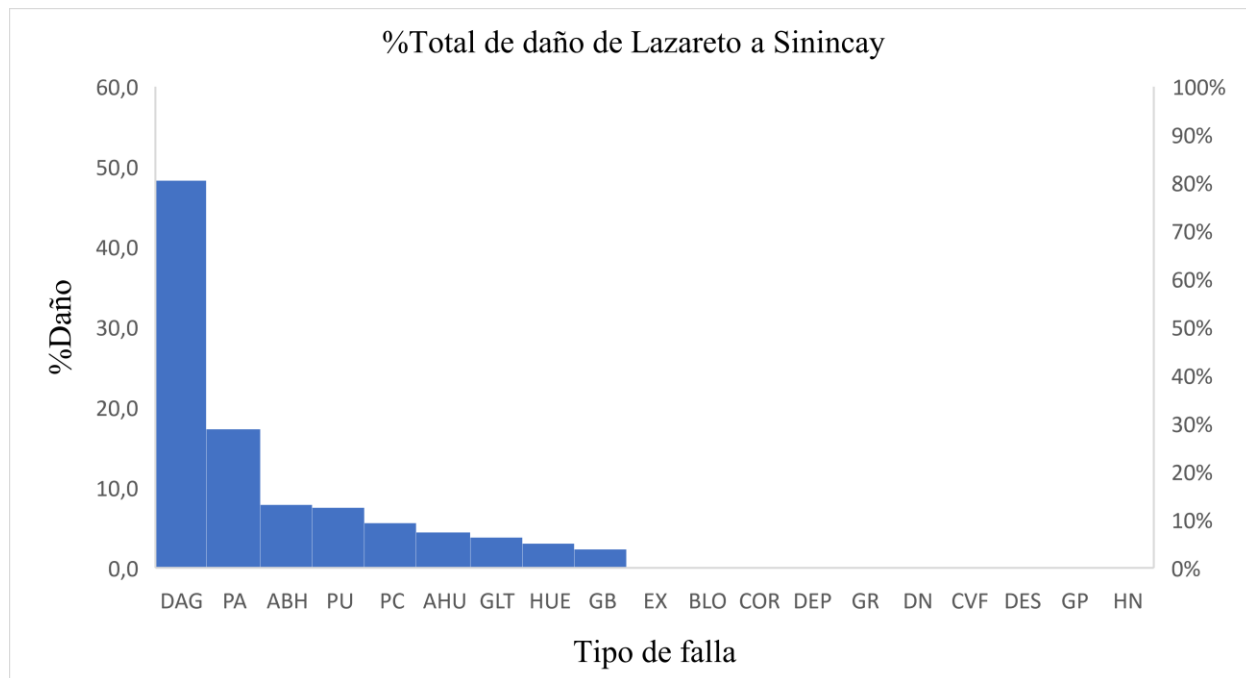
Tipos de fallas y su totalidad de afectación en el pavimento tramo Lazareto - Sinincay

N°	Tipo de falla	cod	Und	L	M	H	Total	%Total
1	Piel de Cocodrilo	PC	m2	5,88	16,54	0	7,5	5,6
2	Exudación	EX	m2	0	0	0	0,0	0,0
3	Agrietamiento en Bloque	BLO	m2	0	0	0	0,0	0,0
4	Abultamientos y Hundimientos	ABH	m2	0	5,79	25,65	10,5	7,8
5	Corrugación	COR	m2	0	0	0	0,0	0,0
6	Depresión	DEP	m2	0	0	0	0,0	0,0
7	Grieta de Borde	GB	m	0	4,9	4,3	3,1	2,3
8	Grieta de reflexión de junta	GR	m	0	0	0	0,0	0,0
9	Desnivel Carril/Berma	DN	m	0	0	0	0,0	0,0
10	Grietas Longitudinales y Transversales	GLT	m	0	15,1	0	5,0	3,8
11	Parcheo	PA	m2	22,01	39,4645	7,84	23,1	17,3
12	Pulimiento de agregados	PU	m2	4,59	0	25,536	10,0	7,5
13	Huecos	HUE	Und	6,06	3	3	4,0	3,0
14	Cruce de vía férrea	CVF	m2	0	0	0	0,0	0,0
15	Ahuellamiento	AHU	m2	0,44	10,92	6,325	5,9	4,4
16	Desplazamiento	DES	m2	0	0	0	0,0	0,0
17	Grieta Parabólica	GP	m2	0	0	0	0,0	0,0
18	Hinchamiento	HN	m2	0	0	0	0,0	0,0

19	Desprendimiento de agregados	DAG	m2	0	12,557	180,992	64,5	48,3
						Total	133,6	100,0

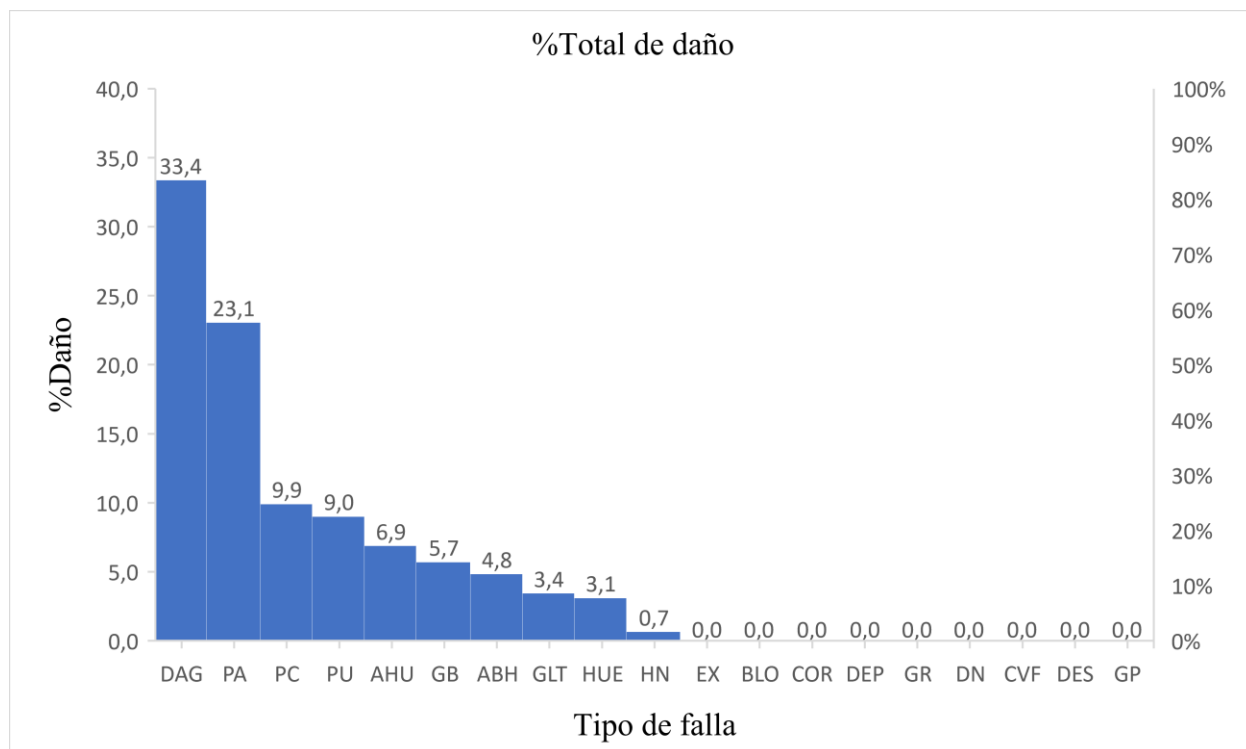
Resultados totales del tipo de daño en el pavimento

Tipo de falla	Cod	Sinincay - Lazareto	Lazareto - Sinincay	Total	%Total de daño
Piel de Cocodrilo	PC	20,3	7,5	27,8	9,9
Exudación	EX	0,1	0	0,1	0,0
Agrietamiento en Bloque	BLO	0,0	0	0,0	0,0
Abultamientos y Hundimientos	ABH	3,1	10,5	13,6	4,8
Corrugación	COR	0,0	0	0,0	0,0
Depresión	DEP	0,0	0	0,0	0,0
Grieta de Borde	GB	12,9	3,1	16,0	5,7
Grieta de reflexión de junta	GR	0,0	0	0,0	0,0
Desnivel Carril/Berma	DN	0,0	0	0,0	0,0
Grietas Longitudinales y Transversales	GLT	4,7	5	9,7	3,4
Parcheo	PA	41,6	23,1	64,7	23,1
Pulimiento de agregados	PU	15,3	10	25,3	9,0
Huecos	HUE	4,7	4	8,7	3,1
Cruce de vía férrea	CVF	0,0	0	0,0	0,0
Ahuellamiento	AHU	13,4	5,9	19,3	6,9
Desplazamiento	DES	0,0	0	0,0	0,0
Grieta Parabólica	GP	0,0	0	0,0	0,0
Hinchamiento	HN	1,8	0	1,8	0,7
Desprendimiento de agregados	DAG	29,1	64,5	93,6	33,4
			Total	280,7	100,0
