UNIVERSIDAD POLITÉCNICA SALESIANA

Tesis previa a la obtención del Título de:

**“ANÁLISIS TÉCNICO DE LAS PRINCIPALES VÍAS RÁPIDAS POR LAS
CUALES CIRCULAN LOS VEHÍCULOS EN LA PROVINCIA DEL AZUAY”**

2012

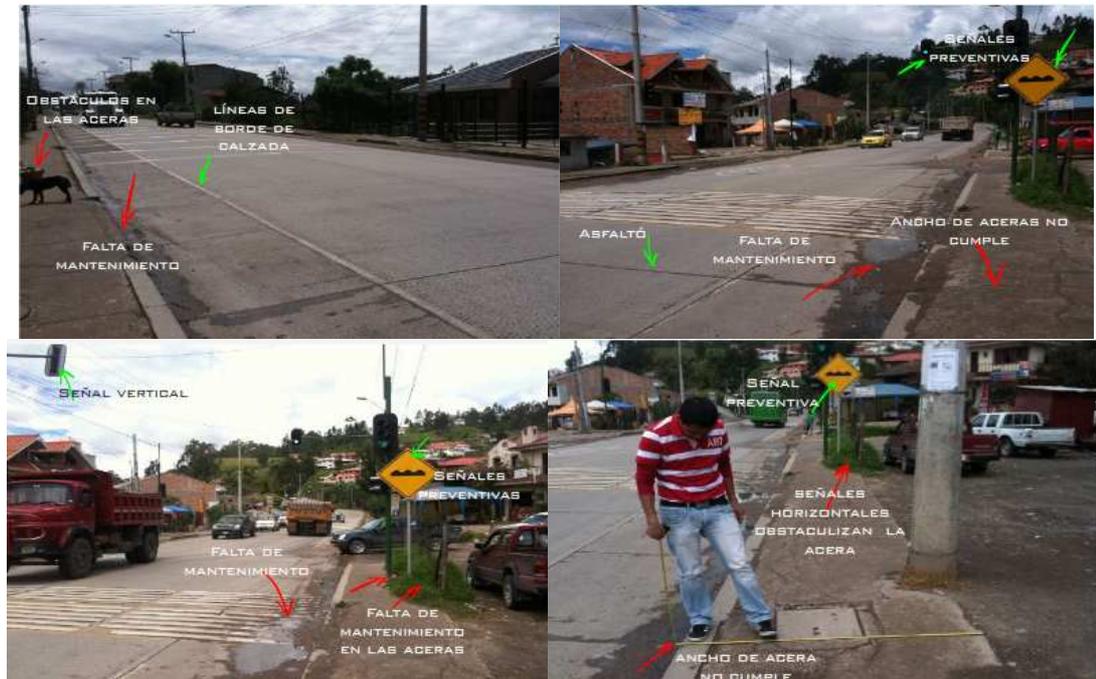
Fig. 15 Sector Narancay

La suma total de los factores en este sector es de 14 lo que se encuentra dentro del rango que se denomina de tres estrellas. Siendo este sector el mas peligroso por la falta de cumplimiento de las normas y reglamentos con la realidad.

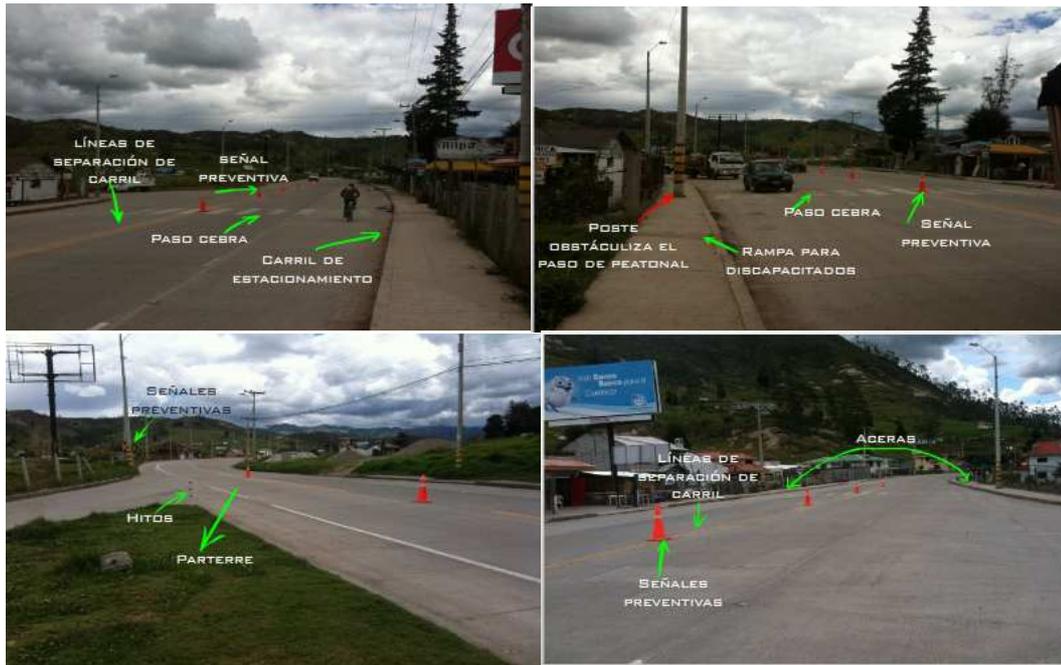
Fig. 16 Entrada a la Parroquia Tarqui

La suma total de los factores en este sector es de 25 que se encuentra dentro del rango de cinco estrellas.

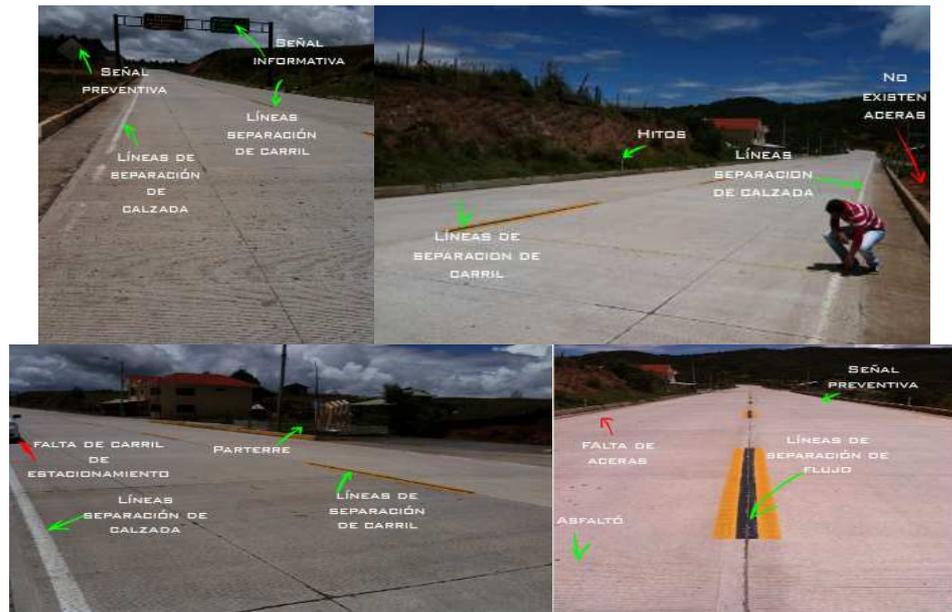
Fig. 17 Entrada a Nabón

La suma total de los factores en este sector es de 20 que se encuentra dentro del rango que se denomina de cuatro estrellas.

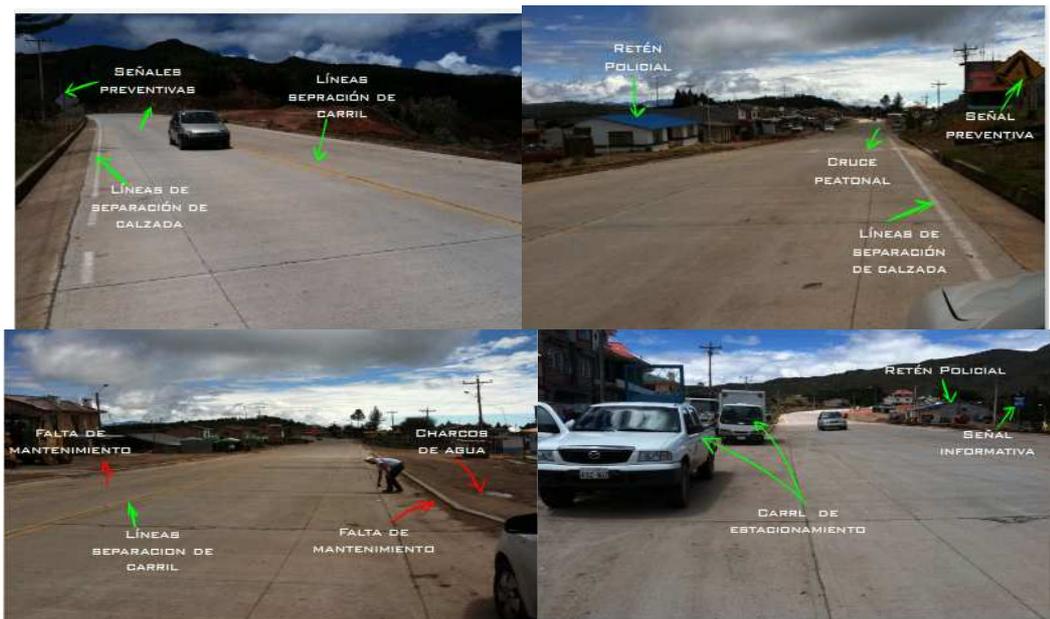
Fig. 18 Parroquia la Paz

La suma total de los factores en este sector es de 24 que se encuentra dentro del rango que se denomina de cuatro estrellas.

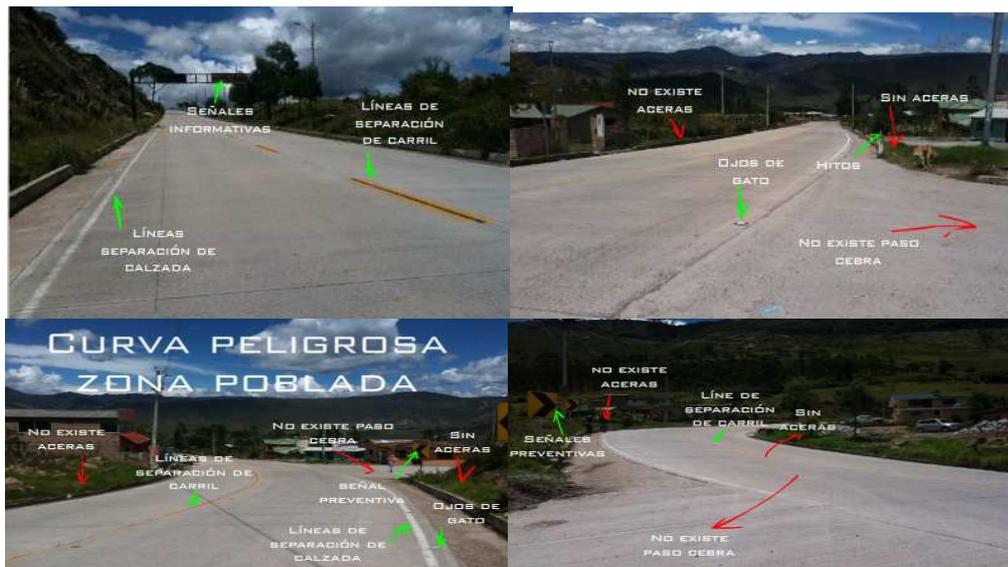
Fig. 19 Sector Susudel

La suma total de los factores en este sector es de 23 que se encuentra dentro del rango de cuatro estrellas.

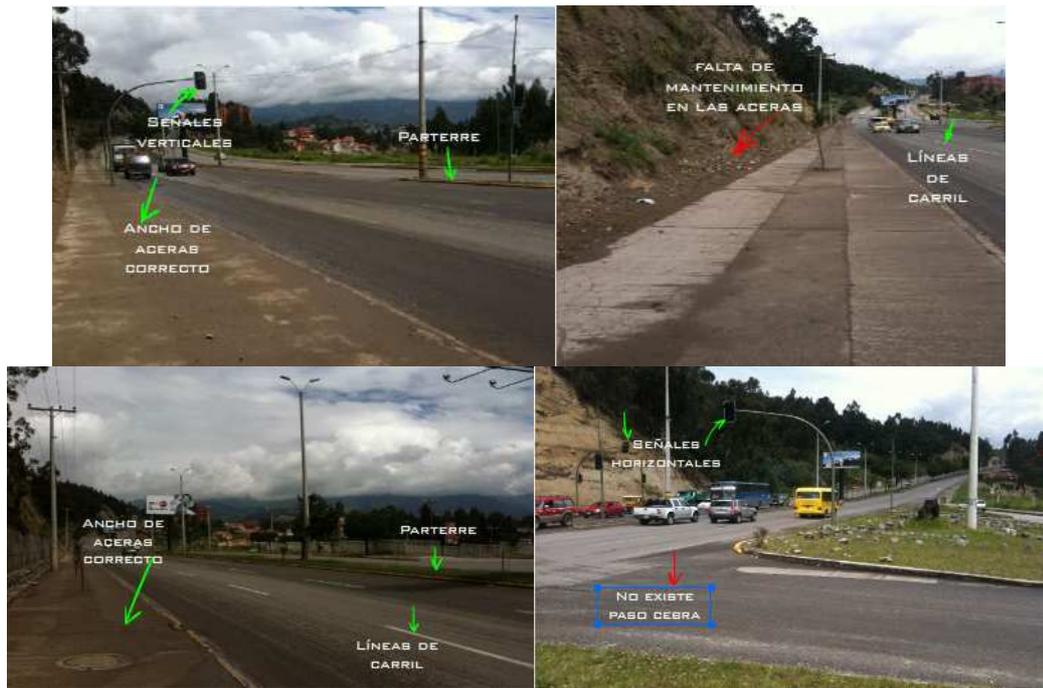
Fig. 21 Intersección del Mall del Río

La suma total de los factores en este sector es de 18 que se encuentra dentro del rango que se denomina de tres estrellas.

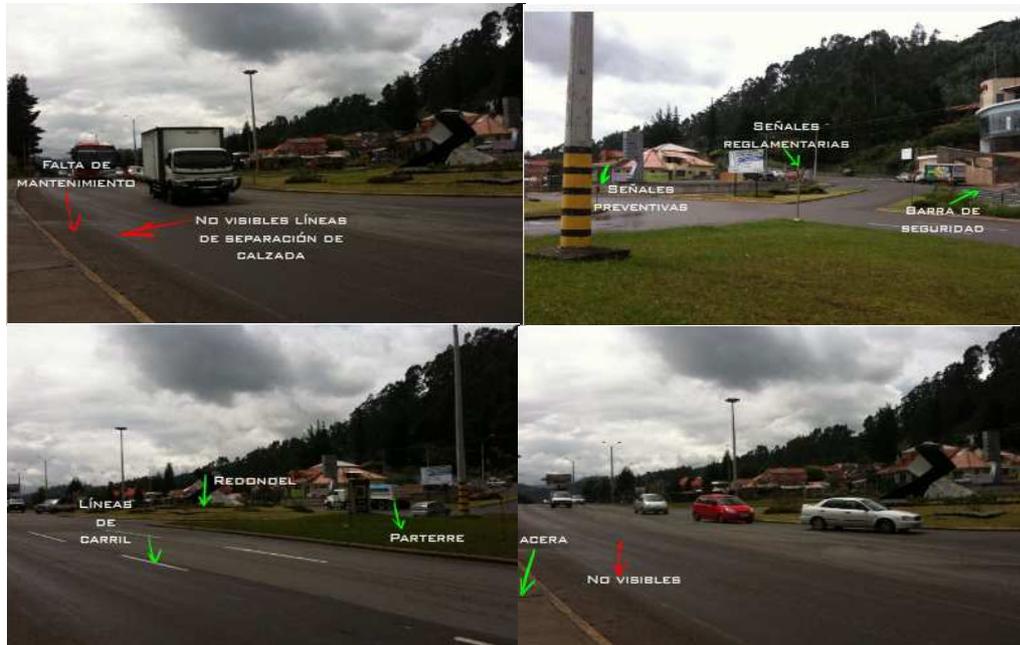
Fig. 22 Redondel de subida a Turi

La suma total de los factores en este sector es de 20 que se encuentra dentro del rango que se denomina de cuatro estrellas.

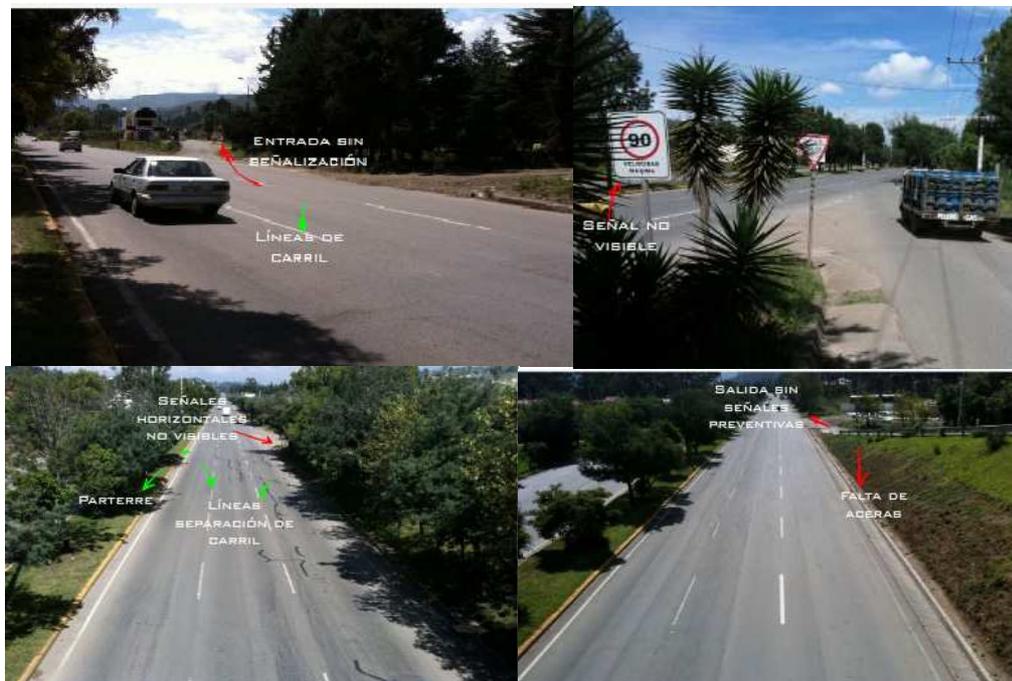
Fig. 24 Puente Sixto Durán Ballén

La suma total de los factores en este sector es de 8 que se encuentra dentro del rango que se denomina de dos estrellas.

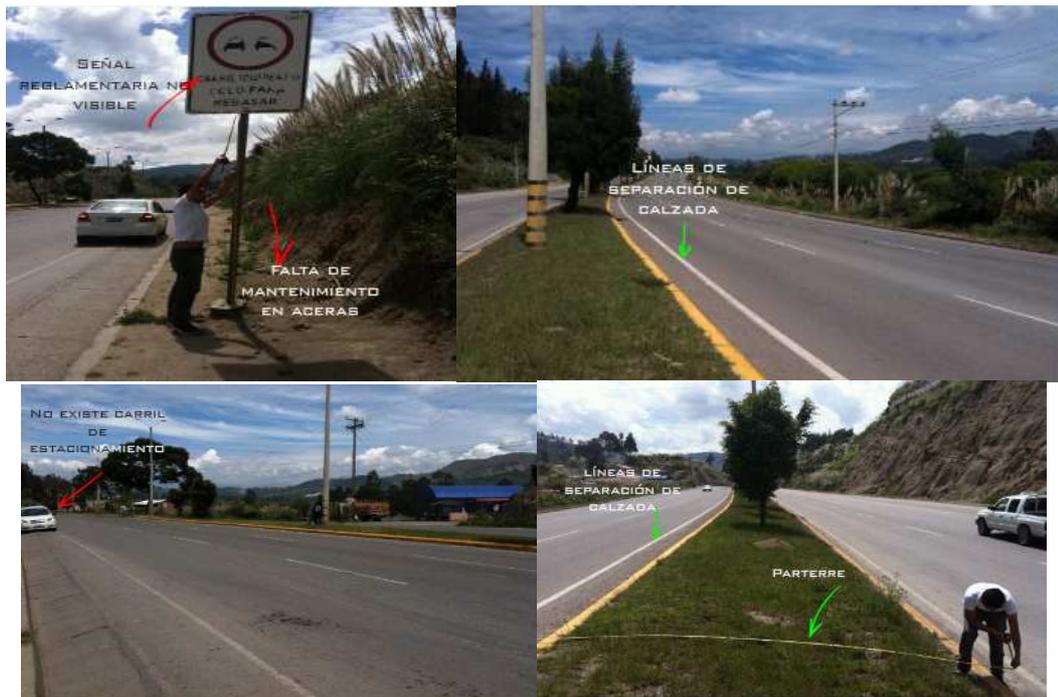
Fig. 25 Sector Guanguarchucho

La suma total de los factores en este sector es de 11 que se encuentra dentro del rango que se denomina de dos estrellas.

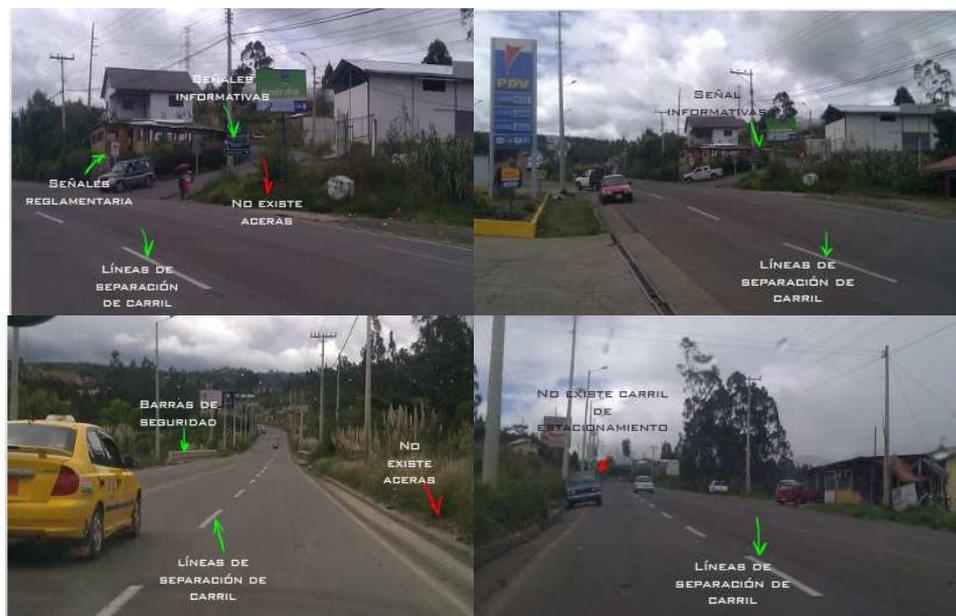
Fig. 26 Entrada a Javier de Loyola

La suma total de los factores en este sector es de 11 que se encuentra dentro del rango que se denomina de dos estrellas, dando con una seguridad total de 39,80%.

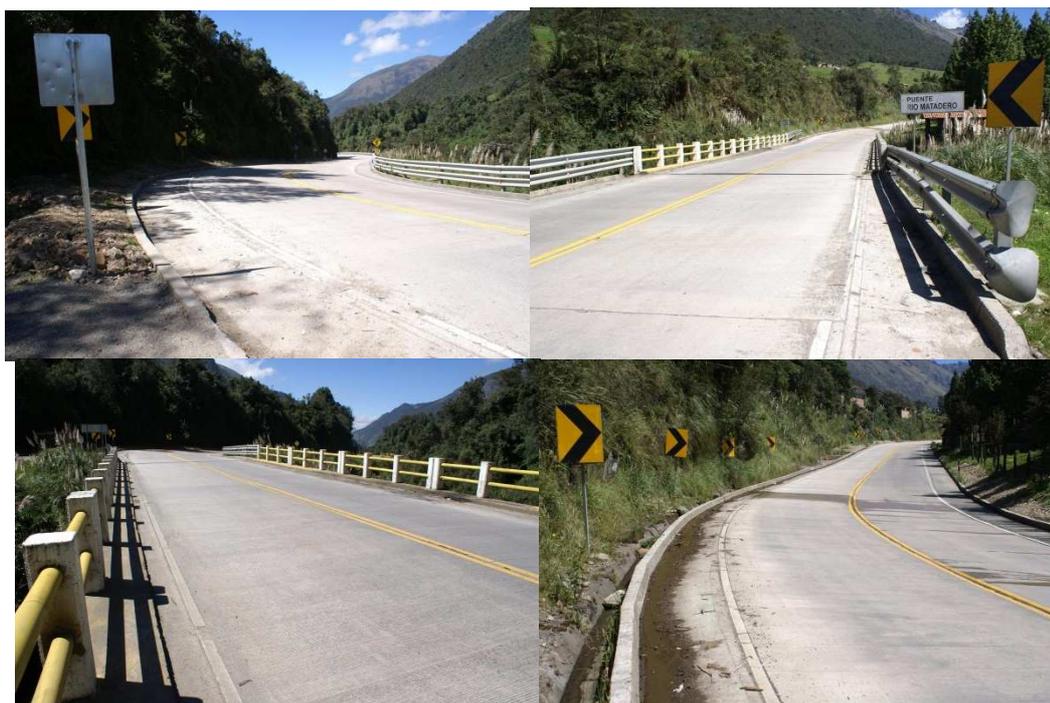
Fig. 28 Sector Matadero

Este sector cuenta con un 33,33% de seguridad activa, 16,66% de pasiva y 14,81% en construcción geométrica, debido a que no existe: sistema de auxilio inmediato, dos carriles por sentido y la visibilidad para observar a la vía es deficiente, dando así con una seguridad total de 64,80%.

La suma total de los factores en este sector es de 18 que se encuentra dentro del rango que se denomina de tres estrellas.

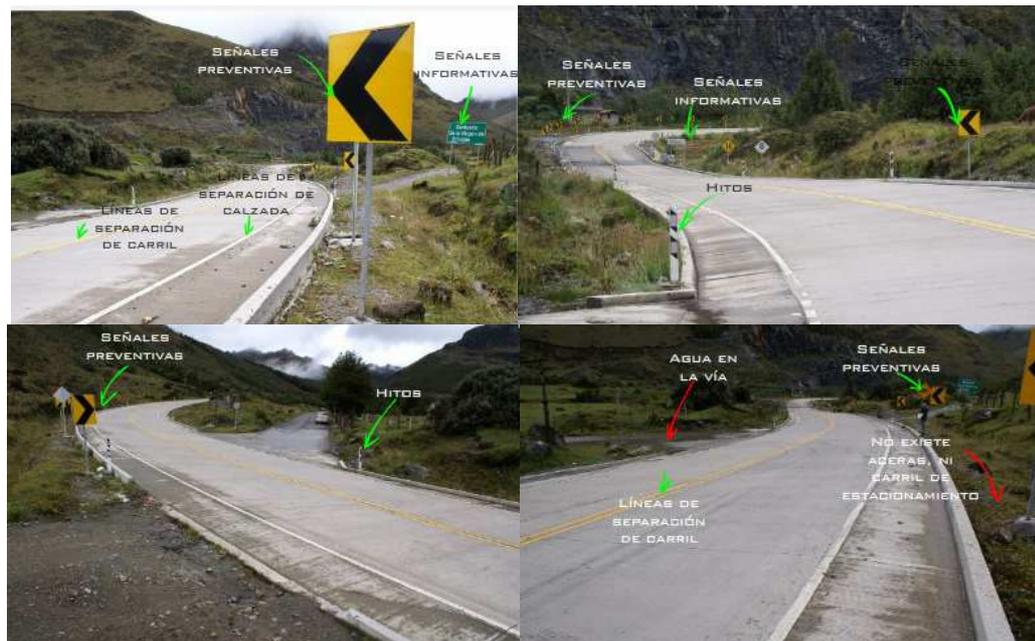
Fig. 29 Entrada a la Virgen del Cajas

La suma total de los factores en este sector es de 20 que se encuentra dentro del rango que se denomina de cuatro estrellas.

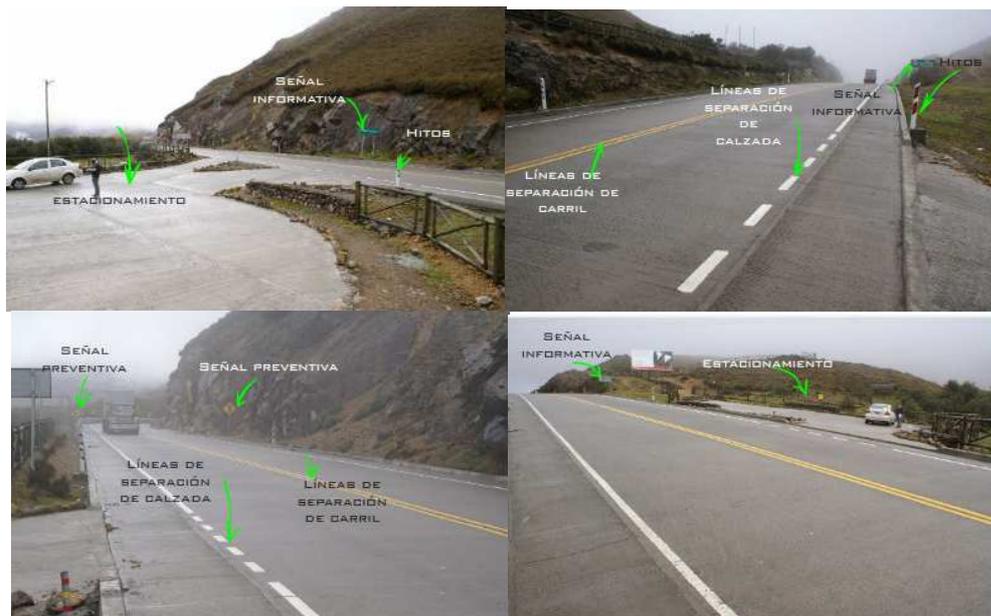
Fig. 30 Tramo Tres Cruces

La suma total de los factores en este sector es de 19 que se encuentra dentro del rango que se denomina de tres estrellas.

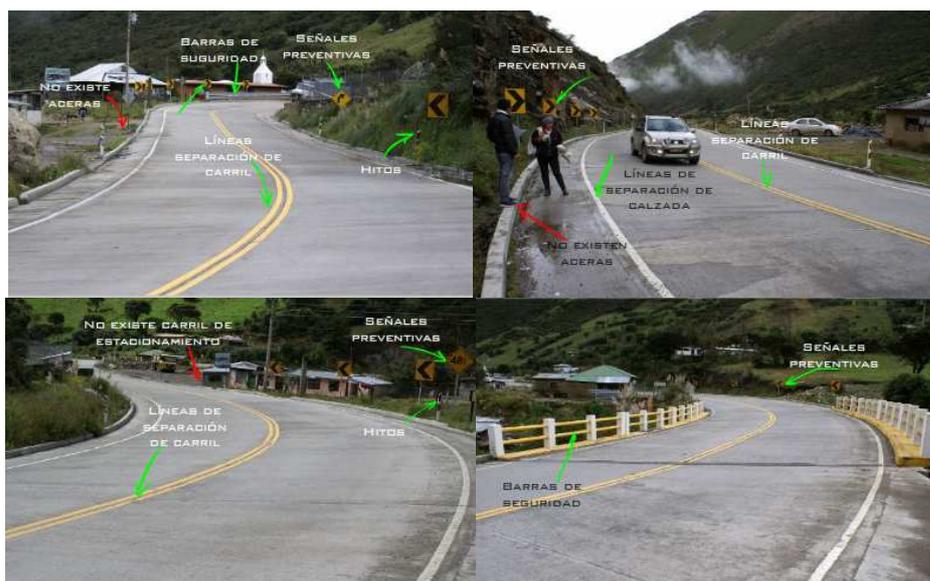
Fig. 31 Sector Miguir

La suma total de los factores en este sector es de 19 que se encuentra dentro del rango que se denomina de tres estrellas.

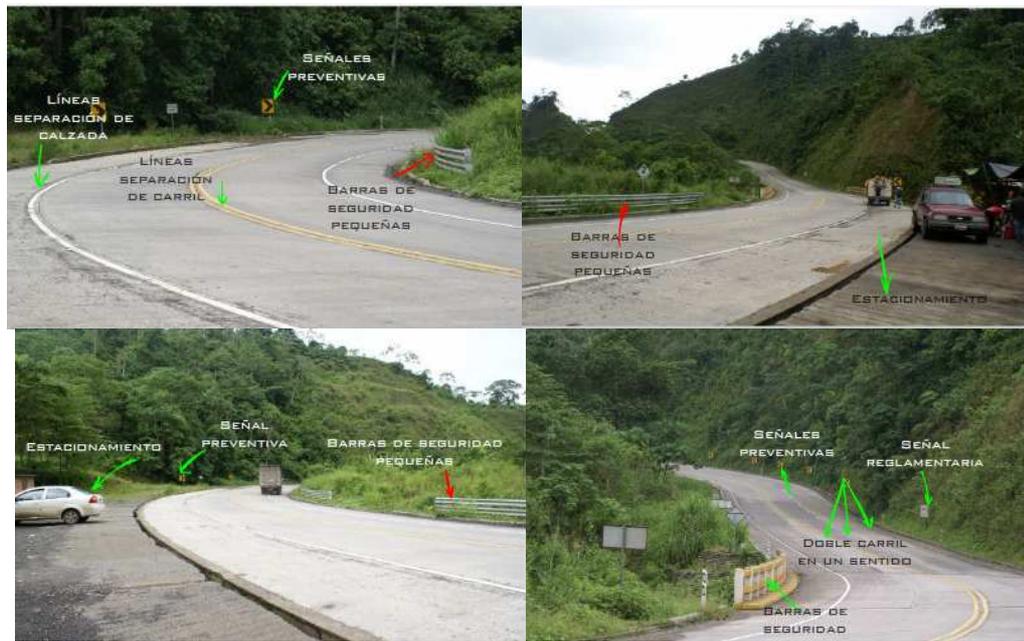
Fig. 32 Sector Tamarindo

La suma total de los factores en este sector es de 15 que se encuentra dentro del rango que se denomina de tres estrellas.

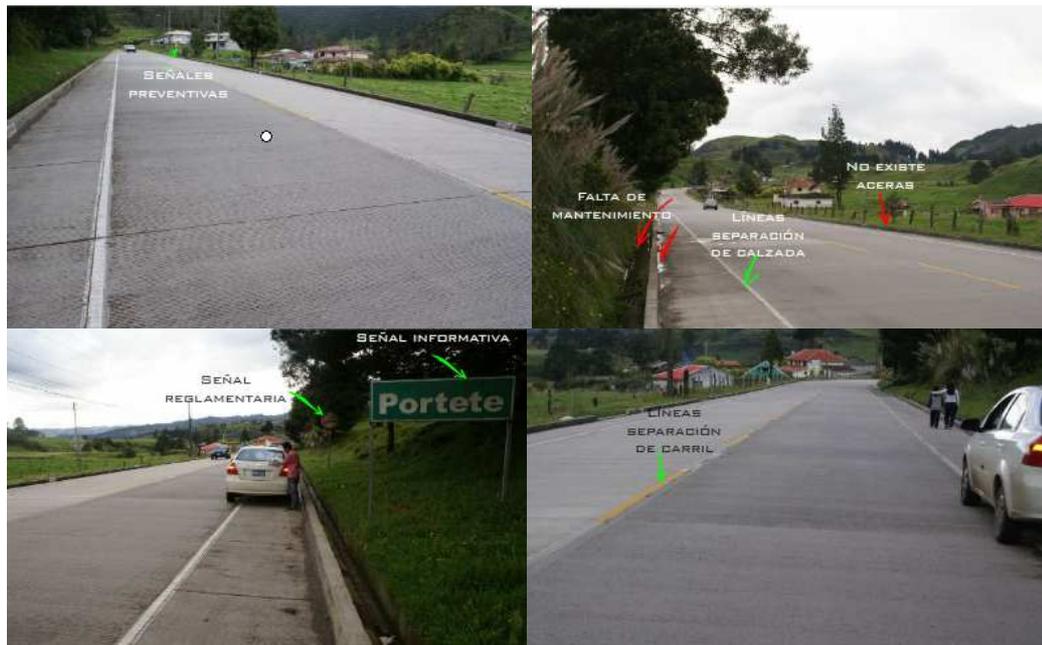
Fig. 34 Sector Victoria de Portete

La suma total de los factores en este sector es de 14 que se encuentra dentro del rango que se denomina de tres estrellas.

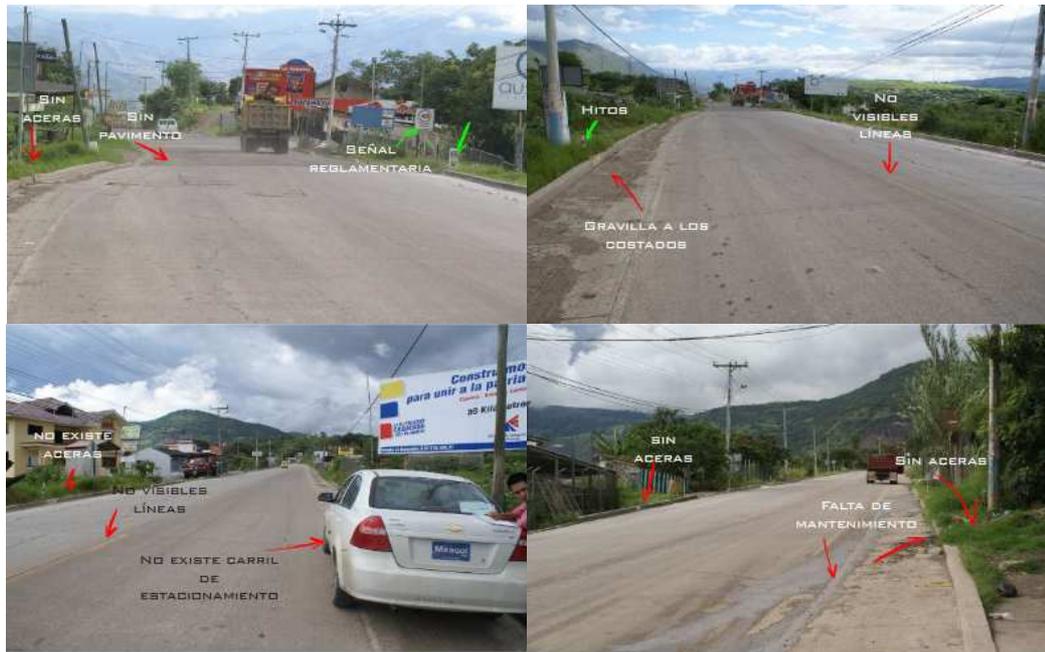
Fig. 35 Sector Lentag

La suma total de los factores en este sector es de 8 que se encuentra dentro del rango que se denomina de una estrella.

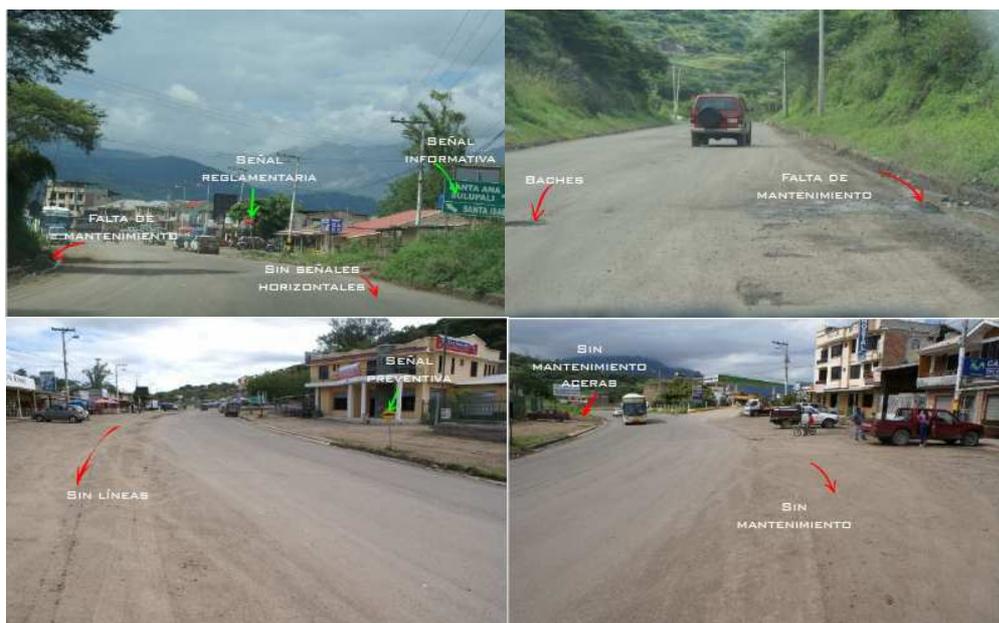
Fig. 36 Sector Santa Isabel

La suma total de los factores en este sector es de 12 que se encuentra dentro del rango que se denomina de dos estrellas.

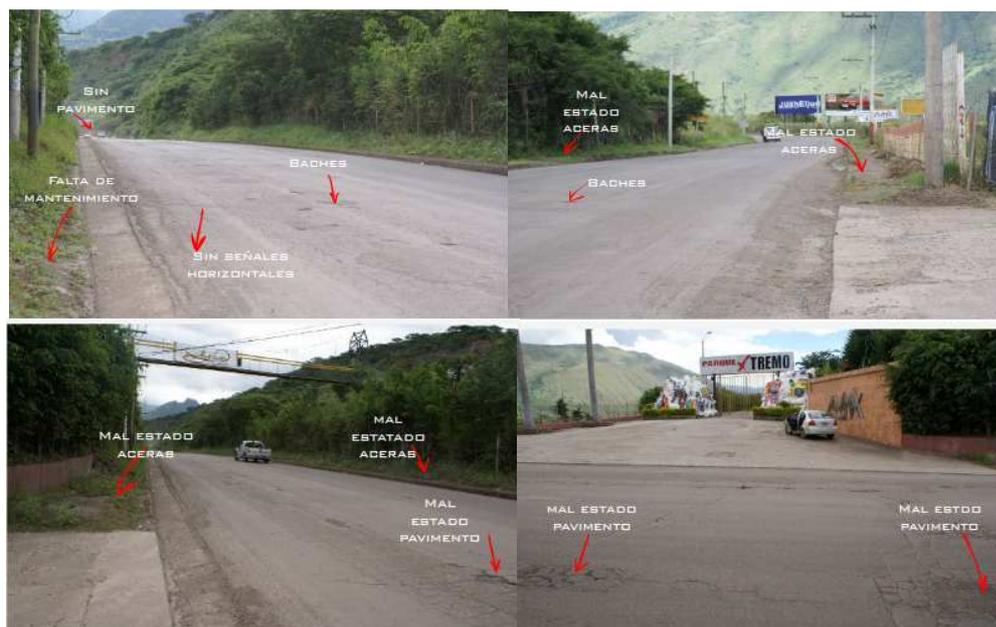
Fig. 37 Parque Extremo Yunguilla

La suma total de los factores en este sector es de 3 que se encuentra dentro del rango que se denomina de una estrella.

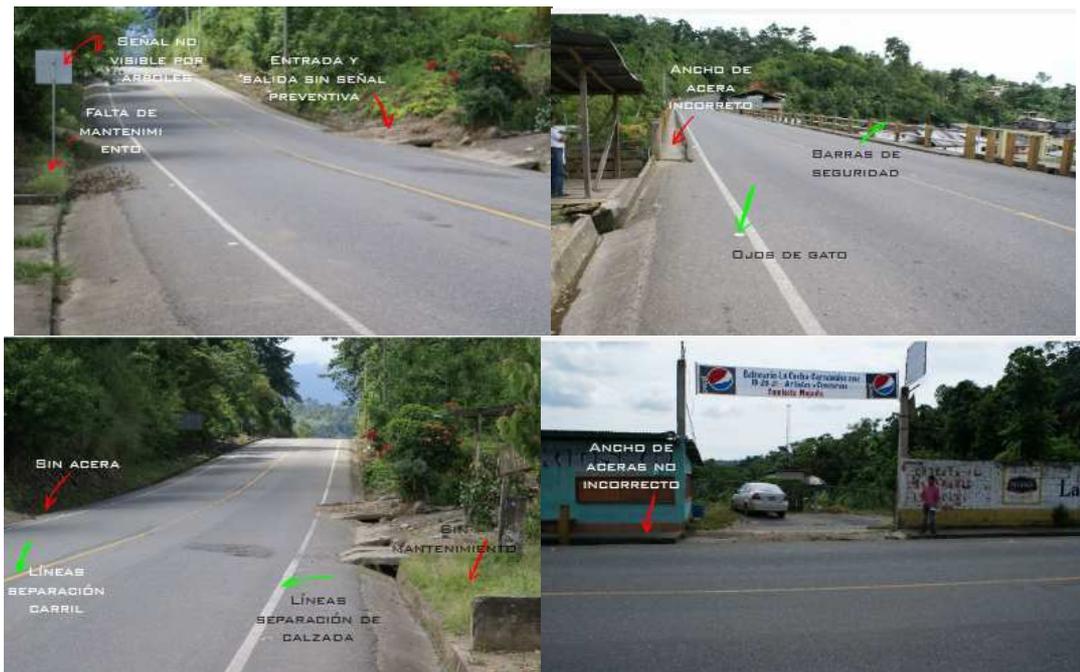
Fig. 38 Sector las Cochas

La suma total de los factores en este sector es de 17 que se encuentra dentro del rango que se denomina de tres estrellas.

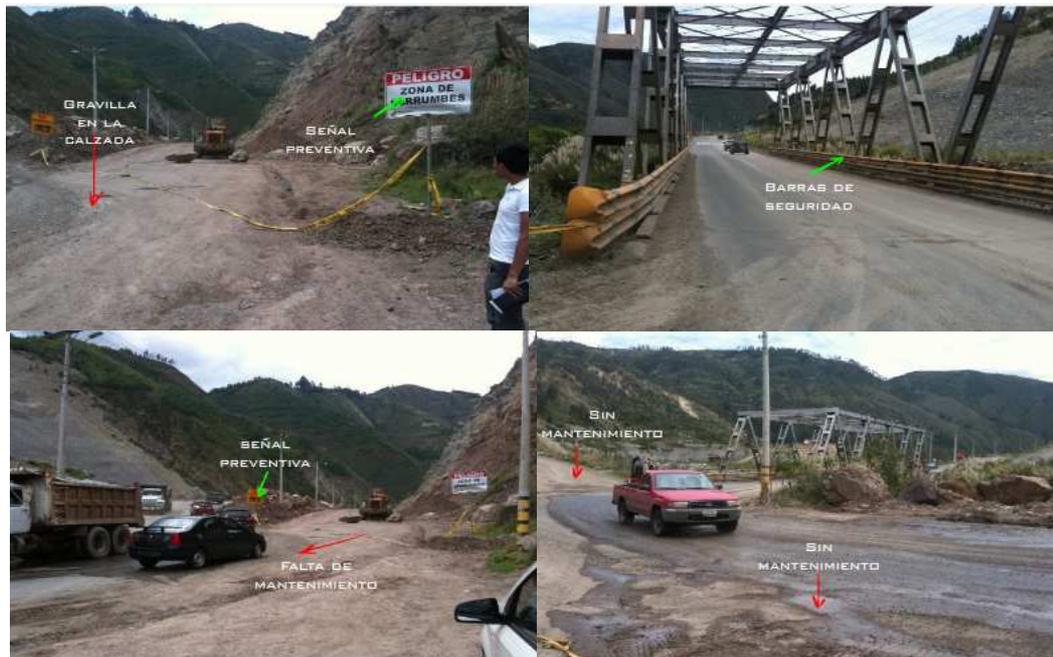
Fig. 40Sector Josefina

La suma total de los factores en este sector es de 14 que se encuentra dentro del rango que se denomina de tres estrellas.

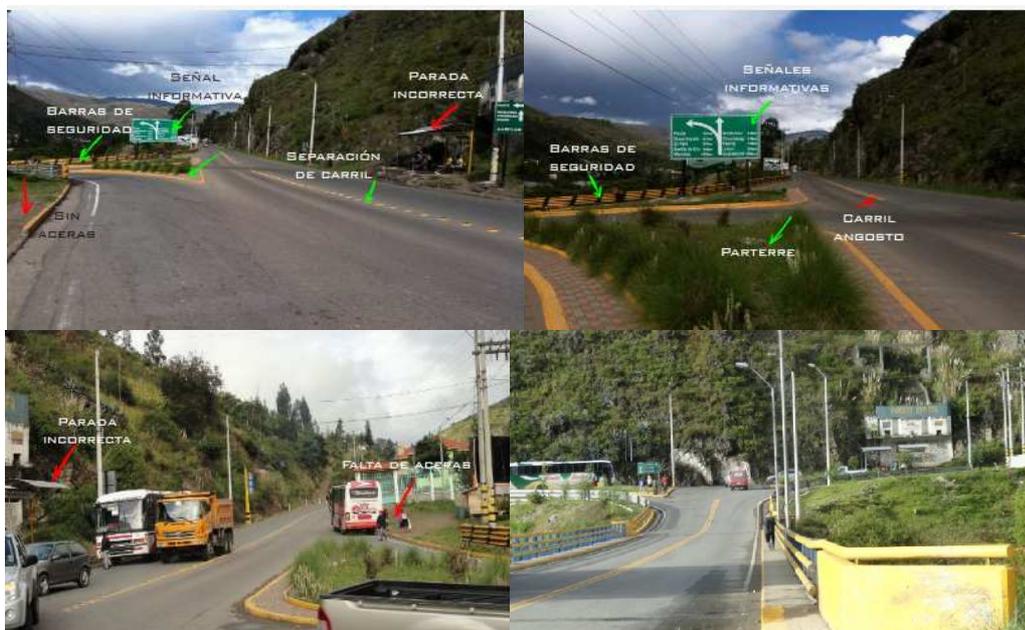
Fig. 41 Puente Europa

La suma total de los factores en este sector es de 13 que se encuentra dentro del rango que se denomina de dos estrellas.

- Instalar reductores de velocidad
- Colocar señales preventivas, reglamentarias e informativas
- Instalar hitos

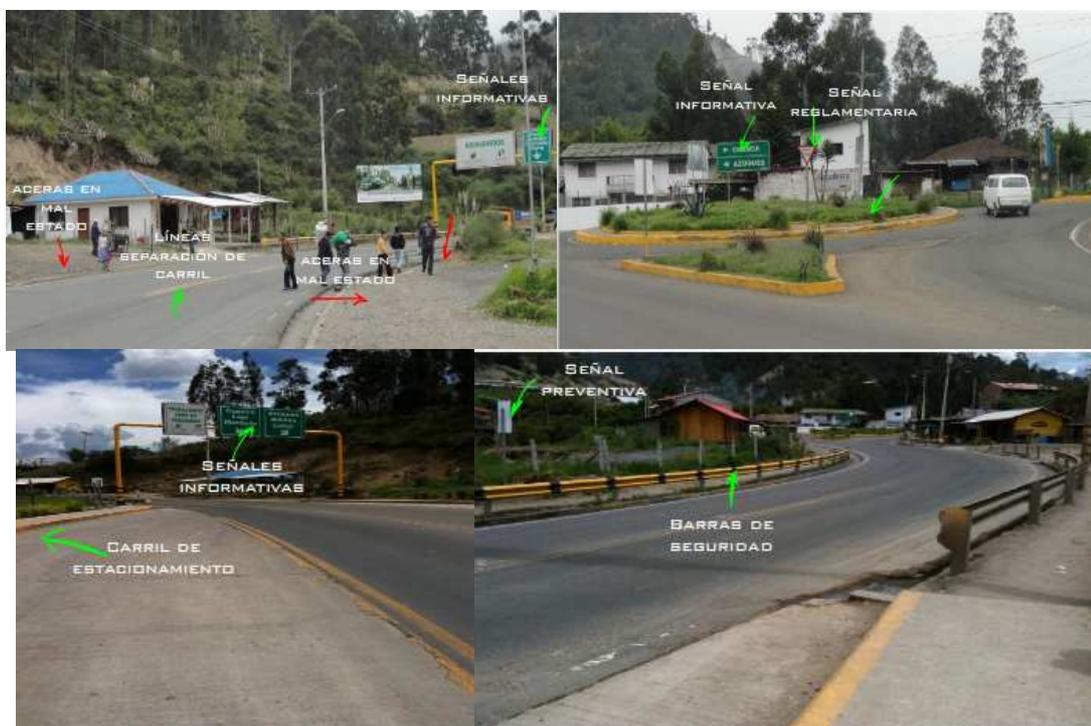
Fig. 42 Redondel el Descanso.

La suma total de los factores en este sector es de 20 que se encuentra dentro del rango que se denomina de cuatro estrellas.

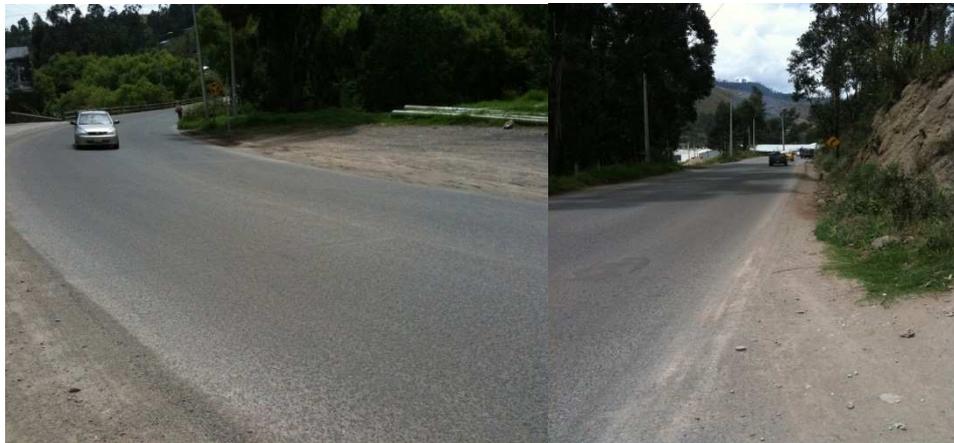
Fig. 43 Antes del Redondel el Descanso

Se recomienda dar un mantenimiento al ingreso del redondel Cuenca Gualaceo ya que no existen líneas de flujo ni señales reglamentarias y las que existen no se pueden observar claramente, como se indica en la figura 43.

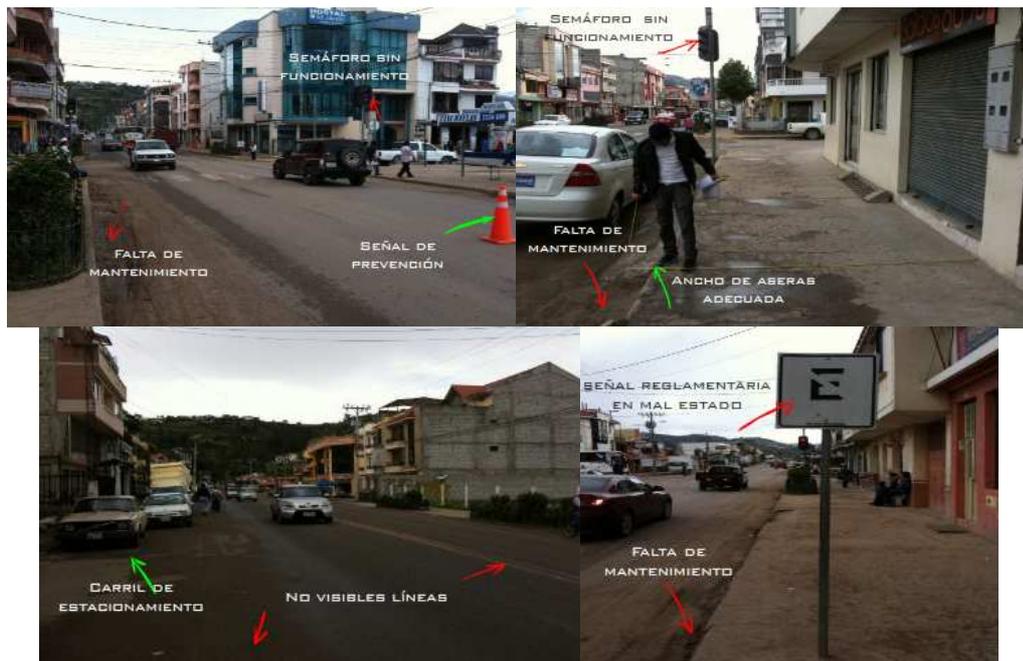
Fig. 44 Sector Gualaceo

La suma total de los factores en este sector es de 11 que se encuentra dentro del rango que se denomina de dos estrellas.

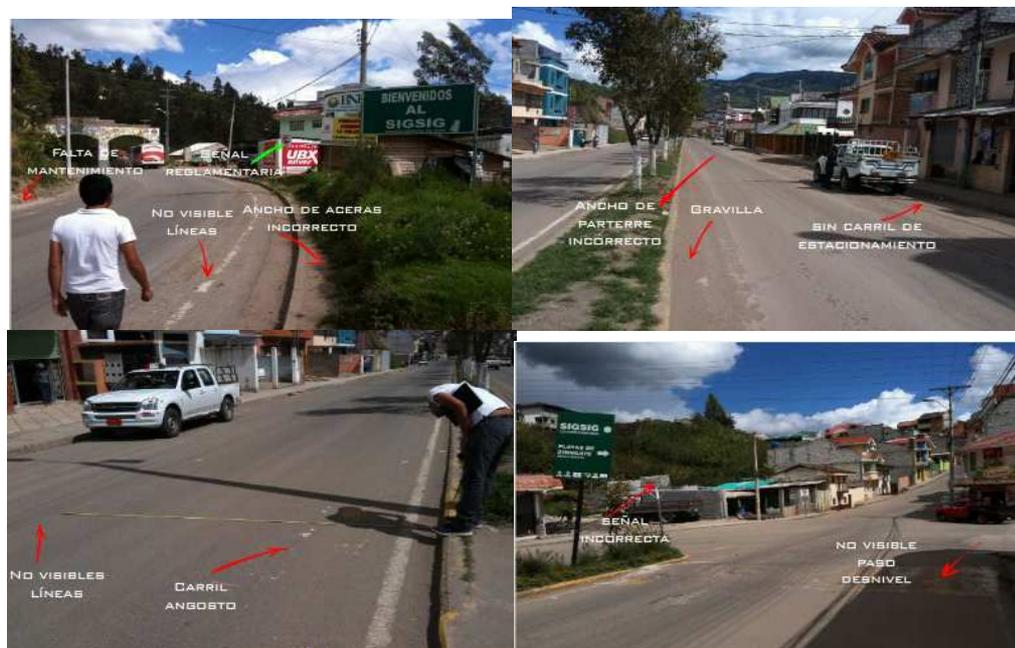
Fig. 45 Sector Sigsig

La suma total de los factores en este sector es de 10 que se encuentra dentro del rango que se denomina de dos estrellas.

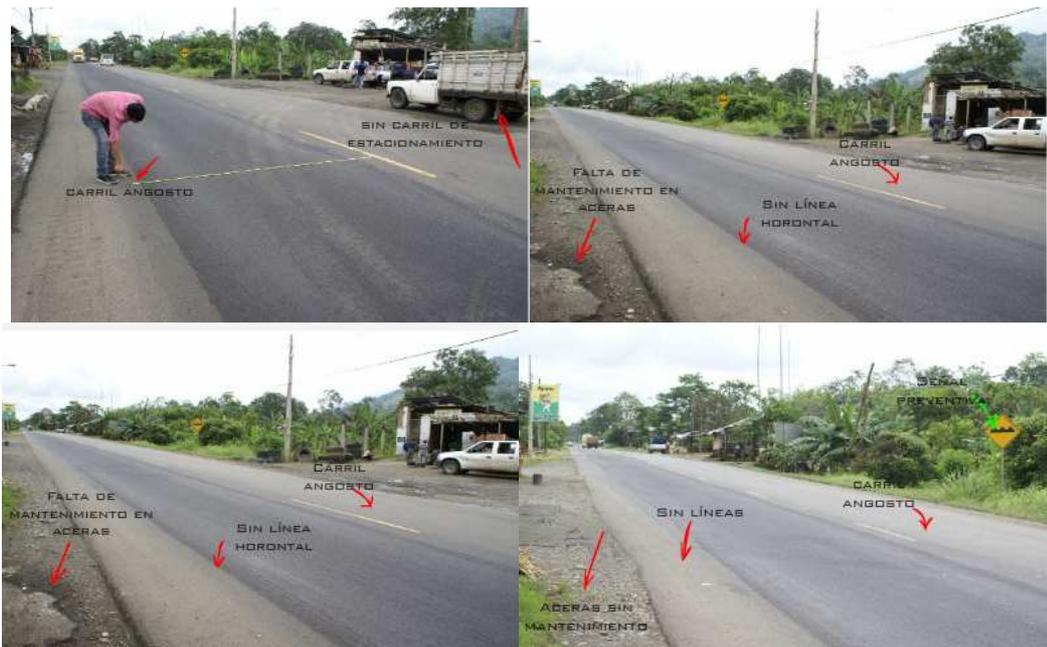
Fig. 47 Sector San Francisco

La suma total de los factores en este sector es de 8 que se encuentra dentro del rango que se denomina de una estrella.

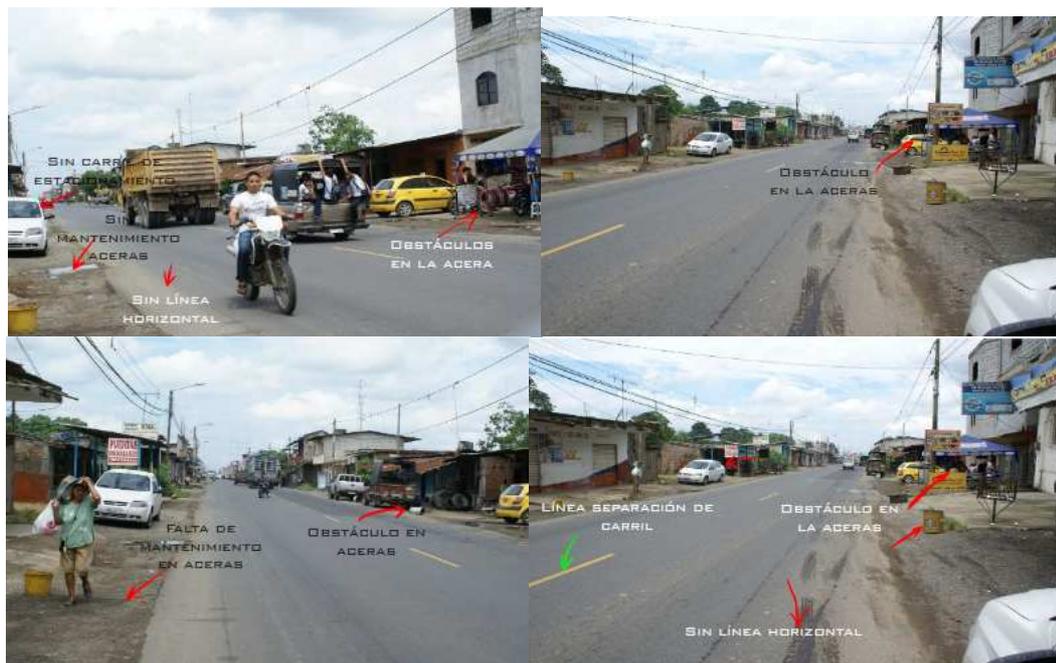
Fig. 48 Sector Buenos Aires

La suma total de los factores en este sector es de 9 que se encuentra dentro del rango que se denomina de dos estrellas.

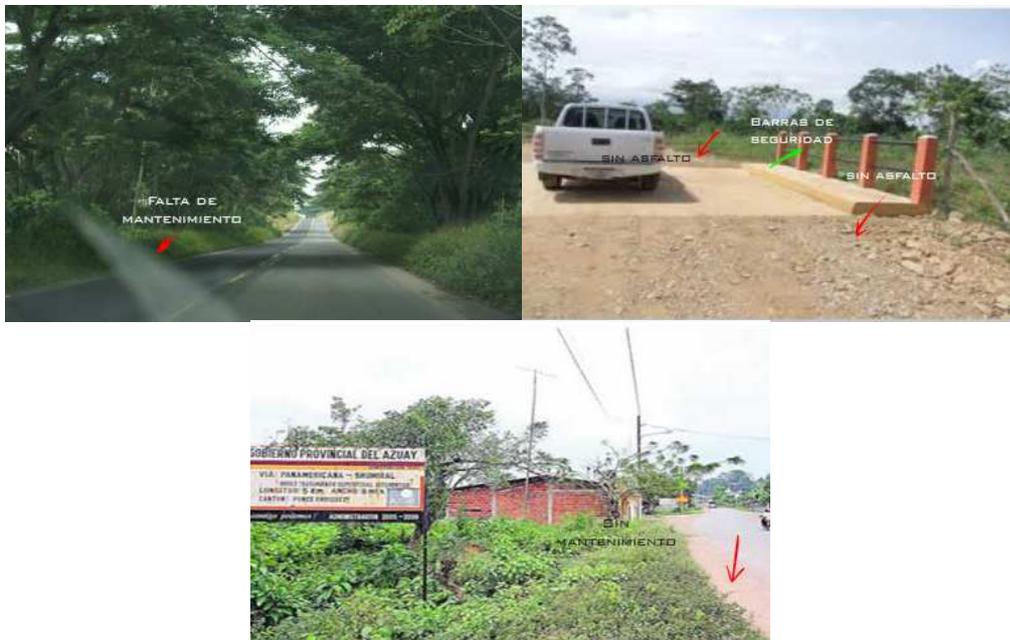
Fig. 49 Sector Shumiral

La mayor causa de acuerdo al registro de accidentes que se muestran en la tabla 78 es por los daños mecánicos.

La suma total de los factores en este sector es de 11 que se encuentra dentro del rango que se denomina de dos estrellas.

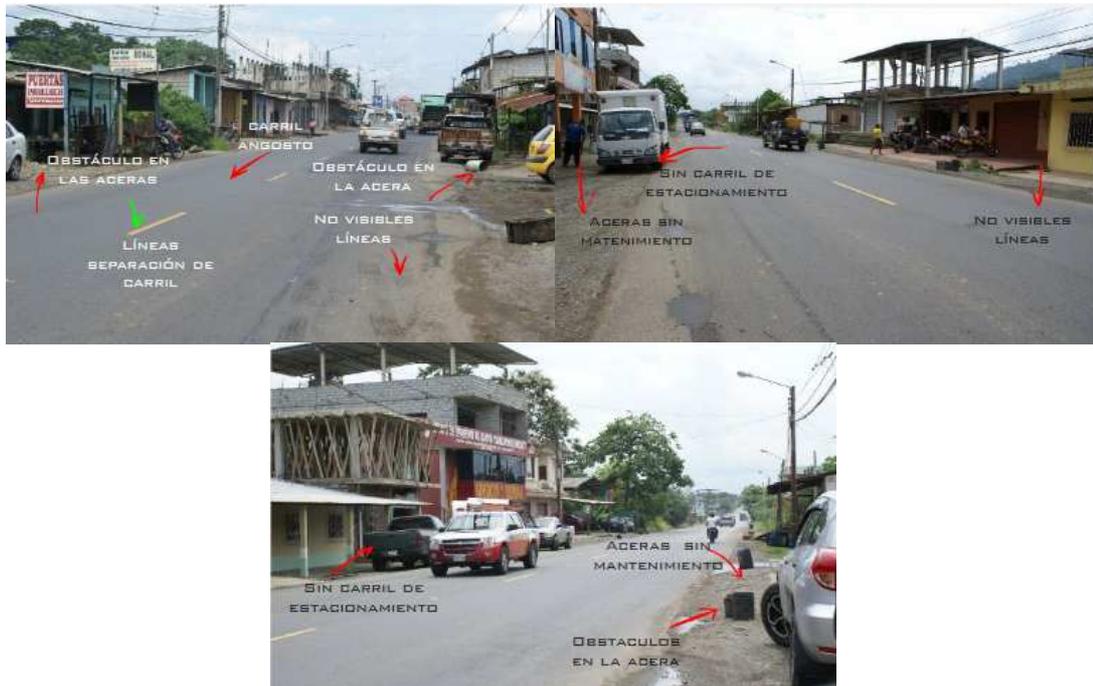
Fig. 50 Sector Tengol

La suma total de los factores en este sector es de 11 que se encuentra dentro del rango que se denomina de dos estrellas.

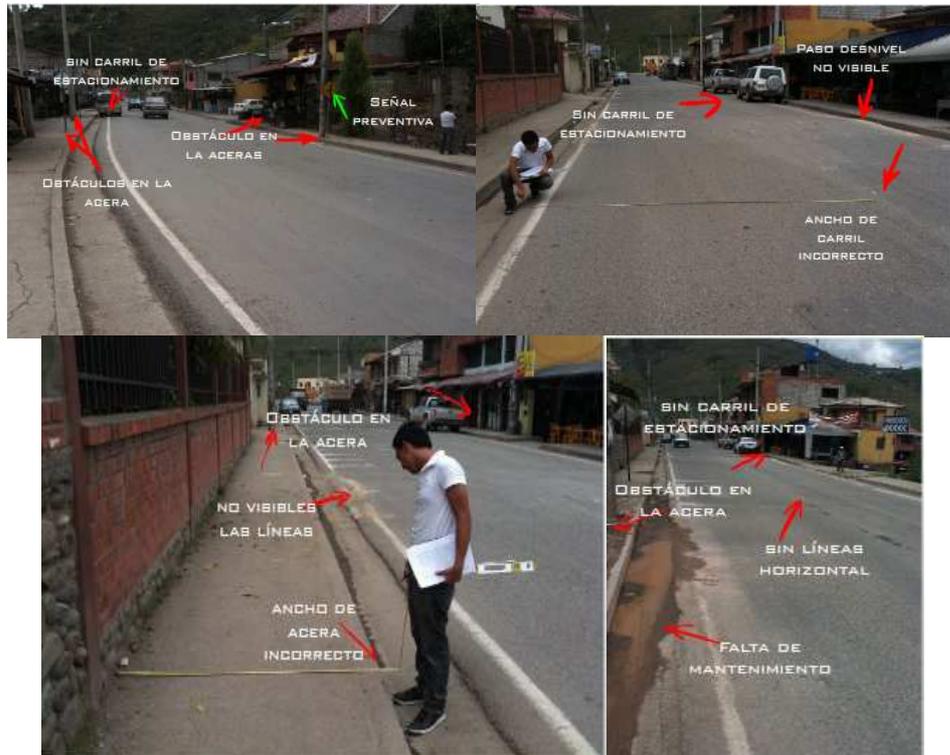
Fig. 52 Sector el Cabo

La suma total de los factores en este sector es de 13 que se encuentra dentro del rango que se denomina de dos estrellas.

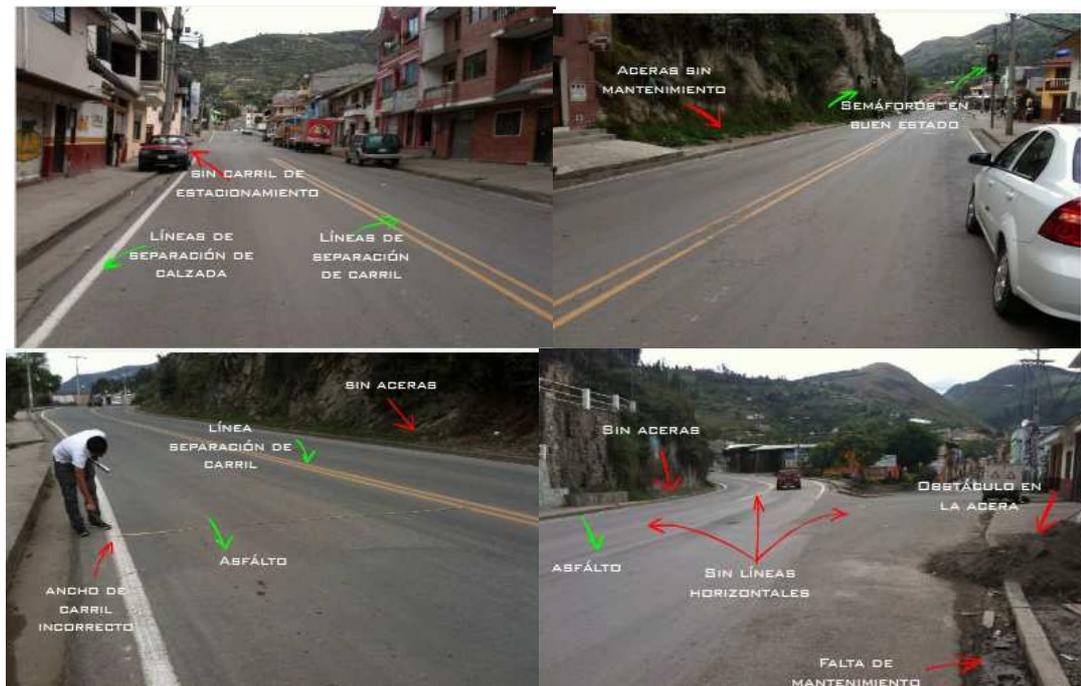
Fig. 53 Sector Paute

La suma total de los factores en este sector es de 14 que se encuentra dentro del rango que se denomina de tres estrellas.
