UNIVERSIDAD POLITÉCNICA SALESIANA

**USO DE CÁMARAS TERMOGRÁFICAS Y DE EFECTO CORONA PARA LA
PREVENCIÓN DE DAÑOS CAUSADOS POR LA SALINIDAD EN LOS EQUIPOS DE
MEDIA TENSIÓN ENTRE EL SECTOR PUNTA CARNERO Y PUNTILLA DE SANTA
ELENA**

Trabajo de titulación previo a la obtención del
Título de Ingeniero Eléctrico

2024

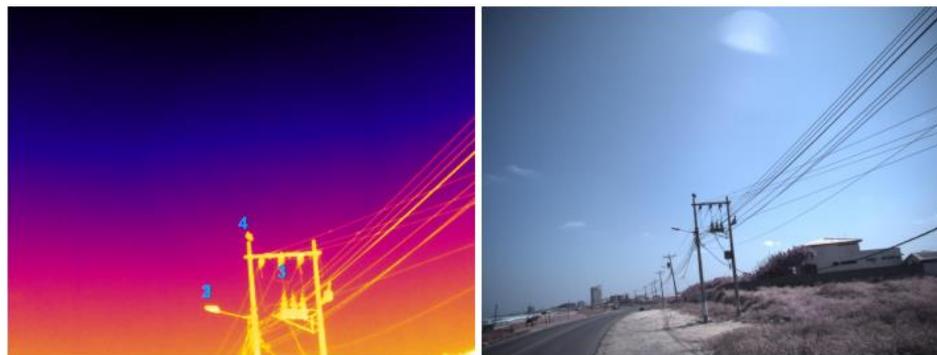
FIGURA 26. Reporte de la termografía en los postes (16021460 - 16021461)

En la figura 26 se muestra el informe de la inspección termográfica el cual no se registra puntos calientes y la temperatura correspondiente de cada elemento y en la figura 27 la visualización de los puntos exactos donde existe el efecto corona, donde se resume la evaluación en la tabla 13.

Postes (16021460 - 16021461)	AISLADORES	CRUCETAS	PORTA FUSIBLE	POSTE
Daños encontrados	No	No	No	No
Deterioros encontrados	No	No	No	No
Tipo de postes: Plásticos				
Termografía/ Efecto corona				
Punto caliente	No			
Efecto corona	Si

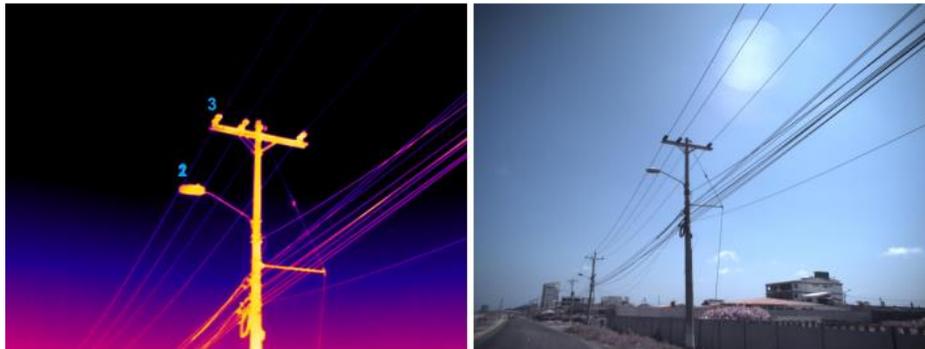
FIGURA 28. Reporte de la termografía en el poste 16021455

En la figura 28 se muestra el informe de la inspección termográfica el cual no se registra puntos calientes y la temperatura correspondiente de cada elemento y en la figura 29 la visualización de los puntos exactos donde existe el efecto corona, donde se resume la evaluación en la tabla 14.

Poste 16021455	AISLADORES	CRUCETAS	PORTAFUSIBLE	POSTE
Daños encontrados	No	No	No tiene	No
Deterioros encontrados	Si	SI	No tiene	No
Tipo de poste: Plástico				
Termografía/ Efecto corona				
Punto caliente	No			
Efecto corona	Si

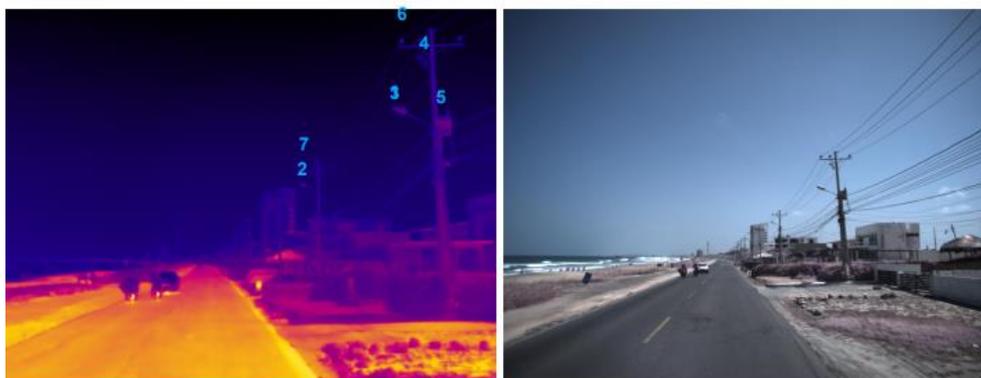
FIGURA 30. Reporte de la termografía en el poste 1604912

En la figura 30 se muestra el informe de la inspección termográfica el cual no se registra puntos calientes y la temperatura correspondiente de cada elemento, donde se resume la evaluación en la tabla 15.

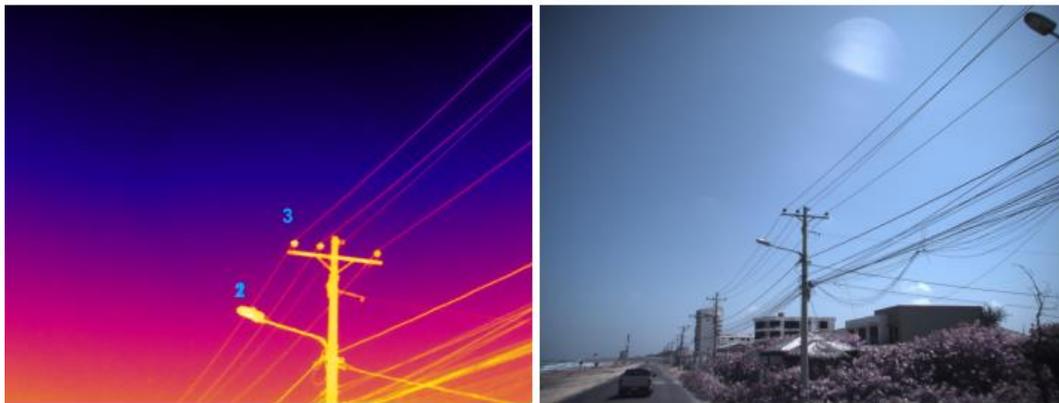
FIGURA 31. Reporte de la termografía en el poste OID20161

En la figura 31 se muestra el informe de la inspección termográfica el cual no se registra puntos calientes y la temperatura correspondiente de cada elemento, donde se resume la evaluación en la tabla 16.

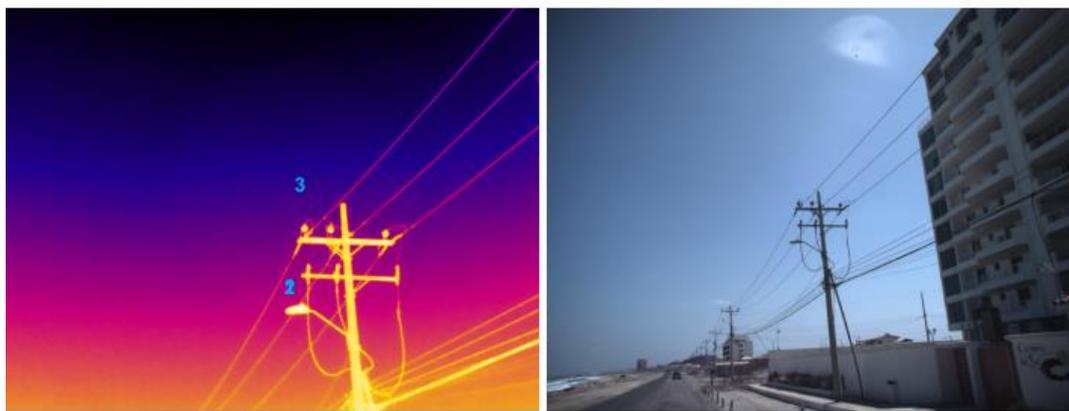
FIGURA 32. Reporte de la termografía en el poste 16048934

En la figura 32 se muestra el informe de la inspección termográfica el cual no se registra puntos calientes y la temperatura correspondiente de cada elemento y en la figura 33 la visualización de los puntos exactos donde existe el efecto corona, donde se resume la evaluación en la tabla 17.

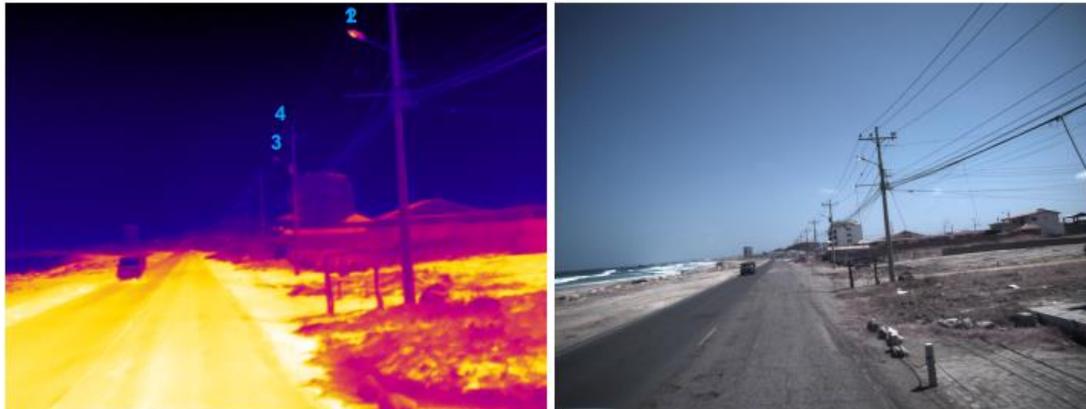
FIGURA 34. Reporte de la termografía en el poste 16048926

En la figura 34 se muestra el informe de la inspección termográfica el cual no se registra puntos calientes y la temperatura correspondiente de cada elemento y en la figura 35 la visualización de los puntos exactos donde existe el efecto corona, donde se resume la evaluación en la tabla 18.

Poste 16048926	AISLADORES	CRUCETAS	PORTA FUSIBLE	POSTE
Daños encontrados	No	No	No tiene	Si
Deterioros encontrados	Si	Si	No tiene	Si
Tipo de poste: Hormigón				
Termografía/ Efecto corona				
Punto caliente	No			
Efecto corona	Si

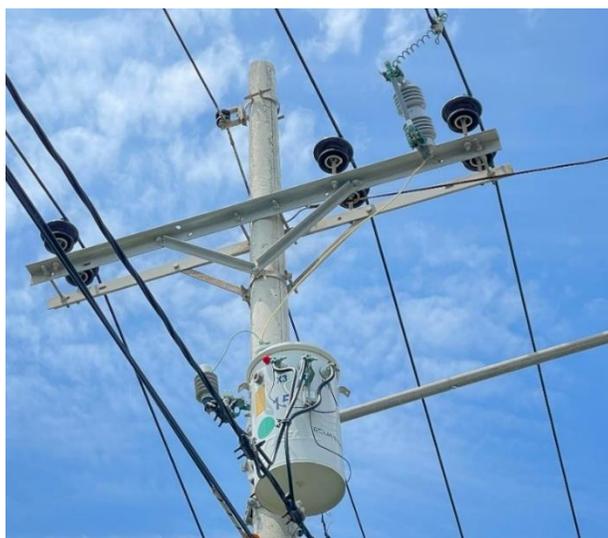
La inspección se tomó a cabo desde el tramo más expuesto a las condiciones adversas ambientales del alimentador “S/E Carolina – Carolina” y número de poste “16021460”, hasta una parte el alimentador “S/E Salinas – Bases Militares” y numero de poste “OID87496” este último lo vemos en el anexo 3, FIGURA 55 , los cuales están ubicados entre el sector Punta Carnero y Puntilla de Santa Elena, cantón Salinas, provincia de Santa Elena, pertenecientes a la CNEL EP Santa Elena.

FIGURA 55. Ejemplo de poste y elementos eléctricos nuevos y en perfecto estado, el número de poste es OID87496 fue el último poste del recorrido
