**“Supervisión y Documentación de la Ampliación de la Cobertura del Backbone Nacional IP-MPLS e Internet Fase III de la CNT EP en la Provincia de Cañar.”**

**Tesis previa a la obtención del Título de Ingeniero de Sistemas.**

3.4 Actividades a realizar en cada uno de los lugares especificados en el contrato. -----	65
<b>CAPITULO IV -----</b>	<b>68</b>
<b>4. SUPERVISIÓN DE LA EJECUCIÓN DE LOS AVANCES DEL CONTRATO DEL PROYECTO -----</b>	<b>68</b>

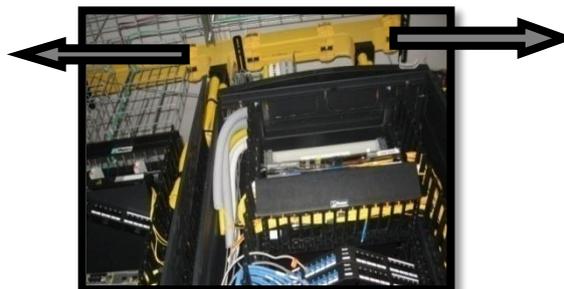
**Figura 76: Canalización Fibra Óptica parte 1**

Se obtuvo la adecuada adquisición de materiales para la creación e instalación de la canalización para los nuevos enlaces de fibra óptica desde el rack de equipos hacia los rack de clientes y el equipo de transmisión siguiendo la trayectoria indicada con las respectivas bajantes como se presenta en la figura 90

**T de F.O.  
Nueva**

**Canalización  
de F.O.  
Existente**

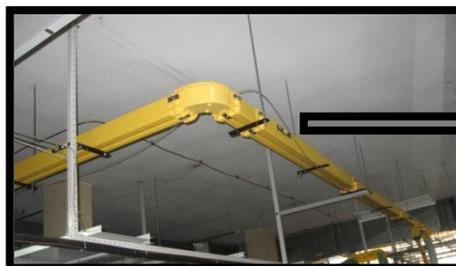
Figura 77: Canalización Fibra Óptica parte 2.

Canalización de F.O. Existente

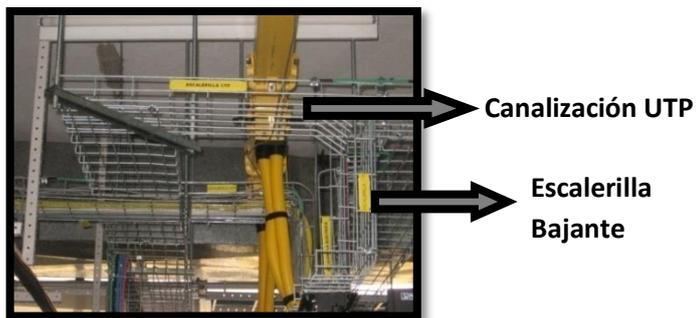
Figura 83: Canalización nueva de cobre

Además en este nodo se obtuvo la correcta adquisición de los diferentes materiales para la creación e instalación de la canalización para los nuevos enlaces de cobre, siguiendo la trayectoria señalada con sus respectivas bajantes como se indica en la figura 20.

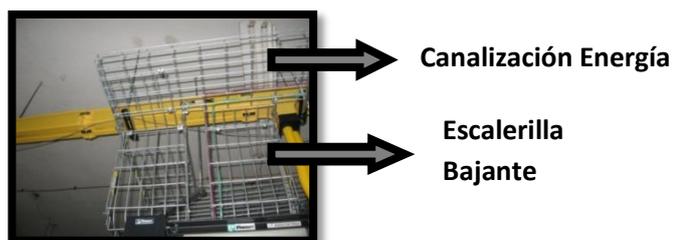
Figura 84: Canalización de energía instalada

Se adecuo de manera correcta la canalización existente para los nuevos circuitos eléctricos y sistema de tierra desde el rack de equipos hacía el Rectificador y la TGB.

Para los circuitos eléctricos se instaló una nueva escalerilla, de forma que se conecte con la existente como se observa a continuación:

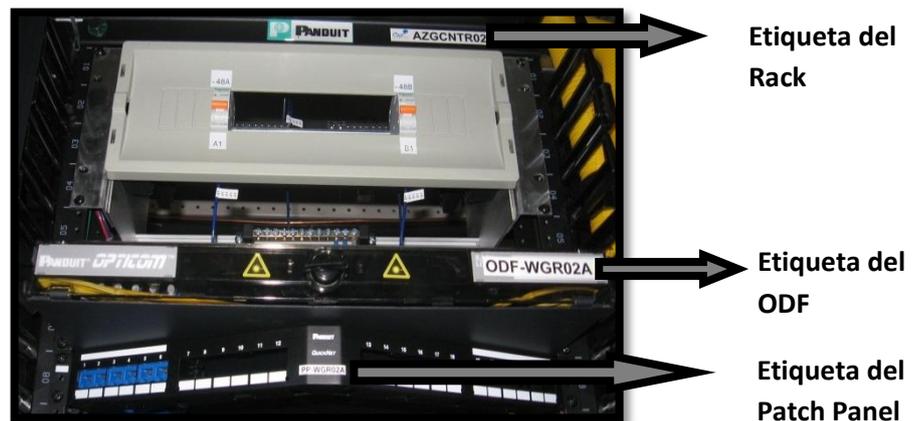
Figura 87: Etiquetado de los Equipos

Todos los elementos implementados en la Fase MPLS III en el cantón La Troncal fueron etiquetados correctamente respetando las normas establecidas, en constancia de ello se presentan las siguientes fotografías:

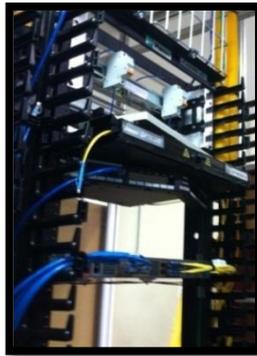
**Figura 97: Instalación de Equipos.**

2. Se suministro e instalo un rack abierto de dos postes Modelo CMR19X84 marca PANDUIT, con dos organizadores verticales modelo WMPVF45E en ambos extremos para la instalación del equipo MPLS.
3. Se armó, e instaló los elementos del Rack.

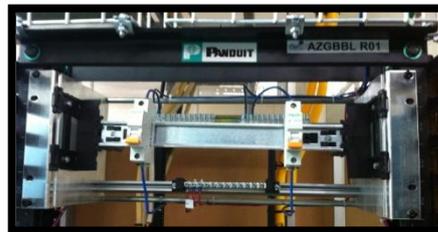
**Figura 102: Switches de -48VDC**

Para la correcta energización del rack se hizo la instalación de dos switches que permiten una alimentación de -48 VDC a todo el rack.

Los switches soportan 16 amperios y los respectivos circuitos eléctricos de -48VDC desde el PDU nuevo hasta cada una de las entradas de las fuentes del equipo ME 3800X-25FS-M. Para la conexión de cada circuito eléctrico de las fuentes de poder al PDU del rack se utilizará cable SGR AWG14 color rojo (+) y azul (-).

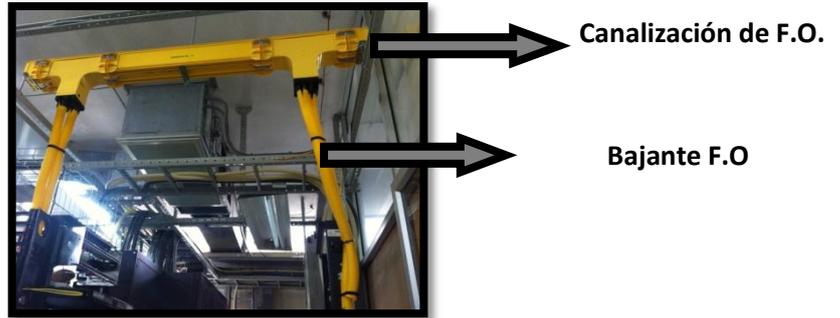
**Figura 105: Canalización nueva para enlaces de cobre.**

En este nodo también se establecieron nuevos enlaces de cobre, obteniéndose sin problemas la correcta adquisición de los diferentes materiales para su creación e instalación, permitiendo de esta forma la conexión entre el rack de equipos y el rack de transmisión siguiendo la trayectoria señalada con sus respectivas bajantes como se indica en la figura 111.

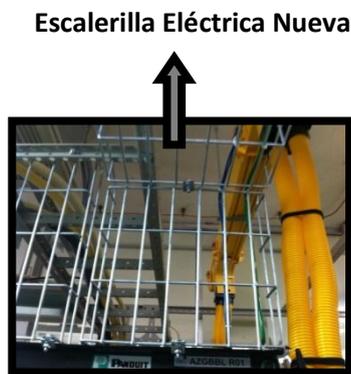
**Figura 106: Canalización nueva para energización.**

Para los circuitos eléctricos se utilizó la escalerilla existente la misma que atravesaba el cuarto de telecomunicaciones donde se levanto el rack, llegando así a la ubicación del rectificador como se indica a continuación:

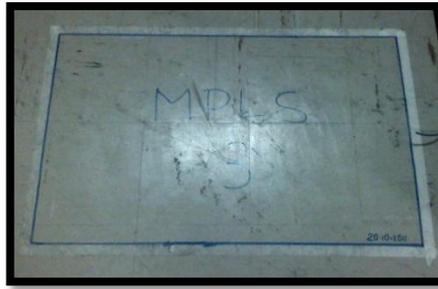
Figura 118: Lugar marcado para la Instalación del Rack.

1. Se realizó la correcta localización del lugar marcado por la CNT para el levantamiento del Rack.

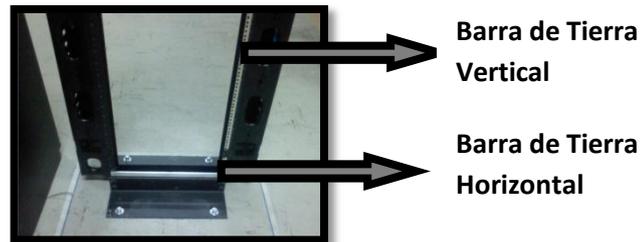
**Figura 127: Barra vertical y horizontal de tierra**

Se suministró e instaló apropiadamente una barra de tierra horizontal en la parte posterior inferior del rack.

Se Suministro e instaló una barra de tierra vertical a lado izquierdo del rack, mirándolo desde el frente.

El chasis del equipo instalado se conectara a la barra de tierra vertical del rack utilizando el tipo de terminal LCD6-14AF-L (doble ojo) y el calibre de cable 6 AWG color verde; Y un terminal modelo LCC6-14AWH-L (un solo ojo) en la barra de tierra.

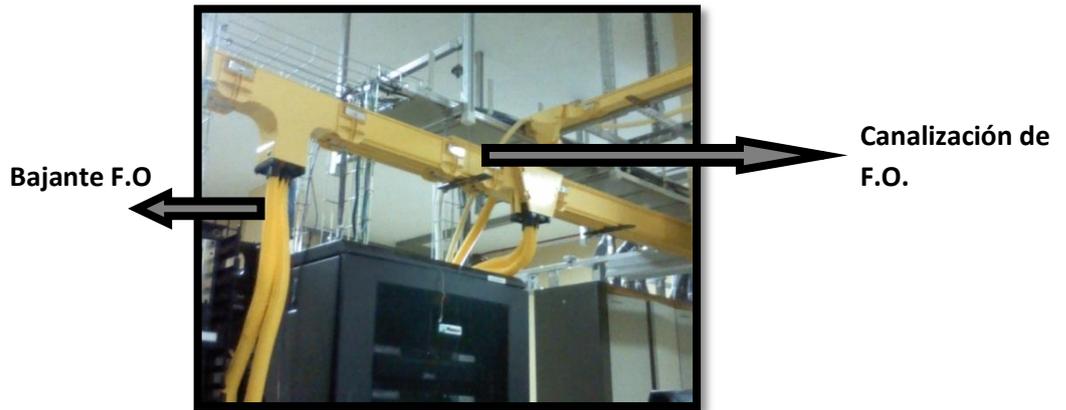
Figura 130: Canalización FO

Se obtuvo la correcta adquisición de materiales para la creación e instalación de la canalización para los nuevos enlaces de fibra óptica desde el rack de equipos hacia el equipo de transmisión siguiendo la trayectoria ya indicada con las respectivas bajantes como se presenta en la figura 135.

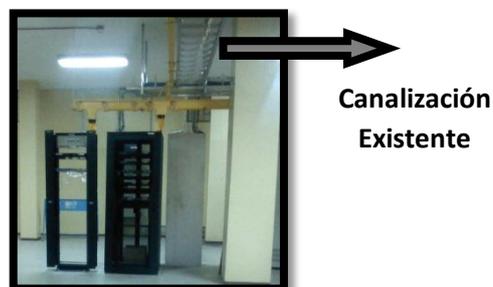
Figura 131: Canalización de Energía Existente

En el cuarto, lugar donde se levanto el Rack se hizo la instalación de una nueva canalización para unirse con la existente y poder llevar los nuevos circuitos eléctricos hacia el rectificador, que se encontraba en el cuarto contiguo.

La escalerilla que se muestra a continuación en la figura 181 se ubica en el cuarto donde se ubica el mismo rack, permitiendo que exista una conexión con el cuarto de telecomunicaciones donde se ubica el rectificador.

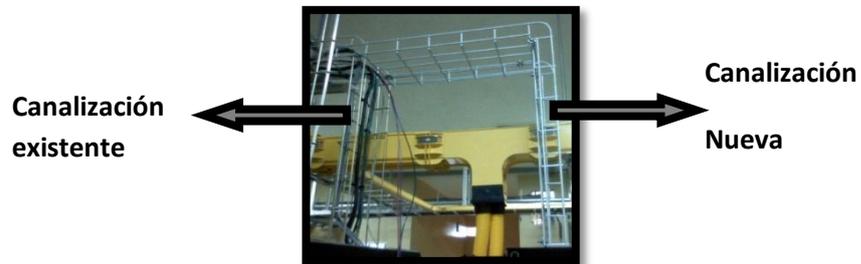
Figura 133: Canalización de Sistema de tierra

La conexión del sistema de tierra desde el rack de equipos hacía la TGB existente se logro mediante la instalación de la nueva canalización junto con la existente como se indica en la figura 137.

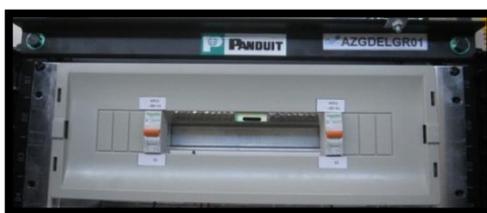
Figura 145: PDU Instalado.

- Suministro e instalación de un PDU de montaje horizontal en el rack, el mismo que ocupa los 4 primeros lugares según la norma establecida por DESCA, con 16 espacios disponibles para breakers.

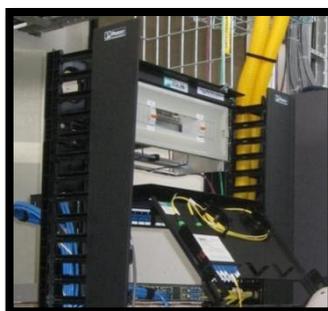
Figura 146: ODFWG Vista Frontal.

- Un ODFWG marca Panduit OPTICOM compuesto por un Cassette MPO de 24 hilos.

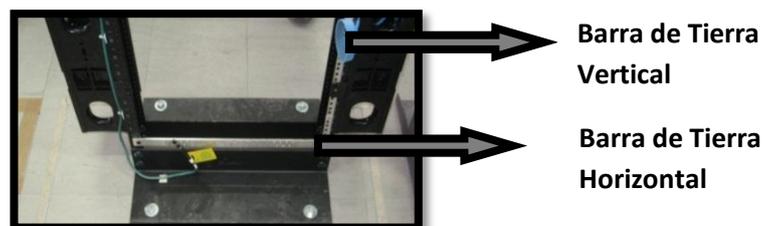
**Figura 151: Barra vertical y horizontal de tierra**

Se suministró e instaló apropiadamente una barra de tierra horizontal en la parte posterior inferior del rack.

Se Suministro e instaló una barra de tierra vertical a lado izquierdo del rack, mirándolo desde el frente.

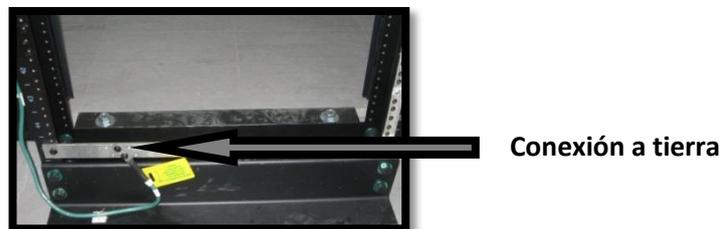
Figura 153: Sistema de conexión a tierra del Rack

La conexión del sistema de tierra del rack de equipos es punto a punto desde la barra de tierra horizontal del Rack, hasta la barra TGB existente situada en el mismo cuarto de telecomunicaciones con un cable eléctrico SGR #6 de color verde.

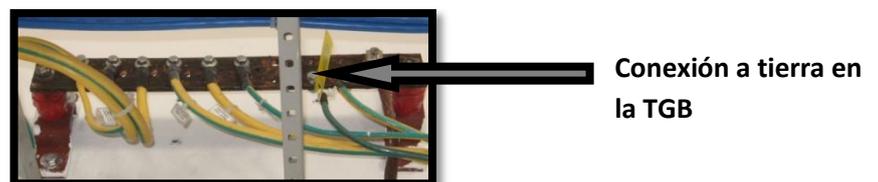
Figura 154: TGB Existente

La conexión del sistema de tierra a la barra TGB existente es de un solo ojo.

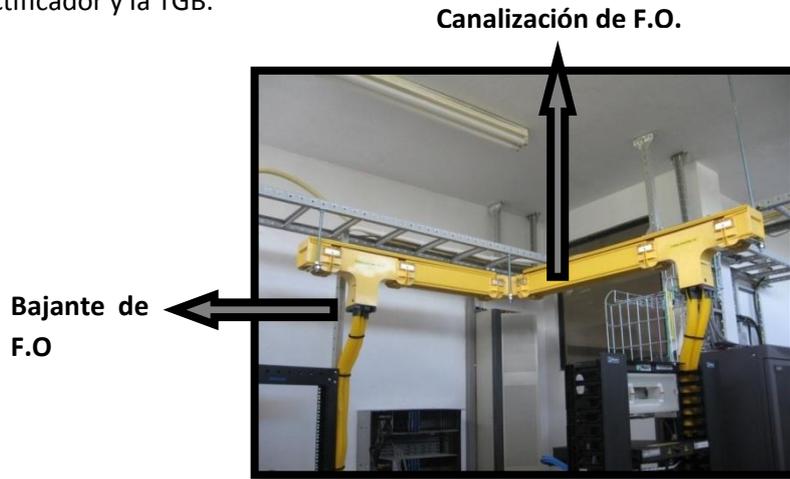
Figura 155: Canalización Fibra Óptica.

Se obtuvo la correcta adquisición de materiales para la creación e instalación de la canalización para los nuevos enlaces de fibra óptica desde el rack de equipos hacia el equipo de transmisión siguiendo la mejor trayectoria con las respectivas bajantes como se presenta en la figura 155.

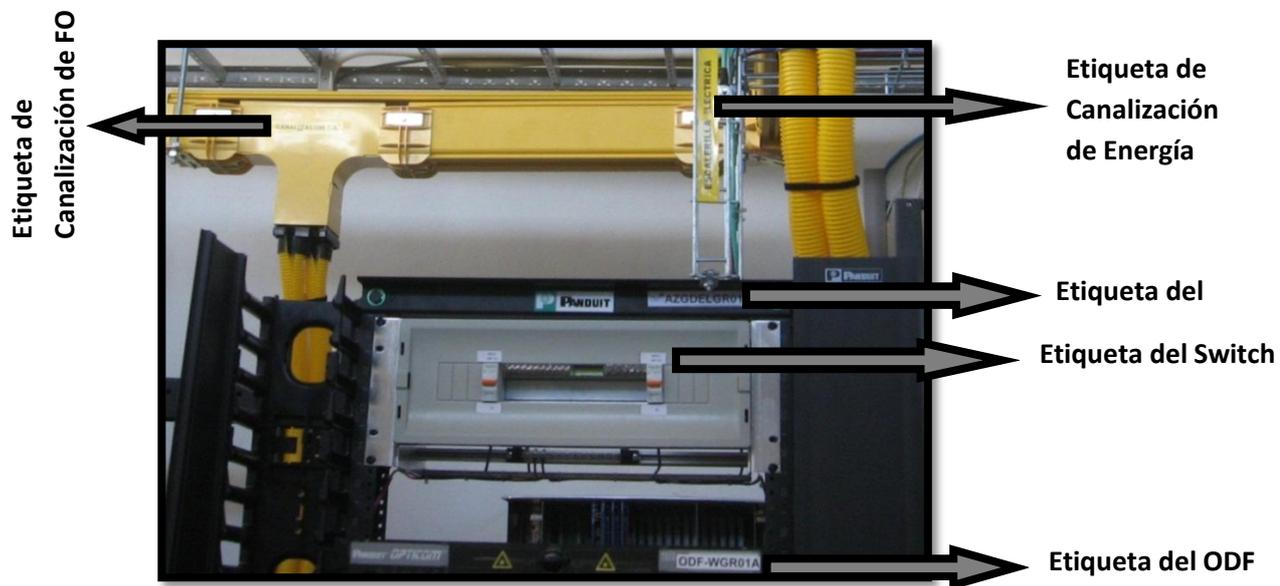
Figura 156: Etiquetado de los Equipos y canalización de FO.

Todos los elementos implementados en la Fase MPLS III en el Tambo fueron etiquetados correctamente respetando las normas establecidas; y en constancia de ello se presentan las siguientes fotografías:
