**UNIVERSIDAD POLITÉCNICA SALESIANA**

**COMPARACIÓN DEL ÍNDICE DE CONDICIÓN DEL PAVIMENTO (PCI) DE LA VÍA  
PACCHA – POLÍGONO DE TIRO: EVALUACIÓN MEDIANTE METODOLOGÍA  
TRADICIONAL Y ASISTIDA CON DRONES**

Trabajo de titulación previo a la obtención del  
título de Ingeniero Civil

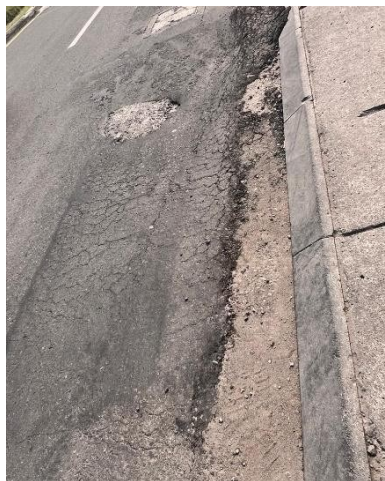
***FIGURA 2.6C. PIEL DE COCODRILO DE ALTA SEVERIDAD***

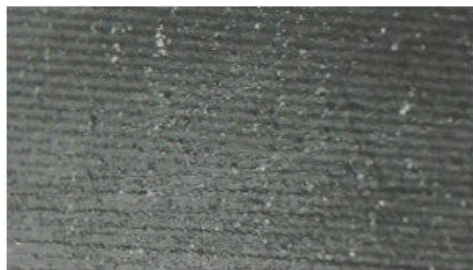
***FIGURA 2.7C. EXUDACIÓN DE SEVERIDAD ALTA***

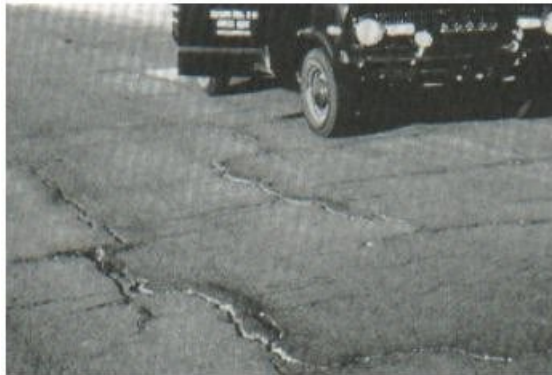
***FIGURA 2.8C. AGRIETAMIENTO EN BLOQUE DE ALTA SEVERIDAD***

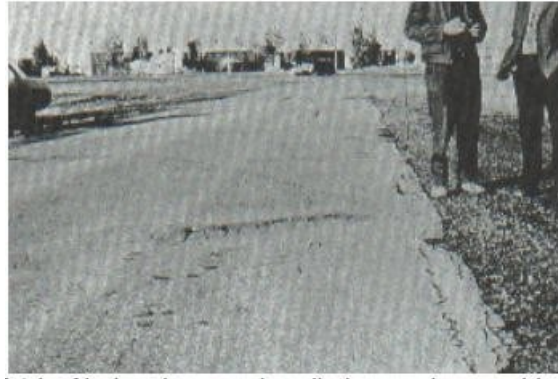
***FIGURA 2.9B. ABULTAMIENTO Y HUNDIMIENTOS DE SEVERIDAD MEDIA***

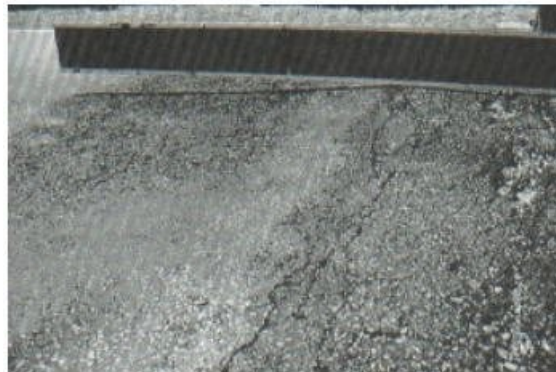
***FIGURA 2.9C. ABULTAMIENTO Y HUNDIMIENTOS DE ALTA SEVERIDAD***

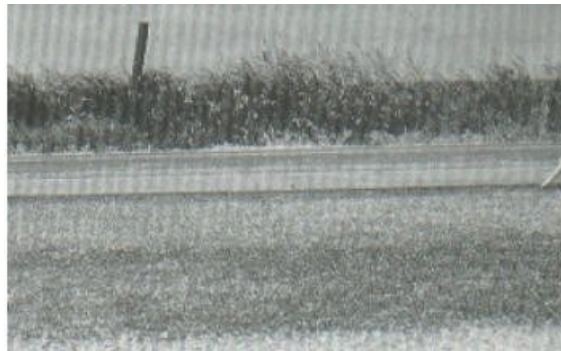
***FIGURA 2.10A. CORRUGACIÓN DE BAJA SEVERIDAD***

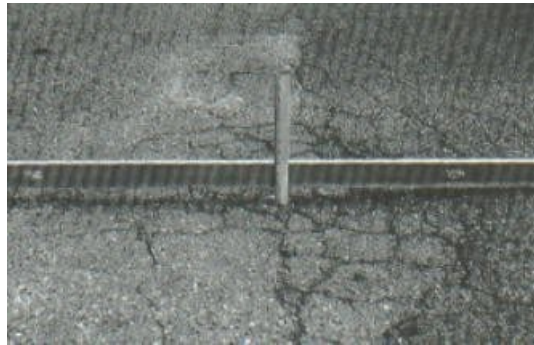
***FIGURA 2.11B. DEPRESIÓN DE SEVERIDAD MEDIA***

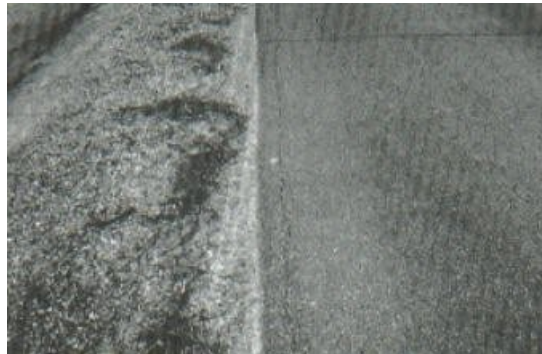
***FIGURA 2.12A. GRIETA DE BORDE DE BAJA SEVERIDAD***

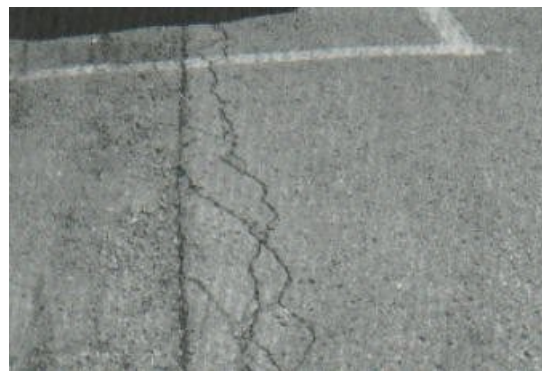
***FIGURA 2.12B. GRIETA DE BORDE DE SEVERIDAD MEDIA***

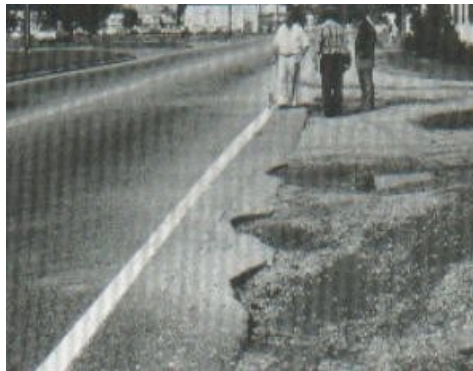
***FIGURA 2.12C. GRIETA DE BORDE DE ALTA SEVERIDAD***

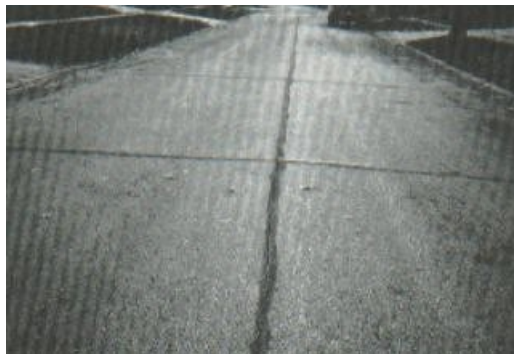
***FIGURA 2.13A. GRIETA DE REFLEXIÓN DE JUNTA DE BAJA SEVERIDAD***

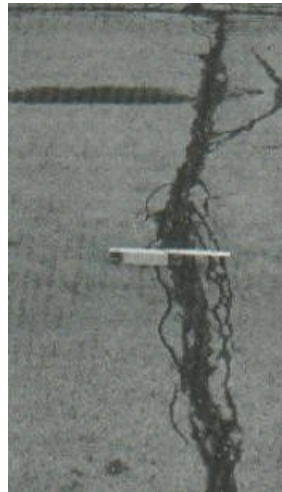
***FIGURA 2.13C. GRIETA DE REFLEXIÓN DE JUNTA DE ALTA SEVERIDAD***

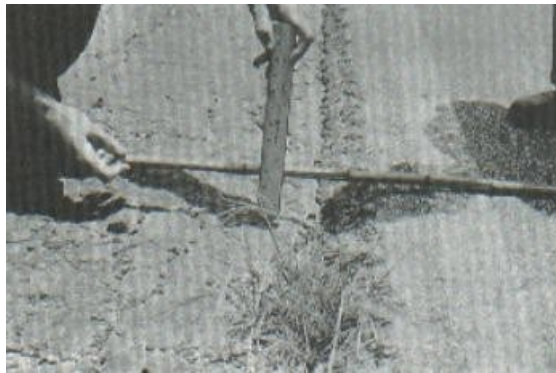
***FIGURA 2.14B. DESNIVEL CARRIL/BERMA DE SEVERIDAD MEDIA***

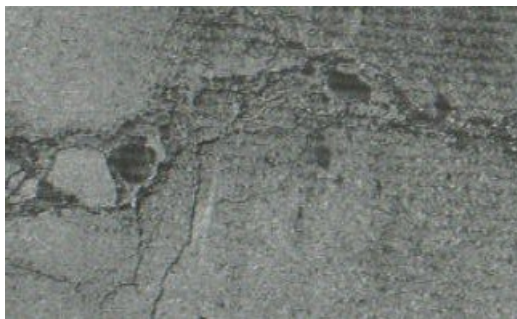
***FIGURA 2.15C. GRIETAS LONGITUDINALES Y TRANSVERSALES DE ALTA SEVERIDAD***

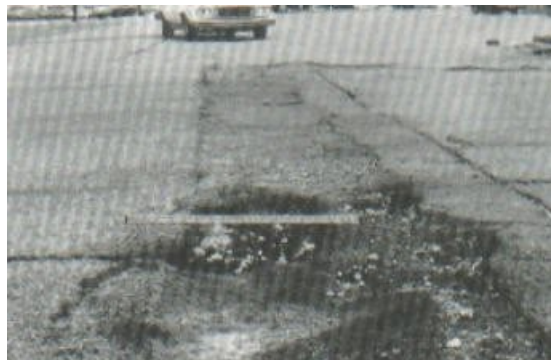
***FIGURA 2.16C. PARCHEO Y ACOMETIDAS DE SERVICIOS PÚBLICOS DE ALTA SEVERIDAD***

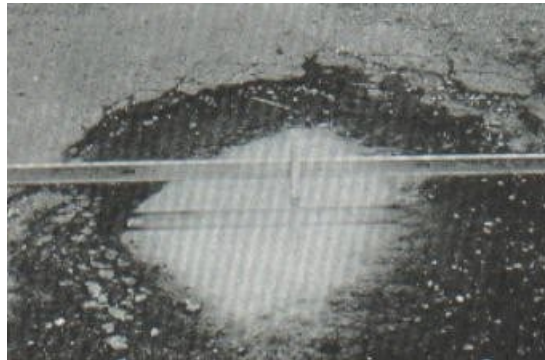
***FIGURA 2.18C. HUECO DE ALTA SEVERIDAD***

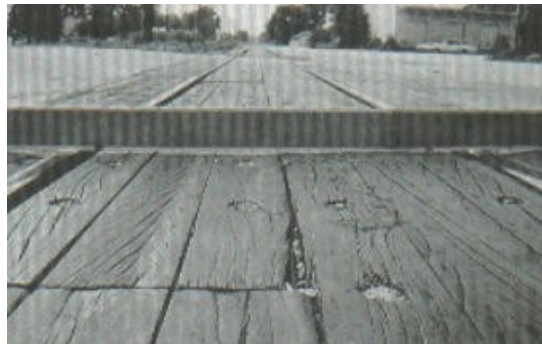
***FIGURA 2.19A. CRUCE DE VÍA FÉRREA DE BAJA SEVERIDAD***

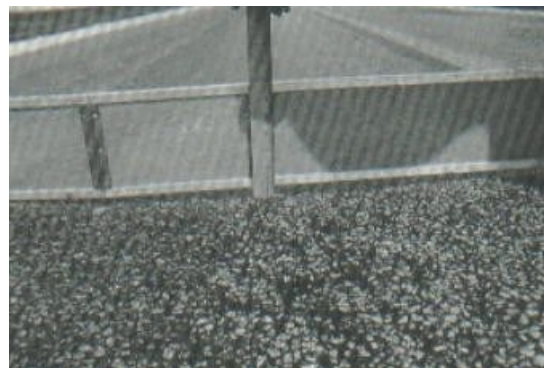
***FIGURA 2.20B. AHUELLAMIENTO DE SEVERIDAD MEDIA***

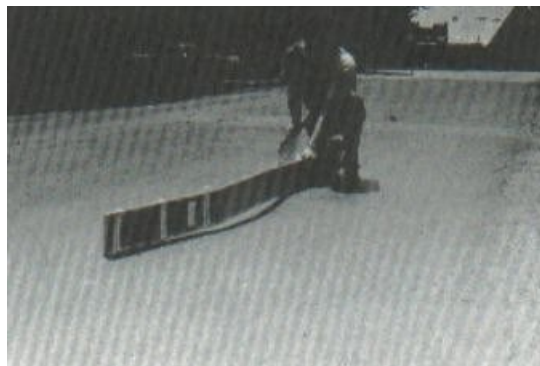
***FIGURA 2.21A. DESPLAZAMIENTO DE BAJA SEVERIDAD***

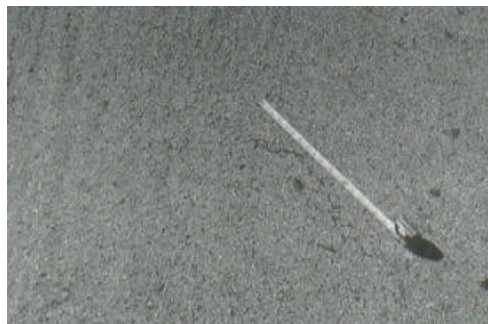
***FIGURA 2.22A. GRIETA PARABÓLICA DE BAJA SEVERIDAD***

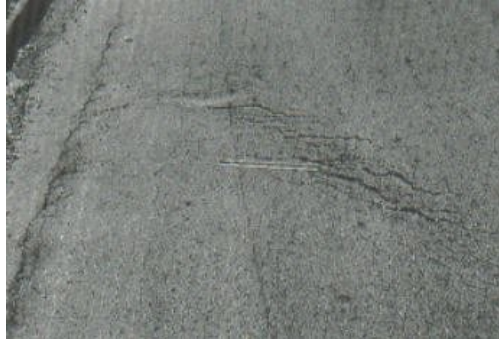
***FIGURA 2.22B. GRIETA PARABÓLICA DE SEVERIDAD MEDIA***

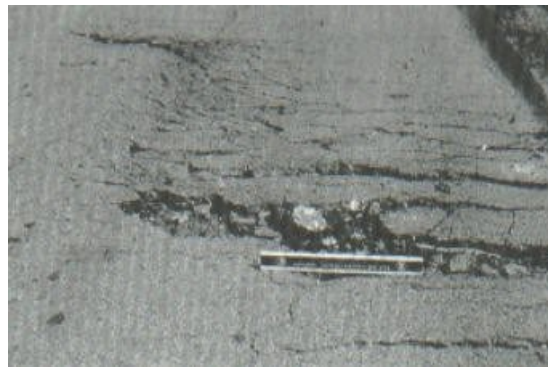
***FIGURA 2.22C. GRIETA PARABÓLICA DE ALTA SEVERIDAD***

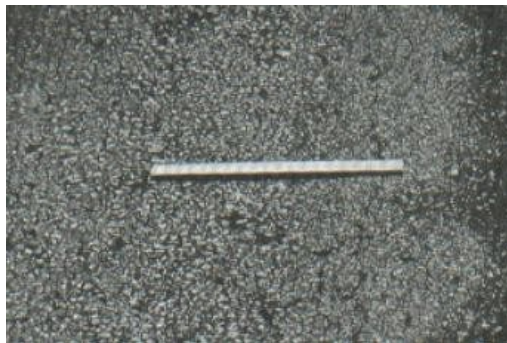
***FIGURA 2.24A. DESPRENDIMIENTO DE AGREGADOS DE BAJA SEVERIDAD***

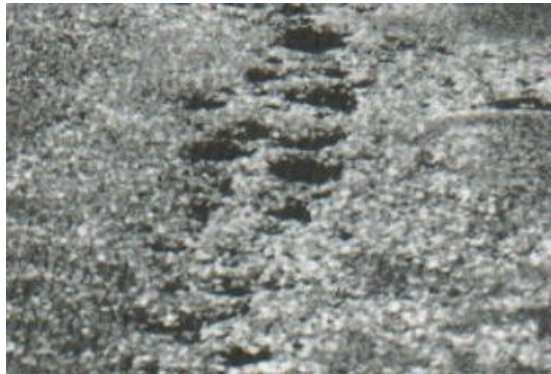
***FIGURA 2.24C. DESPRENDIMIENTO DE AGREGADOS DE ALTA SEVERIDAD***
