**UNIVERSIDAD POLITÉCNICA SALESIANA  
SEDE GUAYAQUIL  
CARRERA DE INGENIERÍA CIVIL**

**EVALUACIÓN DEL ESTADO DEL PAVIMENTO POR EL  
MÉTODO DEL PCI EN LA VÍA ADOLFO H. SIMMONDS DE LA  
PARROQUIA XIMENA**

**Trabajo de titulación previo a la obtención del  
Título de Ingeniera Civil**

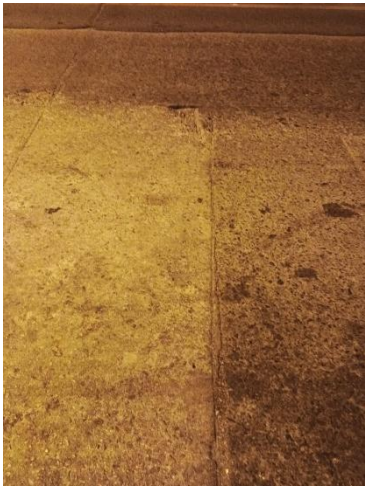
| Carril derecho (Sur-Norte) | Carril izquierdo (Norte-Sur) |
|---|---|
| 0+000-0+030 | 0+990-1+018 |

| Carril derecho (Sur-Norte) | Carril izquierdo (Norte-Sur) |
|---|---|
| Losa dividida | popouts |
| Grieta de esquina | Grieta lineal |

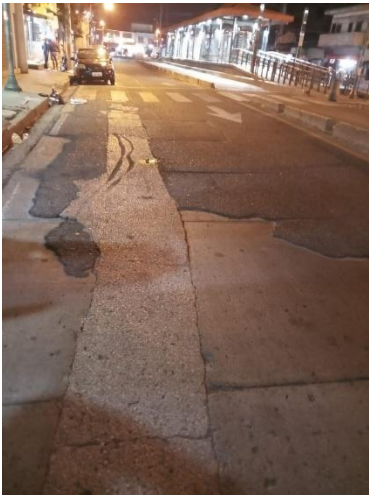
| Carril derecho (Sur-Norte) | Carril izquierdo (Norte-Sur) |
|---|---|
| 0+030-0+060 | 0+960-0+990 |

| Carril derecho (Sur-Norte) | Carril izquierdo (Norte-Sur) |
|---|---|
| Parcheo grande | popouts |
| escala | Losa dividida |

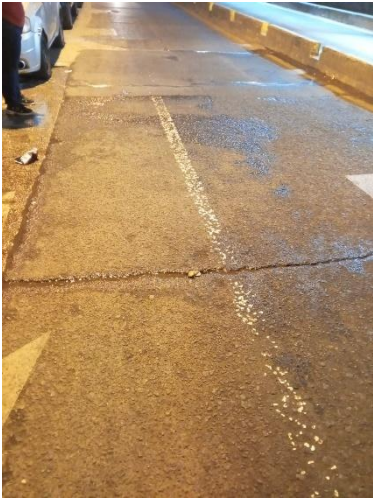
| Carril derecho (Sur-Norte) | Carril izquierdo (Norte-Sur) |
|---|---|
| 0+060-0+090 | 0+930-0+960 |

| Carril derecho (Sur-Norte) | Carril izquierdo (Norte-Sur) |
|---|---|
| Parcheo grande | Losa dividida |
| desconchamiento | popouts |

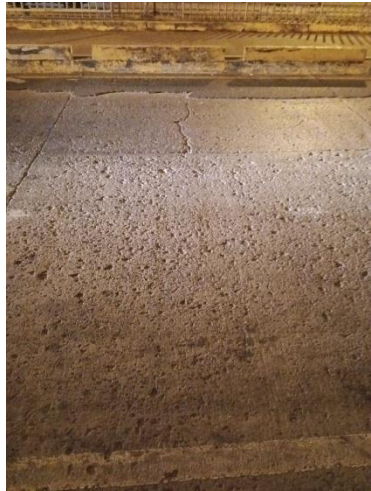
| Carril derecho (Sur-Norte) | Carril izquierdo (Norte-Sur) |
|---|---|
| 0+090-0+120 | 0+900-0+930 |

| Carril derecho (Sur-Norte) | Carril izquierdo (Norte-Sur) |
|---|---|
| popouts | Pulimiento de agregados |
| Parqueo grande | Grieta lineal |

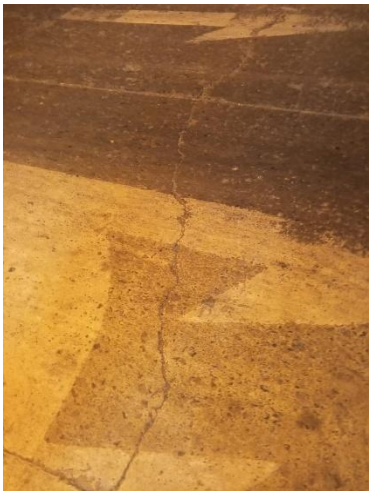
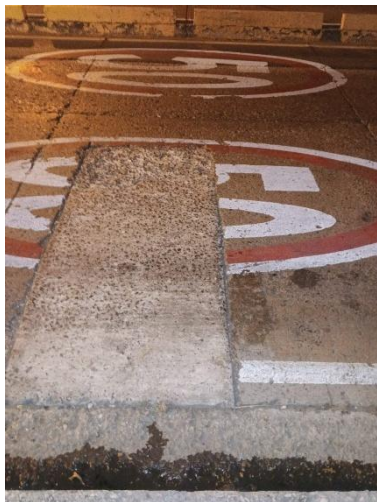
| Carril derecho (Sur-Norte) | Carril izquierdo (Norte-Sur) |
|---|---|
| 0+120-0+150 | 0+870-0+900 |

| Carril derecho (Sur-Norte) | Carril izquierdo (Norte-Sur) |
|---|---|
| Losa dividida | Parqueo grande |
| popouts | popouts |

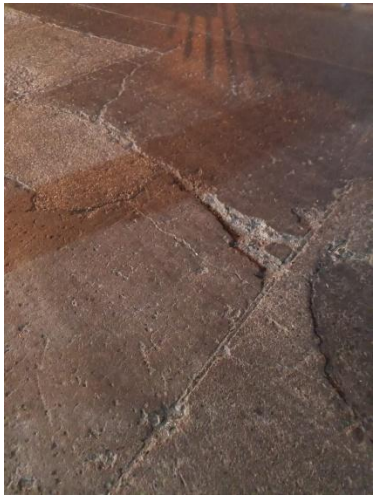
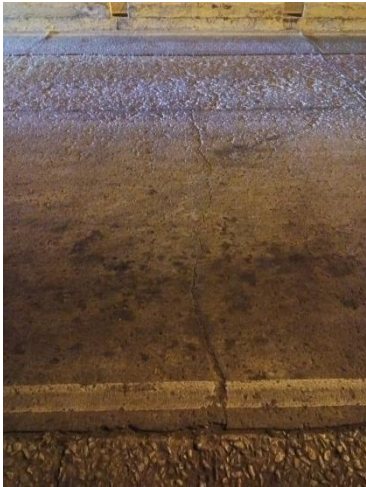
| Carril derecho (Sur-Norte) | Carril izquierdo (Norte-Sur) |
|---|---|
| 0+150-0+180 | 0+840-0+870 |

| Carril derecho (Sur-Norte) | Carril izquierdo (Norte-Sur) |
|---|---|
| Descascamiento de esquina | Losa dividida |
| Losa dividida | popouts |

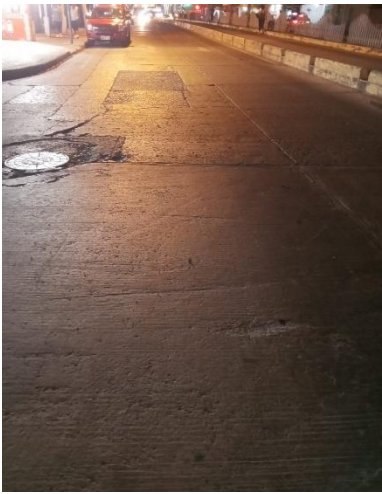
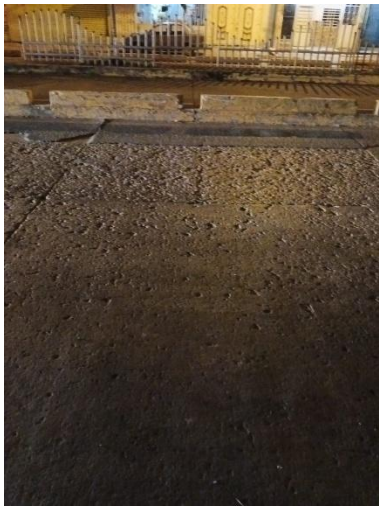
| Carril derecho (Sur-Norte) | Carril izquierdo (Norte-Sur) |
|---|---|
| 0+180-0+210 | 0+810-0+840 |

| Carril derecho (Sur-Norte) | Carril izquierdo (Norte-Sur) |
|---|---|
| Parqueo grande | popouts |
| popouts | Parqueo pequeño |

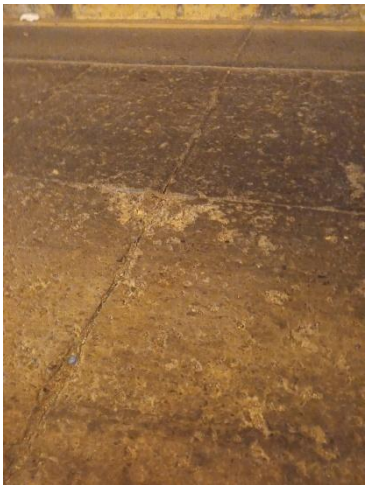
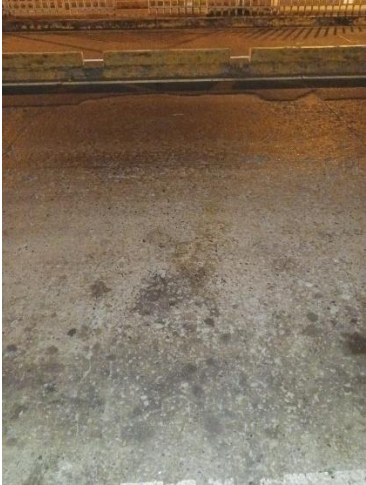
| Carril derecho (Sur-Norte) | Carril izquierdo (Norte-Sur) |
|---|---|
| 0+210-0+240 | 0+780-0+810 |

| Carril derecho (Sur-Norte) | Carril izquierdo (Norte-Sur) |
|---|---|
| Descascaramiento de esquina | popouts |
| Pulimiento de agregados | Parqueo pequeño |

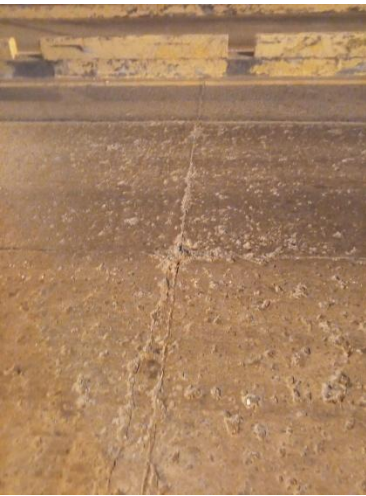
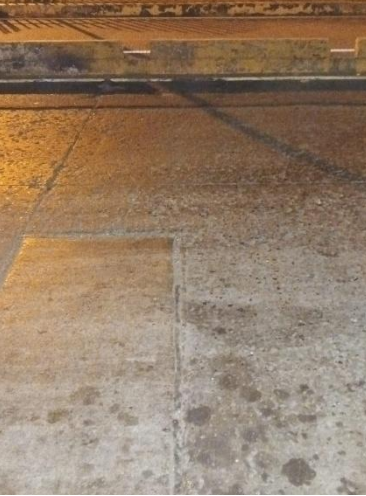
| Carril derecho (Sur-Norte) | Carril izquierdo (Norte-Sur) |
|---|---|
| 0+240-0+244 | 0+750-0+770 |

| Carril derecho (Sur-Norte) | Carril izquierdo (Norte-Sur) |
|---|---|
| Pulimiento de agregados | Parqueo grande |
| escala | popouts |

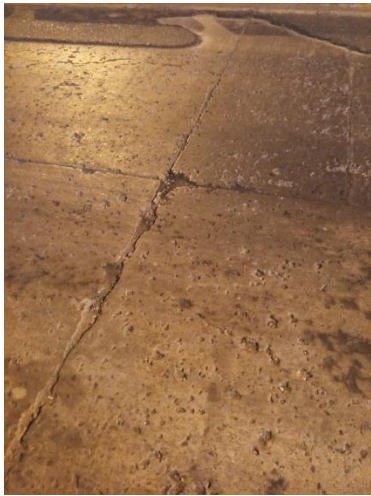
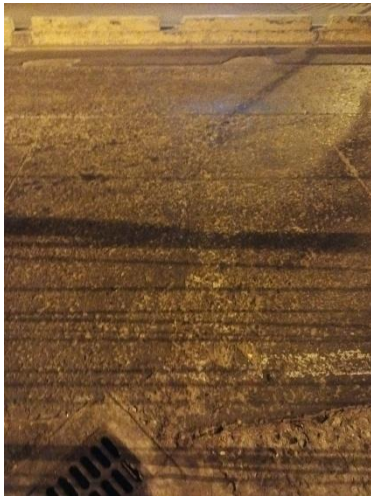
| Carril derecho (Sur-Norte) | Carril izquierdo (Norte-Sur) |
|---|---|
| 0+270-0+300 | 0+720-0+750 |

| Carril derecho (Sur-Norte) | Carril izquierdo (Norte-Sur) |
|---|---|
| Pulimiento de agregados | popouts |
| escala | Losa dividida |

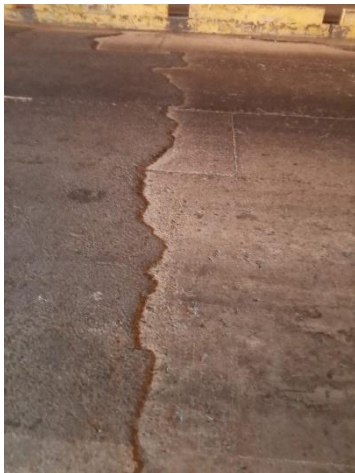
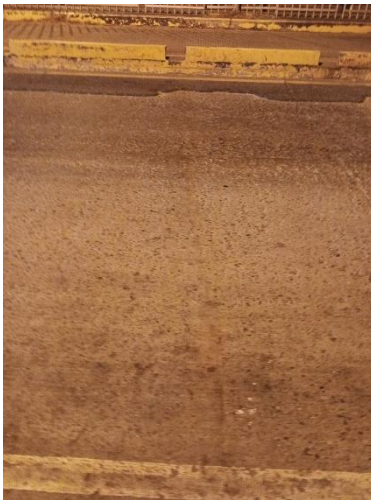
| Carril derecho (Sur-Norte) | Carril izquierdo (Norte-Sur) |
|---|---|
| 0+300-0+330 | 0+690-0+720 |

| Carril derecho (Sur-Norte) | Carril izquierdo (Norte-Sur) |
|---|---|
| Parqueo grande | popouts |
| Losa divida | Parqueo pequeño |

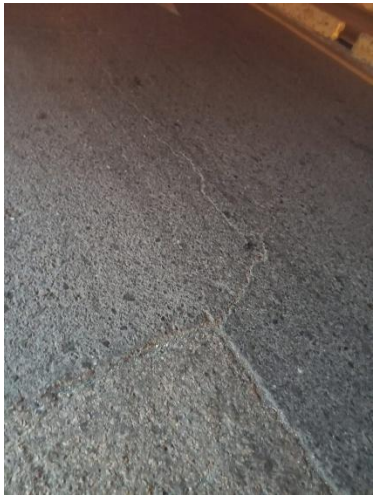
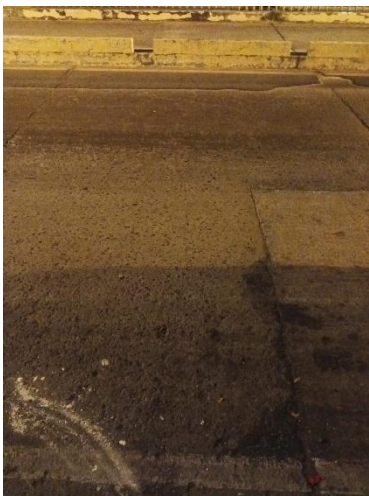
| Carril derecho (Sur-Norte) | Carril izquierdo (Norte-Sur) |
|---|---|
| 0+330-0+360 | 0+660-0+690 |

| Carril derecho (Sur-Norte) | Carril izquierdo (Norte-Sur) |
|---|---|
| Losa dividida | Parqueo grande |
| popouts | popouts |

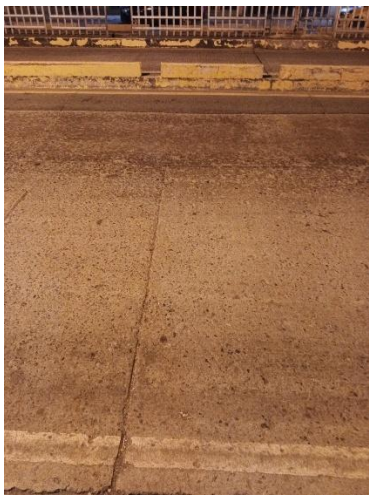
| Carril derecho (Sur-Norte) | Carril izquierdo (Norte-Sur) |
|---|---|
| 0+360-0+390 | 0+630-0+660 |

| Carril derecho (Sur-Norte) | Carril izquierdo (Norte-Sur) |
|---|---|
| Parqueo pequeño | popouts |
| Grieta lineal | Losa dividida |

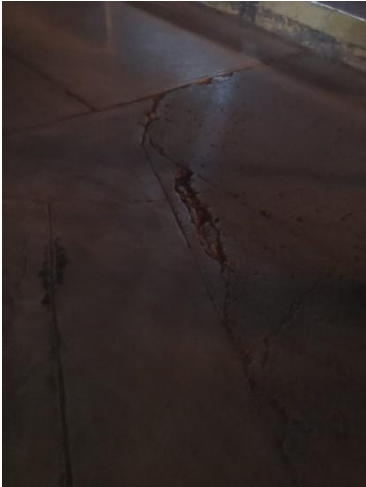
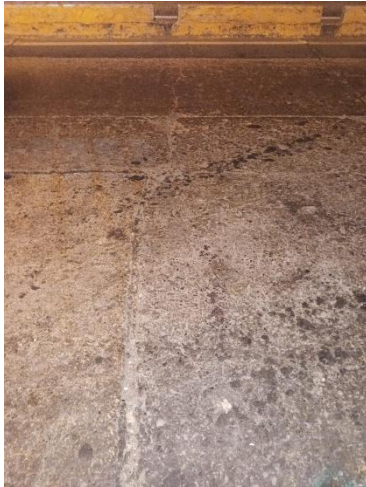
| Carril derecho (Sur-Norte) | Carril izquierdo (Norte-Sur) |
|---|---|
| 0+390-0+420 | 0+600-0+630 |

| Carril derecho (Sur-Norte) | Carril izquierdo (Norte-Sur) |
|---|---|
| Losa dividida | Parqueo grande |
| popouts | popouts |

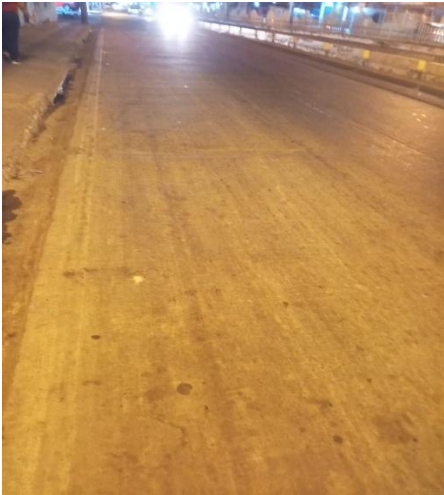
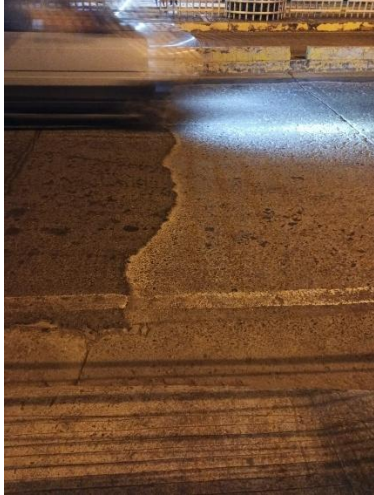
| Carril derecho (Sur-Norte) | Carril izquierdo (Norte-Sur) |
|---|---|
| 0+420-0+450 | 0+570-0+600 |

| Carril derecho (Sur-Norte) | Carril izquierdo (Norte-Sur) |
|---|---|
| Losa dividida | Parqueo grande |
| Pulimiento de agregados | popouts |

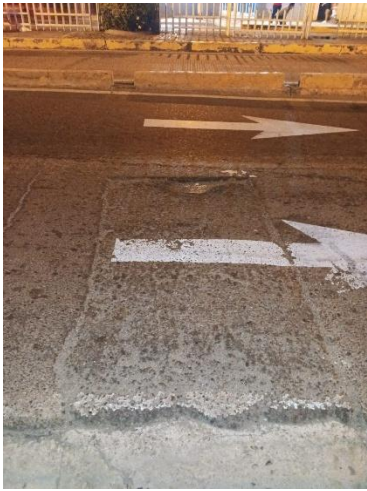
| Carril derecho (Sur-Norte) | Carril izquierdo (Norte-Sur) |
|---|---|
| 0+450-0+480 | 0+540-0+570 |

| Carril derecho (Sur-Norte) | Carril izquierdo (Norte-Sur) |
|---|---|
| Grieta lineal | Parqueo grande |
| Pulimiento de agregados | popouts |

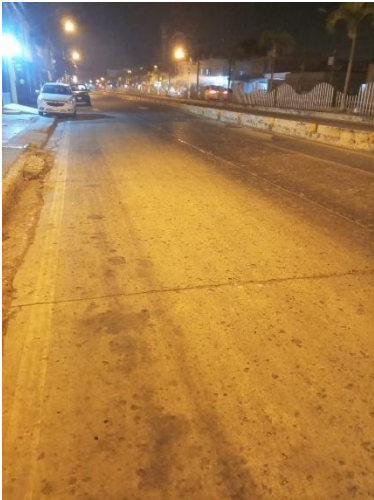
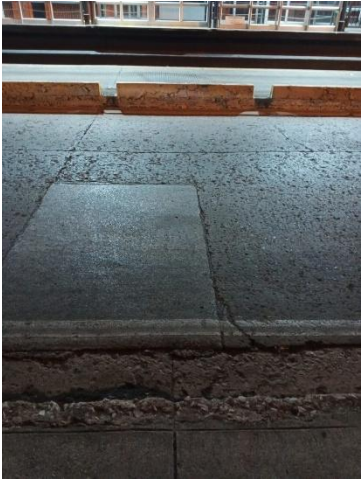
| Carril derecho (Sur-Norte) | Carril izquierdo (Norte-Sur) |
|---|---|
| 0+480-0+510 | 0+510-0+540 |

| Carril derecho (Sur-Norte) | Carril izquierdo (Norte-Sur) |
|---|---|
| Pulimiento de agregados | Parqueo grande |
| Grieta lineal | popouts |

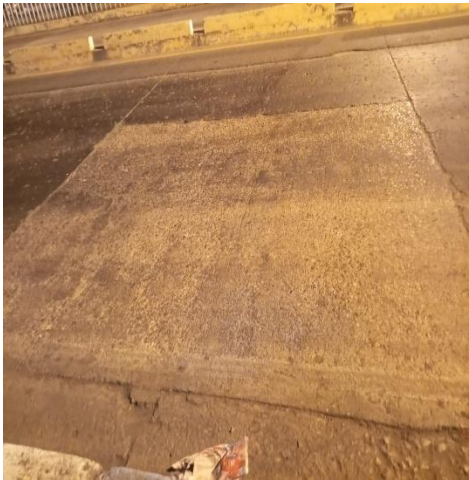
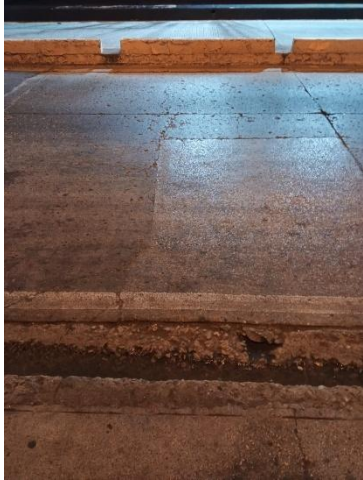
| Carril derecho (Sur-Norte) | Carril izquierdo (Norte-Sur) |
|---|---|
| 0+510-0+540 | 0+480-0+510 |

| Carril derecho (Sur-Norte) | Carril izquierdo (Norte-Sur) |
|---|---|
| Pulimiento de agregados | Parqueo grande |
| Descascaramiento de esquina | Losa dividida |

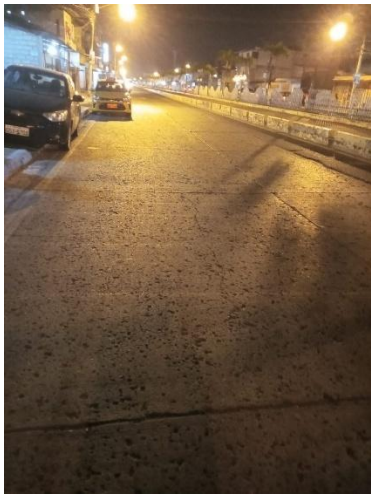
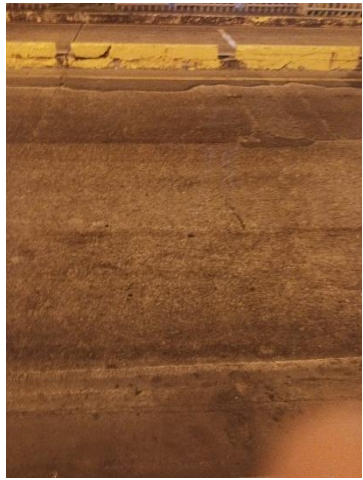
| Carril derecho (Sur-Norte) | Carril izquierdo (Norte-Sur) |
|---|---|
| 0+540-0+570 | 0+450-0+480 |

| Carril derecho (Sur-Norte) | Carril izquierdo (Norte-Sur) |
|---|---|
| Pulimiento de agregados | Parqueo pequeño |
| popouts | popouts |

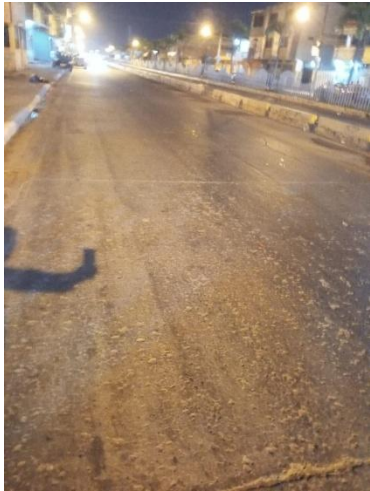
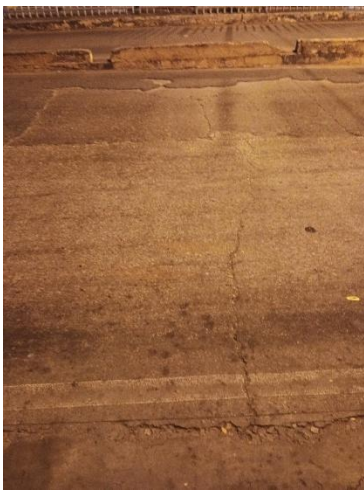
| Carril derecho (Sur-Norte) | Carril izquierdo (Norte-Sur) |
|---|---|
| 0+570-0+600 | 0+420-0+450 |

| Carril derecho (Sur-Norte) | Carril izquierdo (Norte-Sur) |
|---|---|
| Pulimiento de agregados | Grieta lineal |
| popouts | Parcheo grande |

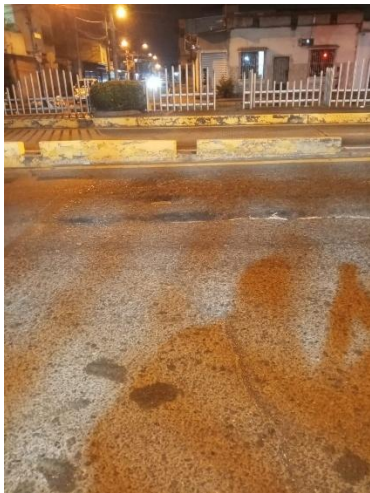
| Carril derecho (Sur-Norte) | Carril izquierdo (Norte-Sur) |
|---|---|
| 0+600-0+630 | 0+390-0+420 |

| Carril derecho (Sur-Norte) | Carril izquierdo (Norte-Sur) |
|---|---|
| popouts | Parcheo grande |
| Losa dividida | Grieta lineal |

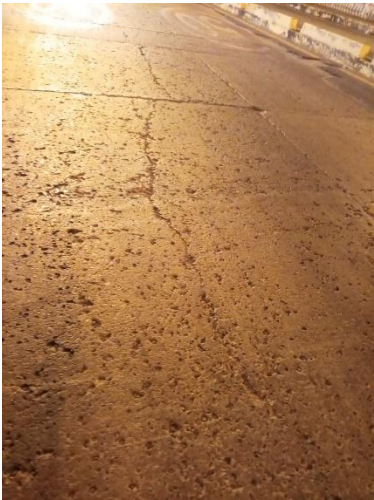
| Carril derecho (Sur-Norte) | Carril izquierdo (Norte-Sur) |
|---|---|
| 0+630-0+660 | 0+360-0+390 |

| Carril derecho (Sur-Norte) | Carril izquierdo (Norte-Sur) |
|---|---|
| popouts | Parqueo pequeño |
| Grieta lineal | Grieta de esquina |

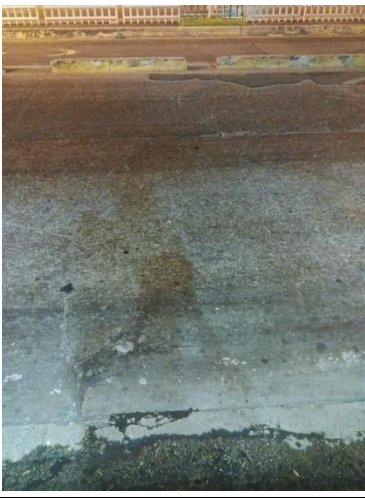
| Carril derecho (Sur-Norte) | Carril izquierdo (Norte-Sur) |
|---|---|
| 0+660-0+690 | 0+330-0+360 |

| Carril derecho (Sur-Norte) | Carril izquierdo (Norte-Sur) |
|---|---|
| Parqueo grande | Parqueo pequeño |
| Grieta lineal | Grieta de esquina |

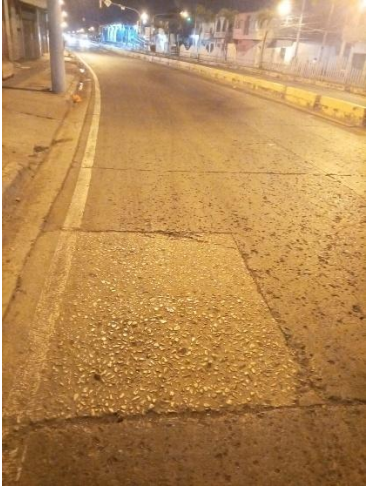
| Carril derecho (Sur-Norte) | Carril izquierdo (Norte-Sur) |
|---|---|
| 0+690-0+720 | 0+300-0+330 |

| Carril derecho (Sur-Norte) | Carril izquierdo (Norte-Sur) |
|---|---|
| Parqueo grande | popouts |
| popouts | Losa dividida |

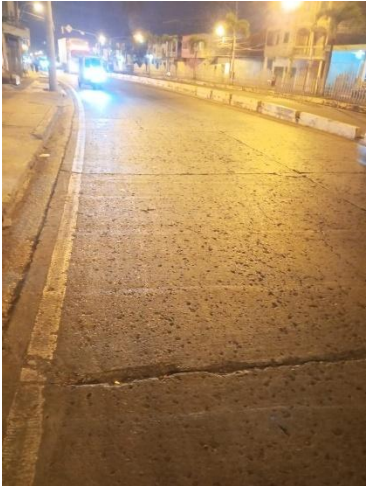
| Carril derecho (Sur-Norte) | Carril izquierdo (Norte-Sur) |
|---|---|
| 0+720-0+750 | 0+270-0+300 |

| Carril derecho (Sur-Norte) | Carril izquierdo (Norte-Sur) |
|---|---|
| Descascaramiento de junta | Grieta lineal |
| popouts | Pulimiento de agregados |

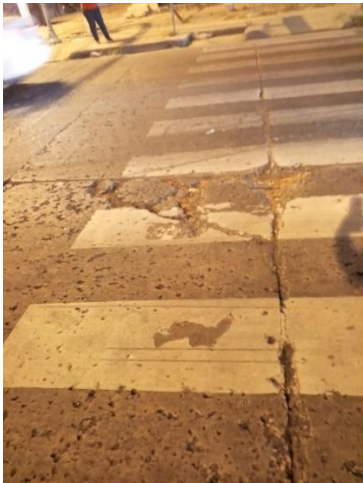
| Carril derecho (Sur-Norte)<br>0+750-0+774 <b>TRAMO 2</b> | Carril izquierdo (Norte-Sur)<br>0+240-0+244 <b>TRAMO 2</b> |

| Carril derecho (Sur-Norte)<br>0+750-0+774 <b>TRAMO 2</b> | Carril izquierdo (Norte-Sur)<br>0+240-0+244 <b>TRAMO 2</b> |
|---|---|
| Descascaramiento de esquina | Grieta lineal |
| popouts | desconchamiento |
| punzonamiento | |

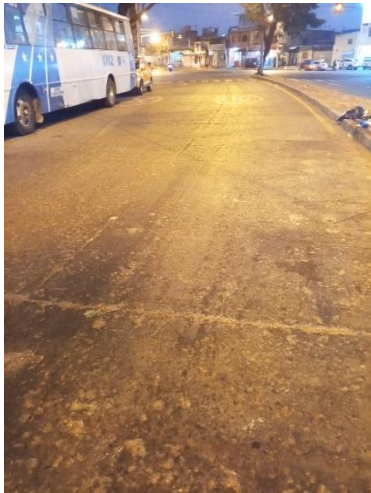
| Carril derecho (Sur-Norte)<br>0+750-0+774 <b>TRAMO 2</b> | Carril izquierdo (Norte-Sur)<br>0+240-0+244 <b>TRAMO 2</b> |
|---|---|
| Carril derecho (Sur-Norte)<br>0+780-0+810 | Carril izquierdo (Norte-Sur)<br>0+210-0+240 |

| Carril derecho (Sur-Norte)<br>0+750-0+774 <b>TRAMO 2</b> | Carril izquierdo (Norte-Sur)<br>0+240-0+244 <b>TRAMO 2</b> |
|---|---|
| Pulimiento de agregados | Grieta lineal |
| Grieta lineal | popouts |

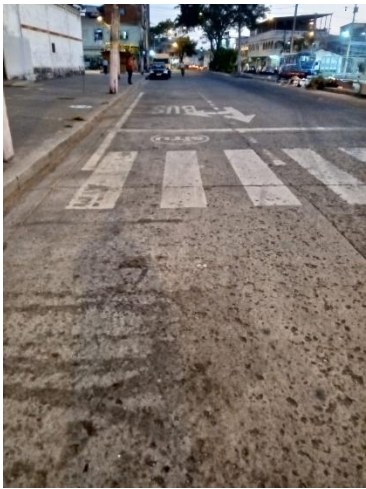
| 0+810-0+840 | 0+180-0+210 |

| popouts | Losa dividida |
| Pulimiento de agregados | popouts |
| losa dividida | Grieta de esquina |

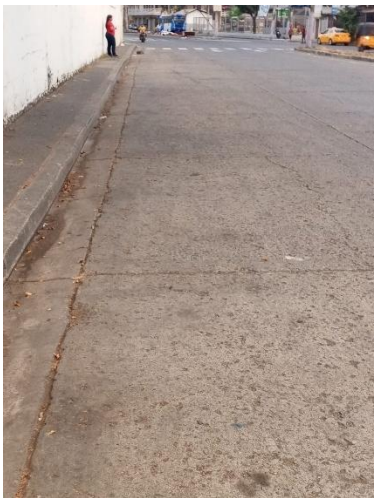
| 0+840-0+870 | 0+150-0+180 |

| popouts | popouts |
| Grieta lineal | Grieta de esquina |

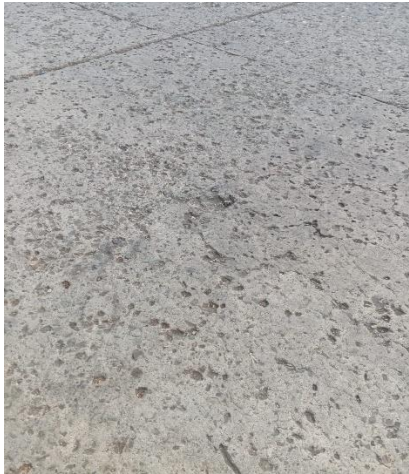
| Carril derecho (Sur-Norte) | Carril izquierdo (Norte-Sur) |
|---|---|
| 0+930-0+960 | 0+060-0+090 |

| Carril derecho (Sur-Norte) | Carril izquierdo (Norte-Sur) |
|---|---|
| popouts | Pulimiento de agregado |
| Parcheo pequeño | popouts |

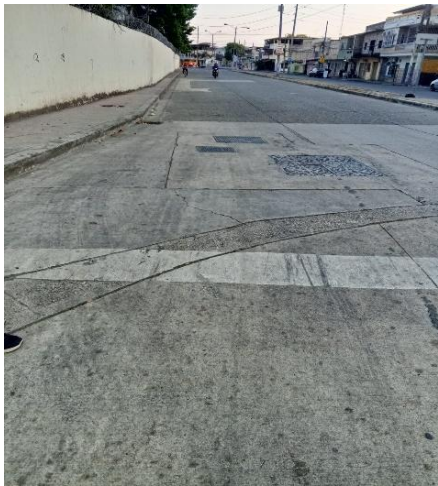
| Carril derecho (Sur-Norte) | Carril izquierdo (Norte-Sur) |
|---|---|
| 0+960-0+990 | 0+030-0+060 |

| Carril derecho (Sur-Norte) | Carril izquierdo (Norte-Sur) |
|---|---|
| Parcheo grande | Pulimiento de agregados |
| popouts | popouts |
| Grieta lineal | |

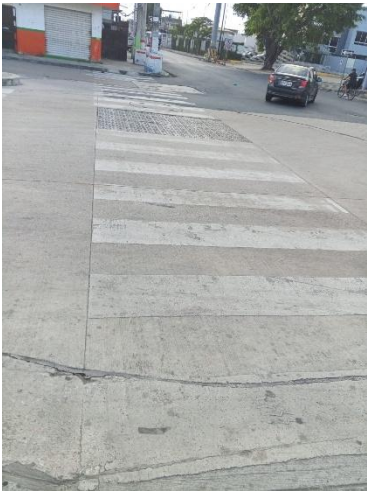
| Carril derecho (Sur-Norte) | Carril izquierdo (Norte-Sur) |
|---|---|
| 0+990-1+018 | 0+000-0+030 |

| Carril derecho (Sur-Norte) | Carril izquierdo (Norte-Sur) |
|---|---|
| popouts | popouts |
| Parcheo grande | Grieta lineal |
| Grieta lineal | |

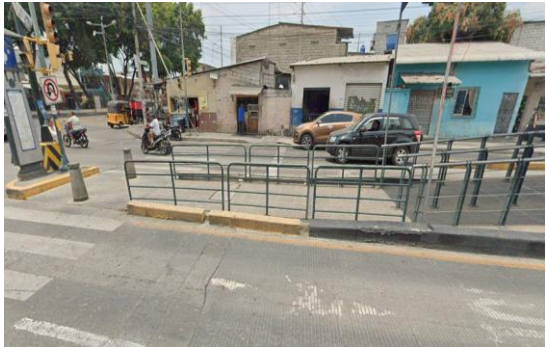
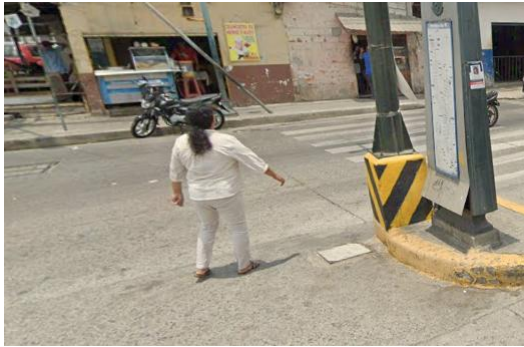
| Carril derecho (Sur-Norte) | Carril izquierdo (Norte-Sur) |
|---|---|
| 0+000-0+030 | 0+630-0+640 |

| Carril derecho (Sur-Norte) | Carril izquierdo (Norte-Sur) |
|---|---|
| Sello de junta | Sello de junta |
| Descascaramiento de junta | Descascaramiento de junta |

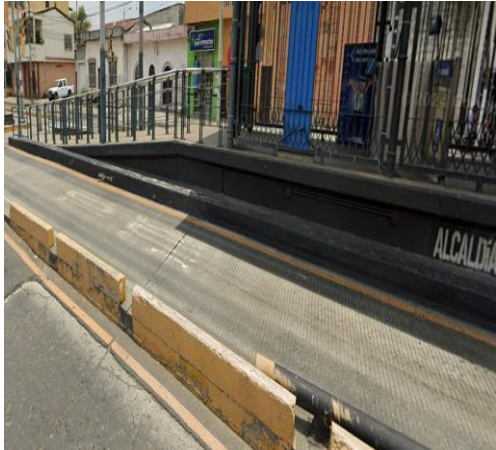
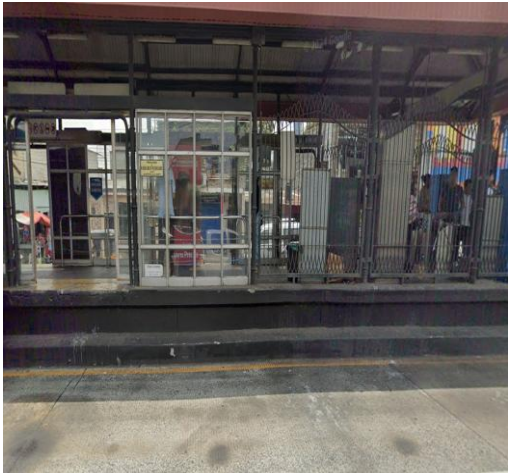
| Carril derecho (Sur-Norte) | Carril izquierdo (Norte-Sur) |
|---|---|
| 0+030-0+060 | 0+600-0+630 |

| Carril derecho (Sur-Norte) | Carril izquierdo (Norte-Sur) |
|---|---|
| Sello de junta | Sello de junta |
| Descascaramiento de junta | Descascaramiento de junta |

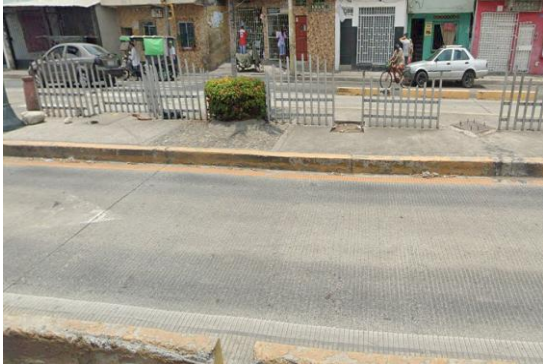
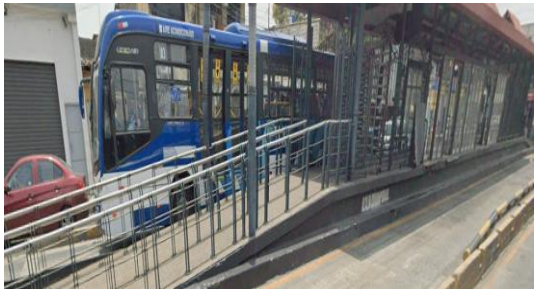
| Carril derecho (Sur-Norte) | Carril izquierdo (Norte-Sur) |
|---|---|
| 0+060-0+090 | 0+570-0+600 |

| Carril derecho (Sur-Norte) | Carril izquierdo (Norte-Sur) |
|---|---|
| Sello de junta | Sello de junta |
| Descascaramiento de junta | Descascaramiento de junta |

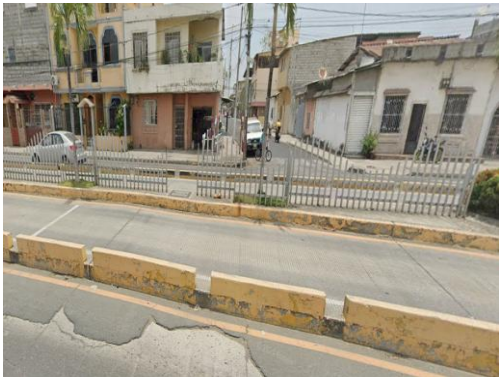
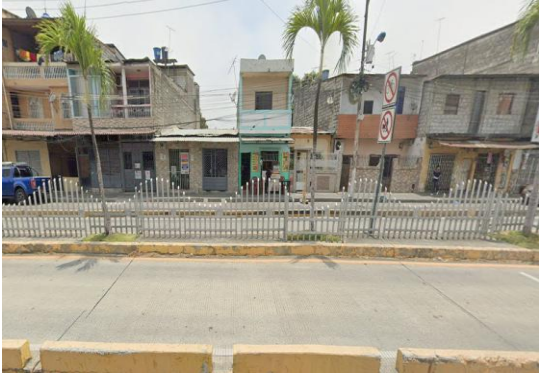
| Carril derecho (Sur-Norte) | Carril izquierdo (Norte-Sur) |
|---|---|
| 0+090-0+120 | 0+540-0+570 |

| Carril derecho (Sur-Norte) | Carril izquierdo (Norte-Sur) |
|---|---|
| Sello de junta | Sello de junta |
| Descascaramiento de junta | Descascaramiento de junta |

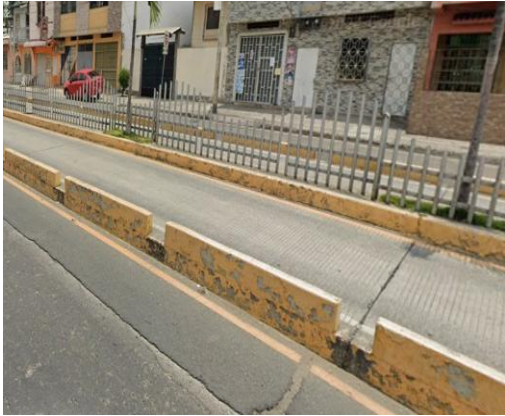
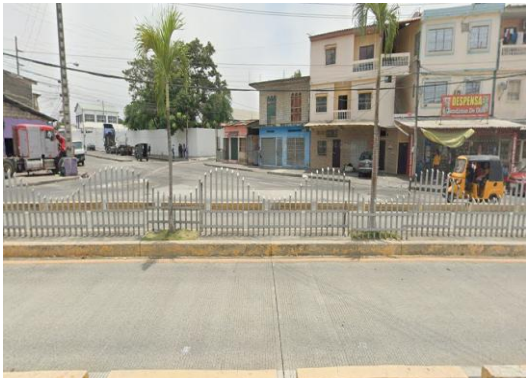
| Carril derecho (Sur-Norte) | Carril izquierdo (Norte-Sur) |
|---|---|
| 0+120-0+150 | 0+510-0+540 |

| Carril derecho (Sur-Norte) | Carril izquierdo (Norte-Sur) |
|---|---|
| Sello de junta | Sello de junta |
| Descascaramiento de junta | Descascaramiento de junta |

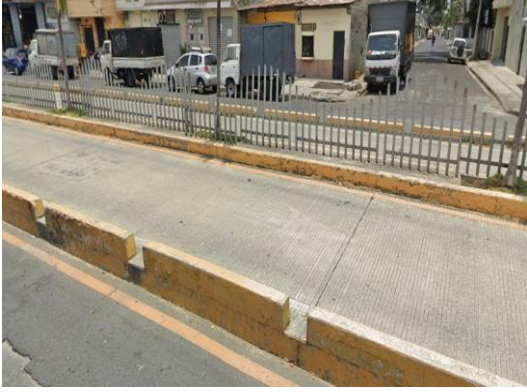
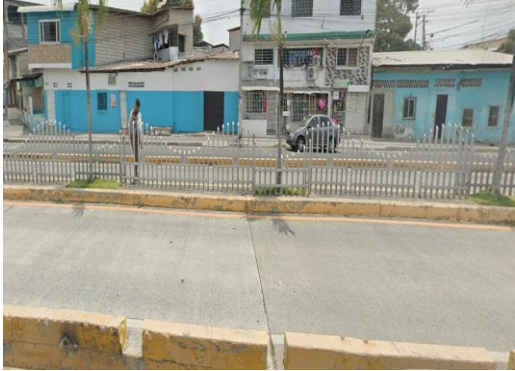
| 0+150-0+180 | 0+480-0+510 |

| Sello de junta | Sello de junta |
| Descascaramiento de junta | Descascaramiento de junta |

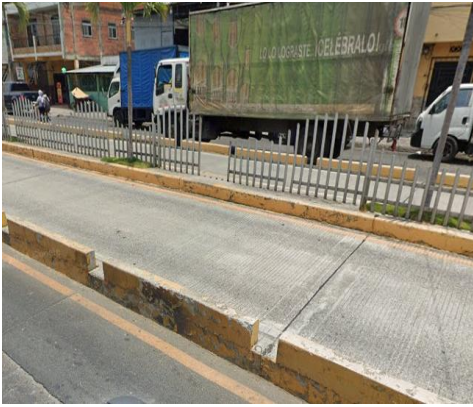
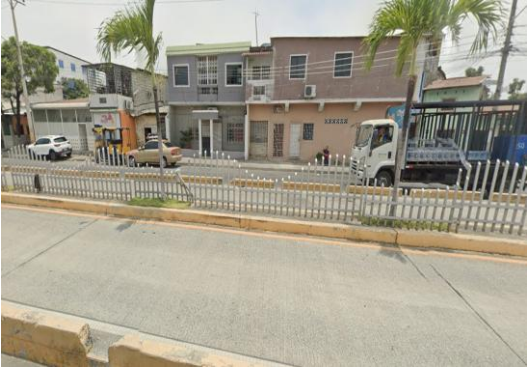
| 0+180-0+210 | 0+450-0+480 |

| Sello de junta | Sello de junta |
| Descascaramiento de junta | Descascaramiento de junta |

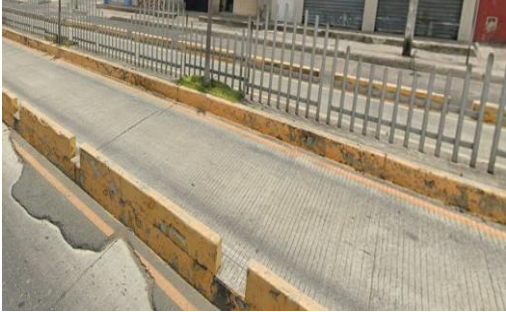
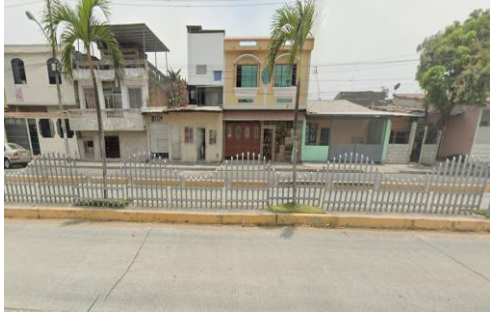
| Carril derecho (Sur-Norte) | Carril izquierdo (Norte-Sur) |
|---|---|
| 0+210-0+240 | 0+420-0+450 |

| Carril derecho (Sur-Norte) | Carril izquierdo (Norte-Sur) |
|---|---|
| Sello de junta | Sello de junta |
| Descascaramiento de junta | Descascaramiento de junta |

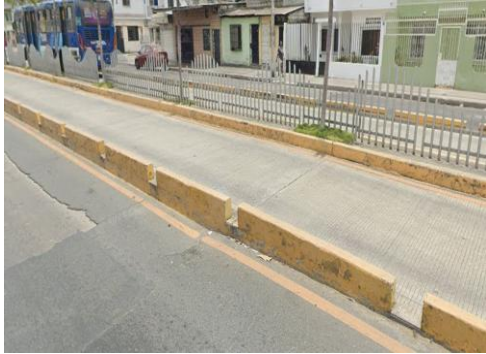
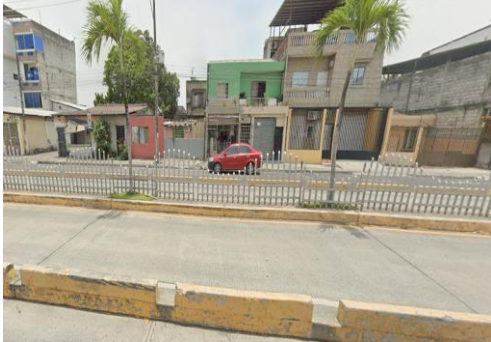
| Carril derecho (Sur-Norte) | Carril izquierdo (Norte-Sur) |
|---|---|
| 0+240-0+270 | 0+390-0+420 |

| Carril derecho (Sur-Norte) | Carril izquierdo (Norte-Sur) |
|---|---|
| Sello de junta | Sello de junta |
| Descascaramiento de junta | Descascaramiento de junta |

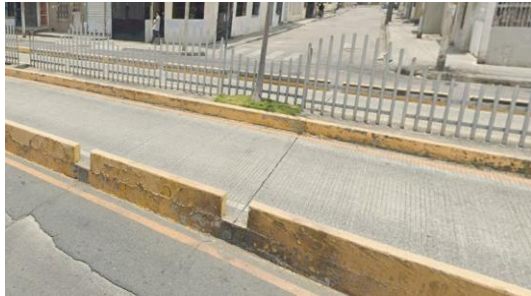
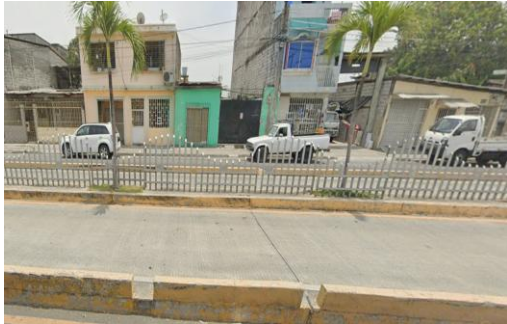
| Carril derecho (Sur-Norte) | Carril izquierdo (Norte-Sur) |
|---|---|
| 0+270-0+300 | 0+360-0+390 |

| Carril derecho (Sur-Norte) | Carril izquierdo (Norte-Sur) |
|---|---|
| Sello de junta | Sello de junta |
| Descascaramiento de junta | Descascaramiento de junta |

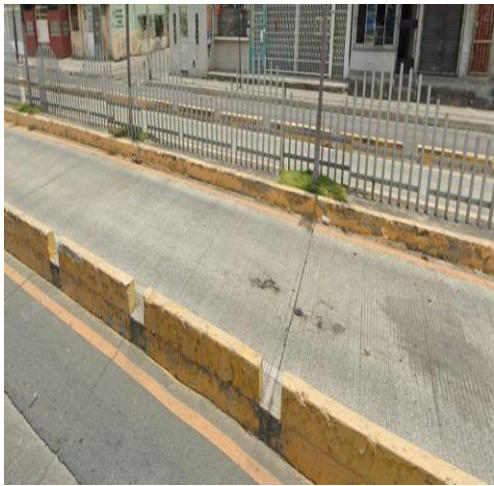
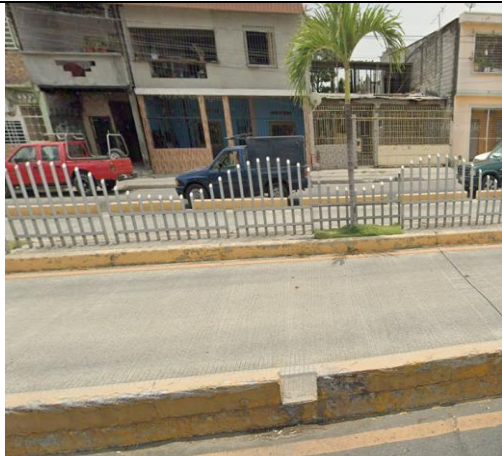
| Carril derecho (Sur-Norte) | Carril izquierdo (Norte-Sur) |
|---|---|
| 0+300-0+330 | 0+330-0+360 |

| Carril derecho (Sur-Norte) | Carril izquierdo (Norte-Sur) |
|---|---|
| Sello de junta | Sello de junta |
| Descascaramiento de junta | Descascaramiento de junta |

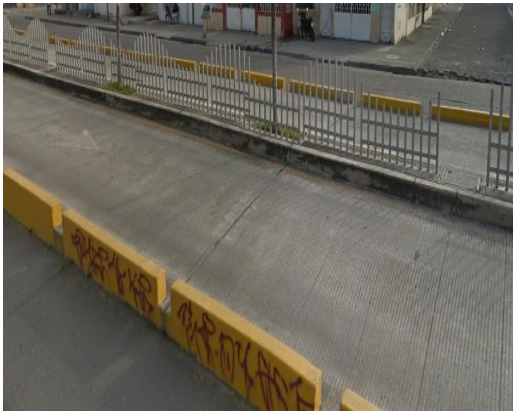
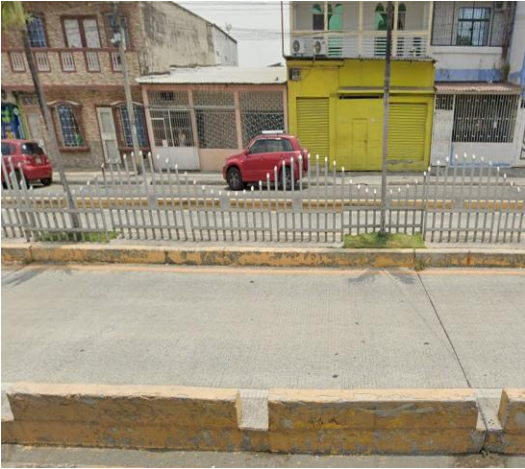
| 0+330-0+360 | 0+300-0+330 |

| Sello de junta | Sello de junta |
| Descascaramiento de junta | Descascaramiento de junta |

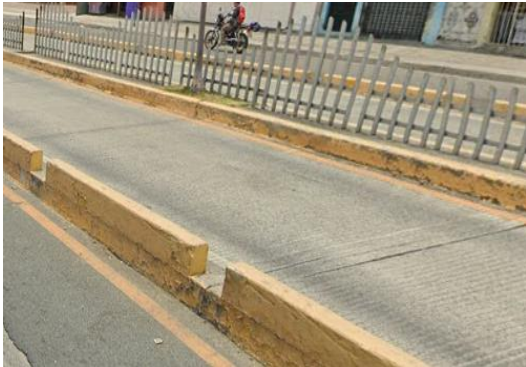
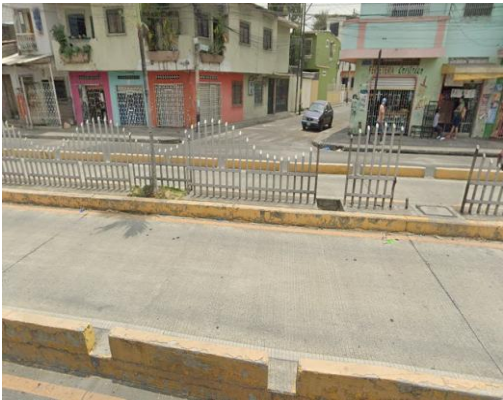
| 0+360-0+390 | 0+270-0+300 |

| Sello de junta | Sello de junta |
| Descascaramiento de junta | Descascaramiento de junta |

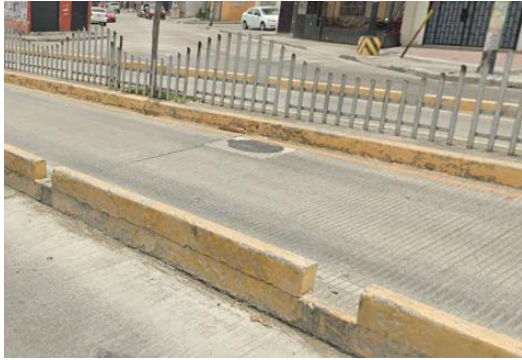
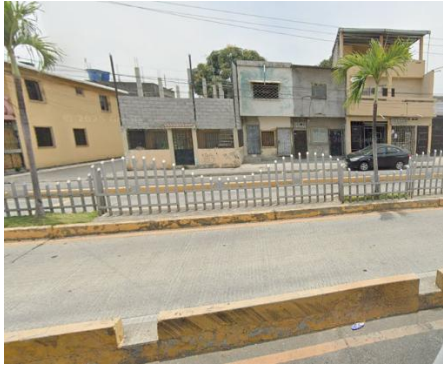
| Carril derecho (Sur-Norte) | Carril izquierdo (Norte-Sur) |
|---|---|
| 0+390-0+420 | 0+240-0+270 |

| Carril derecho (Sur-Norte) | Carril izquierdo (Norte-Sur) |
|---|---|
| Sello de junta | Sello de junta |
| Descascaramiento de junta | Descascaramiento de junta |

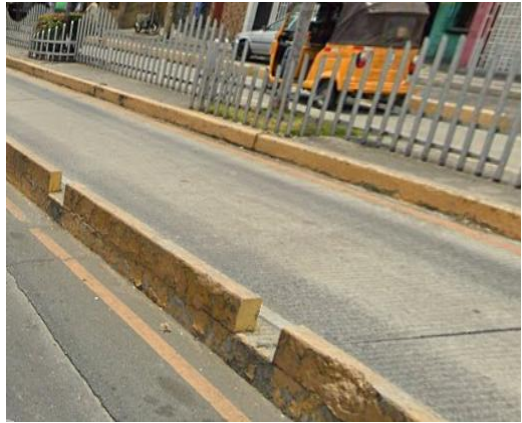
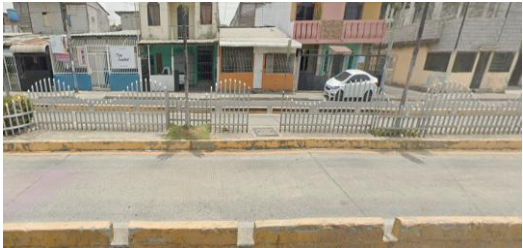
| Carril derecho (Sur-Norte) | Carril izquierdo (Norte-Sur) |
|---|---|
| 0+420-0+450 | 0+210-0+240 |

| Carril derecho (Sur-Norte) | Carril izquierdo (Norte-Sur) |
|---|---|
| Sello de junta | Sello de junta |
| Descascaramiento de junta | Descascaramiento de junta |

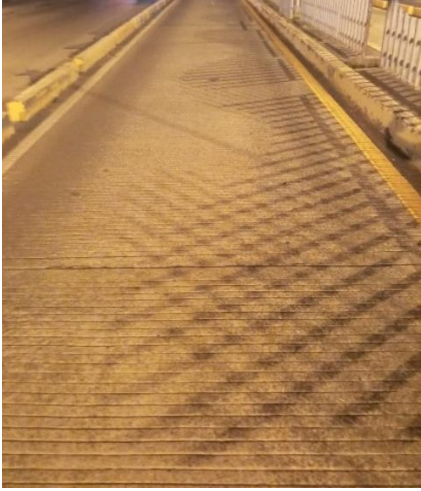
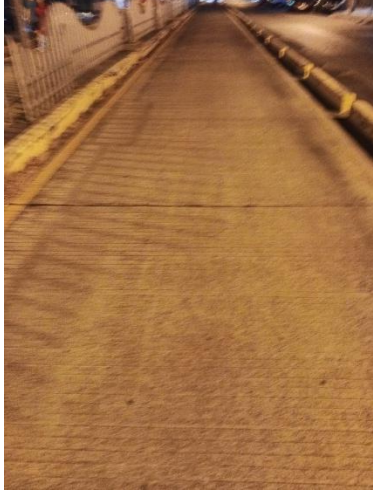
| 0+450-0+480 | 0+180-0+210 |

| Sello de junta | Sello de junta |
| Descascaramiento de junta | Descascaramiento de junta |

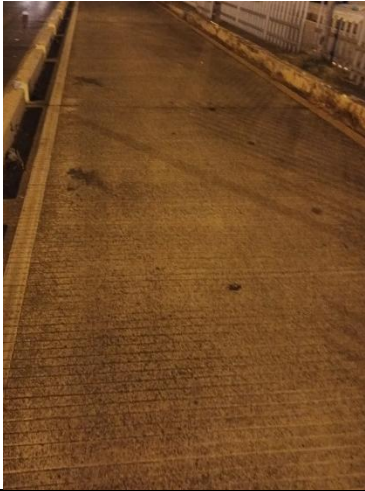
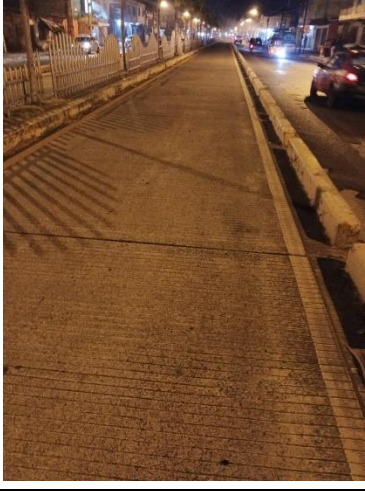
| 0+480-0+510 | 0+150-0+180 |

| Sello de junta | Sello de junta |
| Descascaramiento de junta | Descascaramiento de junta |

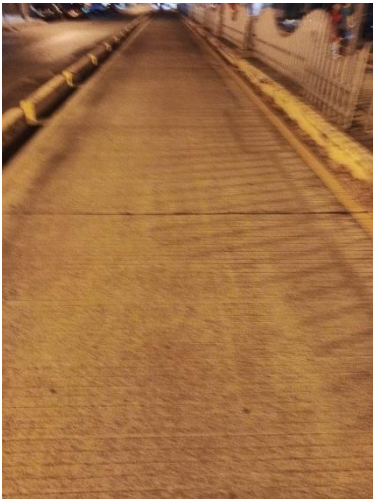
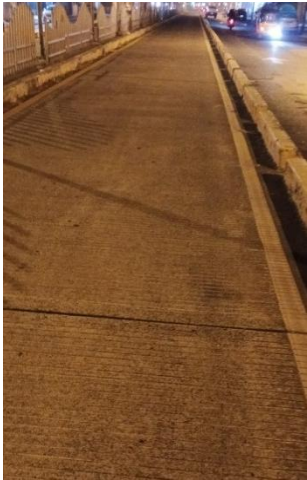
| Carril derecho (Sur-Norte) | Carril izquierdo (Norte-Sur) |
|---|---|
| 0+510-0+540 | 0+120-0+150 |

| Carril derecho (Sur-Norte) | Carril izquierdo (Norte-Sur) |
|---|---|
| Sello de junta | Sello de junta |
| Descascaramiento de junta | Descascaramiento de junta |

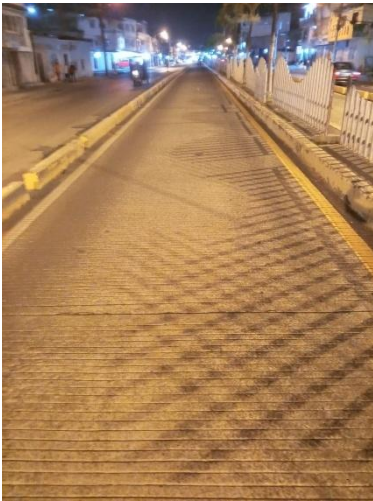
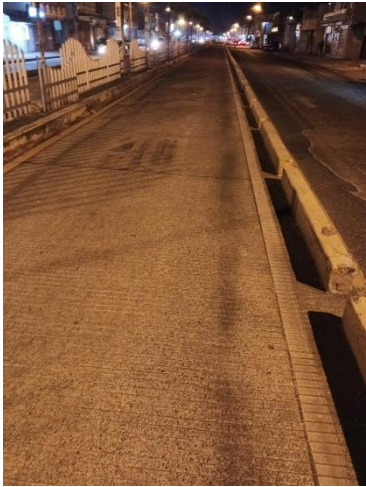
| Carril derecho (Sur-Norte) | Carril izquierdo (Norte-Sur) |
|---|---|
| 0+540-0+570 | 0+090-0+120 |

| Carril derecho (Sur-Norte) | Carril izquierdo (Norte-Sur) |
|---|---|
| Sello de junta | Sello de junta |
| Descascaramiento de junta | Descascaramiento de junta |

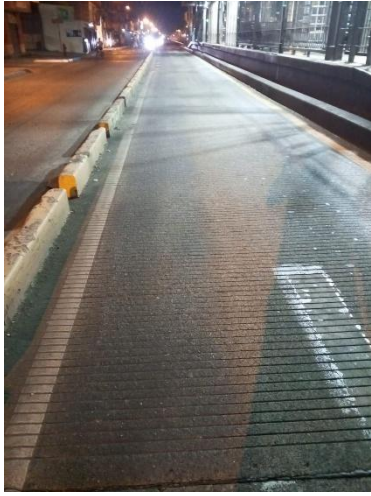
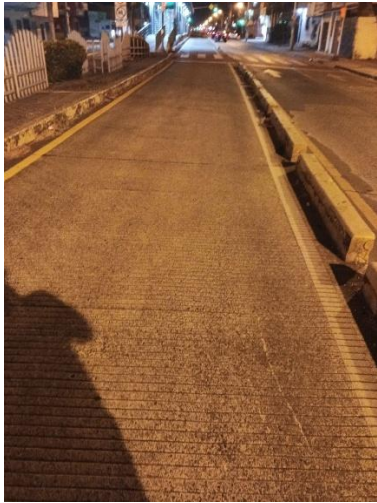
| 0+570-0+600 | 0+060-0+090 |

| Sello de junta | Sello de junta |
| Descascaramiento de junta | Descascaramiento de junta |

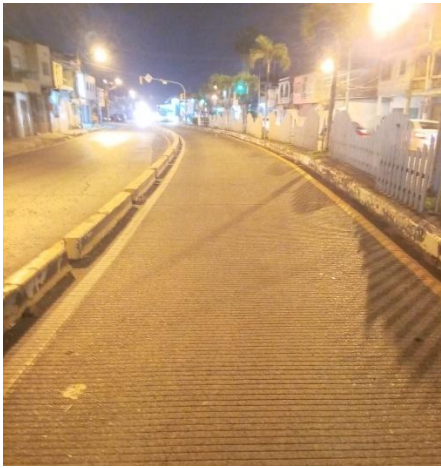
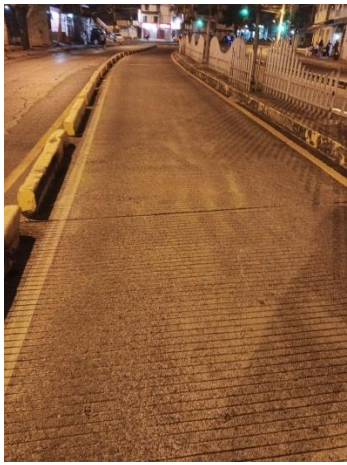
| 0+600-0+630 | 0+030-0+060 |

| Sello de junta | |
| Desnivel carril/berma | Descascaramiento de junta |

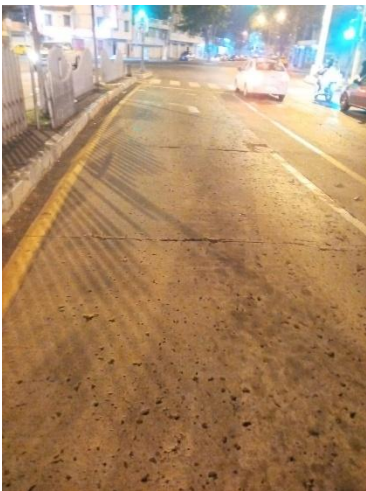
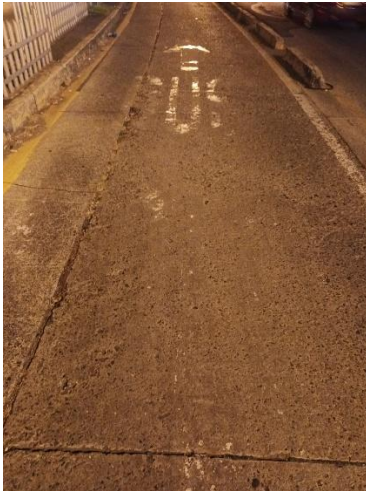
| Carril derecho (Sur-Norte) | Carril izquierdo (Norte-Sur) |
|---|---|
| 0+630-0+640 | 0+000-0+030 |

| Carril derecho (Sur-Norte) | Carril izquierdo (Norte-Sur) |
|---|---|
| Sello de junta | Sello de junta |
| escala | popouts |

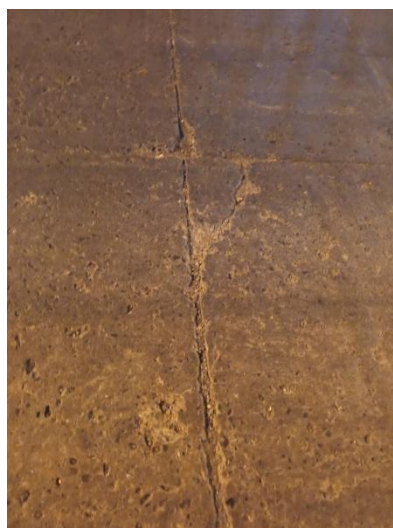
*Ilustración 3 5(UM) Tramo 1 carril izquierdo*

En el (tramo 1 carril derecho) se encuentra al menos 3 unidades de muestra (UM) con este tipo de falla, (tramo 1 carril izquierdo) cuenta con 5 UM con este problema, mientras que en el (tramo 2 carril izquierdo) tenemos 2 UM. Se la denomina como severidad media (M), según el manual de PCI.

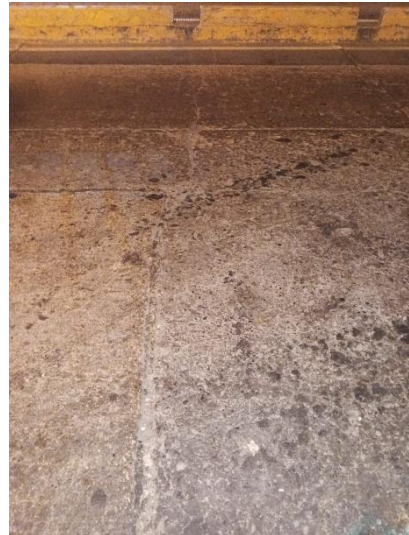
*Ilustración 7 7(UM)Tramo 1 carril izquierdo*

Una losa dividida en pavimento rígido es aquella que ha sufrido una fractura no planificada, la cual separa la losa en dos o más partes. Esta ruptura suele ser provocada por la ausencia de juntas adecuadas, esfuerzos internos o cargas repetitivas, afectando negativamente la estabilidad y el rendimiento del pavimento. Tiene una severidad leve (L), la mayoría de las losas están divididas en menos de 4 pedazos.

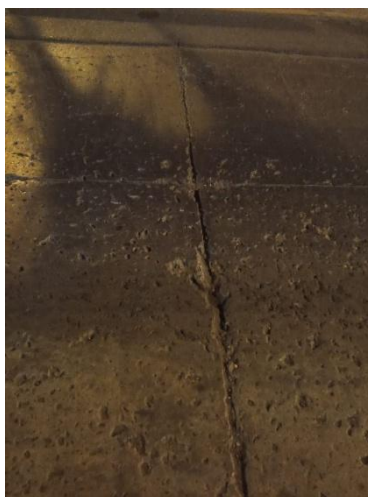
*Ilustración 10 5 (UM)Tramo 1 carril derecho*

La escala en pavimento rígido es un tipo de deterioro que se presenta cuando la capa superficial del concreto comienza a desprenderse en pequeñas porciones, dejando expuesto el agregado. Este daño suele originarse por una mala terminación superficial, condiciones climáticas desfavorables durante el fraguado o el uso de materiales inadecuados, y puede reducir la vida útil y apariencia del pavimento. Cuenta con una severidad leve (L), tiene una diferencia de elevación de 5mm.

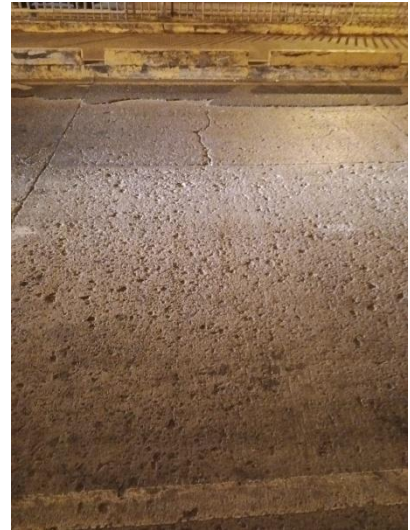
*Ilustración 11 5(UM)Tramo 1(carril izquierdo)*

Una grieta lineal en pavimento rígido es una fisura que se desarrolla siguiendo una trayectoria recta, ya sea en dirección longitudinal, transversal o diagonal. Este tipo de daño suele deberse a esfuerzos térmicos, contracción del concreto, deficiencias en el diseño de juntas o cargas repetitivas, y puede comprometer la integridad estructural del pavimento si no se atiende adecuadamente. Posee una severidad leve (L), de acuerdo al manual del PCI el ancho de esta grieta es menor a 10mm por lo tanto es de severidad leve.

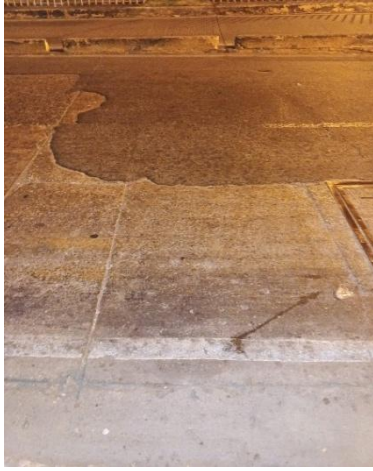
*Ilustración 16 8 (UM) Tramo 1(carril derecho)*

Tiene una severidad media (M), debido a que los parches están levemente deteriorados.

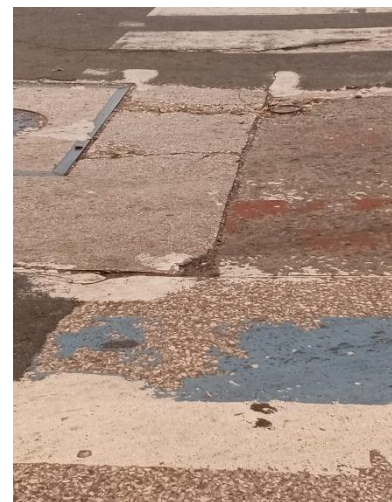
*Ilustración 17 1(UM) Tramo 2 carril izquierdo*

El parcheo grande es una técnica de rehabilitación que consiste en reemplazar una sección considerable del pavimento deteriorado con nuevo material, generalmente concreto. Se utiliza cuando el daño abarca una superficie amplia que afecta la estructura de la losa, permitiendo restablecer la funcionalidad y prolongar la vida útil del pavimento.

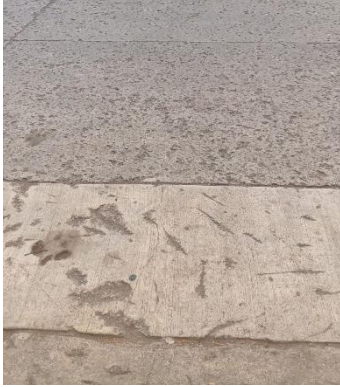
*Ilustración 20 4(UM) Tramo 1 carril derecho*

El parcheo pequeño es una intervención localizada que se realiza para reparar zonas puntuales del pavimento rígido que presentan deterioro superficial o menor. Esta técnica implica retirar el material dañado en un área reducida y reemplazarlo con concreto nuevo, con el fin de mejorar la superficie y prevenir que el daño se extienda, comprendida como severidad media (M).

- Tramo 1(carril derecho): 4 UM
- Tramo 1(carril izquierdo): 8 UM
- Tramo 2(carril derecho): 2 UM

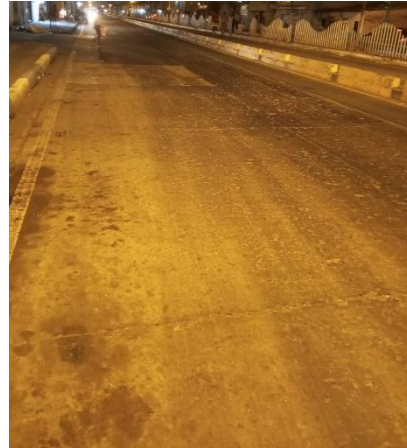
*Ilustración 23 2(UM) Tramo 1(carril izquierdo)*

El pulimiento de agregados es un tipo de desgaste superficial que ocurre cuando los componentes pétreos del concreto, debido al tránsito constante, pierden su textura rugosa. Este fenómeno reduce la fricción entre el pavimento y los neumáticos, disminuyendo la adherencia y aumentando el riesgo de deslizamientos, especialmente en condiciones húmedas. No se establece un nivel específico de severidad, aunque el desgaste por pulimiento debe ser lo suficientemente notorio para considerarse en la evaluación de la condición y registrarse como un defecto.
