**UNIVERSIDAD POLITÉCNICA SALESIANA  
SEDE GUAYAQUIL  
CARRERA DE INGENIERÍA CIVIL**

**EVALUACIÓN DEL ESTADO DEL PAVIMENTO POR EL  
MÉTODO DEL PCI EN LA VÍA ADOLFO H. SIMMONDS DE LA  
PARROQUIA XIMENA**

**Trabajo de titulación previo a la obtención del  
Título de Ingeniera Civil**

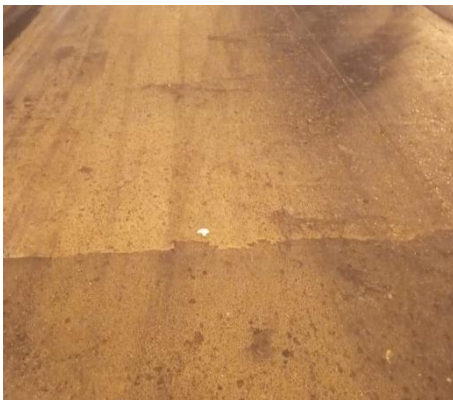
*Ilustración 24 5(UM) Tramo 2(carril derecho)*

El pulimiento de agregados es un tipo de desgaste superficial que ocurre cuando los componentes pétreos del concreto, debido al tránsito constante, pierden su textura rugosa. Este fenómeno reduce la fricción entre el pavimento y los neumáticos, disminuyendo la adherencia y aumentando el riesgo de deslizamientos, especialmente en condiciones húmedas. No se establece un nivel específico de severidad, aunque el desgaste por pulimiento debe ser lo suficientemente notorio para considerarse en la evaluación de la condición y registrarse como un defecto.

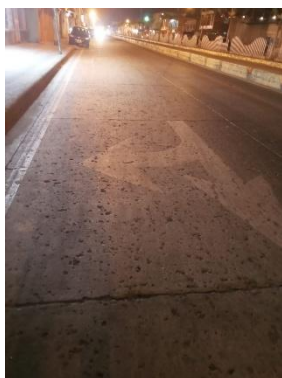
son defectos superficiales en el concreto que se manifiestan como pequeñas cavidades o desprendimientos circulares, causados por la expansión de partículas dentro del agregado. Estos desprendimientos ocurren cuando ciertos materiales reaccionan con la humedad, generando presión interna que rompe la superficie del pavimento, afectando su apariencia y durabilidad. Estos están presentes en la mayoría del carril derecho e izquierdo en toda la vía, aquí no se definen por grados de severidad.

*Ilustración 26 Falla popouts*

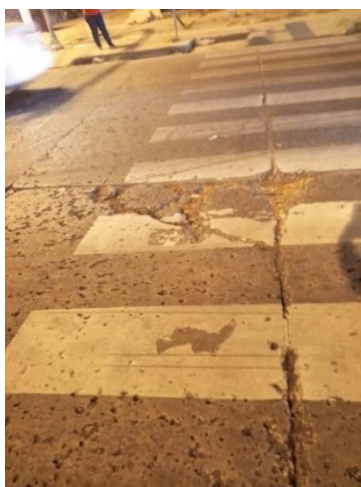
Este tipo de deterioro corresponde a una zona puntual de la losa que se ha fragmentado. Puede presentarse en distintas formas y configuraciones, pero normalmente está limitada por una junta y una grieta, o por dos grietas muy cercanas, generalmente separadas por unos 1.52 metros. Las causas comunes incluyen la acción repetida de cargas pesadas, un espesor insuficiente de la losa, pérdida del soporte en la base o defectos puntuales en la ejecución del concreto. Cuenta con una severidad alta (H), la cual contienen mas de 5 pedazos.

*Ilustración 27 Falla punzonamiento en la vía*

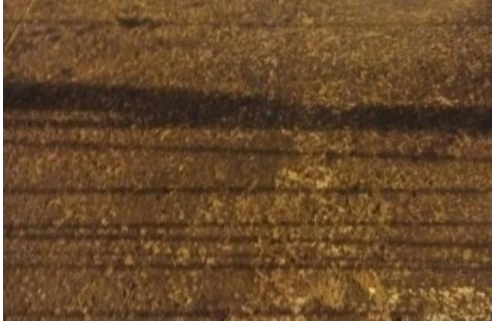
El desconchamiento es un tipo de deterioro superficial que se manifiesta como la pérdida de fragmentos del concreto en la superficie del pavimento. Generalmente afecta las esquinas o bordes cercanos a juntas y grietas, y puede deberse a una mala calidad del concreto, deficiencias en el curado, presencia de materiales incompatibles o a la acción

*Ilustración 29 Desconchamiento severidad (M)*

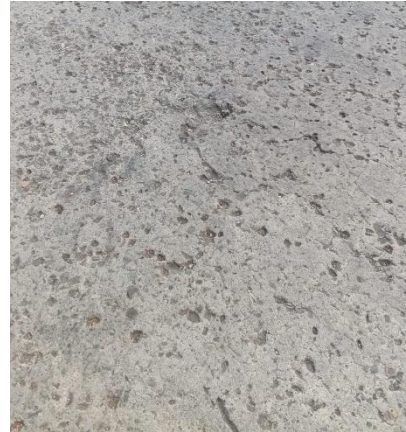
de agentes externos como la humedad o el tránsito repetido. Tiene una severidad alta (H), se la encuentra en mas del 15% del área de la losa.

*Ilustración 28 Desconchamiento severidad (H)*

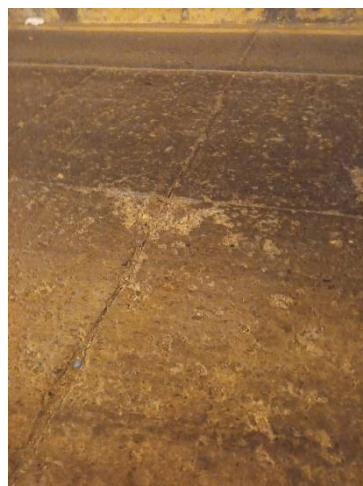
El descascaramiento de esquina es un tipo de deterioro localizado en una de las esquinas de la losa, donde se desprenden fragmentos del concreto. Este daño suele estar asociado a la combinación de cargas repetidas, deficiencias en el soporte de la base, mala colocación de las juntas o filtración de agua. Puede comenzar como un pequeño desprendimiento y progresar si no se atiende oportunamente, cuenta con una severidad media (M), por lo que la dimensión es mayor a 25 mm.

*Ilustración 30 falla descascaramiento de esquina en la vía*

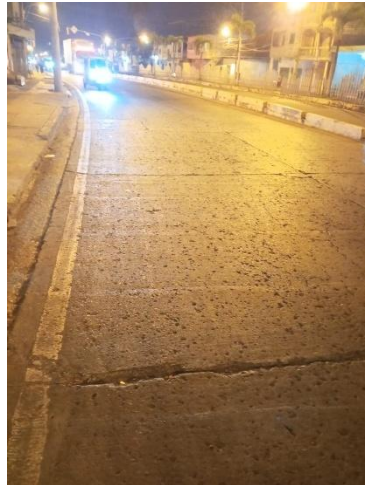
El descascaramiento en juntas es un deterioro que ocurre cuando se desprenden pequeñas porciones de concreto a lo largo de los bordes de las juntas. Este daño suele originarse por una construcción inadecuada, infiltración de agua, expansión del concreto o tránsito repetido que genera presión en los bordes. Con el tiempo, puede comprometer la integridad de la junta y facilitar la aparición de otros defectos, tiene una severidad media (M), pues cuenta con una longitud mayor de 60 cm

*Ilustración 31 falla descascaramiento de junta en la vía*

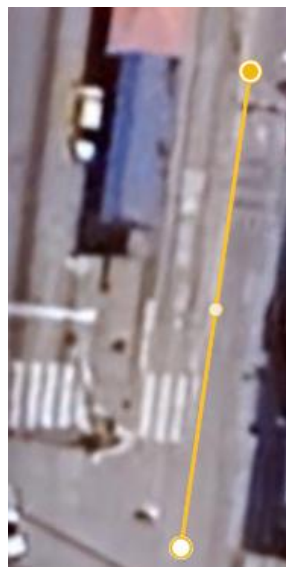
En este tramo podemos encontrar fallas como grieta de esquina con severidad leve y media, falla de losa dividida y parcheo pequeño.

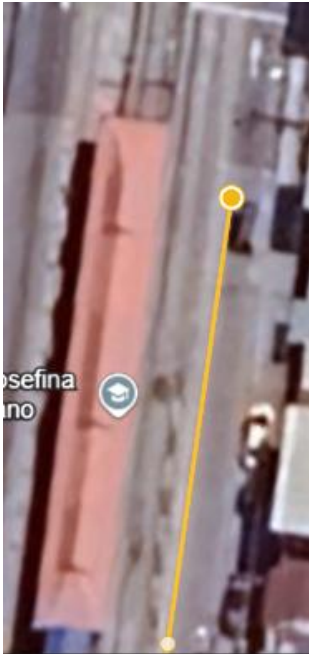
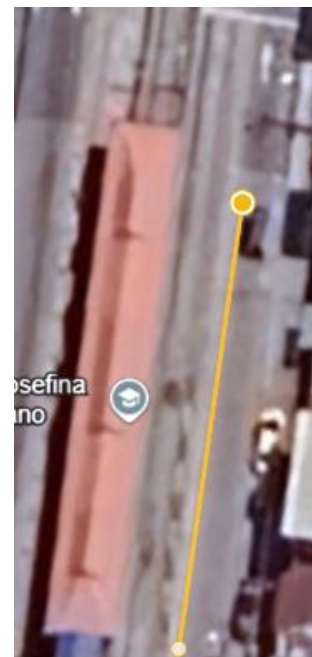
En este tramo encontramos fallas como losa dividida, escala, parcheo grande y popouts.

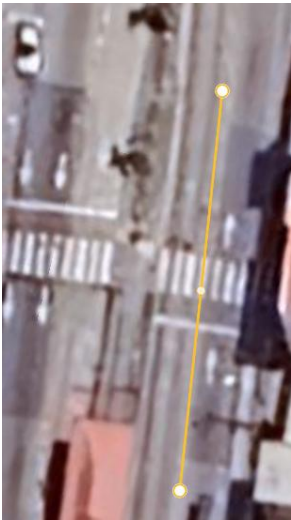
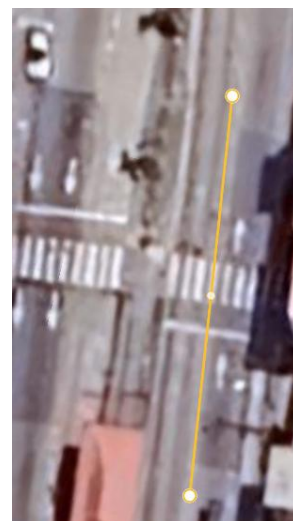
En este tramo encontramos fallas como grieta lineal, escala, parcheo grande, desconchamiento.

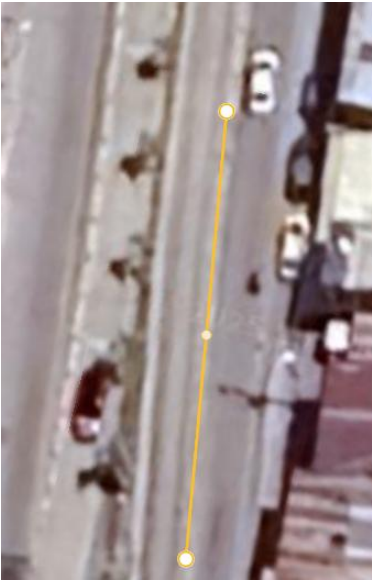
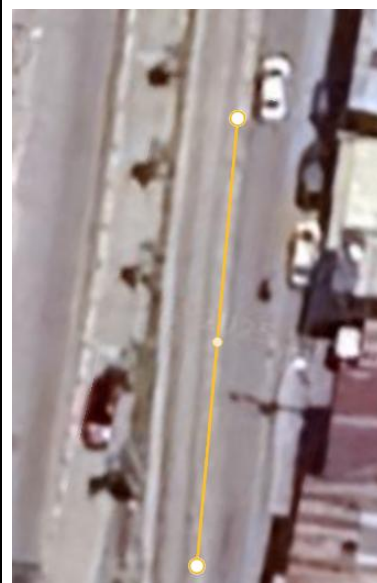
En este tramo encontramos fallas como grieta de esquina, parcheo grande, popouts, pulimiento de agregados y desconchamiento.

El valor obtenido de la tabla de curvas fue 50 y el PCI nos dios como Deficiente.

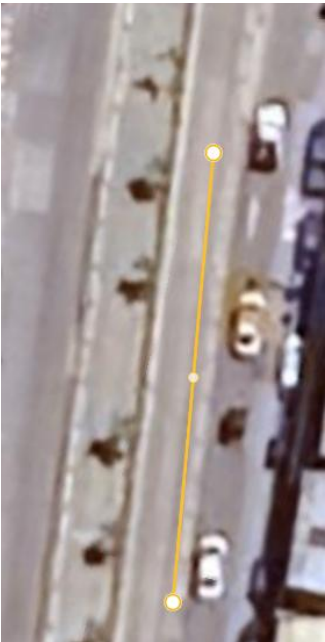
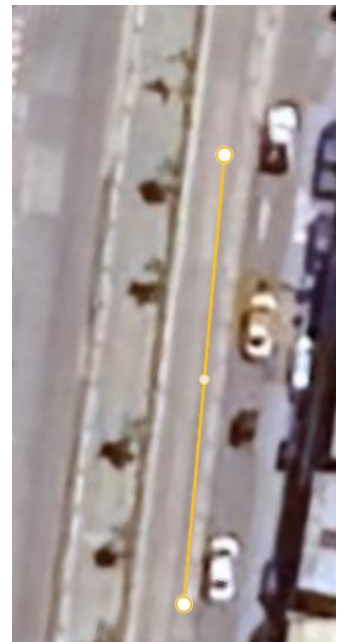
En este tramo se encuentran fallas como losa dividida, escala, grieta lineal y descascaramiento de esquina.

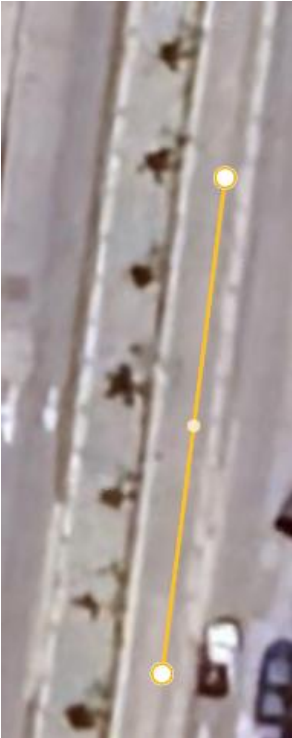
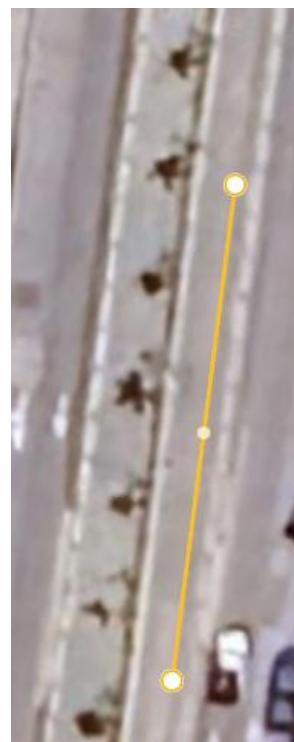
En este tramo se encuentran fallas como losa dividida, escala y grieta lineal.

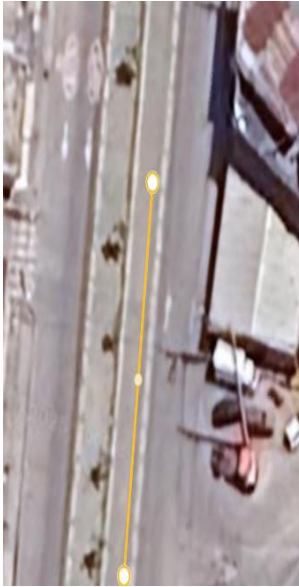
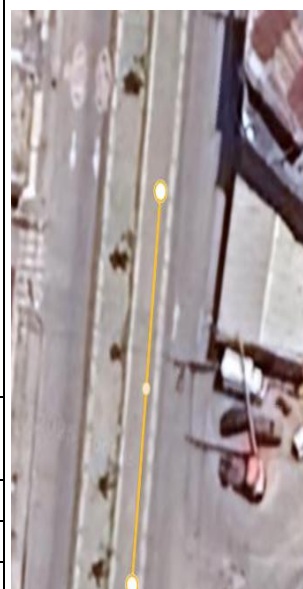
En este tramo se encuentran fallas como losa dividida, escala, parcheo, popouts, descascaramiento de esquina.

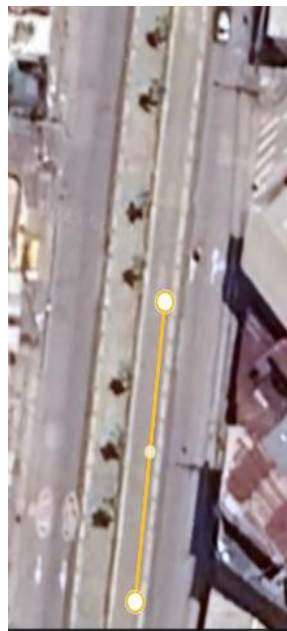
En este tramo se encuentran fallas como losa dividida, escala, parcheo y popouts.

Se obtuvo 50 mediante el gráfico y el PCI es 50 Deficiente.

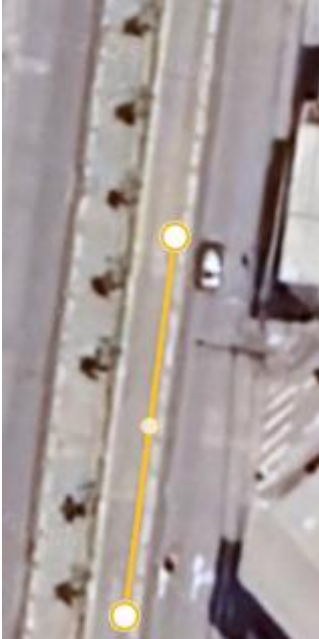
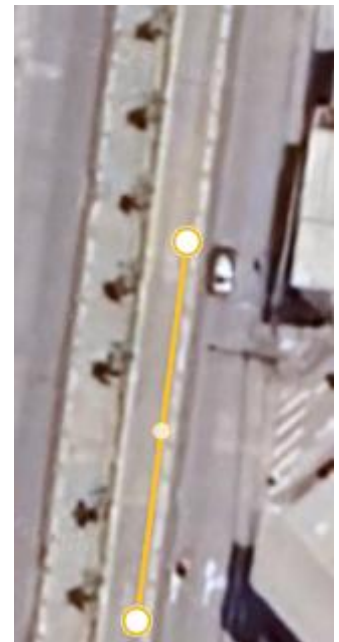
En este tramo podemos encontrar fallas como grieta de esquina con severidad, falla de losa dividida, grieta lineal y pulimiento de agregados.

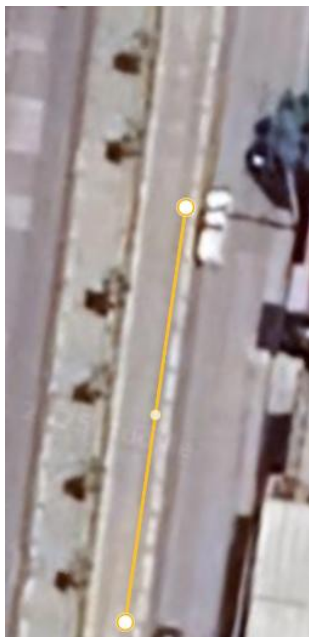
| <b>Abscisa inicial:</b> | 0+270 | <b>Unidad de muestreo:</b> | 10 | | <b>Esquema</b> |

En este tramo podemos encontrar fallas como grieta de esquina, escala, parcheo, popouts y pulimiento de agregados.

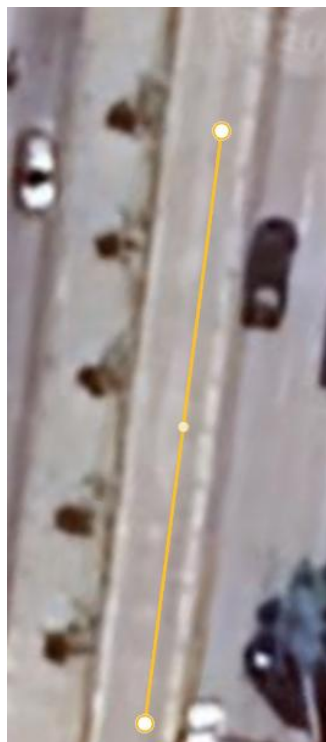
En este tramo podemos encontrar fallas como grieta de esquina, escala, parcheo, popouts y pulimiento de agregados.

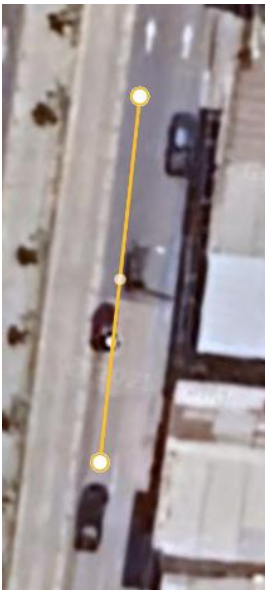
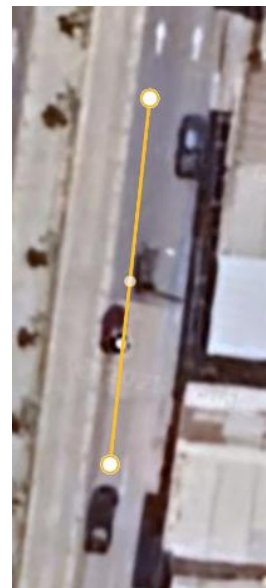
PCI=100-52= 48 **Deficiente**

En este tramo podemos encontrar fallas como grieta de esquina, losa dividida, grieta lineal y parcheo.

Se obtuvo el valor de 48 del cual la clasificación de PCI dice que es Deficiente, se puede sugerir una rehabilitación localizada.

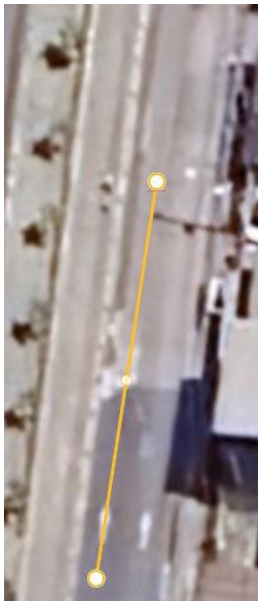
| <b>Abscisa inicial:</b> | 0+360 | <b>Unidad de muestreo:</b> | 13 | | <b>Esquema</b> |

En este tramo podemos encontrar fallas como grieta de esquina, losa dividida, grieta lineal y parcheo.

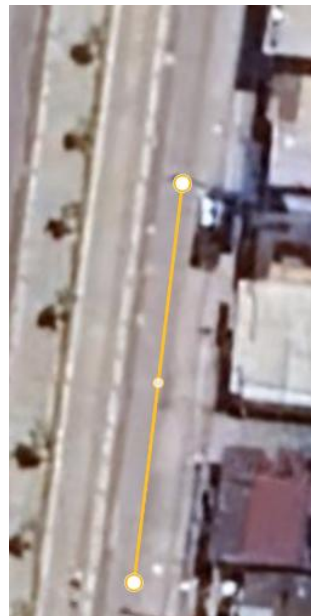
En este tramo podemos encontrar fallas como grieta de esquina, grieta lineal, parcheo, pulimiento de agregados y popouts.

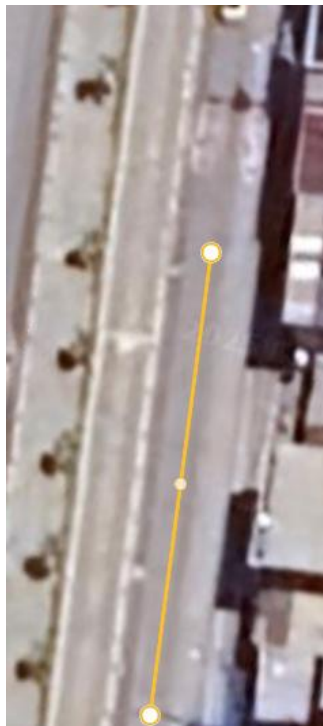
| Abscisa inicial: | 0+420 | Unidad de muestreo: | 15 | | Esquema | | | | | | |

En este tramo podemos encontrar fallas como grieta de esquina, losa dividida, grieta lineal y parcheo.

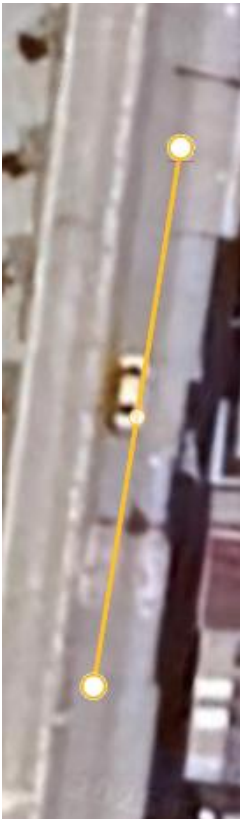
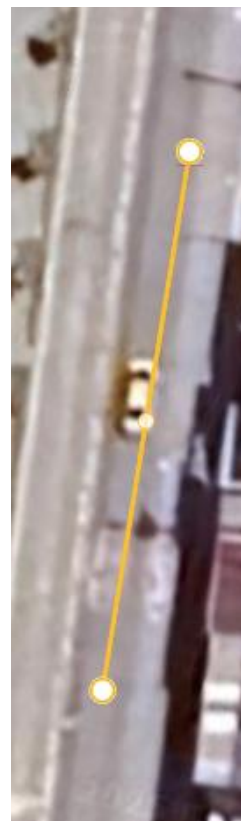
| <b>Abscisa inicial:</b> | 0+450 | <b>Unidad de muestreo:</b> | 16 | | <b>Esquema</b> |

En este tramo podemos encontrar fallas como grieta de esquina, losa dividida, grieta lineal, pulimiento de agregados parcheo pequeño.

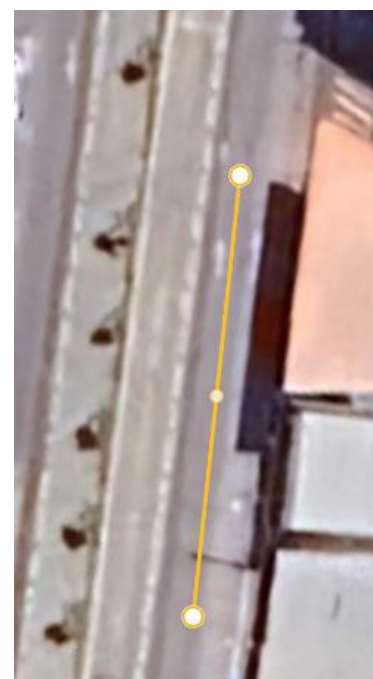
En este tramo podemos encontrar fallas como grieta de esquina, grieta lineal, pulimiento de agregados y parcheo pequeño.

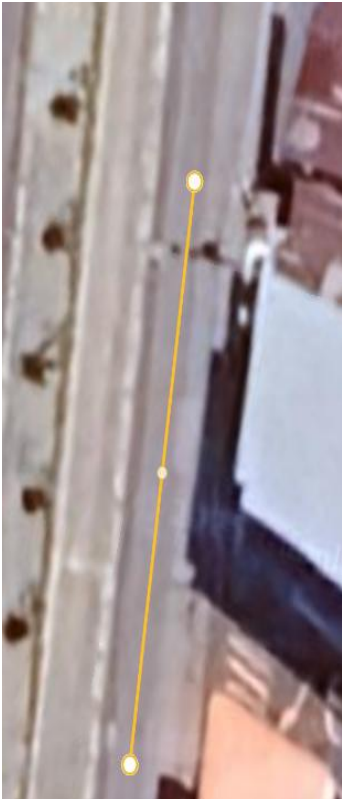
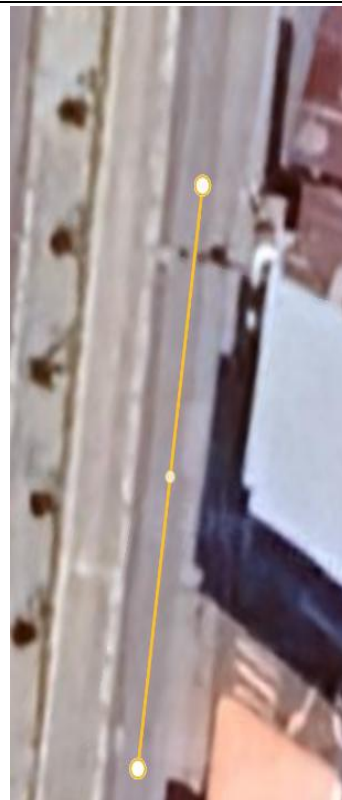
En este tramo podemos encontrar fallas como grieta de esquina, grieta lineal, pulimiento de agregados y parcheo pequeño.

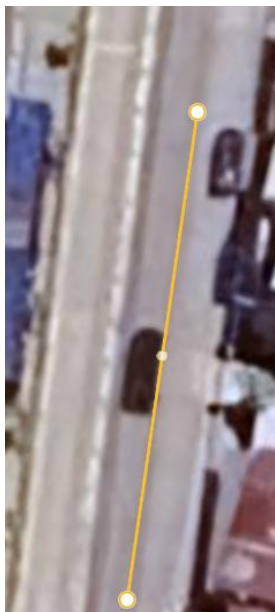
En este tramo podemos encontrar fallas como losa dividida, grieta lineal y parcheo, popouts y pulimiento de agregados.

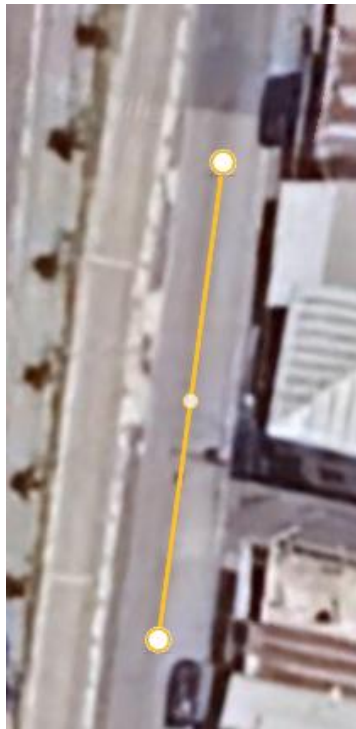
En este tramo podemos encontrar fallas como grieta de esquina, grieta lineal, pulimiento de agregados y parcheo pequeño.

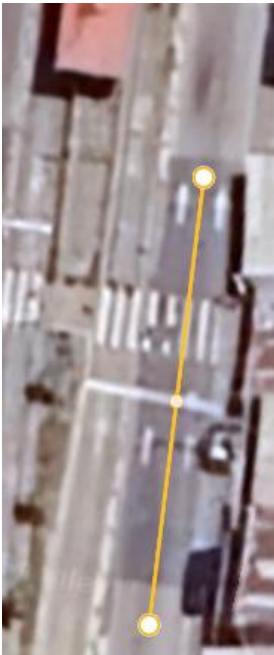
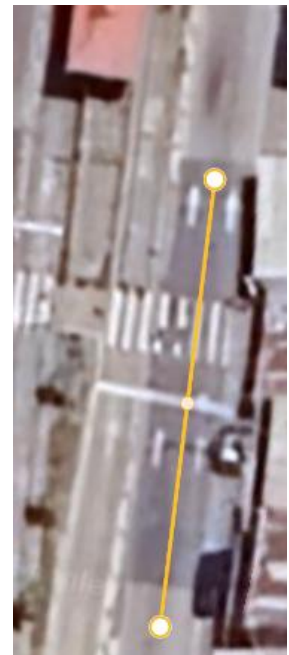
| Abscisa inicial: | 0+600 | Unidad de muestreo: | 21 | | Esquema | | |

En este tramo podemos encontrar fallas como grieta de esquina, grieta lineal y parcheo grande.

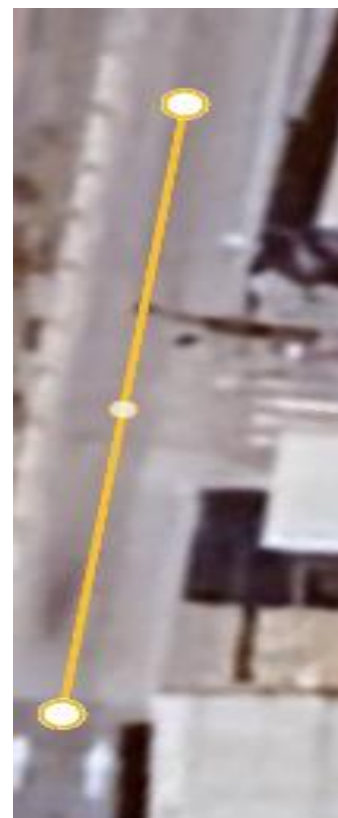
En este tramo podemos encontrar fallas como losa dividida, grieta lineal, pulimiento de agregados y parcheo pequeño.

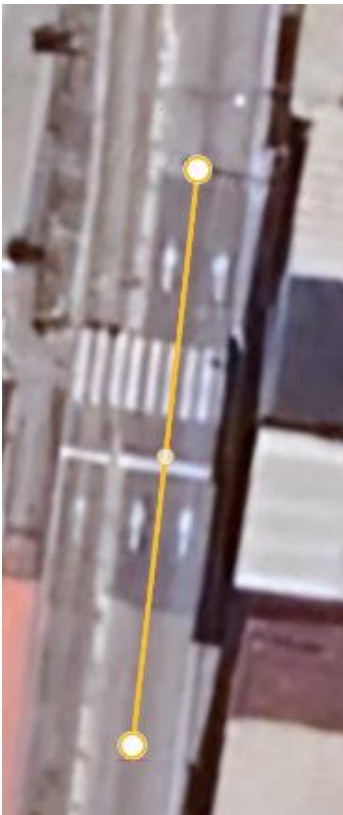
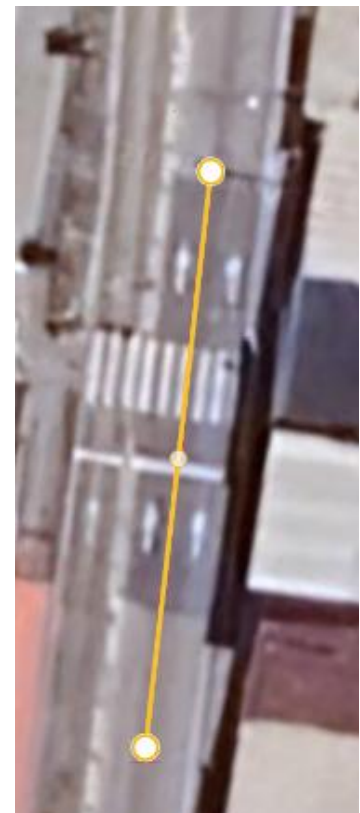
En este tramo podemos encontrar fallas como grieta de esquina, grieta lineal y parcheo grande.

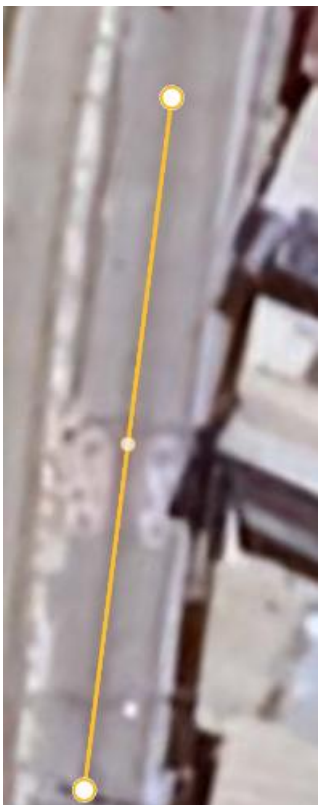
En este tramo podemos encontrar fallas como grieta de esquina, grieta lineal, pulimiento de agregados y parcheo pequeño.

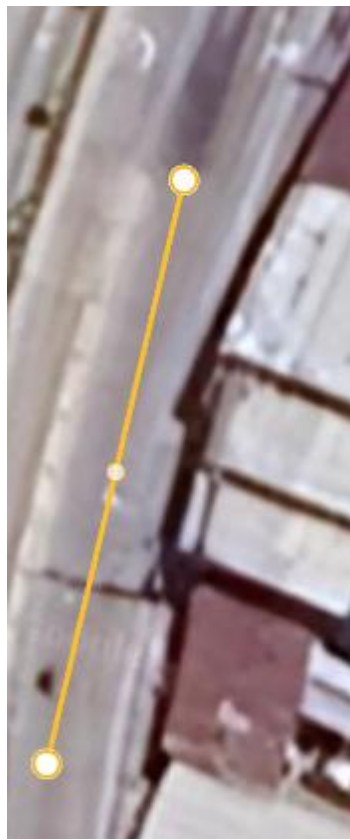
| Abscisa inicial: | 0+720 | Unidad de muestreo: | 25 | Esquema | | |

En este tramo podemos encontrar fallas como grieta de esquina, grieta lineal, pulimiento de agregados y parcheo pequeño.

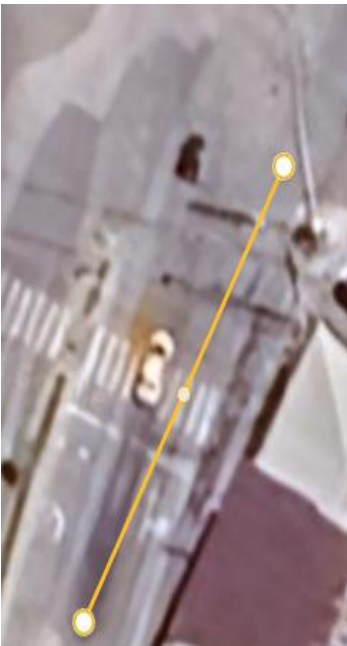
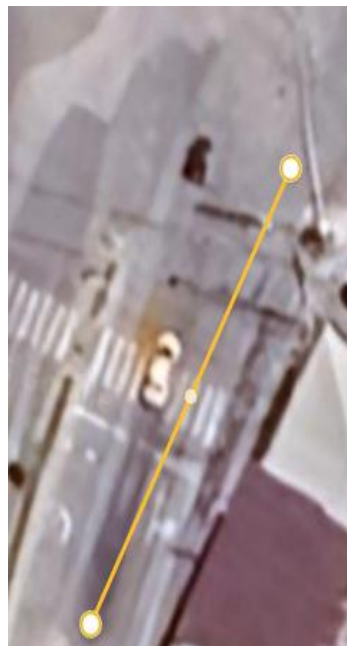
En este tramo podemos encontrar fallas como grieta de esquina, escala, parcheo, popouts y pulimiento de agregados.

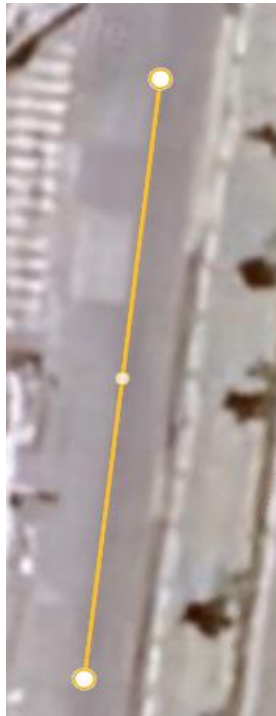
| <b>Abscisa inicial:</b> | 0+990 | <b>Unidad de muestreo:</b> | 26 | | <b>Esquema</b> | | | |

En este tramo encontramos fallas como grieta lineal, losa dividida y popouts.

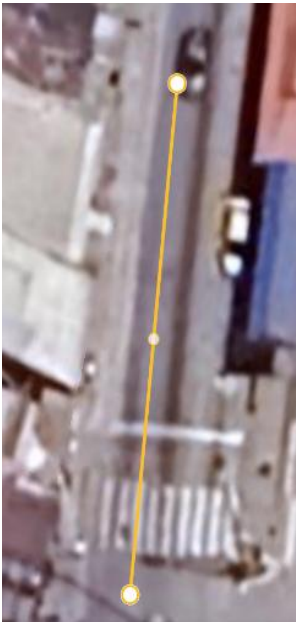
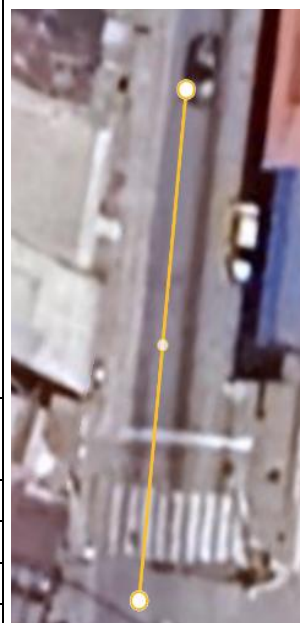
En este tramo encontramos fallas como grieta lineal, popouts y desconchamiento.

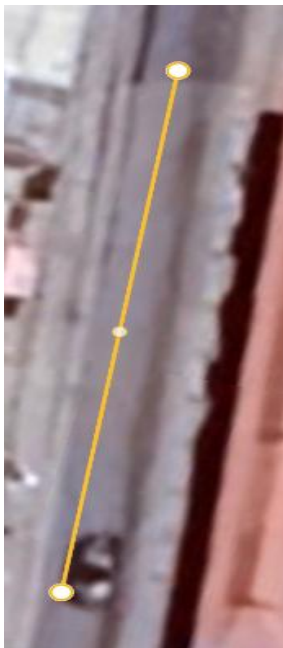
En este tramo encontramos fallas como losa dividida, popouts y desconchamiento.

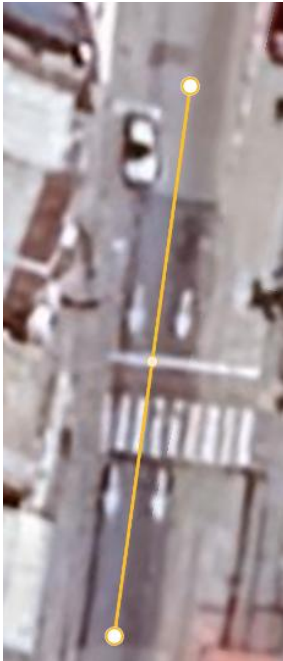
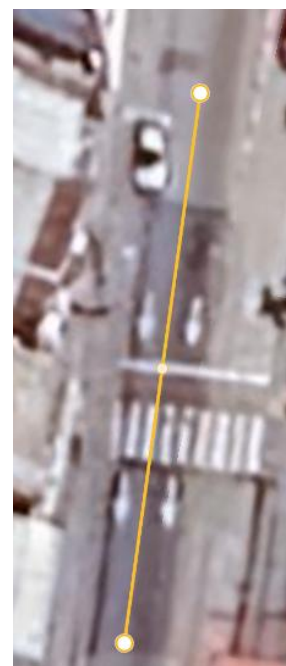
Tabla 46 Carril izquierdo 0+900-0+930

PCI= 100-26= 74 **Bueno**

En este tramo encontramos fallas como losa dividida, popouts y parcheo grande.

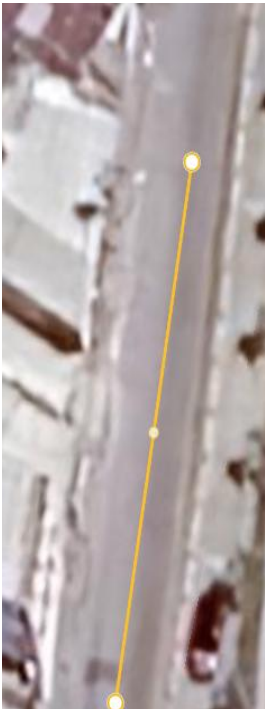
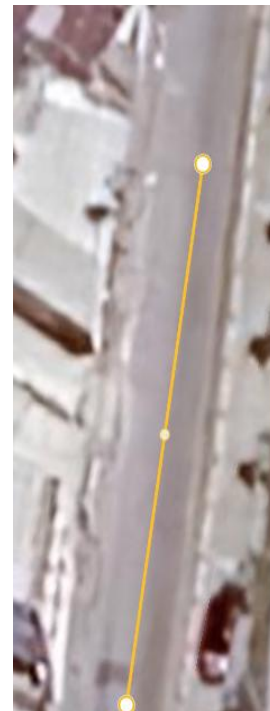
En este tramo encontramos fallas como grieta lineal, pulimiento de agregados y parcheo pequeño.

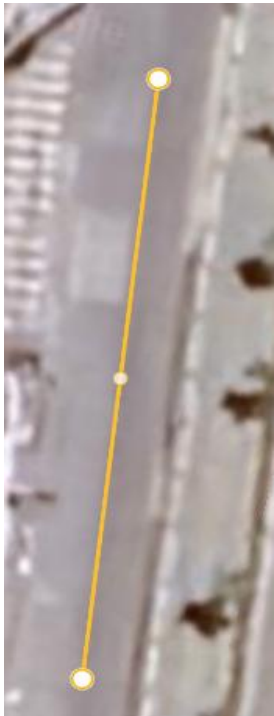
| <b>Abscisa inicial:</b> | 0+840 | <b>Unidad de muestreo:</b> | 21 | | <b>Esquema</b> | | | |

En este tramo encontramos fallas como grieta lineal, losa dividida y popouts.

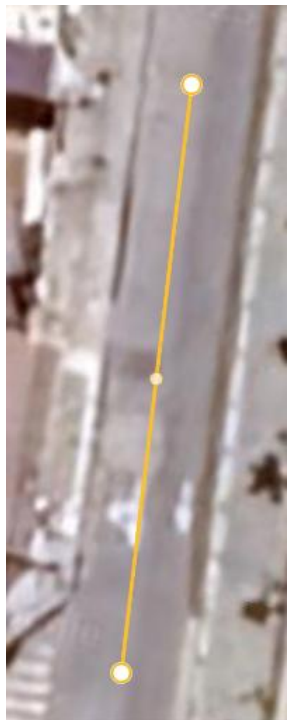
| Abscisa inicial: | 0+810 | Unidad de muestreo: | 20 | | | Esquema | | |

En este tramo encontramos fallas como grieta lineal, losa dividida y popouts.

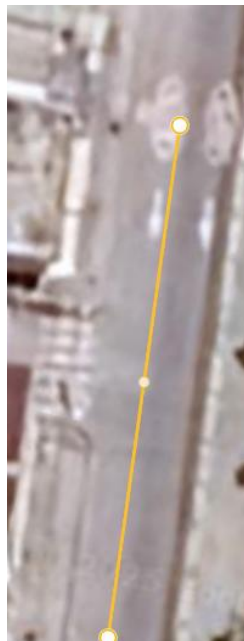
| <b>Abscisa inicial:</b> | 0+780 | <b>Unidad de muestreo:</b> | 19 | | <b>Esquema</b> | | | |

En este tramo encontramos fallas como grieta lineal, losa dividida y popouts.

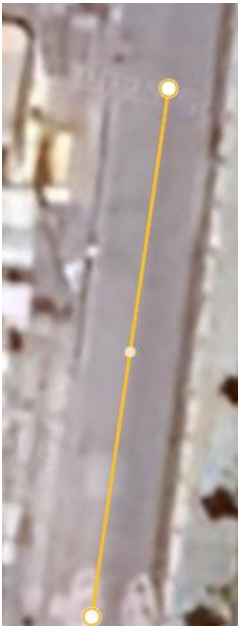
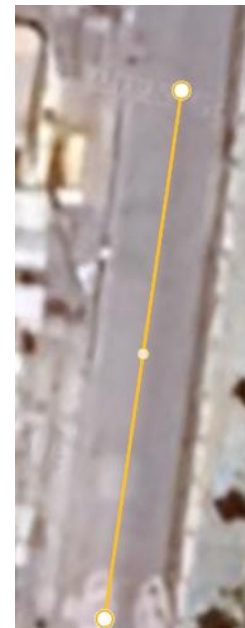
En este tramo encontramos fallas como grieta lineal, losa dividida y popouts.

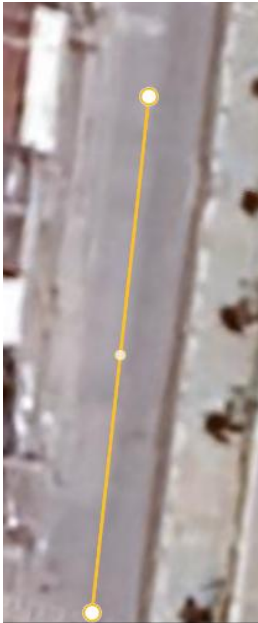
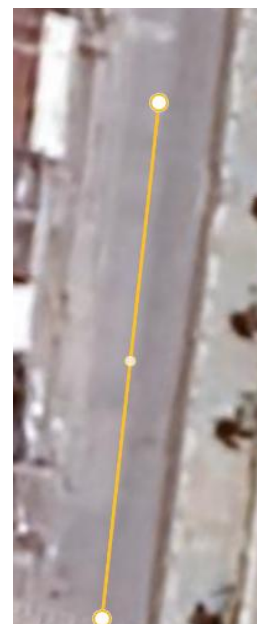
En este tramo encontramos fallas como grieta lineal, losa dividida y popouts.

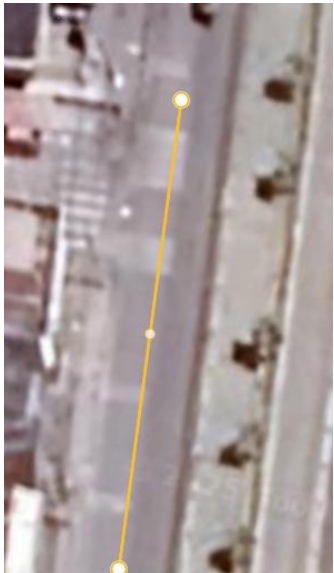
En este tramo encontramos fallas como grieta lineal, losa dividida, parcheo pequeño y popouts.

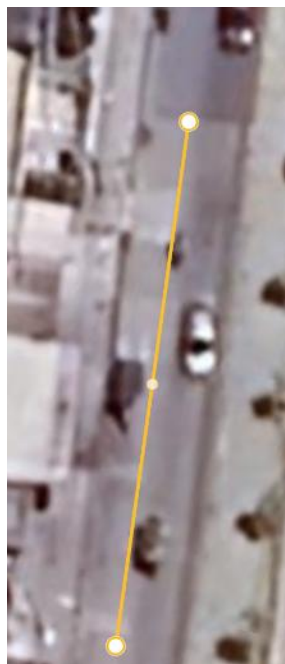
| <b>Abscisa inicial:</b> | 0+690 | <b>Unidad de muestreo:</b> | 15 | | <b>Esquema</b> | | | |

En este tramo encontramos fallas como desconchamiento, losa dividida, parcheo pequeño y popouts.

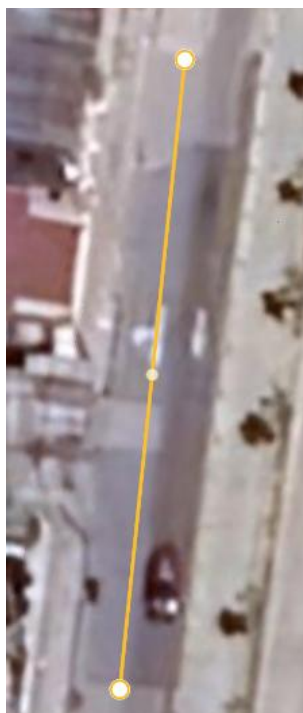
En este tramo encontramos fallas como grieta lineal, losa dividida y popouts.

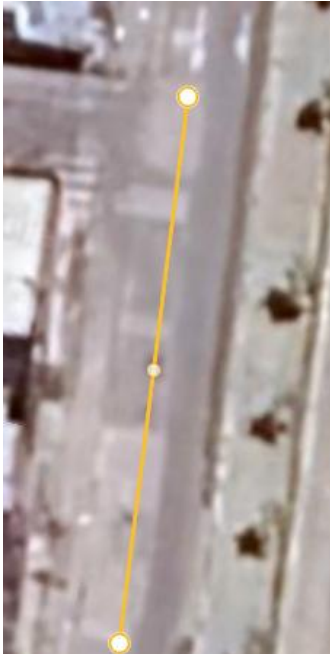
En este tramo podemos encontrar fallas como grieta de esquina, losa dividida, grieta lineal y parcheo.

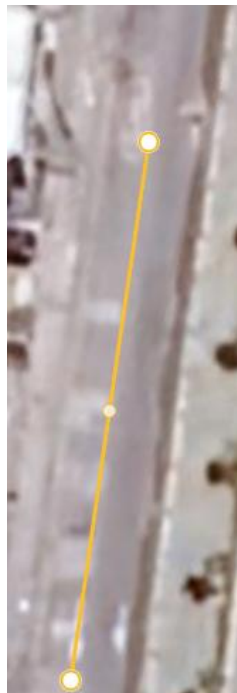
En este tramo encontramos fallas como parcheo grande y pequeño, losa dividida y popouts.

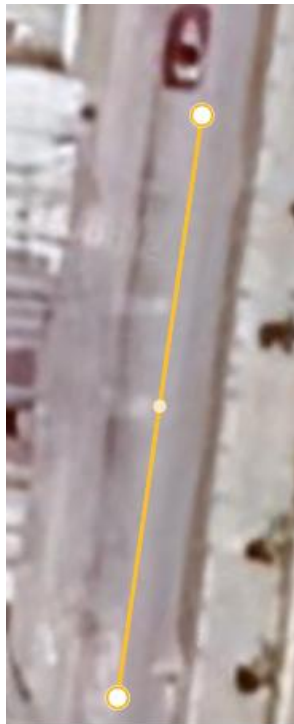
En este tramo encontramos fallas como parcheo grande y pequeño, losa dividida y popouts.

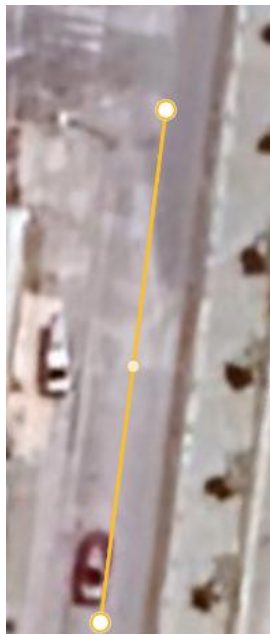
| <b>Abscisa inicial:</b> | 0+540 | <b>Unidad de muestreo :</b> | 10 | | <b>Esquema</b> | | | |

En este tramo encontramos fallas como grieta lineal, losa dividida y popouts.

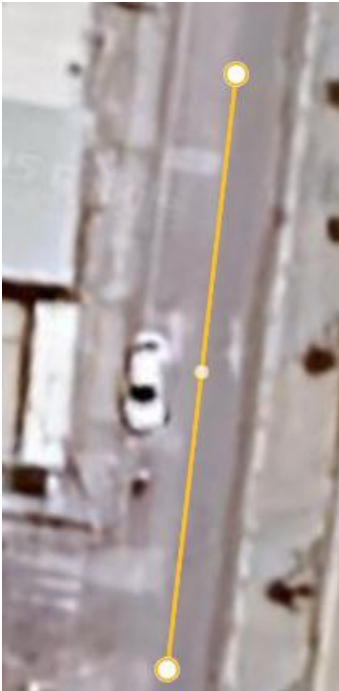
En este tramo encontramos fallas como parcheo grande y pequeño, losa dividida y popouts.

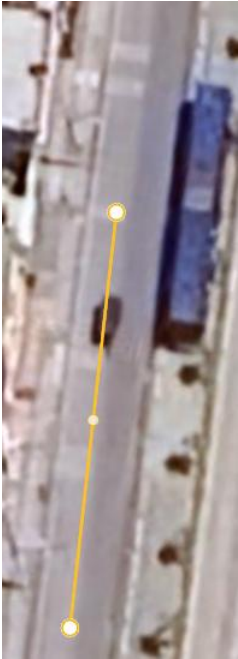
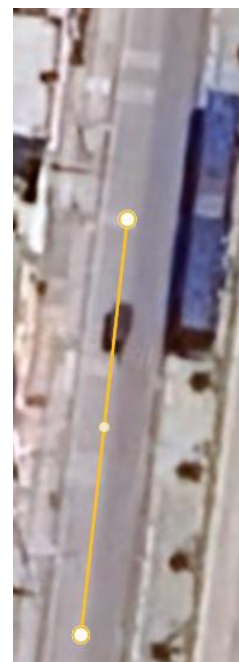
En este tramo encontramos fallas como grieta lineal, parcheo grande y pequeño, desconchamiento y popouts.

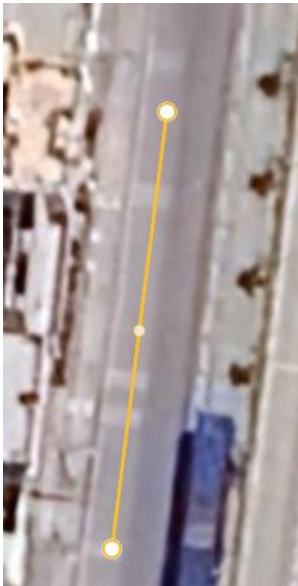
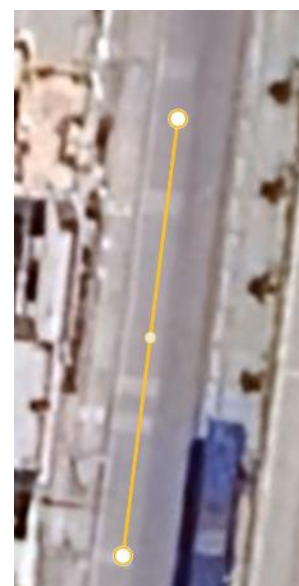
En este tramo encontramos fallas como grieta lineal, grieta de esquina, parcheo grande y pequeño y popouts.

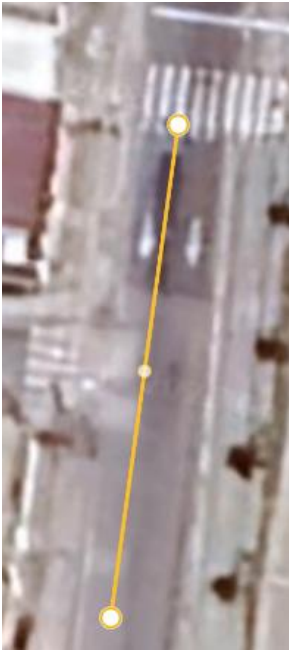
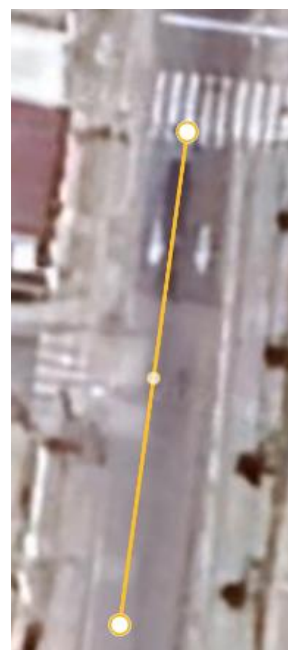
En este tramo encontramos fallas como grieta lineal, parcheo grande y pequeño y popouts.

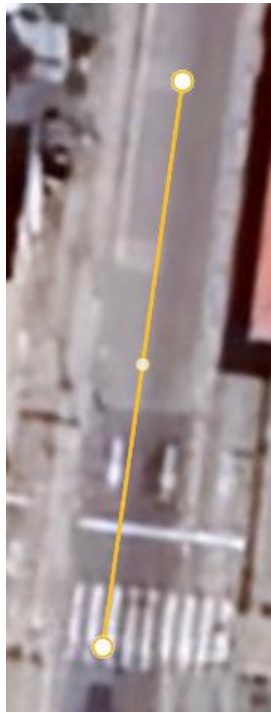
| <b>Abscisa inicial:</b> | 0+360 | <b>Unidad de muestreo:</b> | 5 | | <b>Esquema</b> |

En este tramo encontramos fallas como grieta lineal, parcheo grande y losa dividida.

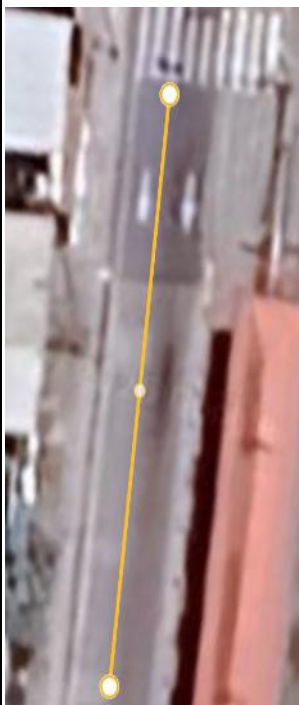
En este tramo encontramos fallas como grieta lineal, parcheo grande y grieta esquina.

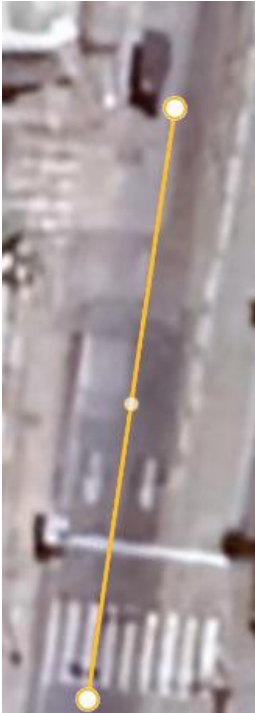
En este tramo encontramos fallas como grieta lineal, parcheo grande y grieta esquina.

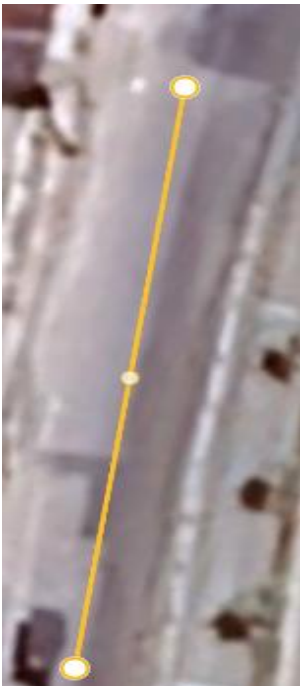
| <b>Abscisa inicial:</b> | 0+270 | <b>Unidad de muestreo:</b> | 2 | | <b>Esquema</b> |

En este tramo encontramos fallas como grieta lineal, popouts y desconchamiento.

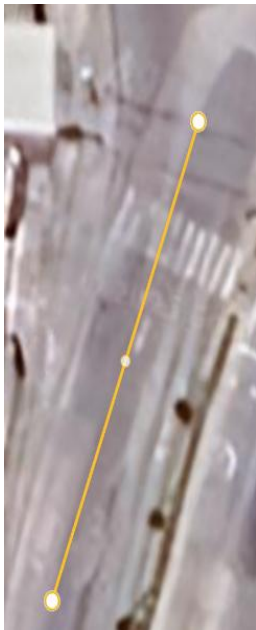
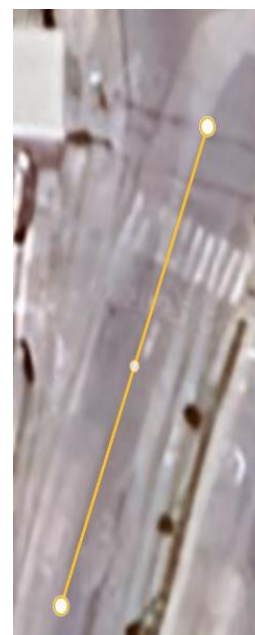
En este tramo encontramos fallas como grieta lineal, popouts y grieta de esquina.

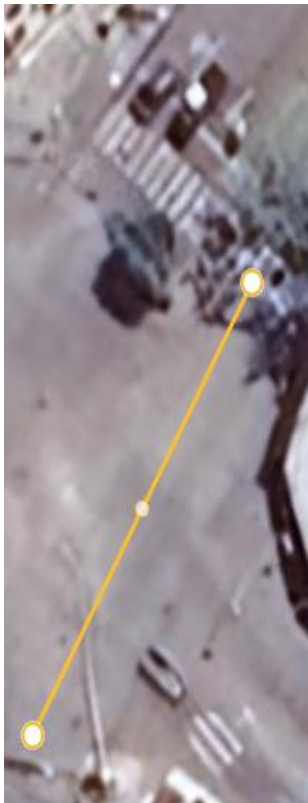
| Abscisa inicial: | 0+774 | Unidad de muestreo: | 1 | | Esquema |

En este tramo encontramos fallas como parcheo grande, grieta lineal, losa dividida y popouts.

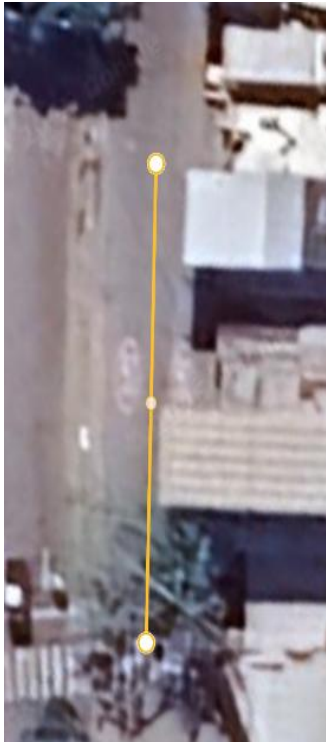
En este tramo encontramos fallas como parcheo grande, grieta lineal, grieta de esquina y popouts.

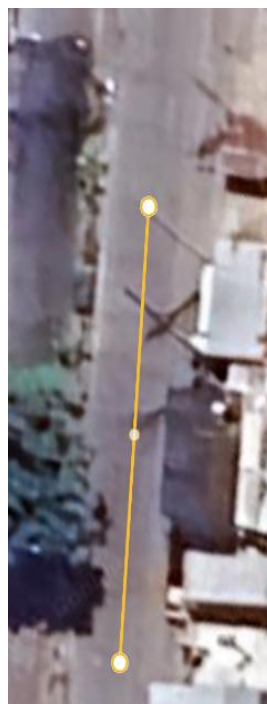
PCI=100-48= 52 **Deficiente**

En este tramo encontramos fallas como grieta de esquina, losa dividida, grieta lineal y parcheo grande.

El valor obtenido de la tabla de curvas fue 48 y el PCI nos dio 52 Deficiente.

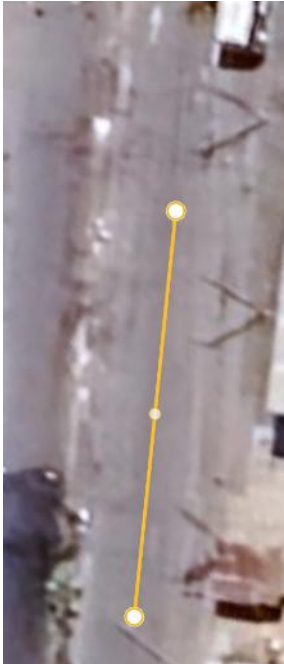
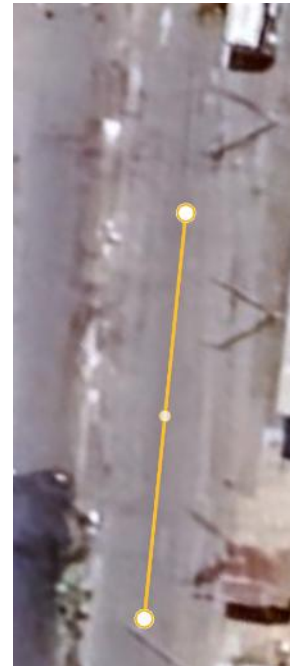
PCI=100-44= 56 **Deficiente**

En este tramo encontramos fallas como grieta de esquina, losa dividida, grieta lineal y parcheo pequeño.

El valor obtenido de la tabla de curvas fue 44 y el PCI nos dio 56 Deficiente.

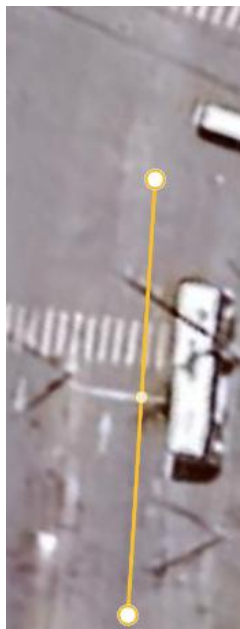
En este tramo encontramos fallas como losa dividida, grieta lineal, desconchamiento y popouts.

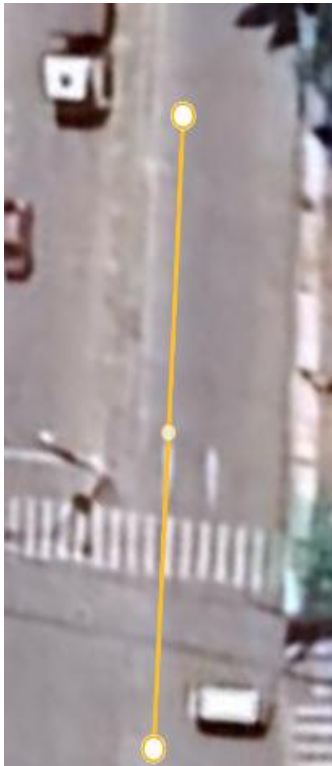
PCI=100-50=50 **Deficiente**

En este tramo encontramos fallas como grieta de esquina, losa dividida, grieta lineal y parcheo pequeño.

El valor obtenido de la tabla de curvas fue 50 y el PCI nos dio 50 Deficiente.

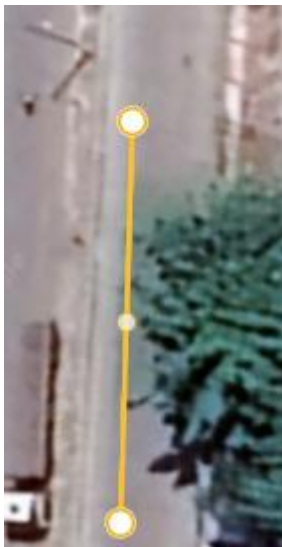
En este tramo encontramos fallas como grieta lineal, popouts y grieta de esquina.

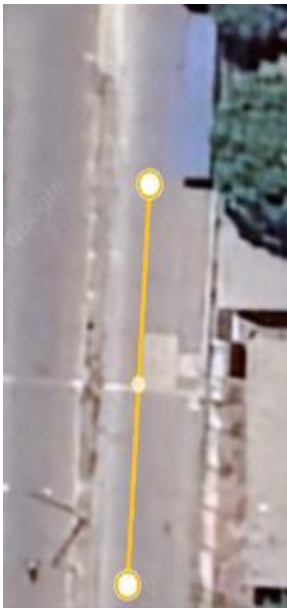
PCI=100-48= 52 **Deficiente**

En este tramo encontramos fallas como grieta de esquina, losa dividida, grieta lineal y parcheo grande y pequeño.

El valor obtenido de la tabla de curvas fue 48 y el PCI nos dio 52 Deficiente.

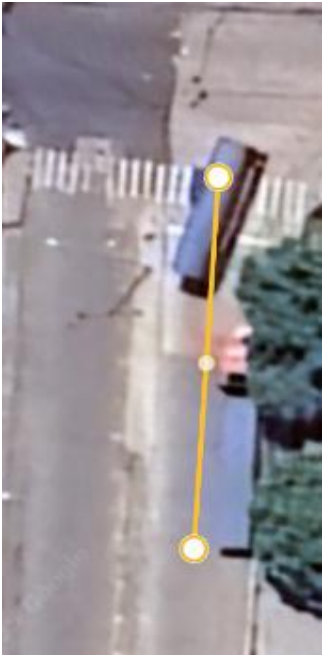
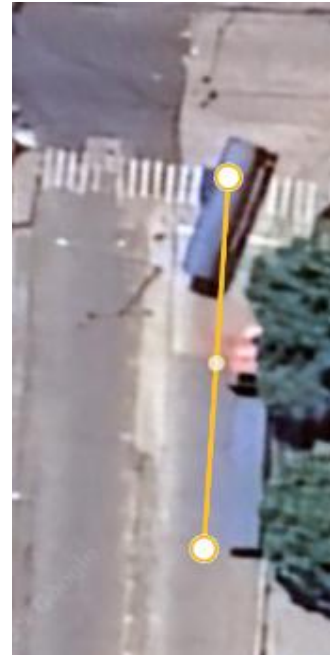
En este tramo encontramos fallas como losa dividida, grieta lineal, grieta de esquina, parcheo, punzonamiento y popouts.

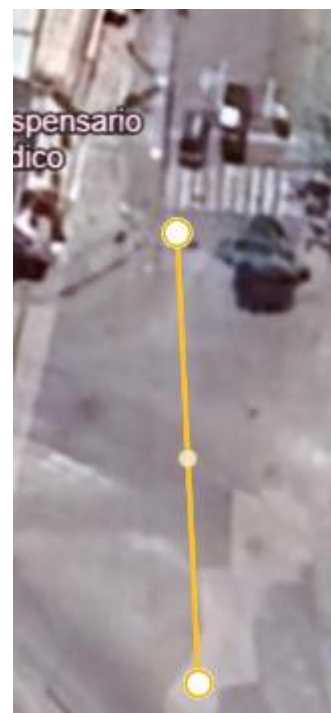
En este tramo encontramos fallas como losa dividida, grieta lineal, y popouts.

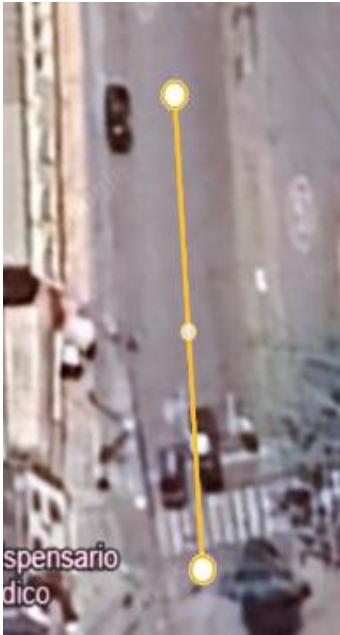
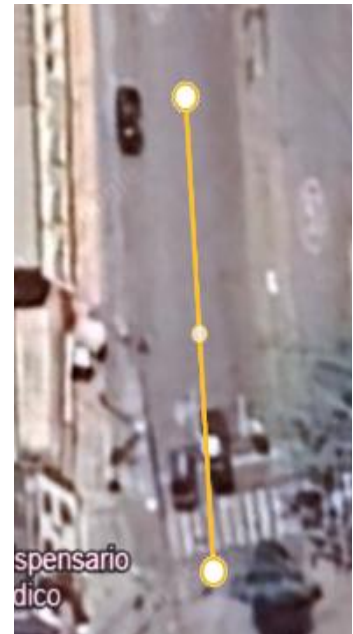
En este tramo encontramos fallas como losa dividida, grieta lineal, y popouts.

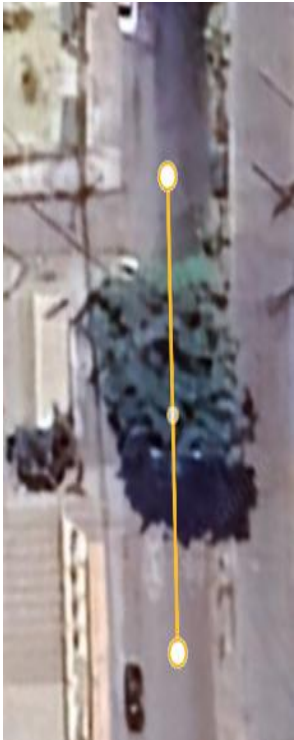
En este tramo encontramos fallas como losa dividida, grieta lineal, desconchamiento y popouts.

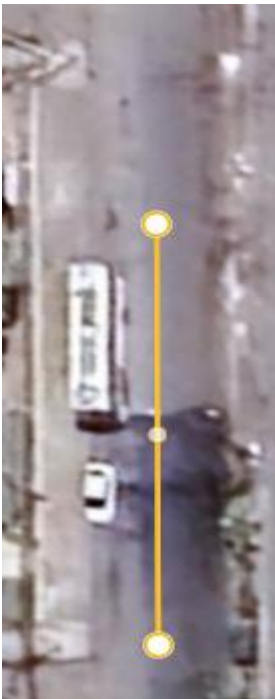
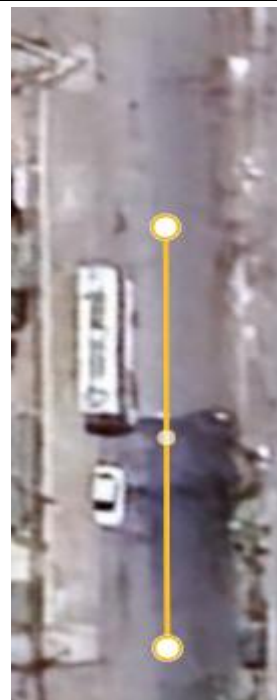
En este tramo encontramos fallas como grieta lineal, popouts y grieta de esquina.
