**UNIVERSIDAD POLITÉCNICA SALESIANA  
SEDE GUAYAQUIL  
CARRERA DE INGENIERÍA CIVIL**

**EVALUACIÓN DEL ESTADO DEL PAVIMENTO POR EL  
MÉTODO DEL PCI EN LA VÍA ADOLFO H. SIMMONDS DE LA  
PARROQUIA XIMENA**

**Trabajo de titulación previo a la obtención del  
Título de Ingeniera Civil**

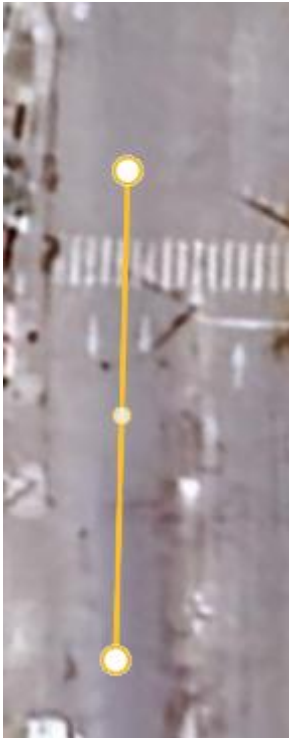
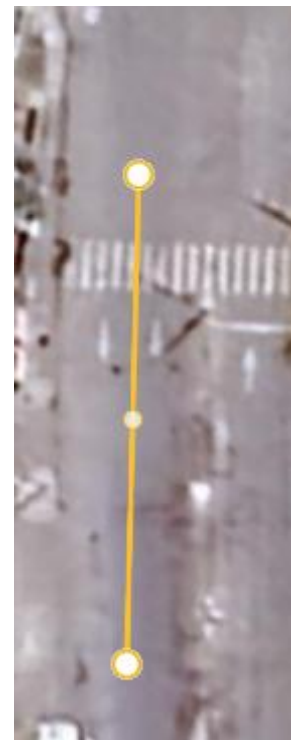
En este tramo encontramos fallas como losa dividida, grieta lineal y grieta de esquina.

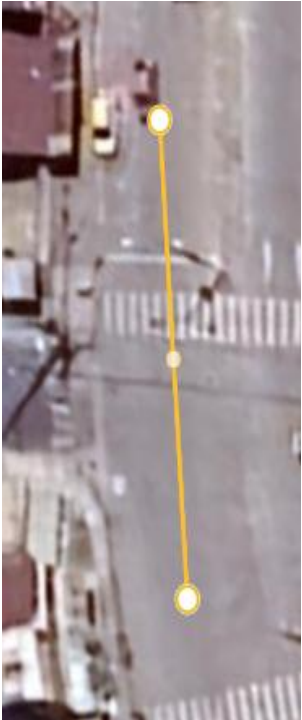
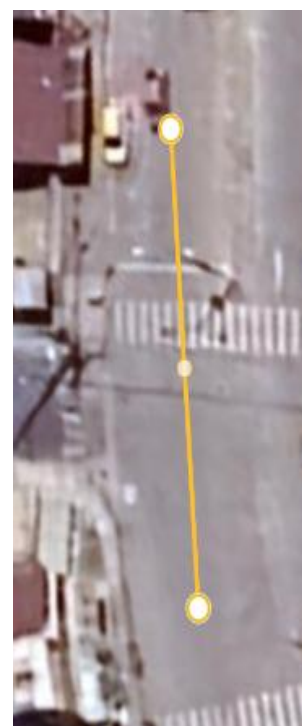
En este tramo encontramos fallas como losa dividida, grieta lineal y grieta de esquina.

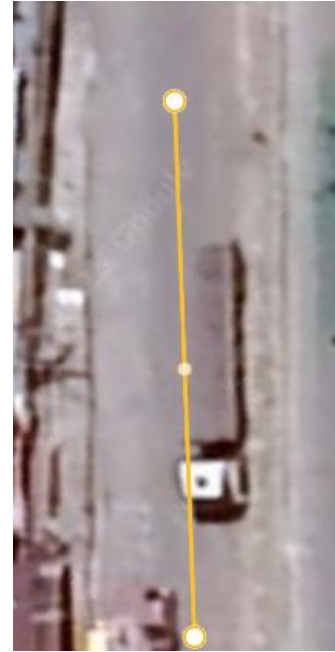
En este tramo encontramos fallas como losa dividida, grieta lineal, popouts, punzonamiento y grieta de esquina.

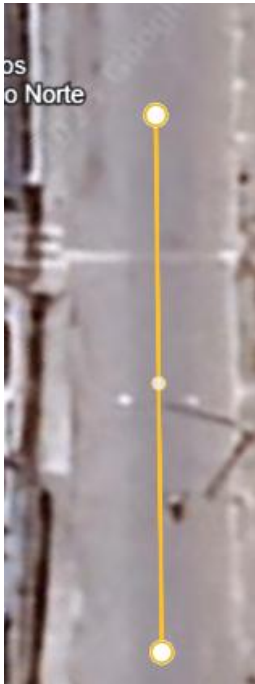
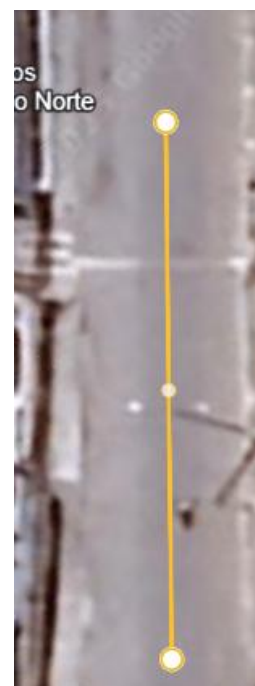
| Abscisa inicial: | 0+030 | Unidad de muestreo: | 8 | | Esquema |

En este tramo encontramos fallas como losa dividida, grieta lineal y popouts,

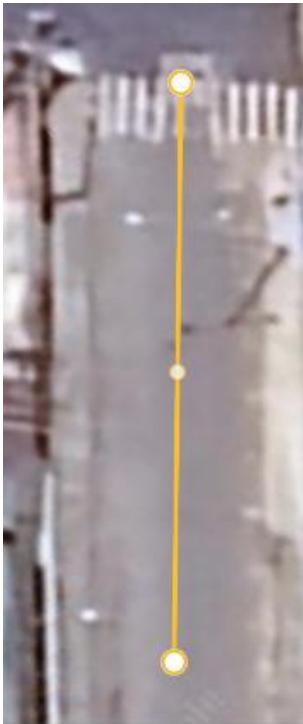
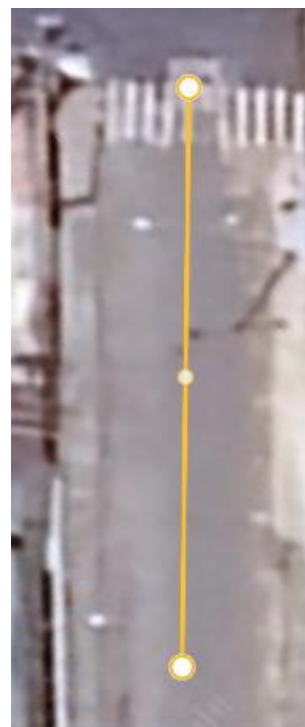
| <b>Abscisa inicial:</b> | 0+000 | <b>Unidad de muestreo:</b> | 9 | | <b>Esquema</b> |

En este tramo encontramos fallas como losa dividida, grieta lineal, grieta de esquina, parcheo, punzonamiento y popouts.

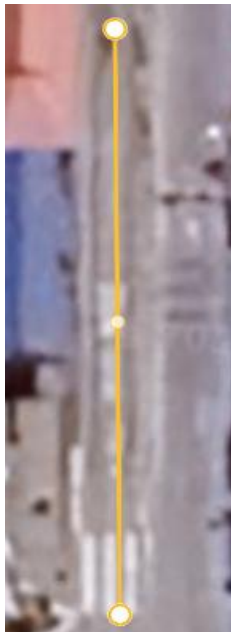
| <b>Abscisa inicial:</b> | 0+000 | <b>Unidad de muestreo:</b> | 1 | | <b>Esquema</b> |

En este tramo encontramos fallas como sello de junta, desnivel y descascaramiento de junta.

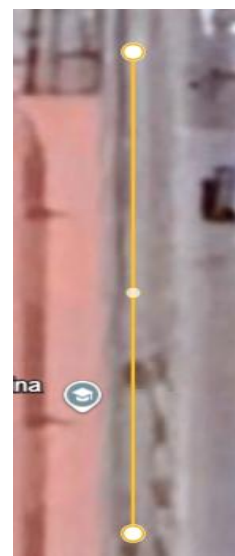
En este tramo encontramos fallas como sello de junta, y popouts.

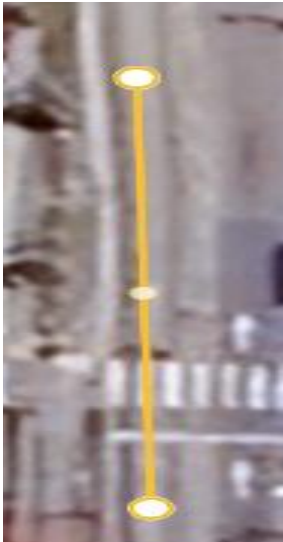
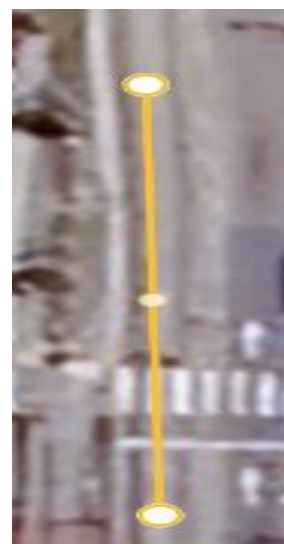
En este tramo encontramos fallas como sello de junta y descascaramiento de junta.

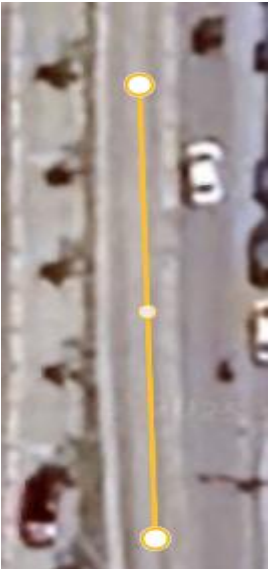
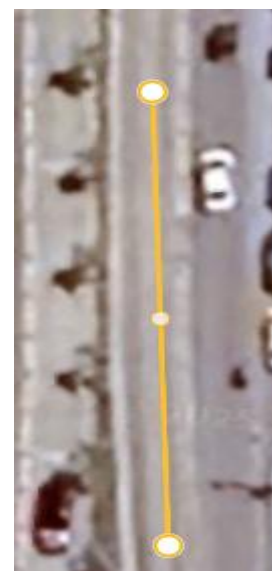
PCI=100-10= 90 **Excelente**

En este tramo encontramos fallas como sello de junta, y popouts.

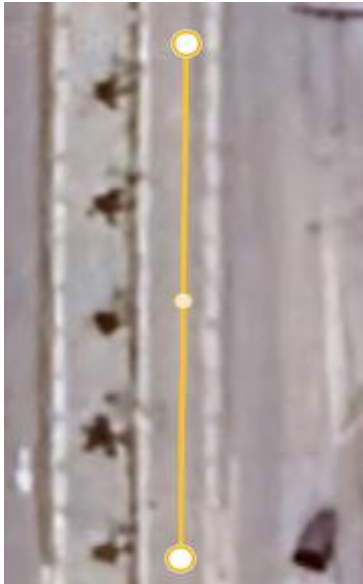
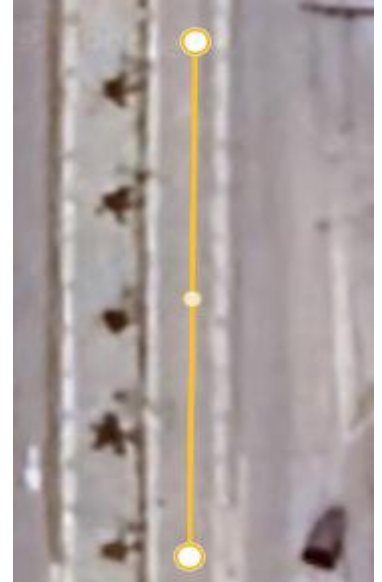
En este tramo encontramos fallas como sello de junta, y popouts.

| 39 | L | 1 | 25 | | 8 |

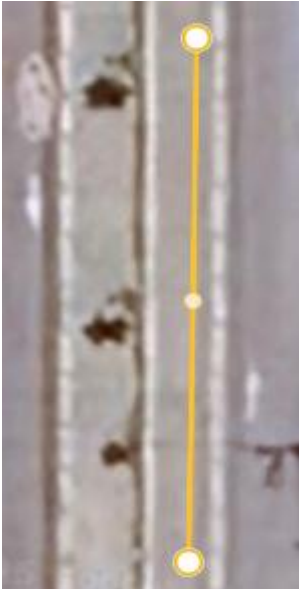
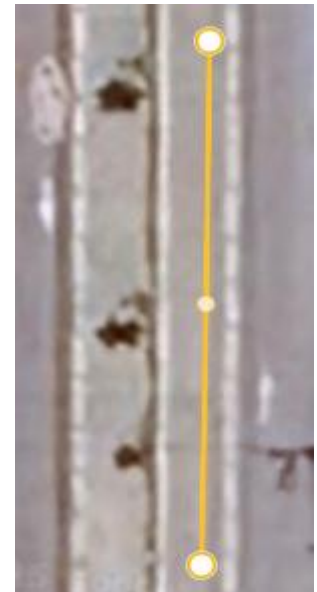
En este tramo encontramos fallas como sello de junta y descascaramiento de junta.

| 39 | L | 1 | 25 | 8 | |

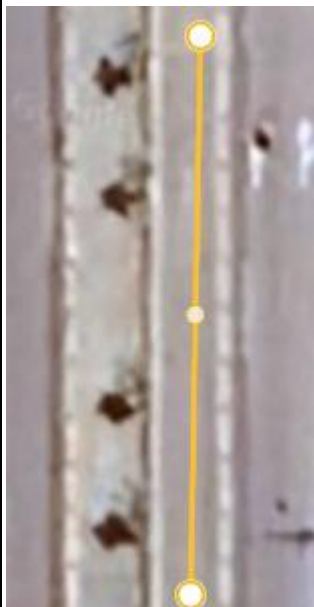
En este tramo encontramos fallas como sello de junta y descascaramiento de junta.

| 26 | L | 2 | 50 | 2 | |

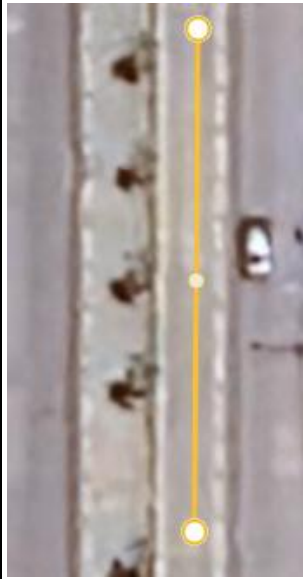
En este tramo encontramos fallas como sello de junta, desnivel y descascaramiento de junta.

| 26 | L | 2 | 50 | 2 | |

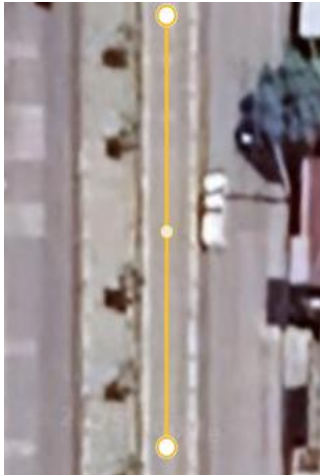
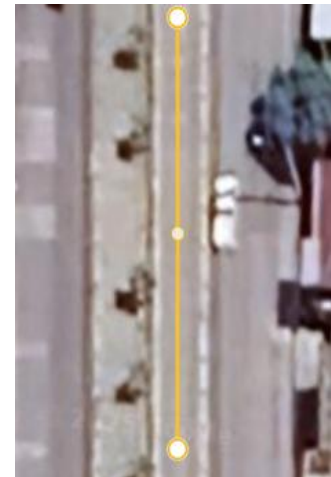
En este tramo encontramos fallas como sello de junta, desnivel y descascaramiento de junta.

| 39 | L | 1 | 25 | 8 | |

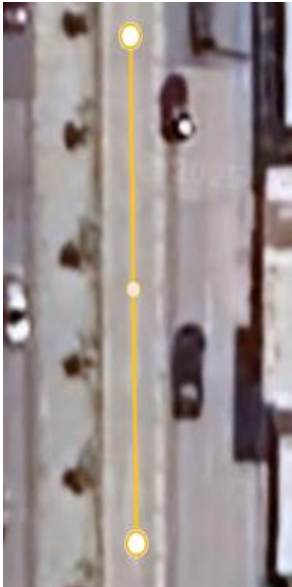
En este tramo encontramos fallas como sello de junta y descascaramiento de junta.

| 26 | L | 2 | 50 | 2 | |

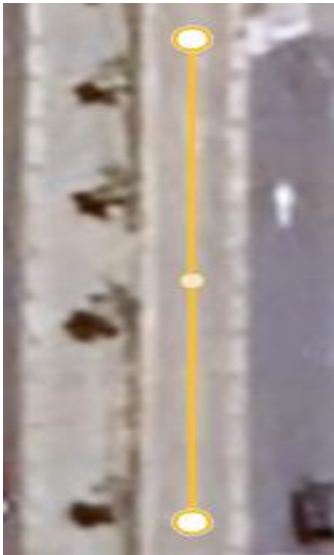
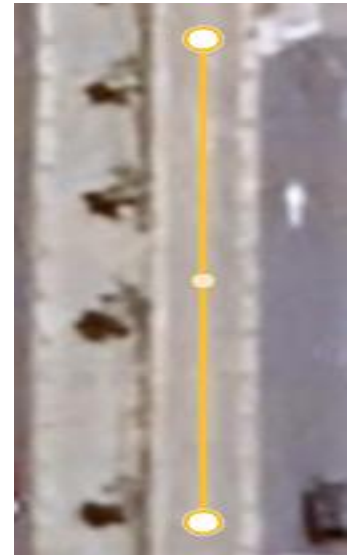
En este tramo encontramos fallas como sello de junta, desnivel y descascaramiento de junta.

| 39 | L | 1 | 25 | 8 | |

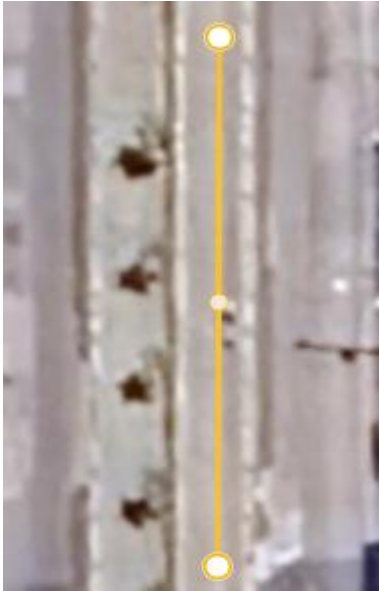
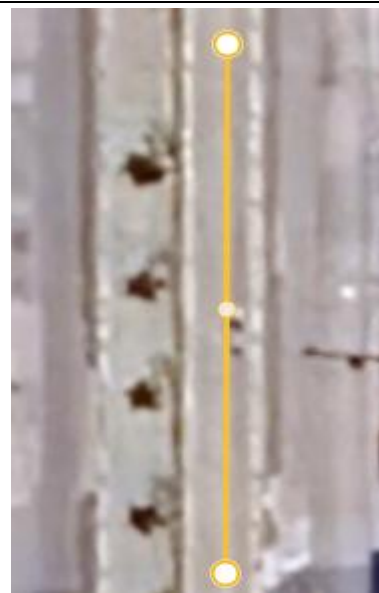
En este tramo encontramos fallas como sello de junta y descascaramiento de junta.

| 26 | L | 4 | 100 | 2 | |
| 39 | L | 1 | 25 | 8 | |

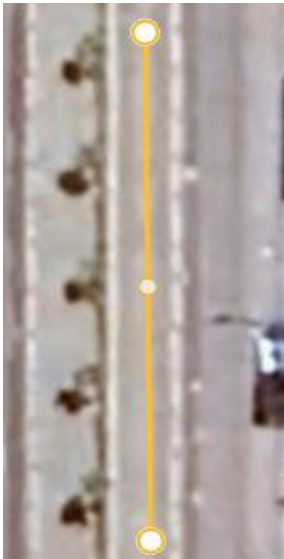
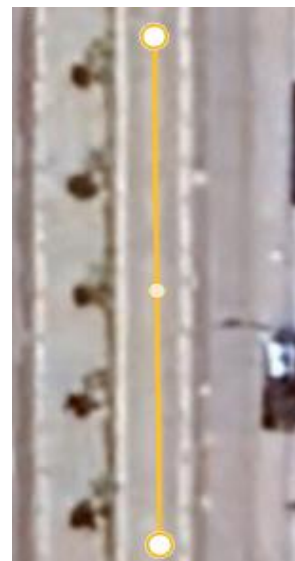
| <b>Abscisa inicial:</b> | 0+390 | <b>Unidad de muestreo:</b> | 14 | | <b>Esquema</b> |

En este tramo encontramos fallas como sello de junta y descascaramiento de junta.

| 39 | L | 2 | 50 | 10 | |

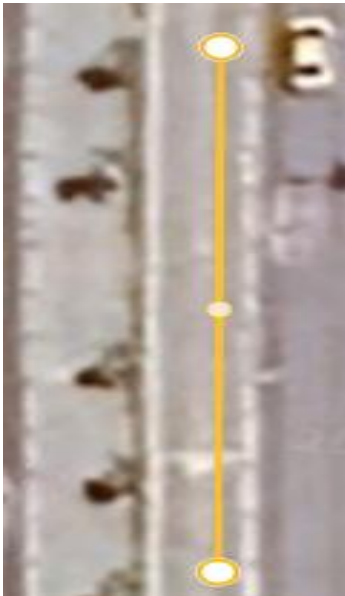
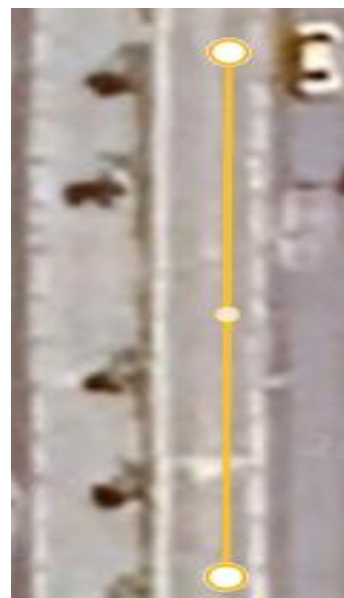
En este tramo encontramos fallas como sello de junta, desnivel y descascaramiento de junta.

| 26 | L | 4 | 100 | 2 | |
| 39 | L | 1 | 25 | 8 | |

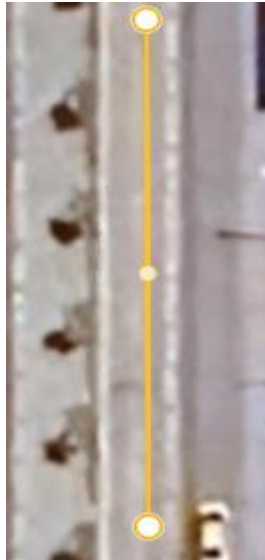
En este tramo encontramos fallas como sello de junta y descascaramiento de junta.

| 26 | L | 2 | 50 | 2 | |

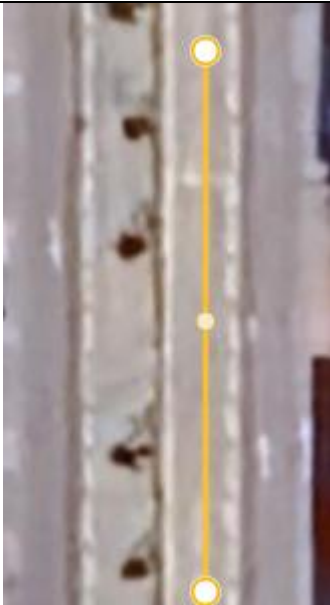
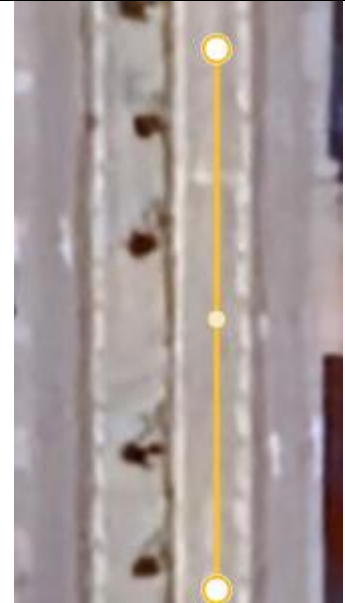
En este tramo encontramos fallas como sello de junta, desnivel y descascamiento de junta.

| 39 | L | 1 | 25 | 8 | |

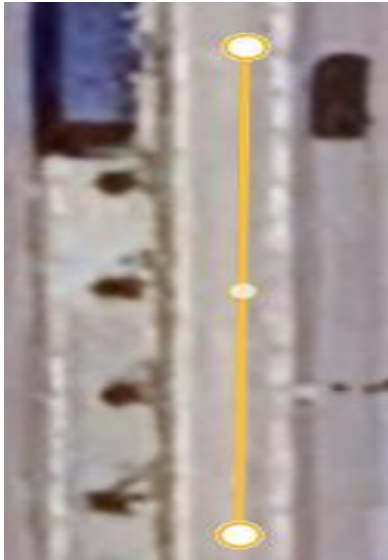
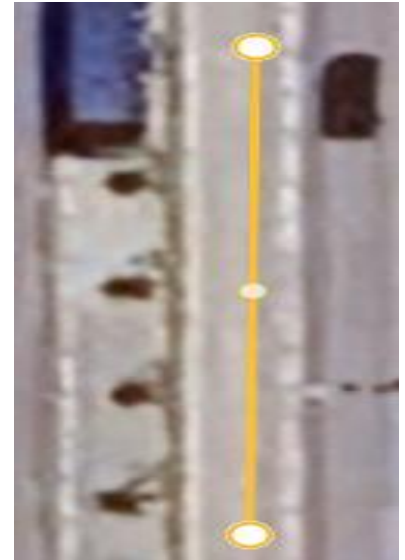
En este tramo encontramos fallas como sello de junta y descascaramiento de junta.

| 39 | L | 1 | 25 | 8 | |

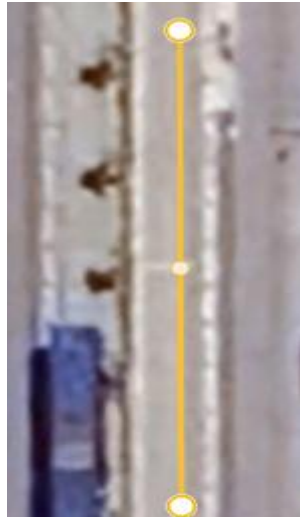
En este tramo encontramos fallas como sello de junta y descascaramiento de junta.

| 26 | L | 2 | 50 | 2 | |

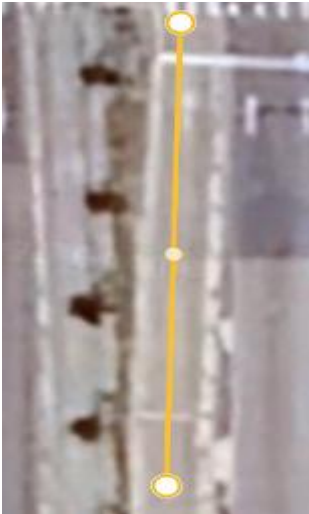
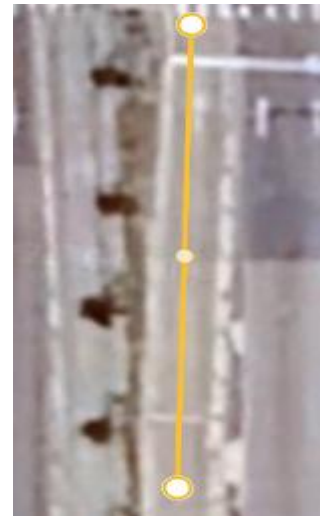
En este tramo encontramos fallas como sello de junta, desnivel y descascaramiento de junta.

| 39 | L | 1 | 25 | 8 | |

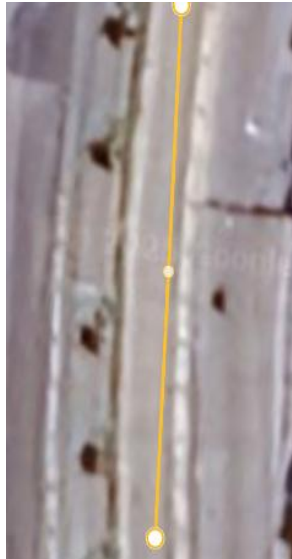
| <b>Abscisa inicial:</b> | 0+600 | <b>Unidad de muestreo:</b> | 21 | | <b>Esquema</b> |

En este tramo encontramos fallas como sello de junta y descascaramiento de junta.

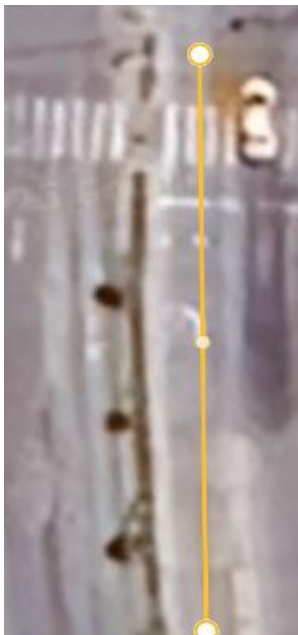
En este tramo encontramos fallas como sello de junta, desnivel y descascaramiento de junta.

| 26 | L | 2 | 50 | 2 | |

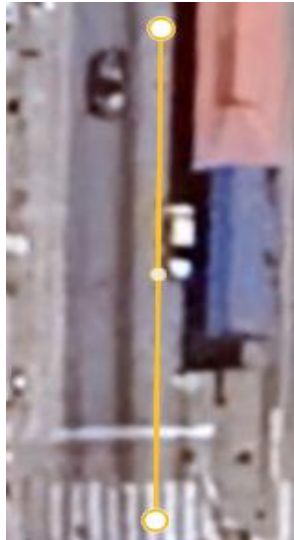
En este tramo encontramos fallas como sello de junta, desnivel y descascaramiento de junta.

| 26 | L | 4 | 100 | 2 | |

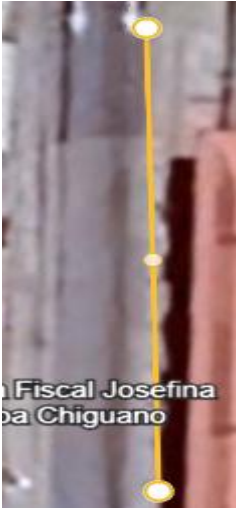
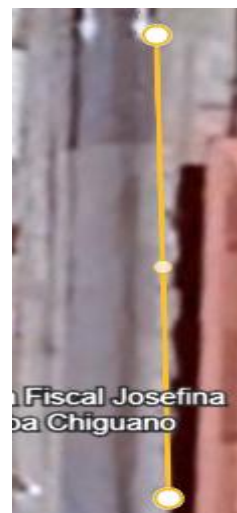
En este tramo encontramos fallas como sello de junta, desnivel y descascaramiento de junta.

| 39 | L | 1 | 25 | 8 | |

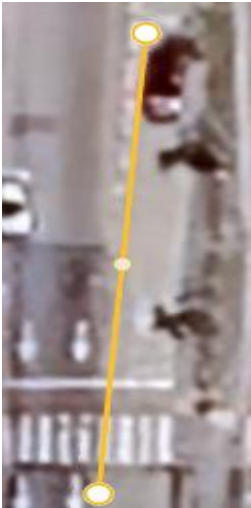
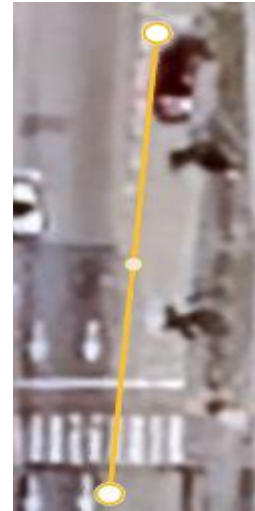
En este tramo encontramos fallas como sello de junta y descascaramiento de junta.

| 39 | L | 2 | 50 | 10 | |

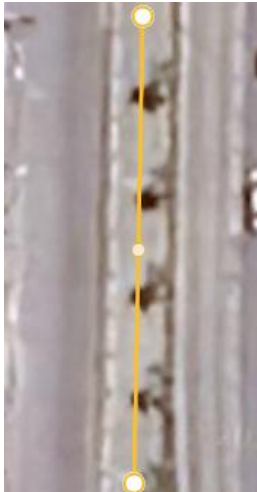
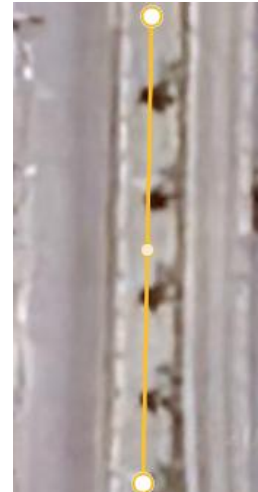
En este tramo encontramos fallas como sello de junta y descascamiento de junta.

| 26 | L | 2 | 50 | 2 | |
| 39 | L | 3 | 75 | 12 | |

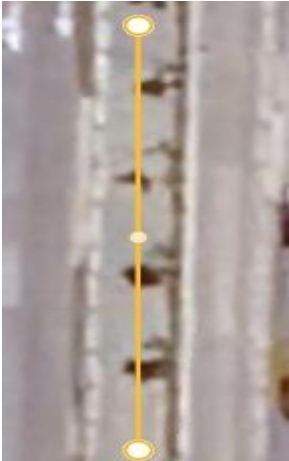
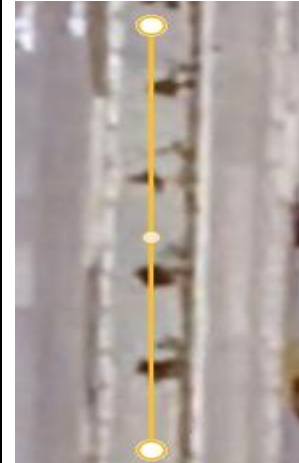
Tabla 112 0+120-0+150

En este tramo encontramos fallas como sello de junta y descascaramiento de junta.

PCI=100-10= 90 **Excelente**

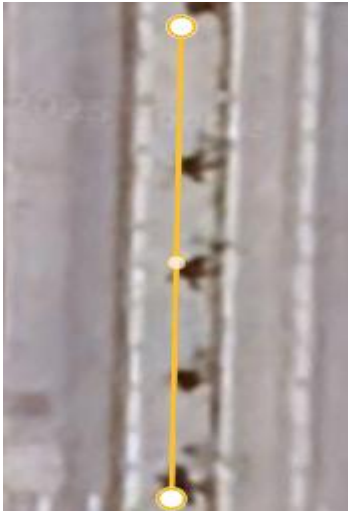
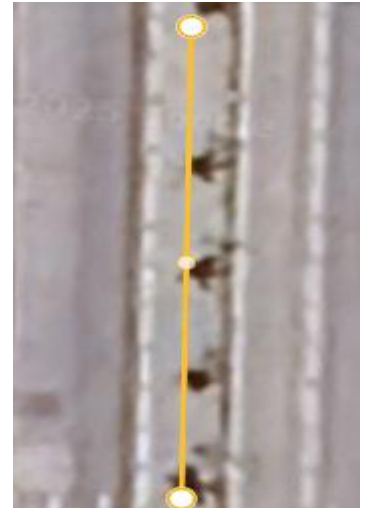
En este tramo encontramos fallas como sello de junta, y popouts.

| 39 | L | 1 | 25 | 8 | |

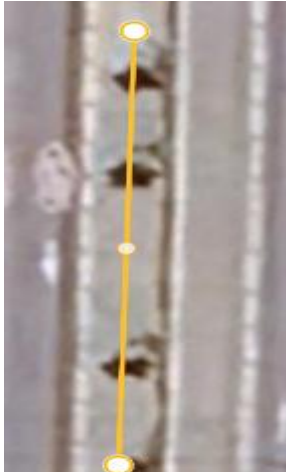
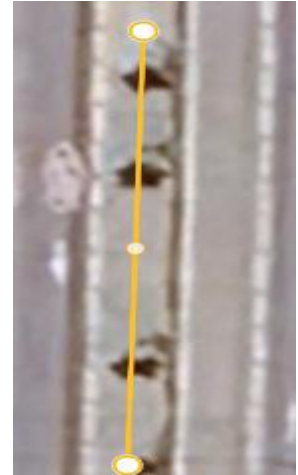
En este tramo encontramos fallas como sello de junta y descascaramiento de junta.

| 39 | L | 1 | 25 | 8 | |

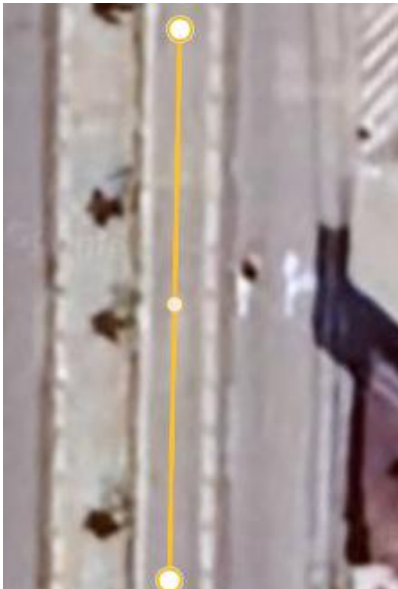
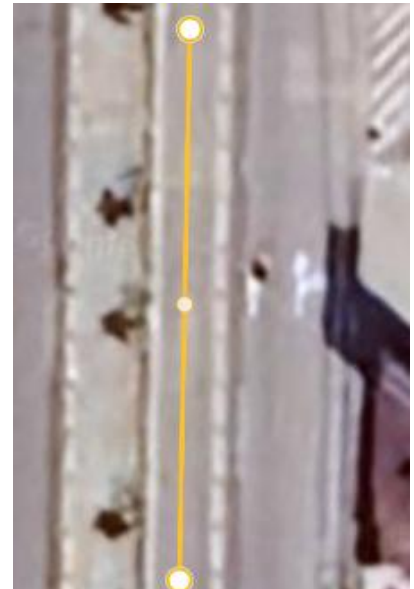
En este tramo encontramos fallas como sello de junta y descascaramiento de junta.

| 39 | L | 1 | 25 | 8 | |

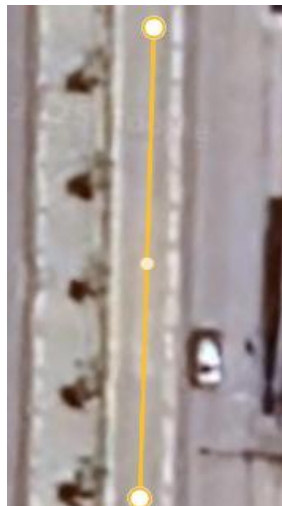
En este tramo encontramos fallas como sello de junta y descascaramiento de junta.

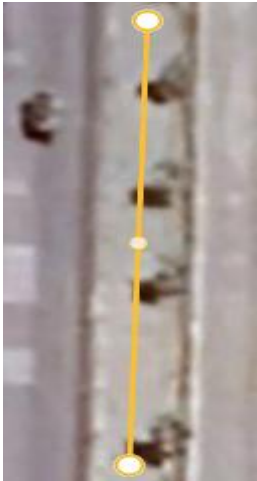
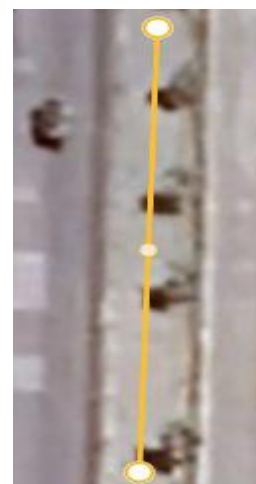
En este tramo encontramos fallas como sello de junta y descascaramiento de junta.

| 26 | L | 2 | 50 | 2 | |
| 39 | L | 3 | 75 | 12 | |

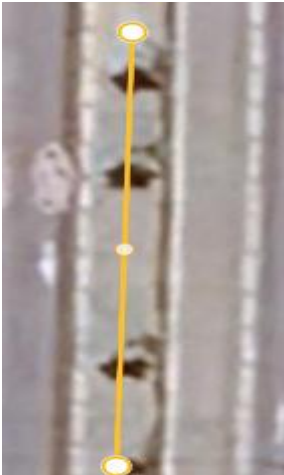
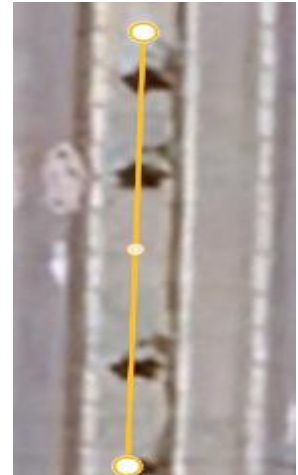
En este tramo encontramos fallas como sello de junta y descascaramiento de junta.

| 39 | L | 1 | 25 | 8 | |

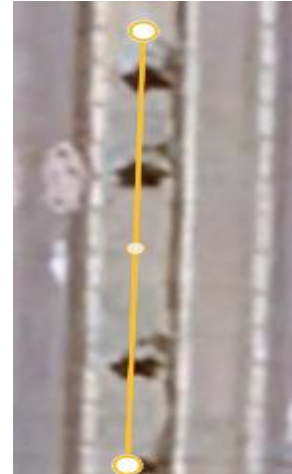
En este tramo encontramos fallas como sello de junta y descascaramiento de junta.

| 39 | L | 2 | 50 | 10 | |

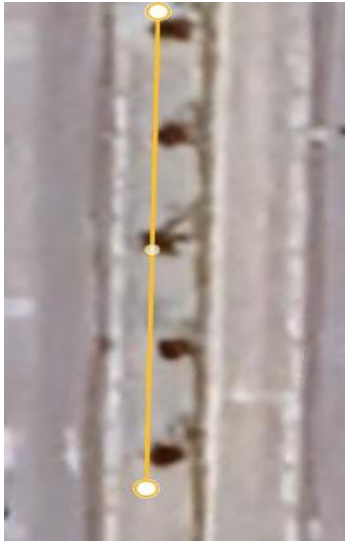
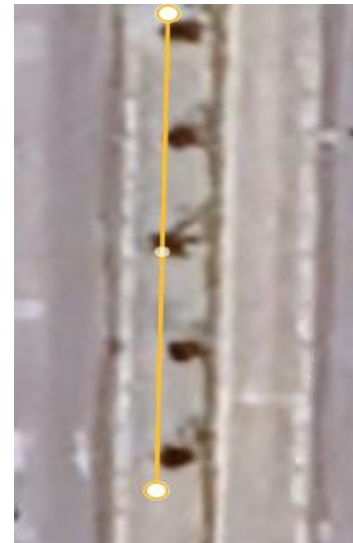
En este tramo encontramos fallas como sello de junta y descascaramiento de junta.

| 26 | L | 2 | 50 | 2 | |
| 39 | L | 3 | 75 | 12 | |

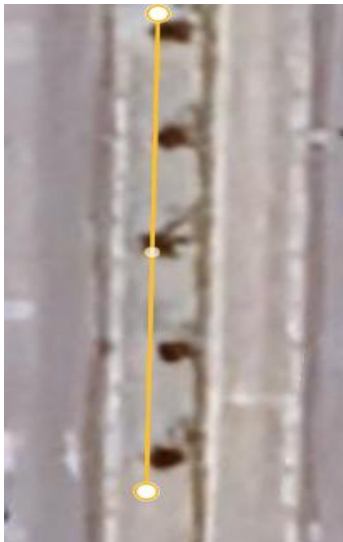
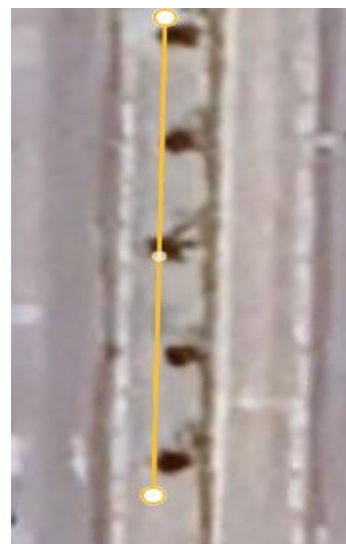
En este tramo encontramos fallas como sello de junta y descascaramiento de junta.

| 26 | L | 4 | 100 | 2 | |
| 39 | L | 1 | 25 | 8 | |

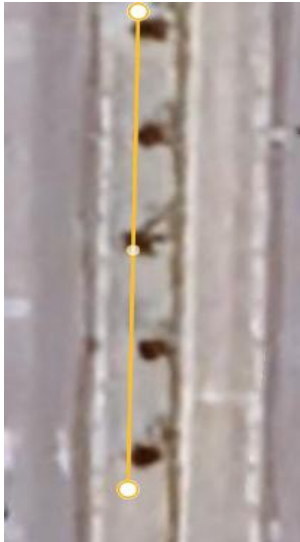
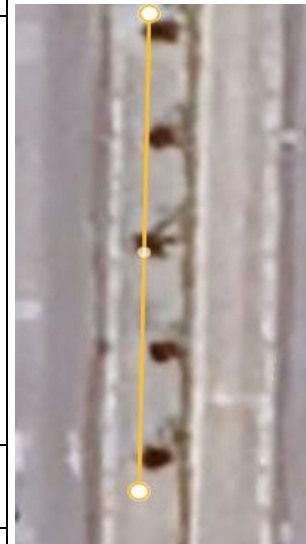
En este tramo encontramos fallas como sello de junta y descascaramiento de junta.

| 26 | L | 2 | 50 | 2 | |
| 39 | L | 2 | 50 | 10 | |

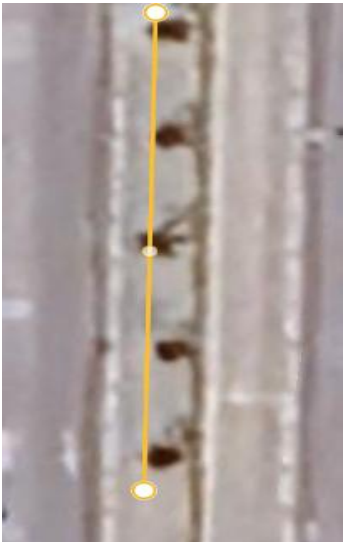
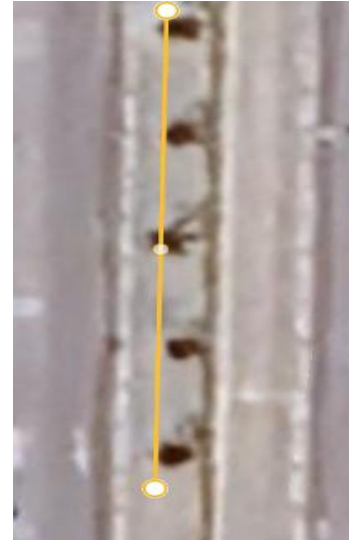
En este tramo encontramos fallas como sello de junta y descascaramiento de junta.

| 26 | L | 2 | 50 | 2 | |
| 39 | L | 3 | 75 | 12 | |

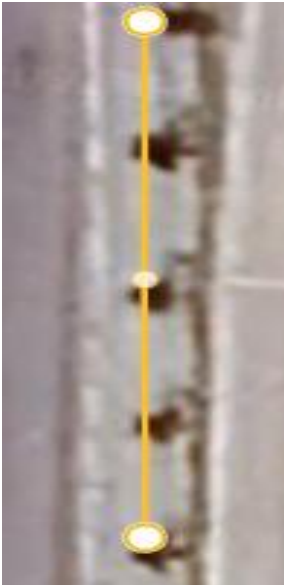
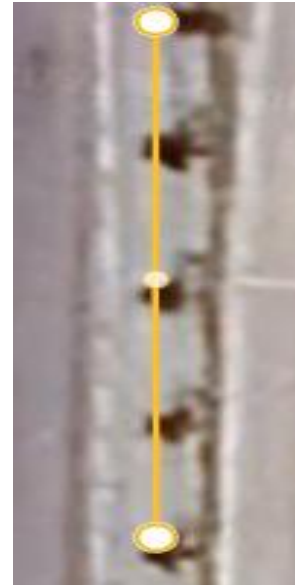
En este tramo encontramos fallas como sello de junta y descascaramiento de junta.

| 39 | L | 1 | 25 | 8 | |

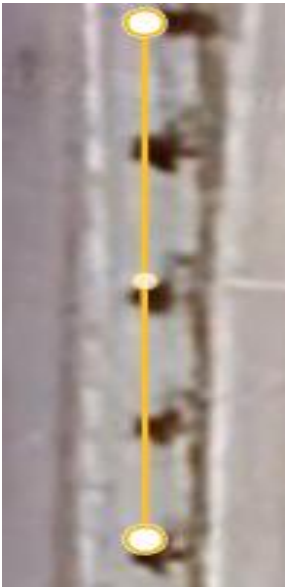
En este tramo encontramos fallas como sello de junta y descascaramiento de junta.

| 26 | L | 2 | 50 | 2 | |

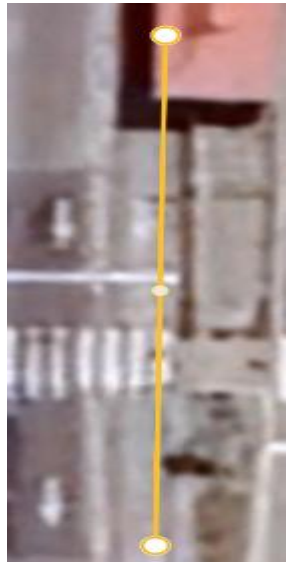
En este tramo encontramos fallas como sello de junta y descascaramiento de junta.

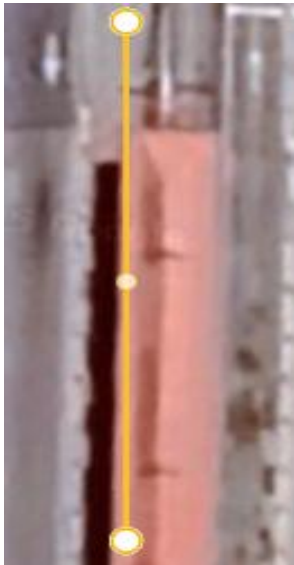
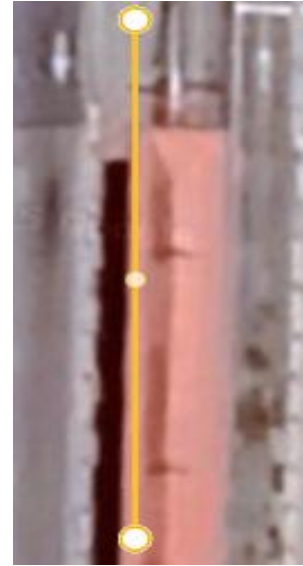
En este tramo encontramos fallas como sello de junta y descascaramiento de junta.

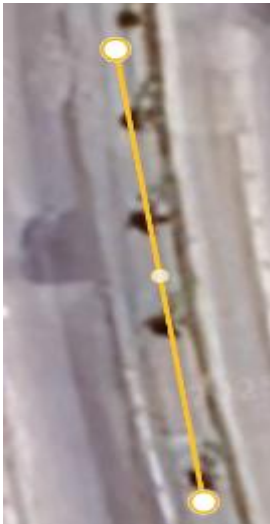
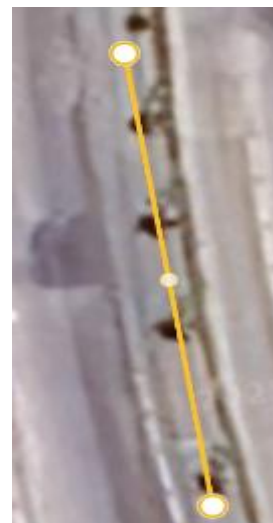
En este tramo encontramos fallas como sello de junta y descascaramiento de junta.

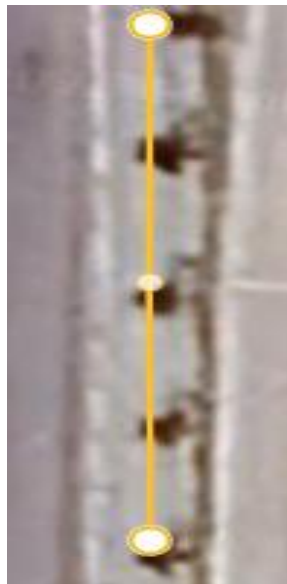
En este tramo encontramos fallas como sello de junta y descascaramiento de junta.

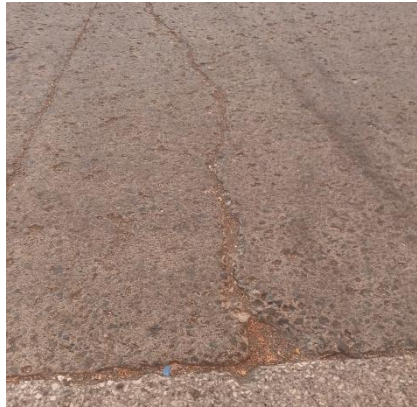
*Ilustración 47 grieta de esquina (12.23)*

Fisura que parte desde una esquina de la losa hacia el interior, es causado por apoyo insuficiente, bombeo de la base, sobrecarga o escasa transferencia de carga, es recomendable el remplazo parcial de la losa o reforzamiento con pasadores, mejora del soporte de la base e inspección del sistema de drenaje.

- Grieta de esquina (227 losas): Una falla estructural significativa con un 21.59% en severidad media, indica debilitamiento en los puntos de mayor esfuerzo de carga. La acumulación de estas fallas puede llevar a la pérdida total de funcionalidad de la losa si no se interviene.

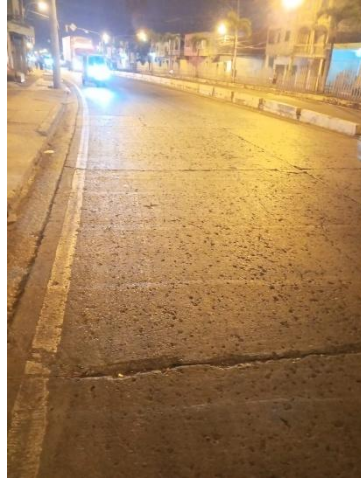
*Ilustración 51 descascaramiento de junta (4.16)*

Pérdida de material en los bordes de juntas transversales o longitudinales, es causado por movimiento excesivo, falta de pasadores o sellado defectuosos, es recomendable la colocación de pasadores, relleno epóxico o sellado y evitar entrada de agua y material fino.

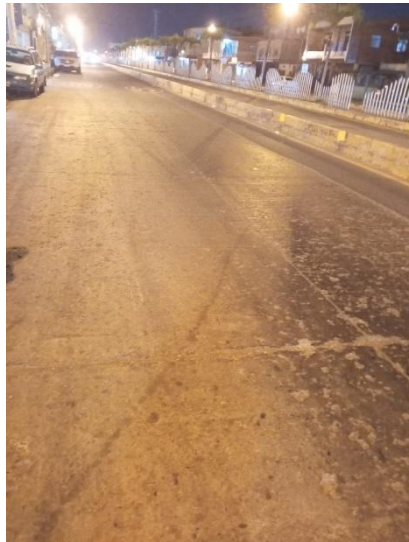
*Ilustración 53 pulimiento de agregados (2.17)*

Es el desgaste superficial que deja el pavimento liso y resbaladizo, es causado por el tráfico continuo, agregados inadecuados, se debe aplicar texturizado superficial fresado o arenado y uso de agregados resistentes al desgaste.

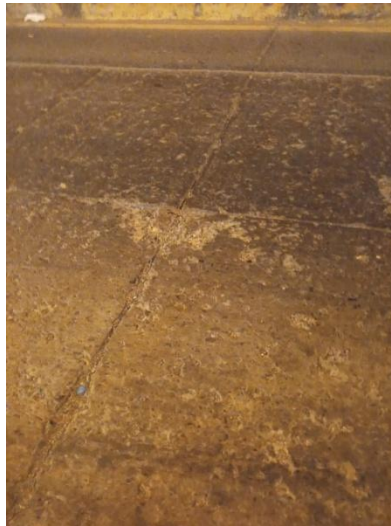
*Ilustración 55 descascaramiento de esquina (0.35)*

Es la pérdida de material en la esquina de la losa, es causado por cargas concentradas, falta de apoyo, se recomienda reparación localizada con mortero y verificar apoyo de la losa y transferencia de carga.

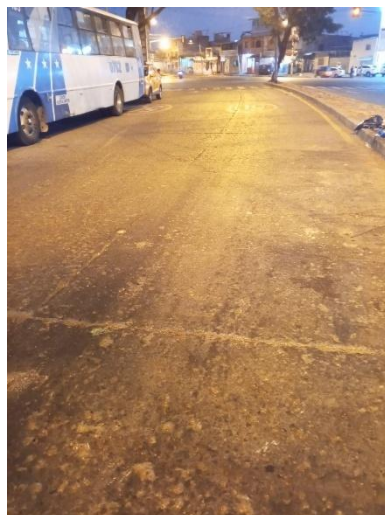
*Ilustración 56 desnivel (0.53)*

Es la diferencia de altura entre losas contiguas, la causa es el bombeo de la base, erosión y asentamiento, se recomienda el relleno y mejora del drenaje.
