UNIVERSIDAD POLITÉCNICA SALESIANA

**EVALUACIÓN DEL PAVIMENTO ASFÁLTICO MEDIANTE PCI EN LA
VÍA 16 DE JULIO DE LA COMUNA PALMAR, CANTÓN SANTA ELENA**

Título de Ingeniero Civil

AUTOR: LUIS ANDRES DELGADO PALMA

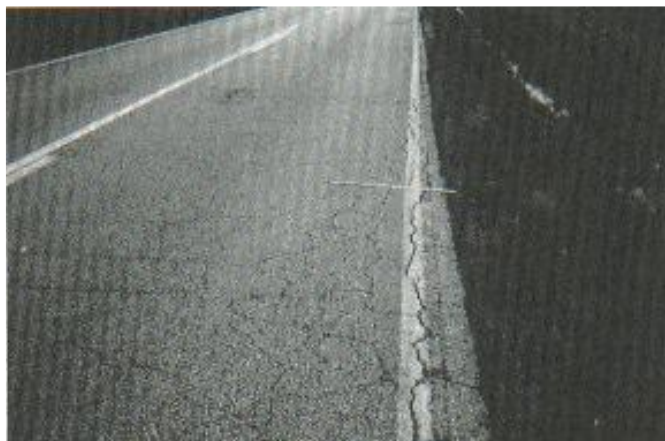
figura 3: Falla piel de cocodrilo

Se manifiesta como daños vinculados en forma de red, causados por cargas constantes que causan el deterioro estructural del pavimento. La evaluación se lleva a cabo en metros cuadrados (m²) y puede categorizarse en niveles de gravedad bajo, medio o alto. Como alternativa, se aconseja el sellado con emulsiones en situaciones leves, el fresado superficial y la aplicación de una nueva capa asfáltica para una severidad media, y en situaciones graves, la reconstrucción total desde el inicio.

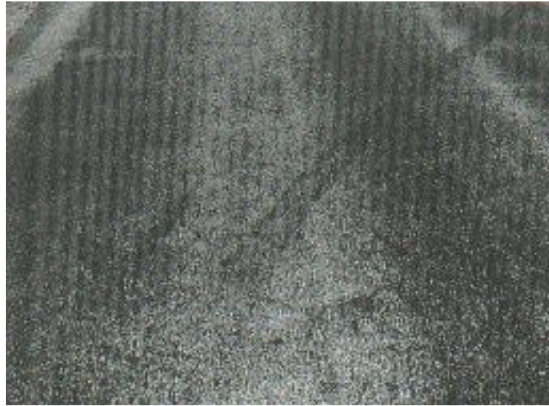
figura 4: Falla de exudación

Se refiere a la presencia de asfalto en la superficie debido al exceso de ligante o altas temperaturas, lo que reduce la fricción. Se cuantifica por área (m²). Se aconseja espolvorear el material fino en niveles de severidad baja para potenciar la textura; en niveles medios, fresado superficial y rectificación de la mezcla; y en niveles altos, fresado profundo con mezcla recién elaborada.

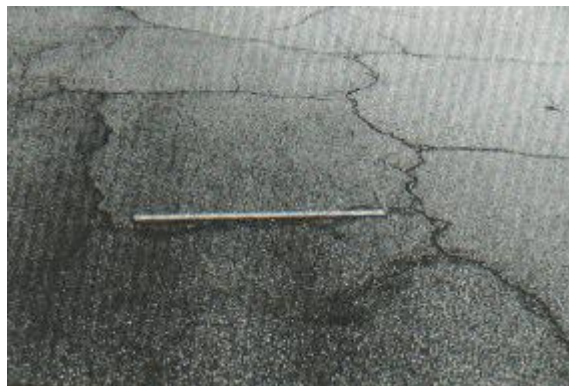
figura 5: Falla grietas en bloque

Desgarros que se convierten en rectángulos o cuadrados debido a la contracción del ligante maduro. La medición se realiza en metros cuadrados. Para una gravedad baja, se utiliza sellado con material flexible; para una severidad media, se aplica un micro revestimiento superficial; y para una severidad alta, se extrae la capa afectada y se repavimenta.

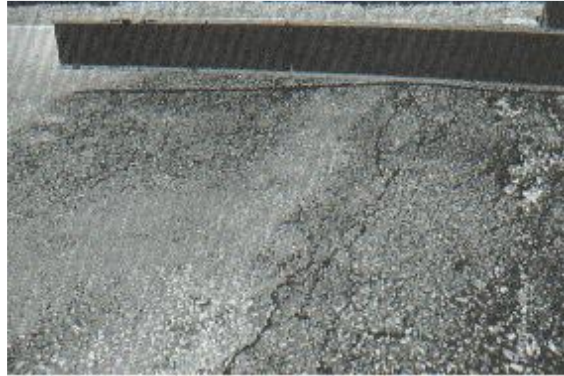
figura 6: Falla de abultamiento

en situaciones leves, sobre una carpeta niveladora de severidad moderada , e intervención profunda en situaciones de alta gravedad.

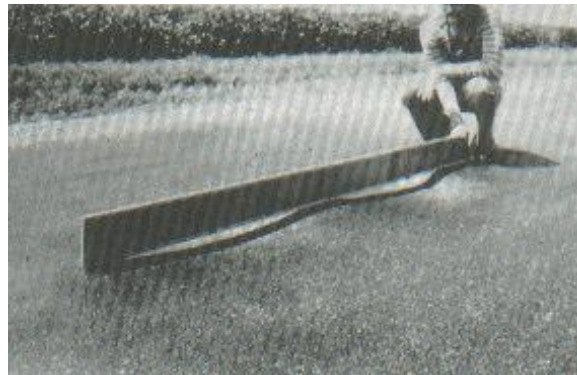
figura 7: Falla de corrugación

Las deformaciones transversales son resultado de las deformaciones plásticas del asfalto. Se calcula en metros cuadrados (m²). En nivel de gravedad bajo, es suficiente con fresado leve; en nivel medio, fresado moderado y nueva capa; en nivel alto, necesita una rehabilitación total.

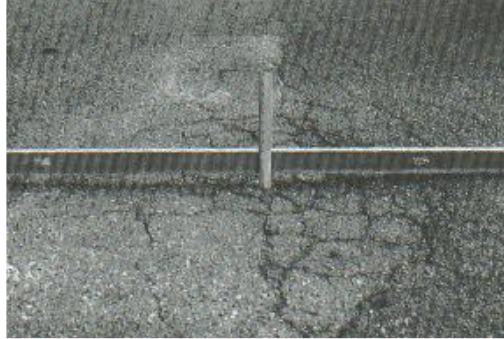
figura 8: Falla de depresión

Instalaciones que acumulan agua y deterioran la vía. La medición se realiza en metros cuadrados. En niveles de gravedad bajo se utiliza relleno superficial con mezcla asfáltica, en

niveles medio y medio se efectúa parcheo con compactación apropiada, y en niveles superiores se necesita excavación y reconstrucción de las capas inferiores.

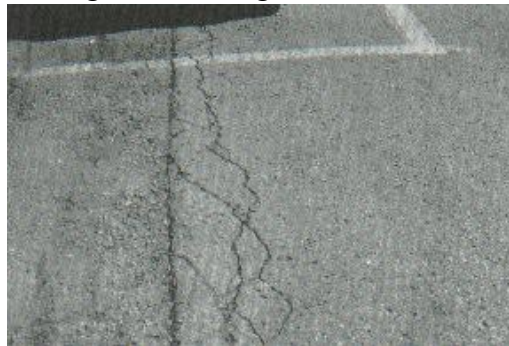
figura 9: Falla grietas de borde

Ubicaciones cercanas a las fronteras del pavimento, provocadas por la erosión o la pérdida de soporte lateral. Se cuantifica en metros lineales. Para una gravedad baja, se aconseja sellar; para una severidad media, reforzamiento puntual; para una severidad alta, rehabilitación del borde con estabilización de la base.

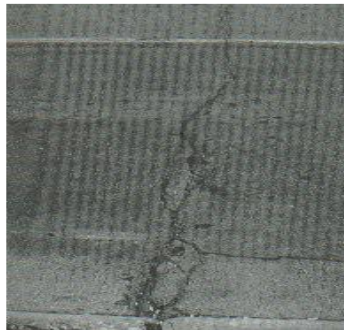
figura 10: Falla grietas de junta

Las grietas que surgen en una junta subyacente. Se cuantifica en metros de línea. Para una gravedad baja, se utiliza sellado flexible; para una gravedad media, se utiliza una membrana antirreflexiva; y para una severidad alta, se realiza fresado de franja y se realiza un tratamiento estructural.

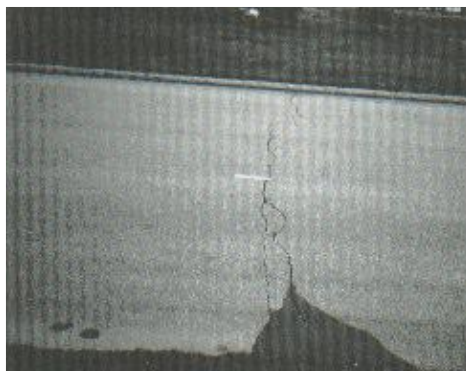
Figura 11: Falla grietas long. Y transversales

Las grietas que siguen o atraviesan el eje vial debido a la retracción o a movimientos estructurales. Medidas en líneas rectas. Se realiza sellado de baja intensidad, tratamiento superficial con sellado de grueso en media, y fresado localizado y repavimentación en alta intensidad.

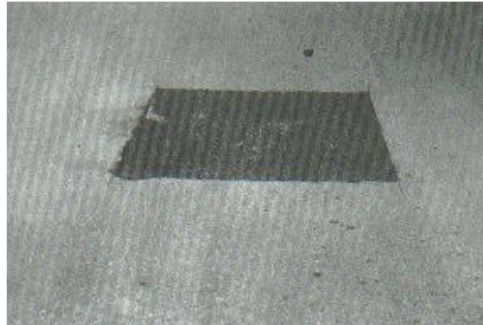
Figura 12: Falla de Parcheo

áreas previamente reparadas que muestran un nuevo deterioro. Se cuantifica por zona. Se aconseja supervisión para una gravedad baja; para una severidad media, reparación con mezcla caliente; para una severidad alta, reconstrucción del área.

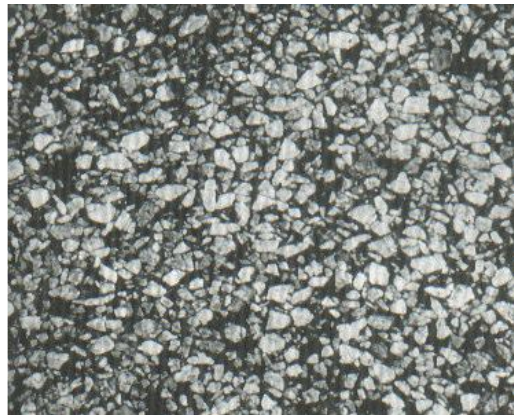
Figura 13: Falla Pulimento de agregados

El deterioro gradual de la superficie disminuye la aspereza y eleva el peligro de deslizamiento. La medición se realiza en metros cuadrados. No se atribuye gravedad (normalmente es única o superficial). Se aconseja utilizar micro revestimiento o ranurado para prevenir el desliz.

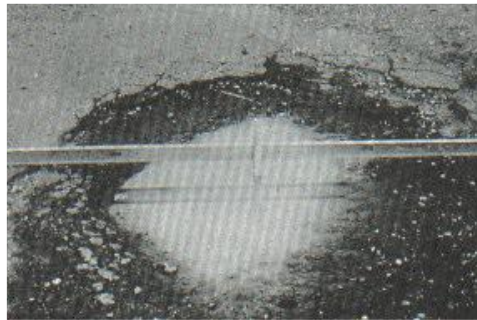
Figura 14: Falla tipo Huecos

Cavidades producidas cuando se pierde completamente el material superficial, usualmente debido a la filtración del agua. Se determina por cantidad, diámetro y profundidad. En nivel de gravedad bajo, se aplica una mezcla en frío; en nivel medio, se realiza corte limpio, relleno y compactación; en nivel alto, se realiza excavación y edificación.

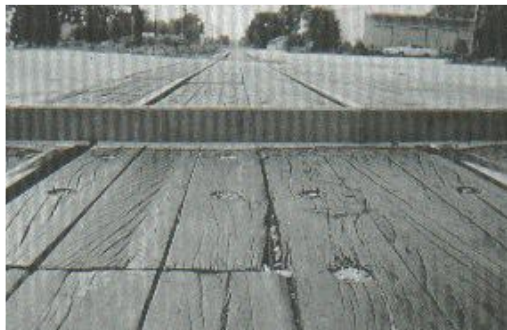
Figura 15: Falla de Cruce de vía férrea

Degradación en áreas donde se cruza un riel. Valor en metros cuadrados. Se lleva a cabo un mantenimiento básico de baja intensidad, nivelación de moderada y reconstrucción del cruce de alta gravedad.

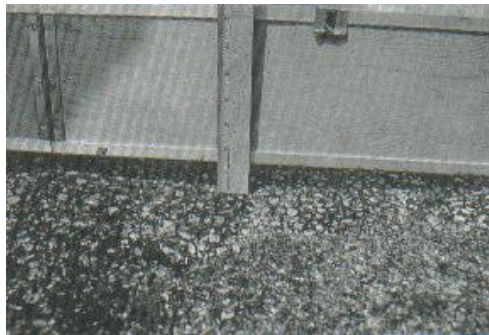
Figura 16: Falla tipo ahuellamiento

Surcos provocados por la deformación en las capas bajas provocada por los neumáticos. Se cuantifica en profundidad (mm). En niveles de gravedad bajos, se aconseja fresado leve; en niveles medios, fresado intermedio y nueva capa; y en niveles elevados, reconstrucción profunda con combinación estructural.

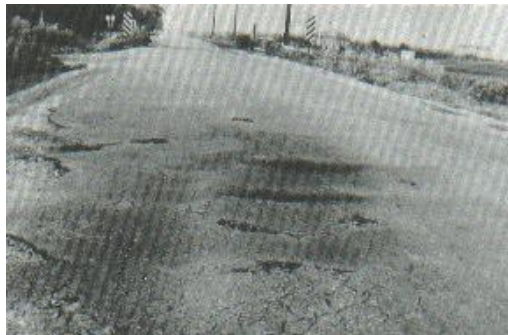
Figura 17: Falla de desplazamiento

El asfalto se mueve horizontalmente, produciendo ondas en áreas de frenado. La medición se realiza en metros cuadrados. La solución oscila entre fresado superficial de baja calidad, reemplazo con mezcla estable de alta calidad, hasta una reconstrucción estructural de alta gravedad.

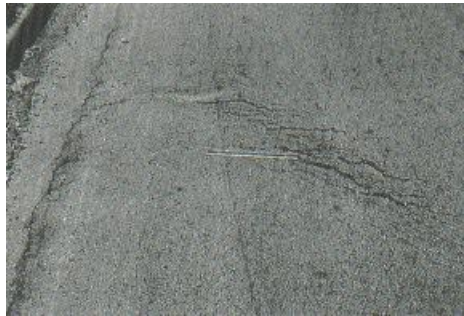
Figura 18: Falla de grietas parabólicas

Fisuras curvadas provocadas por el deslizamiento entre niveles debido a la pérdida de adherencia. La medición se realiza en metros cuadrados. En niveles de gravedad bajos se lleva a cabo un sellado localizado; en niveles medios, corte y reemplazo de la zona que se ha deslizado; en niveles elevados, fresado y reconstrucción con adhesivo estructural.

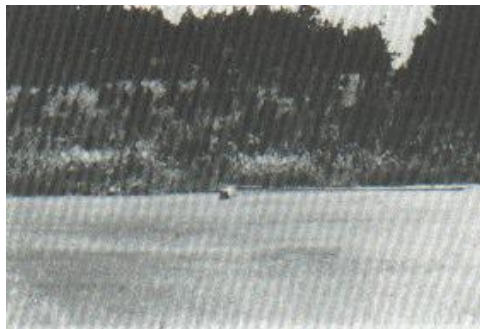
Figura 19: Falla tipo hinchamiento

El deterioro del pavimento debido a terrenos expansivos o a la humedad. Se cuantifica en metros de línea. Es posible que necesite observación y seguimiento en niveles de severidad bajos, fresado y regularización en niveles medios, y estabilización de base en niveles de severidad elevados.

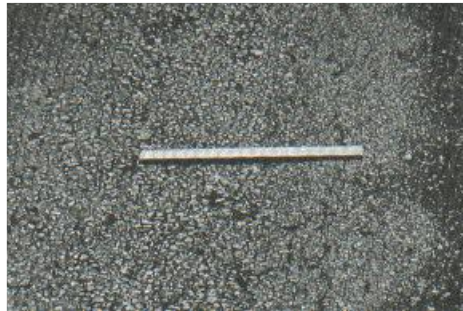
Figura 20: Falla de meteorización

Degradación superficial del material debido a la exposición al clima. La medición se realiza en metros cuadrados. Se utiliza sellador de baja intensidad, microrevestimiento de medios y fresado con nueva mezcla de alta intensidad.

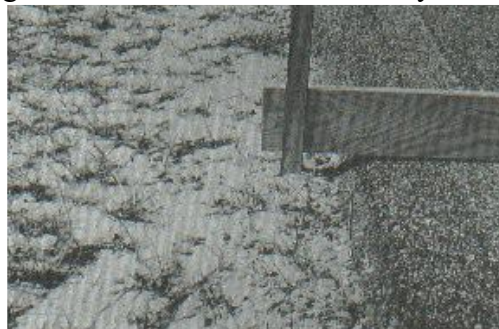
Figura 21: Falla de desnivel carril y berma

La diferencia de altura entre la vía pública y la berma constituye un riesgo para los vehículos. Calculado en metros lineales. En niveles de gravedad bajos, se rellena la berma; en niveles medios, se ajusta y conforme el drenaje; en niveles altos, se reestructura el borde con confinamiento y nivelación total.

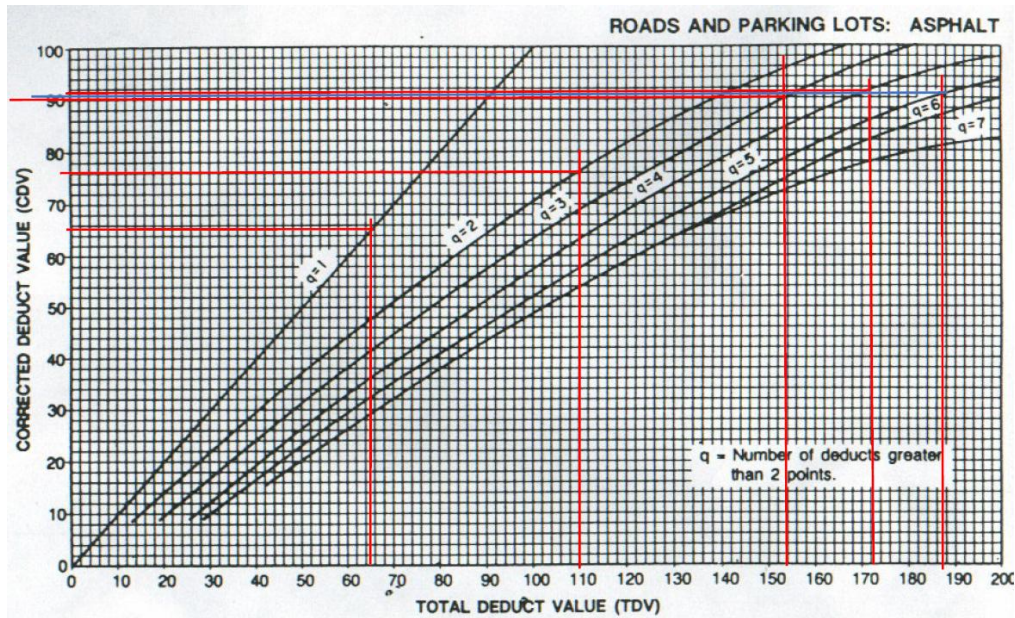
Figura 38. Ábaco para corrección TDV - muestreo 1

La unidad de muestreo 1 evidenció un alto grado de deterioro, exhibiendo ocho categorías de fallos, sobresaliendo sobre todo el pulido de agregados y el agrietamiento en bloque, ambos de gran severidad. El valor más elevado calculado fue de 57, y se utilizaron cinco valores que excedían el 2, lo que ocasionó un VDC de 91. El Índice de Condición Final (PCI) alcanzó un puntaje de 9, categorizando este segmento como fallado, lo que indica la necesidad de una intervención inmediata.

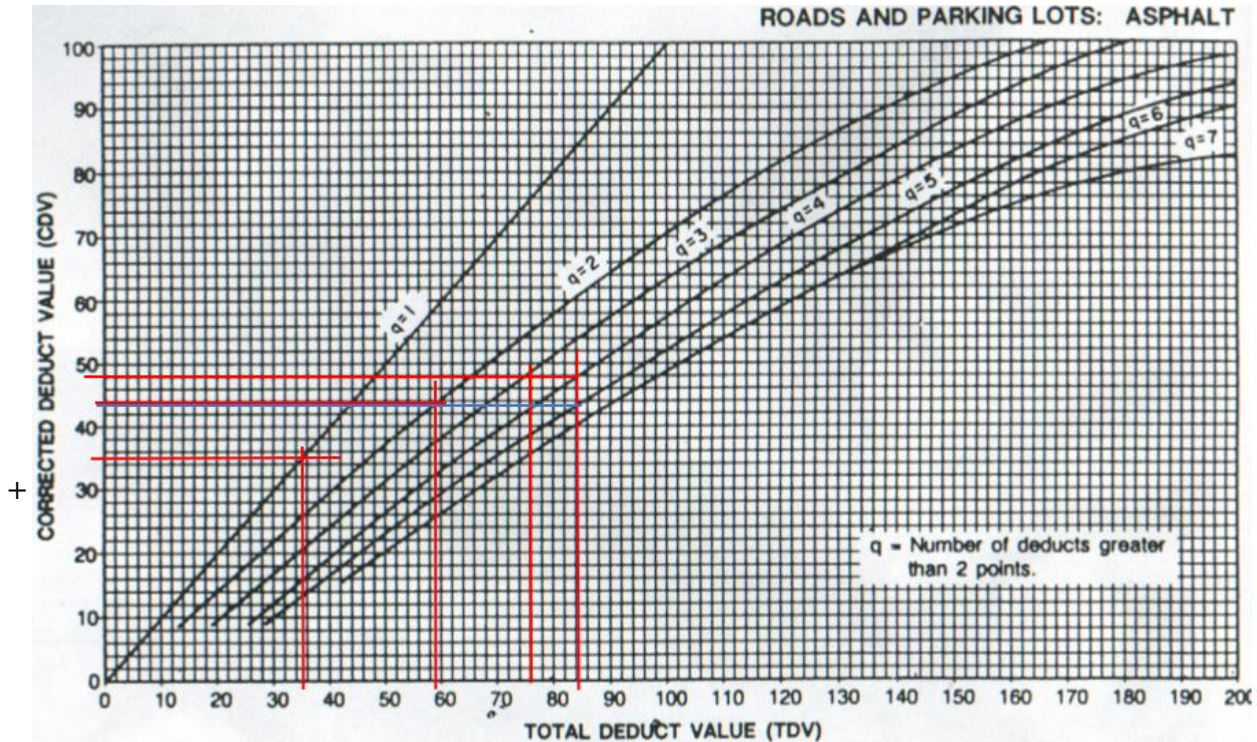
Figura 43. Ábaco para corrección TDV, muestreo 2

En la unidad de muestreo 2, situada en la abscisa 0+120 a 0+160, se identifican seis tipos distintos de fallos, sobresaliendo sobre todo el pulido de agregados, con una densidad del 94,4%, clasificada como la única por su longitud. Otras fallas registradas incluyeron piel de cocodrilo, exudación, agrietamiento en bloque y desprendimiento de agregados, con niveles de severidad que oscilaban entre medio y alto. Este valor destaca la relevancia de poner en marcha acciones de mantenimiento preventivo o correctivo moderado, antes de que el deterioro evolucione hacia circunstancias más severas. El valor más elevado deducido fue de 27, y se obtuvieron cinco valores que excedieron el 2, razón por la cual se usó el ábaco general para ajustar el total deducido.

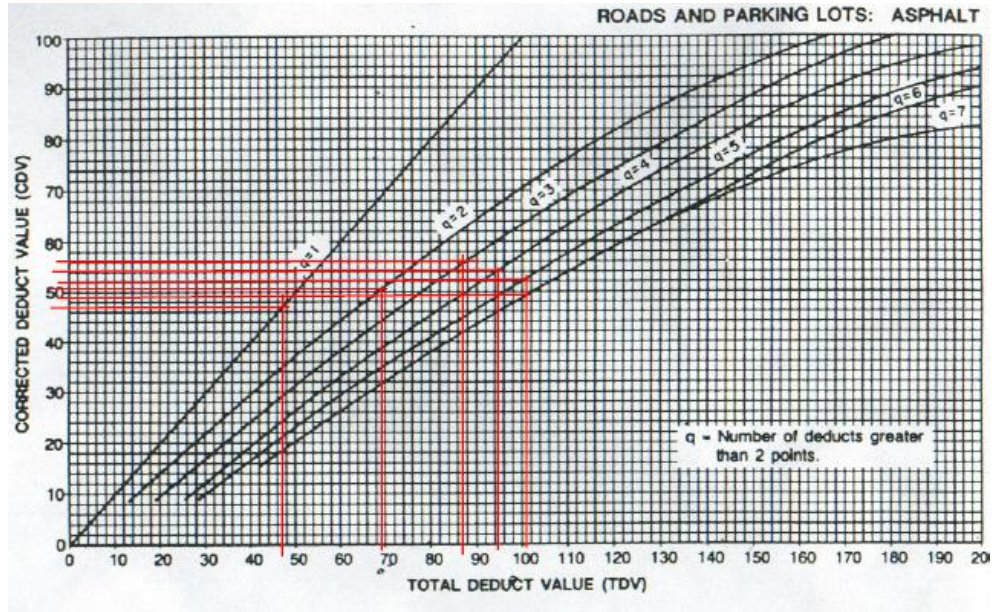
Figura 48. Ábaco para corrección TDV, muestreo 3

La unidad de muestreo 3 registró un total de cinco clases de fallas, destacando entre las más destacadas el pulido de agregados, con una densidad del 94,2% (primera gravedad), y la piel de cocodrilo, con una gravedad de nivel medio y alto. Además, se reportaron fallos de carácter abultamiento, vacíos y desprendimiento de agregados, con distintos grados de gravedad.

El valor más alto estimado fue de 37, correspondiente a la piel de cocodrilo de gran severidad, y se identificaron cinco valores que excedían el 2 ($q = 5$). Luego de realizar la corrección mediante el ábaco, se obtuvo un valor deducido corregido (VDC) de 56, lo que derivó en un PCI final de 44, situando este segmento en la categoría de estado regular.

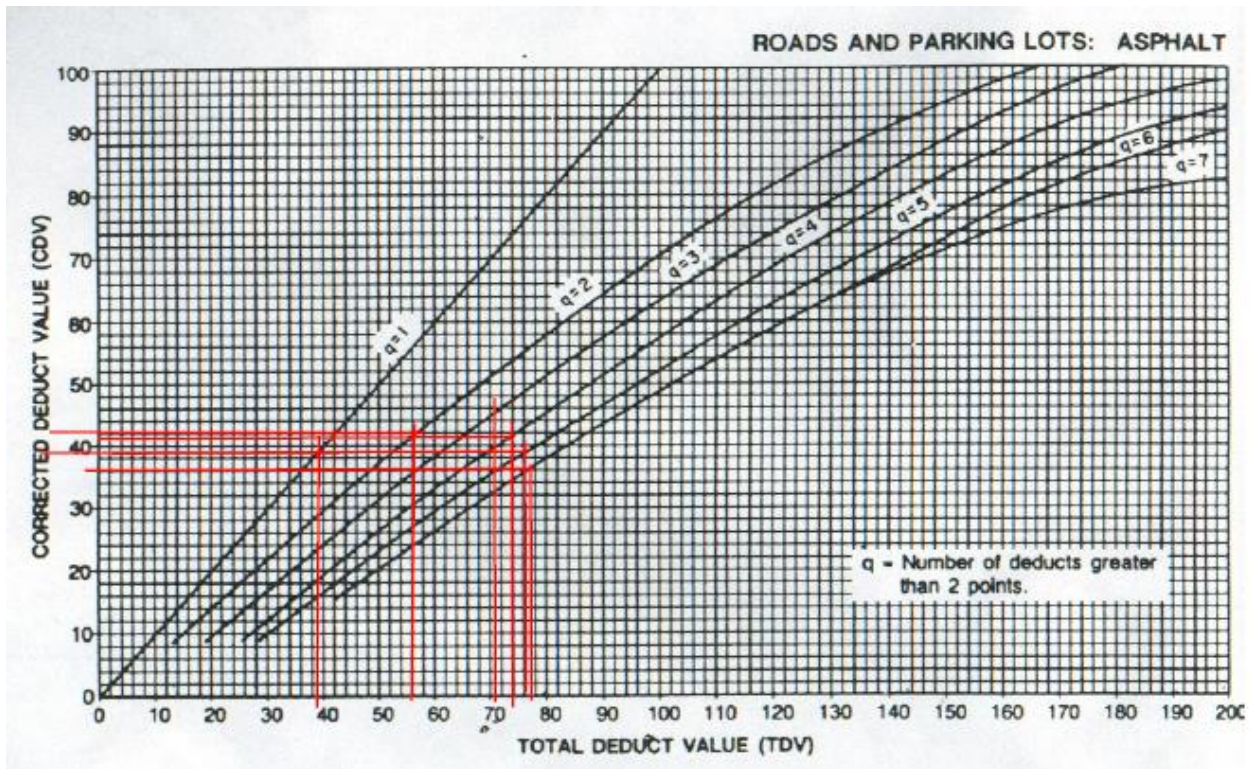
Figura 49. Ábaco para corrección del valor deducido total (TDV), muestreo 4

En la unidad de muestreo 4, se identifican seis clases de fallos, destacando entre ellas el pulido de agregados con una densidad del 90,4 % (primera gravedad), la piel de cocodrilo y la exudación, ambas de gravedad moderada. Igualmente, se registraron fallos relacionados con depresión, parcheo y ahuellamiento, principalmente con niveles de severidad bajos. Se calculó el valor más elevado de 29, y se detectó cinco valores que excedían a 2 ($q = 5$). Tras la utilización del ábaco de corrección, se registró un valor deducido corregido (VDC) de 45, lo cual derivó en un Índice de Condición del Pavimento (PCI) de 55, clasificando este segmento como regular.

A pesar de que no se identifican fallos de gran severidad, el extenso alcance del pulido de agregados, sumado a otras averías menores, resalta la relevancia de un mantenimiento preventivo y correctivo moderado, antes de que el deterioro avance.

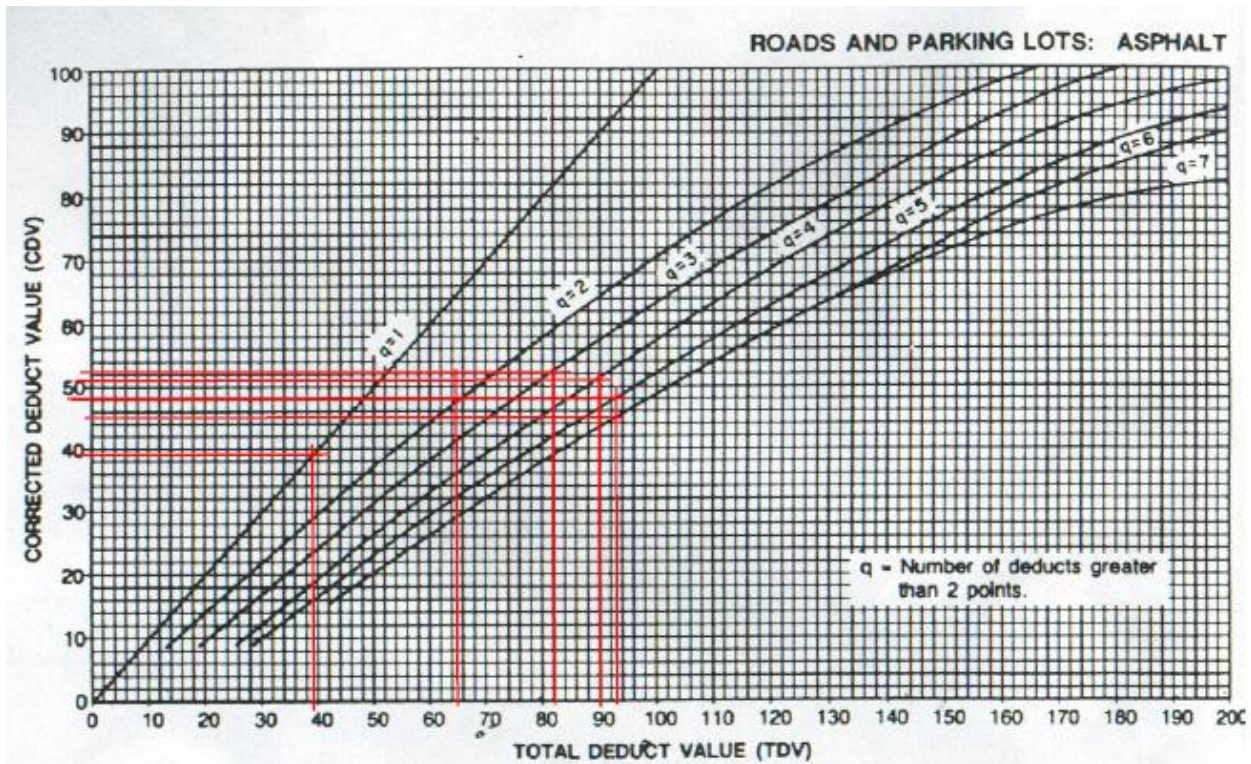
Figura 50. Ábaco para corrección del valor deducido total (TDV), muestreo 5

En la unidad de muestreo 5 se detectaron seis clases de fallos, siendo el pulido de agregados nuevamente el más predominante, con una densidad del 93% y una gravedad única. Además, se observaron piel de cocodrilo, agrietamiento en bloque, depresión y desprendimiento de agregados, con grados de gravedad bajo, medio y alto, lo que evidencia una afectación variada tanto en la naturaleza como en envergadura.

El valor máximo deducido fue de 29, que corresponde a la piel de cocodrilo de severidad media, y se identificaron cinco valores que superaban el 2, por lo que se recurrió al ábaco general para la corrección. El valor de corrección deducida más elevada (VDC) alcanzó los 52, lo que resultó en un Índice de Condición del Pavimento (PCI) de 48, situando a este segmento en la categoría de estado regular.

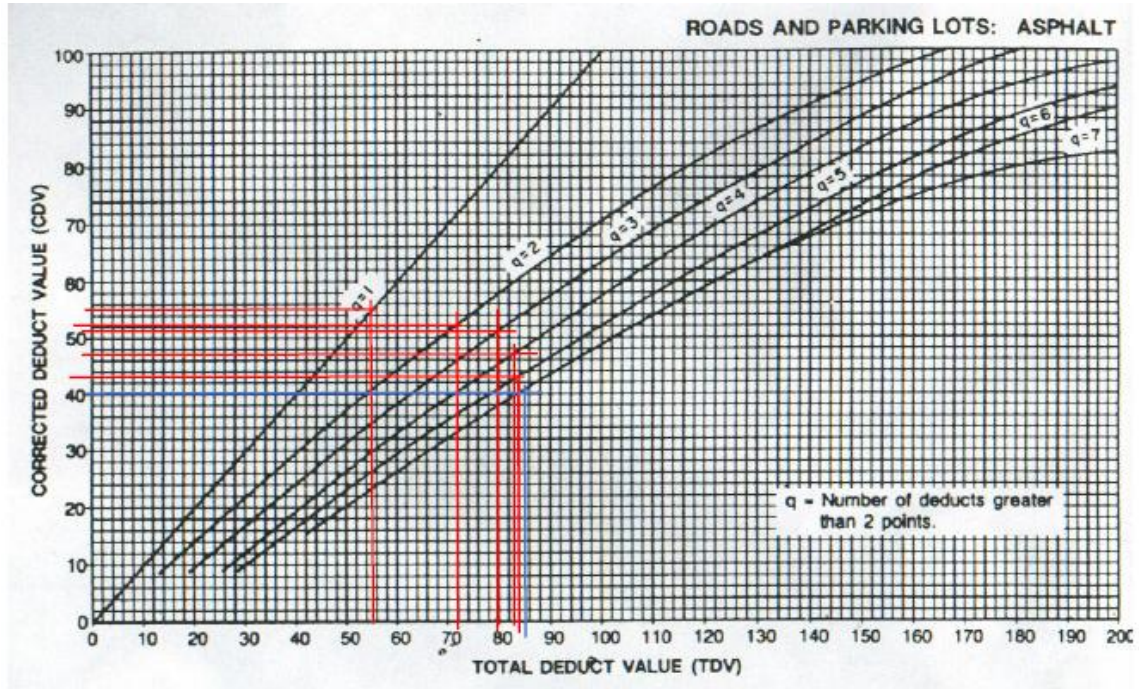
Figura 51. Ábaco para corrección del valor deducido total (TDV), muestreo 6

En la unidad de muestreo 6, se registraron seis tipos de fallos, sobresaliendo la piel de cocodrilo y la exudación con grados de gravedad elevados, además de un deterioro significativo debido al pulido de agregados, que abarcó el 87,8% del área de gravedad única. Además, se detectan fallos de tipo fractura y desprendimiento de agregados, con niveles de gravedad bajo y medio.

El valor más elevado deducido fue de 45, lo que indica una alta severidad en la piel de cocodrilo. Se detectaron cinco valores deducidos que superaban el 2, por lo que se recurrió al ábaco para rectificar. El valor máximo deducido corregido (VDC) fue de 45, lo que resultó en un PCI de 55, situándose así al tramo en la categoría de estado regular.

A pesar de que este segmento no llega a un estado crítico, la existencia de deterioros graves, tales como grietas amplias y desgaste superficial, indica la necesidad de acciones de mantenimiento correctivo moderado, para prevenir su evolución hacia un estado más deteriorado.

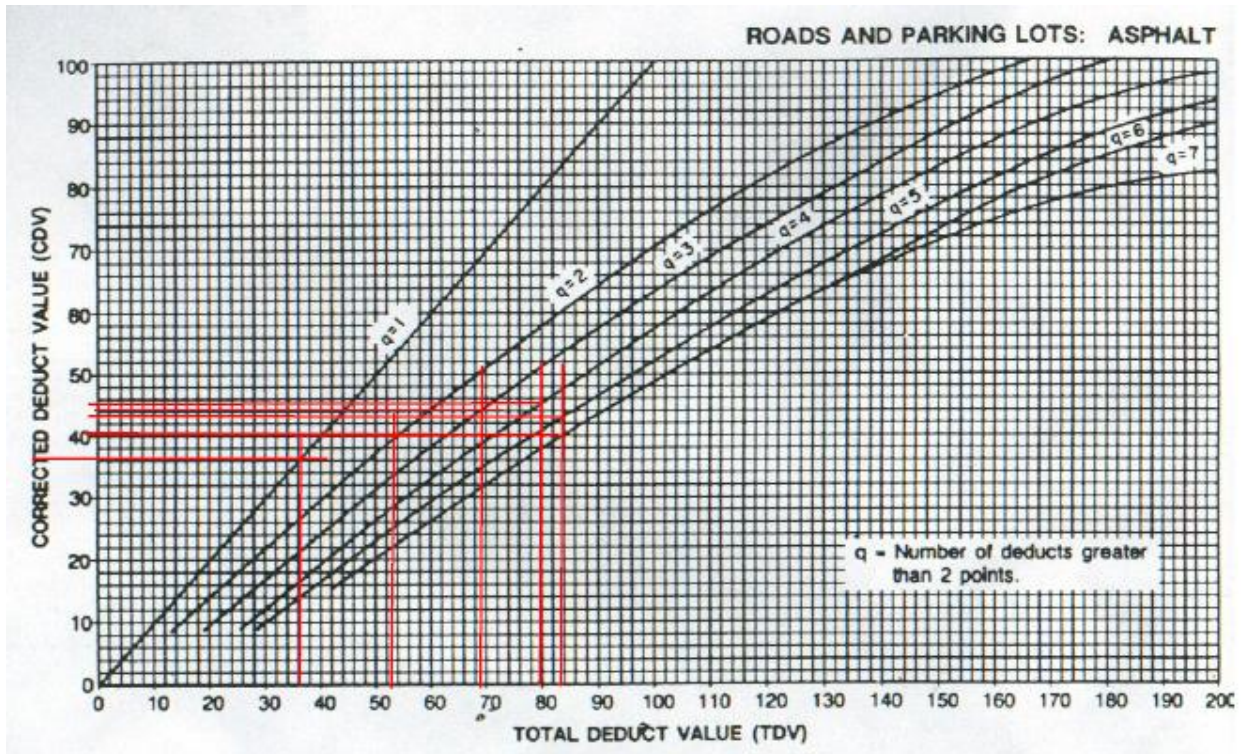
Figura 52. Ábaco para corrección del valor deducido total (TDV), muestreo 7.

En la unidad de muestreo 7, se registraron seis clases de fallos, destacando entre las más destacadas el pulido de agregados con una densidad del 86,2% (nivel de severidad único), la piel de cocodrilo con nivel de severidad moderado, y el ahuellamiento, que se encuentra tanto en niveles de severidad baja como media. Además, se detectaron exudación, agrietamiento en bloque y depresiones en la superficie.

El valor más alto deducido fue de 28, y se detectó cinco valores que superaban a 2 ($q = 5$), razón por la cual se realizó la corrección adecuada a través del ábaco. El valor máximo deducido corregido (VDC) alcanzó los 45, lo que derivó en un PCI final de 55, clasificando el tramo en condición regular.

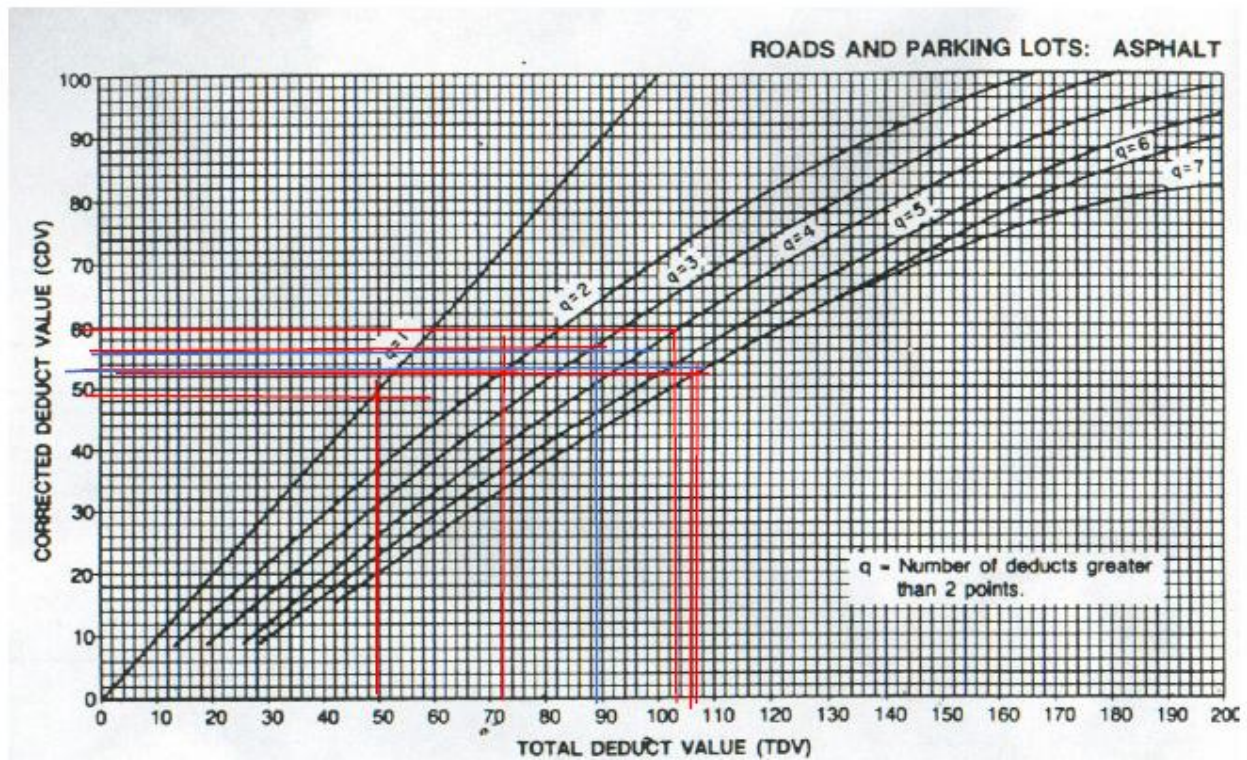
Figura 53. Ábaco para corrección del valor deducido total (TDV), muestreo 8

En la unidad de muestreo 8, se detectaron siete clases de fallas. Entre ellas, destacó el pulido de agregados con una densidad del 89,8% en la categoría de severidad única, seguido de fallas de agrietamiento en bloque, exudación, parcheo y huecos, con gravedad de nivel medio y alto. Además, se observaron desprendimientos de agregados y piel de cocodrilo, los cuales fueron de menor envergadura pero con niveles de gravedad considerables.

El valor más elevado deducido fue de 37, que corresponde a la piel de cocodrilo de alta severidad, y se detectó cinco valores que superaban el 2 ($q = 5$). Tras la implementación de la corrección utilizando el ábaco general, se registró un valor deducido corregido (VDC) de 59,5, lo que resultó en un Índice de Condición del Pavimento (PCI) de 40, ubicando este segmento en la categoría de estado pobre. Este hallazgo evidencia un grado de deterioro progresivo, con daños extendidos tanto en la

superficie como en la estructura, por lo que se aconseja un mantenimiento correctivo intensivo o una rehabilitación parcial, con el objetivo de prevenir un deterioro irreversible del pavimento.

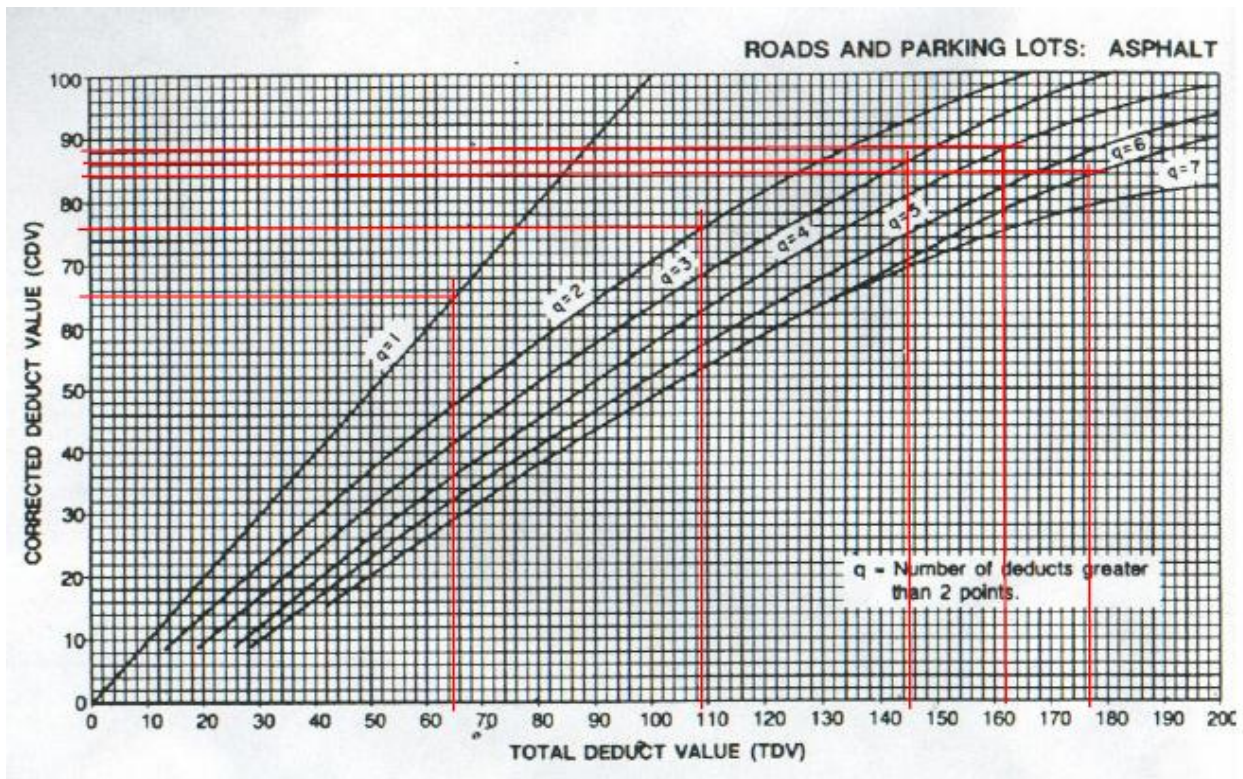
Figura 54. Ábaco para corrección del valor deducido total (TDV), muestreo 9

En la unidad de muestreo 9, se identificaron cinco tipos de defectos, destacando una elevada incidencia de deterioro en forma de piel de cocodrilo, que alcanzó una densidad del 6,5 % con alta gravedad, y pulido de agregados, con un 81,9 % de cobertura en una gravedad única. Además, se detectan fallos críticos como agrietamiento en bloque, depresión y desprendimiento de agregados, todos ellos de alta gravedad. El valor más elevado deducido fue de 57, correspondiente a la piel de cocodrilo, y se detectó cinco valores que superaban el 2 ($q = 5$). Después de realizar la corrección a través del ábaco, se logró un valor deducido corregido (VDC) máximo de 88, correspondiendo a un Índice de Condición del Pavimento (PCI) de 12, lo que cataloga este segmento como muy deficiente. Este hallazgo demuestra un deterioro grave, ya sea funcional o estructural, que pone en riesgo la durabilidad del pavimento. Se aconseja una acción inmediata, quizás a través de una rehabilitación integral del segmento, debido al nivel de perjuicio acumulado

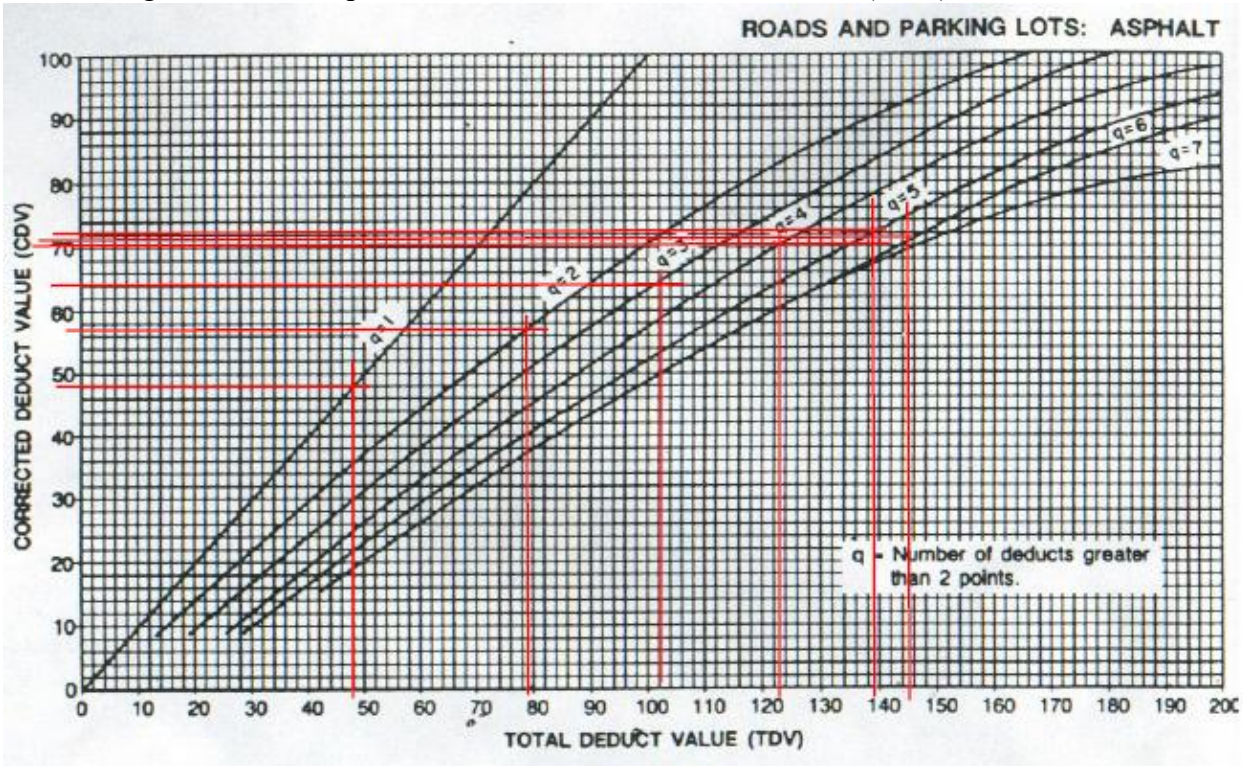
Figura 55. Ábaco para corrección del valor deducido total (TDV), muestreo 10

En la unidad de muestreo 10, se reconocieron seis clases de fallas, entre las que sobresalen la piel de cocodrilo, el desprendimiento de agregados y el pulido de agregados, con grados de gravedad entre medio y alto. El 86,3 % del área evaluada fue pulida, lo que evidencia un nivel elevado de desgaste superficial. Además, se observarán exudaciones, parches y vacíos, factores que favorecen el deterioro funcional del tramo. El valor más elevado deducido fue de 38, lo que indica una piel de cocodrilo de alta severidad. Se registraron cinco valores extraídos que superaban a 2 ($q = 5$), razón por la cual se utilizó el ábaco de corrección. El valor deducido corregido máximo (VDC) alcanzó los 72, lo que resultó en un Índice de Condición del Pavimento (PCI) de 28, categorizando este segmento como en condiciones deficientes.

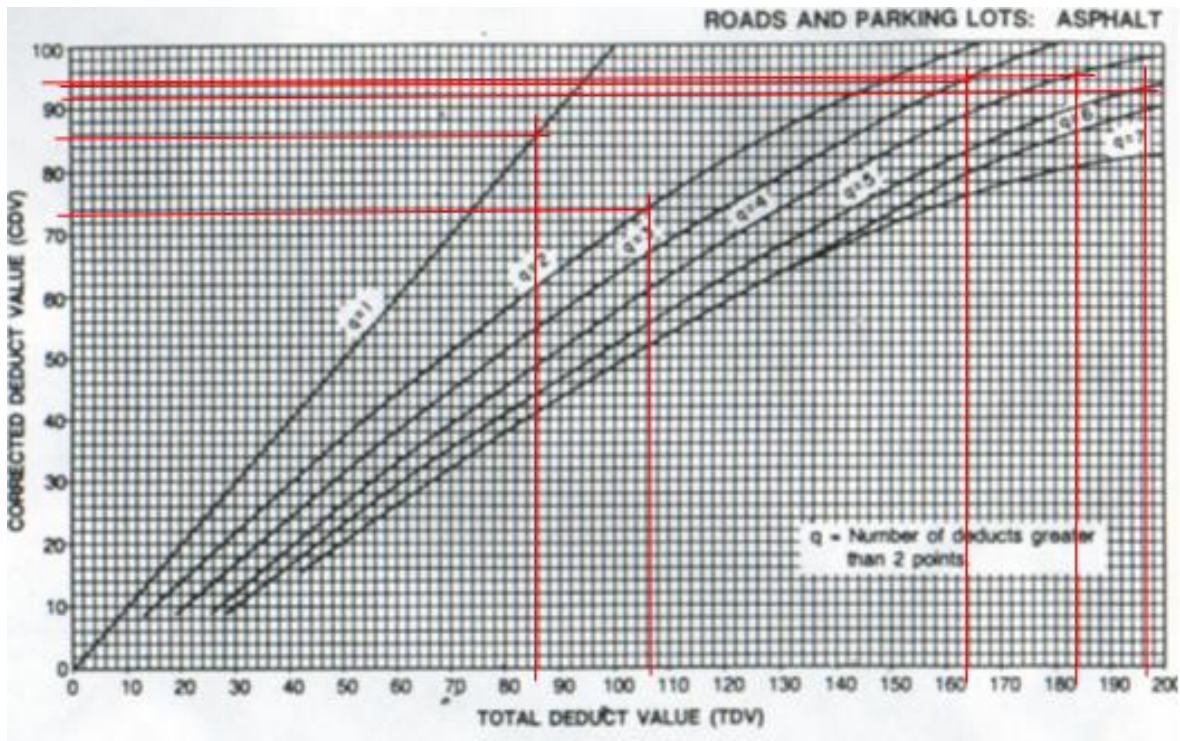
Figura 56. Ábaco para corrección del valor deducido total (TDV), muestreo 11.

En la unidad de muestreo 11, se detectan seis clases de fallas, siendo las más graves la grieta de borde, la piel de cocodrilo y el pulido de agregados, todos ellos con niveles de gravedad elevados. Resalta que el 34,16 % del área examinada muestra desprendimiento de agregados de alta gravedad, lo que indica una considerable disminución de material superficial. Además, se observarán deformaciones estructurales tales como abultamientos y hundimientos, además de grietas transversales y longitudinales. El valor más alto deducido llegó a 62 puntos, registrándose cinco valores deducidos que superaban 2 ($q = 5$), lo que forzó a implementar el procedimiento de corrección correspondiente. El valor máximo deducido corregido (VDC) alcanzó los 95, lo que resultó en un Índice de Condición del Pavimento (PCI) de 5, categorizando a este segmento como en estado de fallo.

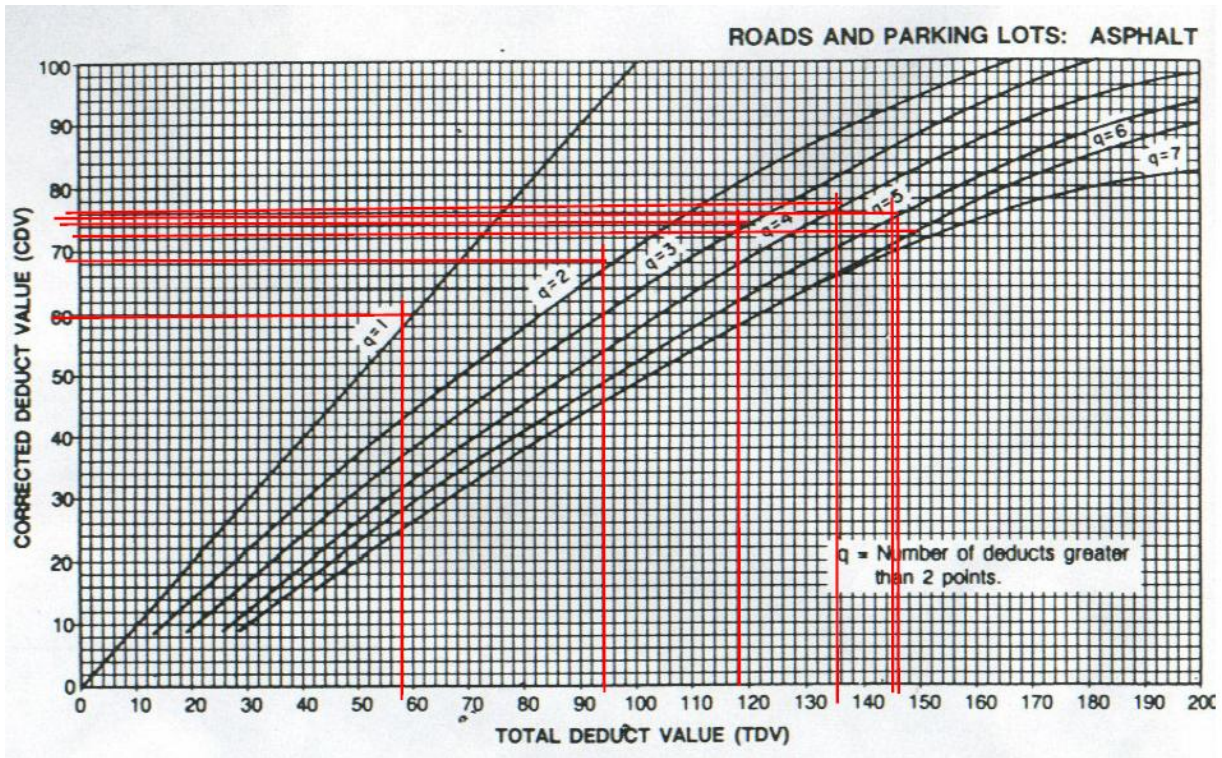
Figura 57. Ábaco para corrección del valor deducido total (TDV), muestreo 12

En la unidad de muestreo 12, se detectan seis tipos de fallos, predominando la piel de cocodrilo, el pulido de agregados, la grieta de borde y el desprendimiento de agregados, numerosos de estos con grados de gravedad intermedio y superior. El fallo que más área afectó fue el desprendimiento de agregados (tipo 19) con 37,07 m² de severidad baja, lo que equivale al 13,2 % del total de la zona inspeccionada.

El valor más alto de producido alcanzó los 49 puntos, y se registraron más de dos valores deducidos (q = 5), lo que llevó a emplear la fórmula para calcular el valor deducido correcto (VDC). El VDC registró un valor máximo de 76, lo que resultó en un Índice de Condición del Pavimento (PCI) de 24, ubicando este segmento en la categoría de "Muy Pobre".

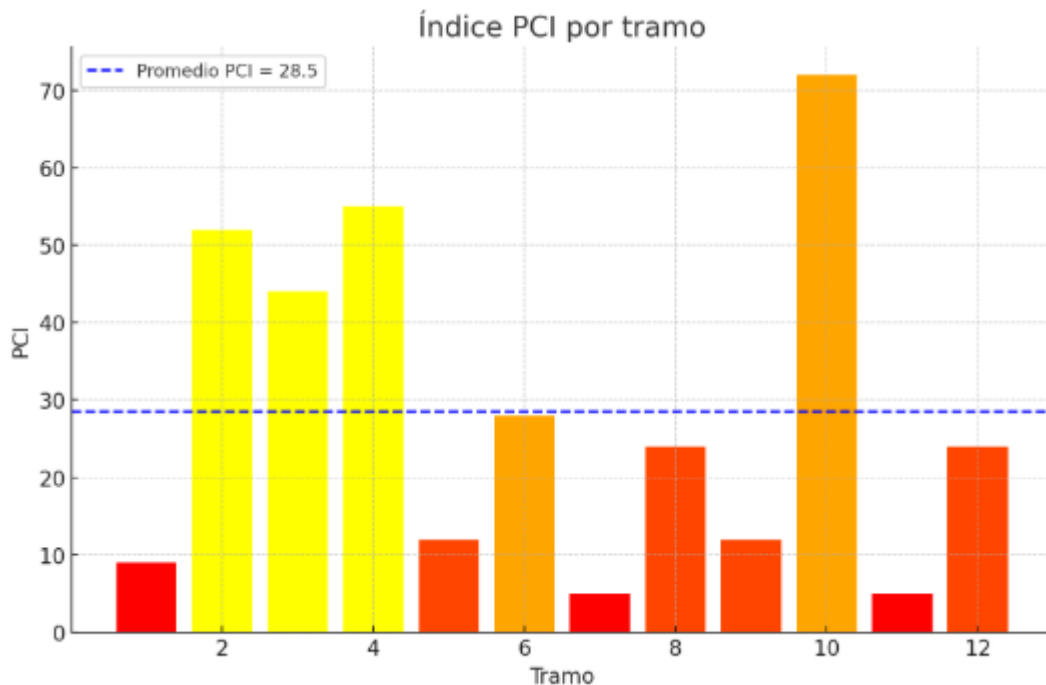
Figura 58. Gráfico comparativo del Índice de Condición del Pavimento (PCI) por tramo

La mayor parte de los segmentos muestran valores de PCI inferiores al promedio general (28.5), lo que evidencia un estado de deterioro considerable en la vía. Los segmentos 1, 7, 9 y 11 muestran los valores más bajos, con índices que no exceden los 15 puntos, lo que indica una condición de pavimento "deficiente" de acuerdo con la escala PCI.

La concentración de segmentos en estado deficiente indica la imperiosa necesidad de aplicar estrategias de conservación y rehabilitación, dando prioridad a los que tienen PCI crítica. Además, se nota que la condición del pavimento no es uniforme, lo que podría impactar de manera adversa en la seguridad y el confort de los usuarios.

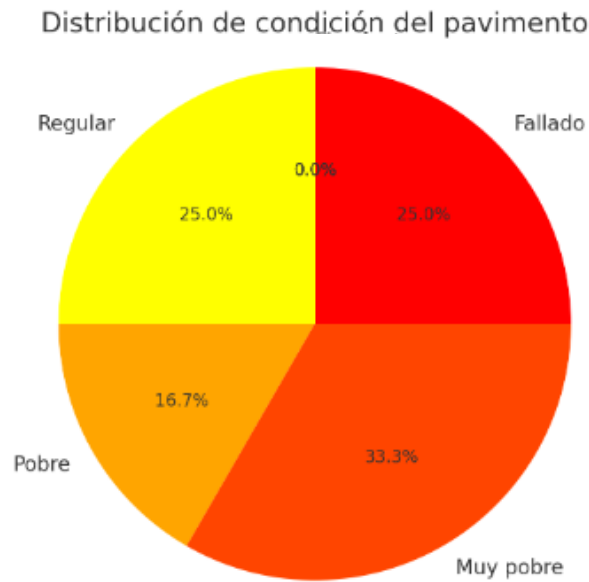
Figura 59. Distribución porcentual de la condición del pavimento.

El diagrama circular muestra la proporción de segmentos de acuerdo a su categorización en el rango de estado del pavimento. Se nota que la mayoría de los segmentos están en un estado muy pobre (33,3 %), seguido por el fallado (25 %) y el regular (25 %). Solo un 16.7 % muestra una condición deficiente y no se registraron segmentos en un estado óptimo.

Este estudio demuestra que más del 75% del pavimento está en condiciones desfavorables (entre pobre y fallado), lo que subraya la importancia de darle prioridad a las intervenciones correctivas. La falta de segmentos con puntuación alta o alta indica una atención de un mantenimiento apropiado a largo plazo y una tendencia general hacia el deterioro gradual de la infraestructura vial evaluada.

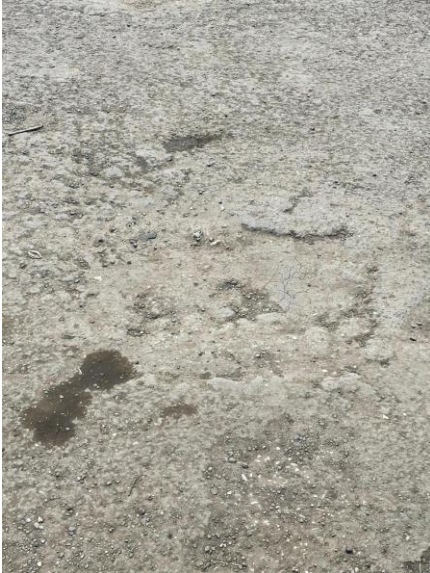
Figura 60. Depresión en el pavimento en el tramo 1 (Abscisa: 0+000 / 0+040)

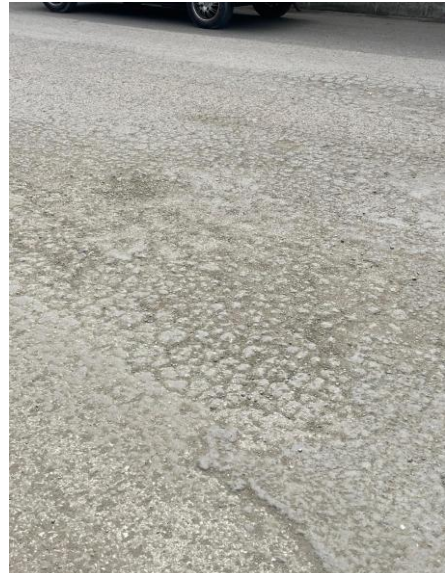
Figura 61. Piel de cocodrilo en el tramo 1 (Abscisa: 0+000 / 0+040)

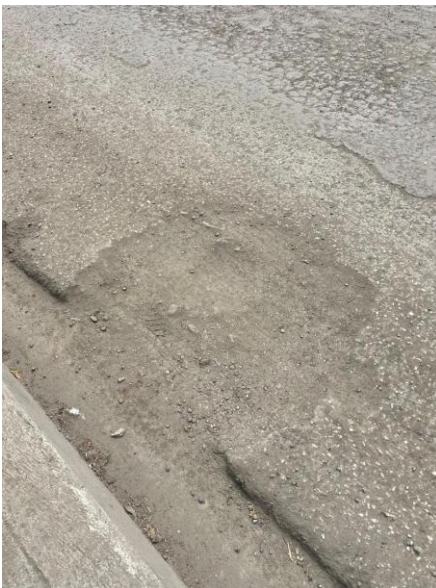
Figura 62. Bache en el borde del pavimento en el tramo 1 (Abscisa: 0+000 / 0+040)

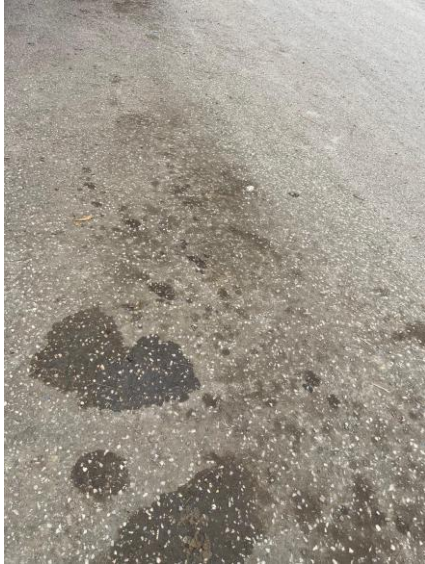
Figura 68. Pulimento de agregados en la unidad de muestreo 4 (Abscisa: 0+360 / 0+400)

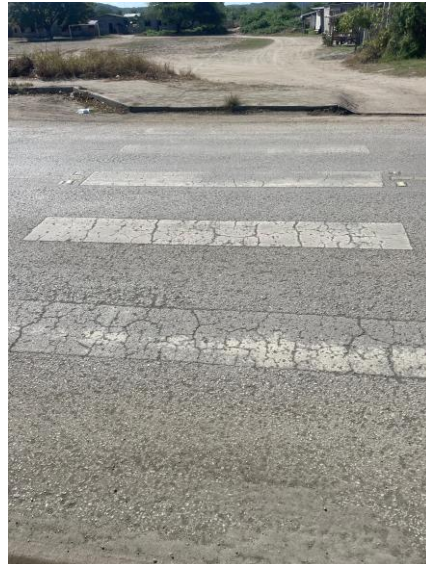
Figura 69. Piel de cocodrilo en la unidad de muestreo 7 (Abscisa: 0+720 / 0+760)

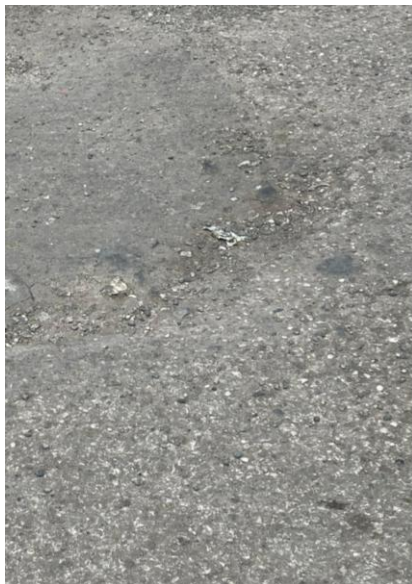
Figura 70. Abultamiento y hundimiento en la unidad de muestreo 8 (Abscisa: 0+840 / 0+880)
