**UNIVERSIDAD POLITÉCNICA SALESIANA**  
**SEDE CUENCA**  
**CARRERA DE INGENIERÍA CIVIL**

**ANÁLISIS FUNCIONAL COMPARATIVO A TRAVÉS DEL MÉTODO PCI DE LA  
VÍA ENRIQUE ARIZAGA TORAL DE LA CIUDAD DE CUENCA EN ECUADOR,  
MEDIANTE EL PROCEDIMIENTO CONVENCIONAL Y FOTOGRAMETRÍA**

Trabajo de titulación previo a la obtención del  
título de Ingeniero Civil

AUTOR: BYRON JAVIER VERDUGO QUITO

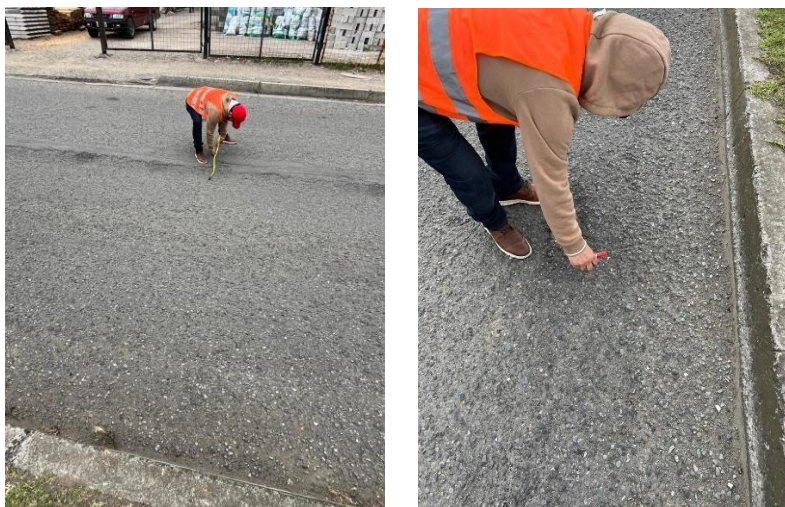
*Figura 26. Medición de fallas mediante el método convencional.*

Para realizar estas mediciones se lleva a cabo una inspección visual detallada, complementada con el uso de herramientas específicas como cintas métricas, flexómetros, GPS y reglas, como se muestra en la Figura 26. Estos equipos nos permiten medir con precisión la longitud de las fisuras, la profundidad de los baches y otros defectos, además de registrar la ubicación de cada área afectada.

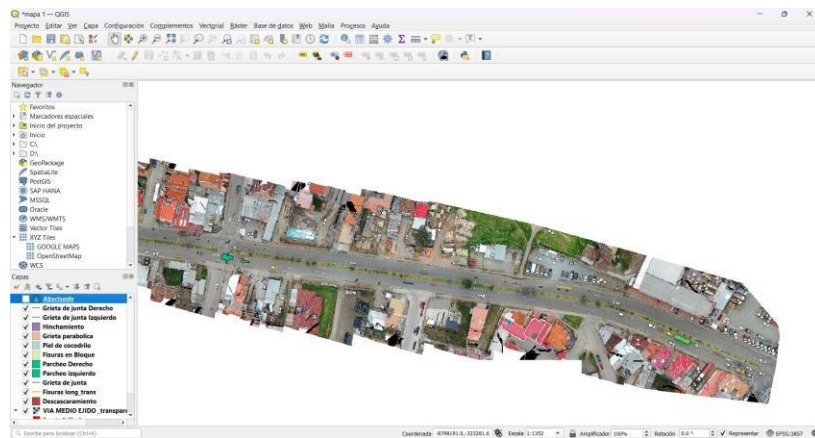
*Figura 33. Mapa generado en QGIS.*

Para el procesamiento de información, se utilizó QGIS, que es un software de Sistemas de Información Geográfica (SIG), que permite analizar y visualizar de forma precisa las fallas presentes en la vía.

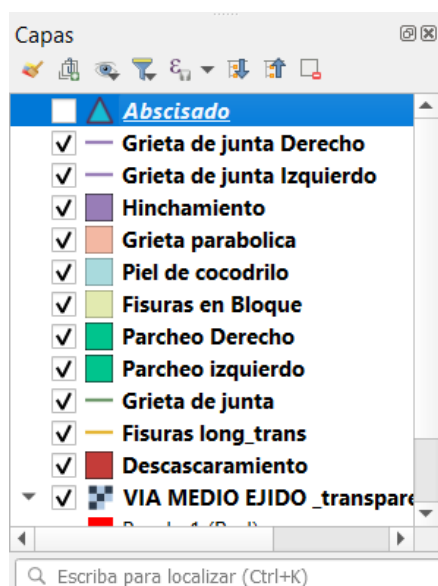
Figura 34. Generación de capas para identificación de fallas en QGIS.

Para iniciar con el procesamiento se realiza una organización de capas con los distintos tipos de fallas como se muestra en la Figura 34. Se realiza la identificación de cada una de las fallas existentes en el pavimento y la información necesaria como áreas, longitudes y posicionamientos. el software proporciona esta información de manera rápida y precisa.

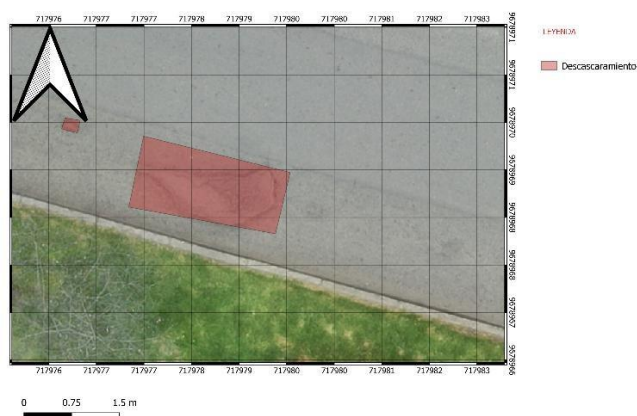
Figura 35. Parámetros para la medición e identificación de fallas en QGIS.

Se consideran parámetros para la medición de longitudes y anchos correspondientes a cada tipo de falla y la unidad de medida necesaria. Teniendo en cuenta el tipo de falla se mide; por ejemplo, en la falla de descascaramiento se considera la medida de largo y ancho para obtener el área representada como área rectangular, como se muestra en la Figura 35.

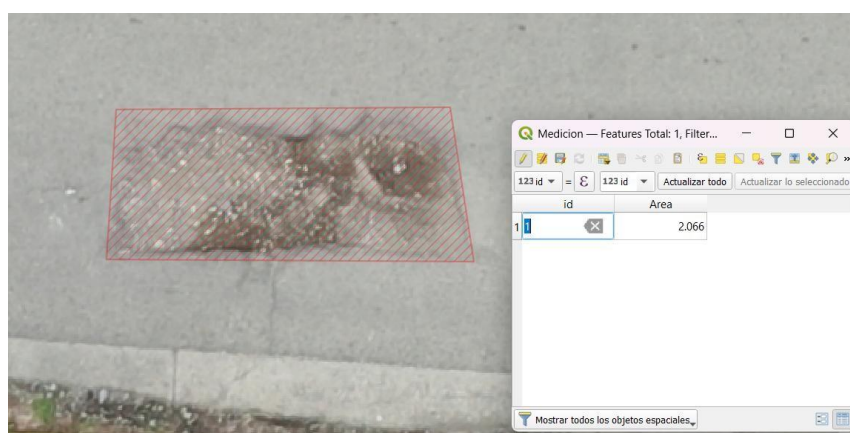
*Figura 40. Medición de áreas en QGIS.*

Para el registro de las mediciones de las fallas encontradas en QGIS, se dibuja la falla en una capa vectorial, del tipo que se necesita; ya sea una fisura o grieta, se utiliza una capa de tipo línea, y si son fallas de área, como baches, parches o piel de cocodrilo, se usa una capa de tipo polígono. En el primer caso se mide dibujando la línea desde el inicio de la fisura hasta donde finaliza, y en el caso de baches, parches o piel de cocodrilo, se traza un polígono a su alrededor. Luego, en la tabla de atributos, QGIS guarda automáticamente las dimensiones de longitud y de área en metros y en metros cuadrados.

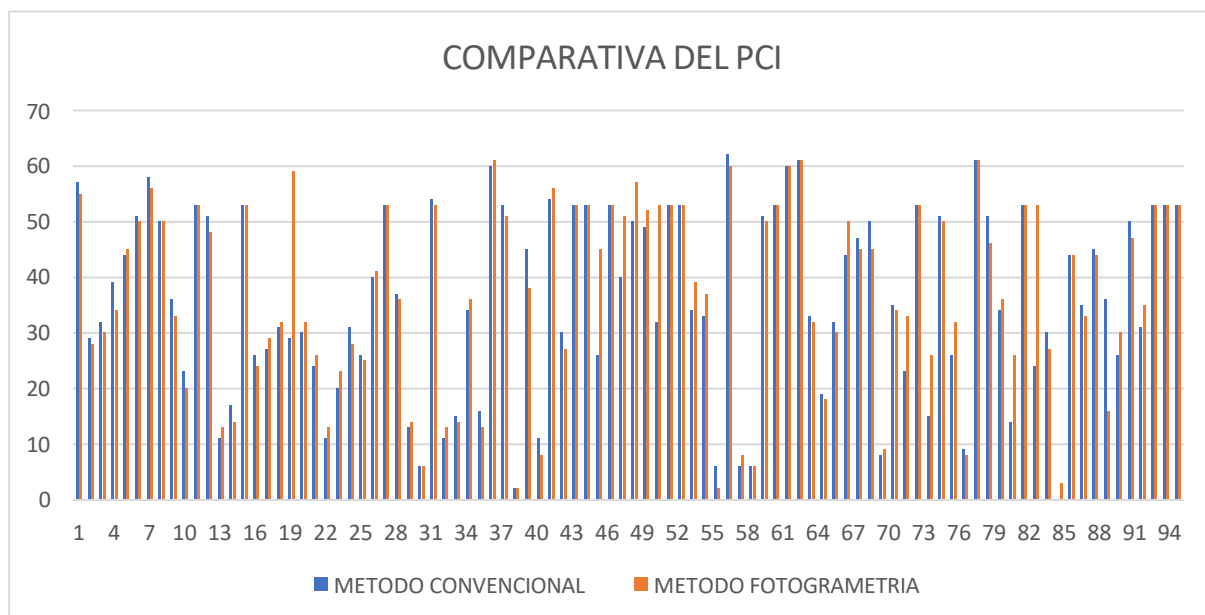
Gráfico 4. Comparación gráfica de cálculos PCI.

El análisis final muestra que el PCI promedio fué de 39.28, clasificando el pavimento como MALO, en el caso del método convencional, mientras que el PCI promedio del método de fotogrametría, fué como resultado 40.3, clasificando el pavimento en estado REGULAR. Sin embargo, se identificaron áreas críticas a lo largo de la vía, como se muestra en la Gráfica 4,
