**UNIVERSIDAD POLITÉCNICA SALESIANA
SEDE CUENCA
CARRERA DE INGENIERÍA AUTOMOTRIZ**

**PROPUESTA DE UN PROCESO DE EVALUACIÓN ESTRUCTURAL NO
DESTRUCTIVA PARA LA COMPARACIÓN DE CHASIS TUBULARES DE KARTING,
BASADO EN LINEAMIENTOS DE NORMAS ISO**

Trabajo de titulación previo a la obtención del
título de Ingeniero Automotriz

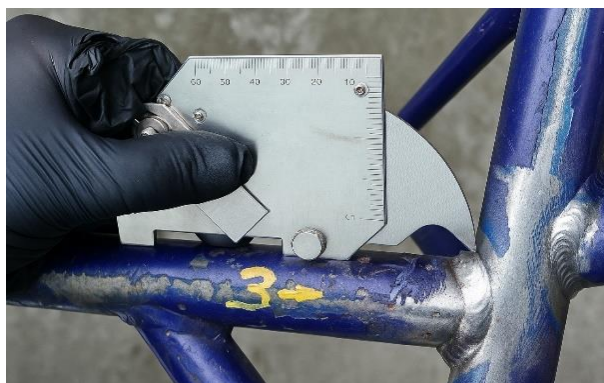
Figura 26.- Diagnóstico visual preliminar y zonas de interés

Nota. Inspección visual con galga para evaluación dimensional. Fuente: (Autores)

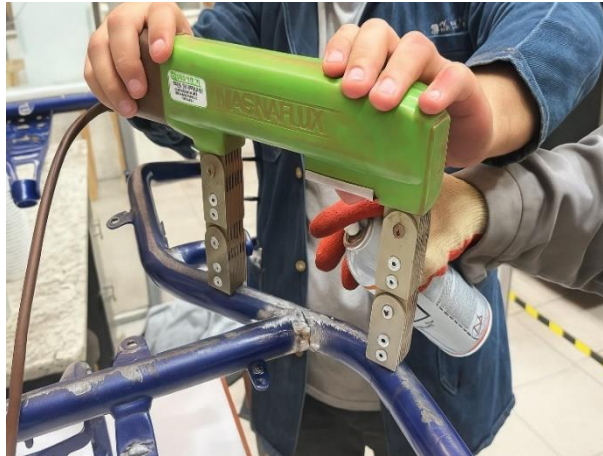
Figura 30.- Inspección por partículas magnéticas (MT) en zonas ferromagnéticas

Durante el ensayo, se detectaron indicios en zonas clave, como el soporte del motor y la caja de dirección. Ambas, por su función estructural, son críticas. La acumulación de partículas, por lo tanto, indica posible pérdida de continuidad y riesgo de falla (Fig. 30).

Nota. Aplicación de yugo magnético para detección de grietas. Fuente: (Autores)

Además, el uso de partículas magnéticas complementó al de líquidos penetrantes, ya que permitió detectar defectos no visibles. De esta manera, ambos métodos ofrecieron una evaluación más precisa y, en consecuencia, respaldaron decisiones de reparación.

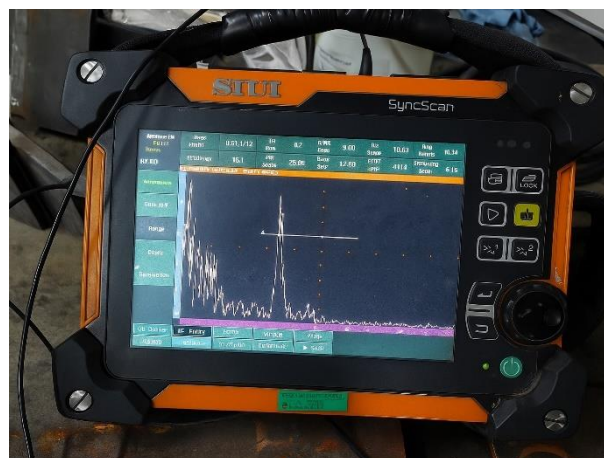
Figura 32.- Evaluación por ultrasonido (UT) de los tubos del chasis.

La mayoría de los espesores se mantuvieron dentro del rango nominal. Sin embargo, en el lateral inferior izquierdo se detectó una reducción que podría deberse a impacto o esfuerzos acumulados, generando riesgo de fatiga y debilitamiento estructural.

Nota. Medición de discontinuidades internas mediante UT portátil. Fuente: (Autores)

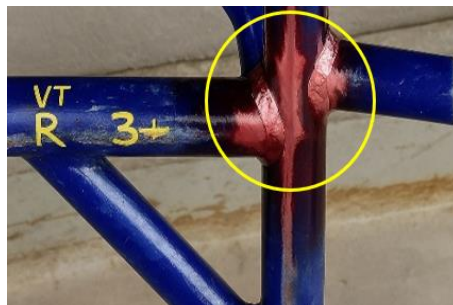
Figura 41.- Junta A-3 (inferior) con porosidad agrupada detectada (VT-R)

Nota. Presencia de microporos visibles sobre la superficie de la soldadura. Fuente: (Autores)

- La porosidad en la junta A-3, aunque leve, se ubica en un cordón sometido a carga, pudiendo iniciar grietas por fatiga (Fig. 41).
- Las fisuras y porosidad en las juntas A-8 y B-8 se encuentran en zonas clave del chasis, lo que representa un riesgo ante torsión y flexión durante la conducción (Fig. 42) (Fig. 43).
- Estas discontinuidades en puntos estructurales serán analizadas en ANSYS para verificar si el chasis cumple con los requisitos mínimos de seguridad en competencia.

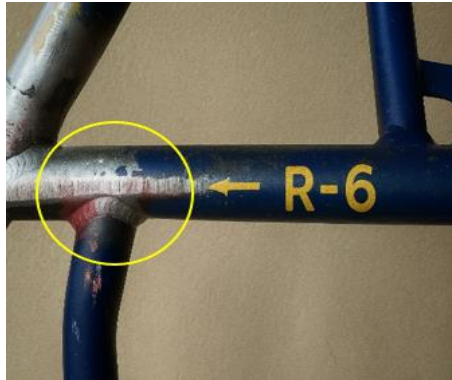
Figura 46.- Junta A-6 (inferior) con mordedura detectada por líquidos penetrantes (PT)

Nota. Hundimiento en el cordón de soldadura por falta de material. Fuente: (Autores)

- La junta A-7 presentó poros aislados de baja severidad, por lo que no representa un riesgo estructural. En cambio, las juntas A-6 y B-5 mostraron mordeduras por falta de material en el cordón, lo que puede concentrar tensiones y generar fallas (Fig. 46) (Fig. 47) (Fig. 49).

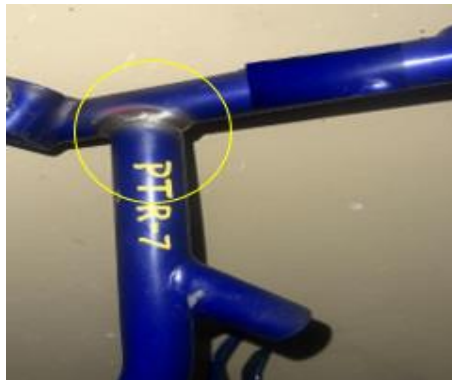
Figura 47.- Junta A-7 (inferior) con poros detectados mediante líquidos penetrantes (PT)

Nota. Detección de poros superficiales aislados durante la inspección. Fuente: (Autores)

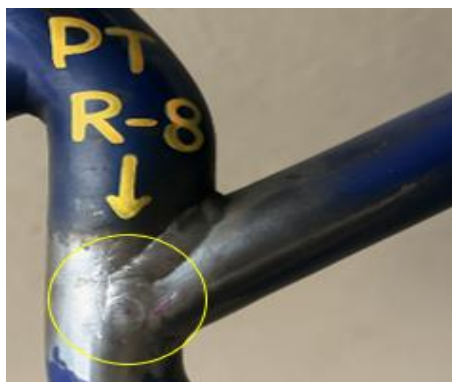
Figura 48.- Junta A-8 (inferior) con indicios de porosidad y falta de fusión detectados

Nota. Revelado de fisura con poros y unión incompleta. Fuente: (Autores)

- Las juntas A-3, A-8 y B-8 mostraron porosidad severa; en A-3 fue agrupada y en A-8 y B-8 se combinó con falta de fusión. Las indicaciones mixtas (P-IF) en A-8 y B-8 son críticas por comprometer uniones cargadas (Fig. 45) (Fig. 48) (Fig. 50).
- Por ubicarse en zonas críticas, las discontinuidades se incluyen en el análisis FEA con ANSYS para evaluar su efecto en la resistencia del chasis.

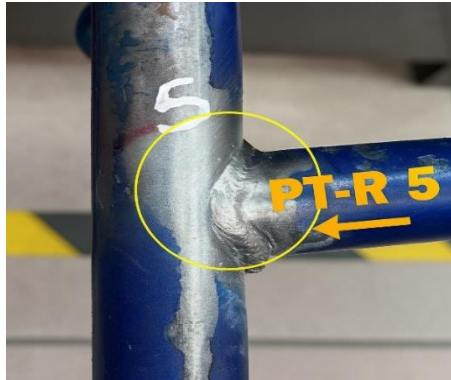
Figura 49.- Junta B-5 (superior) con mordedura detectada mediante PT

Nota. Hundimiento localizado evidenciado con revelador. Fuente: (Autores)

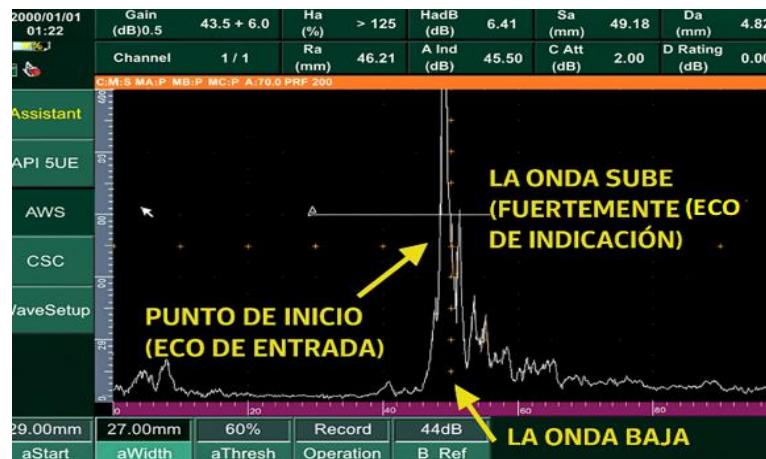
Figura 56.- Registro en A-2 y B-2 con eco indicativo de falta de penetración

Nota. Señal refleja falta de penetración. Fuente: (Autores)

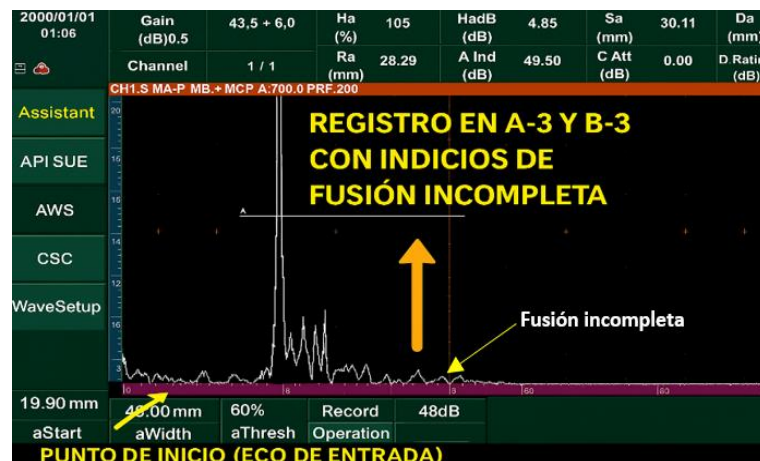
Figura 57.- Registro en A-3 y B-3 con indicios de fusión incompleta

Nota. Señal reflejada que indica posible falta de unión interna. Fuente: (Autores)

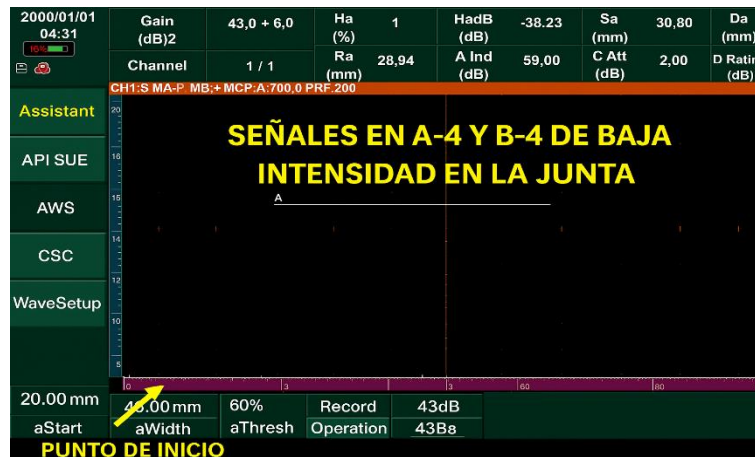
Figura 58.- Señales en A-4 y B-4 de baja intensidad en la junta evaluada (UT)

Nota. Ecos débiles, con posible fusión parcial o material poco homogéneo. Fuente: (Autores)

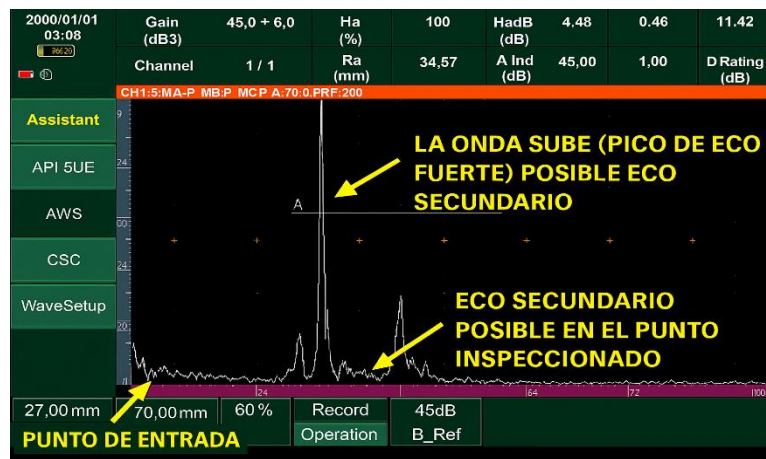
Figura 61.- Señal en A-7 y B-7 con posible eco secundario en punto inspeccionado

Nota. Detección de pulso con leve repetición en área sensible. Fuente: (Autores)

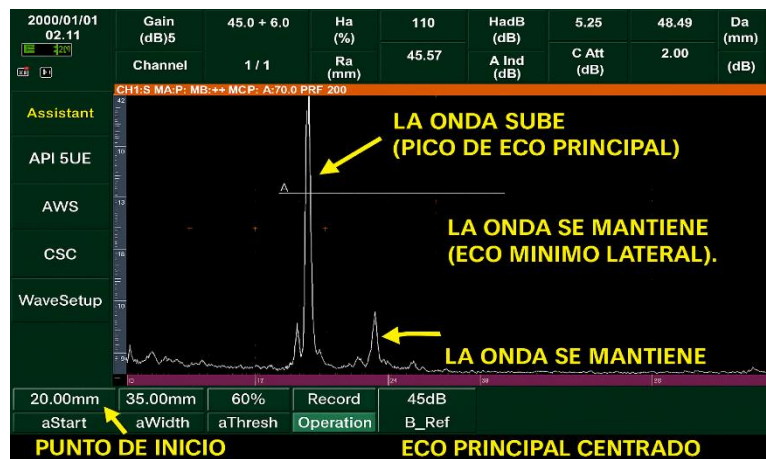
Figura 62.- Registro en A-8 y B-8 con eco principal centrado y mínima interferencia lateral

Nota. Señal de buena definición sin indicios de discontinuidad. Fuente: (Autores)

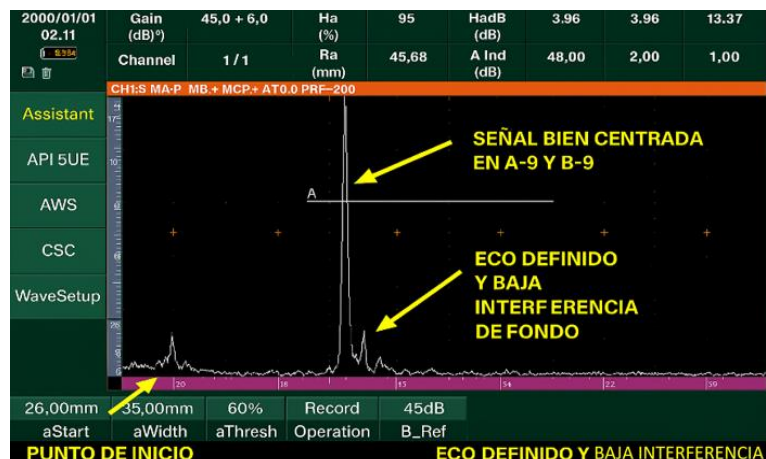
Figura 63.- Señal bien centrada en A-9 y B-9 con eco definido y baja interferencia de fondo

Nota. Lectura estable sin indicios de defectos en la zona evaluada. Fuente: (Autores)

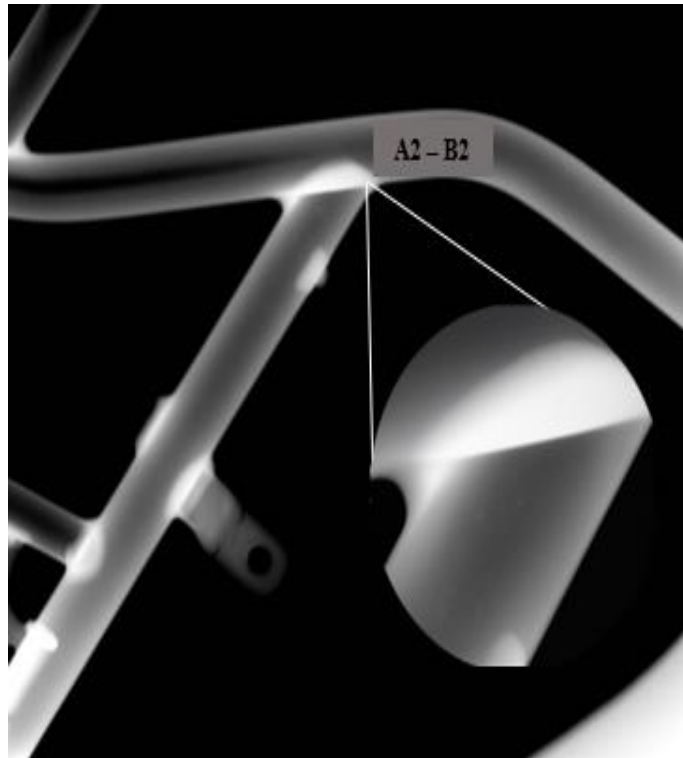
Figura 66.- Evaluación radiográfica de la unión soldada sin anomalías visibles

Nota. Sin indicios internos y con unión estructural en el área A2-B2. Fuente: (Autores)

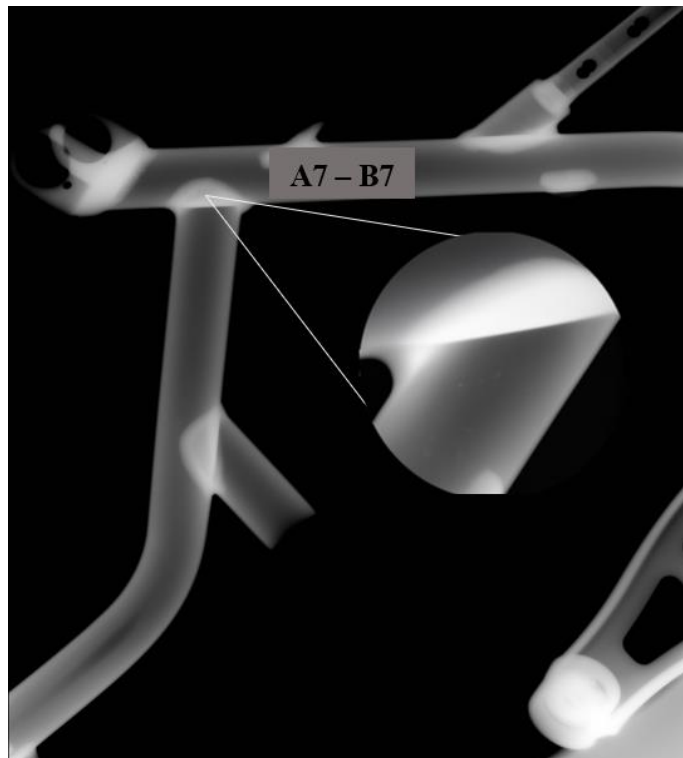
Figura 69.- Evaluación radiográfica de la unión soldada sin indicios de defectos visibles

Nota: Sin indicios de defectos internos en el área A7-B7 del chasis. Fuente: (Autores)

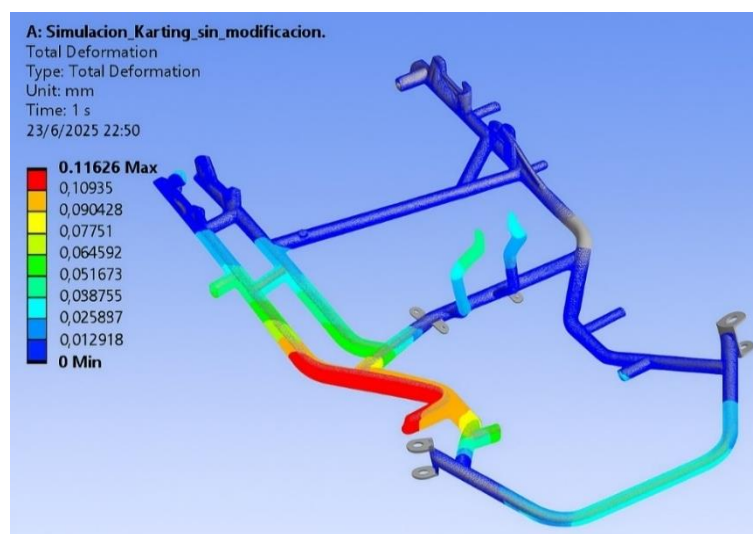
Figura 78.- Distribución de la Deformación Total en el Chasis sin Modificaciones

Los estudios estructurales del chasis en su estado actual evidencian una deformación total máxima de 0,11626 mm, localizada en la zona frontal izquierda del bastidor (Fig. 78).

Esta región presenta menor rigidez estructural frente a las cargas aplicadas. En contraste, las áreas con deformación mínima, cercanas a 0 mm, se concentran en los extremos posteriores y laterales, lo que indica una mayor resistencia en esos sectores. Esta distribución permite identificar los puntos críticos del chasis y orientar futuras mejoras estructurales.

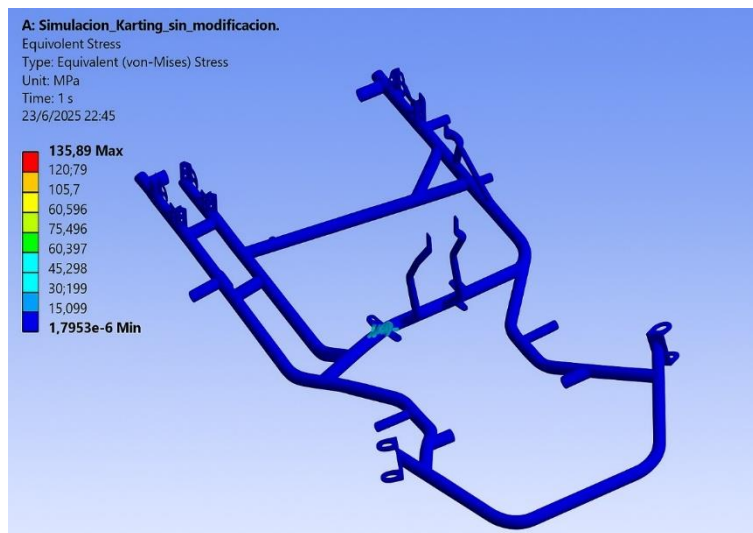
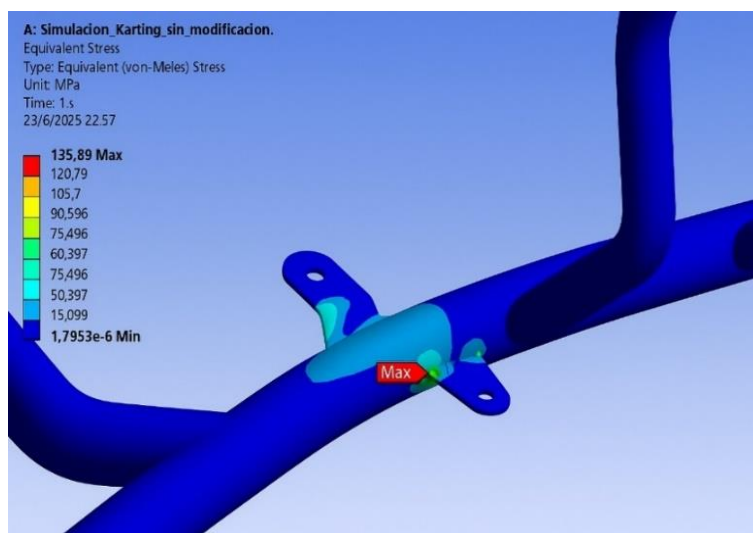
Los estudios estructurales del chasis en su estado actual reflejan una concentración máxima de esfuerzo equivalente de 135,89 MPa, ubicada en una zona próxima al eje longitudinal del bastidor, como se aprecia en la (Fig. 79) (Fig. 80).

Las zonas con menor tensión se ubican en los extremos laterales y posteriores del chasis, con valores cercanos a 0 MPa, indicando una baja sollicitación estructural en esas áreas.

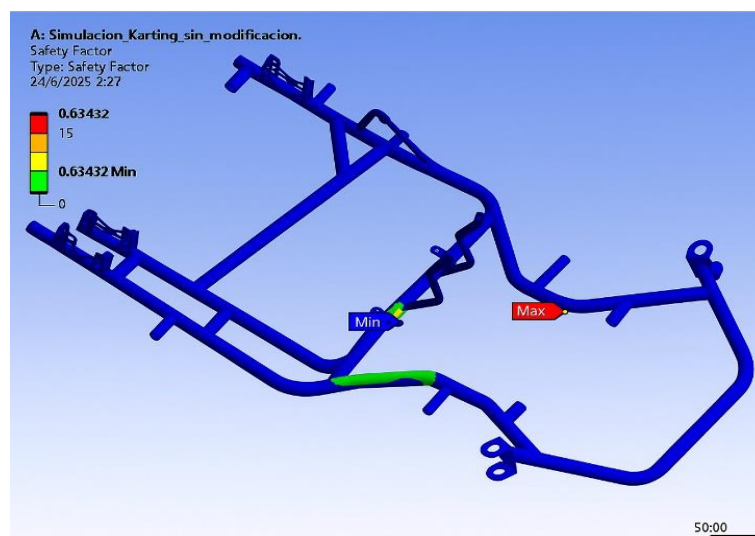
Figura 81.- Distribución del Factor de Seguridad en el Chasis sin Modificaciones

Los estudios estructurales del chasis en su estado actual reflejan un factor de seguridad mínimo de 0,63432, localizado en la zona de intersección entre los tubos estructurales donde se concentra la mayor carga torsional (Fig. 81).

Este valor indica una condición crítica que compromete la integridad estructural del bastidor frente a las cargas aplicadas, por lo que se considera necesaria una revisión o refuerzo en dicha área para garantizar un desempeño seguro.

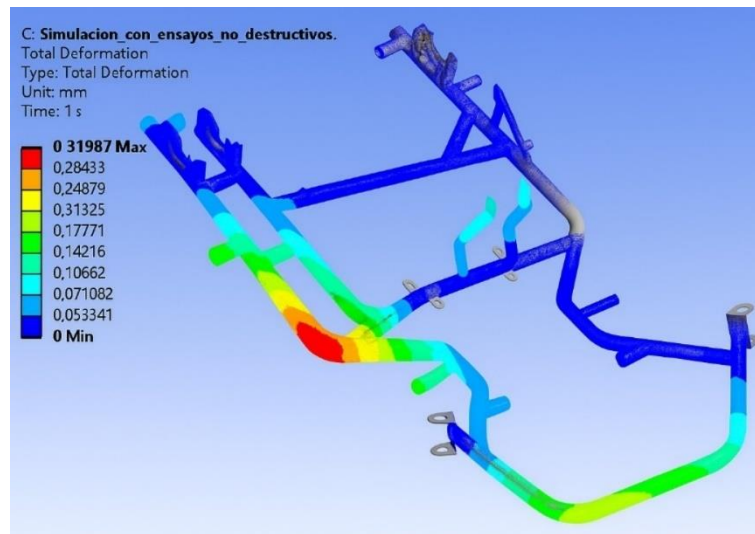
Figura 85.- Deformación total del chasis ante carga simulada

Se presenta la distribución de deformaciones del chasis bajo la configuración con ensayos no destructivos (Fig. 85). El análisis muestra una deformación total máxima de 0,31987 mm, localizada en la zona inferior delantera izquierda del chasis.

Las mayores deformaciones se concentran en los tubos cercanos al punto de carga, mostradas en tonos cálidos (rojo y amarillo), mientras que las zonas con menor desplazamiento se mantienen en azul, evidenciando estabilidad en los puntos de fijación.

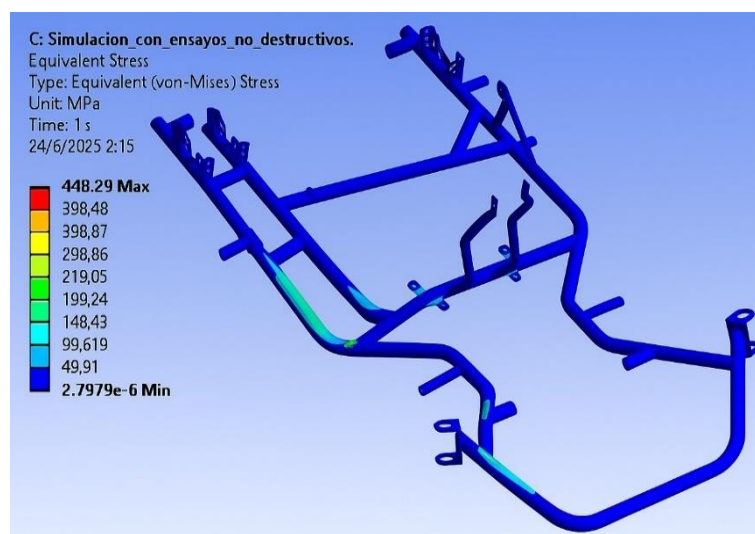
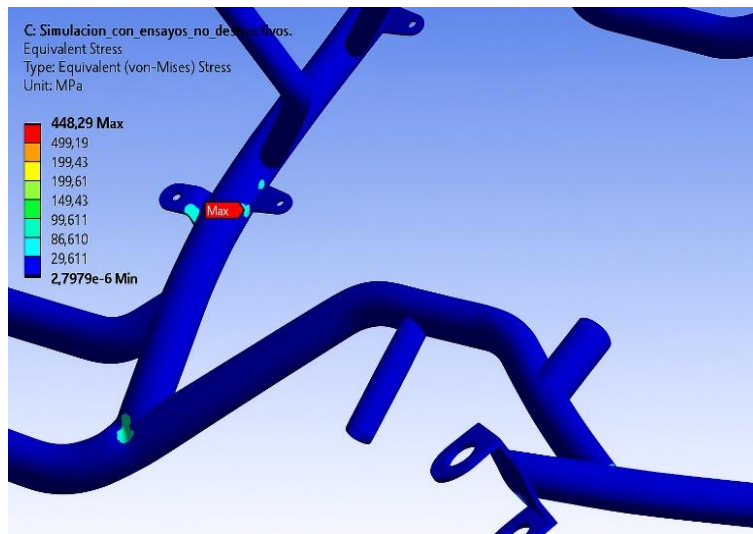
Se presenta el análisis del esfuerzo equivalente (Von-Mises) del chasis bajo la configuración con ensayos no destructivos (Fig. 86). El resultado muestra un valor máximo de 448,29 MPa, concentrado en puntos localizados de la estructura (Fig. 87).

La mayor parte del chasis permanece dentro de rangos bajos de esfuerzo, evidenciados por el predominio del color azul, lo cual indica que la estructura mantiene una distribución favorable de tensiones ante las condiciones de carga aplicadas.

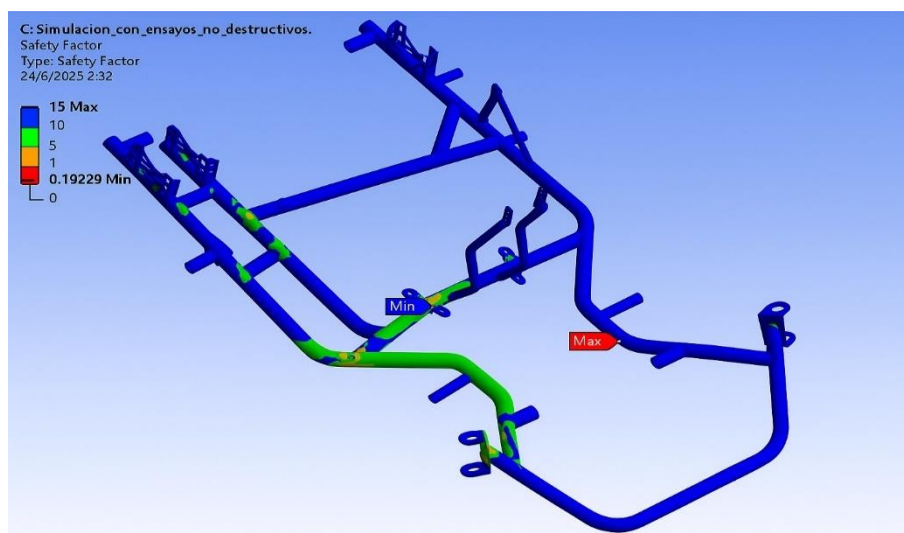
Figura 88.- Distribución del factor de seguridad en el chasis

Se analiza el factor de seguridad del chasis con base en ensayos no destructivos (Fig. 88). El valor mínimo fue 0,19229, localizado en la parte inferior izquierda del bastidor, cerca del punto de carga, lo que señala una zona crítica con riesgo de falla.

El resto de la estructura presenta factores de seguridad elevados, especialmente en zonas alejadas de la carga, con valores superiores a 15 (color azul). Esto indica un buen desempeño general, aunque hay áreas que podrían requerir refuerzo.

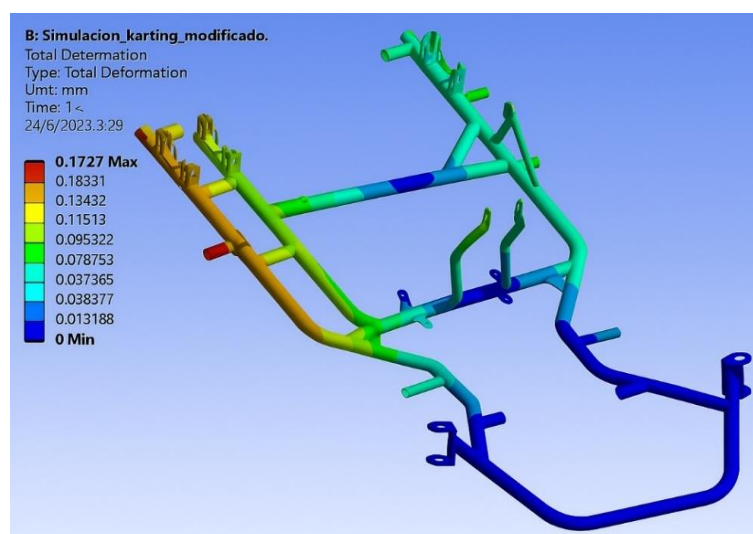
Figura 92.- Deformación total del chasis modificado bajo torsión

Se muestra la distribución de la deformación total en el chasis modificado (Fig. 92). El valor máximo alcanzado es de 0,1727 mm, localizado en la parte superior izquierda del bastidor, cerca del punto de aplicación de la carga.

Las zonas más deformadas se representan en colores cálidos (rojo y naranja), mientras que la mayor parte de la estructura presenta niveles bajos de deformación (verde y azul), indicando una buena rigidez general del nuevo diseño frente a la carga aplicada.

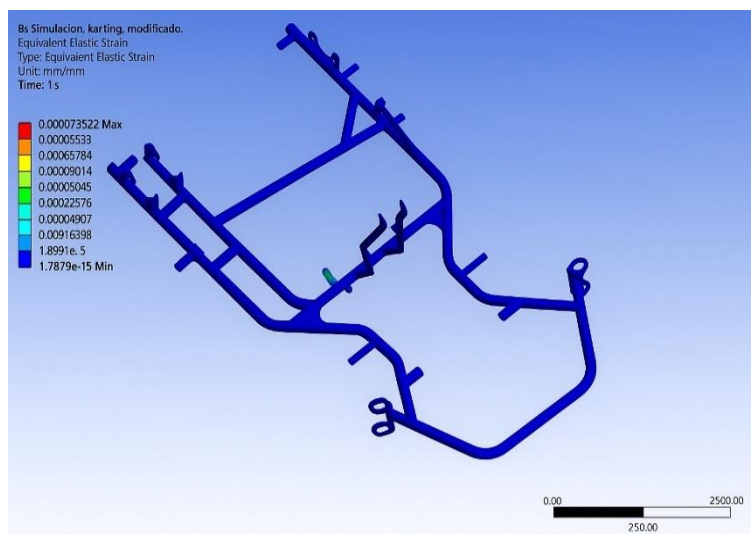
Figura 93.- Deformación elástica equivalente en el chasis propuesto

Se presenta la distribución de la deformación elástica equivalente del chasis con modificación geométrica (Fig. 93). El valor máximo registrado es de 0,00073522 mm/mm, concentrado en una zona puntual del bastidor (Fig. 94).

La mayoría de la estructura mantiene deformaciones unitarias muy bajas (tonalidad azul), lo que indica un comportamiento elástico favorable bajo la carga aplicada. Refleja que el nuevo diseño mantiene una buena integridad estructural sin superar los límites del material.

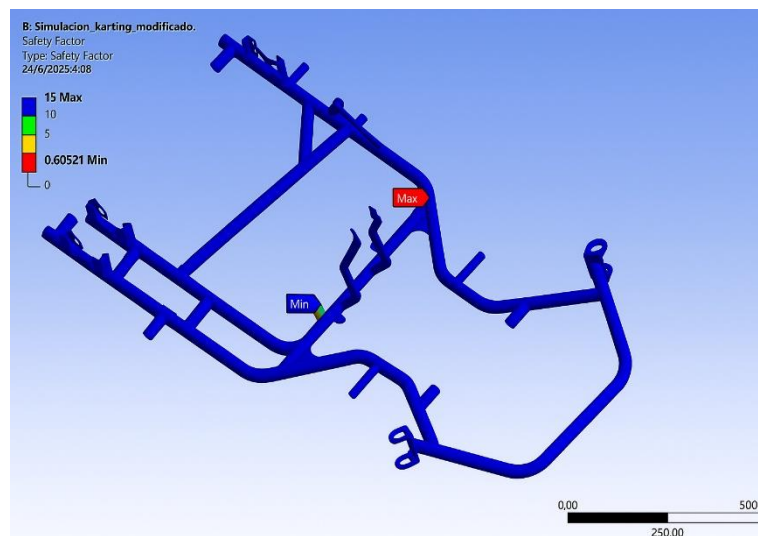
Figura 95.- Distribución del factor de seguridad en el chasis propuesto

Se muestra el análisis del factor de seguridad del chasis con modificaciones estructurales (Fig. 95). El valor mínimo registrado es de 0,60521, ubicado en una zona específica del bastidor, lo cual indica una región potencialmente crítica ante la carga aplicada.

Sin embargo, la mayor parte de la estructura presenta valores altos de seguridad (tonos azules), lo que refleja un buen desempeño general del diseño modificado bajo condiciones normales de operación.

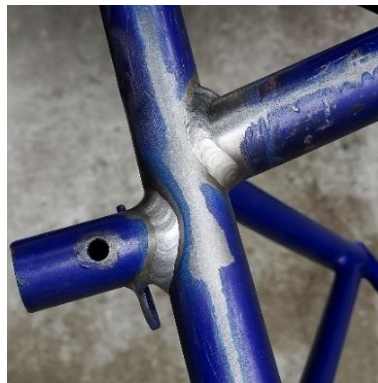
Figura 104.- Resultados Inspección Visual – Zona de Dirección

Observación: Se detectan marcas longitudinales sobre el cordón de soldadura, posiblemente generadas por abrasión o defectos de enfriamiento (Fig. 104).

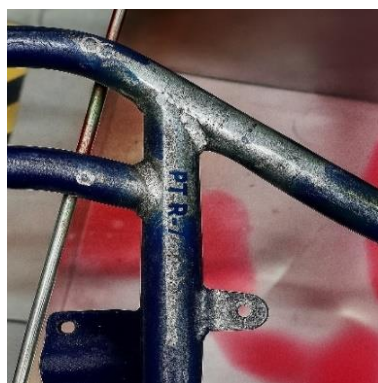
Figura 105.- Resultados Inspección Visual – Zona Posterior Inferior del Chasis

Observación: Se observa pérdida parcial de recubrimiento y acumulación de material en el cordón, sin presencia clara de fisuras (Fig. 105).

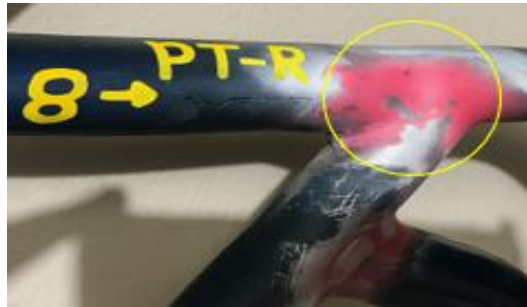
Figura 122.- *Detección de defectos superficiales en soldadura*

- Identificación de defectos superficiales (fisuras, poros abiertos, falta de fusión) (Fig.122).

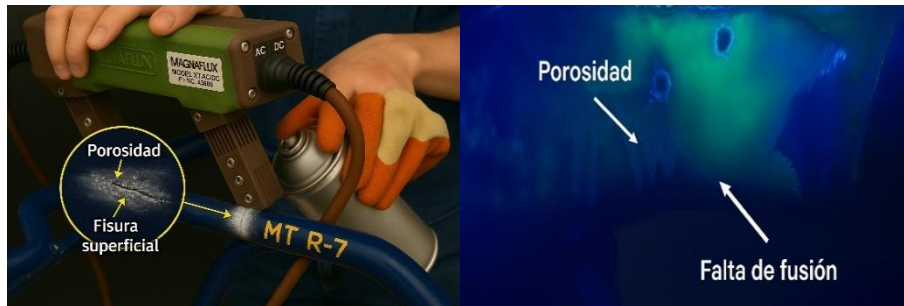
Figura 136.- Resultado tras inspección con yugo magnético

Nota: Presencia de una fisura y de poros en la junta. Fuente: (Autores)

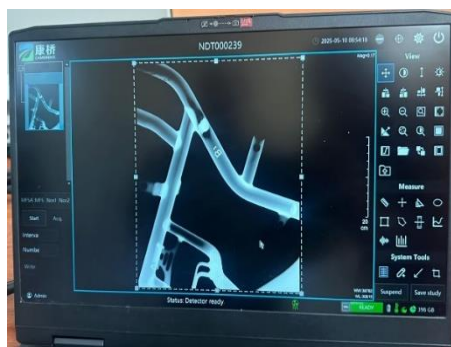
Figura 149.- Resultado radiográfico digital de soldadura en chasis

Nota. Visualización digital del resultado radiográfico en zona soldada. Fuente: (Autores)

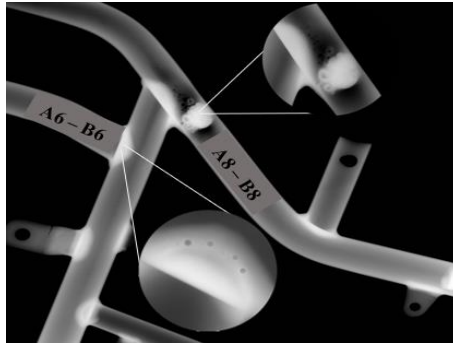
Figura 150.- Resultado posterior a la inspección radiográfica

Nota. Visualización de porosidad, fisura y falta de fusión de zonas críticas. Fuente: (Autores)

- Visualización del cordón de soldadura y detección de fisuras internas (Fig. 150).
- Identificación de porosidad e inclusiones de escoria o tungsteno.
- Observación de falta de fusión o penetración en la soldadura.

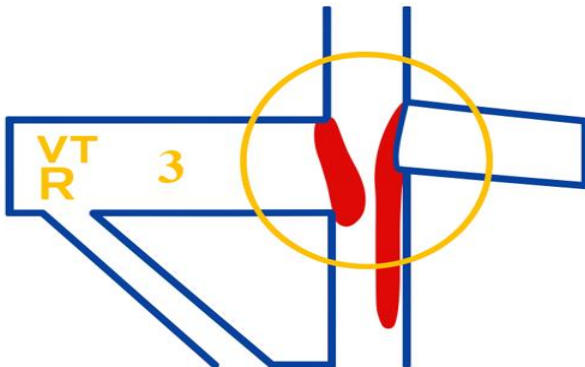
ESQUEMA DE LA JUNTA
<p>Figura 151.- Junta inferior A-3 con detección de porosidad concentrada mediante VT-R</p>

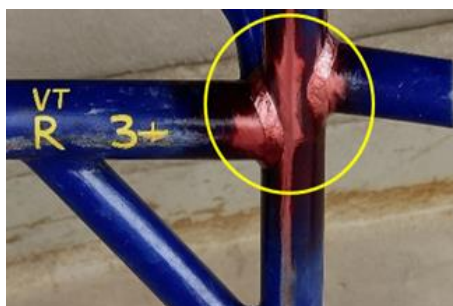
Figura 152.- Detección superficial de microporos en la soldadura

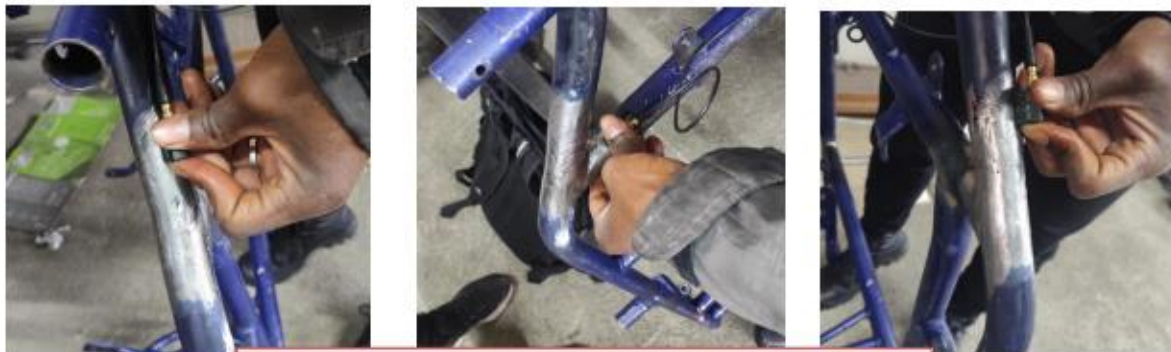
INSPECCIÓN EN JUNTAS SOLDADAS MEDIANTE ULTRASONIDO

INSPECCIÓN, DEFECTO DETECTADO EN LA RAIZ. FALTA DE FUSIÓN. **REPARAR**

8.		RECOMENDACIONES				
<p>SE RECOMIENDA REALIZAR TODAS LAS REPARACIONES INDICADAS POR FISCALIZACIÓN</p>						
9.		CONCLUSIONES				
<p>SE REALIZO EL CONTROL DE CALIDAD MEDIANTE ENSAYOS NO DESTRUCTIVOS EN LA SOLDADURA DE LA ESTRUCTURA METÁLICA, DEL CHASIS.</p> <p>DENTRO DE LA INSPECCIÓN EN LAS JUNTAS SOLDADAS DEL CHASIS SE DETECTARON DEFECTOS CLASE A. ESTOS PUEDEN SER PRODUCIDOS POR UNA FALTA DE FUSIÓN EN LA RAÍZ. ENTENDIÓ ESTO QUEDA RECHAZA LAS JUNTAS INSPECCIONADAS EN EL CHASIS</p>						
Aprobado por:			Inspeccionado por:			
NOMBRE	Ing. Santiago Caguana CWI			Ing. Alexander Canga		
CARGO	Inspector de soldadura certificado SNT-TC-1A Level II PT-UT-VT-MT			Inspector de soldadura certificado SNT-TC-1A Level II PT-UT-VT-MT		
FIRMA
