UNIVERSIDAD POLITÉCNICA SALESIANA

CARRERA INGENIERÍA CIVIL

**DIAGNÓSTICO DEL PAVIMENTO USANDO EL MÉTODO PCI EN LA VIAL 2,
DAULE – ECUADOR**

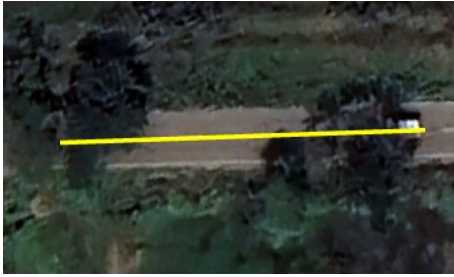
ABSCISA INICIAL	0+650	UNIDAD DE MUESTREO	6	ZONA	VIAL 2	FECHA																																																																																																									
ABSCISA FINAL	0+700	ÁREA DE MUESTREO (m ²)	300	INSPECCIONADO POR	NIVELA IBARRA ANTONELLA	12/12/2025																																																																																																									
TIPOS DE FALLAS				ESQUEMA																																																																																																											
1. Piel de cocodrilo (m ²) 2. Exudación (m ²) 3. Agrietamiento en bloque (m ²) 4. Abultamiento y hundimiento (m ²) 5. Corrugación (m ²) 6. Depresión (m ²) 7. Grieta de borde (m) 8. Grieta de reflexión de junta (m ²) 9. Desnivel carril / berma (m) 10. Grietas long y transversales (m ²) 11. Parcheo (m ²) 12. Pulimiento de Agregados (m ²) 13. Huecos N# 14. Cruce de vía férrea (m ²) 15. Ahuellamiento (m ²) 16. Desplazamiento (m ²) 17. Grieta parabólica (slippage) (m ²) 18. Hinchamiento (m ²) 19. Desprendimiento de agregados (m ²)

NIVEL DE SEVERIDAD LOW BAJA L MEDIUM MEDIA M HIGH ALTA H		UNIDADES DE MUESTREO	INTER. DE UNIDAD DE m	NÚMERO MÁXIMO DE VD																																																																																																											
		$n = \frac{Ns^2}{(\frac{e^2}{4})(N-1) + s^2} = 13$	$i = \frac{N}{n} = 4$	$m_i = 1,00 + \frac{9}{98}(100 - HDV)$																																																																																																											
TIPOS DE FALLAS EXISTENTES																																																																																																															
1																																																																																																															
Cant.	Sev.	Cant.	Sev.	Cant.	Sev.	Cant.	Sev.	Cant.	Sev.	Cant.	Sev.	Cant.	Sev.																																																																																																		
5	L

86- 100	EXCELENTE													71- 85	MUY BUENO													56- 70	BUENO													41- 55	REGULAR													26- 40	POBRE													11- 25	MUY POBRE													0- 10	FALLADO												
86- 100	EXCELENTE																																																																																																														
71- 85	MUY BUENO																																																																																																														
56- 70	BUENO																																																																																																														
41- 55	REGULAR																																																																																																														
26- 40	POBRE																																																																																																														
11- 25	MUY POBRE																																																																																																														
0- 10	FALLADO																																																																																																														
TOTAL	BAJA (L)	5																																																																																																													
	MEDIA (M)																																																																																																														
	ALTA (H)																																																																																																														
CÁLCULO DEL PCI																																																																																																															
TIPO DE DAÑO	SEVERIDAD	TOTAL	DENSIDAD (%)	VALOR DEDUCIDO																																																																																																											
1	L	5	1,6	15																																																																																																											
<p>Número de valores deducidos >2(q)</p> <p>Valor deducido más alto = 15</p> <p>Número máximo de VD (m) = 8,81</p>																																																																																																															
#	VALORES DEDUCIDOS										VDT	q	VDC																																																																																																		
1	15										15	1	15																																																																																																		
											MAX. VDC		15																																																																																																		
ÍNDICE DE CONDICIÓN DE PAVIMENTO (PCI)											PCI = 100 - MAX. VDC																																																																																																				
											PCI =	85																																																																																																			
CONDICIÓN DE PAVIMENTO											MUY BUENO

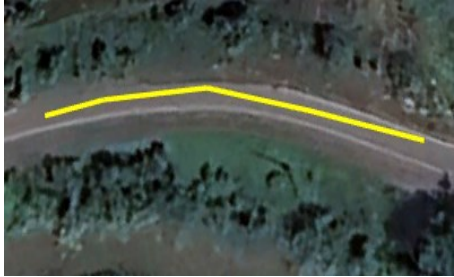
ABSCISA INICIAL	1+200	UNIDAD DE MUESTREO	9	ZONA	VIAL 2	FECHA												
ABSCISA FINAL	1+250	ÁREA DE MUESTREO (m ²)	300	INSPECCIONADO POR	RODRIGUEZ VERA GEANELLA		12/12/2025											
TIPOS DE FALLAS				ESQUEMA														
1. Piel de cocodrilo (m ²) 2. Exudación (m ²) 3. Agrietamiento en bloque (m ²) 4. Abultamiento y hundimiento (m ²) 5. Corrugación (m ²) 6. Depresión (m ²) 7. Grieta de borde (m) 8. Grieta de reflexión de junta (m ²) 9. Desnivel carril / berma (m) 10. Grietas long y transversales (m ²) 11. Parcheo (m ²) 12. Pulimiento de Agregados (m ²) 13. Huecos N# 14. Cruce de vía férrea (m ²) 15. Ahuellamiento (m ²) 16. Desplazamiento (m ²) 17. Grieta parabólica (slippage) (m ²) 18. Hinchamiento (m ²) 19. Desprendimiento de agregados (m ²)

NIVEL DE SEVERIDAD			LOW	BAJA	L	MEDIUM	MEDIA	M	HIGH	ALTA	H	UNIDADES DE MUESTREO $n = \frac{Ns^2}{(\frac{e^2}{L}) (N-1) + s^2} = 13$	INTER. DE UNIDAD DE m $i = \frac{N}{n} = 4$	NÚMERO MÁXIMO DE VD $m_i = 1,00 + \frac{9}{98} (100 - HDV)$		
NIVEL DE SEVERIDAD																		
LOW	BAJA	L																
MEDIUM	MEDIA	M																
HIGH	ALTA	H																
TIPOS DE FALLAS EXISTENTES																		
1																		
	Cant.	Sev.	Cant.	Sev.	Cant.	Sev.	Cant.	Sev.	Cant.	Sev.	Cant.	Sev.	Cant.	Sev.				
86- 100	EXCELENTE																	
71- 85	MUY BUENO																	
56- 70	BUENO		11	L														
41- 55	REGULAR		15	L														
26- 40	POBRE																	
11- 25	MUY POBRE																	
0- 10	FALLADO																	
TOTAL	BAJA (L)		26															
	MEDIA (M)																	
	ALTA (H)																	
CÁLCULO DEL PCI																		
TIPO DE DAÑO	SEVERIDAD	TOTAL	DENSIDAD (%)	VALOR DEDUCIDO	<p>Número de valores deducidos >2(q)</p> <p>Valor deducido más alto = 31</p> <p>Número máximo de VD (m) = 7,34</p>													
1	L	26	8,6	31														
#	VALORES DEDUCIDOS							VDT	q	VDC								
1	31						31	1	31									
ÍNDICE DE CONDICIÓN DE PAVIMENTO (PCI)							MAX. VDC		31									
							PCI = 100 - MAX. VDC											
							PCI =		69									
CONDICIÓN DE PAVIMENTO							BUENO

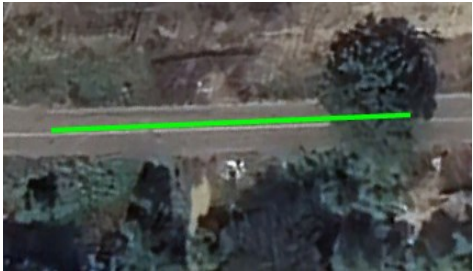
4.14. Unidad de muestreo 13 (Tramo 32): Comprendido entre las abscisas 1+600 y 1+650

ABSCISA INICIAL	1+600	UNIDAD DE MUESTREO	13	ZONA	VIAL 2	FECHA											
ABSCISA FINAL	1+650	ÁREA DE MUESTREO (m ²)	300	INSPECCIONADO POR	RODRIGUEZ VERA GEANELLA	18/12/2025											
TIPOS DE FALLAS				ESQUEMA													
1. Piel de cocodrilo (m ²)	2. Exudación (m ²)	3. Agrietamiento en bloque (m ²)	4. Abultamiento y hundimiento (m ²)	5. Corrugación (m ²)	6. Depresión (m ²)	7. Grieta de borde (m)	8. Grieta de reflexión de junta (m ²)										
9. Desnivel carril / berma (m)	10. Grietas long y transversales (m ²)	11. Parcheo (m ²)	12. Pulimiento de Agregados (m ²)	13. Huecos N#	14. Cruce de vía férrea (m ²)	15. Ahuellamiento (m ²)	16. Desplazamiento (m ²)										
17. Grieta parabólica (slippage) (m ²)	18. Hinchamiento (m ²)	19. Desprendimiento de agregados (m ²)

NIVEL DE SEVERIDAD			LOW	BAJA	L	MEDIUM	MEDIA	M	HIGH
NIVEL DE SEVERIDAD																	
LOW	BAJA	L															
MEDIUM	MEDIA	M															
HIGH	ALTA	H															
TIPOS DE FALLAS EXISTENTES																	
86- 100	EXCELENTE	1															
71- 85	MUY BUENO	Cant.	Sev.	Cant.	Sev.	Cant.	Sev.	Cant.	Sev.	Cant.	Sev.	Cant.	Sev.				
56- 70	BUENO	28	L														
41- 55	REGULAR																
26- 40	POBRE																
11- 25	MUY POBRE																
0- 10	FALLADO																
TOTAL	BAJA (L)	28															
	MEDIA (M)																
	ALTA (H)																
CÁLCULO DEL PCI																	
TIPO DE DAÑO	SEVERIDAD	TOTAL	DENSIDAD (%)	VALOR DEDUCIDO	<p>Número de valores deducidos >2(q)</p> <p>Valor deducido más alto = 32</p> <p>Número máximo de VD (m) = 7,24</p>												
1	L	28	9,33	32													
#	VALORES DEDUCIDOS							VDT	q	VDC							
1	32							32	1	32							
							MAX. VDC	32									
ÍNDICE DE CONDICIÓN DE PAVIMENTO (PCI)							PCI = 100 - MAX. VDC										
							PCI =	67									
CONDICIÓN DE PAVIMENTO							BUENO

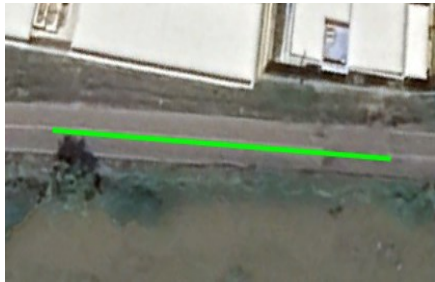
4.17. Unidad de muestreo 16 (Tramo 36): Comprendido entre las abscisas 1+800 y 1+850

ABSCISA INICIAL	1+800	UNIDAD DE MUESTREO	16	ZONA	VIAL 2	FECHA												
ABSCISA FINAL	1+850	ÁREA DE MUESTREO (m ²)	300	INSPECCIONADO POR	NIVELA IBARRA ANTONELLA	22/12/2025												
TIPOS DE FALLAS				ESQUEMA														
1. Piel de cocodrilo (m ²) 2. Exudación (m ²) 3. Agrietamiento en bloque (m ²) 4. Abultamiento y hundimiento (m ²) 5. Corrugación (m ²) 6. Depresión (m ²) 7. Grieta de borde (m) 8. Grieta de reflexión de junta (m ²) 9. Desnivel carril / berma (m) 10. Grietas long y transversales (m ²) 11. Parcheo (m ²) 12. Pulimiento de Agregados (m ²) 13. Huecos N# 14. Cruce de vía férrea (m ²) 15. Ahuellamiento (m ²) 16. Desplazamiento (m ²) 17. Grieta parabólica (slippage) (m ²) 18. Hinchamiento (m ²) 19. Desprendimiento de agregados (m ²)

NIVEL DE SEVERIDAD			LOW	BAJA	L	MEDIUM	MEDIA	M	HIGH	ALTA	H	UNIDADES DE MUESTREO $n = \frac{Ns^2}{(\frac{s^2}{\bar{x}^2})(N-1) + s^2} = 13$	INTER. DE UNIDAD DE m $i = \frac{N}{n} = 4$	NÚMERO MÁXIMO DE VD $m_i = 1,00 + \frac{9}{98}(100 - HDV)$		
NIVEL DE SEVERIDAD																		
LOW	BAJA	L																
MEDIUM	MEDIA	M																
HIGH	ALTA	H																
TIPOS DE FALLAS EXISTENTES																		
1																		
Cant.	Sev.	Cant.	Sev.	Cant.	Sev.	Cant.	Sev.	Cant.	Sev.	Cant.	Sev.	Cant.	Sev.					
83	H																	
TOTAL		BAJA (L)																
		MEDIA (M)																
		ALTA (H)	83															
TIPO DE DAÑO	SEVERIDAD	TOTAL	DENSIDAD (%)	VALOR DEDUCIDO				Número de valores deducidos >2(q) Valor deducido más alto = 75 Número máximo de VD (m) = 3,30										
1	H	83	27,6	75														
#	VALORES DEDUCIDOS							VDT	q	VDC								
1	75						75	1	75									
							MAX. VDC		75									
ÍNDICE DE CONDICIÓN DE PAVIMENTO (PCI)							PCI = 100 - MAX. VDC											
							PCI =		25									
CONDICIÓN DE PAVIMENTO							MUY POBRE

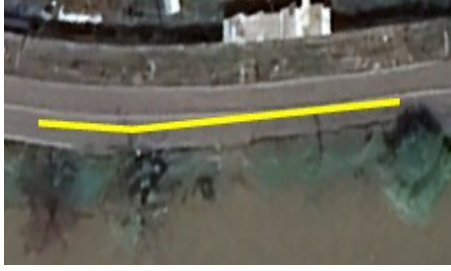
4.26. Unidad de muestreo 25 (Tramo 45): Comprendido entre las abscisas 2+250 y 2+300

NIVEL DE SEVERIDAD			LOW	BAJA	L	MEDIUM	MEDIA	M	HIGH	ALTA	H	UNIDADES DE MUESTREO	INTER. DE UNIDAD DE m	NÚMERO MÁXIMO DE VD		
NIVEL DE SEVERIDAD																		
LOW	BAJA	L																
MEDIUM	MEDIA	M																
HIGH	ALTA	H																
		$n = \frac{Ns^2}{(\frac{s^2}{4})(N-1) + s^2} = 13$	$i = \frac{N}{n} = 4$	$m_i = 1,00 + \frac{9}{98}(100 - HDV)$														
TIPOS DE FALLAS EXISTENTES																		
1																		
Cant.	Sev.	Cant.	Sev.	Cant.	Sev.	Cant.	Sev.	Cant.	Sev.	Cant.	Sev.	Cant.	Sev.					
47	L																	
TOTAL		BAJA (L)		MEDIA (M)		ALTA (H)												
						47												
CÁLCULO DEL PCI																		
TIPO DE DAÑO	SEVERIDAD	TOTAL	DENSIDAD (%)	VALOR DEDUCIDO	Número de valores deducidos >2(q) Valor deducido más alto = 37 Número máximo de VD (m) = 6,8													
1	L	47	15,7	37														
#	VALORES DEDUCIDOS							VDT	q	VDC								
1	37							37	1	37								
							MAX. VDC		37									
ÍNDICE DE CONDICIÓN DE PAVIMENTO (PCI)							PCI = 100 - MAX. VDC											
							PCI =		63									
CONDICIÓN DE PAVIMENTO							BUENO

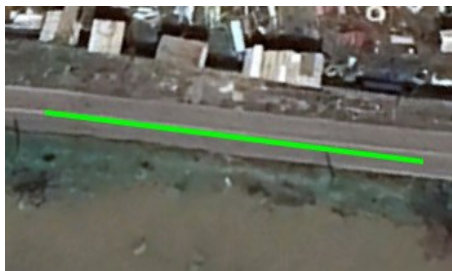
4.27. Unidad de muestreo 26 (Tramo 46): Comprendido entre las abscisas 2+300 y 2+350

NIVEL DE SEVERIDAD			LOW	BAJA	L	MEDIUM	MEDIA	M	HIGH	ALTA	H	UNIDADES DE MUESTREO	INTER. DE UNIDAD DE m	NÚMERO MÁXIMO DE VD		
NIVEL DE SEVERIDAD																		
LOW	BAJA	L																
MEDIUM	MEDIA	M																
HIGH	ALTA	H																
		$n = \frac{Ns^2}{(\frac{e^2}{4})(N-1)+s^2} = 13$	$i = \frac{N}{n} = 4$	$m_i = 1,00 + \frac{9}{98}(100 - HDV)$														
TIPOS DE FALLAS EXISTENTES																		
1																		
	Cant.	Sev.	Cant.	Sev.	Cant.	Sev.	Cant.	Sev.	Cant.	Sev.	Cant.	Sev.	Cant.	Sev.				
	57	M																
TOTAL	BAJA (L) MEDIA (M) ALTA (H)		57															
CÁLCULO DEL PCI																		
TIPO DE DAÑO	SEVERIDAD	TOTAL	DENSIDAD (%)	VALOR DEDUCIDO	Número de valores deducidos >2(q) Valor deducido más alto = 56 Número máximo de VD (m) = 5,04													
1	M	57	19	56														
#	VALORES DEDUCIDOS				VDT	q	VDC											
1	56				56	1	56											
					MAX. VDC	56												
ÍNDICE DE CONDICIÓN DE PAVIMENTO (PCI)					PCI = 100 - MAX. VDC													
					PCI =	44												
CONDICIÓN DE PAVIMENTO					REGULAR

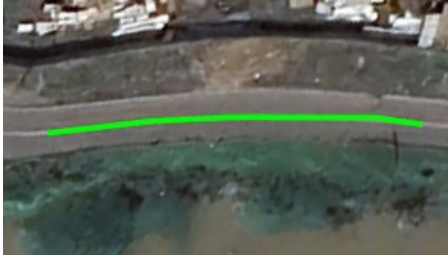
4.28. Unidad de muestreo 27 (Tramo 47): Comprendido entre las abscisas 2+350 y 2+400

86-100	EXCELENTE																										
71-85	MUY BUENO																										
56-70	BUENO																										
41-55	REGULAR																										
26-40	POBRE																										
11-25	MUY POBRE																										
0-10	FALLADO																										
TOTAL	BAJA (L)																										
	MEDIA (M)																										
	ALTA (H)																										
CÁLCULO DEL PCI																											
TIPO DE DAÑO	SEVERIDAD	TOTAL	DENSIDAD (%)	VALOR DEDUCIDO																							
1	L	15	5	28	Número de valores deducidos >2(q) Valor deducido más alto = 28 Número máximo de VD (m) = 7,61

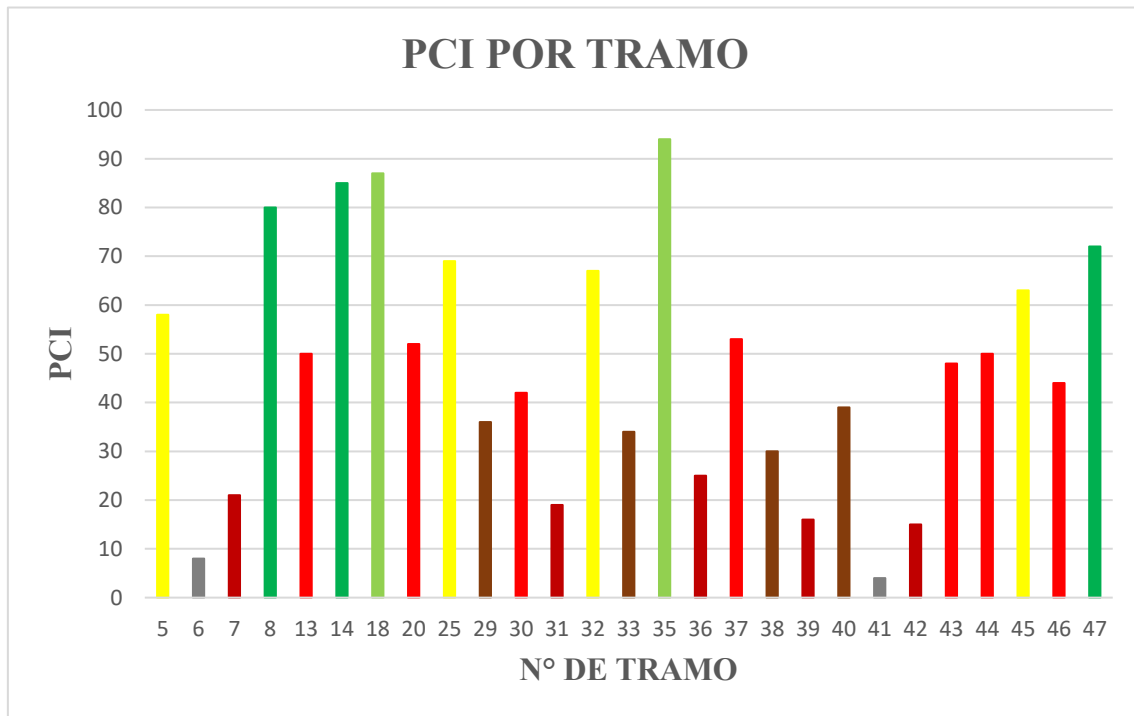
ILUSTRACIÓN 142: GRÁFICO COMPARATIVO DEL PCI POR TRAMO
EVALUADO

La distribución de la condición del pavimento en los segmentos analizados es significativamente heterogénea, como lo demuestra el gráfico. Específicamente, un gran número de las secciones están por debajo de la línea promedio general de alrededor de 46.7, lo que indica que hay un evidente y oportuno deterioro de la superficie y que los segmentos exhiben un rendimiento estructural y superficial por debajo del promedio. Las secciones 31 (PCI de 4, fallido) y la sección 6 (PCI de 8, fallido) son los valores más significativos para ambos elementos mencionados y varias de ellas presentan una condición muy pobre con $PCI \leq 25$, siendo estas las secciones 7, 31, 36, 39 y 42 con PCI entre 15 y 25, lo que indica la importancia de aplicar una intervención preliminar de acuerdo con la escala PCI.

Hay sectores que están por encima del promedio, obteniendo condiciones muy buenas o excelentes, con las secciones 18 y 35 mostrando un PCI excelente de 87 a 94, y las secciones 8, 14 y 47 mostrando un PCI muy bueno de 72 a 85. Estas diferencias pueden deberse a mantenimiento local, fallas menos severas o mejores condiciones de soporte en los segmentos.

priorizando secciones con PCI fallido y muy pobre, y complementando con acciones preventivas en secciones regulares para evitar que evolucionen a estados más severos.

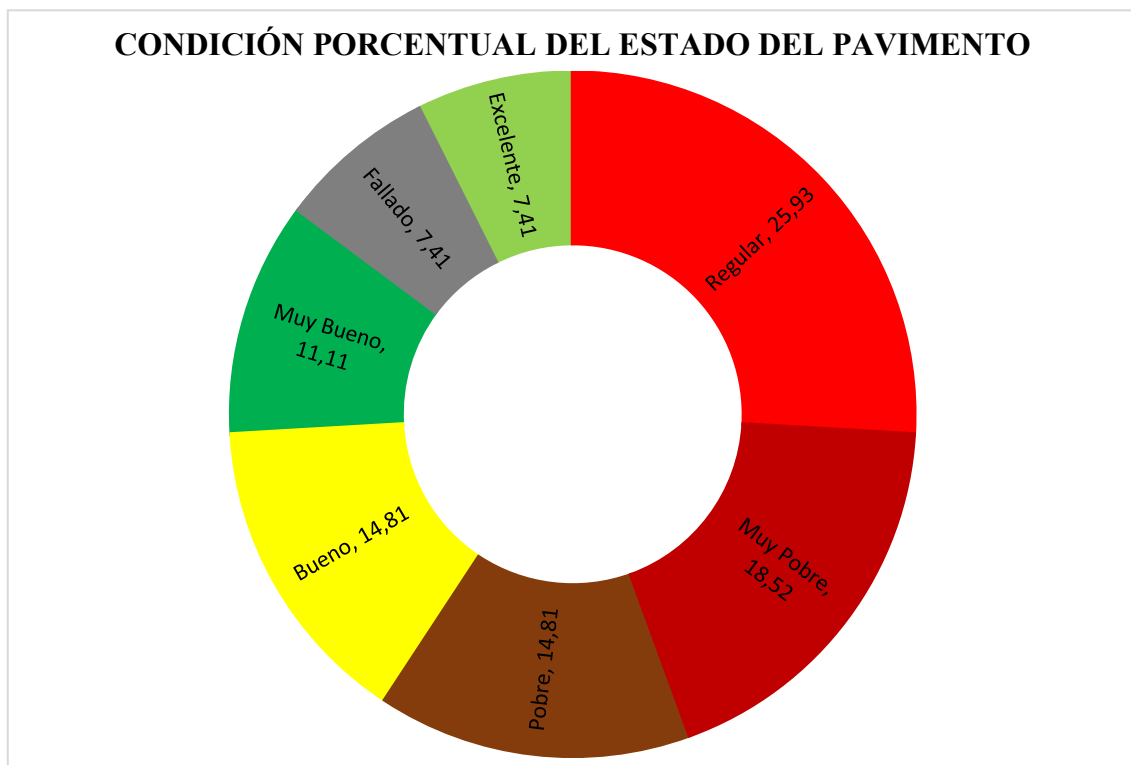
ILUSTRACIÓN 143: GRÁFICO SOBRE LA CONDICIÓN PORCENTUAL DEL ESTADO DEL PAVIMENTO

El gráfico circular representa la distribución porcentual de los tramos según el índice de la condición del pavimento (PCI). Se aprecia que la categoría con mayor participación es regular con un 25.93 %, seguida por muy pobre con 18.52%. En un nivel intermedio se ubican pobre y bueno con 14.81%, mientras que muy bueno presenta una proporción menor de 11.11%. Finalmente, las categorías excelente y fallado constituyen los porcentajes de 7.41% los cuales son los más bajos dentro del total evaluado.

En conjunto, los resultados indican que una parte importante de la vía se concentra en rangos no satisfactorios: al sumar los porcentajes de las categorías regular, pobre, muy pobre y fallado se obtiene un valor de 66.67% del total, lo que evidencia la

necesidad de priorizar acciones de conservación y rehabilitación, especialmente en los tramos con condición muy pobre y fallada. A la vez, la presencia de segmentos en estado bueno a excelente confirma que el comportamiento del pavimento no es uniforme, por lo que conviene aplicar intervenciones focalizadas y medidas preventivas para evitar que los tramos regulares evolucionen hacia estados más críticos.

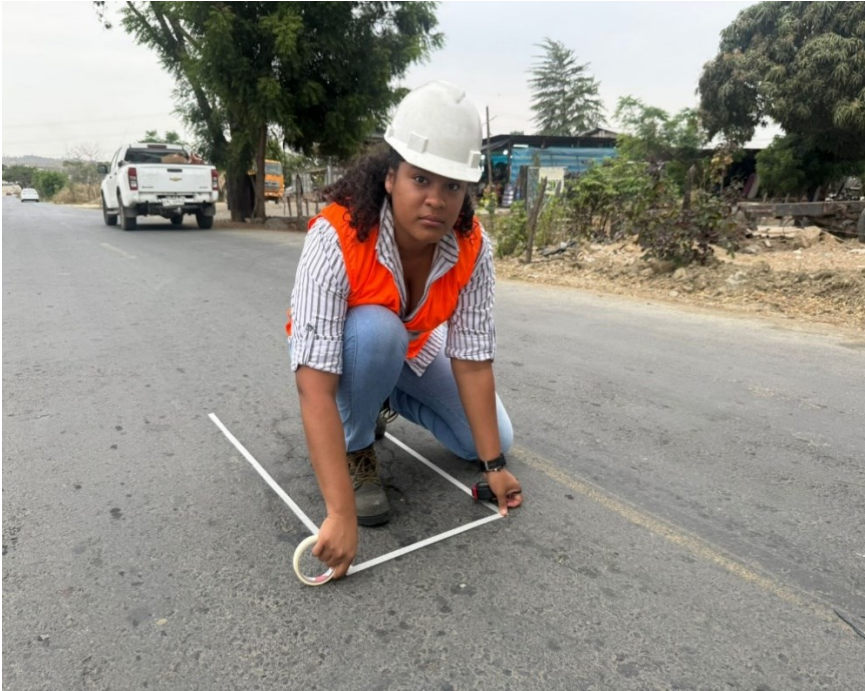
ILUSTRACIÓN 144: DELIMITACIÓN DEL PAVIMENTO AFECTADO DURANTE INSPECCIÓN PCI.
