# Desarrollo de un detector óptico de la calidad de Vidrios Planos

Fis. Bayardo Campuzano  
Ing. Gustavo Navas  
Carrera de Ingeniería de Sistemas  
UPS - Quito

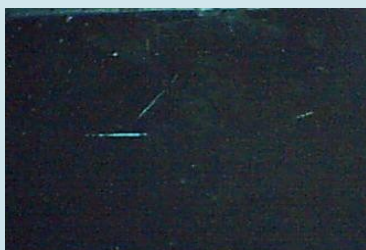
El Sistema produce imágenes como la mostrada en la figura 4 donde se pueden observar las imperfecciones superficiales. A esta imagen se la debe procesar para obtener la

Figure 4 Imagen original de una región con muchas imperfecciones.

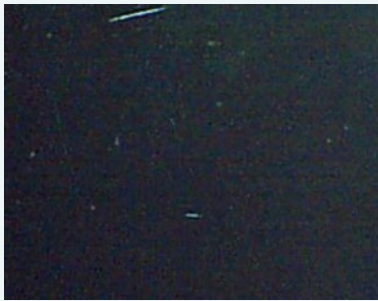
Imagen Rayada

Píxeles Blancos = 179

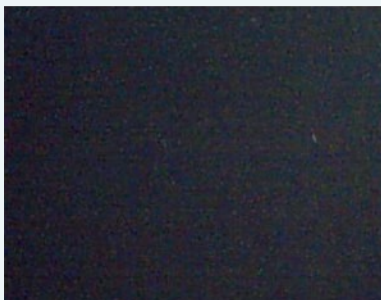
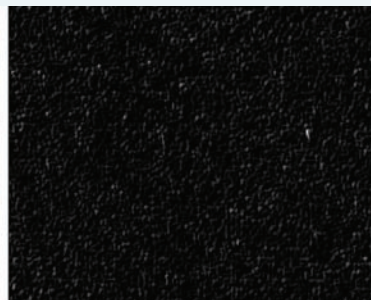
Imagen Sin Rayas

Píxeles Blancos = 13
