UNIVERSIDAD POLITÉCNICA SALESIANA
SEDE CUENCA
CARRERA DE INGENIERÍA MECÁNICA AUTOMOTRIZ

**PROPUESTA DE UN PLAN DE MANTENIMIENTO PREVENTIVO PARA LA FLOTA
DE BUSES DE LA EMPRESA TRANSVICPORT S.A. DE LA CIUDAD DE CUENCA**

Trabajo de titulación previo a la obtención del
título de Ingeniero Mecánico Automotriz

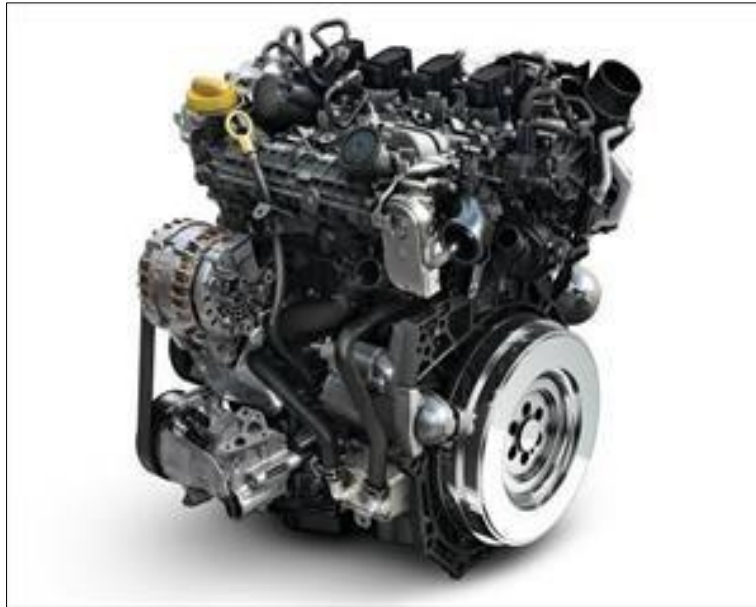
cigüeñal. Finalmente, en la etapa de escape el pistón crea un barrido de gases que los elimina por medio de las válvulas de escape, preparando al motor para realizar ciclos repetitivos y de esta forma producir los 4 tiempos de combustión. (Brunetti, 2012)

Figura 3 *Motor Otto*

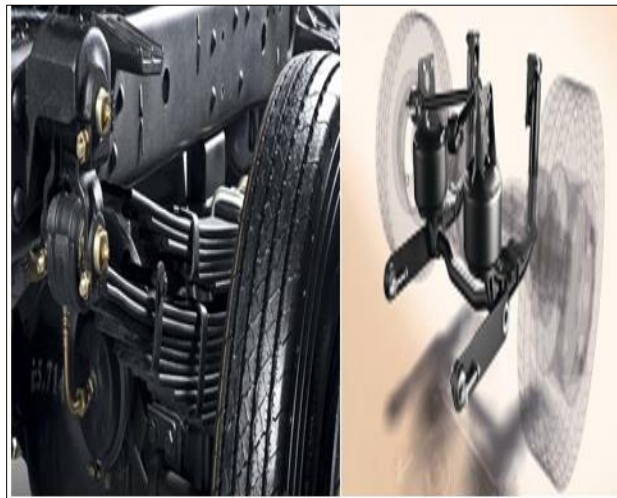
- **Suspensión mecánica:** Está conformado por un paquete de hojas de acero que resisten a la flexión y se denomina ballesta, consta de una hoja principal con bujes en sus extremos para la sujeción al chasis y el número de hojas depende de la capacidad de carga del autobús. Además, presenta amortiguadores o muelles que controlan el movimiento vertical y disminuye el impacto.
- **Suspensión neumática:** Su funcionamiento se da por medio de una cámara que almacena aire comprimido ubicado entre el eje y el chasis del autobús; absorbe los desniveles de la carretera al variar su presión controlada por una válvula reguladora. Adicionalmente, presenta amortiguadores que eliminan las oscilaciones y evita que el bus siga rebotando.

Figura 7 Tipos de suspensiones

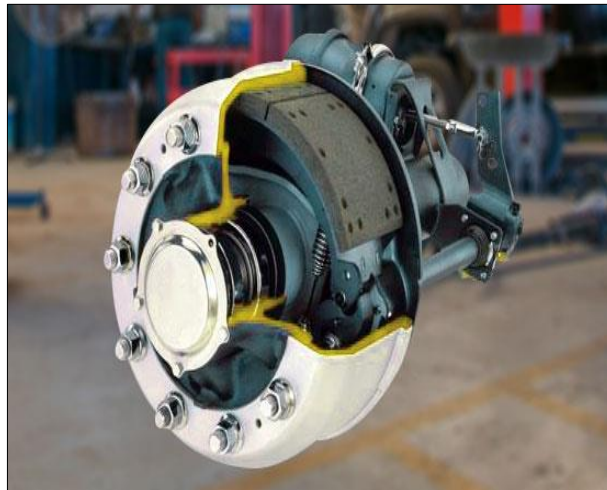
- **Regulación manual:** La regulación es similar a la de un automóvil, pero en mayor tamaño, se debe calibrar de forma manual evitando el contacto directo del material de fricción con el tambor. Se debe realizar una regulación si aumenta el recorrido del pedal de freno.
- **Regulación automática:** Las zapatas se regulan cada vez que se aplica el freno mediante una rueda de trinquete que presiona la zapata conforme se va desgastando el material de fricción.

Figura 9 Freno de autobús

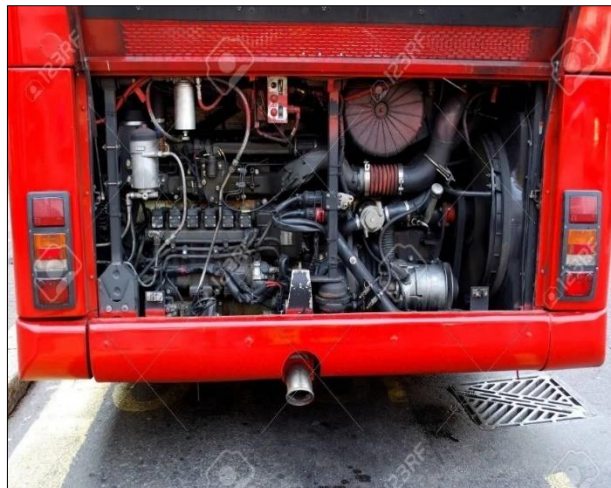
- **Batería:** La batería almacena la energía suministrada por el alternador y envía a los diferentes componentes como las luces, radio, TV, etc. La batería presenta celdas en su interior sumergidas en agua destilada evitando producirse corto circuitos que disminuyan el tiempo de trabajo, existen conexiones de 12V y 24V dependiendo el voltaje requerido para el funcionamiento.
- **Alternador:** Es una fuente de energía para recargar la batería y alimentar los accesorios eléctricos del autobús, por medio de correas que van acopladas a la entrada del alternador y al eje de salida del motor. A través del movimiento de giro del motor se crea un campo magnético que genera energía alterna (CA) pero se transforma en corriente continua (CC) gracias a un conjunto de diodos rectificadores ubicados antes de ingresar a la batería.

Figura 10 Componentes eléctricos

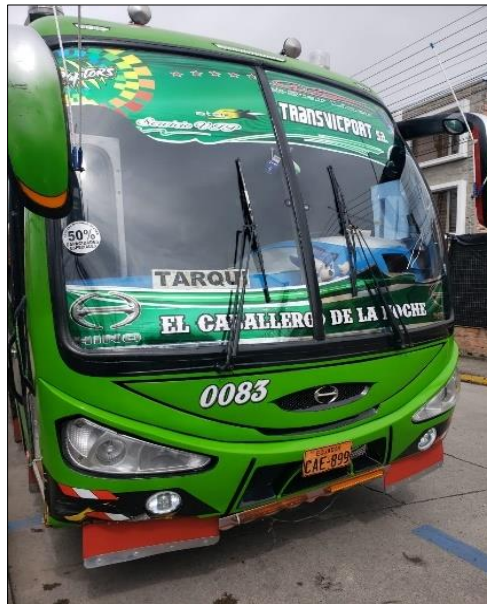
Es un vehículo de origen japonés con un peso de 17000 kg y puede llevar una carga de hasta 12000 kg contando con diferentes distribuciones, presenta seguridad al conductor y ocupantes al tener frenos ABS para evitar derrapes y pérdidas de control en curvas y en condiciones climáticas desfavorables, consta de un sistema de dirección colapsable que impide lesiones en un impacto frontal y barras de acero en las puertas laterales para evitar la deformación de la carrocería. (HINO , 2018)

Figura 11 Autobús HINO 1726

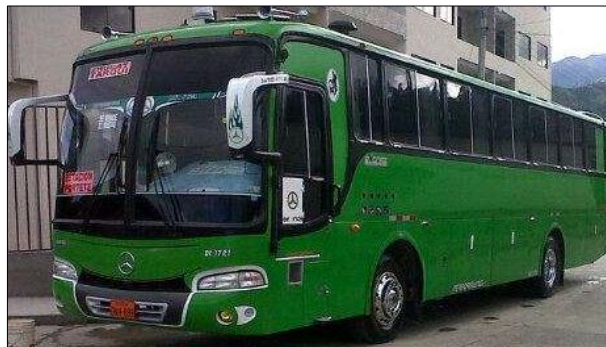
Figura 12 Mercedes Benz 17-21

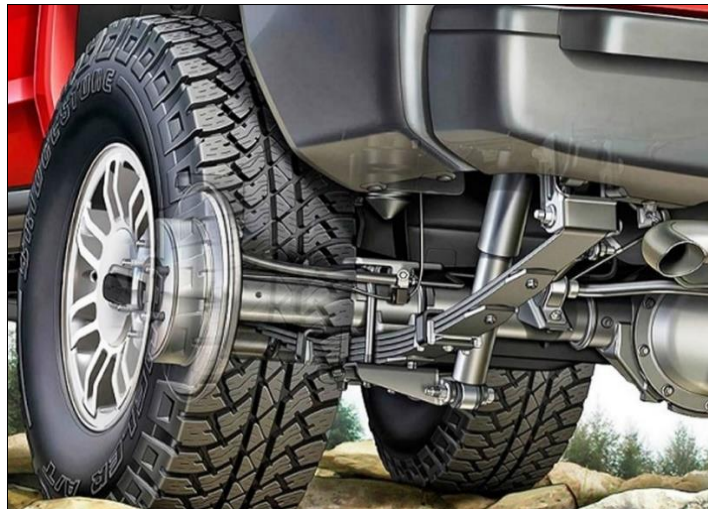
Es un mecanismo que absorbe las irregularidades del camino por medio de muelles helicoidales y ballestas, este sistema permite una conducción cómoda, soporta la carga y brinda estabilidad al autobús al tener un chasis alargado. Por lo tanto, se debe realizar un mantenimiento continuo cada 20.000 km con el fin de evitar accidentes y mantener una conducción adecuada. (Satán Cumbe , 2015)

Figura 17 Suspensión de un autobús

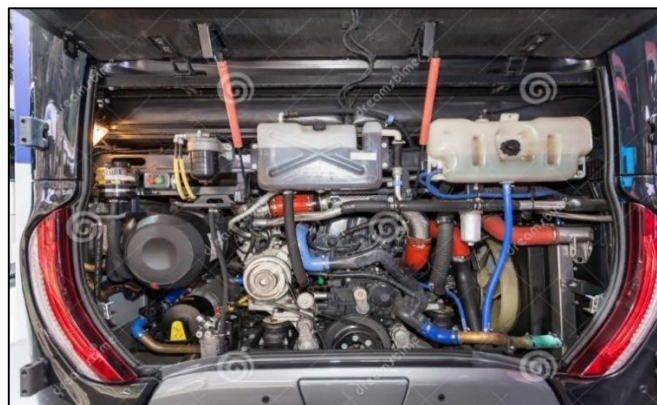
El motor Diésel necesita reemplazar el filtro y el aceite del motor cada 7000 km aproximadamente, el filtro de aire a los 30.000 km y los filtros de combustible cada 20.000 km para prolongar el funcionamiento de motor, disminuir el consumo de combustible y la emisión de gases contaminantes. (Narváez Pallares , Villareal Acosta, Duarte Forero, & Rincón Montenegro, 2017)

Figura 18 Motor diésel de un autobús

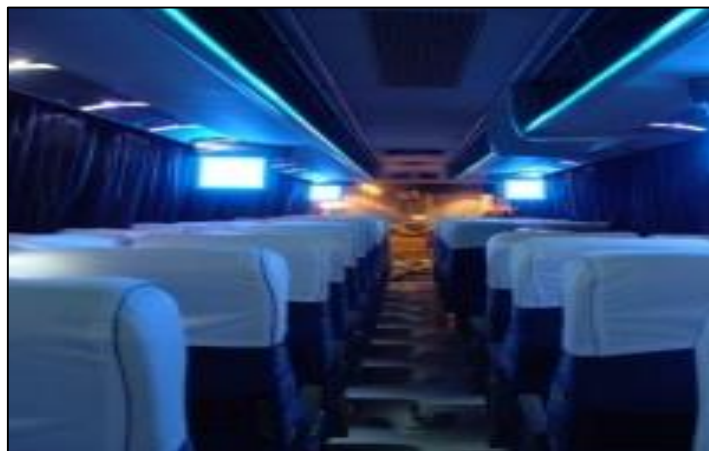
Es un sistema que brinda seguridad y comodidad durante la conducción. Además, brinda un viaje placentero al proporcionar música, TV y diferentes luces internas. Es un complemento de la seguridad activa del autobús que permite transitar en cualquier condición al aumentar su ángulo de visibilidad. Es recomendable realizar un control de las baterías y componentes eléctricos cada 10.000 km y una inspección completa 1 vez al año.

Figura 20 Luces internas de un autobús

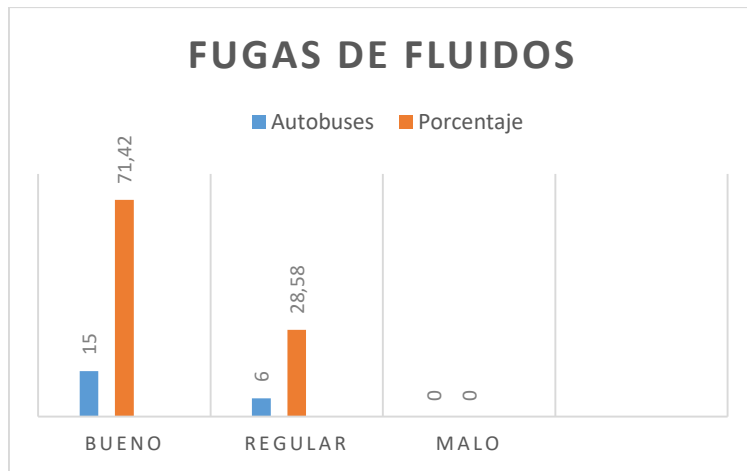
Ilustración 7 Fugas de fluidos

En el análisis realizado con respecto a la parte inferior del bus se pudo evidenciar que donde existen mayores averías es en las fugas de fluidos con 6 unidades en la dirección y caja de cambios. A su vez, el estado del piso se encuentra afectada en 2 unidades produciendo un deterioro agresivo de corrosión.

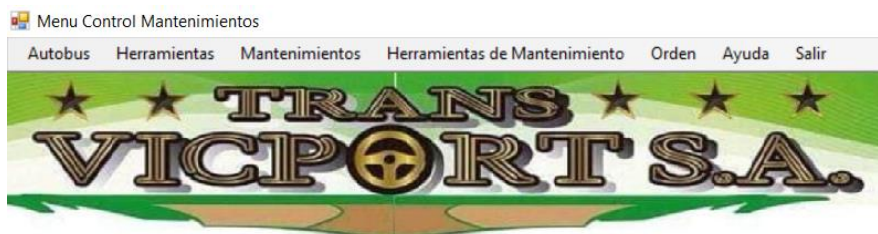
Figura 21 Página principal del software

El software de mantenimiento tiene en su base de datos 5 módulos de funcionamiento que se evidencia en la figura 21.

- Autobús
- Herramientas
- Mantenimientos
- Herramientas de mantenimientos

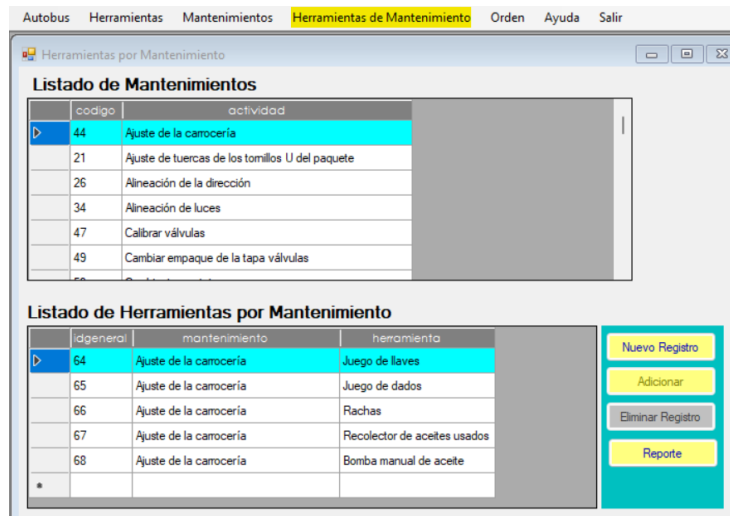
Figura 25 Herramientas del mantenimiento

En la figura25, se muestra el listado de mantenimientos a realizar en donde se puede detallar las herramientas a utilizar por cada actividad de mantenimiento.

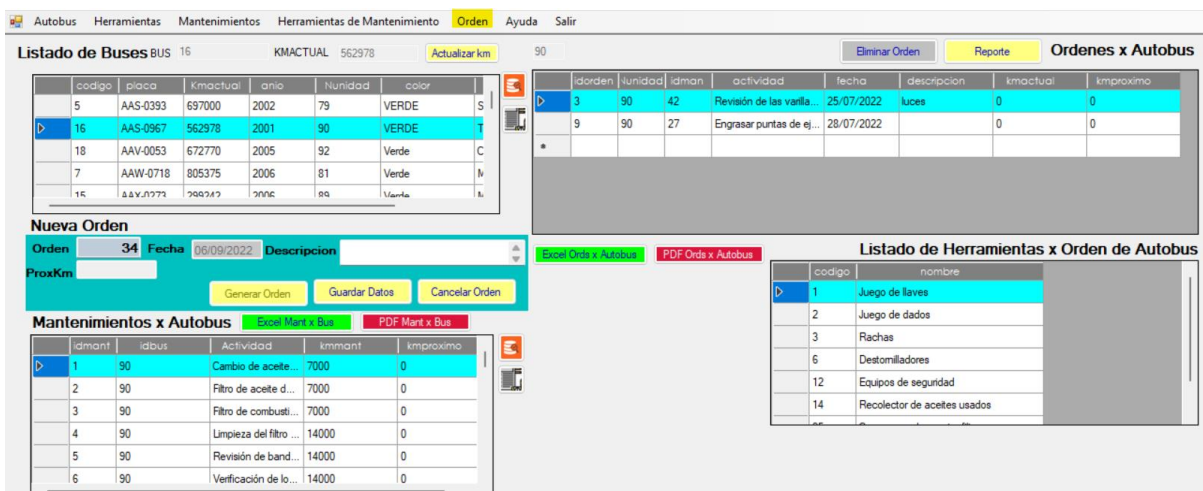
Figura 26 Orden de trabajo

En la figura 26, se muestra el listado de buses donde podemos seleccionar la unidad a la cual se va a realizar el mantenimiento, al elegir la unidad se visualiza el plan de mantenimiento propuesto para cada autobús de la empresa generando una orden de trabajo donde se controla el mantenimiento por bus y listado de mantenimientos.
