UNIVERSIDAD POLITECNICA SALESIANA

CARRERA DE INGENIERIA INDUSTRIAL

Identificación, Evaluación y aplicación de Controles para los riesgos Higiénicos en los talleres de la carrera de Ingeniería Industrial en una institución de Educación Superior

Trabajo de titulación previo a la obtención del
Título de Ingeniero Industrial

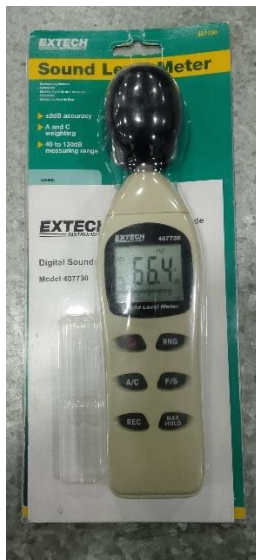
Ilustración 2 - Sonómetro digital Extech, modelo 407730, utilizado para la medición de niveles de presión sonora en dB(A).

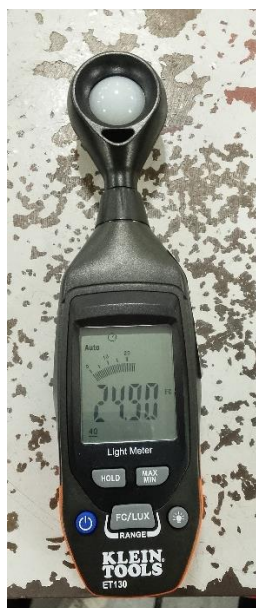
Ilustración 3 - Luxómetro digital Klein Tools, modelo ET130, empleado para la medición de los niveles de iluminación en lux.

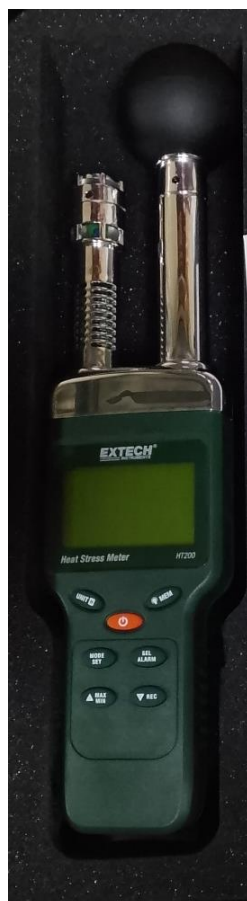
Ilustración 4 - Termohigrómetro digital Extech, modelo HT200, utilizado para la medición de temperatura ambiente y humedad relativa.
