**UNIVERSIDAD POLITÉCNICA SALESIANA**  
**SEDE CUENCA**  
**CARRERA DE INGENIERÍA AUTOMOTRIZ**

**VISUALIZACIÓN DE PARÁMETROS DE FUNCIONAMIENTO DE UN MOTOR  
DE ENCENDIDO PROVOCADO**

Trabajo de titulación previo a la obtención del  
título de Ingeniero Automotriz

Cuenca - Ecuador  
2023

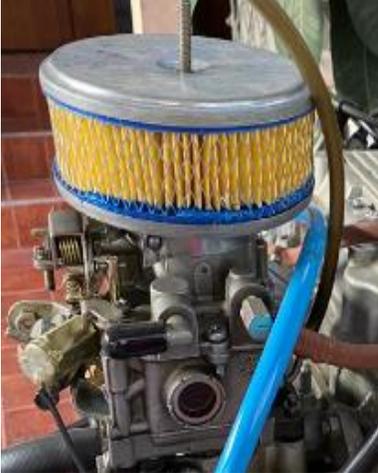
<p data-bbox="727 1184 943 1209"><i>Figura 7. Carburador</i></p> <p data-bbox="753 1236 914 1262"><i>Fuente: Autores</i></p>	Ninguna.

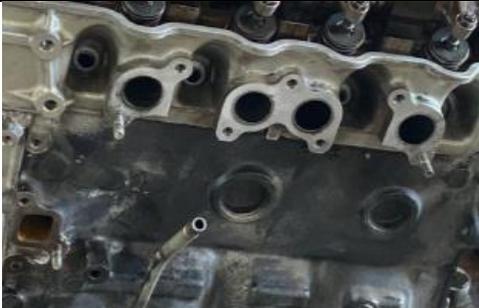
Tapones de agua en el block

<p><i>Figura 21. Tapones de agua en el block.</i></p> <p><i>Fuente: Autores</i></p>	Ninguna.
	Block

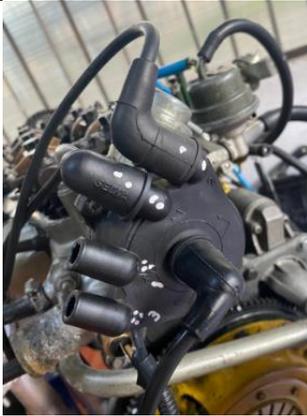
<p><i>Figura 26. Distribuidor.</i></p> <p><b>Fuente:</b> Autores</p>	Ninguna.
	Alternador

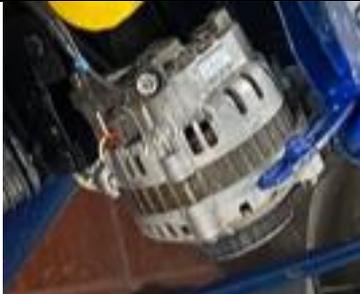
<p><i>Figura 27. Alternador.</i></p> <p><b>Fuente:</b> Autores</p>	Ninguna

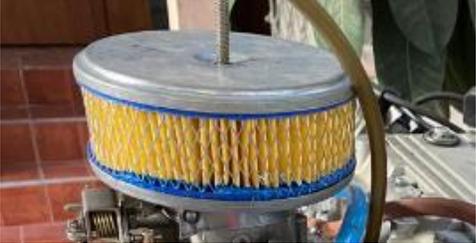
Depurador

<p data-bbox="711 443 932 470"><i>Figura 29. Depurador</i></p> <p data-bbox="737 495 906 522"><b>Fuente:</b> Autores</p>	Ninguna.
	Filtro de combustible

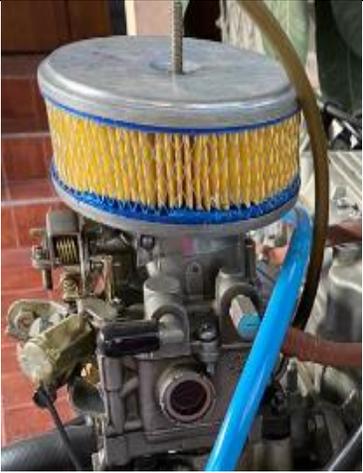
<p data-bbox="711 1505 932 1533"><i>Figura 31. Carburador</i></p> <p data-bbox="737 1558 906 1585"><b>Fuente:</b> Autores</p>	Ninguna.

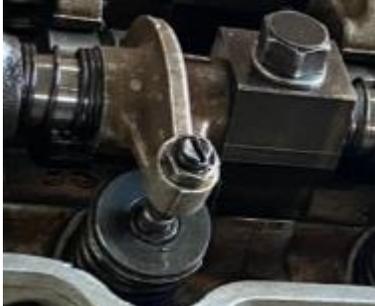
Balancín

<p><i>Figura 35. Balancín.</i></p> <p><b>Fuente: Autores</b></p>	Ninguna.
	Varillas

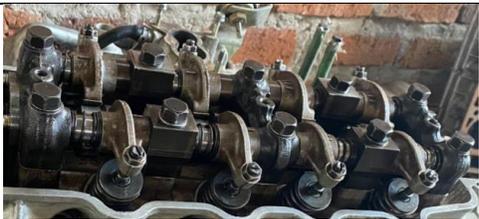
<p><i>Figura 36. Varillas</i></p> <p><b>Fuente: Autores</b></p>	Ninguna.
	Árbol de Levas

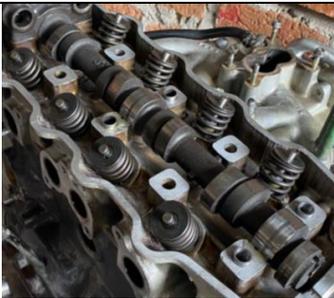
<p><i>Figura 37. Árbol de levas.</i></p> <p><b>Fuente: Autores</b></p>	Ninguna.
	Banda de distribución

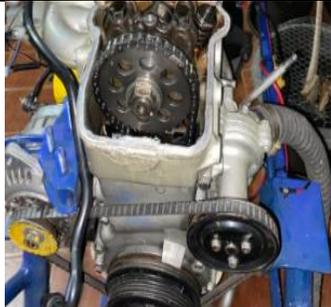
<p><i>Figura 38. Banda de distribución.</i></p> <p><b>Fuente: Autores</b></p>	Ninguna.

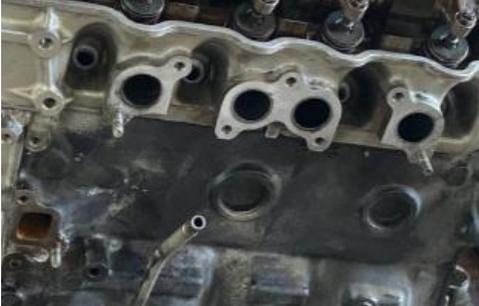
Tapones de agua en el block

<p data-bbox="626 506 1015 531"><i>Figura 45. Tapones de agua en el block.</i></p> <p data-bbox="737 558 899 583"><b>Fuente: Autores</b></p>	Ninguna.
	Block

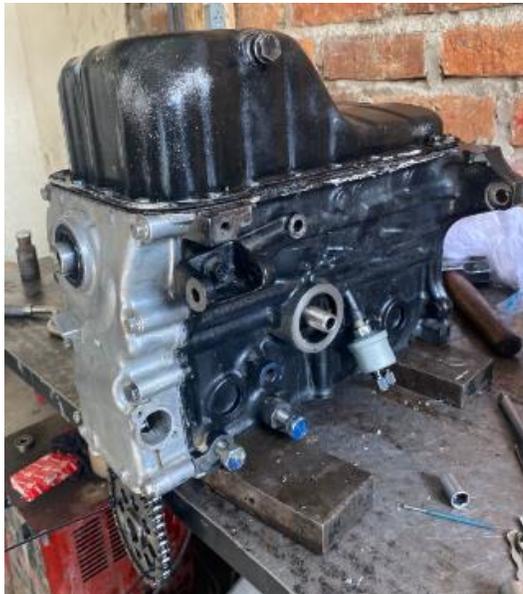
*Anexo 12. Colocación de la bomba de aceite.*

La bomba de aceite debido al uso y al paso del tiempo se malogró y no cumplía con la función para la cual fue creada, así mismo, en el cárter se podía evidenciar la falta de pernos de sujeción que hacía que existieran fugas de aceite lubricante.
