**UNIVERSIDAD POLITÉCNICA SALESIANA**

**COMPARACIÓN DEL ÍNDICE DE CONDICIÓN DEL PAVIMENTO (PCI) DE LA VÍA  
PACCHA – POLÍGONO DE TIRO: EVALUACIÓN MEDIANTE METODOLOGÍA  
TRADICIONAL Y ASISTIDA CON DRONES**

Trabajo de titulación previo a la obtención del  
título de Ingeniero Civil

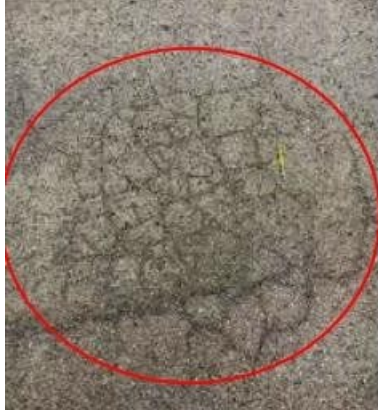
***FIGURA 2.6A. PIEL DE COCODRILO DE BAJA SEVERIDAD***

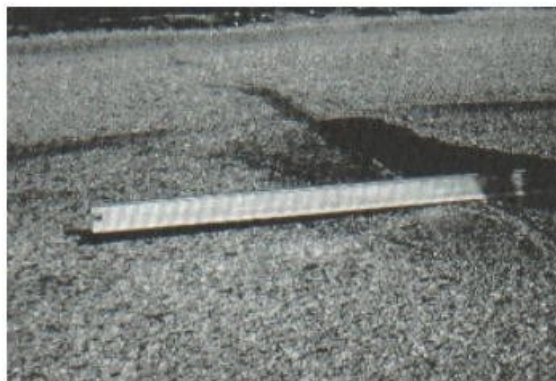
***FIGURA 2.9A. ABULTAMIENTO Y HUNDIMIENTOS DE BAJA SEVERIDAD***

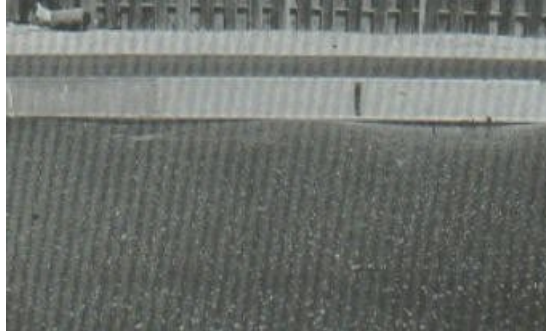
***FIGURA 2.10B. CORRUGACIÓN DE SEVERIDAD MEDIA***

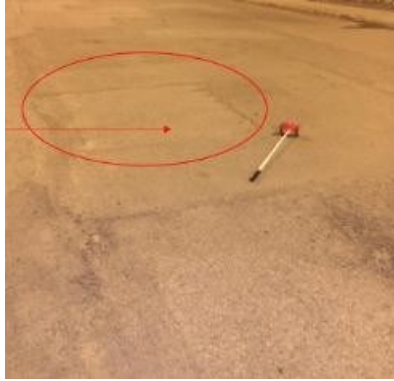
***FIGURA 2.11A. DEPRESIÓN DE BAJA SEVERIDAD***

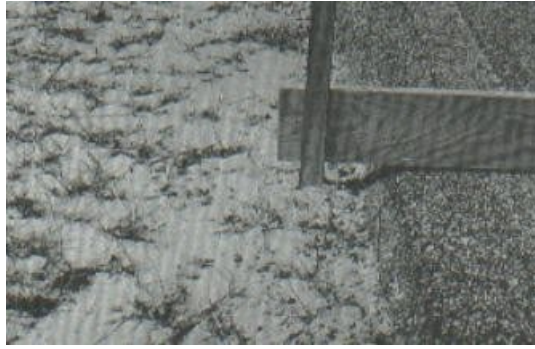
***FIGURA 2.14A. DESNIVEL CARRIL/BERMA DE BAJA SEVERIDAD***

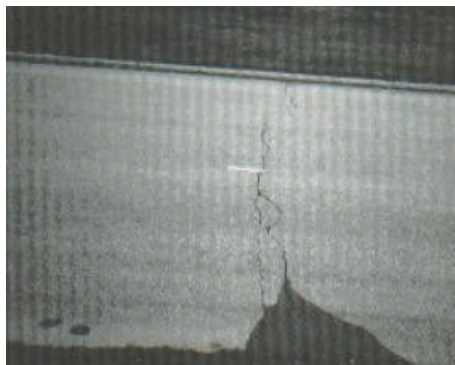
***FIGURA 2.15B. GRIETAS LONGITUDINALES Y TRANSVERSALES DE SEVERIDAD MEDIA***

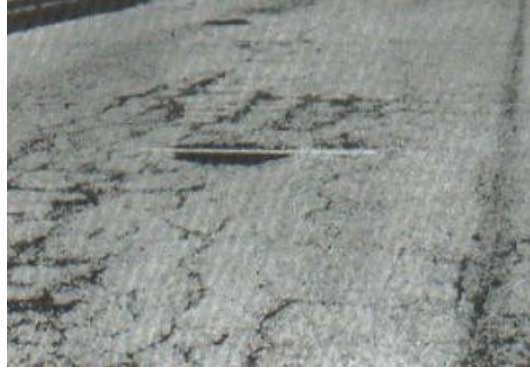
***FIGURA 2.18B. HUECO DE SEVERIDAD MEDIA***

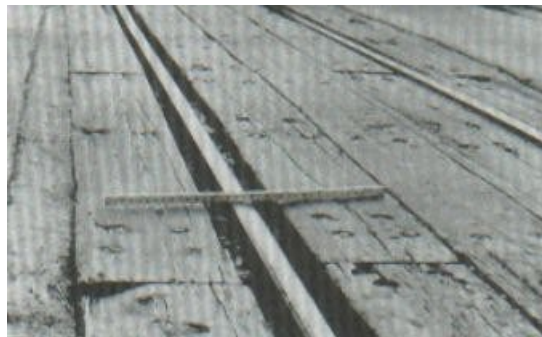
***FIGURA 2.19B. CRUCE DE VÍA FÉRREA DE SEVERIDAD MEDIA***

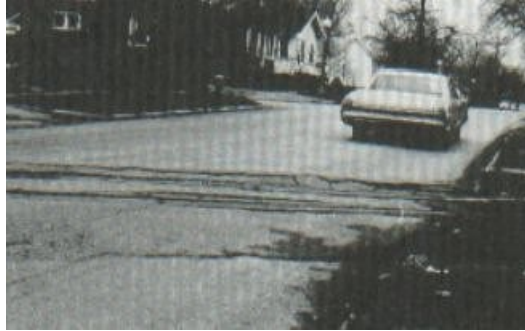
***FIGURA 2.19C. CRUCE DE VÍA FÉRREA DE ALTA SEVERIDAD***

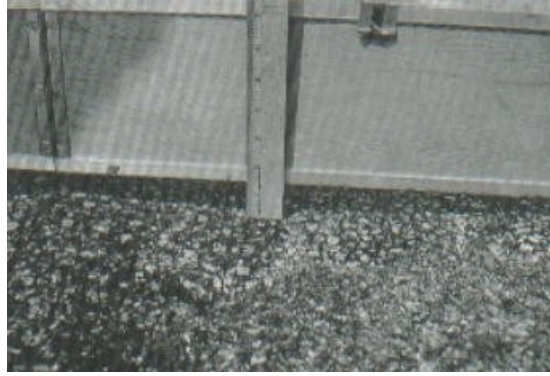
***FIGURA 2.20C. AHUELLAMIENTO DE ALTA SEVERIDAD***

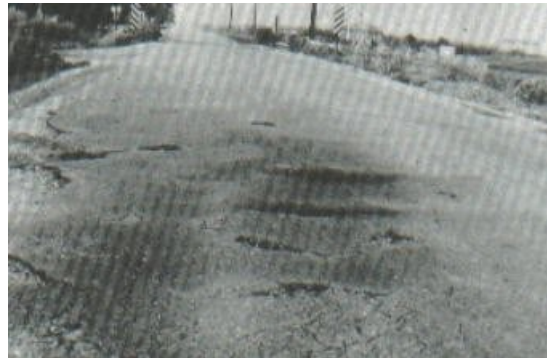
***FIGURA 2.21B. DESPLAZAMIENTO DE SEVERIDAD MEDIA***

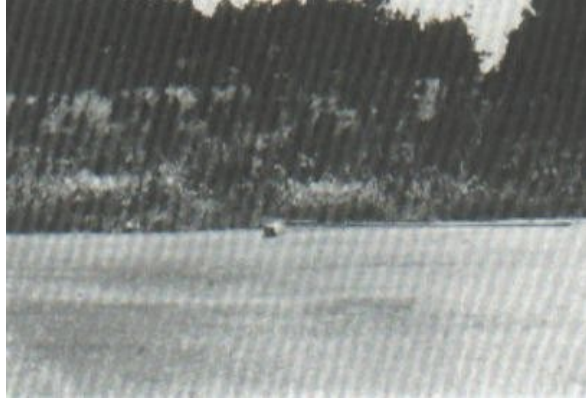
***FIGURA 2.23A. HINCHAMIENTO, EL NIVEL DE SEVERIDAD SE BASA EN EL CRITERIO DE LA CALIDAD DE TRÁNSITO***
