**EVALUACIÓN DEL ESTADO DEL PAVIMENTO EN LA CALLE 47 S-E
MEDIANTE EL MÉTODO PCI, DESDE LA PLANTA FABRIL S.A. HASTA
LA AV. DOMINGO COMÍN EN EL CANTÓN GUAYAQUIL**

**Trabajo de titulación previo a la obtención del
Título de Ingeniero Civil**

AUTOR: ALEX JAVIER LEMA TIERRA
SANTO LUIS FIGUEROA PINCAY

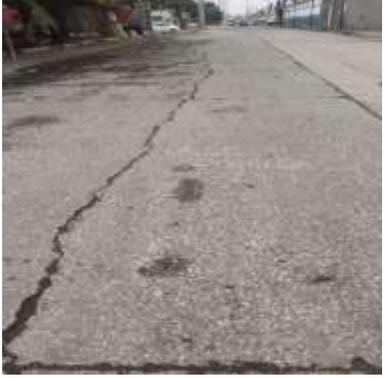
Abscisa	Tipo de Falla de pavimento rigido	Fallas, Fotos
0+000 – 0+040	<ul style="list-style-type: none"> ➤ Grieta de Esquina ➤ Losa Dividida ➤ Escala ➤ Grieta Lineal ➤ Pulimientto de Agregados ➤ Parcheo (Grande) ➤ Popouts ➤ Descascaramiento de junta

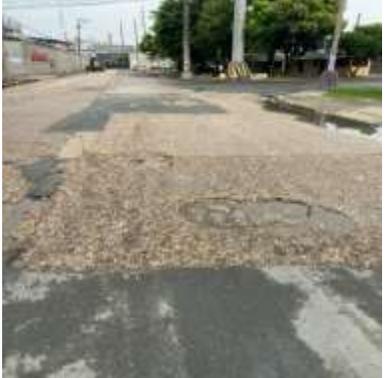
0+040 – 0+080	<ul style="list-style-type: none"> ➤ Grieta de Esquina ➤ Losa Dividida ➤ Grieta lineal ➤ Parcheo pequeño ➤ Pulimientto de Agregados ➤ Desconchamiento ➤ Descascaramiento de junta

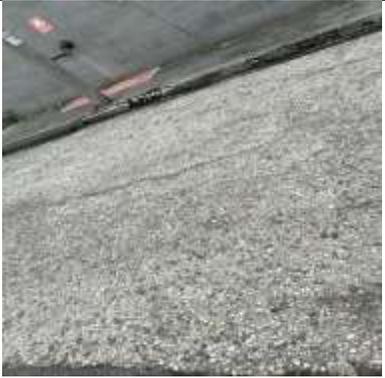
0+080 – 0+120	<ul style="list-style-type: none"> ➤ Grieta de Esquina ➤ Losa Dividida ➤ Grieta de ductilidad "D" ➤ Parcheo (Grande) ➤ Pulimientto de Agregados ➤ Popouts ➤ Desconchamiento ➤ Descascaramiento de junta

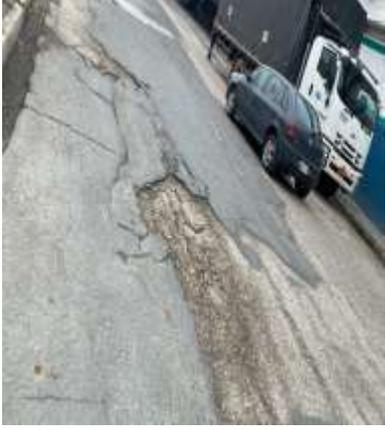
0+120 – 0+160	<ul style="list-style-type: none"> ➤ Grieta de esquina ➤ Grieta Lineal ➤ Parcheo Grande ➤ Parcheo pequeño ➤ Pulimiento de Agregados ➤ Punzonamiento ➤ Desconchamiento ➤ Descascaramiento de junta

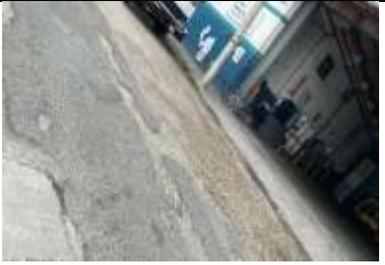
0+160 – 0+200	<ul style="list-style-type: none"> ➤ Grieta Lineal ➤ Parcheo (Grande) ➤ Pulimiento de Agregados ➤ Desconchamiento

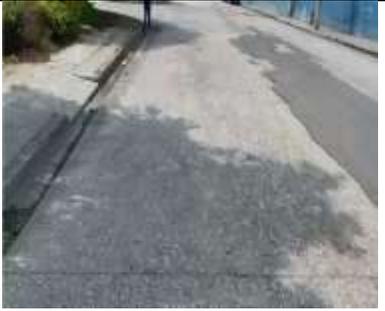
0+200 – 0+240	<ul style="list-style-type: none"> ➤ Grieta lineal ➤ Parcheo Grande ➤ Pulimiento de Agregados ➤ Popouts ➤ Desconchamiento ➤ Descascaramiento de esquina

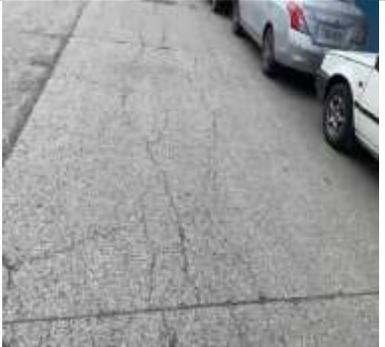
0+240 – 0+280	<ul style="list-style-type: none"> ➤ Grieta de esquina ➤ Losa dividida ➤ Grieta de ductilidad "D" ➤ Grieta lineal ➤ Parcheo grande ➤ Pulimiento de agregados ➤ Descascaramiento de junta

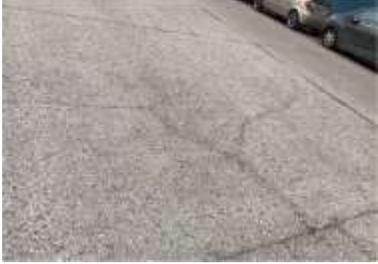
0+280 – 0+320	<ul style="list-style-type: none"> ➤ Grieta de esquina ➤ Grieta de ductilidad "D" ➤ Grieta Lineal ➤ Parcheo Grande ➤ Pulimiento de Agregados

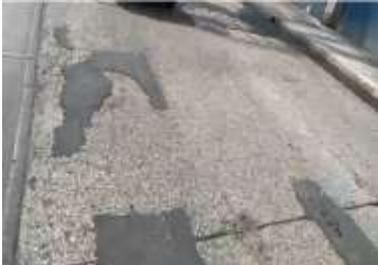
0+320 – 0+360	<ul style="list-style-type: none"> ➤ Losa Dividida ➤ Grieta Lineal ➤ Parcheo pequeño ➤ Pulimiento de Agregado ➤ Desconchamiento

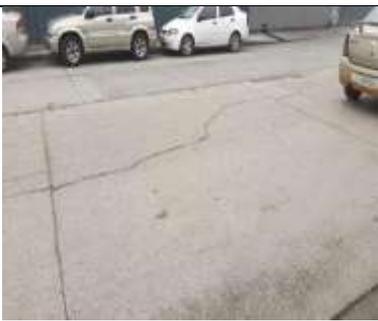
0+360 – 0+400	<ul style="list-style-type: none"> ➤ Grieta de Esquina ➤ Losa Dividida ➤ Grieta lineal ➤ Pulimiento de Agregados ➤ Poputs

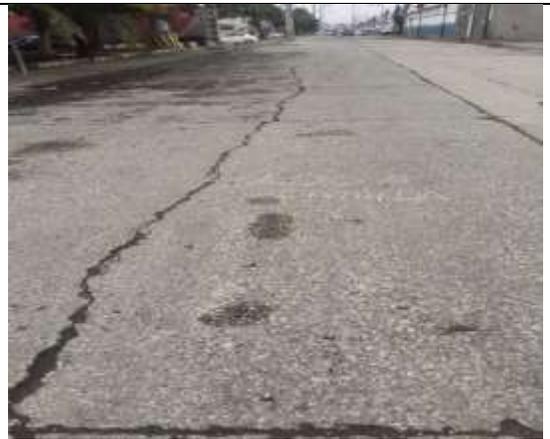
- En esta muestra visualizamos las siguientes fallas del pavimento rígido son: Blow up, grieta de esquina, losa dividida, grieta lineal, parcheo(pequeño), pulimiento de agregados, desconchamiento, descascaramiento de junta.
- El valor deducido de condición máximo es 86, usando la gráfica del uso de las curvas “Valor de deducción corregida”.
- Se observa un índice de condición de pavimento de 14, que revisando el manual del Pci, los rangos de calificación del Pci nos indica que es Muy Malo.
- En la figura 12 que se presenta a continuación, se puede apreciar la falla más representativa de la unidad de muestra 2. Que es la grieta lineal.

Figura 12: Grieta Lineal

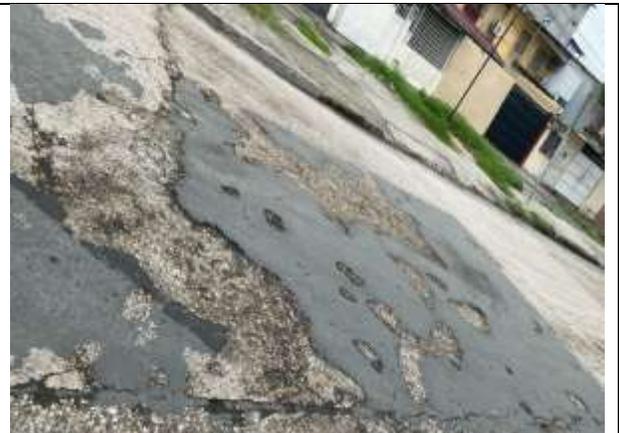
- En esta muestra visualizamos las siguientes fallas del pavimento rígido son: grieta de esquina, losa dividida, grieta de ductilidad "D", parcheo (Grande), pulimiento de agregados, popouts, desconchamiento, descascaramiento de junta.
- El valor deducido de condición máximo es 38, usando la gráfica del uso de las curvas “Valor de deducción corregida”.
- Se observa un índice de condición de pavimento de 62, que revisando el manual del Pci, los rangos de calificación del Pci nos indica que es Bueno.
- En la figura 13 que se presenta a continuación, se puede apreciar la falla más representativa de la unidad de muestra 3. Que es Desconchamiento.

Figura 13: Desconchamiento

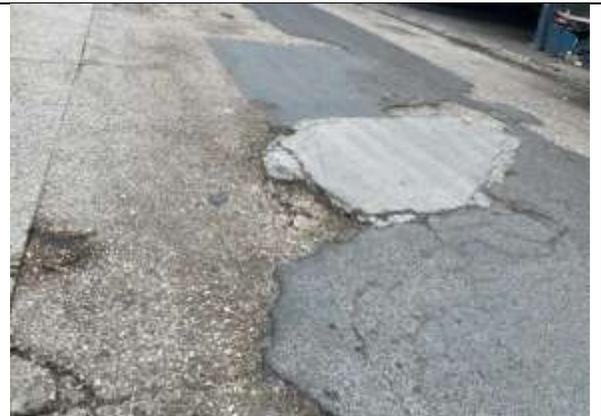
- En esta muestra visualizamos las siguientes fallas del pavimento rígido son: grieta de esquina, grieta lineal, parcheo(grande), pulimiento de agregados, punzonamiento, desconchamiento y descascaramiento de junta.
- El valor deducido de condición máximo es 32, usando la gráfica del uso de las curvas “Valor de deducción corregida”.
- Se observa un índice de condición de pavimento de 68, que revisando el manual del Pci, los rangos de calificación del Pci nos indica que es Bueno.
- En la figura 14 que se presenta a continuación, se puede apreciar la falla más representativa de la unidad de muestra 4. Que es Parcheo(grande).

Figura 14: Parcheo (grande)

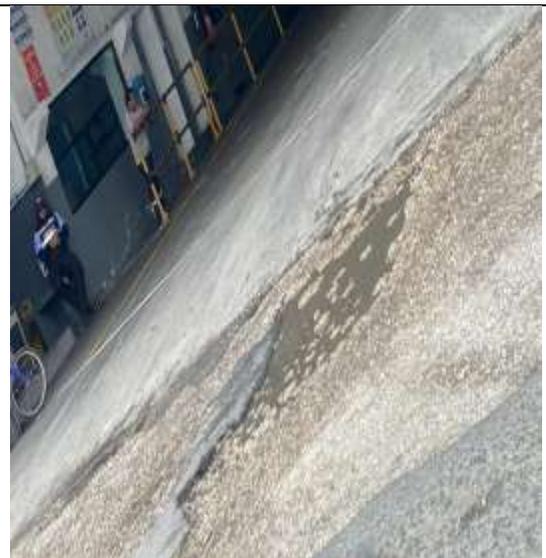
- En esta muestra visualizamos las siguientes fallas del pavimento rígido son: Losa dividida, grieta lineal, parcheo(grande), pulimiento de agregados, deshinchamiento.
- El valor deducido de condición máximo es 31, usando la gráfica del uso de las curvas “Valor de deducción corregida”.
- Se observa un índice de condición de pavimento de 69, que revisando el manual del Pci, los rangos de calificación del Pci nos indica que es Bueno.
- En la figura 16 que se presenta a continuación, se puede apreciar la falla más representativa de la unidad de muestra 5. Que es Desconchamiento.

Figura 16: Desconchamiento

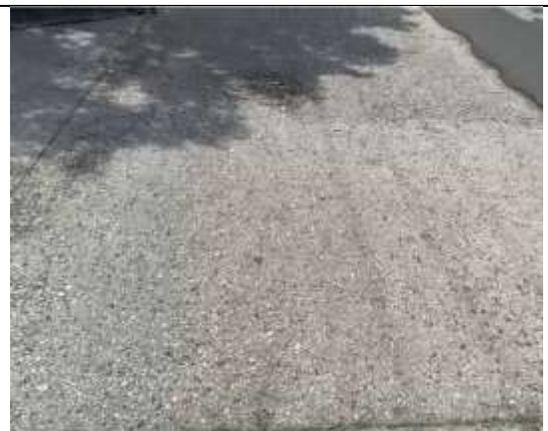
Figura 17: Popouts

- En esta muestra visualizamos las siguientes fallas del pavimento rígido son: grieta lineal, parcheo(grande), pulimiento de agregados, popouts, desconchamiento, descascaramiento de esquina.
- El valor deducido de condición máximo es 36, usando la gráfica del uso de las curvas “Valor de deducción corregida”.
- Se observa un índice de condición de pavimento de 64, que revisando el manual del Pci, los rangos de calificación del Pci nos indica que es Bueno.
- En la figura 17 que se presenta a continuación, se puede apreciar la falla más representativa de la unidad de muestra 6. Que es popouts.

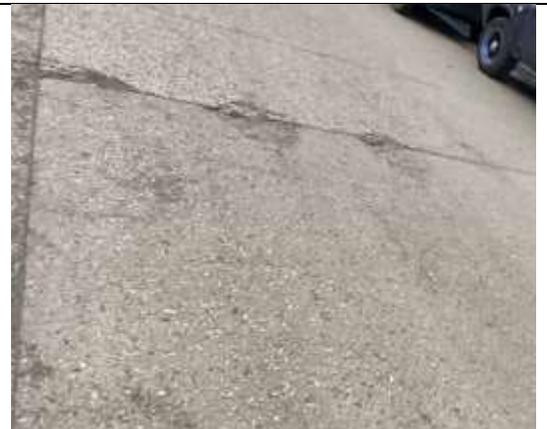
Figura 18: Descascaramiento de Junta

- En esta muestra visualizamos las siguientes fallas del pavimento rígido son: grieta de esquina, losa dividida, grieta de ductilidad "D", grieta lineal, parcheo(grande), pulimiento de agregados, descascaramiento de junta.
- El valor deducido de condición máximo es 40, usando la gráfica del uso de las curvas “Valor de deducción corregida”.
- Se observa un índice de condición de pavimento de 60, que revisando el manual del Pci, los rangos de calificación del Pci nos indica que es Bueno.
- En la figura 18 que se presenta a continuación, se puede apreciar la falla más representativa de la unidad de muestra 7. Que es descascaramiento de junta.

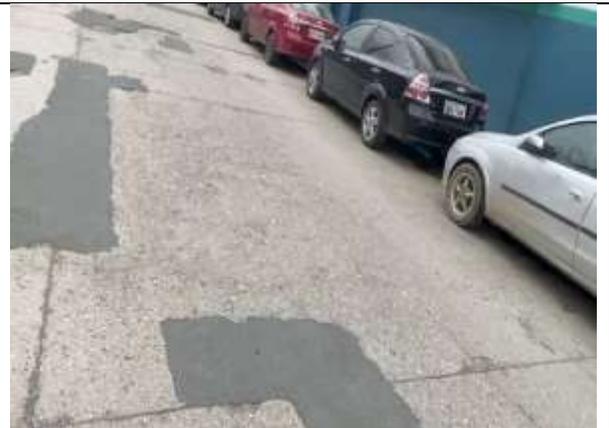
- En esta muestra visualizamos las siguientes fallas del pavimento rígido son: grieta de esquina, grieta de ductilidad "D", grieta lineal, parcheo (grande), pulimiento de agregados.
- El valor deducido de condición máximo es 30, usando la gráfica del uso de las curvas “Valor de deducción corregida”.
- Se observa un índice de condición de pavimento de 70, que revisando el manual del Pci, los rangos de calificación del Pci nos indica que es Muy Bueno.
- En la figura 19 que se presenta a continuación, se puede apreciar la falla más representativa de la unidad de muestra 8. Que es pulimiento de agregado.

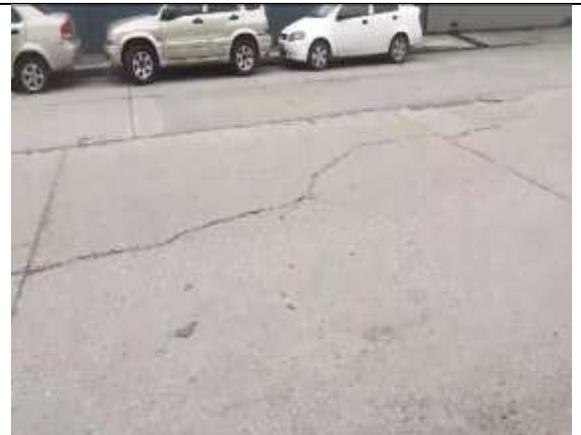
Figura 20: Grieta lineal

- En esta muestra visualizamos las siguientes fallas del pavimento rígido son: grieta de esquina, grieta lineal, parcheo(grande), pulimiento de agregados y descascaramiento de junta.
- El valor deducido de condición máximo es 25, usando la gráfica del uso de las curvas “Valor de deducción corregida”.
- Se observa un índice de condición de pavimento de 75, que revisando el manual del Pci, los rangos de calificación del Pci nos indica que es Muy Bueno.
- En la figura 20 que se presenta a continuación, se puede apreciar la falla más representativa de la unidad de muestra 9. Que es grieta lineal.

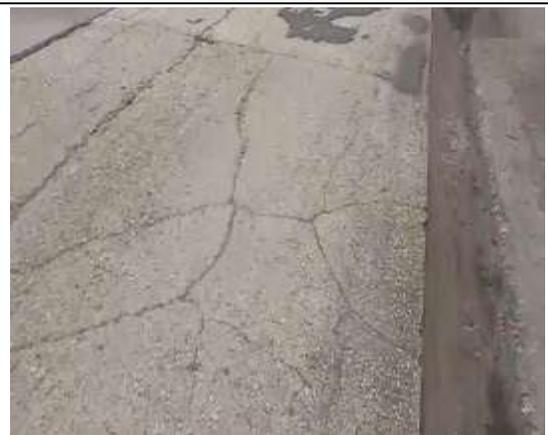
Figura 21: Losa Dividida

- En esta muestra visualizamos las siguientes fallas del pavimento rígido son: grieta de esquina, losa dividida, grieta lineal, pulimiento de agregados y popouts.
- El valor deducido de condición máximo es 27, usando la gráfica del uso de las curvas “Valor de deducción corregida”.
- Se observa un índice de condición de pavimento de 73, que revisando el manual del Pci, los rangos de calificación del Pci nos indica que es Muy Bueno.
- En la foto 10 que se presenta a continuación, se puede apreciar la falla más representativa de la unidad de muestra 10. Que es losa dividida.

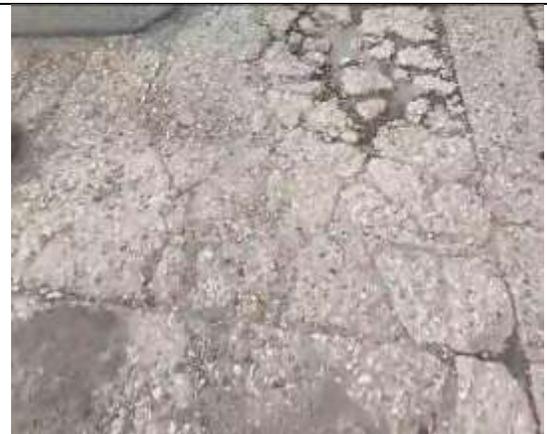
Figura 23: Desconchamiento

- En esta muestra visualizamos las siguientes fallas del pavimento rígido son: parcheo Grande, popouts y desconchamiento.
- El valor deducido de condición máximo es 22, usando la gráfica del uso de las curvas “Valor de deducción corregida”.
- Se observa un índice de condición de pavimento de 78, que revisando el manual del Pci, los rangos de calificación del Pci nos indica que es Muy Bueno.
- En la figura 23 que se presenta a continuación, se puede apreciar la falla más representativa de la unidad de muestra 12. Es desconchamiento.

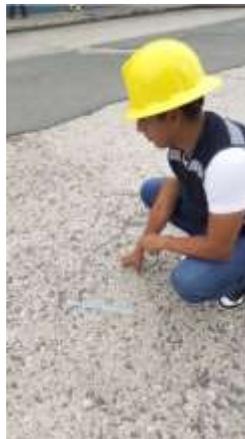
Foto 8: Pulimiento de agregados

Pulimiento de Agregados (14.08%): Esta falla, que es la de mayor porcentaje, sugiere que los agregados en la mezcla están siendo sometidos a desgaste o alteración, probablemente debido a las condiciones ambientales o al uso excesivo. El pulimiento de agregados puede llevar a una pérdida de adherencia entre los materiales, afectando la estabilidad de la pavimentación y requiriendo reparaciones frecuentes.

Nota: podemos identificar en gran parte de la calle con este tipo de falla, tomado por Lema & Figueroa, 2025

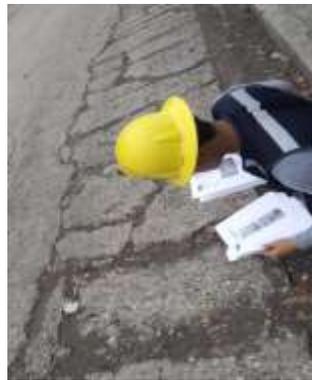
Foto 11: Losa dividida

Losa Dividida (8.45%) y Popouts (8.45%): Ambos son tipos de fallas estructurales que pueden indicar una deficiencia en la calidad del material o en la ejecución de la obra. Las losas divididas pueden ser consecuencia de movimientos térmicos o de expansión, mientras que los popouts son pequeños desprendimientos del concreto, a menudo relacionados con la presencia de agregados de baja calidad o con condiciones de exposición extremas.

Nota: ocurre cuando una losa de pavimento rígido se fractura en dos o más partes debido a cargas excesivas, retracción por cambios de temperatura, o fallas en la base que generan movimientos diferenciales, tomado por Lema & Figueroa, 2025.

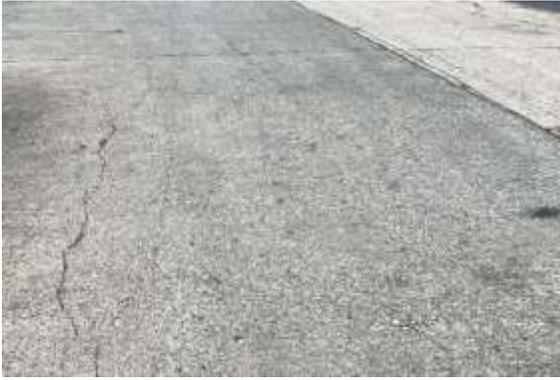
Ilustración 13: Pulimiento de agregados – m 0+000 – 0+010

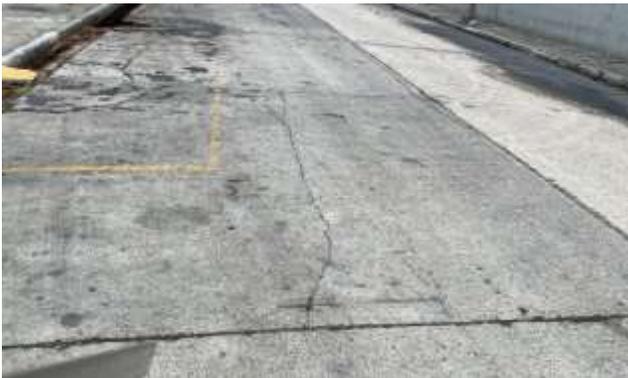
Ilustración 19 : Pulimiento de agregados – m 0+020 – 0+030

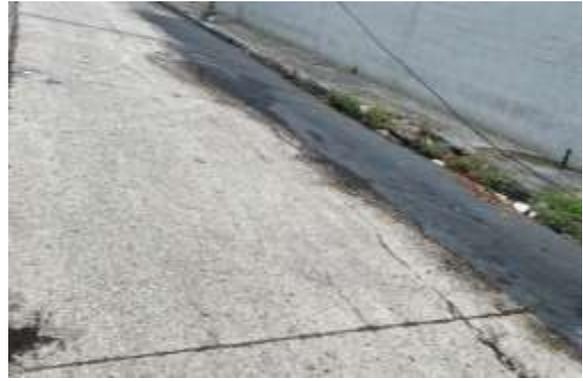
Ilustración 22 : pulimiento de agregados – m 0+030 – 0+040

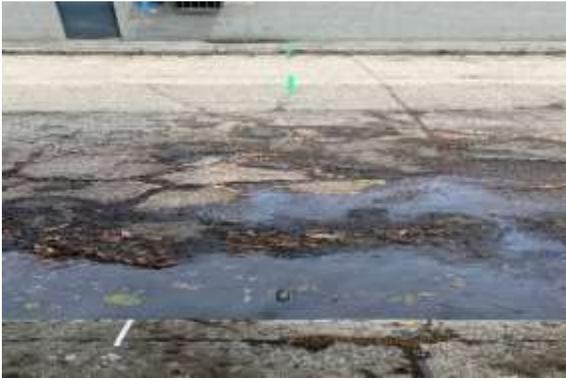
Ilustración 31 : Desconchamiento – m 0+050 – 0+060

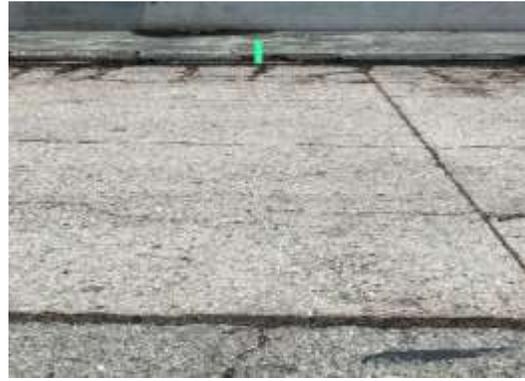
Ilustración 32 : Losa dividida – m 0+050 – 0+060

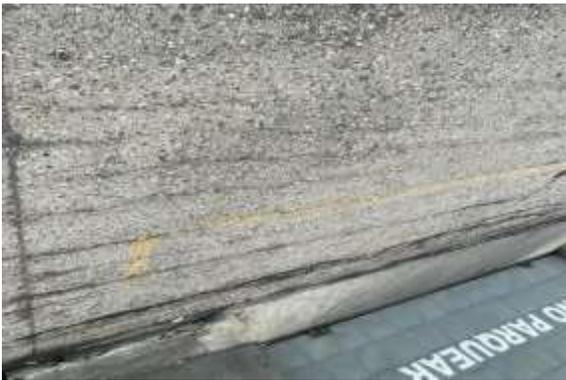
Ilustración 33 : pulimiento de agregados – m 0+060 – 0+080

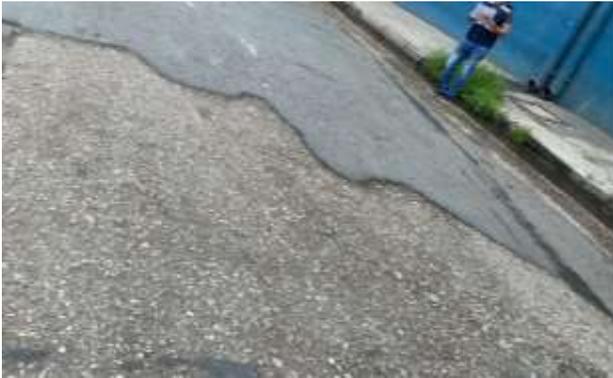
Ilustración 39 : Ilustración 25: pulimiento de agregados – m 0+100 – 0+120

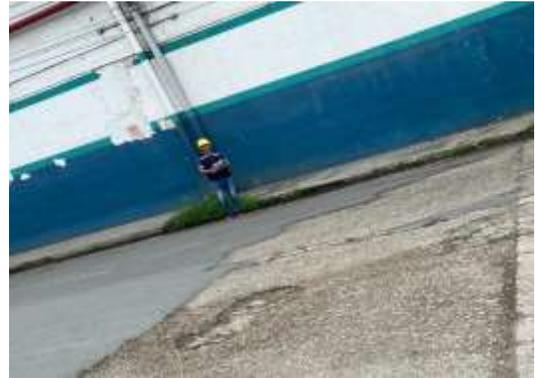
Ilustración 40: Desconchamiento – m 0+100 – 0+120

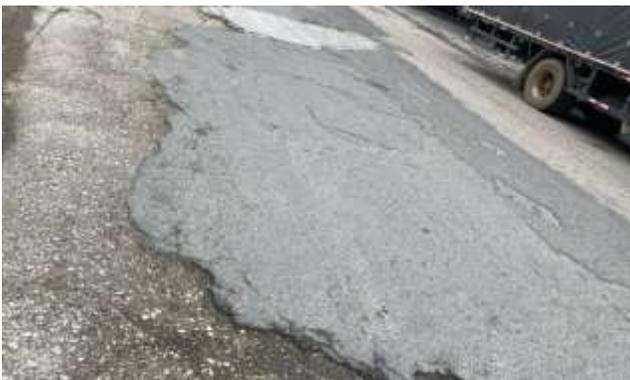
Ilustración 41 : parqueo grande – m 0+120 – 0+140

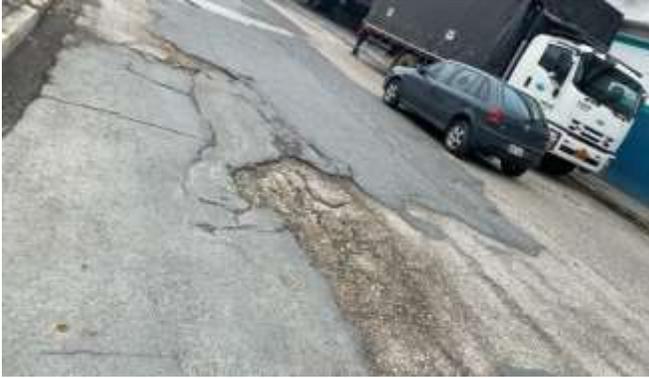
Ilustración 43 : desconchamiento – m 0+120 – 0+140

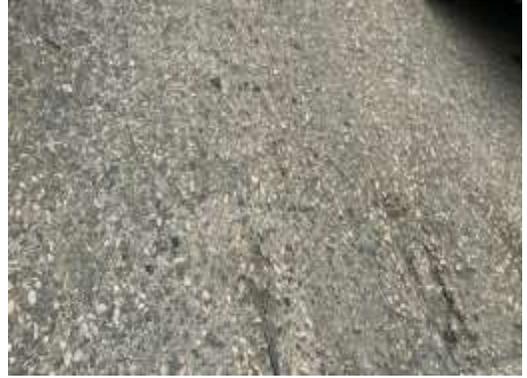
Ilustración 44 : Descascaramiento de junta– m 0+120 – 0+140

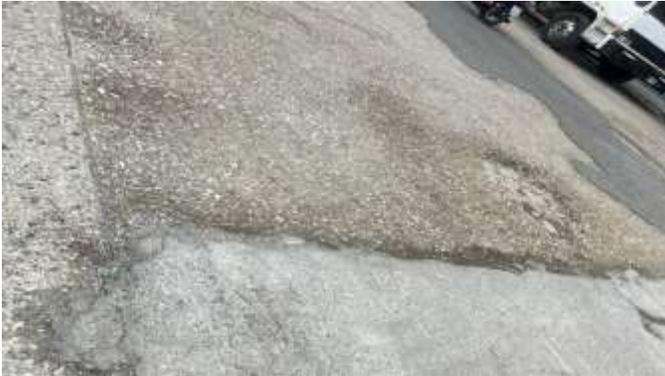
Ilustración 45 : Desconchamiento – m 0+140 – 0+160

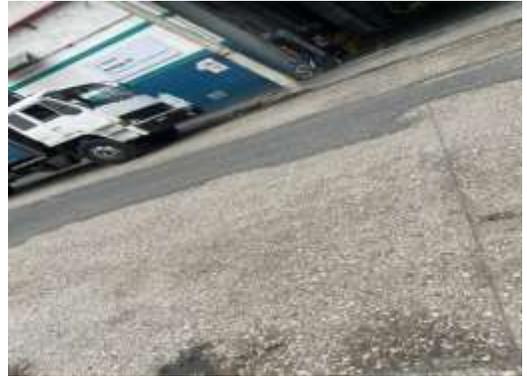
Ilustración 46 : pulimiento de agregados– m 0+140 – 0+160

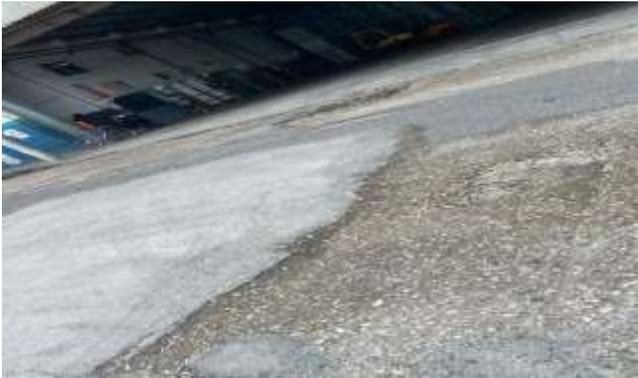
Ilustración 47 : parcheo grande – m 0+140 – 0+160

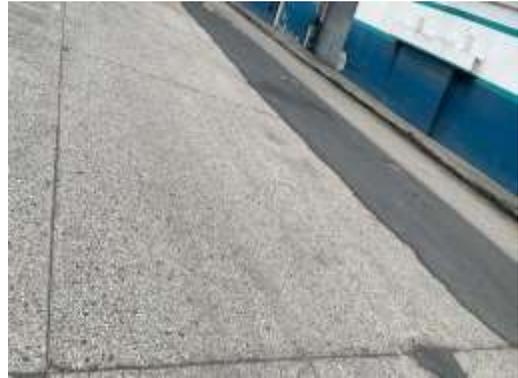
Ilustración 48 : Pulimiento de agregados
m 0+160 – 0+180

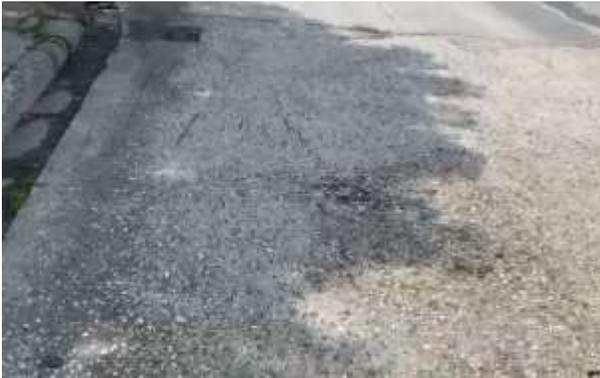
Ilustración 51 : Desconchamiento – m 0+180 – 0+220

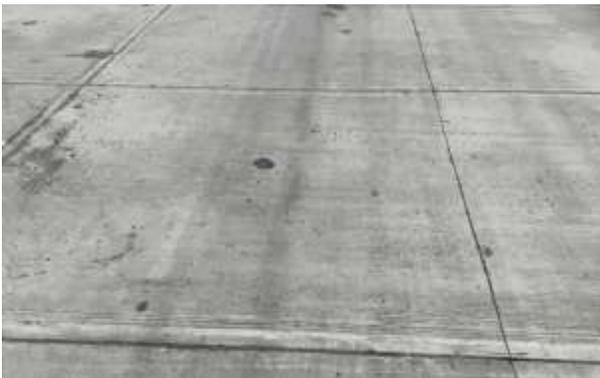
Ilustración 53 : Popouts – m 0+180 – 0+220

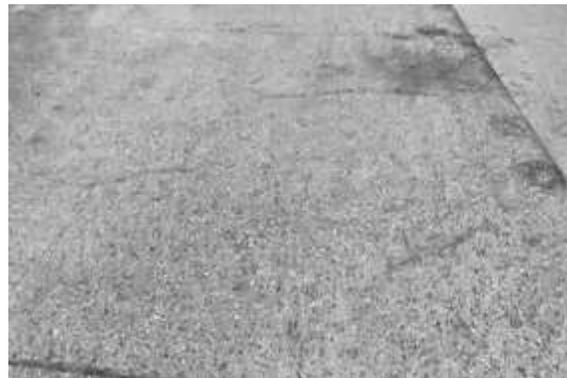
Ilustración 54 : Descascaramiento de junta - m 0+220 – 0+240

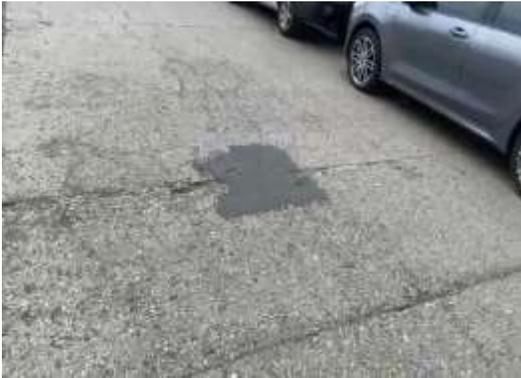
Ilustración 55 : parche grande – m 0+220 – 0+240

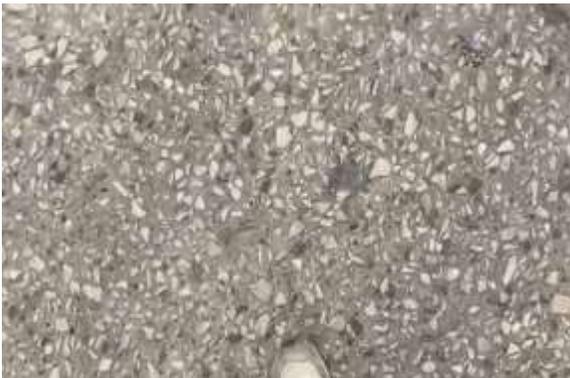
Ilustración 61 : Pulimiento de agregados – m 0+280 – 0+320

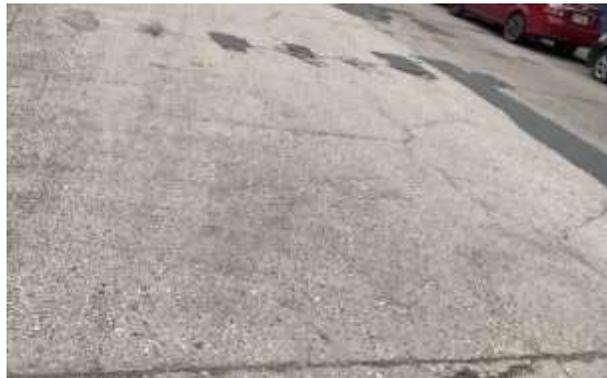
Ilustración 62: Descascaramiento de junta m 0+280 – 0+320

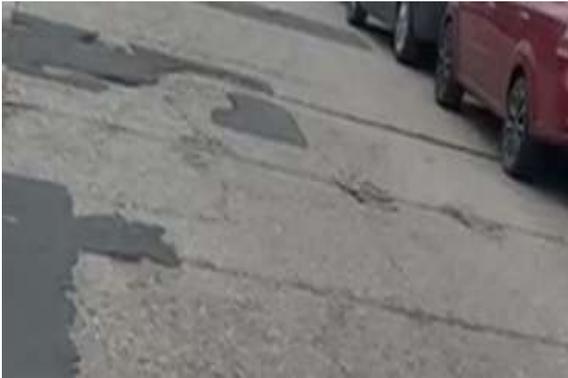
Ilustración 63 : Parcheo Grande – m 0+320 – 0+360

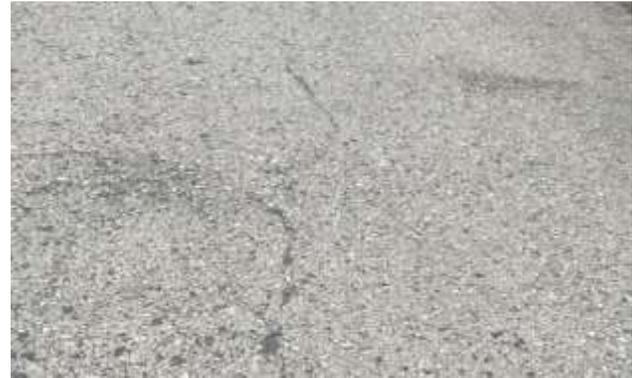
Ilustración 64 : pulimiento de agregados – m 0+360 – 0+400

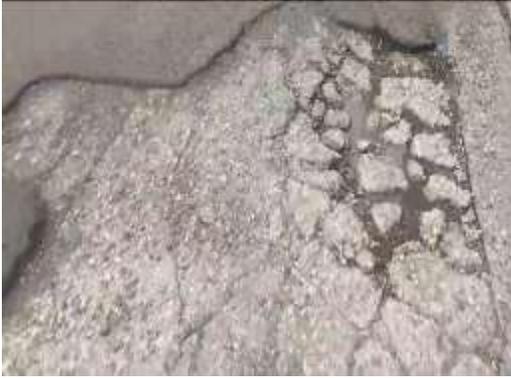
Ilustración 67 : Desconchamiento – m 0+440 – 0+475

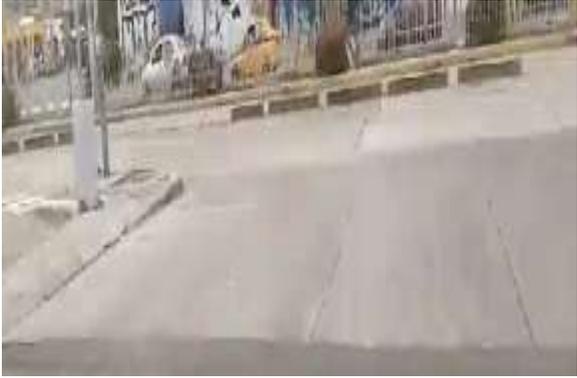
Ilustración 68 : Popouts m 0+440 – 0+475

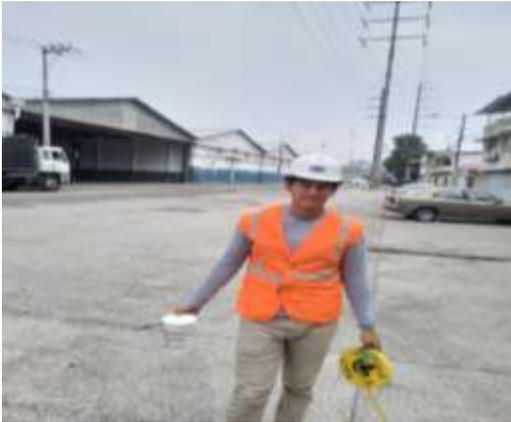
Ilustración 69 :Visualización de Fallas

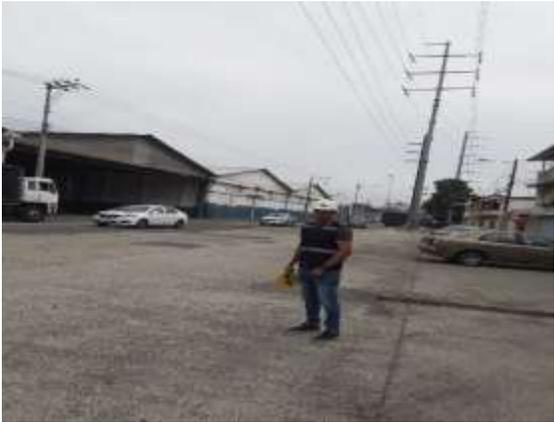
Ilustración 70: Visualización de Fallas
